LINEA BARI-LECCE - RIASSETTO NODO DI BARI

TRATTA A SUD DI BARI: VARIANTE DI TRACCIATO TRA BARI C.LE E
BARI TORRE A MARE

OPERE DI VIABILITA': VARIANTE ALTIMETRICA TANGENZIALE DI BARI
Monitoraggio Ambientale

RELAZIONE DI SINTESI – INVIO 5

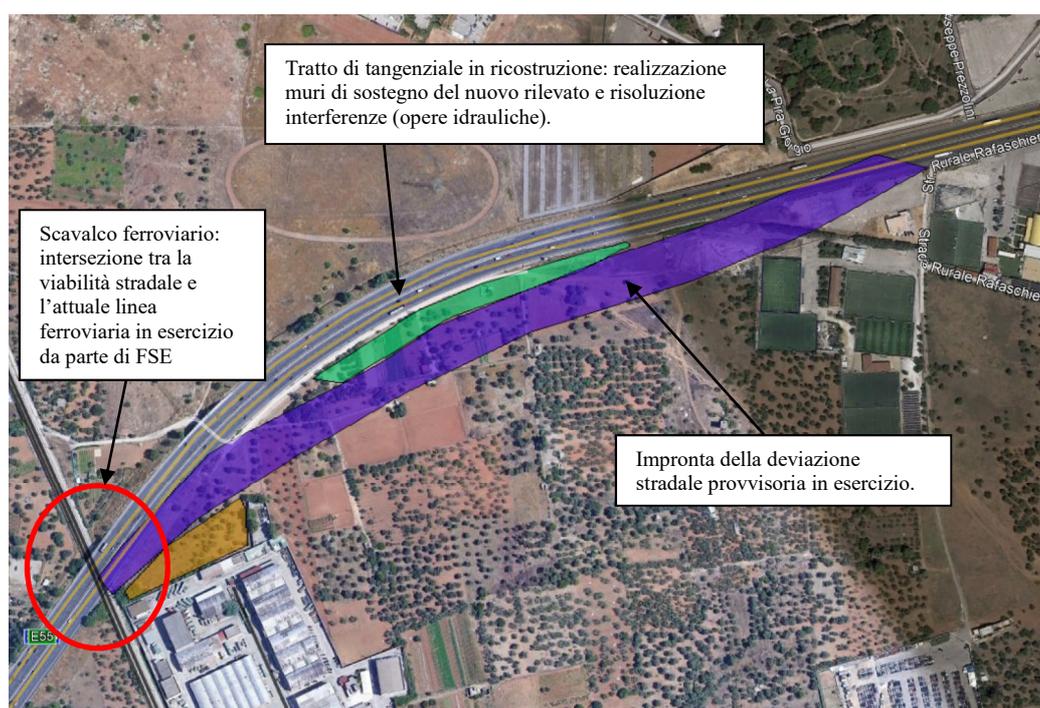
Ubicazione area "Messa a Dimora Ulivi" (in verde) posizionata tra il rilevato preesistente della tangenziale S.S. n.16 e la deviata provvisoria attualmente in esercizio

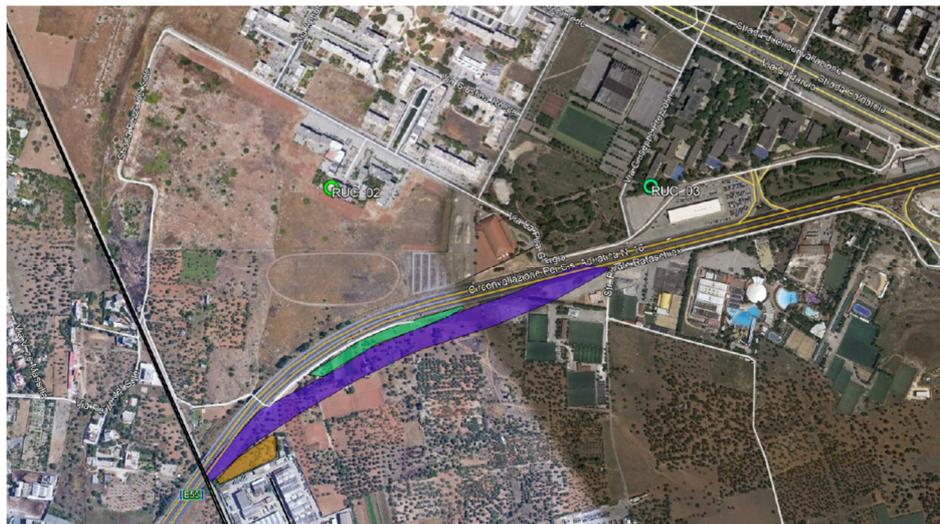
Ubicazione dei punti di monitoraggio (in verde) rispetto alle aree di lavorazione sulla tangenziale S.S. n.16

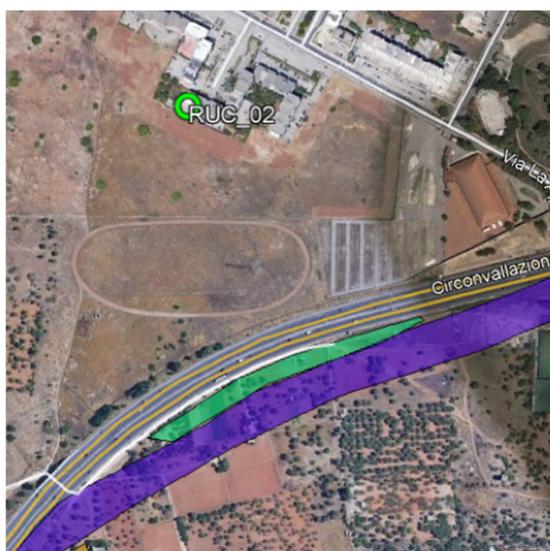
La postazione di misura associata al ricettore con codifica RUC02 viene installata sul terrazzo di un edificio residenziale ubicato in Via Giorgio La Pira, al numero civico 13.

Ubicazione del punto di monitoraggio RUC02 rispetto alle aree di lavorazione sulla tangenziale S.S. n.16

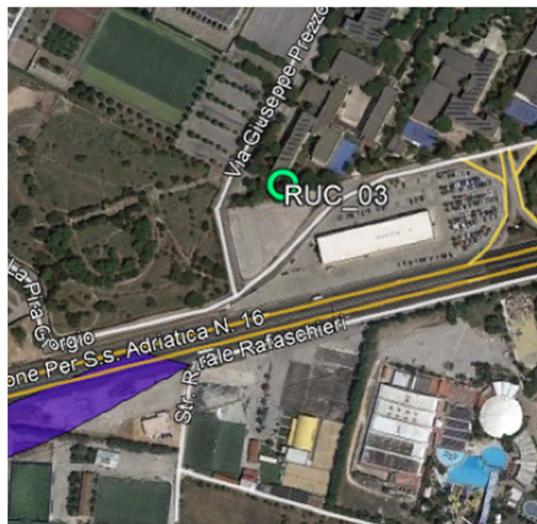
La postazione di misura associata al ricettore con codifica RUC03 viene installata presso l'Istituto Tecnico Tecnologico Trasporti e Logistica, Costruzioni Ambiente e Territorio "Euclide", sul terrazzo dell'edificio scolastico più prossimo al cantiere.

Ubicazione del punto di monitoraggio RUC03 rispetto alle aree di lavorazione sulla tangenziale S.S. n.16

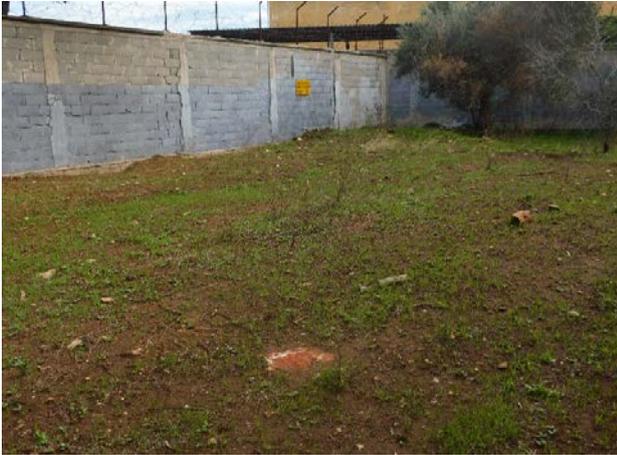
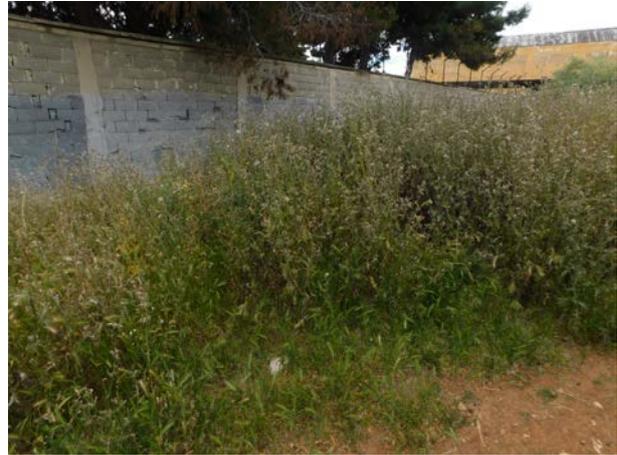
Sito	Area SUO_01	Identificativo cumulo	Cumulo A
Tipo di indagine	Verifica cumulo terreno vegetale		
Descrizione dei cumuli			
Esposizione	Non determinabile. L'aspetto del cumulo non si discosta molto dalle precedenti campagne, a meno della presenza di vegetazione di cui era privo precedentemente.		
Pendenza	Variabile (non superiore ai 20°)		
Provenienza del cumulo	Area nuovo rilevato		
Altezza media del cumulo	H media 60 cm		
Presenza rifiuti	<input type="checkbox"/> SI <input checked="" type="checkbox"/> NO		
Presenza commistione di terreno sterile e vegetale	Presenza di terreno vegetale, resti vegetali, modesta presenza di roccia.		
Vegetazione			
Verifica attecchimento idrosemia	A causa della presenza di vegetazione infestante, al momento non è possibile valutare l'esito degli interventi di idrosemia, che, ad ogni modo, non era emersa dalle precedenti campagne.		
Presenza infestanti <input checked="" type="checkbox"/> SI <input type="checkbox"/> NO	Nella campagna del 2021 è stato rilevato un importante strato di vegetazione infestante ruderale, sinantropica e nitrofila.

Figura 3-3 - A sinistra, aspetto primaverile del Cumulo A nel 2020; a destra, aspetto dello stesso Cumulo nel 2021

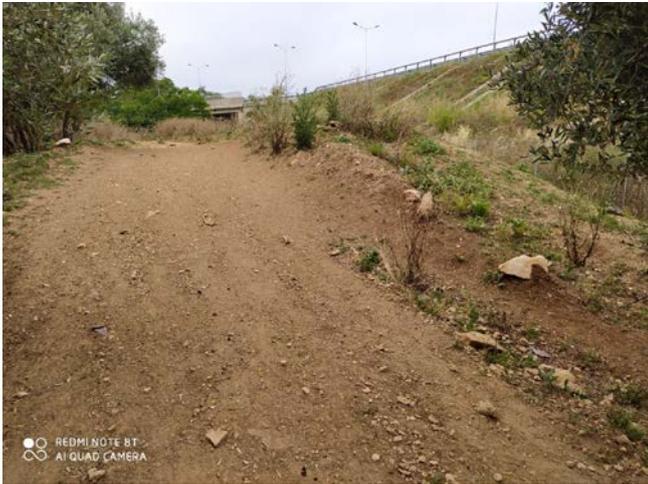
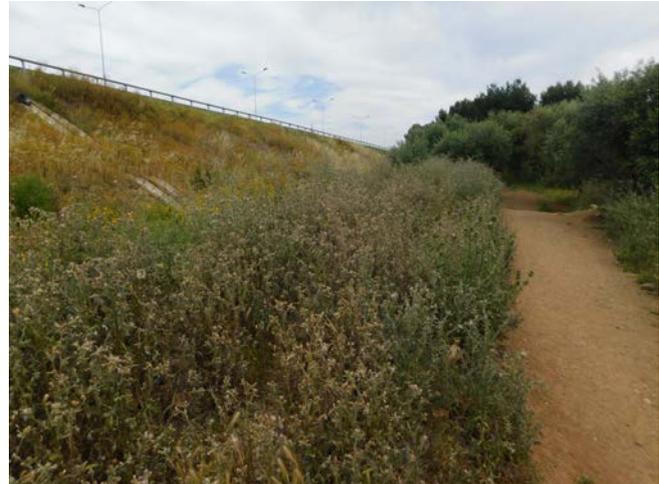
Il cumulo di terreno B si localizza all'interno di un campo agricolo compreso fra la tangenziale e il margine dell'area militare (cfr. Figura 3-2). Rispetto al precedente rilievo non si registrano sostanziali variazioni rispetto al volume e alla disposizione del cumulo.

Nella presente campagna di rilievo, la sommità del terrapieno è risultata ricoperta di vegetazione infestante, al pari del Cumulo B.

Sito	Area SUO_01	Identificativo cumulo	Cumulo B
Tipo di indagine	Verifica cumulo terreno vegetale		
Descrizione dei cumuli			
Esposizione	Non determinabile		
Pendenza	Variabile (non superiore a 60°)		
Provenienza del cumulo	Non identificabile nell'ambito del cantiere		
Altezza del cumulo	2 m		
Presenza rifiuti <input type="checkbox"/> SI <input checked="" type="checkbox"/> NO	-		
Presenza commistione di terreno sterile e vegetale	Presenza di roccia.		
Vegetazione			
Verifica attecchimento idrosemina	A causa della presenza di vegetazione infestante, al momento non è possibile valutare l'esito degli interventi di idrosemina, che, ad ogni modo, non era emersa dalle precedenti campagne.		
Presenza infestanti <input checked="" type="checkbox"/> SI <input type="checkbox"/> NO	Nella campagna del 2021 è stato rilevato un importante strato di vegetazione infestante ruderale, sinantropica e nitrofila.

Figura 3-4 - A sinistra, aspetto del Cumulo B nel 2020; a destra, aspetto autunnale dello stesso Cumulo nel 2021

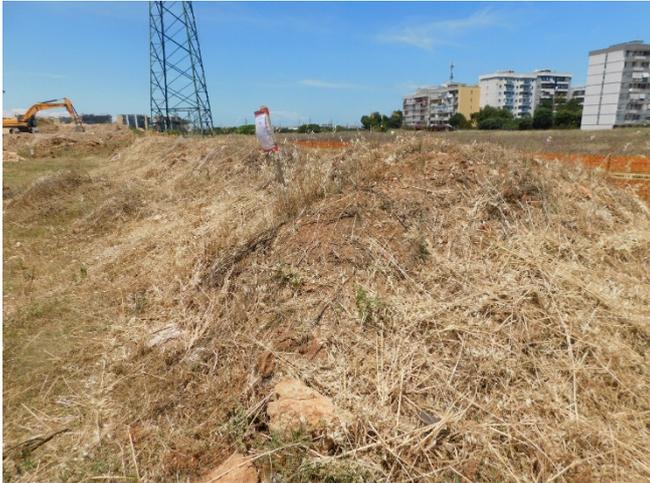
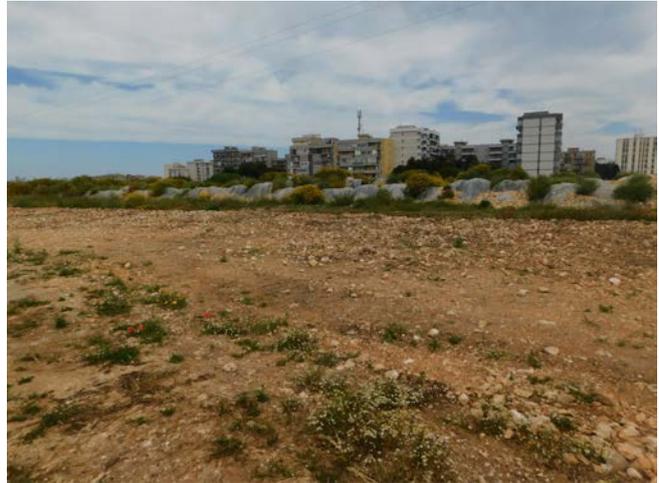
Il cumulo di terreno denominato C, rilevato nelle precedenti campagne è stato rimosso per essere riutilizzato come terra da diporto nelle attività di cantiere previste.

Figura 3-5 - Sulla sinistra, aspetto del Cumulo C nel 2020; a destra, visuale dello stesso sito da cui è stato rimosso il Cumulo C

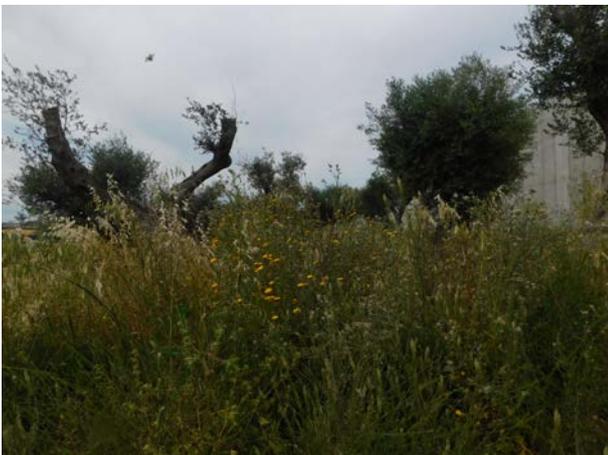
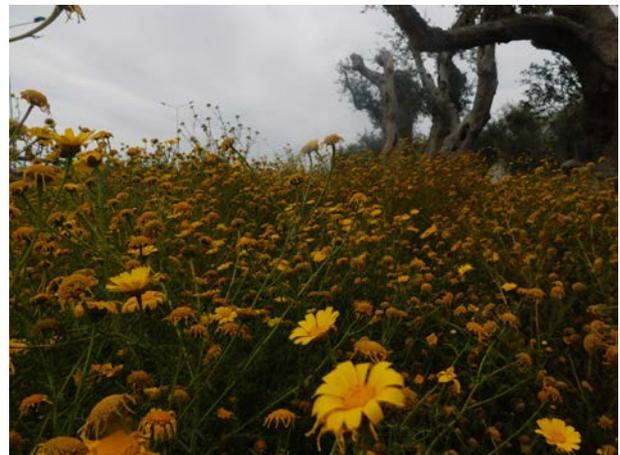
Figura 4-4 Filari di ulivi, con vegetazione infestante cresciutavi in mezzo

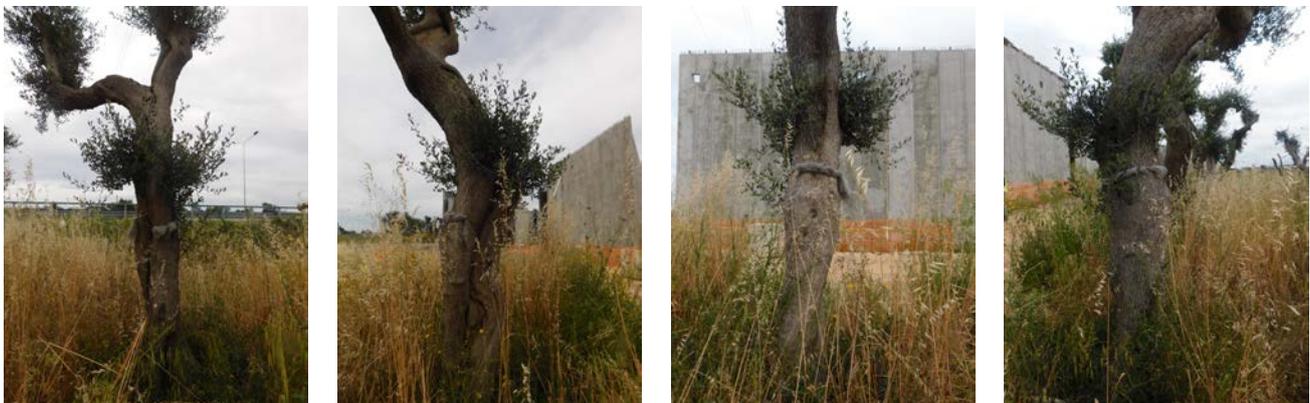
VALUTAZIONE DISTURBO			VALUTAZIONE DISTURBO DA INCENDIO		
Localizzazione	Diffusione	Entità	Localizzazione	Diffusione	Entità
<input type="checkbox"/> Chioma	<input checked="" type="checkbox"/> Localizzata	<input checked="" type="checkbox"/> Trascurabile	<input type="checkbox"/> Chioma	<input type="checkbox"/> Localizzata	<input type="checkbox"/> Trascurabile
<input checked="" type="checkbox"/> Rami	<input type="checkbox"/> Diffusa	<input type="checkbox"/> Lieve	<input type="checkbox"/> Rami	<input type="checkbox"/> Diffusa	<input type="checkbox"/> Lieve
<input type="checkbox"/> Tronco	<input type="checkbox"/> Estesa	<input type="checkbox"/> Grave	<input type="checkbox"/> Tronco	<input type="checkbox"/> Estesa	<input type="checkbox"/> Grave
<input type="checkbox"/> Ceppaia		<input type="checkbox"/> Molto grave	<input type="checkbox"/> Ceppaia		<input type="checkbox"/> Molto grave
Note: ferite da taglio pregresse			Note

Giudizio complessivo: BUONO

Figura 4-5 - Vista da quattro angolazioni dell'individuo N. 14. Da sinistra a destra, lato N, E, S ed O

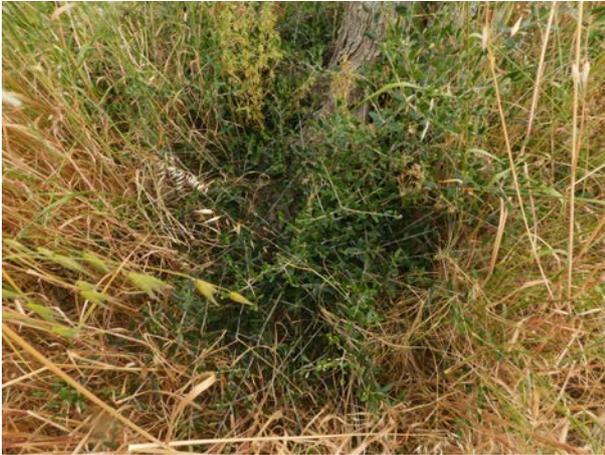
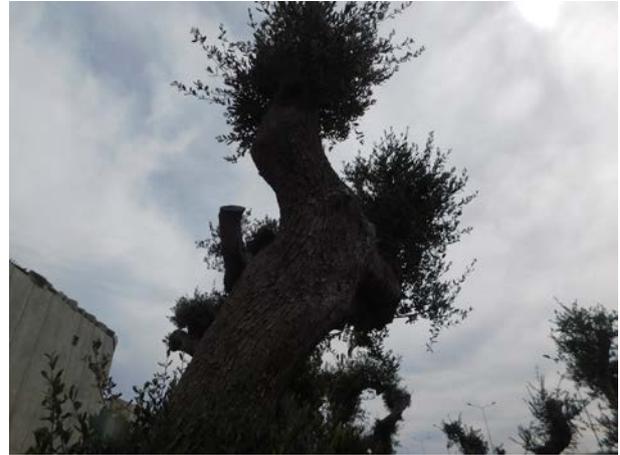
Figura 4-6 - A sinistra ripresa vegetativa pollonifera primaverile; a destra, visione della chioma

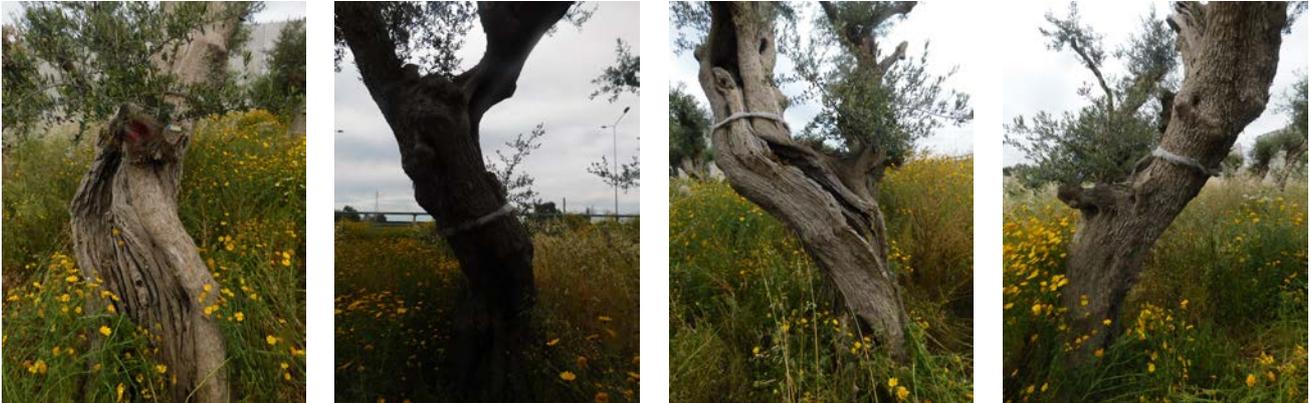
VALUTAZIONE DISTURBO			VALUTAZIONE DISTURBO DA INCENDIO		
Localizzazione	Diffusione	Entità	Localizzazione	Diffusione	Entità
<input type="checkbox"/> Chioma	<input checked="" type="checkbox"/> Localizzata	<input type="checkbox"/> Trascurabile	<input type="checkbox"/> Chioma	<input type="checkbox"/> Localizzata	<input type="checkbox"/> Trascurabile
<input checked="" type="checkbox"/> Rami	<input type="checkbox"/> Diffusa	<input checked="" type="checkbox"/> Lieve	<input type="checkbox"/> Rami	<input type="checkbox"/> Diffusa	<input type="checkbox"/> Lieve
<input type="checkbox"/> Tronco	<input type="checkbox"/> Estesa	<input type="checkbox"/> Grave	<input type="checkbox"/> Tronco	<input type="checkbox"/> Estesa	<input type="checkbox"/> Grave
<input type="checkbox"/> Ceppaia		<input type="checkbox"/> Molto grave	<input type="checkbox"/> Ceppaia		<input type="checkbox"/> Molto grave
Note: segni da taglio pregressi			Note:

Giudizio complessivo: SUFFICIENTE

Figura 4-7 - Vista da quattro angolazioni dell'individuo N. 25. Da sinistra a destra, lato N, E, S ed O

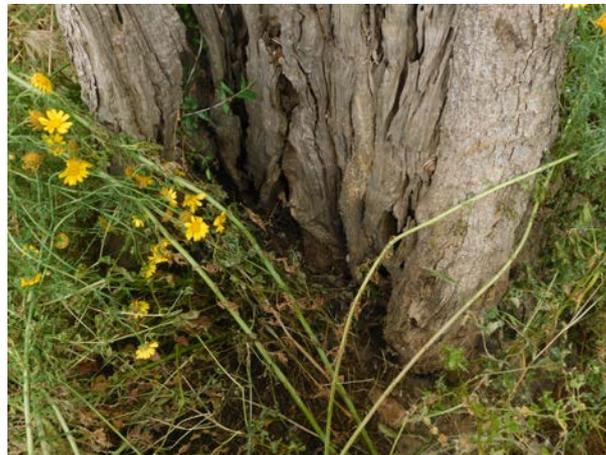
Figura 4-8 - Immagine del colletto

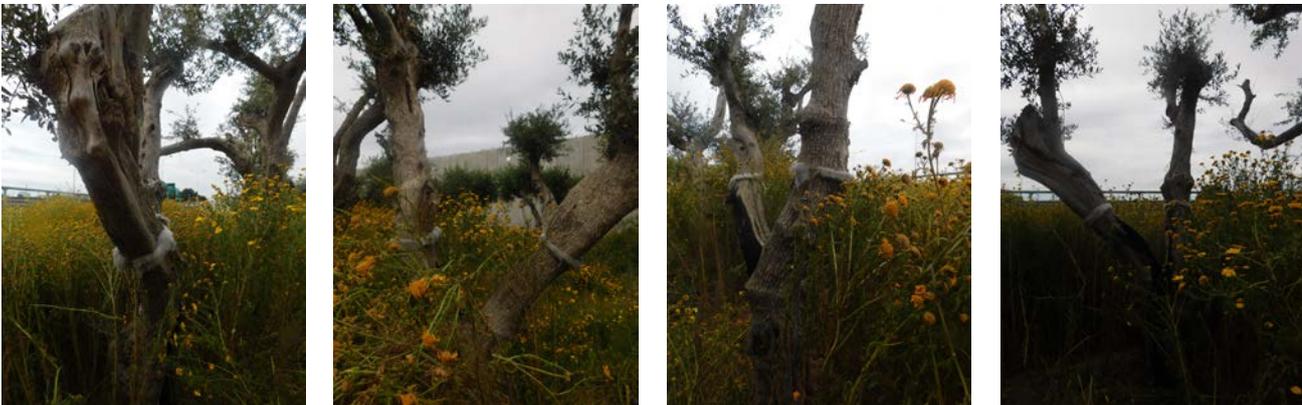
VALUTAZIONE DISTURBO			VALUTAZIONE DISTURBO DA INCENDIO		
Localizzazione	Diffusione	Entità	Localizzazione	Diffusione	Entità
<input type="checkbox"/> Chioma	<input checked="" type="checkbox"/> Localizzata	<input type="checkbox"/> Trascurabile	<input type="checkbox"/> Chioma	<input type="checkbox"/> Localizzata	<input type="checkbox"/> Trascurabile
<input checked="" type="checkbox"/> Rami	<input type="checkbox"/> Diffusa	<input checked="" type="checkbox"/> Lieve	<input type="checkbox"/> Rami	<input checked="" type="checkbox"/> Diffusa	<input type="checkbox"/> Lieve
<input type="checkbox"/> Tronco	<input type="checkbox"/> Estesa	<input type="checkbox"/> Grave	<input checked="" type="checkbox"/> Tronco	<input type="checkbox"/> Estesa	<input checked="" type="checkbox"/> Grave
<input type="checkbox"/> Ceppaia		<input type="checkbox"/> Molto grave	<input type="checkbox"/> Ceppaia		<input type="checkbox"/> Molto grave

Note: segni pregressi da potature			Note: segni evidenti di passaggio di fuoco		
Giudizio complessivo: SUFFICIENTE

Figura 4-9 - Vista da quattro angolazioni dell'individuo N. 32. Da sinistra a destra, lato N, E, S ed O

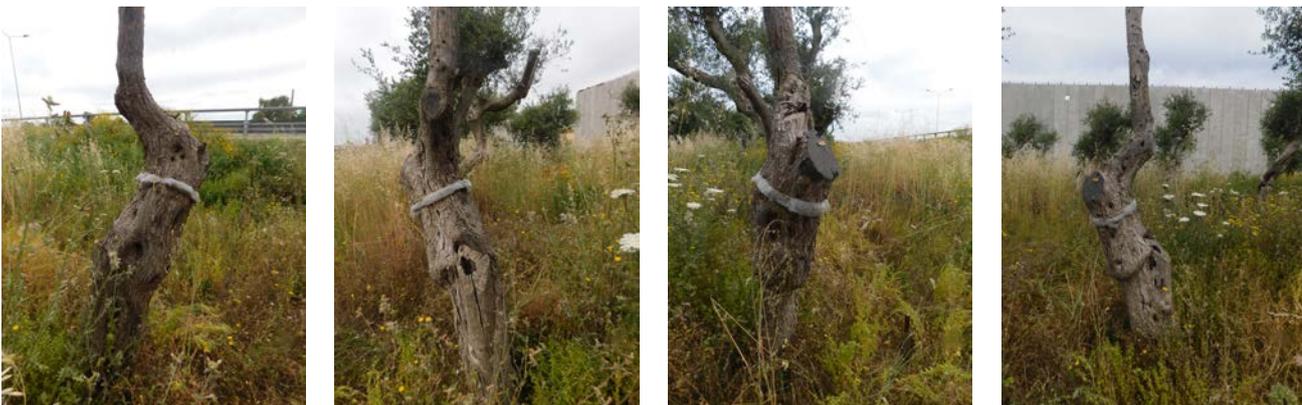
Figura 4-11 - Vista da quattro angolazioni dell'individuo N. 53. Da sinistra a destra, lato N, E, S ed O

Localizzazione	Diffusione	Entità	Localizzazione	Diffusione	Entità
<input type="checkbox"/> Chioma <input checked="" type="checkbox"/> Rami <input checked="" type="checkbox"/> Tronco <input type="checkbox"/> Ceppaia	<input type="checkbox"/> Localizzata <input checked="" type="checkbox"/> Diffusa <input type="checkbox"/> Estesa	<input type="checkbox"/> Trascurabile <input type="checkbox"/> Lieve <input checked="" type="checkbox"/> Grave <input type="checkbox"/> Molto grave	<input type="checkbox"/> Chioma <input type="checkbox"/> Rami <input type="checkbox"/> Tronco <input type="checkbox"/> Ceppaia	<input type="checkbox"/> Localizzata <input type="checkbox"/> Diffusa <input type="checkbox"/> Estesa	<input type="checkbox"/> Trascurabile <input type="checkbox"/> Lieve <input type="checkbox"/> Grave <input type="checkbox"/> Molto grave
Note: segni pregressi da potature			Note:		
Giudizio complessivo: SCARSO

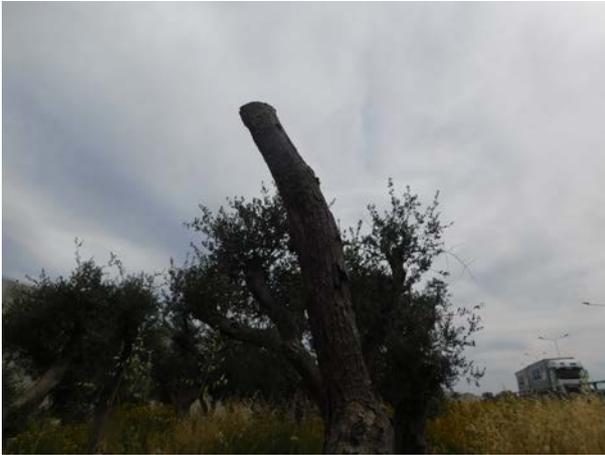
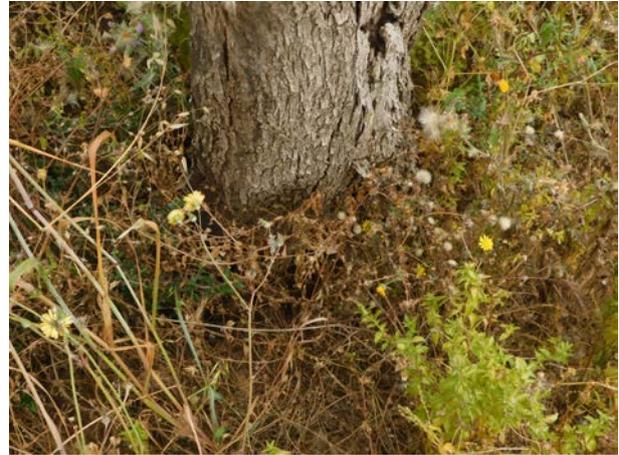
Figura 4-12 - a sinistra, rami superiori privi di ripresa vegetativa; a destra, colletto radicale con ricaccio quasi del tutto assente

A seguito delle verifiche di campo effettuate a maggio 2021, sono risultate 6 fallanze di individui di ulivo, 2 dei quali (N° 53 e 131) facevano parte dei 18 individui scelti per il monitoraggio. Nella tabella seguente si riporta l'elenco completo degli individui andati incontro a fallanza.

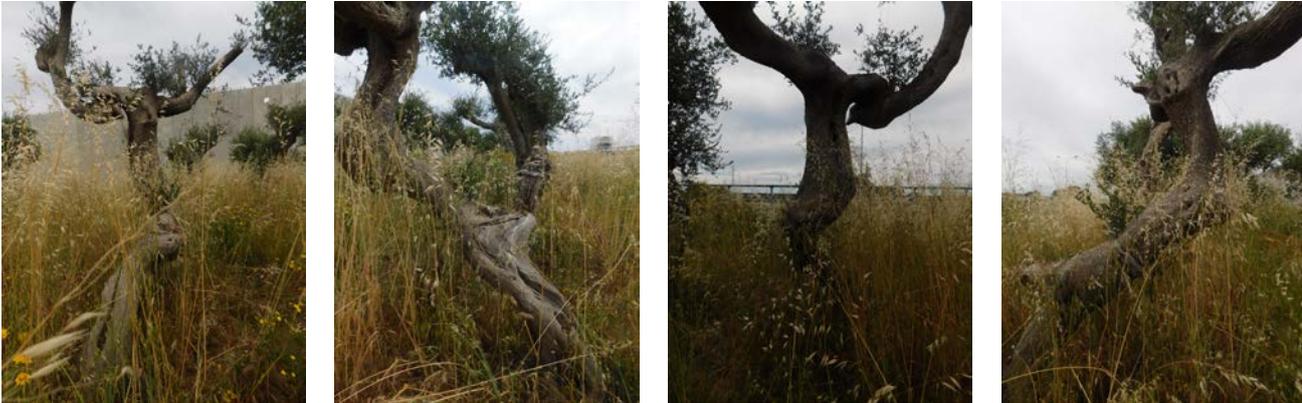
VALUTAZIONE DISTURBO			VALUTAZIONE DISTURBO DA INCENDIO		
Localizzazione	Diffusione	Entità	Localizzazione	Diffusione	Entità
<input type="checkbox"/> Chioma	<input checked="" type="checkbox"/> Localizzata	<input checked="" type="checkbox"/> Trascurabile	<input type="checkbox"/> Chioma	<input type="checkbox"/> Localizzata	<input type="checkbox"/> Trascurabile
<input checked="" type="checkbox"/> Rami	<input type="checkbox"/> Diffusa	<input type="checkbox"/> Lieve	<input type="checkbox"/> Rami	<input type="checkbox"/> Diffusa	<input type="checkbox"/> Lieve
<input type="checkbox"/> Tronco	<input type="checkbox"/> Estesa	<input type="checkbox"/> Grave	<input type="checkbox"/> Tronco	<input type="checkbox"/> Estesa	<input type="checkbox"/> Grave
<input type="checkbox"/> Ceppaia		<input type="checkbox"/> Molto grave	<input type="checkbox"/> Ceppaia		<input type="checkbox"/> Molto grave
Note: segni pregressi da potature			Note

Giudizio complessivo: BUONO

Figura 4-13 - Vista da quattro angolazioni dell'individuo N. 54. Da sinistra a destra, lato N, E, S ed O

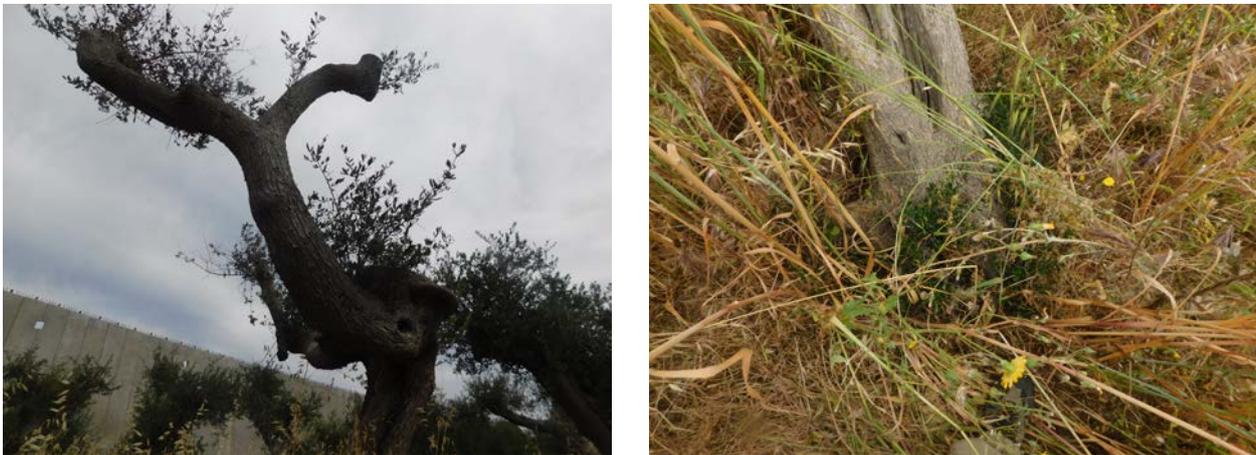
Figura 4-14 - A sinistra, getti fogliari dai rami apicali; colpetto radicale con ricaccio pollonifero

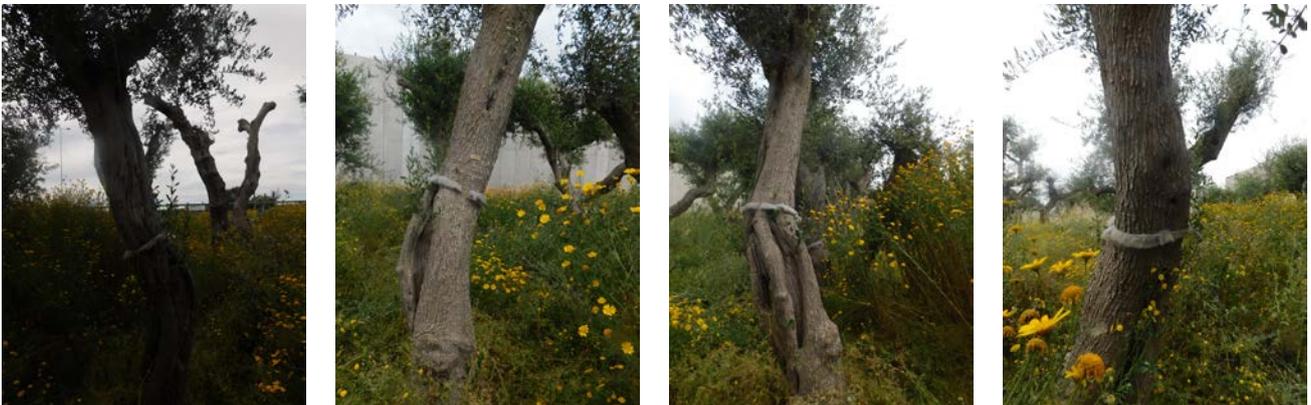
VALUTAZIONE DISTURBO			VALUTAZIONE DISTURBO DA INCENDIO		
Localizzazione	Diffusione	Entità	Localizzazione	Diffusione	Entità
<input type="checkbox"/> Chioma	<input type="checkbox"/> Localizzata	<input type="checkbox"/> Trascurabile	<input type="checkbox"/> Chioma	<input type="checkbox"/> Localizzata	<input type="checkbox"/> Trascurabile
<input checked="" type="checkbox"/> Rami	<input checked="" type="checkbox"/> Diffusa	<input checked="" type="checkbox"/> Lieve	<input type="checkbox"/> Rami	<input type="checkbox"/> Diffusa	<input type="checkbox"/> Lieve
<input checked="" type="checkbox"/> Tronco	<input type="checkbox"/> Estesa	<input type="checkbox"/> Grave	<input type="checkbox"/> Tronco	<input type="checkbox"/> Estesa	<input type="checkbox"/> Grave
<input type="checkbox"/> Ceppaia		<input type="checkbox"/> Molto grave	<input type="checkbox"/> Ceppaia		<input type="checkbox"/> Molto grave
Note: segni pregressi da potature			Note

Giudizio complessivo: BUONO

Figura 4-15 - Vista da quattro angolazioni dell'individuo N. 56. Da sinistra a destra, lato N, E, S ed O.

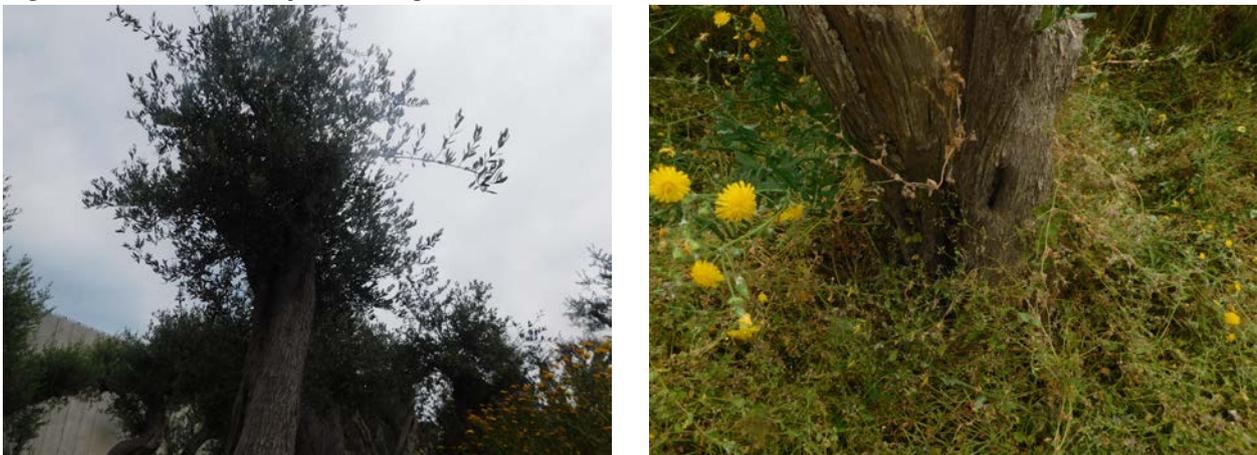
Figura 4-16 - A sinistra, getti fogliari dai rami apicali; a destra, colletto radicale

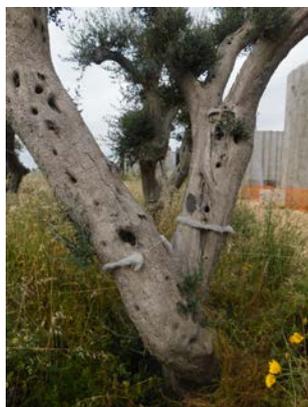
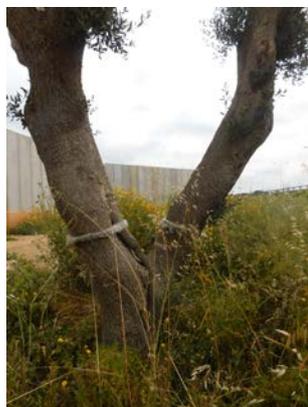
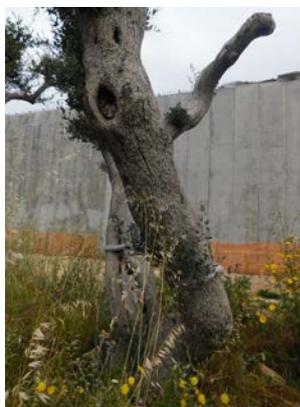
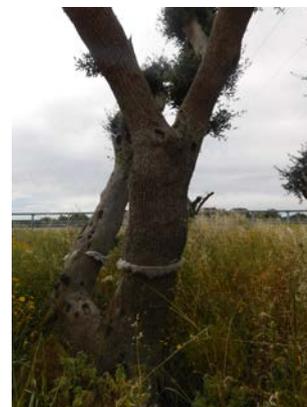
Localizzazione	Diffusione	Entità	Localizzazione	Diffusione	Entità
<input type="checkbox"/> Chioma	<input type="checkbox"/> Localizzata	<input type="checkbox"/> Trascurabile	<input type="checkbox"/> Chioma	<input type="checkbox"/> Localizzata	<input type="checkbox"/> Trascurabile
<input checked="" type="checkbox"/> Rami	<input checked="" type="checkbox"/> Diffusa	<input checked="" type="checkbox"/> Lieve	<input type="checkbox"/> Rami	<input type="checkbox"/> Diffusa	<input type="checkbox"/> Lieve
<input checked="" type="checkbox"/> Tronco	<input type="checkbox"/> Estesa	<input type="checkbox"/> Grave	<input type="checkbox"/> Tronco	<input type="checkbox"/> Estesa	<input type="checkbox"/> Grave
<input type="checkbox"/> Ceppaia		<input type="checkbox"/> Molto grave	<input type="checkbox"/> Ceppaia		<input type="checkbox"/> Molto grave
Note: segni pregressi da potature			Note:		
Giudizio complessivo: BUONO

Figura 4-17 - Vista da quattro angolazioni dell'individuo N. 67. Da sinistra a destra, lato N, E, S ed O

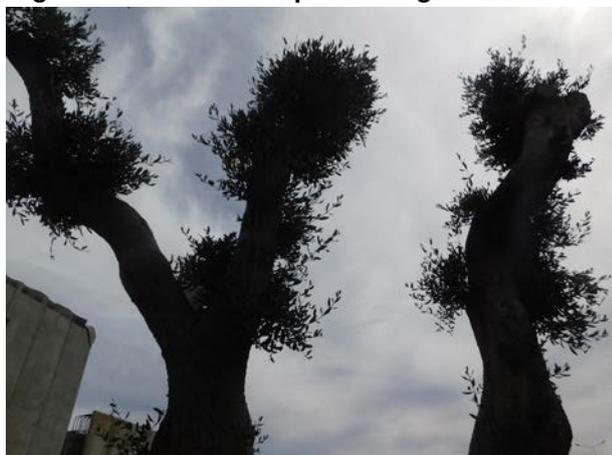
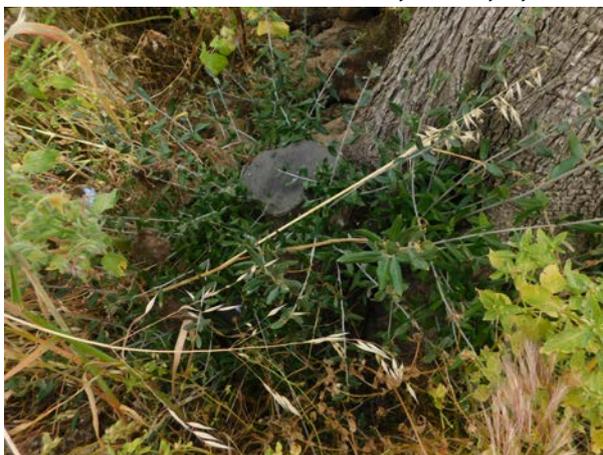
Figura 4-18 - A sinistra, getti fogliari dai rami apicali; a destra, colletto radicale con ricaccio pollonifero

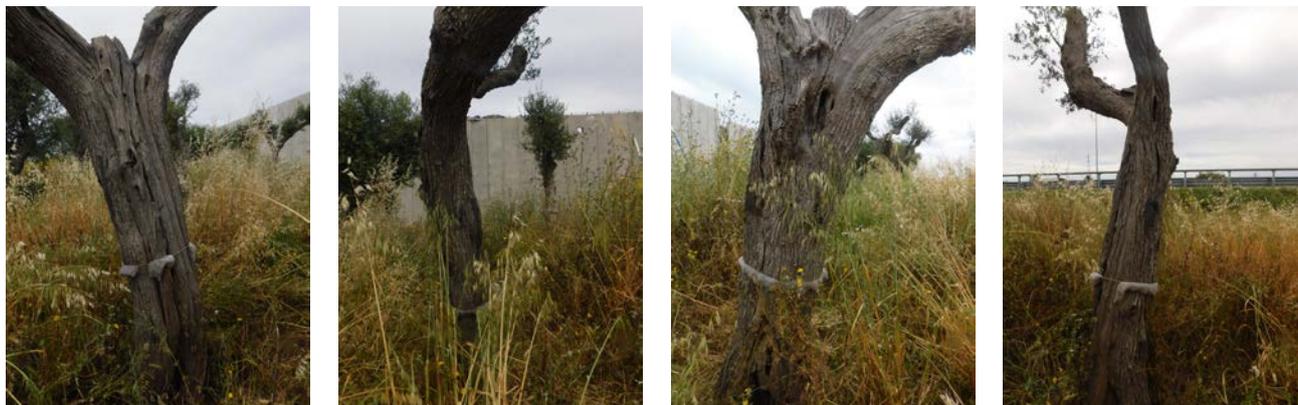
Localizzazione	Diffusione	Entità	Localizzazione	Diffusione	Entità
<input type="checkbox"/> Chioma	<input type="checkbox"/> Localizzata	<input type="checkbox"/> Trascurabile	<input type="checkbox"/> Chioma	<input type="checkbox"/> Localizzata	<input type="checkbox"/> Trascurabile
<input checked="" type="checkbox"/> Rami	<input checked="" type="checkbox"/> Diffusa	<input checked="" type="checkbox"/> Lieve	<input type="checkbox"/> Rami	<input type="checkbox"/> Diffusa	<input type="checkbox"/> Lieve
<input checked="" type="checkbox"/> Tronco	<input type="checkbox"/> Estesa	<input type="checkbox"/> Grave	<input type="checkbox"/> Tronco	<input type="checkbox"/> Estesa	<input type="checkbox"/> Grave
<input type="checkbox"/> Ceppaia		<input type="checkbox"/> Molto grave	<input type="checkbox"/> Ceppaia		<input type="checkbox"/> Molto grave
Note: segni pregressi da potature			Note:		
Giudizio complessivo: SUFFICIENTE

Figura 4-19 - Vista da quattro angolazioni dell'individuo N. 73. Da sinistra a destra, lato N, E, S ed O

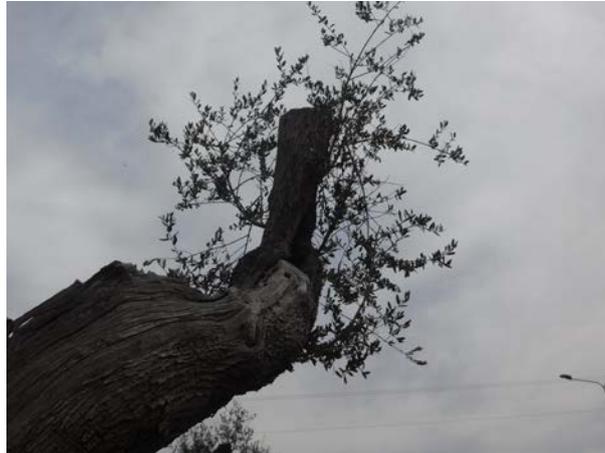
Figura 4-20 - Getti fogliari dai rami apicali

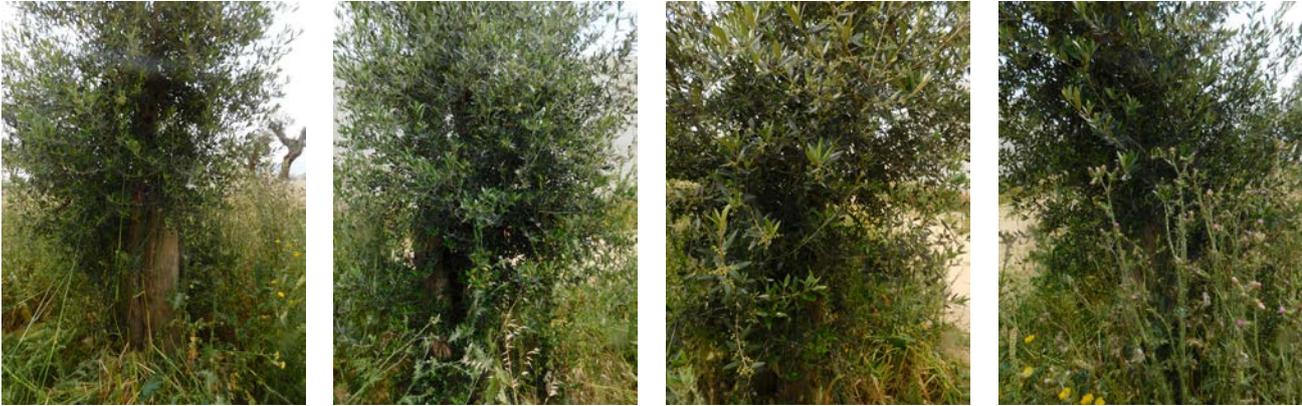
VALUTAZIONE DISTURBO			VALUTAZIONE DISTURBO DA INCENDIO		
Localizzazione	Diffusione	Entità	Localizzazione	Diffusione	Entità
<input type="checkbox"/> Chioma	<input type="checkbox"/> Localizzata	<input type="checkbox"/> Trascurabile	<input type="checkbox"/> Chioma	<input type="checkbox"/> Localizzata	<input type="checkbox"/> Trascurabile
<input checked="" type="checkbox"/> Rami	<input checked="" type="checkbox"/> Diffusa	<input checked="" type="checkbox"/> Lieve	<input type="checkbox"/> Rami	<input type="checkbox"/> Diffusa	<input type="checkbox"/> Lieve
<input checked="" type="checkbox"/> Tronco	<input type="checkbox"/> Estesa	<input type="checkbox"/> Grave	<input type="checkbox"/> Tronco	<input type="checkbox"/> Estesa	<input type="checkbox"/> Grave
<input type="checkbox"/> Ceppaia		<input type="checkbox"/> Molto grave	<input type="checkbox"/> Ceppaia		<input type="checkbox"/> Molto grave
Note: segni progressi da potature			Note:

Giudizio complessivo: BUONO

Figura 4-21 - Vista da quattro angolazioni dell'individuo N. 76. Da sinistra a destra, lato N, E, S ed O

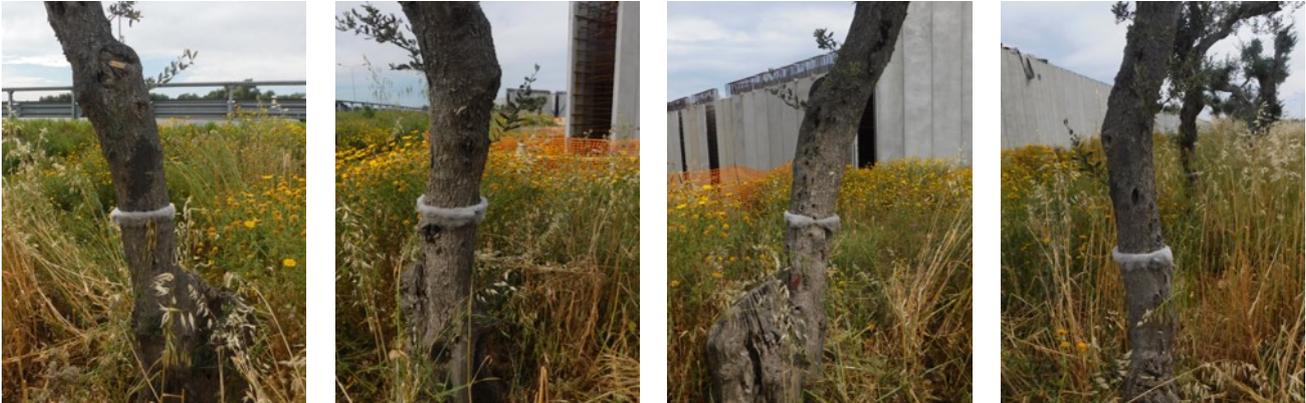
STATO FITOSANITARIO SINGOLO INDIVIDUO				
Alterazioni da patogeni	Malattie fungine o batteriche	Vigore vegetativo	Clorosi	Necrosi
<input checked="" type="checkbox"/> Assenti	<input checked="" type="checkbox"/> Assenti	<input type="checkbox"/> Assenti	<input checked="" type="checkbox"/> Assente	<input checked="" type="checkbox"/> Assente
<input type="checkbox"/> Basse	<input type="checkbox"/> Basse	<input checked="" type="checkbox"/> Basse	<input type="checkbox"/> Lieve	<input type="checkbox"/> Lieve
<input type="checkbox"/> Medie	<input type="checkbox"/> Medie	<input type="checkbox"/> Medie	<input type="checkbox"/> Moderata	<input type="checkbox"/> Moderata
<input type="checkbox"/> Alte	<input type="checkbox"/> Alte	<input type="checkbox"/> Alte	<input type="checkbox"/> Grave	<input type="checkbox"/> Grave

VALUTAZIONE DISTURBO			VALUTAZIONE DISTURBO DA INCENDIO		
Localizzazione	Diffusione	Entità	Localizzazione	Diffusione	Entità
<input type="checkbox"/> Chioma	<input type="checkbox"/> Localizzata	<input type="checkbox"/> Trascurabile	<input type="checkbox"/> Chioma	<input type="checkbox"/> Localizzata	<input type="checkbox"/> Trascurabile
<input type="checkbox"/> Rami	<input type="checkbox"/> Diffusa	<input type="checkbox"/> Lieve	<input type="checkbox"/> Rami	<input type="checkbox"/> Diffusa	<input type="checkbox"/> Lieve
<input type="checkbox"/> Tronco	<input type="checkbox"/> Estesa	<input type="checkbox"/> Grave	<input type="checkbox"/> Tronco	<input type="checkbox"/> Estesa	<input type="checkbox"/> Grave
<input type="checkbox"/> Ceppaia		<input type="checkbox"/> Molto grave	<input type="checkbox"/> Ceppaia		<input type="checkbox"/> Molto grave
Note: segni pregressi da potature			Note:		
Giudizio complessivo: BUONO

Figura 4-22 - Vista da quattro angolazioni dell'individuo N. 95. Da sinistra a destra, lato N, E, S ed O

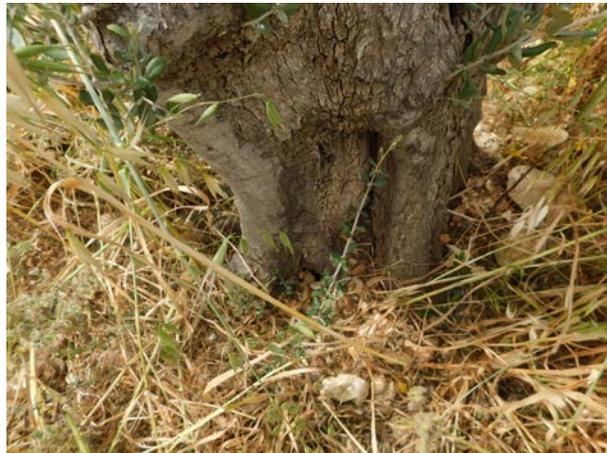
Figura 4-23 - Colletto radicale con alcuni ricacci polloniferi

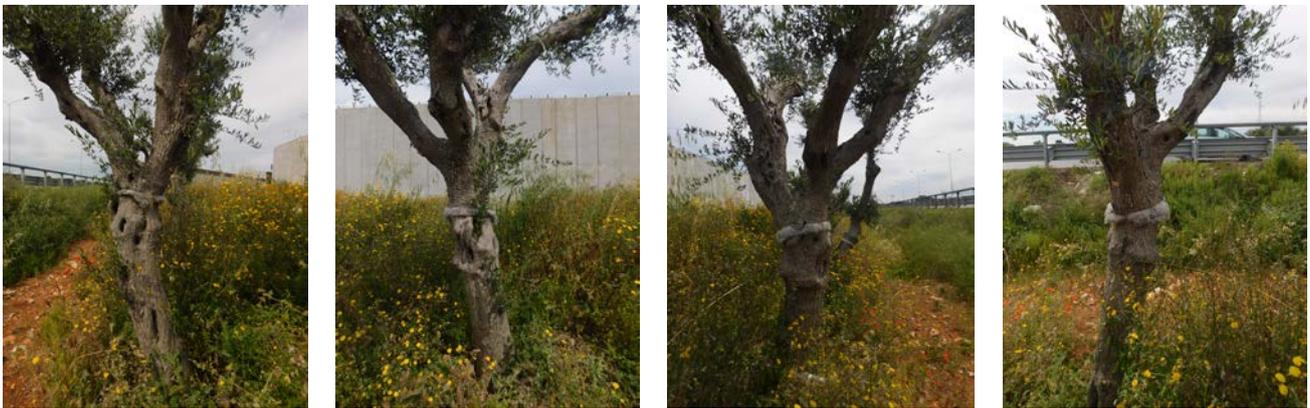
VALUTAZIONE DISTURBO			VALUTAZIONE DISTURBO DA INCENDIO		
Localizzazione	Diffusione	Entità	Localizzazione	Diffusione	Entità
<input type="checkbox"/> Chioma	<input checked="" type="checkbox"/> Localizzata	<input checked="" type="checkbox"/> Trascurabile	<input type="checkbox"/> Chioma	<input type="checkbox"/> Localizzata	<input type="checkbox"/> Trascurabile
<input checked="" type="checkbox"/> Rami	<input type="checkbox"/> Diffusa	<input type="checkbox"/> Lieve	<input type="checkbox"/> Rami	<input type="checkbox"/> Diffusa	<input type="checkbox"/> Lieve
<input type="checkbox"/> Tronco	<input type="checkbox"/> Estesa	<input type="checkbox"/> Grave	<input type="checkbox"/> Tronco	<input type="checkbox"/> Estesa	<input type="checkbox"/> Grave
<input type="checkbox"/> Ceppaia		<input type="checkbox"/> Molto grave	<input type="checkbox"/> Ceppaia		<input type="checkbox"/> Molto grave
Note: segni pregressi da potature			Note

Giudizio complessivo: SUFFICIENTE

Figura 4-24 - Vista da quattro angolazioni dell'individuo N. 105. Da sinistra a destra, lato N, E, S ed O

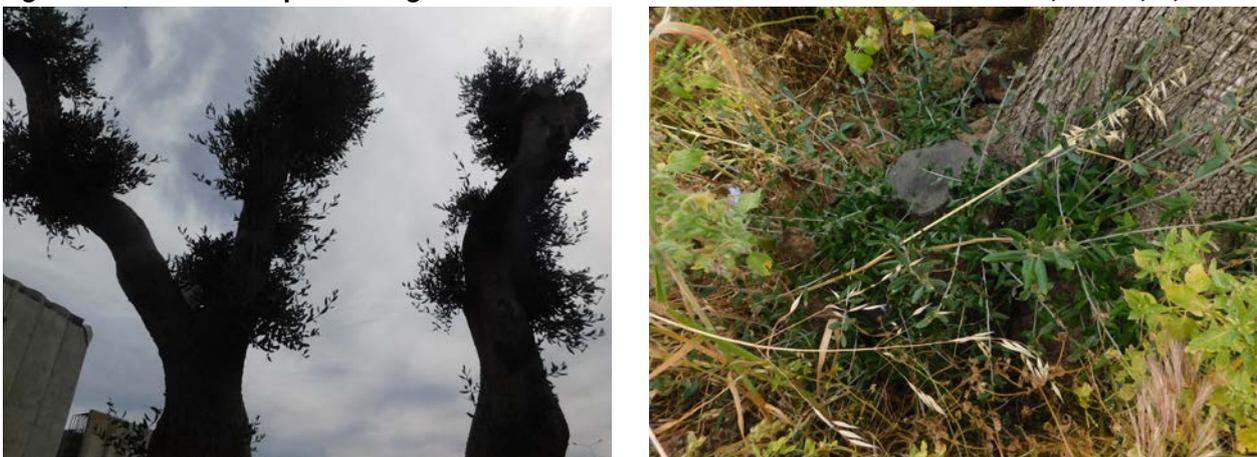
Figura 4-25 - A sinistra, getti fogliari dai rami apicali; a destra, colletto radicale con ricaccio pollonifero

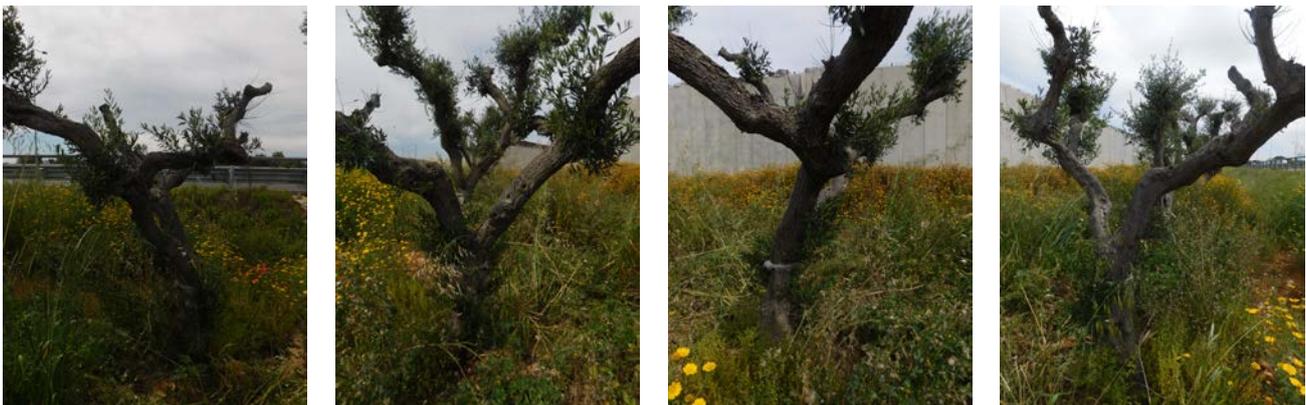
Localizzazione	Diffusione	Entità	Localizzazione	Diffusione	Entità
<input type="checkbox"/> Chioma <input checked="" type="checkbox"/> Rami <input type="checkbox"/> Tronco <input type="checkbox"/> Ceppaia	<input checked="" type="checkbox"/> Localizzata <input type="checkbox"/> Diffusa <input type="checkbox"/> Estesa	<input checked="" type="checkbox"/> Trascurabile <input type="checkbox"/> Lieve <input type="checkbox"/> Grave <input type="checkbox"/> Molto grave	<input type="checkbox"/> Chioma <input type="checkbox"/> Rami <input type="checkbox"/> Tronco <input type="checkbox"/> Ceppaia	<input type="checkbox"/> Localizzata <input type="checkbox"/> Diffusa <input type="checkbox"/> Estesa	<input type="checkbox"/> Trascurabile <input type="checkbox"/> Lieve <input type="checkbox"/> Grave <input type="checkbox"/> Molto grave
Note: segni pregressi da potature			Note:		
Giudizio complessivo: BUONO

Figura 4-26 - Vista da quattro angolazioni dell'individuo N. 111. Da sinistra a destra, lato N, E, S ed O

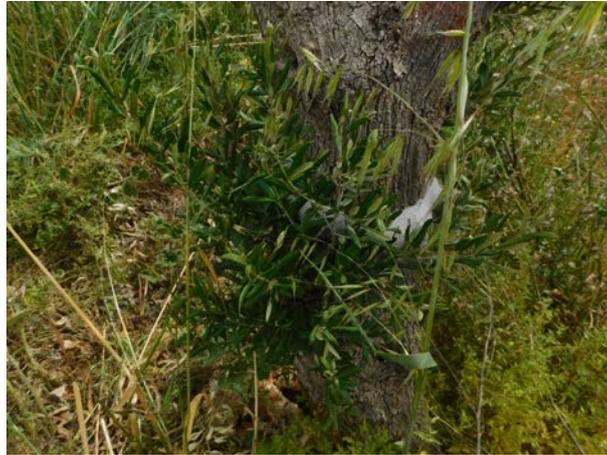
Figura 4-27 - Ricaccio radicale pollonifero

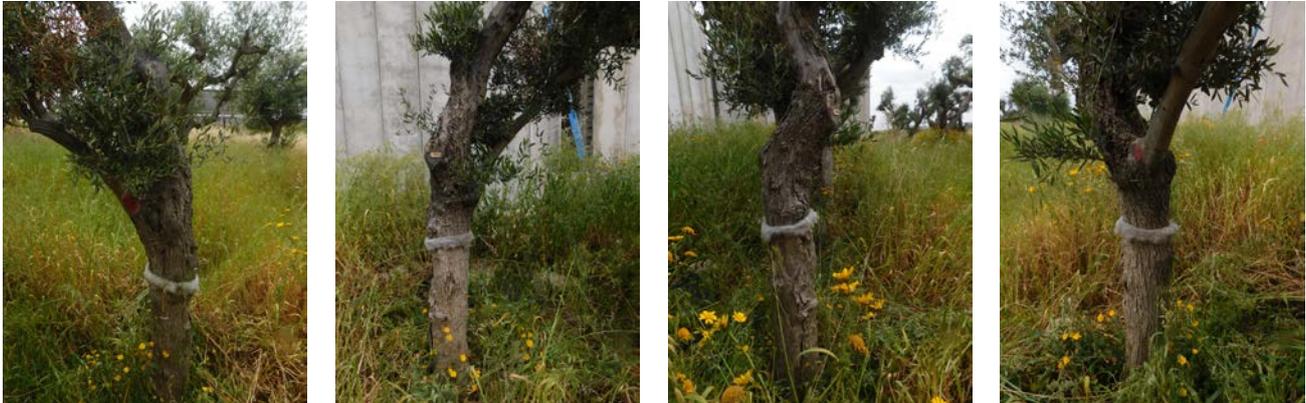
Giudizio complessivo: SUFFICIENTE

Figura 4-28 - Vista da quattro angolazioni dell'individuo N. 118. Da sinistra a destra, lato N, E, S ed O

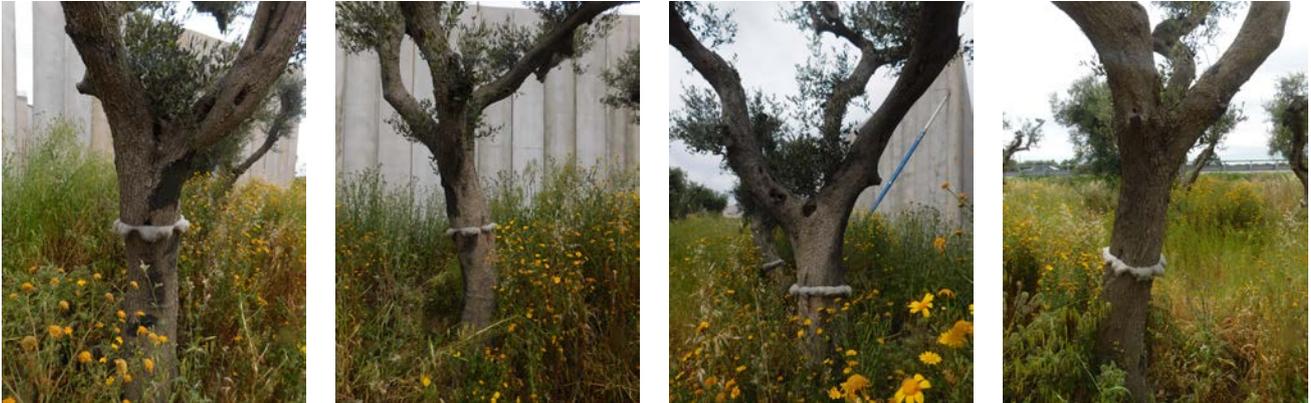
INDIVIDUO N. 123

SCHEDA SOPRALLUOGO DATI DENDROMETRICI					
Gruppo	3	Identificativo	N. 123	Data	07/05/2021
Specie	<i>Olea europaea</i>		Altezza stimata (m)	3,5	
Circonferenza tronco (cm)	100	Diametro tronco (cm)	25		
Note: individuo di medie dimensioni, con buona ripresa vegetativa su tutta la pianta. Segni di vecchie ferite sul tronco.

Giudizio complessivo: BUONO

Figura 4-29 - Vista da quattro angolazioni dell'individuo N. 123. Da sinistra a destra, lato N, E, S ed O

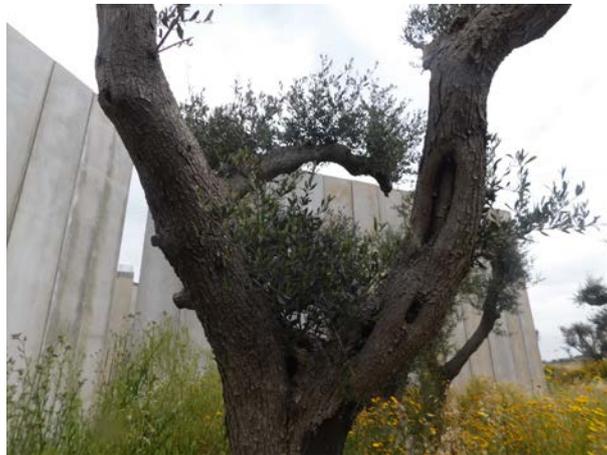
Figura 4-30 - Ripresa vegetativa della chioma

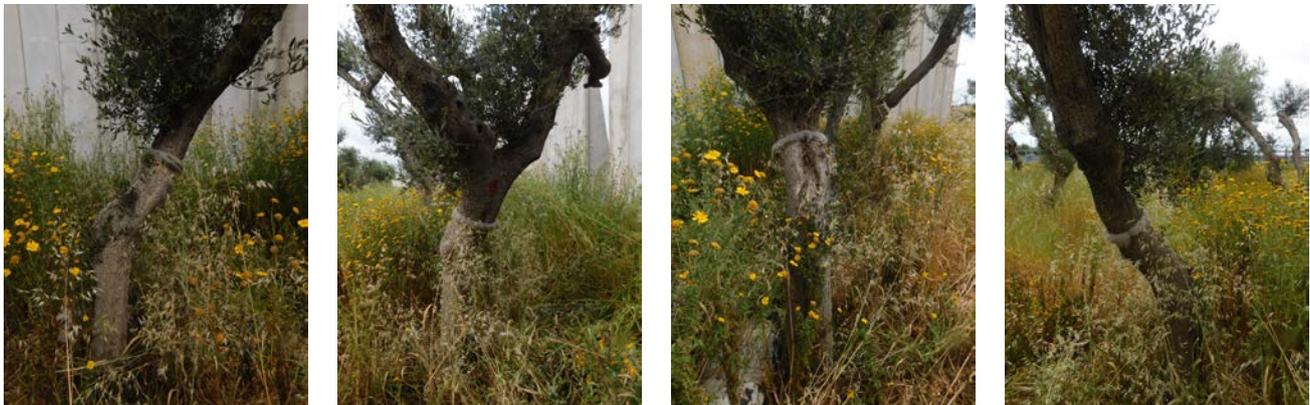
INDIVIDUO N. 124

SCHEDA SOPRALLUOGO					
DATI DENDROMETRICI					
Gruppo	2	Identificativo	N. 124	Data	07/05/2021
Specie	<i>Olea europaea</i>		Altezza stimata (m)	3	
Circonferenza tronco (cm)	70	Diametro tronco (cm)	30		
Note: individuo di medie dimensioni, con ricaccio pollonifero dal colletto

Figura 4-31 - Vista da quattro angolazioni dell'individuo N. 124. Da sinistra a destra, lato N, E, S ed O
