LINEA BARI-LECCE - RIASSETTO NODO DI BARI

TRATTA A SUD DI BARI: VARIANTE DI TRACCIATO TRA BARI C.LE E
BARI TORRE A MARE

OPERE DI VIABILITA': VARIANTE ALTIMETRICA TANGENZIALE DI BARI
Monitoraggio Ambientale

RELAZIONE DI SINTESI – INVIO 5

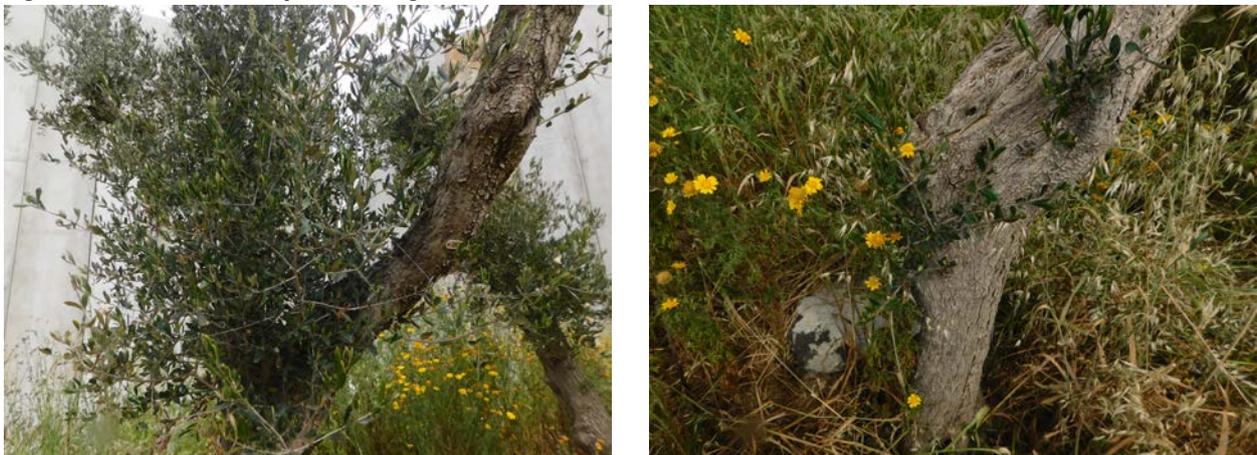
Figura 4-32 - A sinistra, rami apicali in ripresa vegetativa; a destra, colletto radicale con ripresa vegetativa

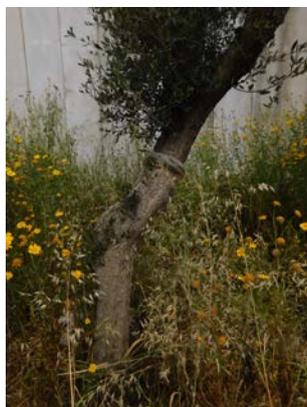
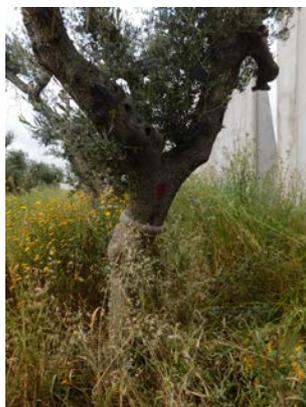
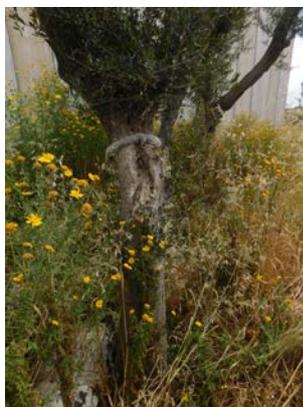
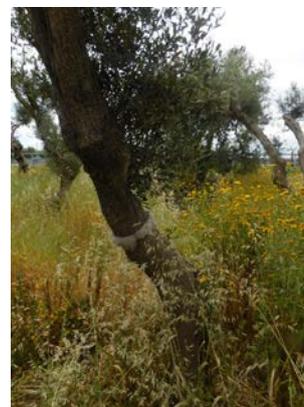
INDIVIDUO N. 125

SCHEDA SOPRALLUOGO DATI DENDROMETRICI					
Gruppo	3	Identificativo	N. 125	Data	07/05/2021
Specie	<i>Olea europaea</i>		Altezza stimata (m)	3,5	
Circonferenza tronco (cm)	80	Diametro tronco (cm)	30		
Note:

Figura 4-33 - Vista da quattro angolazioni dell'individuo N. 125. Da sinistra a destra, lato N, E, S ed O

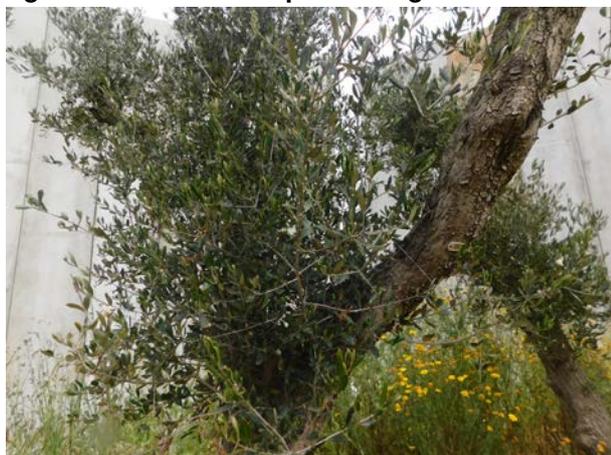
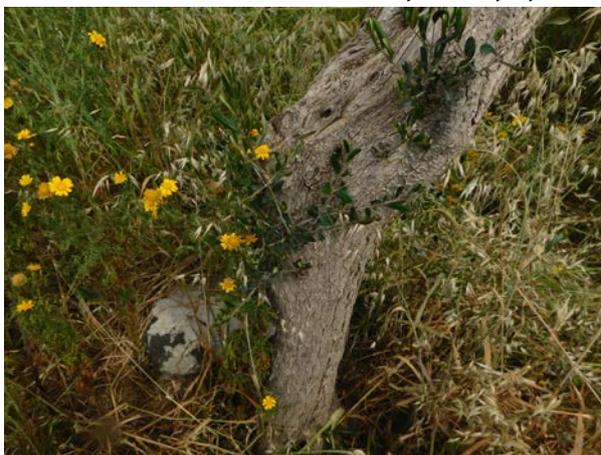
Figura 4-34 - A sinistra, rami apicali in ripresa vegetativa; a destra, colletto radicale con ripresa vegetativa

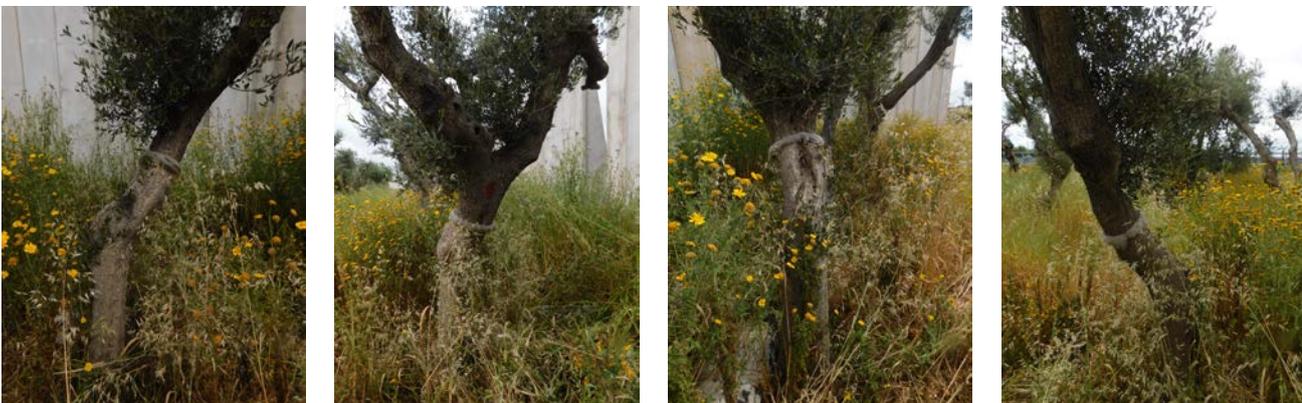
INDIVIDUO N. 127

VALUTAZIONE DISTURBO			VALUTAZIONE DISTURBO DA INCENDIO		
Localizzazione	Diffusione	Entità	Localizzazione	Diffusione	Entità
<input type="checkbox"/> Chioma	<input checked="" type="checkbox"/> Localizzata	<input checked="" type="checkbox"/> Trascurabile	<input type="checkbox"/> Chioma	<input type="checkbox"/> Localizzata	<input type="checkbox"/> Trascurabile
<input type="checkbox"/> Rami	<input type="checkbox"/> Diffusa	<input type="checkbox"/> Lieve	<input type="checkbox"/> Rami	<input type="checkbox"/> Diffusa	<input type="checkbox"/> Lieve
<input type="checkbox"/> Tronco	<input type="checkbox"/> Estesa	<input type="checkbox"/> Grave	<input type="checkbox"/> Tronco	<input type="checkbox"/> Estesa	<input type="checkbox"/> Grave
<input type="checkbox"/> Ceppaia		<input type="checkbox"/> Molto grave	<input type="checkbox"/> Ceppaia		<input type="checkbox"/> Molto grave
Note: segni pregressi da potature			Note:

Giudizio complessivo: BUONO

Figura 4-35 - Vista da quattro angolazioni dell'individuo N. 127. Da sinistra a destra, lato N, E, S ed O

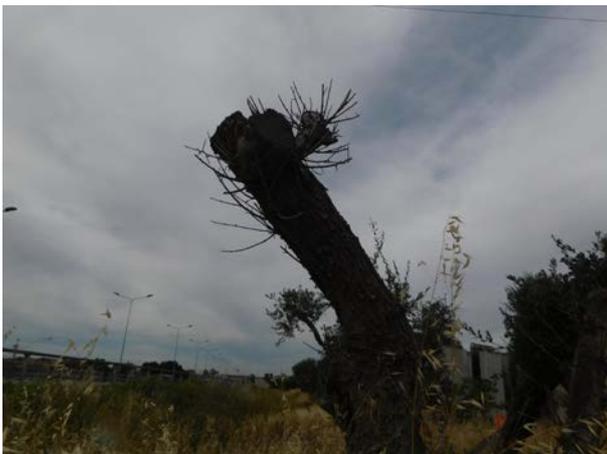
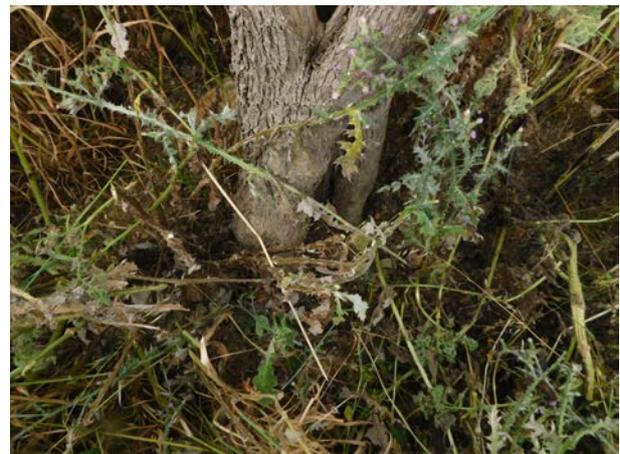
Figura 4-36 - a sinistra, rami superiori privi di ripresa vegetativa; a destra, colletto radicale privo di ricacci polloniferi

Giudizio complessivo: SCARSO

A seguito delle verifiche di campo effettuate a maggio 2021, sono risultate 6 fallanze di individui di ulivo, 2 dei quali (N° 53 e 131) facevano parte dei 18 individui scelti per il monitoraggio. Nella tabella seguente si riporta l'elenco completo degli individui andati incontro a fallanza.

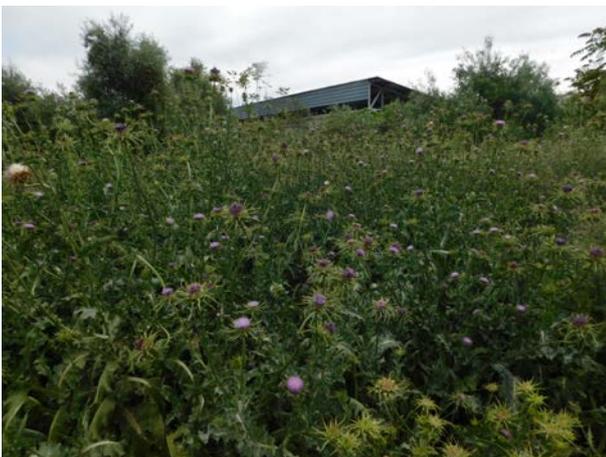
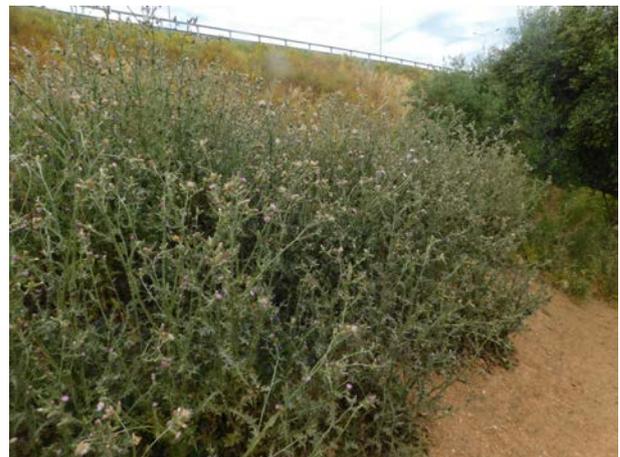
- i Cumuli A e B presso la Caserma Militare sono risultati completamente invasi da vegetazione di tipo infestante, di altezza notevole (circa 2 m), con specie vegetali sinantropiche, ruderali e nitrofile, coerenti con la zona di pascolo domestico cui sono sottoposte; date le circostanze attuali, non è possibile valutare gli esiti degli interventi di idrosemina;

Figura 5-1 - Aspetto dei due Cumuli nei pressi dell'area militare

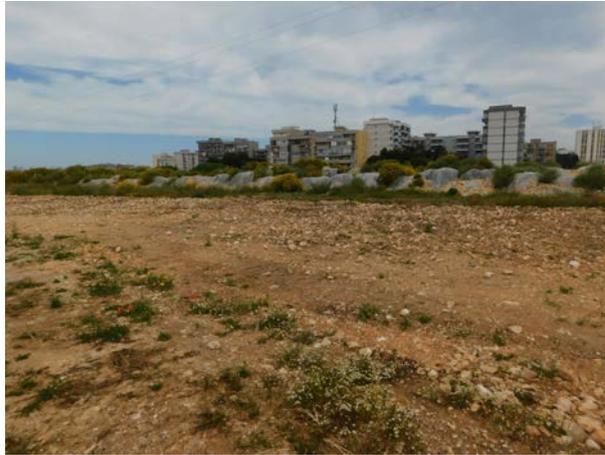
- Il deposito di terreno denominato C è stato rimosso e riutilizzato come terra da riporto.

Figura 5-2 - Aspetto del sito dove era presente il Cumulo C

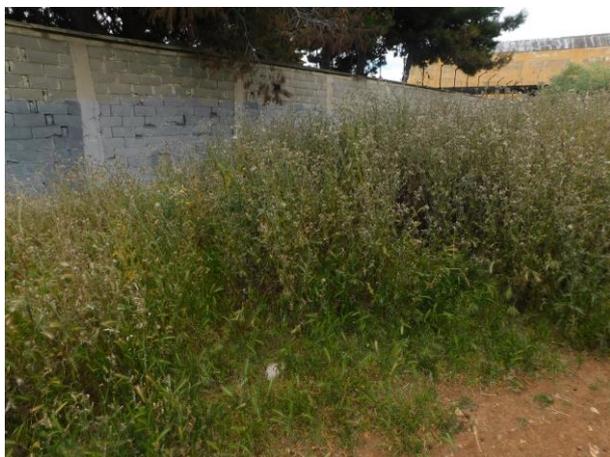
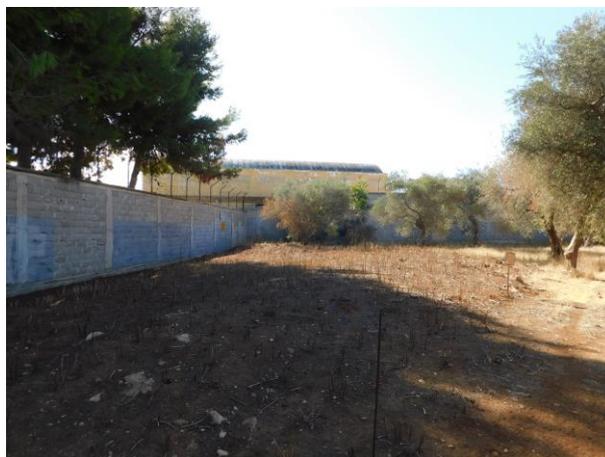
Sito	Cantiere sud	Identificativo cumulo	Cumulo A
Tipo di indagine	Verifica cumulo terreno vegetale		
Descrizione dei cumuli			
Esposizione	Non determinabile. L'aspetto del cumulo non si discosta molto dalle precedenti campagne, a meno dell'assenza quasi totale di vegetazione.		
Pendenza	Variabile (non superiore ai 20°)		
Provenienza del cumulo	Area nuovo rilevato		
Altezza media del cumulo	H media 60 cm		
Presenza rifiuti	<input type="checkbox"/> SI <input checked="" type="checkbox"/> NO		
Presenza commistione di terreno sterile e vegetale	Presenza di terreno vegetale, resti vegetali, modesta presenza di roccia.		
Vegetazione			
Verifica attecchimento idrosemina	Non rilevabile.		
Presenza infestanti <input checked="" type="checkbox"/> SI <input type="checkbox"/> NO	Nella campagna autunnale del 2021 la vegetazione risulta assente, ma sono comunque riconoscibili i resti della precedente presenza di specie ruderali (<i>Silybum marianum</i>).

Figura 3-3 - A sinistra, aspetto primaverile del Cumulo A a marzo 2021; a destra, aspetto dello stesso Cumulo ad ottobre 2021

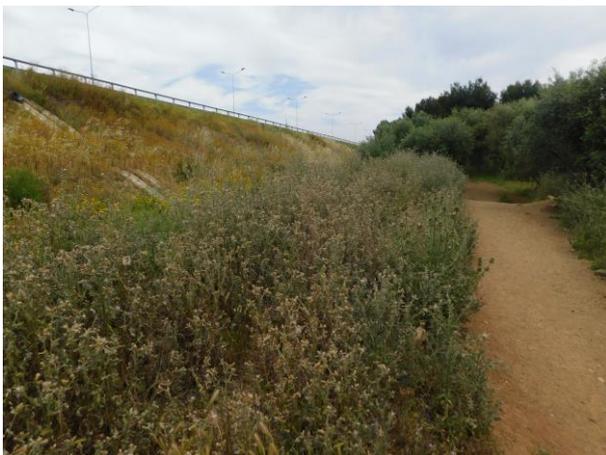
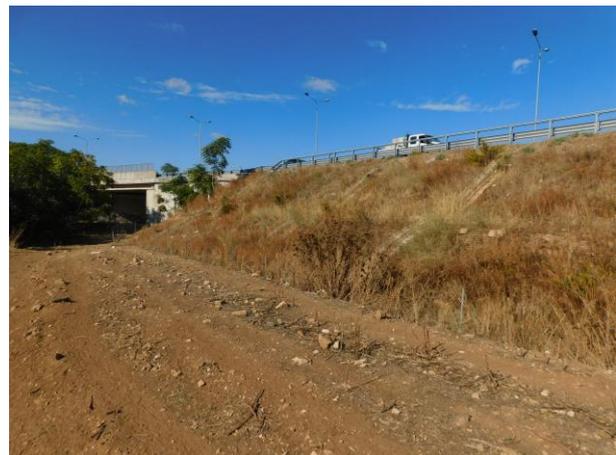
Il cumulo di terreno B si localizza all'interno di un campo agricolo compreso fra la tangenziale e il margine dell'area militare (cfr. Figura 3-2). Anche per questo cumulo di terreno, similmente per il precedente, si registra assenza di vegetazione conseguente alla siccità estiva e al passaggio recente di fuoco.

Sito	Cantiere sud	Identificativo cumulo	Cumulo B
Tipo di indagine	Verifica cumulo terreno vegetale		
Descrizione dei cumuli			
Esposizione	Non determinabile		
Pendenza	Variabile (non superiore a 60°)		
Provenienza del cumulo	Non identificabile nell'ambito del cantiere		
Altezza del cumulo	2 m		
Presenza rifiuti <input type="checkbox"/> SI <input checked="" type="checkbox"/> NO	-		
Presenza commistione di terreno sterile e vegetale	Presenza di roccia.		
Vegetazione			
Verifica attecchimento idrosemina	Non rilevabile.		
Presenza infestanti <input checked="" type="checkbox"/> SI <input type="checkbox"/> NO	Nella campagna autunnale del 2021 la vegetazione risulta assente, ma sono comunque riconoscibili i resti della precedente presenza di specie ruderali (<i>Silybum marianum</i>).

Figura 3-4 - A sinistra, aspetto del Cumulo B a marzo 2021; a destra, aspetto autunnale dello stesso Cumulo a ottobre 2021

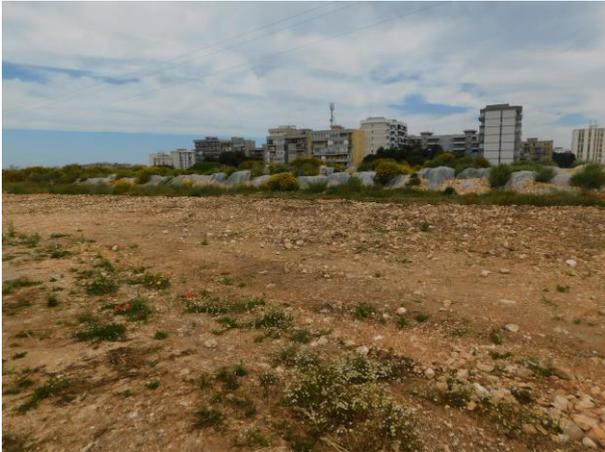
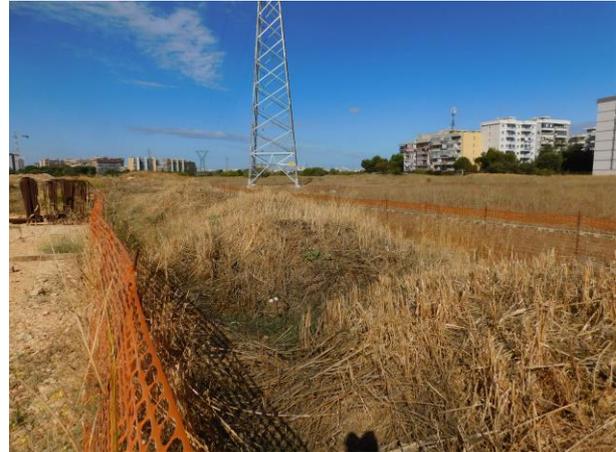
Il cumulo di terreno denominato C, assente nella campagna primaverile del 2021 e ripristinato nel periodo estivo dello stesso anno, si colloca nell'area di stoccaggio 1.

Figura 3-5 - Sulla sinistra, aspetto del Cumulo C nel marzo del 2021; a destra, aspetto dello stesso Cumulo di ottobre 2021

Sito	Area Stoccaggio 1	Identificativo cumulo	Cumulo C
Tipo di indagine	Verifica cumulo terreno vegetale		
Descrizione dei cumuli			
Esposizione	Direzione NW-SE		
Pendenza	Variabile (non superiore a 60°)		
Provenienza del cumulo	Area di cantiere		
Altezza del cumulo	1,5 m		
Presenza rifiuti <input type="checkbox"/> SI <input checked="" type="checkbox"/> NO	-		
Presenza commistione di terreno sterile e vegetale	Commistione di materiale vegetale, roccia e terra.		
Vegetazione			
Verifica attecchimento idrosemina	Non rilevabile.		
Presenza infestanti <input checked="" type="checkbox"/> SI <input type="checkbox"/> NO	La vegetazione presente sul cumulo è coerente con il contesto vegetale e ruderale circostante (<i>Ecballium elaterium</i> , <i>Inula viscosa</i> , <i>Diplotaxis tenuifolia</i> , <i>Brassica oleracea</i>).

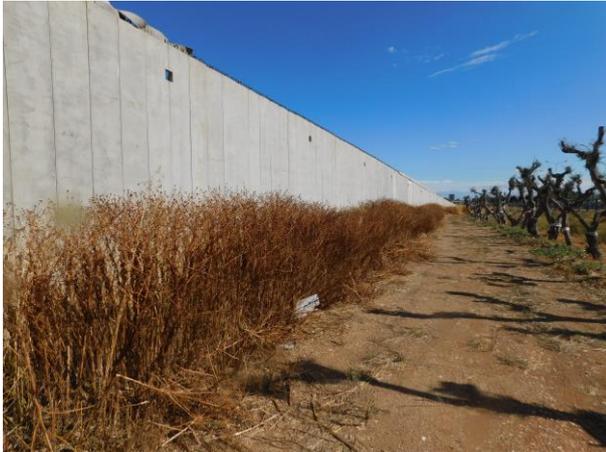
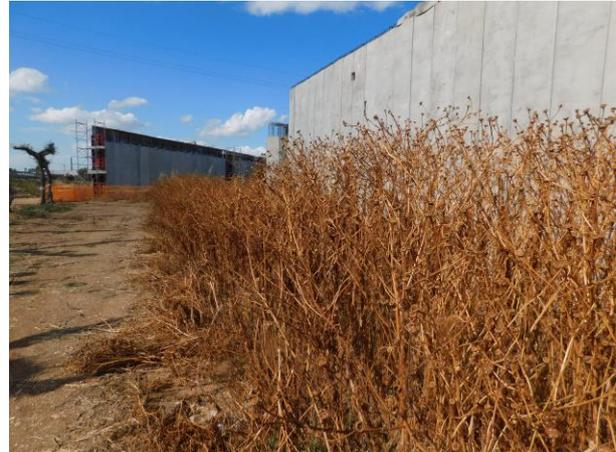
Il cumulo di terreno denominato D è stato rilevato durante la campagna autunnale del 2021 e si colloca nell'area di stoccaggio 1.

Figura 3-6 – Aspetto del Cumulo D nella campagna di ottobre 2021

Sito	Area Stoccaggio 1	Identificativo cumulo	Cumulo D
Tipo di indagine	Verifica cumulo terreno vegetale		
Descrizione dei cumuli			
Esposizione	Direzione WSW-ENE		
Pendenza	Variabile (non superiore a 60°)		
Provenienza del cumulo	Area di cantiere		
Altezza del cumulo	1,6 m		
Presenza rifiuti <input type="checkbox"/> SI <input checked="" type="checkbox"/> NO	-		
Presenza commistione di terreno sterile e vegetale	Commistione di materiale vegetale, roccia e terra.		
Vegetazione			
Verifica attecchimento idrosemina	Non rilevabile.		
Presenza infestanti <input checked="" type="checkbox"/> SI <input type="checkbox"/> NO	La vegetazione presente sul cumulo è coerente con il contesto vegetale e ruderale circostante, anche se totalmente disseccata (<i>Avena sterilis</i> , <i>Cirsium vulgare</i> , <i>Sonchus oleraceus</i>).

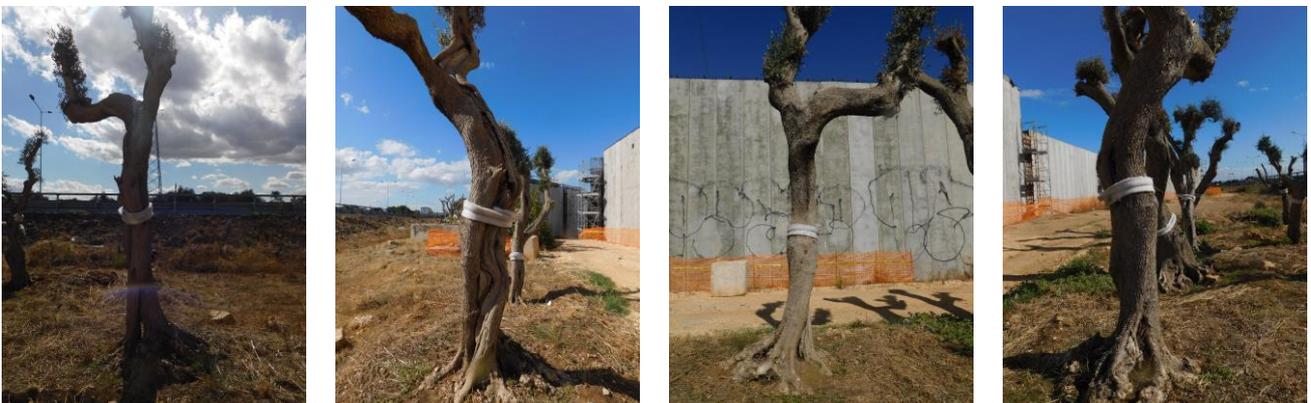
VALUTAZIONE DISTURBO			VALUTAZIONE DISTURBO DA INCENDIO		
Localizzazione	Diffusione	Entità	Localizzazione	Diffusione	Entità
<input type="checkbox"/> Chioma	<input checked="" type="checkbox"/> Localizzata	<input checked="" type="checkbox"/> Trascurabile	<input type="checkbox"/> Chioma	<input type="checkbox"/> Localizzata	<input type="checkbox"/> Trascurabile
<input checked="" type="checkbox"/> Rami	<input type="checkbox"/> Diffusa	<input type="checkbox"/> Lieve	<input type="checkbox"/> Rami	<input type="checkbox"/> Diffusa	<input type="checkbox"/> Lieve
<input type="checkbox"/> Tronco	<input type="checkbox"/> Estesa	<input type="checkbox"/> Grave	<input type="checkbox"/> Tronco	<input type="checkbox"/> Estesa	<input type="checkbox"/> Grave
<input type="checkbox"/> Ceppaia		<input type="checkbox"/> Molto grave	<input type="checkbox"/> Ceppaia		<input type="checkbox"/> Molto grave
Note: ferite da taglio pregresse			Note:

Giudizio complessivo: BUONO

Figura 4-4 - Vista da quattro angolazioni dell'individuo N. 14. Da sinistra a destra, lato N, E, S ed O

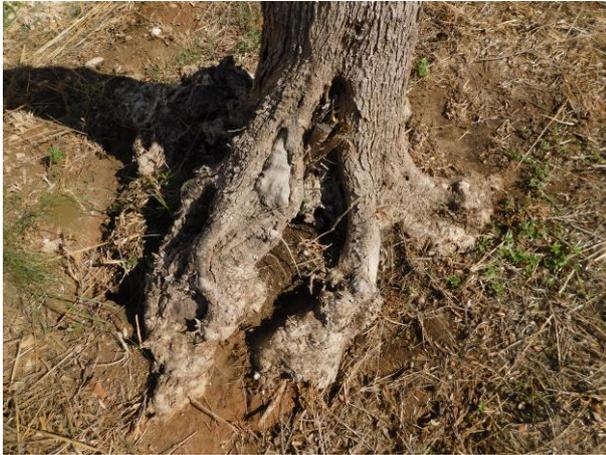
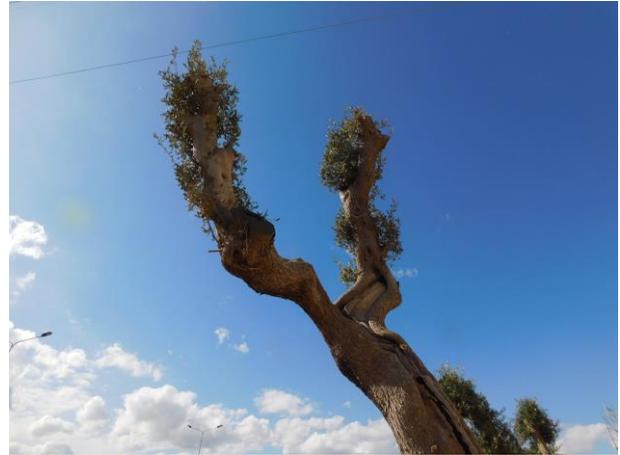
Figura 4-5 - A sinistra ripresa vegetativa pollinifera primaverile; a destra, visione della chioma

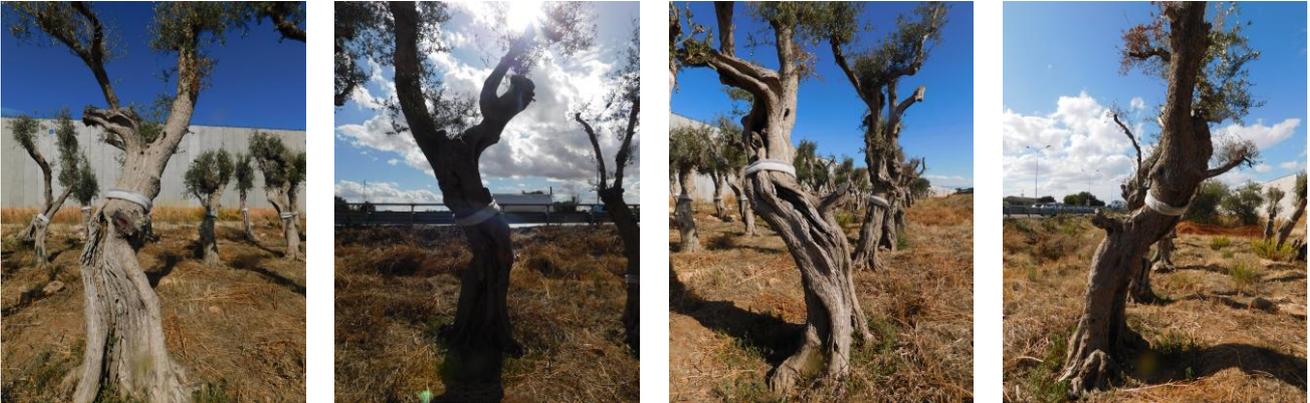
VALUTAZIONE DISTURBO			VALUTAZIONE DISTURBO DA INCENDIO		
Localizzazione	Diffusione	Entità	Localizzazione	Diffusione	Entità
<input type="checkbox"/> Chioma	<input checked="" type="checkbox"/> Localizzata	<input checked="" type="checkbox"/> Trascurabile	<input type="checkbox"/> Chioma	<input type="checkbox"/> Localizzata	<input type="checkbox"/> Trascurabile
<input checked="" type="checkbox"/> Rami	<input type="checkbox"/> Diffusa	<input type="checkbox"/> Lieve	<input type="checkbox"/> Rami	<input type="checkbox"/> Diffusa	<input type="checkbox"/> Lieve
<input type="checkbox"/> Tronco	<input type="checkbox"/> Estesa	<input type="checkbox"/> Grave	<input type="checkbox"/> Tronco	<input type="checkbox"/> Estesa	<input type="checkbox"/> Grave
<input type="checkbox"/> Ceppaia		<input type="checkbox"/> Molto grave	<input type="checkbox"/> Ceppaia		<input type="checkbox"/> Molto grave
Note: segni da taglio pregressi			Note:

Giudizio complessivo: BUONO

Figura 4-6 - Vista da quattro angolazioni dell'individuo N. 25. Da sinistra a destra, lato N, E, S ed O

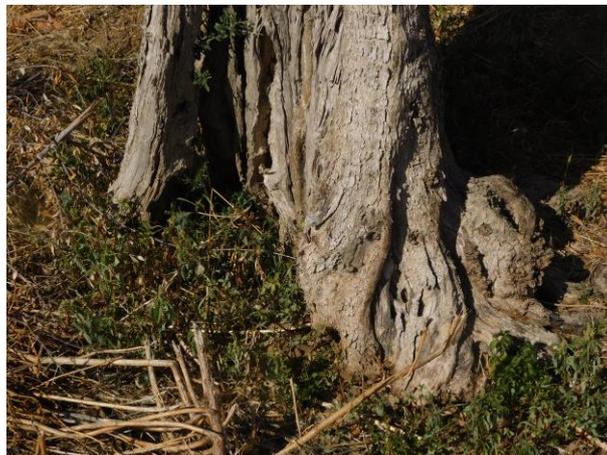
Figura 4-7 - Immagine del colletto

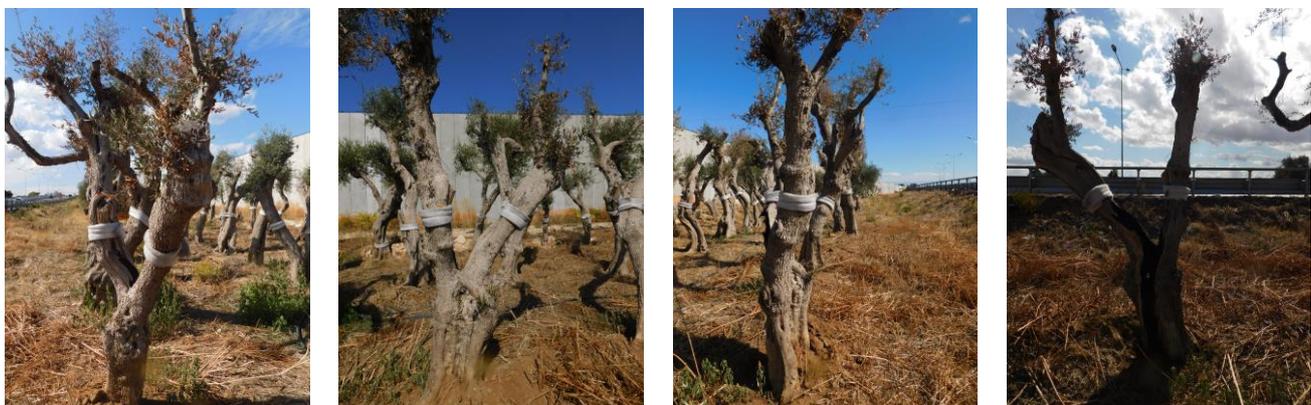
INDIVIDUO N. 32

VALUTAZIONE DISTURBO			VALUTAZIONE DISTURBO DA INCENDIO		
Localizzazione	Diffusione	Entità	Localizzazione	Diffusione	Entità
<input type="checkbox"/> Chioma	<input checked="" type="checkbox"/> Localizzata	<input type="checkbox"/> Trascurabile	<input type="checkbox"/> Chioma	<input type="checkbox"/> Localizzata	<input type="checkbox"/> Trascurabile
<input checked="" type="checkbox"/> Rami	<input type="checkbox"/> Diffusa	<input checked="" type="checkbox"/> Lieve	<input type="checkbox"/> Rami	<input checked="" type="checkbox"/> Diffusa	<input type="checkbox"/> Lieve
<input type="checkbox"/> Tronco	<input type="checkbox"/> Estesa	<input type="checkbox"/> Grave	<input checked="" type="checkbox"/> Tronco	<input type="checkbox"/> Estesa	<input checked="" type="checkbox"/> Grave
<input type="checkbox"/> Ceppaia		<input type="checkbox"/> Molto grave	<input type="checkbox"/> Ceppaia		<input type="checkbox"/> Molto grave

Note: segni pregressi da potature			Note: segni evidenti di passaggio di fuoco		
Giudizio complessivo: SUFFICIENTE

Figura 4-8 - Vista da quattro angolazioni dell'individuo N. 32. Da sinistra a destra, lato N, E, S ed O

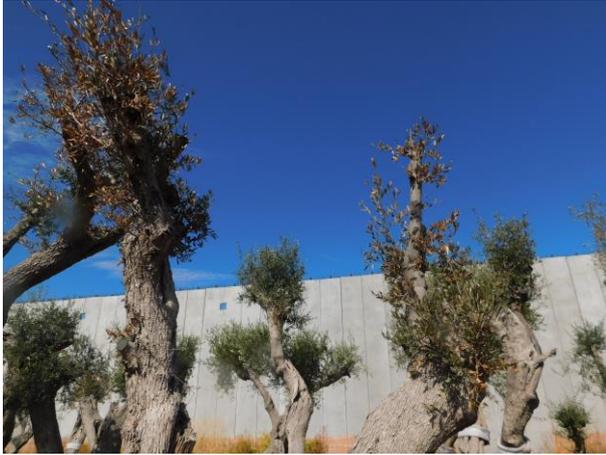
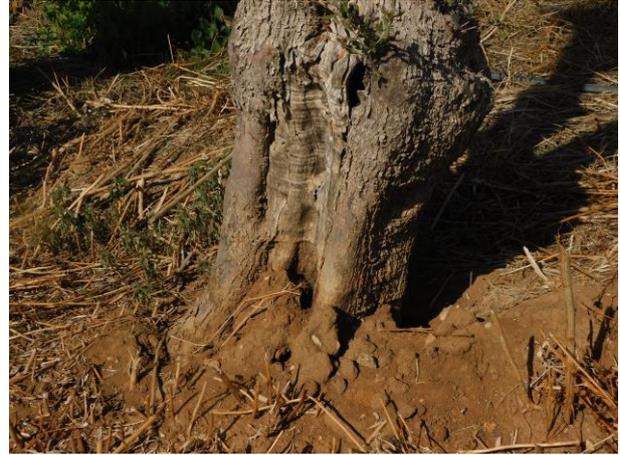
Figura 4-9 - A sinistra, foto dei rami apicali; a destra, dettaglio del tronco con segni di bruciatura

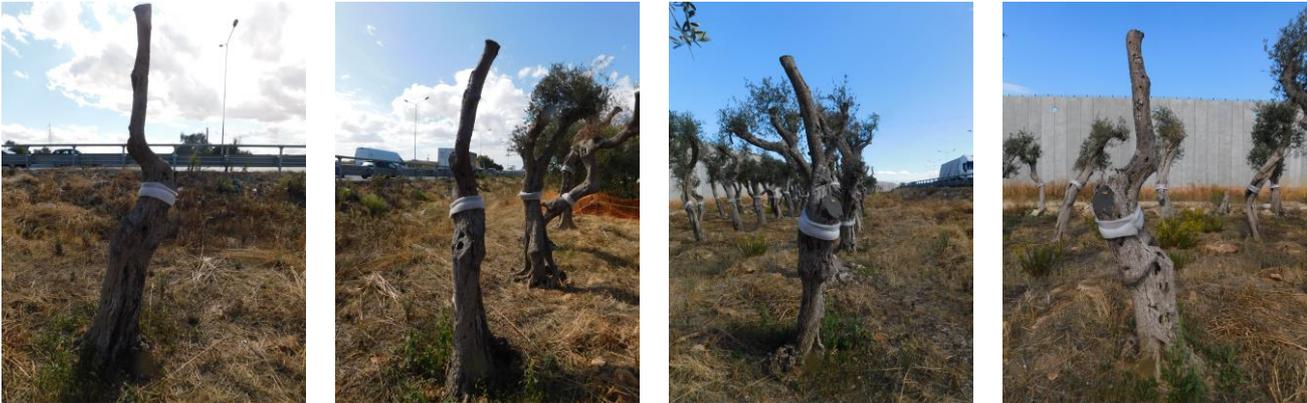
Figura 4-10 - Vista da quattro angolazioni dell'individuo N. 53. Da sinistra a destra, lato N, E, S ed O

Giudizio complessivo: SCARSO

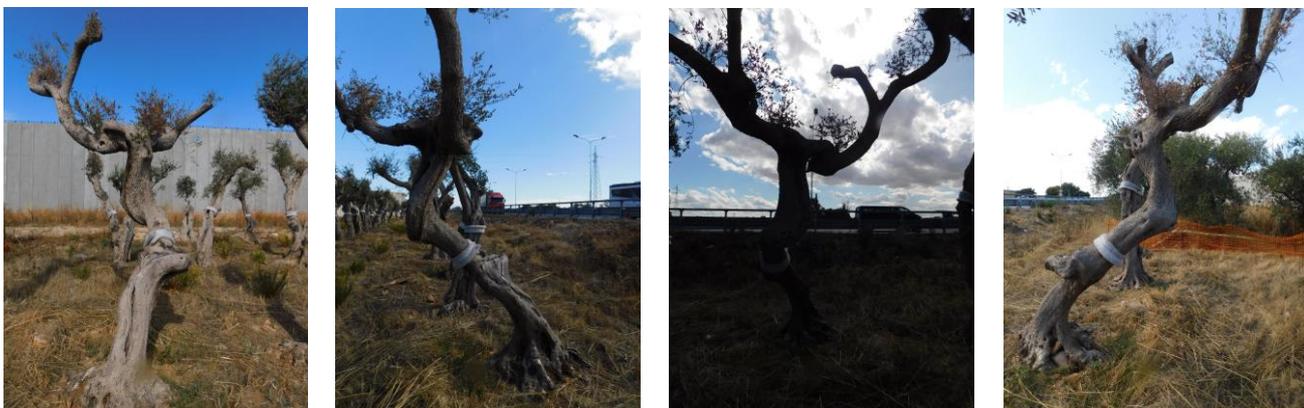
Giudizio complessivo: SUFFICIENTE

Figura 4-12 - Vista da quattro angolazioni dell'individuo N. 54. Da sinistra a destra, lato N, E, S ed O

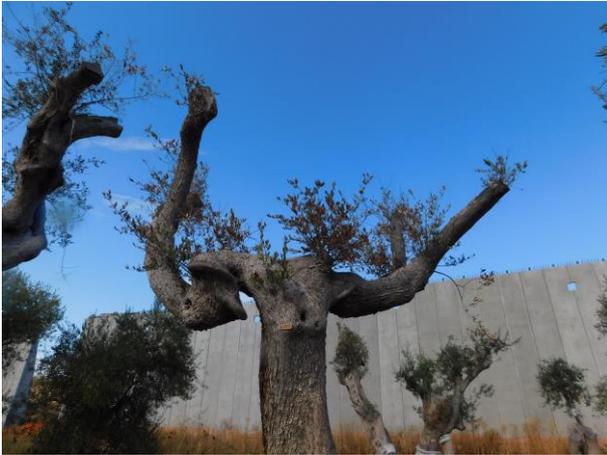
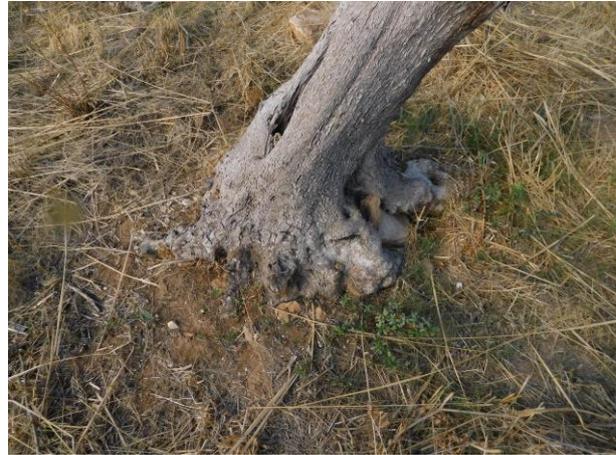
Figura 4-13 - A sinistra, getti fogliari dai rami apicali; colletto radicale senza ricaccio pollonifero

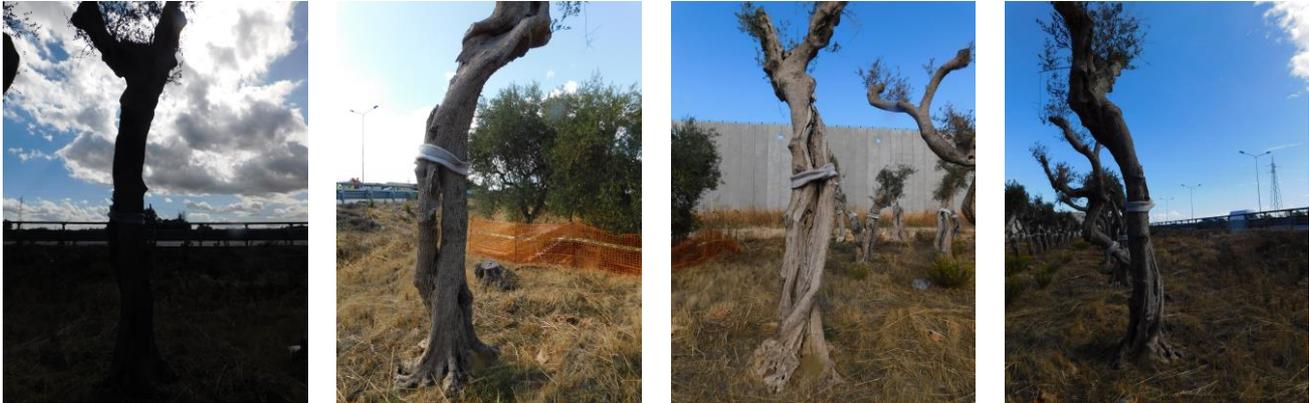
INDIVIDUO N. 56

SCHEDA SOPRALLUOGO DATI DENDROMETRICI					
Gruppo	4	Identificativo	N. 56	Data	07/10/2021
Specie	<i>Olea europaea</i>		Altezza stimata (m)	3,7	
Circonferenza tronco (cm)	120		Diametro tronco (cm)	40	
Note:

Giudizio complessivo: BUONO

Figura 4-14 - Vista da quattro angolazioni dell'individuo N. 56. Da sinistra a destra, lato N, E, S ed O.

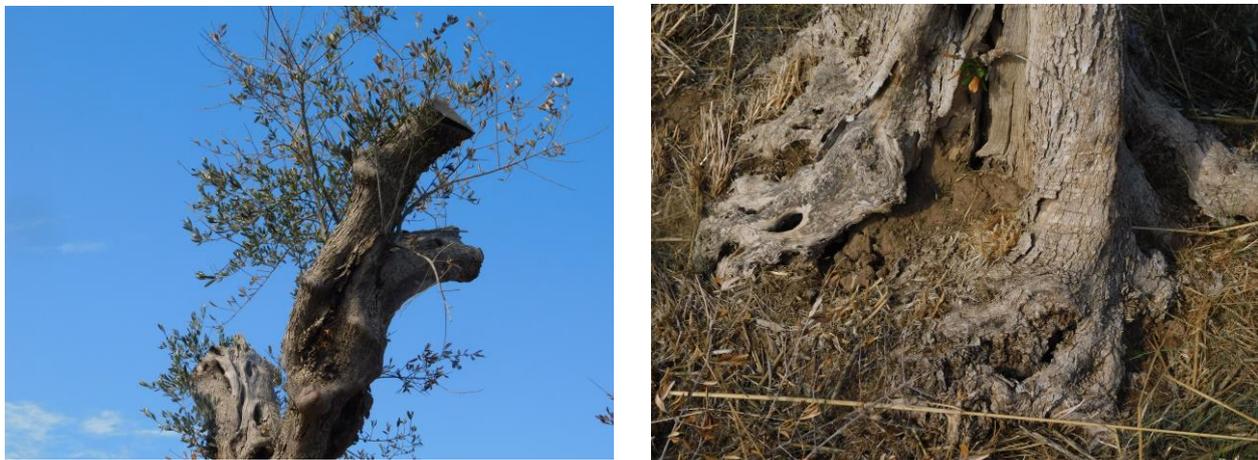
Figura 4-15 - A sinistra, getti fogliari dai rami apicali; a destra, colletto radicale

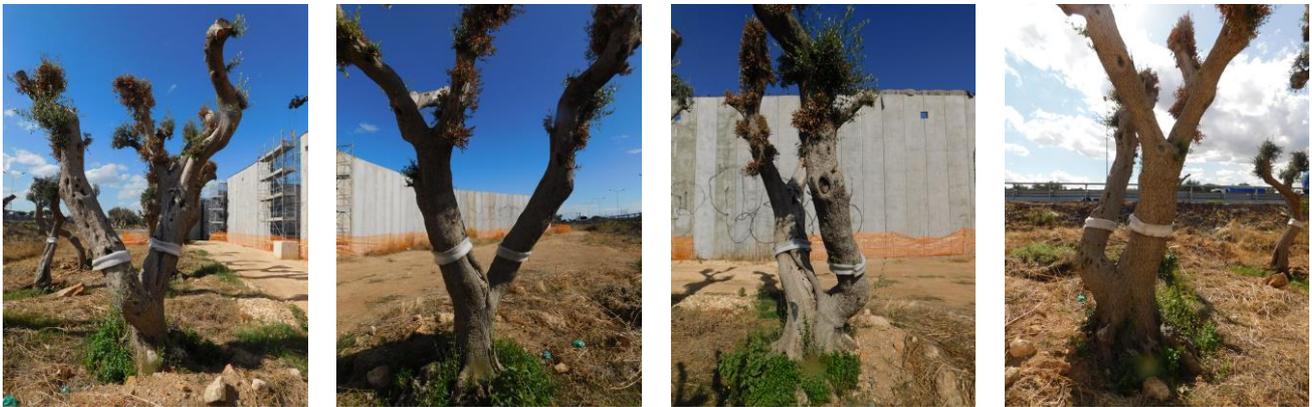
INDIVIDUO N. 67

SCHEDA SOPRALLUOGO DATI DENDROMETRICI					
Gruppo	2	Identificativo	N. 67	Data	07/10/2021
Specie	<i>Olea europaea</i>		Altezza stimata (m)	4,5	
Circonferenza tronco (cm)	150	Diametro tronco (cm)	85		
Note: ripresa pollonifera dal colletto radicale

Giudizio complessivo: BUONO

Figura 4-16 - Vista da quattro angolazioni dell'individuo N. 67. Da sinistra a destra, lato N, E, S ed O

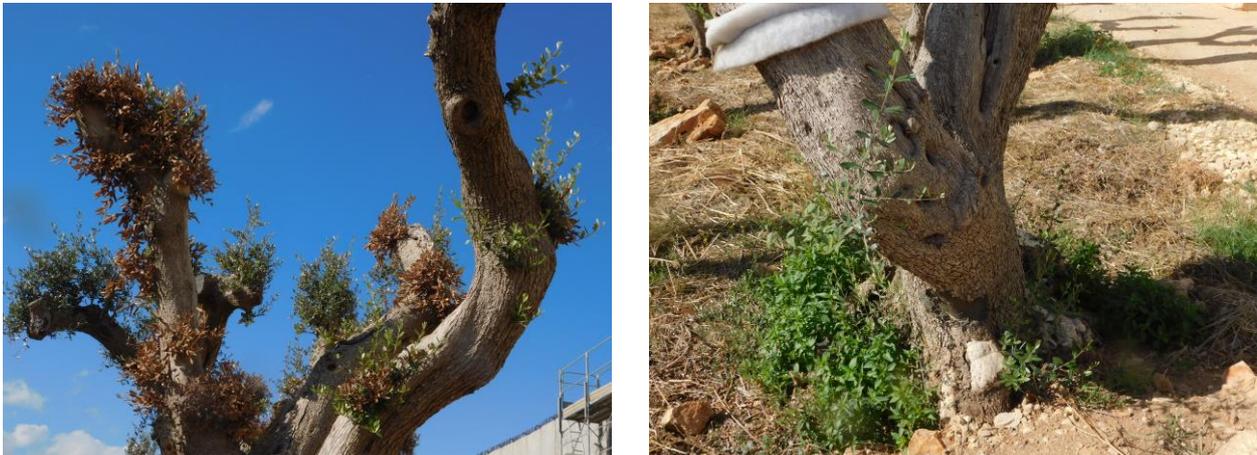
Figura 4-17 - A sinistra, getti fogliari dai rami apicali; a destra, colletto radicale con ricaccio pollonifero

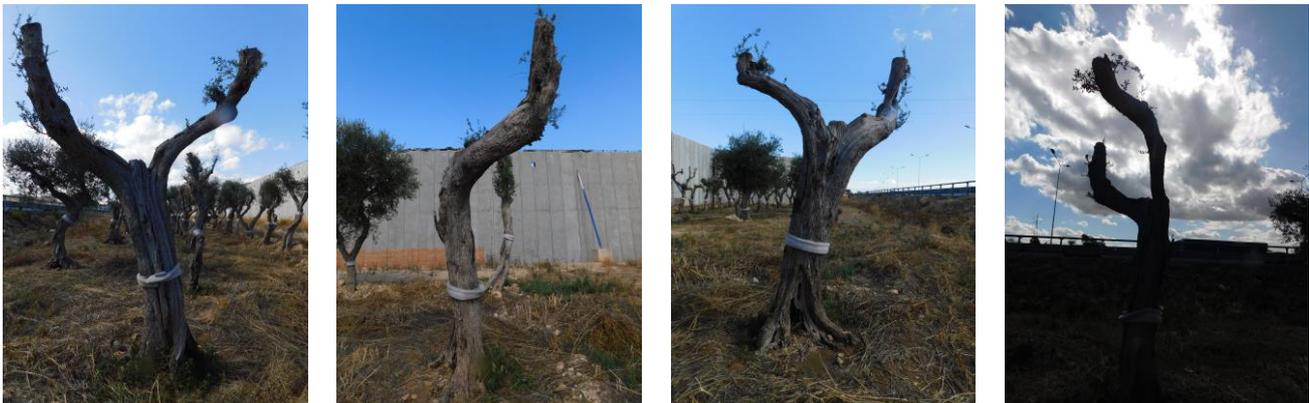
INDIVIDUO N. 73

SCHEMA SOPRALLUOGO DATI DENDROMETRICI					
Gruppo	4	Identificativo	N. 73	Data	07/10/2021
Specie	<i>Olea europaea</i>		Altezza stimata (m)	3,5	
Circonferenza tronco (cm)	125		Diametro tronco (cm)	60	
Note:

Giudizio complessivo: SUFFICIENTE

Figura 4-18 - Vista da quattro angolazioni dell'individuo N. 73. Da sinistra a destra, lato N, E, S ed O

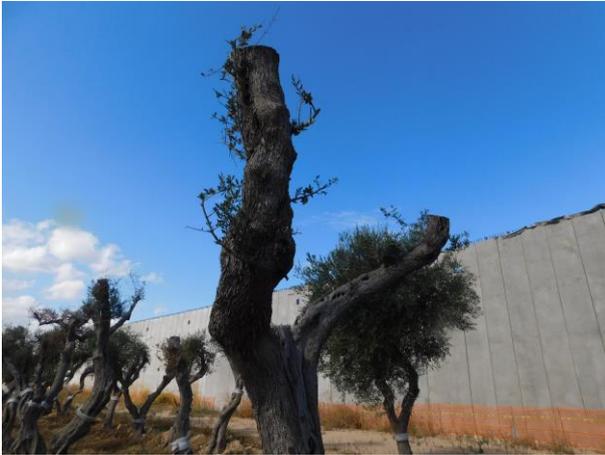
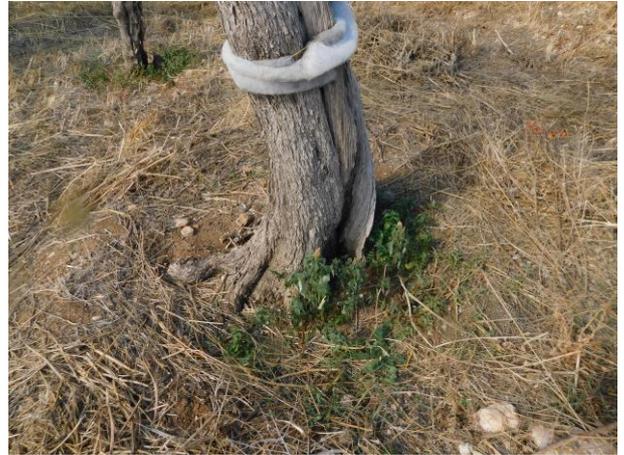
Figura 4-19 – A sinistra, getti fogliari dai rami apicali; a destra, colletto radicale con lieve ripresa pollonifera

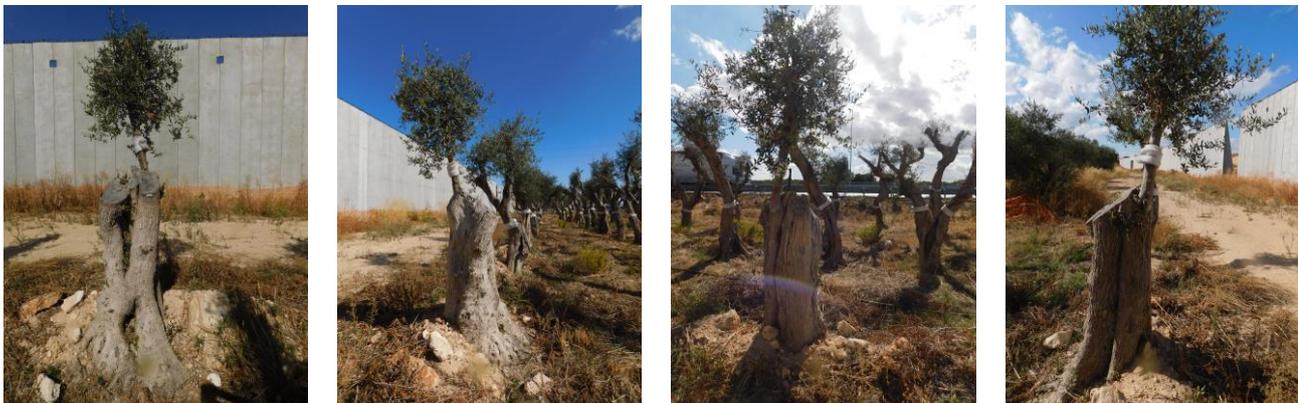
INDIVIDUO N. 76

SCHEDA SOPRALLUOGO DATI DENDROMETRICI					
Gruppo	4	Identificativo	N. 76	Data	07/10/2021
Specie	<i>Olea europaea</i>		Altezza stimata (m)	2	
Circonferenza tronco (cm)	160		Diametro tronco (cm)	50	
Note: ripresa vegetativa continuativa, anche in seguito a intervento cesorio.

Giudizio complessivo: SUFFICIENTE

Figura 4-20 - Vista da quattro angolazioni dell'individuo N. 76. Da sinistra a destra, lato N, E, S ed O

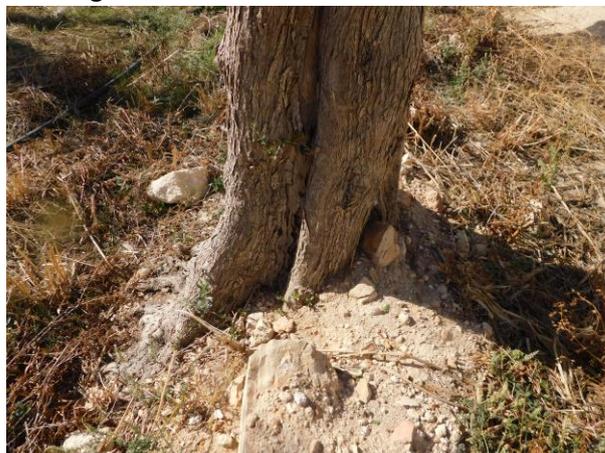
Figura 4-21 - Colletto radicale privo di ripresa pollonifera

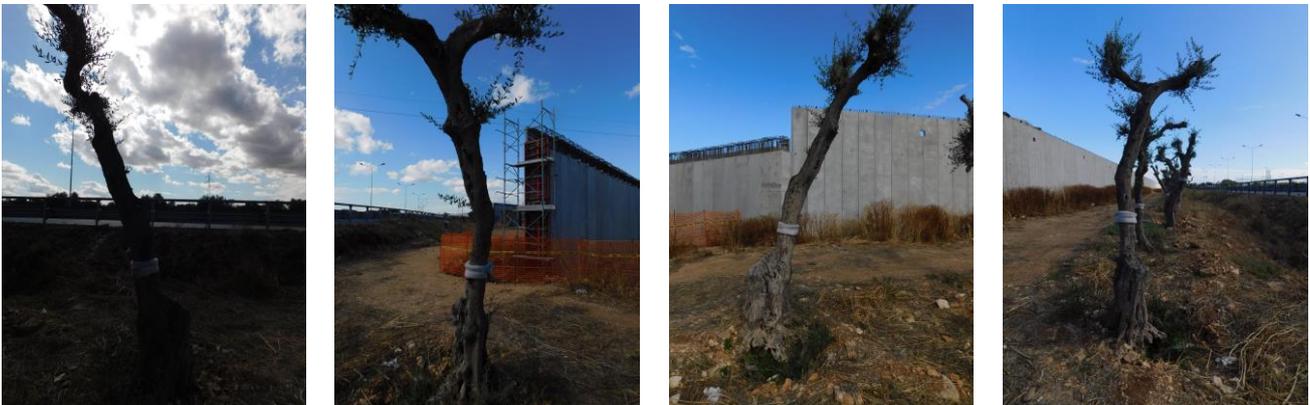
INDIVIDUO N. 95

VALUTAZIONE DISTURBO			VALUTAZIONE DISTURBO DA INCENDIO		
Localizzazione	Diffusione	Entità	Localizzazione	Diffusione	Entità
<input type="checkbox"/> Chioma	<input type="checkbox"/> Localizzata	<input type="checkbox"/> Trascurabile	<input type="checkbox"/> Chioma	<input type="checkbox"/> Localizzata	<input type="checkbox"/> Trascurabile
<input type="checkbox"/> Rami	<input type="checkbox"/> Diffusa	<input type="checkbox"/> Lieve	<input type="checkbox"/> Rami	<input type="checkbox"/> Diffusa	<input type="checkbox"/> Lieve
<input type="checkbox"/> Tronco	<input type="checkbox"/> Estesa	<input type="checkbox"/> Grave	<input type="checkbox"/> Tronco	<input type="checkbox"/> Estesa	<input type="checkbox"/> Grave
<input type="checkbox"/> Ceppaia		<input type="checkbox"/> Molto grave	<input type="checkbox"/> Ceppaia		<input type="checkbox"/> Molto grave
Note: segni pregressi da potature			Note		
Giudizio complessivo: BUONO

Figura 4-22 - Vista da quattro angolazioni dell'individuo N. 95. Da sinistra a destra, lato N, E, S ed O

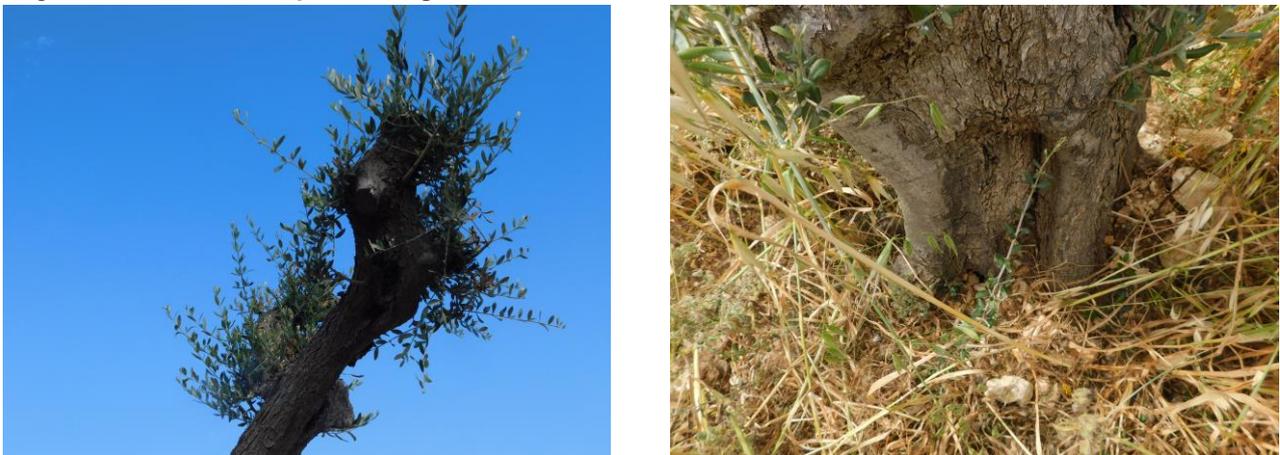
Figura 4-23 – A sinistra, rami apicali; a destra, colletto radicale con alcuni ricacci polloniferi

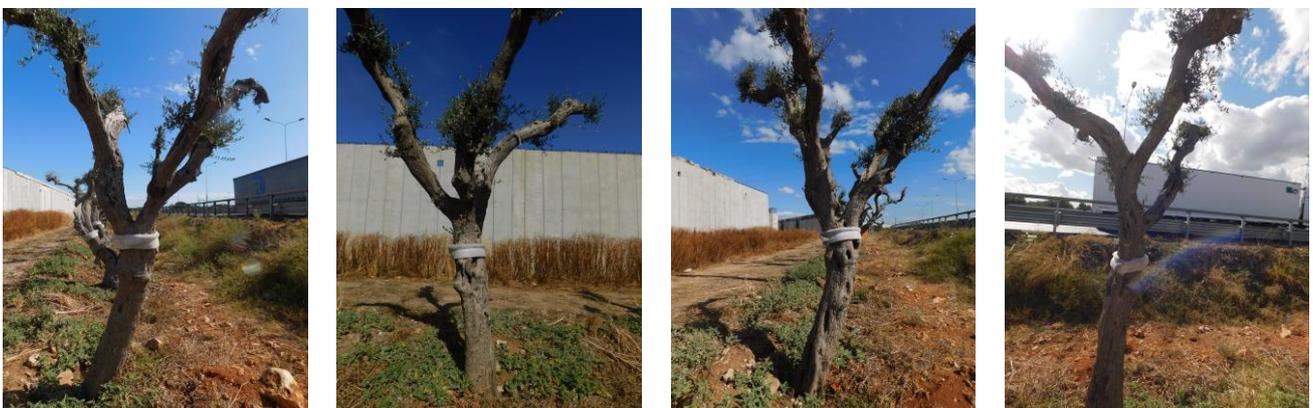
INDIVIDUO N. 105

Giudizio complessivo: BUONO

Figura 4-24 - Vista da quattro angolazioni dell'individuo N. 105. Da sinistra a destra, lato N, E, S ed O

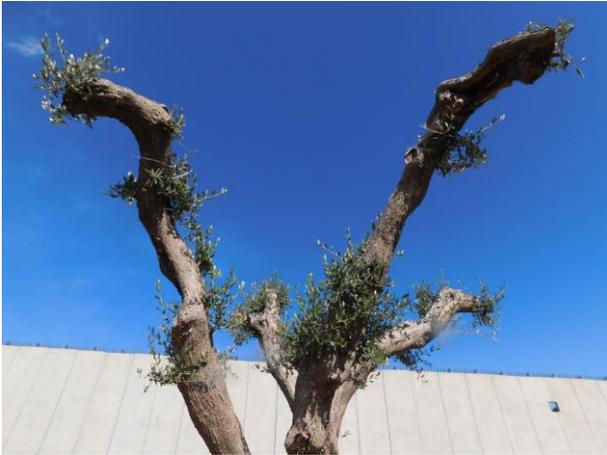
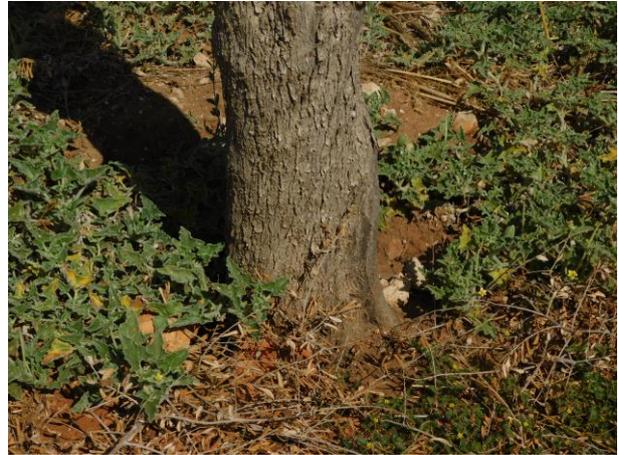
Figura 4-25 - A sinistra, getti fogliari dai rami apicali; a destra, colletto radicale

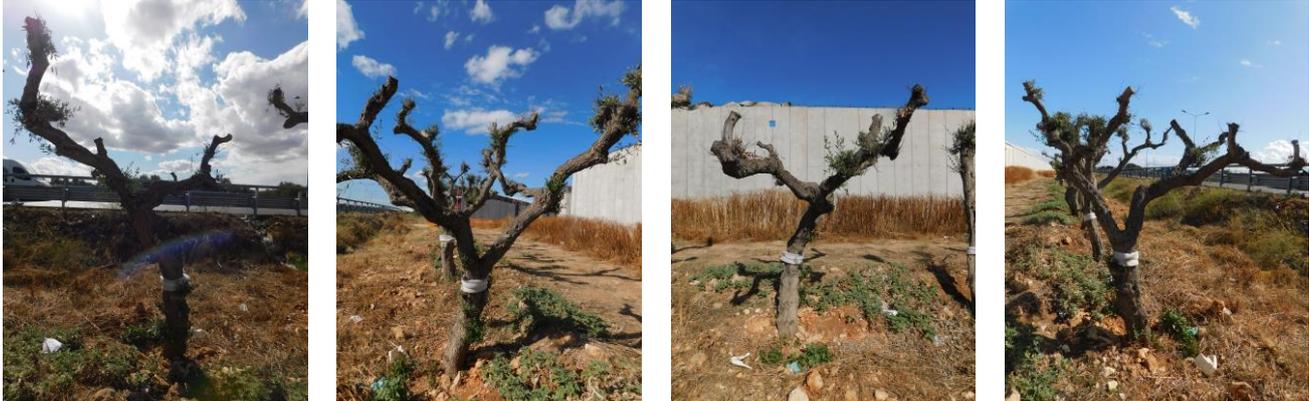
INDIVIDUO N. 111

Giudizio complessivo: BUONO

Figura 4-26 - Vista da quattro angolazioni dell'individuo N. 111. Da sinistra a destra, lato N, E, S ed O

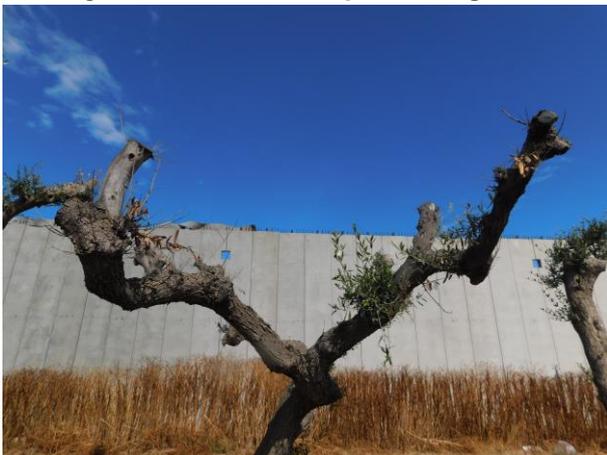
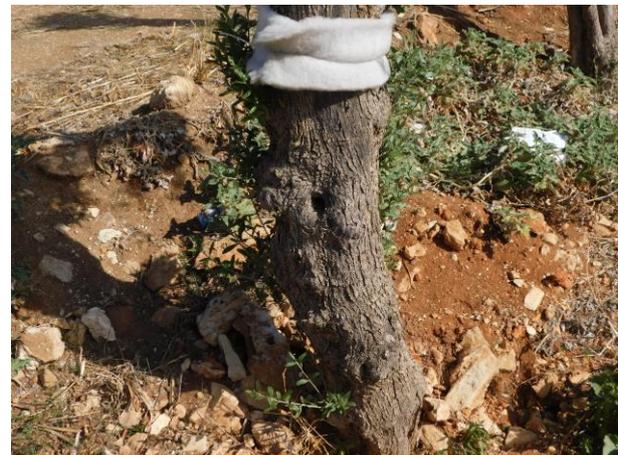
Figura 4-27 – A sinistra, rami apicali; a destra, ricaccio radicale pollonifero

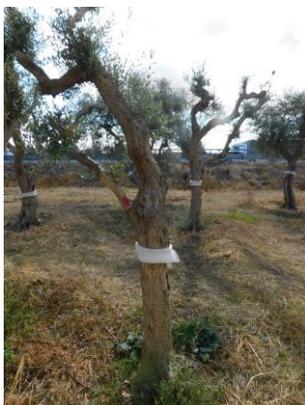
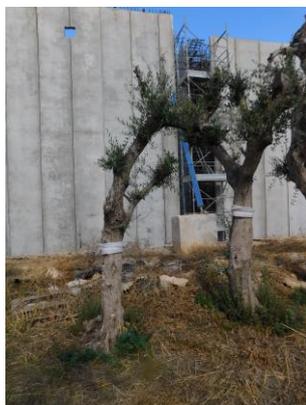
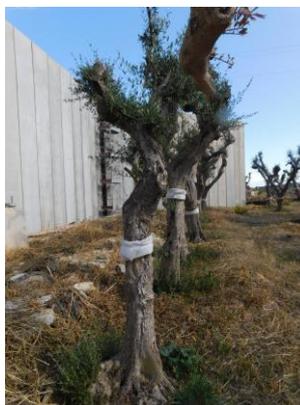
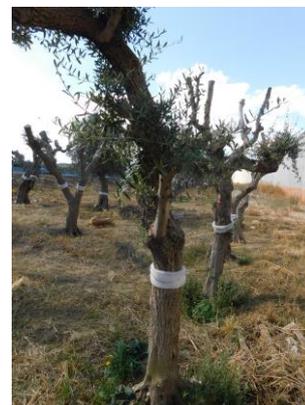
INDIVIDUO N. 118

Giudizio complessivo: BUONO

Figura 4-28 - Vista da quattro angolazioni dell'individuo N. 118. Da sinistra a destra, lato N, E, S ed O
