LINEA BARI-LECCE - RIASSETTO NODO DI BARI

TRATTA A SUD DI BARI: VARIANTE DI TRACCIATO TRA BARI C.LE E
BARI TORRE A MARE

OPERE DI VIABILITA': VARIANTE ALTIMETRICA TANGENZIALE DI BARI
Monitoraggio Ambientale

RELAZIONE DI SINTESI – INVIO 5

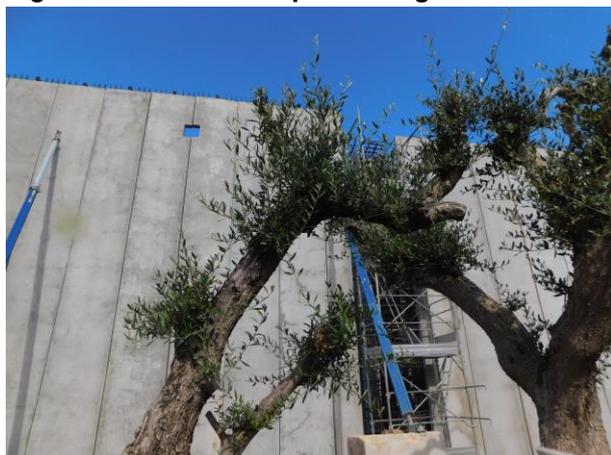
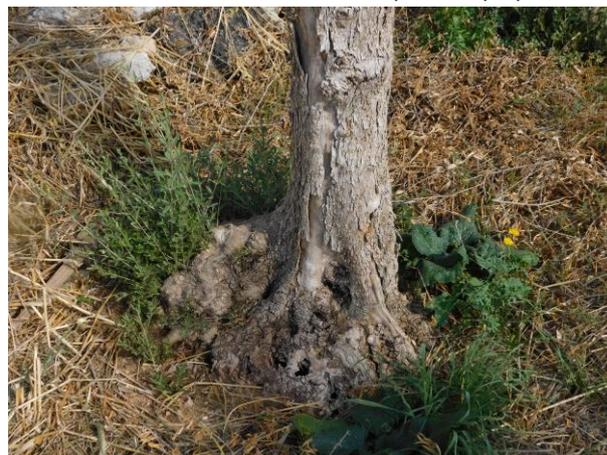
Figura 4-29 – A sinistra, rami apicali; a destra, colletto radicale

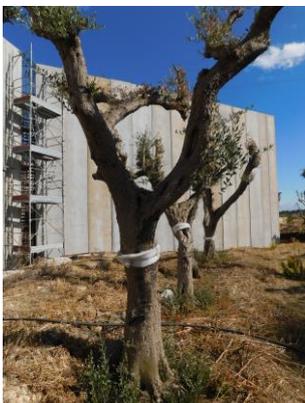
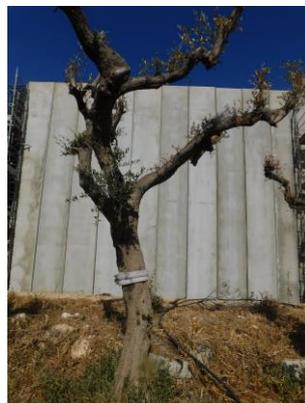
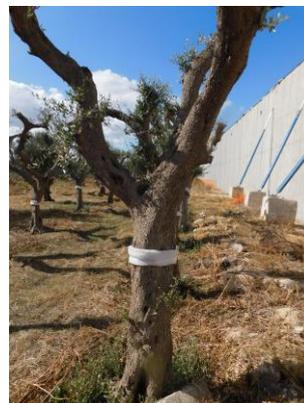
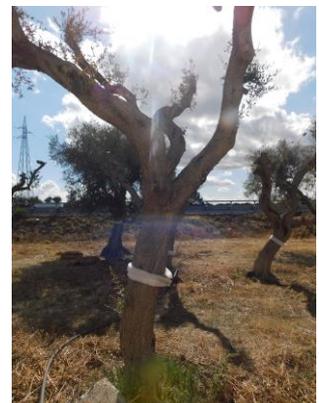
INDIVIDUO N. 123

Localizzazione	Diffusione	Entità	Localizzazione	Diffusione	Entità
<input type="checkbox"/> Chioma	<input checked="" type="checkbox"/> Localizzata	<input checked="" type="checkbox"/> Trascurabile	<input type="checkbox"/> Chioma	<input type="checkbox"/> Localizzata	<input type="checkbox"/> Trascurabile
<input type="checkbox"/> Rami	<input type="checkbox"/> Diffusa	<input type="checkbox"/> Lieve	<input type="checkbox"/> Rami	<input type="checkbox"/> Diffusa	<input type="checkbox"/> Lieve
<input checked="" type="checkbox"/> Tronco	<input type="checkbox"/> Estesa	<input type="checkbox"/> Grave	<input type="checkbox"/> Tronco	<input type="checkbox"/> Estesa	<input type="checkbox"/> Grave
<input type="checkbox"/> Ceppaia		<input type="checkbox"/> Molto grave	<input type="checkbox"/> Ceppaia		<input type="checkbox"/> Molto grave
Note: segni pregressi da potature			Note		
Giudizio complessivo: BUONO

Figura 4-30 - Vista da quattro angolazioni dell'individuo N. 123. Da sinistra a destra, lato N, E, S ed O

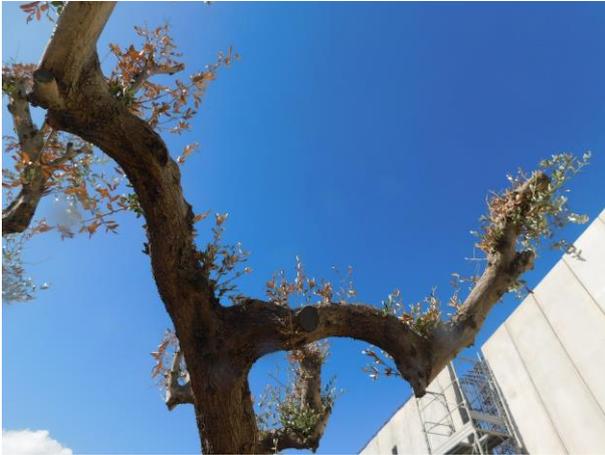
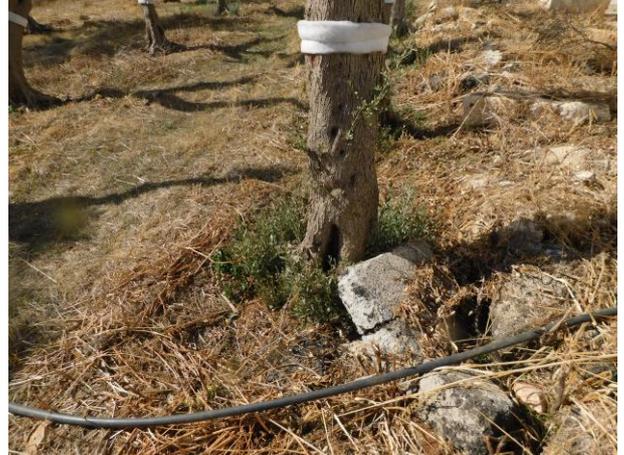
Figura 4-31 – A sinistra, ripresa vegetativa della chioma con fogliame in parte secco; a destra, colletto radicale con lieve ripresa vegetativa

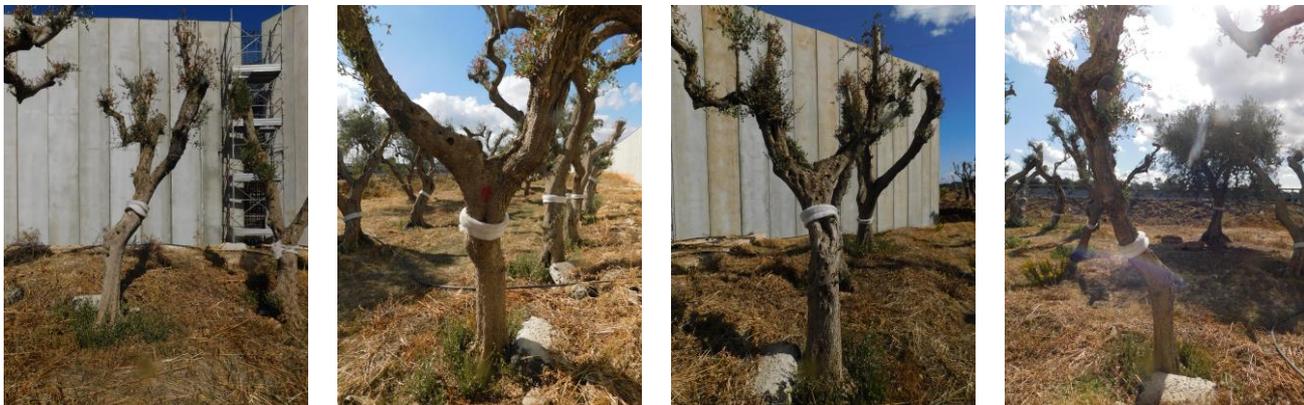
INDIVIDUO N. 124

VALUTAZIONE DISTURBO			VALUTAZIONE DISTURBO DA INCENDIO		
Localizzazione	Diffusione	Entità	Localizzazione	Diffusione	Entità
<input type="checkbox"/> Chioma	<input type="checkbox"/> Localizzata	<input type="checkbox"/> Trascurabile	<input type="checkbox"/> Chioma	<input type="checkbox"/> Localizzata	<input type="checkbox"/> Trascurabile
<input type="checkbox"/> Rami	<input type="checkbox"/> Diffusa	<input type="checkbox"/> Lieve	<input type="checkbox"/> Rami	<input type="checkbox"/> Diffusa	<input type="checkbox"/> Lieve
<input type="checkbox"/> Tronco	<input type="checkbox"/> Estesa	<input type="checkbox"/> Grave	<input type="checkbox"/> Tronco	<input type="checkbox"/> Estesa	<input type="checkbox"/> Grave
<input type="checkbox"/> Ceppaia		<input type="checkbox"/> Molto grave	<input type="checkbox"/> Ceppaia		<input type="checkbox"/> Molto grave
Note: segni pregressi da potature			Note:		
Giudizio complessivo: BUONO

Figura 4-32 - Vista da quattro angolazioni dell'individuo N. 124. Da sinistra a destra, lato N, E, S ed O

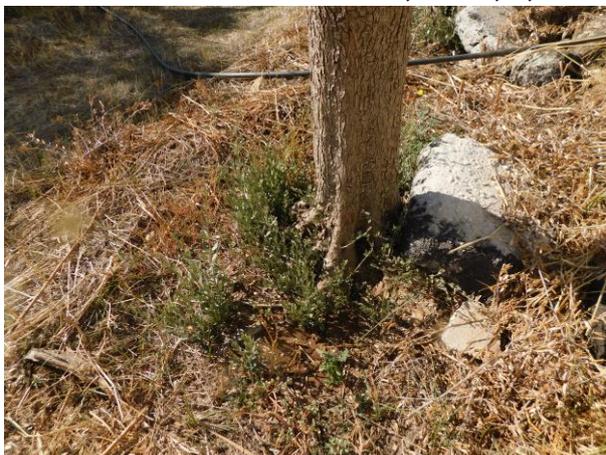
Figura 4-33 - A sinistra, rami apicali in ripresa vegetativa; a destra, colletto radicale con ripresa vegetativa

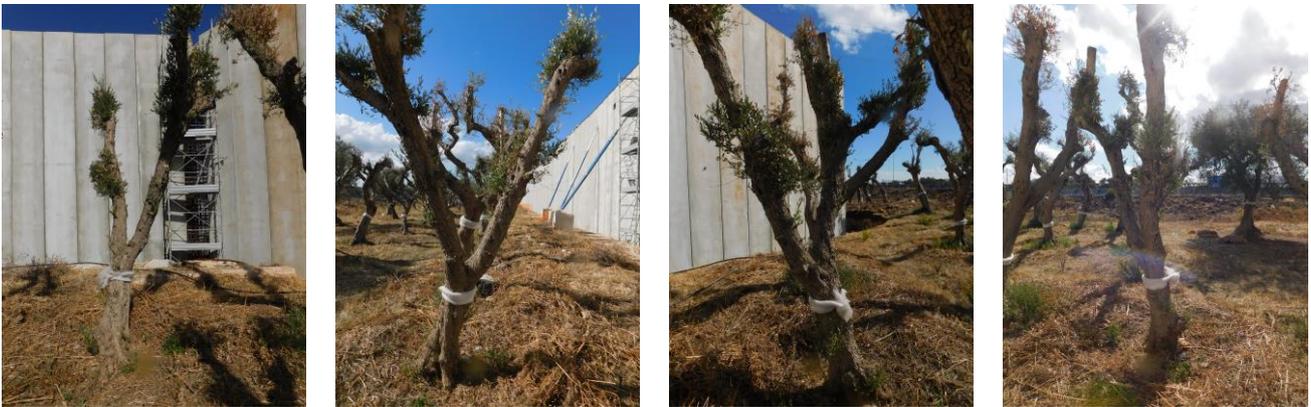
INDIVIDUO N. 125

Giudizio complessivo: BUONO

Figura 4-34 - Vista da quattro angolazioni dell'individuo N. 125. Da sinistra a destra, lato N, E, S ed O

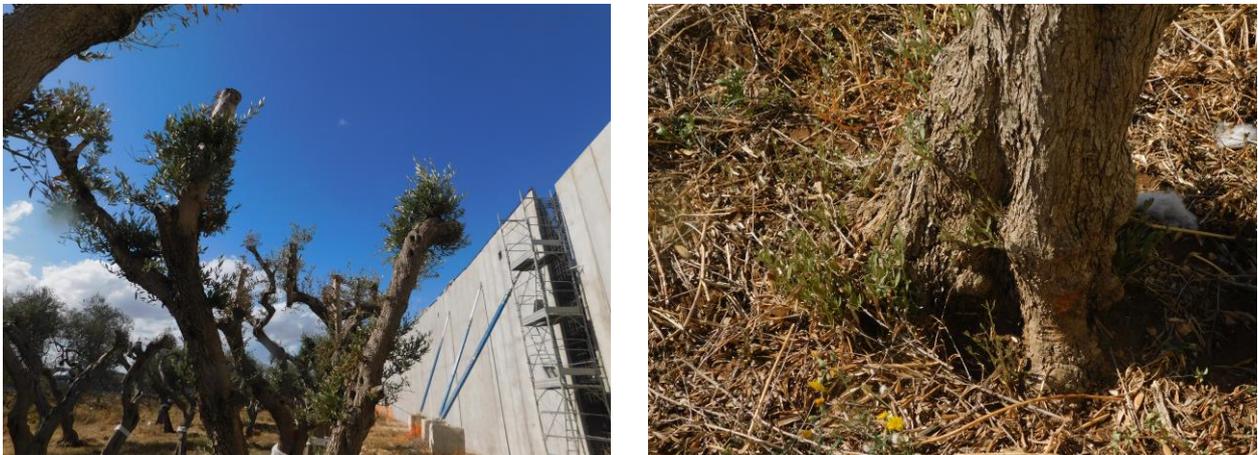
Figura 4-35 - A sinistra, rami apicali in ripresa vegetativa; a destra, colletto radicale con ripresa vegetativa

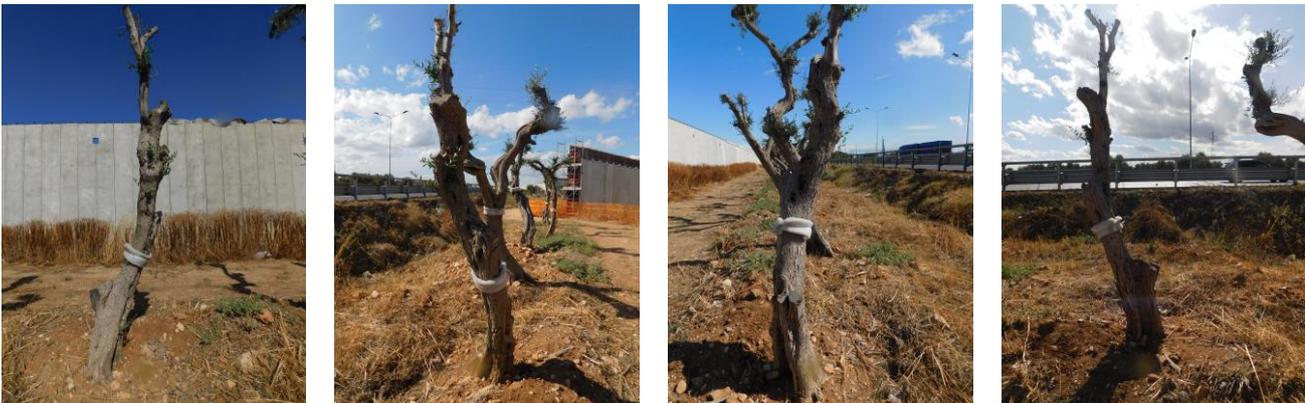
INDIVIDUO N. 127

Localizzazione	Diffusione	Entità	Localizzazione	Diffusione	Entità
<input type="checkbox"/> Chioma	<input checked="" type="checkbox"/> Localizzata	<input checked="" type="checkbox"/> Trascurabile	<input type="checkbox"/> Chioma	<input type="checkbox"/> Localizzata	<input type="checkbox"/> Trascurabile
<input type="checkbox"/> Rami	<input type="checkbox"/> Diffusa	<input type="checkbox"/> Lieve	<input type="checkbox"/> Rami	<input type="checkbox"/> Diffusa	<input type="checkbox"/> Lieve
<input type="checkbox"/> Tronco	<input type="checkbox"/> Estesa	<input type="checkbox"/> Grave	<input type="checkbox"/> Tronco	<input type="checkbox"/> Estesa	<input type="checkbox"/> Grave
<input type="checkbox"/> Ceppaia		<input type="checkbox"/> Molto grave	<input type="checkbox"/> Ceppaia		<input type="checkbox"/> Molto grave
Note: segni pregressi da potature			Note:		
Giudizio complessivo: BUONO

Figura 4-36 - Vista da quattro angolazioni dell'individuo N. 127. Da sinistra a destra, lato N, E, S ed O

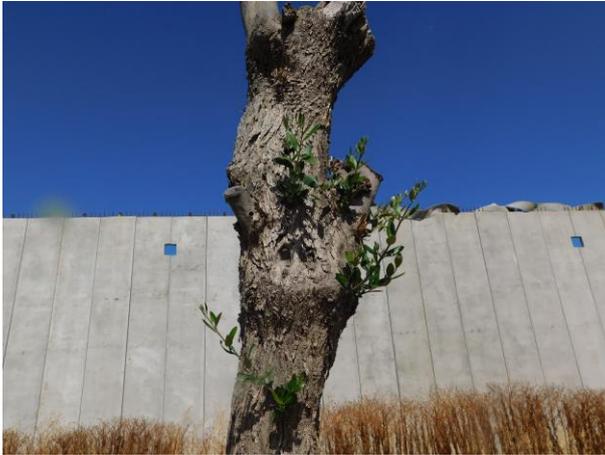
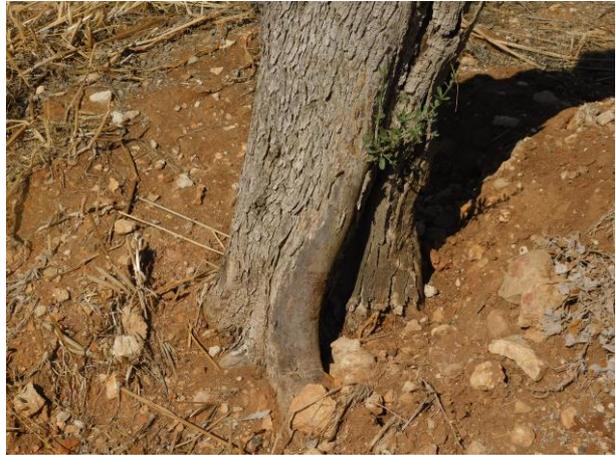
Figura 4-37 – A sinistra, apice del fusto con ripresa vegetativa; a destra, colletto radicale

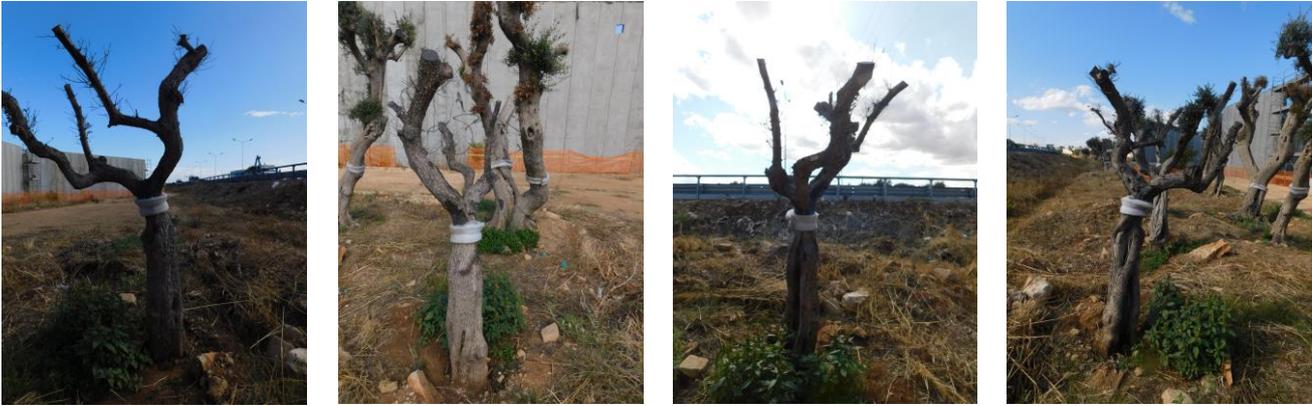
Figura 4-38 - Vista da quattro angolazioni dell'individuo N. 131. Da sinistra a destra, lato N, E, S ed O

SCHEDA SOPRALLUOGO DATI DENDROMETRICI					
Gruppo	2	Identificativo	N. 131	Data	07/10/2021
Specie	<i>Olea europaea</i>		Altezza stimata (m)	3	
Circonferenza tronco (cm)	70		Diametro tronco (cm)	30	
Note: individuo andato incontro a fallanza

Giudizio complessivo: SCARSO

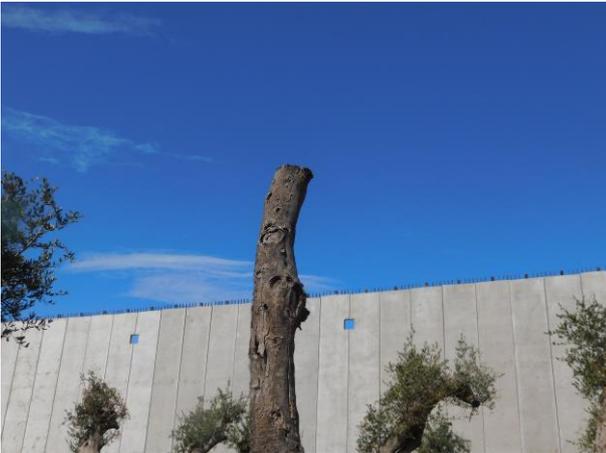
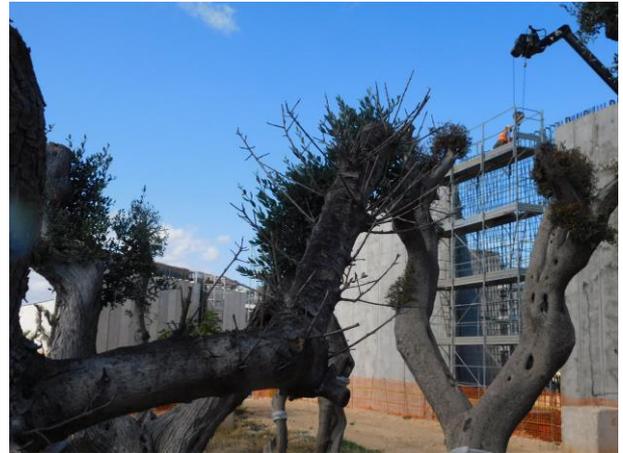
Figura 4-40 – Aspetto degli individui fallati ricadenti tra i 18 prescelti per il monitoraggio

Si confermano le 6 fallanze registrate nella precedente campagna primaverile del 2021.

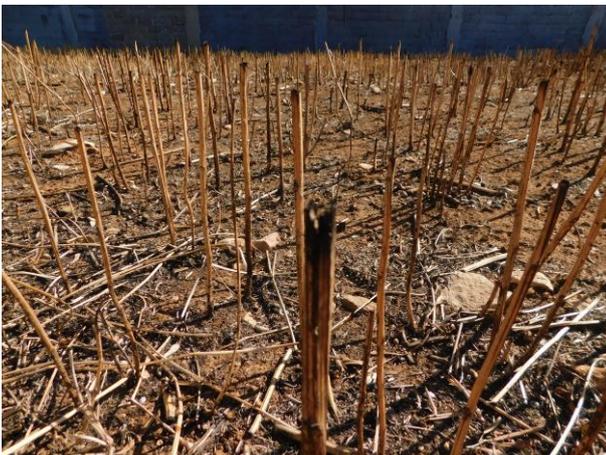
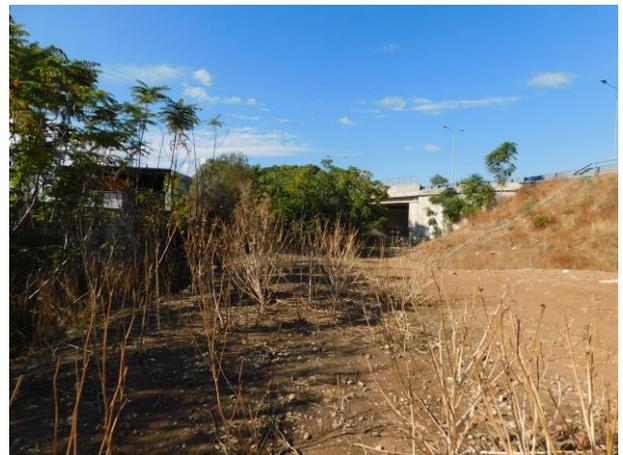
- i Cumuli A e B presso la Caserma Militare sono risultati privi di vegetazione a causa della siccità estiva, compatibilmente con il periodo di rilevamento, oltre che al passaggio recente di fuoco e alla presenza di pascolo ovino.

Figura 5-1 - Aspetto dei due Cumuli nei pressi dell'area militare

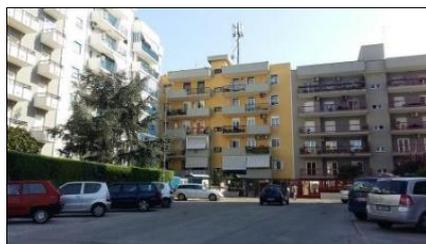
RUC 02 FOTO RICETTORE

Il ricettore è stato posizionato al 5° piano di un edificio residenziale ubicato in Via Giorgio La Pira, 13.

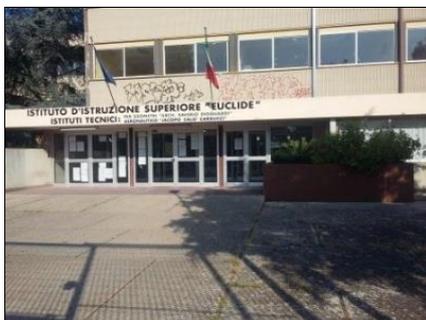
RUC 03_ FOTO RICETTORE

Il ricettore individuato dal PMA è un edificio scolastico, trattasi dell'Istituto Tecnico Tecnologico Trasporti e Logistica, Costruzioni Ambiente e Territorio "Euclide".

La struttura consta di diversi corpi di fabbricato (trattasi di più istituti accorpati) e il punto di rilievo acustico è stato posizionato nella zona più prossima, e accessibile, alle aree di cantiere, un edificio di tre piani fuori terra.

Il ricettore è ubicato a circa 110 m di distanza dal margine della strada statale n. 16, tangenziale di Bari.
