**DIRETTRICE FERROVIARIA MESSINA – CATANIA – PALERMO
NUOVO COLLEGAMENTO PALERMO – CATANIA**

PROGETTO DEFINITIVO

TRATTA CALTANISSETTA XIRBI – ENNA

RELAZIONE DI COMPATIBILITA' GEOMORFOLOGICA

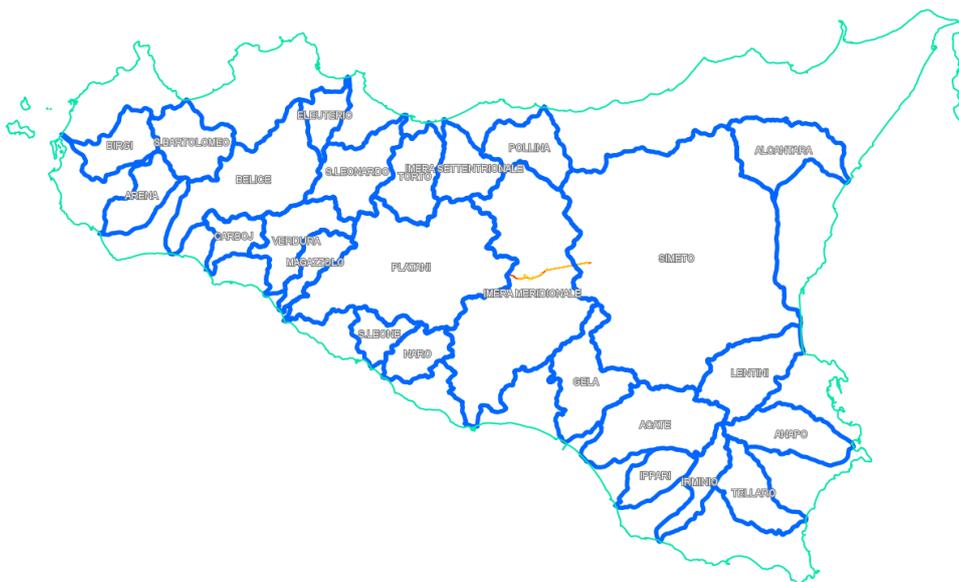
Figura 1 – Bacini idrografici del territorio siciliano (shapefiles P.A.I. <http://www.pcn.minambiente.it/mattm/servizio-wms/>).

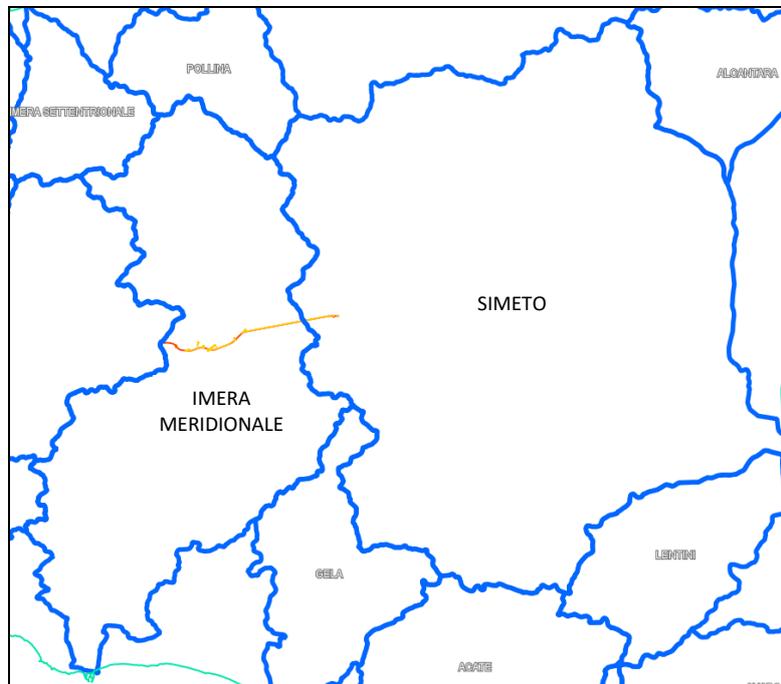
Figura 2 – Dettaglio dei bacini idrografici che interessano il tracciato del Lotto 4a (Imera Meridionale e Simeto).

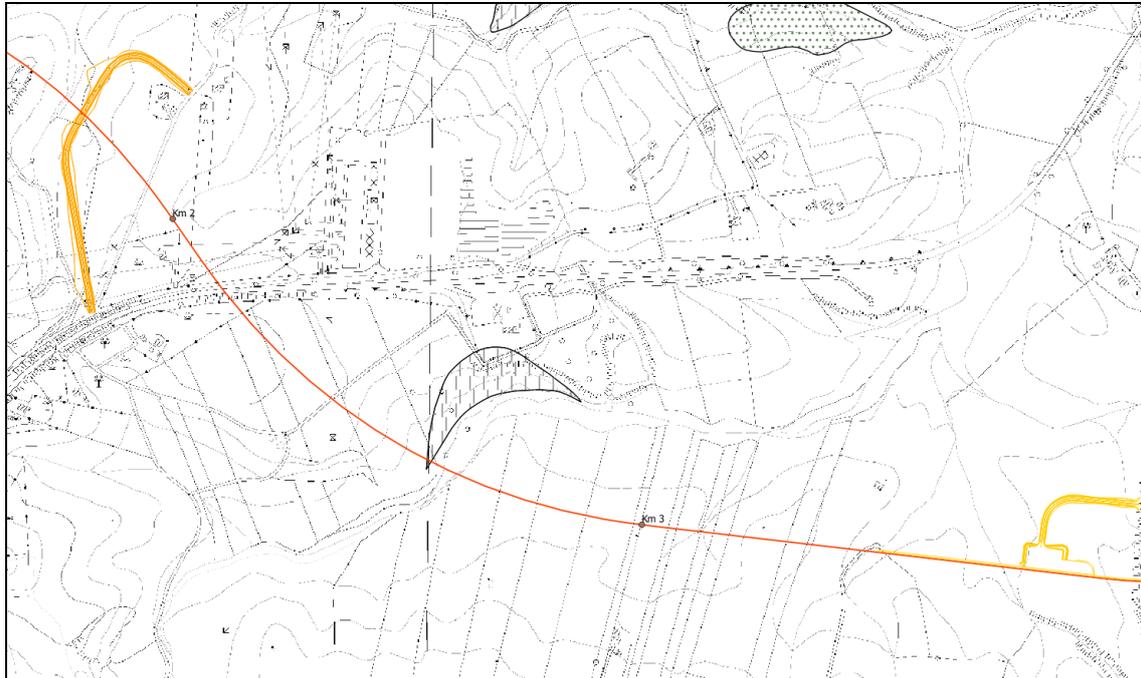
In corrispondenza della pk 2+970 circa la "Carta dei dissesti" n. 31 del P.A.I. riporta l'interferenza tra il tratto di linea in sinistra idrografica e la parte terminale di un'area interessata da fenomeni di erosione concentrata o diffusa attivi (Codice identificativo 072-2CL-025), che la "Carta della pericolosità e del rischio geomorfologico" caratterizza con pericolosità geomorfologica media (P2).

Figura 3 – Stralcio delle aree di dissesto indicate nella cartografia del P.A.I., con tracciato indicativo dell'opera in progetto (shapefiles P.A.I., <http://www.sitr.regione.sicilia.it/?p=576>).

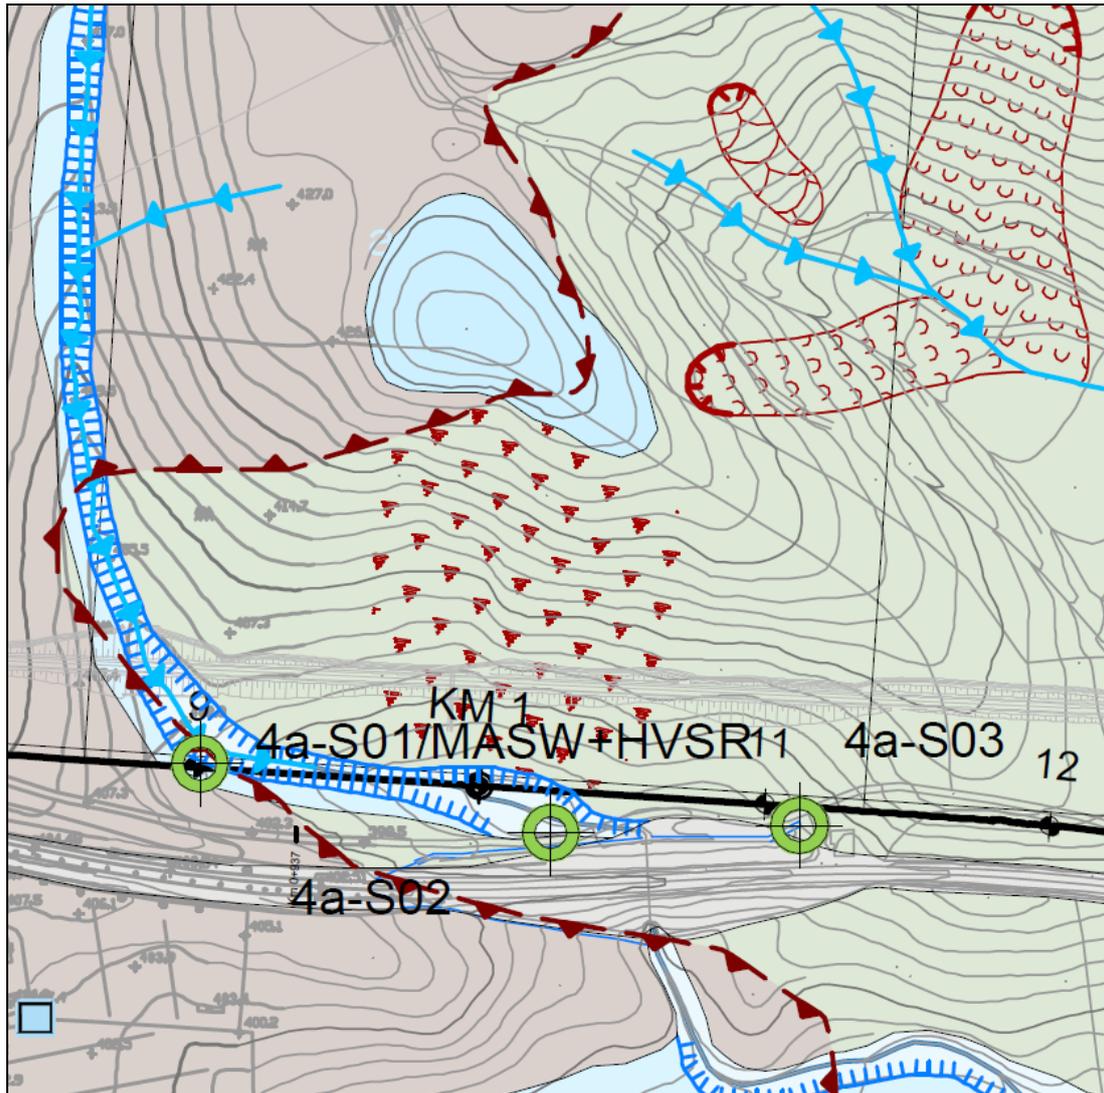
Nel tratto compreso tra le pk 0+950 e 1+060 ca. è presente un'area in soliflusso, caratterizzata da movimenti lenti della porzione superficiale di terreno agrario rimaneggiato e/o della coltre eluvio-colluviale, per uno spessore compreso tra 1 e 2 m circa.

Figura 6 – Stralcio della carta geologica allegata al Progetto Definitivo tra le pk 0+850 e 1+200.

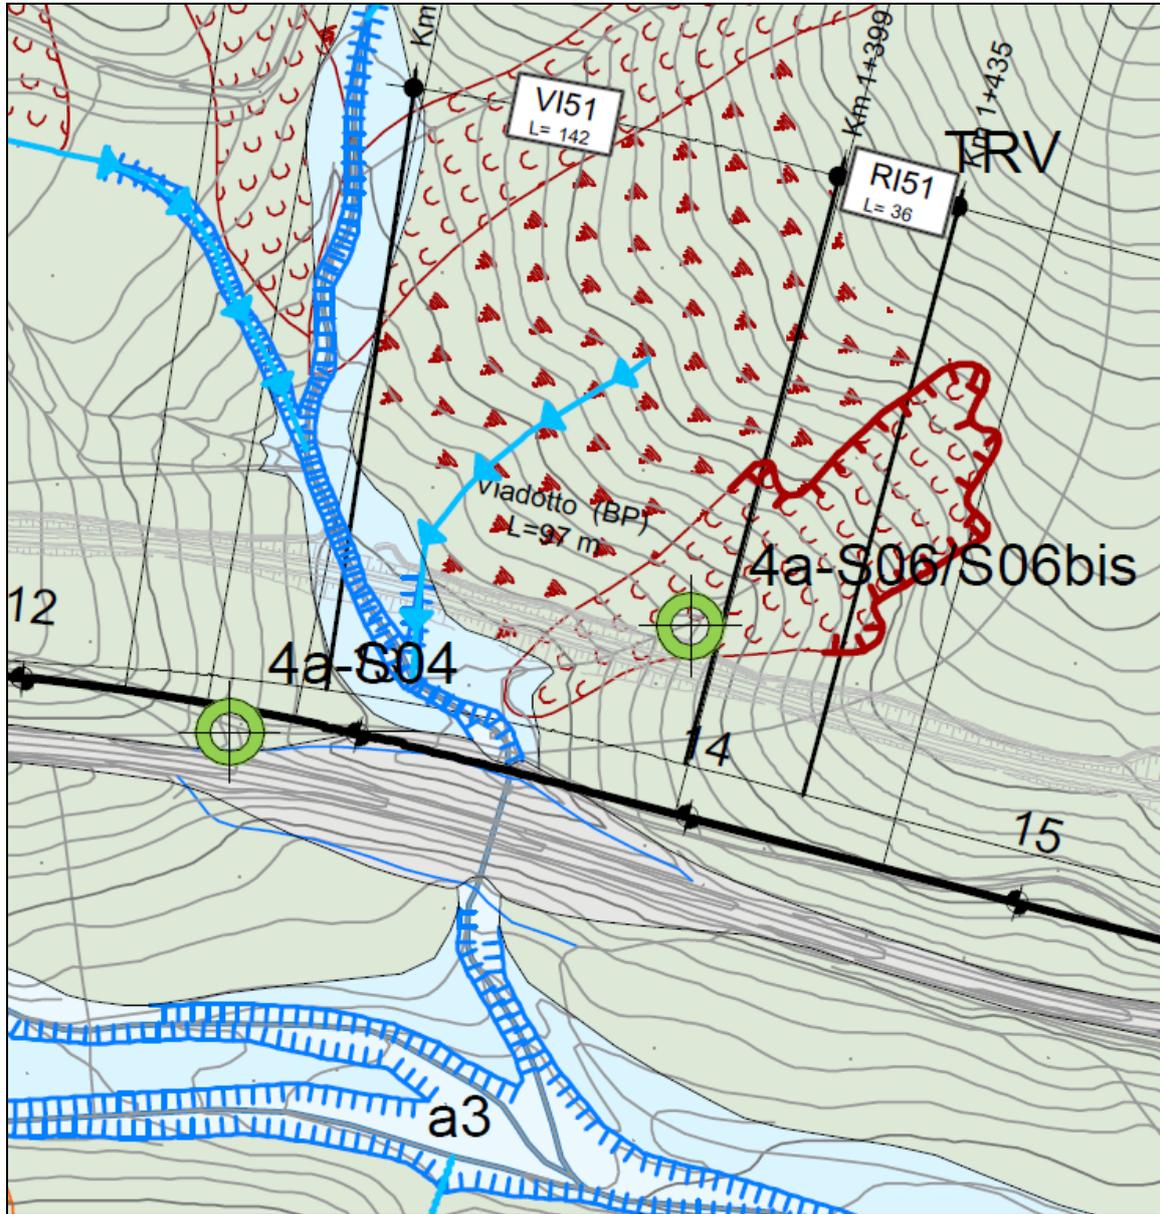
Nel tratto compreso tra la pk 1+340 e la pk 1+350 è presente un'area colamento lento attivo, impostato nella coltre detritica superficiale e nella parte alterata del substrato per spessore di circa 2-3 m.

Figura 7 – Stralcio della carta geologica allegata al Progetto Definitivo tra le pk 1+230 e 1+550.

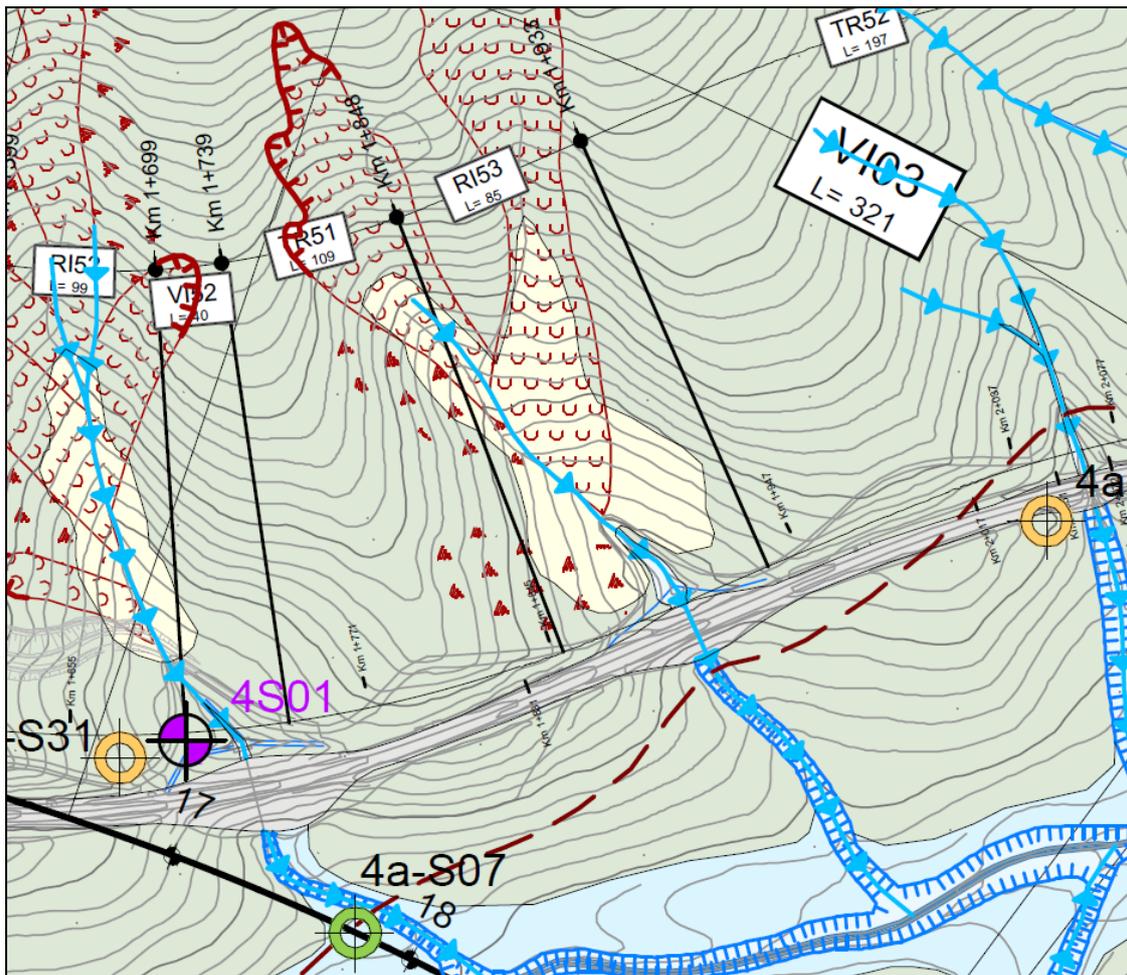
Lungo la variante alla linea storica, in prossimità della pk 1+350, è presente una piccola area interessata da soliflusso, a monte della quale sono presenti alcuni colamenti lenti attivi, incanalati negli impluvi a monte dell'asse di linea. I colamenti sono impostati nella coltre detritica superficiale per uno spessore di circa 2-3 m.

Figura 8 – Stralcio della carta geologica allegata al Progetto Definitivo tra le pk 0+850 e 1+650 della variante alla linea storica.

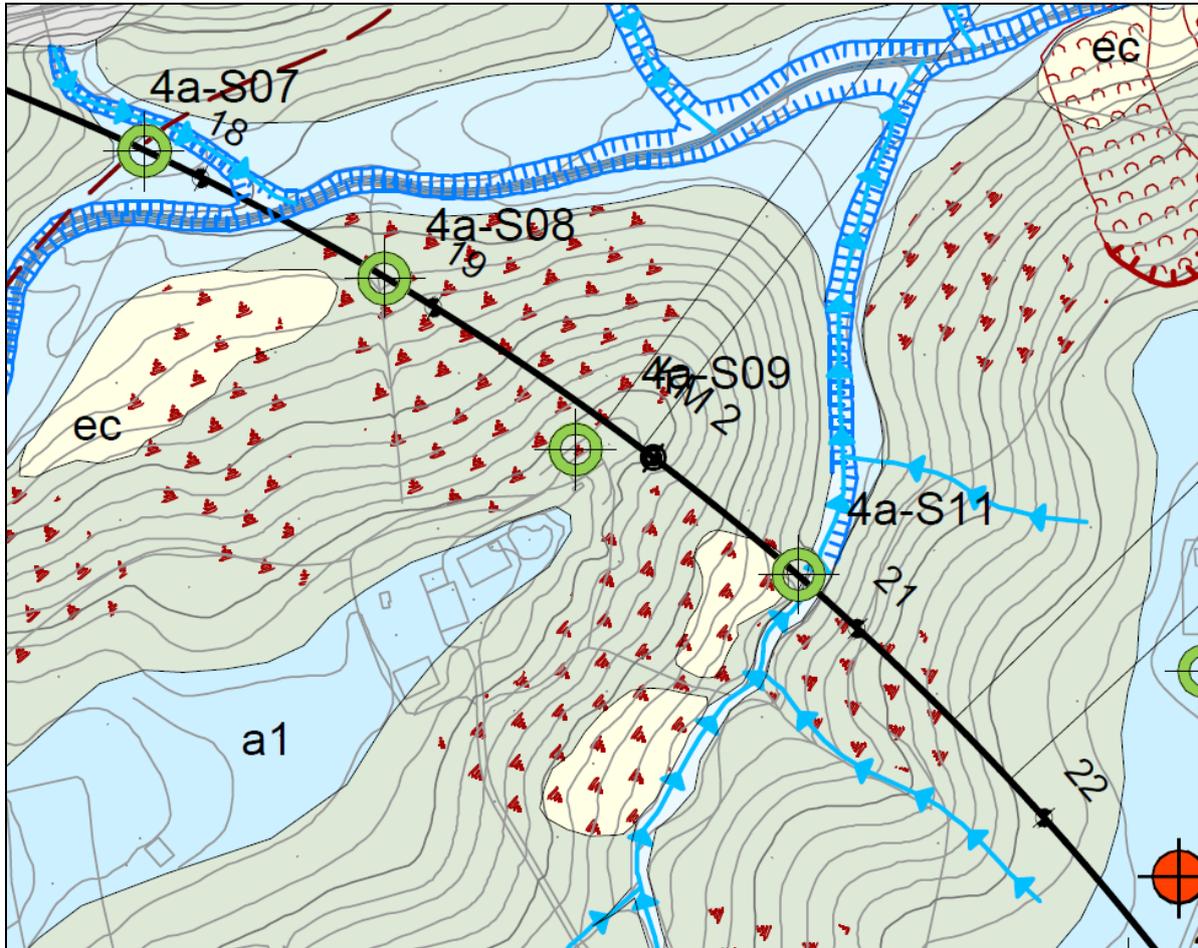
Nel tratto compreso tra la pk 1+860 e la pk 2+160 sono presenti diverse aree caratterizzate da fenomeni di soliflusso.

Figura 9 – Stralcio della carta geologica allegata al Progetto Definitivo tra le pk 1+750 e 2+250.

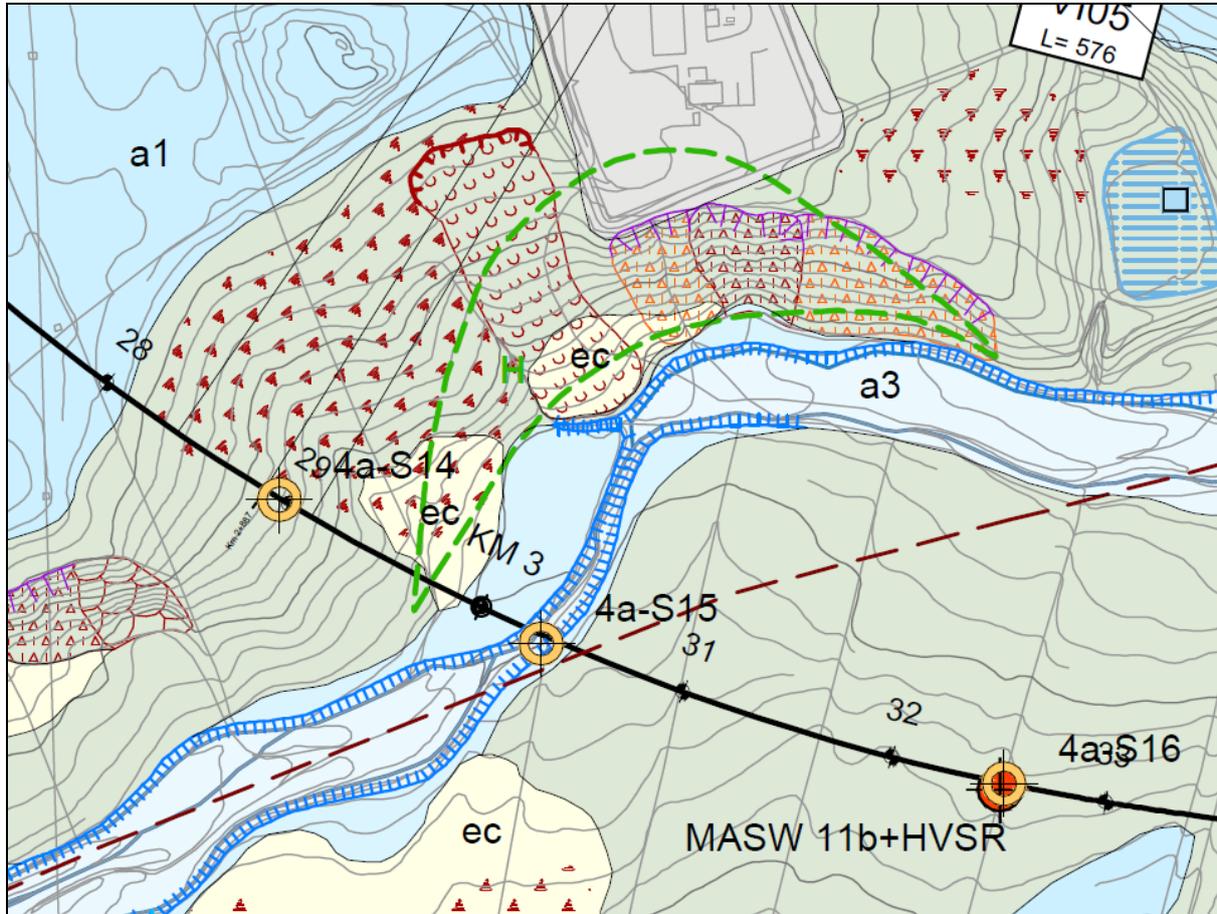
- Un'area in soliflusso diffuso che interessa il versante a ridosso del tracciato (pk 2+830-2+980 ca.) coinvolgendo uno strato di terreno di spessore compreso tra 1 e 2 m circa.

Figura 10 – Stralcio della carta geologica allegata al Progetto Definitivo tra le pk 2+800 e 3+250.

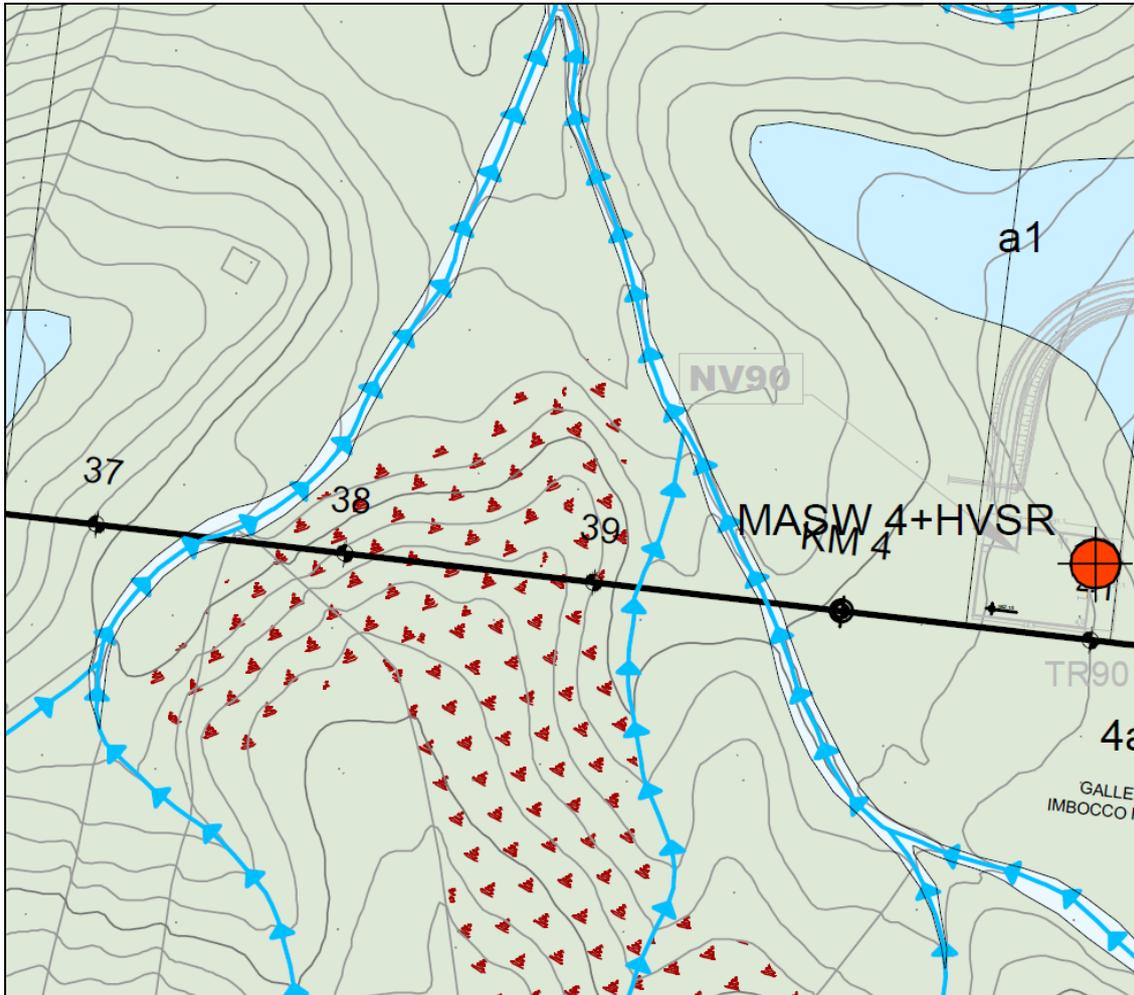
Nel tratto compreso tra la pk 3+700 e 3+900 ca. è presente un'area caratterizzata da fenomeni di soliflusso superficiali, per uno spessore compreso tra 1 e 2 m circa.

Figura 11 – Stralcio della carta geologica allegata al Progetto Definitivo tra le pk 3+700 e 4+000.

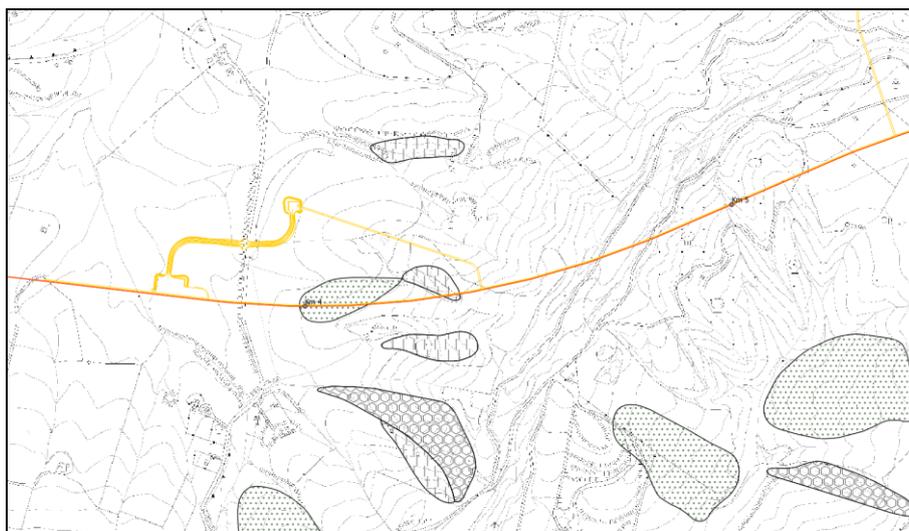
Secondo la "Carta dei dissesti" n. 31 del P.A.I. il tratto di tracciato compreso tra la pk 4+300 e 4+500 circa è interessato un'area con fenomeni di deformazione superficiale lenta attivi (Codice identificativo 072-2CL-028), che generano solitamente fenomeni di soliflusso, classificati a pericolosità geomorfologica media (P2) in base alla "Carta della pericolosità e del rischio geomorfologico".

Figura 12 – Stralcio delle aree di dissesto indicate nella cartografia del P.A.I., con tracciato indicativo dell'opera in progetto (shapefiles P.A.I., <http://www.sitr.regione.sicilia.it/?p=576>).

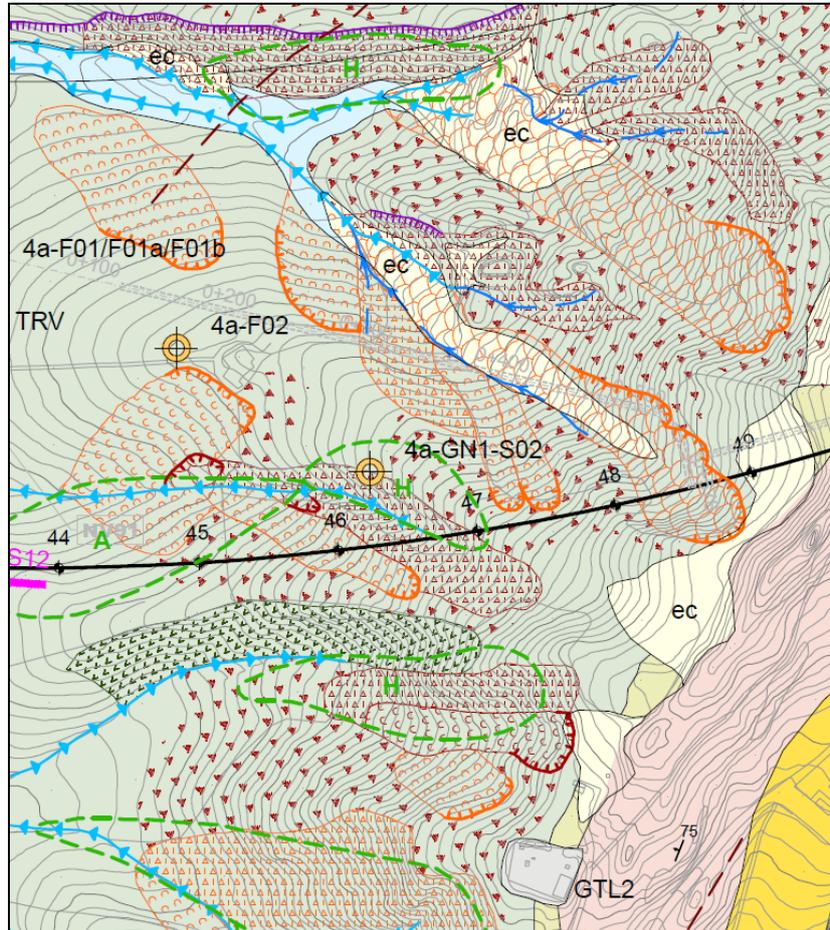
- Fenomeni areali di soliflusso coinvolgenti il terreno agrario rimaneggiato e/o la coltre eluvio-colluviale per uno spessore compreso tra 1 e 2 m circa.

Figura 13 – Stralcio della carta geologica allegata al Progetto Definitivo tra le pk 4+300 e 4+940.

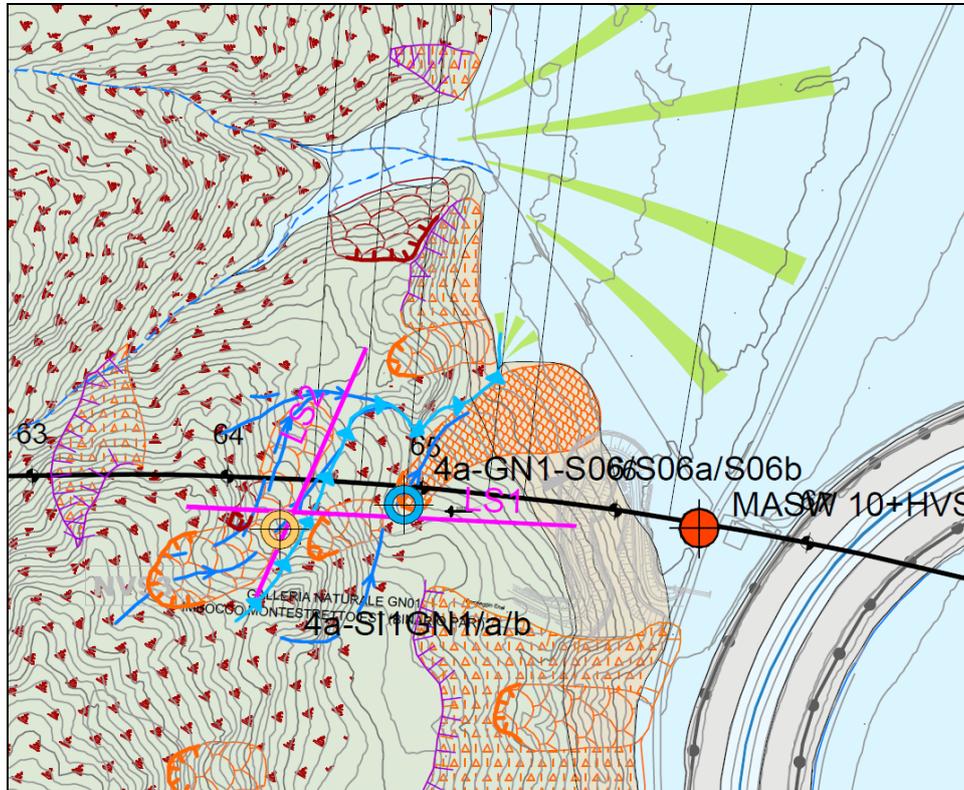
Immediatamente a monte dell'imbocco sono presenti alcuni fenomeni di frana composta in stato quiescente, che non intersecano direttamente l'asse del tracciato ma seguono un impluvio con orientazione da SW a NE che immette sul fondovalle circa 30 m a N dell'asse di linea. I dissesti, descritti in dettaglio nelle schede allegate (dissesti L4_GN01_E_D1÷D6), interessano uno spessore di coltre eluvio-colluviale di 2-3 m circa; il sondaggio 4a-GN1-S06 indica la presenza di una coltre di spessore pari a 3 m in asse al tracciato.

Figura 14 – Stralcio della carta geologica allegata al Progetto Definitivo tra le pk 6+280 e 6+765.

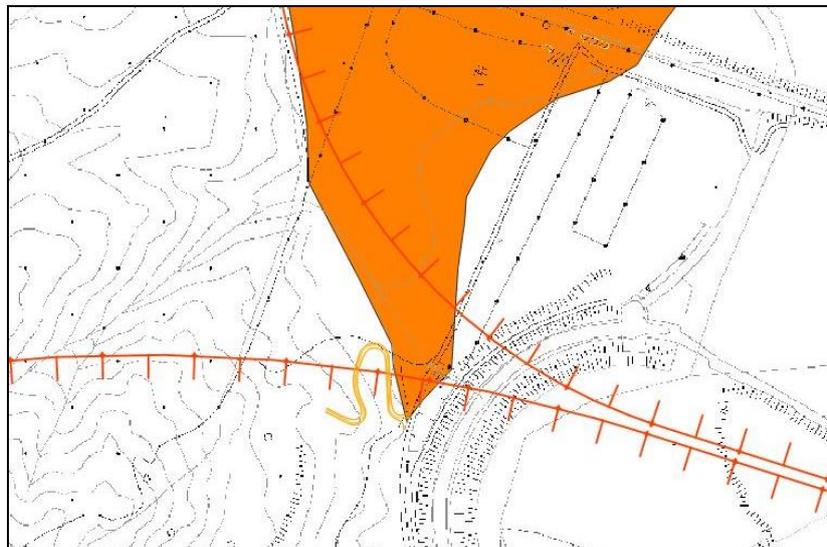
In corrispondenza del pk 6+650 circa la "Carta del rischio idraulico per fenomeni di esondazione" n. 31 del P.A.I. mostra come una piccola parte del tracciato sia potenzialmente interessata da fenomeni di esondazione caratterizzati da rischio elevato (R3): l'area è infatti potenzialmente suscettibile nei confronti di fenomeni di esondazione ad alta energia, caratterizzati da trasporto solido di materiale fine molto elevato (mud flow), riferibili all'attività torrentizia del Fiume Salso, attraversato dalla linea.

Figura 15 – Stralcio delle aree di dissesto indicate nella cartografia del P.A.I., con tracciato indicativo dell'opera in progetto (shapefiles P.A.I., <http://www.sitr.regione.sicilia.it/?p=576>).

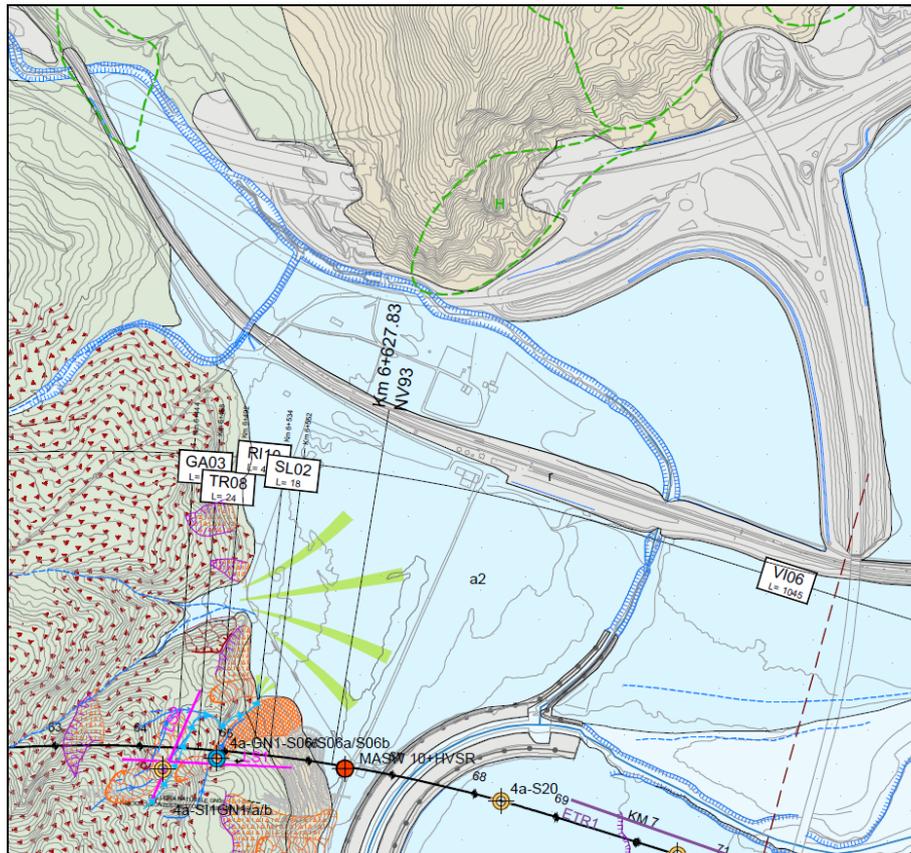
I depositi quaternari comprendono depositi alluvionali recenti (a2) e attuali (a3), e una coltre eluvio-colluviale diffusa ma sottile e discontinua, non cartografata.

Figura 16 – Stralcio della carta geologica allegata al Progetto Definitivo tra le pk 6+100 e 7+200.

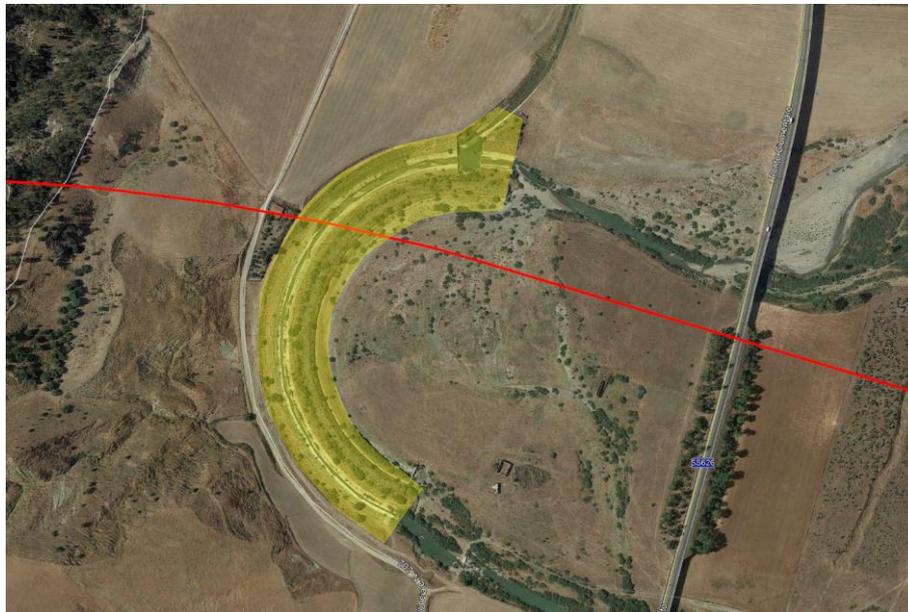
Per quanto riguarda i fenomeni di esondazione ad alta energia individuati dal P.A.I. lungo il corso del Fiume Salso, intersecato dall'asse di linea (in questo tratto in viadotto) in località Contrada Imera, si evidenzia come il tratto d'alveo in questione sia stato oggetto a interventi estensivi di regimazione idraulica e canalizzazione intesi a mitigare i fenomeni di erosione spondale ed esondazione (Figura 17), per cui si ritiene che la pericolosità geomorfologica dell'area sia stata notevolmente ridotta rispetto a quanto indicato nel P.A.I. e quindi sia da rivalutare in senso meno conservativo rispetto alle indicazioni del P.A.I.

Figura 17 – Immagine aerea (Google Earth, 2017) del tratto di alveo del F. Salso interessato dagli interventi di regimazione idraulica (in giallo) a ridosso del tracciato di linea (in rosso), tra le pk 6+650 e 6+800.

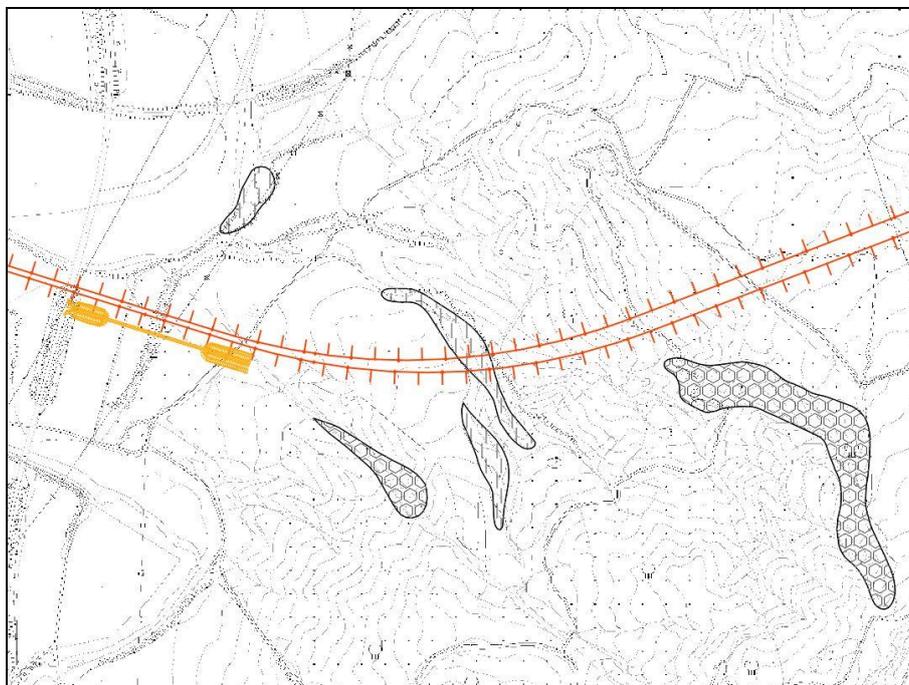
Secondo la "Carta dei dissesti" n. 31 del P.A.I. il tracciato compreso tra le pk 8+050 e 8+110 ca. ricade in un'area interessata da fenomeni attivi di erosione concentrata o diffusa (Codice identificativo 072-4EN-180), caratterizzati da pericolosità geomorfologica media (P2).

Figura 18 – Stralcio delle aree di dissesto indicate nella cartografia del P.A.I., con tracciato indicativo dell'opera in progetto (shapefiles P.A.I., <http://www.sitr.regione.sicilia.it/?p=576>).

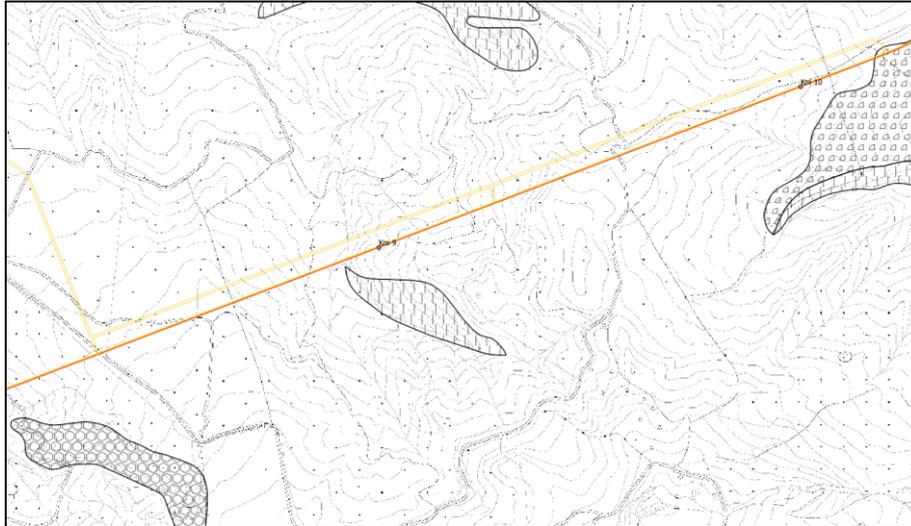
In prossimità del km 9+270 circa, la “Carta dei dissesti” n. 31 indica inoltre presente un’area interessata da fenomeni attivi di erosione concentrata o diffusa (Codice identificativo 072-4EN-182), a pericolosità geomorfologica media (P2).

Figura 19 – Stralcio delle aree di dissesto indicate nella cartografia del P.A.I., con tracciato indicativo dell’opera in progetto (shapefiles P.A.I., <http://www.sitr.regione.sicilia.it/?p=576>).

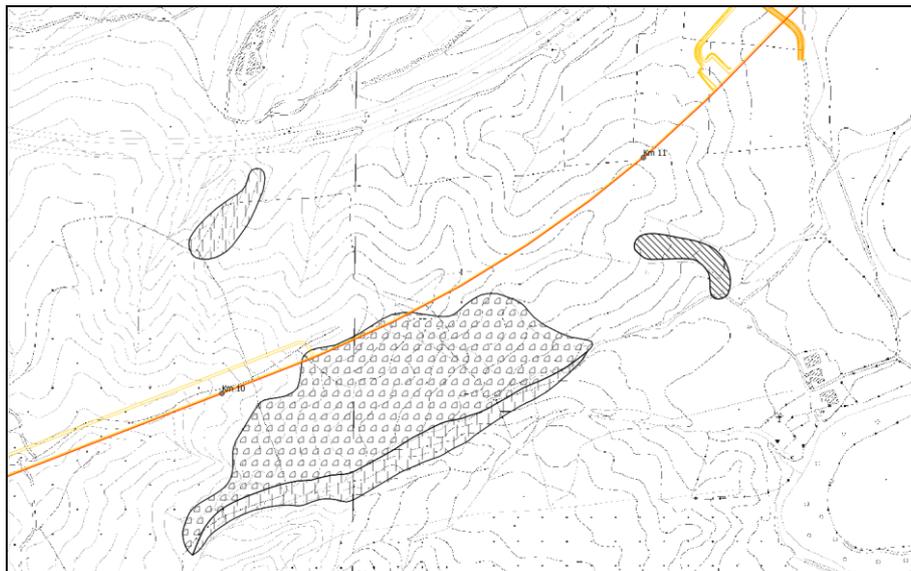
Infine, la stessa carta dei dissesti n. 31 indica, tra le pk 10+530 e 10+780 circa, un’area interessata da fenomeni attivi di franosità diffusa (Codice identificativo 072-4EN-186), a pericolosità geomorfologica media (P2).

Figura 20 – Stralcio delle aree di dissesto indicate nella cartografia del P.A.I., con tracciato indicativo dell’opera in progetto (shapefiles P.A.I., <http://www.sitr.regione.sicilia.it/?p=576>).

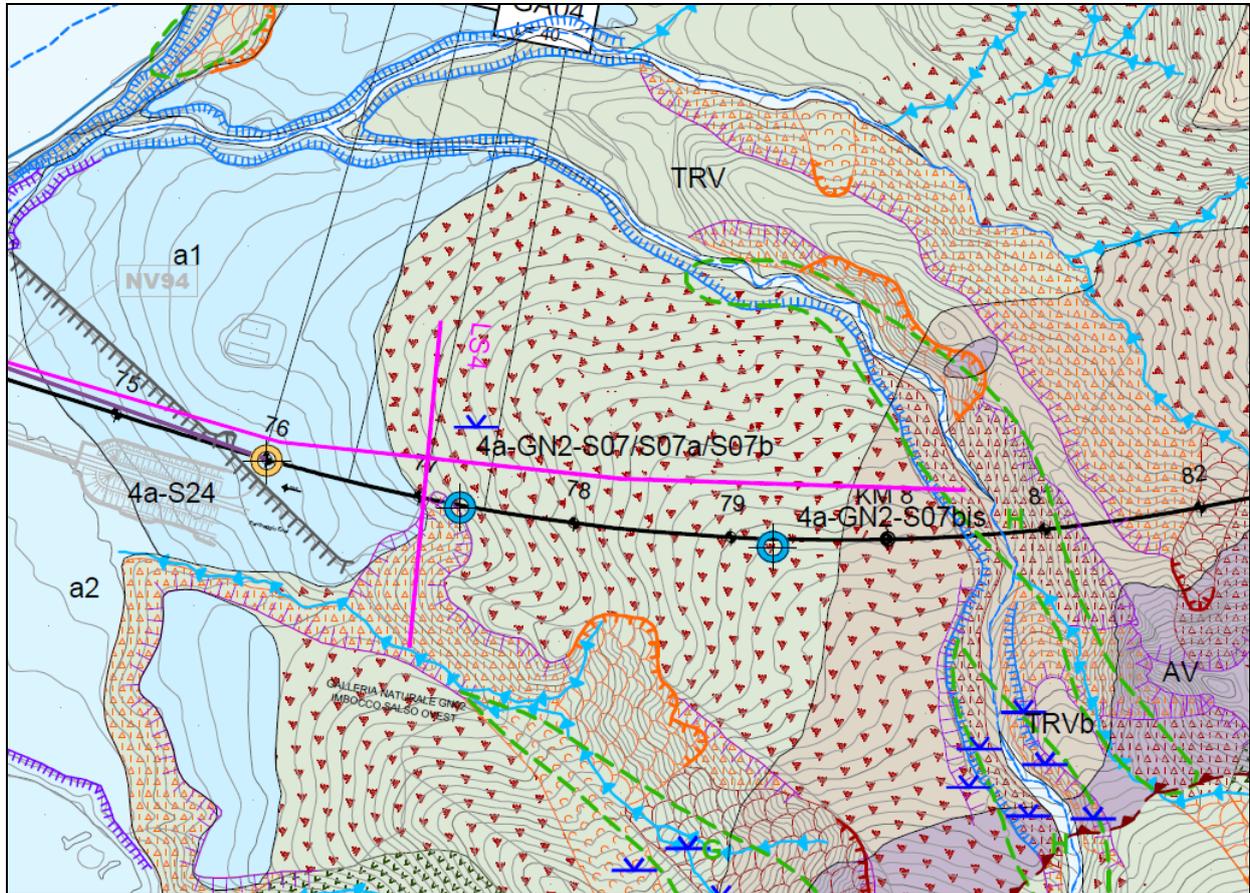
Nel tratto tra le pk 8+058 e 8+110 dove il P.A.I. indica la presenza di fenomeni di erosione concentrata o diffusa il rilevamento di dettaglio ha messo in evidenza dei settori di pendio a franosità diffusa attiva e quiescente, e in minor misura settori interessati da movimenti complessi o da soliflusso.

Figura 21 – Stralcio della carta geologica allegata al Progetto Definitivo tra le pk 7+460 e 8+200.

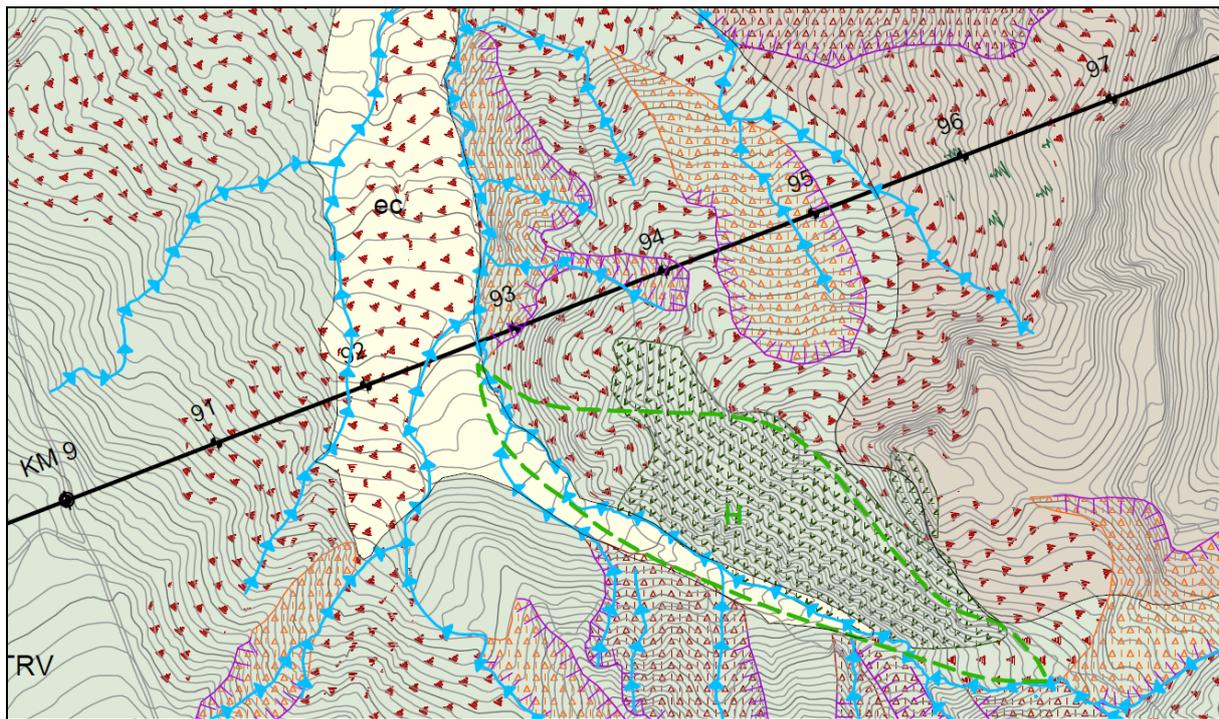
Per confronto con la cartografia P.A.I. è riportato di seguito uno stralcio della carta geologico-geomorfologica di progetto nel tratto compreso tra le pk 9+100 e 9+700; l'area cartografata dal P.A.I. come interessata da erosione concentrata o diffusa è inserita in un settore caratterizzato dallo sviluppo di calanchi e in minor misura da soliflussi.

Figura 22 – Stralcio della carta geologica allegata al Progetto Definitivo tra le pk 8+980 e la pk 9+650.

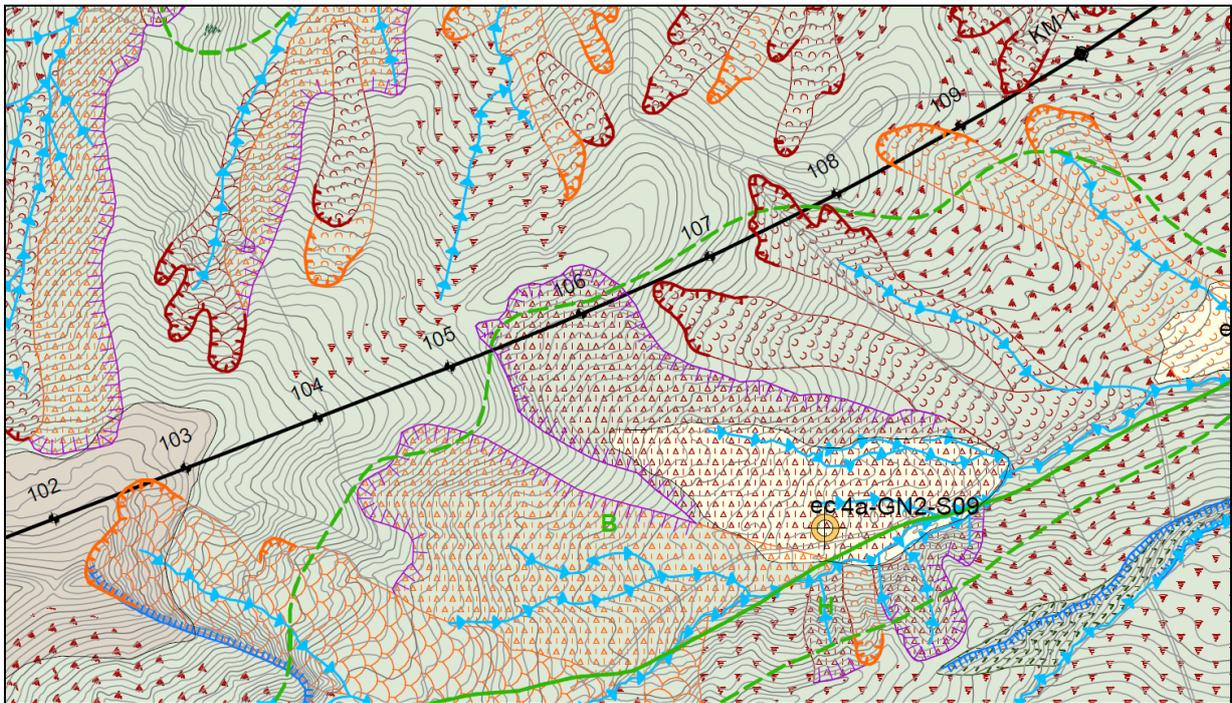
- alcuni fenomeni di colamento lento, attivi e quiescenti, a carico della coltre detritica superficiale (2-3 m di spessore);
- settori caratterizzati da franosità diffusa, attiva e quiescente;
- aree in soliflusso;
- un movimento complesso quiescente, caratterizzato da movimenti di tipo rotazionale nella zona di distacco e da un colamento lento del corpo di accumulo.

Figura 23 – Stralcio della carta geologica allegata al Progetto Definitivo tra le pk 10+100 e 11+000.

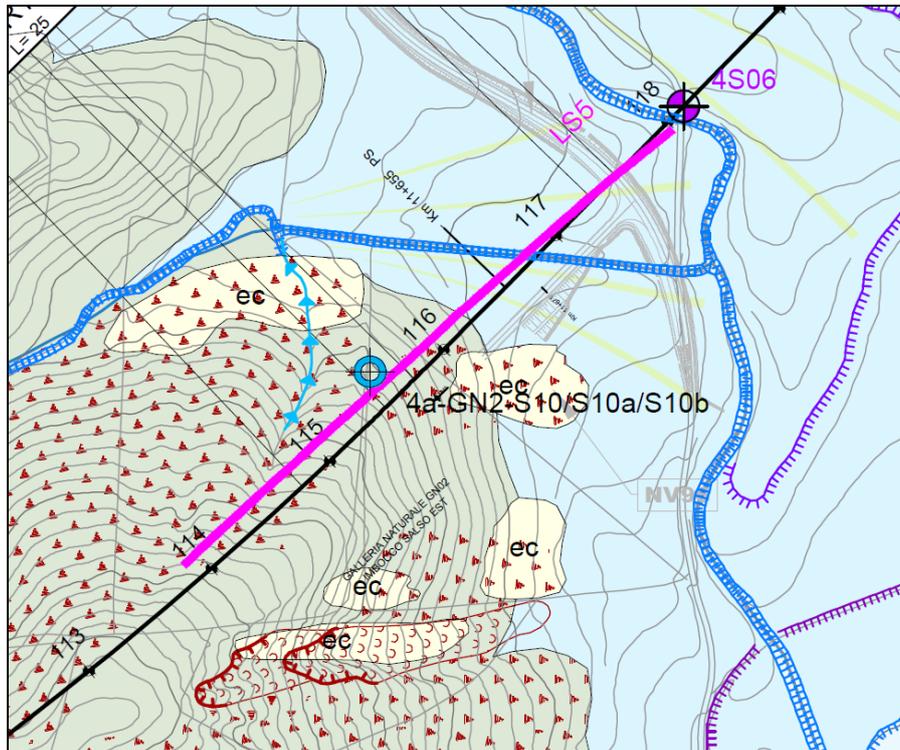
Infine, tra la pk 11+480 e la pk 11+600, in corrispondenza dell'imbocco lato Catania della galleria Salso GN02, è stata osservata la presenza di un ulteriore settore area in soliflusso.

Figura 24 – Stralcio della carta geologica allegata al Progetto Definitivo tra le pk 11+300 e la pk 11+900.

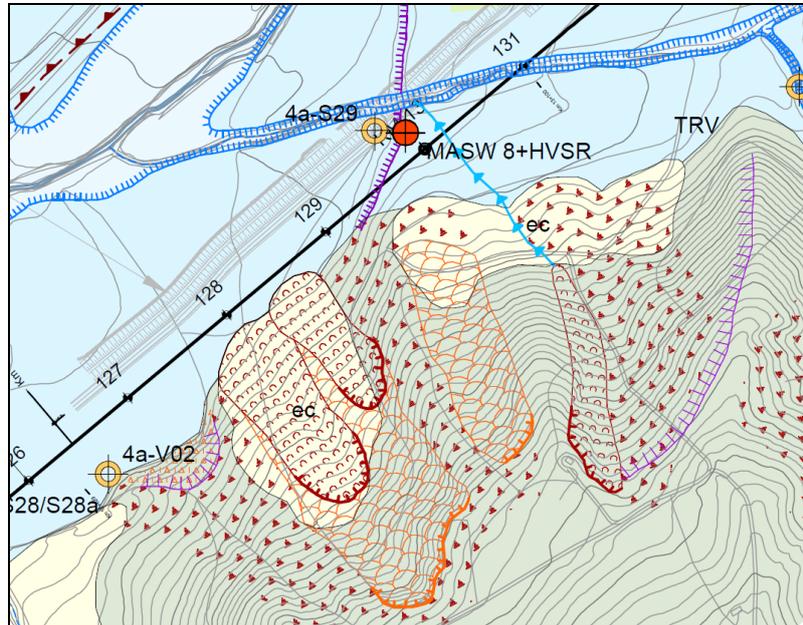
- fenomeni di colamento lento attivi, che interessano uno spessore di terreno di circa 2-3 m;
- movimenti complessi quiescenti (scivolamento rotazionale + colamento lento);
- aree in soliflusso.

Figura 25 – Stralcio della carta geologica allegata al Progetto Definitivo tra le pk 12+600 e la pk 13+200.

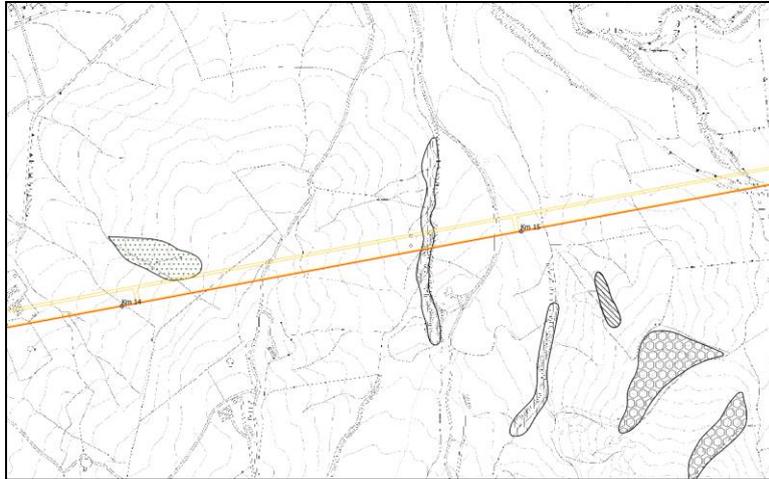
- tra le pk 14+450 e 14+560 circa: area interessata da fenomeni attivi di franosità diffusa (Codice identificativo 072-4EN-229), a pericolosità geomorfologica media (P2).
- Tra le pk 15+100 e 15+150 circa: area interessata da fenomeni attivi di erosione concentrata o diffusa, che interessano prevalentemente l'incisione qui presente (Codice identificativo 072-4EN-230); il settore è classificato a pericolosità geomorfologica media (P2).

Figura 27 – Stralcio delle aree di dissesto indicate nella cartografia del P.A.I., con tracciato indicativo dell'opera in progetto (shapefiles P.A.I., <http://www.sitr.regione.sicilia.it/?p=576>).

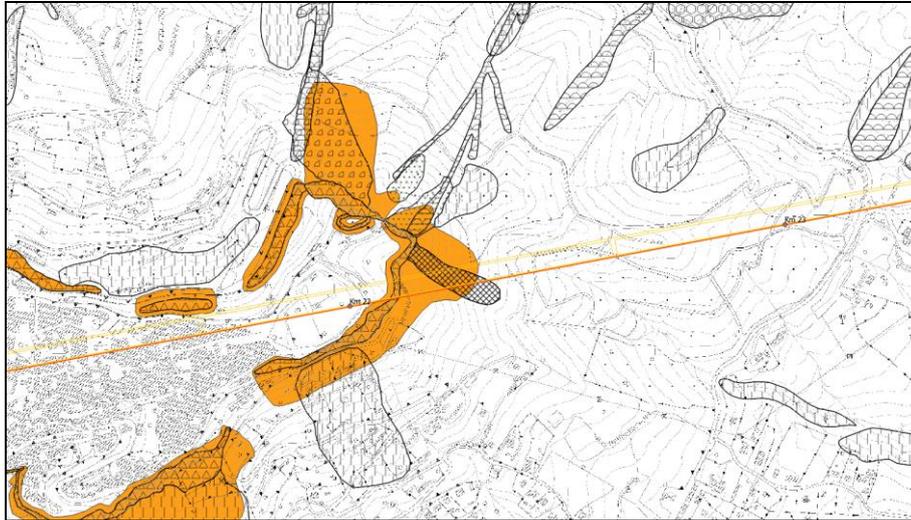
- nel tratto compreso tra le pk 22+400 e 22+650 un'area a pericolosità molto elevata (P4), legata alla presenza di frane per crollo (Codice identificativo 094-4EN-001), che interessano le pareti rocciose qui presenti.
- Tra le pk 22+650 e 22+680 circa, un corpo di frana complesso quiescente (Codice identificativo 094-4EN-002), a pericolosità elevata (P3).

Tutta l'area fino al km 23+550 circa (Codice identificativo SA-094-4EN-001) è inserita in un settore dove sono previsti interventi di riassetto del territorio per la sistemazione idraulico-forestale delle pendici dei versanti su cui è impostato l'abitato di Enna (comprendenti chiodatura, sottomurazione, utilizzo di funi d'acciaio, pulitura ed eventuale disaggio delle pareti, regimazione delle acque superficiali).

Figura 31 – Stralcio delle aree di dissesto indicate nella cartografia del P.A.I., con tracciato indicativo dell'opera in progetto (shapefiles P.A.I., <http://www.sitr.regione.sicilia.it/?p=576>).

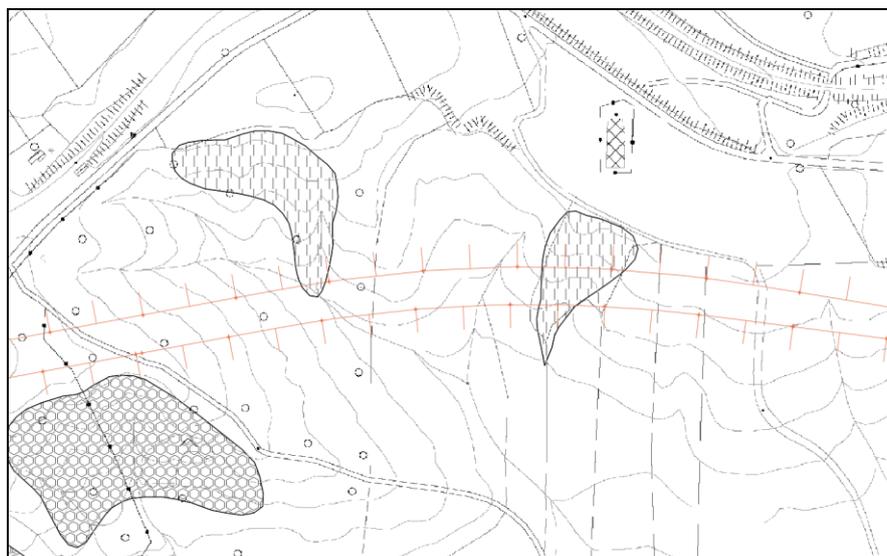
- Infine, i tratti compresi tra le pk 25+490 e 25+540 circa e tra la pk 25+730 e 25+770 circa, ricadono in corrispondenza di due aree interessate da fenomeni attivi di erosione concentrata o diffusa (codice identificativo 094-4EN-103 e 094-4EN-104), a pericolosità geomorfologica moderata (P1).

Figura 34 – Stralcio delle aree di dissesto indicate nella cartografia del P.A.I., con tracciato indicativo dell'opera in progetto (shapefiles P.A.I., <http://www.sitr.regione.sicilia.it/?p=576>).
