**DIRETTRICE FERROVIARIA MESSINA – CATANIA – PALERMO
NUOVO COLLEGAMENTO PALERMO – CATANIA**

PROGETTO DEFINITIVO

TRATTA CALTANISSETTA XIRBI – ENNA

RELAZIONE DI COMPATIBILITA' GEOMORFOLOGICA

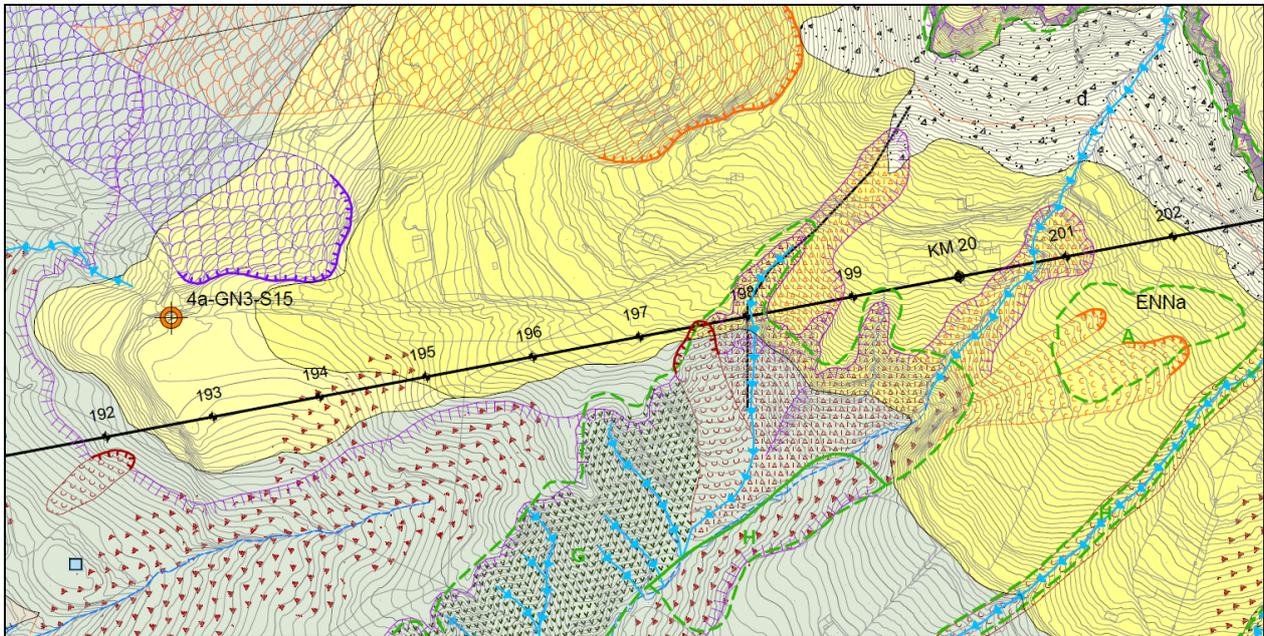
- aree a calanchi;
- aree a franosità diffusa attiva;
- fenomeni di colamento lento superficiale attivi;
- aree in soliflusso.

Figura 40 – Stralcio della carta geologica allegata al Progetto Definitivo tra le pk 19+300 e la pk 20+300.
