**RIFACIMENTO METANODOTTO SANSEPOLCRO – FOLIGNO
E OPERE CONNESSE**

**VERIFICA PREVENTIVA
DELL'INTERESSE ARCHEOLOGICO
(ART. 25, D. LGS. 50/2016)**

**RICOGNIZIONE DI SUPERFICIE E LETTURA ARCHEOLOGICA
CAROTAGGI GEOGNOSTICI E AMBIENTALI**

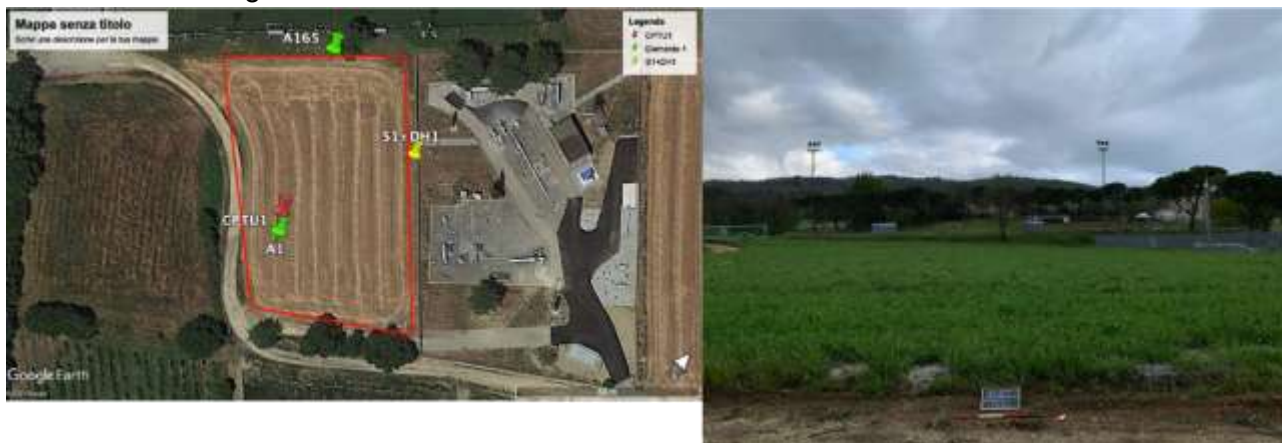
Figura 3 - S1: localizzazione area di ricognizione.

Survey di superficie: campo incolto con vegetazione alta e fitta - visibilità scarsa. Assenza di evidenze archeologiche.

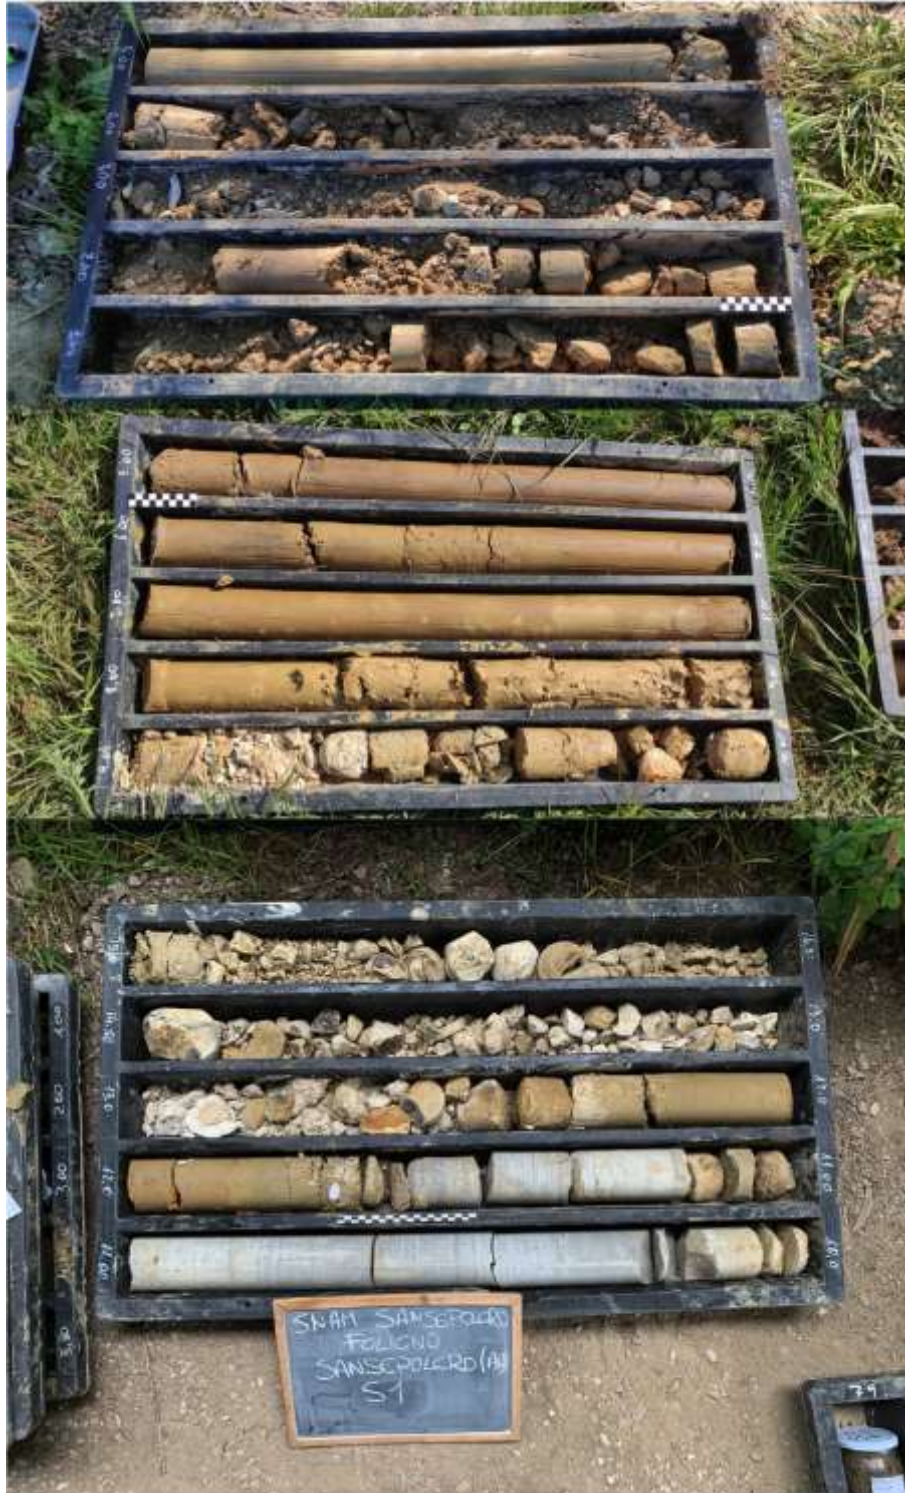
Figura 4 - S1: carotaggio.

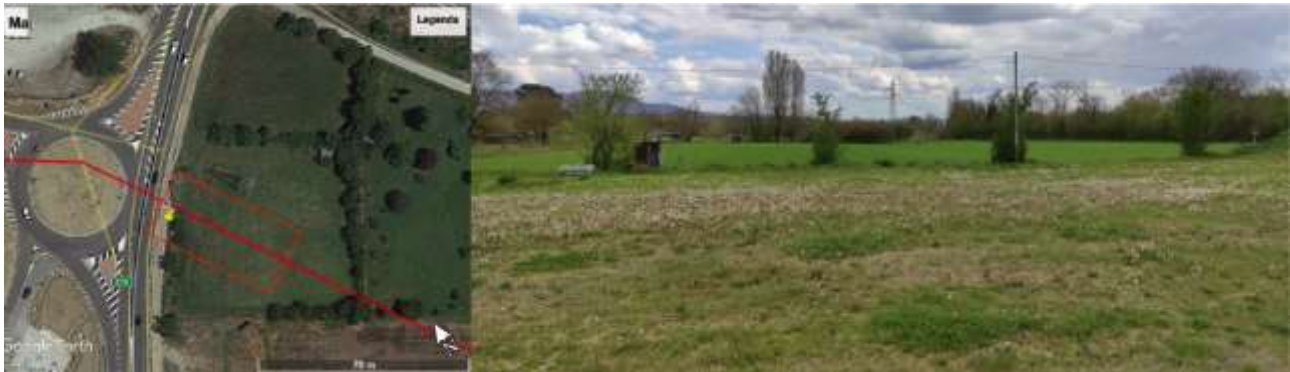
Figura 5 – S2: localizzazione area di ricognizione.

Survey di superficie: campo incolto con vegetazione alta - visibilità nulla. Assenza di evidenze archeologiche.

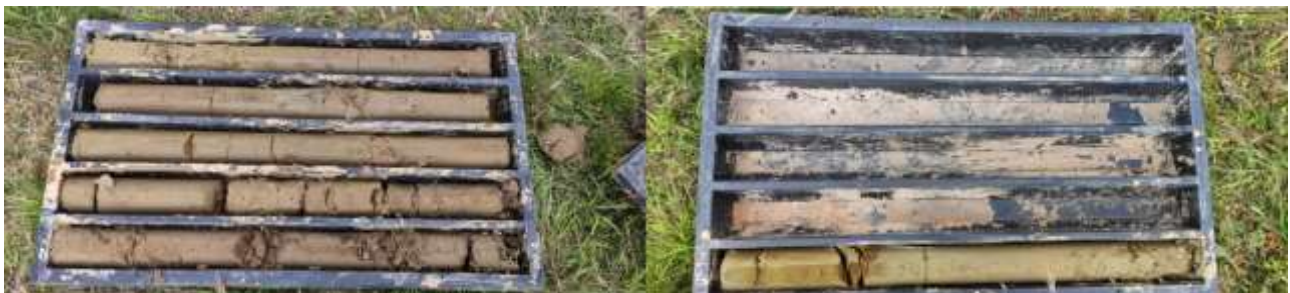
Figura 6 – S2: carotaggio.

PROFONDITÀ m	DEPOSITO
0-1,20	Sabbie giallastre a grana medio-fine addensate.
1,20-4,30	Argille sabbiose di colore marrone scuro.
4,30-5,10	Sabbie grigiastre a grana fine.
5,10-5,70	Argille sabbiose di colore marrone scuro.
5,70-6,00	Sabbia giallastra addensata.

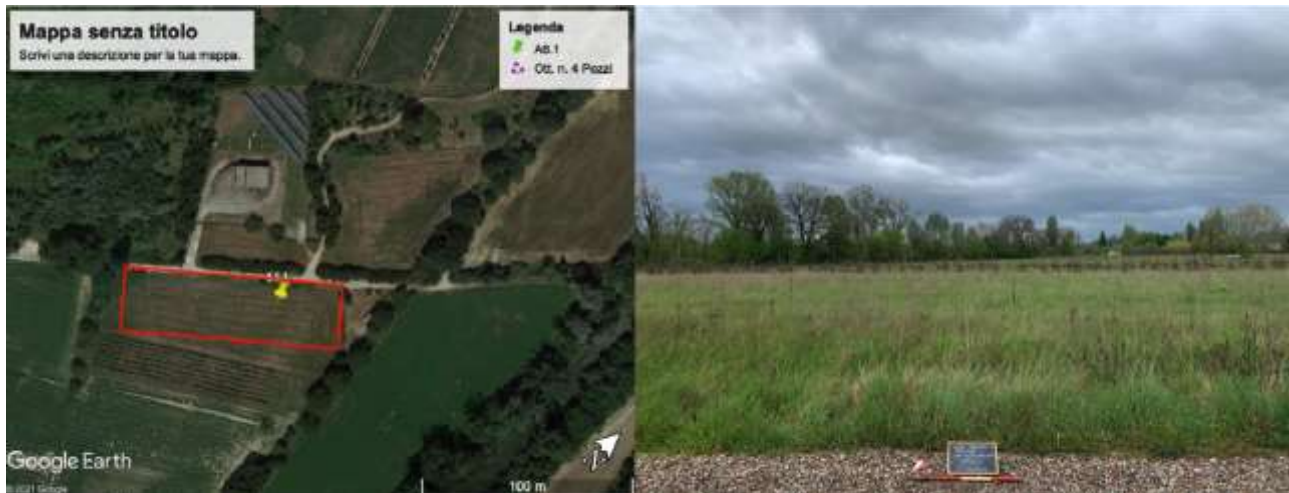
Figura 7 – S51: localizzazione area di ricognizione.

Survey di superficie: campo incolto con vegetazione alta - visibilità scarsa. Assenza di evidenze archeologiche.

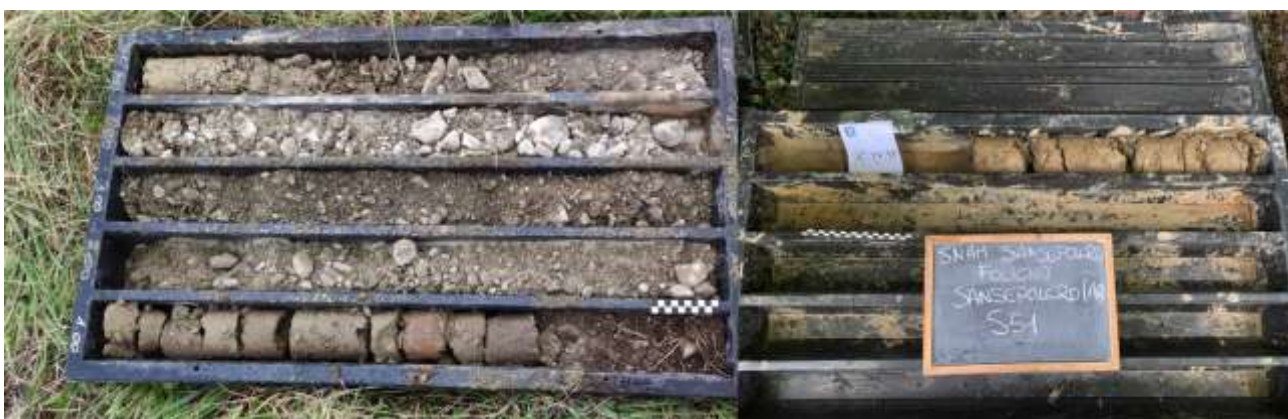
Figura 8 – S51: carotaggio.

PROFONDITÀ m	DEPOSITO
0-1,00	Terreno sabbioso-argilloso compatto, di colore marrone scuro, con inclusi di piccole dimensioni.
1,00-6,00	Sabbie e ghiaie di colore grigiastro, di granulometria medio-fine. Presenza di ciottoli alluvionali arrotondati centimetrici di origine fluviale.

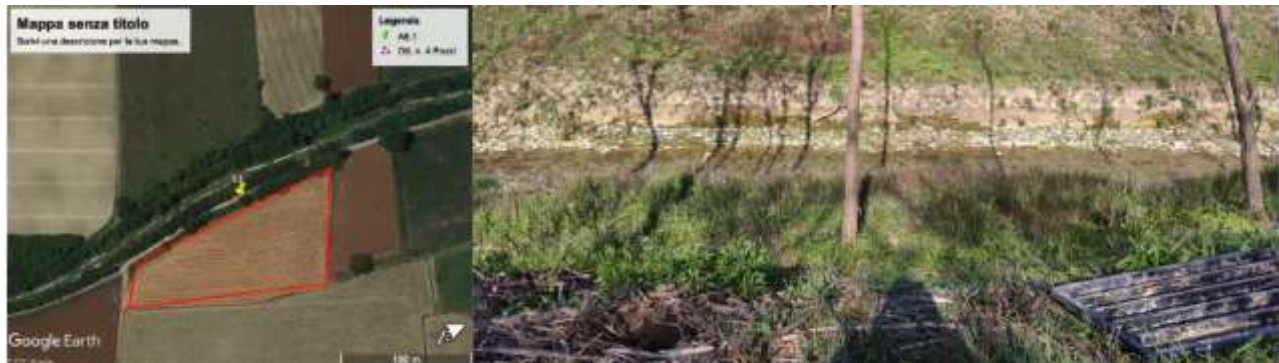
Figura 9 – S3: localizzazione area di ricognizione.

Survey di superficie: bordo strada sterrata, vicino al fiume Tevere - visibilità scarsa. Assenza di evidenze archeologiche.

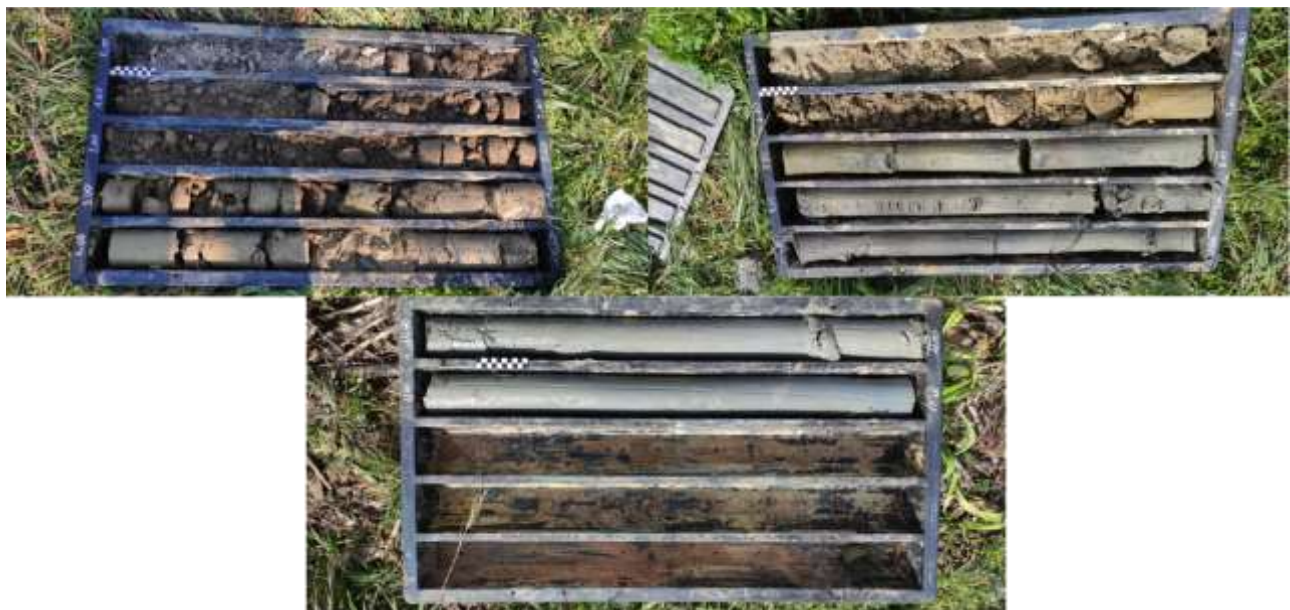
PROFONDITÀ m	DEPOSITO
0-0,70	Terreno vegetale con sabbie limose di colore marrone chiaro.
0,40-4,50	Sabbie debolmente limose, sciolte, di colore marrone-grigiastre.
4,50-6,90	Sabbie limose di colore giallastro, lievemente addensate. Presenza sporadica di ciottoli fluviali sub-arrotondati centimetrici.
6,90-12,00	Argille grigie, mediamente consistenti.

Figura 10 – S3: carotaggio.

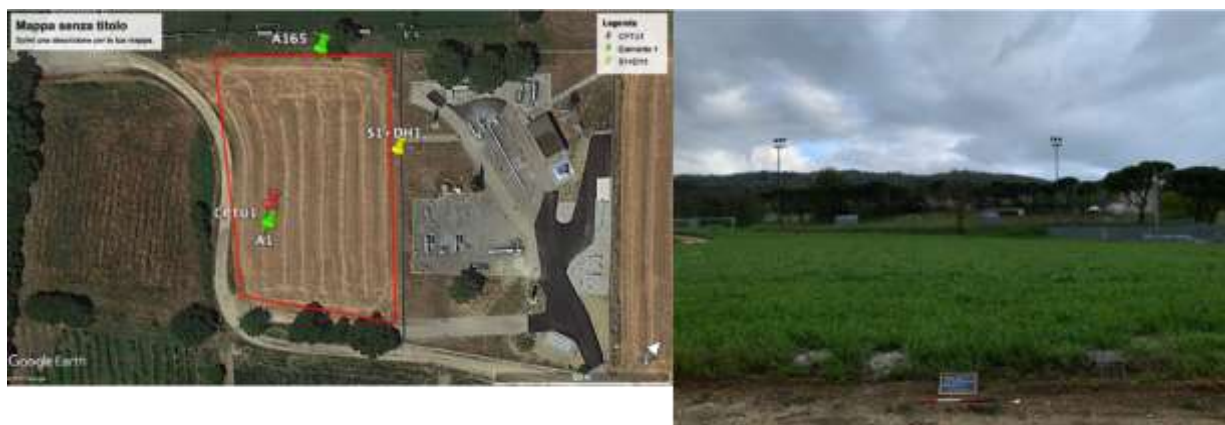
Figura 12 – A165: localizzazione area di ricognizione.

Survey di superficie: campo incolto con vegetazione alta - visibilità scarsa. Assenza di evidenze archeologiche.

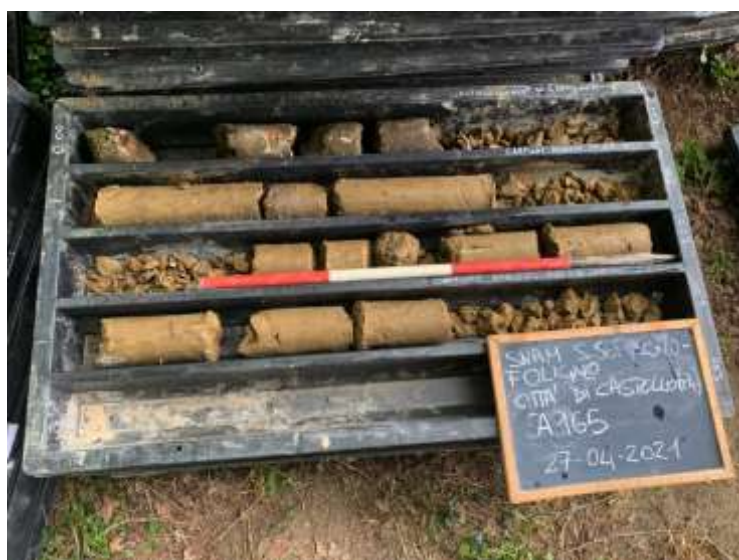
Figura 13 – A165: carotaggio.

PROFONDITÀ m	DEPOSITO
0-0,60	Terreno vegetale di color marrone, costituito da sabbie fini e limi sabbiosi.
0,60-2,30	Sabbie di colore marrone scuro, limose addensate, con livelletti di calcare biancastro.
2,30-4,00	Argille consistenti e sabbiose di color nocciola. Presenza frequente di ciottoli sub-arrotondati da millimetrici a centimetrici.

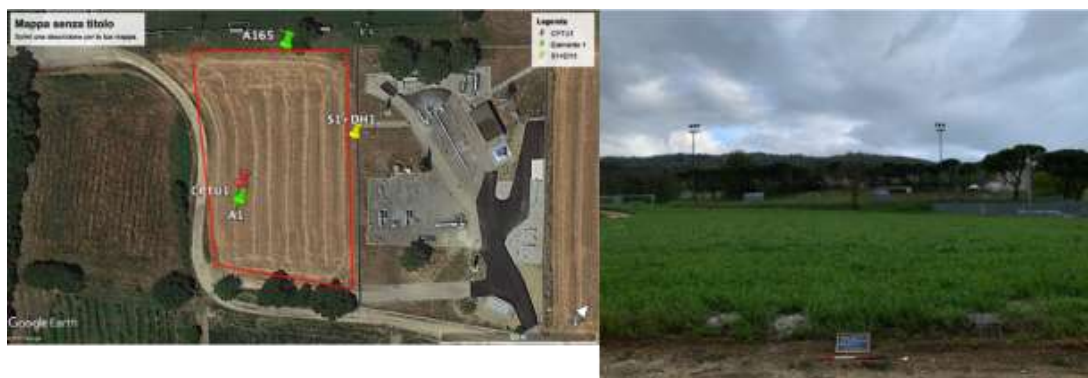
Figura 14 – A1: localizzazione area di ricognizione.

Survey di superficie: campo incolto con vegetazione alta - visibilità scarsa. Assenza di evidenze archeologiche.

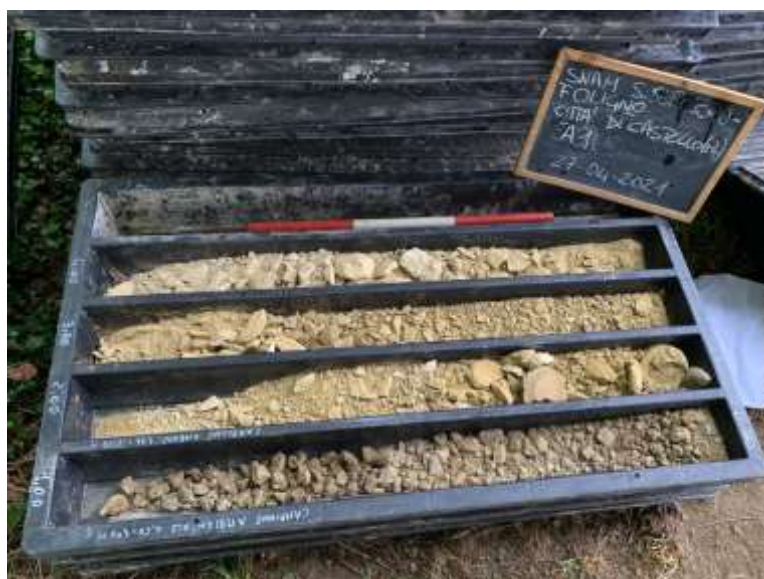
Figura 15 - A1: carotaggio.

PROFONDITÀ m	DEPOSITO
0-0,60	Terreno vegetale di color marrone, costituito da sabbie fini e limi sabbiosi.
0,60-2,30	Sabbie di colore marrone scuro, limose addensate, con livelletti di calcare biancastro.
2,30-4,00	Argille consistenti e sabbiose di color nocciola. Presenza frequente di ciottoli sub-arrotondati da millimetrici a centimetrici.

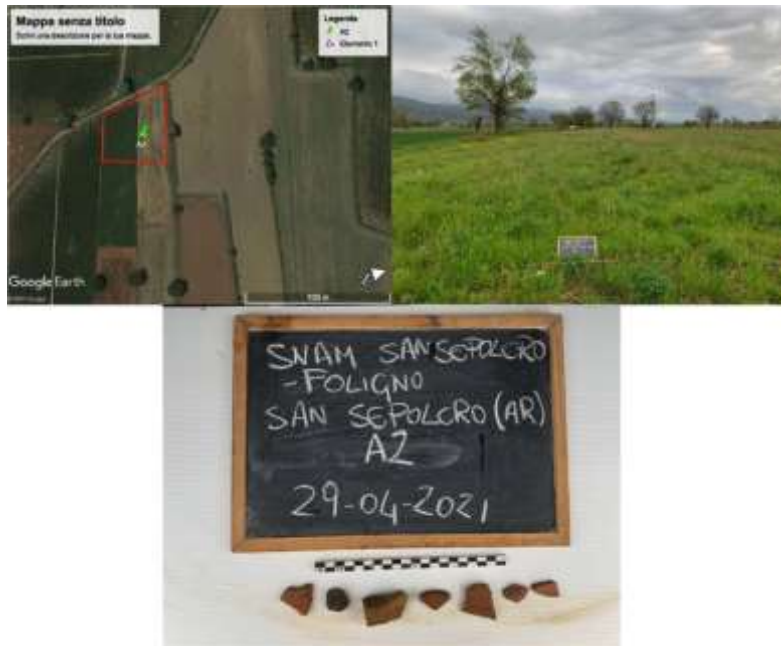
Figura 16 – A2: localizzazione area di ricognizione e reperti rinvenuti.

Survey di superficie: campo incolto con vegetazione alta - visibilità scarsa. Indagato il campo arato a Ovest, che restituisce sporadico materiale ceramico di epoca medievale e rinascimentale.

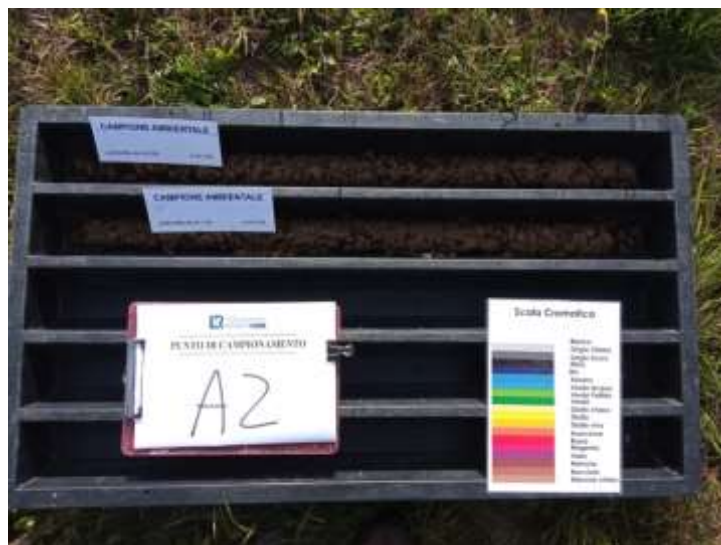
Figura 17 – A2: carotaggio.

PROFONDITÀ m	DEPOSITO
0-0,60	Terreno vegetale di color marrone, costituito da sabbie fini e limi sabbiosi.
0,60-2,00	Sabbie di colore marrone scuro, limose addensate, con livelletti di calcare biancastro.

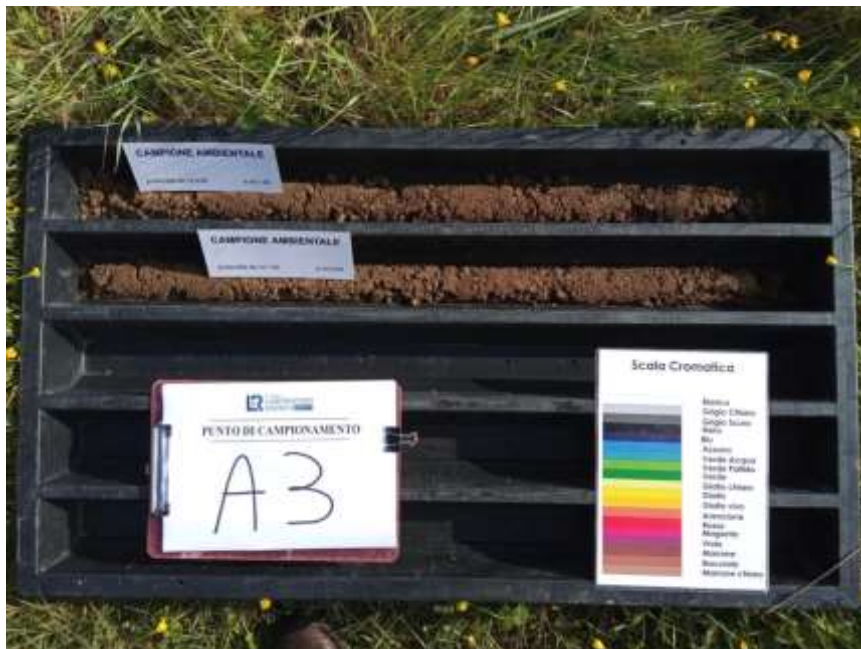
Figura 19 – A3: carotaggio.

PROFONDITÀ m	DEPOSITO
0-2,00	Sabbie di colore marrone, poco addensate.

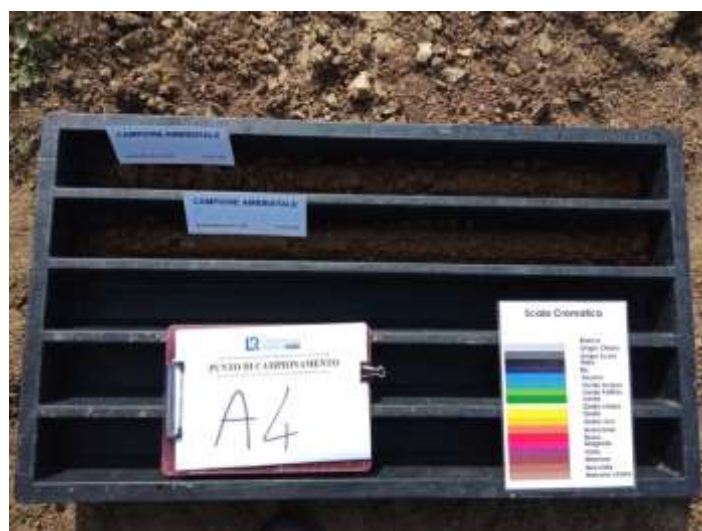
Figura 21 – A4: carotaggio.

PROFONDITÀ m	DEPOSITO
0-2,00	Sabbie di colore marrone, poco addensate. Presenza sporadica di ciottoli di fiume.

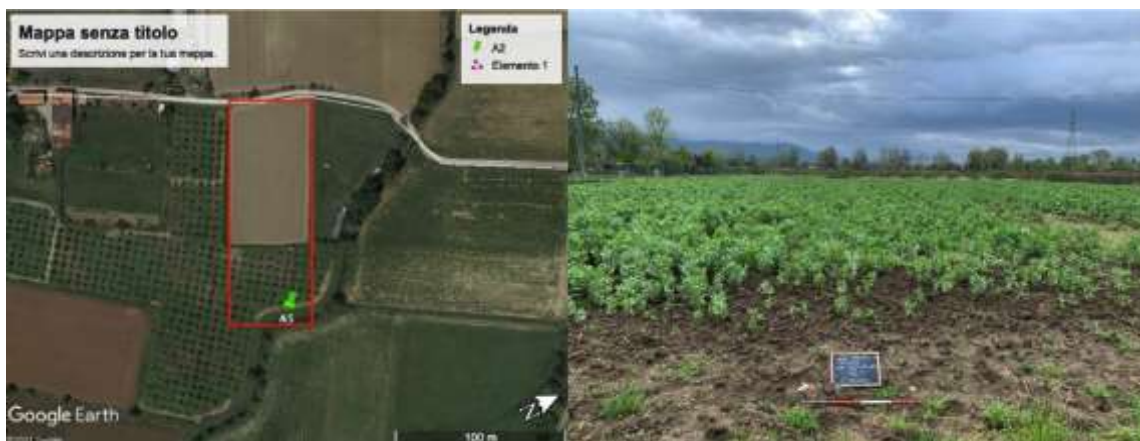
Figura 22 - A5: localizzazione area di ricognizione.

Survey di superficie: campo in coltivazione con vegetazione fitta - visibilità scarsa. Assenza di evidenze archeologiche.

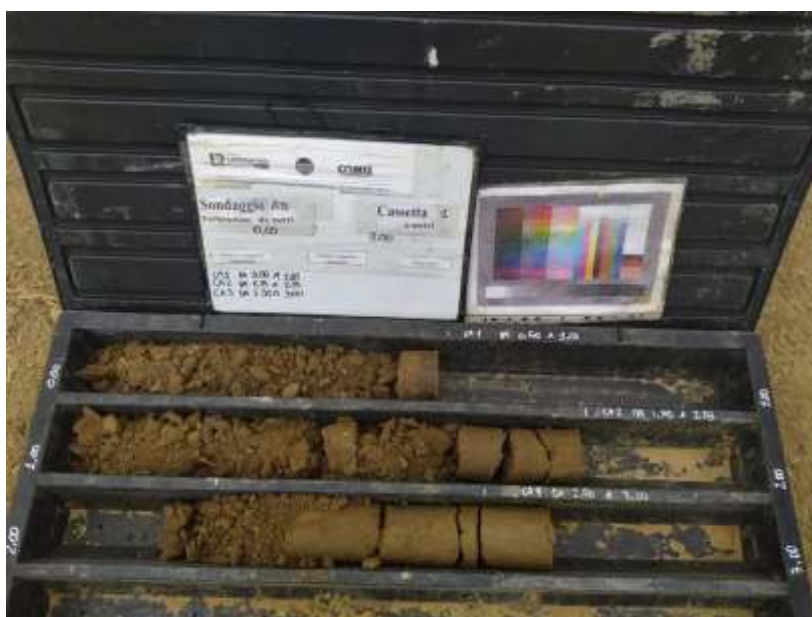
Figura 23 - A5: carotaggio.

PROFONDITÀ m	DEPOSITO
0-0,50	Terreno vegetale di colore marrone, costituito da sabbie fini e limi sabbiosi.
0,50-3,00	Sabbie limose di colore marrone, mediamente addensate. Presenza sporadica di ghiaie.

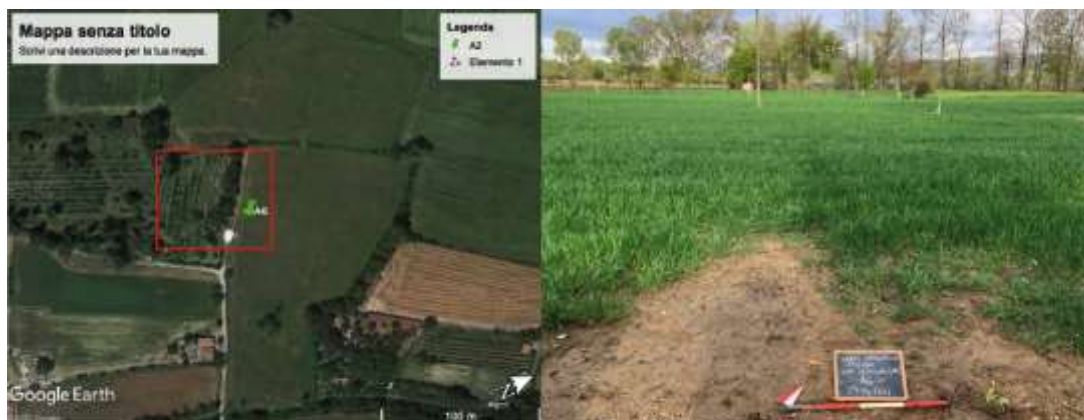
Figura 24 - A6: localizzazione area di ricognizione.

Survey di superficie: campo in coltivazione con vegetazione fitta - visibilità scarsa. Assenza di evidenze archeologiche.

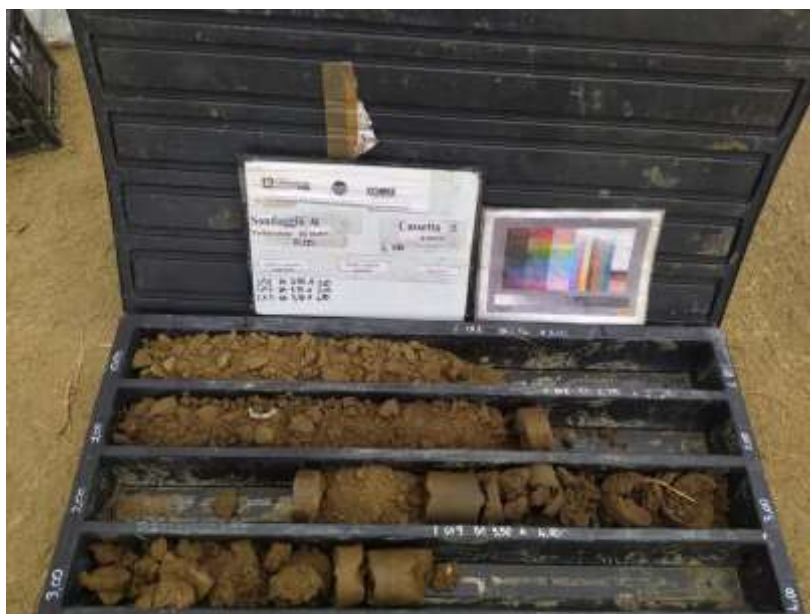
Figura 25 - A6: carotaggio.

PROFONDITÀ m	DEPOSITO
0-1,50	Terreno vegetale di colore marrone, costituito da sabbie fini e limi sabbiosi.
1,50-4,00	Sabbie limose di colore marrone scuro, mediamente addensate. Presenza sporadica di ghiaie.

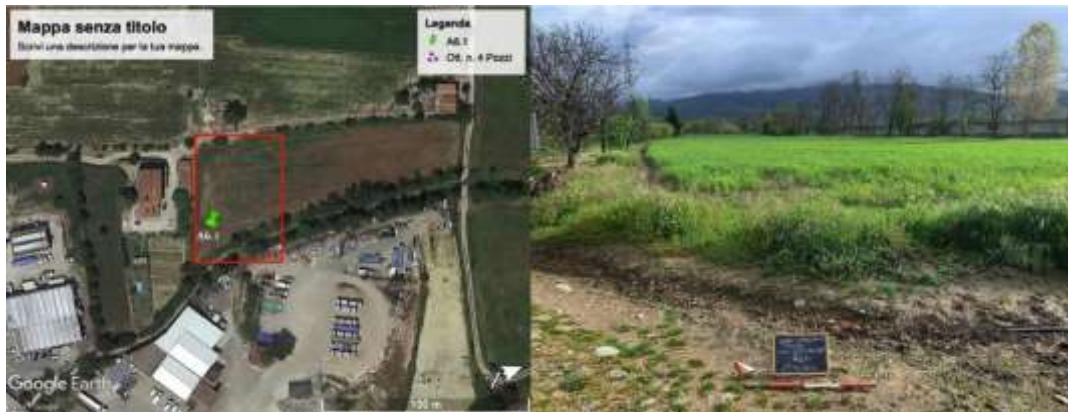
Figura 26 - A6.1: localizzazione area di ricognizione.

Survey di superficie: campo in coltivazione con vegetazione alta e fitta - visibilità scarsa. Assenza di evidenze archeologiche.

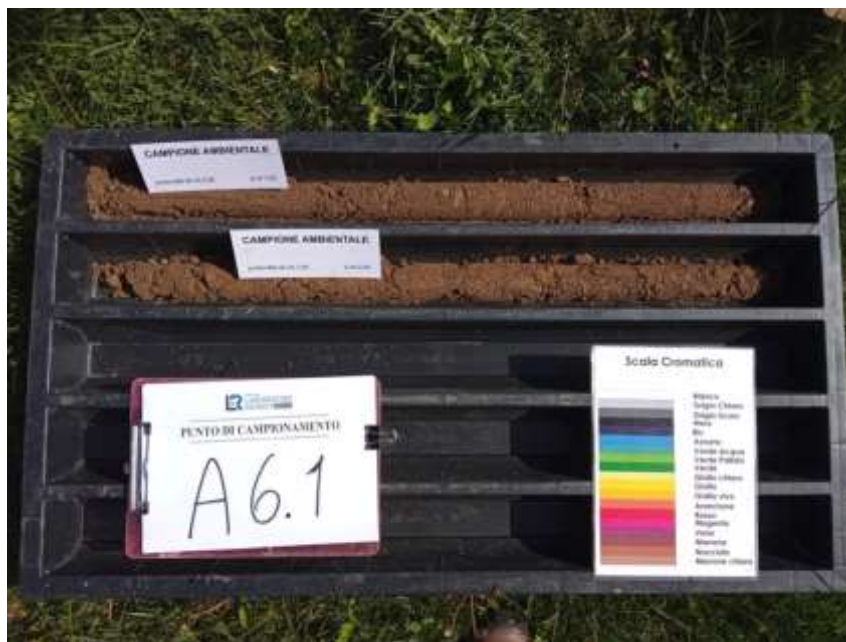
Figura 27 – A6.1: carotaggio.

PROFONDITÀ m	DEPOSITO
0-1,00	Sabbie limose di colore marrone, lievemente addensate. Presenza di livelletti di calcare biancastro.
1,00-2,00	Sabbie di colore marrone chiaro, poco addensate.

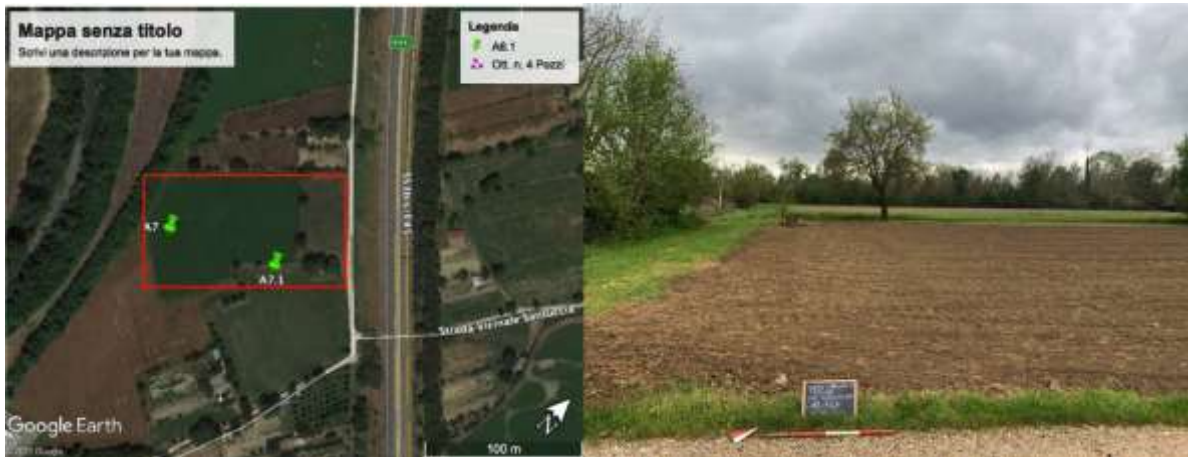
Figura 28 - A7: localizzazione area di ricognizione.

Survey di superficie: campo arato - visibilità ottima. Assenza di evidenze archeologiche.

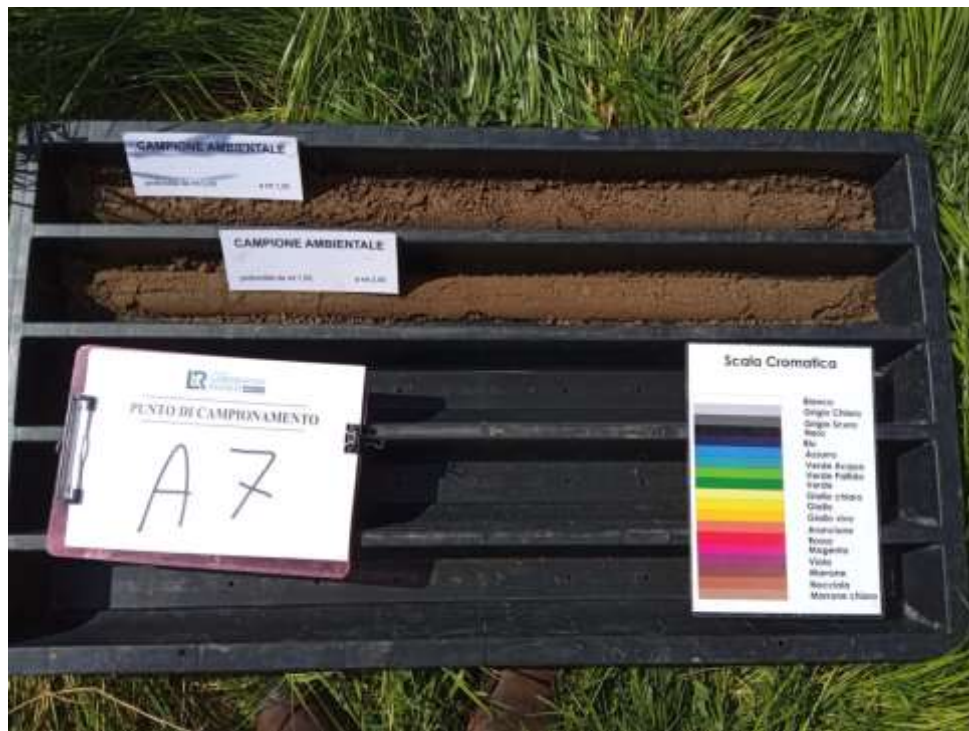
Figura 29 - A7: carotaggio.

PROFONDITÀ m	DEPOSITO
0-2,00	Sabbie limose di colore marrone, addensate. Presenza sporadica di ghiaie.

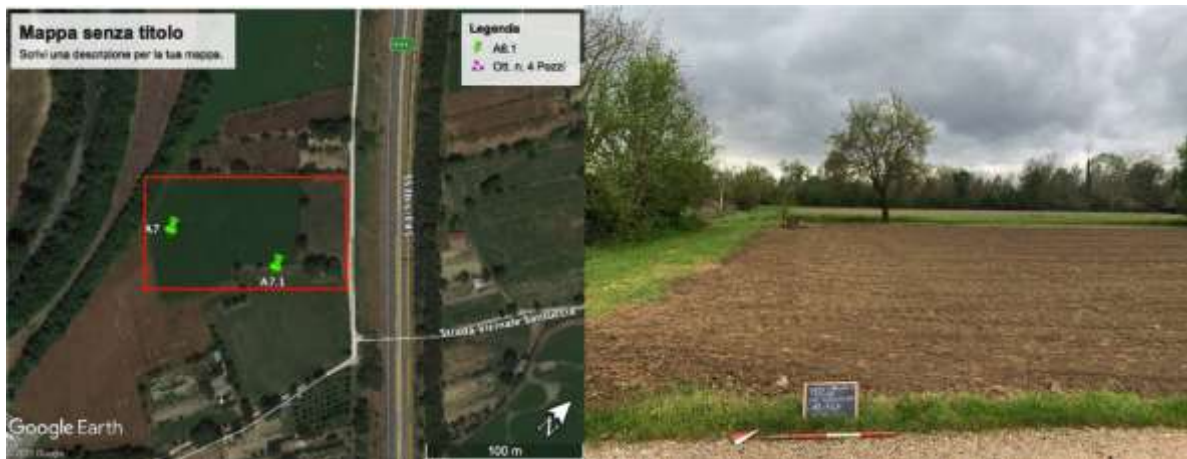
Figura 30 - A7.1: localizzazione area di ricognizione.

Survey di superficie: campo arato - visibilità ottima. Assenza di evidenze archeologiche.

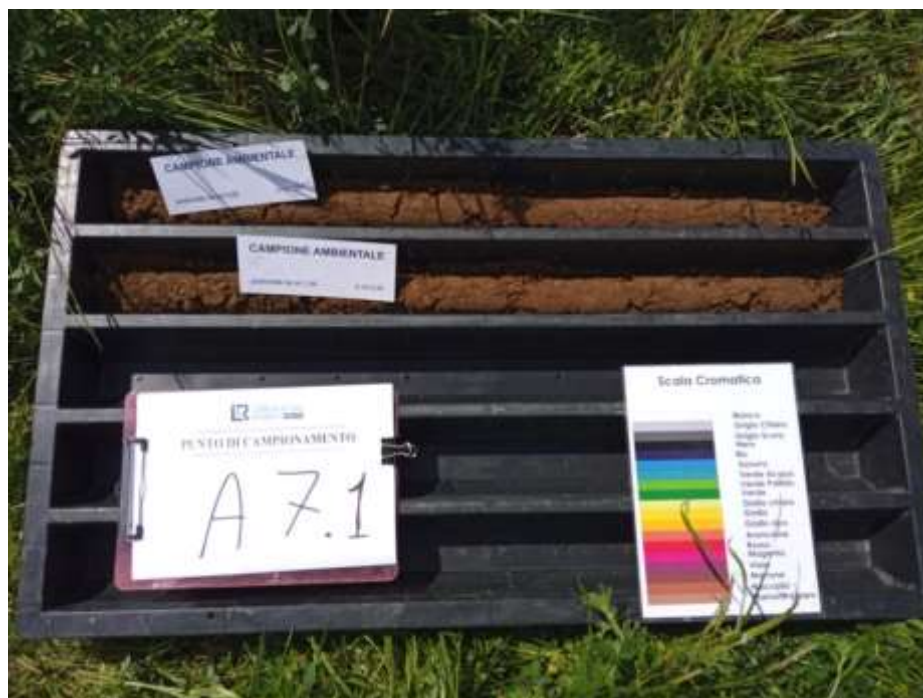
Figura 31 – A7.1: carotaggio.

PROFONDITÀ m	DEPOSITO
0-2,00	Argille di colore marrone-rossastro, poco addensate.

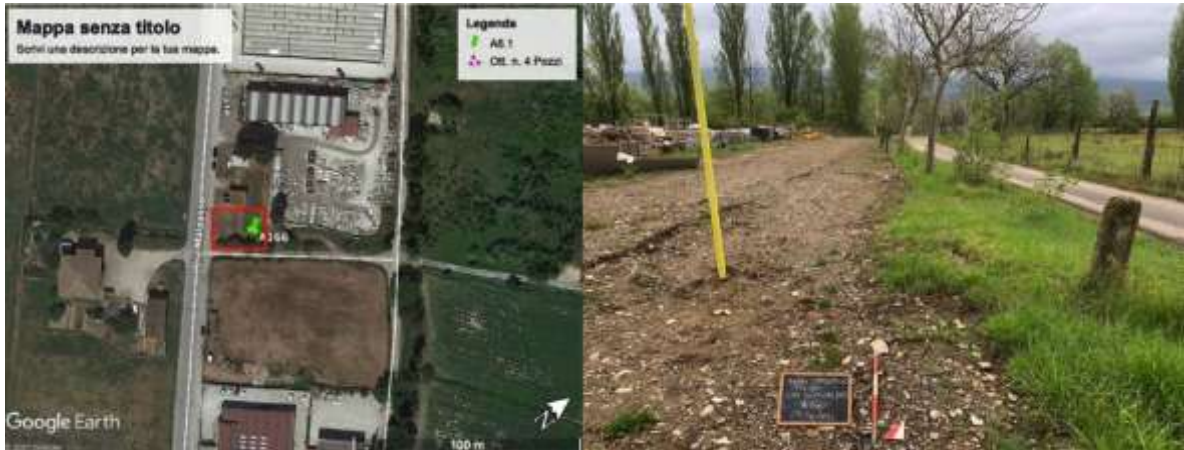
Figura 32 - A166: localizzazione area di ricognizione.

Survey di superficie: campo incolto con vegetazione alta e fitta – visibilità discreta. Assenza di evidenze archeologiche.

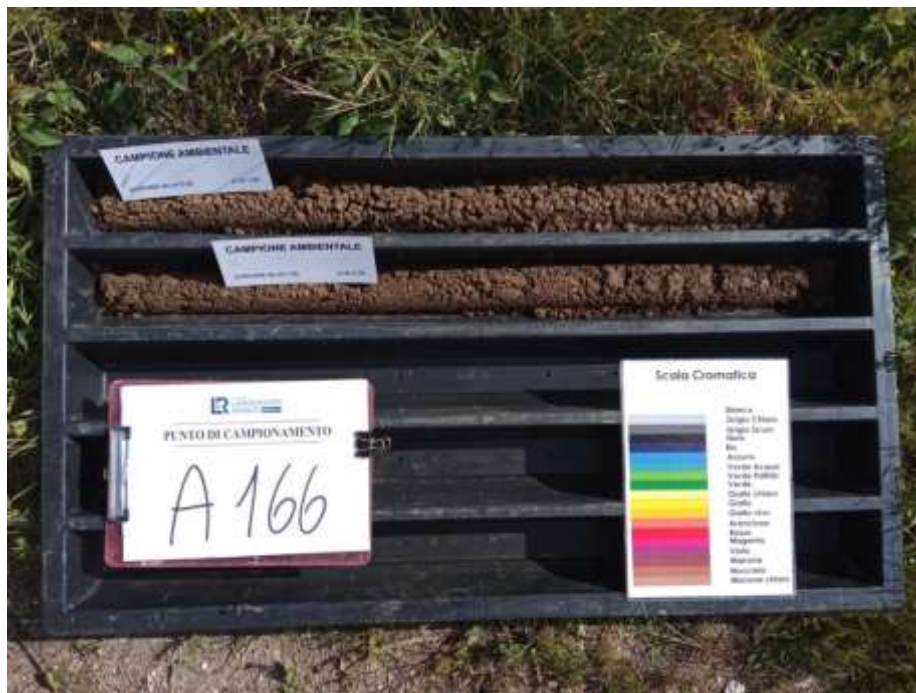
Figura 33 – A166: carotaggio.

PROFONDITÀ m	DEPOSITO
0-2,00	Sabbie limose di colore marrone, addensate. Presenza sporadica di ghiaie.

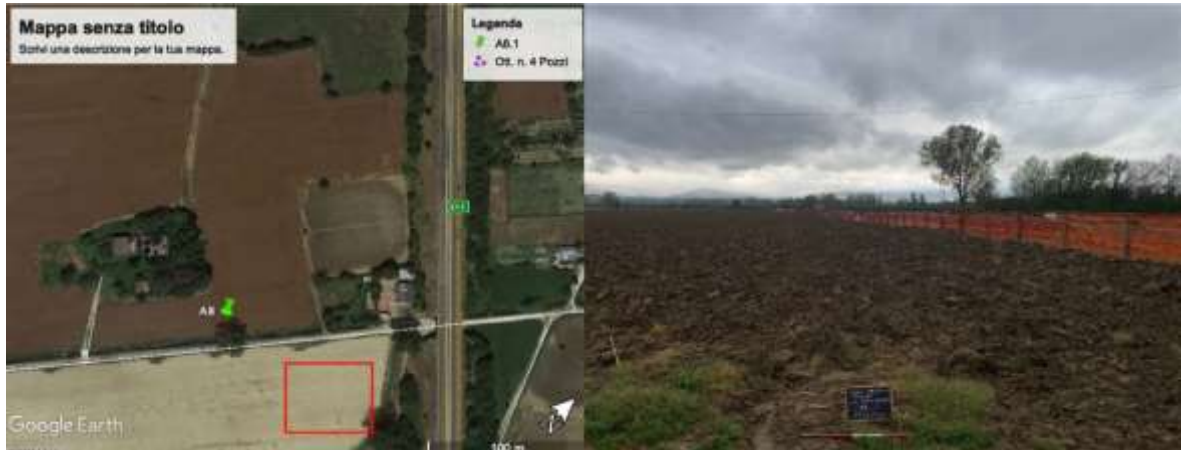
Figura 34 - A8: localizzazione area di ricognizione.

Survey di superficie: campo arato - visibilità ottima. Assenza di evidenze archeologiche.

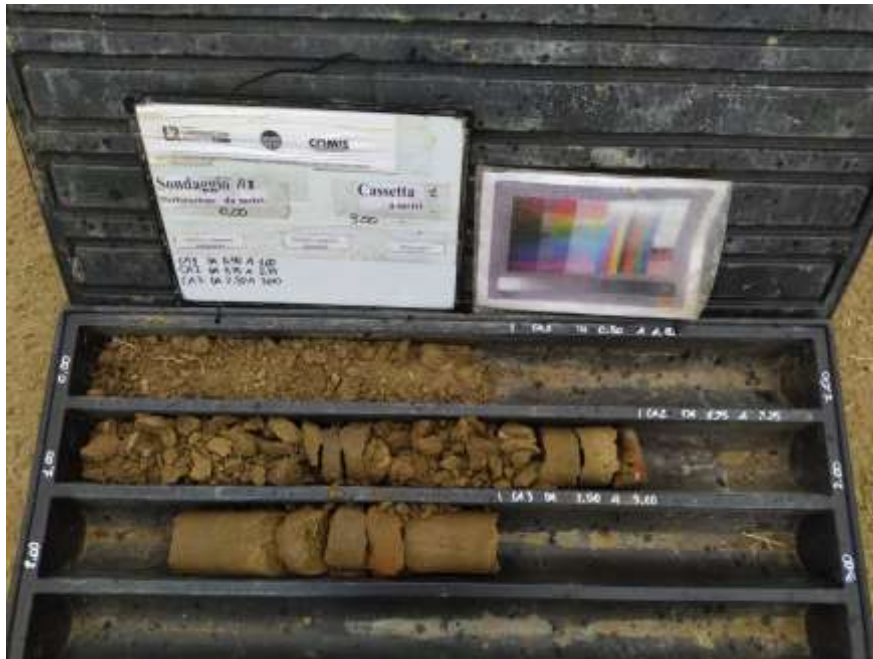
Figura 35 - A8: carotaggio.

PROFONDITÀ m	DEPOSITO
0-0,50	Terreno vegetale di colore marrone, costituito da sabbie fini e limi sabbiosi.
0,50-3,00	Sabbie limose di colore marrone chiaro, mediamente addensate, con presenza sporadica di ghiaie.

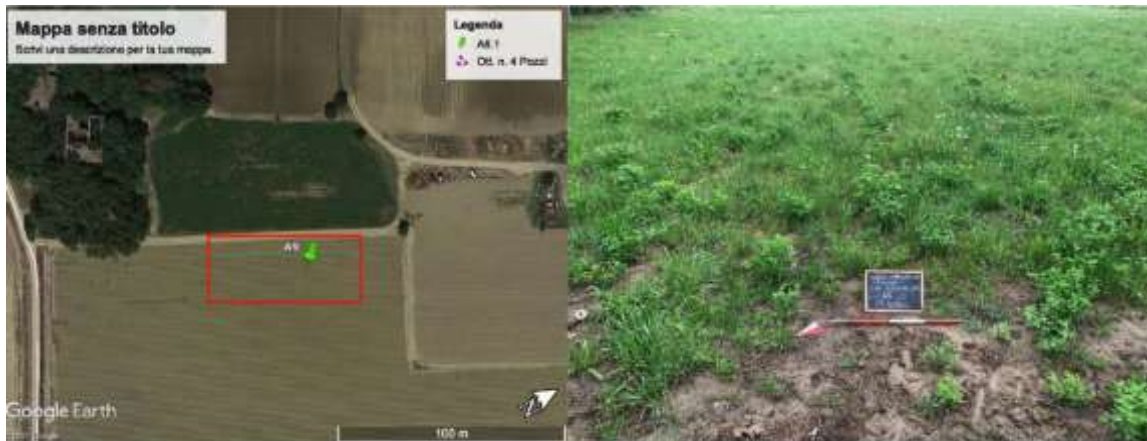
Figura 36 - A9: localizzazione area di ricognizione.

Survey di superficie: campo incolto con vegetazione alta e fitta – visibilità nulla. Assenza di evidenze archeologiche.

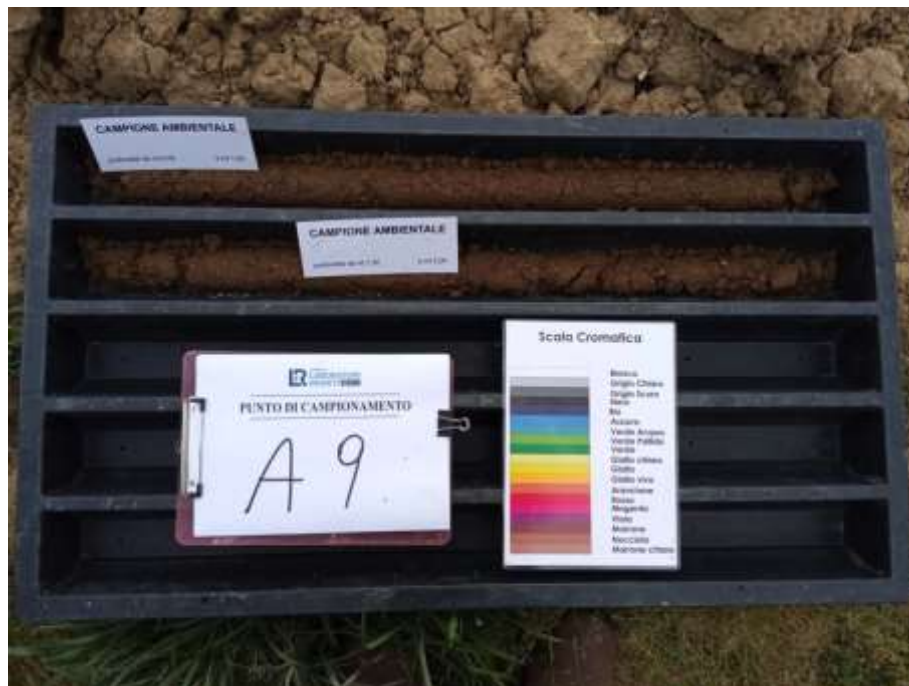
Figura 37 - A9: carotaggio.

PROFONDITÀ m	DEPOSITO
0-2,00	Argille di colore marrone-rossastro, poco addensate.

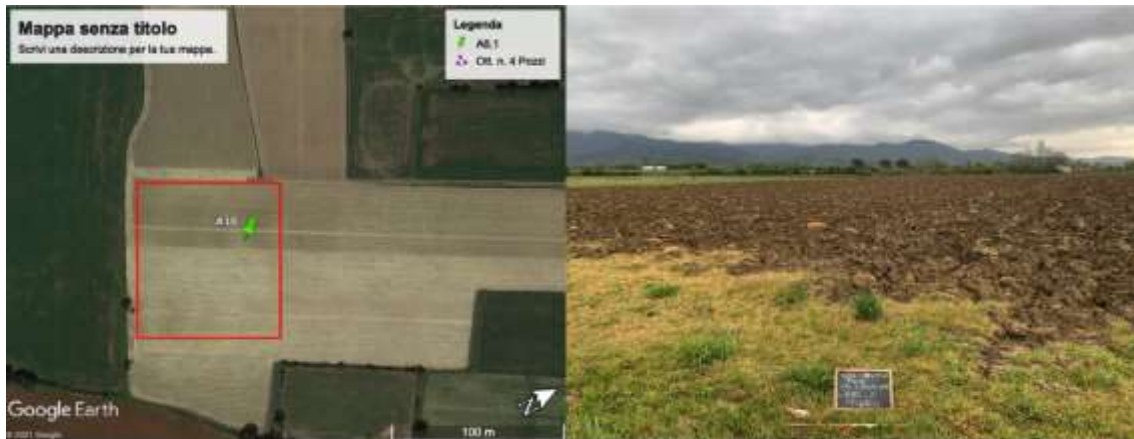
Figura 38 – A10: localizzazione area di ricognizione.

Survey di superficie: campo arato - visibilità ottima. Assenza di evidenze archeologiche.

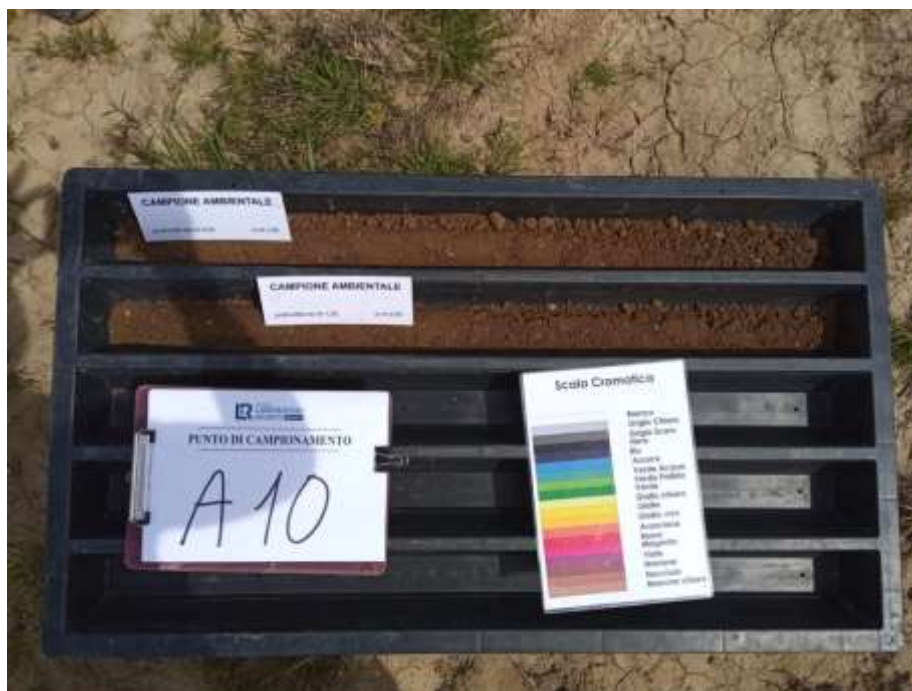
Figura 39 – A10: carotaggio.

PROFONDITÀ m	DEPOSITO
0-2,00	Argille di colore marrone-rossastro, poco addensate. Presenza sporadica di ghiaie.

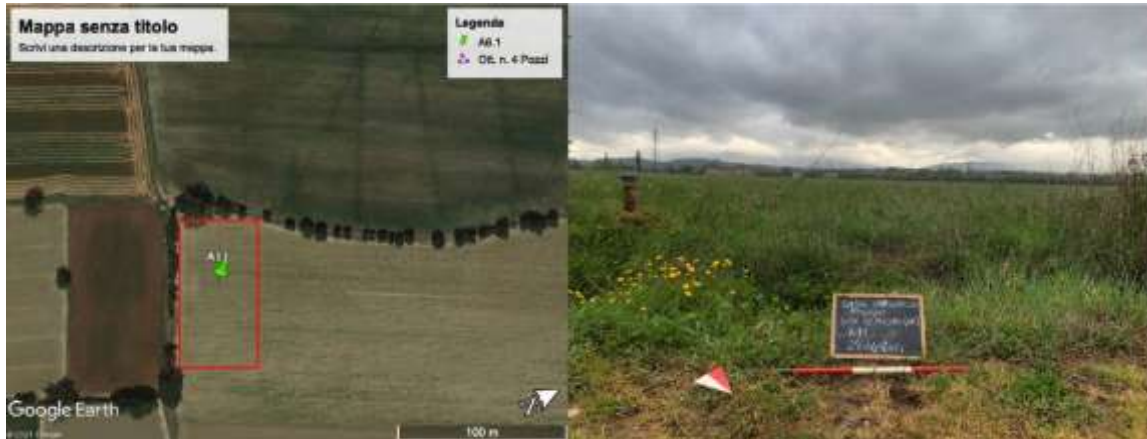
Figura 40 - A11: localizzazione area di ricognizione.

Survey di superficie: campo incolto con vegetazione alta e fitta – visibilità nulla. Assenza di evidenze archeologiche.

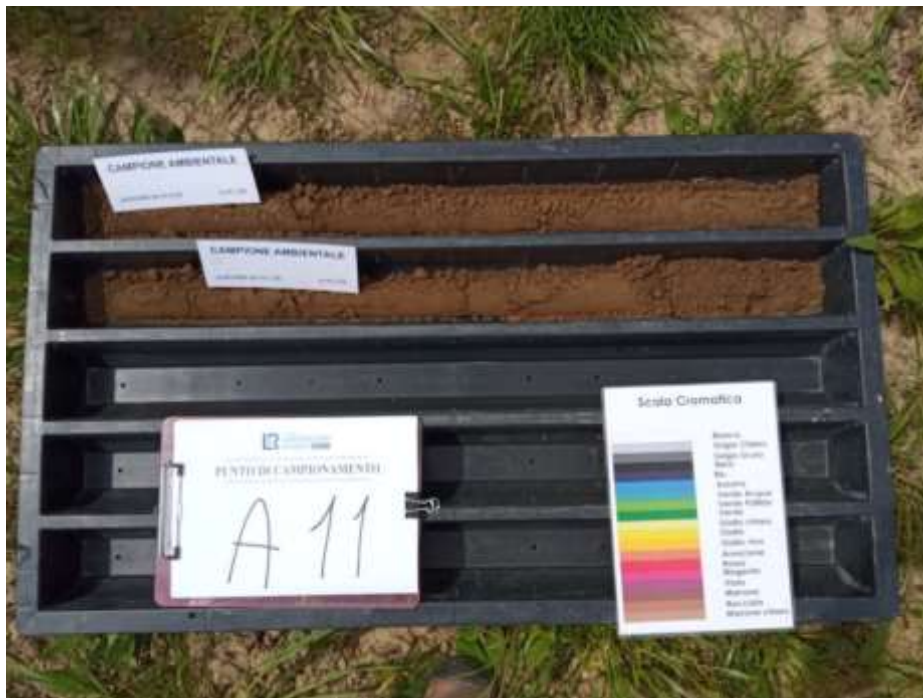
Figura 41 - A11: carotaggio.

PROFONDITÀ m	DEPOSITO
0-2,00	Sabbie limose di colore marrone-rossastro, poco addensate.

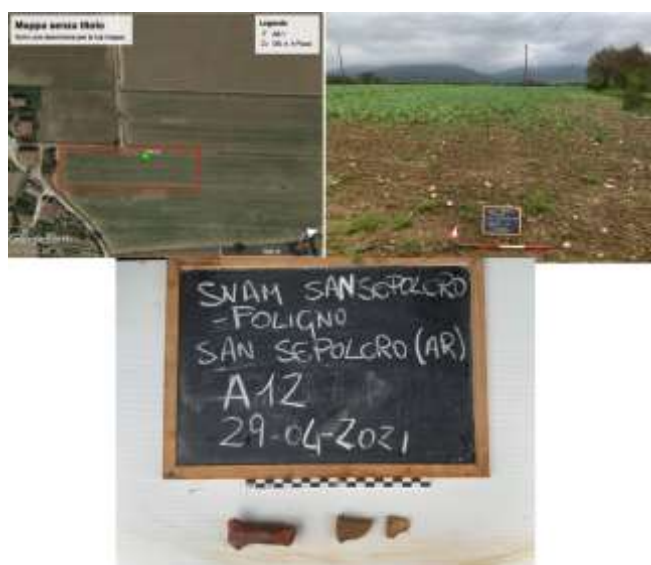
Figura 42 - A12: localizzazione area di ricognizione e reperti rinvenuti.

Survey di superficie: campo in coltivazione, con vegetazione rada – visibilità buona. Presenza accentuata di materiale edile moderno, presenza sporadica di ceramica invetriata e maiolica.

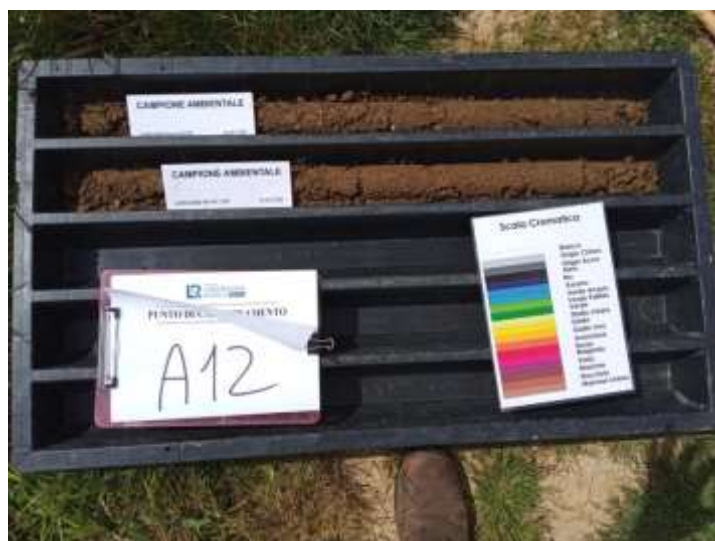
Figura 43 - A12: carotaggio.

PROFONDITÀ m	DEPOSITO
0-2,00	Sabbie limose di colore marrone-rossastro, poco addensate. Presenza sporadica di ghiaie e ciottoli di fiume.
