**RIFACIMENTO METANODOTTO SANSEPOLCRO – FOLIGNO
E OPERE CONNESSE**

**VERIFICA PREVENTIVA
DELL'INTERESSE ARCHEOLOGICO
(ART. 25, D. LGS. 50/2016)**

**RICOGNIZIONE DI SUPERFICIE E LETTURA ARCHEOLOGICA
CAROTAGGI GEOGNOSTICI E AMBIENTALI**

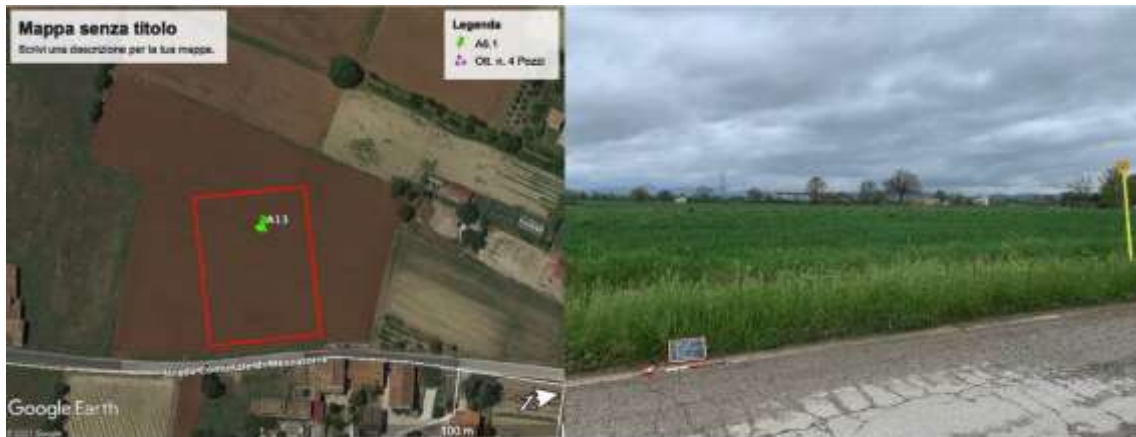
Figura 44 - A13: localizzazione area di ricognizione.

Survey di superficie: campo in coltivazione con vegetazione alta e fitta – visibilità nulla. Assenza di evidenze archeologiche.

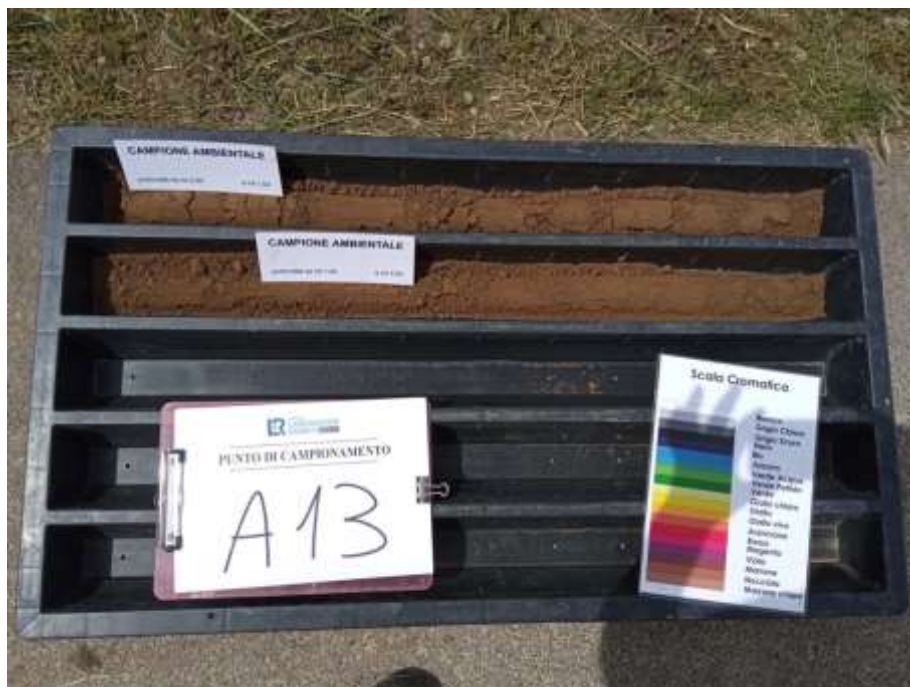
Figura 45 - A13: carotaggio.

PROFONDITÀ m	DEPOSITO
0-2,00	Sabbie limose di colore marrone-rossastro, poco addensate.

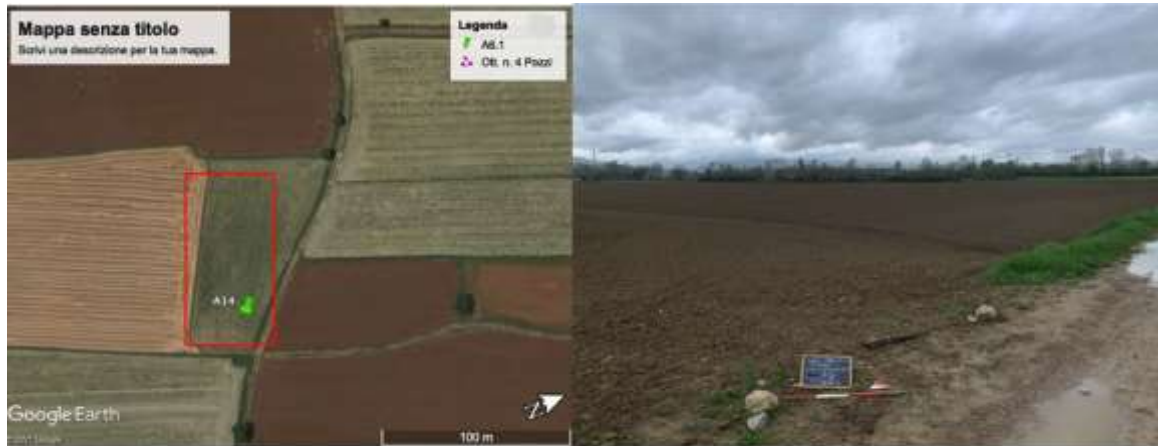
Figura 46 - A14: localizzazione area di ricognizione.

Survey di superficie: campo arato - visibilità ottima. Assenza di evidenze archeologiche.

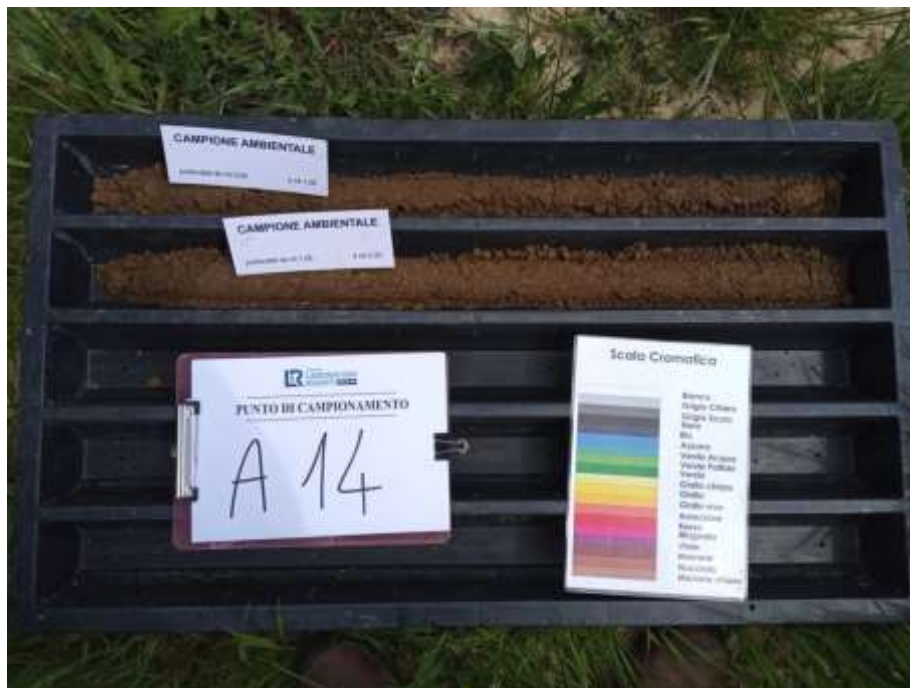
Figura 47 - A14: carotaggio.

PROFONDITÀ m	DEPOSITO
0-2,00	Argille di colore marrone-rossastro, poco addensate. Presenza sporadica di ghiaie.

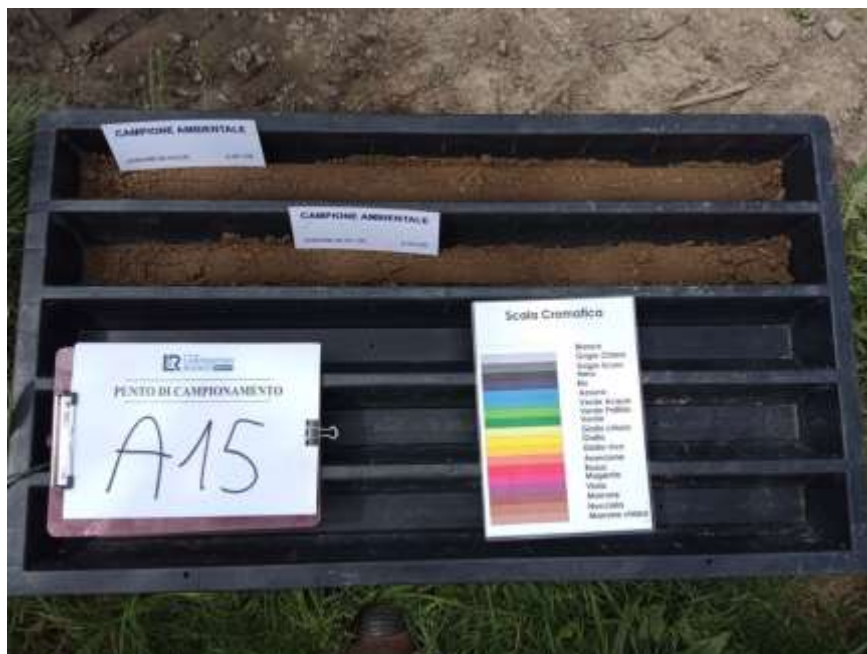
Figura 49 – A15: carotaggio.

PROFONDITÀ m	DEPOSITO
0-2,00	Sabbie limose di colore marrone-rossastro, poco addensate.

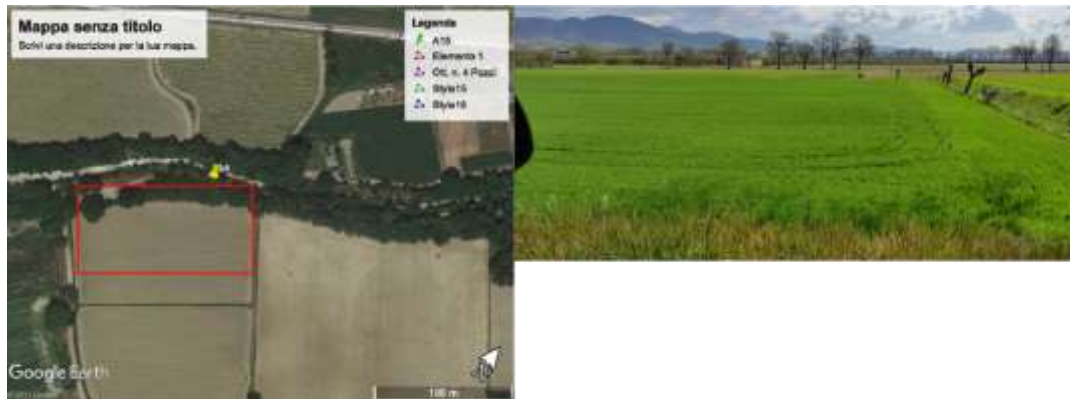
Figura 51 – S4: localizzazione area di ricognizione.

Survey di superficie: lato Tevere, margine est. Bordo strada, visibilità scarsa, alberi e campo incolto. Assenza di evidenze archeologiche.

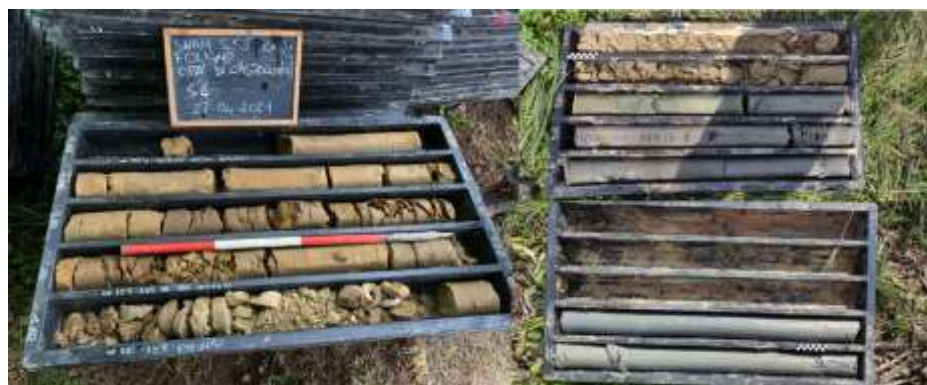
Figura 52 – S4: carotaggio.

PROFONDITÀ m	DEPOSITO
0-0,70	Terreno vegetale misto.
0,70-4,00	Sabbie biancastre a grana medio-fine, debolmente limose. Presenza frequente di ciottoli arrotondati da centimetrici a decimetrici.
4,00-5,00	Ciottoli sub-arrotondati centimetrici immersi in una matrice sabbiosa a grana medio-fine.
5,00-5,40	Sabbie a grana medio-fine, debolmente limosa. Presenza di ciottoli fluviali di colore avana, da centimetrici a decimetrici.
5,40-7,00	Sabbie giallastre a grana medio-fine lievemente addensate, con ciottoli di origine fluviale.
7,00-12,00	Argille di colore grigio, fortemente addensate.

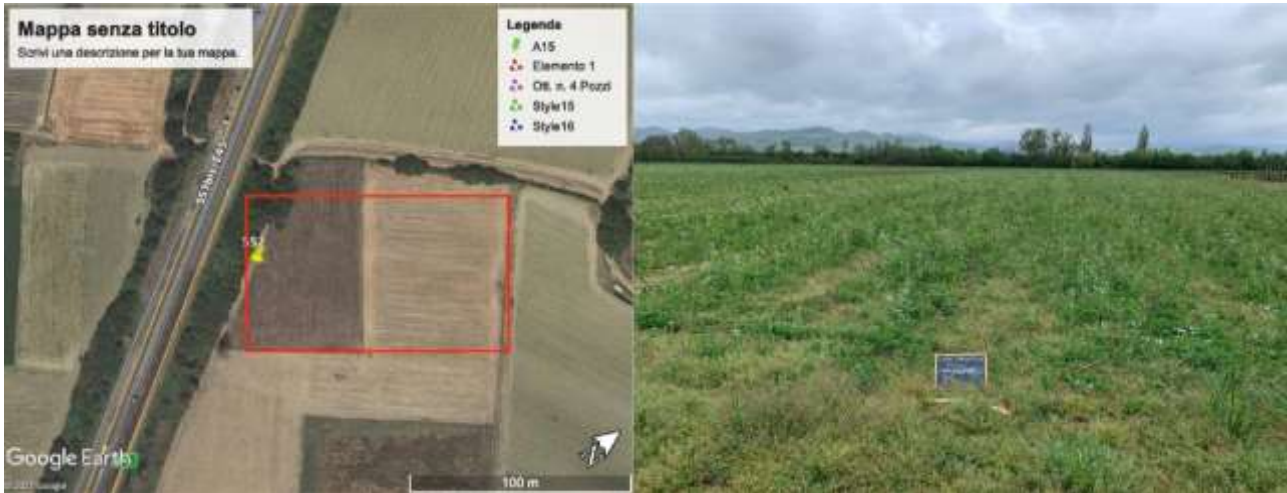
Figura 53 - S52: localizzazione area di ricognizione.

Survey di superficie: campo incolto con vegetazione alta e fitta – visibilità nulla. Assenza di evidenze archeologiche.

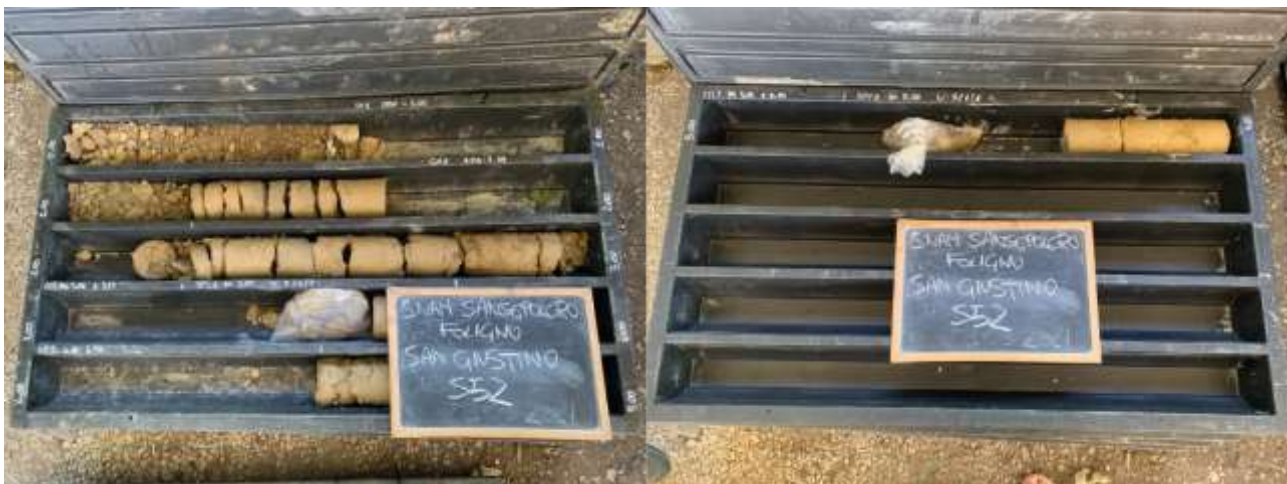
Figura 54 - S52: carotaggio.

PROFONDITÀ m	DEPOSITO
0-1,20	Terreno vegetale costituito da argille sabbiose di colore marrone chiaro, con presenza di ciottoli di fiume.
1,20-6,00	Argille limose, mediamente addensate, di colore marrone chiaro.

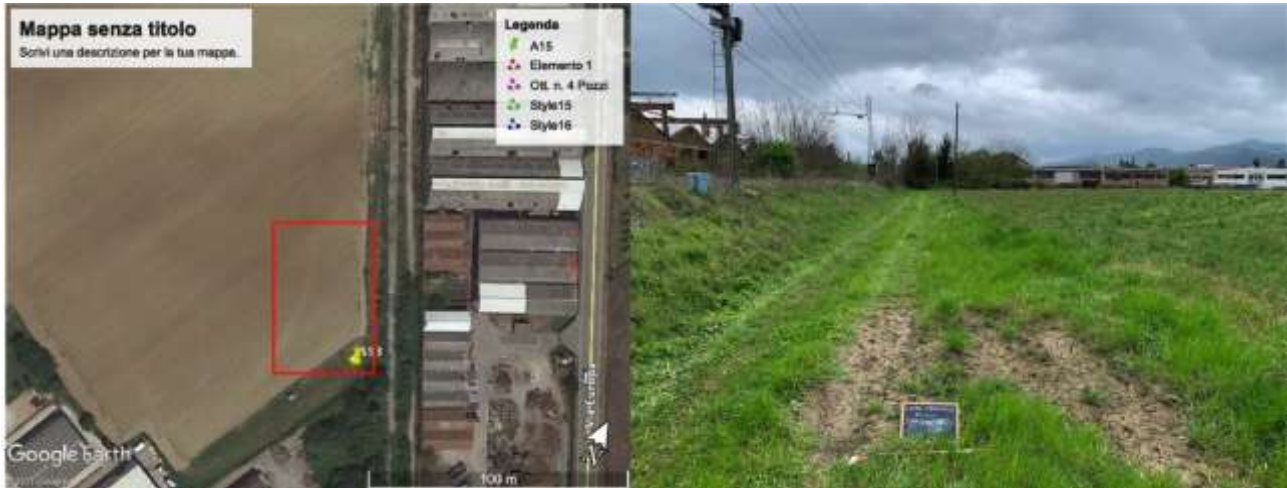
Figura 55 - S53: localizzazione area di ricognizione.

Survey di superficie: campo incolto con vegetazione fitta – visibilità nulla. Assenza di evidenze archeologiche.

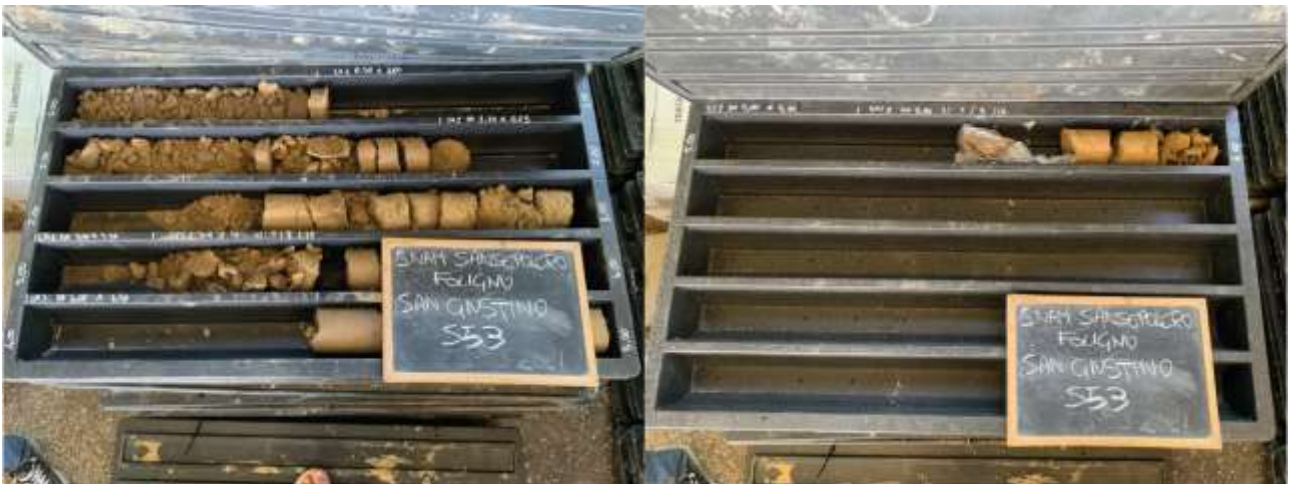
Figura 56 - S53: carotaggio.

PROFONDITÀ m	DEPOSITO
0-1,20	Terreno vegetale costituito da argille sabbiose di colore marrone chiaro, con presenza di ciottoli di fiume.
1,20-6,00	Argille limose, mediamente addensate, di colore marrone chiaro.

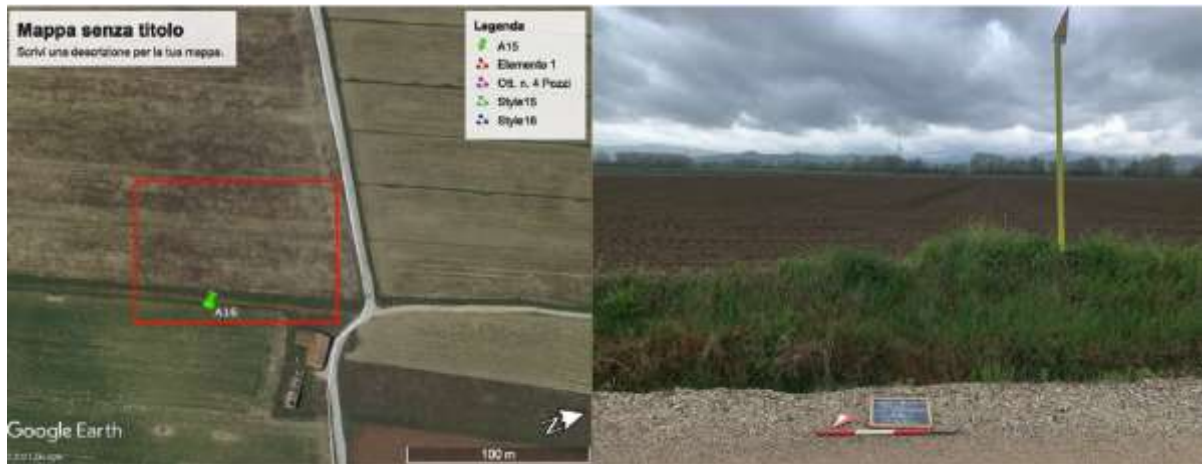
Figura 58 - A16: localizzazione area di ricognizione.

Survey di superficie: campo arato - visibilità ottima. Assenza di evidenze archeologiche.

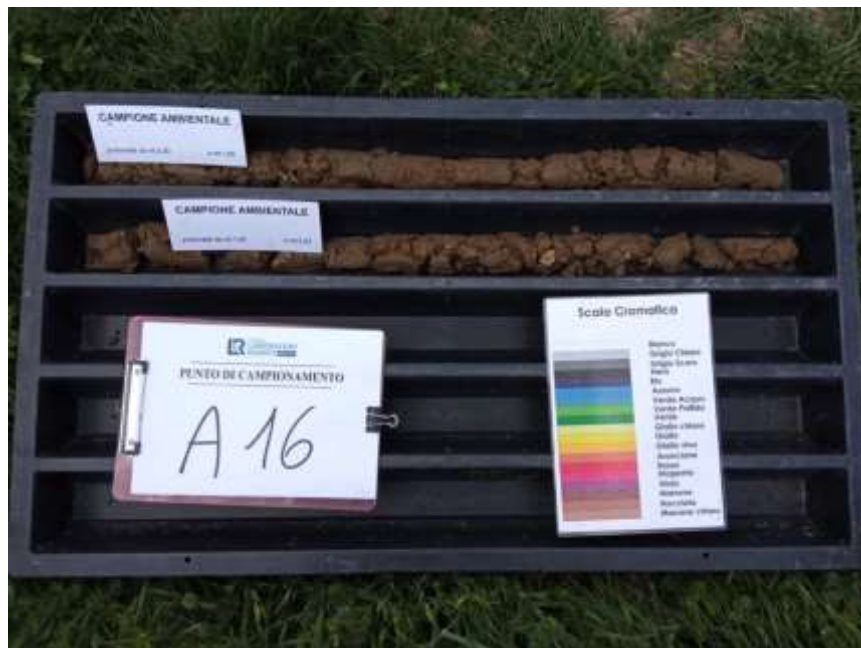
Figura 59 - A16: carotaggio.

PROFONDITÀ m	DEPOSITO
0-0,60	Terreno vegetale di color marrone, costituito da sabbie fini e limi sabbiosi.
0,60-2,00	Argille consistenti e sabbiose di color nocciola. Presenza di ciottoli sub-arrottondati da millimetrici a centimetrici bianchi e frequenti.

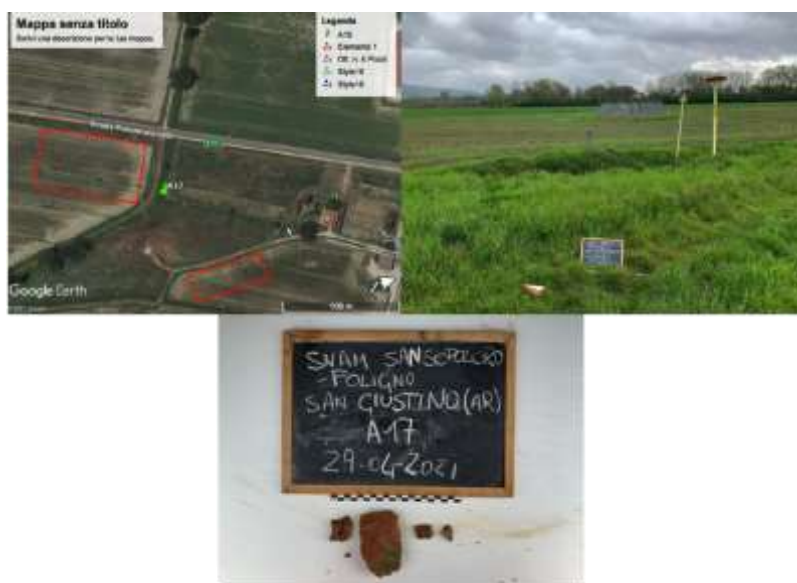
Figura 60 – A17: localizzazione aree di ricognizione e reperti rinvenuti.

Survey di superficie: campo in coltivazione – visibilità discreta. Presenza accentuata di materiale edile moderno, presenza sporadica di ceramica invetriata e maiolica.

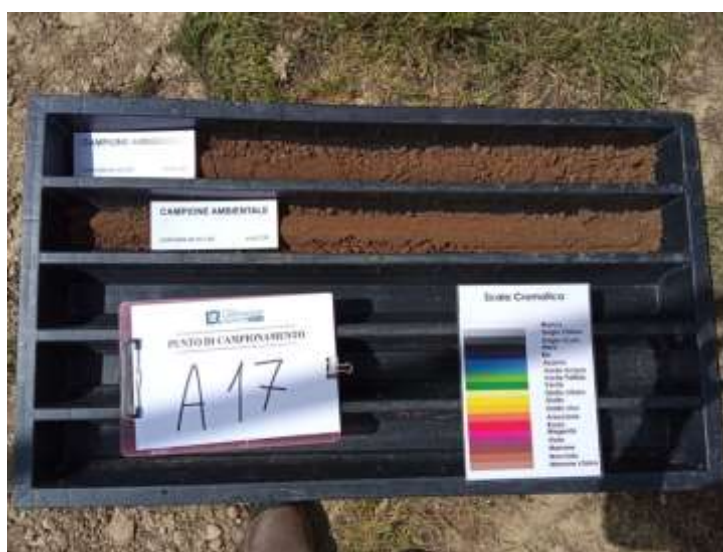
Figura 61 – A17: carotaggio.

PROFONDITÀ m	DEPOSITO
0-2,00	Sabbie di colore marrone scuro, limose addensate, con livelletti di calcare biancastro.

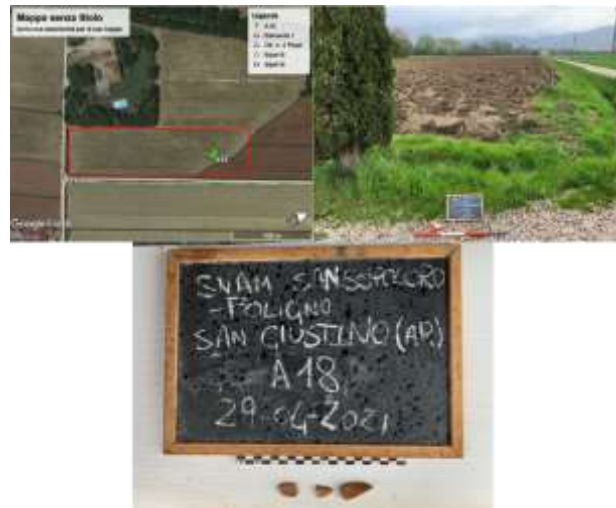
Figura 62 – A18: localizzazione area di ricognizione e reperti rinvenuti.

Survey di superficie: campo arato - visibilità ottima. Presenza sporadica di ceramica invetriata e maiolica.

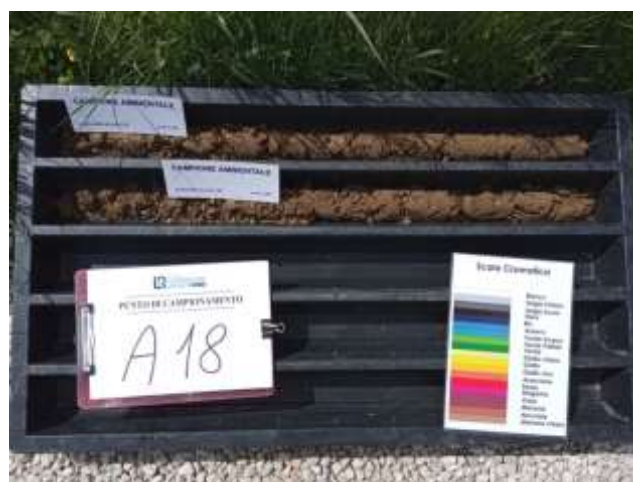
Figura 63 – A18: carotaggio.

PROFONDITÀ m	DEPOSITO
0-0,40	Terreno vegetale di color marrone, costituito da sabbie fini e limi sabbiosi.
0,40-1,00	Argille consistenti e sabbiose di color nocciola. All'interno ciottoli sub-arrotondati da millimetrici a centimetrici bianchi e frequenti.
1,00-1,40	Sabbie di colore marrone chiaro, poco addensate, con livelletti di calcare biancastro.
1,40-2,00	Argille consistenti e sabbiose di color nocciola, molto addensate.

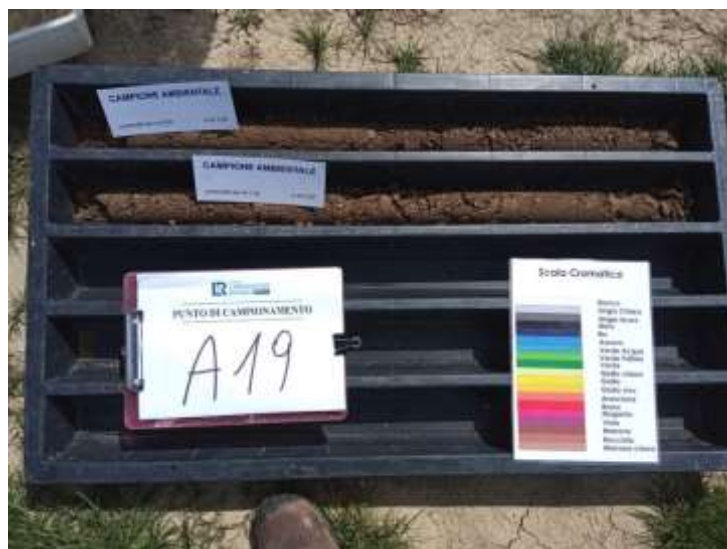
Figura 65 – A19: carotaggio.

PROFONDITÀ m	DEPOSITO
0-2,00	Sabbie di colore marrone scuro, limose addensate, con livelletti di calcare biancastro.

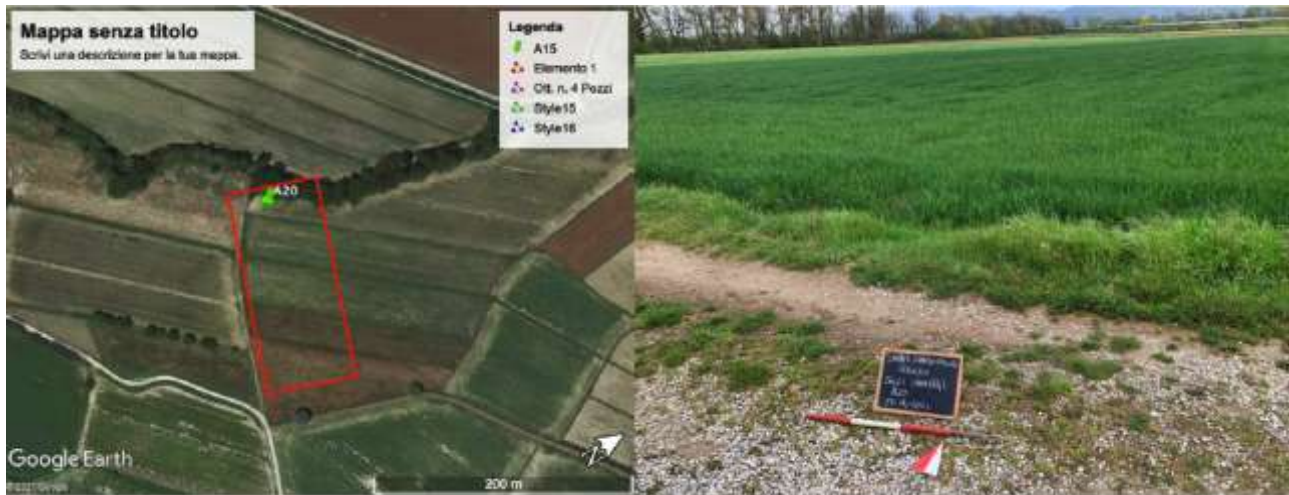
Figura 66 – A20: localizzazione area di ricognizione.

Survey di superficie: campo in coltivazione con vegetazione alta e fitta – visibilità nulla. Assenza di evidenze archeologiche.

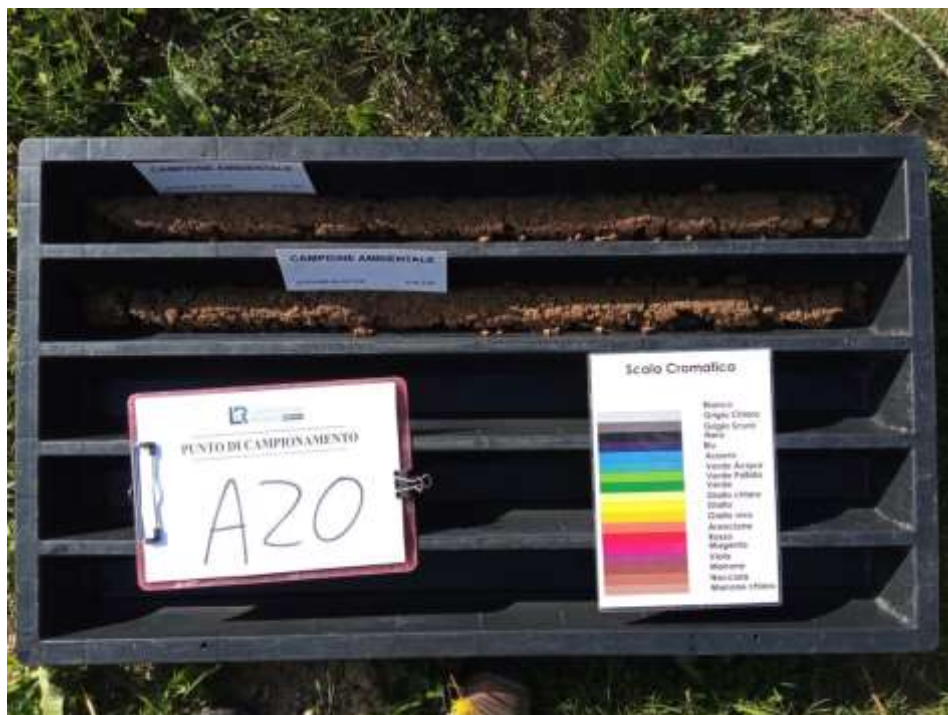
Figura 67 – A20: carotaggio.

PROFONDITÀ m	DEPOSITO
0-2,00	Sabbie limose di colore marrone chiaro, lievemente addensate, con sporadiche ghiaie.

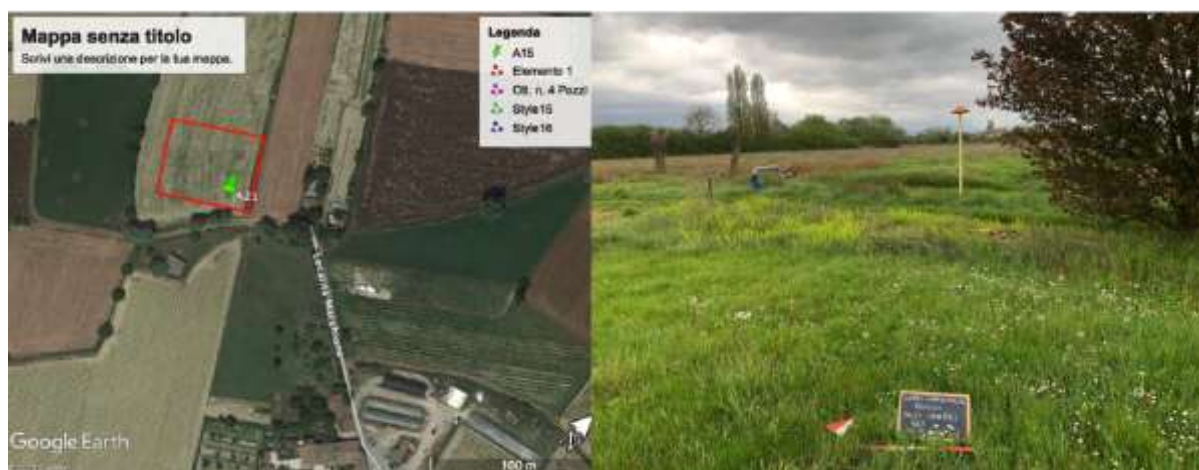
Figura 68 – A21: localizzazione area di ricognizione.

Survey di superficie: campo incolto con vegetazione alta e fitta – visibilità nulla. Assenza di evidenze archeologiche.

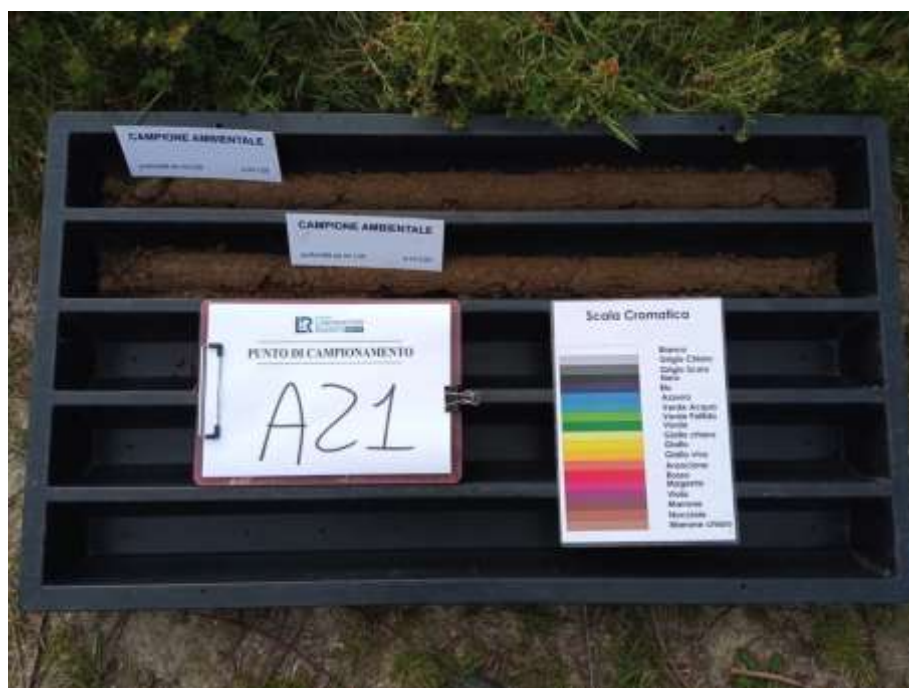
Figura 69 – A21: carotaggio.

PROFONDITÀ m	DEPOSITO
0-2,00	Sabbie limose di colore marrone chiaro, lievemente addensate, con sporadiche ghiaie.

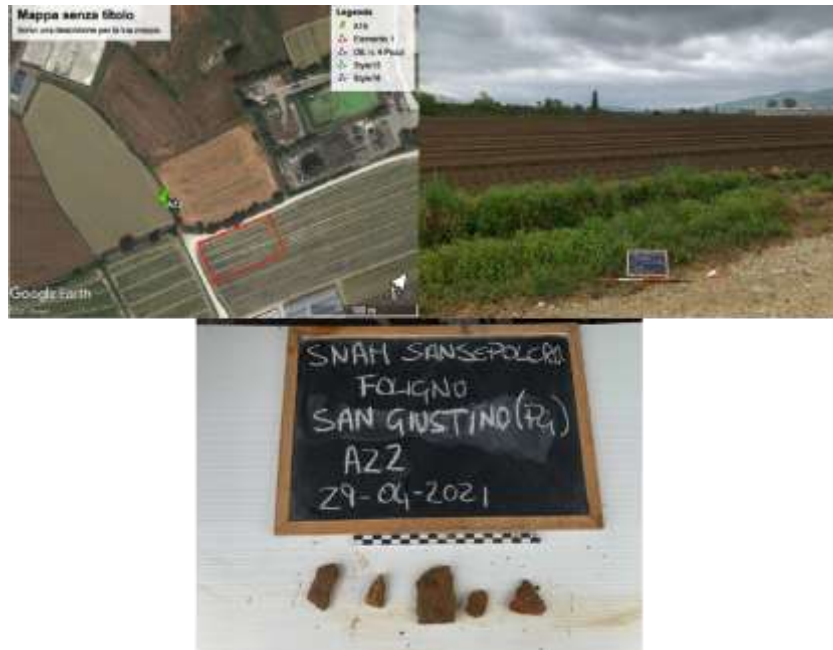
Figura 70 – A22: localizzazione area di ricognizione e reperti rinvenuti.

Survey di superficie: campo arato - visibilità ottima. Presenza sporadica di ceramica comune.

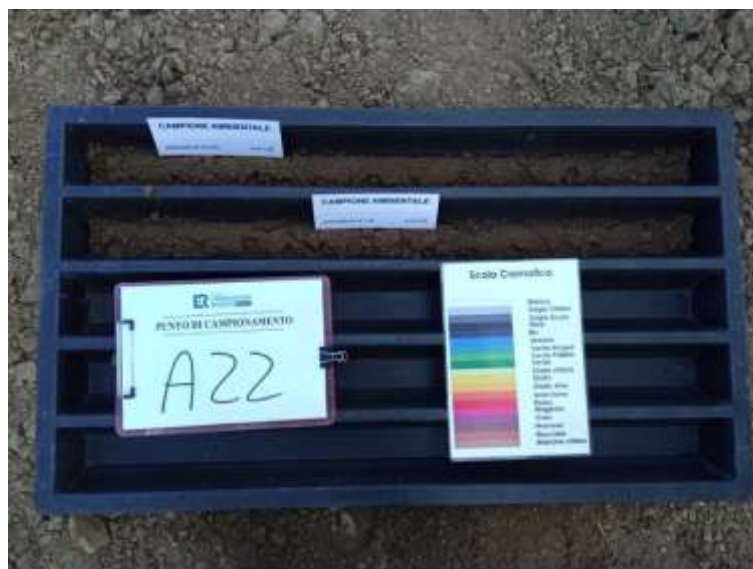
Figura 71 – A22: carotaggio

PROFONDITÀ m	DEPOSITO
0-2,00	Sabbie di colore marrone chiaro, limose lievemente addensate, con sporadiche ghiaie.

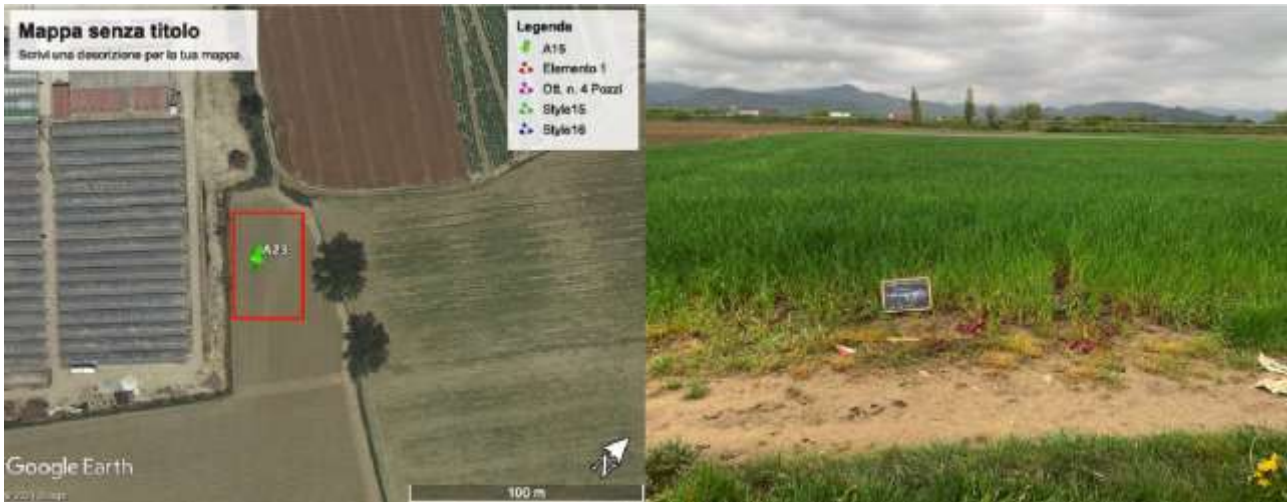
Figura 72 – A23: localizzazione area di ricognizione.

Survey di superficie: campo in coltivazione con vegetazione alta e fitta – visibilità nulla. Assenza di evidenze archeologiche.

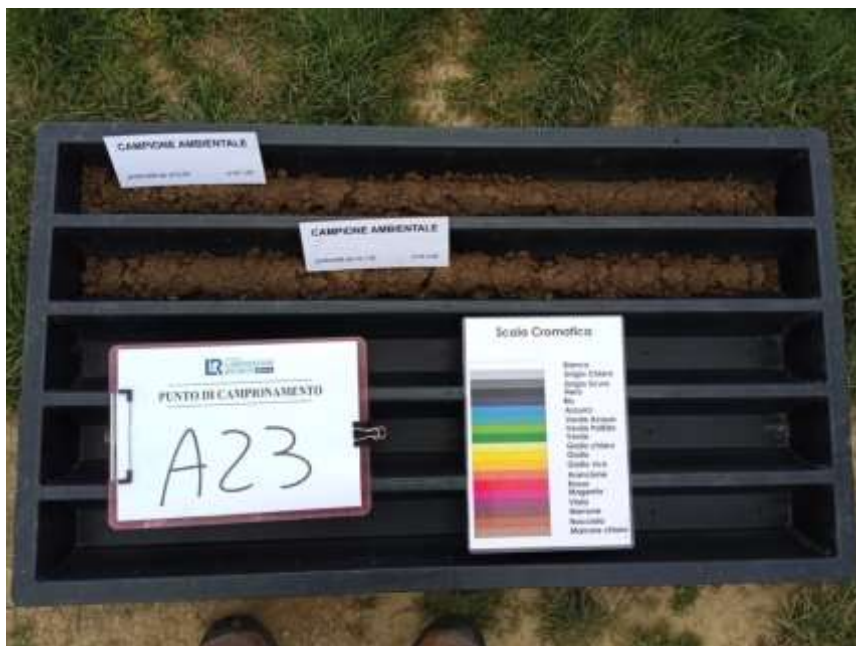
Figura 73 – A23: carotaggio.

PROFONDITÀ m	DEPOSITO
0-2,00	Sabbie limose, piuttosto addensate, di colore marrone.

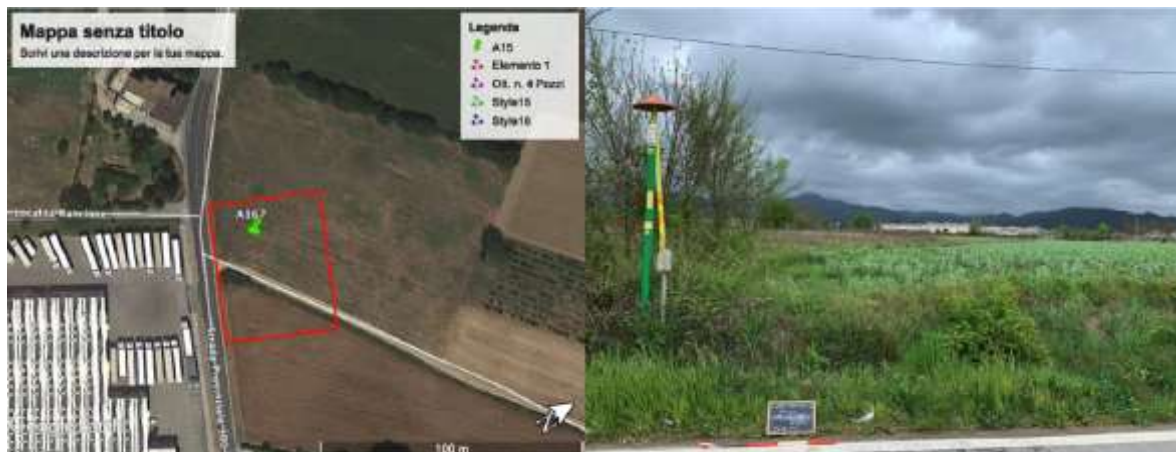
Figura 74 – A167: localizzazione area di ricognizione.

Survey di superficie: campo incolto con vegetazione alta e fitta – visibilità nulla. Assenza di evidenze archeologiche.

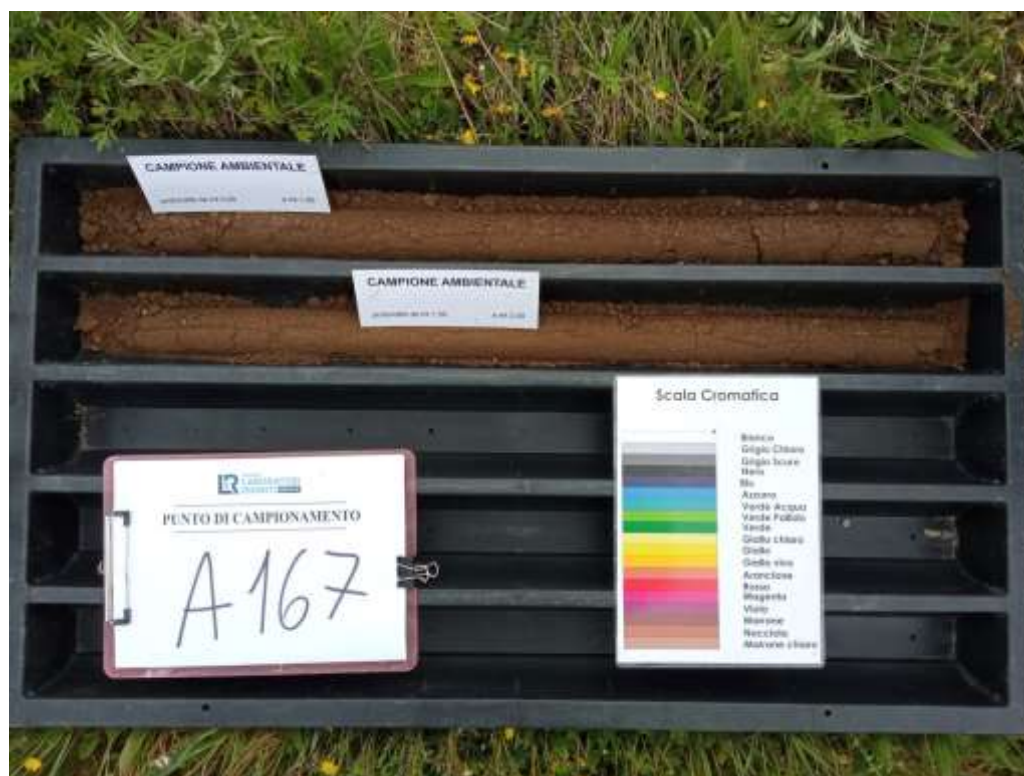
PROFONDITÀ m	DEPOSITO
0-2,00	Sabbie limose, poco addensate, di colore marrone-rossastro.

Figura 75 – A167: carotaggio.

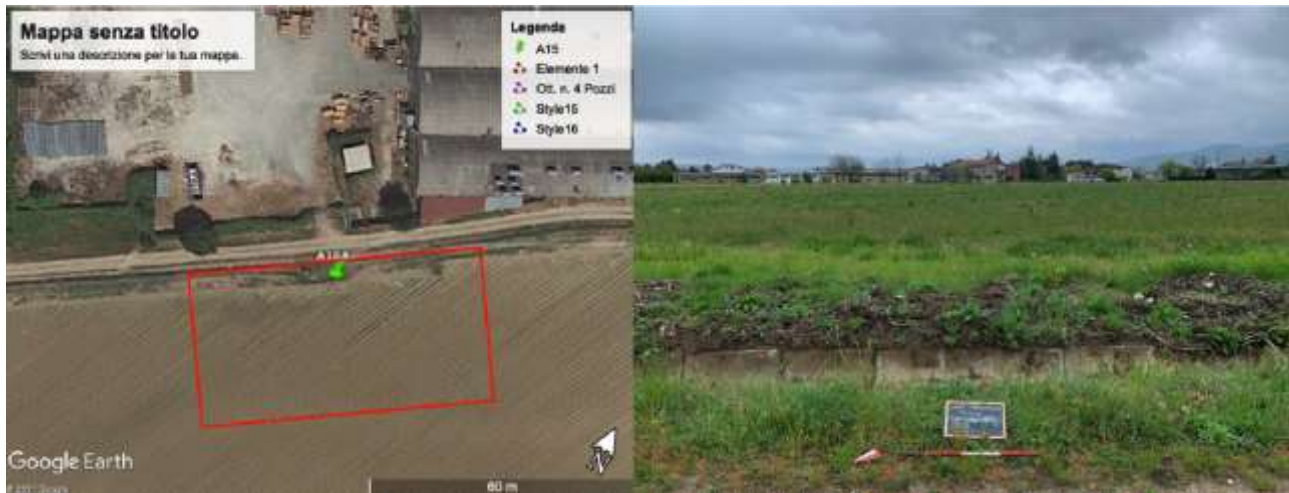
Figura 76 - A168: localizzazione area di ricognizione.

Survey di superficie: campo incolto con vegetazione alta – visibilità nulla. Assenza di evidenze archeologiche.

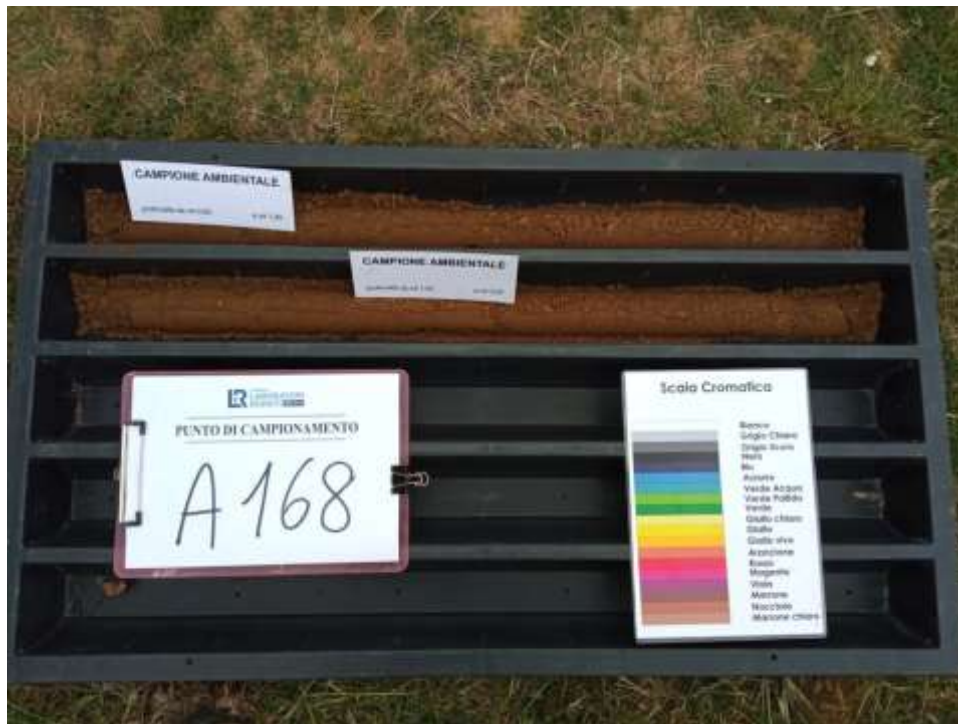
Figura 77 – A168: carotaggio.

PROFONDITÀ m	DEPOSITO
0-2,00	Sabbie limose, poco addensate, di colore marrone-giallastre.

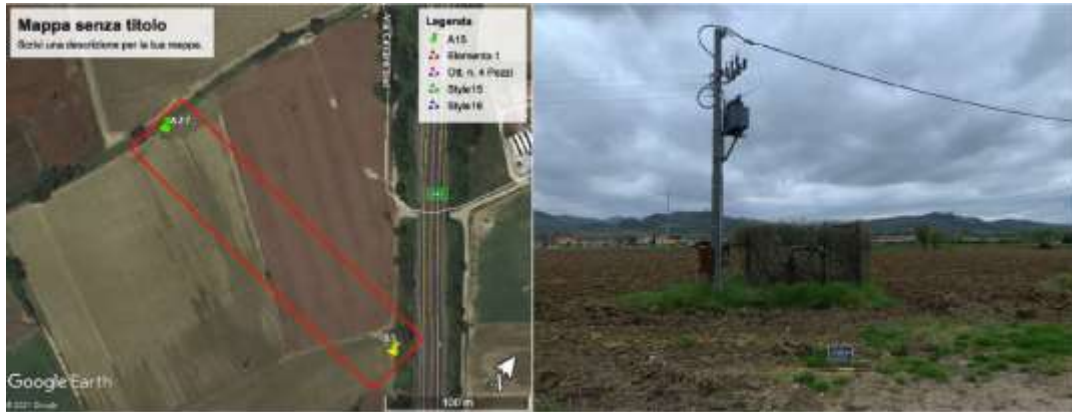
Figura 79 – S5: localizzazione area di ricognizione.

Survey di superficie: campo arato – visibilità ottima. Assenza di evidenze archeologiche.

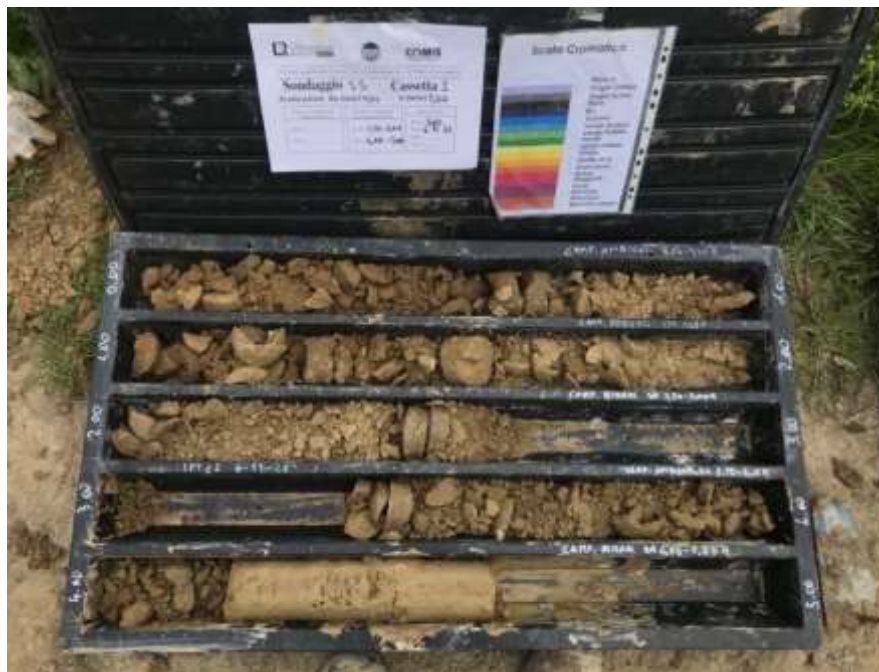
Figura 80 – S5: carotaggio.

PROFONDITÀ m	DEPOSITO
0-1,20	Terreno vegetale costituito da limo sabbioso sciolto, di colore marrone chiaro.
1,20-6,00	Sabbia argillosa a grana medio-fine giallastra, debolmente sciolta.

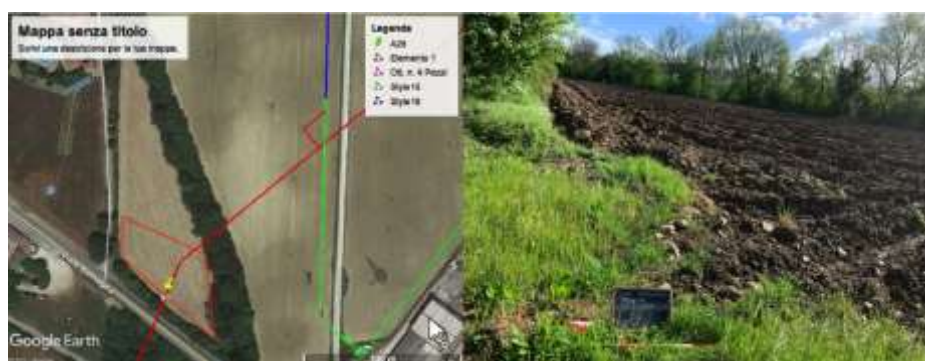
Figura 81 – S6: localizzazione area di ricognizione.

Survey di superficie: campo arato – visibilità ottima. Assenza di evidenze archeologiche.

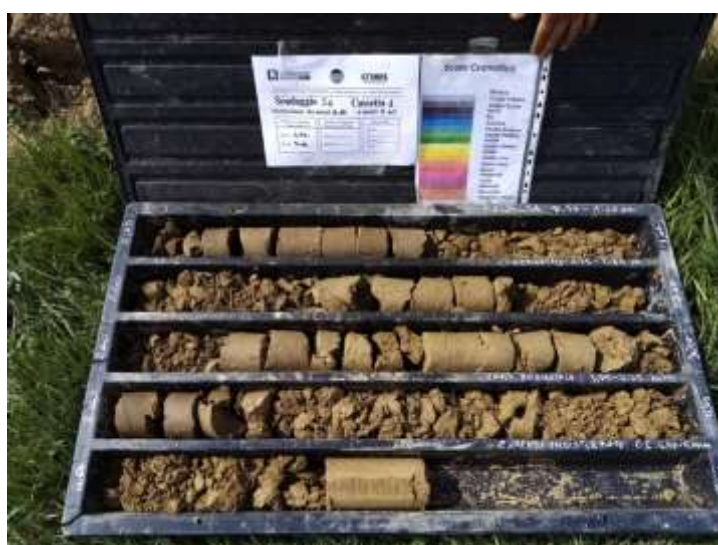
Figura 82 – S6: carotaggio.

PROFONDITÀ m	DEPOSITO
0-0,70	Terreno vegetale costituito da limo sabbioso sciolto, di colore marrone chiaro.
0,70-3,20	Limo sabbioso debolmente addensato, di colore marrone chiaro.
3,20-6,40	Sabbia limosa argillosa color nocciola, debolmente addensata.
6,40-9,15	Sabbia a grana medio-fine di colore giallastra, con ghiaie frequenti eteroformi a spigoli vivaci.
9,15-12,00	Argilla debolmente sabbiosa, color nocciola, con noduli carboniosi puntiformi.

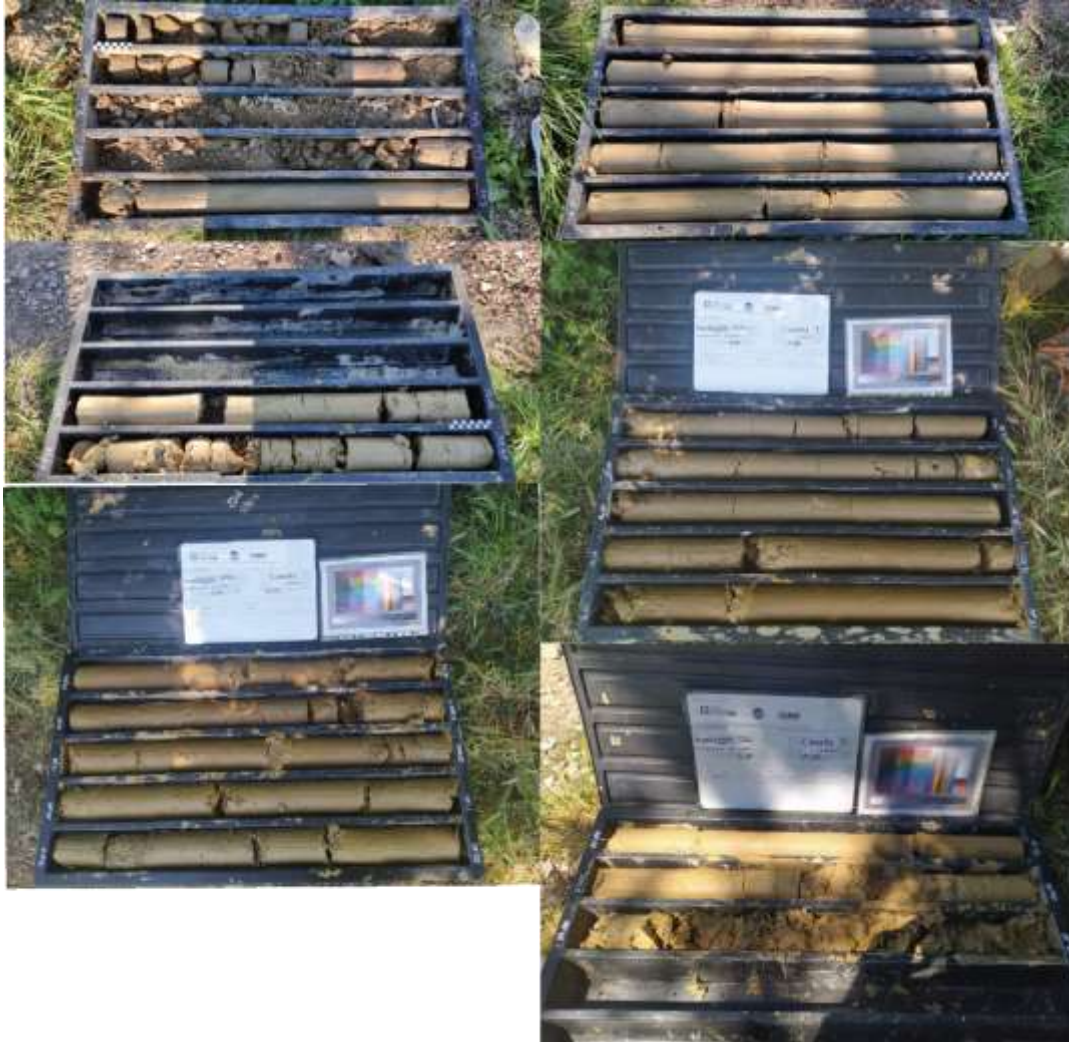
Figura 84 - S7-S7Bis: carotaggio.

PROFONDITÀ m	DEPOSITO
0-1,40	Sabbia limosa di colore marrone chiaro. Presenza di sporadici ciottoli biancastri e calcarei.
1,40-4,20	Sabbie debolmente limose, di colore marrone chiaro, con livelletti di calcare bianco.
4,20-9,40	Argille mediamente consistenti di color nocciola, debolmente sabbiose con noduli puntiformi carboniosi e nerastri.
9,40-10,40	Argille mediamente consistenti, color nocciola.
10,40-23,50	Sabbie debolmente limose di colore giallastre addensate con clasti eterometrici biancastri a spigoli vivi.
23,50-25,00	Sabbie sciolte debolmente limose di colore giallastre.

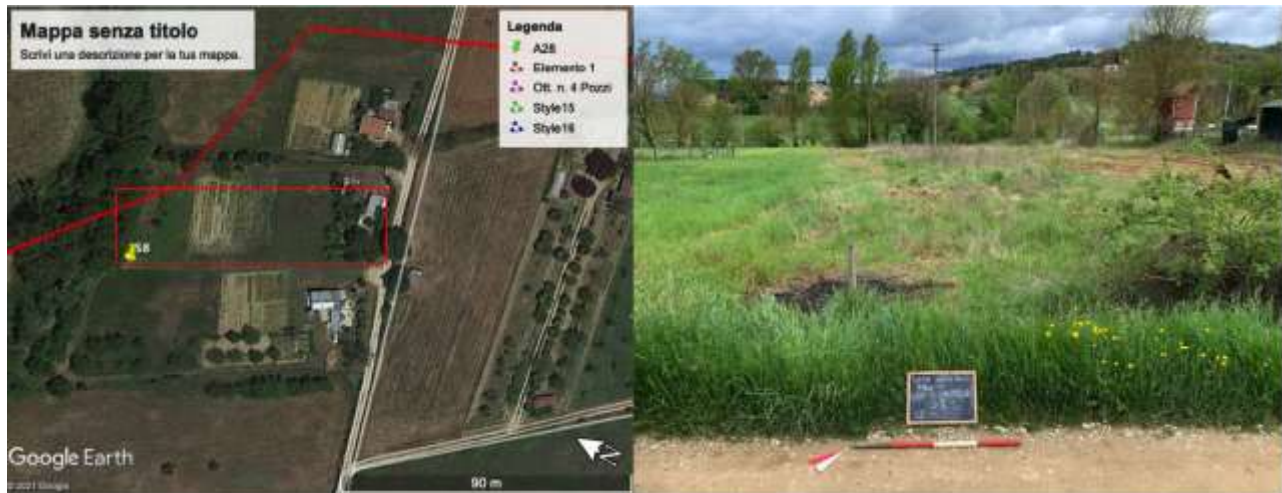
Figura 85 – S8: localizzazione area di ricognizione.

Survey di superficie: campo incolto con vegetazione alta – visibilità nulla. Assenza di evidenze archeologiche.

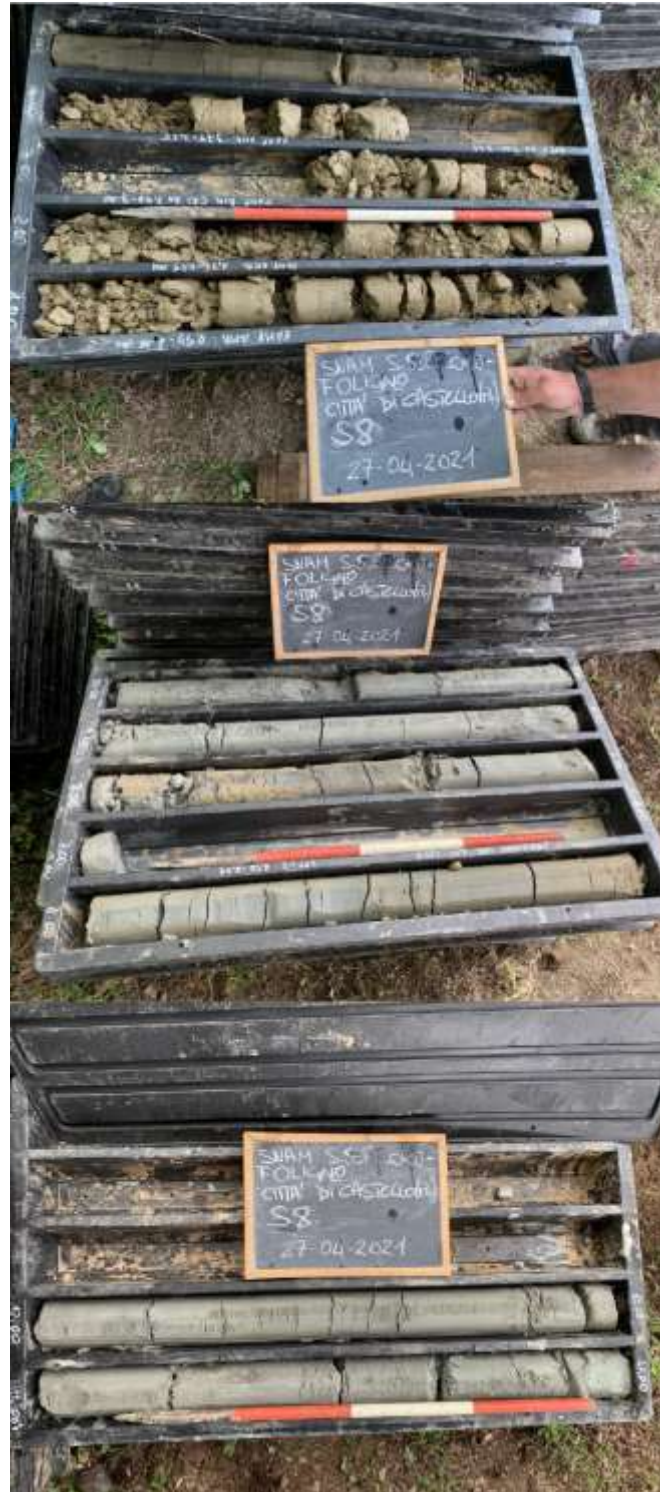
Figura 86 – S8: carotaggio.

PROFONDITÀ m	DEPOSITO
0-1,50	Sabbia limosa di colore marrone chiaro. Presenza sporadica di ciottoli biancastri e calcarei.
1,50-4,20	Sabbie debolmente limose, di colore marrone chiaro.
4,20-12,00	Argille grigie, mediamente consistenti.
