**RIFACIMENTO METANODOTTO SANSEPOLCRO – FOLIGNO
E OPERE CONNESSE**

**VERIFICA PREVENTIVA
DELL'INTERESSE ARCHEOLOGICO
(ART. 25, D. LGS. 50/2016)**

**RICOGNIZIONE DI SUPERFICIE E LETTURA ARCHEOLOGICA
CAROTAGGI GEOGNOSTICI E AMBIENTALI**

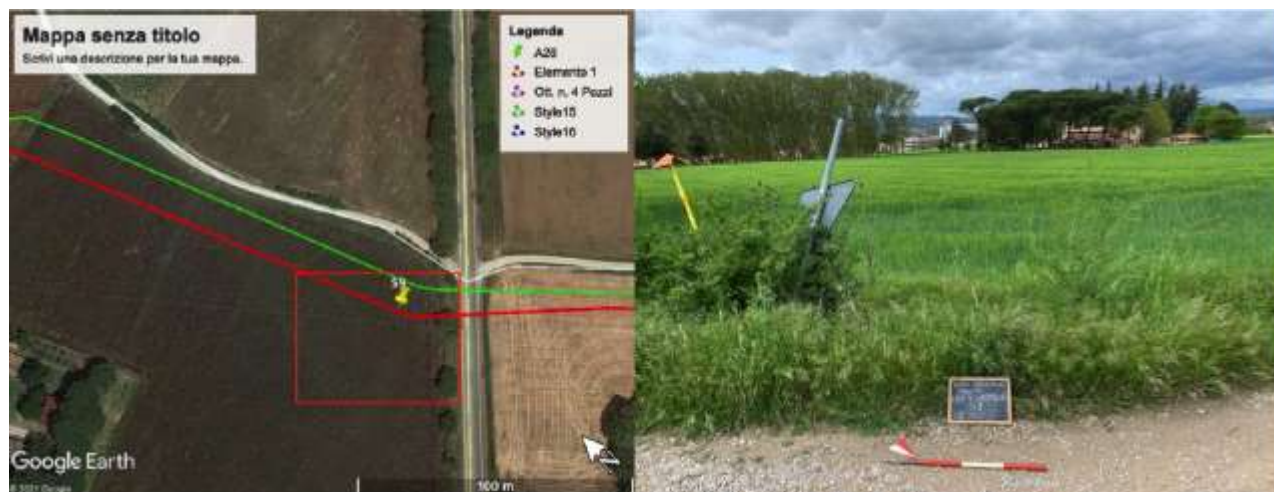
Figura 87 – S9: localizzazione area di ricognizione.

Survey di superficie: campo in coltivazione con vegetazione alta e fitta - visibilità nulla. Assenza di evidenze archeologiche.

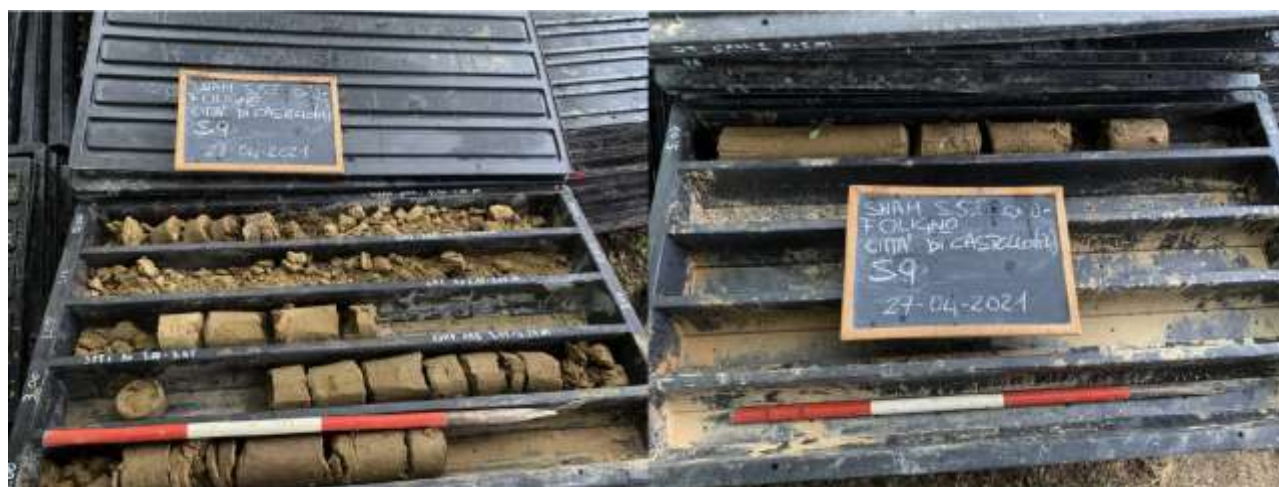
Figura 88 – S9: carotaggio.

PROFONDITÀ m	DEPOSITO
0-2,00	Sabbia limosa di colore marrone chiaro, con all'interno sporadici ciottoli biancastri e calcarei.
2,00-4,60	Sabbia a grana medio-fine di colore giallastra con ghiaie frequenti eteroformi a spigoli vivaci.
4,60-6,00	Argille mediamente consistenti, color nocciola.

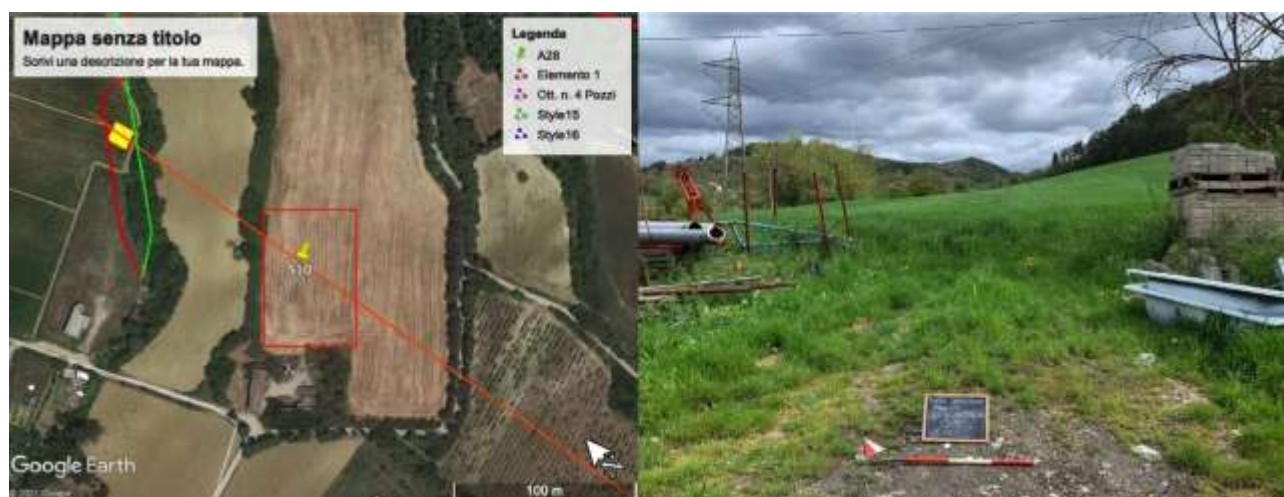
Figura 89 – S10: localizzazione area di ricognizione.

Survey di superficie: campo in coltivazione con vegetazione alta e fitta - visibilità nulla. Assenza di evidenze archeologiche.

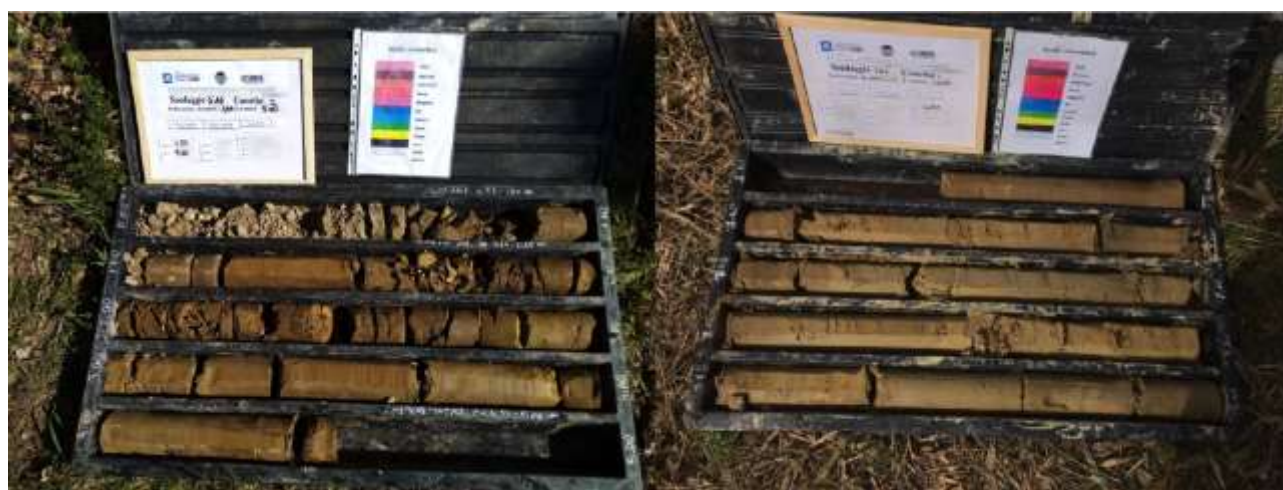
Figura 90 – S10: carotaggio.

PROFONDITÀ m	DEPOSITO
0-0,50	Sabbia limosa di colore marrone chiaro. Presenza sporadica di ciottoli biancastri e calcarei.
0,50-10,00	Argille mediamente consistenti color nocciola.
10,00-15,00	Lavori interrotti dal proprietario del terreno.

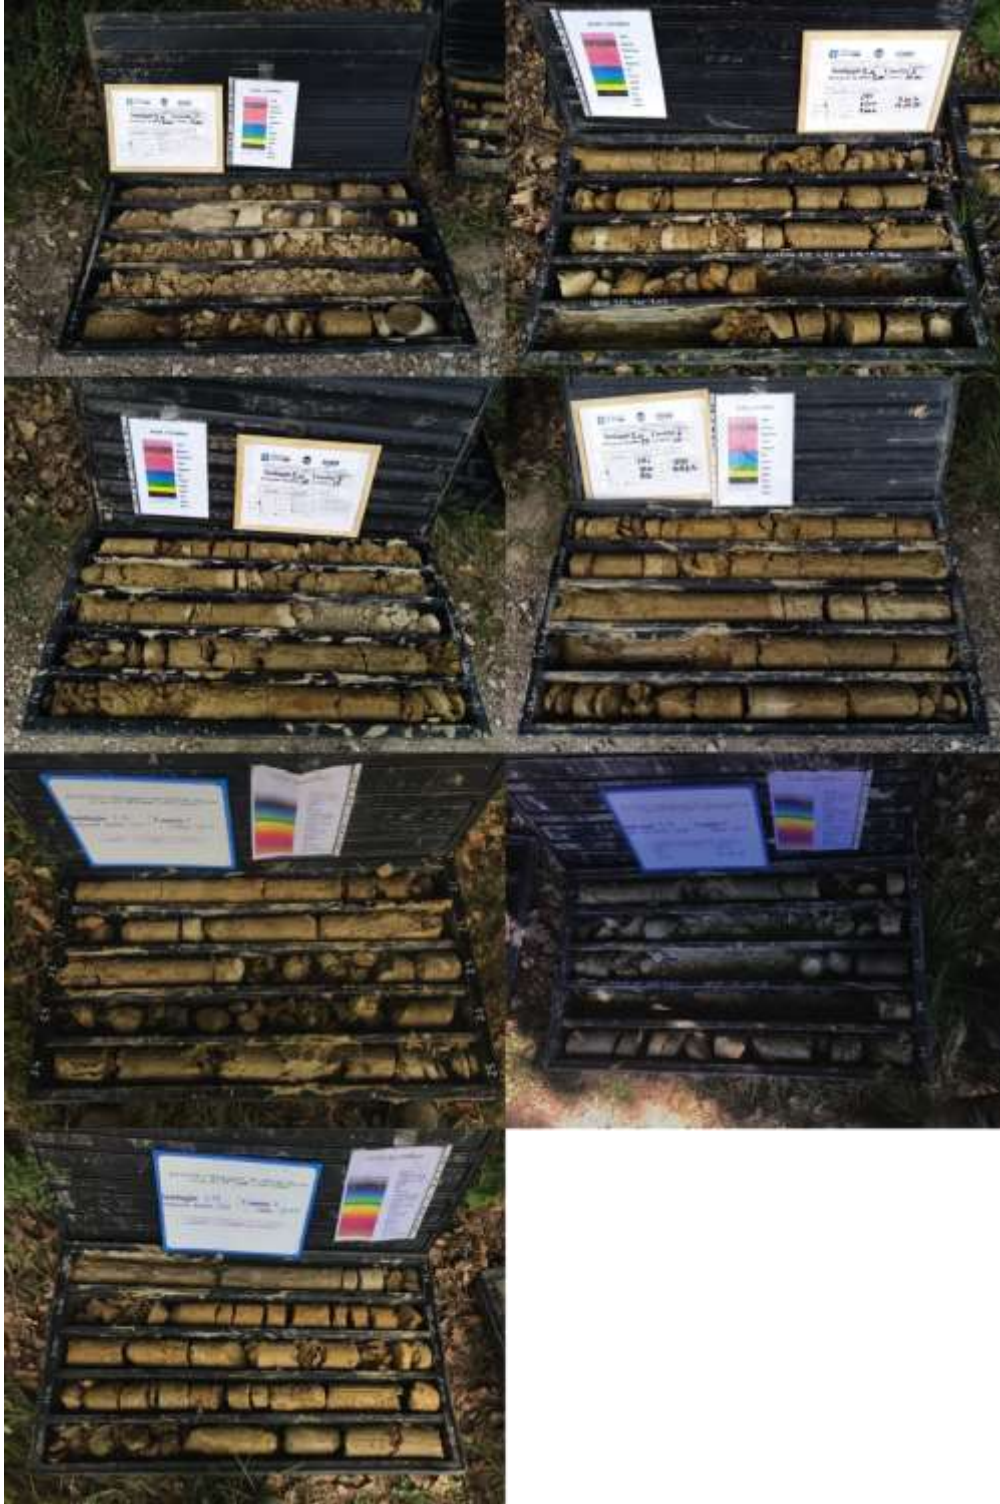
Figura 92 - S11: carotaggio.

PROFONDITÀ m	DEPOSITO
0-0,50	Terreno vegetale costituito da limi sabbiosi, debolmente addensati, di colore grigio.
0,50-5,00	Limi sabbiosi, debolmente addensati, di colore grigio.
5,00-8,00	Argille limose, mediamente addensate, di colore marrone-giallastro.
8,00-8,60	Ciottoli di fiume.
8,60-12,50	Argille limose, mediamente addensate, di colore marrone-giallastro.
12,50-13,00	Limi sabbiosi, mediamente addensati, di colore grigio.
13,00-23,00	Argille limose, mediamente addensate, di colore marrone-giallastro.
23,00-23,80	Ghiaie e ciottoli di fiume.
23,80-35,00	Argille limose, mediamente addensate, di colore marrone-giallastro.

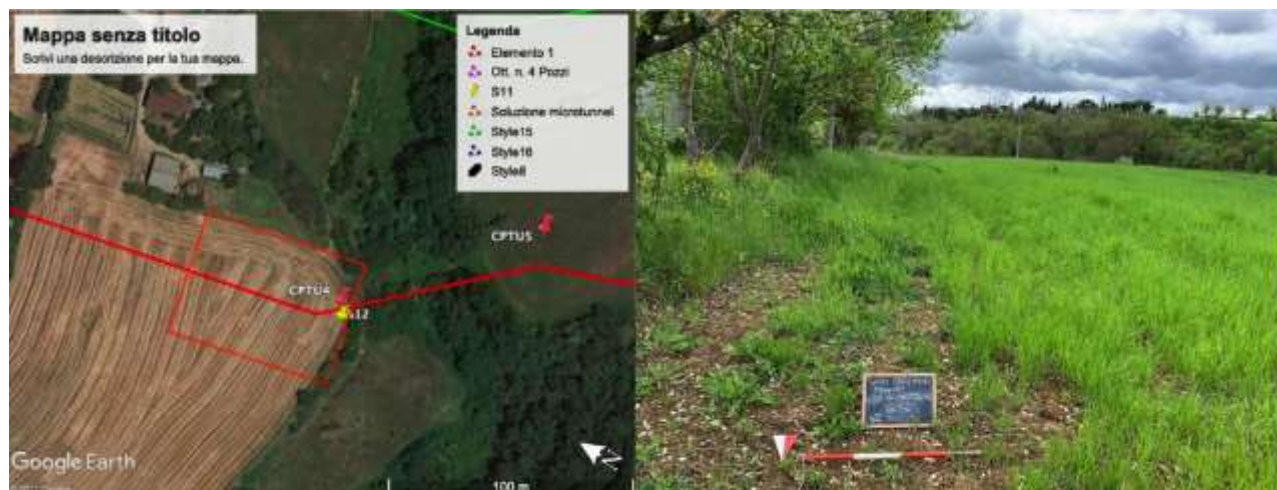
Figura 93 - S12: localizzazione area di ricognizione.

Survey di superficie: campo in coltivazione con vegetazione alta e fitta - visibilità nulla. Assenza di evidenze archeologiche.

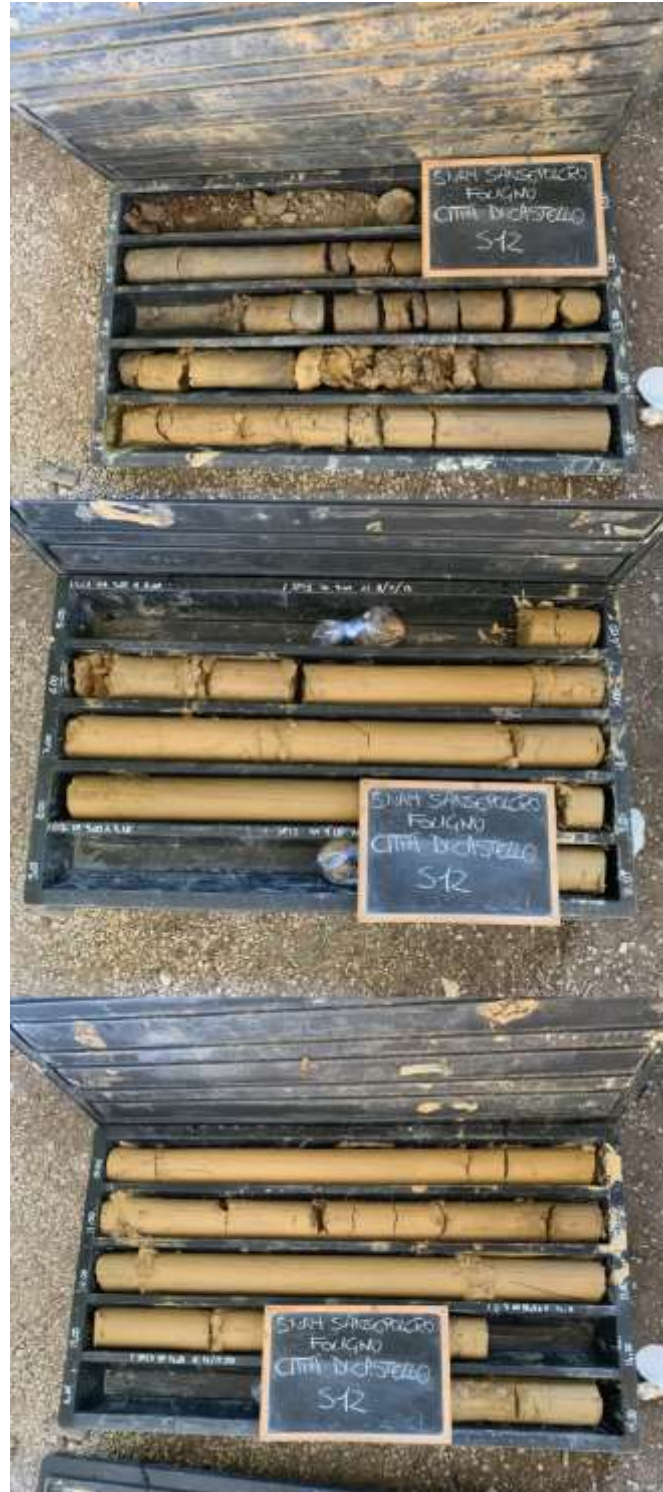
Figura 94 - S12: carotaggio.

PROFONDITÀ m	DEPOSITO
0-0,20	Terreno vegetale costituito da limo sabbioso sciolto di colore marrone scuro.
0,20-1,00	Terreno vegetale costituito da limo sabbioso sciolto di colore marrone chiaro.
1,00-4,00	Limo sabbioso marrone chiaro mediamente addensato.
4,00-15,00	Argille limose, fortemente addensate, di colore marrone giallastro.

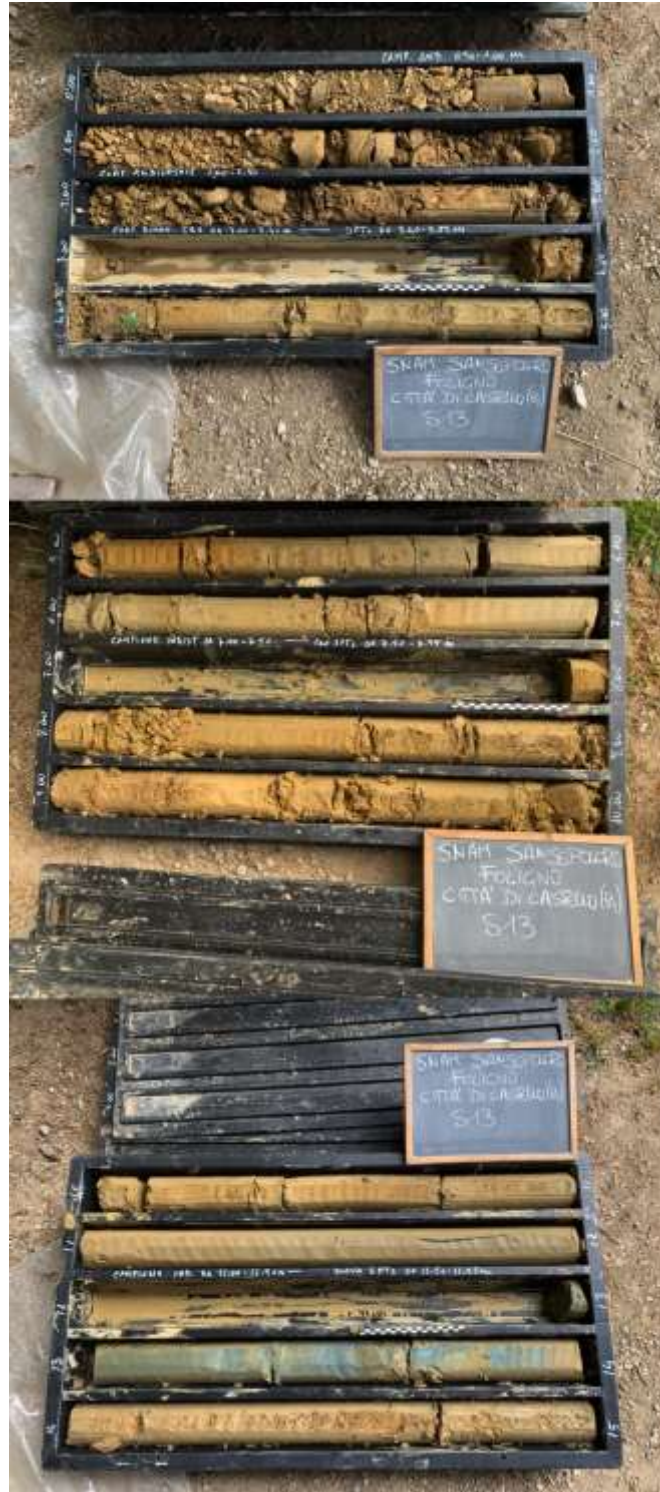
Figura 96 - S13: carotaggio.

PROFONDITÀ m	DEPOSITO
0-0,70	Sabbia limosa di colore marrone chiaro. Presenza sporadica di ciottoli biancastri e calcarei.
0,70-1,00	Argille mediamente consistenti color nocciola.
1,00-2,50	Sabbia limosa di colore marrone chiaro. Presenza sporadica di ciottoli biancastri e calcarei.
2,50-12,50	Argille mediamente consistenti color nocciola.
12,50-14,00	Argille fortemente addensate colore grigio.
14,00-15,00	Argille fortemente addensate colore nocciola.

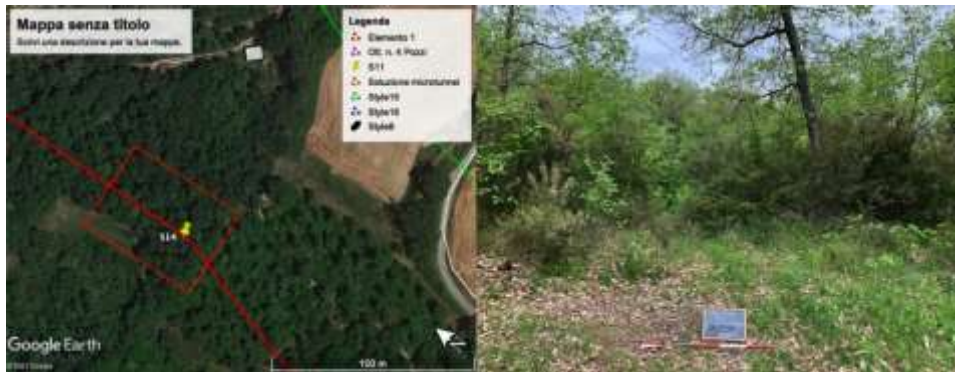
Figura 97 - S14: localizzazione area di ricognizione.

Survey di superficie: area boschiva con vegetazione alta e fitta, arbusti e alberi – visibilità nulla. Assenza di evidenze archeologiche.

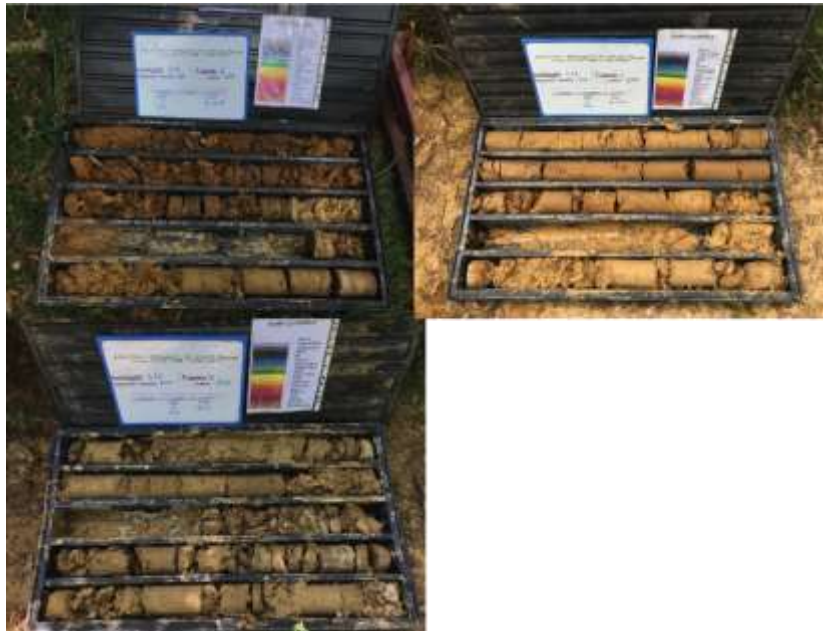
Figura 98 - S14: carotaggio.

PROFONDITÀ m	DEPOSITO
0-2,00	Terreno vegetale costituito da argille sabbiose, mediamente addensate, di colore marrone. Presenza di ghiaie.
2,00-4,00	Argille limose, fortemente addensate, di colore marrone.
4,00-15,00	Argille limose, mediamente addensate, di colore marrone giallastre.

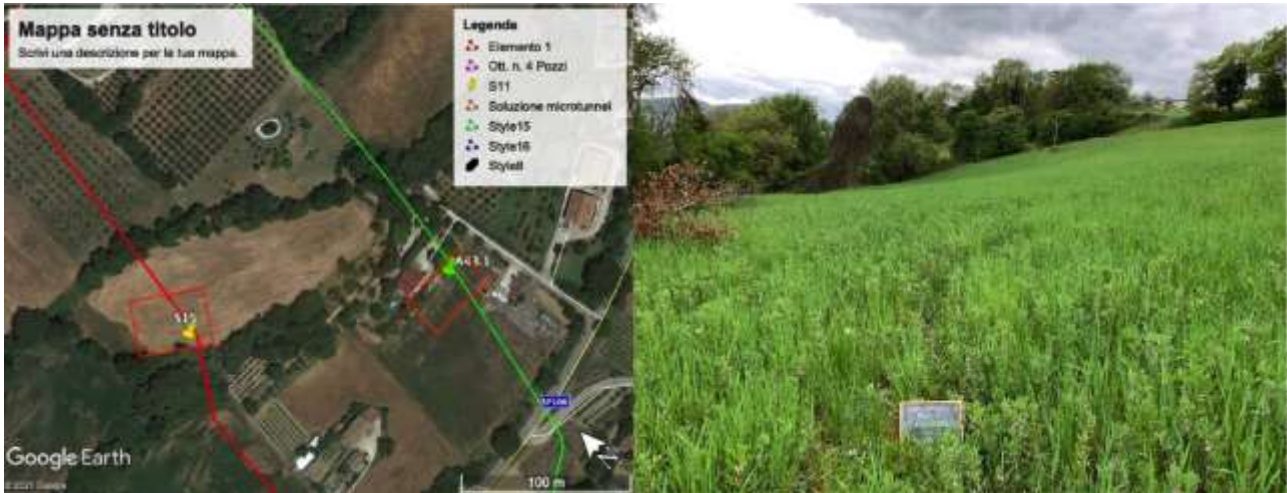
Figura 99 - S15: localizzazione area di ricognizione.

Survey di superficie: campo in coltivazione con vegetazione alta e fitta – visibilità molto scarsa. Assenza di evidenze archeologiche.

PROFONDITÀ m	DEPOSITO
0-	Sondaggio non eseguito, per impossibilità del mezzo di raggiungere l'area.

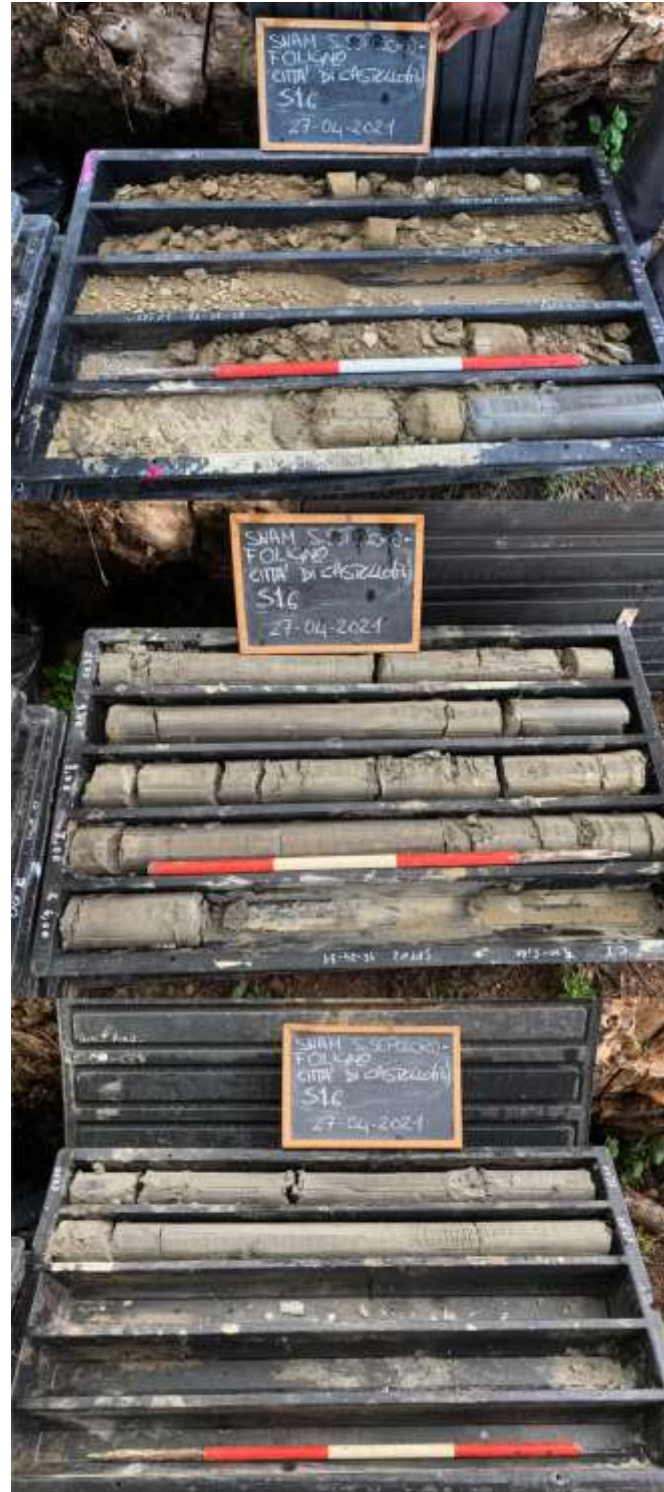
Figura 101 - S16: carotaggio.

PROFONDITÀ m	DEPOSITO
0-0,50	Terreno vegetale costituito da limo sabbioso sciolto di colore marrone chiaro.
0,50-3,20	Limo sabbioso marrone chiaro debolmente addensato.
3,60-4,50	Sabbie giallastre a grana medio-fine lievemente addensate. Presenza di ciottoli di origine fluviale.
4,50-12,00	Argille grigie, mediamente consistenti.

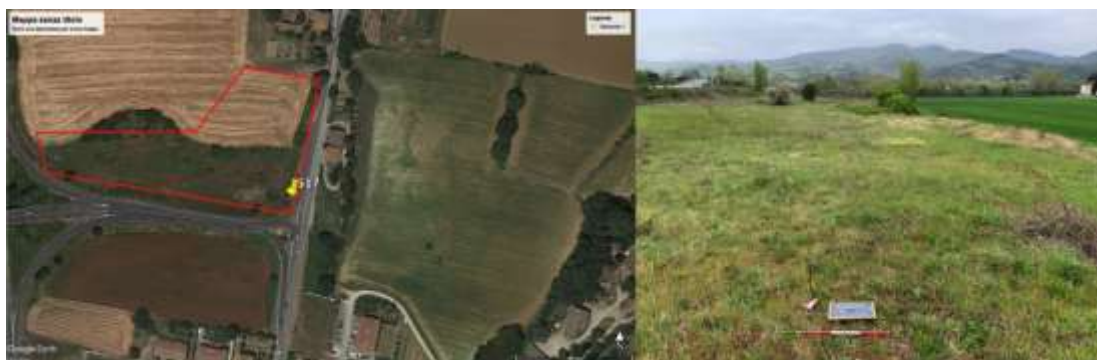
Figura 102 – S17: localizzazione area di ricognizione.

Survey di superficie: campo incolto con vegetazione alta e fitta ed in parte asfaltato - visibilità nulla. Assenza di evidenze archeologiche.

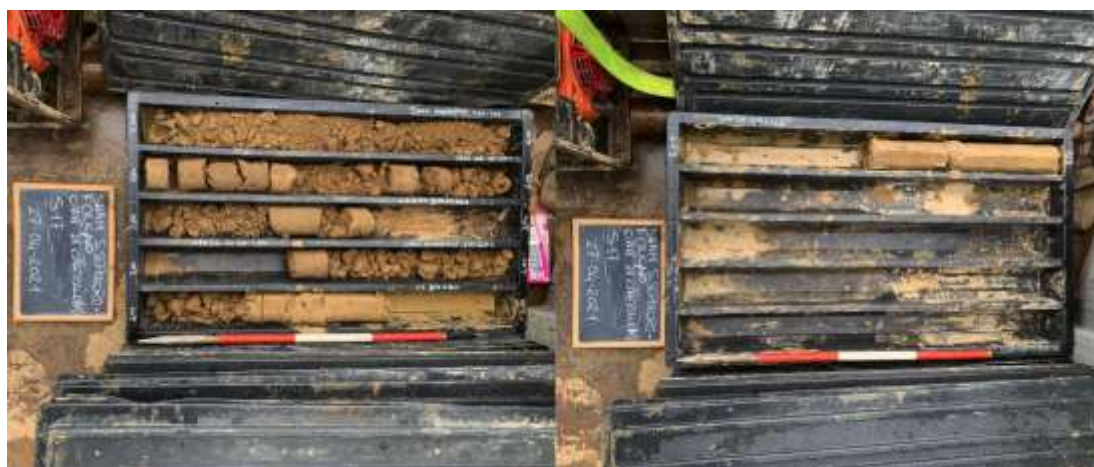
Figura 103 – S17: carotaggio.

PROFONDITÀ m	DEPOSITO
0-1,00	Terreno vegetale costituito da limo sabbioso sciolto di colore marrone chiaro.
1,00-1,40	Limo sabbioso marrone chiaro debolmente addensato.
1,40-2,40	Sabbie giallastre a grana medio-fine, lievemente addensate con ciottoli di origine fluviale.
2,40-3,50	Sabbie debolmente limose, di colore marrone chiaro.
3,50-4,30	Sabbie giallastre a grana medio-fine, lievemente addensate con ciottoli di origine fluviale.
4,30-6,00	Argille mediamente consistenti color nocciola.

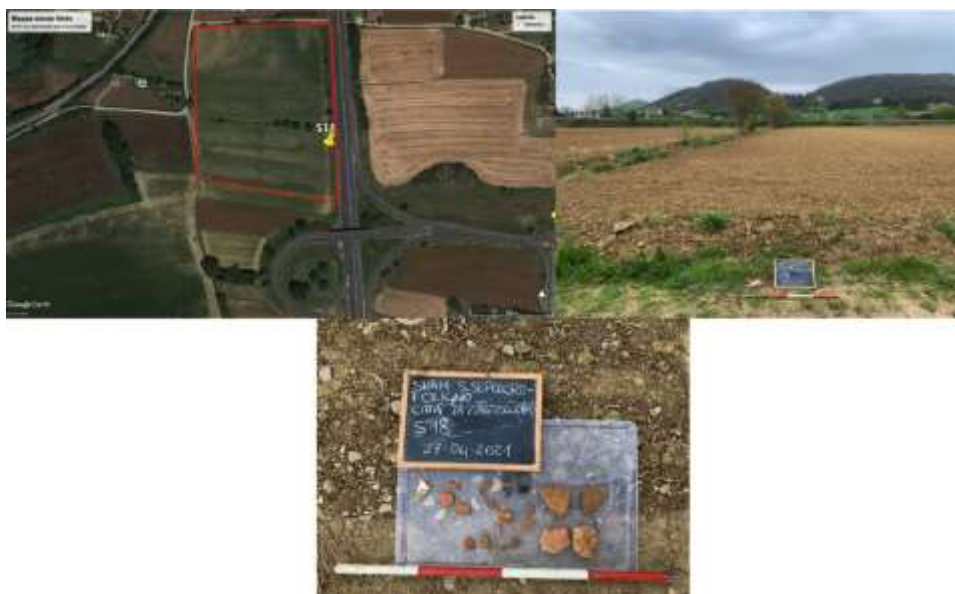
Figura 104 – S18: localizzazione area di ricognizione e reperti rinvenuti.

Survey di superficie: campo arato - visibilità ottima. Sporadica presenza di materiale ceramico ed edile, databili ad epoca romana e medievale.

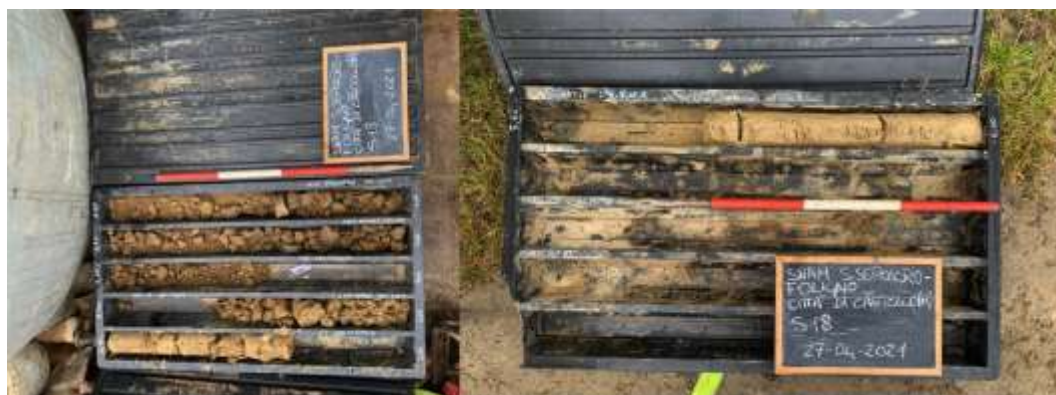
Figura 105 – S18: carotaggio.

PROFONDITÀ m	DEPOSITO
0-0,60	Terreno vegetale costituito da limo sabbioso sciolto di colore marrone chiaro.
0,60-3,50	Sabbie giallastre a grana medio-fine lievemente addensate con ciottoli di origine fluviale.
3,50-6,00	Sabbia limosa argillosa color nocciola debolmente addensata.

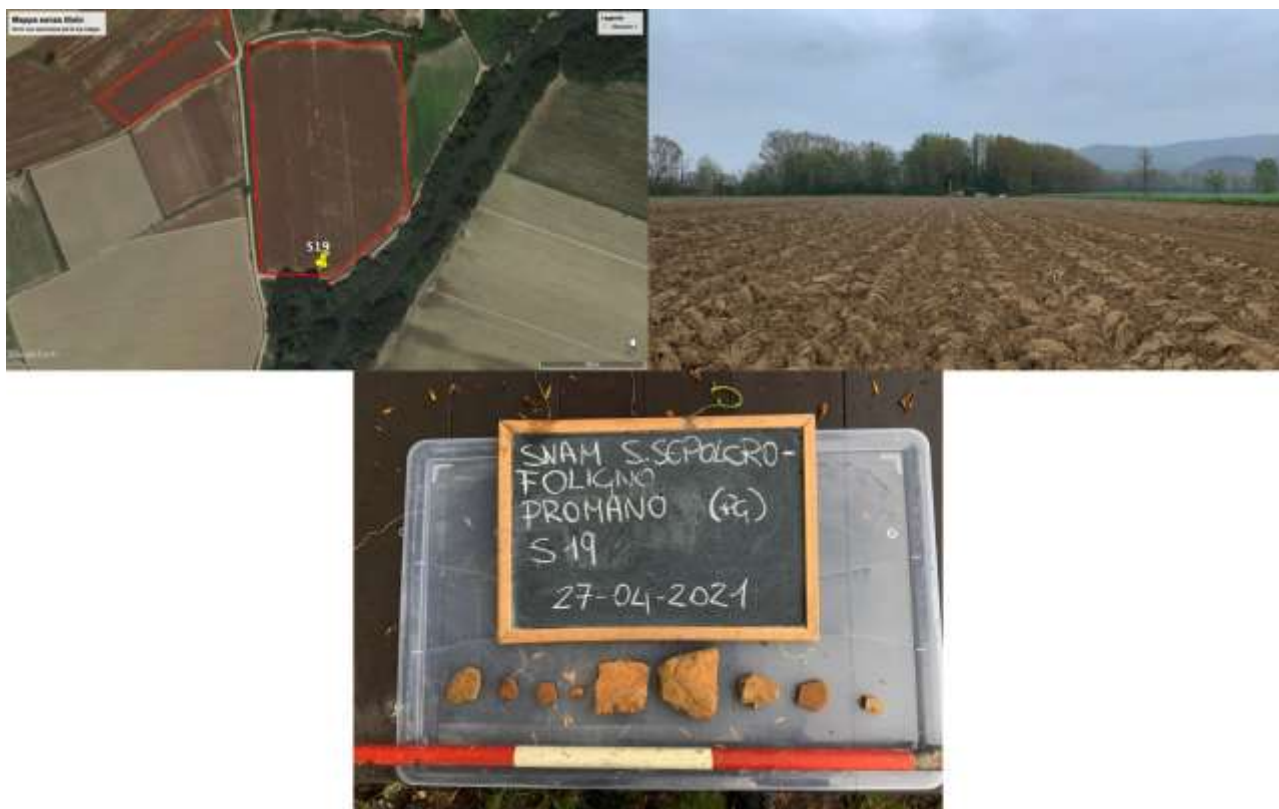
Survey di superficie: campo arato ad Ovest del Tevere - visibilità ottima. Sporadica presenza di materiale ceramico ed edile databili ad epoca romana e medievale, provenienti dal riporto fluviale.

Figura 106 - S19: localizzazione area di ricognizione e reperti rinvenuti.

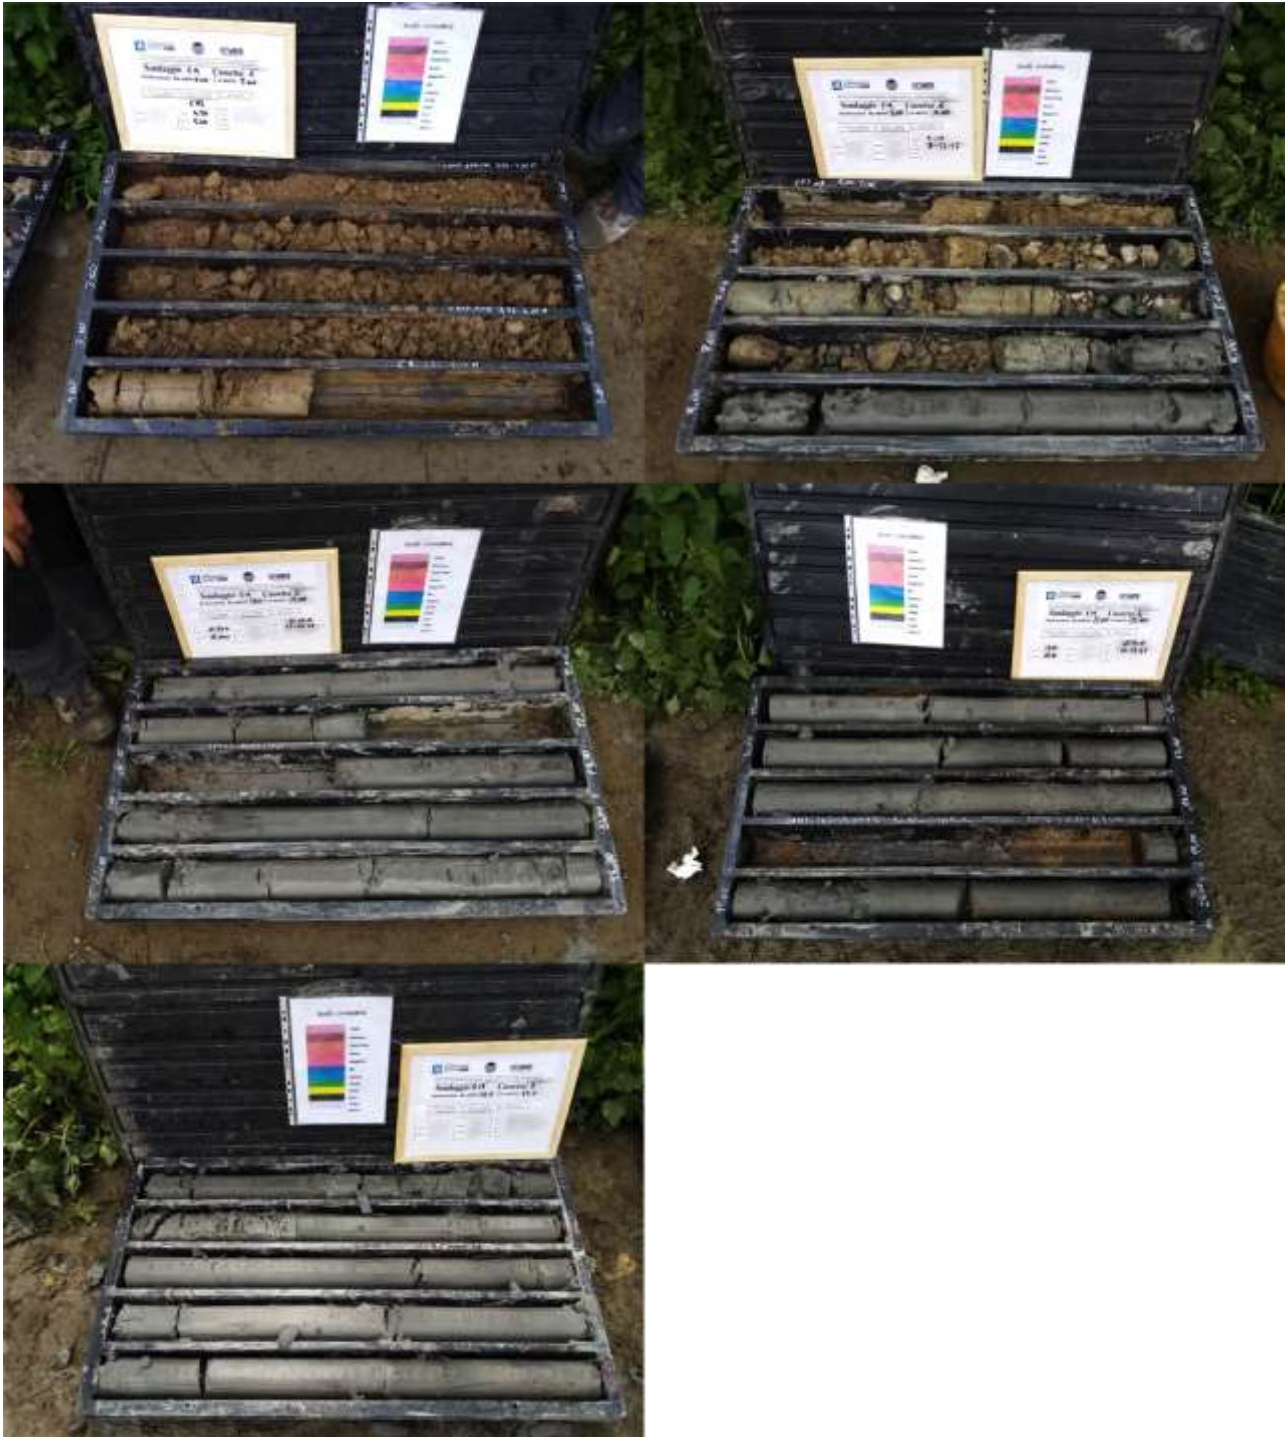
Figura 107 - S19: carotaggio.

PROFONDITÀ m	DEPOSITO
0-0,40	Terreno vegetale costituito da limo sabbioso sciolto di colore marrone chiaro.
0,40-4,00	Sabbie giallastre a grana medio-fine, lievemente addensate con ciottoli di origine fluviale.
4,00-6,00	Argilla limosa color nocciola fortemente addensata.
6,00-7,00	Ghiaie e ciottoli di fiume.
7,00-7,60	Argilla limosa, fortemente addensata, di colore grigio.
7,60-8,50	Ghiaie e ciottoli di fiume.
8,50-30,00	Argilla limosa, fortemente addensata, di colore grigio.

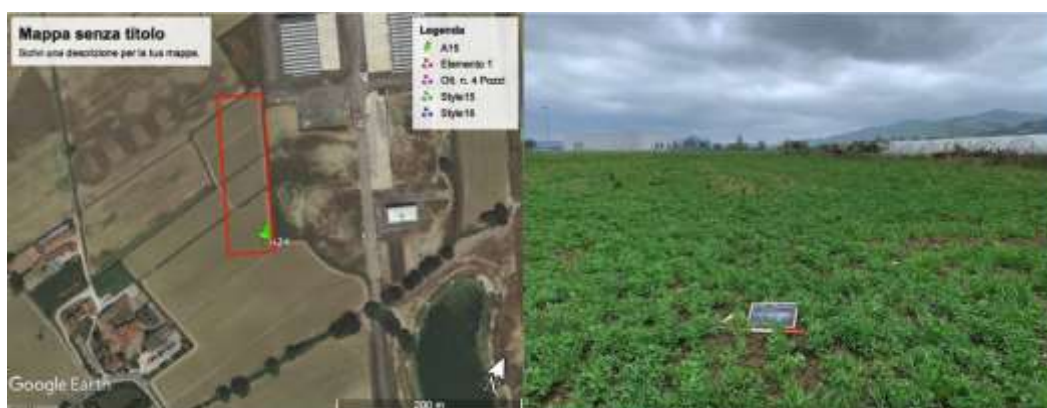
Figura 109 - A24: localizzazione area di ricognizione.

Survey di superficie: campo in coltivazione con vegetazione alta – visibilità nulla. Assenza di evidenze archeologiche.

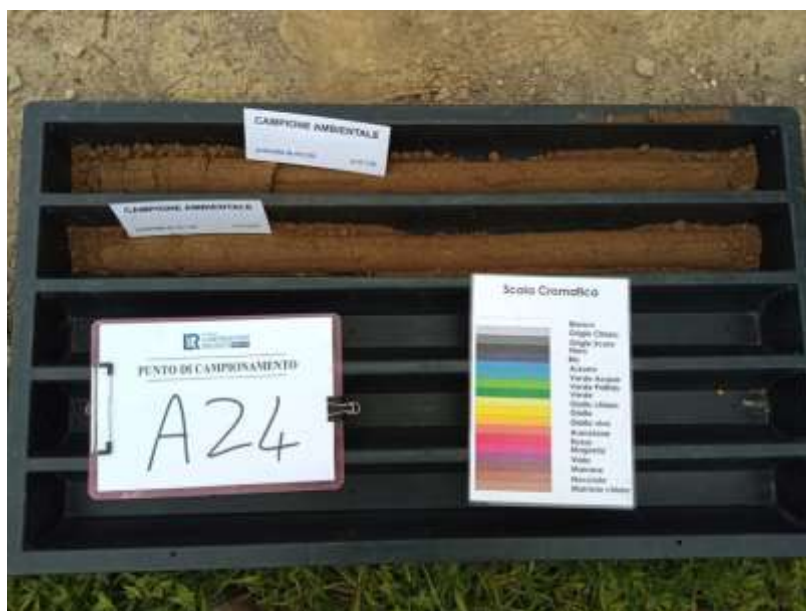
Figura 110 – A24: carotaggio.

PROFONDITÀ m	DEPOSITO
0-0,40	Terreno vegetale costituito da limo sabbioso sciolto di colore marrone chiaro.
0,40-2,00	Sabbie giallastre a grana medio-fine, lievemente addensate, con ciottoli di origine fluviale.

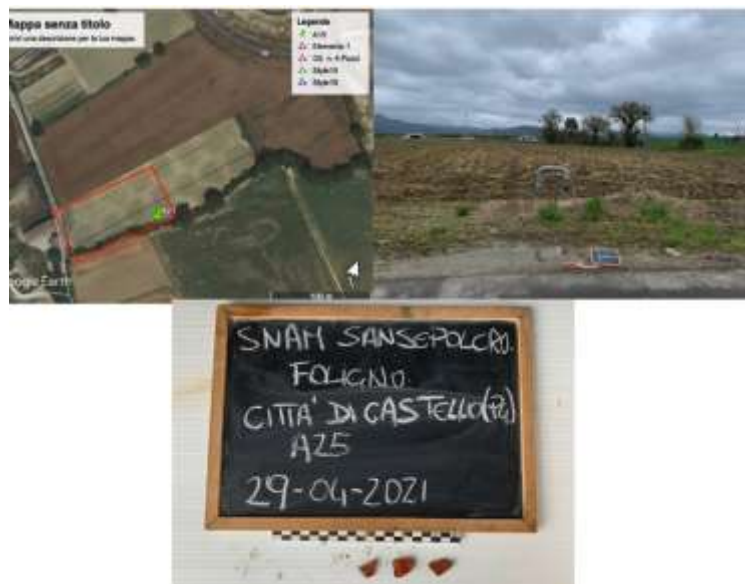
Figura 111 - A25: localizzazione area di ricognizione e reperti rinvenuti.

Survey di superficie: campo arato - visibilità ottima. Presenza sporadica di ceramica comune.

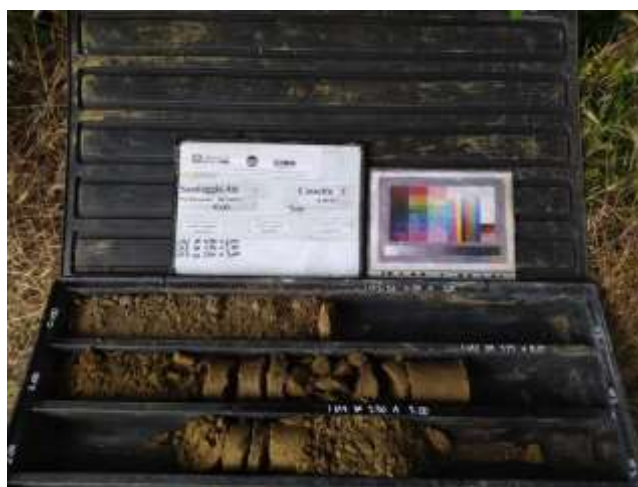
Figura 112 - A25: carotaggio.

PROFONDITÀ m	DEPOSITO
0-0,50	Terreno vegetale di colore marrone chiaro, costituito da sabbie fini e limi sabbiosi. Presenza sporadica di ghiaie e ceramica.
0,50-2,50	Sabbie limose, di colore marrone chiaro, mediamente addensate.
2,50-3,00	Sabbie limose, di colore marrone chiaro, debolmente addensate.

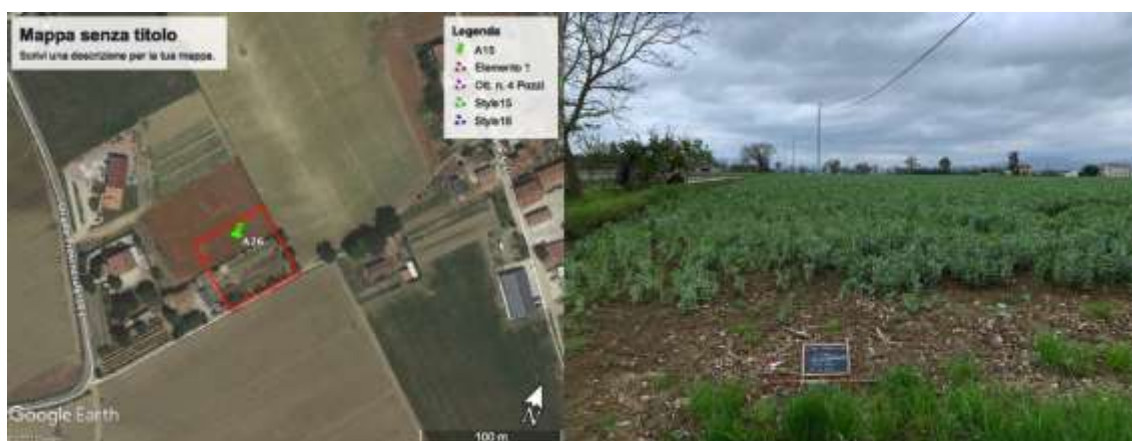
Figura 113 - A26: localizzazione area di ricognizione.

Survey di superficie: campo in coltivazione con vegetazione scarsa – visibilità nulla. Assenza di evidenze archeologiche.

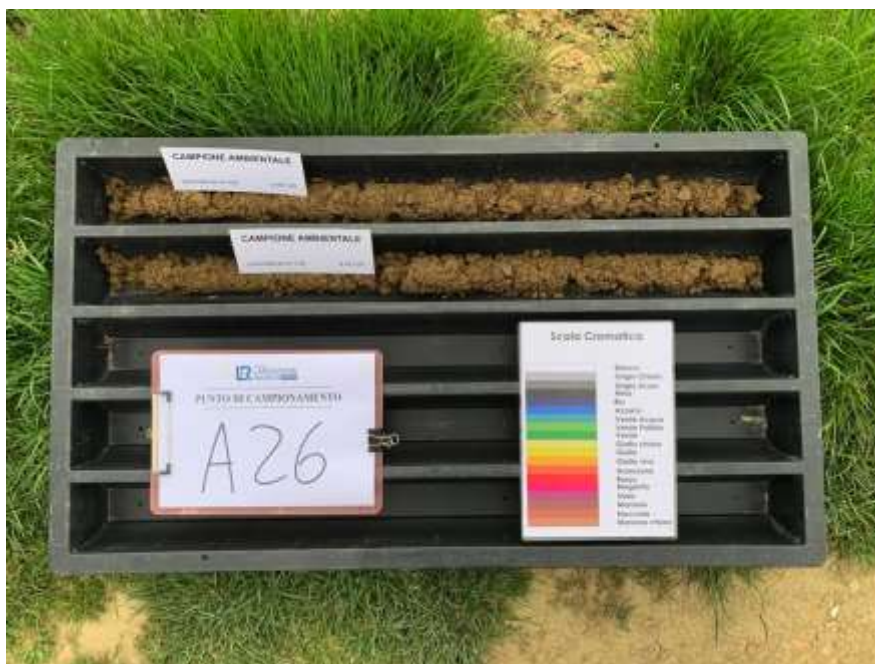
Figura 114 - A26: carotaggio.

PROFONDITÀ m	DEPOSITO
0-2,00	Deposito limo-sabbioso prevalentemente sabbioso, di colore giallo oca, piuttosto addensato. Tracce sporadiche di ciottoli e ghiaie di fiume.

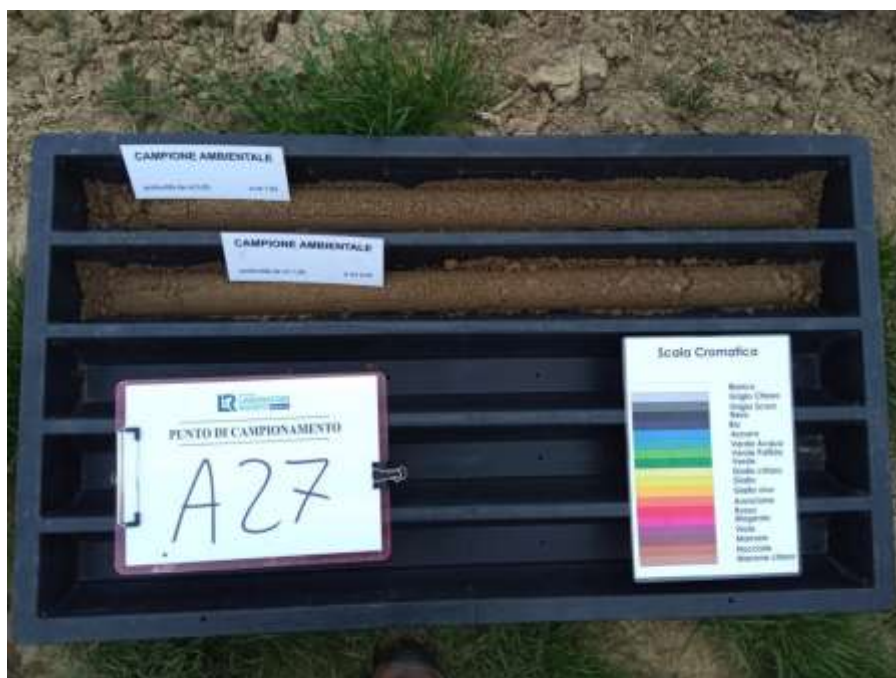
Figura 116 - A27: carotaggio.

PROFONDITÀ m	DEPOSITO
0-2,00	Sabbie marrone chiaro a grana medio-fine, lievemente addensate, con ciottoli di origine fluviale.

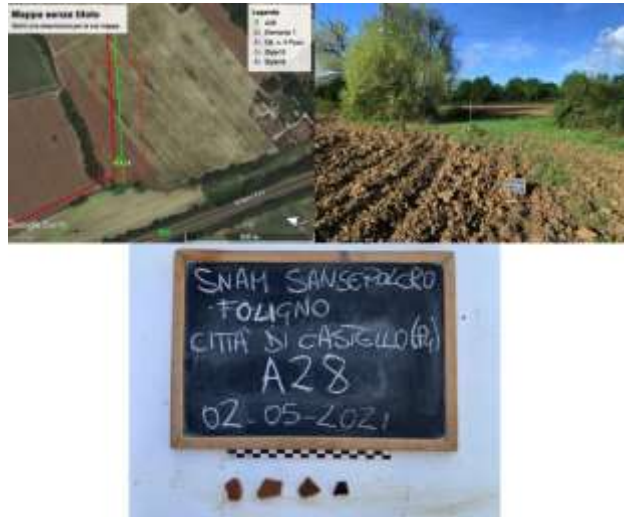
Figura 117 - A28: localizzazione area di ricognizione e reperti rinvenuti.

Survey di superficie: campo arato - visibilità ottima. Presenza sporadica di ceramica invetriata e maiolica.

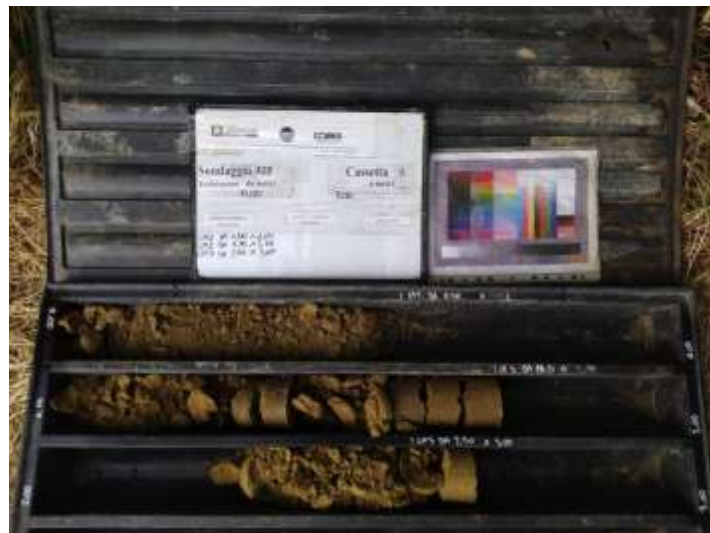
Figura 118 - A28: carotaggio.

PROFONDITÀ m	DEPOSITO
0-0,50	Terreno vegetale di colore marrone chiaro, costituito da sabbie fini e limi sabbiosi. Presenza sporadica di ghiaie e ceramica.
0,50-3,00	Sabbie limose, di colore marrone chiaro, mediamente addensate.

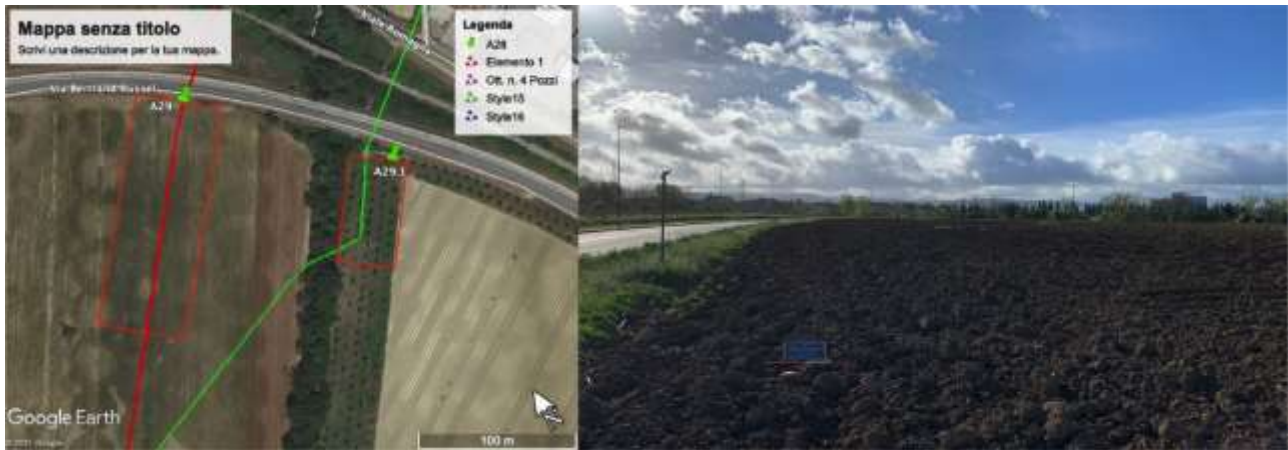
Figura 119 - A29: localizzazione area di ricognizione.

Survey di superficie: campo arato - visibilità ottima. Assenza di evidenze archeologiche.

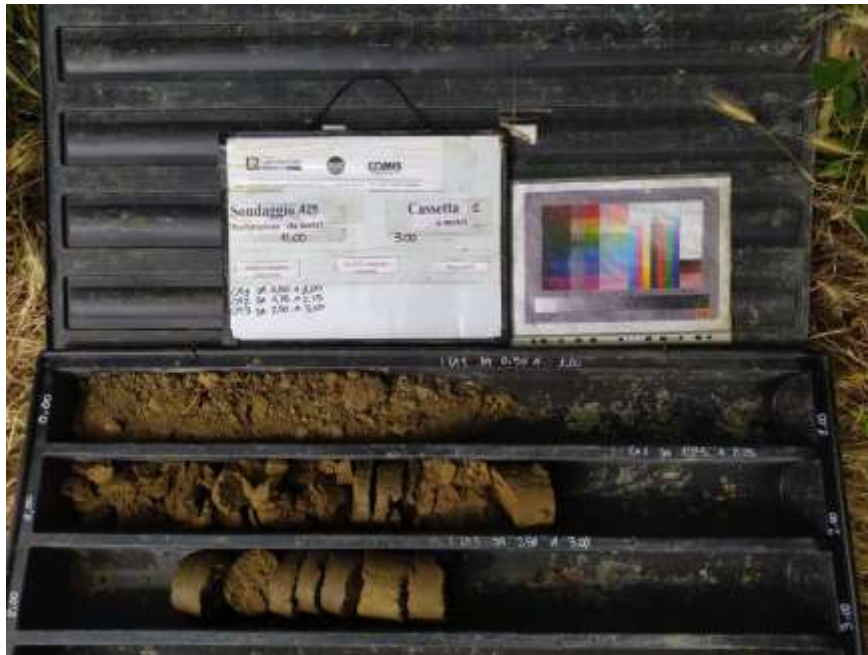
Figura 120 - A29: carotaggio.

PROFONDITÀ m	DEPOSITO
0-0,50	Terreno vegetale di colore marrone chiaro, costituito da sabbie fini e limi sabbiosi. Presenza sporadica di ghiaie e ceramica.
0,50-3,00	Sabbie limose, di colore marrone chiaro, mediamente addensate.

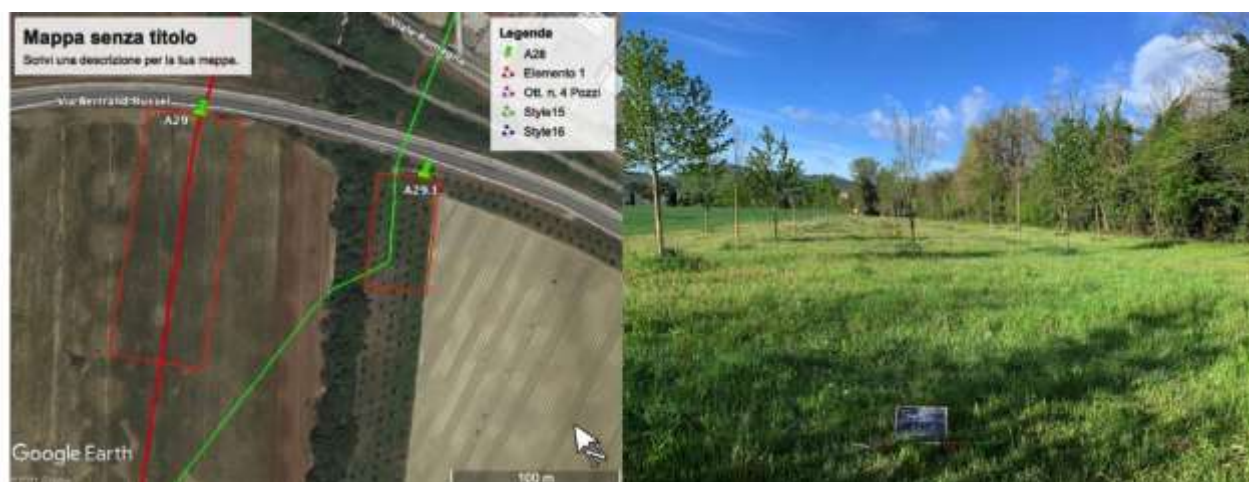
Figura 121 - A29.1: localizzazione area di ricognizione.

Survey di superficie: campo incolto, con vegetazione alta e fitta e filari di alberi – visibilità molto scarsa. Assenza di evidenze archeologiche.

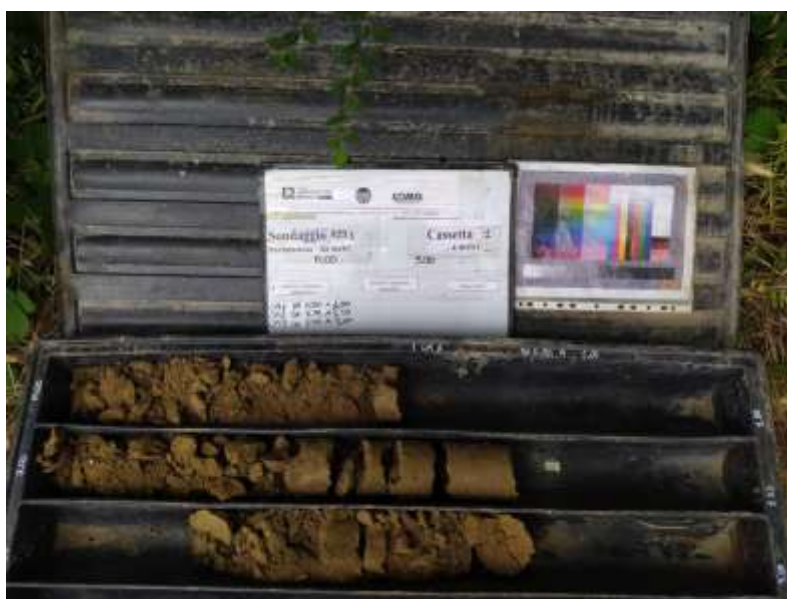
Figura 122 - A29.1: carotaggio.

PROFONDITÀ m	DEPOSITO
0-0,50	Terreno vegetale di colore marrone chiaro, costituito da sabbie fini e limi sabbiosi. Presenza sporadica di ghiaie e ceramica.
0,50-3,00	Sabbie limose, di colore marrone chiaro, mediamente addensate.

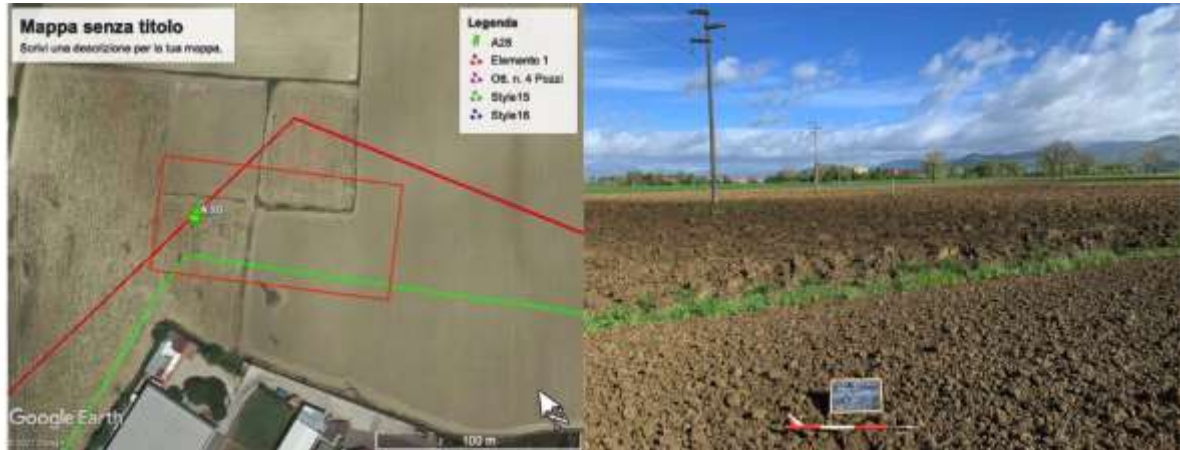
Figura 123 - A30: localizzazione area di ricognizione.

Survey di superficie: campo arato - visibilità ottima. Assenza di evidenze archeologiche.
