**RIFACIMENTO METANODOTTO SANSEPOLCRO – FOLIGNO
E OPERE CONNESSE**

**VERIFICA PREVENTIVA
DELL'INTERESSE ARCHEOLOGICO
(ART. 25, D. LGS. 50/2016)**

**RICOGNIZIONE DI SUPERFICIE E LETTURA ARCHEOLOGICA
CAROTAGGI GEOGNOSTICI E AMBIENTALI**

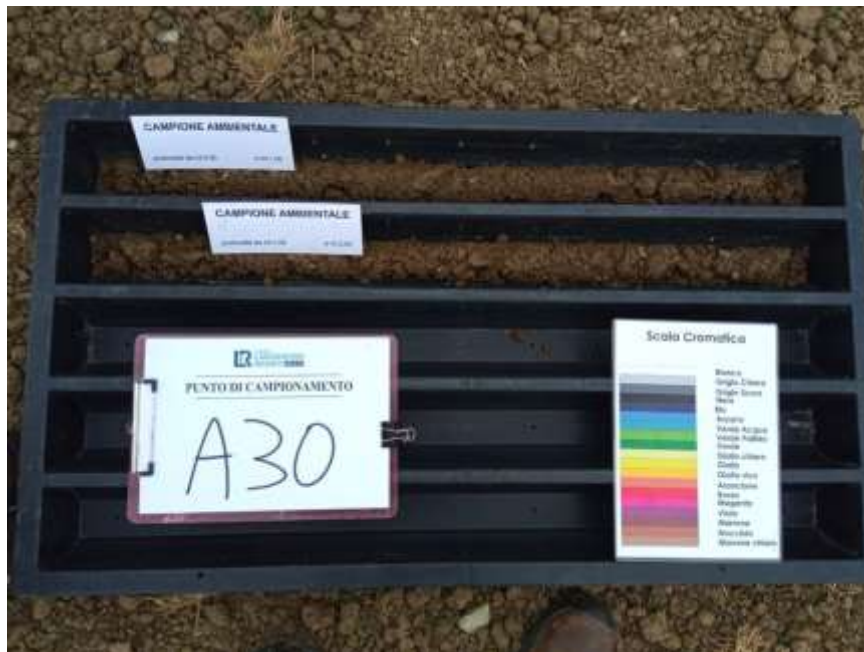
Figura 124 - A30: carotaggio.

PROFONDITÀ m	DEPOSITO
0-0,70	Sabbie marrone a grana medio-fine lievemente addensate con ciottoli di origine fluviale.
0,70-2,00	Limi sabbiosi di colore marrone, mediamente addensati.

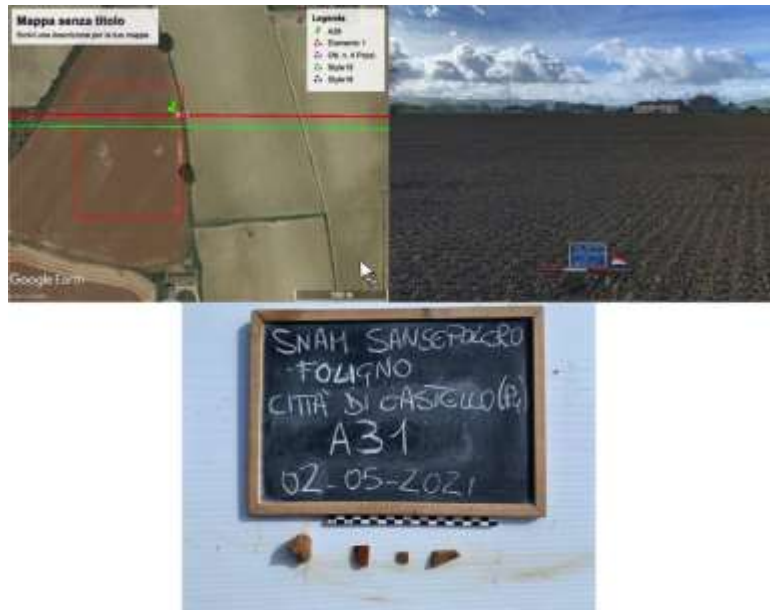
Figura 125 - A31: localizzazione area di ricognizione e reperti rinvenuti.

Survey di superficie: campo arato - visibilità ottima. Presenza sporadica di ceramica comune e invetriata.

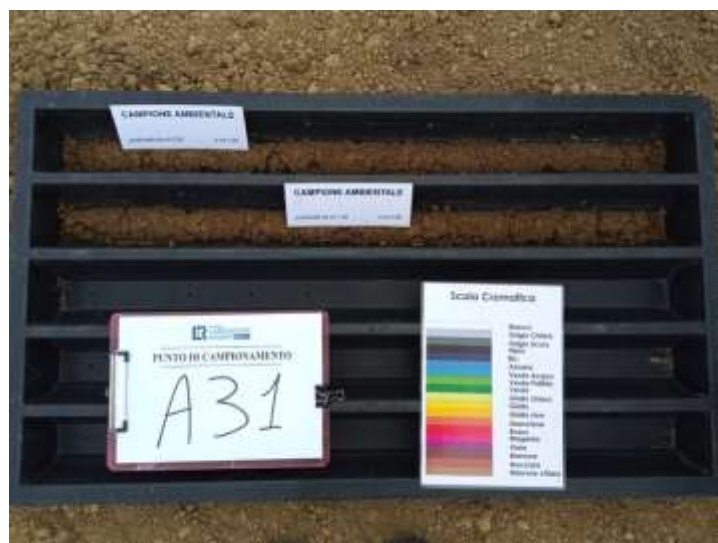
Figura 126 - A31: carotaggio.

PROFONDITÀ m	DEPOSITO
0-2,00	Limi sabbiosi di colore marrone, mediamente addensati.

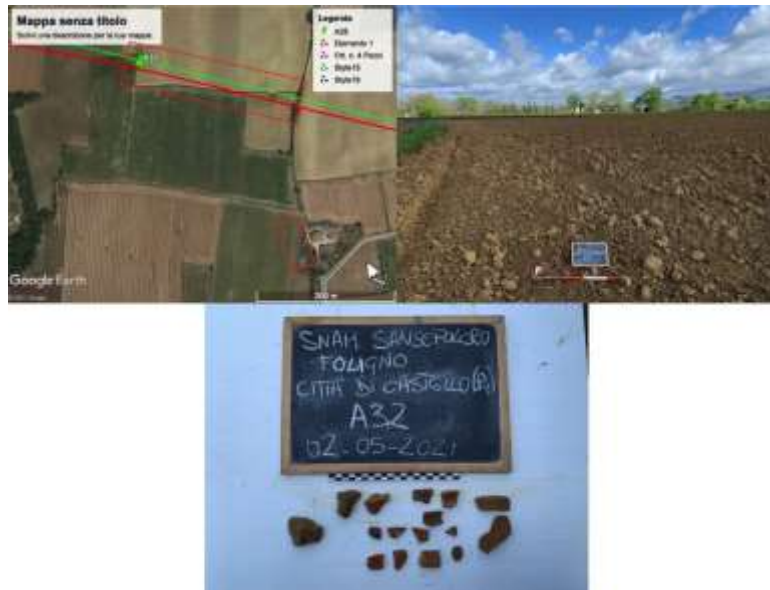
Figura 127 - A32: localizzazione area di ricognizione e reperti rinvenuti.

Survey di superficie: campo arato - visibilità ottima. Presenza di materiale edile e più consistente di ceramica comune e invetriata.

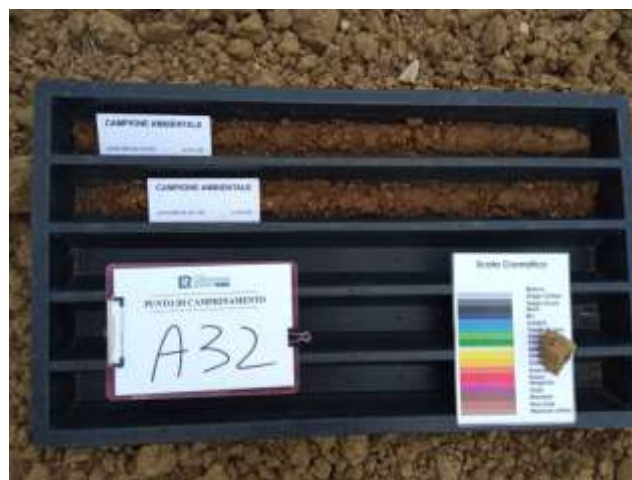
Figura 128 - A32: carotaggio.

PROFONDITÀ m	DEPOSITO
0-0,70	Deposito sabbioso, piuttosto addensato, di colore marrone-rossastro. Presenza di ciottoli di fiume e materiale ceramico.
0,70-2,00	Argilla debolmente sabbiosa, color marrone, lievemente addensata.

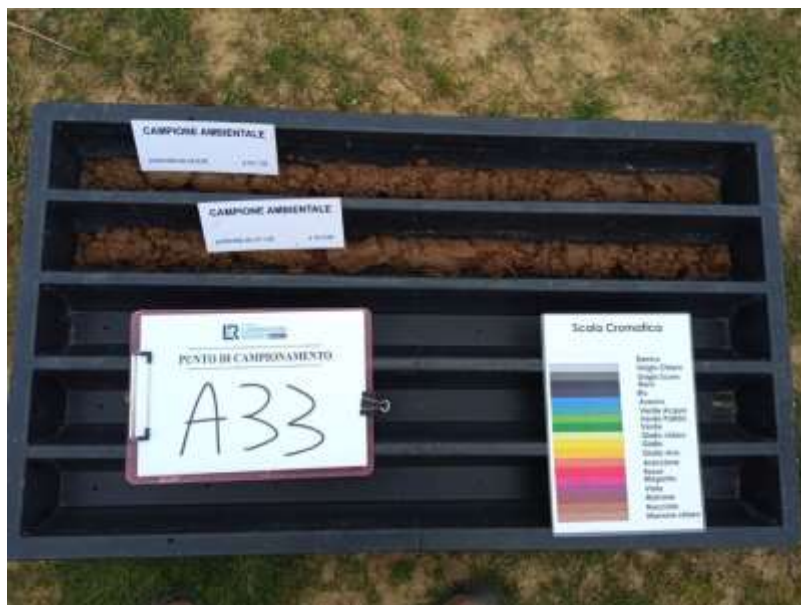
Figura 130 – A33: carotaggio.

PROFONDITÀ m	DEPOSITO
0-0,70	Deposito sabbioso, piuttosto addensato, di colore marrone-rossastro.
0,70-2,00	Argilla debolmente sabbiosa, color marrone, lievemente addensata.

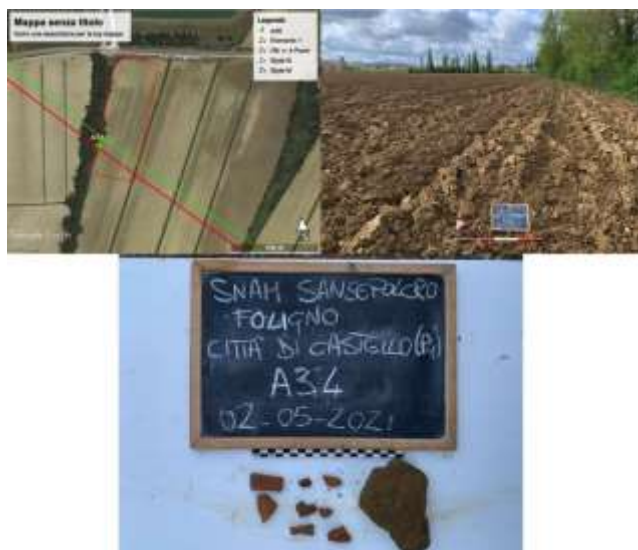
Figura 131 - A34: localizzazione area di ricognizione e reperti rinvenuti.

Survey di superficie: campo arato - visibilità ottima. Presenza di materiale edile e più consistente di ceramica comune e invetriata.

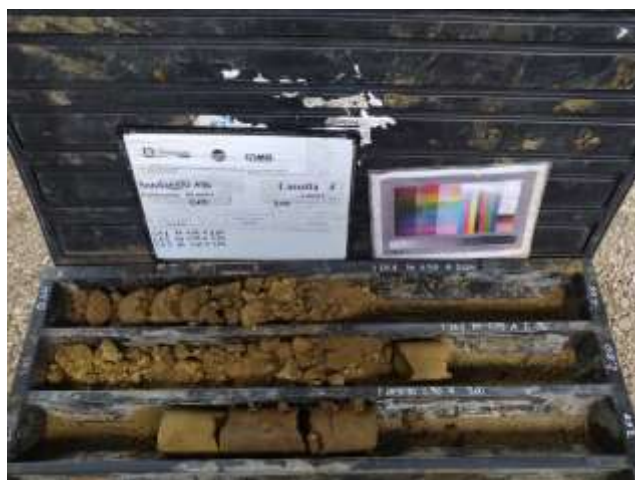
Figura 132 - A34: carotaggio.

PROFONDITÀ m	DEPOSITO
0-0,50	Terreno vegetale di colore marrone chiaro, costituito da limi sabbiosi. Presenza sporadica di ghiaie e ceramica.
0,50-1,50	Sabbie limose, di colore marrone chiaro, mediamente addensate.
1,50-3,00	Argille limose, mediamente addensate, di colore marrone chiaro.

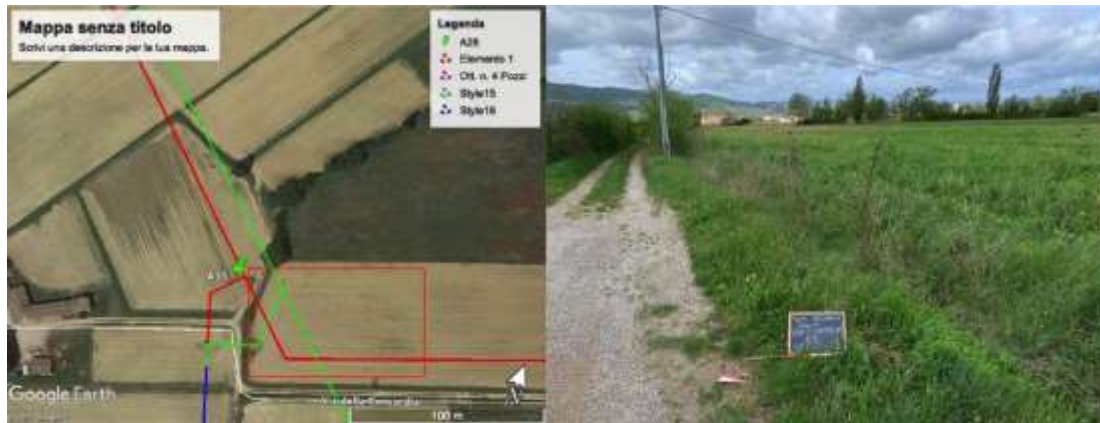
Figura 133 - A35: localizzazione area di ricognizione.

Survey di superficie: campo incolto con vegetazione alta e fitta – visibilità nulla. Assenza di evidenze archeologiche.

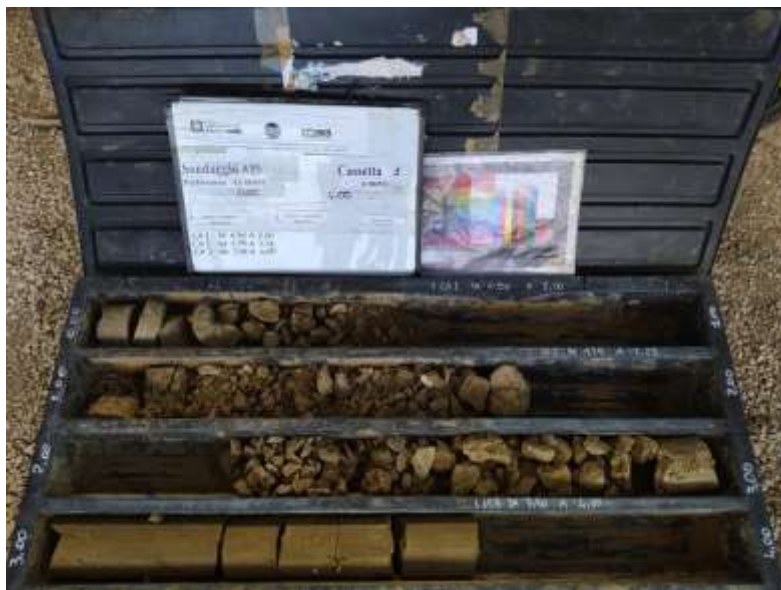
Figura 134 - A35: carotaggio.

PROFONDITÀ m	DEPOSITO
0-0,50	Terreno vegetale di colore marrone chiaro, costituito da sabbie fini e limi sabbiosi.
0,50-2,90	Argille limose, di colore marrone, fortemente addensate.
2,90-4,00	Argille limose, di colore marrone chiaro, mediamente addensate.

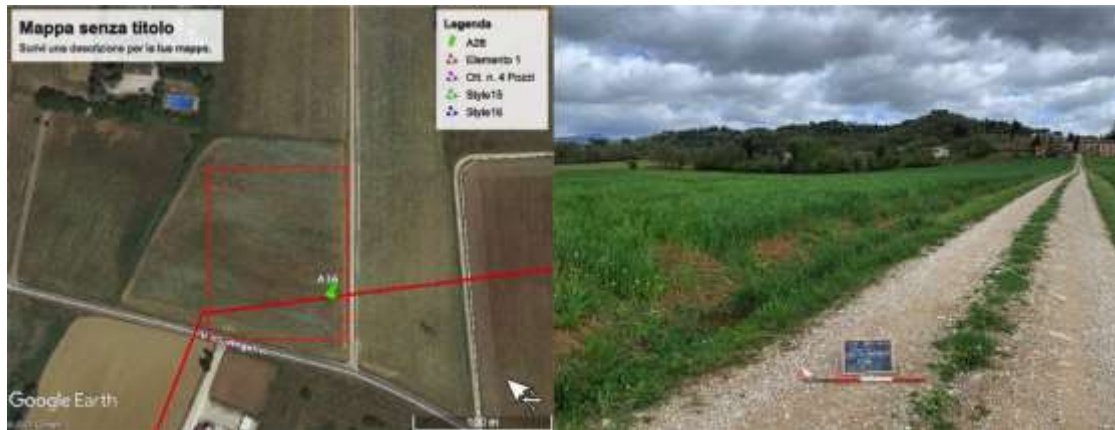
Figura 135 - A36: localizzazione area di ricognizione.

Survey di superficie: campo in coltivazione con vegetazione alta e fitta – visibilità molto scarsa. Assenza di evidenze archeologiche.

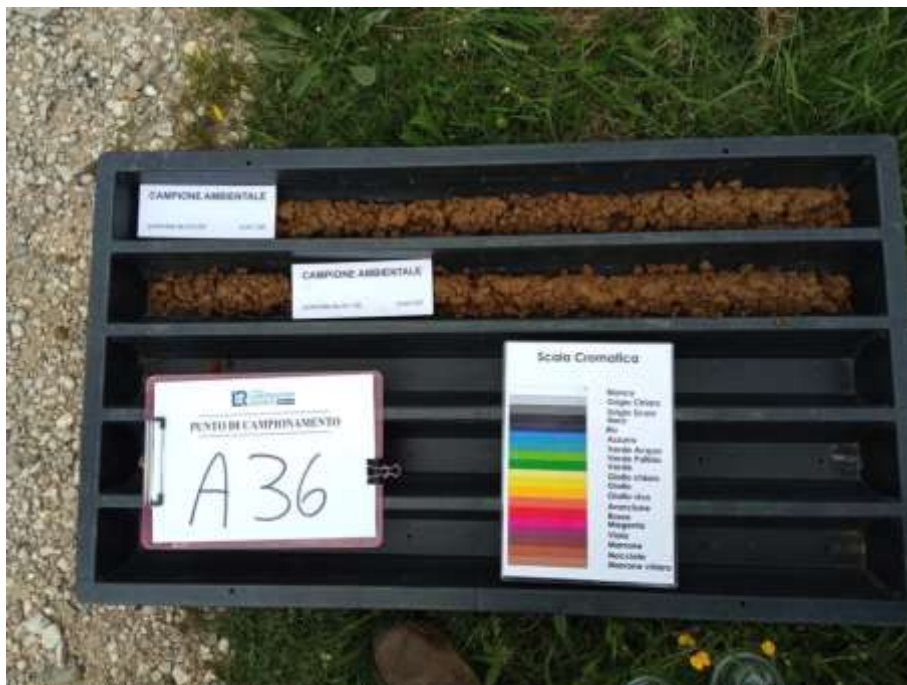
Figura 136 - A36: carotaggio.

PROFONDITÀ m	DEPOSITO
0-2,00	Limi sabbiosi, di colore marrone-ocra, piuttosto addensati.

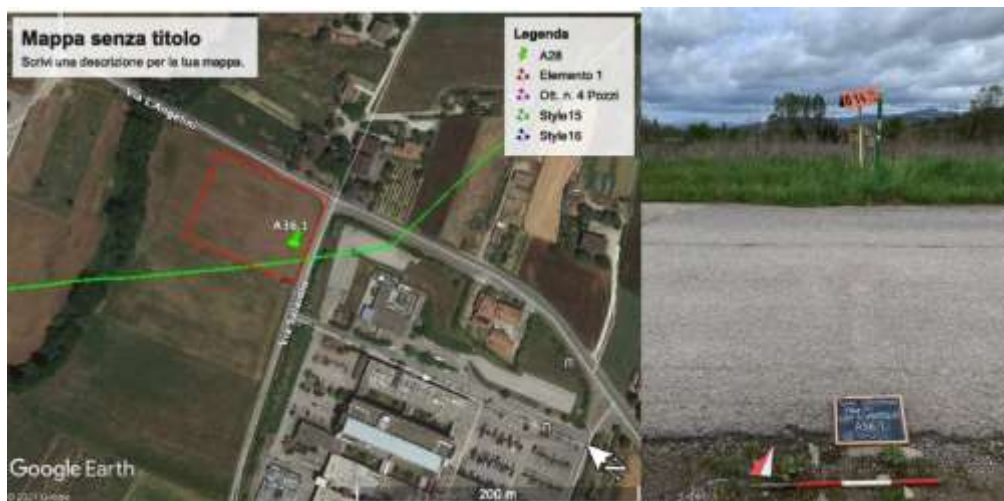
Figura 137 - A36.1: localizzazione area di ricognizione.

Survey di superficie: campo incolto con vegetazione alta e fitta – visibilità nulla. Assenza di evidenze archeologiche.

PROFONDITÀ m	DEPOSITO
0-	Sondaggio non eseguito, per impossibilità del mezzo di raggiungere l'area.

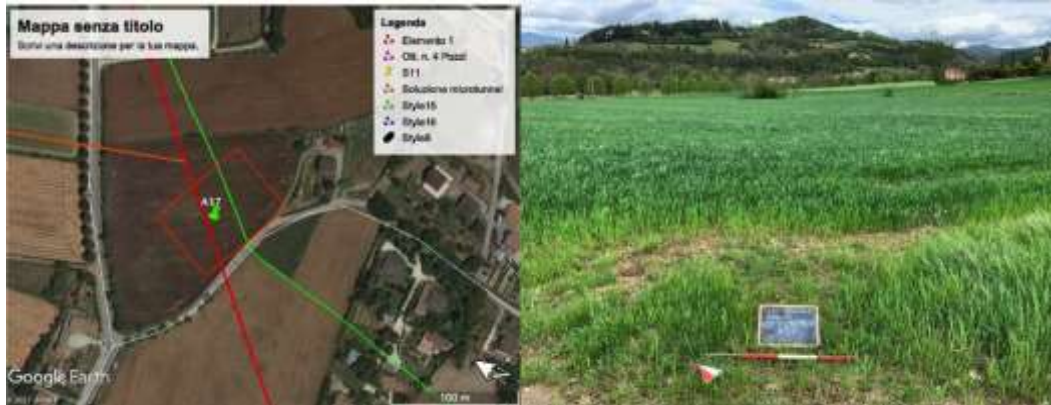
Figura 138 - A37: localizzazione area di ricognizione.

Survey di superficie: campo in coltivazione con vegetazione alta e fitta – visibilità molto scarsa. Assenza di evidenze archeologiche.

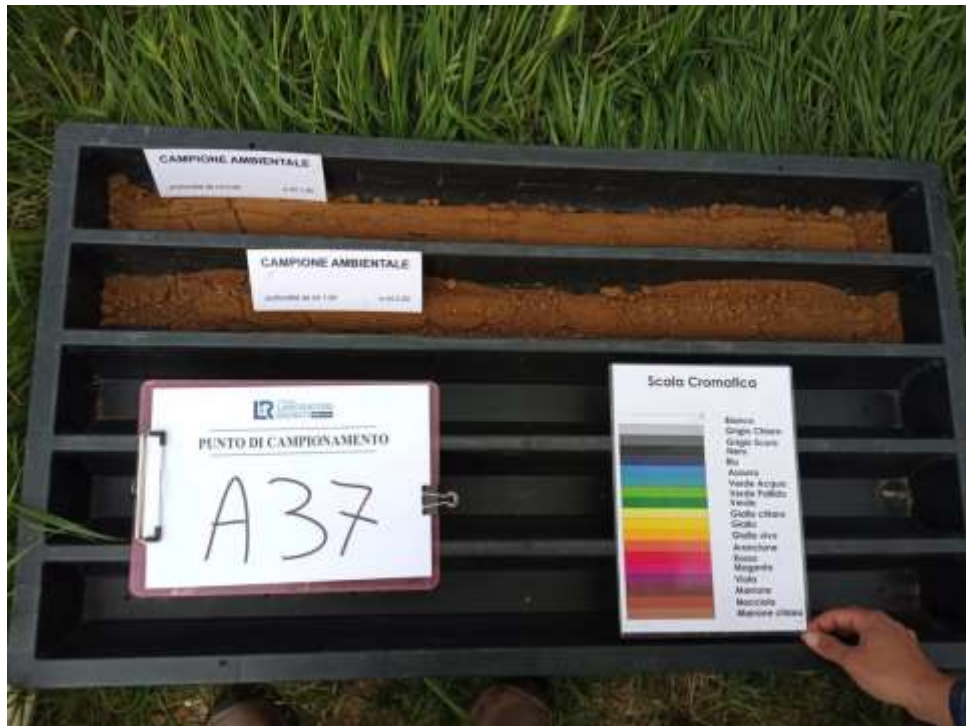
Figura 139 - A37: carotaggio.

PROFONDITÀ m	DEPOSITO
0-2,00	Sabbie limose debolmente addensate, di colore marrone oca.

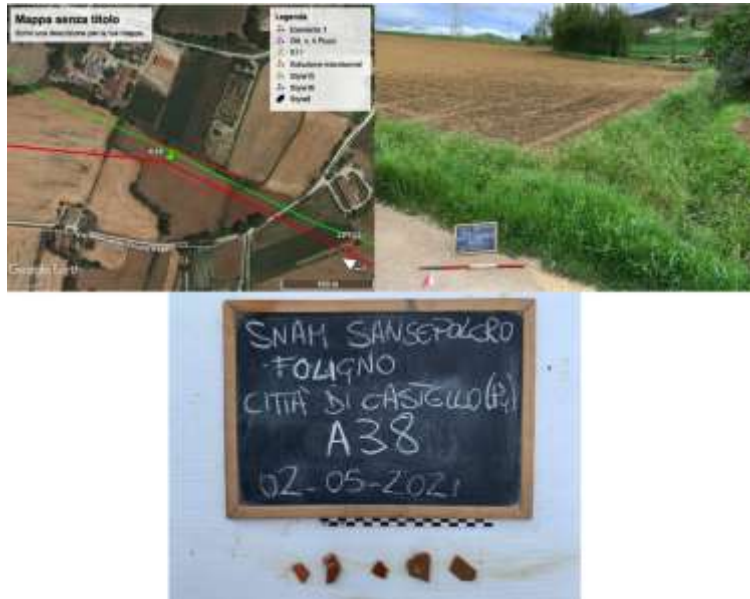
Figura 140 - A38: localizzazione area di ricognizione e reperti rinvenuti.

Survey di superficie: campo in semina – visibilità ottima. Presenza sporadica di ceramica comune e invetriata.

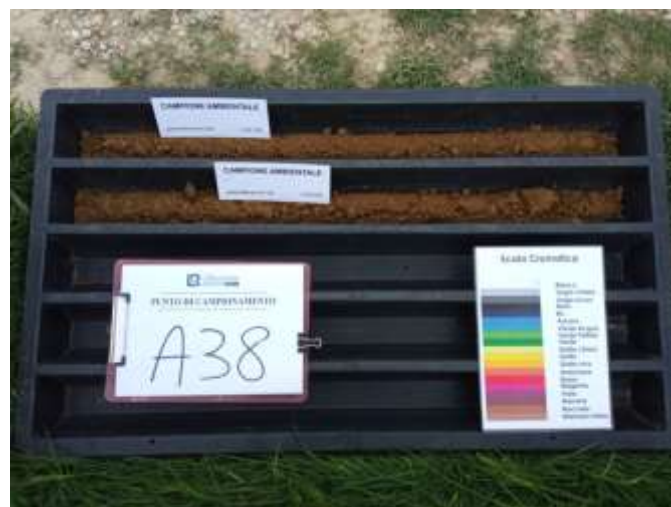
Figura 141 - A38: carotaggio.

PROFONDITÀ m	DEPOSITO
0-2,00	Sabbie limose, piuttosto addensate, di colore marrone ocra. Presenza di ciottoli di fiume e materiale ceramico.

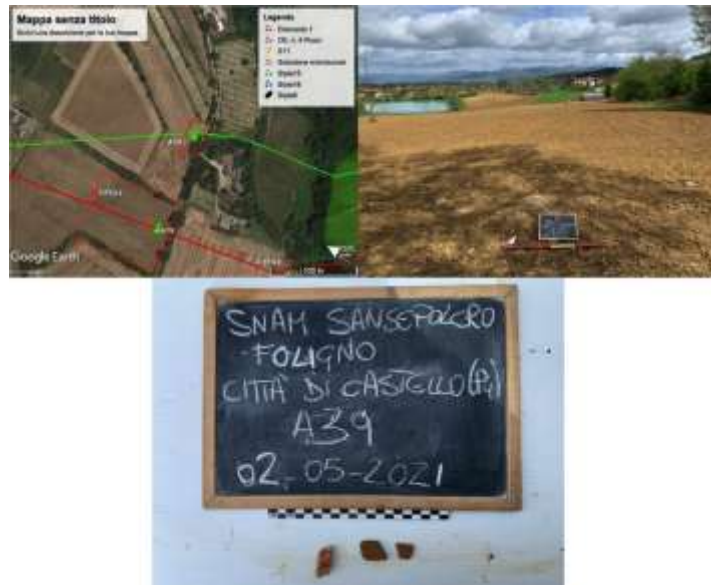
Figura 142 - A39: localizzazione area di ricognizione e reperti rinvenuti.

Survey di superficie: campo in semina – visibilità ottima. Presenza sporadica di ceramica comune e invetriata.

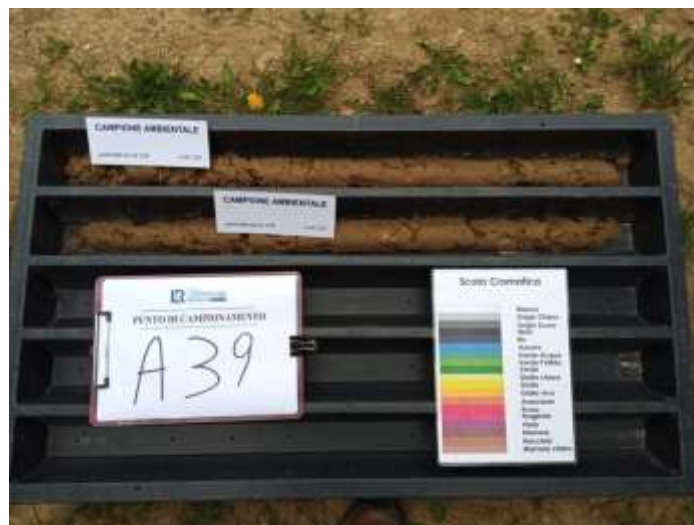
Figura 143 - A39: carotaggio.

PROFONDITÀ m	DEPOSITO
0-2,00	Argille lievemente sabbiose, fortemente addensate, di colore marrone-giallastro.

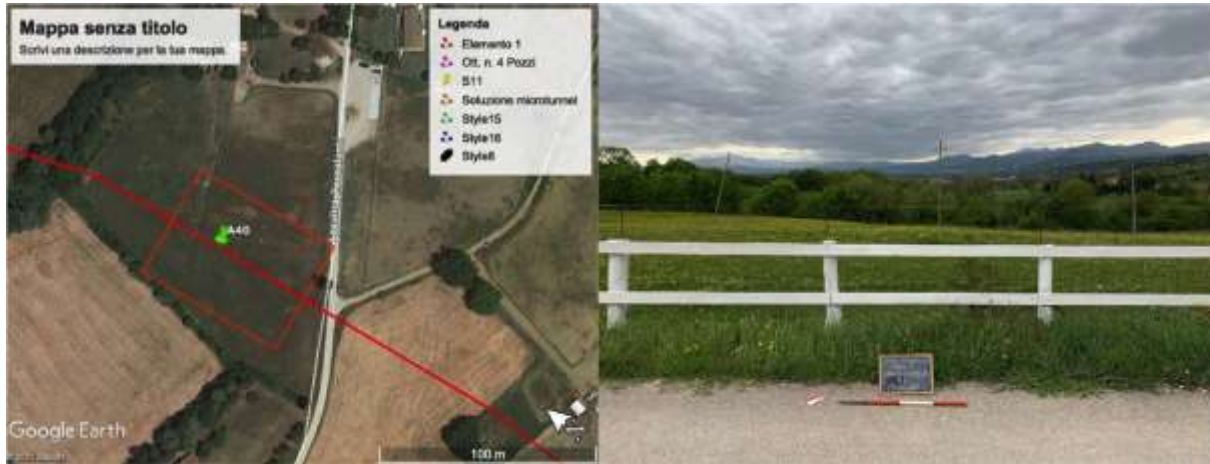
Figura 144 - A40: localizzazione area di ricognizione.

Survey di superficie: campo incolto con vegetazione fitta – visibilità nulla. Assenza di evidenze archeologiche.

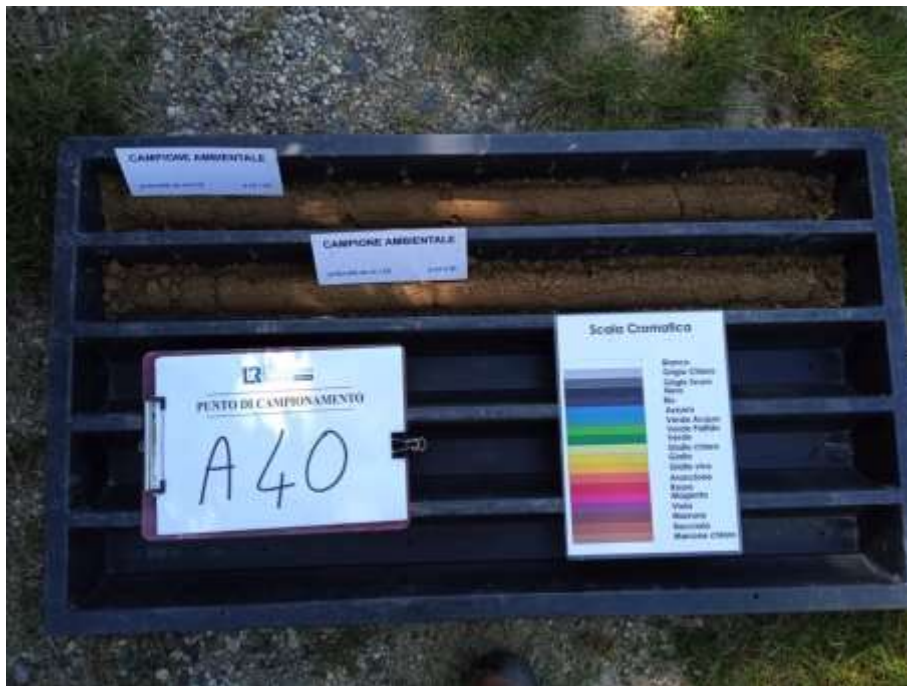
Figura 145 - A40: carotaggio.

PROFONDITÀ m	DEPOSITO
0-2,00	Sabbie limose, di colore marrone, lievemente addensate.

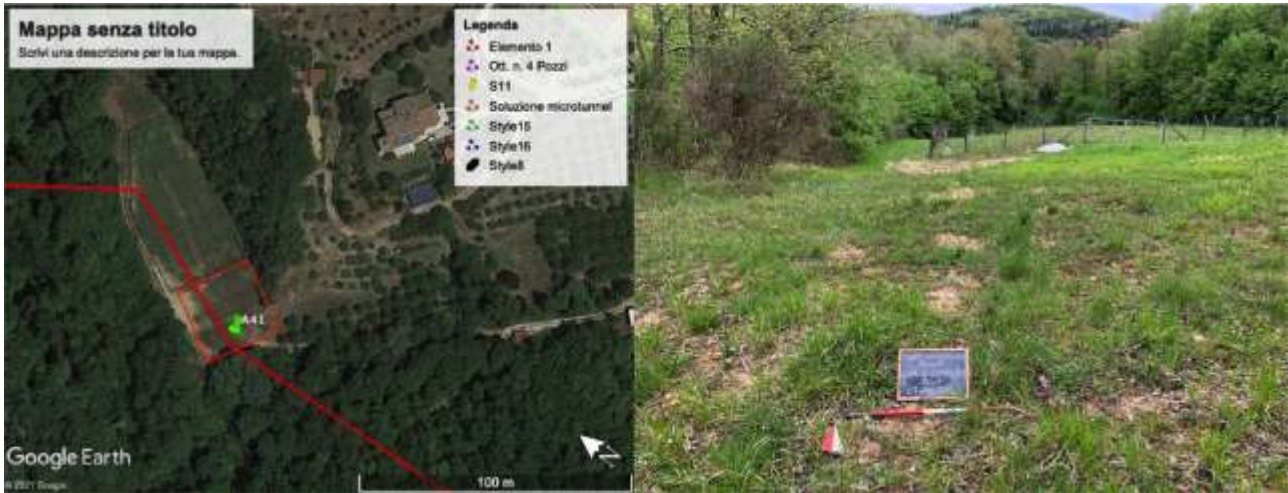
Figura 146 - A41: localizzazione area di ricognizione.

Survey di superficie: campo incolto con vegetazione fitta – visibilità nulla. Assenza di evidenze archeologiche.

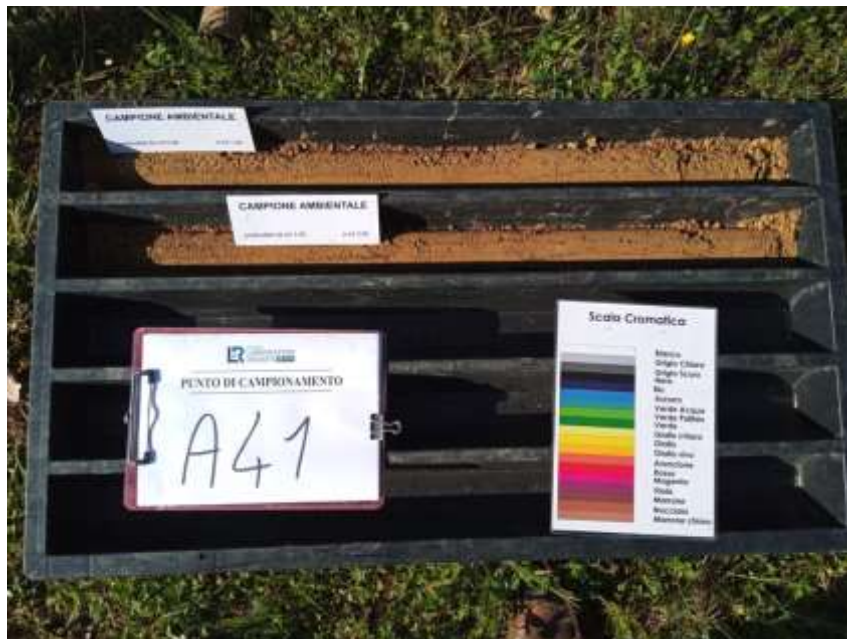
Figura 147 - A41: carotaggio.

PROFONDITÀ m	DEPOSITO
0-2,00	Sabbie limose, debolmente addensate, di colore marrone ocra.

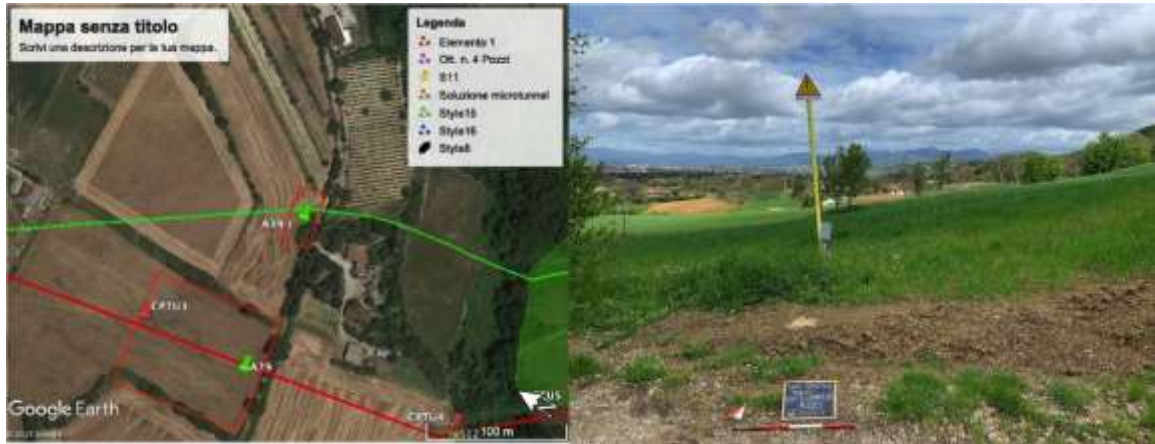
Figura 148 - A39.1: localizzazione area di ricognizione.

Survey di superficie: campo in coltivazione con vegetazione alta e fitta – visibilità molto scarsa. Assenza di evidenze archeologiche.

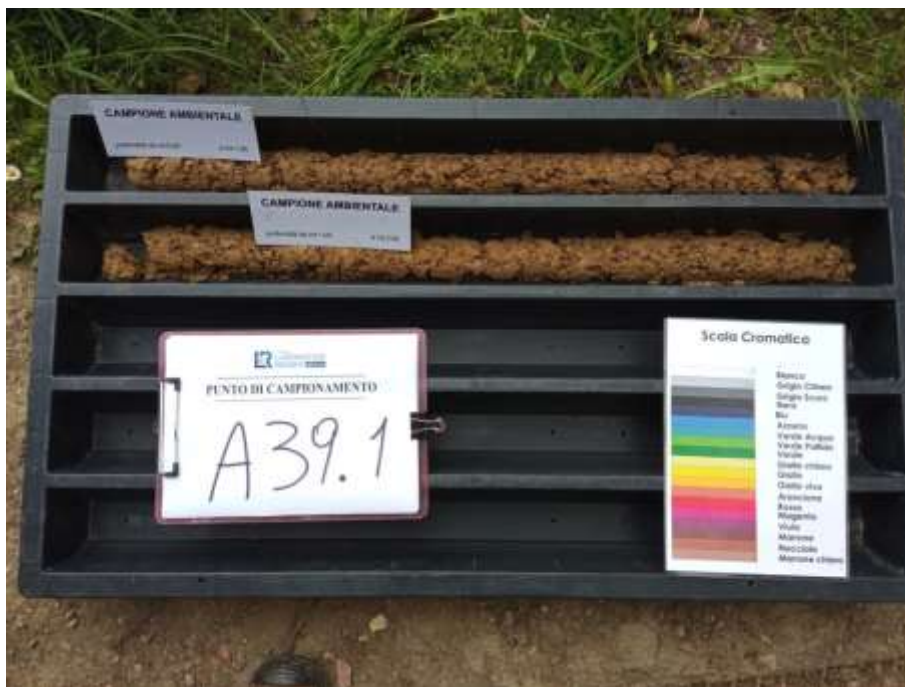
Figura 149 - A39.1: carotaggio.

PROFONDITÀ m	DEPOSITO
0-2,00	Limi sabbiosi, piuttosto addensati, di colore marrone-giallastro.

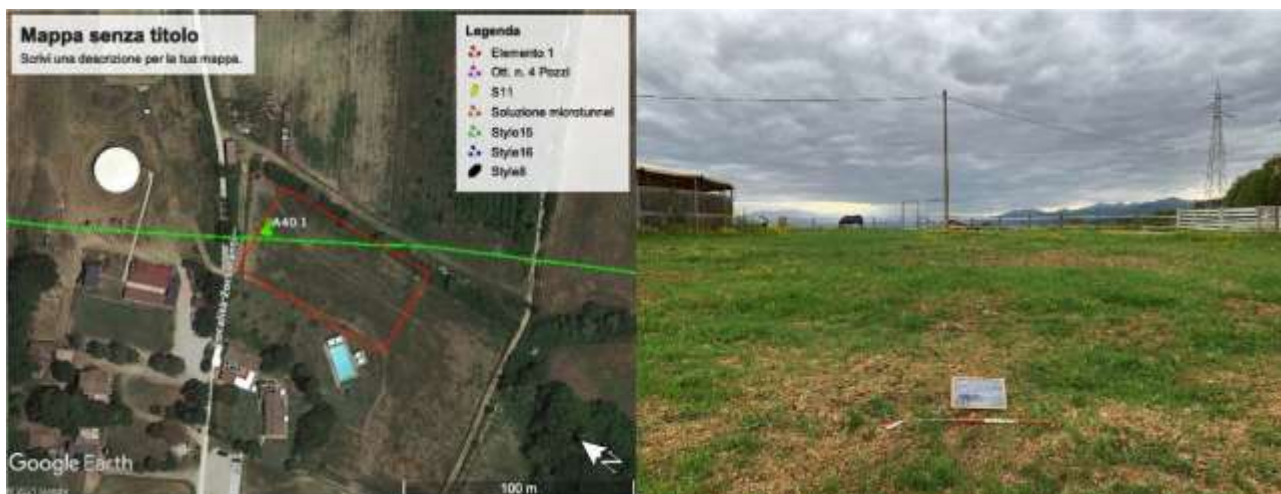
Figura 150 - A40.1: localizzazione area di ricognizione.

Survey di superficie: campo incolto con vegetazione rada – visibilità discreta. Assenza di evidenze archeologiche.

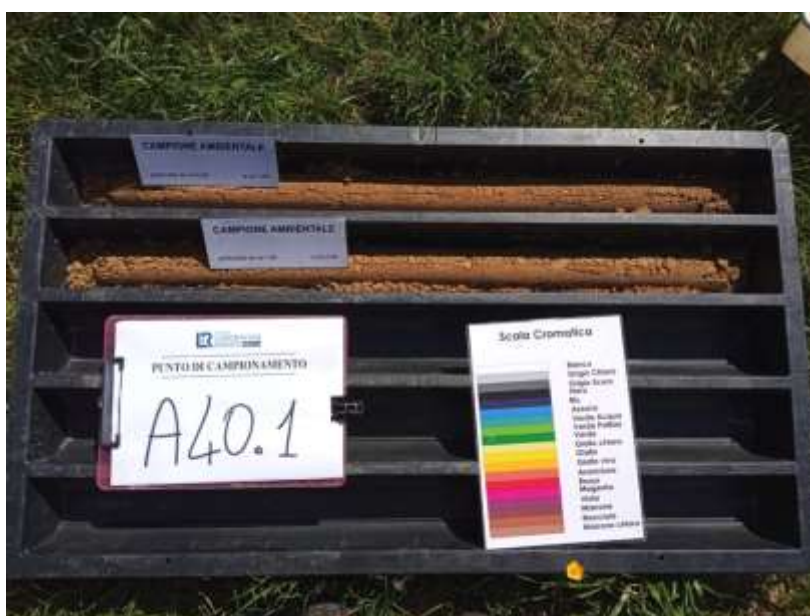
Figura 151 - A40.1: carotaggio.

PROFONDITÀ m	DEPOSITO
0-2,00	Deposito sabbioso, lievemente limoso e poco addensato, di colore marrone-giallastro.

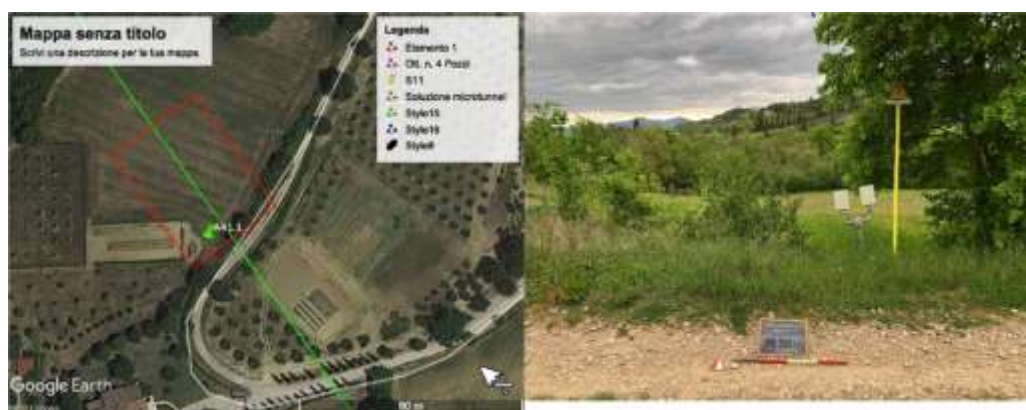
Figura 152 - A41.1: localizzazione area di ricognizione.

Sondaggio A41.1: 2m (10/05/2021)

Survey di superficie: campo incolto con vegetazione alta e fitta, arbusti ed alberi sparsi – visibilità nulla. Assenza di evidenze archeologiche.

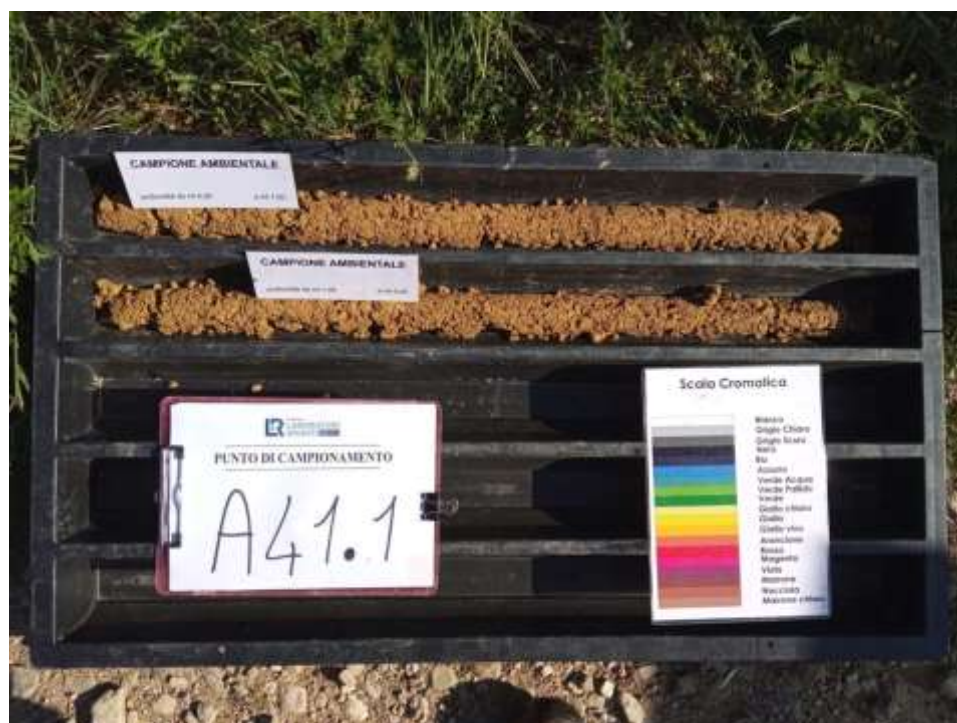
Figura 153 - A41.1: carotaggio.

PROFONDITÀ m	DEPOSITO
0-2,00	Sabbie limose, piuttosto addensate, di colore marrone-giallastro.

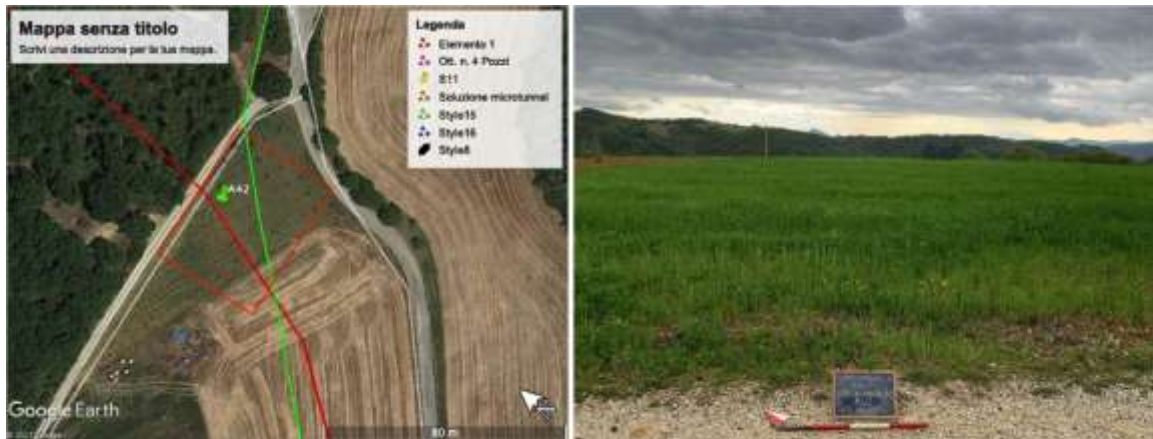
Figura 154 - A42: localizzazione area di ricognizione.

Sondaggio A42: 2m (10/05/2021)

Survey di superficie: campo in coltivazione con vegetazione alta e fitta – visibilità molto scarsa. Assenza di evidenze archeologiche.

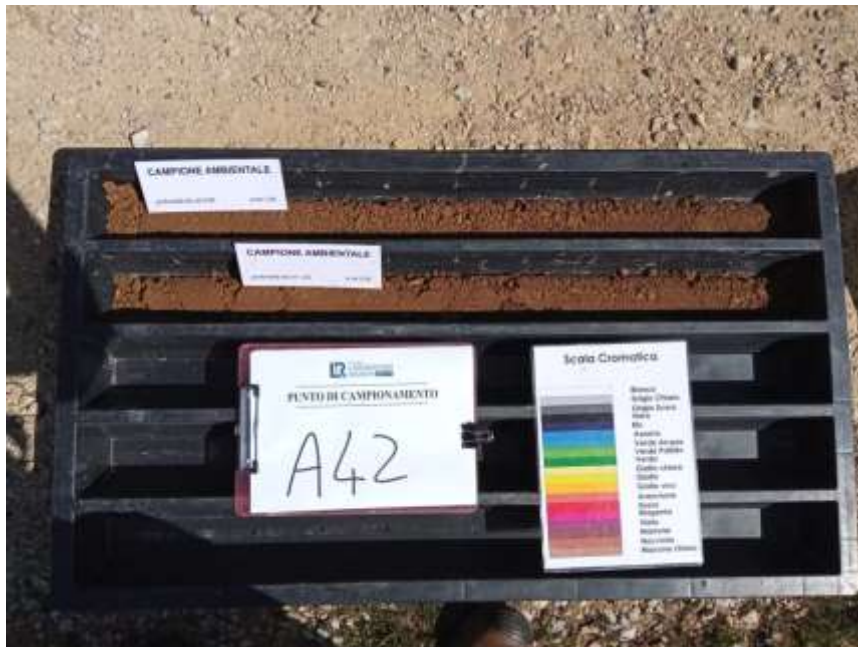
Figura 155 - A42: carotaggio.

PROFONDITÀ m	DEPOSITO
0-2,00	Argille lievemente sabbiose, di colore marrone-rossastre, lievemente addensate.

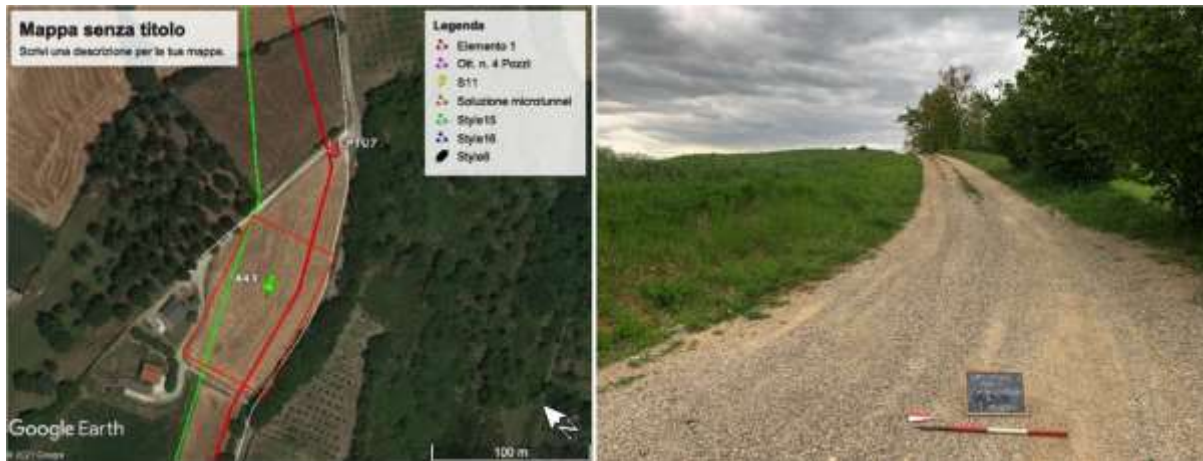
Figura 156 - A43: localizzazione area di ricognizione.

Sondaggio A43: 2m (10/05/2021)

Survey di superficie: campo in coltivazione con vegetazione alta e fitta – visibilità nulla. Assenza di evidenze archeologiche.

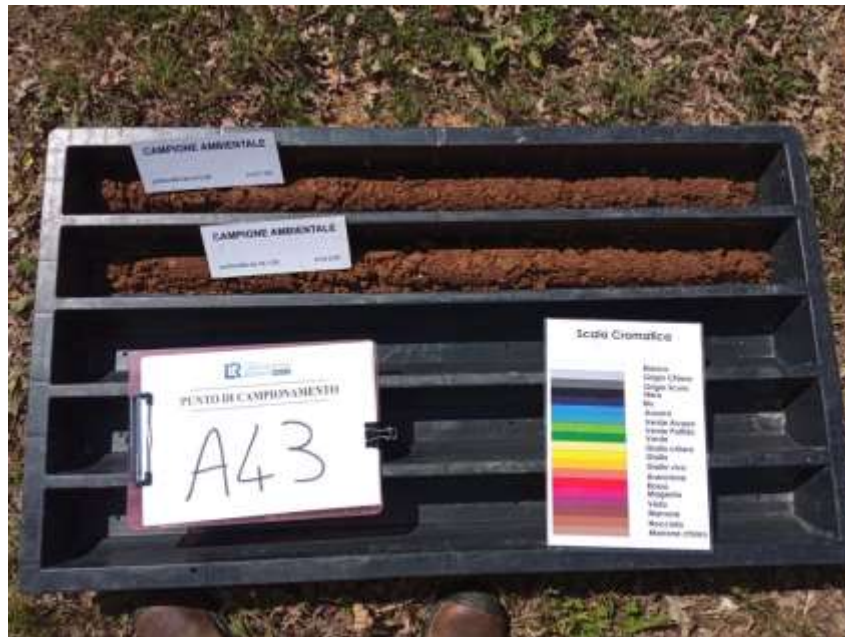
Figura 157 - A43: carotaggio.

PROFONDITÀ m	DEPOSITO
0-2,00	Argille lievemente sabbiose, di colore marrone-rossastre, lievemente addensate.

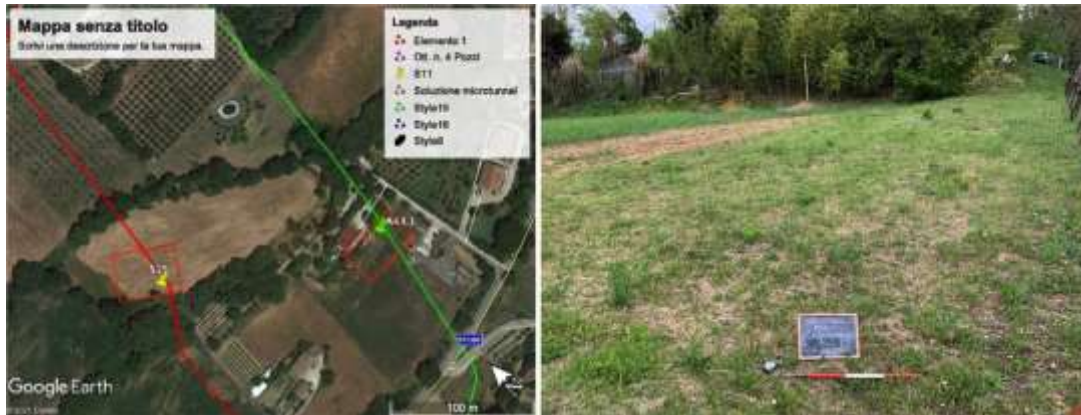
Figura 158 - A43.1: localizzazione area di ricognizione.

Sondaggio A43.1: 2m (10/05/2021)

Survey di superficie: campo incolto con vegetazione alta e fitta, arbusti ed alberi sparsi – visibilità nulla. Assenza di evidenze archeologiche.

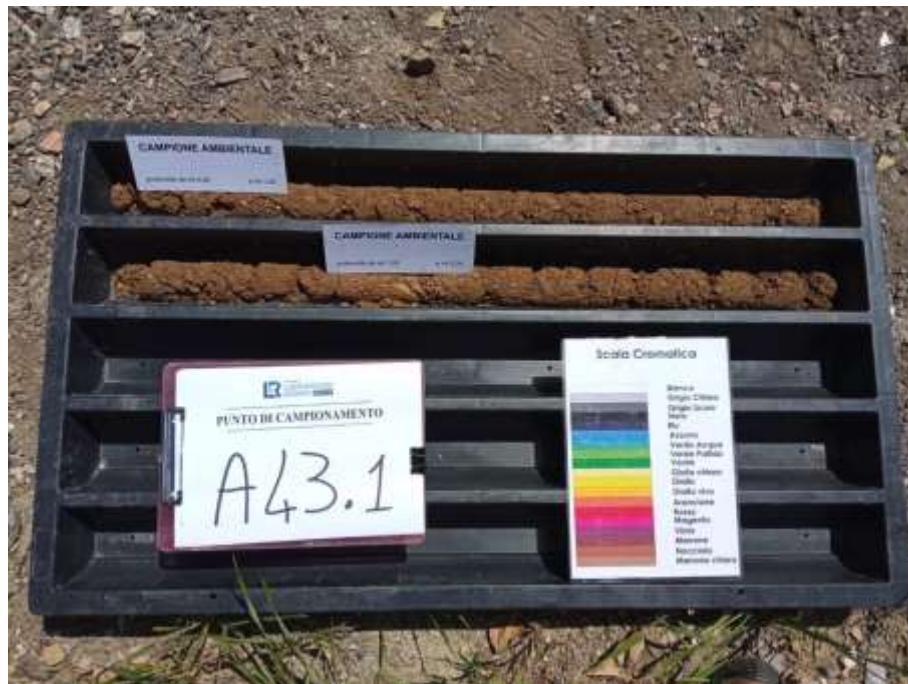
Figura 159 - A43.1: carotaggio.

PROFONDITÀ m	DEPOSITO
0-2,00	Argille lievemente sabbiose, di colore marrone-giallastre, lievemente addensate.

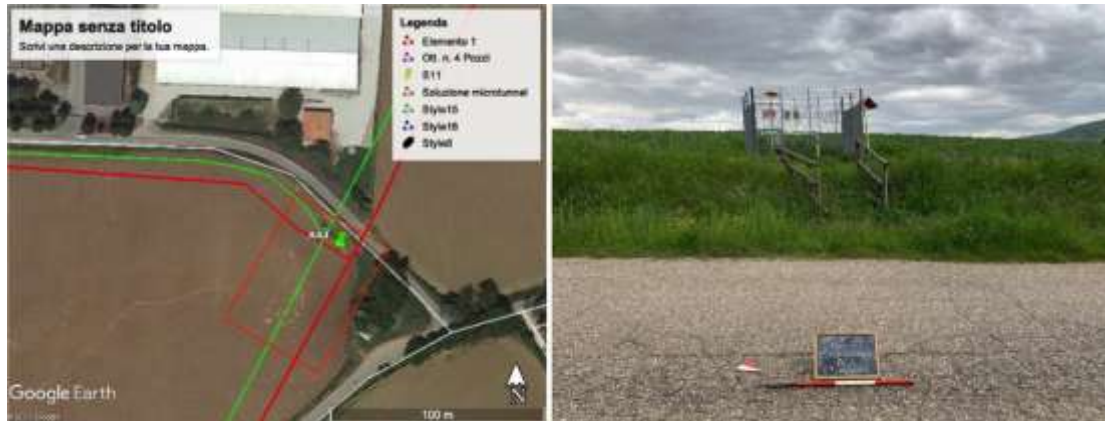
Figura 160 - A44: localizzazione area di ricognizione.

Sondaggio A44: 4m (07/06/2021)

Survey di superficie: campo in coltivazione con vegetazione alta e fitta – visibilità nulla. Assenza di evidenze archeologiche.

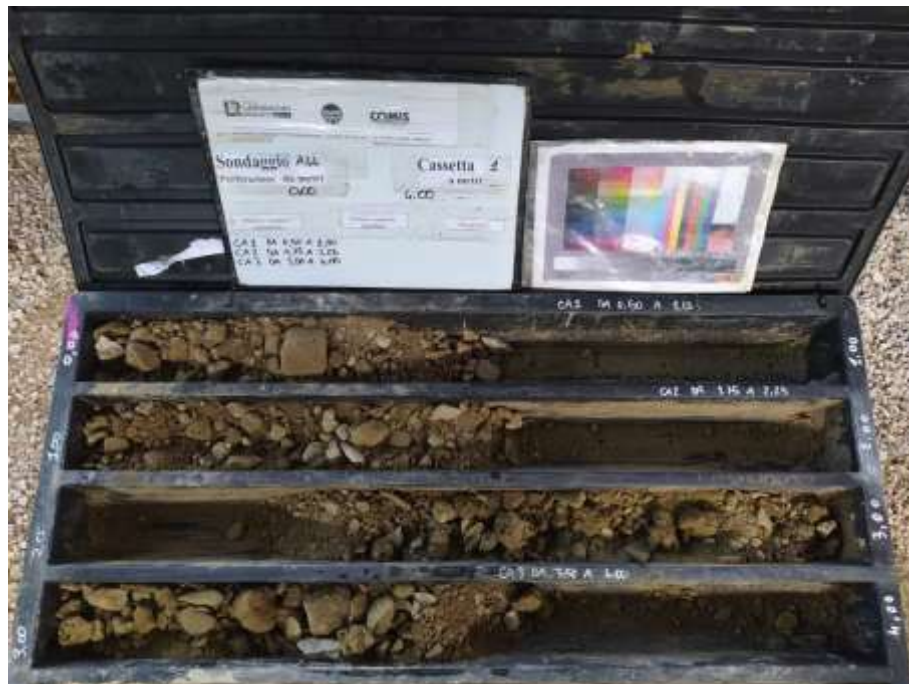
Figura 161 - A44: carotaggio.

PROFONDITÀ m	DEPOSITO
0-4,00	Sabbie limose, debolmente addensate, di colore marrone chiaro. Presenza costante di ghiaie e ciottoli di fiume.

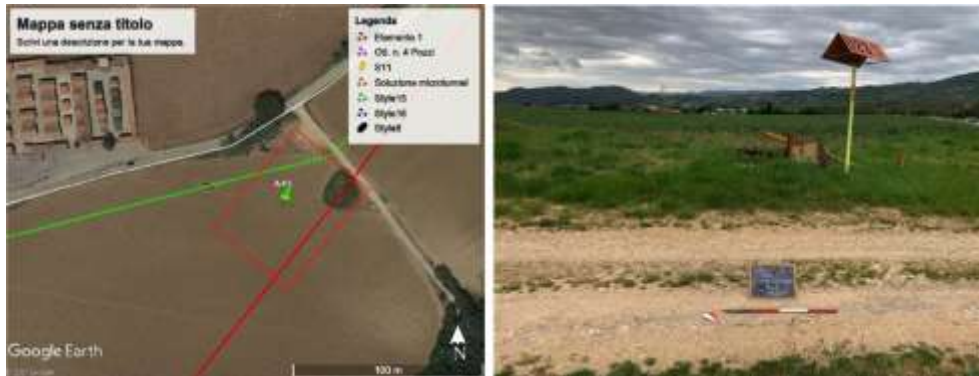
Figura 162 - A45: localizzazione area di ricognizione.

Sondaggio A45: 2m (10/05/2021)

Survey di superficie: campo in coltivazione con vegetazione alta e fitta – visibilità nulla. Assenza di evidenze archeologiche.

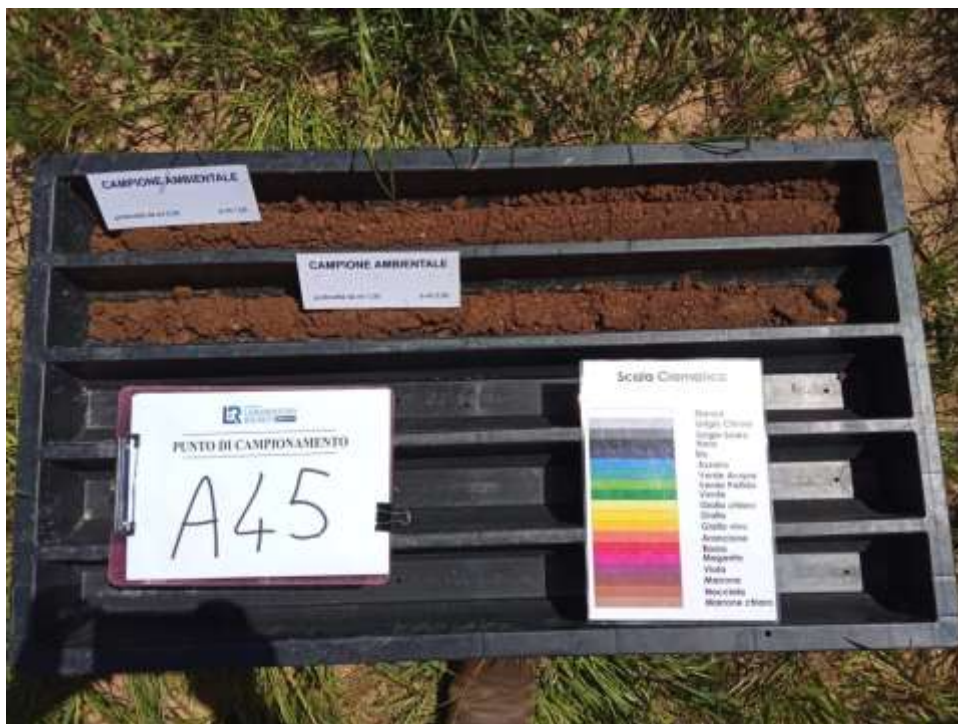
Figura 163 - A45: carotaggio.

PROFONDITÀ m	DEPOSITO
0-2,00	Argille lievemente sabbiose, di colore marrone-rossastre, debolmente addensate.

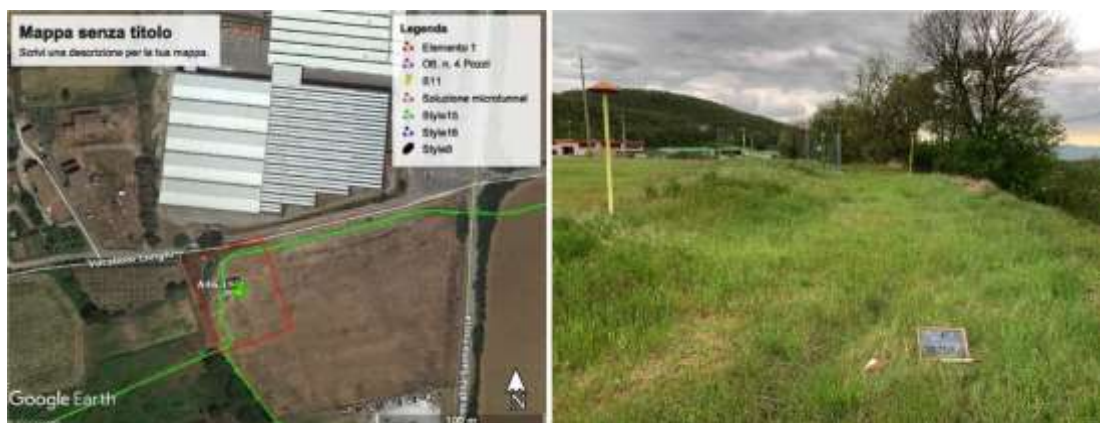
Figura 164 - A46.1: localizzazione area di ricognizione.

Sondaggio A46.1: 2m (10/05/2021)

Survey di superficie: campo incolto con vegetazione alta e fitta, arbusti ed alberi sparsi – visibilità nulla. Assenza di evidenze archeologiche.

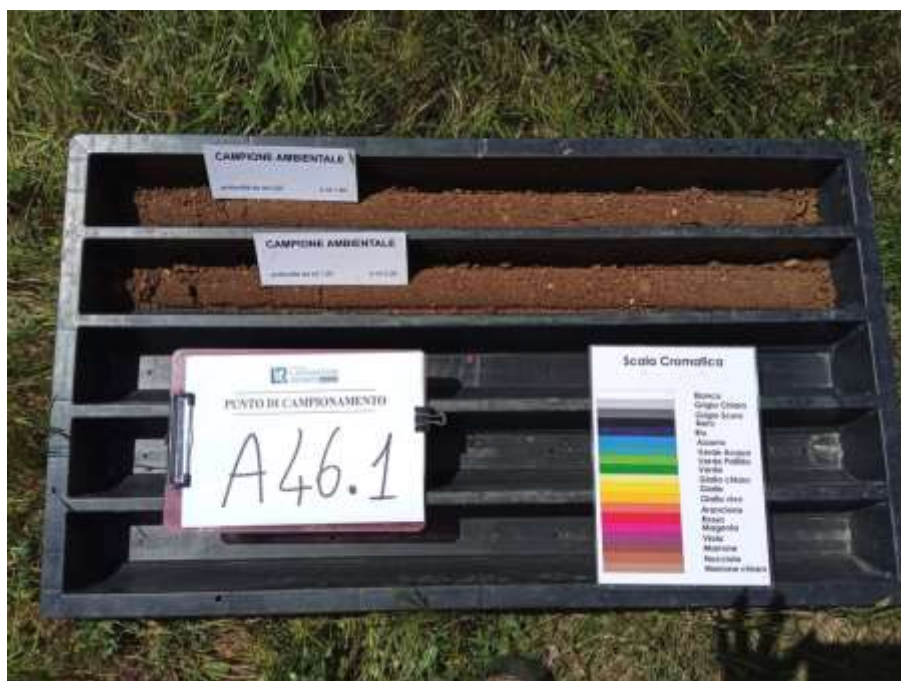
Figura 165 - A46.1: carotaggio.

PROFONDITÀ m	DEPOSITO
0-2,00	Argille lievemente sabbiose, di colore marrone-rossastre, debolmente addensate. Presenza sporadica di ciottoli e ghiaie di fiume.
