**RIFACIMENTO METANODOTTO SANSEPOLCRO – FOLIGNO
E OPERE CONNESSE**

**VERIFICA PREVENTIVA
DELL'INTERESSE ARCHEOLOGICO
(ART. 25, D. LGS. 50/2016)**

**RICOGNIZIONE DI SUPERFICIE E LETTURA ARCHEOLOGICA
CAROTAGGI GEOGNOSTICI E AMBIENTALI**

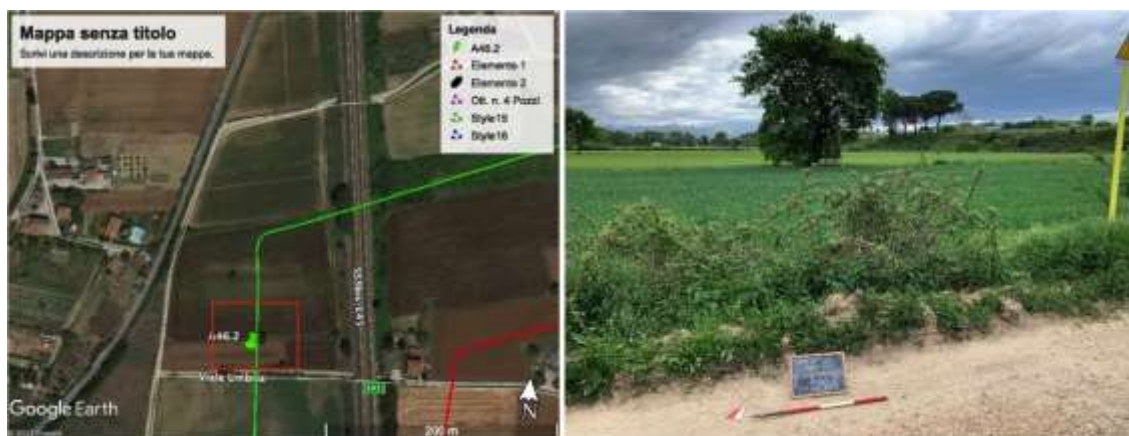
Figura 166 - A46.2: localizzazione area di ricognizione.

Sondaggio A46.2: 2m (10/05/2021)

Survey di superficie: campo in coltivazione con vegetazione alta e fitta – visibilità nulla. Assenza di evidenze archeologiche.

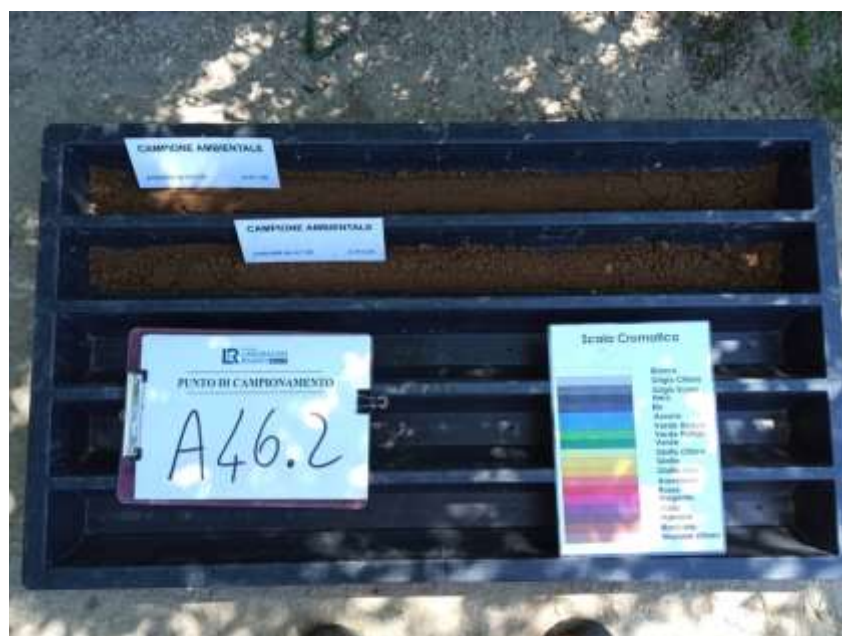
Figura 167 - A46.2: carotaggio.

PROFONDITÀ m	DEPOSITO
0-0,80	Sabbie limose, piuttosto addensate, di colore marrone- rossastre.
0,80-2,00	Argille lievemente sabbiose, di colore marrone-rossastre, debolmente addensate.

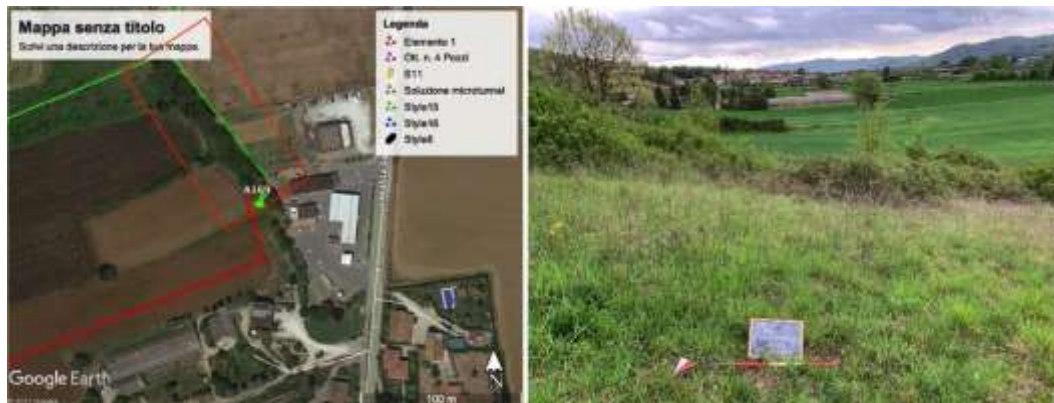
Figura 168 - A169: localizzazione area di ricognizione.

Sondaggio A169: 2m (10/05/2021)

Survey di superficie: campo incolto con vegetazione alta e fitta, arbusti ed alberi sparsi – visibilità nulla. Assenza di evidenze archeologiche.

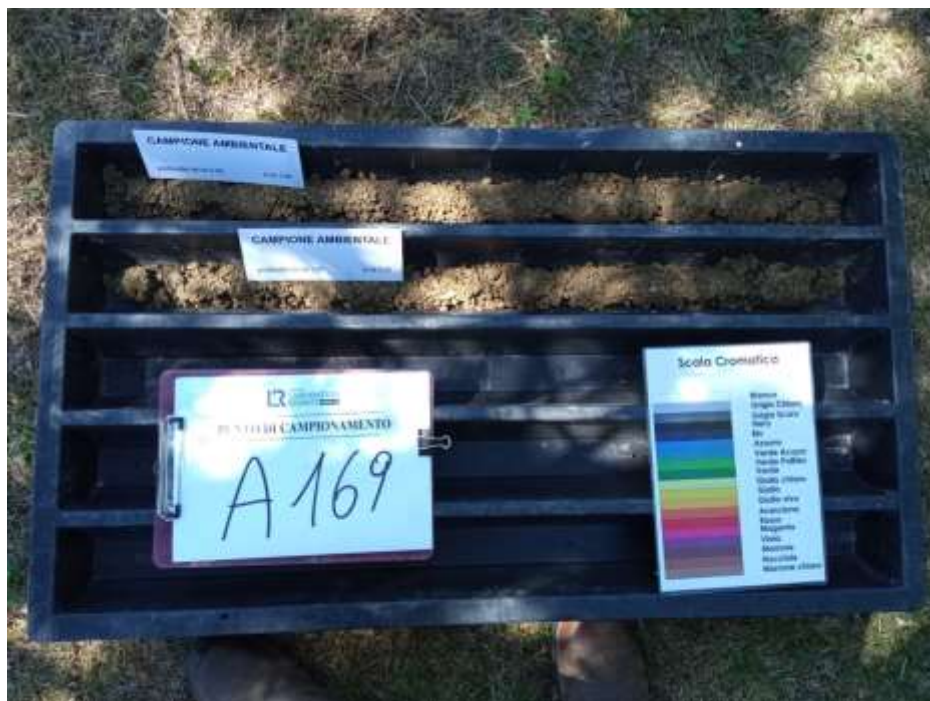
Figura 169 - A169: carotaggio.

PROFONDITÀ m	DEPOSITO
0-2,00	Argille lievemente sabbiose, piuttosto addensate, di colore marrone-giallastre.

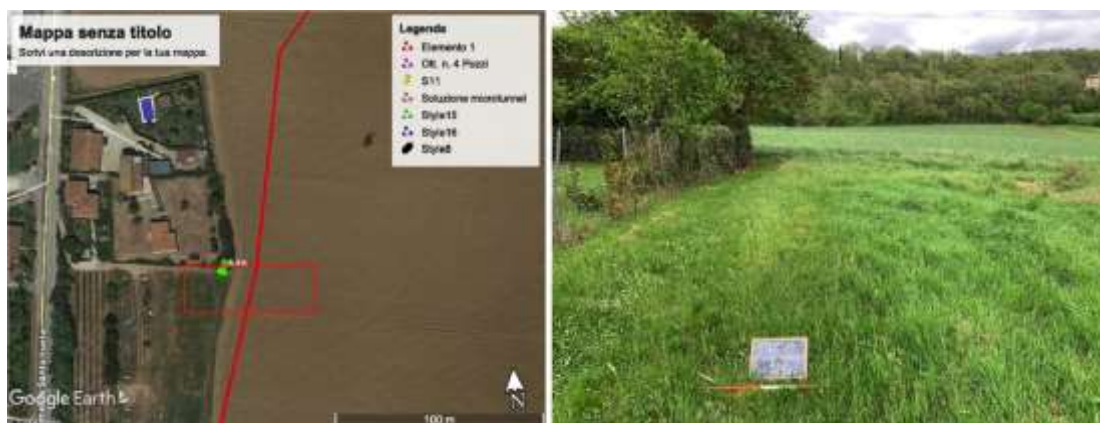
Figura 170 - A46: localizzazione area di ricognizione.

Sondaggio A46: 2m (10/05/2021)

Survey di superficie: campo incolto con vegetazione alta e fitta – visibilità nulla. Assenza di evidenze archeologiche.

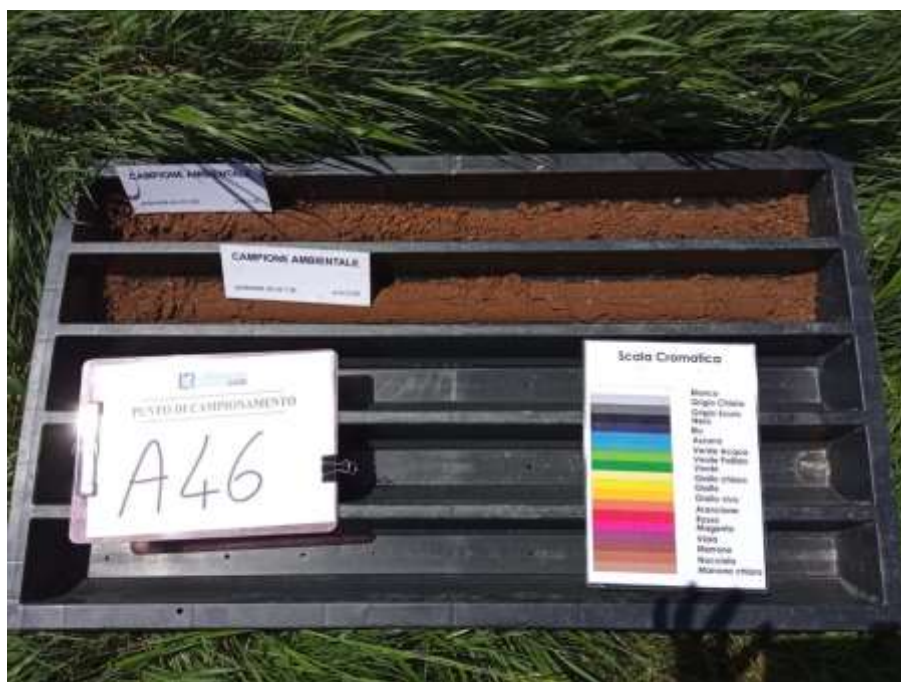
Figura 171 - A46: carotaggio.

PROFONDITÀ m	DEPOSITO
0-1,10	Limi sabbiosi, poco addensati, di colore marrone-rossastro.
1,10-2,00	Sabbie limose, poco addensate, di colore marrone-rossastre.

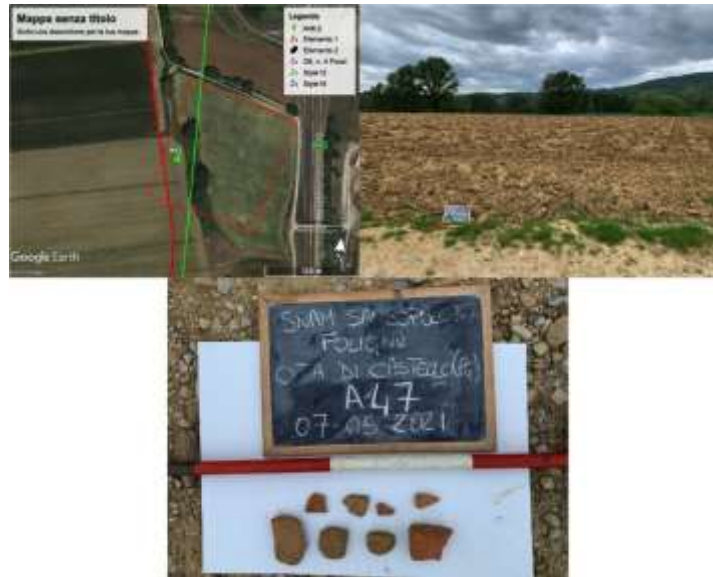
Sondaggio A47: 2m (10/05/2021)

Survey di superficie: campo arato – visibilità ottima. Presenza di ceramica comune, invetriata e materiale edile.

Figura 172 - A47: localizzazione area di ricognizione e reperti rinvenuti.

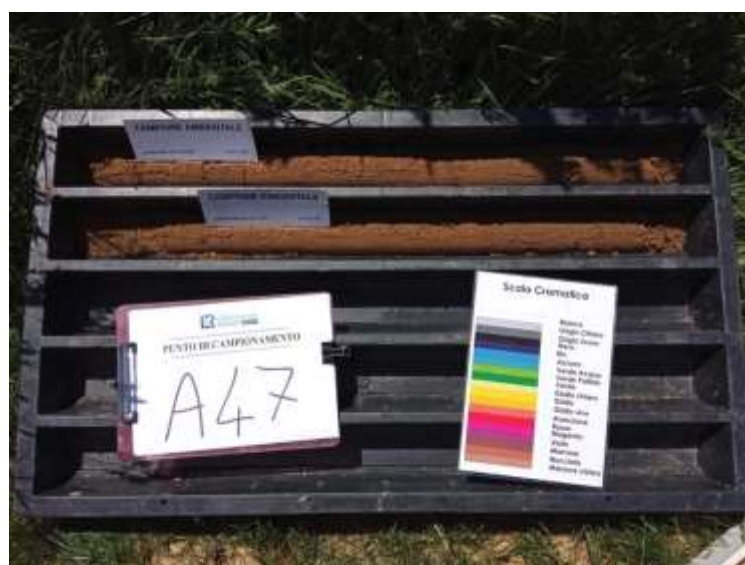
Figura 173 - A47: carotaggio.

PROFONDITÀ m	DEPOSITO
0-2,00	Sabbie limose, poco addensate, di colore marrone-rossastre.

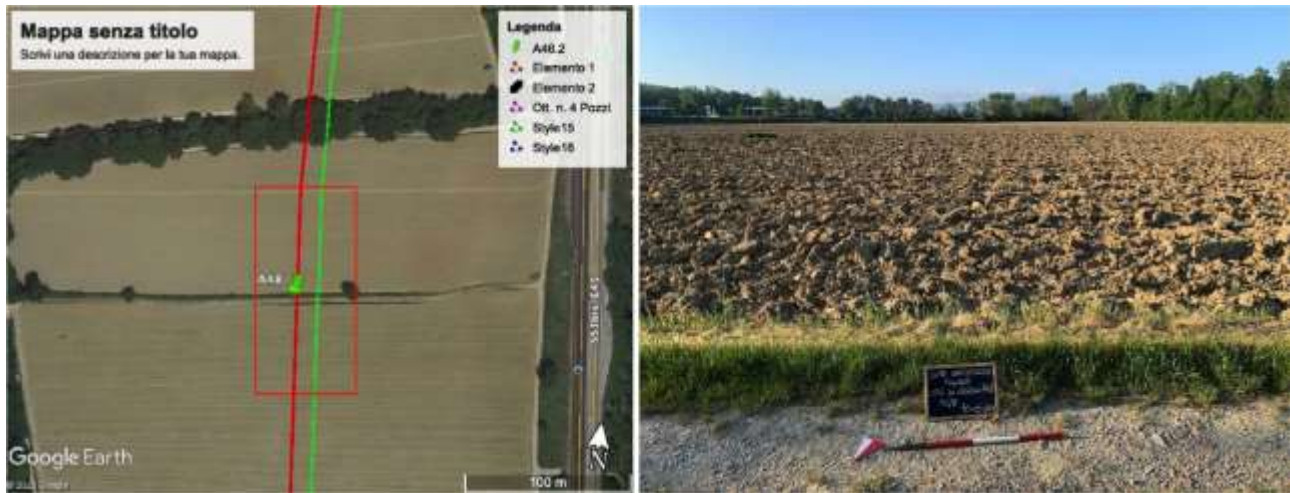
Figura 174 - A48: localizzazione area di ricognizione.

Sondaggio A48: 2m (10/05/2021)

Survey di superficie: campo arato – visibilità ottima. Assenza di evidenze archeologiche.

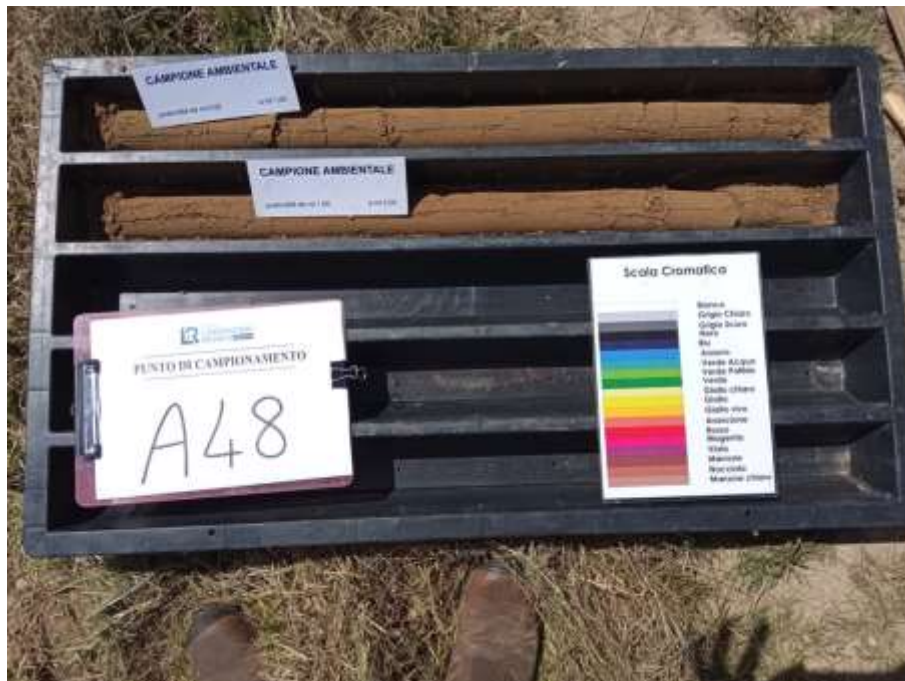
Figura 175 - A48: carotaggio.

PROFONDITÀ m	DEPOSITO
0-2,00	Argille sabbiose, mediamente addensate, di colore marrone-giallastre.

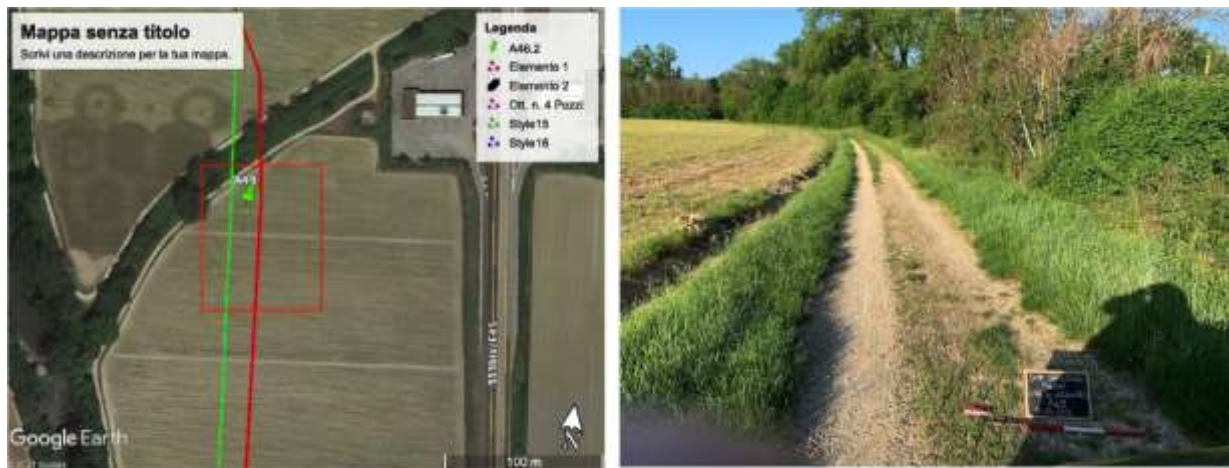
Figura 176 - A49: localizzazione area di ricognizione.

Sondaggio A49: 2m (10/05/2021)

Survey di superficie: campo in semina – visibilità ottima. Assenza di evidenze archeologiche.

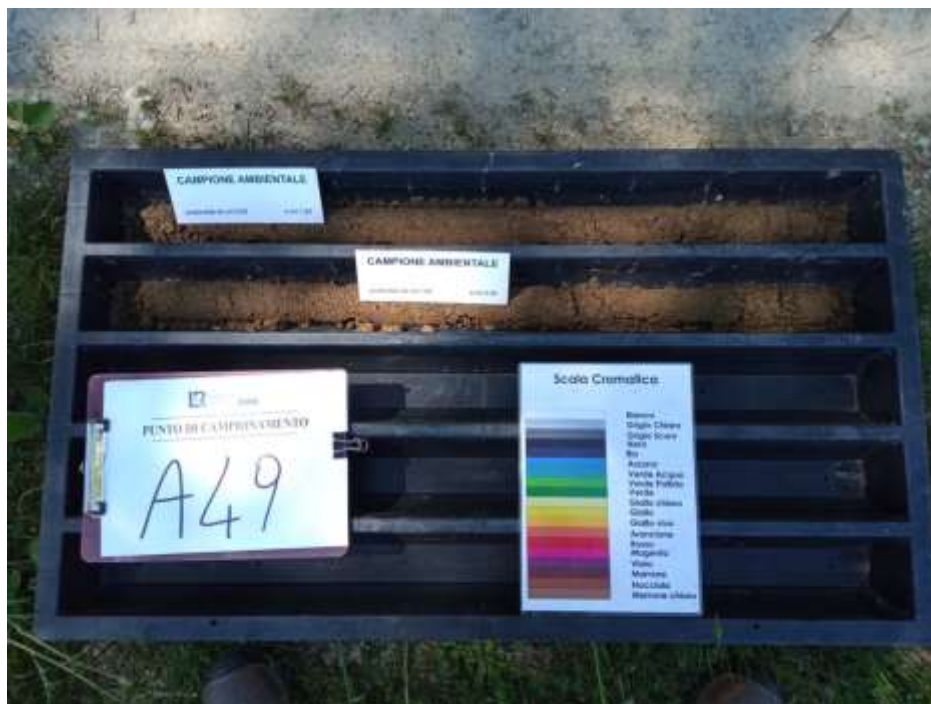
Figura 177 - A49: carotaggio.

PROFONDITÀ m	DEPOSITO
0-2,00	Argille sabbiose, mediamente addensate, di colore marrone.

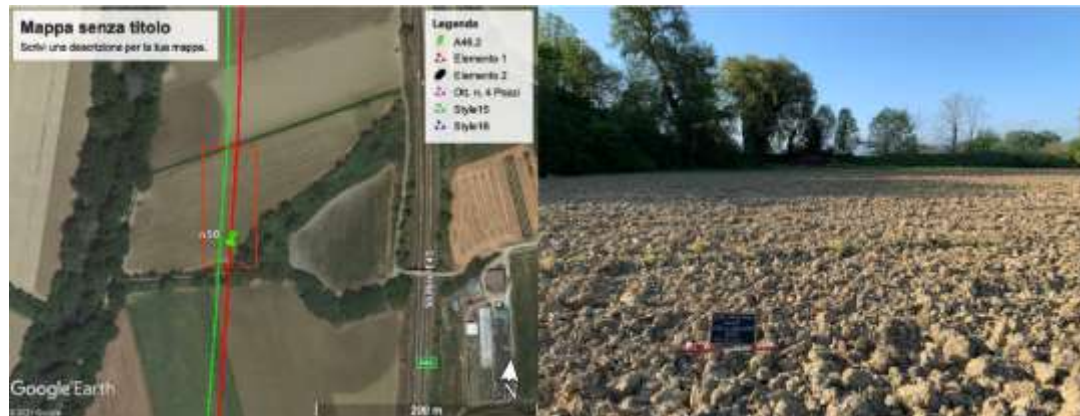
Figura 178 - A50: localizzazione area di ricognizione.

Sondaggio A50: 3m (07/06/2021)

Survey di superficie: campo arato – visibilità ottima. Assenza di evidenze archeologiche.

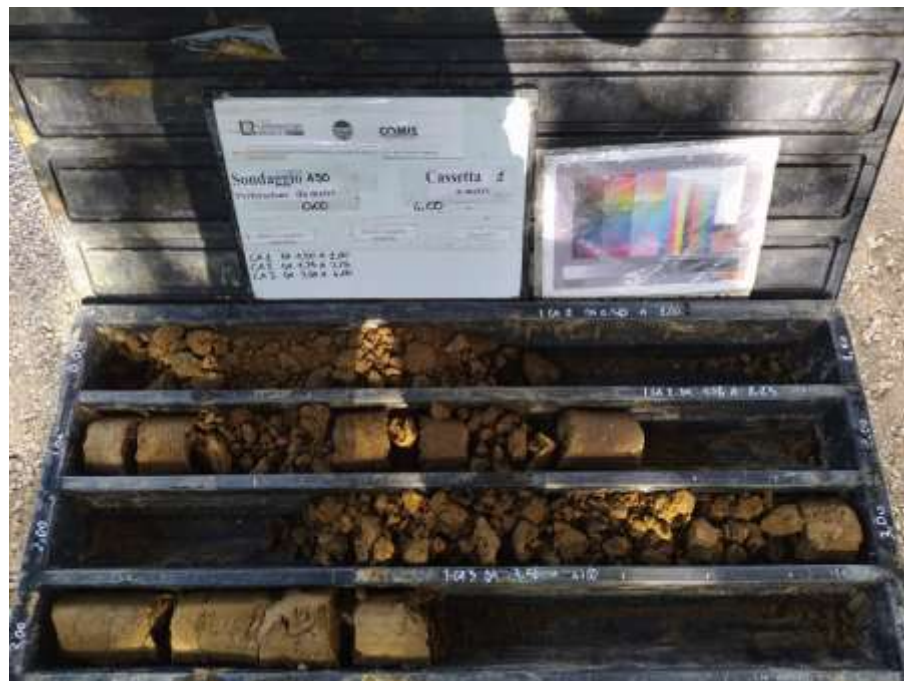
Figura 179 - A50: carotaggio.

PROFONDITÀ m	DEPOSITO
0-0,50	Terreno vegetale costituito da limi sabbiosi di colore marrone chiaro.
0,50-2,90	Sabbie limose di colore marrone chiaro, mediamente addensate.
2,90-4,00	Argille mediamente addensate, di colore marrone chiaro.

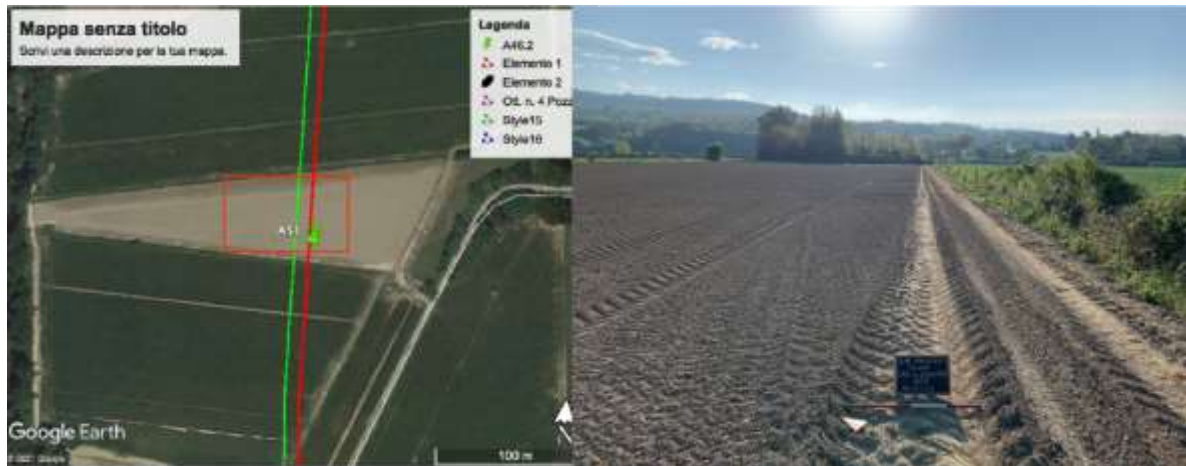
Figura 180 - A51: localizzazione area di ricognizione.

Sondaggio A51: 2m (10/05/2021)

Survey di superficie: campo in semina – visibilità ottima. Assenza di evidenze archeologiche.

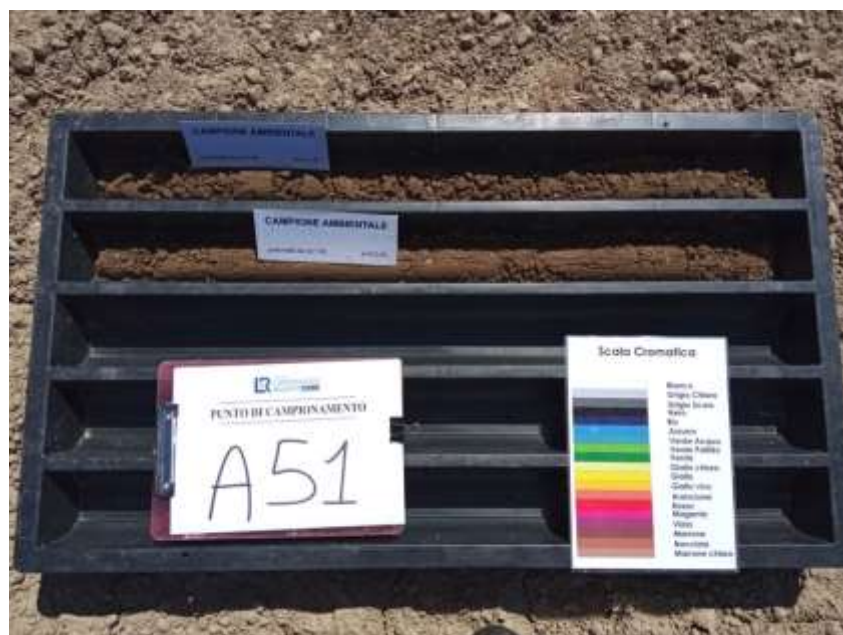
Figura 181 - A51: carotaggio.

PROFONDITÀ m	DEPOSITO
0-0,70	Limi sabbiosi, poco addensati, di colore marrone. Presenza sporadica di ghiaie di fiume.
0,70-2,00	Sabbie limose, poco addensate, di colore marrone.

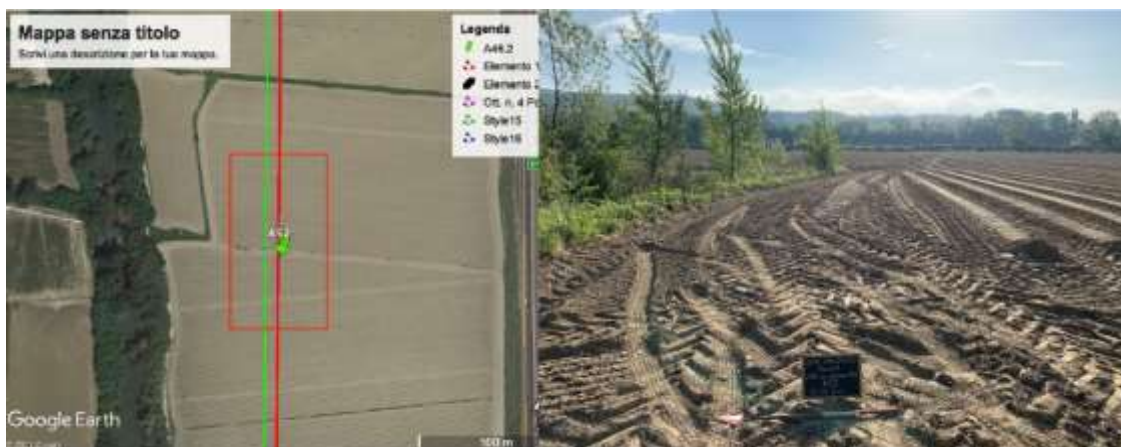
Figura 182 - A52: localizzazione area di ricognizione.

Sondaggio A52: 2m (10/05/2021)

Survey di superficie: campo in semina – visibilità ottima. Assenza di evidenze archeologiche.

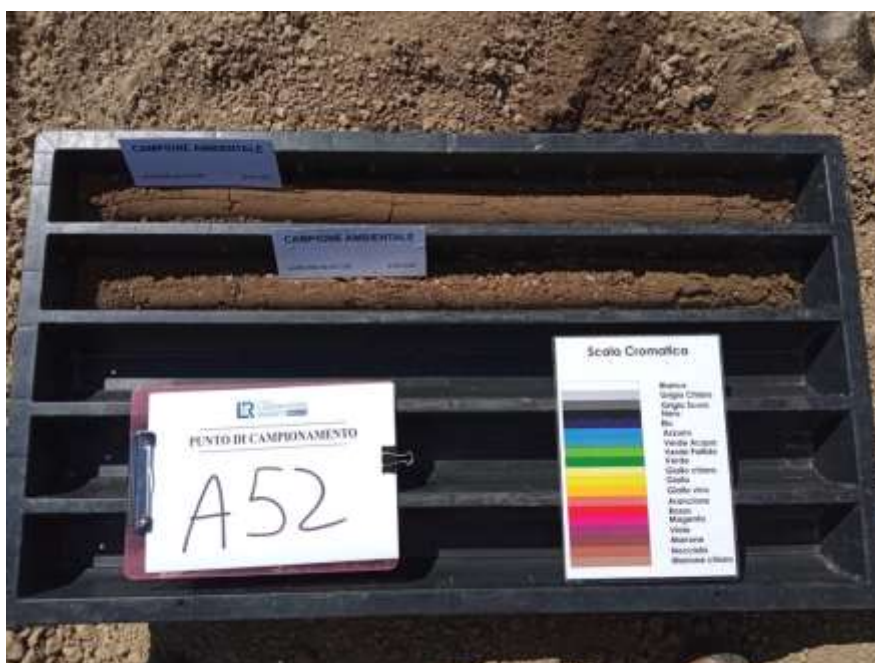
Figura 183 - A52: carotaggio.

PROFONDITÀ m	DEPOSITO
0-1,00	Sabbie limose, lievemente addensate, di colore marrone.
1,00-2,00	Limi sabbiosi di colore marrone, lievemente addensati. Presenza consistente di ciottoli e ghiaie di fiume.

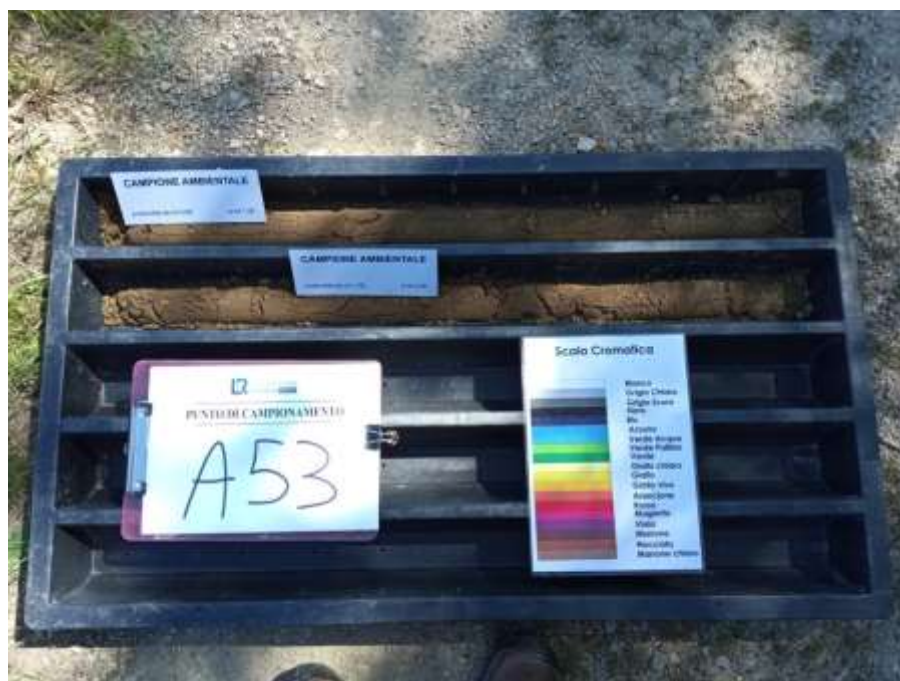
Figura 185 - A53: carotaggio.

PROFONDITÀ m	DEPOSITO
0-2,00	Limi sabbiosi di colore marrone, lievemente addensati. Presenza di ciottoli e ghiaie di fiume.

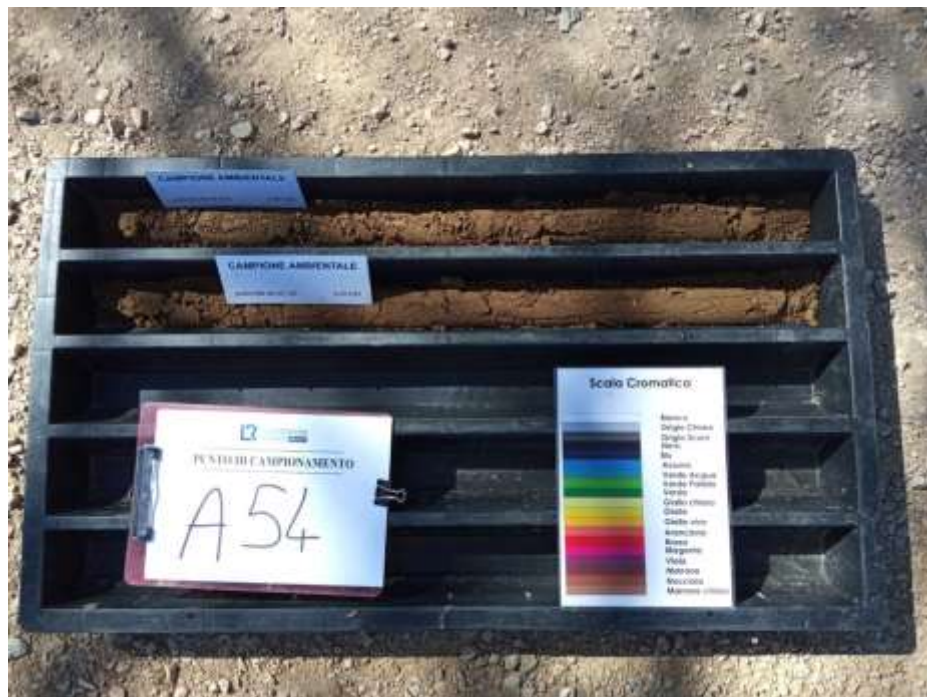
Figura 187 - A54: carotaggio.

PROFONDITÀ m	DEPOSITO
0-2,00	Limi sabbiosi di colore marrone, lievemente addensati. Presenza di ciottoli e ghiaie di fiume.

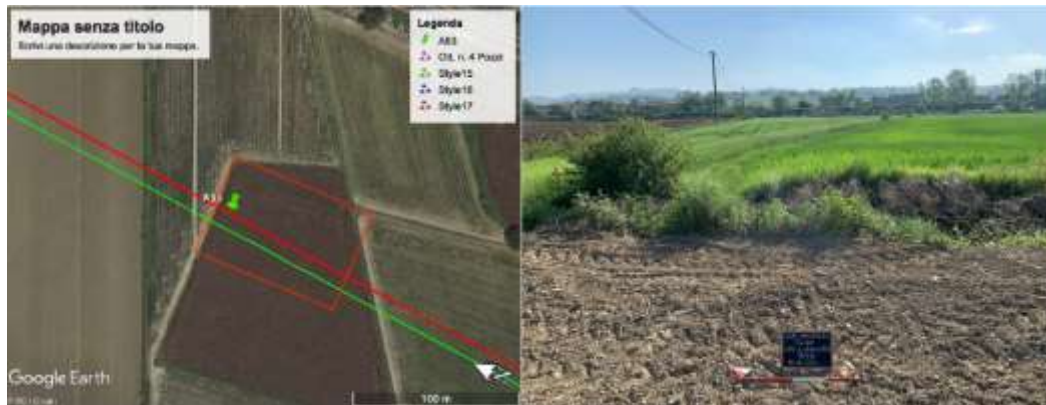
Figura 188 - A55: localizzazione area di ricognizione.

Sondaggio A55: 2m (10/05/2021)

Survey di superficie: campo in coltivazione, con vegetazione alta e fitta – visibilità nulla. Assenza di evidenze archeologiche.

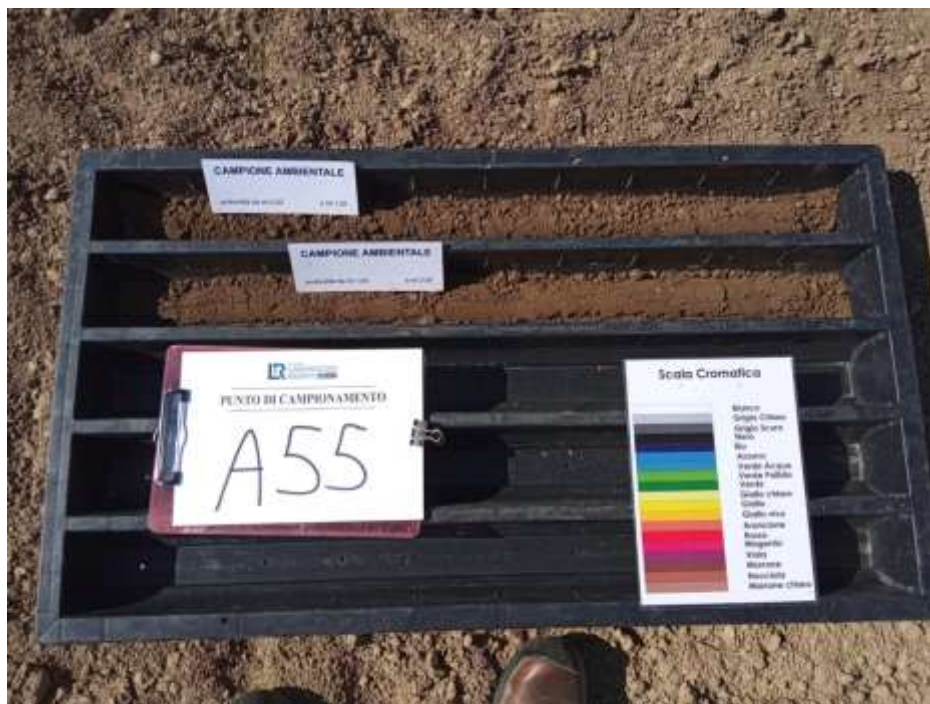
Figura 189 - A55: carotaggio.

PROFONDITÀ m	DEPOSITO
0-2,00	Deposito limo-sabbioso, prevalentemente sabbioso, di colore marrone-rossastro e poco addensato.

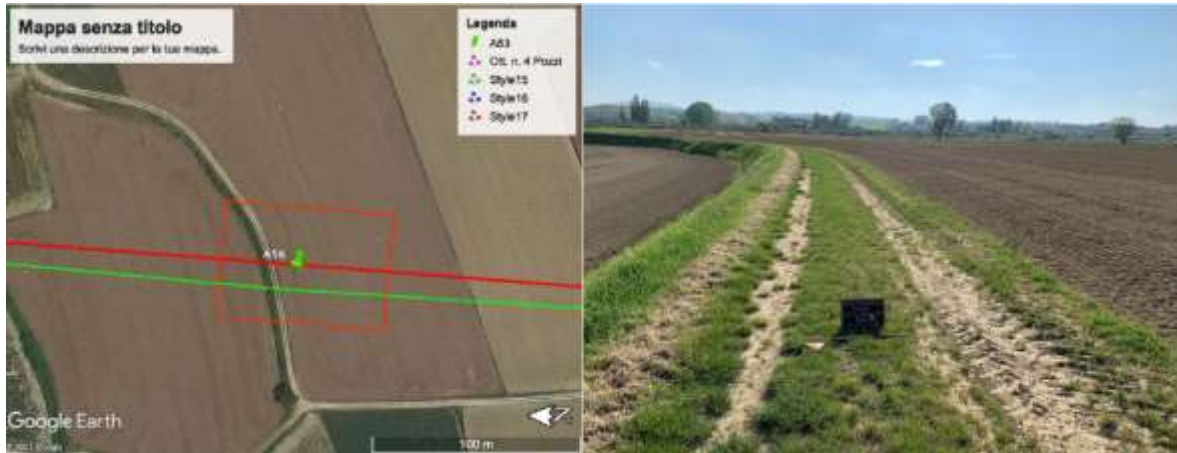
Figura 190 - A56: localizzazione area di ricognizione.

Sondaggio A56: 2m (10/05/2021)

Survey di superficie: campo in semina, con vegetazione rada – visibilità ottima. Assenza di evidenze archeologiche.

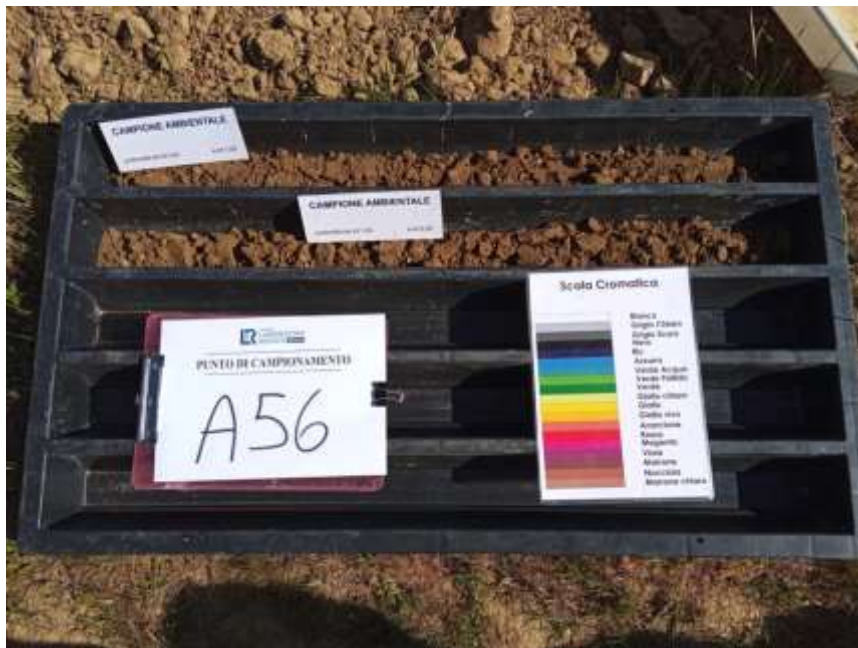
Figura 191 - A56: carotaggio.

PROFONDITÀ m	DEPOSITO
0-2,00	Argille lievemente sabbiose, di colore marrone-rossastre, moderatamente addensate.

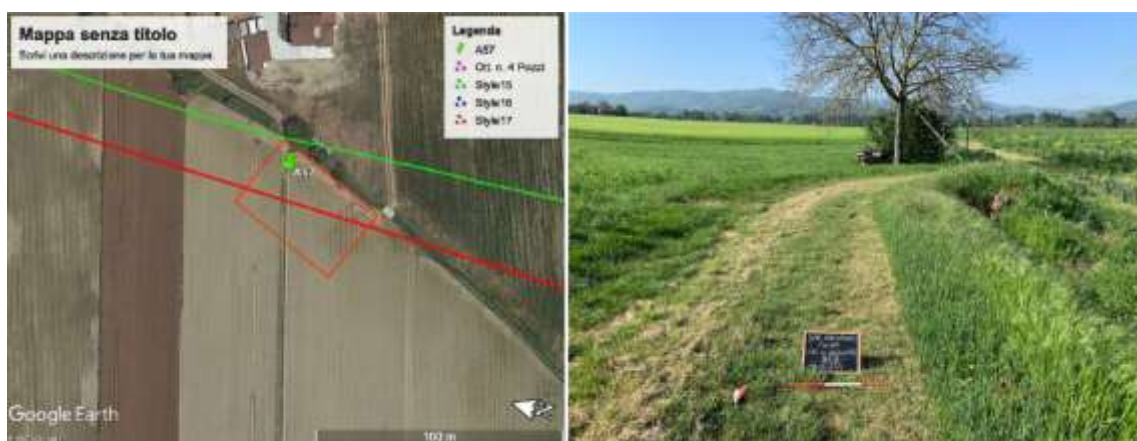
Figura 192 - A57: localizzazione area di ricognizione.

Survey di superficie: campo in coltivazione, con vegetazione alta e fitta – visibilità nulla. Assenza di evidenze archeologiche.

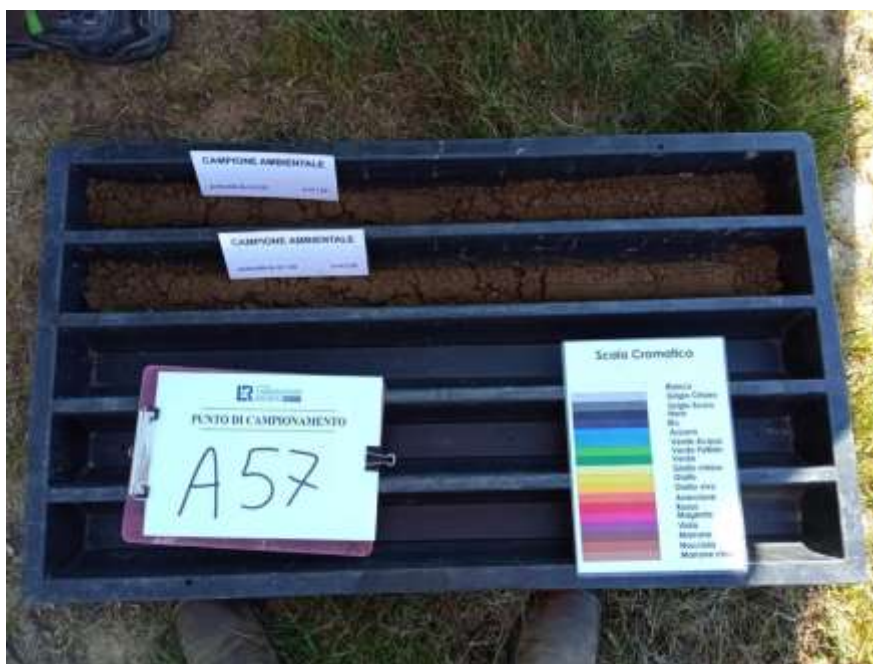
Figura 193 - A57: carotaggio.

PROFONDITÀ m	DEPOSITO
0-2,00	Argille lievemente sabbiose, di colore marrone-rossastre, moderatamente addensate.

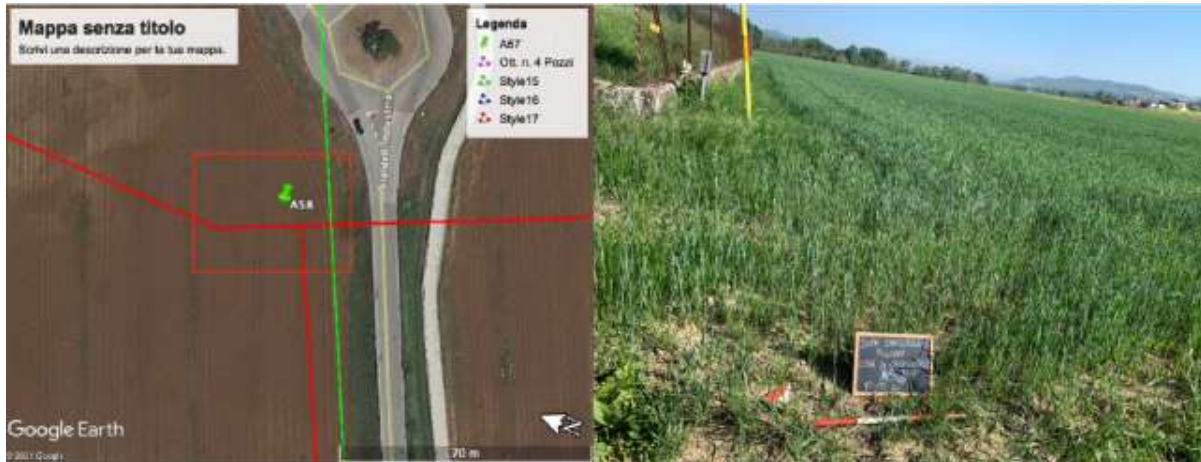
Figura 195 – A58.1: localizzazione area di ricognizione.

Survey di superficie: campo in coltivazione, con vegetazione alta e fitta – visibilità nulla. Assenza di evidenze archeologiche.

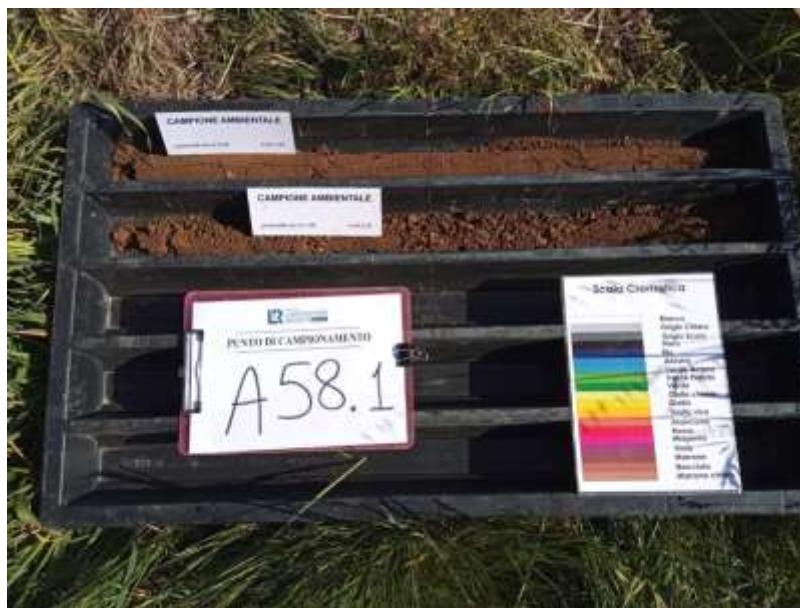
Figura 196 - A58.1: carotaggio.

PROFONDITÀ m	DEPOSITO
0-1,00	Sabbie limose, lievemente addensate, di colore marrone.
1,00-2,00	Limi sabbiosi di colore marrone, lievemente addensati. Presenza di ciottoli e ghiaie di fiume.

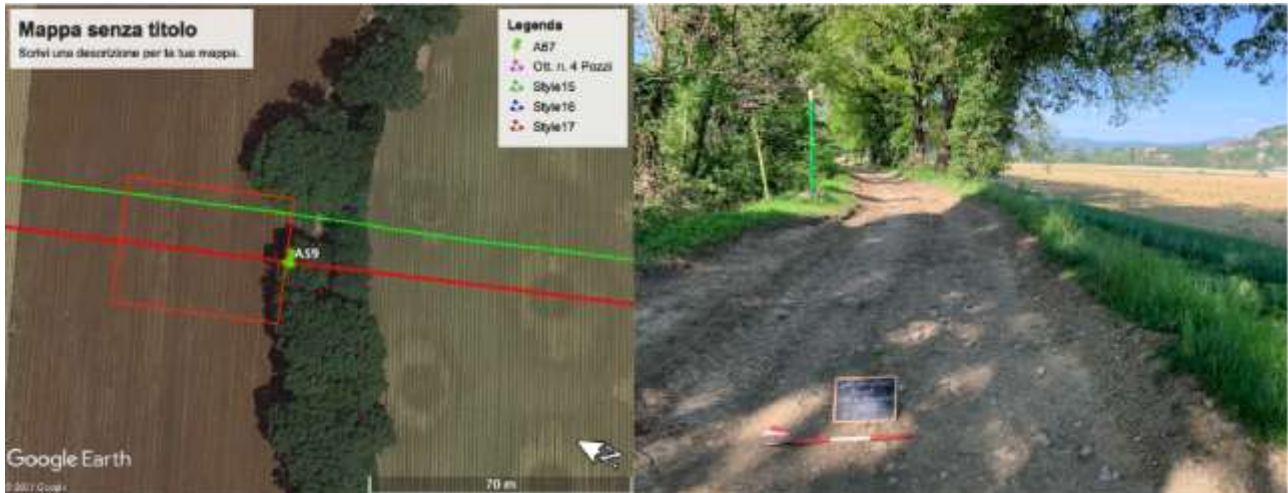
Figura 197 - A59: localizzazione area di ricognizione.

Survey di superficie: campo arato – visibilità ottima. Assenza di evidenze archeologiche.

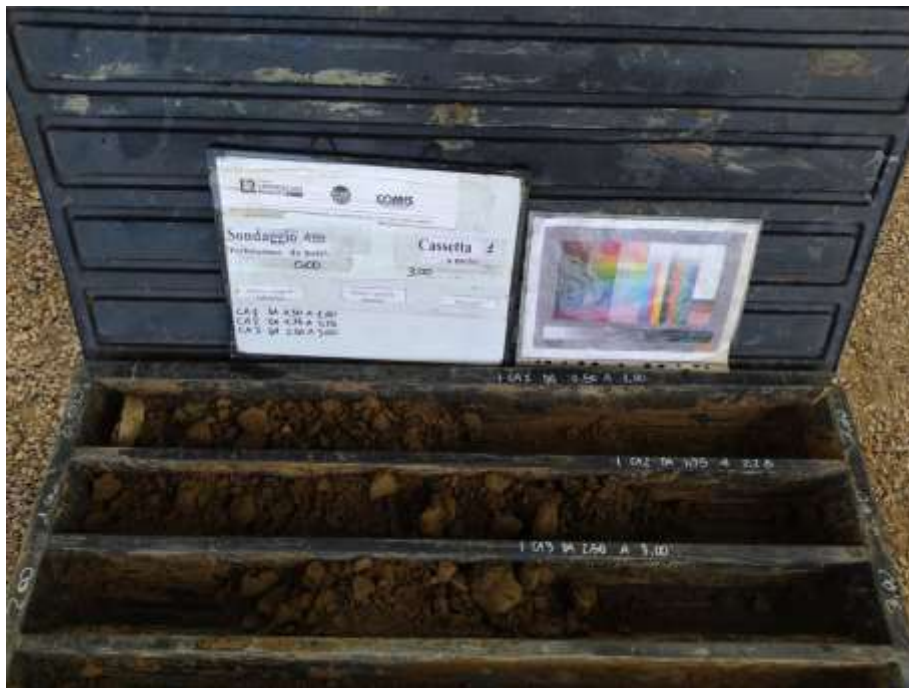
Figura 198 - A59: carotaggio.

PROFONDITÀ m	DEPOSITO
0-3,00	Sabbie limose, debolmente addensate, di colore marrone.

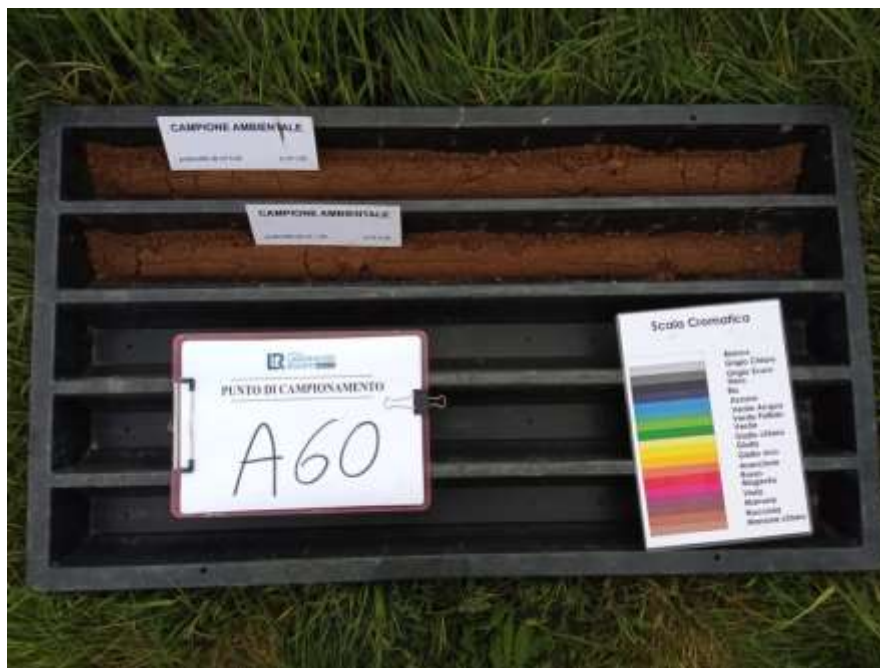
Figura 200 - A60: carotaggio.

PROFONDITÀ m	DEPOSITO
0-2,00	Deposito limo-sabbioso di colore marrone, lievemente addensato.

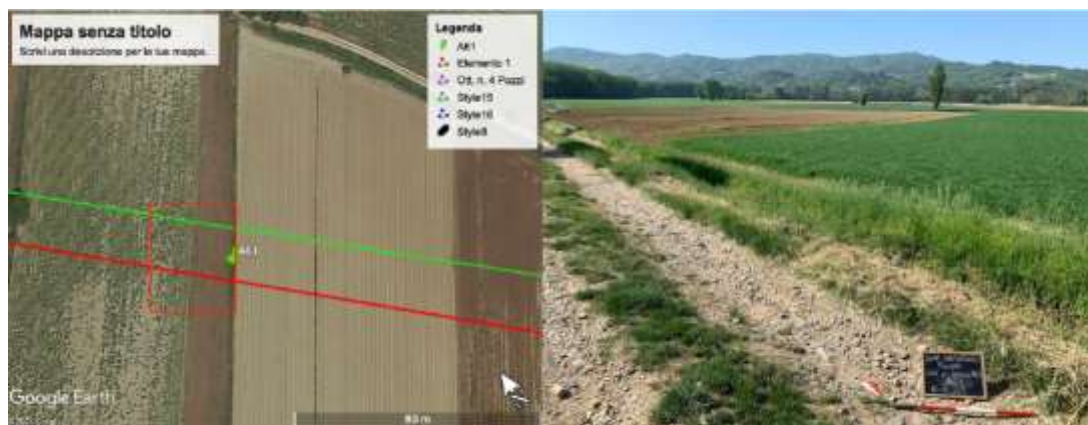
Figura 201 - A61: localizzazione area di ricognizione.

Survey di superficie: campo in coltivazione, con vegetazione alta e fitta – visibilità nulla. Assenza di evidenze archeologiche.

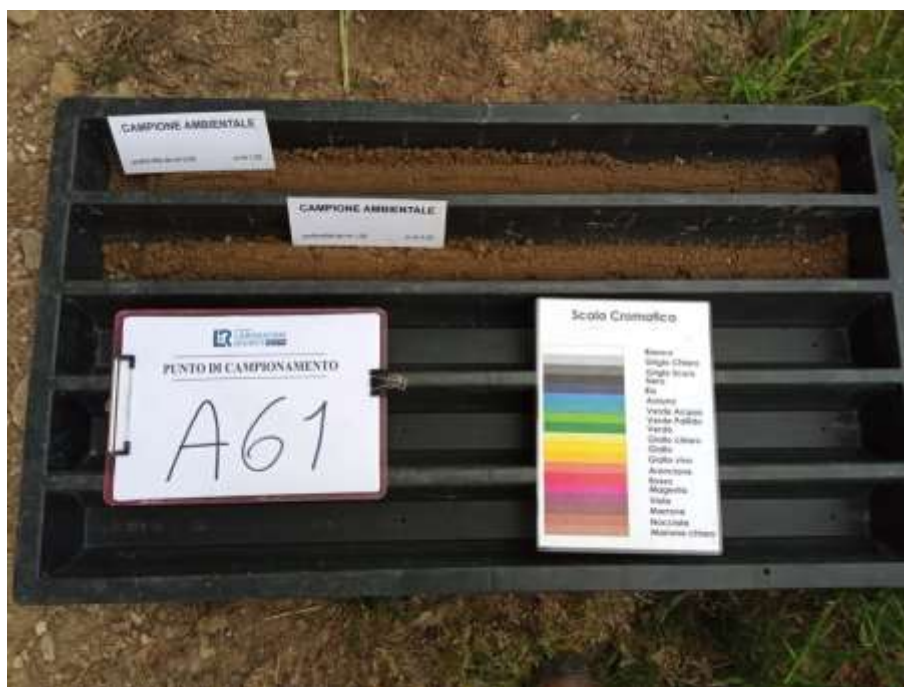
Figura 202 - A61: carotaggio.

PROFONDITÀ m	DEPOSITO
0-2,00	Limi sabbiosi di colore marrone-giallastro, lievemente addensati. Scarsa presenza di ciottoli di fiume.

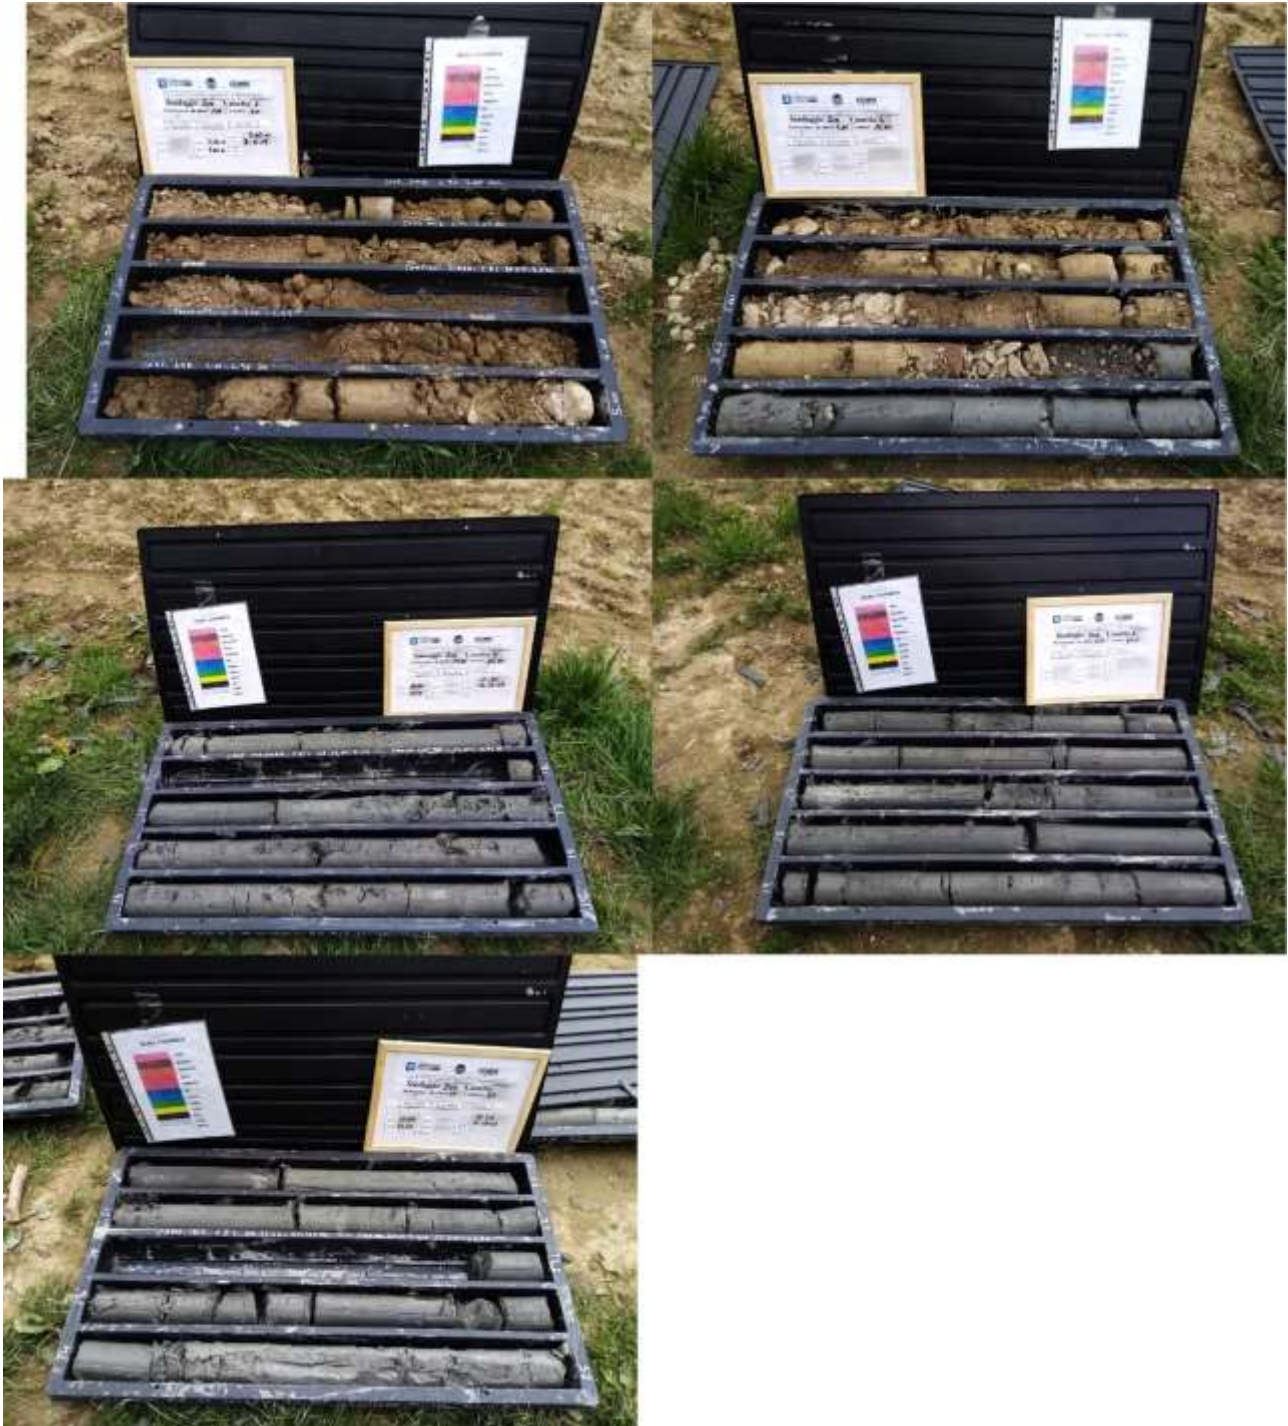
Figura 205 - S20: carotaggio.

PROFONDITÀ m	DEPOSITO
0-0,50	Terreno vegetale costituito da limo sabbioso sciolto di colore marrone chiaro.
0,50-4,20	Sabbie giallastre a grana medio-fine lievemente addensate con ciottoli di origine fluviale.
4,20-7,00	Argilla limosa color nocciola, fortemente addensata.
7,00-7,40	Ghiaie e ciottoli di fiume.
7,40-8,50	Argilla limosa, poco addensata, di colore marrone giallastro. Presenza grossolana di ghiaie e ciottoli di fiume.
8,50-25,00	Argilla limosa, fortemente addensata, di colore grigio.

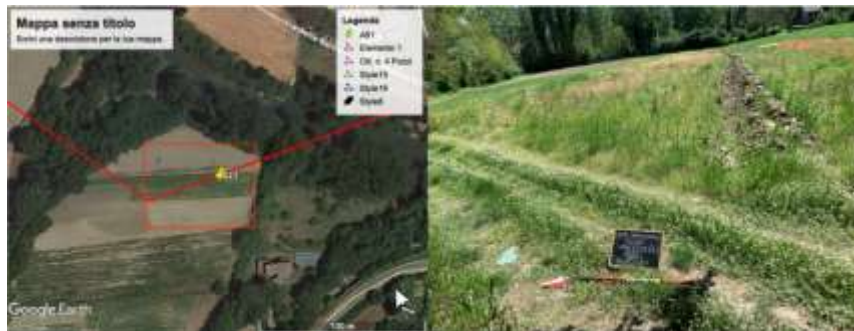
Figura 206 - S21: localizzazione area di ricognizione.

Survey di superficie: campo in aratura – visibilità ottima. Assenza di evidenze archeologiche.

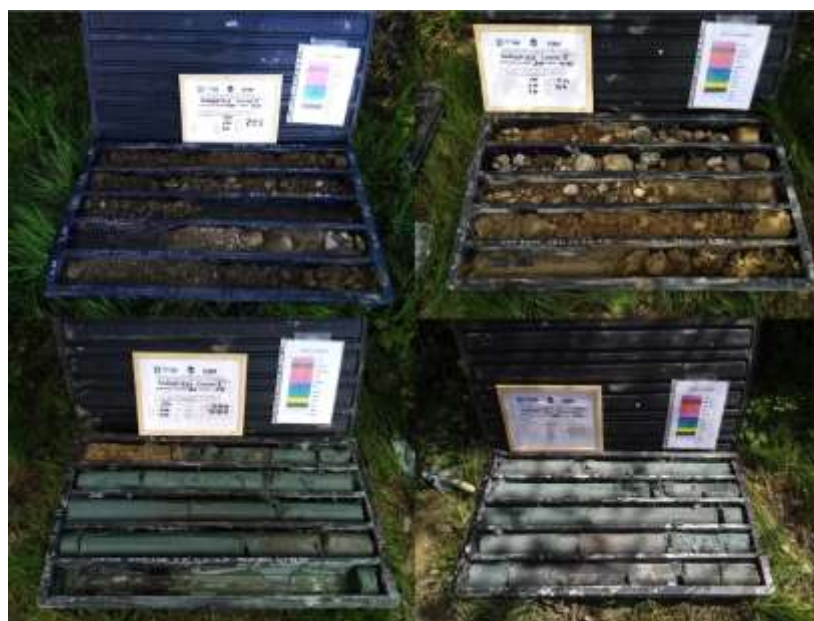
Figura 207 - S21: carotaggio.

PROFONDITÀ m	DEPOSITO
0-5,50	Sabbie di colore marrone nocciola a grana medio-fine, poco addensate. Presenza consistente di ghiaie e ciottoli di fiume.
5,50-7,00	Ghiaie e ciottoli di fiume.
7,00-8,50	Deposito limo-sabbioso mediamente addensato, di colore marrone nocciola. Presenza piuttosto consistente di ghiaie e ciottoli di fiume.
8,50-10,30	Argille poco addensate di colore marrone-giallastro.
10,30-20,00	Argille di colore grigio-verde, fortemente addensate.
