**RIFACIMENTO METANODOTTO SANSEPOLCRO – FOLIGNO
E OPERE CONNESSE**

**VERIFICA PREVENTIVA
DELL'INTERESSE ARCHEOLOGICO
(ART. 25, D. LGS. 50/2016)**

**RICOGNIZIONE DI SUPERFICIE E LETTURA ARCHEOLOGICA
CAROTAGGI GEOGNOSTICI E AMBIENTALI**

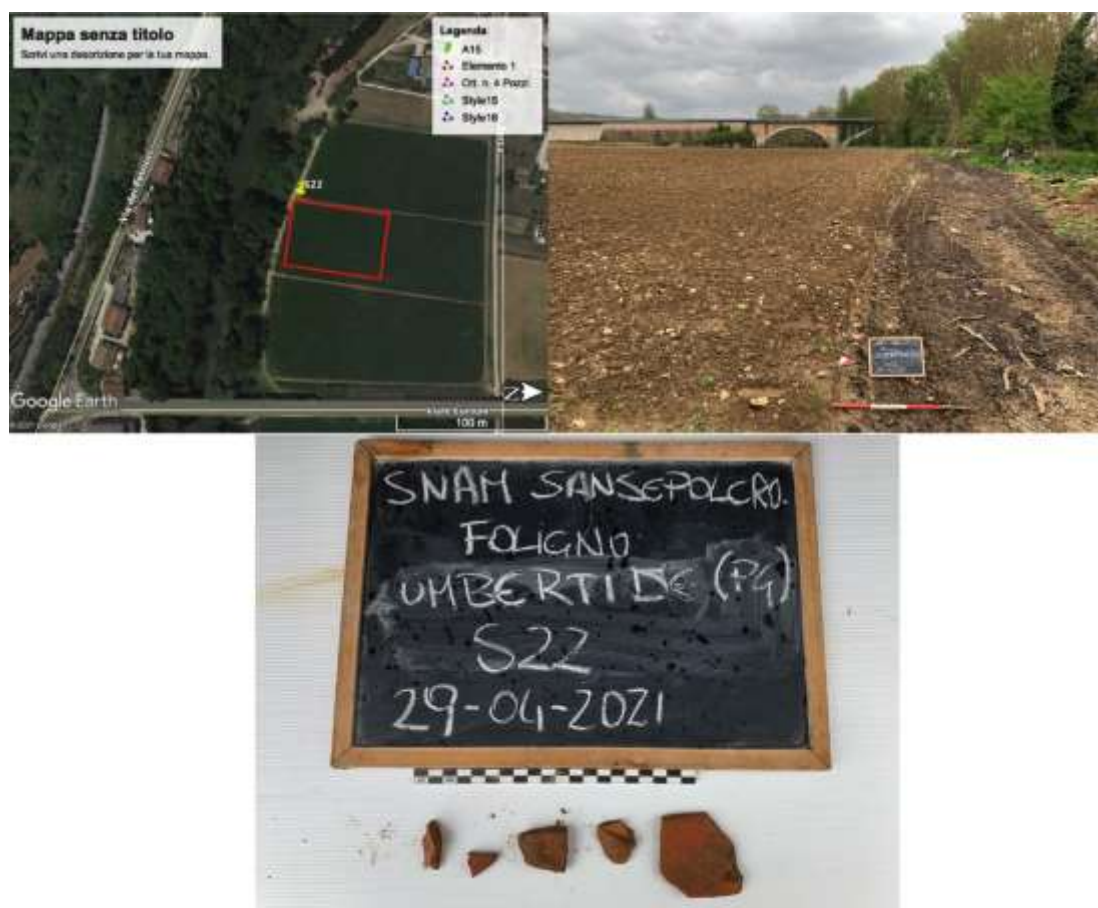
Survey di superficie: campo in aratura – visibilità ottima. Presenza sporadica di materiale edile e ceramica comune.

Figura 208 - S22: localizzazione area di ricognizione e reperti rinvenuti.

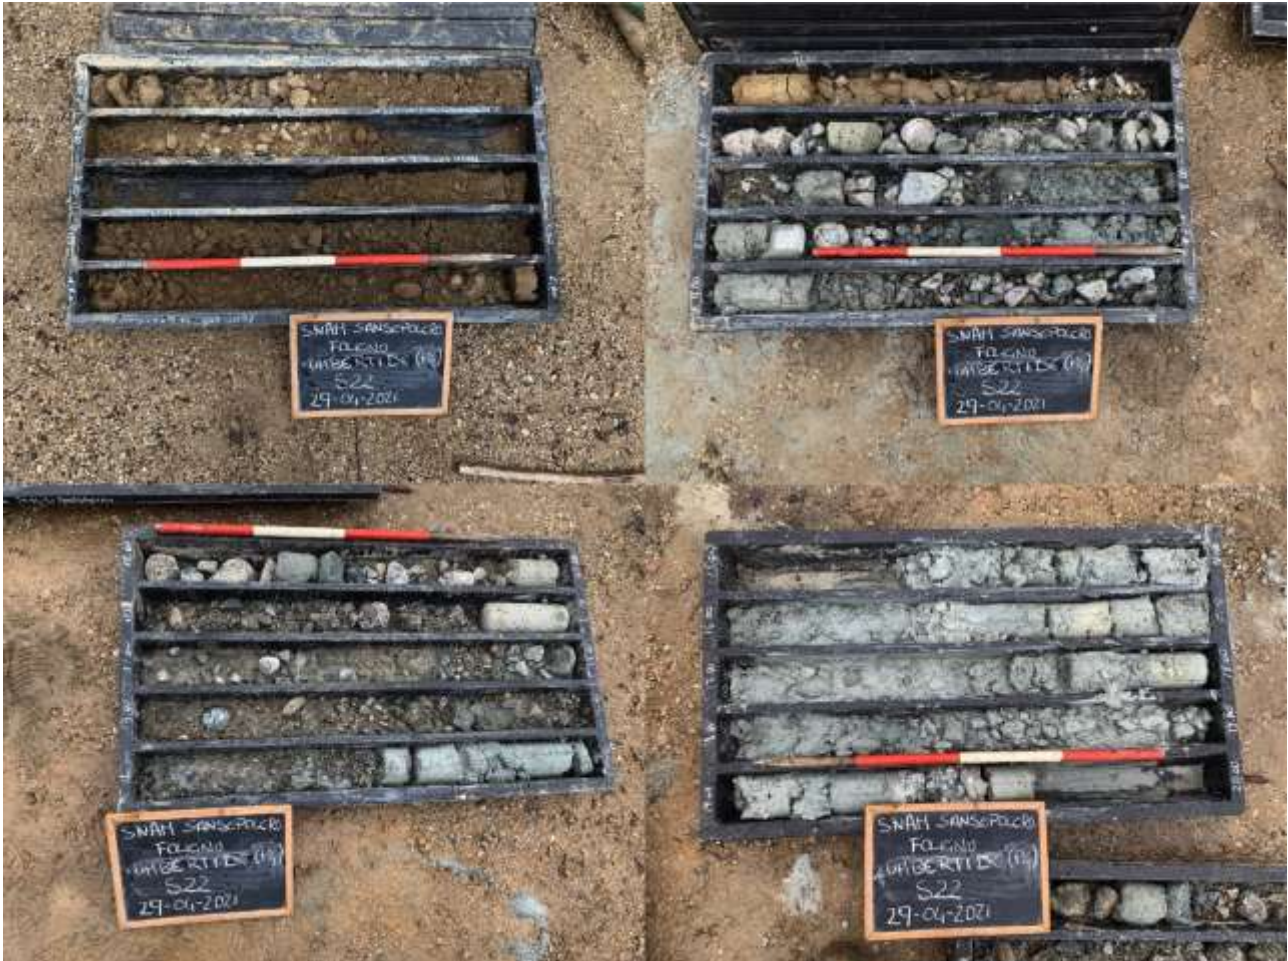
Figura 209 - S22: carotaggio.

PROFONDITÀ m	DEPOSITO
0-0,50	Terreno vegetale costituito da limo sabbioso sciolto di colore marrone chiaro, con ciottoli di origine fluviale.
0,50-1,20	Argilla limosa, poco addensata, di colore marrone. Presenza grossolana di ghiaie e ciottoli di fiume.
1,20-5,00	Argilla limosa color nocciola debolmente addensata.
5,00-6,00	Argilla limosa color nocciola fortemente addensata.
6,00-7,50	Ghiaie e ciottoli di fiume.
7,50-9,20	Argilla limosa, debolmente addensata, di colore grigio.
9,20-14,50	Ghiaie e ciottoli di fiume.
14,50-20,00	Argilla limosa, fortemente addensata, di colore grigio.

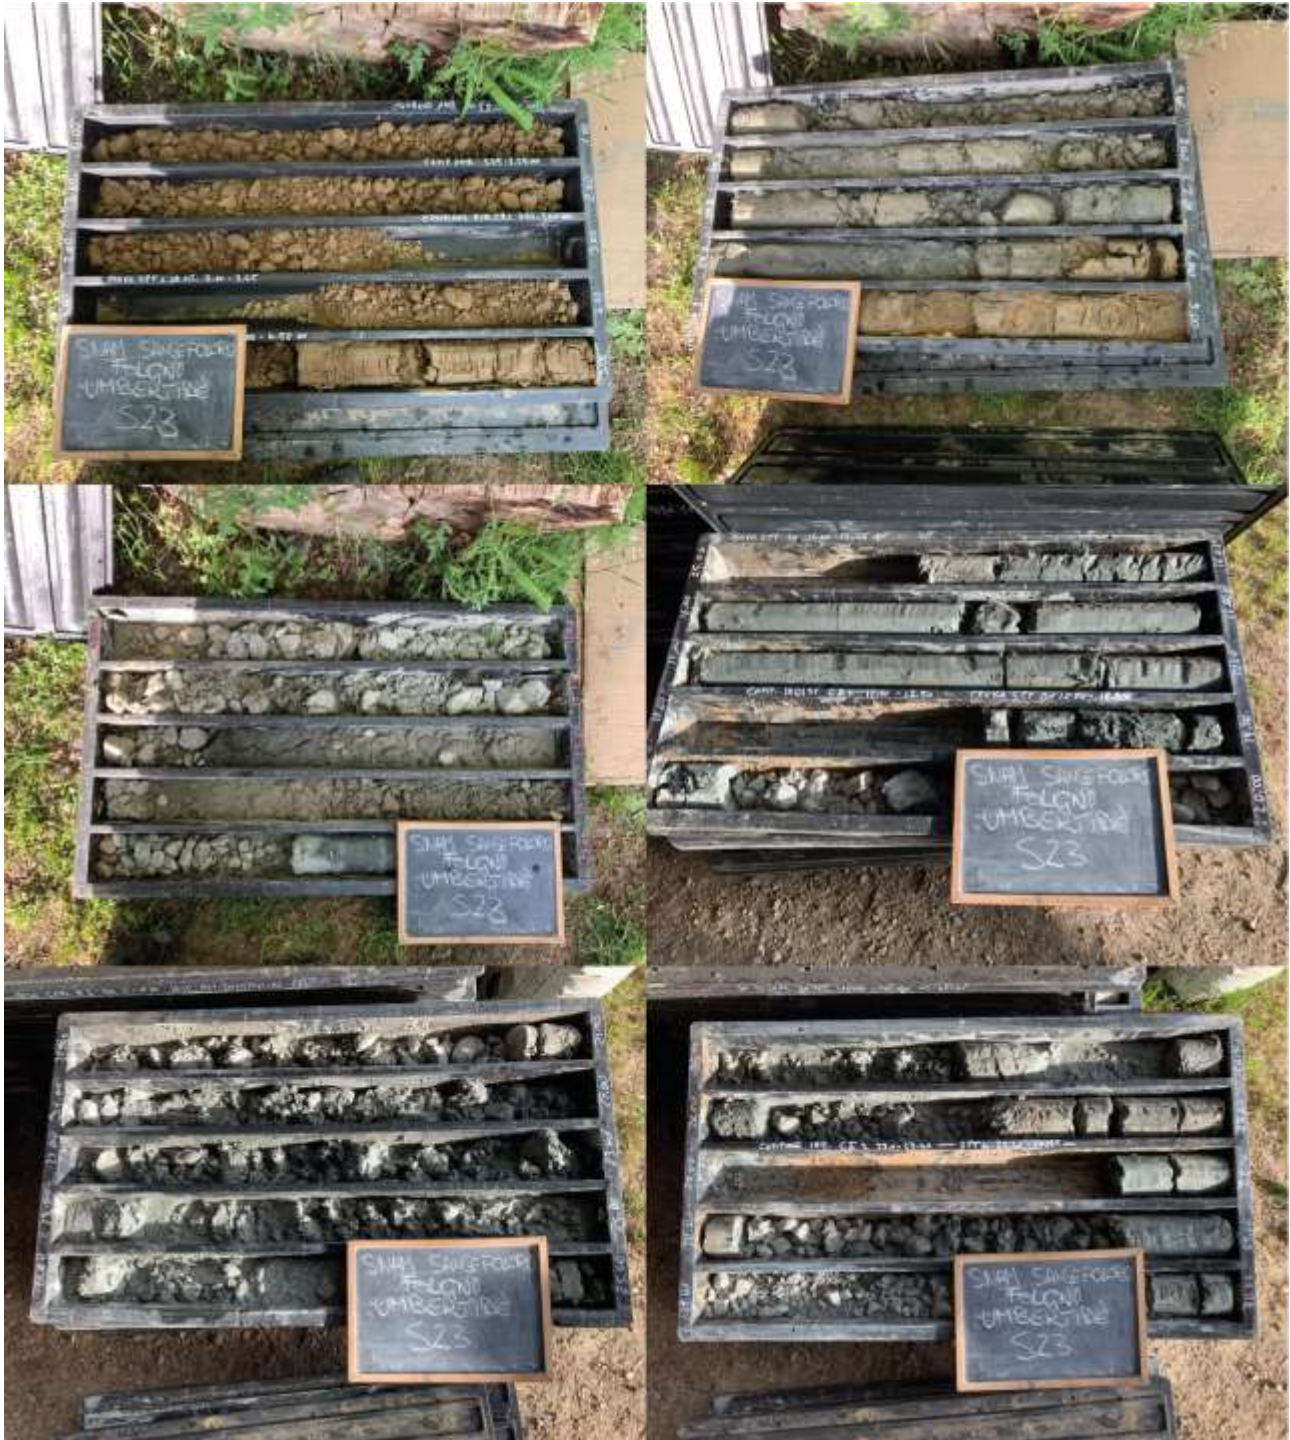
Figura 211 - S23: carotaggio.

PROFONDITÀ m	DEPOSITO
0-2,50	Argille limose di colore marrone chiaro, fortemente addensate.
2,50-4,50	Limi sabbiosi di colore marrone grigi.
4,50-6	Argille lievemente sabbiose, fortemente addensate, di colore marrone chiaro.
6,00-9,00	Argille fortemente addensate, di colore grigie.
9,00-14,50	Ghiaie e ciottoli di fiume.
14,50-19,20	Argille fortemente addensate, di colore grigie.
19,20-21,00	Ghiaie e ciottoli di fiume.
21,00-28,00	Argille fortemente addensate, di colore grigie.
28,00-30,00	Ghiaie e ciottoli di fiume.

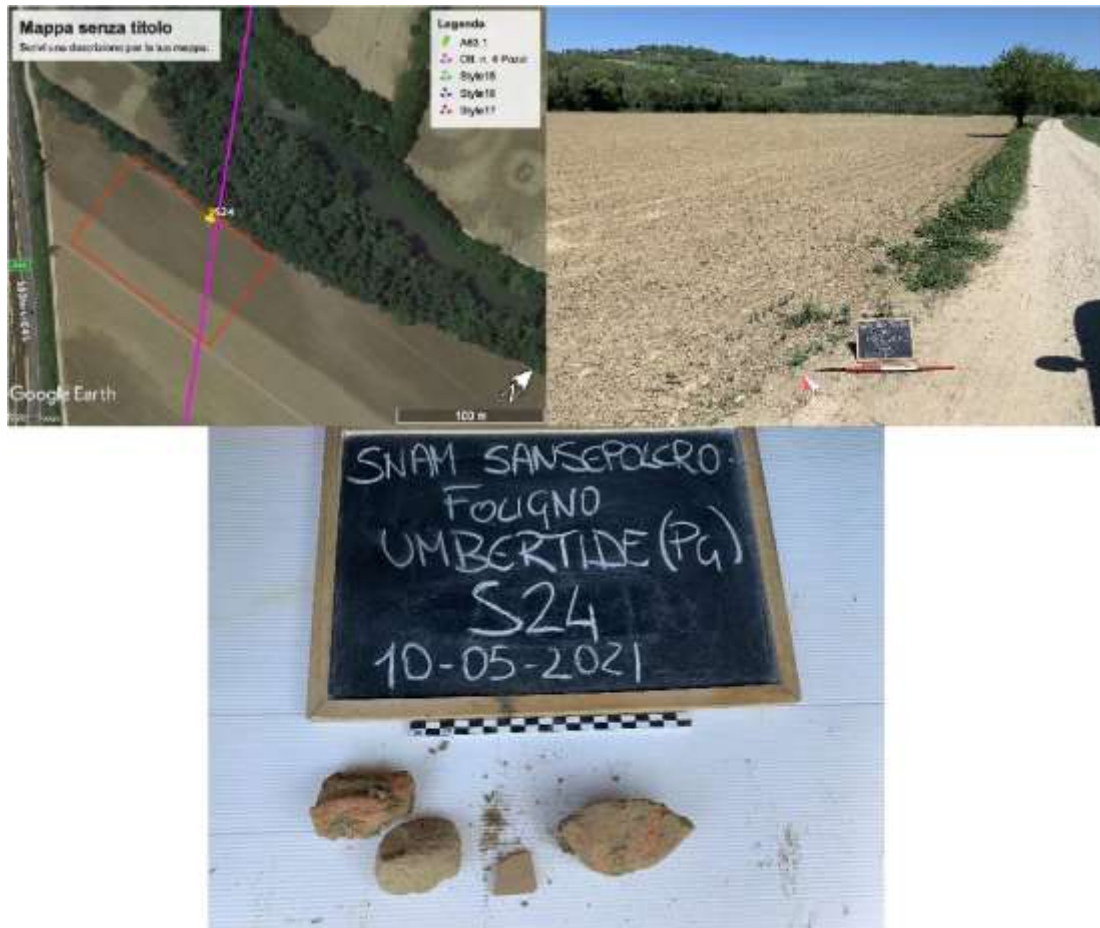
Survey di superficie: campo in coltivazione con vegetazione molto rada – visibilità ottima. Presenza di materiale edile e ceramica comune.

Figura 212 - S24: localizzazione area di ricognizione.

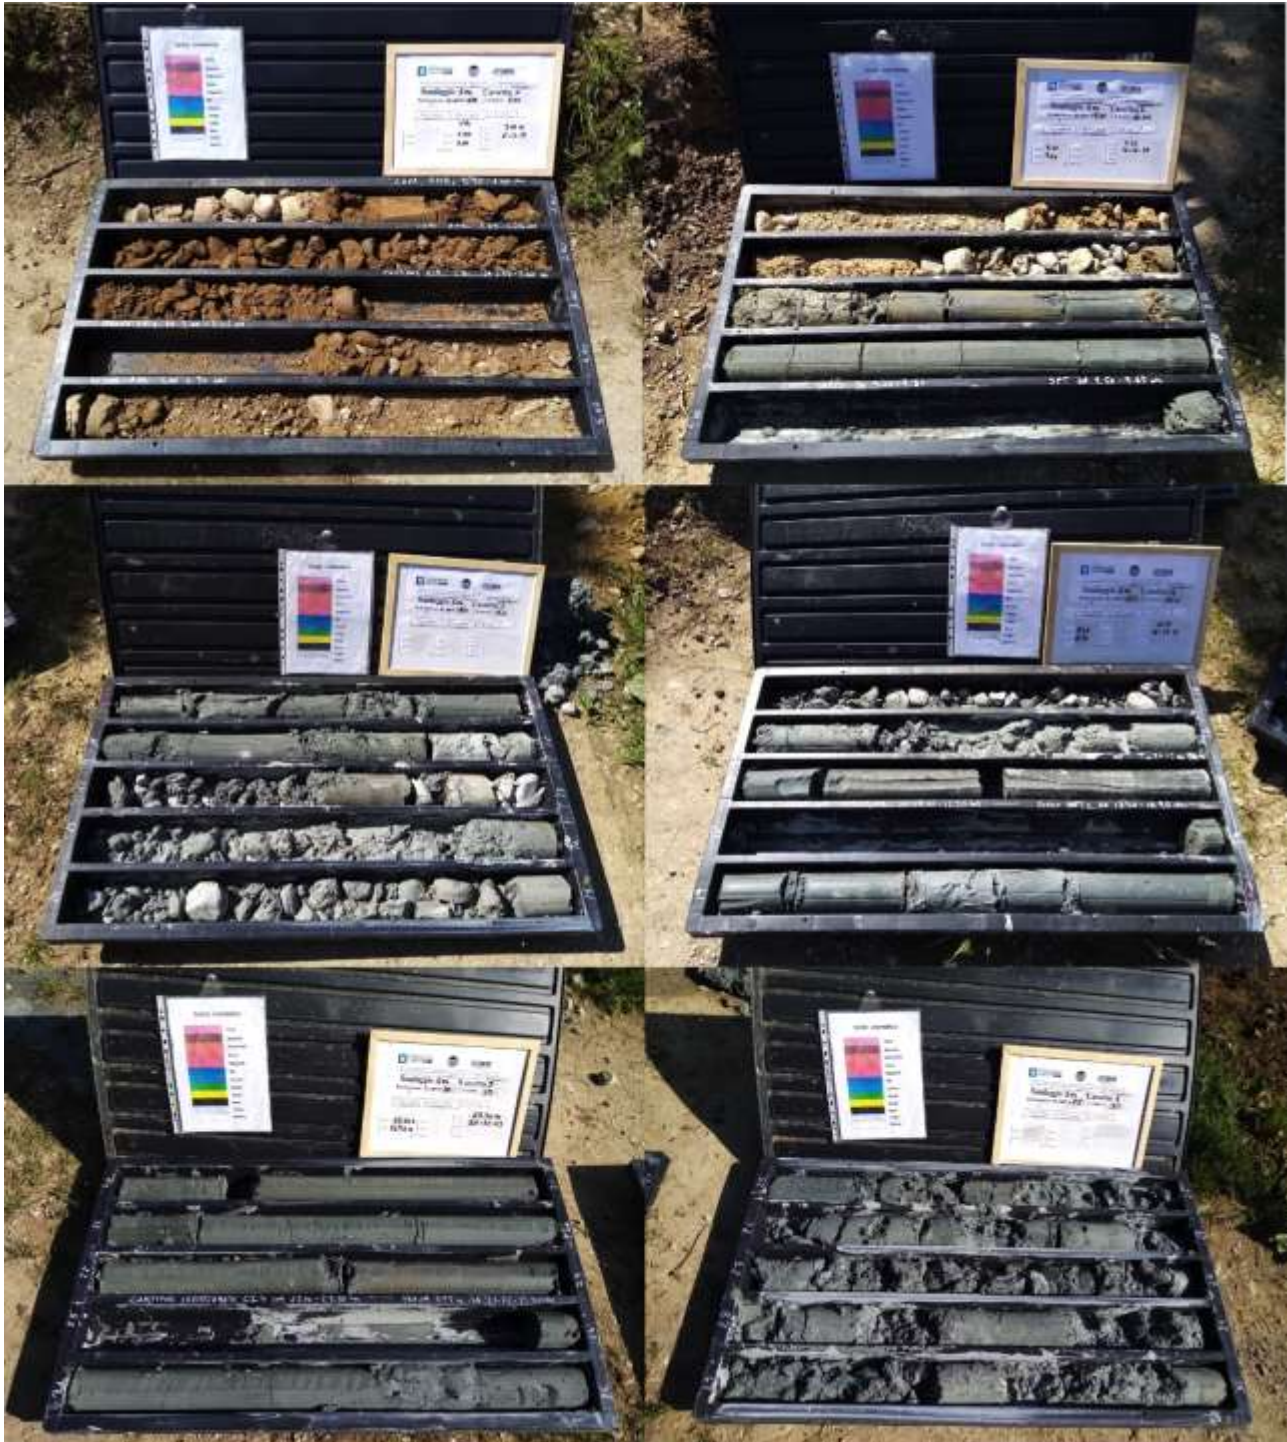
Figura 213 - S24: carotaggio.

PROFONDITÀ m	DEPOSITO
0-0,50	Deposito limo-sabbioso, prettamente sabbioso, di colore grigio chiaro.
0,50-3,50	Argille limose, poco addensate, di colore marrone-giallastro.
3,50-6,40	Sabbie limose, di colore marrone-grigiastro. Presenza consistente di ghiaie e ciottoli di fiume.
6,40-7,00	Ghiaie e ciottoli di fiume.
7,00-15,00	Argille di colore grigio-verde, molto addensate.
15,00-16,00	Ghiaie e ciottoli di fiume.
16,00-30,00	Argille di colore grigio-blu, molto addensate.

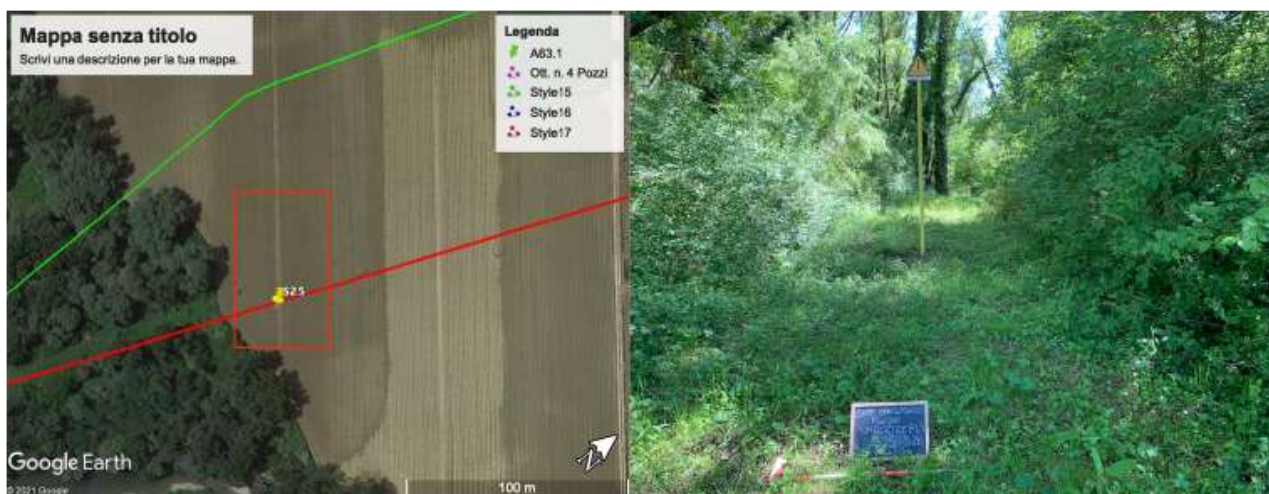
Figura 214 - S25: localizzazione area di ricognizione.

Survey di superficie: area boschiva con vegetazione alta e fitta, alberi e arbusti – visibilità nulla. Assenza di evidenze archeologiche.

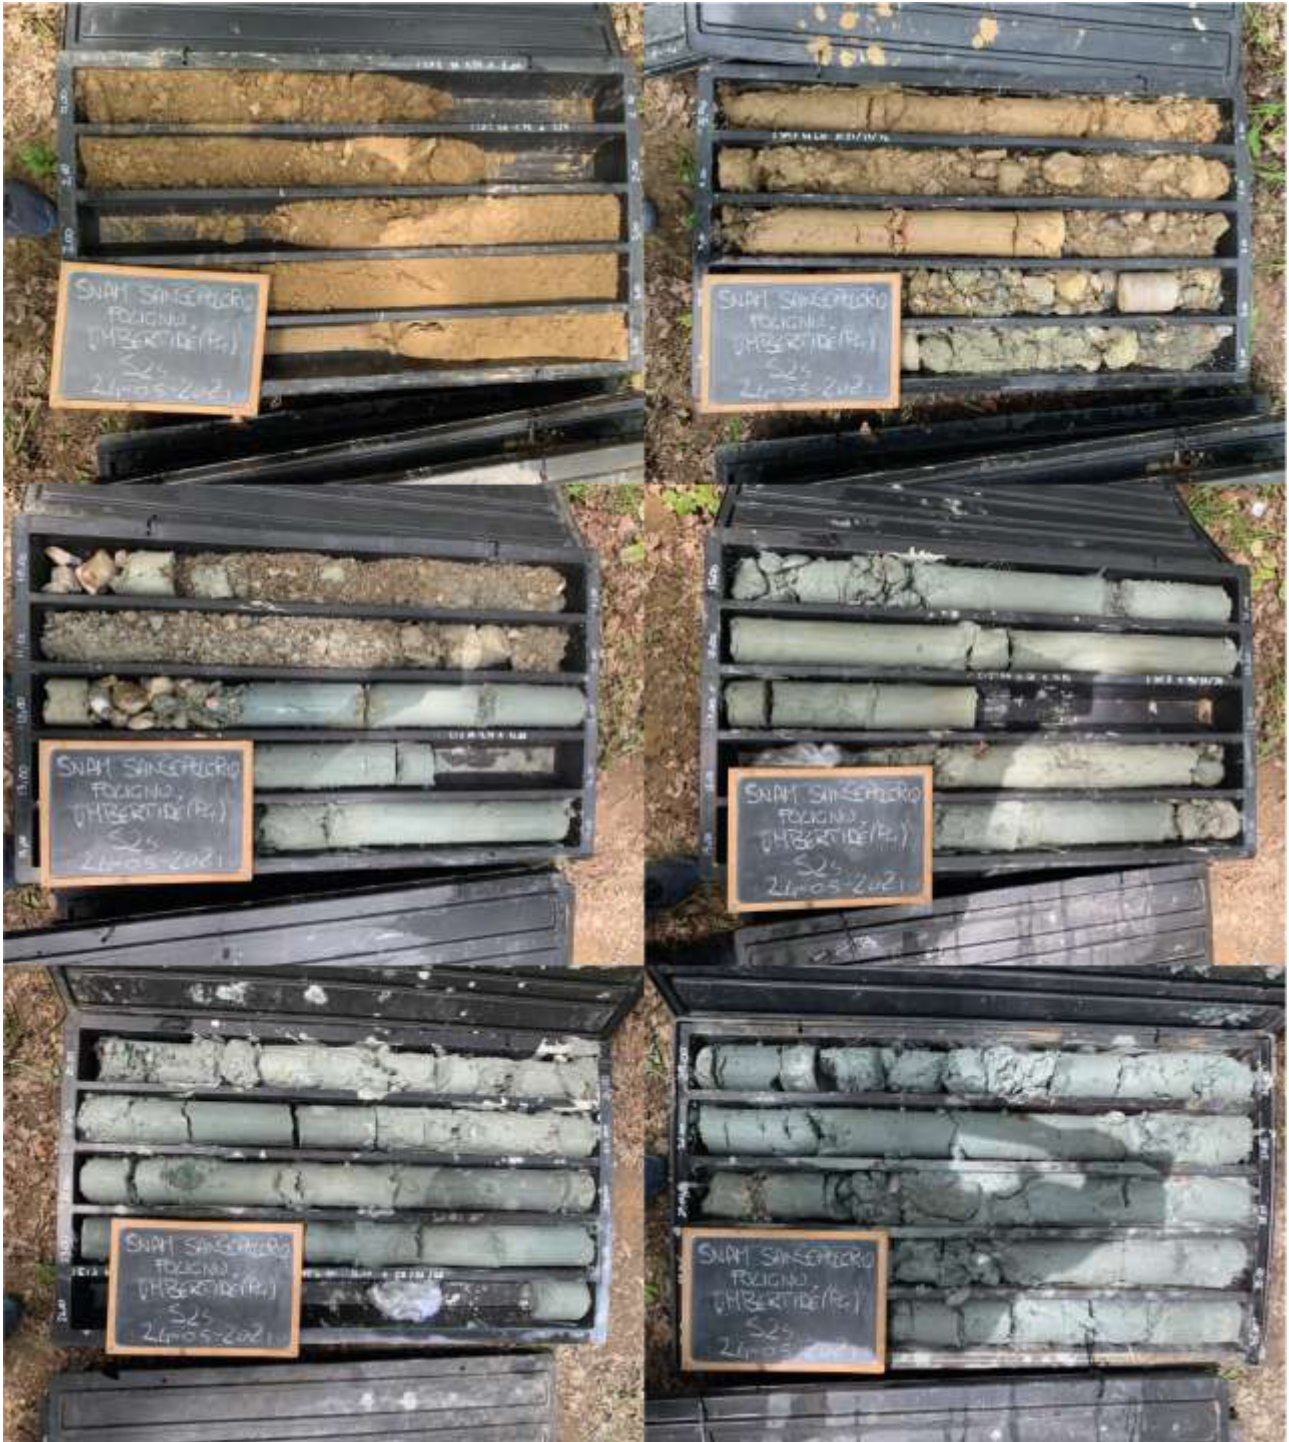
Figura 215 - S25: carotaggio.

PROFONDITÀ m	DEPOSITO
0-2,00	Terreno vegetale costituito da limi sabbiosi, di colore marrone. Presenza di ghiaie e ciottoli di fiume e sporadica presenza ceramica.
2,00-5,00	Limi sabbiosi di colore marrone chiaro.
5,00-6,00	Argille sabbiose mediamente addensate, di colore marrone. Presenza di ghiaie e ciottoli di fiume.
6,00-7,00	Ghiaie e ciottoli di fiume.
7,00-7,70	Argille sabbiose mediamente addensate, di colore marrone. Presenza di ghiaie e ciottoli di fiume.
7,70-9,00	Ghiaie e ciottoli di fiume.
9,00-10,00	Argille grigie mediamente addensate.
10,00-12,30	Ghiaie e ciottoli di fiume.
12,30-30,00	Argille grigie fortemente addensate.

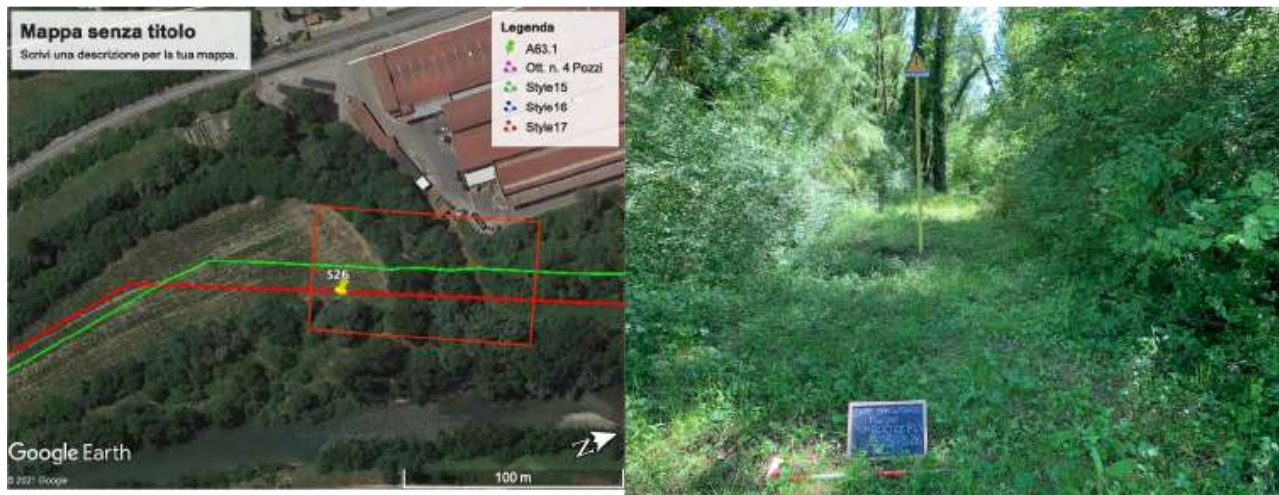
Figura 216 - S26: localizzazione area di ricognizione.

Survey di superficie: area boschiva con vegetazione alta e fitta, alberi e arbusti – visibilità nulla. Assenza di evidenze archeologiche.

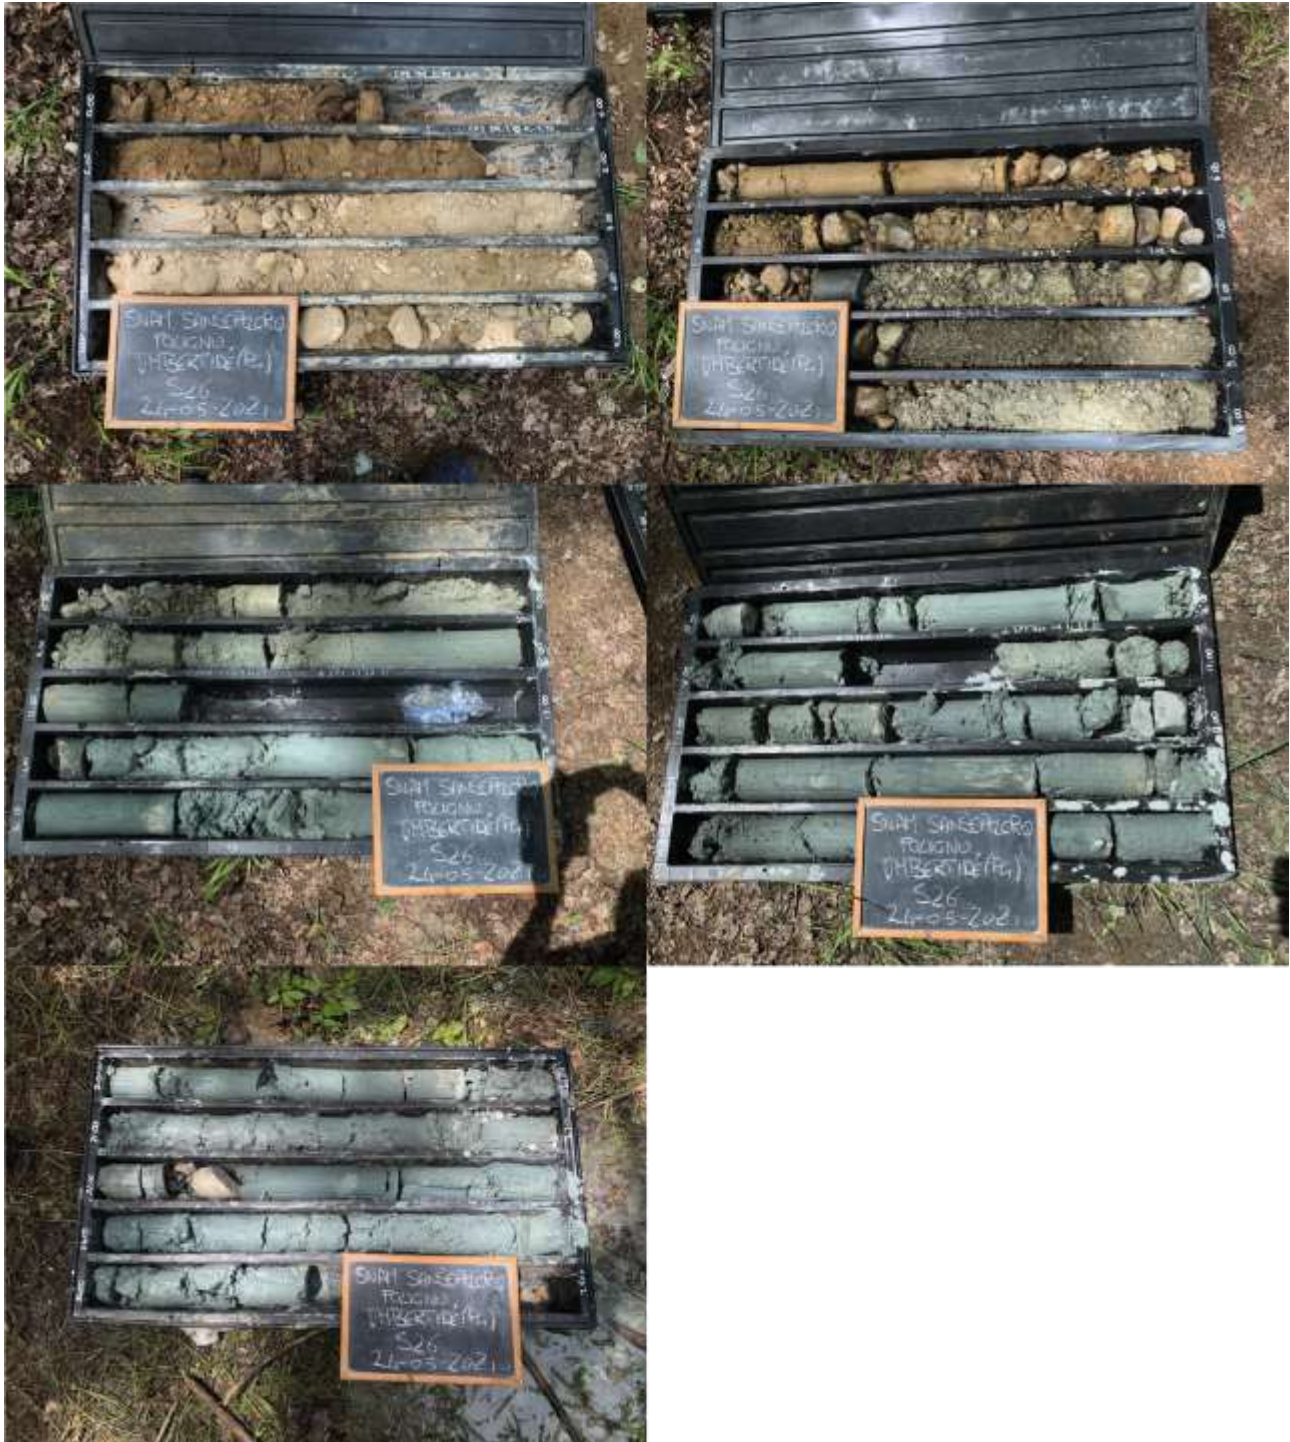
Figura 217 - S26: carotaggio.

PROFONDITÀ m	DEPOSITO
0-2,00	Terreno vegetale costituito da limi sabbiosi color marrone. Presenza di ghiaie e ciottoli di fiume e sporadica presenza ceramica.
2,00-5,00	Limi sabbiosi di colore marrone chiaro.
5,00-6,00	Argille sabbiose mediamente addensate, di colore marrone. Presenza di ghiaie e ciottoli di fiume.
6,00-8,00	Ghiaie e ciottoli di fiume.
8,00-9,40	Sabbie fini di colore grigio miste a ghiaie.
9,40-10,00	Argille grigie debolmente addensate.
10,00-10,50	Ghiaie e ciottoli di fiume.
12,50-30,00	Argille grigie fortemente addensate.

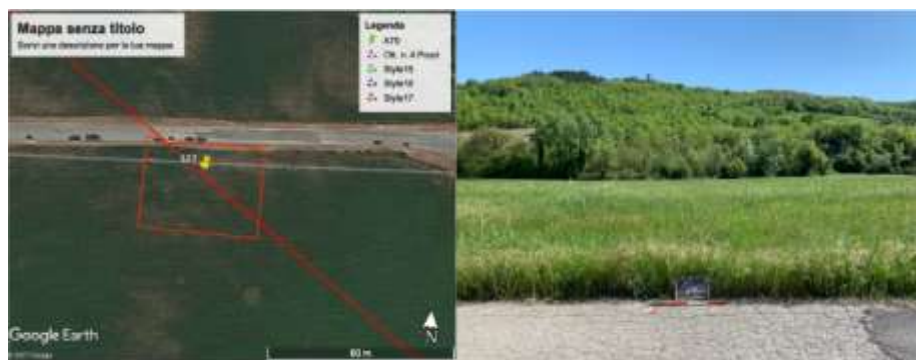
Figura 218 - S27: localizzazione area di ricognizione.

Survey di superficie: campo in coltivazione, con vegetazione alta e fitta – visibilità nulla. assenza di evidenze archeologiche.

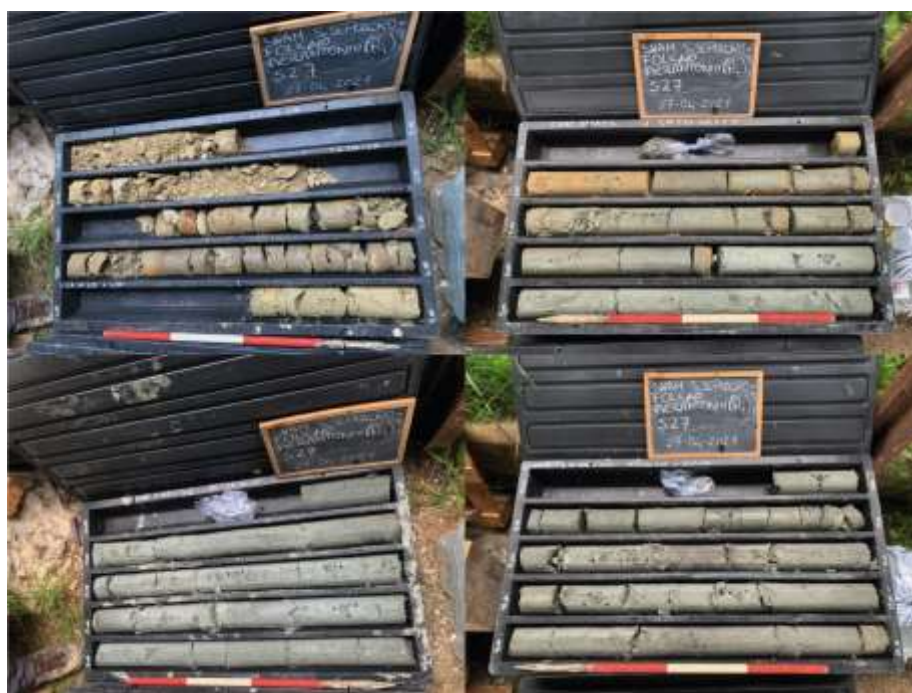
Figura 219 - S27: carotaggio.

PROFONDITÀ m	DEPOSITO
0-2,00	Deposito limo-sabbioso, prettamente sabbioso, di colore marrone chiaro.
2,00-6,50	Argille limose, mediamente addensate, di colore marrone-giallastro.
6,50-20,00	Argille di colore grigio-blu, fortemente addensate.

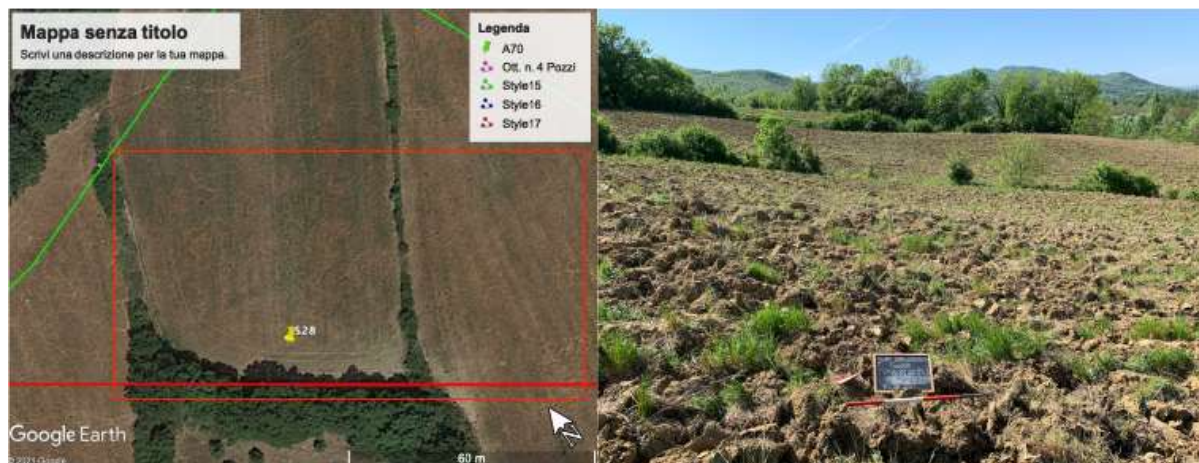
Figura 220 - S28: localizzazione area di ricognizione.

Survey di superficie: campo in aratura – visibilità ottima. Assenza di evidenze archeologiche.

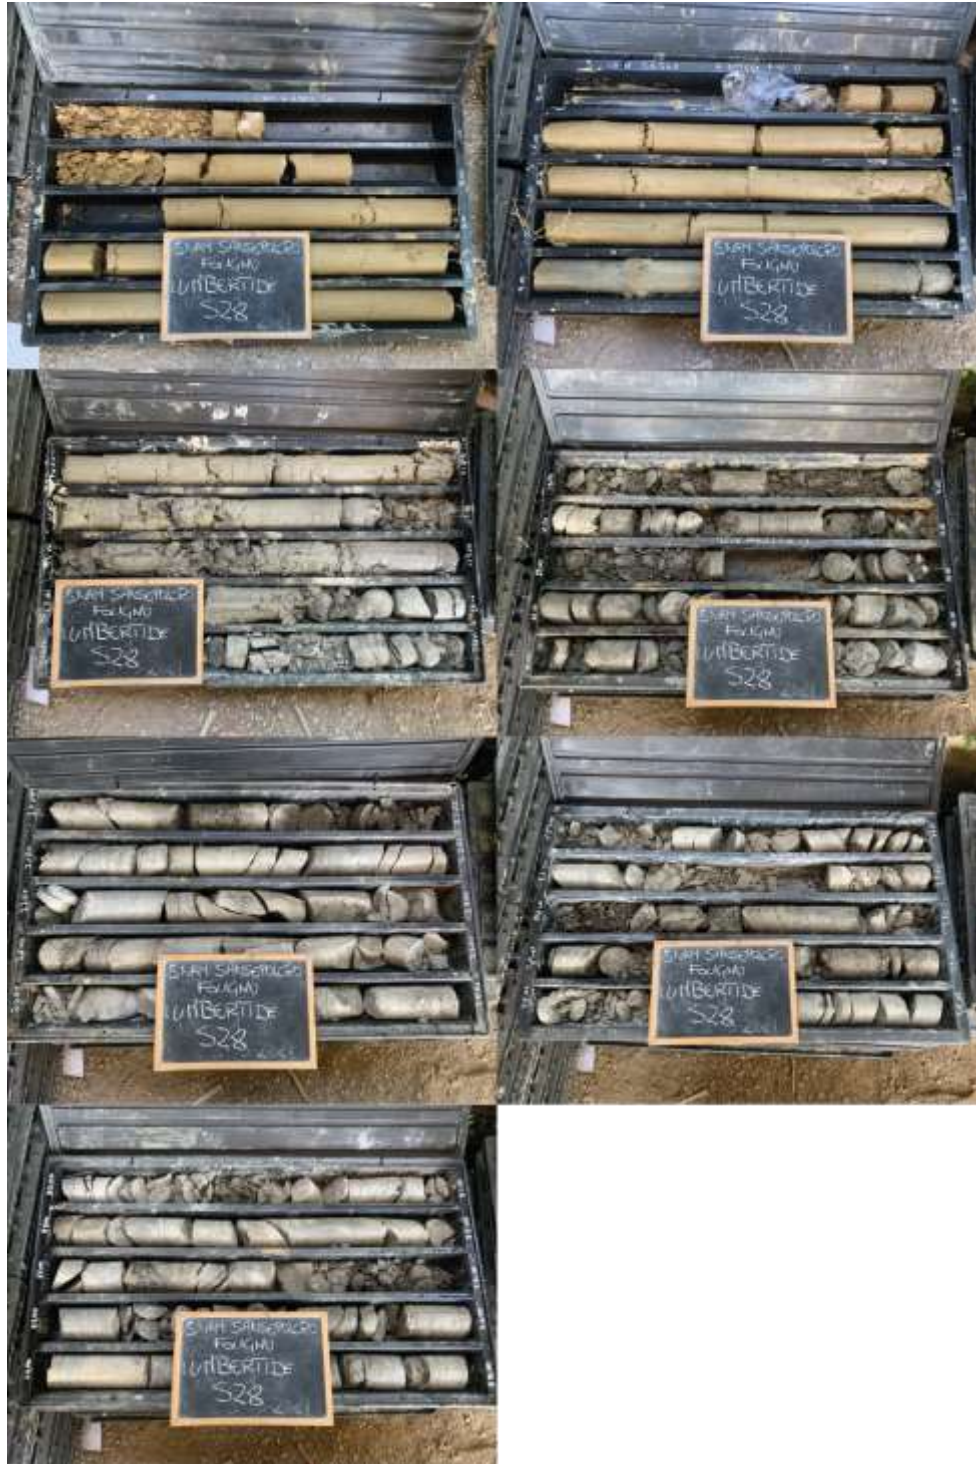
Figura 221 - S28: carotaggio.

PROFONDITÀ m	DEPOSITO
0-1,20	Terreno vegetale costituito da argille limose, mediamente addensate, di colore marrone chiaro.
1,20-9,00	Argille limose, mediamente addensate, di colore marrone chiaro.
9,00-13,60	Argille limose, mediamente addensate, di colore grigio.
13,60-17,50	Argille limose, mediamente addensate, di colore grigio, con presenza di ghiaie e ciottoli di fiume.
17,50-27,00	Argille limose, fortemente addensate, di colore grigio.
27,00-27,50	Ghiaie e ciottoli di fiume.
27,50-35,00	Argille limose, fortemente addensate, di colore grigio.

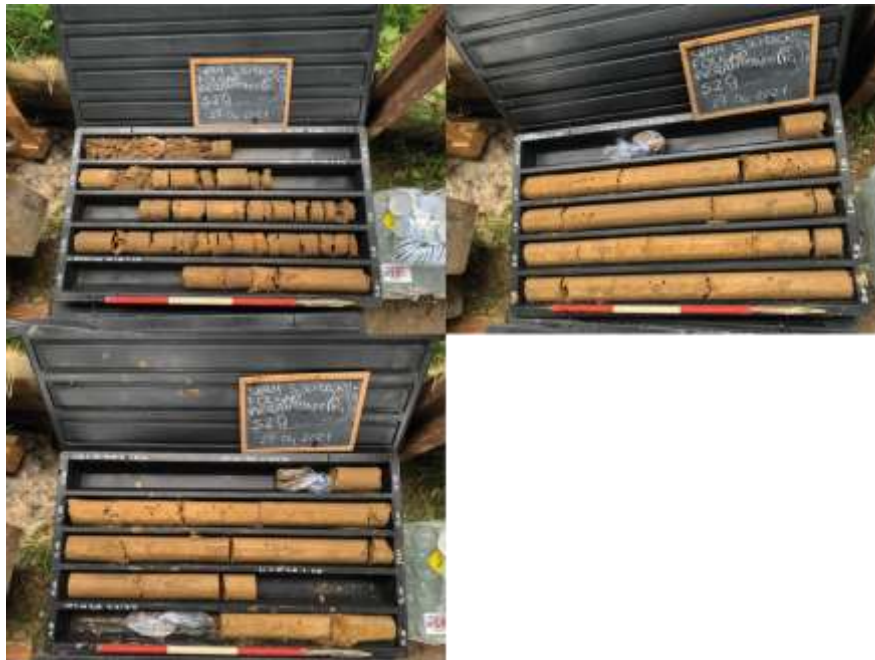
Figura 223 - S29: carotaggio.

PROFONDITÀ m	DEPOSITO
0-1,40	Deposito limo-sabbioso, prettamente sabbioso, di colore marrone chiaro.
1,40-15,00	Argille limose, mediamente addensate, di colore marrone-giallastro.

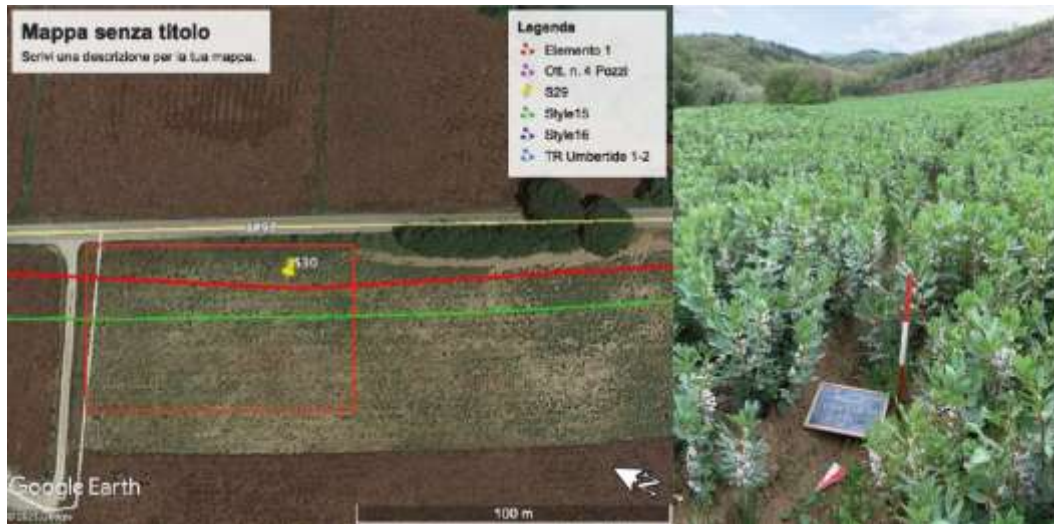
Survey di superficie: Campo in coltivazione con vegetazione fitta – visibilità nulla. Assenza di evidenze archeologiche.

Figura 224 - S30: localizzazione area di ricognizione.

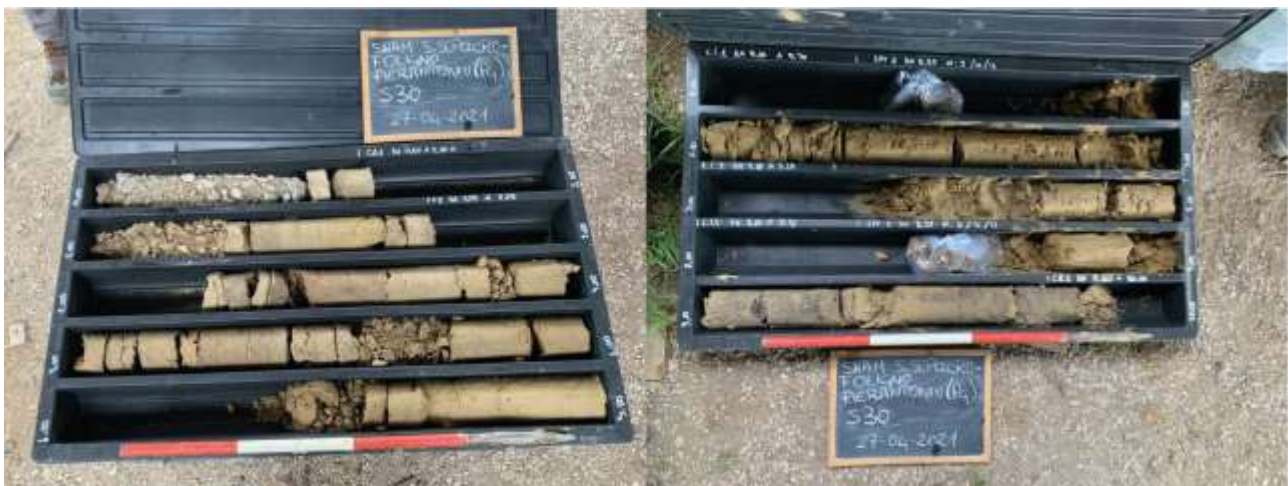
PROFONDITÀ m	DEPOSITO
0-1,40	Deposito limo-sabbioso, prettamente sabbioso, di colore marrone chiaro con elevata presenza di ciottoli e ghiaie di fiume.
1,40-9,00	Argille limose, mediamente addensate, di colore marrone-giallastro.
9,00-10,00	Argille limose, mediamente addensate, di colore marrone.

Figura 225 - S30: carotaggio.

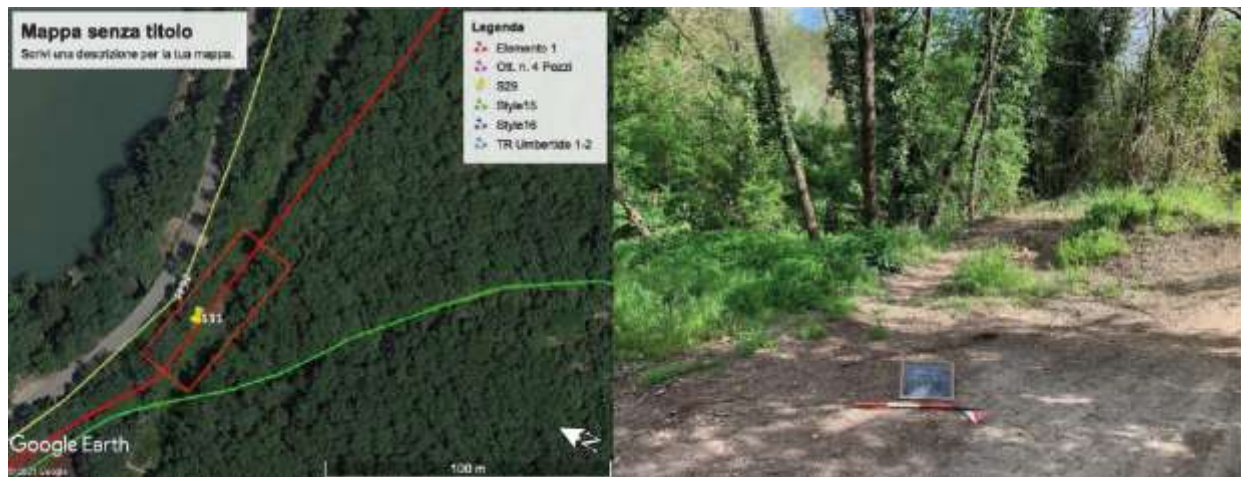
Survey di superficie: Area boschiva con vegetazione fitta ed alberi – visibilità nulla. Assenza di evidenze archeologiche.

Figura 226 - S31: localizzazione area di ricognizione.

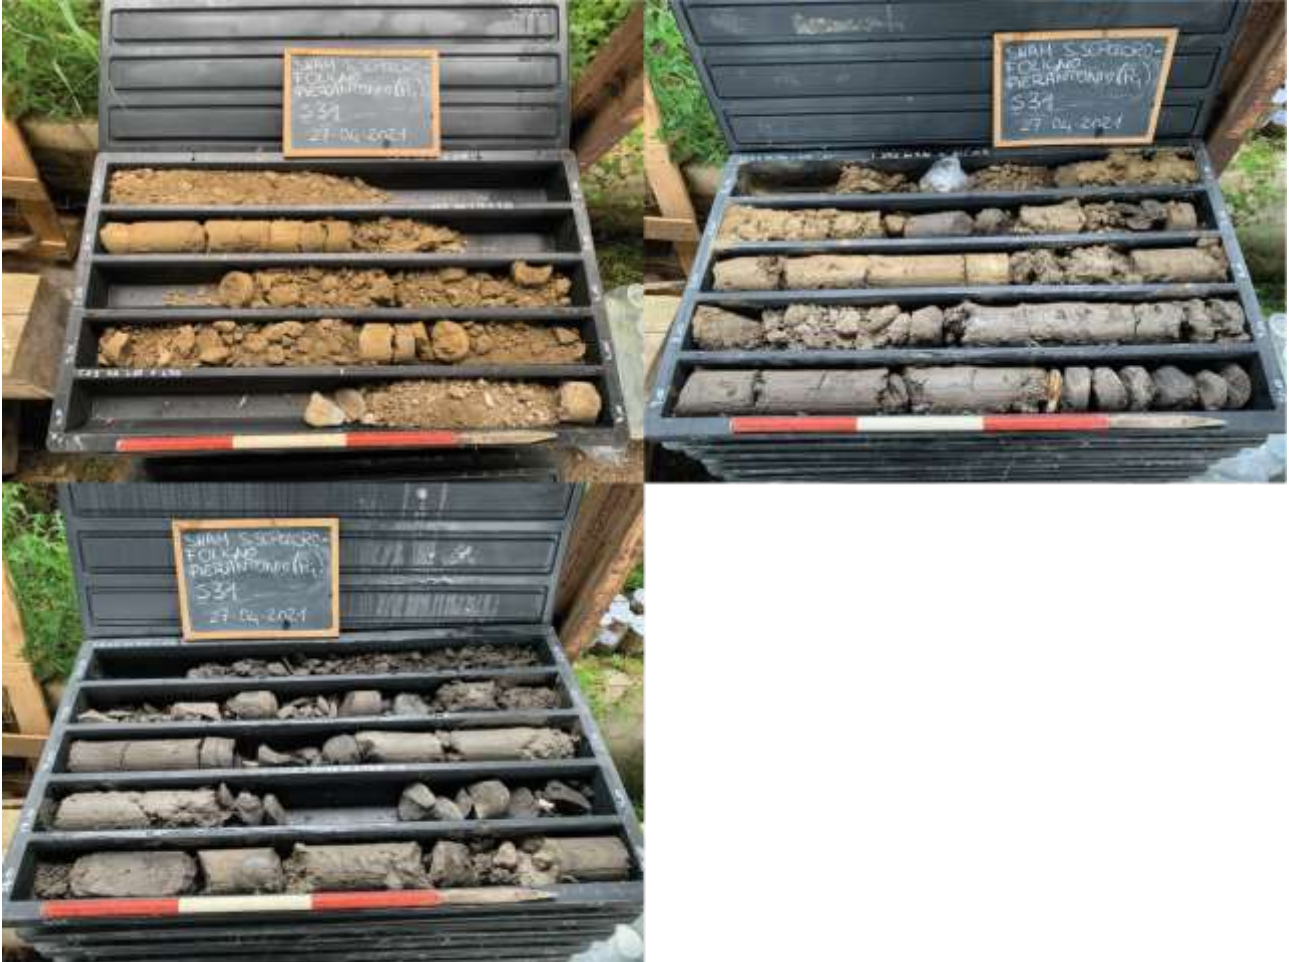
PROFONDITÀ m	DEPOSITO
0-1,00	Deposito limo-sabbioso, prettamente sabbioso, di colore marrone chiaro con elevata presenza di ciottoli e ghiaie di fiume.
1,00-1,60	Argille sabbiose, piuttosto addensate, di colore marrone-giallastro.
1,60-4,50	Deposito limo-sabbioso, prettamente sabbioso, di colore marrone chiaro con elevata presenza di ciottoli e ghiaie di fiume.
4,50-5,70	Deposito limo-sabbioso, prettamente sabbioso, di colore marrone-grigio con elevata presenza di ciottoli e ghiaie di fiume.
5,70-6,40	Argille sabbiose, piuttosto addensate, di colore marrone-giallastro.
6,40-7,50	Argille di colore marrone-giallastro, fortemente addensate.
7,50-15,00	Argille di colore grigio-blu, molto addensate.

Figura 227 - S31: carotaggio.

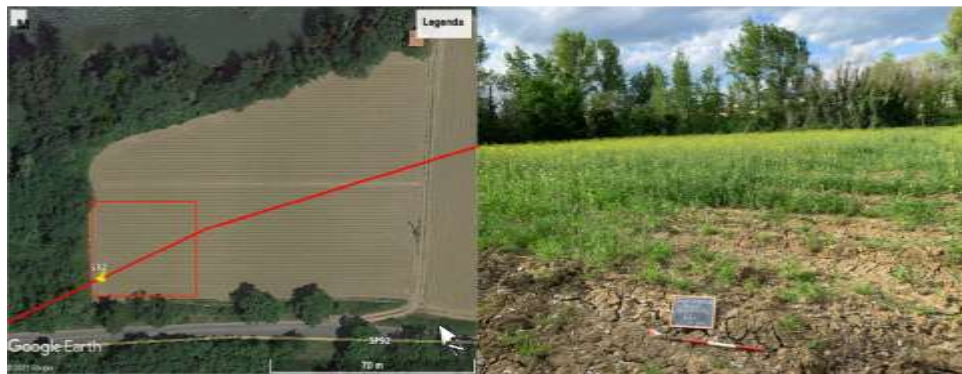
Survey di superficie: campo incolto, con vegetazione alta – visibilità discreta. Assenza di evidenze archeologiche.

Figura 228 - S32: localizzazione area di ricognizione.

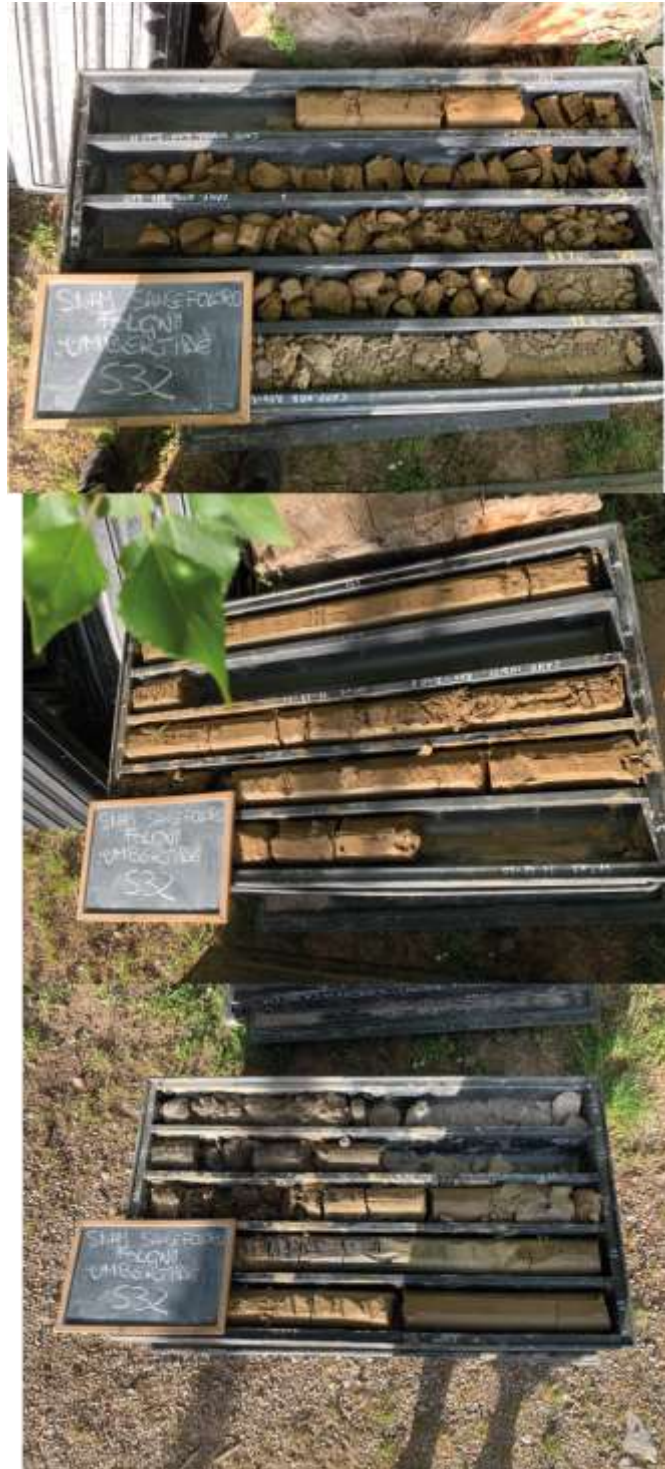
PROFONDITÀ m	DEPOSITO
0-1,20	Terreno vegetale costituito da limo sabbioso sciolto di colore marrone chiaro.
1,20-11,00	Argille limose, mediamente addensate, di colore marrone.
11,00-13,50	Argille limose, mediamente addensate, di colore marrone nocciola.
13,50-14,00	Argille limose, mediamente addensate, di colore marrone scuro.
14,00-14,50	Limo sabbioso di colore grigio.
14,50-15,00	Argille limose, mediamente addensate, di colore marrone scuro.

Figura 229 - S32: carotaggio.

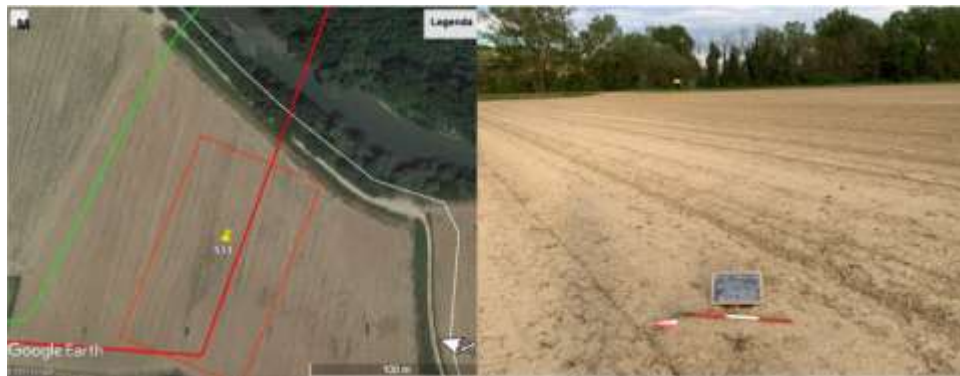
Survey di superficie: campo in semina – visibilità ottima. Assenza di evidenze archeologiche.

Figura 230 - S33: localizzazione area di ricognizione.
