**RIFACIMENTO METANODOTTO SANSEPOLCRO – FOLIGNO
E OPERE CONNESSE**

**VERIFICA PREVENTIVA
DELL'INTERESSE ARCHEOLOGICO
(ART. 25, D. LGS. 50/2016)**

**RICOGNIZIONE DI SUPERFICIE E LETTURA ARCHEOLOGICA
CAROTAGGI GEOGNOSTICI E AMBIENTALI**

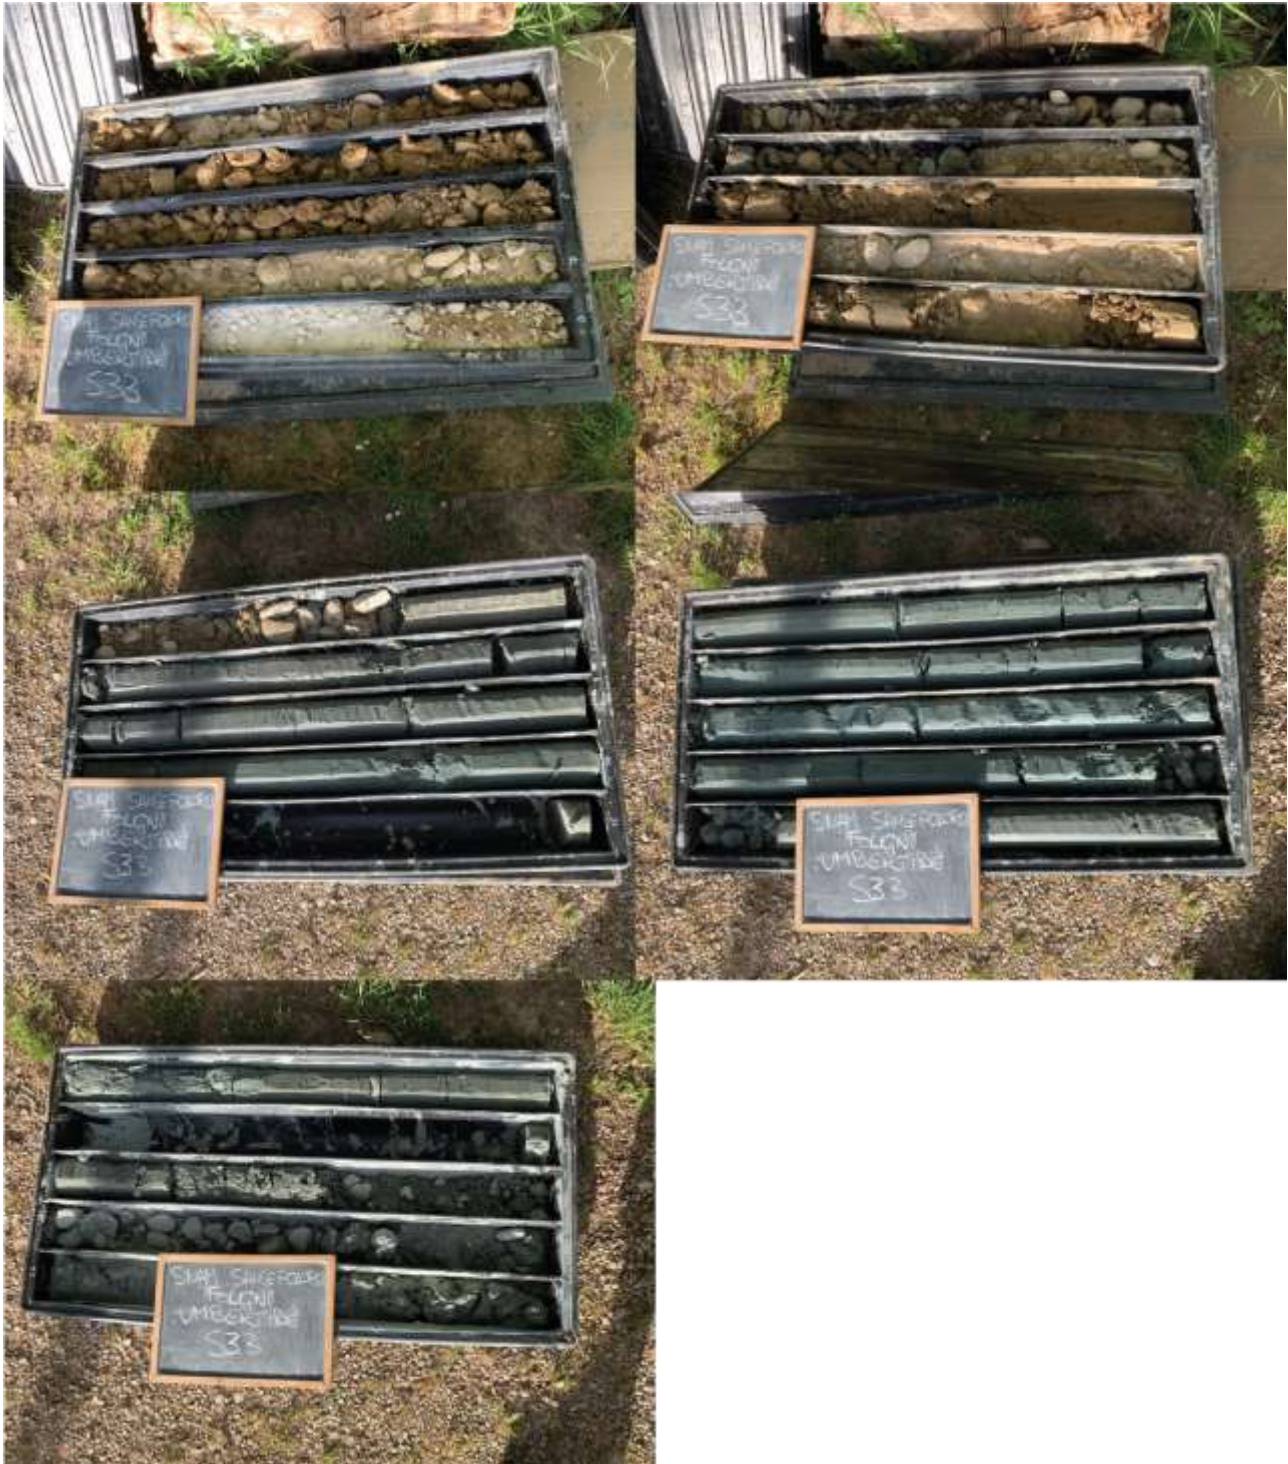
PROFONDITÀ m	DEPOSITO
0-2,00	Terreno vegetale costituito da limo sabbioso sciolto di colore marrone chiaro.
2,00-5,20	Argille limose, mediamente addensate, di colore marrone.
5,20-7,00	Sabbie limose di colore marrone chiaro.
7,00-8,00	Argille lievemente sabbiose, debolmente addensate, di colore marrone.
8,00-10,60	Ghiaie e ciottoli di fiume.
10,60-15,00	Argille grigie, fortemente addensate.

Figura 231 - S33: carotaggio.

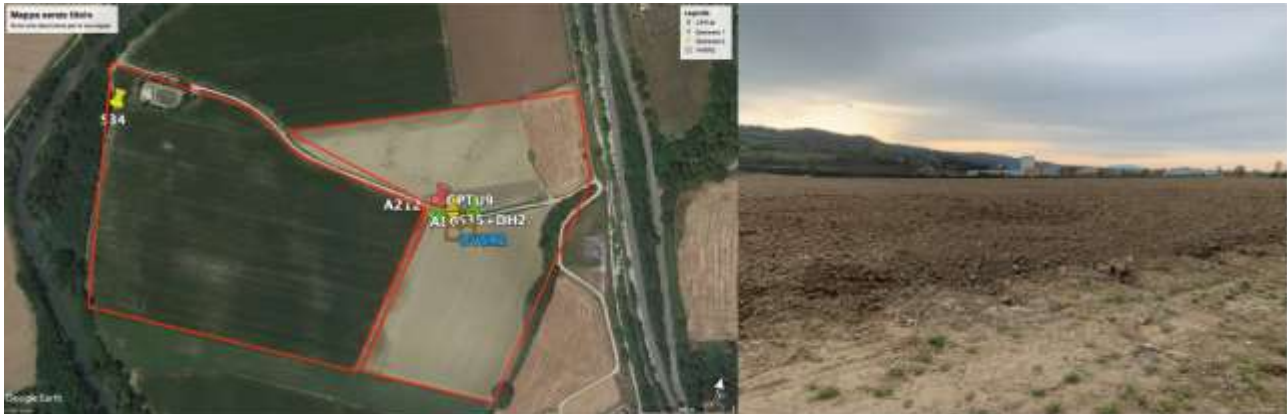
Survey di superficie: campo arato – visibilità ottima. Assenza di evidenze archeologiche.

Figura 232 - S34: localizzazione area di ricognizione.

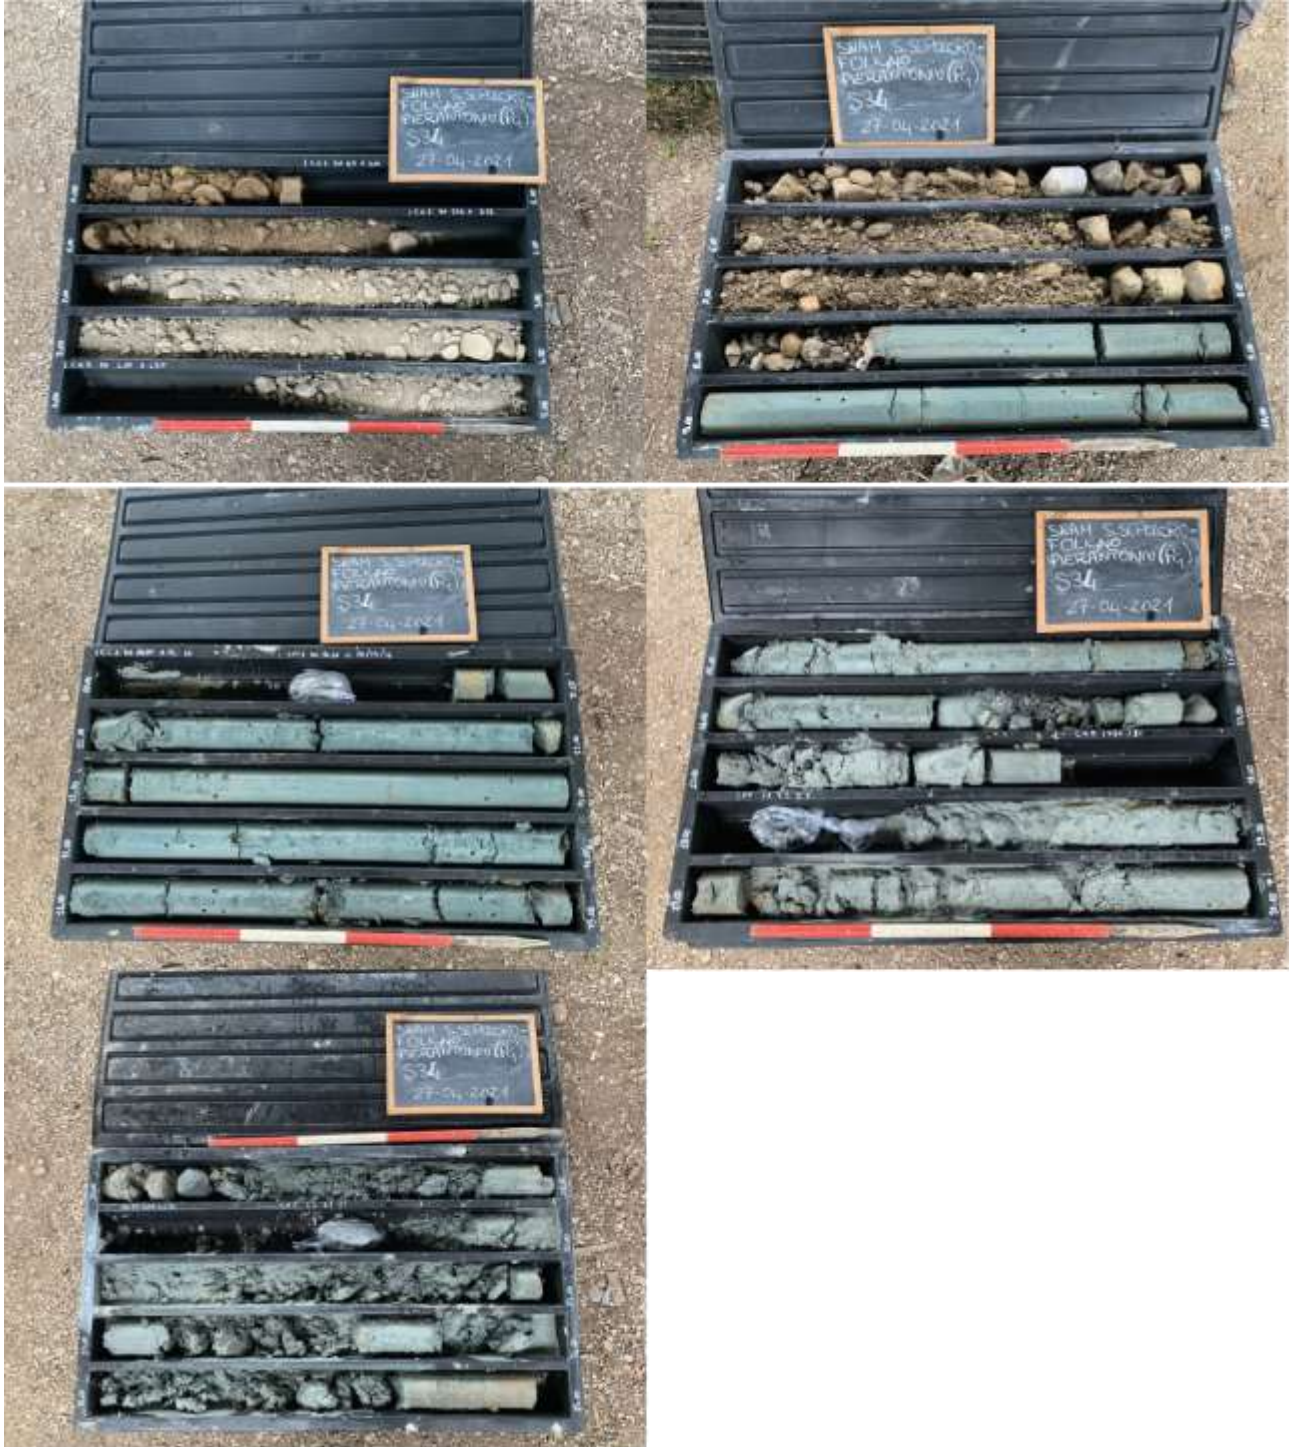
PROFONDITÀ m	DEPOSITO
0-1,70	Deposito limo-sabbioso, prettamente sabbioso, di colore marrone chiaro.
1,70-5,60	Deposito limo-sabbioso, prettamente sabbioso, di colore marrone chiaro. Presenza elevata di ghiaie e ciottoli di fiume.
5,60-6,00	Argille limose, poco addensate, di colore marrone-giallastro.
6,00-8,00	Deposito limo-sabbioso, prettamente sabbioso, di colore marrone chiaro. Presenza elevata di ghiaie e ciottoli di fiume.
8,00-8,40	Ghiaie e ciottoli di fiume.
8,40-25,00	Argille di colore grigio-blu, molto addensate.

Figura 233 - S34: carotaggio.

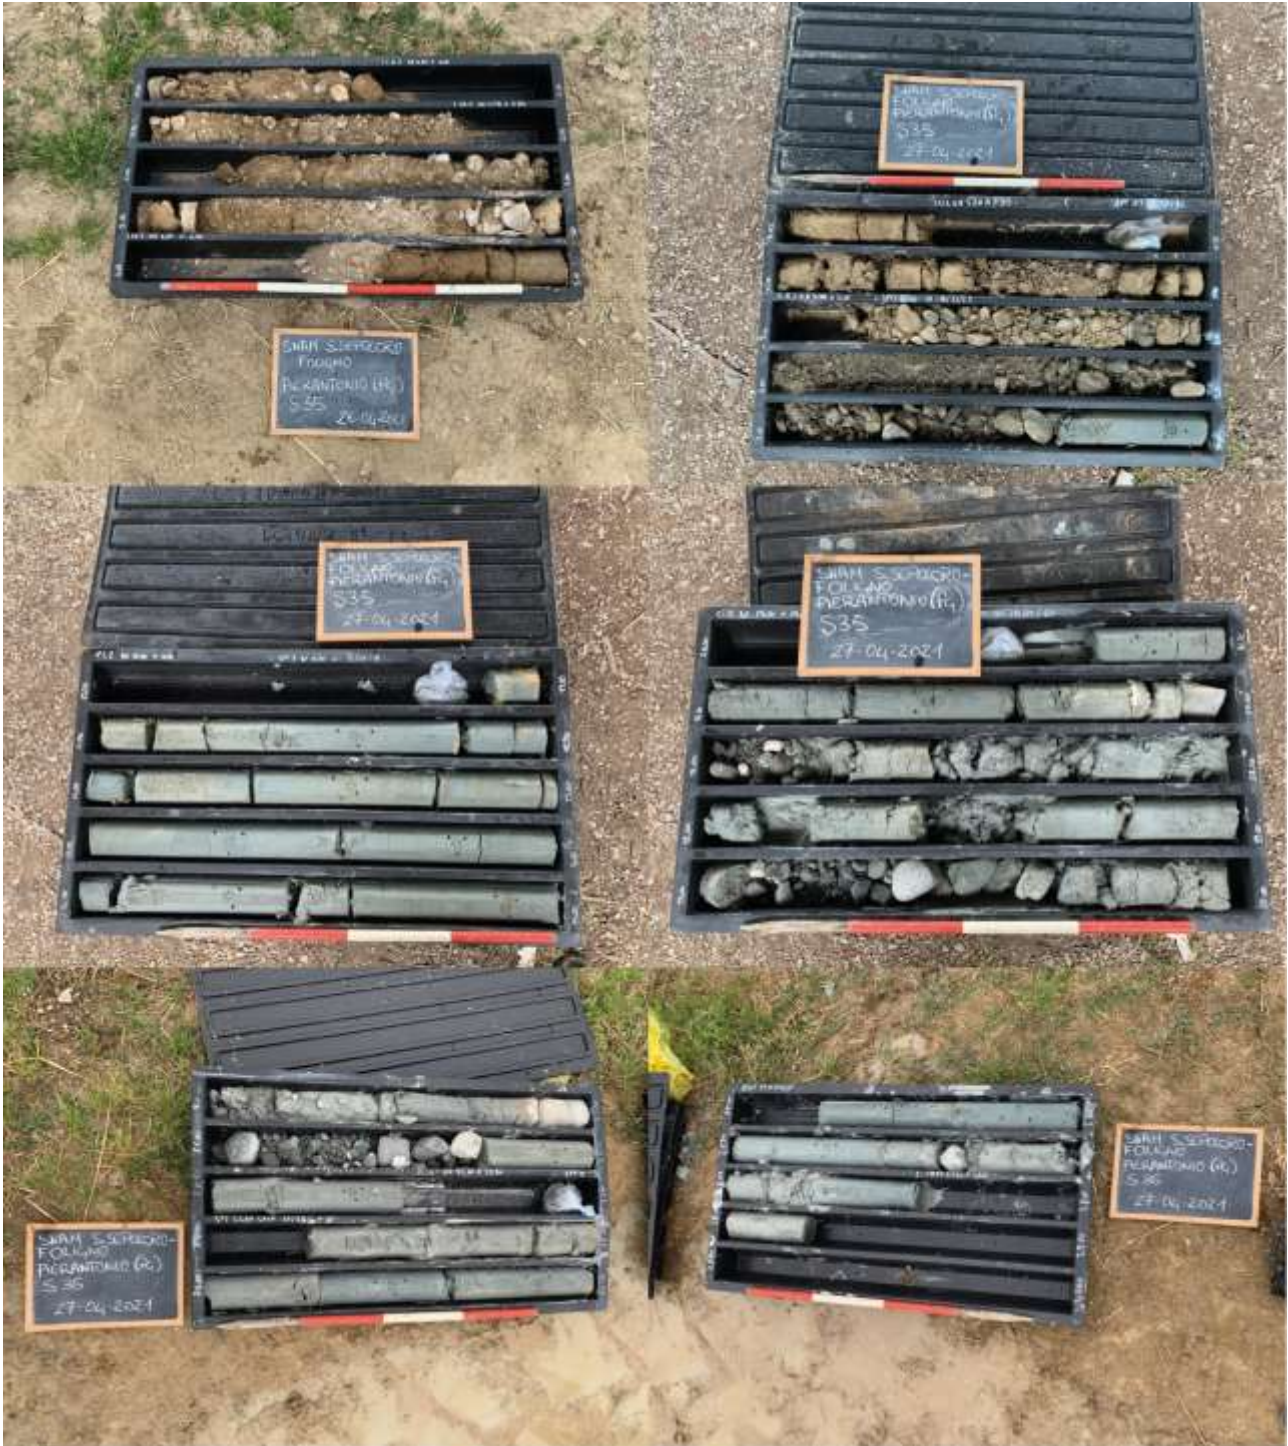
PROFONDITÀ m	DEPOSITO
0-3,70	Deposito limo-sabbioso, prettamente sabbioso, di colore marrone chiaro, con presenza di ghiaie e ciottoli di fiume.
3,70-4,00	Ghiaie e ciottoli di fiume.
4,00-4,50	Deposito limo-sabbioso, prettamente sabbioso, di colore marrone-grigio, con presenza di ghiaie e ciottoli di fiume.
4,50-6,50	Argille limose, poco addensate, di colore marrone-giallastro.
6,50-7,20	Deposito limo-sabbioso, prettamente sabbioso, di colore marrone chiaro. Presenza elevata di ghiaie e ciottoli di fiume.
7,20-8,00	Ghiaie e ciottoli di fiume.
8,00-8,80	Sabbie limose, di colore grigio, poco addensate.
8,80-9,60	Ghiaie e ciottoli di fiume.
9,60-19,00	Argille di colore grigio-blu, molto addensate.
19,00-19,60	Ghiaie e ciottoli di fiume.
19,60-21,00	Argille di colore grigio-blu, molto addensate.
21,00-21,60	Ghiaie e ciottoli di fiume.
21,60-30,00	Argille di colore grigio-blu, molto addensate.

Figura 235 - S35: carotaggio.

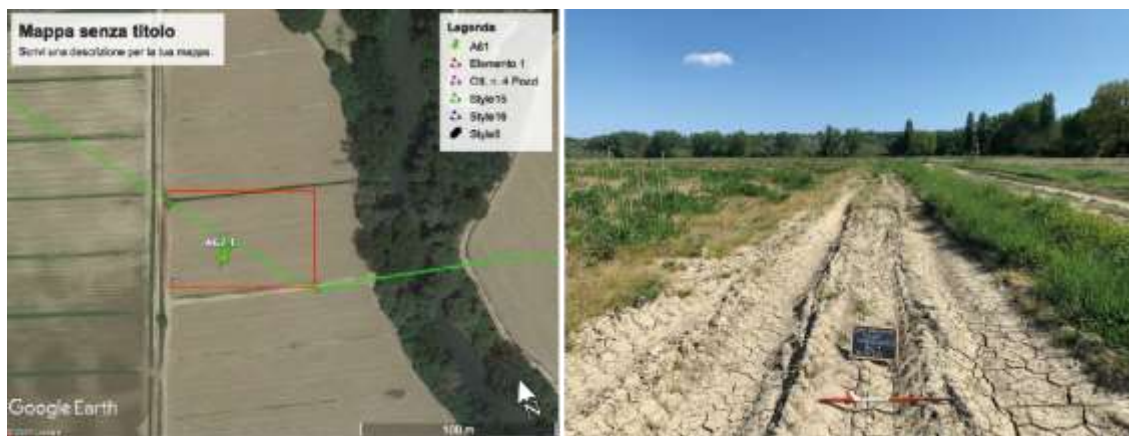
Survey di superficie: campo in coltivazione, con vegetazione alta e sparsa – visibilità discreta. Assenza di evidenze archeologiche.

Figura 237 - A62.1: localizzazione area di ricognizione.

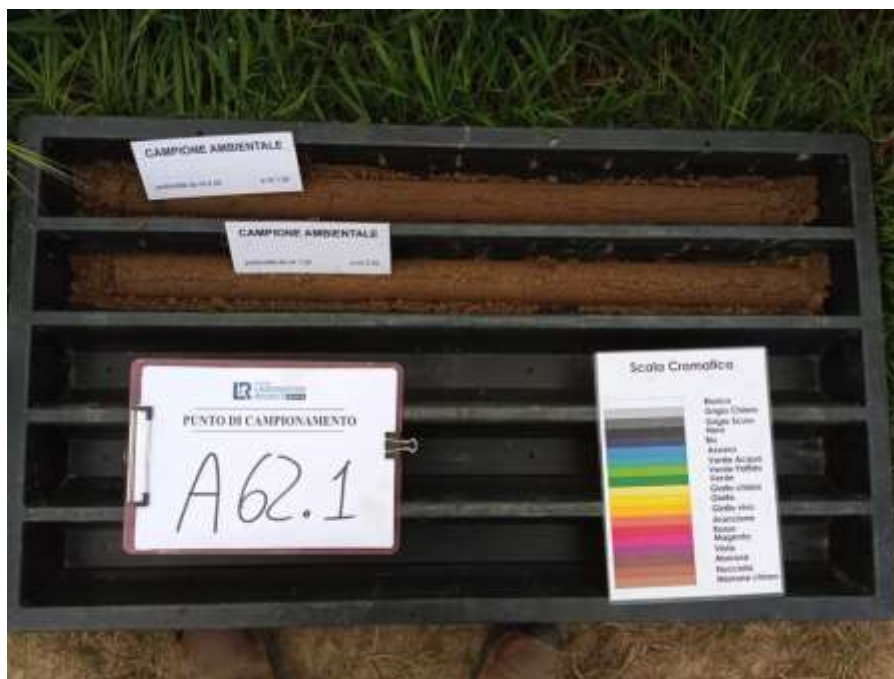
PROFONDITÀ m	DEPOSITO
0-2,00	Sabbie di colore marrone nocciola a grana medio-fine, poco addensate. Presenza consistente di ghiaie e ciottoli di fiume.

Figura 238 - A62.1: carotaggio.

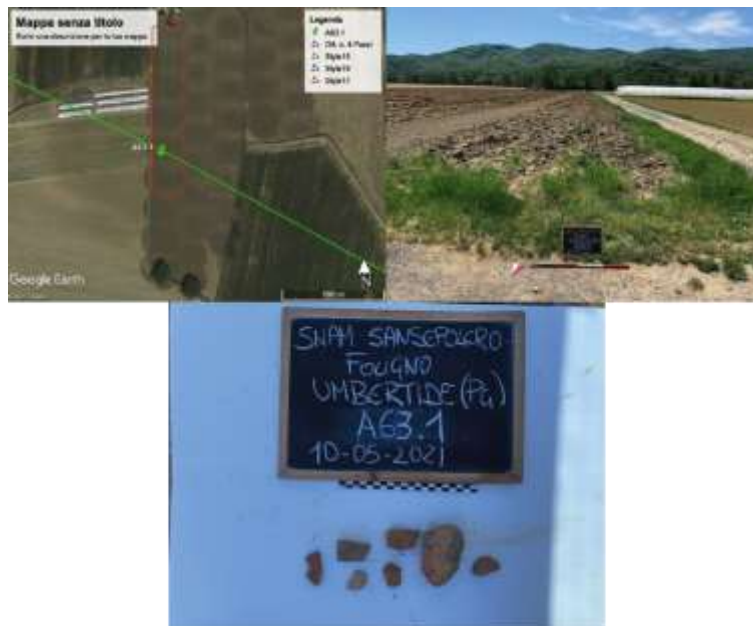
Survey di superficie: campo arato – visibilità ottima. Presenza di materiale edile e sporadica di ceramica invetriata.

Figura 239 - A63.1: localizzazione area di ricognizione e reperti rinvenuti.

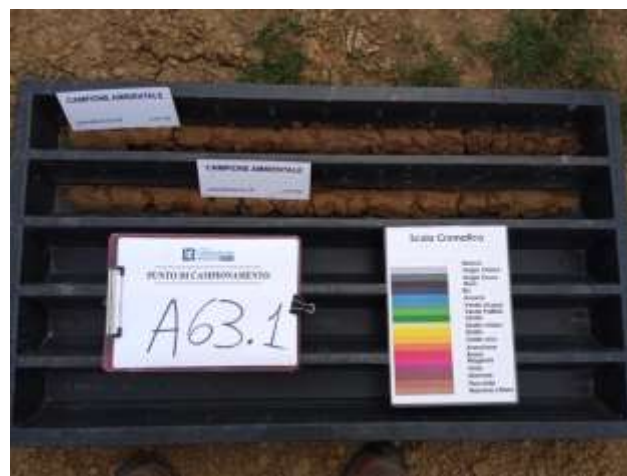
PROFONDITÀ m	DEPOSITO
0-2,00	Argille lievemente sabbiose, di colore marrone, mediamente addensate. Presenza sporadica di ghiaie di fiume.

Figura 240 - A63.1: carotaggio.

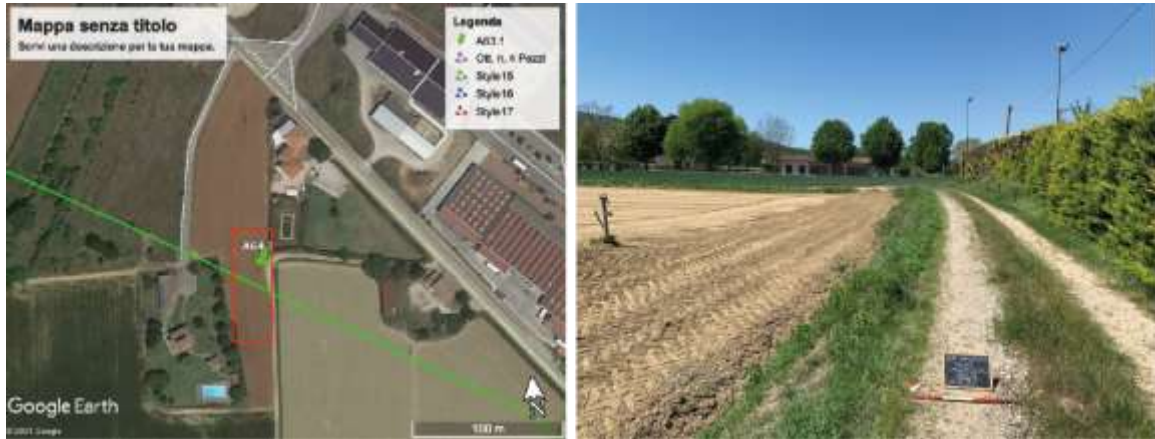
Survey di superficie: campo in semina – visibilità ottima. Assenza di evidenze archeologiche.

Figura 241 - A64.1: localizzazione area di ricognizione.

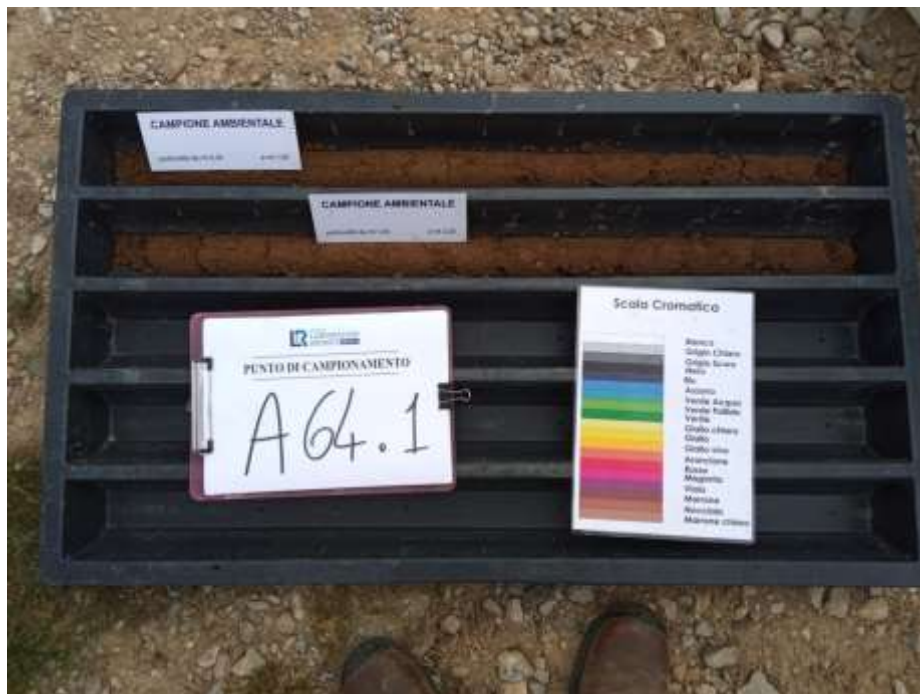
PROFONDITÀ m	DEPOSITO
0-2,00	Deposito limo-sabbioso, prevalentemente sabbioso, di colore marrone, poco addensato.

Figura 242 - A64.1: carotaggio.

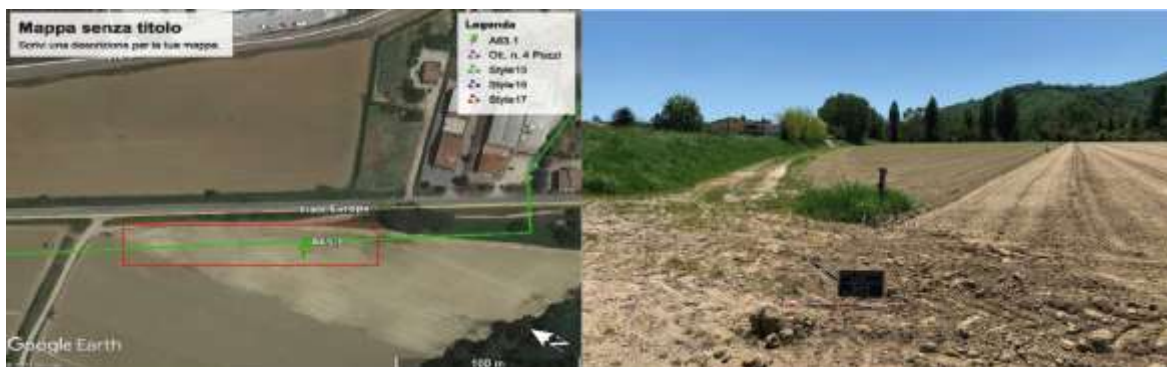
Survey di superficie: campo in semina e campo in coltivazione con vegetazione rada – visibilità ottima. Assenza di evidenze archeologiche.

Figura 243 - A65.1: localizzazione area di ricognizione.

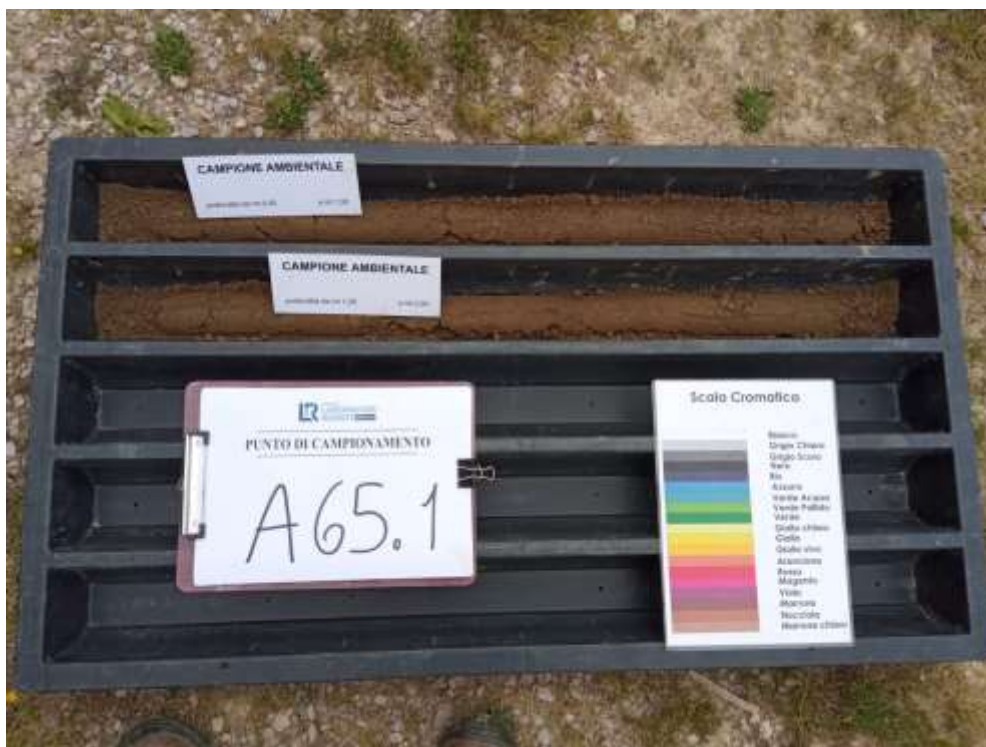
PROFONDITÀ m	DEPOSITO
0-2,00	Deposito limo-sabbioso, prevalentemente sabbioso, di colore marrone, poco addensato.

Figura 244 - A65.1: carotaggio.

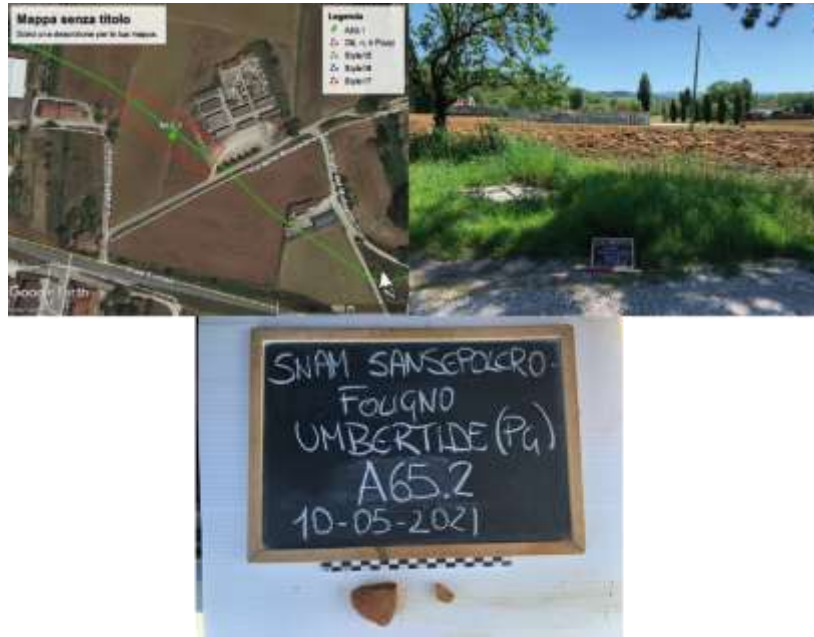
Survey di superficie: campo in aratura – visibilità ottima. Sporadica presenza di materiale edile.

Figura 245 - A65.2: localizzazione area di ricognizione e reperti rinvenuti.

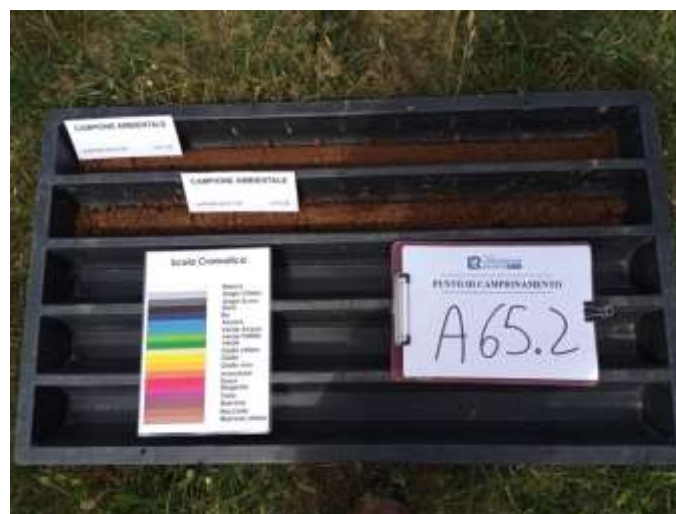
PROFONDITÀ m	DEPOSITO
0-2,00	Deposito limo-sabbioso, prevalentemente sabbioso, di colore marrone, poco addensato.

Figura 246 - A65.2: carotaggio.

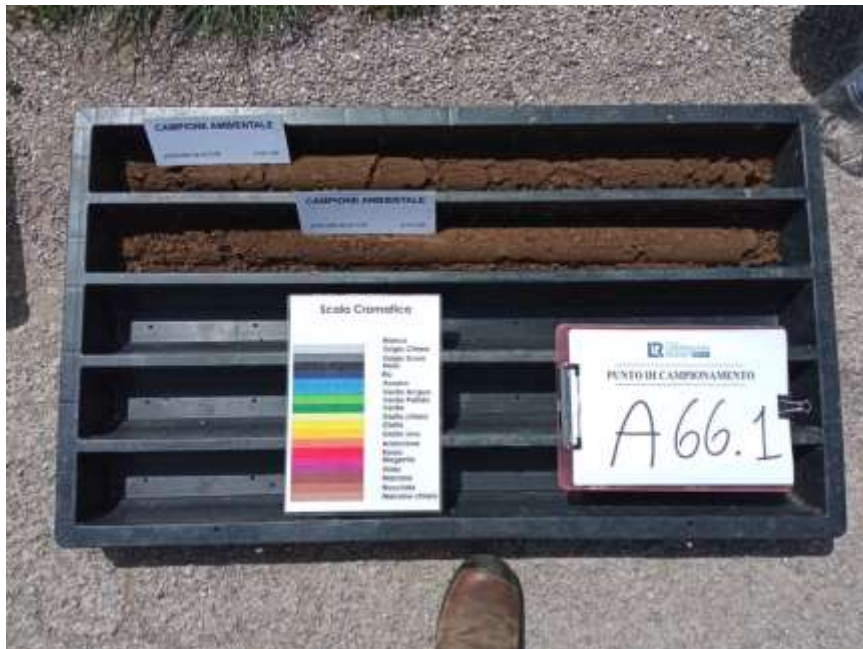
PROFONDITÀ m	DEPOSITO
0-2,00	Sabbie limose, poco addensate, di colore marrone chiaro.

Figura 248 - A66.1: carotaggio.

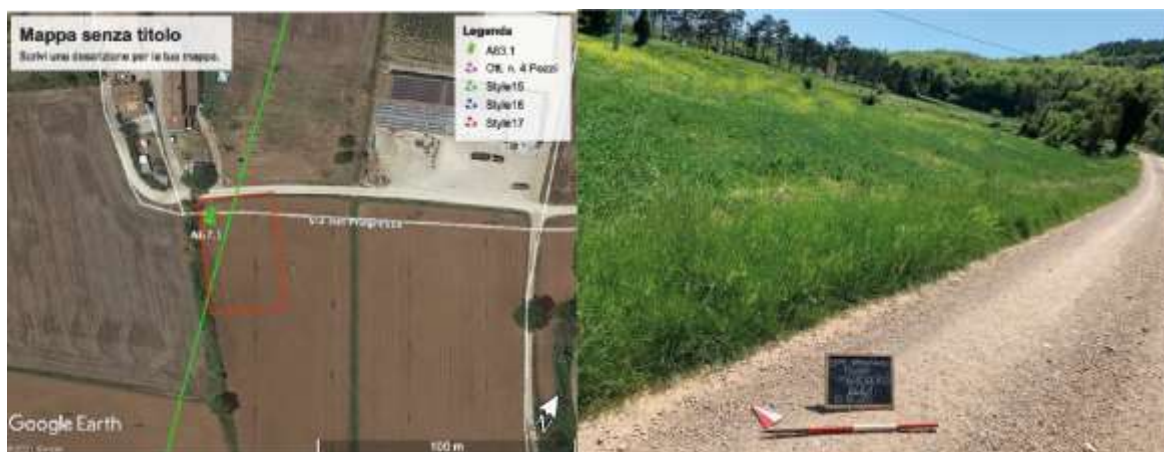
Survey di superficie: campo incolto con vegetazione alta e fitta – visibilità nulla. Assenza di evidenze archeologiche.

Figura 249 - A67.1: localizzazione area di ricognizione.

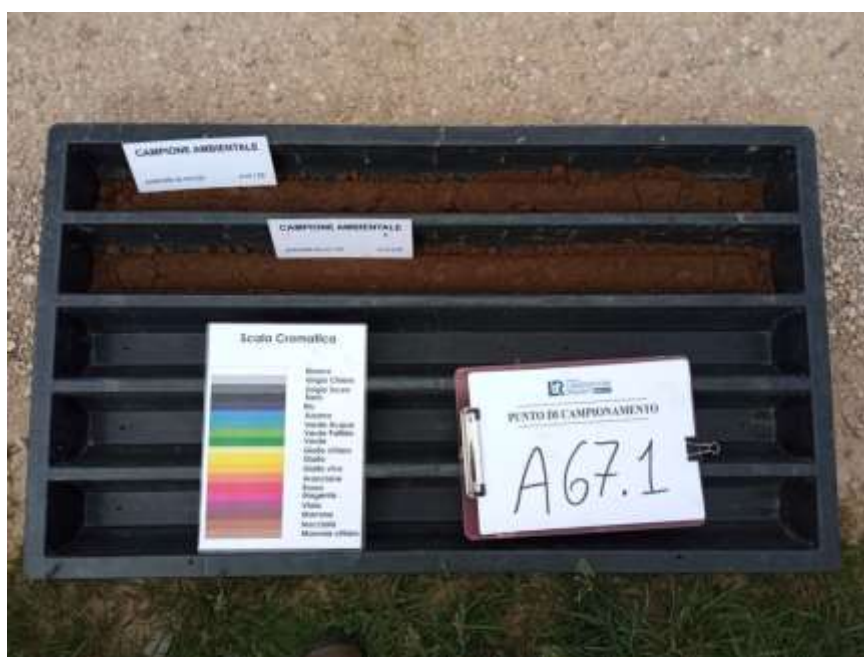
PROFONDITÀ m	DEPOSITO
0-2,00	Deposito limo-sabbioso, di colore marrone-rossastro, poco addensato. Presenza sporadica di ghiaie.

Figura 250 - A67.1: carotaggio.

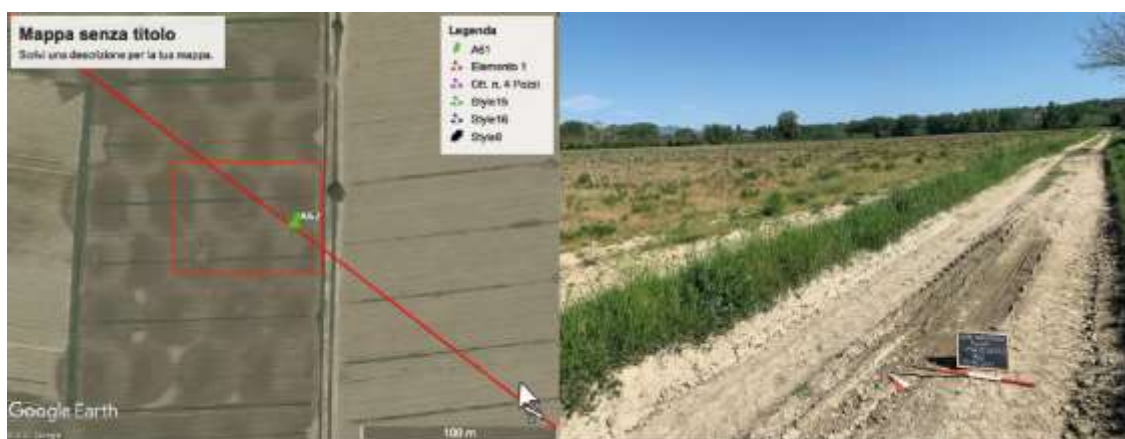
Survey di superficie: campo in coltivazione, con vegetazione alta e sparsa – visibilità discreta. Assenza di evidenze archeologiche.

Figura 251 - A62: localizzazione area di ricognizione.

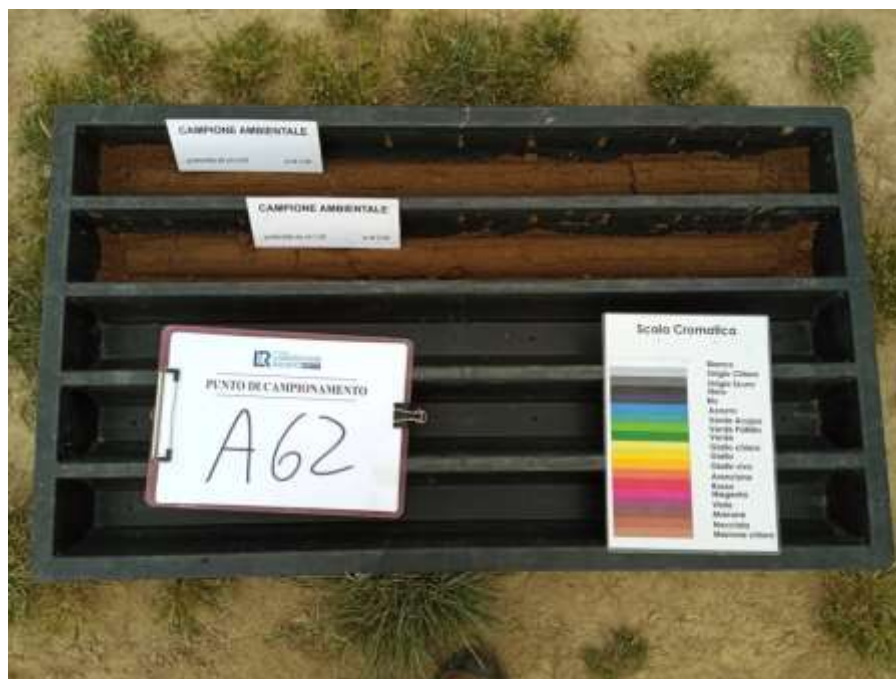
PROFONDITÀ m	DEPOSITO
0-2,00	Sabbie di colore marrone nocciola a grana medio-fine, poco addensate. Presenza consistente di ghiaie e ciottoli di fiume.

Figura 252 - A62: carotaggio.

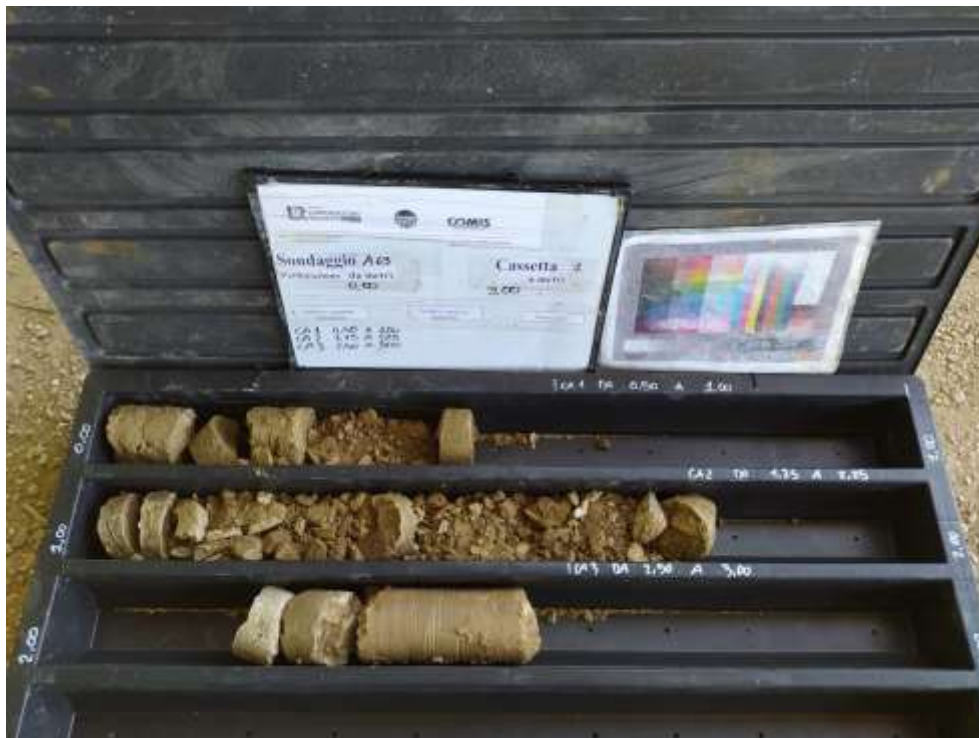
PROFONDITÀ m	DEPOSITO
0-3,00	Argille limose, mediamente addensate, di colore marrone chiaro.

Figura 254 - A63: carotaggio.

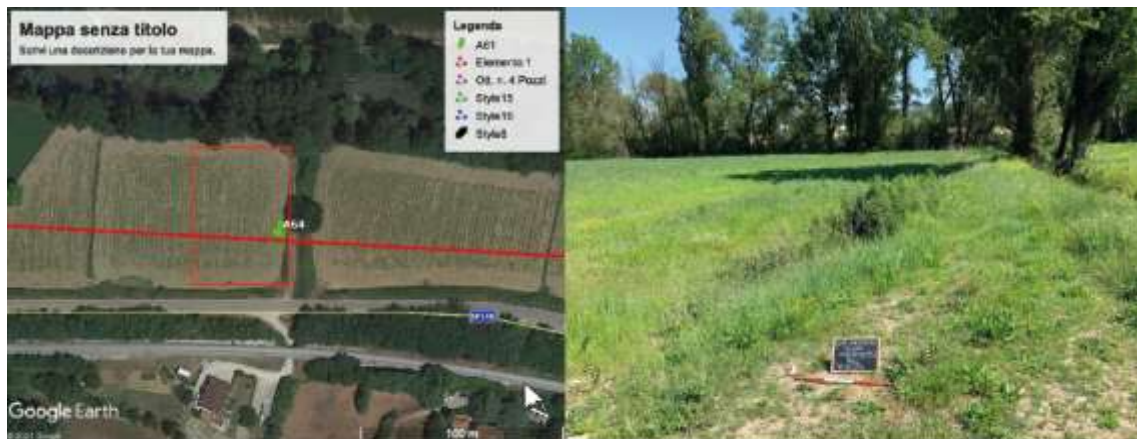
Survey di superficie: campo incolto con vegetazione alta e fitta – visibilità nulla. Assenza di evidenze archeologiche.

Figura 255 - A64: localizzazione area di ricognizione.

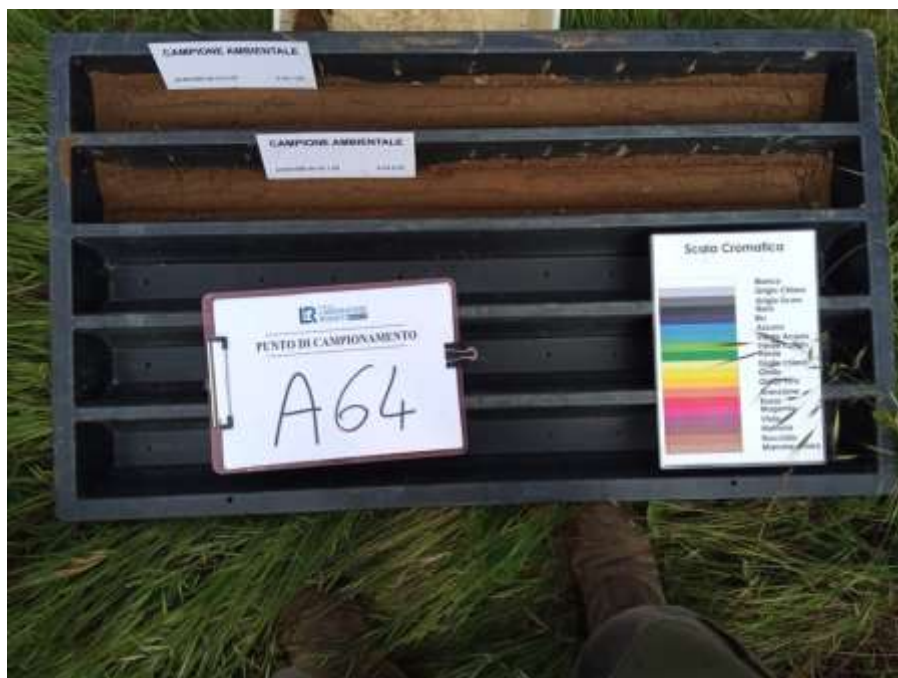
PROFONDITÀ m	DEPOSITO
0-2,00	Sabbie di colore marrone nocciola a grana medio-fine, poco addensate.

Figura 256 - A64: carotaggio.

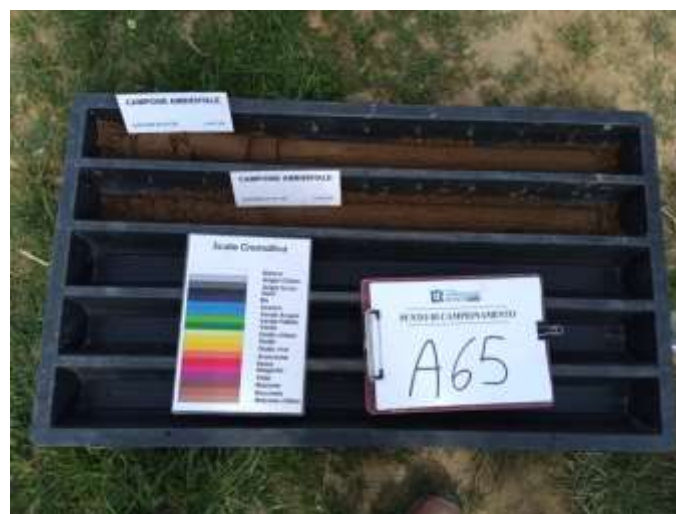
Figura 258 - A65: carotaggio.

PROFONDITÀ m	DEPOSITO
0-0,50	Terreno vegetale costituito da limo sabbioso sciolto di colore marrone.
0,50-2,00	Sabbie limose a grana medio-fine, lievemente addensate con ciottoli di origine fluviale.

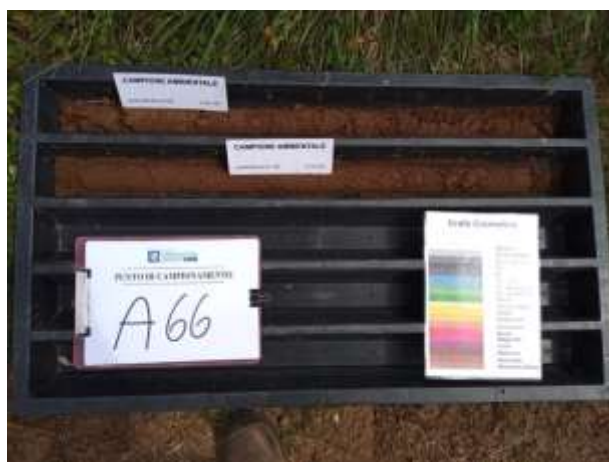
Figura 260 - A66: carotaggio.

PROFONDITÀ m	DEPOSITO
0-0,50	Terreno vegetale costituito da limo sabbioso sciolto, di colore marrone.
0,50-2,00	Sabbie limose a grana medio-fine, lievemente addensate con ciottoli di origine fluviale.

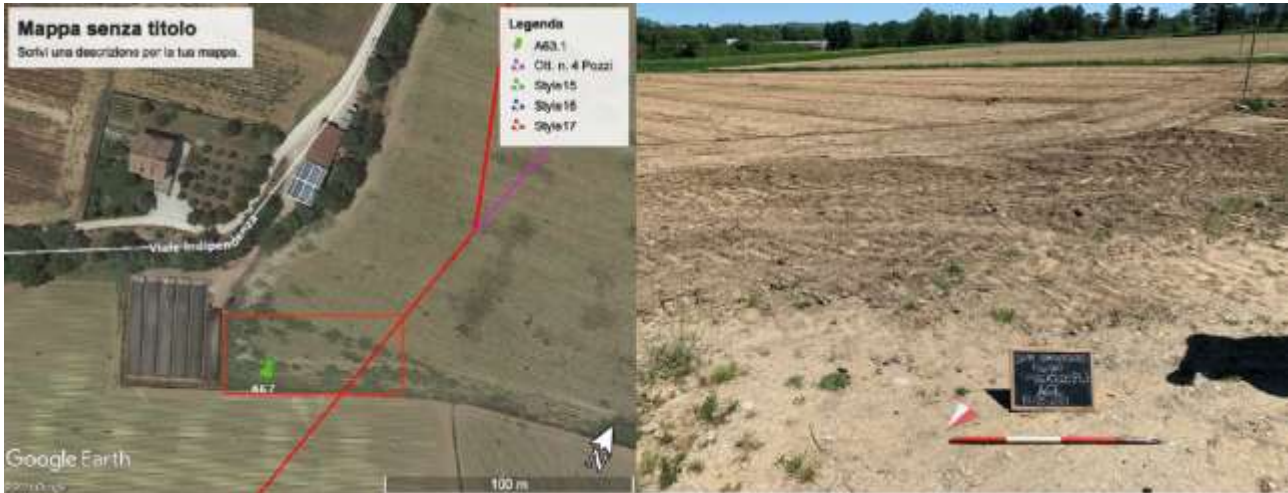
Figura 261 - A67: localizzazione area di ricognizione.

Survey di superficie: campo in semina – visibilità ottima. Assenza di evidenze archeologiche.

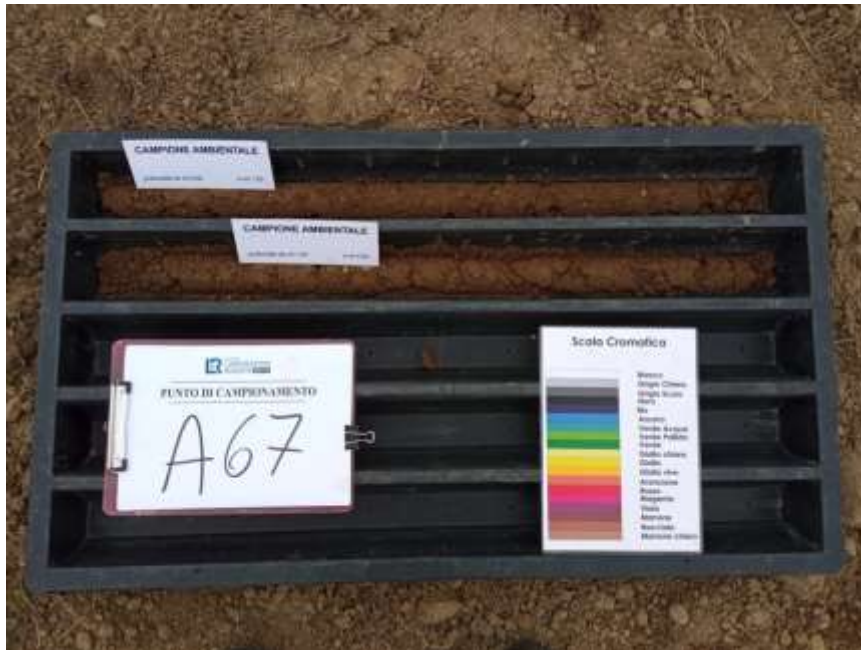
Figura 262 - A67: carotaggio.

PROFONDITÀ m	DEPOSITO
0-2,00	Argille lievemente sabbiose, mediamente addensate, di colore marrone-rossastre. Presenza sporadica di ghiaie.

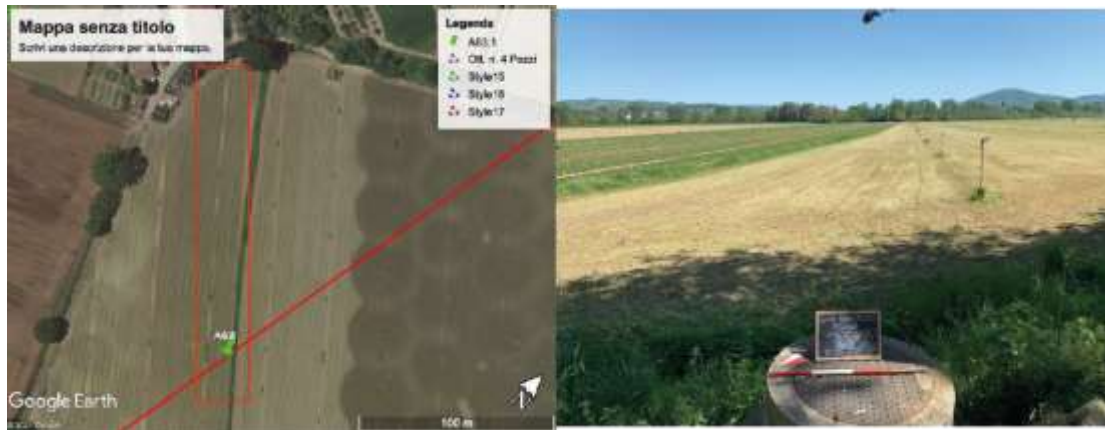
Figura 263 - A68: localizzazione area di ricognizione.

Survey di superficie: campo in coltivazione con vegetazione rada – visibilità ottima. Assenza di evidenze archeologiche.

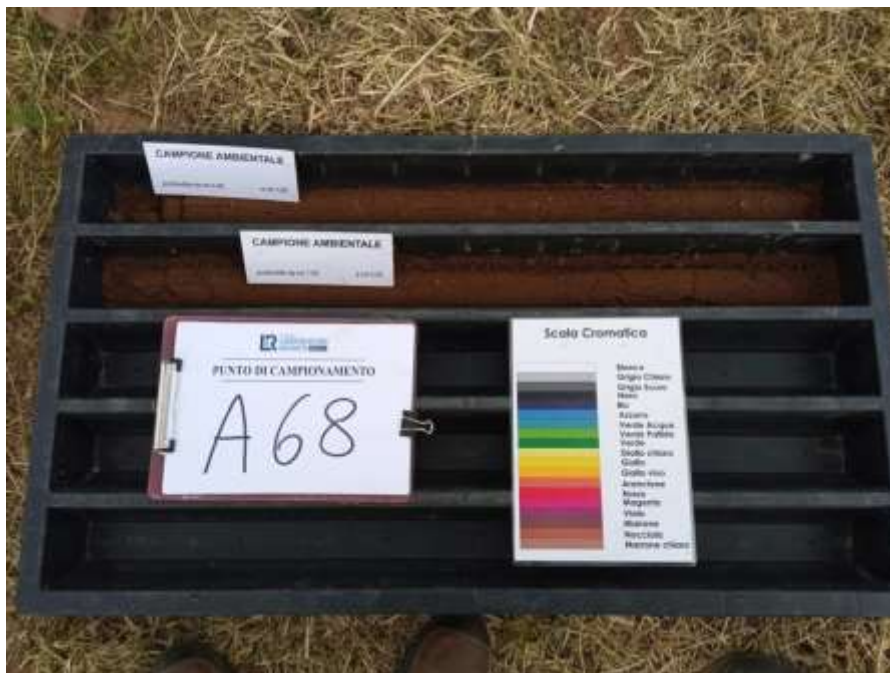
Figura 264 - A68: carotaggio.

PROFONDITÀ m	DEPOSITO
0-2,00	Sabbie limose, lievemente addensate, di colore marrone-rossastre. Presenza sporadica di ghiaie.

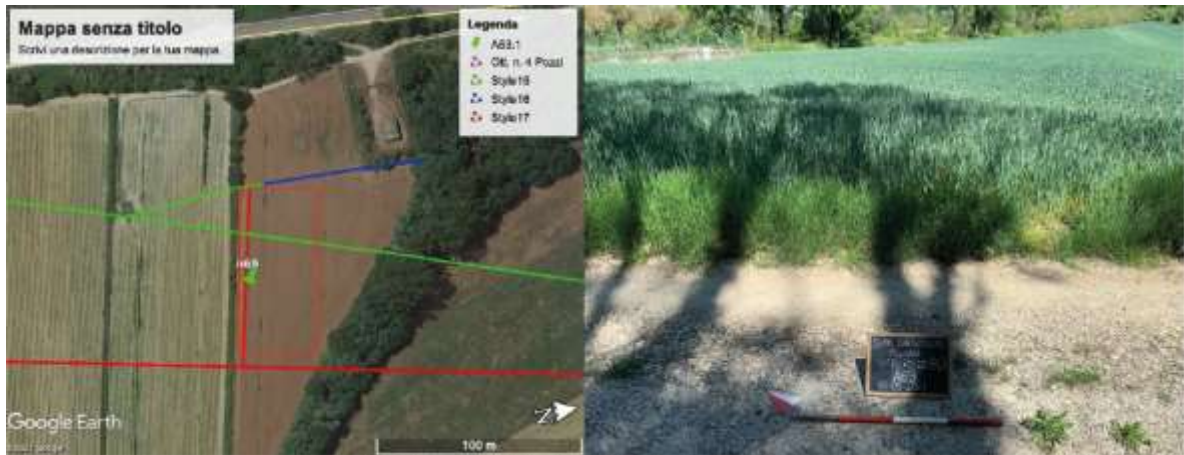
Figura 265 - A69: localizzazione area di ricognizione.

Survey di superficie: campo in coltivazione con vegetazione alta e fitta – visibilità nulla. Assenza di evidenze archeologiche.

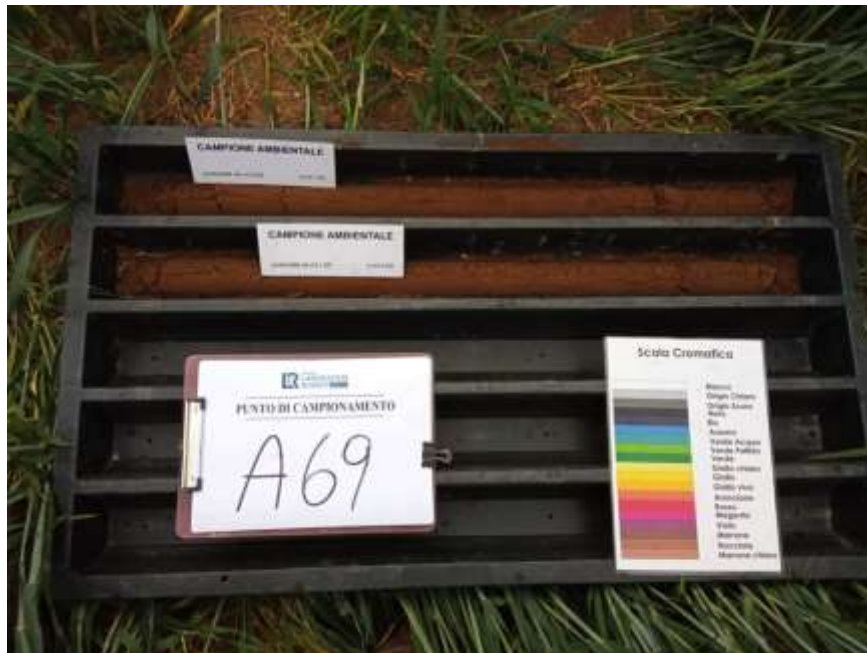
Figura 266 - A69: carotaggio.

PROFONDITÀ m	DEPOSITO
0-2,00	Sabbie limose, lievemente addensate, di colore marrone-rossastre. Presenza sporadica di ghiaie.

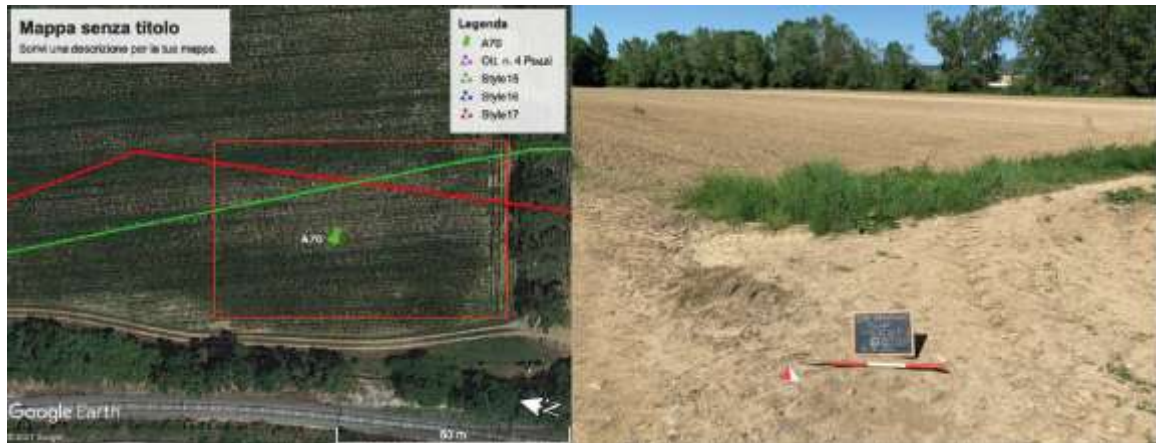
Figura 267 - A70: localizzazione area di ricognizione.

Survey di superficie: campo in aratura – visibilità ottima. Assenza di evidenze archeologiche.

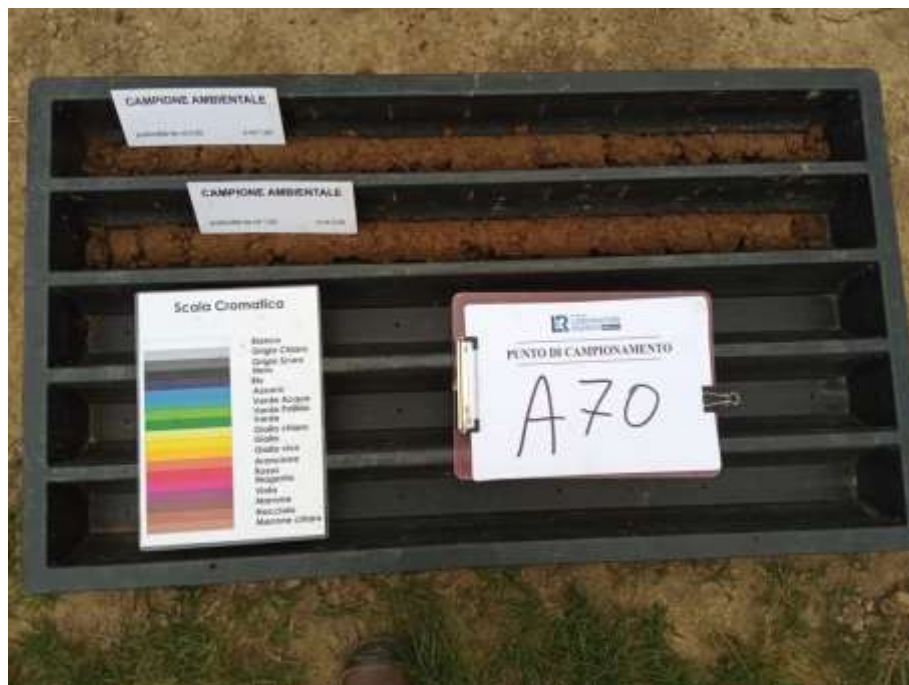
Figura 268 - A70: carotaggio.

PROFONDITÀ m	DEPOSITO
0-2,00	Argille lievemente sabbiose, mediamente addensate, di colore marrone-giallastre.
