**RIFACIMENTO METANODOTTO SANSEPOLCRO – FOLIGNO
E OPERE CONNESSE**

**VERIFICA PREVENTIVA
DELL'INTERESSE ARCHEOLOGICO
(ART. 25, D. LGS. 50/2016)**

**RICOGNIZIONE DI SUPERFICIE E LETTURA ARCHEOLOGICA
CAROTAGGI GEOGNOSTICI E AMBIENTALI**

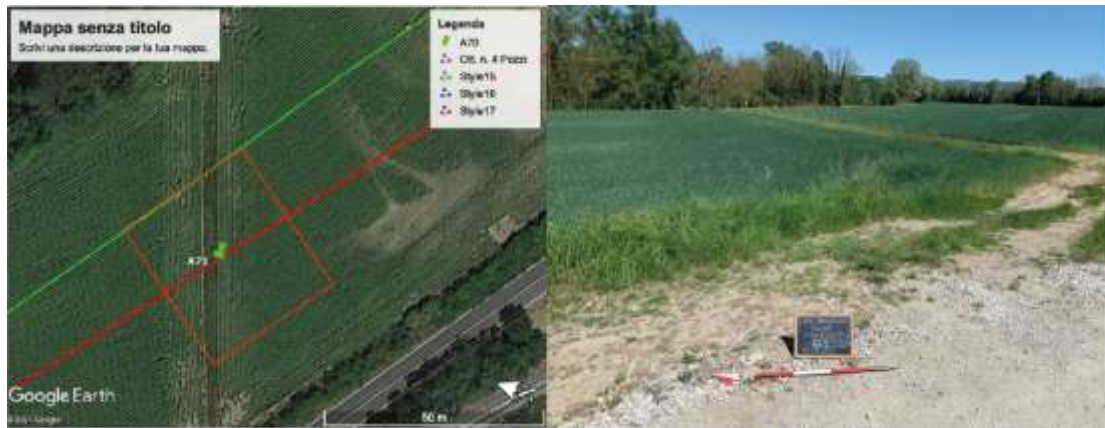
Figura 269 - A71: localizzazione area di ricognizione.

Survey di superficie: campo in coltivazione con vegetazione alta e fitta – visibilità nulla. Assenza di evidenze archeologiche.

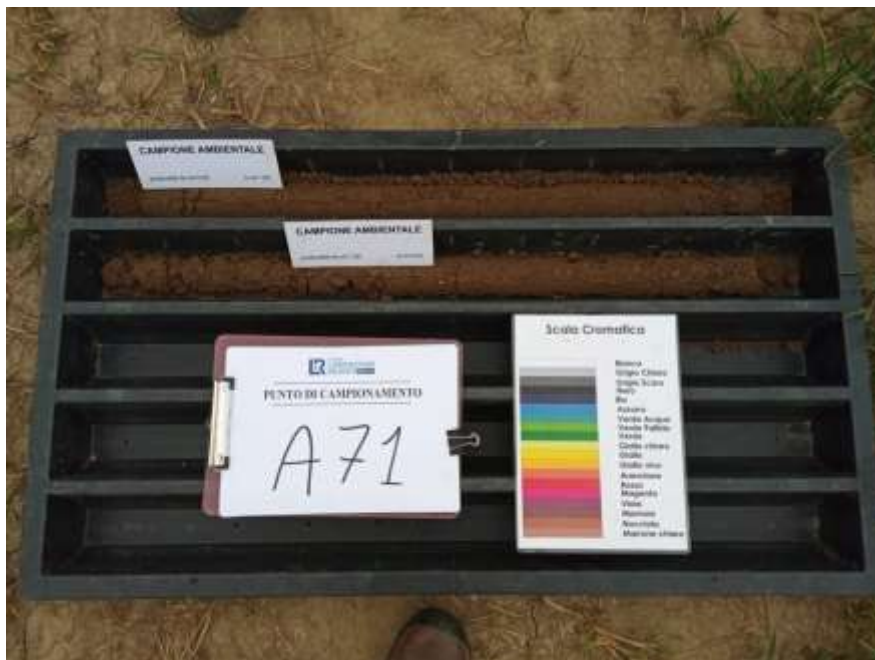
Figura 270 - A71: carotaggio.

PROFONDITÀ m	DEPOSITO
0-2,00	Argille lievemente sabbiose, mediamente addensate, di colore marrone-giallastre.

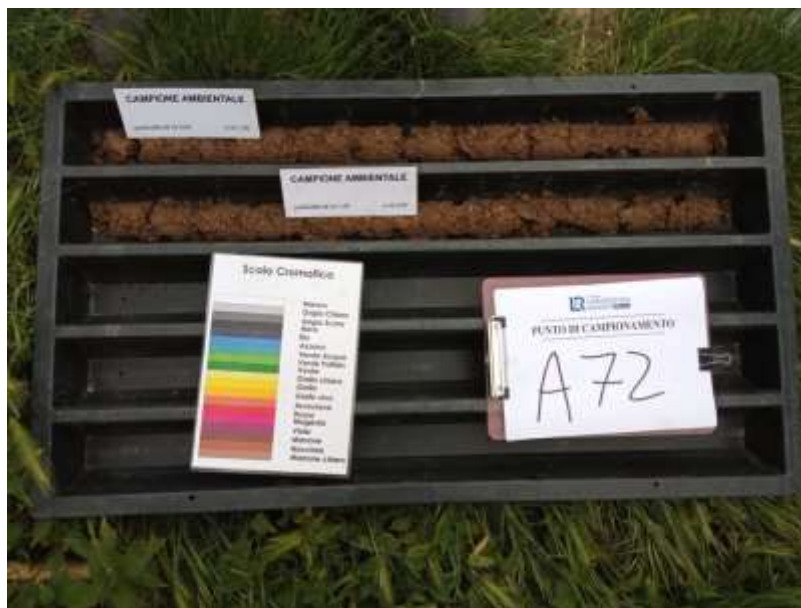
Figura 272 - A72: carotaggio.

PROFONDITÀ m	DEPOSITO
0-2,00	Argille lievemente sabbiose, mediamente addensate, di colore marrone. Presenza di ghiaie e più sporadica di ceramica.

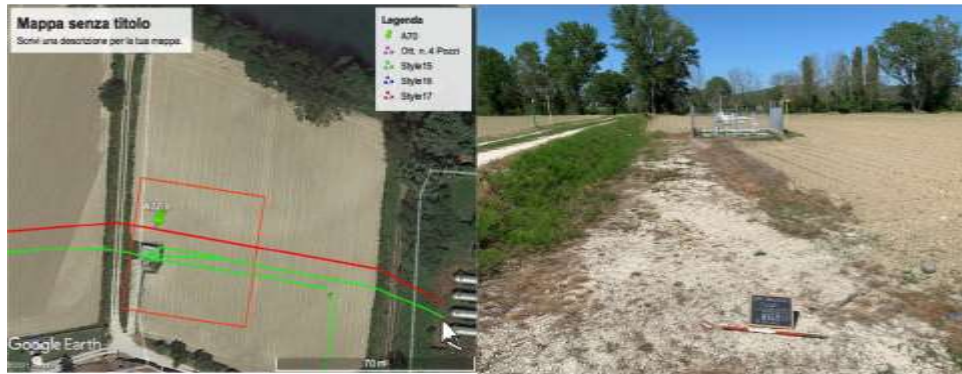
Figura 273 - A72.1: localizzazione area di ricognizione.

Survey di superficie: campo in coltivazione con vegetazione rada – visibilità ottima. Assenza di evidenze archeologiche.

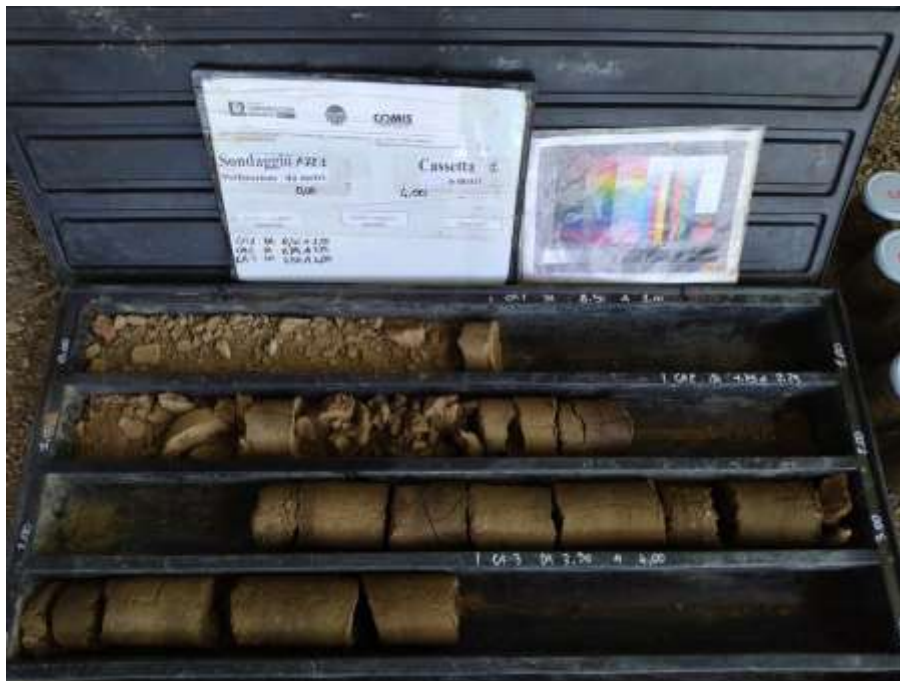
Figura 274 - A72.1: carotaggio.

PROFONDITÀ m	DEPOSITO
0-0,50	Terreno vegetale costituito da sabbie limose, di colore marrone chiaro, debolmente addensate. Presenza di ciottoli e sporadica di ceramica.
0,50-4,00	Argille limose, di colore marrone, mediamente addensate.

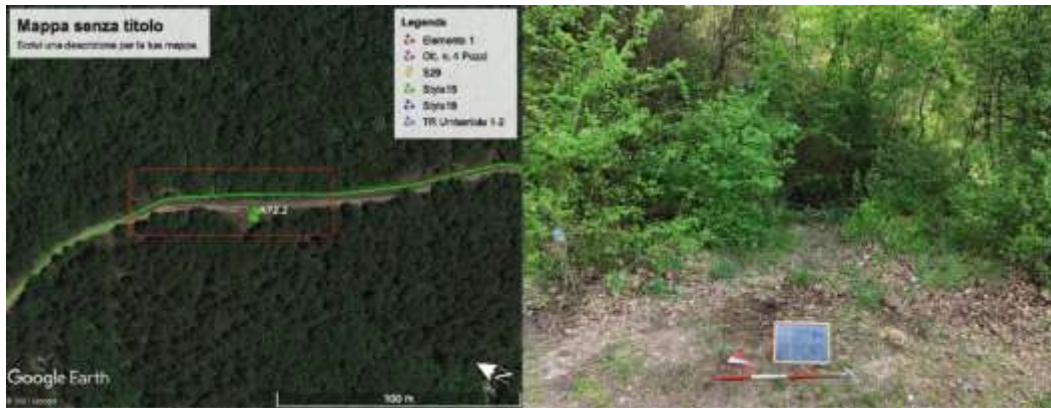
Figura 275 - A72.2: localizzazione area di ricognizione.

Survey di superficie: zona boschiva con vegetazione fitta e alta, arbusti e alberi – visibilità nulla. Assenza di evidenze archeologiche.

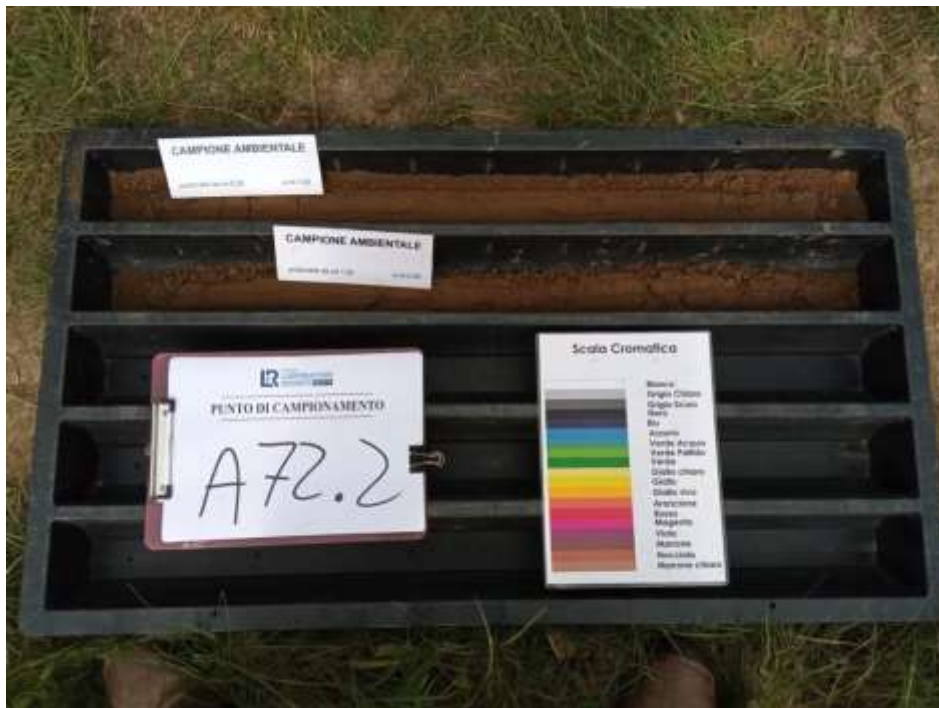
Figura 276 - A72.2: carotaggio.

PROFONDITÀ m	DEPOSITO
0-2,00	Sabbie lievemente limose, di colore marrone, debolmente addensate.

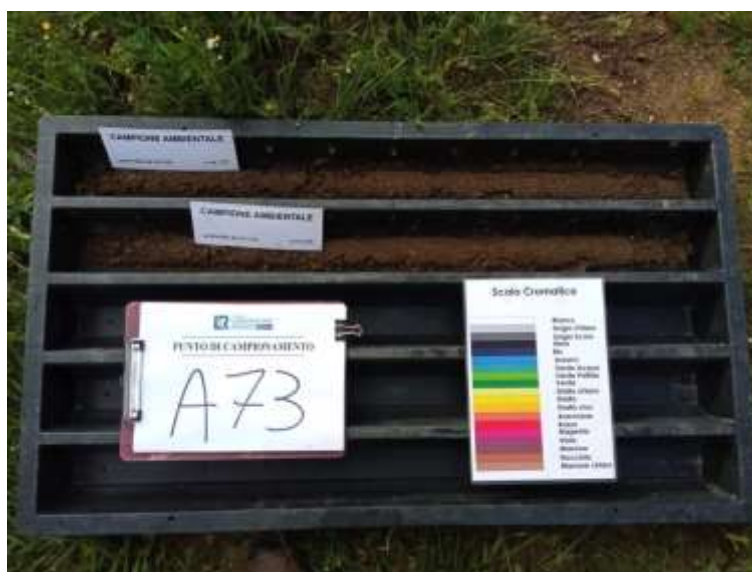
Figura 278 - A73: carotaggio.

PROFONDITÀ m	DEPOSITO
0-0,50	Terreno vegetale costituito da limo sabbioso sciolto di colore marrone.
0,50-2,00	Argille lievemente sabbiose, di colore marrone, lievemente addensate.

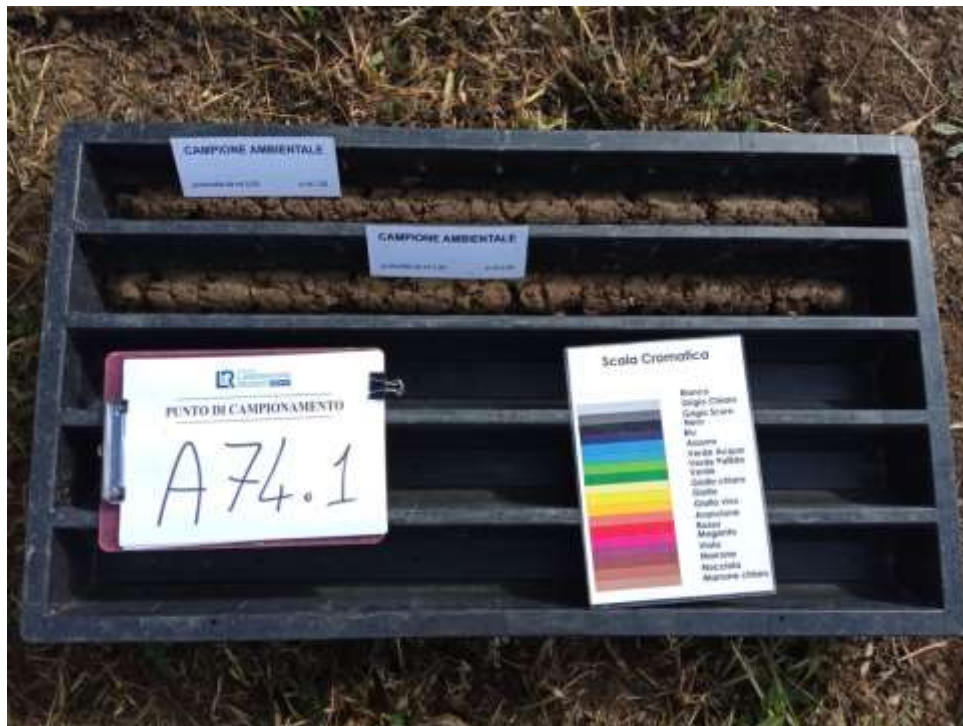
Figura 280 - A74.1: carotaggio.

PROFONDITÀ m	DEPOSITO
0-2,00	Argille lievemente sabbiose, di colore marrone, fortemente addensate.

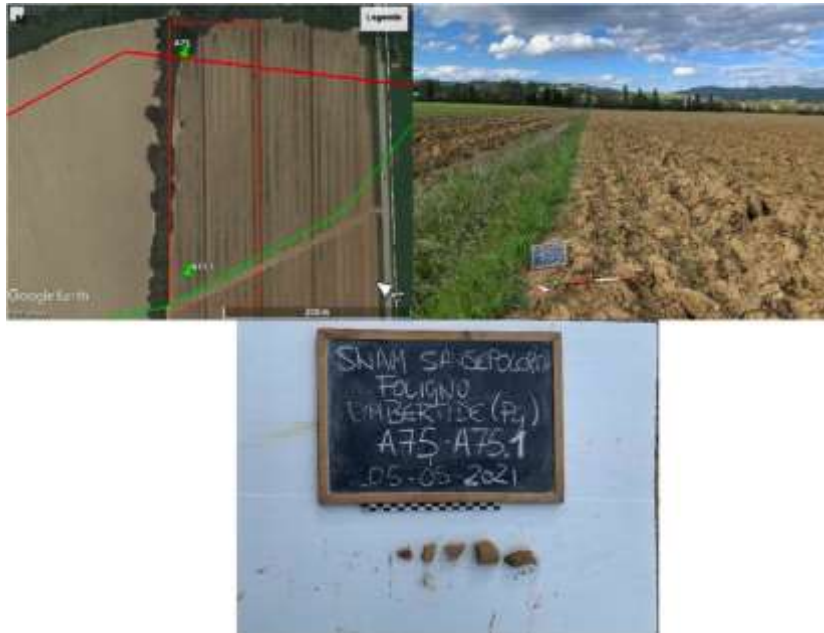
Figura 281 - A75.1: localizzazione area di ricognizione e reperti rinvenuti.

Survey di superficie: campo in aratura – visibilità ottima. Presenza sporadica di ceramica comune e invetriata, riferibile probabilmente all'epoca medievale.

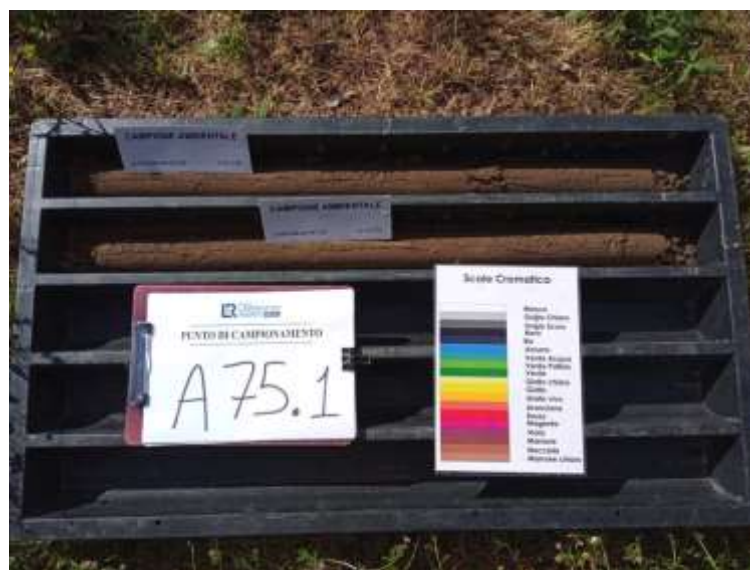
Figura 282 - A75.1: carotaggio.

PROFONDITÀ m	DEPOSITO
0-2,00	Sabbie limose, lievemente addensate, di colore marrone. Presenza sporadica di ghiaie.

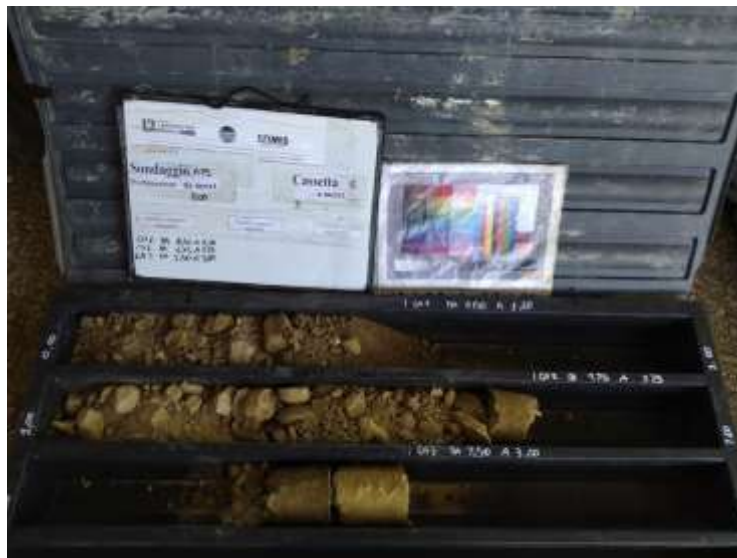
Figura 286 - A75: carotaggio.

PROFONDITÀ m	DEPOSITO
0-0,50	Terreno vegetale costituito da sabbie limose, debolmente addensate. Presenza sporadica di ghiaie e ceramica.
0,50-3,00	Sabbie limose, mediamente addensate, di colore marrone chiaro.

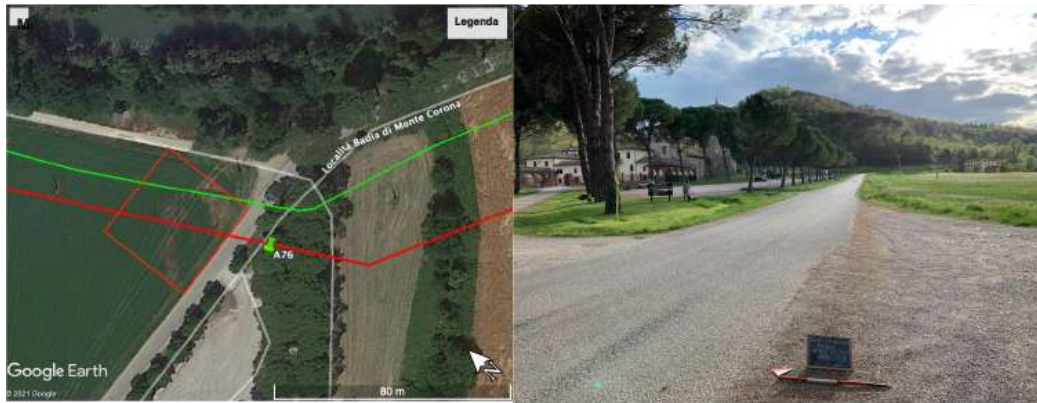
Figura 287 - A76: localizzazione area di ricognizione.

Survey di superficie: Zona rurale presso l'Eremo di Monte Corona. Indagato il campo adiacente a Nord, caratterizzato da vegetazione alta e fitta – visibilità nulla. Assenza di evidenze archeologiche.

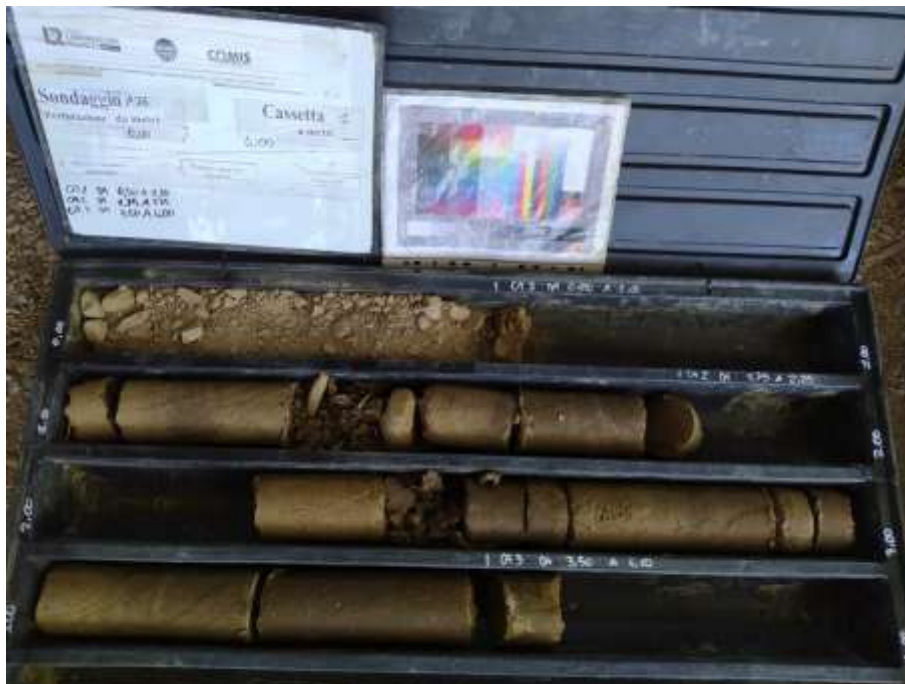
Figura 288 - A76: carotaggio.

PROFONDITÀ m	DEPOSITO
0-0,50	Terreno vegetale costituito da limi sabbiosi di colore marrone-grigio.
0,50-4,00	Argille limose, mediamente addensate, di colore marrone.

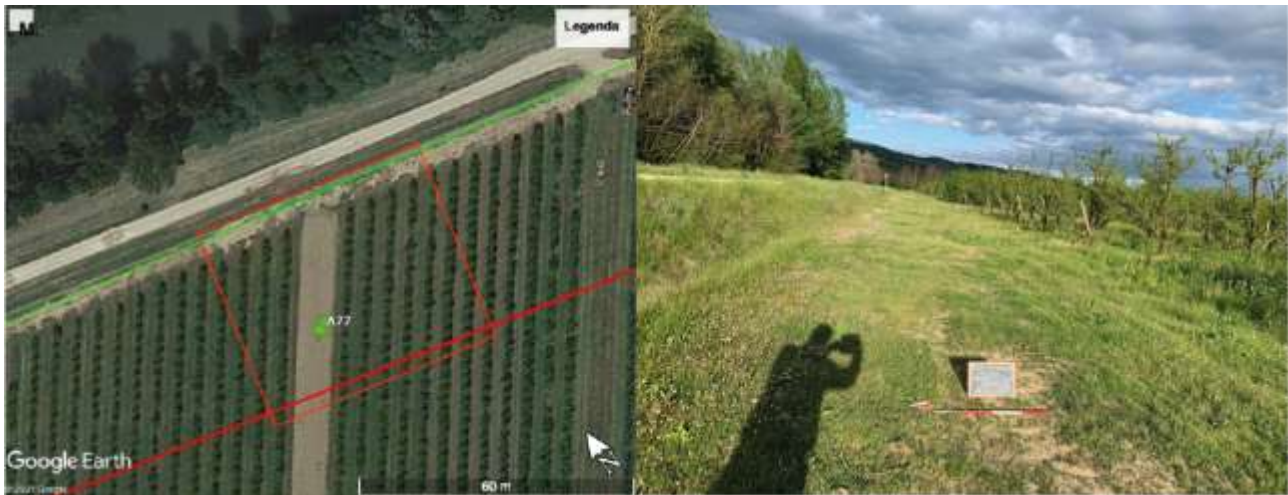
Figura 289 - A77: localizzazione area di ricognizione.

Survey di superficie: Area vinicola, con vegetazione rada e filari di viti, presso l'Eremo di Monte Corona – visibilità discreta. Assenza di evidenze archeologiche.

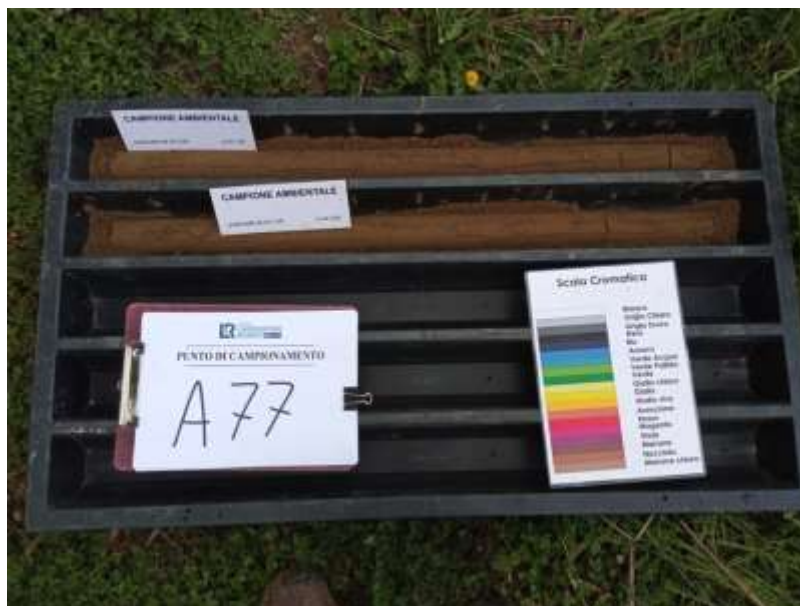
Figura 290 - A77: carotaggio.

PROFONDITÀ m	DEPOSITO
0-2,00	Sabbie limose, lievemente addensate, di colore marrone. Presenza sporadica di ghiaie.

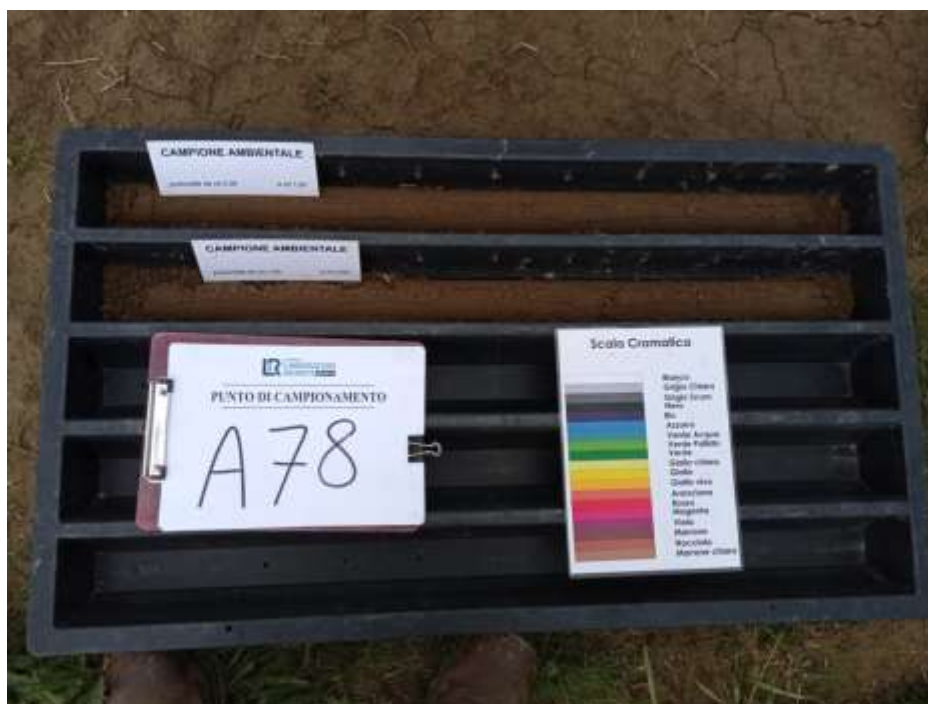
Figura 292 - A78: carotaggio.

PROFONDITÀ m	DEPOSITO
0-2,00	Sabbie limose, lievemente addensate, di colore marrone. Presenza sporadica di ghiaie.

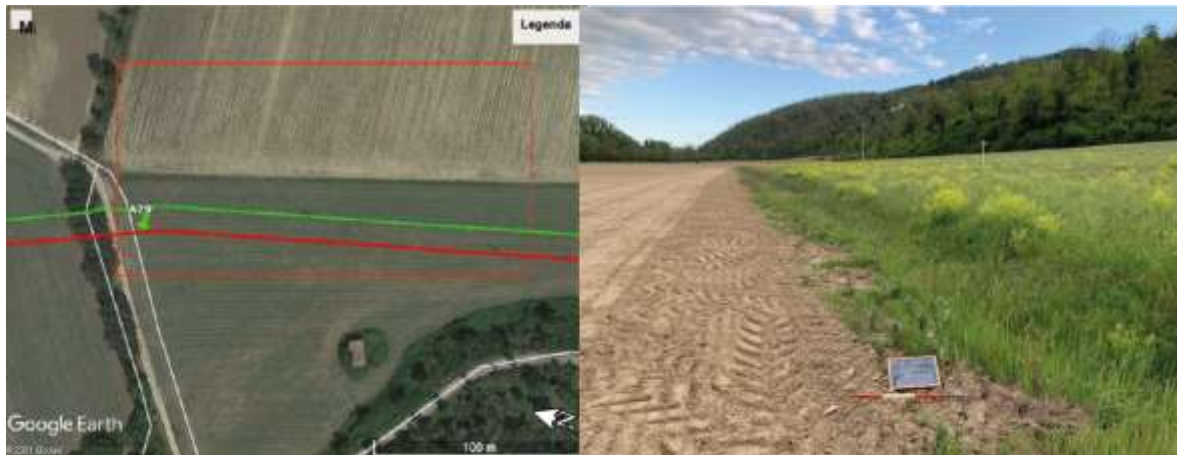
Figura 293 - A79: localizzazione area di ricognizione.

Survey di superficie: campo in coltivazione con vegetazione alta e fitta – visibilità nulla. Indagato il campo in aratura adiacente a Est. Assenza di evidenze archeologiche.

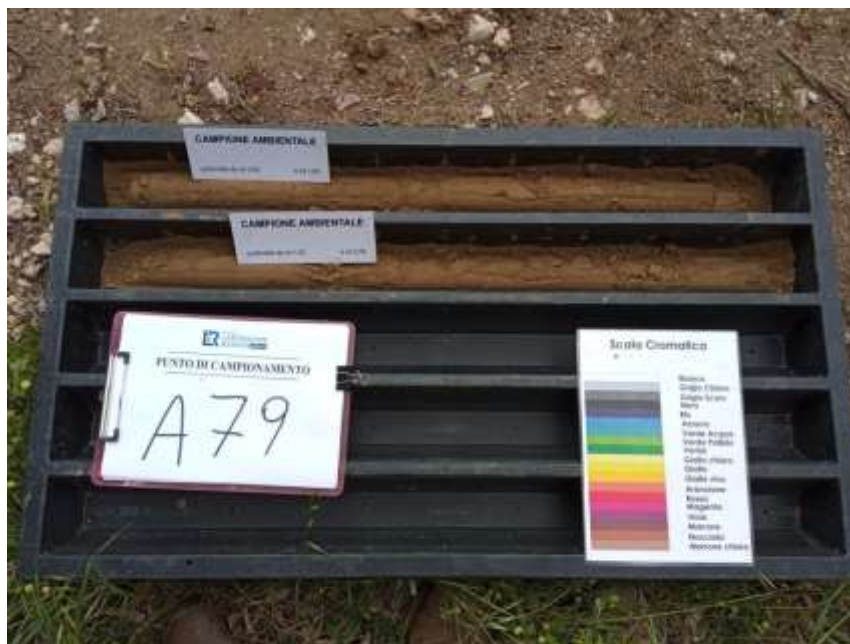
Figura 294 - A79: carotaggio.

PROFONDITÀ m	DEPOSITO
0-2,00	Sabbie debolmente addensate, di colore marrone-giallastre. Presenza sporadica di ghiaie.

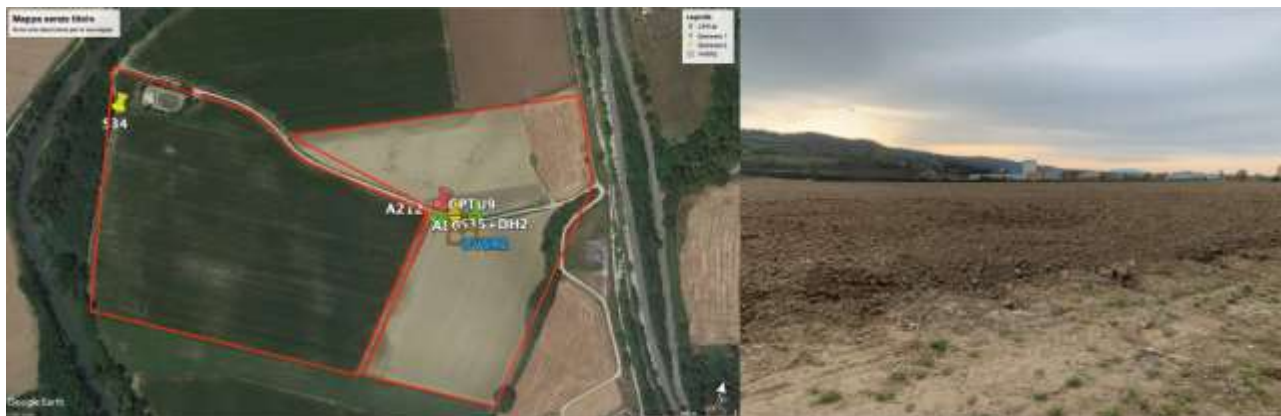
Figura 295 – A80: localizzazione area di ricognizione.

Survey di superficie: campo arato – visibilità ottima. Assenza di evidenze archeologiche.

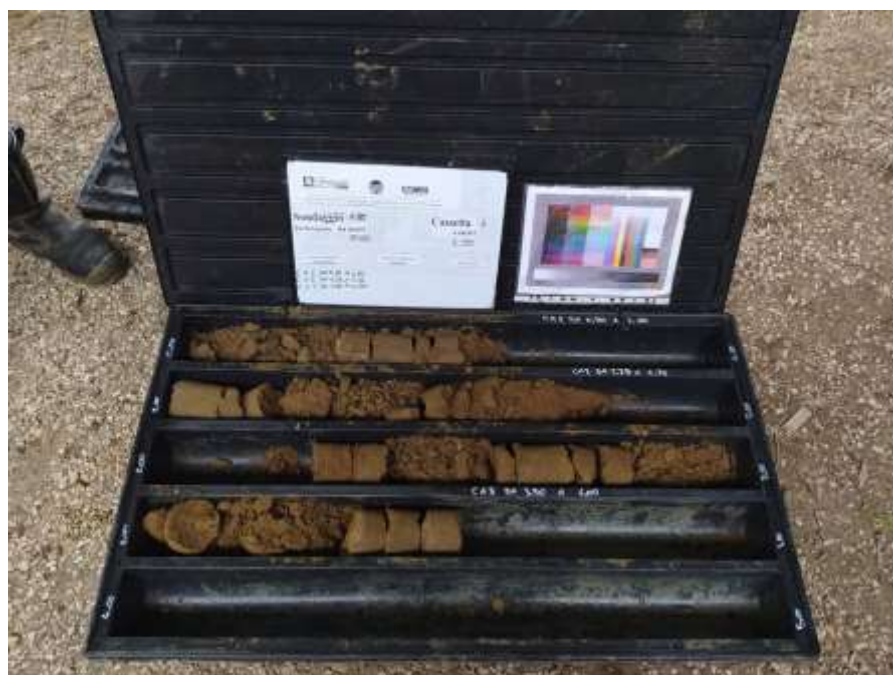
Figura 296 - A80: carotaggio.

PROFONDITÀ m	DEPOSITO
0-3,70	Deposito limo-sabbioso, prettamente sabbioso, di colore marrone chiaro, con presenza di ghiaie e ciottoli di fiume.
3,70-4	Ghiaie e ciottoli di fiume.

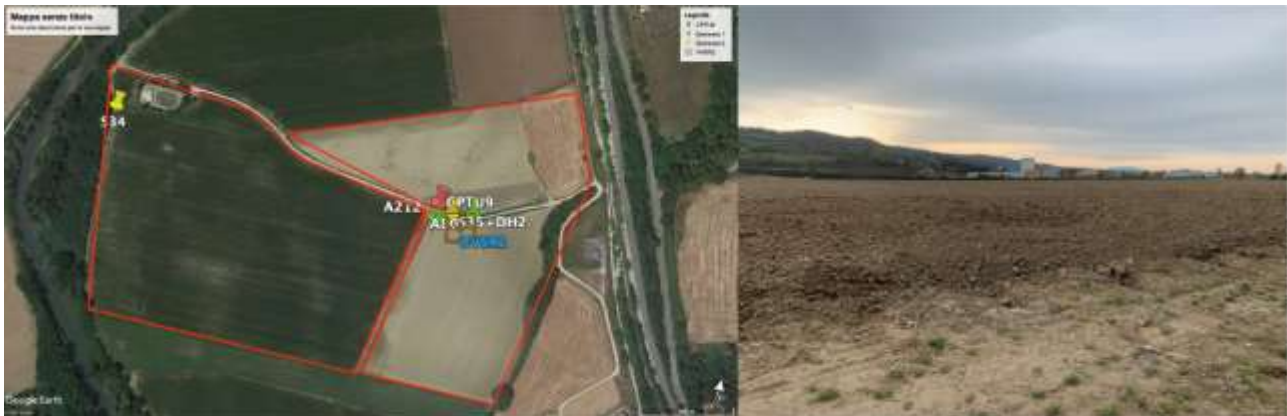
Figura 297 – A212: localizzazione area di ricognizione.

Survey di superficie: campo arato – visibilità ottima. Assenza di evidenze archeologiche.

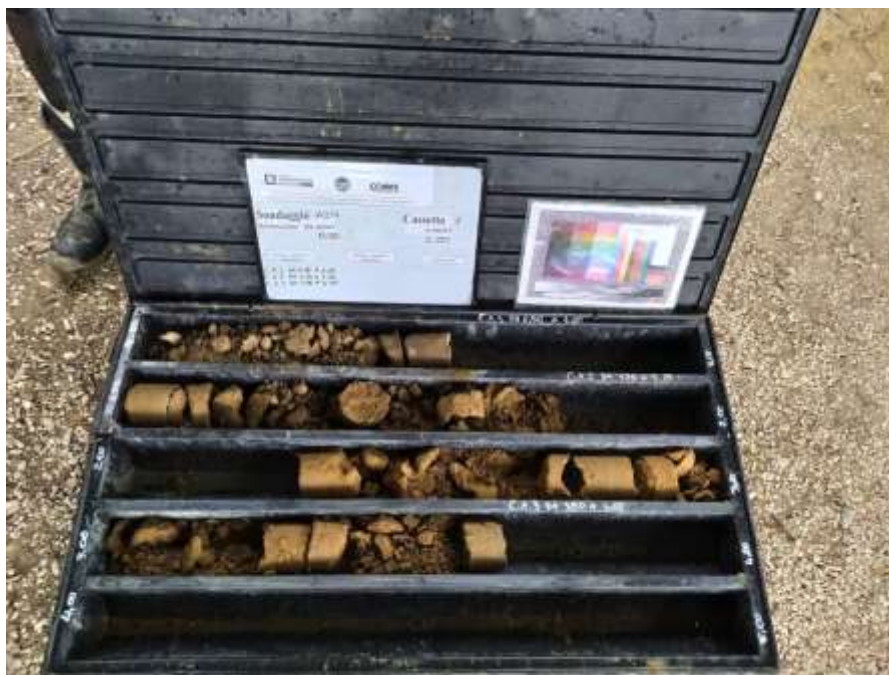
Figura 298 - A212: carotaggio.

PROFONDITÀ m	DEPOSITO
0-3,70	Deposito limo-sabbioso, prettamente sabbioso, di colore marrone chiaro, con presenza di ghiaie e ciottoli di fiume.
3,70-4	Ghiaie e ciottoli di fiume.

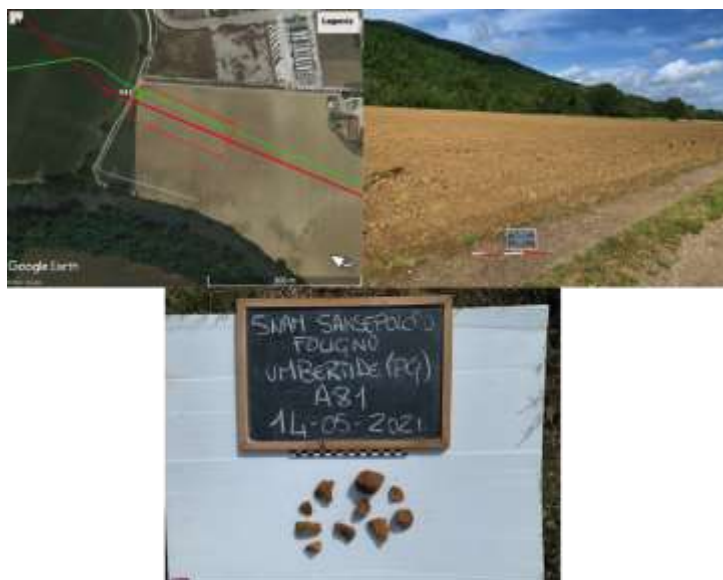
Figura 299 - A81: localizzazione area di ricognizione e reperti rinvenuti.

Survey di superficie: campo arato – visibilità ottima. Presenza di materiale edile e ceramica comune, provenienti dal riporto fluviale.

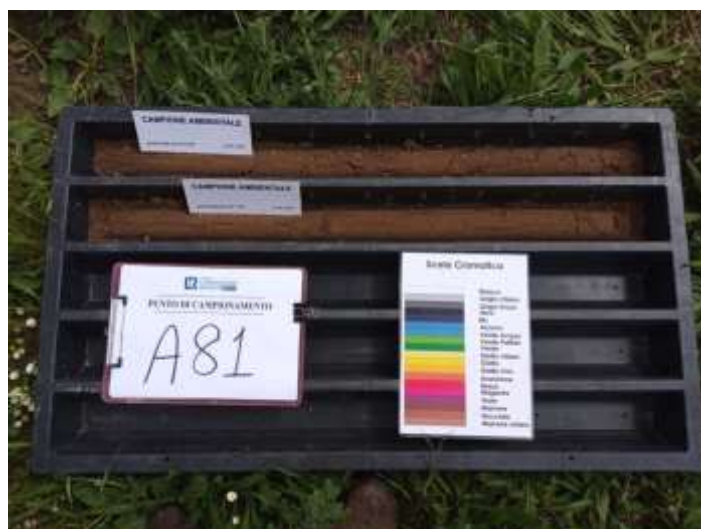
Figura 300 - A81: carotaggio.

PROFONDITÀ m	DEPOSITO
0-2,00	Sabbie limose, lievemente addensate, di colore marrone. Presenza sporadica di ghiaie.

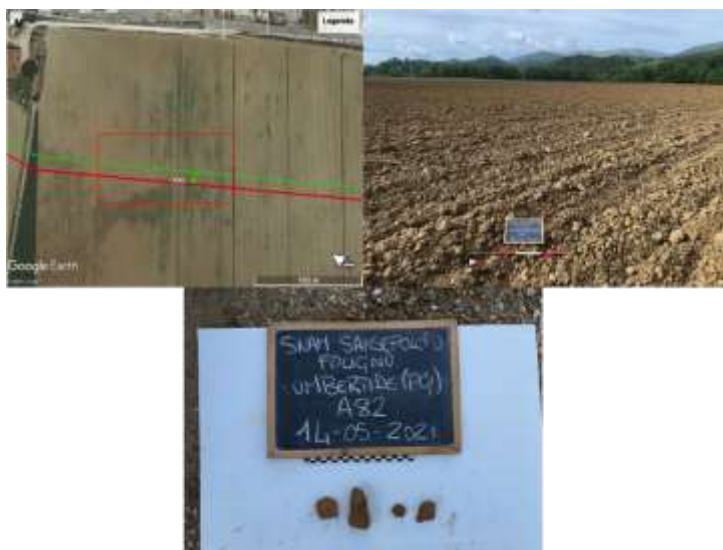
Figura 301 - A82: localizzazione area di ricognizione e reperti rinvenuti.

Survey di superficie: campo arato – visibilità ottima. Presenza di materiale edile e ceramica comune, provenienti dal riporto fluviale.

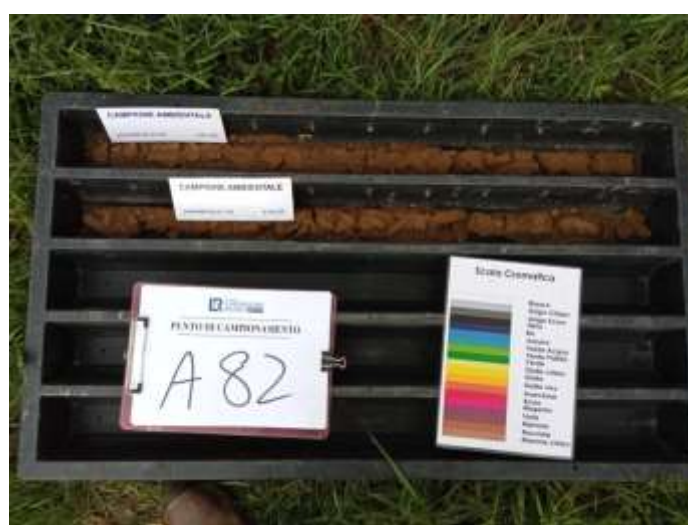
Figura 302 - A82: carotaggio.

PROFONDITÀ m	DEPOSITO
0-0,60	Terreno vegetale costituito da limo sabbioso sciolto di colore marrone chiaro.
0,60-2,00	Argilla limosa color nocciola, fortemente addensata.

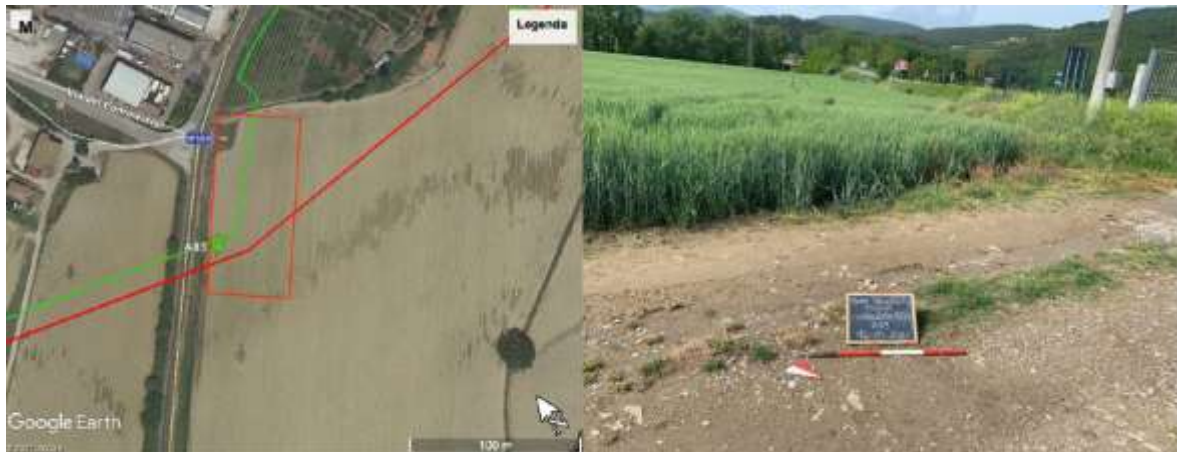
Figura 303 - A83: localizzazione area di ricognizione.

Survey di superficie: campo in coltivazione con vegetazione alta e fitta – visibilità nulla. Assenza di evidenze archeologiche.

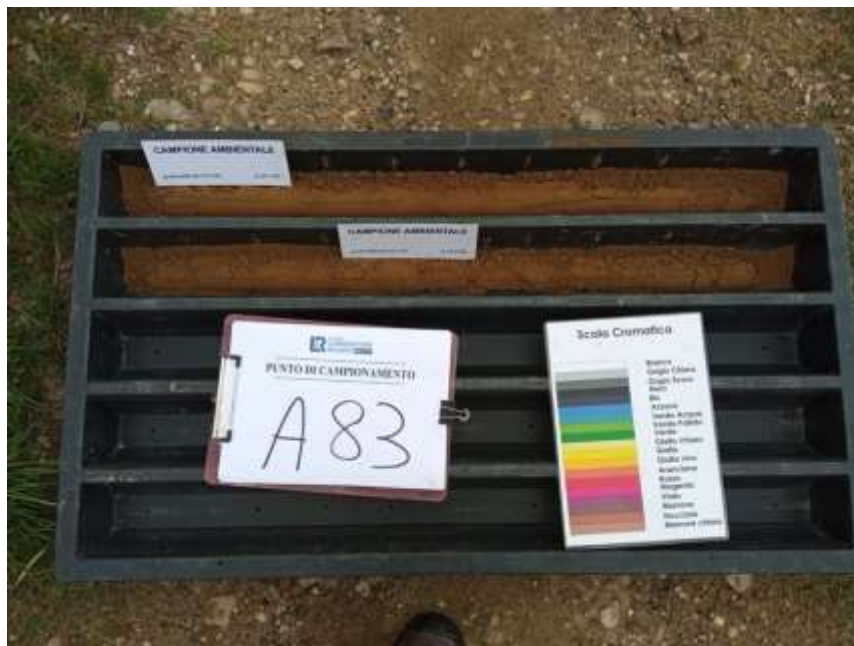
Figura 304 - A83: carotaggio.

PROFONDITÀ m	DEPOSITO
0-2,00	Sabbie limose, lievemente addensate, di colore marrone-giallastre. Presenza sporadica di ghiaie.

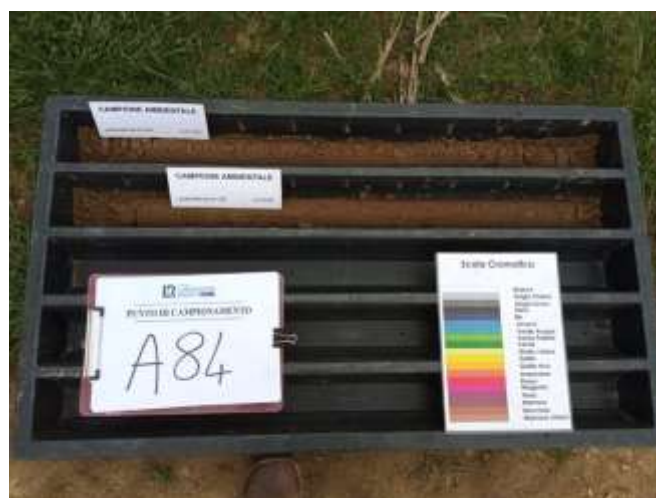
Figura 306 - A84: carotaggio.

PROFONDITÀ m	DEPOSITO
0-1,10	Deposito limo-sabbioso, mediamente addensato, di colore marrone-giallastro.
1,10-2,00	Sabbie limose, lievemente addensate, di colore marrone-giallastre.

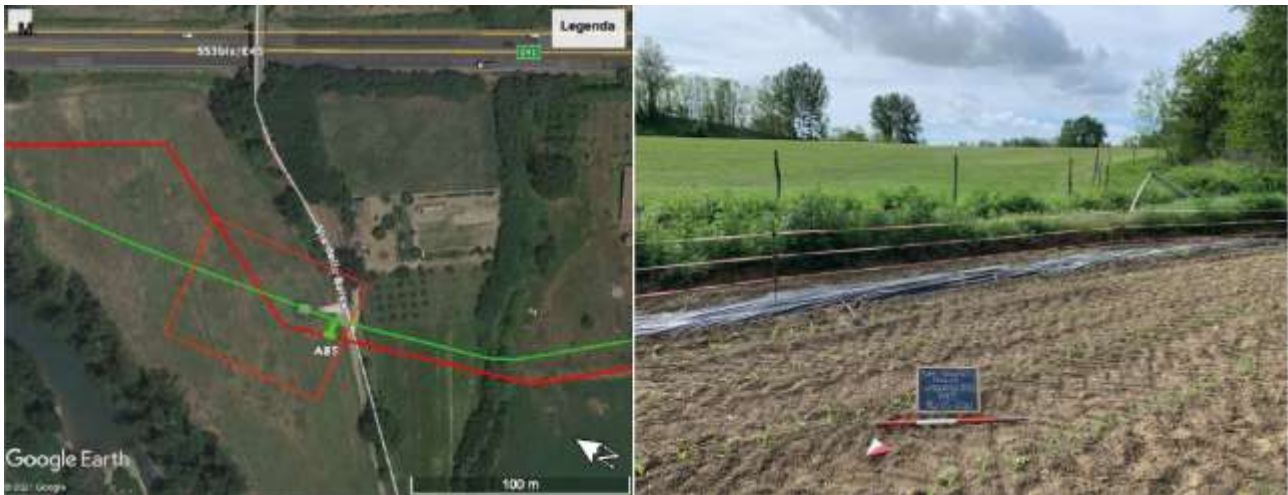
Figura 307 - A85: localizzazione area di ricognizione.

Survey di superficie: campo d'equitazione con vegetazione fitta – visibilità nulla. Assenza di evidenze archeologiche.

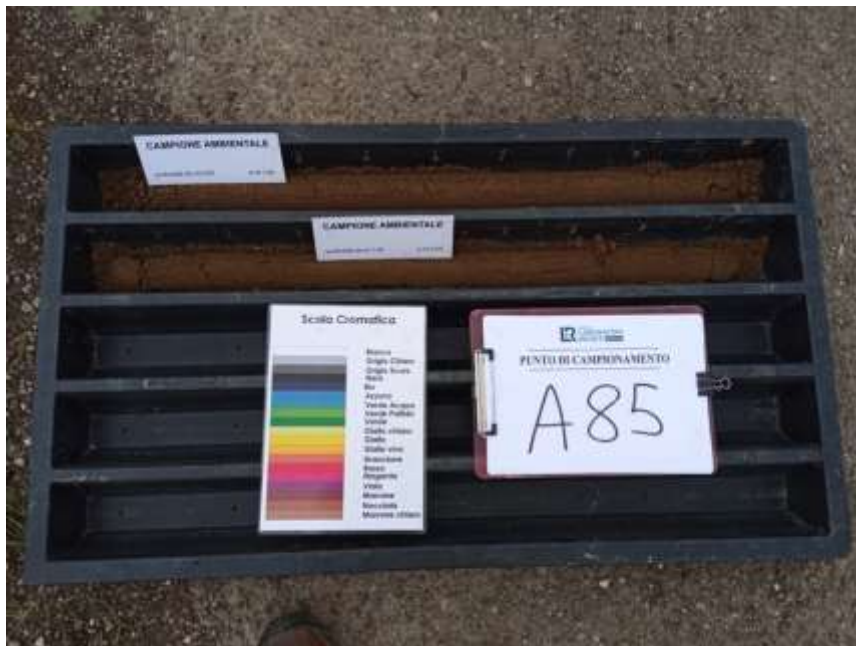
Figura 308 - A85: carotaggio.

PROFONDITÀ m	DEPOSITO
0-2,00	Sabbie limose, lievemente addensate, di colore marrone.

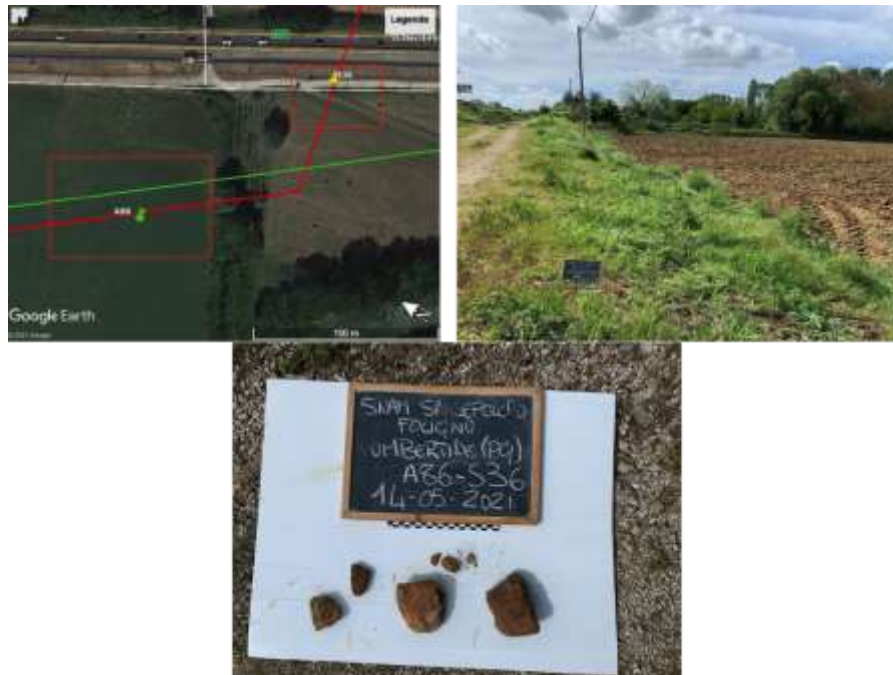
Figura 310 - S36: localizzazione area di ricognizione e reperti rinvenuti.

Survey di superficie: campo in aratura – visibilità ottima. Presenza di materiale edile sparso.

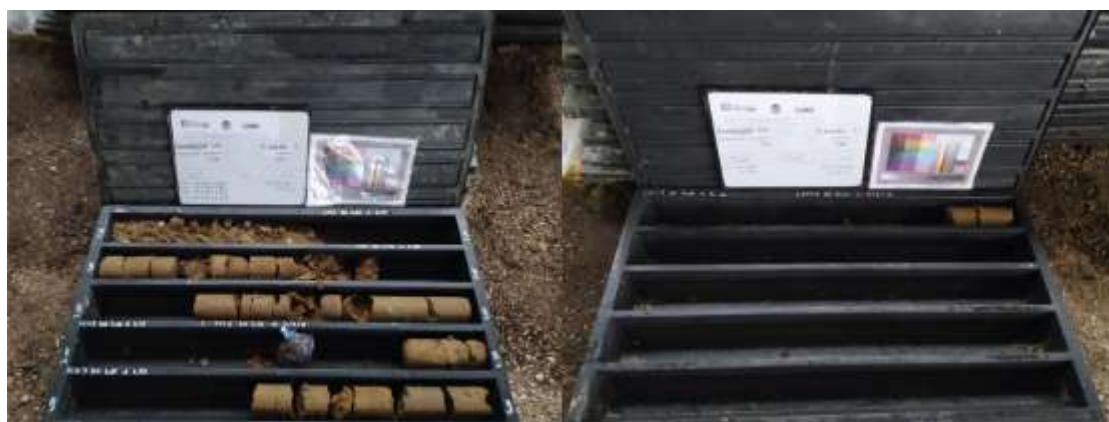
Figura 311 - S36: carotaggio.

PROFONDITÀ m	DEPOSITO
0-0,70	Terreno vegetale costituito da sabbie fini e limi sabbiosi, di colore marrone.
0,70-6,00	Argille limose di colore marrone chiaro, mediamente addensate, con presenza sporadica di ciottoli di fiume e minuti frammenti ceramici.

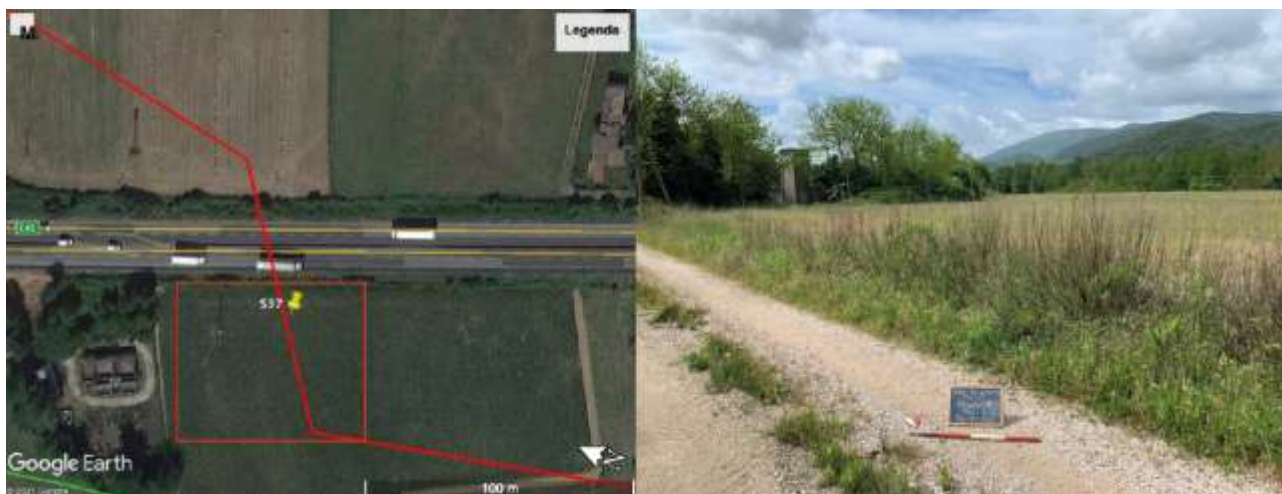
Figura 312 - S37: localizzazione area di ricognizione.

Survey di superficie: campo incolto con vegetazione alta e fitta – visibilità nulla. Assenza di evidenze archeologiche.

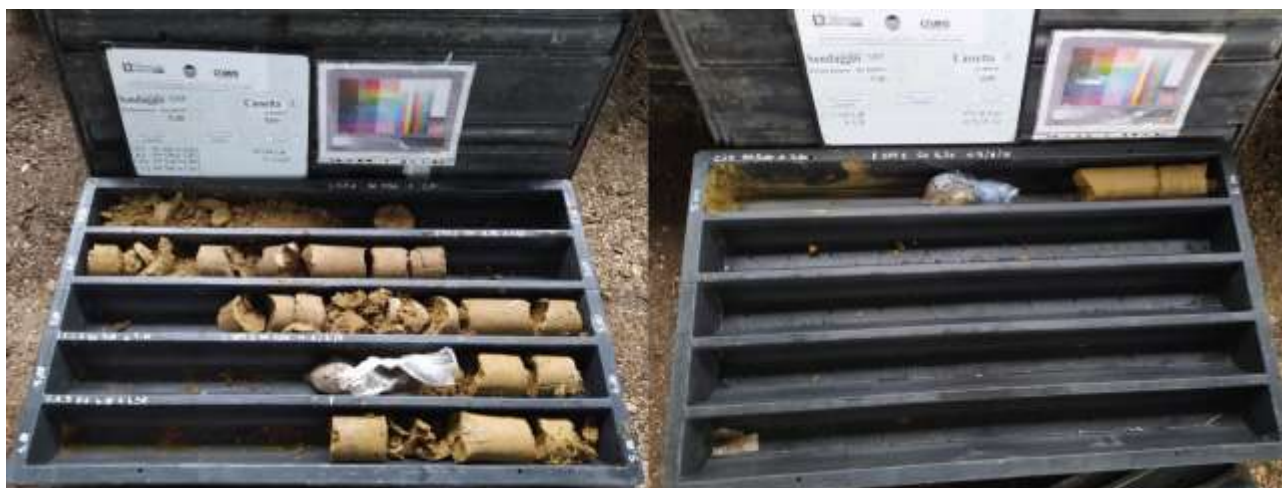
Figura 313 - S37: carotaggio.

PROFONDITÀ m	DEPOSITO
0-0,70	Terreno vegetale di color marrone, costituito da sabbie fini e limi sabbiosi.
0,70-6,00	Argille limose di colore marrone chiaro, mediamente addensate, con presenza sporadica di ciottoli di fiume.

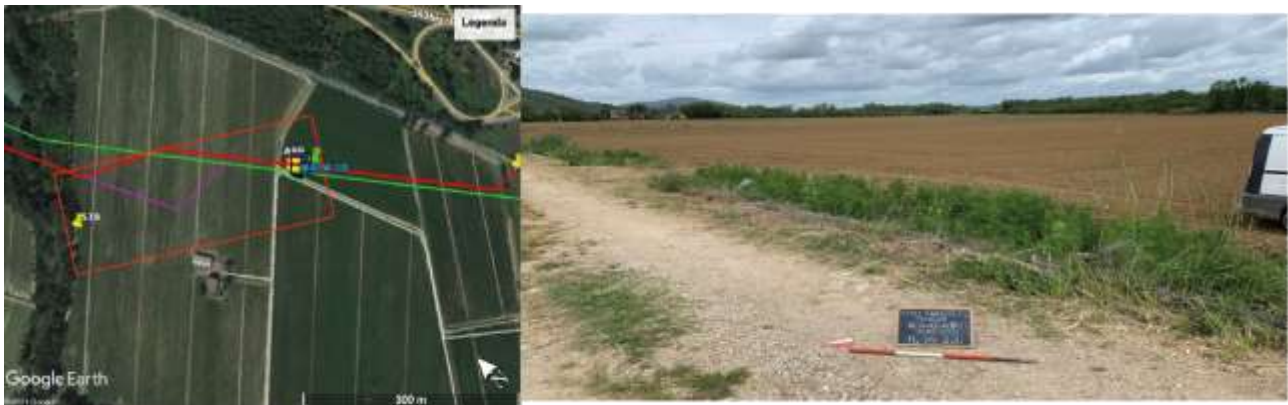
Figura 314 - S38: localizzazione area di ricognizione.

Survey di superficie: campo in semina – ricognizione non effettuata per rifiuto del proprietario, in quanto area appena trattata con sostanze nocive.

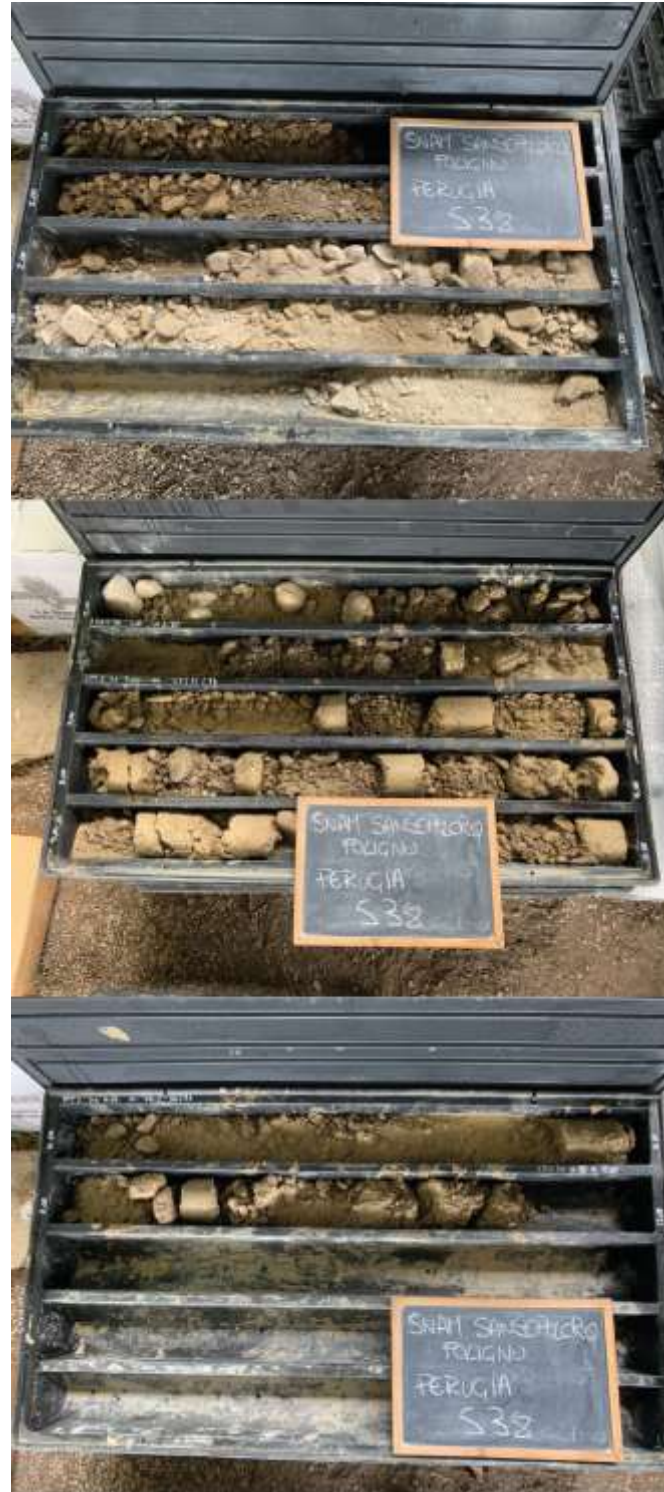
Figura 315 - S38: carotaggio.

PROFONDITÀ m	DEPOSITO
0-2,30	Terreno vegetale di color marrone, costituito da sabbie fini e limi sabbiosi.
2,30-5,50	Limi sabbiosi di colore marrone chiaro, che presentano un'altissima concentrazione di ghiaie e ciottoli di fiume.
5,50-6,70	Argille mediamente addensate, di colore marrone, con presenza di ciottoli e ghiaie.
6,70-12,00	Ghiaie e ciottoli di fiume.

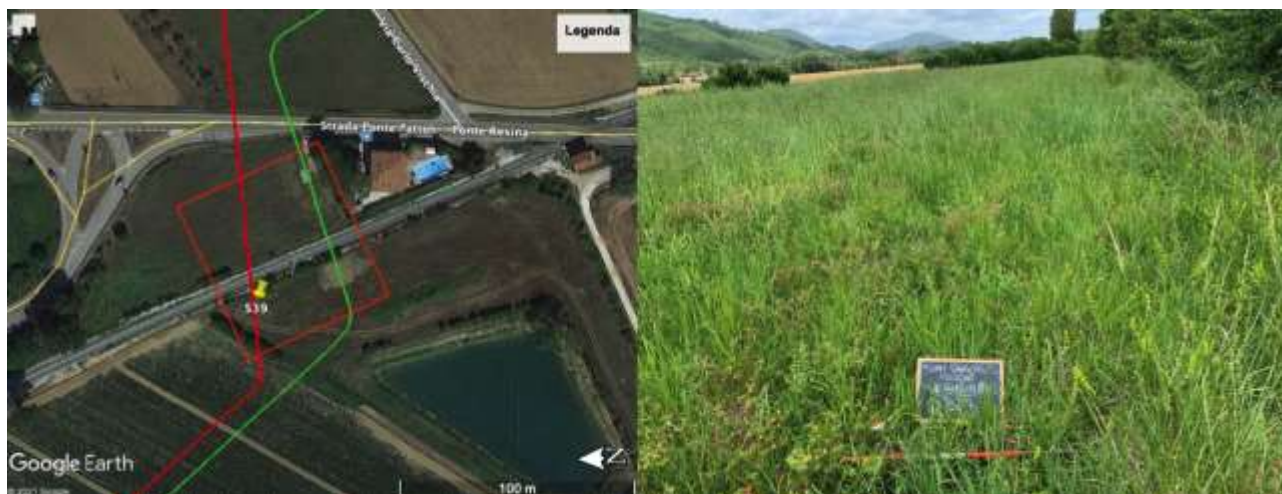
Figura 316 - S39: localizzazione area di ricognizione.

Survey di superficie: campo incolto con vegetazione alta e fitta – visibilità nulla. Assenza di evidenze archeologiche.
