**RIFACIMENTO METANODOTTO SANSEPOLCRO – FOLIGNO
E OPERE CONNESSE**

**VERIFICA PREVENTIVA
DELL'INTERESSE ARCHEOLOGICO
(ART. 25, D. LGS. 50/2016)**

**RICOGNIZIONE DI SUPERFICIE E LETTURA ARCHEOLOGICA
CAROTAGGI GEOGNOSTICI E AMBIENTALI**

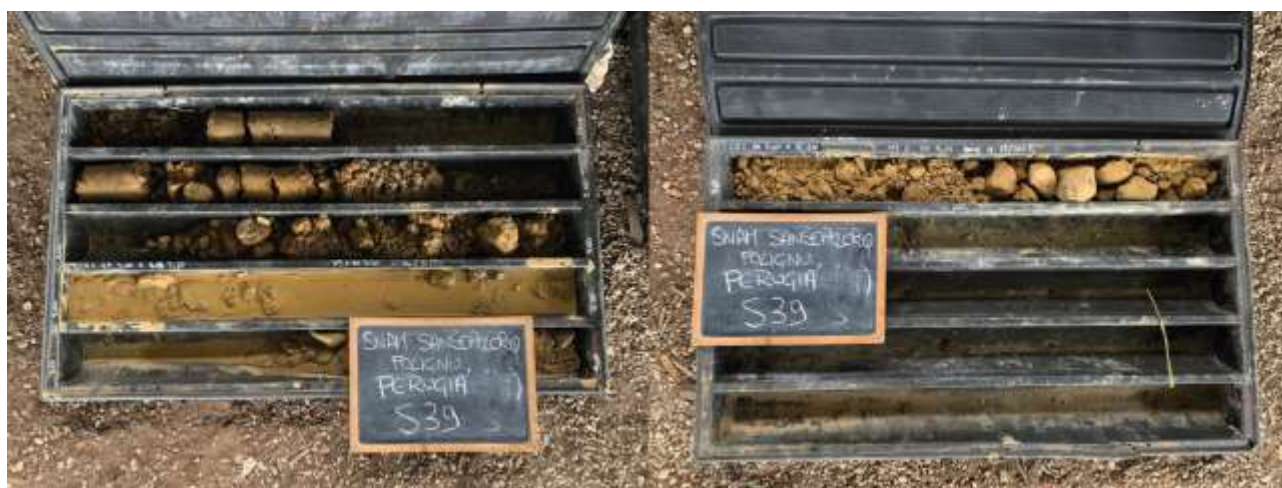
Figura 317 - S39: carotaggio.

PROFONDITÀ m	DEPOSITO
0-0,50	Terreno vegetale costituito da sabbie fini e limi sabbiosi, di color marrone.
0,50-1,50	Argille mediamente addensate di colore marrone.
1,50-6,00	Ghiaie e ciottoli di fiume.

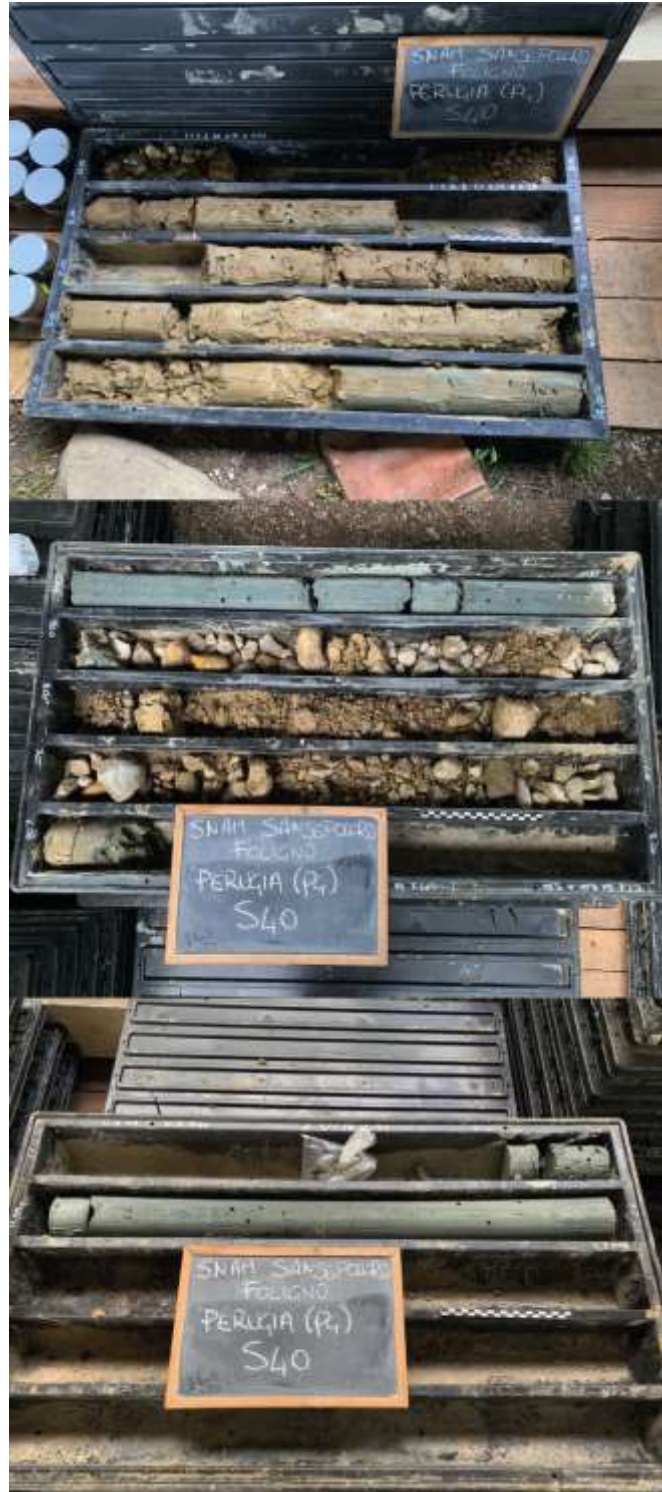
Figura 319 - S40: carotaggio.

PROFONDITÀ m	DEPOSITO
0-1,00	Terreno vegetale di color marrone, costituito da sabbie fini e limi sabbiosi.
1,00-4,50	Argille limose di colore marrone chiaro, mediamente addensate, con presenza sporadica di ciottoli di fiume.
4,50-6,00	Argille fortemente addensate, di colore grigio-blu.
6,00-9,00	Ghiaie e ciottoli di fiume.
9,00-12,00	Argille fortemente addensate, di colore grigio-blu.

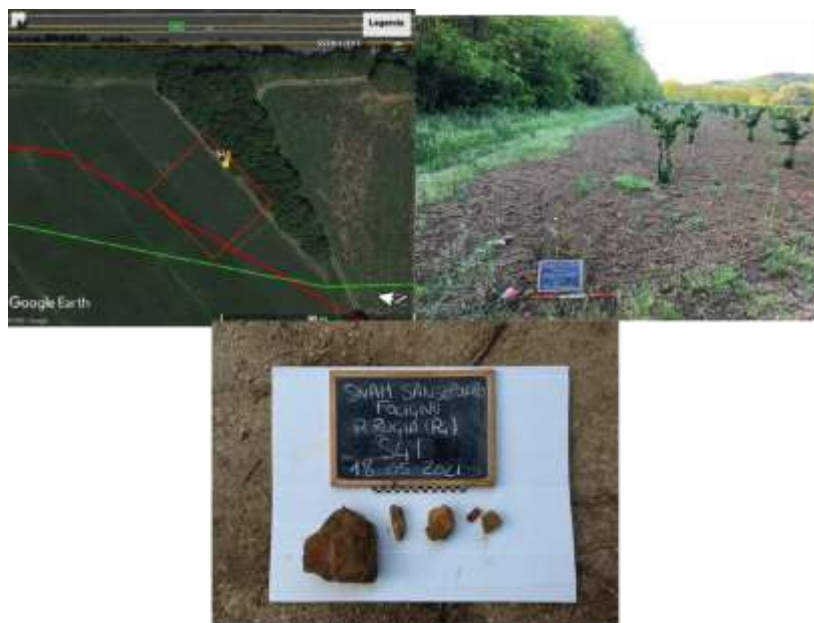
Figura 320 - S41: localizzazione area di ricognizione e reperti rinvenuti.

Survey di superficie: campo in coltivazione di alberi da frutto – visibilità ottima. Presenza piuttosto frequente di materiale edile e ceramica invetriata.

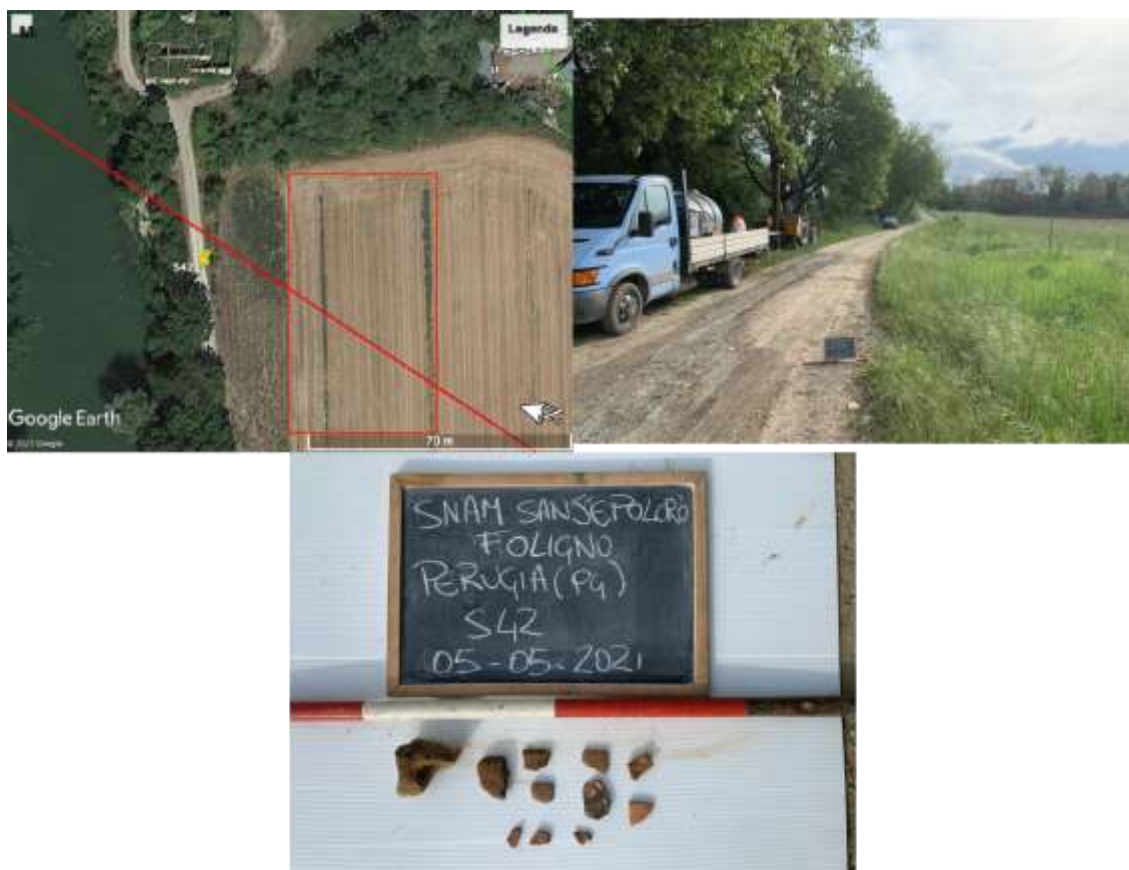
Figura 321 - S42: localizzazione area di ricognizione e reperti rinvenuti.

Survey di superficie: area incolta con vegetazione alta e alberi – visibilità nulla. Indagato il campo arato adiacente a Est, che restituisce numerosi frammenti di ceramica comune e invetriata e sporadici materiali edilizi.

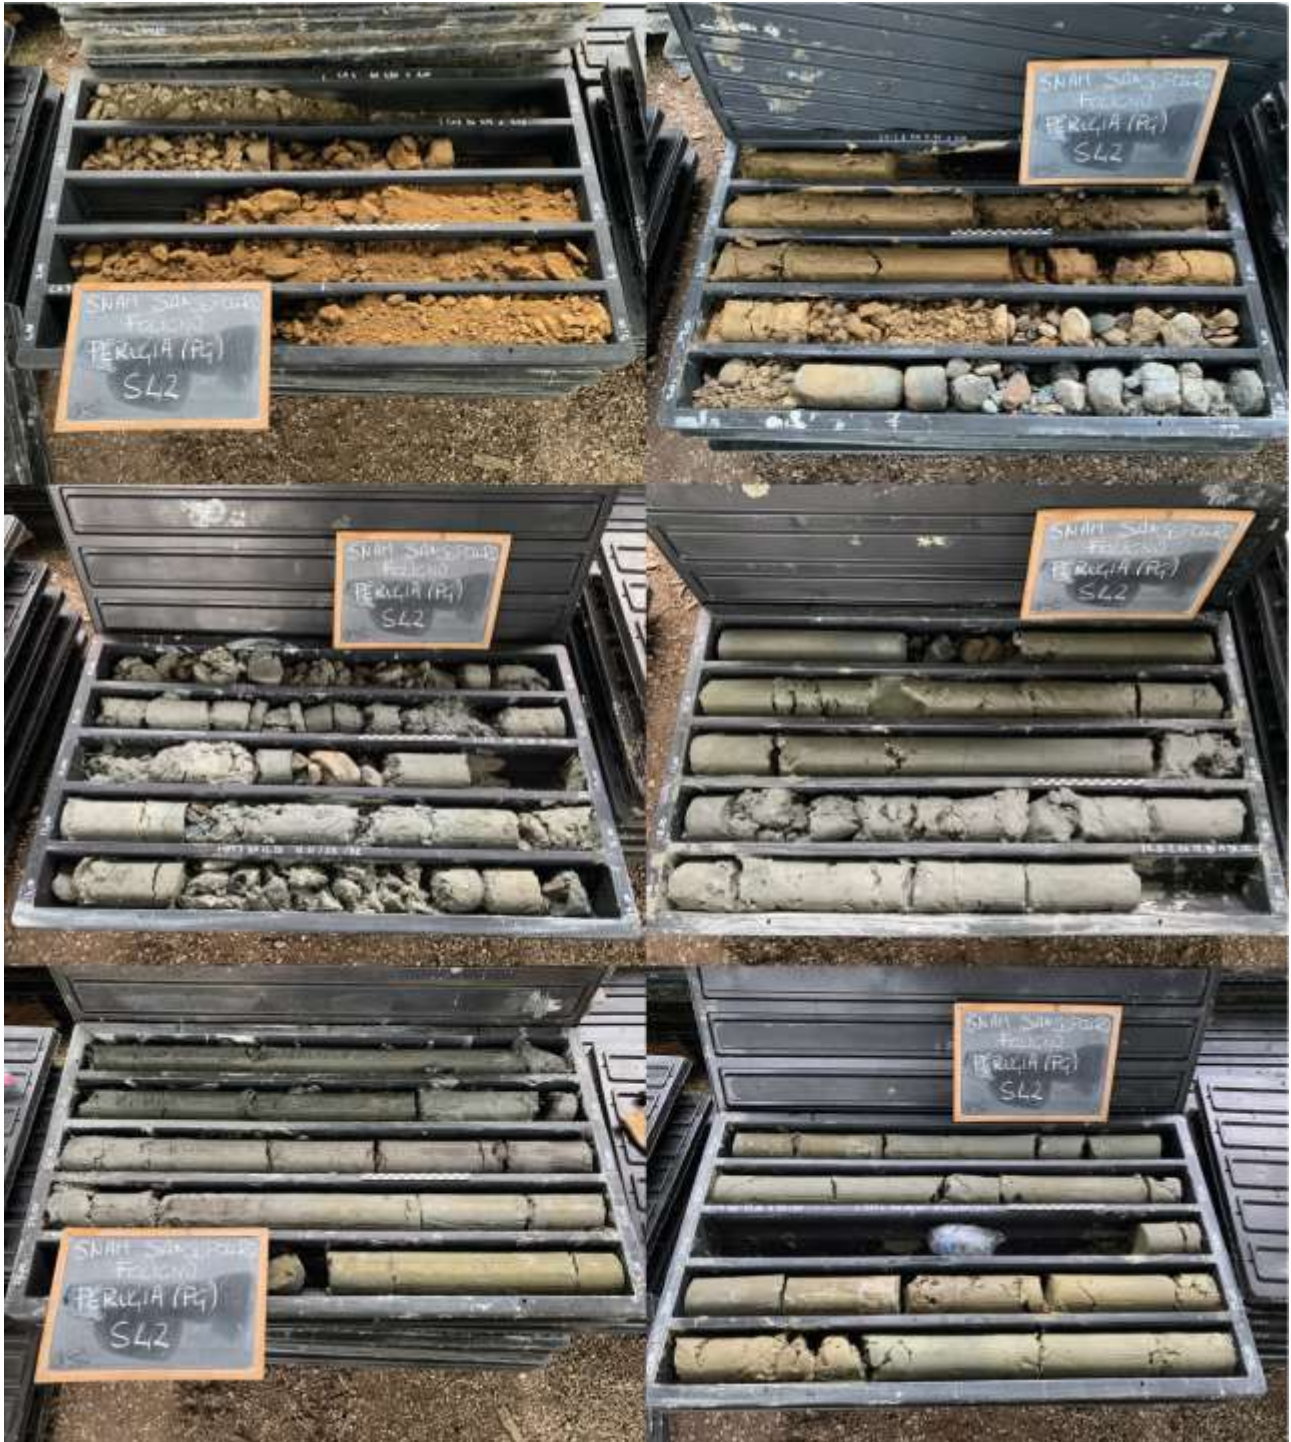
Figura 322 - S42: carotaggio.

PROFONDITÀ m	DEPOSITO
0-1,00	Terreno di riporto limo-sabbioso, caratterizzato da elevata concentrazione di ciottoli di fiume.
1,00-2,00	Argille debolmente addensate di colore marrone-giallastro.
2,00-5,00	Sabbie limose, debolmente addensate, di colore marrone-giallastro, con presenza di ghiaie e ciottoli di fiume.
5,00-8,20	Argille fortemente addensate di colore marrone-giallastro.
8,20-10,00	Ghiaie e ciottoli di fiume.
10,00-12,50	Argille fortemente addensate, di colore grigio-blu.
12,50-12,70	Banco di roccia calcarea.
12,70-30,00	Argille fortemente addensate, di colore grigio-blu.

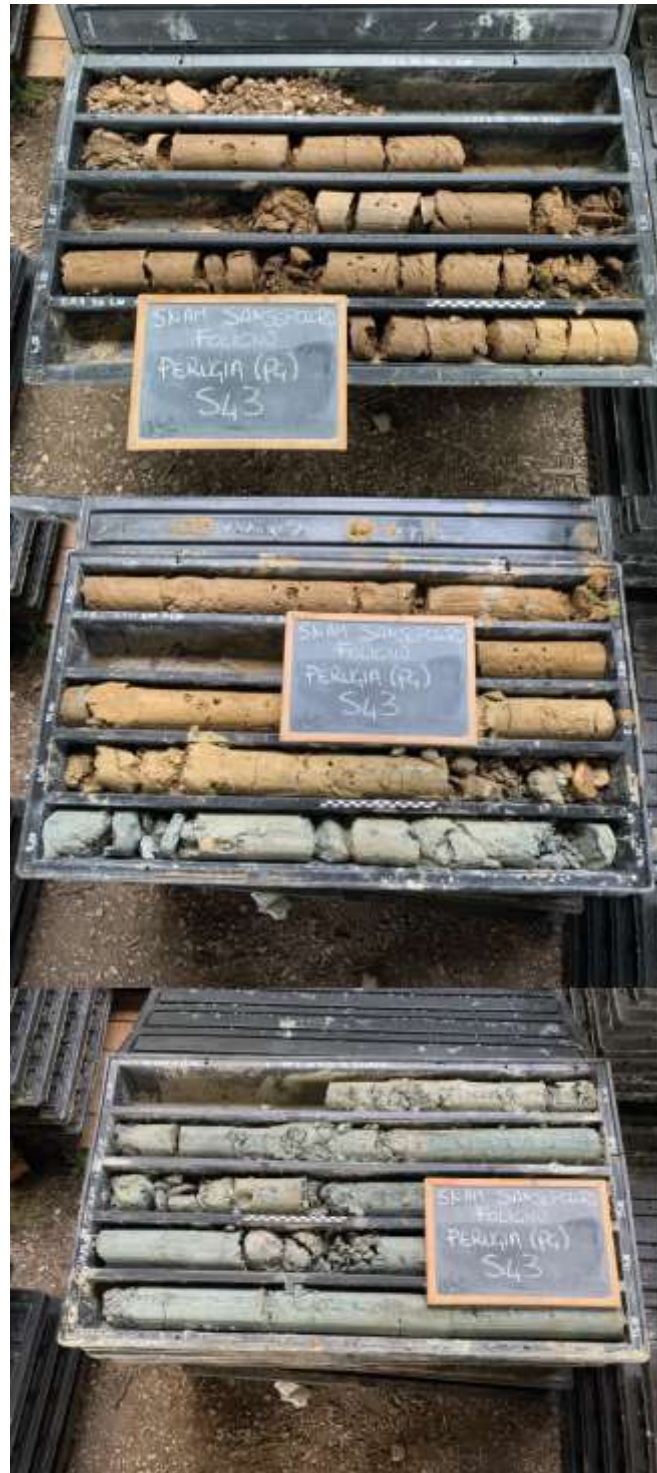
Figura 324 - S43: carotaggio.

PROFONDITÀ m	DEPOSITO
0-0,50	Terreno di riporto limo-sabbioso, caratterizzato da elevata concentrazione di ciottoli e materiale edile moderno.
0,50-8,60	Argille fortemente addensate di colore marrone-giallastro.
8,60-9,00	Ghiaie e ciottoli di fiume.
9,00-15,00	Argille fortemente addensate, di colore grigio-blu.

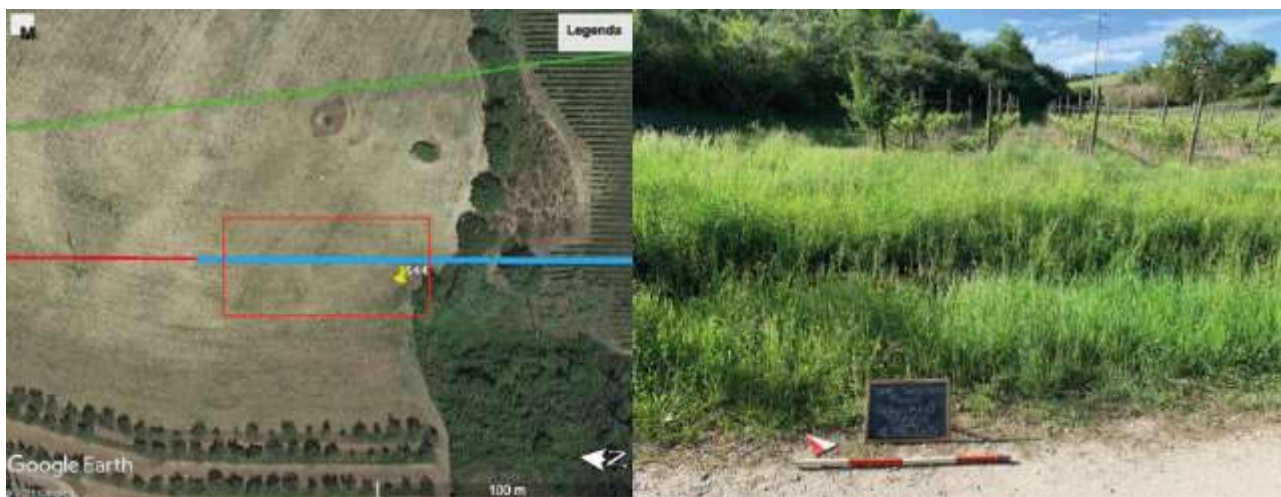
Figura 325 - S44: localizzazione area di ricognizione.

Survey di superficie: campo in vigna, con filari di viti e vegetazione fitta – visibilità nulla. Assenza di evidenze archeologiche.

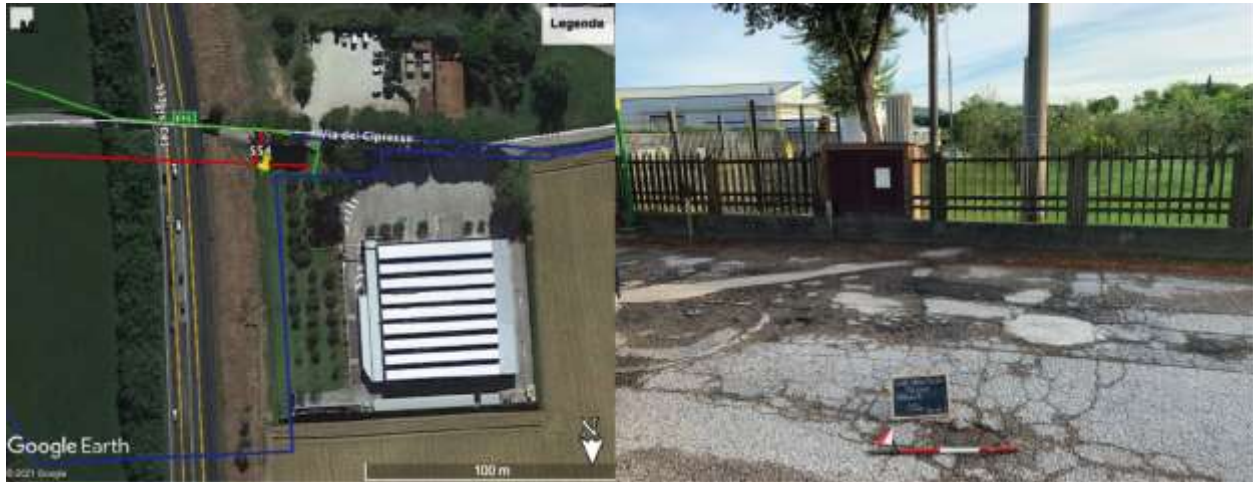
Figura 326 - S54: localizzazione area di ricognizione.

Survey di superficie: area industrializzata – visibilità nulla. Assenza di evidenze archeologiche.

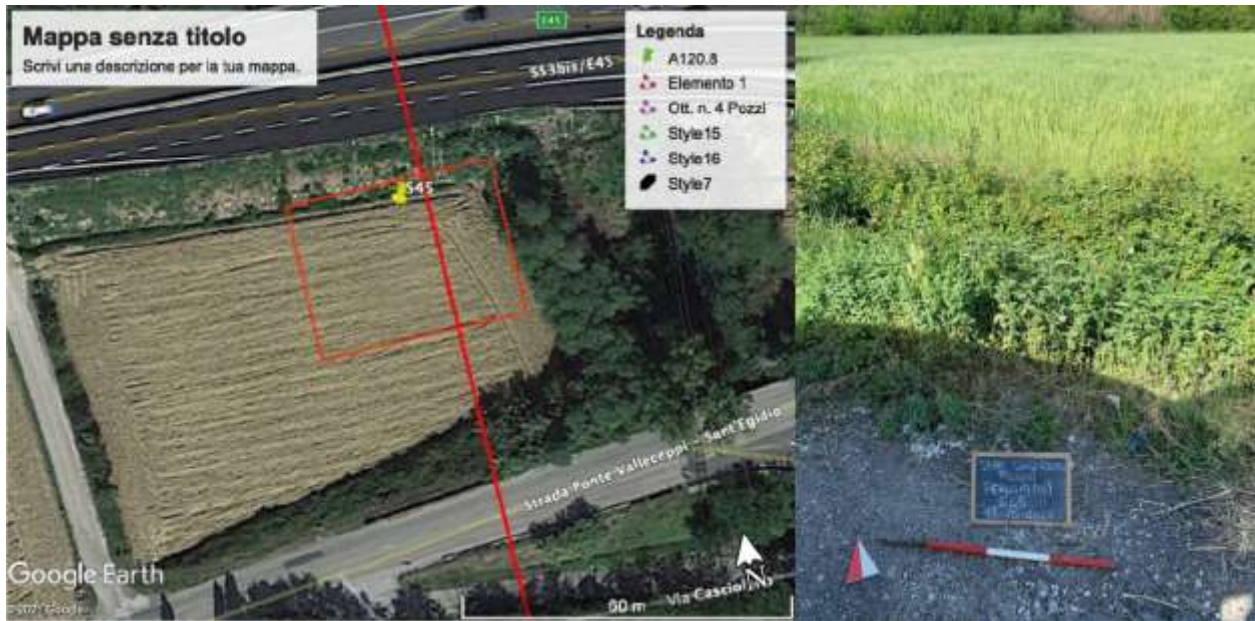
Survey di superficie: campo in coltivazione con vegetazione alta e fitta – visibilità nulla. Assenza di evidenze archeologiche.

Figura 327 - S45: localizzazione area di ricognizione.

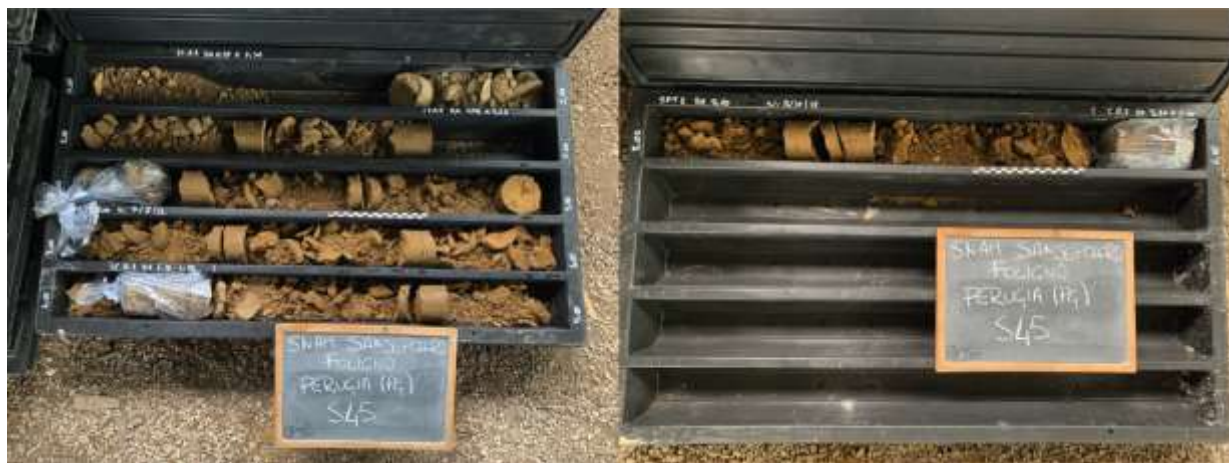
Figura 328 - S45: carotaggio.

PROFONDITÀ m	DEPOSITO
0-6,00	Terreno di riporto limo-sabbioso, caratterizzato da elevata concentrazione di ciottoli di fiume.

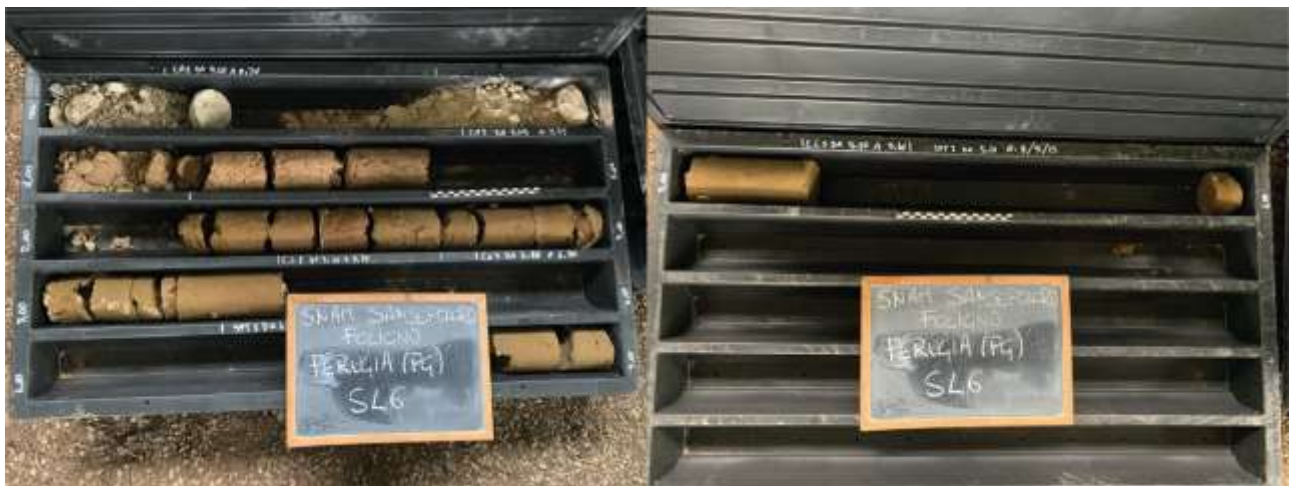
Figura 330 - S46: carotaggio.

PROFONDITÀ m	DEPOSITO
0-1,00	Terreno di riporto limo-sabbioso, caratterizzato da elevata concentrazione di ciottoli di fiume.
1,00-6,00	Argille fortemente addensate di colore marrone-giallastro.

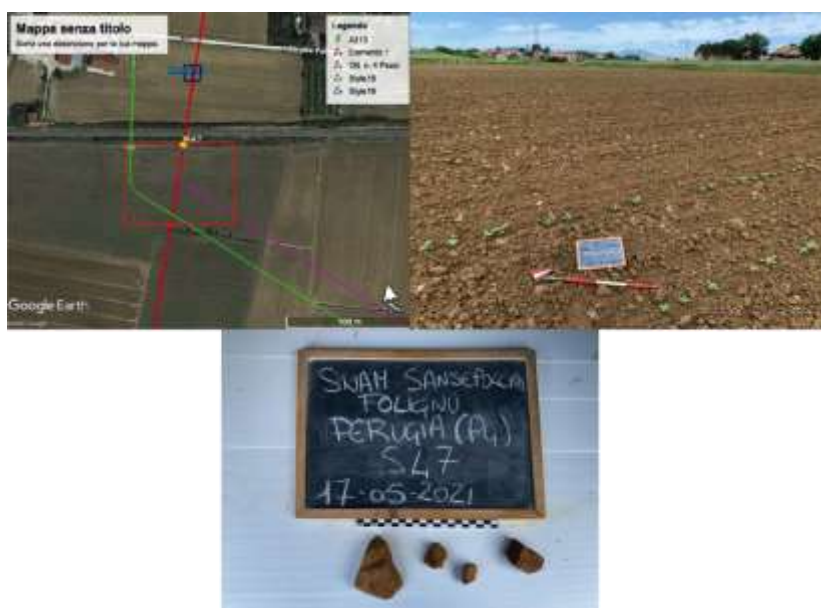
Figura 331 - S47: localizzazione area di ricognizione e reperti rinvenuti.

Survey di superficie: campo in coltivazione con vegetazione rada – visibilità ottima. Presenza sparsa di materiale edile.

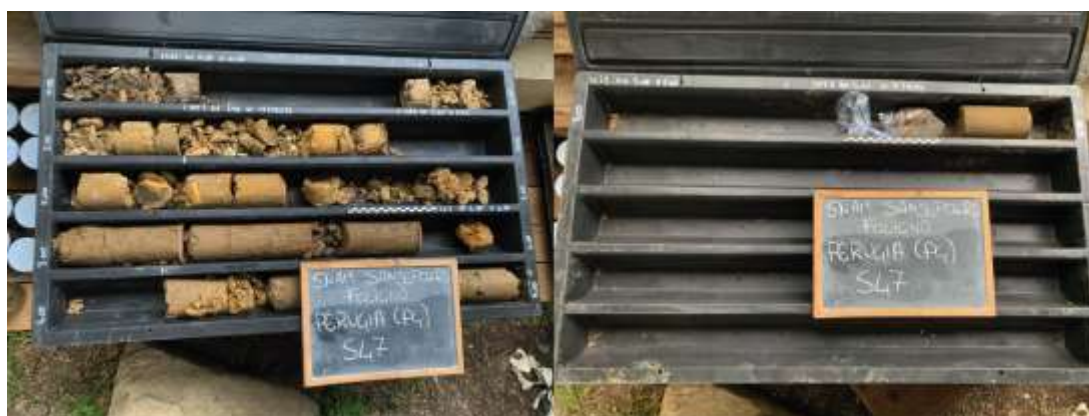
Figura 332 - S47: carotaggio.

PROFONDITÀ m	DEPOSITO
0-1,20	Terreno di riporto limo-sabbioso, caratterizzato da elevata concentrazione di ciottoli di fiume.
1,20-3,00	Argille debolmente addensate di colore marrone-giallastro.
3,00-6,00	Argille fortemente addensate di colore marrone.

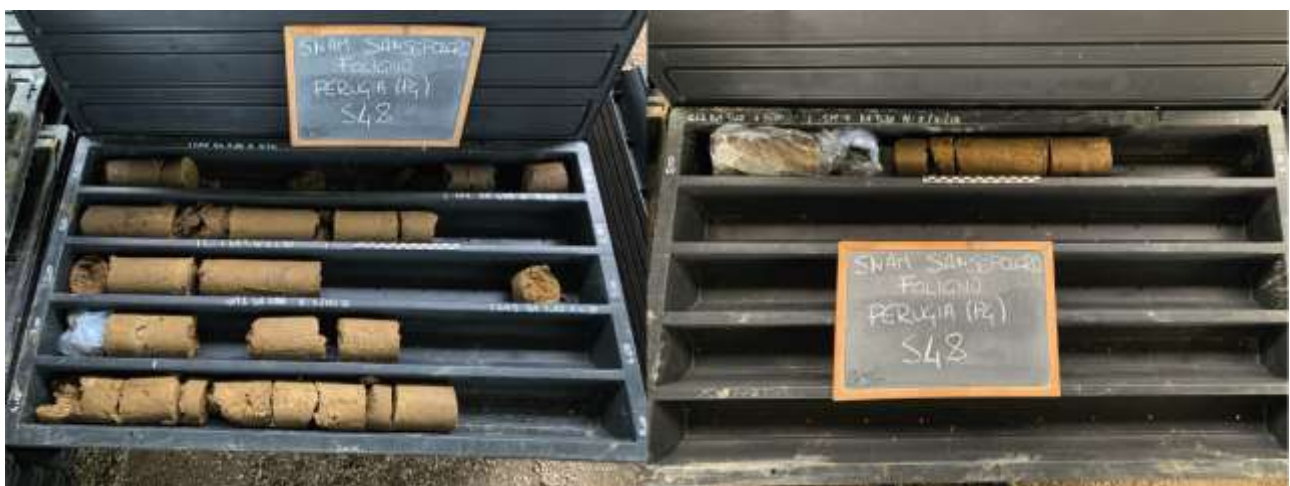
Figura 334 - S48: carotaggio.

PROFONDITÀ m	DEPOSITO
0-6,00	Argille lievemente sabbiose e fortemente addensate, di colore marrone-giallastro.

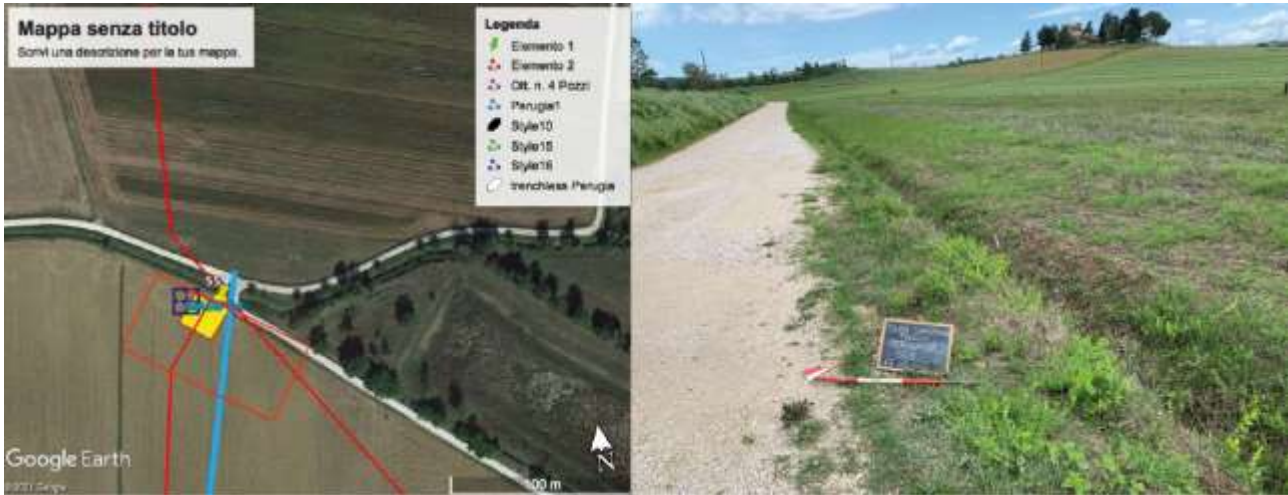
Figura 335 - S59: localizzazione area di ricognizione.

Survey di superficie: campo incolto con vegetazione rada – visibilità scarsa. Assenza di evidenze archeologiche.

PROFONDITÀ m	DEPOSITO
0-	Sondaggio annullato dalla committenza.

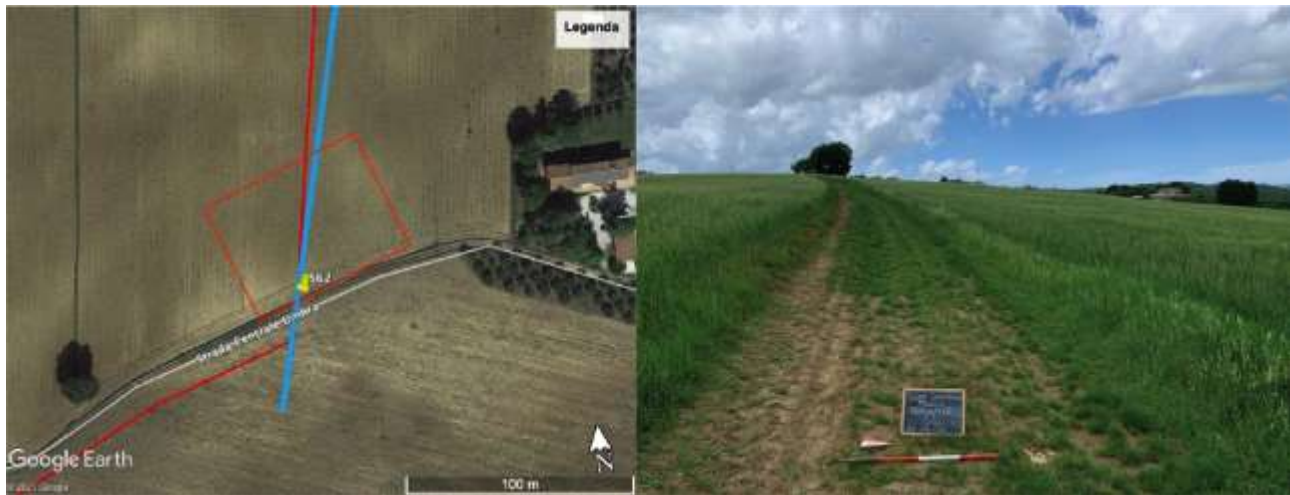
Figura 337 - S62: localizzazione area di ricognizione.

Survey di superficie: campo in coltivazione con vegetazione alta e fitta – visibilità nulla. Assenza di evidenze archeologiche.

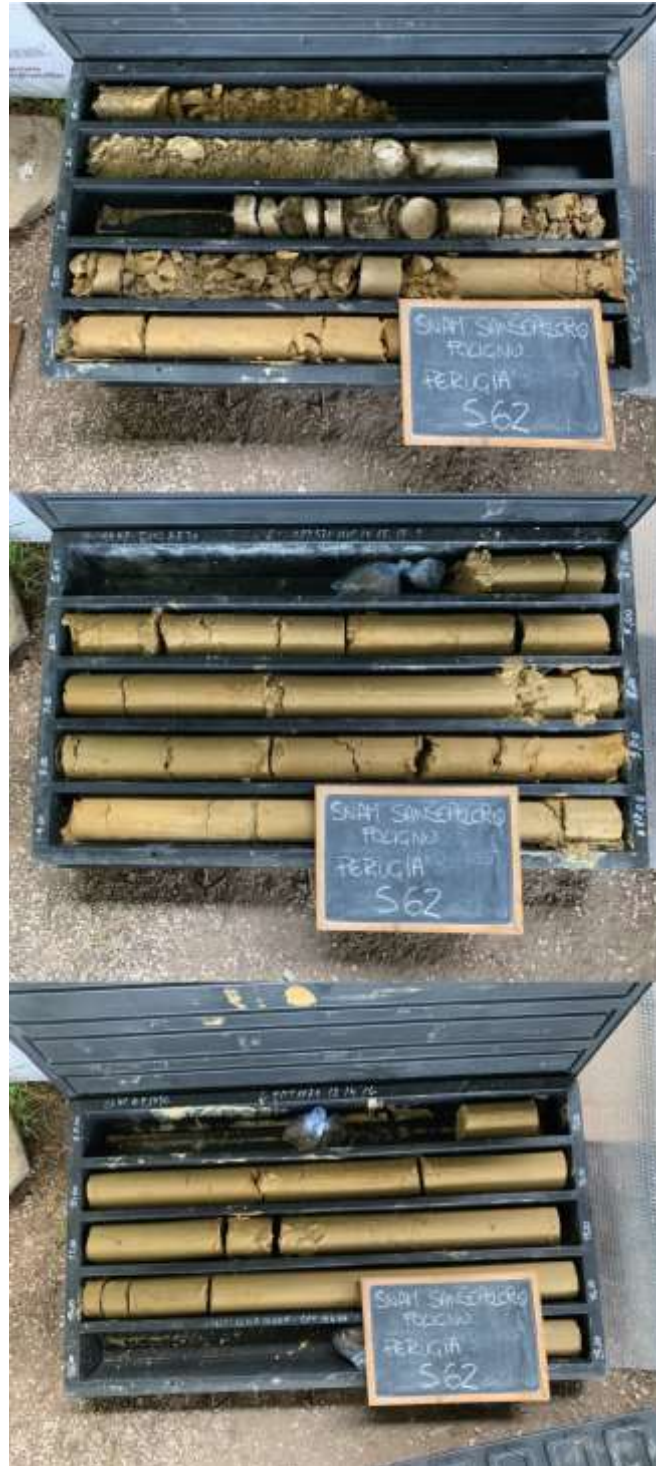
Figura 338 - S62: carotaggio.

PROFONDITÀ m	DEPOSITO
0-1,50	Terreno vegetale costituito da limi sabbiosi di colore marrone chiaro. Presenza di ciottoli e sporadica ceramica.
1,50-3,00	Argille limose fortemente addensate, color marrone chiaro.
3,00-15,00	Argille limose fortemente addensate, color nocciola.

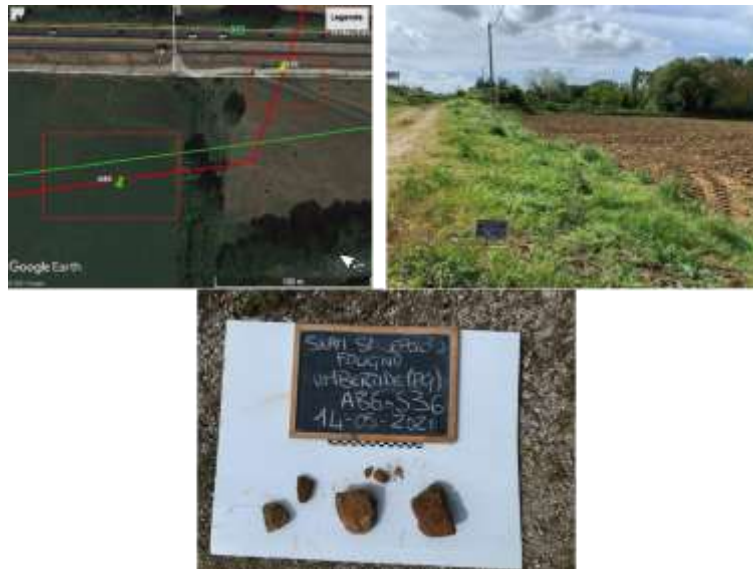
Figura 340 – A86: localizzazione area di ricognizione e reperti rinvenuti.

Survey di superficie: campo in aratura – visibilità ottima. Presenza di materiale edile sparso.

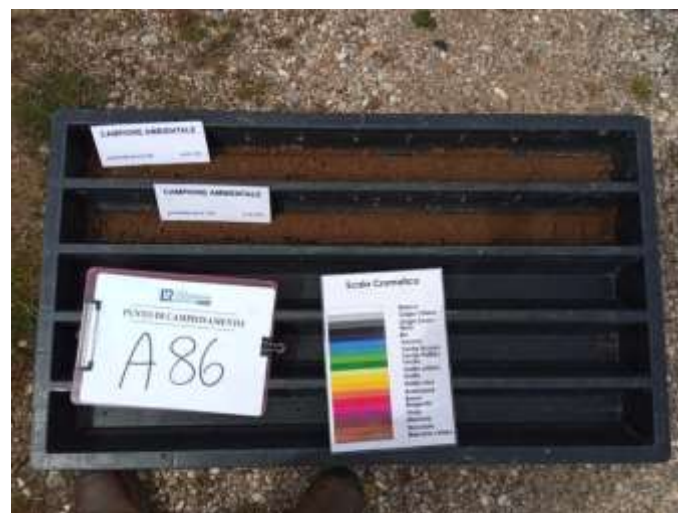
Figura 341 - A86: carotaggio.

PROFONDITÀ m	DEPOSITO
0-0,70	Terreno vegetale di color marrone, costituito da sabbie fini e limi sabbiosi.
0,70-2,00	Argille limose di colore marrone, mediamente addensate, con presenza sporadica di ciottoli di fiume e minuti frammenti ceramici.

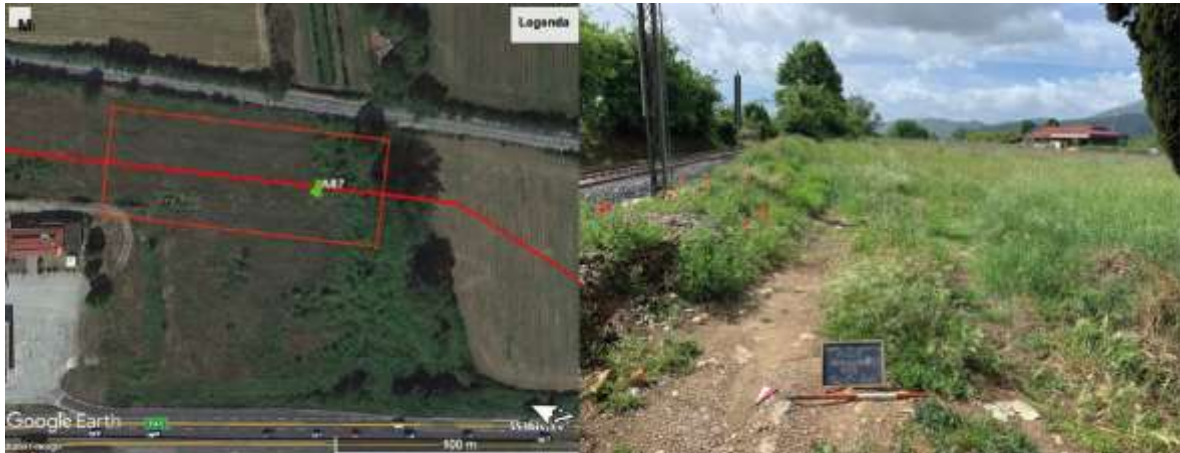
Figura 342 - A87: localizzazione area di ricognizione.

Survey di superficie: campo incolto con vegetazione alta e fitta – visibilità nulla. Assenza di evidenze archeologiche.

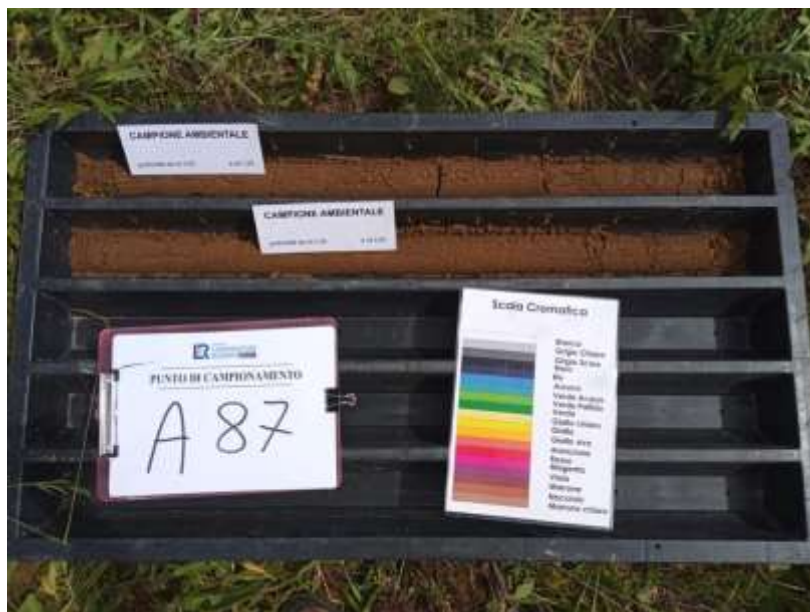
Figura 343 - A87: carotaggio.

PROFONDITÀ m	DEPOSITO
0-0,70	Terreno vegetale di color marrone, costituito da sabbie fini e limi sabbiosi.
0,70-2,00	Argille limose di colore marrone chiaro, mediamente addensate, con presenza sporadica di ciottoli di fiume.

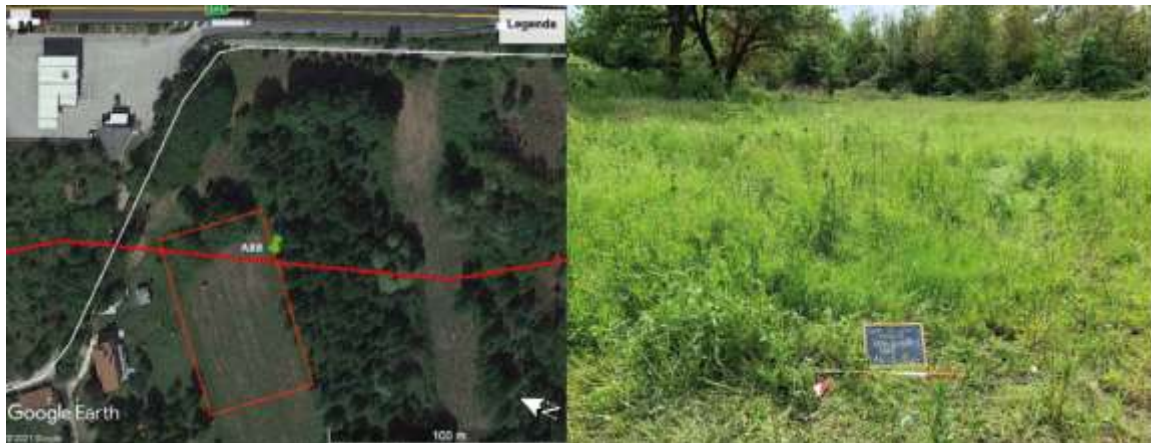
Figura 344 - A88: localizzazione area di ricognizione.

Survey di superficie: campo incolto con vegetazione alta e fitta – visibilità nulla. Assenza di evidenze archeologiche.

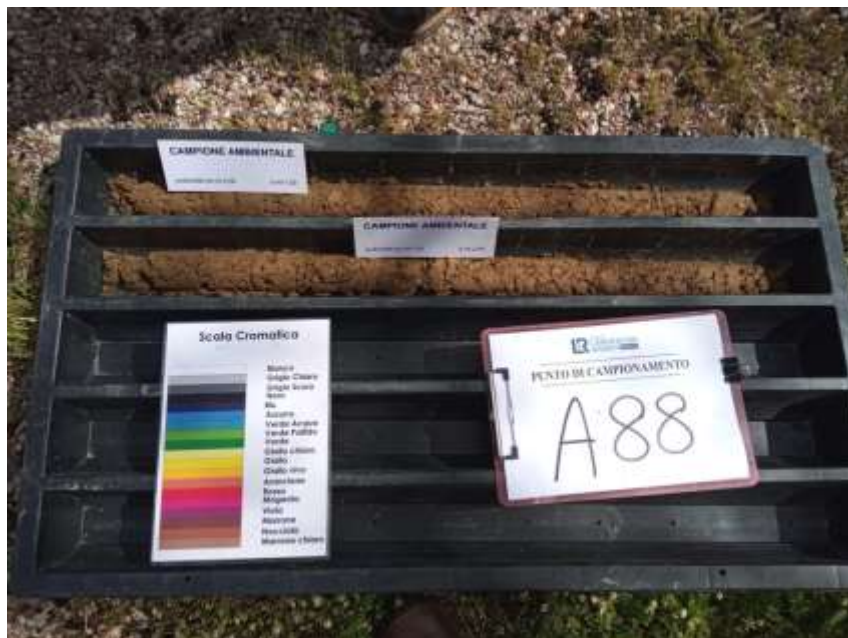
Figura 345 - A88: carotaggio.

PROFONDITÀ m	DEPOSITO
0-2,00	Argille lievemente sabbiose, mediamente addensate, di colore marrone chiaro.

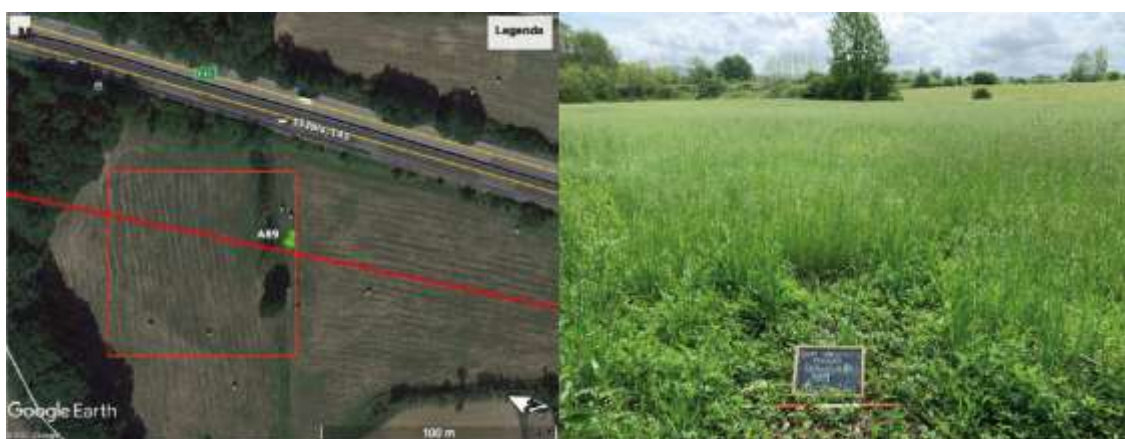
Figura 346 - A89: localizzazione area di ricognizione.

Survey di superficie: campo incolto con vegetazione alta e fitta – visibilità nulla. Assenza di evidenze archeologiche.

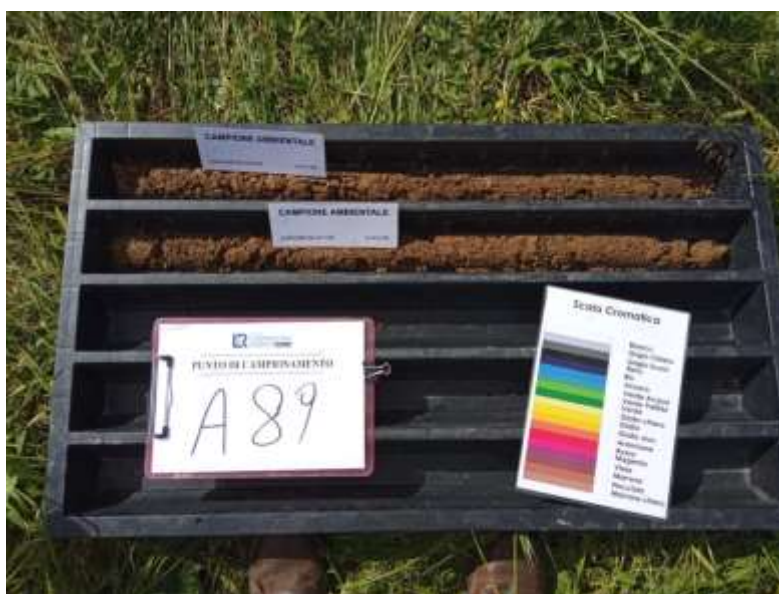
Figura 347 - A89: carotaggio.

PROFONDITÀ m	DEPOSITO
0-0,50	Terreno vegetale di color marrone, costituito da sabbie fini e limi sabbiosi.
0,50-2,00	Argille lievemente sabbiose, di colore marrone chiaro, mediamente addensate, con presenza sporadica di ciottoli di fiume e minuti frammenti ceramici.

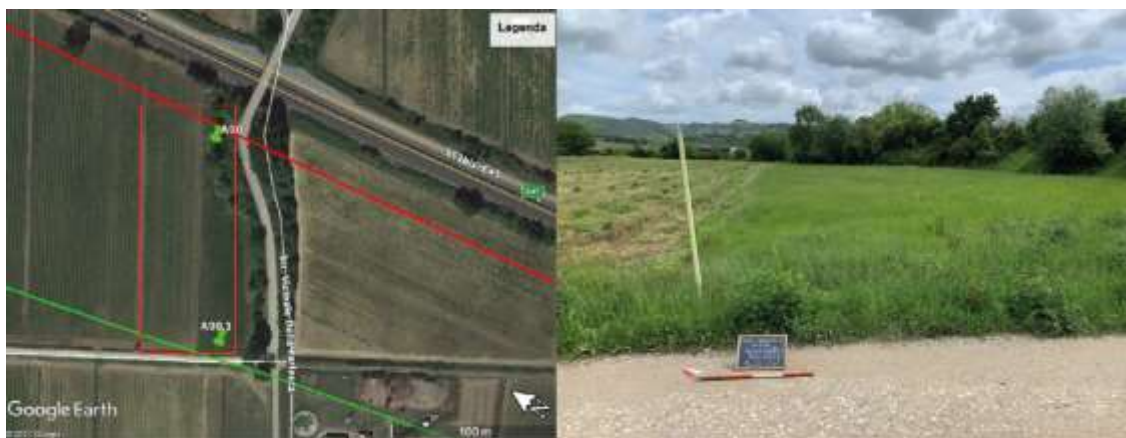
Figura 348 - A90: localizzazione area di ricognizione.

Survey di superficie: campo in parte arato, in parte in coltivazione con vegetazione alta e fitta – visibilità discreta. Assenza di evidenze archeologiche.

PROFONDITÀ m	DEPOSITO
0-	Sondaggio non eseguito per impossibilità del mezzo di raggiungere l'area.

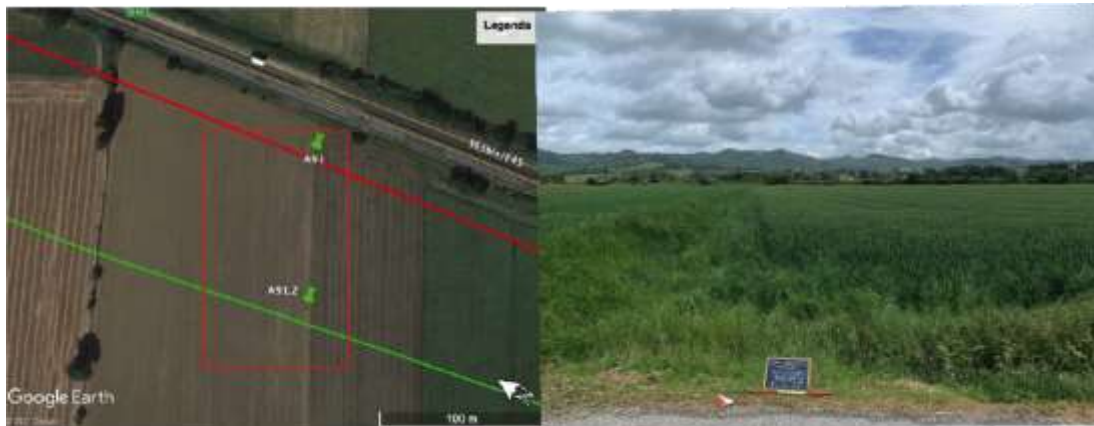
Figura 349 - A91: localizzazione area di ricognizione.

Survey di superficie: campo in coltivazione con vegetazione alta e fitta – visibilità nulla. Assenza di evidenze archeologiche.

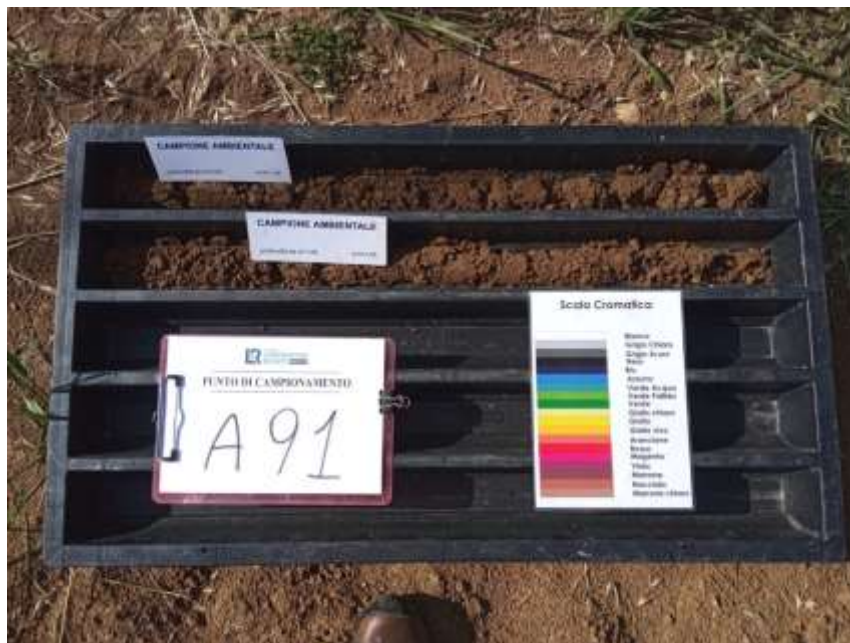
Figura 350 - A91: carotaggio.

PROFONDITÀ m	DEPOSITO
0-2,00	Argille lievemente sabbiose, di colore marrone chiaro, mediamente addensate, con presenza sporadica di ciottoli di fiume e minuti frammenti ceramici.

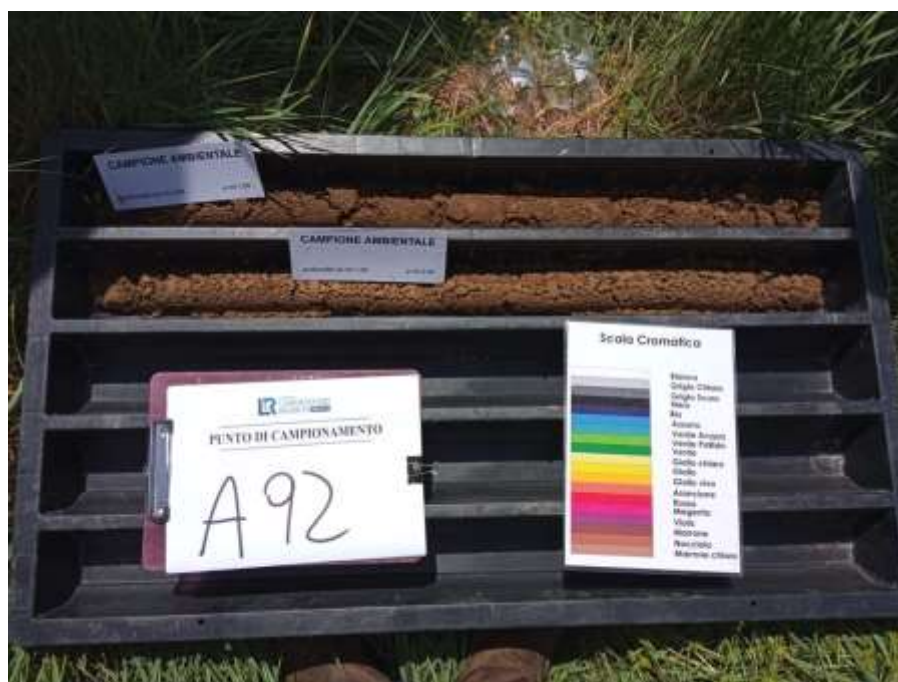
Figura 352 - A92: localizzazione area di ricognizione.

PROFONDITÀ m	DEPOSITO
0-0,50	Terreno vegetale di color marrone, costituito da sabbie fini e limi sabbiosi.
0,50-2,00	Sabbie limose, di colore marrone chiaro, lievemente addensate.

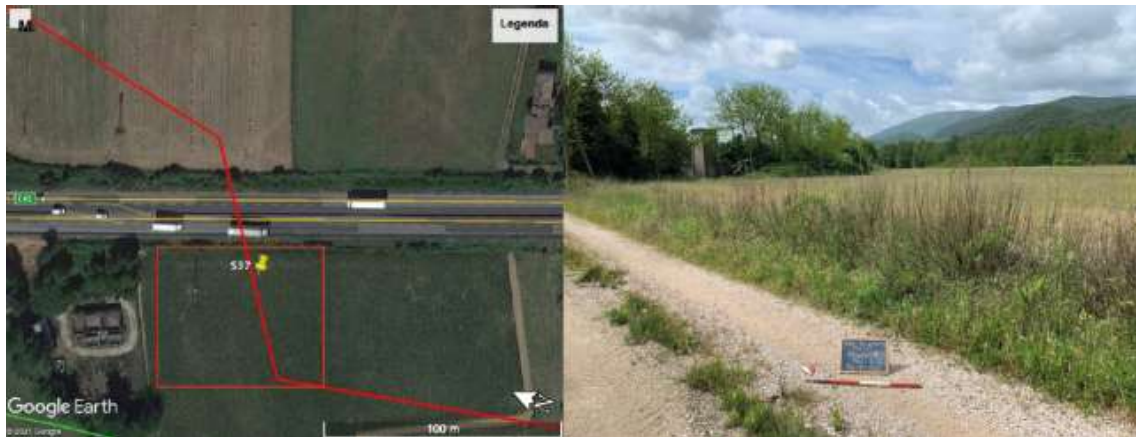
Figura 353 – A87.1: localizzazione area di ricognizione.

Survey di superficie: campo incolto con vegetazione alta e fitta – visibilità nulla. Assenza di evidenze archeologiche.

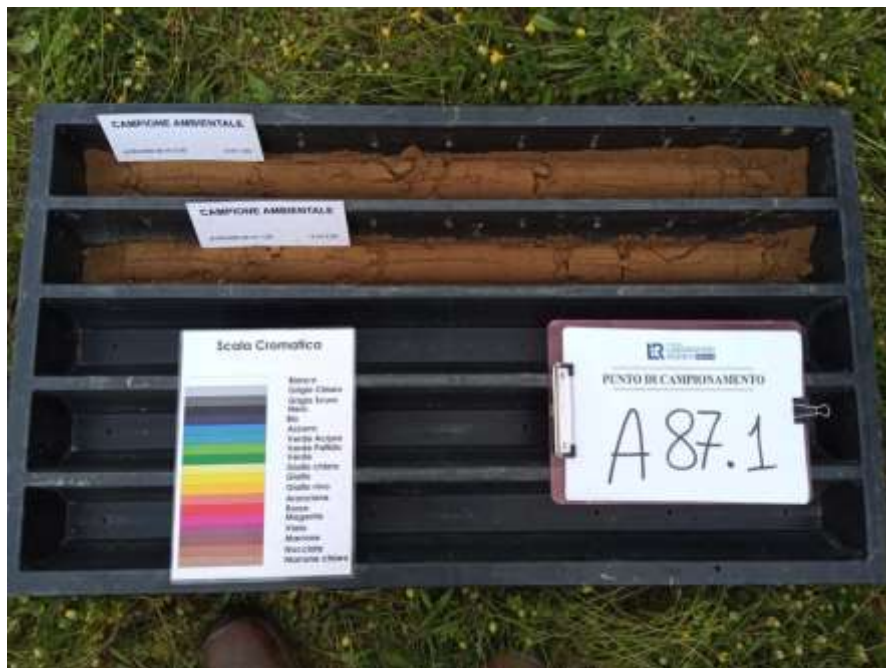
Figura 354 - A87.1: carotaggio.

PROFONDITÀ m	DEPOSITO
0-2,00	Argille limose di colore marrone chiaro, mediamente addensate, con presenza sporadica di ciottoli di fiume.

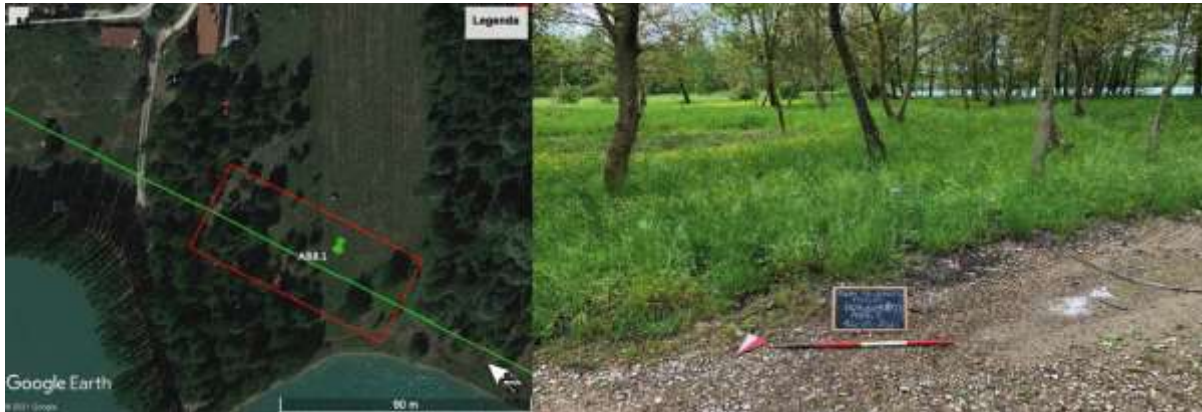
Figura 355 - A88.1: localizzazione area di ricognizione.

Survey di superficie: campo incolto con vegetazione alta e fitta ed alberi sparsi – visibilità nulla. Assenza di evidenze archeologiche.
