**RIFACIMENTO METANODOTTO SANSEPOLCRO – FOLIGNO
E OPERE CONNESSE**

**VERIFICA PREVENTIVA
DELL'INTERESSE ARCHEOLOGICO
(ART. 25, D. LGS. 50/2016)**

**RICOGNIZIONE DI SUPERFICIE E LETTURA ARCHEOLOGICA
CAROTAGGI GEOGNOSTICI E AMBIENTALI**

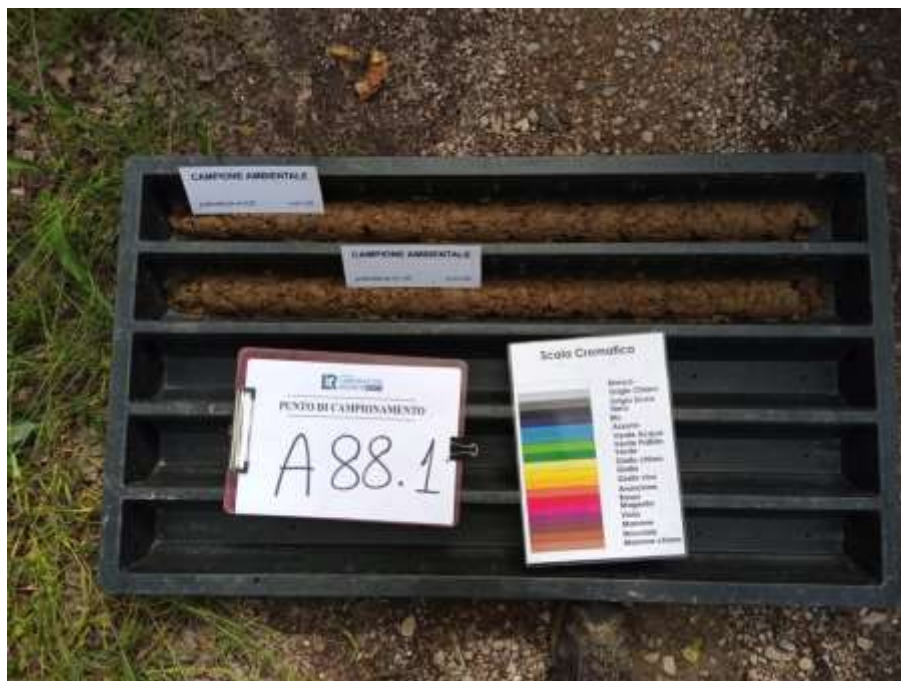
Figura 356 - A88.1: carotaggio.

PROFONDITÀ m	DEPOSITO
0-2,00	Argille lievemente sabbiose, mediamente addensate, di colore marrone-giallastre. Presenza sporadica di ghiaie.

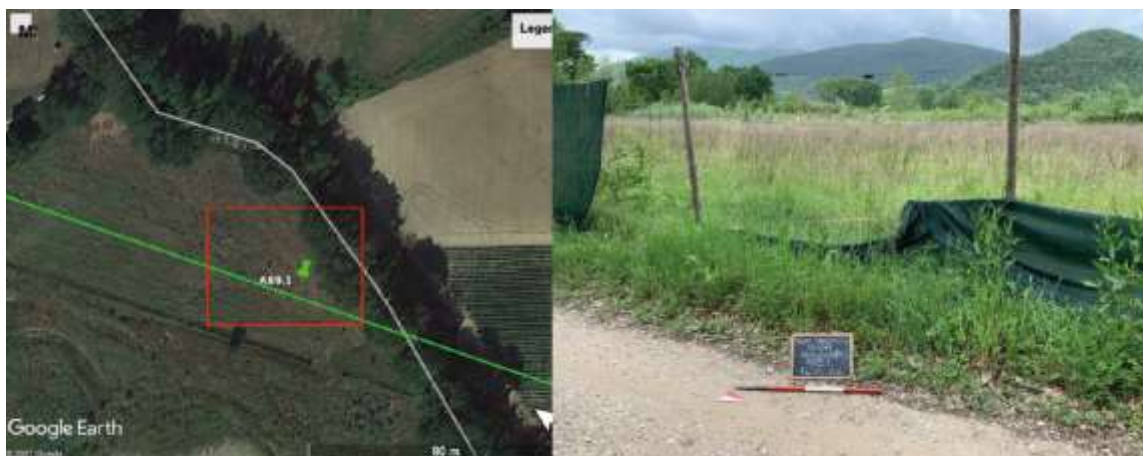
Figura 357 - A89.1: localizzazione area di ricognizione.

Survey di superficie: campo incolto con vegetazione alta e fitta- visibilità nulla. Assenza di evidenze archeologiche.

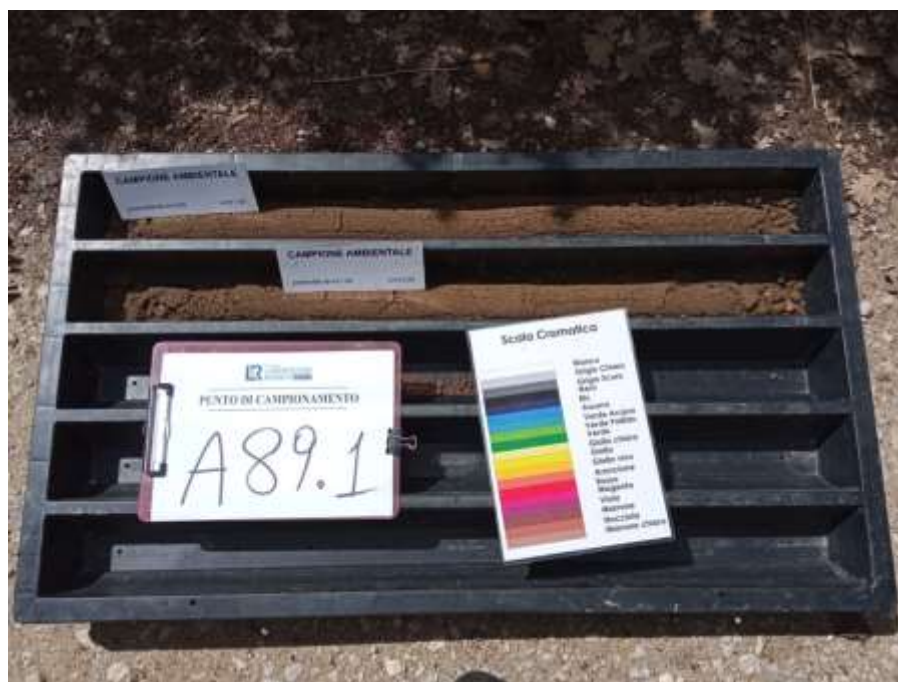
Figura 358 - A89.1: carotaggio.

PROFONDITÀ m	DEPOSITO
0-2,00	Sabbie limose, di colore marrone, lievemente addensate.

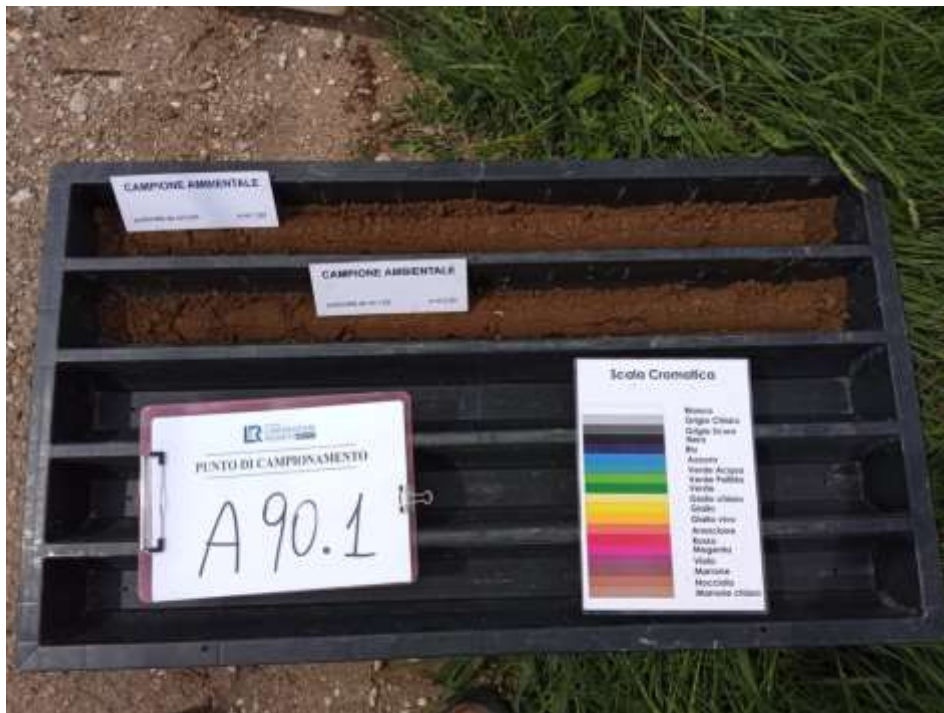
Figura 360 - A90.1: carotaggio.

PROFONDITÀ m	DEPOSITO
0-2,00	Sabbie limose, lievemente addensate, di colore marrone-rossastre.

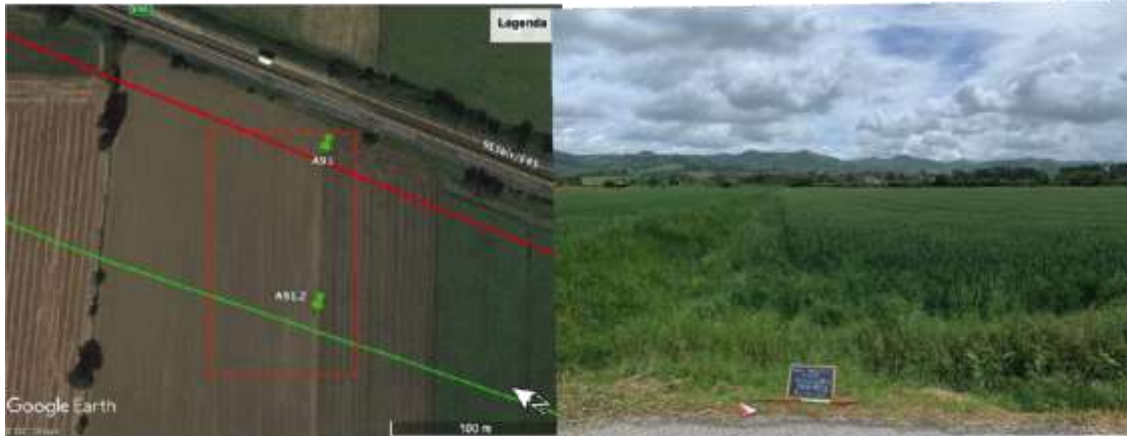
Figura 361 - A91.2: localizzazione area di ricognizione.

Survey di superficie: campo in coltivazione con vegetazione alta e fitta – visibilità nulla. Assenza di evidenze archeologiche.

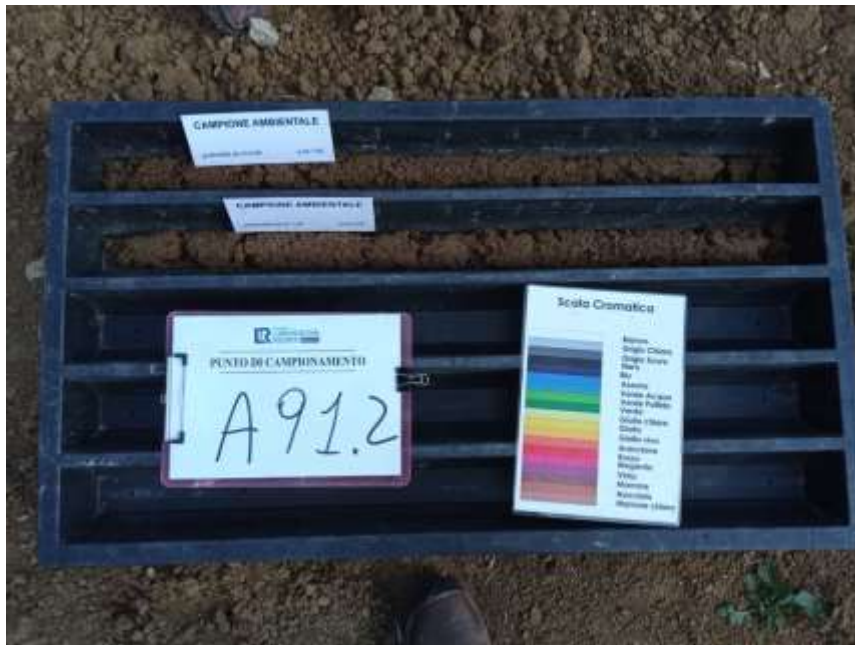
Figura 362 - A91.2: carotaggio.

PROFONDITÀ m	DEPOSITO
0-2,00	Argille sabbiose, mediamente addensate, di colore marrone. Presenza sporadica di ghiaie e frammenti ceramici.

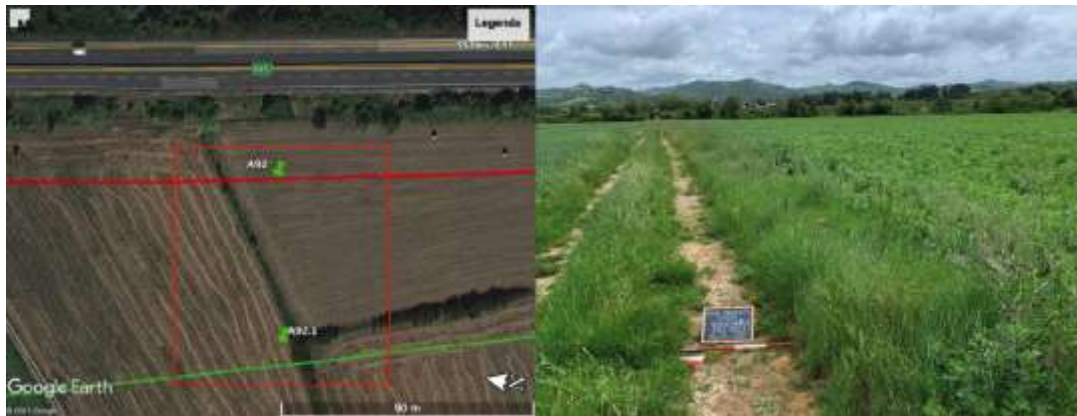
Figura 363 - A92.1: localizzazione area di ricognizione.

Survey di superficie: campo in coltivazione con vegetazione alta e fitta – visibilità nulla. Assenza di evidenze archeologiche.

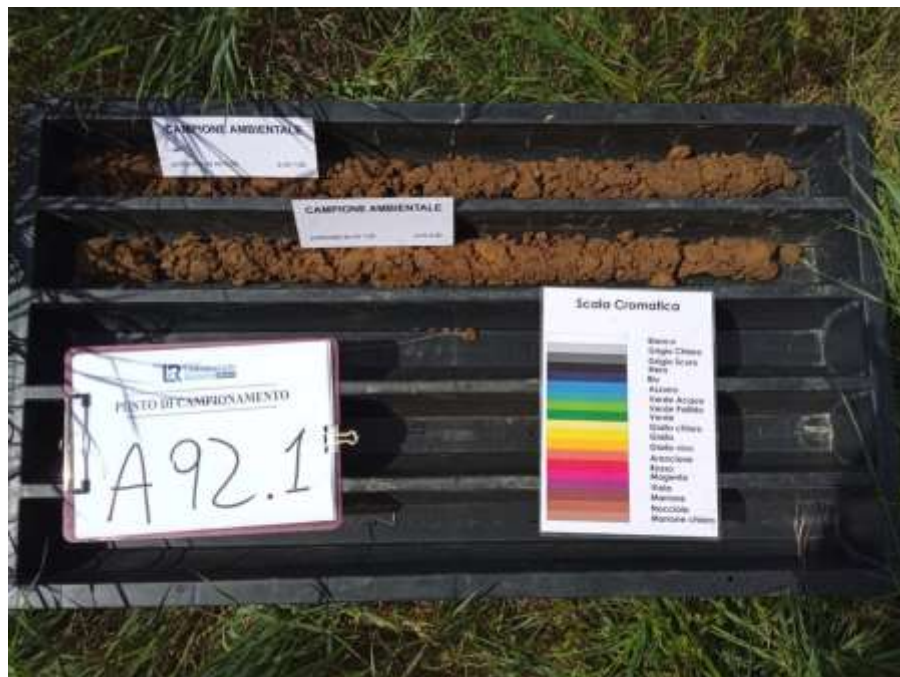
Figura 364 - A92.1: carotaggio.

PROFONDITÀ m	DEPOSITO
0-2,00	Argille sabbiose, lievemente addensate, di colore marrone chiaro.

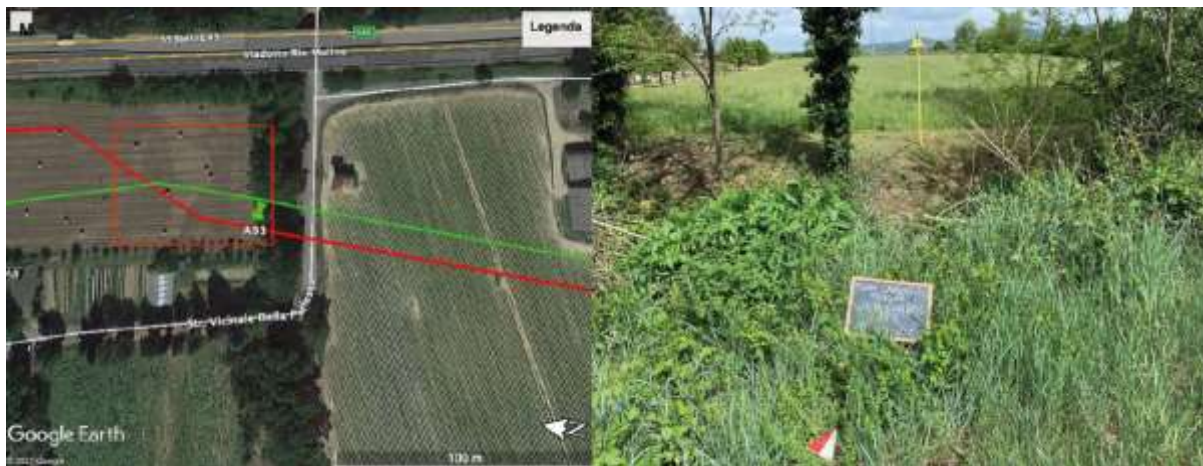
Figura 365 - A93: localizzazione area di ricognizione.

Survey di superficie: campo in coltivazione con vegetazione alta e fitta – visibilità nulla. Assenza di evidenze archeologiche.

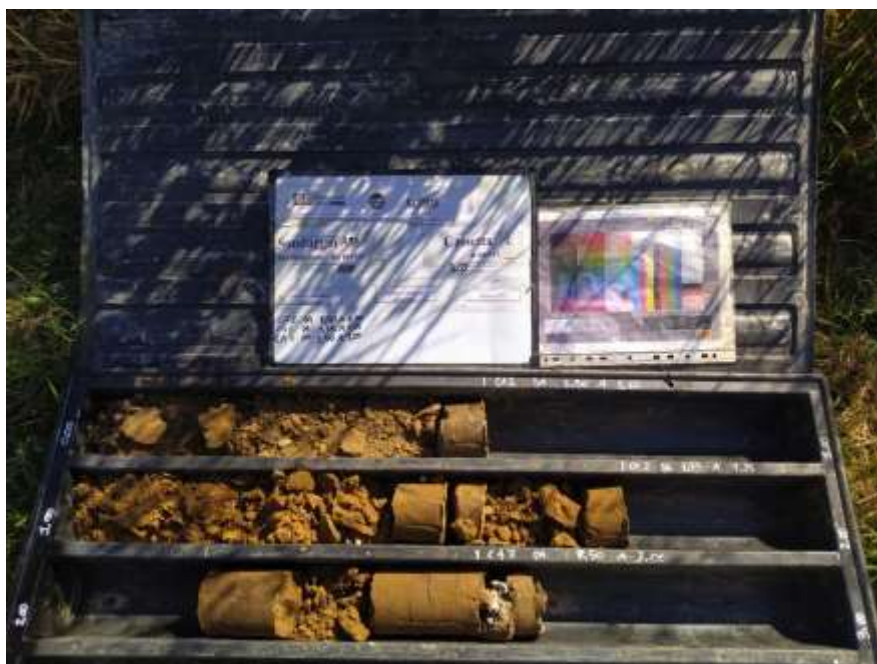
Figura 366 - A93: carotaggio.

PROFONDITÀ m	DEPOSITO
0-0,50	Terreno vegetale costituito da sabbie limose, debolmente addensate, di colore marrone chiaro. Presenza sporadica di ghiaie.
0,50-3,00	Sabbie limose, mediamente addensate, di colore marrone giallastro.

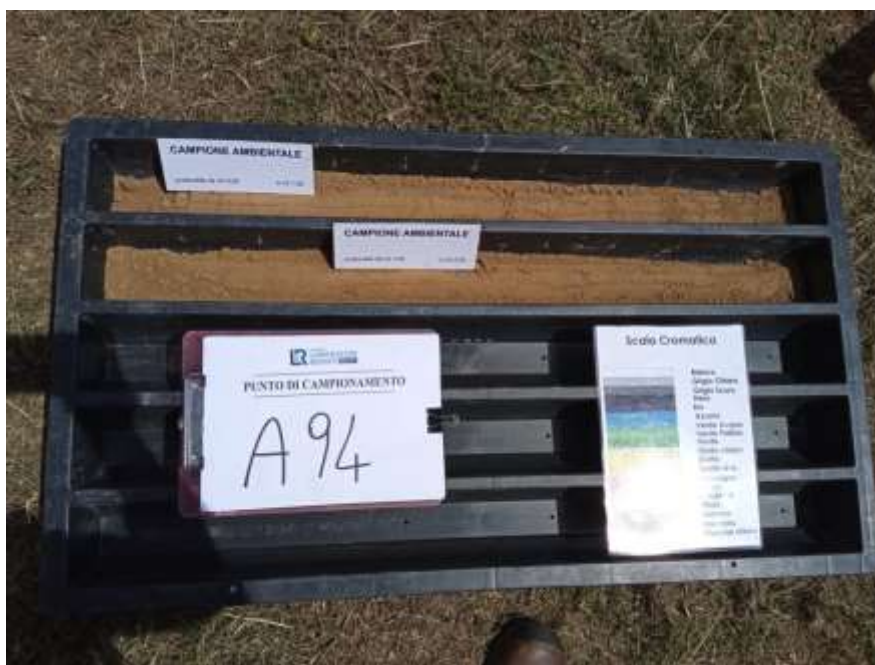
Figura 368 - A94: carotaggio.

PROFONDITÀ m	DEPOSITO
0-2,00	Sabbie limose di colore marrone, debolmente addensate.

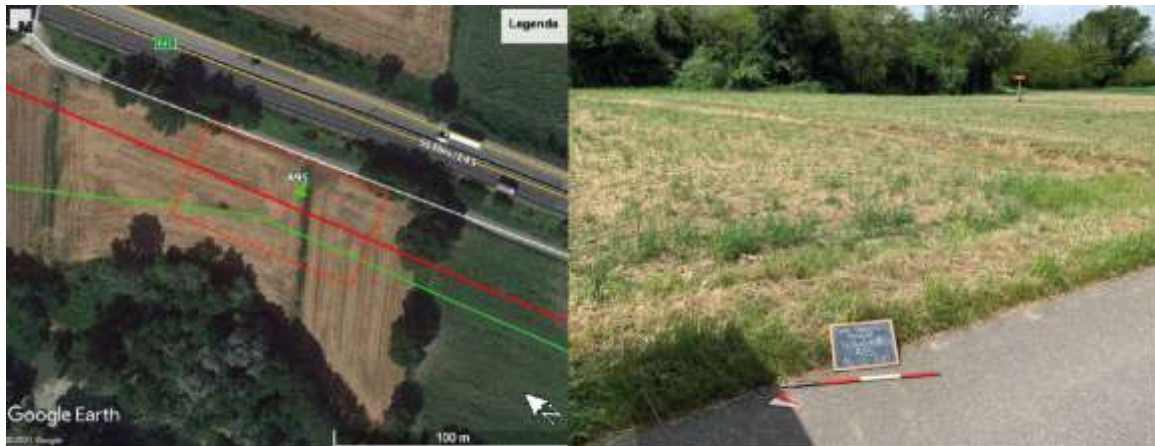
Figura 369 - A95: localizzazione area di ricognizione.

Survey di superficie: campo in coltivazione con vegetazione rada – visibilità buona. Assenza di evidenze archeologiche.

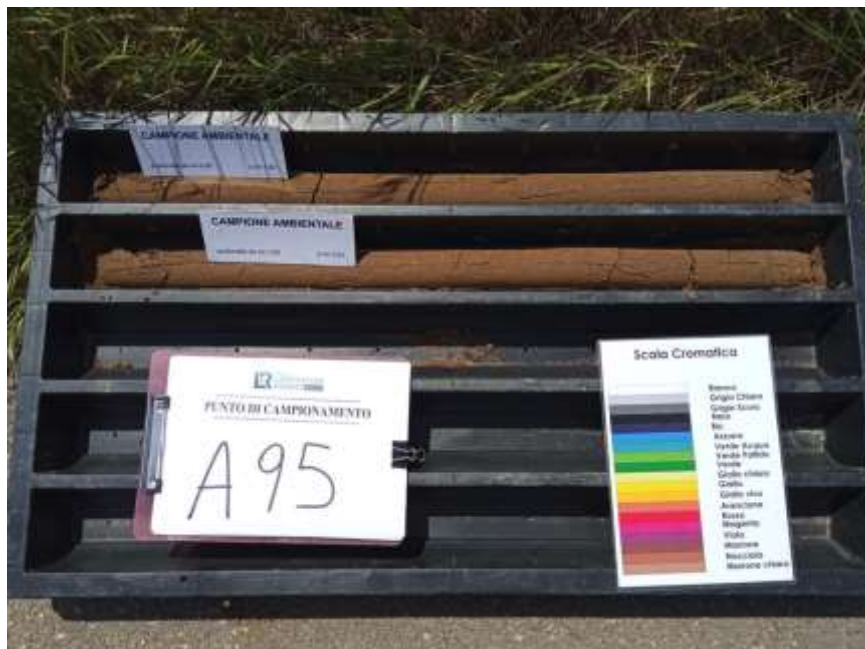
Figura 370 - A95: carotaggio.

PROFONDITÀ m	DEPOSITO
0-2,00	Sabbie limose di colore marrone, debolmente addensate. Presenza sporadica di ghiaie.

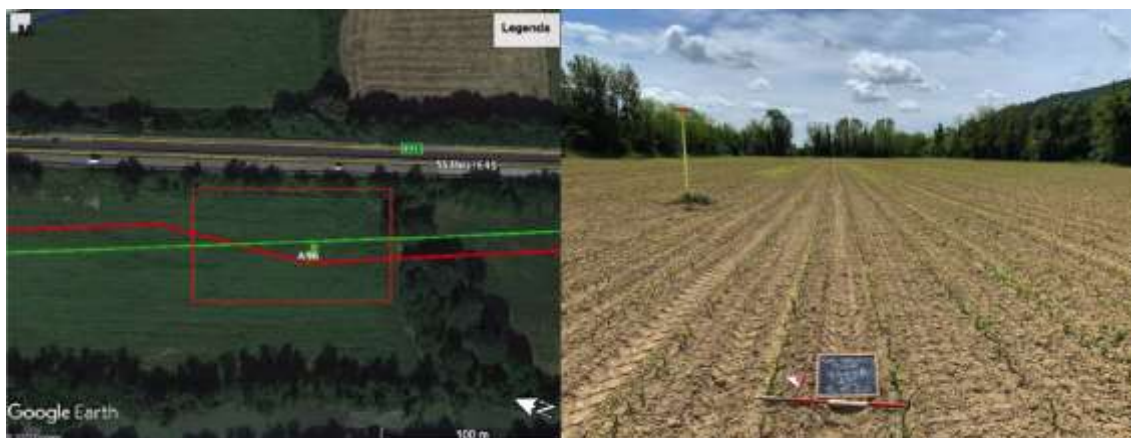
Figura 371 - A96: localizzazione area di ricognizione.

Survey di superficie: campo in coltivazione con vegetazione rada – visibilità ottima. Assenza di evidenze archeologiche.

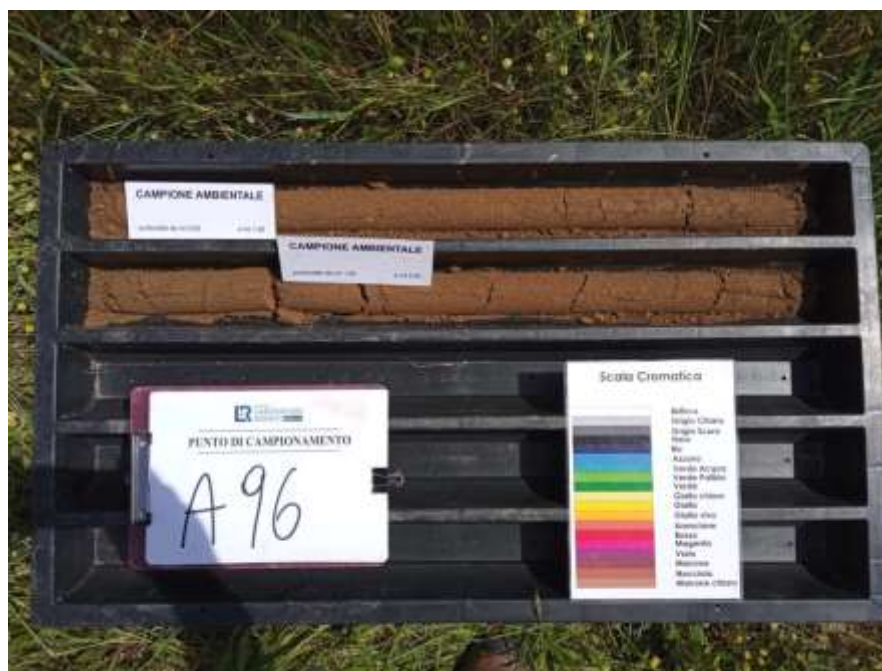
Figura 372 - A96: carotaggio.

PROFONDITÀ m	DEPOSITO
0-2,00	Sabbie limose di colore marrone, debolmente addensate. Presenza sporadica di ghiaie.

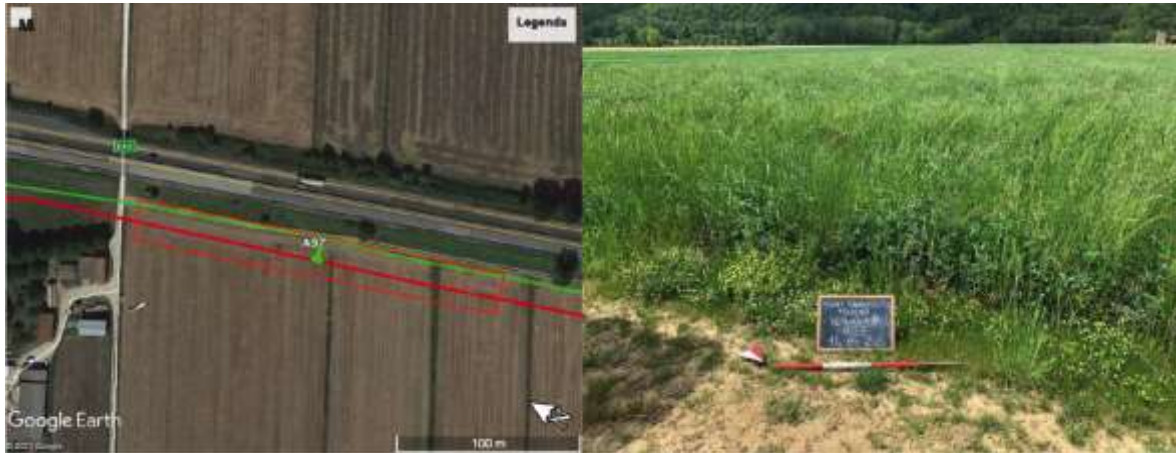
Figura 373 - A97: localizzazione area di ricognizione.

Survey di superficie: campo in coltivazione con vegetazione alta e fitta – visibilità nulla. Assenza di evidenze archeologiche.

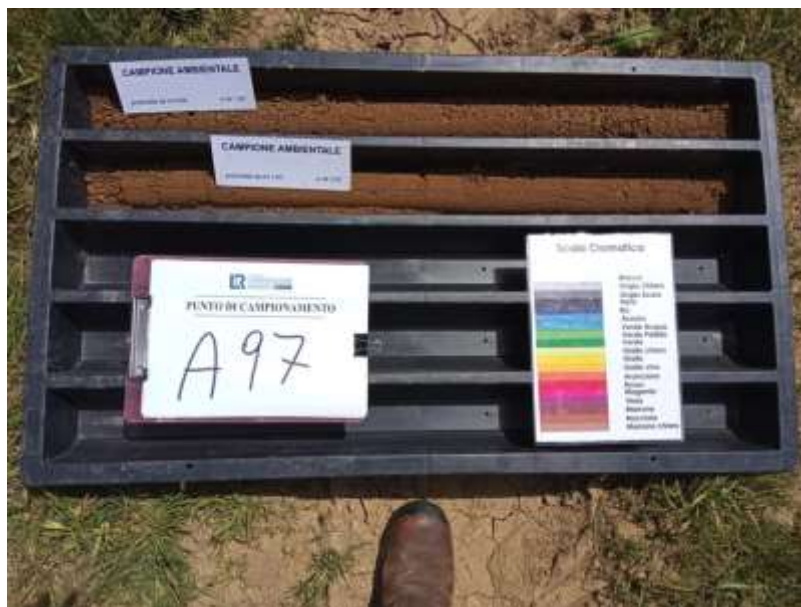
Figura 374 - A97: carotaggio.

PROFONDITÀ m	DEPOSITO
0-1,00	Sabbie limose di colore marrone, mediamente addensate.
1,00-2,00	Sabbie limose di colore marrone, debolmente addensate. Presenza sporadica di ghiaie.

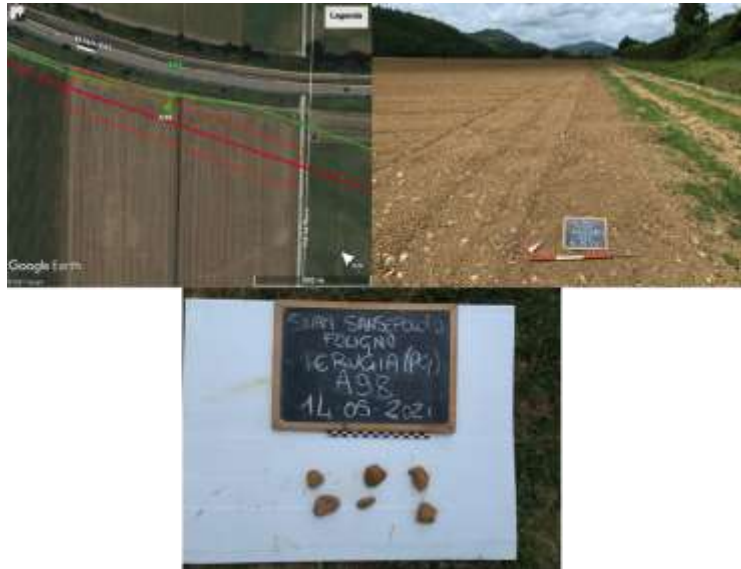
Figura 375 - A98: localizzazione area di ricognizione e reperti rinvenuti.

Survey di superficie: Campo in aratura – visibilità ottima. Presenza frequente di materiale edilizio.

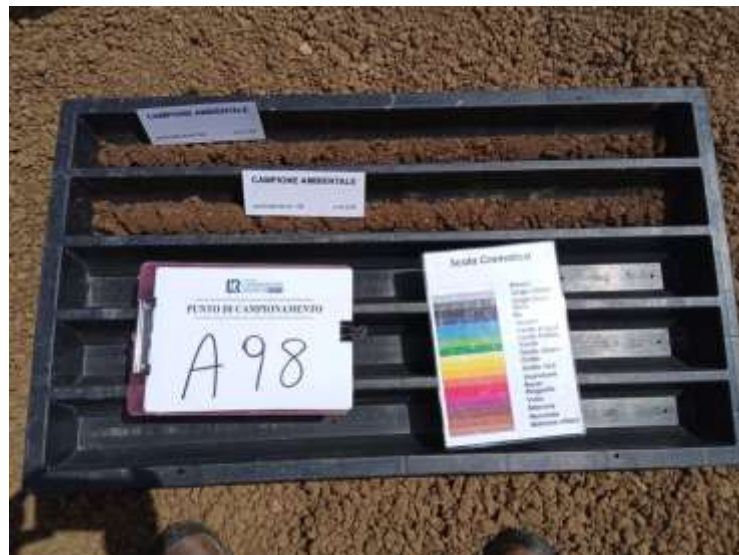
Figura 376 - A98: carotaggio.

PROFONDITÀ m	DEPOSITO
0-2,00	Argille sabbiose, lievemente addensate, di colore marrone. Presenza sporadica di ghiaie e frammenti ceramici.

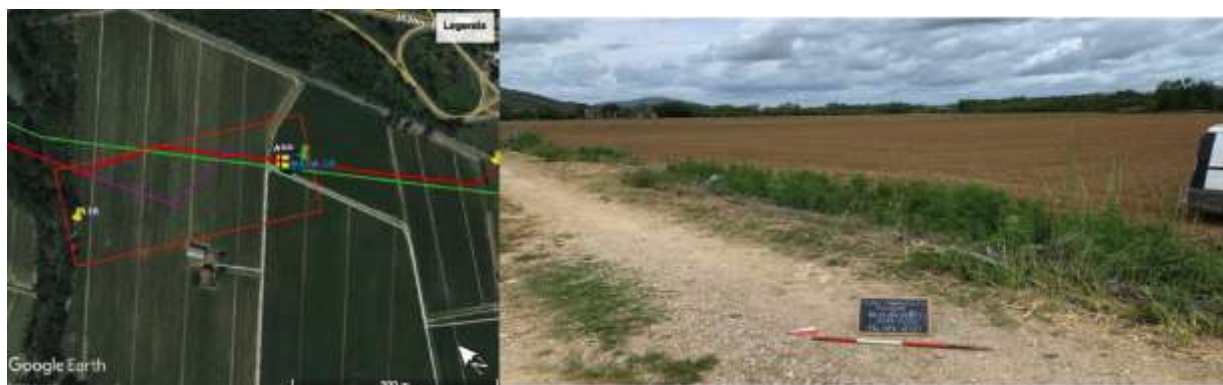
Figura 377 – A99: localizzazione area di ricognizione.

Survey di superficie: campo in semina – ricognizione non effettuata per rifiuto del proprietario, in quanto area appena trattata con sostanze nocive.

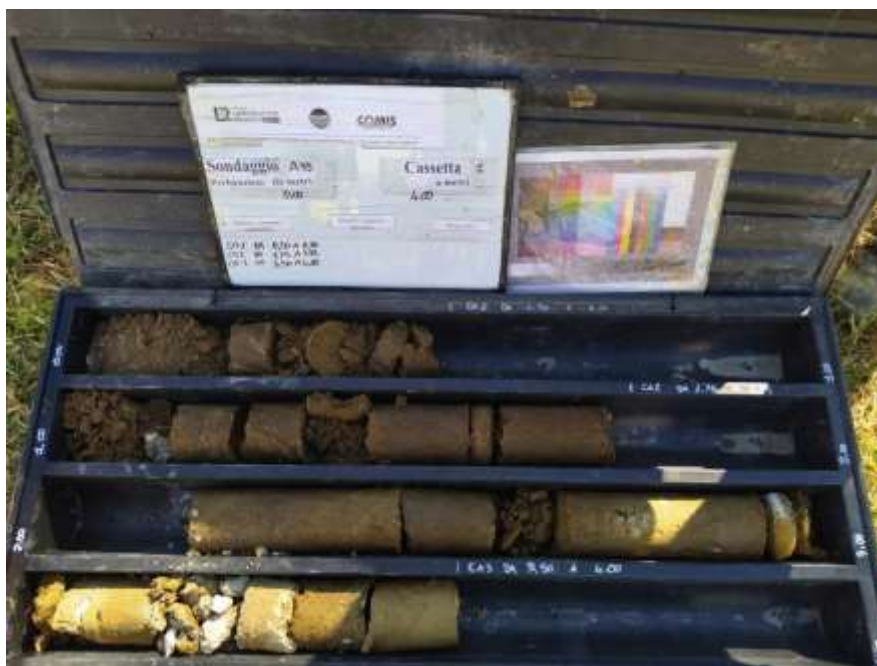
Figura 378 - A99: carotaggio.

PROFONDITÀ m	DEPOSITO
0-0,40	Terreno vegetale costituito da sabbie limose, di colore marrone chiaro.
0,40-3,00	Argille limose, mediamente addensate, di colore marrone.
3,00-4,00	Argille limose, mediamente addensate, di colore marrone chiaro.

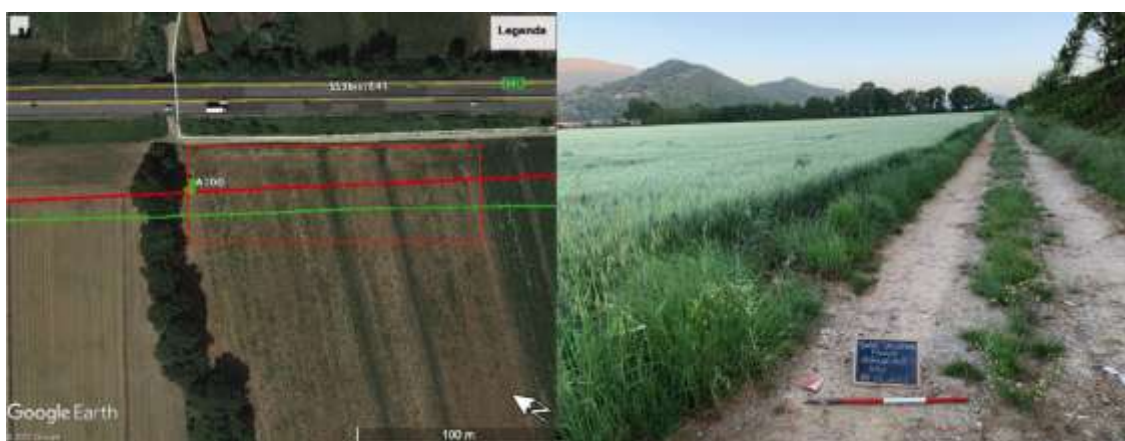
Figura 379 - A100: localizzazione area di ricognizione.

Survey di superficie: campo in coltivazione con vegetazione alta e fitta – visibilità nulla. Assenza di evidenze archeologiche.

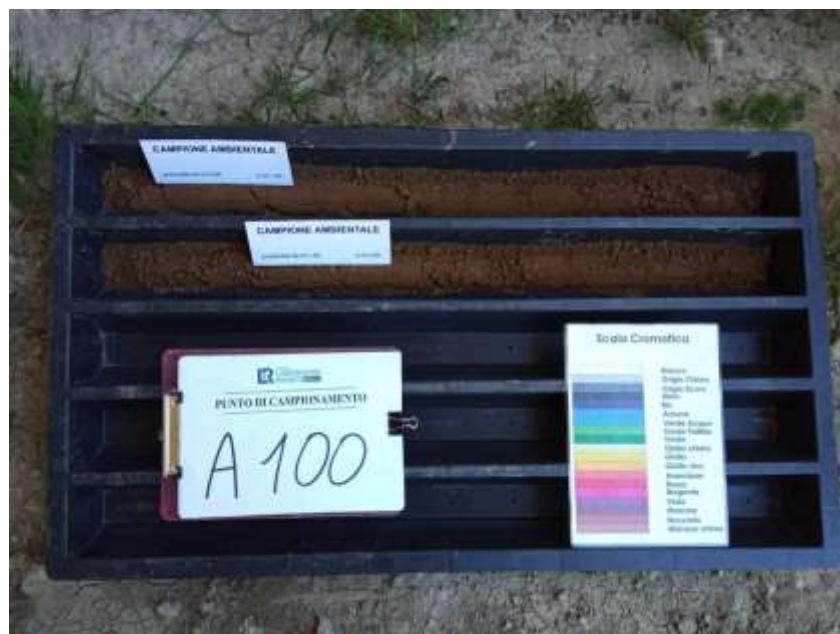
Figura 380 - A100: carotaggio.

PROFONDITÀ m	DEPOSITO
0-0,70	Terreno vegetale di color marrone, costituito da sabbie fini e limi sabbiosi.
0,70-2,00	Argille di colore marrone, limose addensate, con presenza sporadica di ciottoli di fiume.

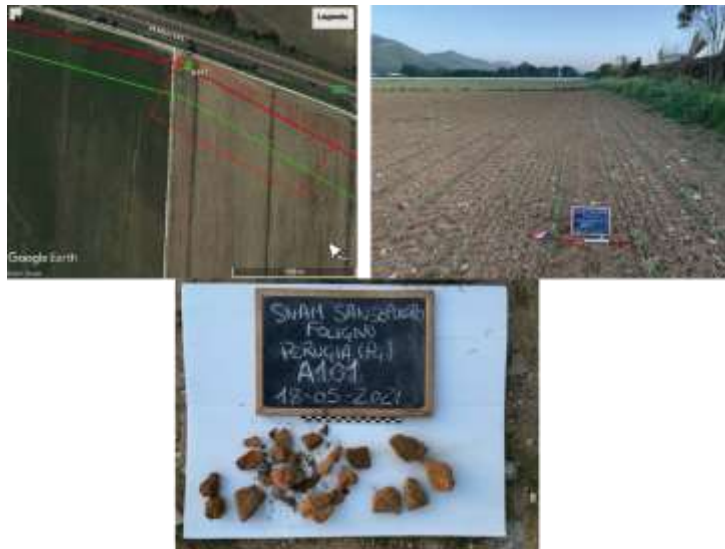
Figura 381 - A101: localizzazione area di ricognizione e reperti rinvenuti.

Survey di superficie: campo in coltivazione con vegetazione rada – visibilità ottima. Presenza costante di materiale edile.

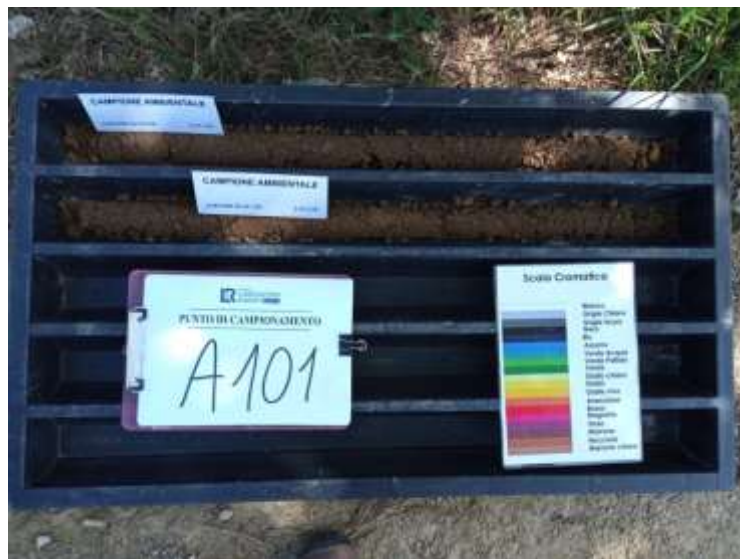
Figura 382 - A101: carotaggio.

PROFONDITÀ m	DEPOSITO
0-2,00	Sabbie limose di colore marrone chiaro, lievemente addensate. Presenza di materiale fittile.

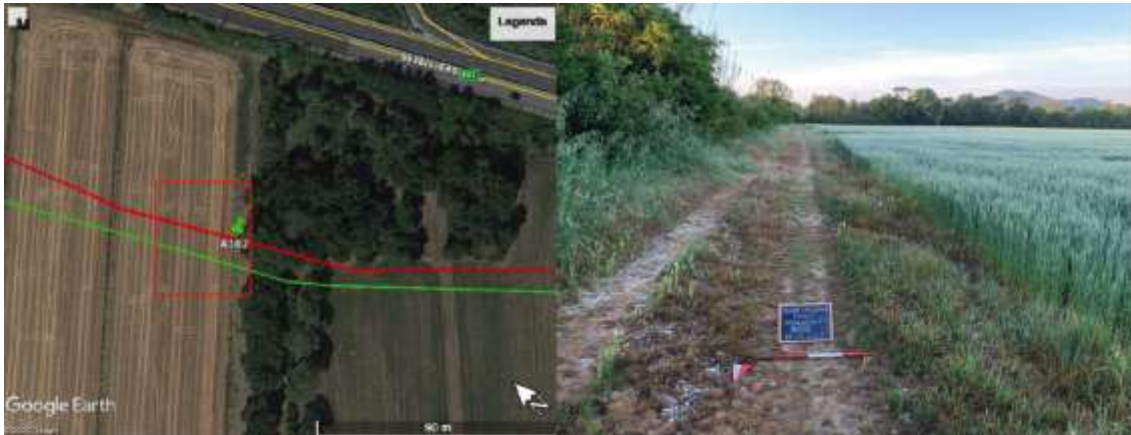
Figura 383 - A102: localizzazione area di ricognizione.

Survey di superficie: campo in coltivazione con vegetazione alta e fitta – visibilità nulla. Assenza di evidenze archeologiche.

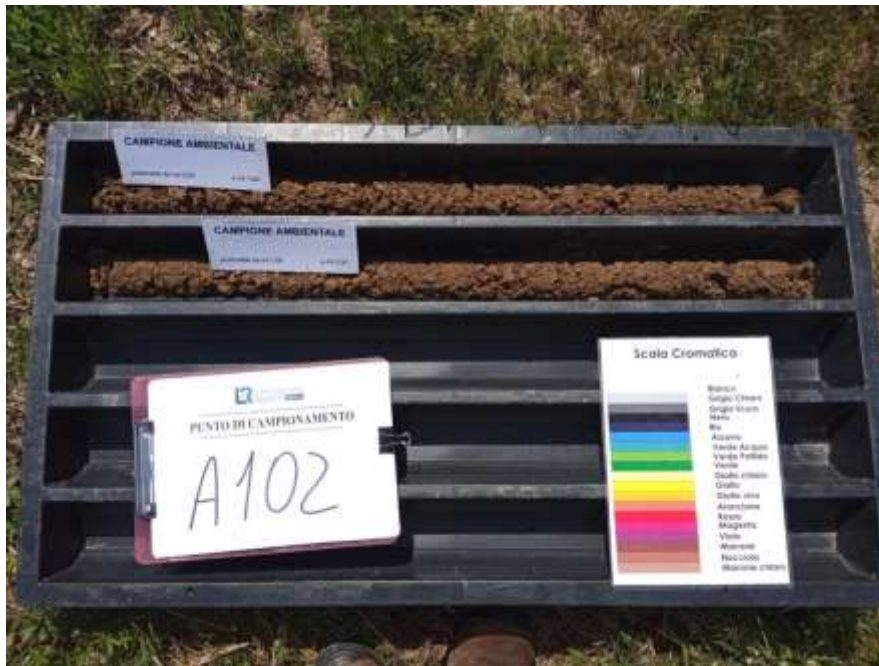
Figura 384 - A102: carotaggio.

PROFONDITÀ m	DEPOSITO
0-2,00	Sabbie limose di colore marrone chiaro, lievemente addensate. Presenza di materiale fittile.

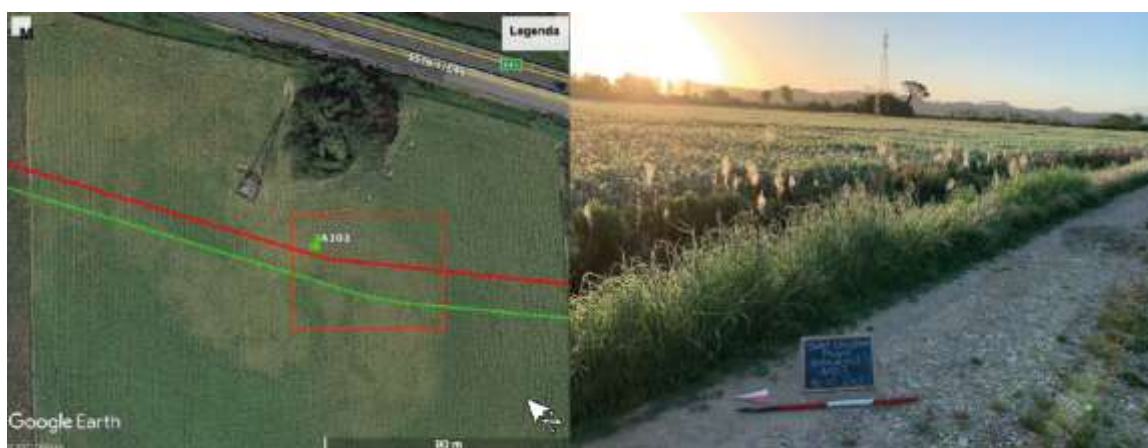
Figura 385 - A103: localizzazione area di ricognizione.

Survey di superficie: campo in coltivazione con vegetazione alta e fitta – visibilità nulla. Assenza di evidenze archeologiche.

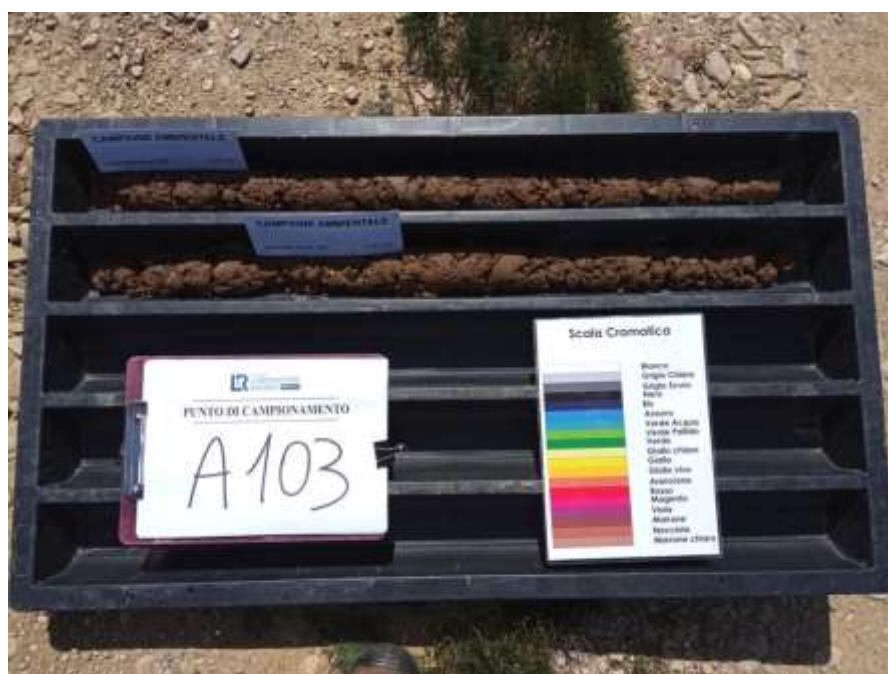
Figura 386 - A103: carotaggio.

PROFONDITÀ m	DEPOSITO
0-2,00	Argille lievemente sabbiose, mediamente addensate, di colore marrone.

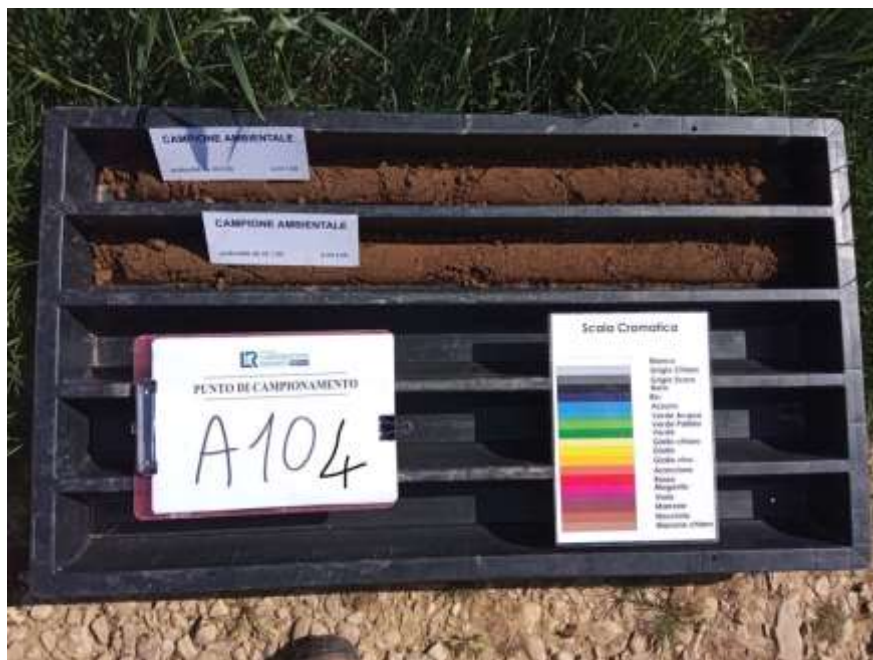
Figura 388 - A104: carotaggio.

PROFONDITÀ m	DEPOSITO
0-2,00	Sabbie limose, lievemente addensate, di colore marrone-rossastre.

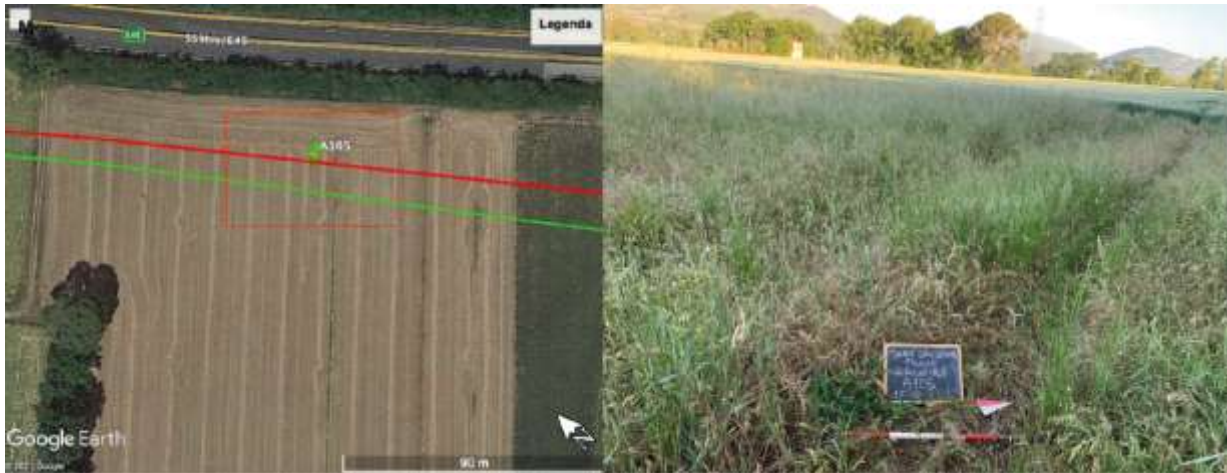
Figura 389 - A105: localizzazione area di ricognizione.

Survey di superficie: campo incolto con vegetazione alta e fitta- visibilità nulla. Assenza di evidenze archeologiche.

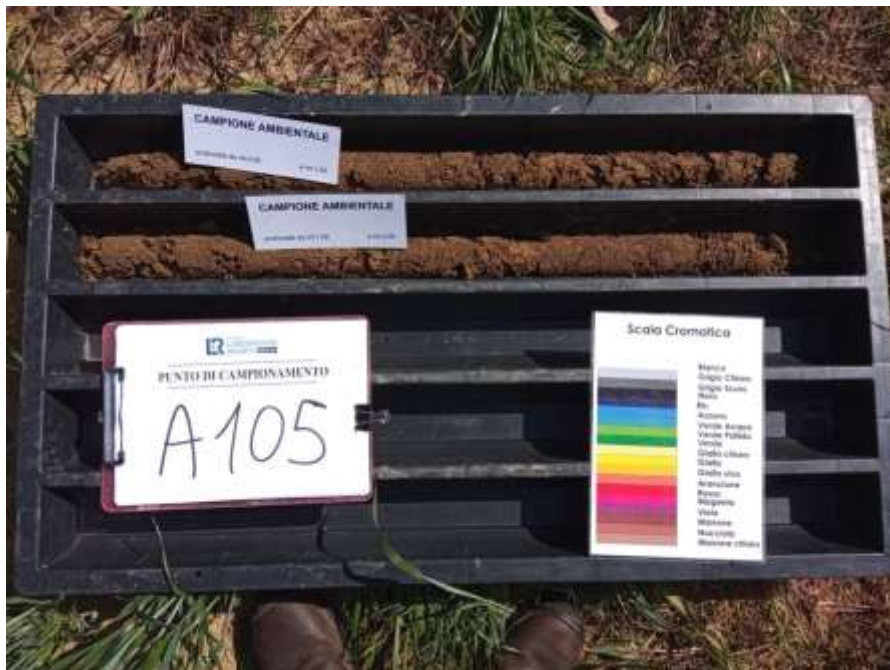
Figura 390 - A105: carotaggio.

PROFONDITÀ m	DEPOSITO
0-2,00	Sabbie limose, lievemente addensate, di colore marrone-rossastre.

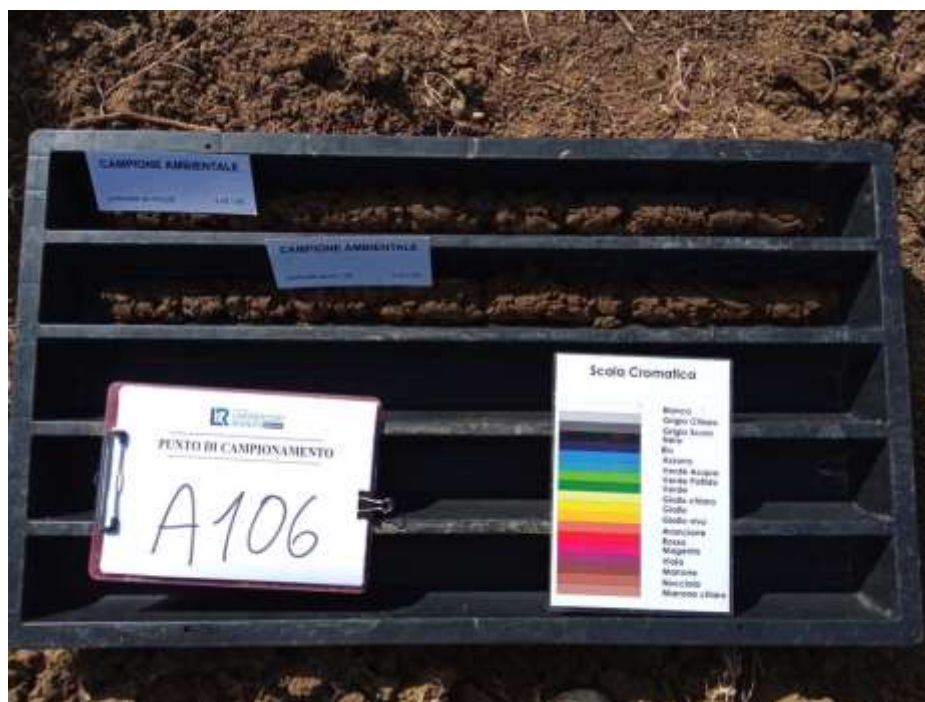
Figura 392 - A106: carotaggio.

PROFONDITÀ m	DEPOSITO
0-2,00	Argille sabbiose, mediamente addensate, di colore marrone chiaro.

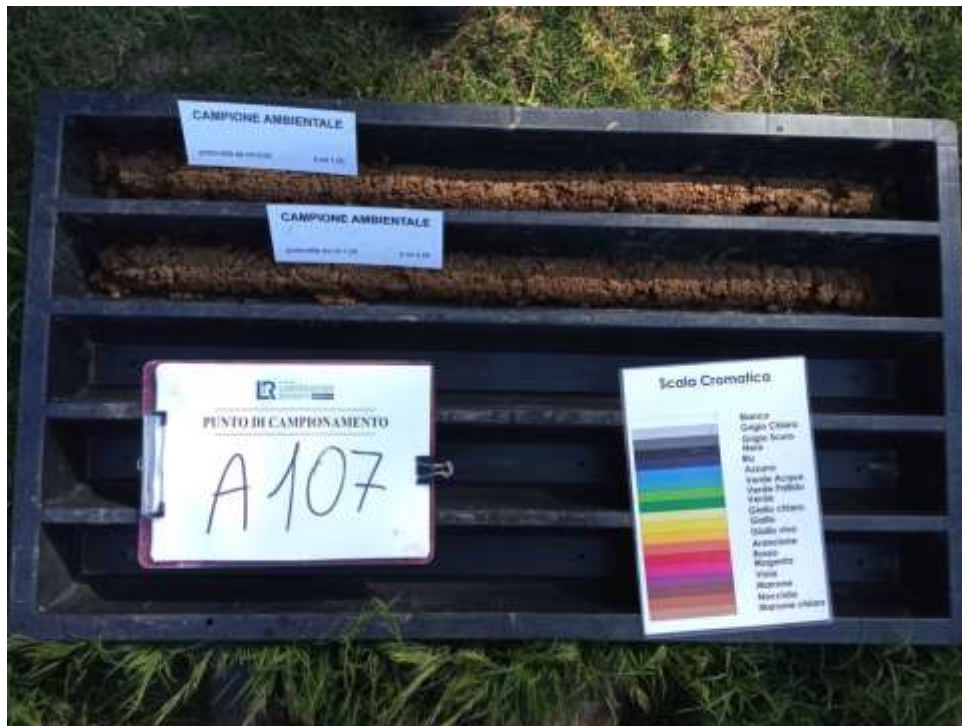
Figura 394 - A107: carotaggio.

PROFONDITÀ m	DEPOSITO
0-2,00	Sabbie limose, mediamente addensate, di colore marrone-rossastre.

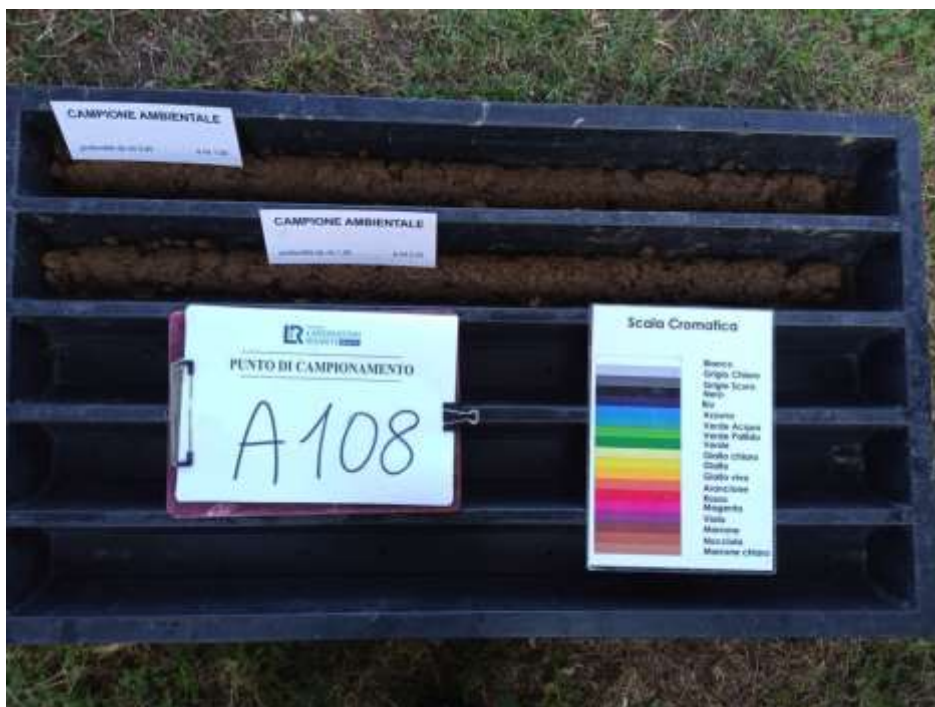
Figura 396 - A108: carotaggio.

PROFONDITÀ m	DEPOSITO
0-2,00	Sabbie limose, mediamente addensate, di colore marrone-rossastre.

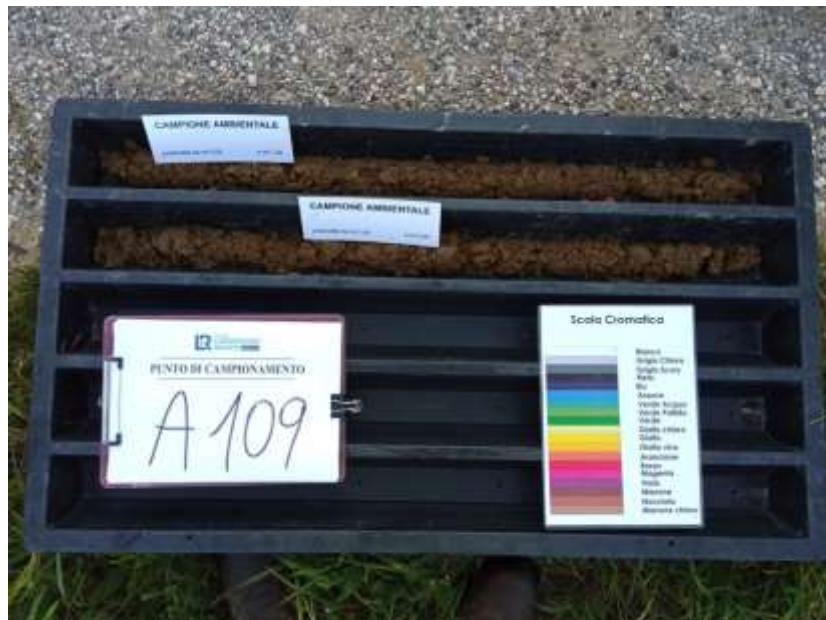
Figura 398 - A109: carotaggio.

PROFONDITÀ m	DEPOSITO
0-2,00	Sabbie limose, mediamente addensate, di colore marrone chiaro.

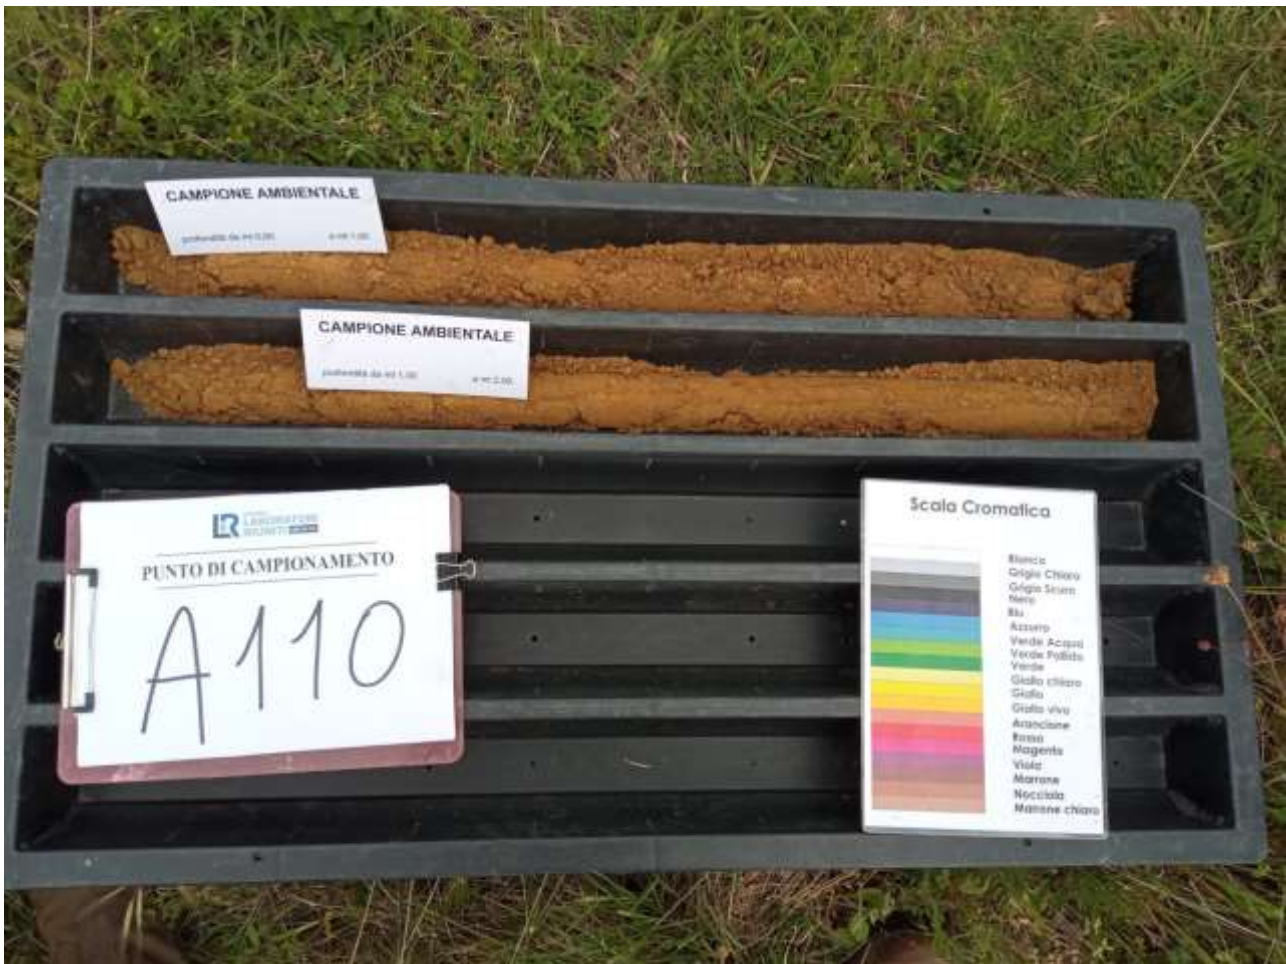
Figura 399 - A110: carotaggio.

PROFONDITÀ m	DEPOSITO
0-2	Deposito limo-sabbioso, di colore marrone, poco addensato. Presenza sporadica di ciottoli di fiume.
