**RIFACIMENTO METANODOTTO SANSEPOLCRO – FOLIGNO
E OPERE CONNESSE**

**VERIFICA PREVENTIVA
DELL'INTERESSE ARCHEOLOGICO
(ART. 25, D. LGS. 50/2016)**

**RICOGNIZIONE DI SUPERFICIE E LETTURA ARCHEOLOGICA
CAROTAGGI GEOGNOSTICI E AMBIENTALI**

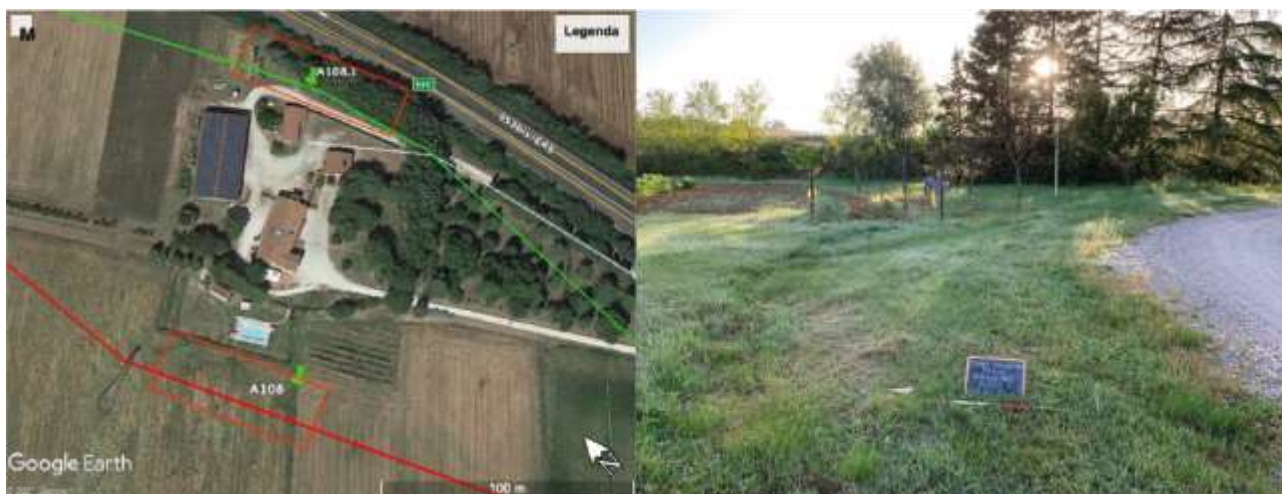
Figura 400 - A108.1: localizzazione area di ricognizione.

Survey di superficie: campo in coltivazione con vegetazione alta e fitta – visibilità nulla. Assenza di evidenze archeologiche.

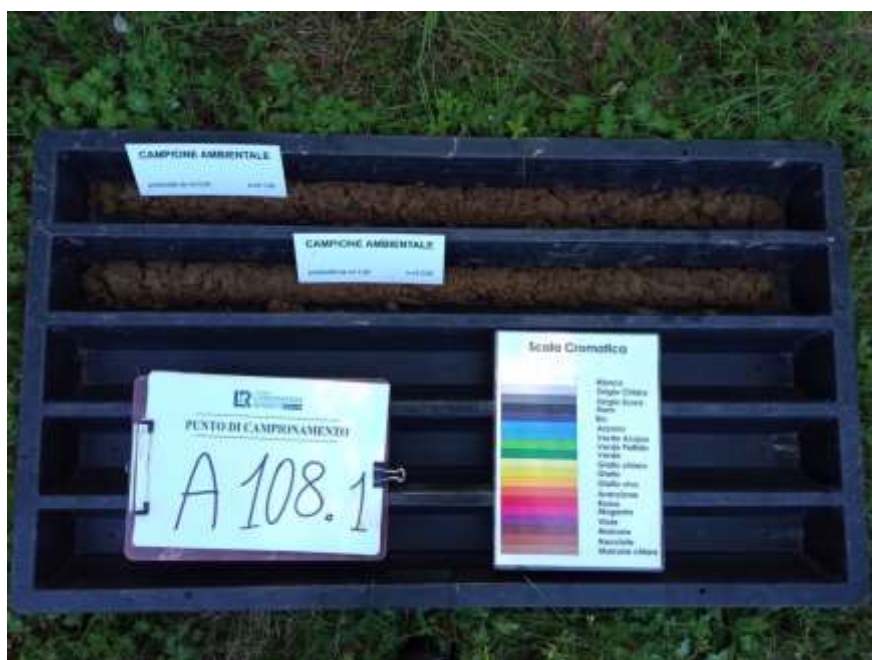
Figura 401 - A108.1: carotaggio.

PROFONDITÀ m	DEPOSITO
0-2,00	Sabbie limose, mediamente addensate, di colore marrone-rossastre.

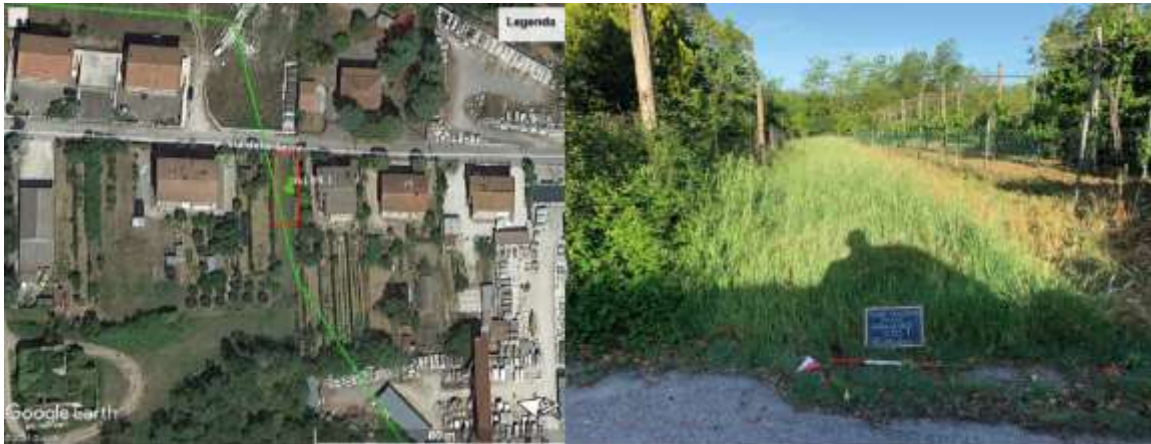
Figura 402 - A109.1: localizzazione area di ricognizione.

Survey di superficie: campo in coltivazione con vegetazione alta e fitta – visibilità nulla. Assenza di evidenze archeologiche.

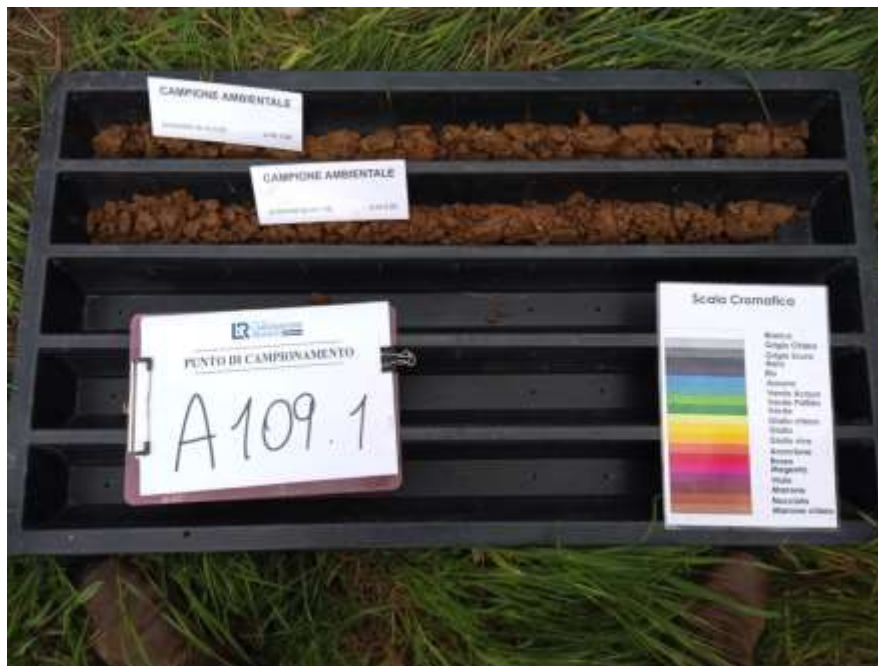
Figura 403 - A109.1: carotaggio.

PROFONDITÀ m	DEPOSITO
0-2,00	Argille lievemente sabbiose, mediamente addensate, di colore marrone-rossastro.

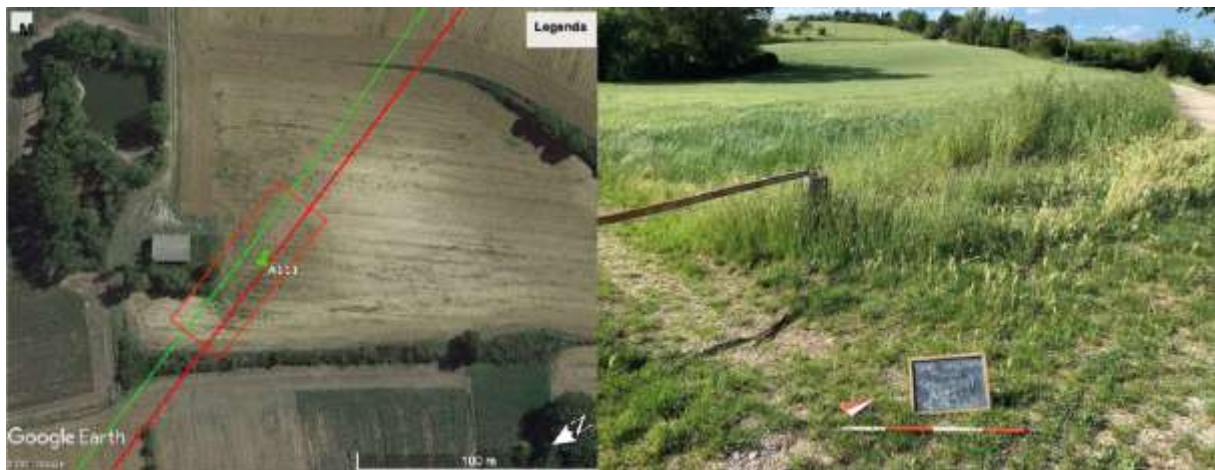
Figura 405 - A111: localizzazione area di ricognizione.

Survey di superficie: campo in coltivazione con vegetazione alta e fitta – visibilità nulla. Assenza di evidenze archeologiche.

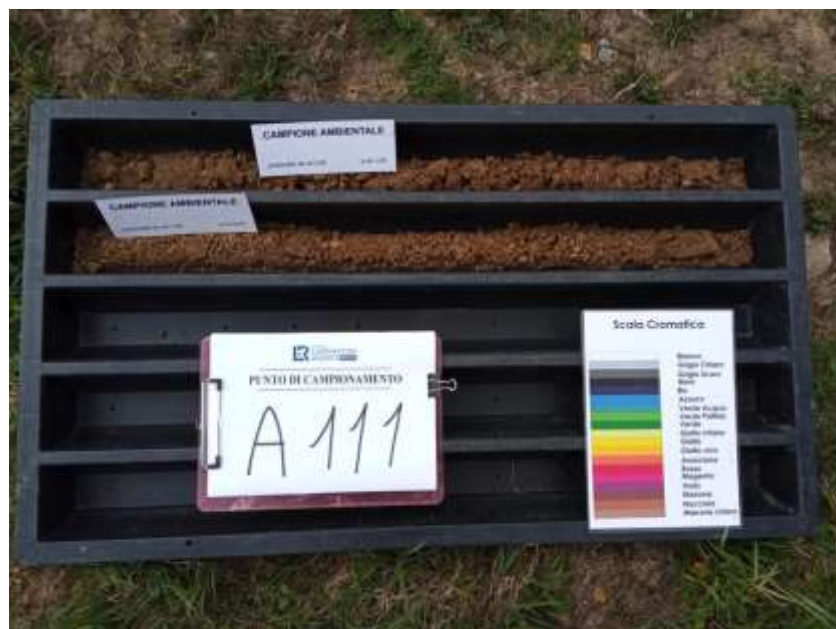
Figura 406 - A111: carotaggio.

PROFONDITÀ m	DEPOSITO
0-2,00	Deposito limo-sabbioso, di colore marrone, poco addensato. Presenta sporadica presenza di ciottoli di fiume.

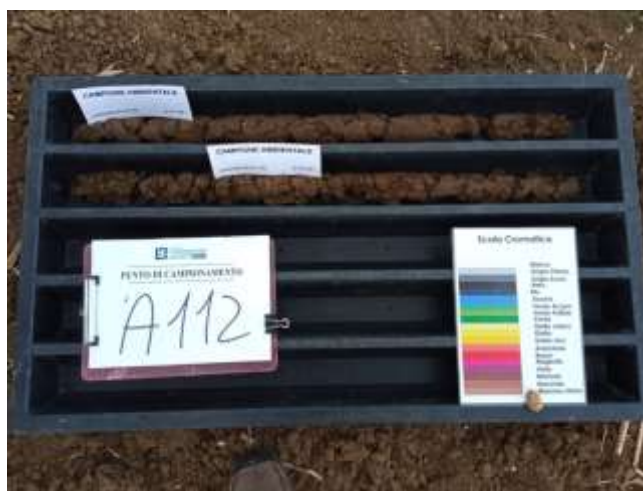
Figura 408 - A112: carotaggio.

PROFONDITÀ m	DEPOSITO
0-2,00	Argille lievemente sabbiose, mediamente addensate, di colore marrone-rossastro.

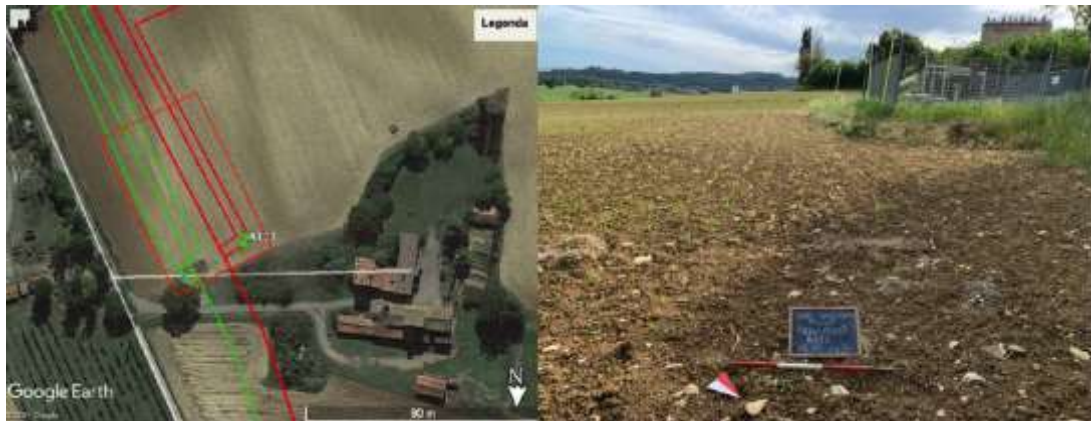
Figura 409 - A113: localizzazione area di ricognizione.

Survey di superficie: campo in coltivazione con vegetazione rada – visibilità ottima. Assenza di evidenze archeologiche.

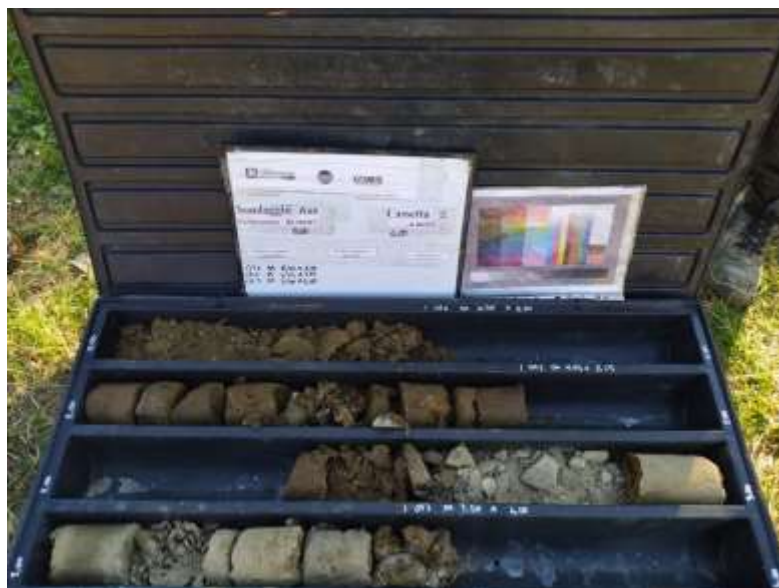
Figura 410 - A113: carotaggio.

PROFONDITÀ m	DEPOSITO
0-1,00	Terreno vegetale costituito da sabbie limose, di colore marrone, lievemente addensate. Presenza sporadica di ghiaie.
1,00-2,50	Argille limose, mediamente addensate, di colore marrone.
2,50-4,00	Limi sabbiosi, mediamente addensati, di colore grigio.

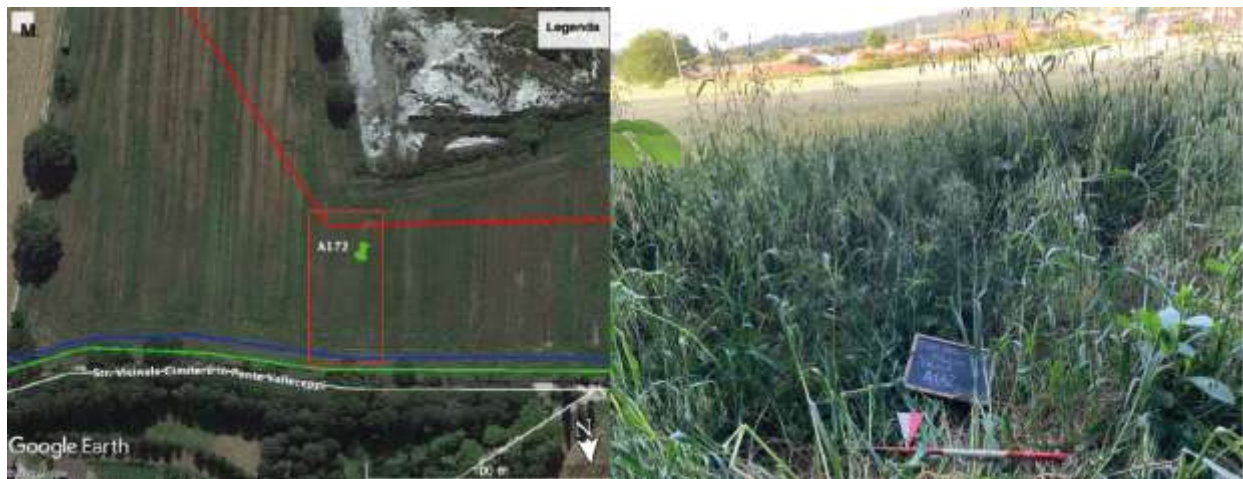
Figura 411 - A172: localizzazione area di ricognizione.

Survey di superficie: campo in coltivazione con vegetazione alta e fitta – visibilità nulla. Assenza di evidenze archeologiche.

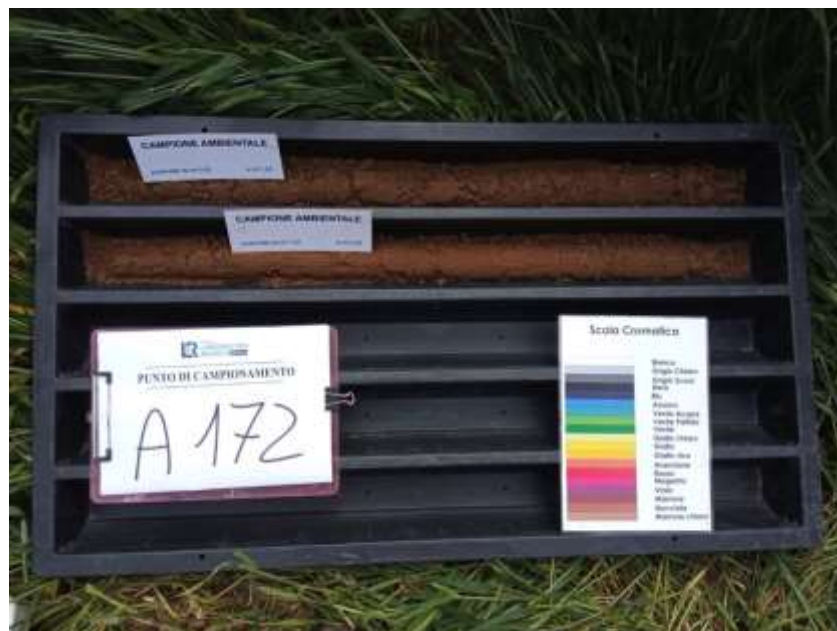
Figura 412 - A172: carotaggio.

PROFONDITÀ m	DEPOSITO
0-2,00	Argille lievemente sabbiose, mediamente addensate, di colore marrone-rossastro.

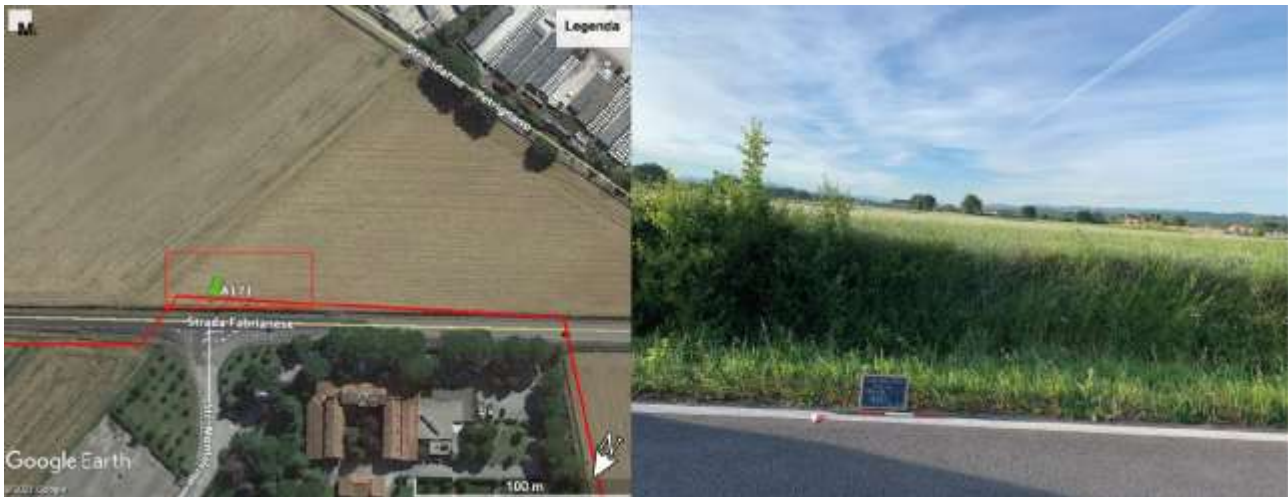
Figura 413 - A171: localizzazione area di ricognizione.

Survey di superficie: campo in coltivazione con vegetazione alta e fitta – visibilità nulla. Assenza di evidenze archeologiche.

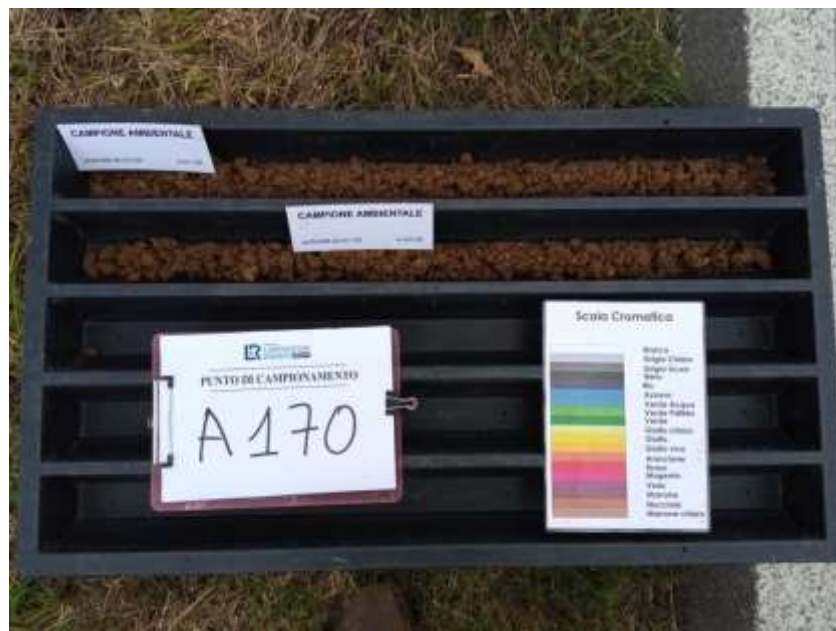
Figura 415 - A170: carotaggio.

PROFONDITÀ m	DEPOSITO
0-2,00	Deposito limo-sabbioso, di colore marrone, poco addensato. Presenta sporadica presenza di ciottoli di fiume.

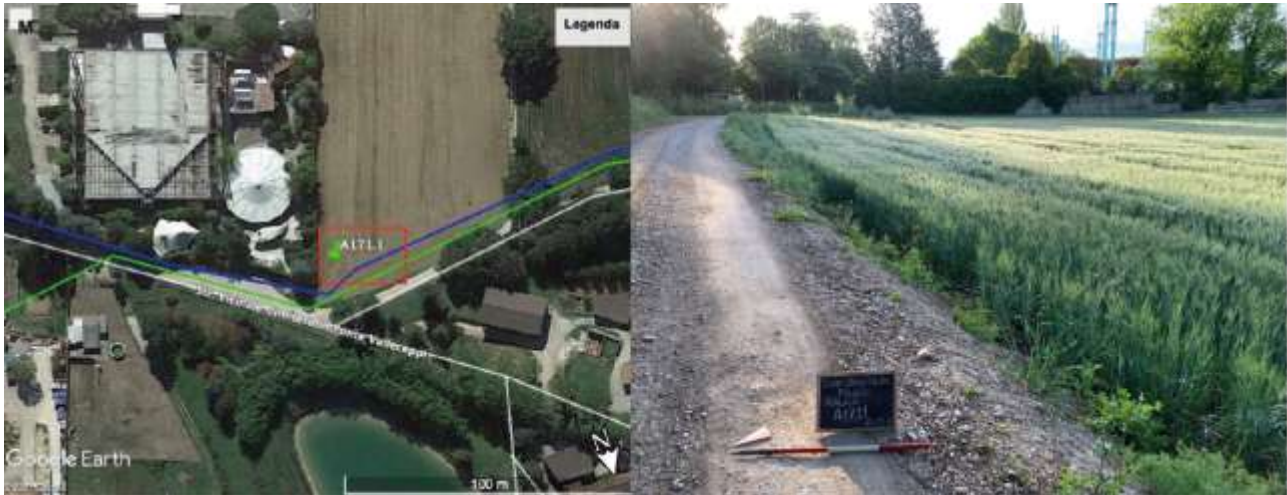
Figura 416 - A171.1: localizzazione area di ricognizione.

Survey di superficie: campo in coltivazione con vegetazione alta e fitta – visibilità nulla. Assenza di evidenze archeologiche.

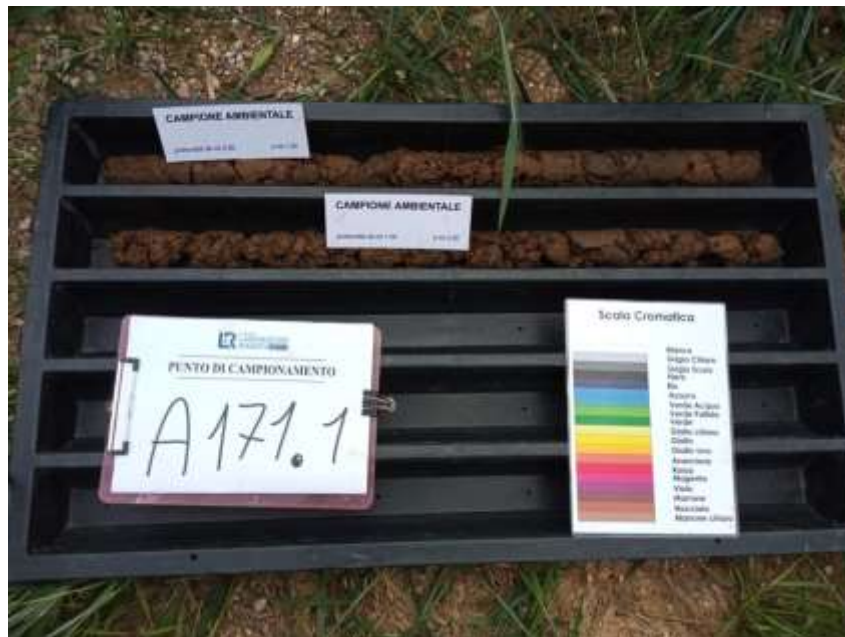
Figura 417 - A171.1: carotaggio.

PROFONDITÀ m	DEPOSITO
0-2,00	Deposito argilloso, di colore marrone scuro, mediamente addensato.

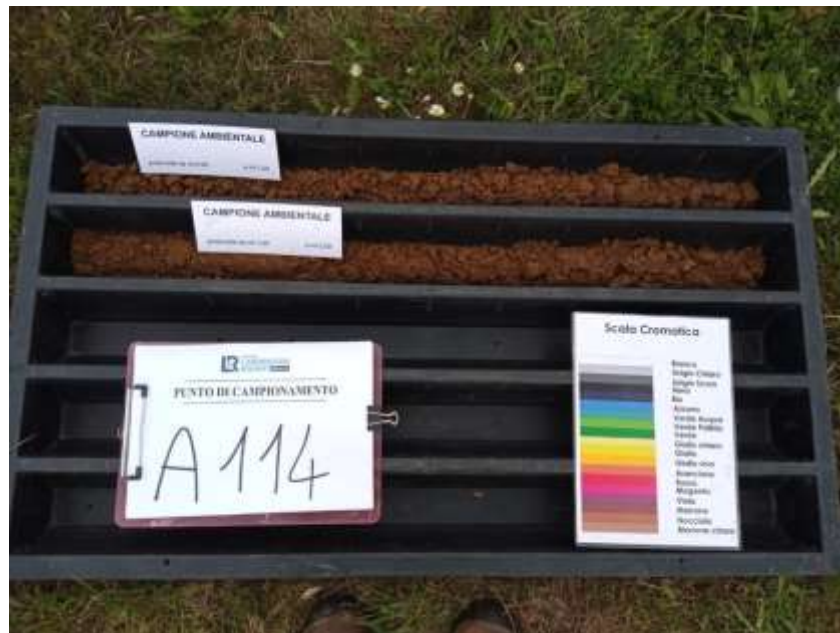
Figura 419 - A114: carotaggio.

PROFONDITÀ m	DEPOSITO
0-2,00	Deposito limo-sabbioso, di colore marrone, poco addensato. Presenta sporadica presenza di ciottoli di fiume.

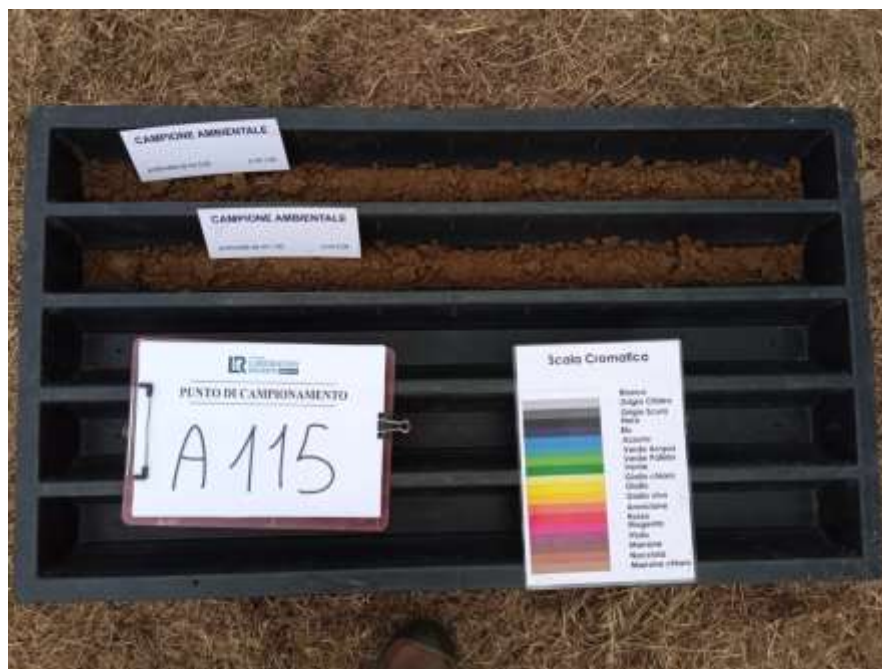
Figura 421 - A115: carotaggio.

PROFONDITÀ m	DEPOSITO
0-2,00	Deposito limo-sabbioso, di colore marrone, poco addensato. Presenta sporadica presenza di ciottoli di fiume.

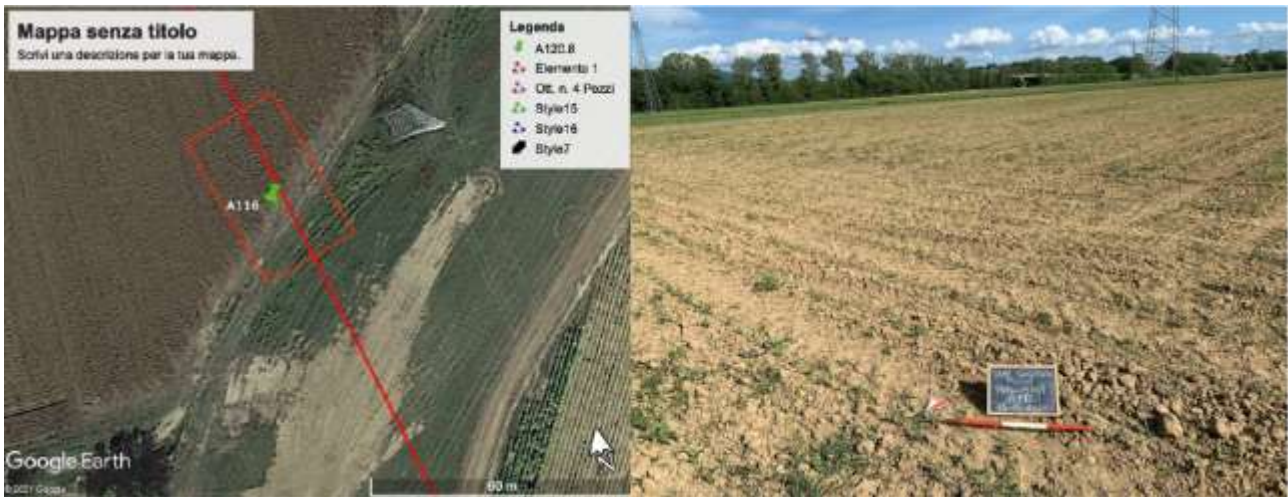
Figura 422 - localizzazione area di ricognizione.

Survey di superficie: campo in coltivazione con vegetazione rada – visibilità ottima. Assenza di evidenze archeologiche.

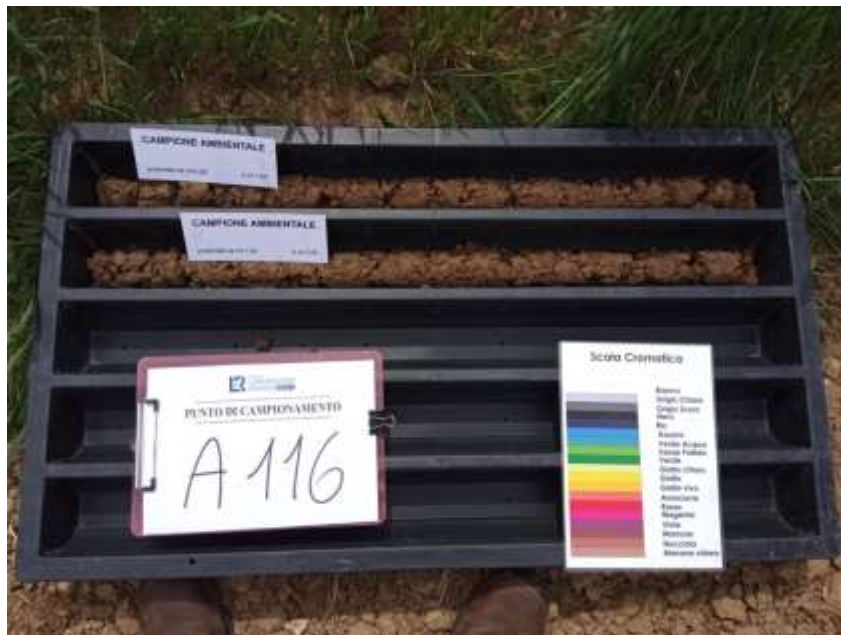
Figura 423 - A116: carotaggio.

PROFONDITÀ m	DEPOSITO
0-2,00	Deposito argilloso, di colore marrone chiaro, poco addensato.

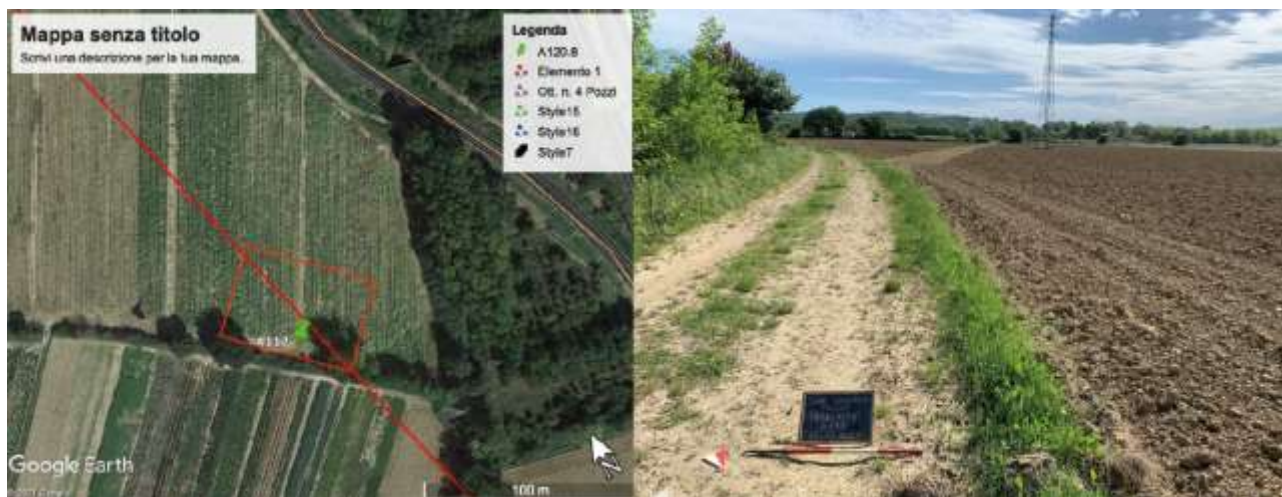
Figura 424 - A117: localizzazione area di ricognizione.

Survey di superficie: campo in aratura – visibilità ottima. Assenza di evidenze archeologiche.

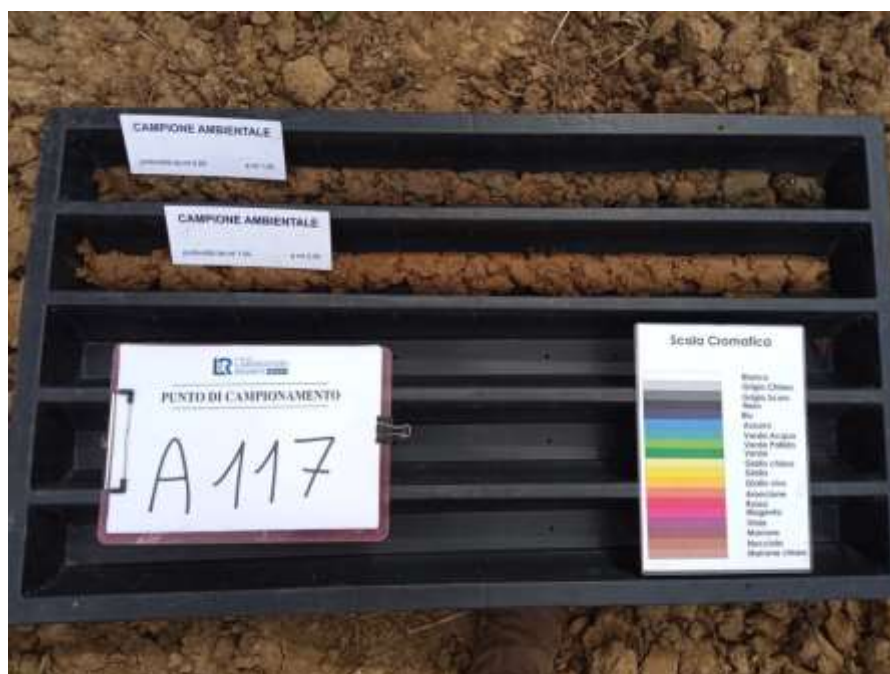
Figura 425 - A117: carotaggio.

PROFONDITÀ m	DEPOSITO
0-2,00	Deposito argilloso, di colore marrone chiaro, poco addensato.

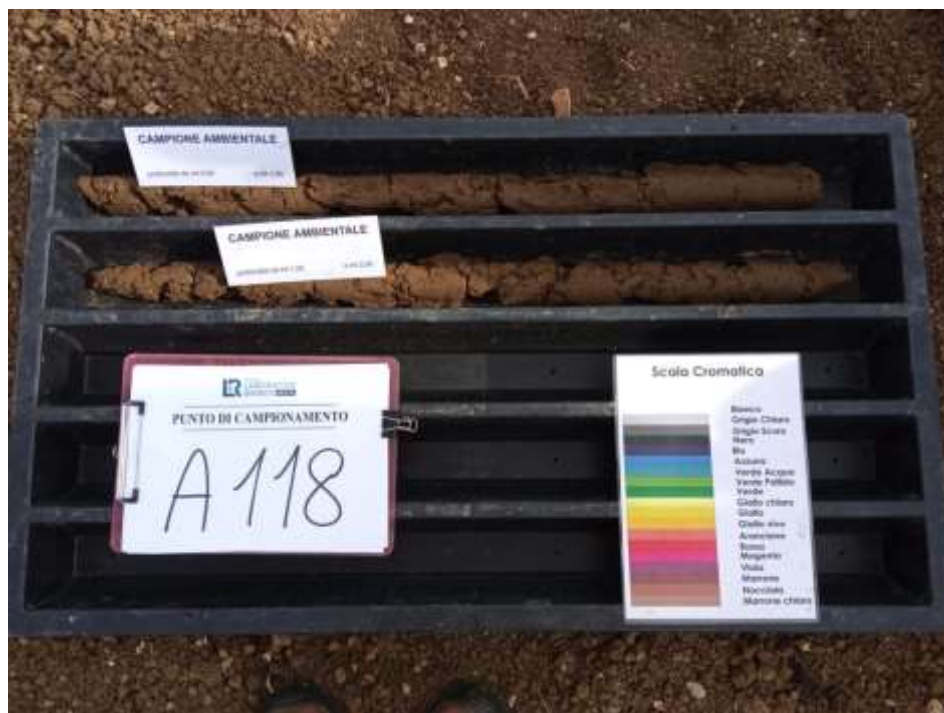
Figura 427 - A118: carotaggio.

PROFONDITÀ m	DEPOSITO
0-2,00	Deposito argilloso, di colore marrone chiaro, mediamente addensato.

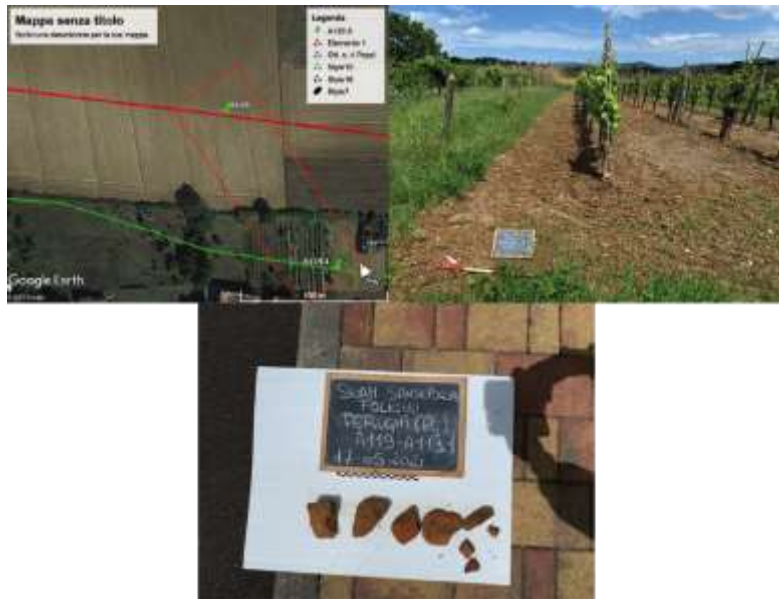
Survey di superficie: campo in vigna, con filari di viti e vegetazione rada – visibilità ottima. Presenza costante di materiale edile.

Figura 428 - A119: localizzazione area di ricognizione e reperti rinvenuti.

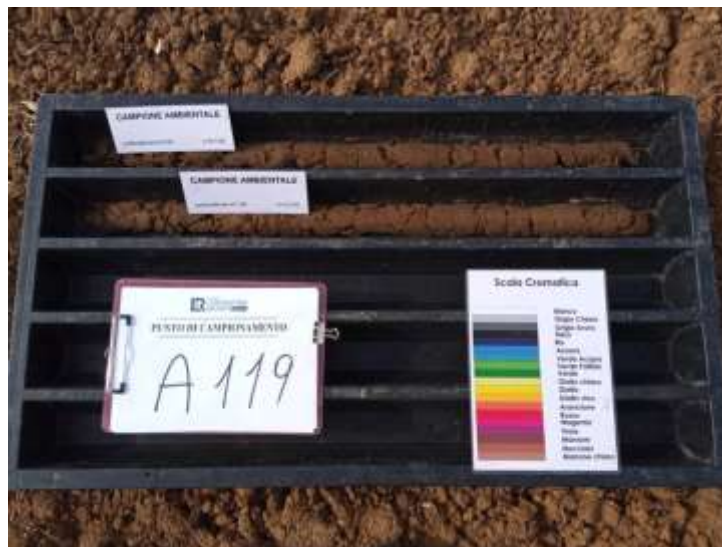
Figura 429 - A119: carotaggio.

PROFONDITÀ m	DEPOSITO
0-2,00	Deposito argilloso, di colore marrone chiaro, piuttosto addensato.

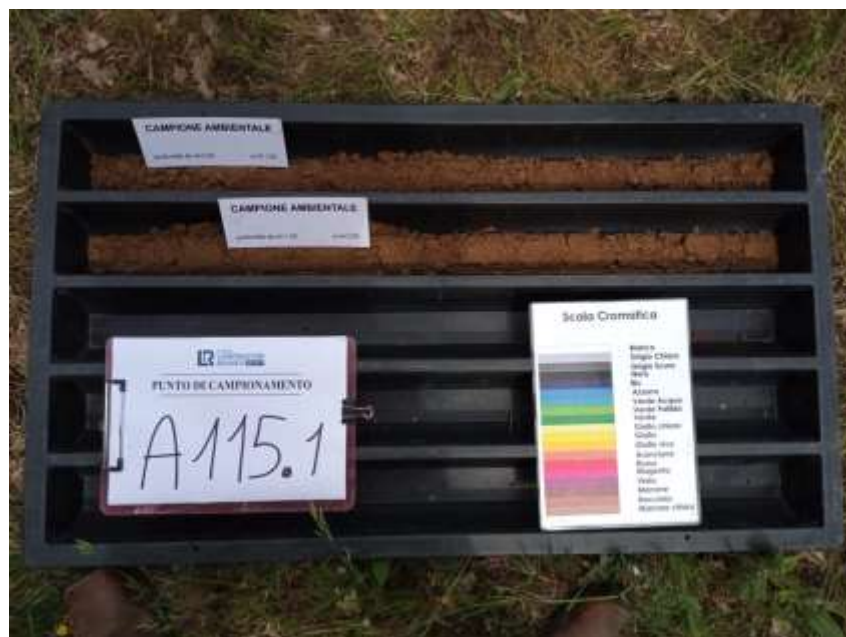
Figura 431 - A115.1: carotaggio.

PROFONDITÀ m	DEPOSITO
0-2,00	Deposito limo-sabbioso prettamente sabbioso, di colore marrone, poco addensato. Presenza sporadica di ciottoli di fiume.

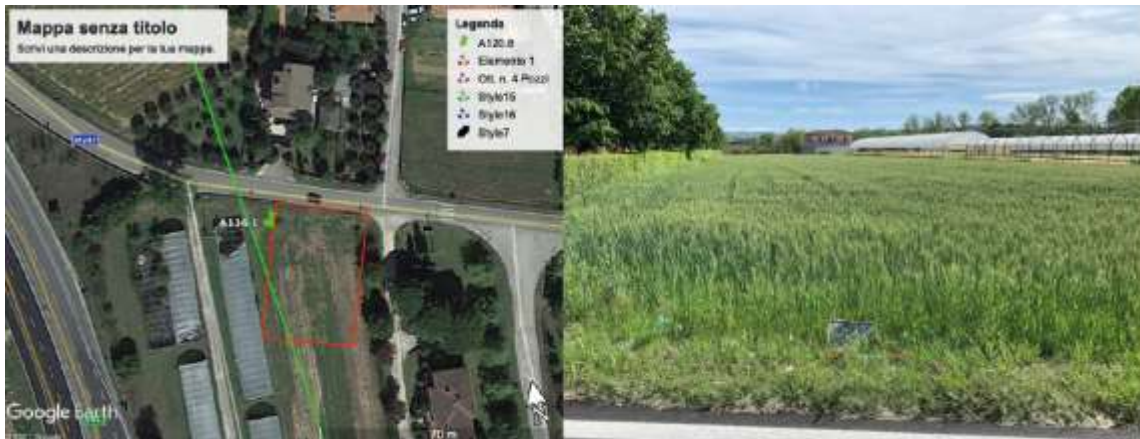
Figura 432 - A116.1: localizzazione area di ricognizione.

Survey di superficie: campo in coltivazione con vegetazione alta e fitta – visibilità nulla. Assenza di evidenze archeologiche.

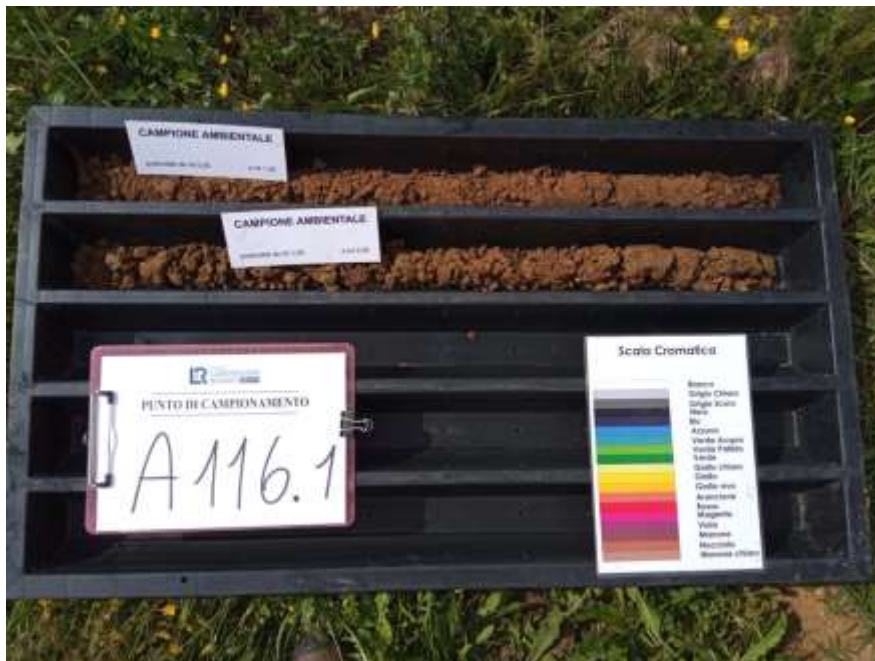
Figura 433 - A116.1: carotaggio.

PROFONDITÀ m	DEPOSITO
0-2,00	Deposito limo-sabbioso prettamente sabbioso, di colore marrone, poco addensato. Presenta sporadica presenza di ciottoli di fiume.

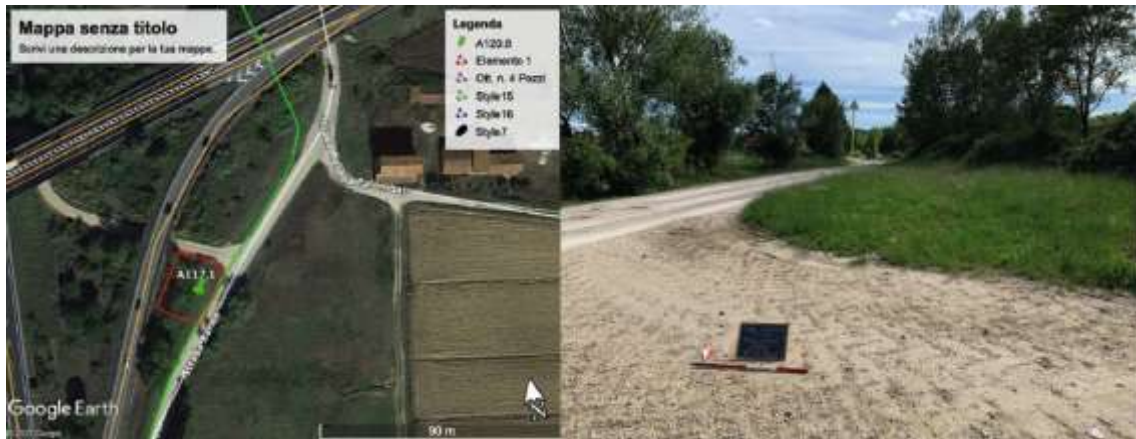
Figura 434 - A117.1: localizzazione area di ricognizione.

Survey di superficie: campo incolto con vegetazione alta e fitta – visibilità nulla. Assenza di evidenze archeologiche.

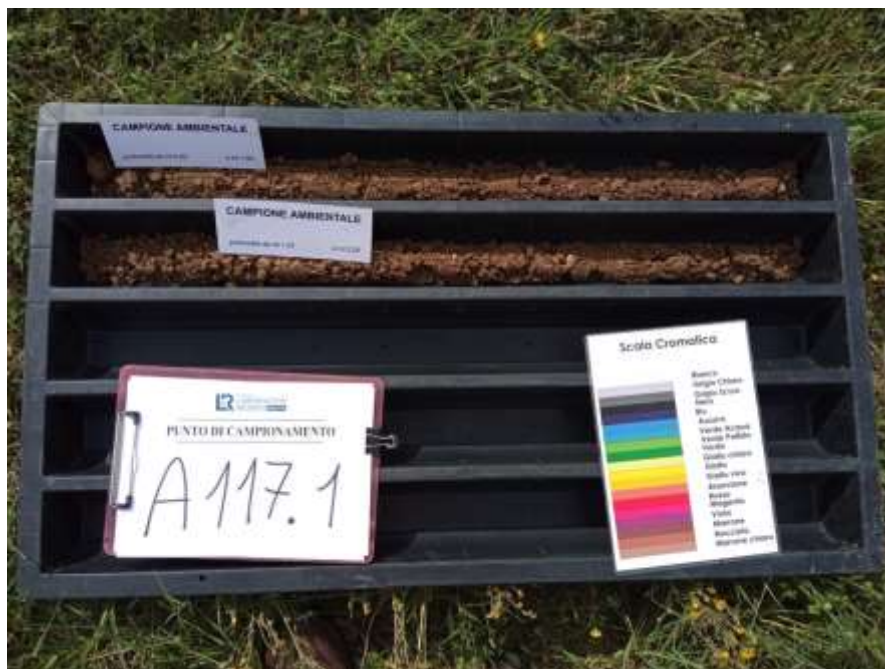
Figura 435 - A117.1: carotaggio.

PROFONDITÀ m	DEPOSITO
0-2,00	Deposito limo-sabbioso prettamente sabbioso, di colore marrone, poco addensato.

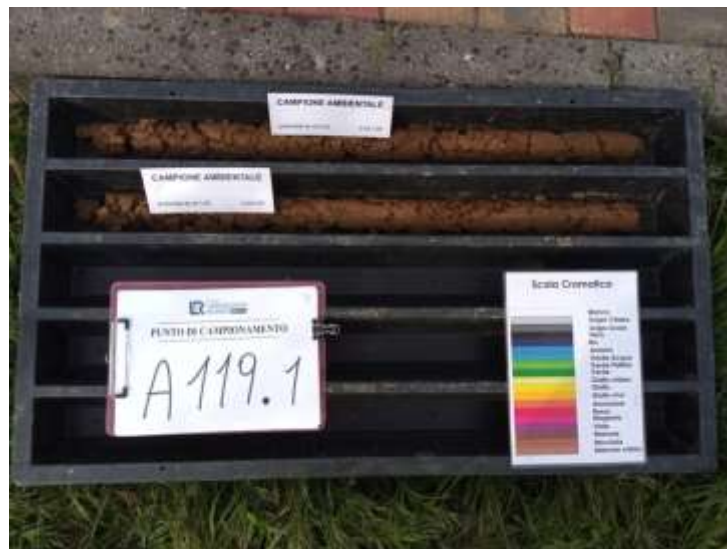
Figura 437 - A119.1: carotaggio.

PROFONDITÀ m	DEPOSITO
0-2,00	Deposito argilloso, di colore marrone chiaro, piuttosto addensato.

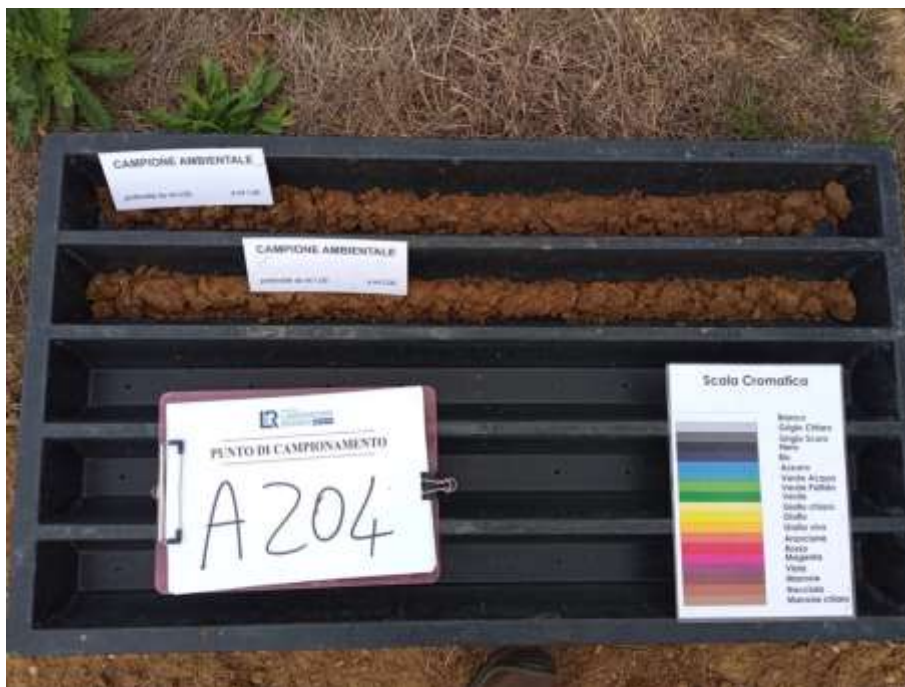
Figura 439 - A204: carotaggio.

PROFONDITÀ m	DEPOSITO
0-2,00	Deposito limo-sabbioso, di colore marrone, poco compatto.

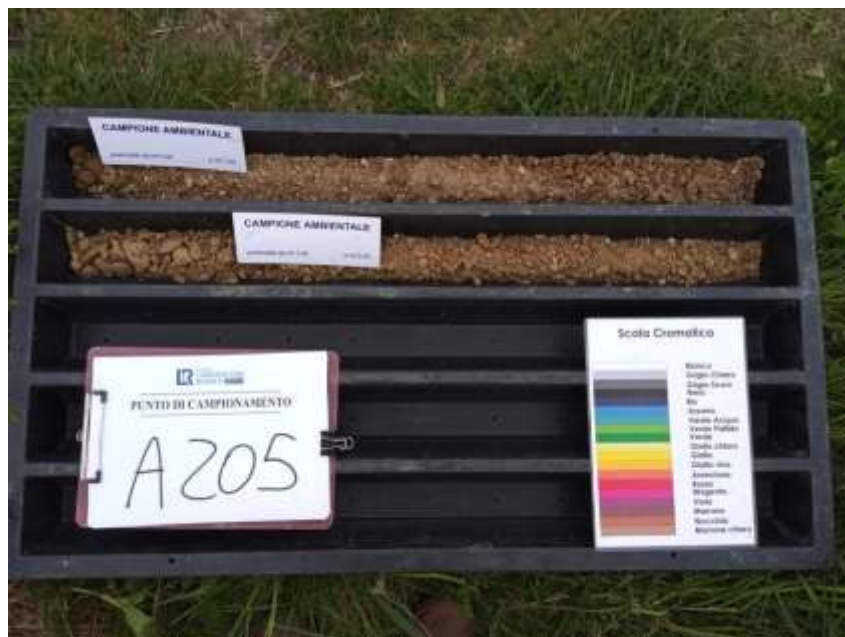
Figura 441 - A205: carotaggio.

PROFONDITÀ m	DEPOSITO
0-2,00	Deposito limo-sabbioso, prevalentemente sabbioso, di colore marrone chiaro. Presenza elevata di ghiaie di fiume.

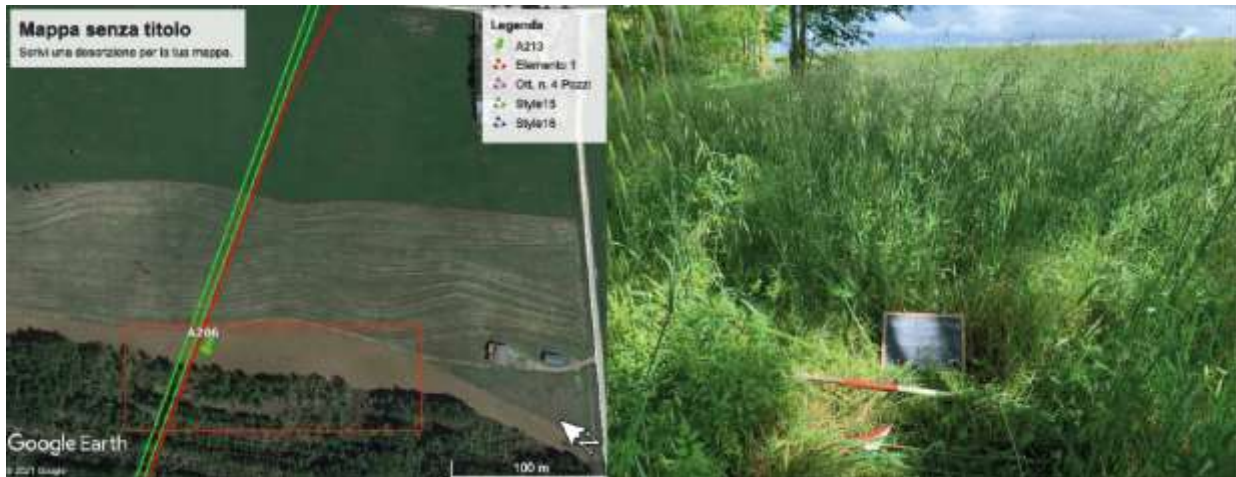
Figura 442 - A206: localizzazione area di ricognizione.

Survey di superficie: campo in coltivazione con vegetazione alta e fitta presso il cammino del parco urbano “Bosco Comunale di Collestrada” – visibilità nulla. Assenza di evidenze archeologiche.

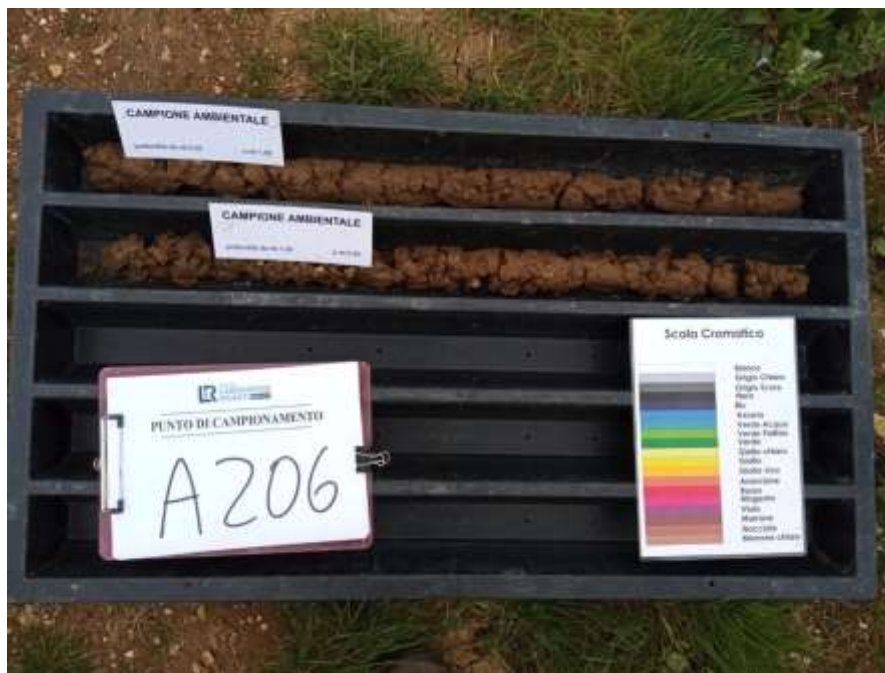
Figura 443 - A206: carotaggio.

PROFONDITÀ m	DEPOSITO
0-2,00	Deposito argilloso, di colore marrone-rossastro, piuttosto compatto.

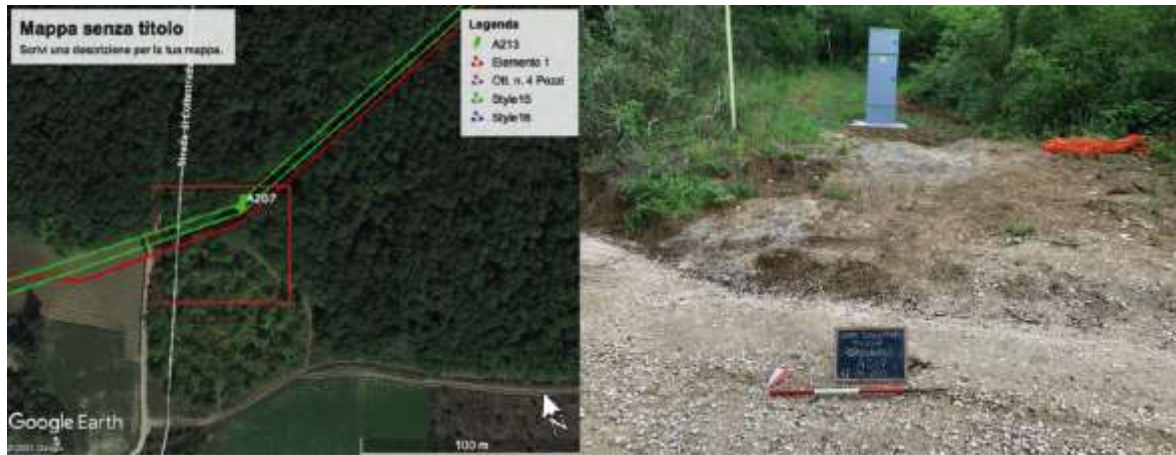
Figura 444 - A207: localizzazione area di ricognizione.

Survey di superficie: area boschiva presso il cammino del parco urbano “Bosco Comunale di Collestrada” – visibilità nulla. Assenza di evidenze archeologiche.

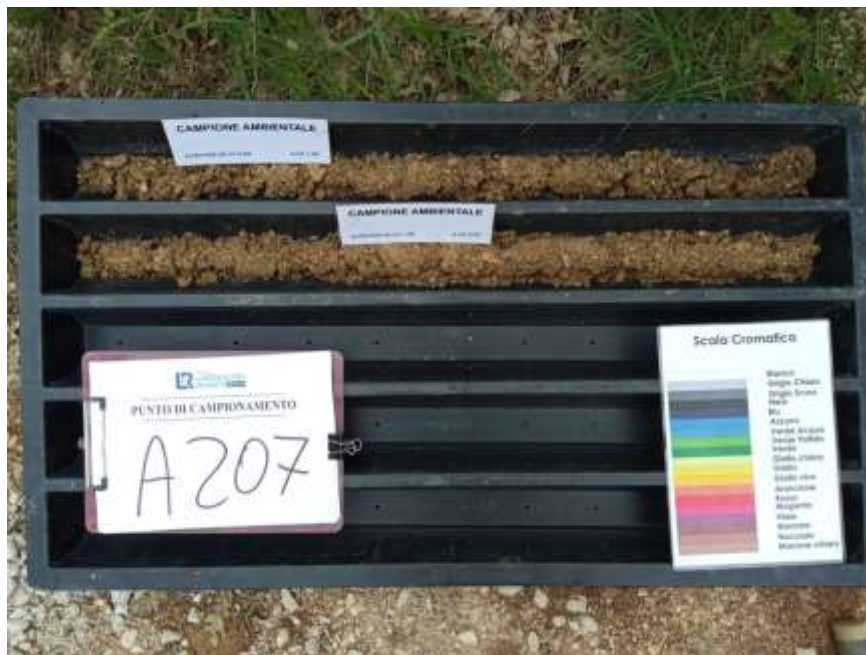
Figura 445 - A207: carotaggio.

PROFONDITÀ m	DEPOSITO
0-2,00	Deposito limo-sabbioso, prevalentemente sabbioso, di colore marrone chiaro. Presenza elevata di ghiaie di fiume.

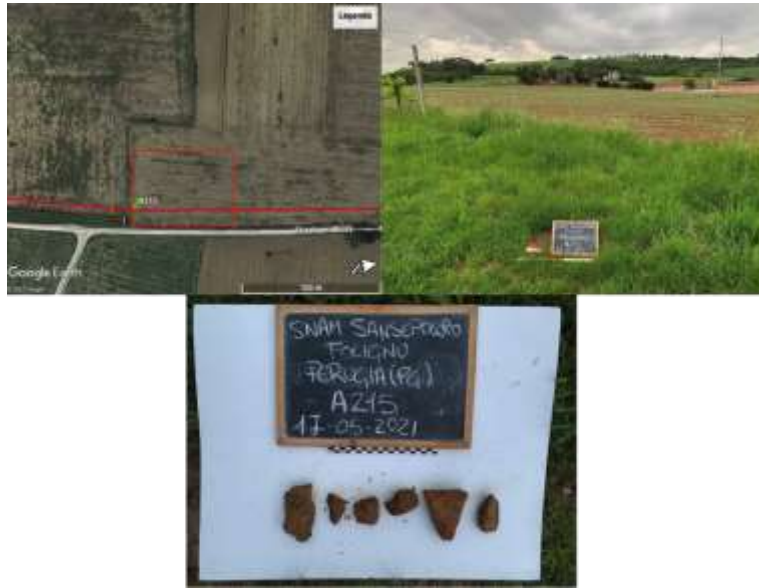
Survey di superficie: campo in coltivazione con vegetazione rada – visibilità ottima. Presenza di materiale edile e ceramica comune.

Figura 446 - A215: localizzazione area di ricognizione e reperti rinvenuti.

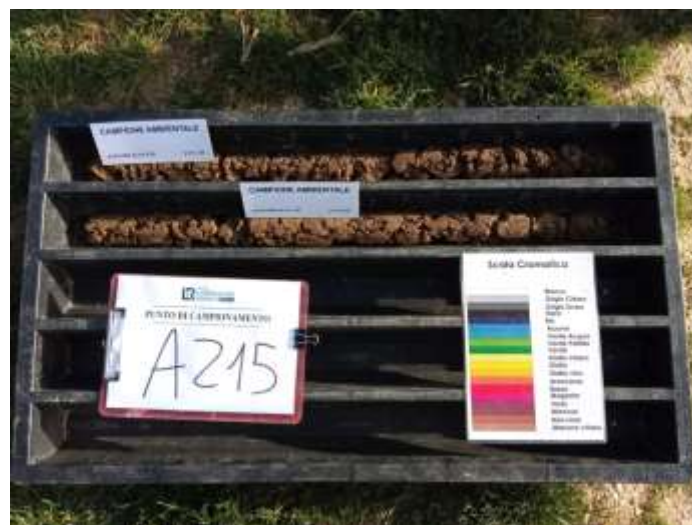
Figura 447 - A215: carotaggio.

PROFONDITÀ m	DEPOSITO
0-2,00	Argille lievemente sabbiose, fortemente addensate, di colore marrone. Presenza sporadica di frammenti ceramici.

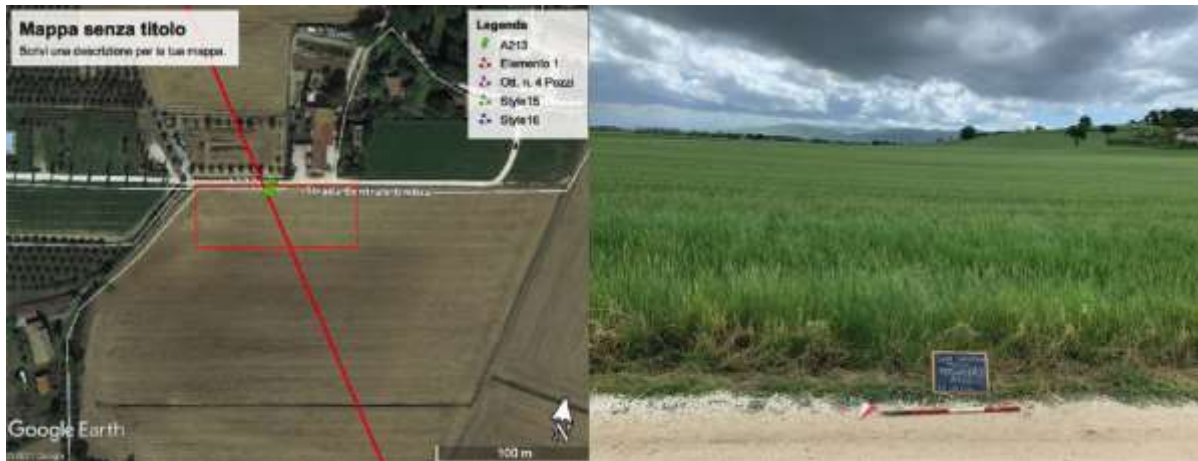
Figura 450 - A122: localizzazione area di ricognizione.

Survey di superficie: campo in coltivazione con vegetazione alta e fitta nei pressi di una chiesa di campagna sconosciuta – visibilità nulla. Assenza di evidenze archeologiche.
