**RIFACIMENTO METANODOTTO SANSEPOLCRO – FOLIGNO
E OPERE CONNESSE**

**VERIFICA PREVENTIVA
DELL'INTERESSE ARCHEOLOGICO
(ART. 25, D. LGS. 50/2016)**

**RICOGNIZIONE DI SUPERFICIE E LETTURA ARCHEOLOGICA
CAROTAGGI GEOGNOSTICI E AMBIENTALI**

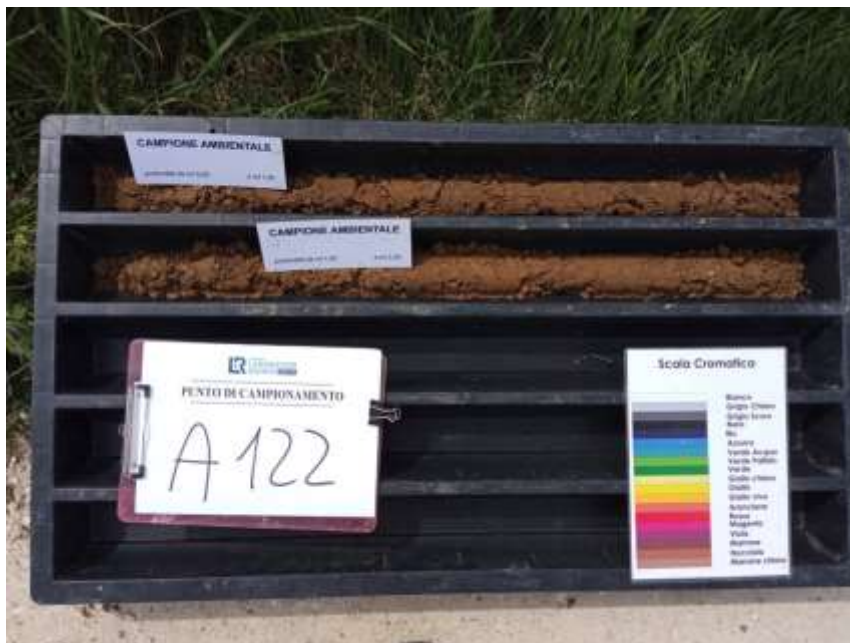
Figura 451 - A122: carotaggio.

PROFONDITÀ m	DEPOSITO
0-2,00	Deposito limo-sabbioso, prettamente arenoso, di colore marrone-rossastro, poco compatto. Presenza sporadica di ghiaie di fiume.

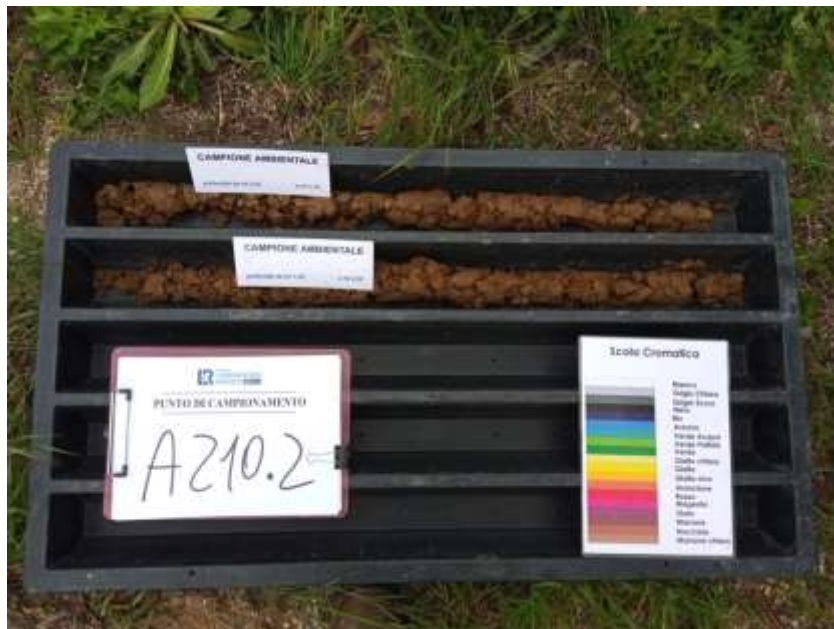
Figura 453 - A210.2: carotaggio.

PROFONDITÀ m	DEPOSITO
0-2,00	Deposito argilloso, di colore marrone-giallastro, mediamente addensato.

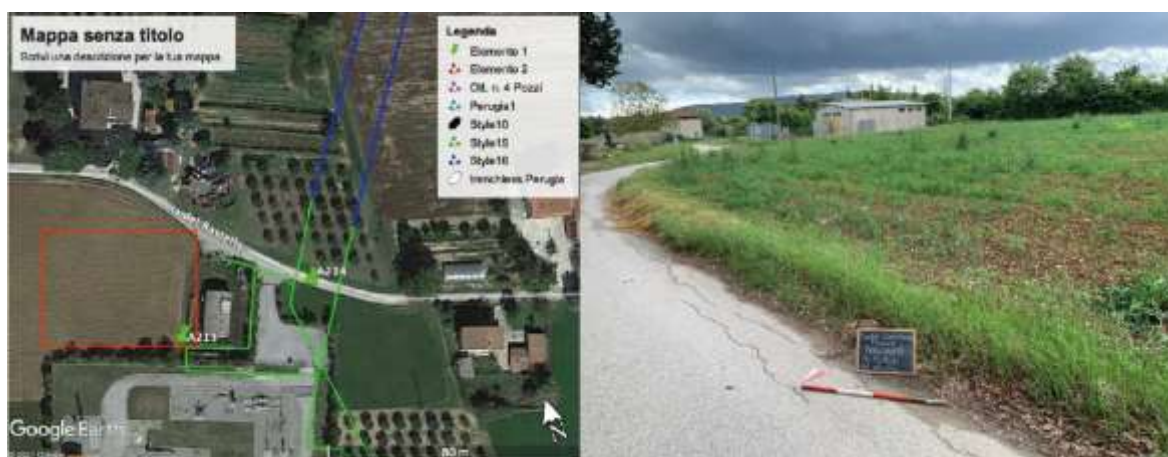
Figura 454 - A213: localizzazione area di ricognizione.

Survey di superficie: campo in coltivazione con vegetazione rada – visibilità buona. Assenza di evidenze archeologiche.

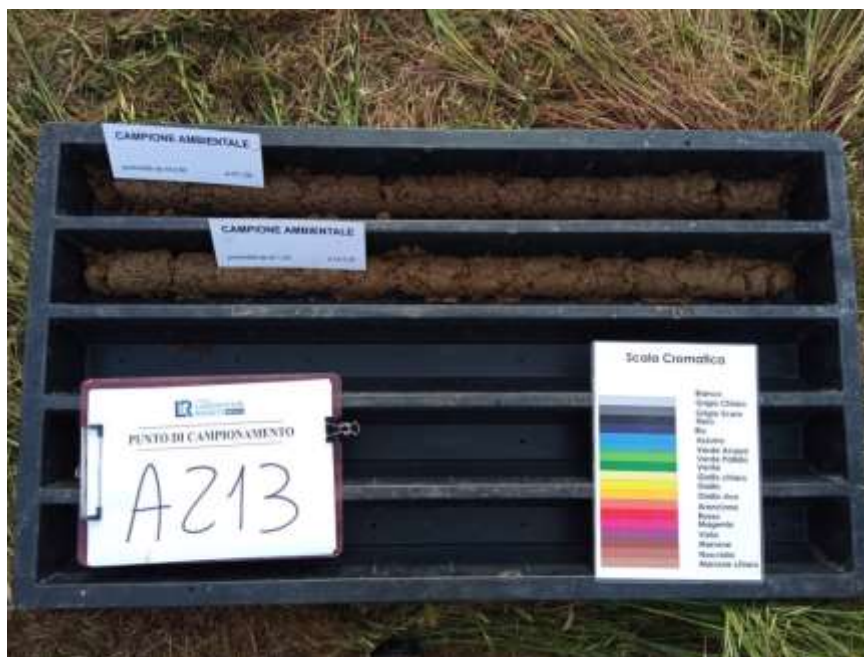
Figura 455 - A213: carotaggio.

PROFONDITÀ m	DEPOSITO
0-2,00	Deposito limo-sabbioso, prettamente arenoso, di colore marrone-rossastro, poco compatto. Presenza di sporadiche ghiaie di fiume.

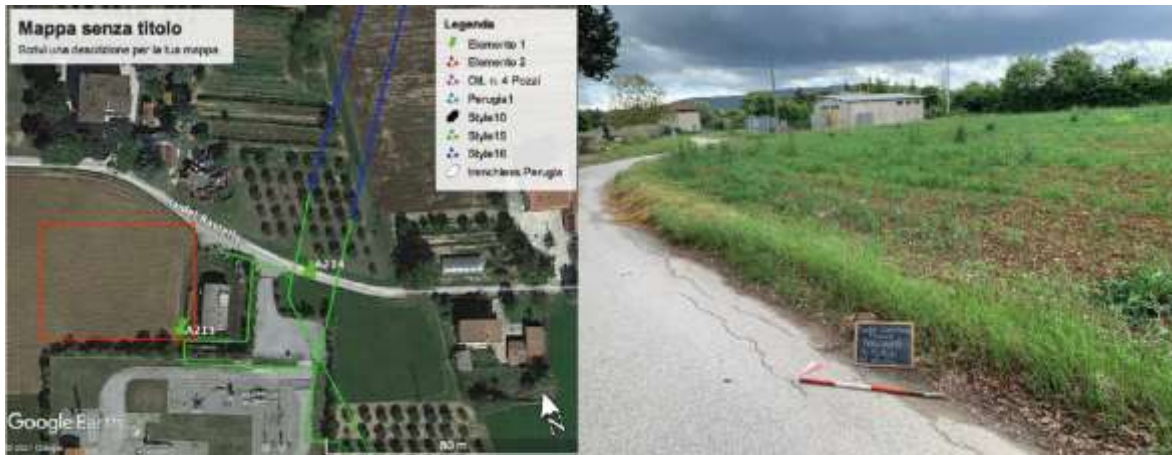
Figura 456 - A214: localizzazione area di ricognizione.

Sondaggio A214: 2m (05/05/2021)

Survey di superficie: campo in coltivazione con vegetazione rada – visibilità buona. Assenza di evidenze archeologiche.

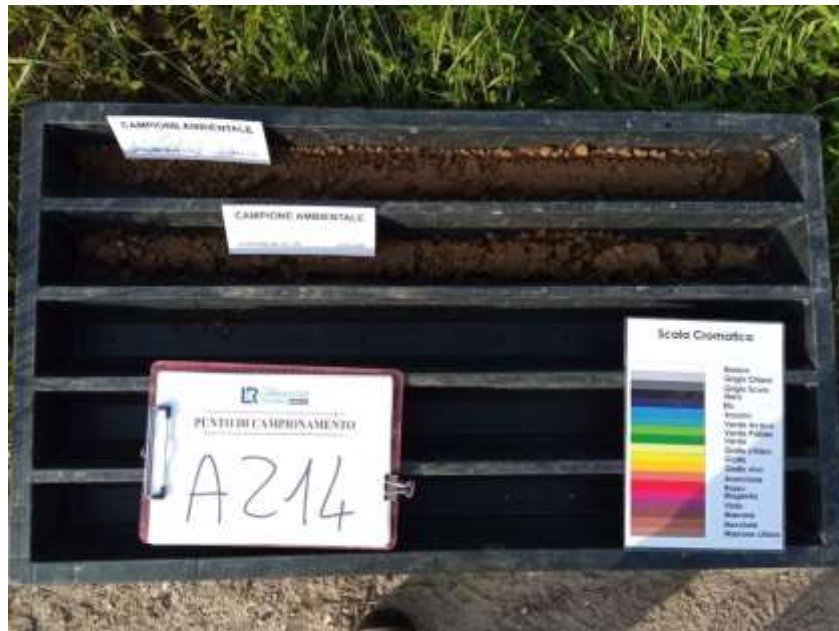
Figura 457 - A214: carotaggio.

PROFONDITÀ m	DEPOSITO
0-2,00	Deposito limo-sabbioso, prettamente arenoso, di colore marrone-giallastro, poco compatto. Presenza sporadica di ghiaie di fiume.

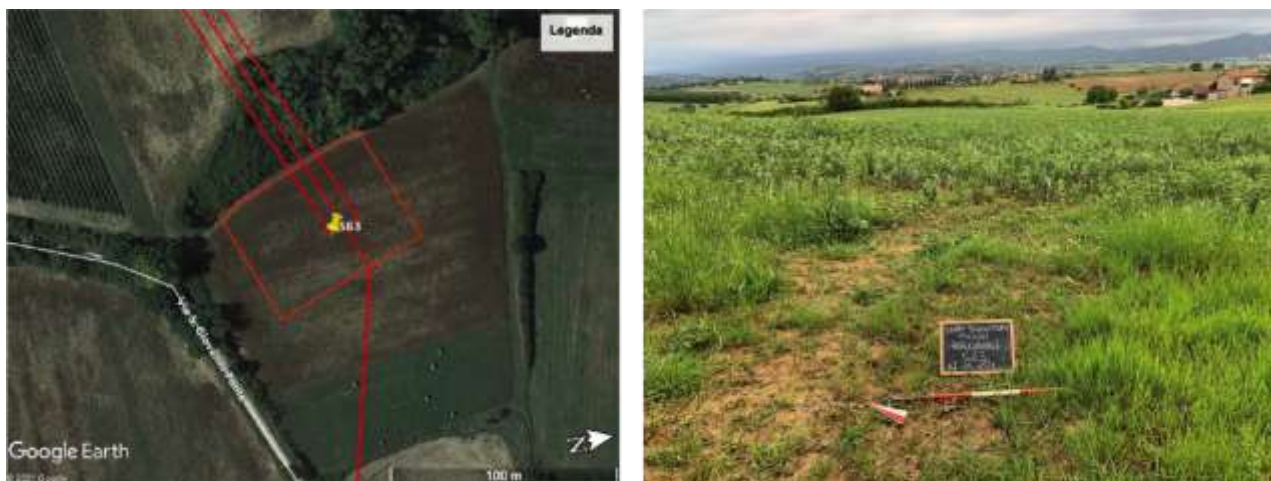
Figura 460 - S63: localizzazione area di ricognizione.

Sondaggio S63: 30 m (28-29/05/2021)

Survey di superficie: campo in coltivazione con vegetazione alta e fitta – visibilità molto scarsa. Assenza di evidenze archeologiche.

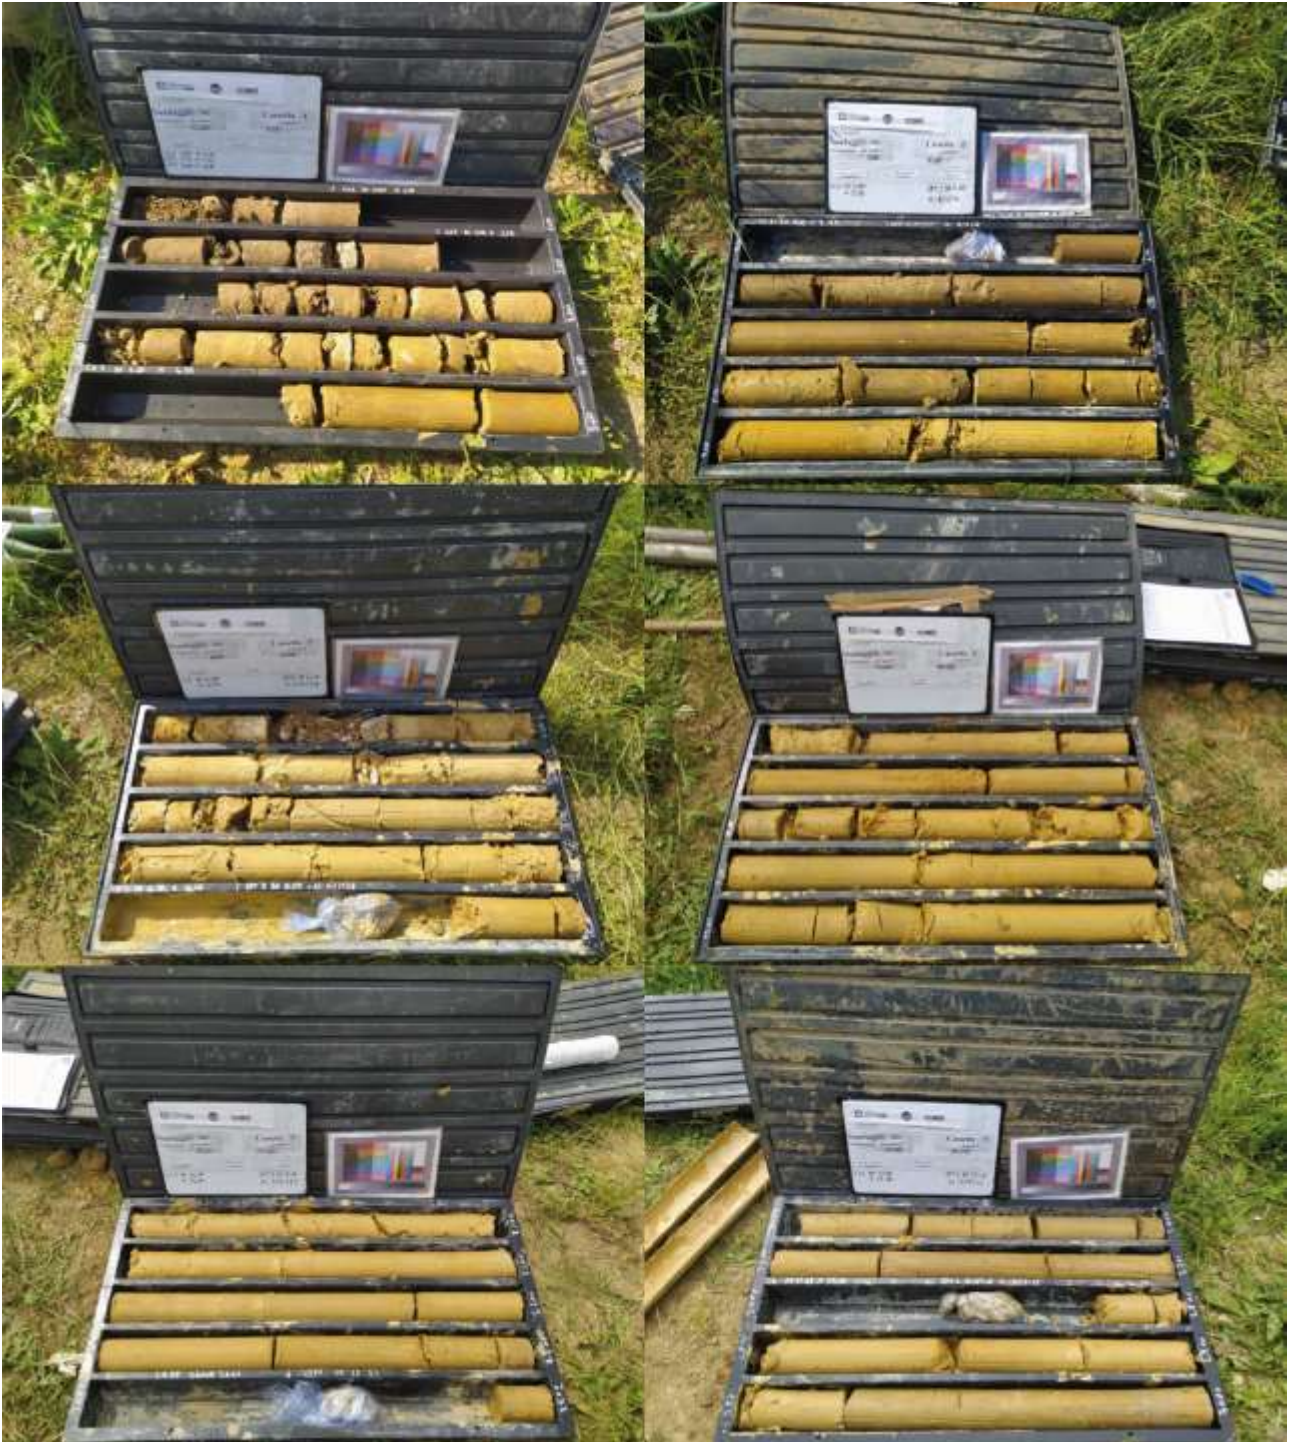
Figura 461 - S63: carotaggio.

PROFONDITÀ m	DEPOSITO
0-0,20	Terreno vegetale costituito da limo sabbioso di colore marrone chiaro.
0,20-10,30	Argille sabbiose, mediamente addensate, di colore marrone chiaro.
10,30-10,50	Sabbie limose, di colore marrone, con presenza di ghiaie e ciottoli di fiume.
10,50-30,00	Argille limose, fortemente addensate, di colore marrone chiaro.

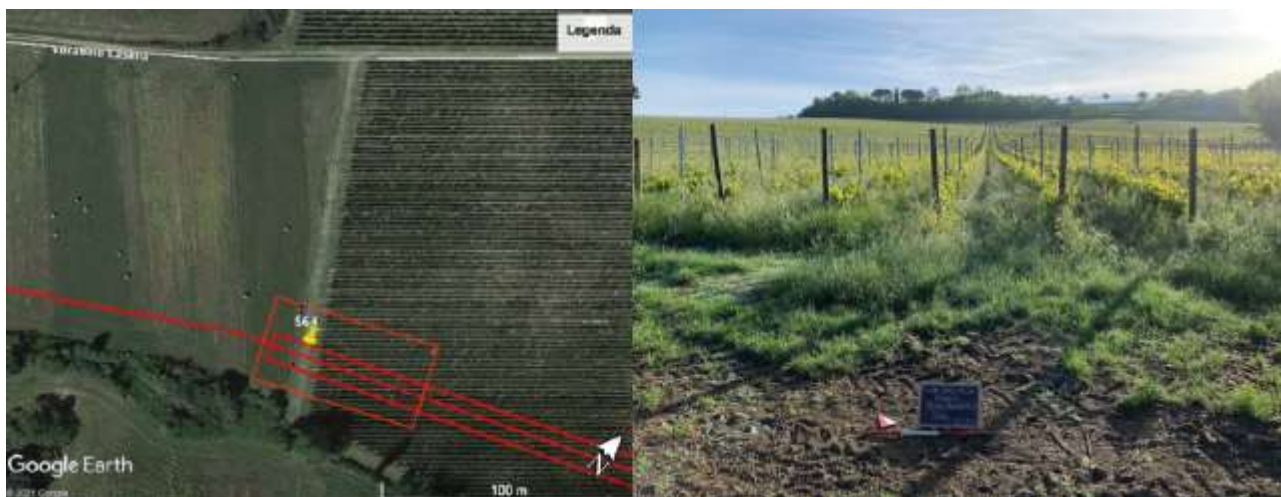
Figura 462 - S64: localizzazione area di ricognizione.

Sondaggio S64: 30m (29-31/05/2021)

Survey di superficie: campo in vigna con filari di vigneti e vegetazione rada – visibilità buona. Assenza di evidenze archeologiche.

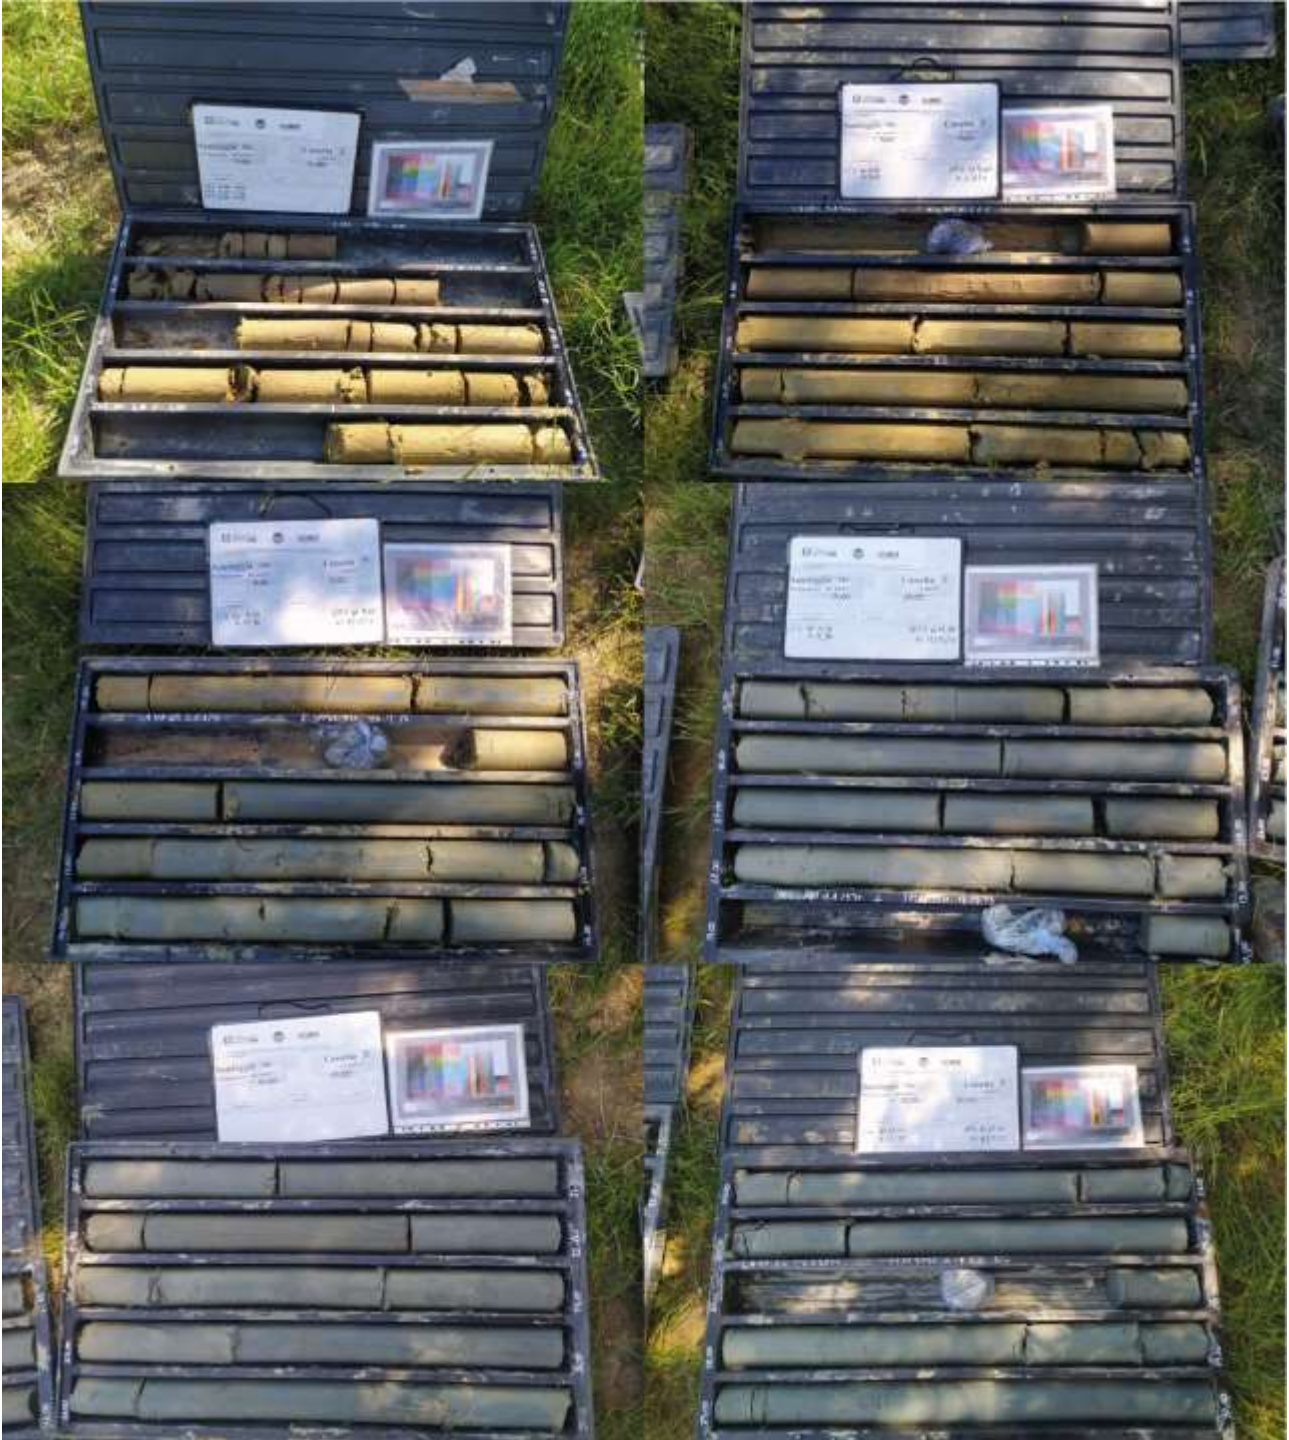
Figura 463 - S64: carotaggio.

PROFONDITÀ m	DEPOSITO
0-2,00	Argille limose, mediamente addensate, di colore marrone.
2,00-12,00	Argille limose, mediamente addensate, di colore marrone chiaro.
12,00-30,00	Argille limose, fortemente addensate, di colore grigio.

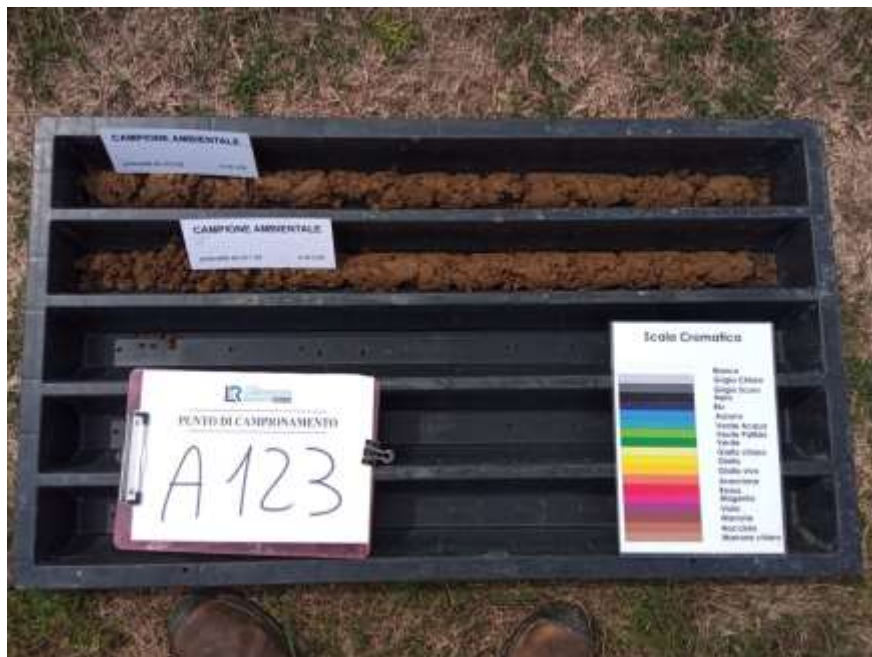
Figura 466 - A123: carotaggio.

PROFONDITÀ m	DEPOSITO
0-2,00	Deposito limo-sabbioso, prettamente argilloso, di colore marrone-rossastro, mediamente addensato. Sporadica presenza di ciottoli di fiume.

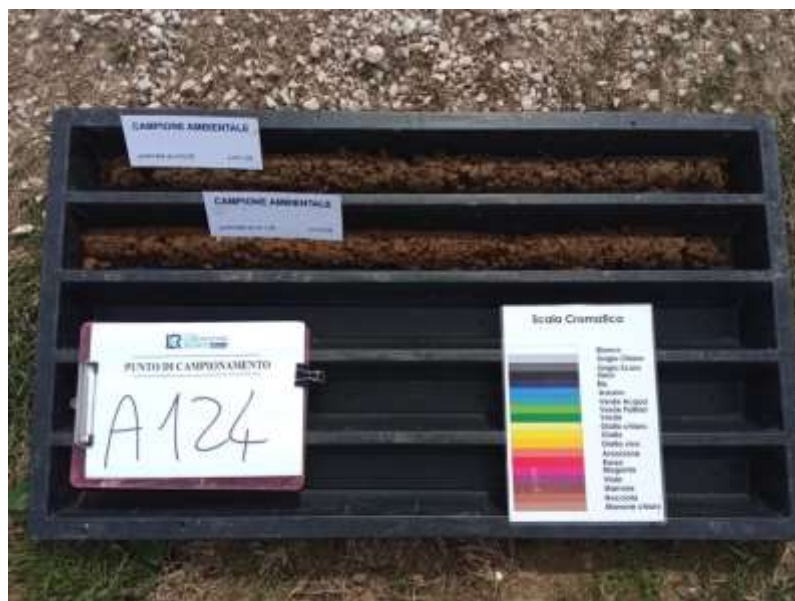
Figura 468 - A124: carotaggio.

PROFONDITÀ m	DEPOSITO
0-1,00	Deposito limo-sabbioso, prettamente argilloso, di colore marrone chiaro, mediamente addensato. Sporadica presenza di ciottoli di fiume.
1,00-2,00	Deposito limo-sabbioso, prettamente argilloso, di colore marrone-rossastro, mediamente addensato. Sporadica presenza di ciottoli di fiume.

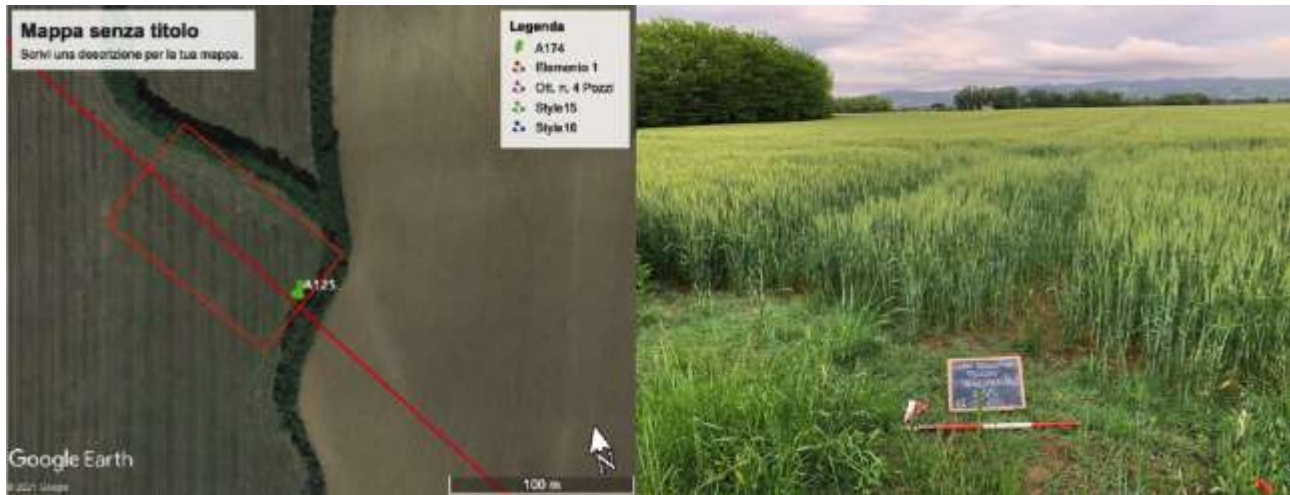
Figura 469 - A125: localizzazione area di ricognizione.

Sondaggio A125: 3m

Survey di superficie: campo in coltivazione con vegetazione alta e fitta – visibilità nulla. Assenza di evidenze archeologiche.

PROFONDITÀ m	DEPOSITO
0-	Sondaggio non eseguito, per impossibilità del mezzo di raggiungere l'area.

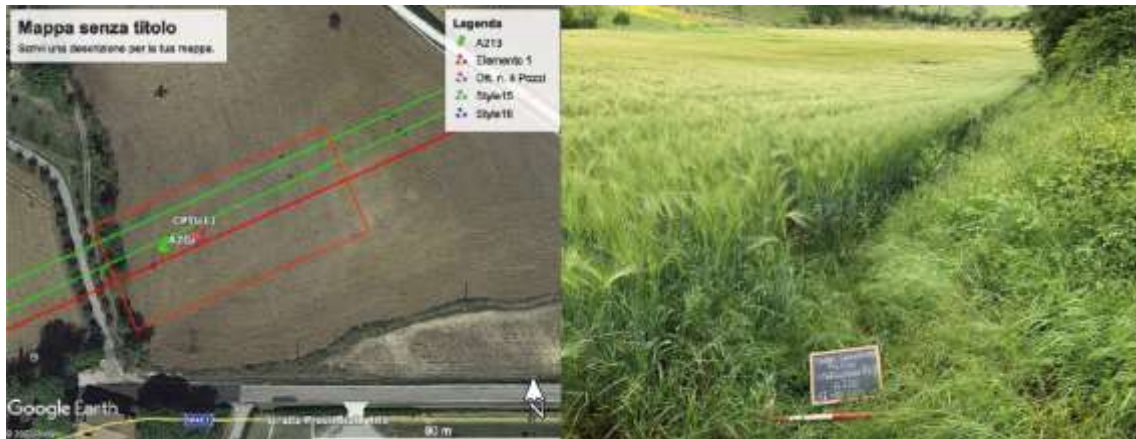
Figura 470 - A208: localizzazione area di ricognizione.

Sondaggio A208: 2m (04/05/2021)

Survey di superficie: campo in coltivazione con vegetazione alta e fitta – visibilità nulla. Assenza di evidenze archeologiche.

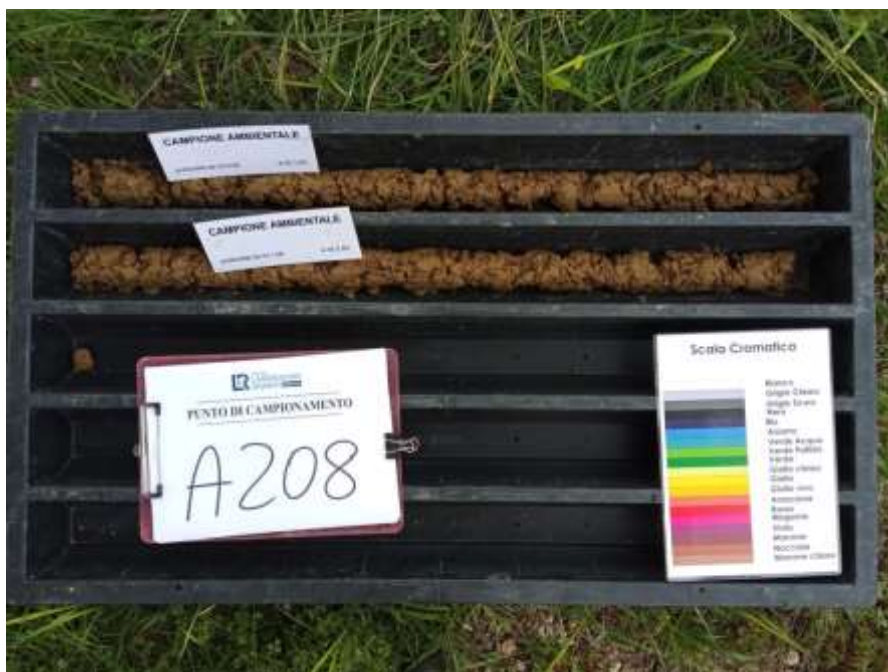
Figura 471 - A208: carotaggio.

PROFONDITÀ m	DEPOSITO
0-2,00	Deposito limo-sabbioso, di colore marrone chiaro, mediamente addensato. Sporadica presenza di ciottoli di fiume.

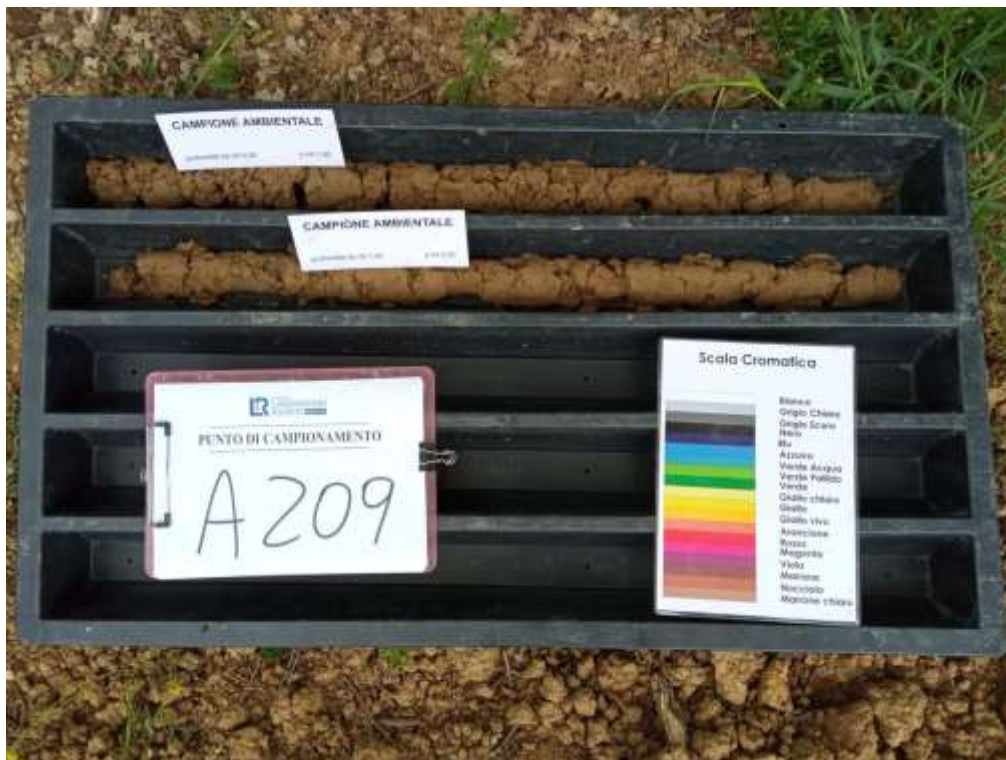
Figura 473 - A209: carotaggio.

PROFONDITÀ m	DEPOSITO
0-2,00	Deposito argilloso, di colore marrone-giallastro, mediamente addensato.

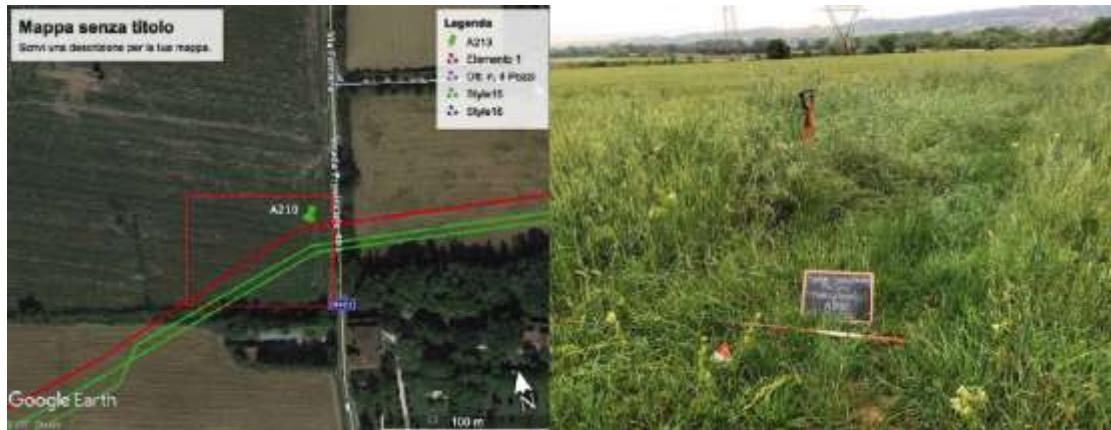
Figura 474 - A210: localizzazione area di ricognizione.

Sondaggio A210: 3m

Survey di superficie: campo in coltivazione con vegetazione alta e fitta – visibilità nulla. Assenza di evidenze archeologiche.

PROFONDITÀ m	DEPOSITO
0-	Sondaggio non eseguito, per impossibilità del mezzo di raggiungere l'area.

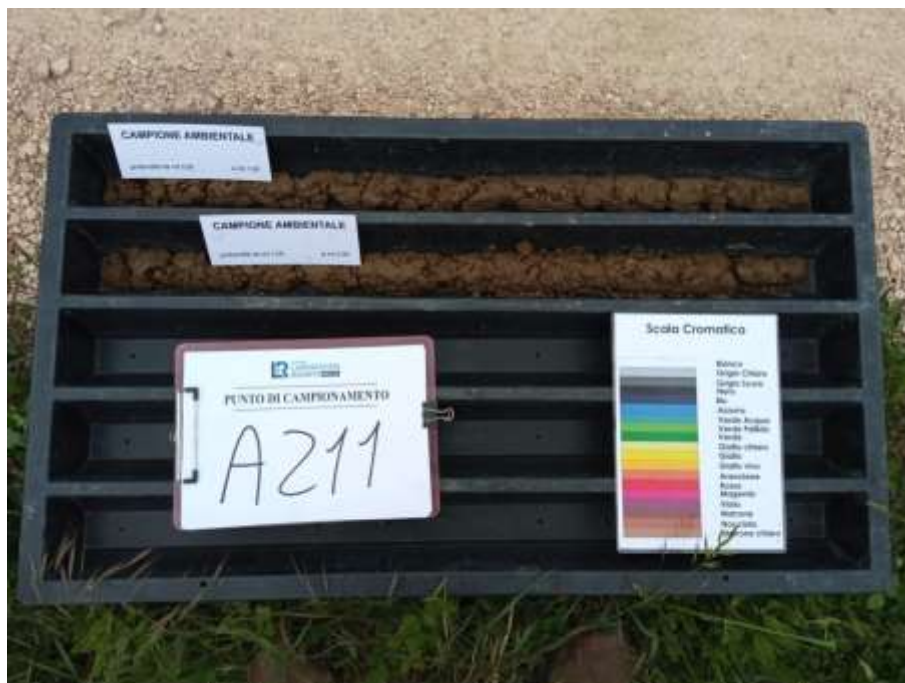
Figura 476 - A211: carotaggio.

PROFONDITÀ m	DEPOSITO
0-2,00	Deposito argilloso, di colore marrone, mediamente addensato.

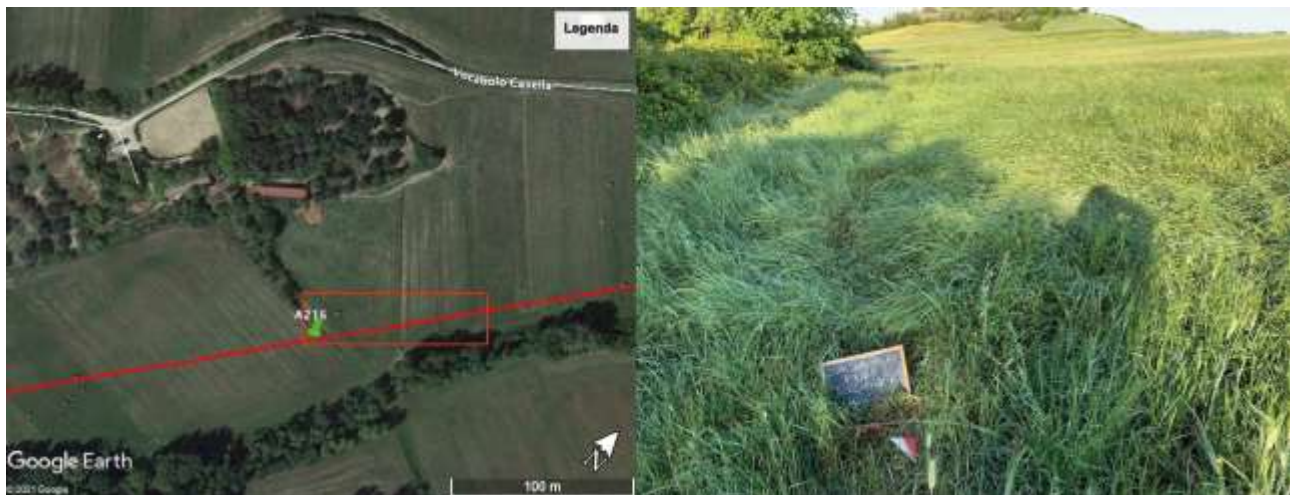
Figura 478 - A216: localizzazione area di ricognizione.

Sondaggio A216: 2m (13/05/2021)

Survey di superficie: campo in coltivazione con vegetazione alta e fitta – visibilità nulla. Assenza di evidenze archeologiche.

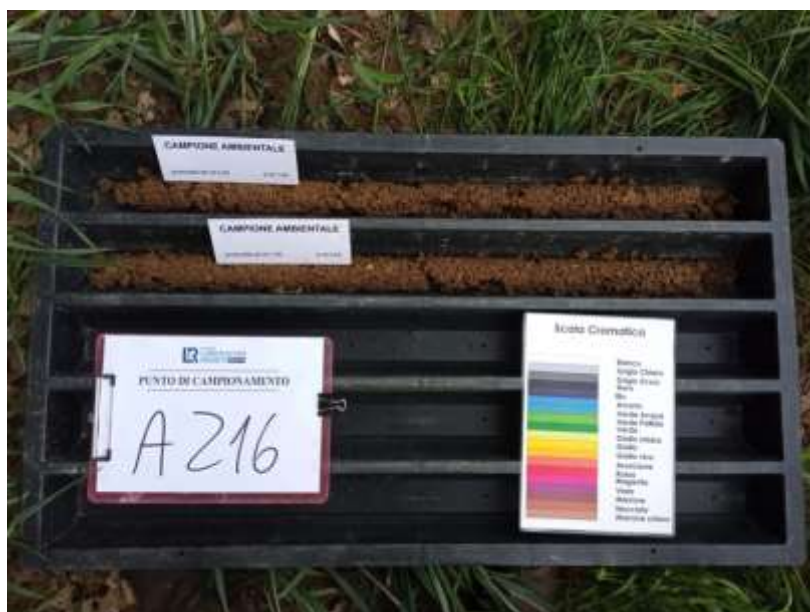
Figura 479 - A216: carotaggio.

PROFONDITÀ m	DEPOSITO
0-2,00	Sabbie limose, lievemente addensate, di colore marrone-giallastre. Presenza di ghiaie e sporadici frammenti ceramici.

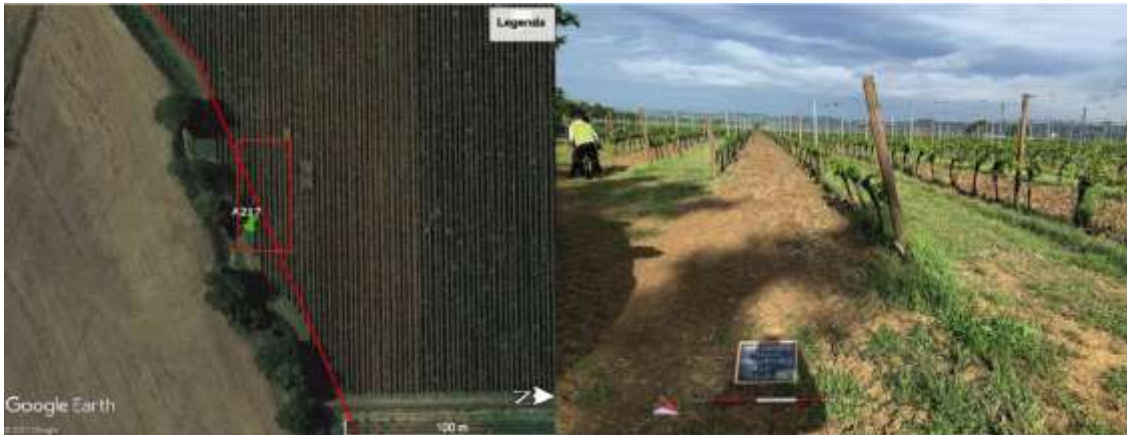
Figura 480 - A217: localizzazione area di ricognizione.

Sondaggio A217: 2m (13/05/2021)

Survey di superficie: campo in vigna con viti in filare – visibilità buona. Assenza di evidenze archeologiche.

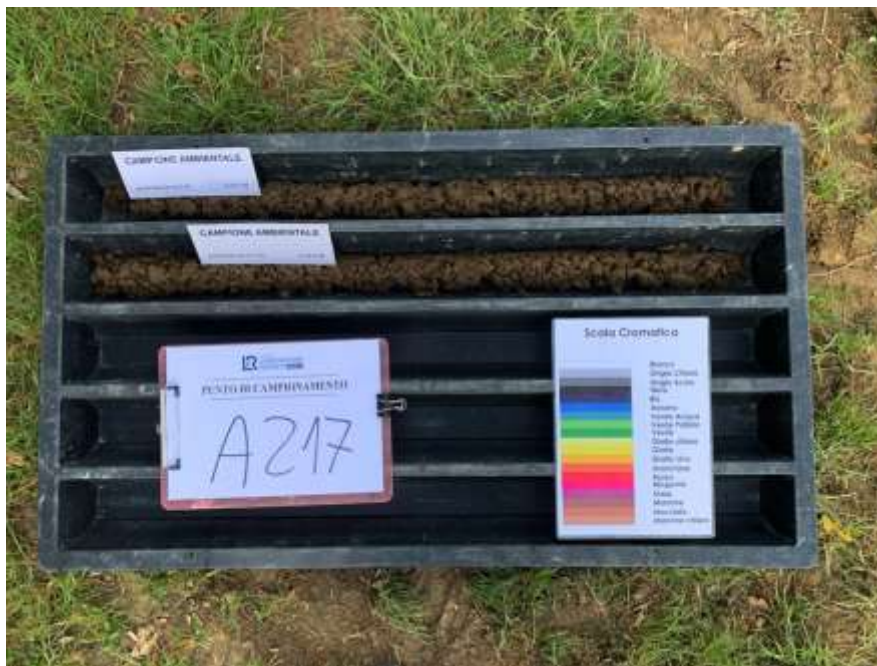
Figura 481 - A217: carotaggio.

PROFONDITÀ m	DEPOSITO
0-2,00	Sabbie limose, lievemente addensate, di colore marrone. Presenza di ghiaie.

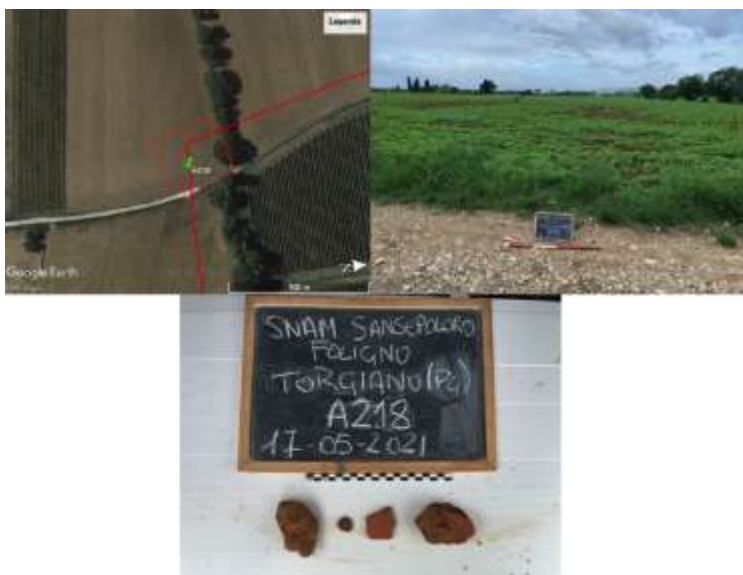
Figura 482 - A218: localizzazione area di ricognizione e reperti rinvenuti.

Sondaggio A218: 2m (13/05/2021)

Survey di superficie: campo in coltivazione con vegetazione piuttosto fitta – visibilità discreta.
 Presenza di materiale edile.

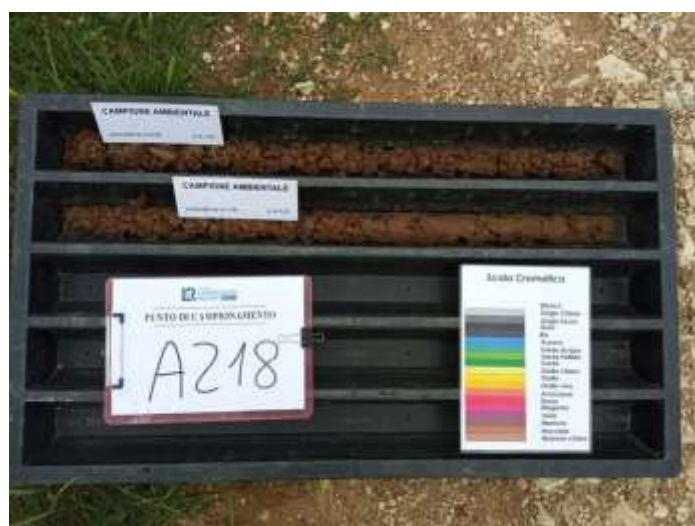
Figura 483 - A218: carotaggio.

PROFONDITÀ m	DEPOSITO
0-2,00	Argille lievemente sabbiose, mediamente addensate, di colore marrone. Presenza sporadica di frammenti ceramici.

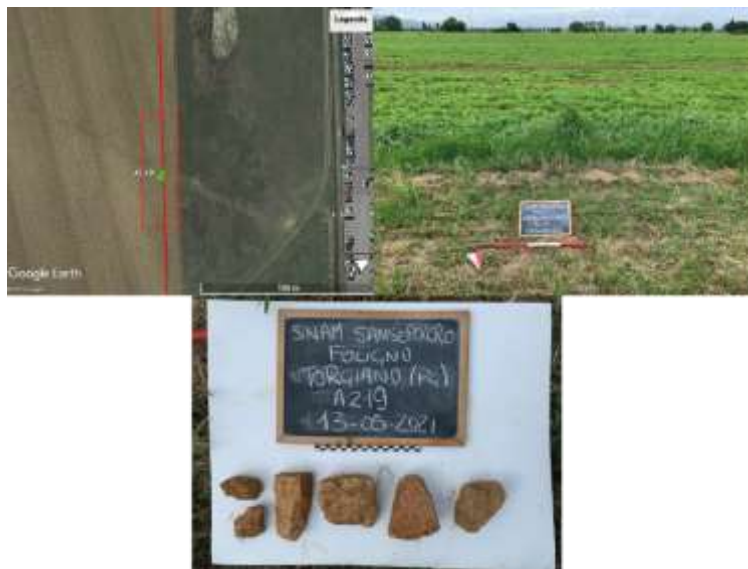
Figura 484 - A219: localizzazione area ricognizione e reperti rinvenuti.

Sondaggio A219: 2m (13/05/2021)

Survey di superficie: campo in coltivazione con vegetazione piuttosto fitta – visibilità discreta. Presenza di materiale edile.

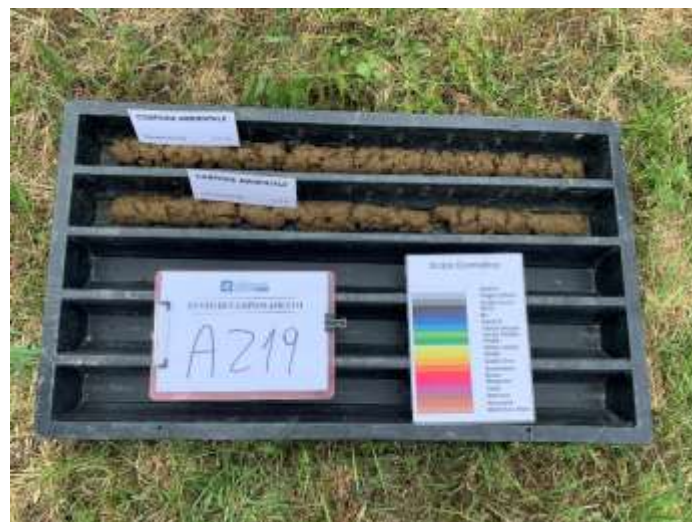
Figura 485 - A219: carotaggio.

PROFONDITÀ m	DEPOSITO
0-2,00	Argille lievemente sabbiose, mediamente addensate, di colore marrone chiaro. Presenza sporadica di frammenti ceramici.

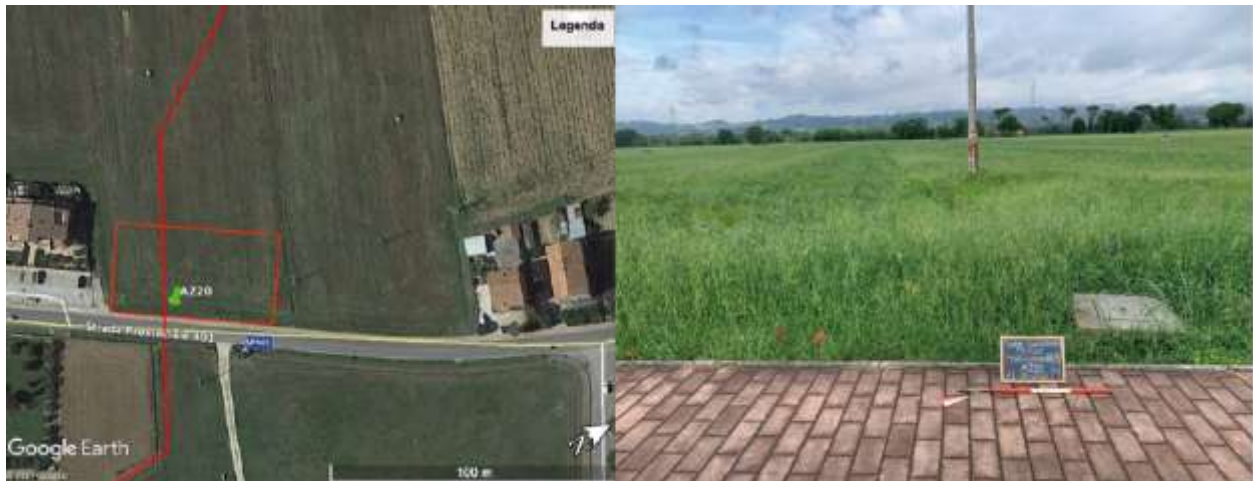
Figura 486 - A220: localizzazione area di ricognizione.

Sondaggio A220: 3m (04/06/2021)

Survey di superficie: campo in coltivazione con vegetazione alta e fitta – visibilità nulla. Assenza di evidenze archeologiche.

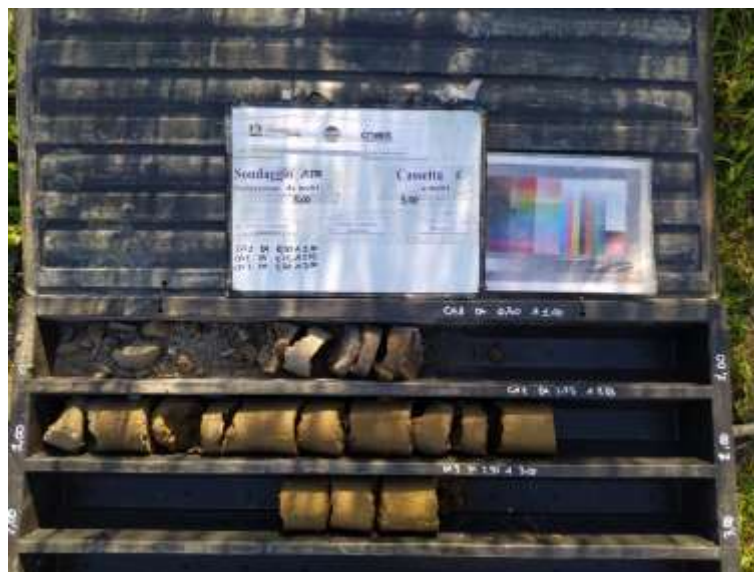
Figura 487 - A220: carotaggio.

PROFONDITÀ m	DEPOSITO
0-0,50	Terreno vegetale costituito da limi sabbiosi di colore marrone grigiastro. Presenza sporadica di ghiaie e ciottoli.
0,50-3,00	Argille limose, mediamente addensate, di colore marrone chiaro.

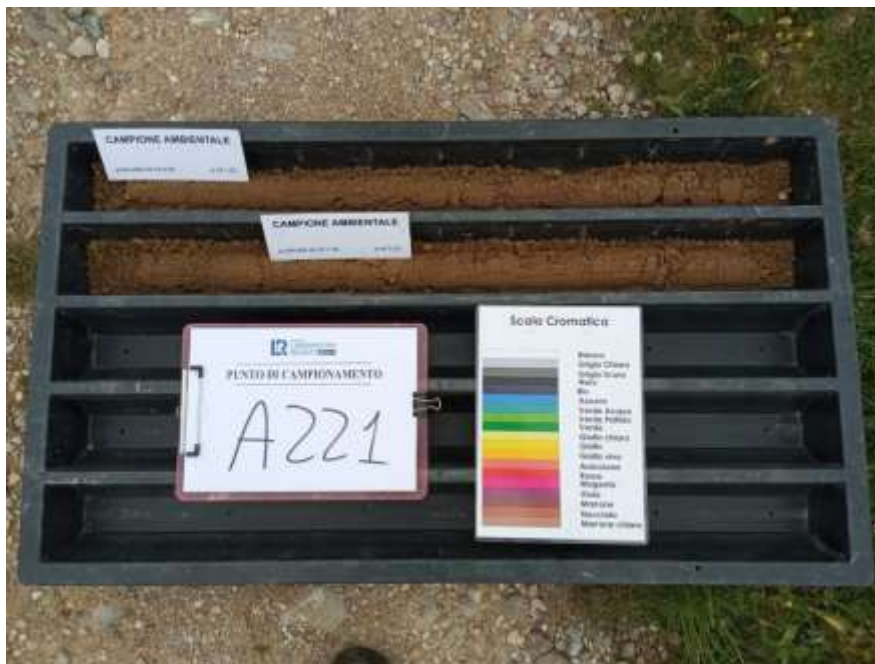
Figura 489 - A221: carotaggio.

PROFONDITÀ m	DEPOSITO
0-2,00	Sabbie limose, lievemente addensate, di colore marrone-rossastre.

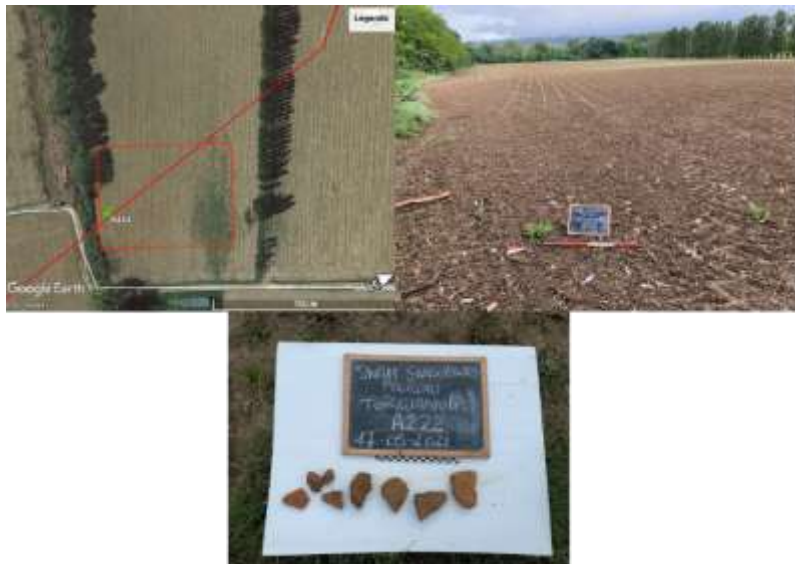
Figura 490 - A222: localizzazione area di ricognizione e reperti rinvenuti.

Sondaggio A222: 2m (13/05/2021)

Survey di superficie: campo in coltivazione con vegetazione rada – visibilità ottima. Presenza costante di materiale edile e sporadici frammenti di ceramica comune.

PROFONDITÀ m	DEPOSITO
0-	Sondaggio non eseguito per rifiuto del proprietario del terreno.

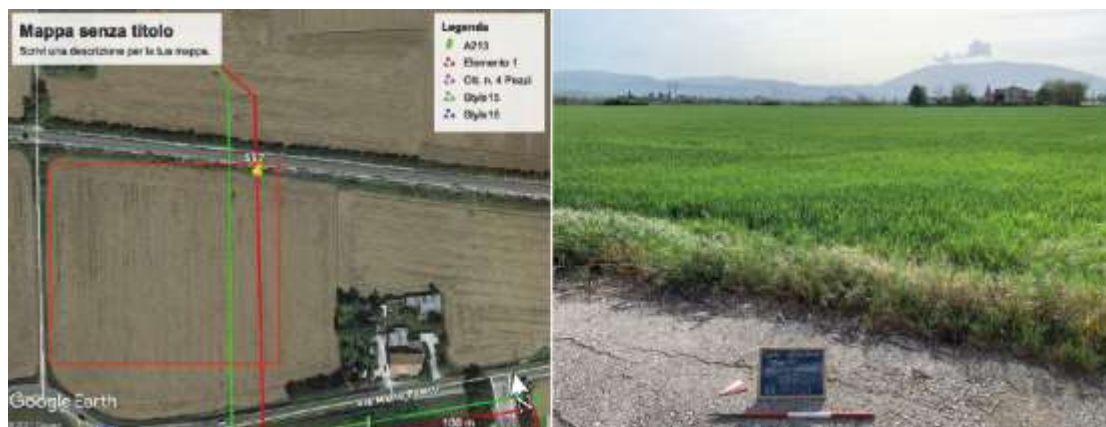
Figura 492 - S57: localizzazione area di ricognizione.

Sondaggio S57: 6m (03/05/2021)

Survey di superficie: campo in coltivazione con vegetazione alta e fitta – visibilità nulla. Assenza di evidenze archeologiche.

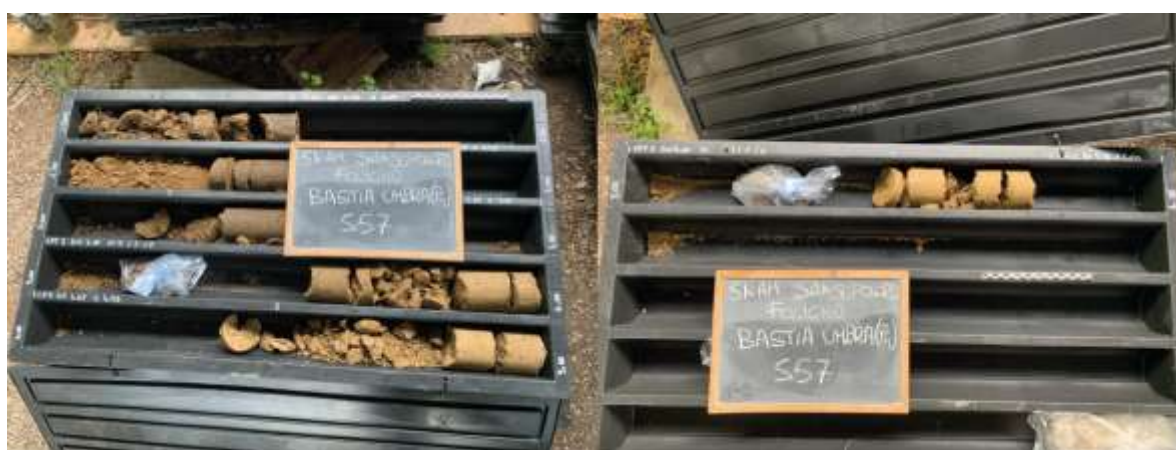
Figura 493 - S57: carotaggio.

PROFONDITÀ m	DEPOSITO
0-0,50	Terreno vegetale di color marrone, costituito da sabbie fini e limi sabbiosi.
0,50-1,00	Argille limose di colore marrone, mediamente addensate, con presenza sporadica di ciottoli di fiume.
1,00-1,40	Sabbie giallastre con granulometria medio-fine, poco addensate.
1,40-3,50	Argille limose di colore marrone, mediamente addensate, con presenza sporadica di ciottoli di fiume.
3,50-6,00	Argille limose di colore marrone chiare, mediamente addensate, con presenza sporadica di ciottoli di fiume.

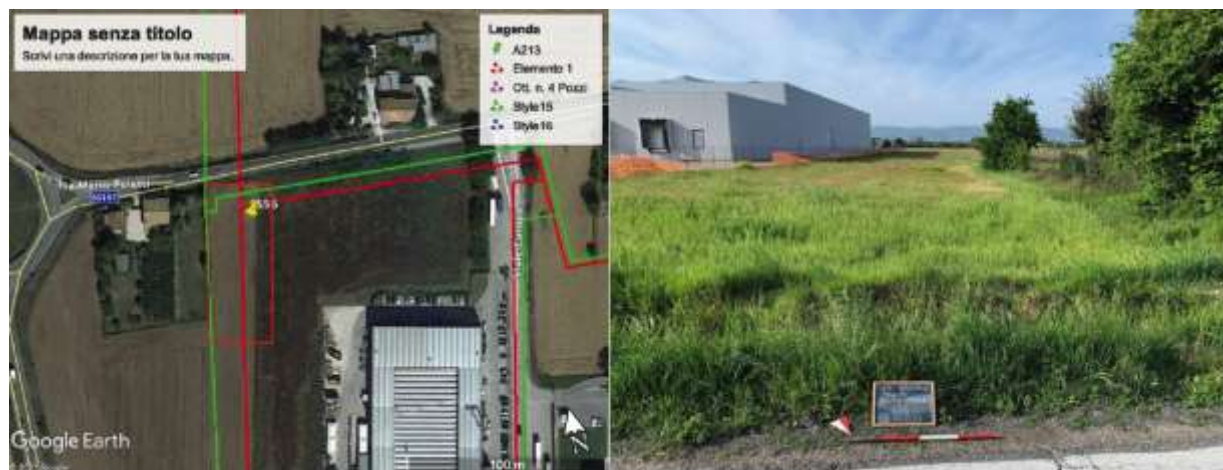
Figura 494 - S56: localizzazione area di ricognizione.

Sondaggio S56: 6m (03/05/2021)

Survey di superficie: campo incolto con vegetazione alta e fitta – visibilità nulla. Assenza di evidenze archeologiche.

PROFONDITÀ m	DEPOSITO
0-0,50	Terreno vegetale di color marrone, costituito da sabbie fini e limi sabbiosi.
0,50-2,00	Argille limose di colore marrone chiaro, mediamente addensate, con presenza sporadica di ciottoli di fiume.
2,00-5,50	Sabbie giallastre con granulometria medio-fine e addensate.
5,50-6,00	Argille limose di colore marrone chiaro, mediamente addensate, con presenza sporadica di ciottoli di fiume.

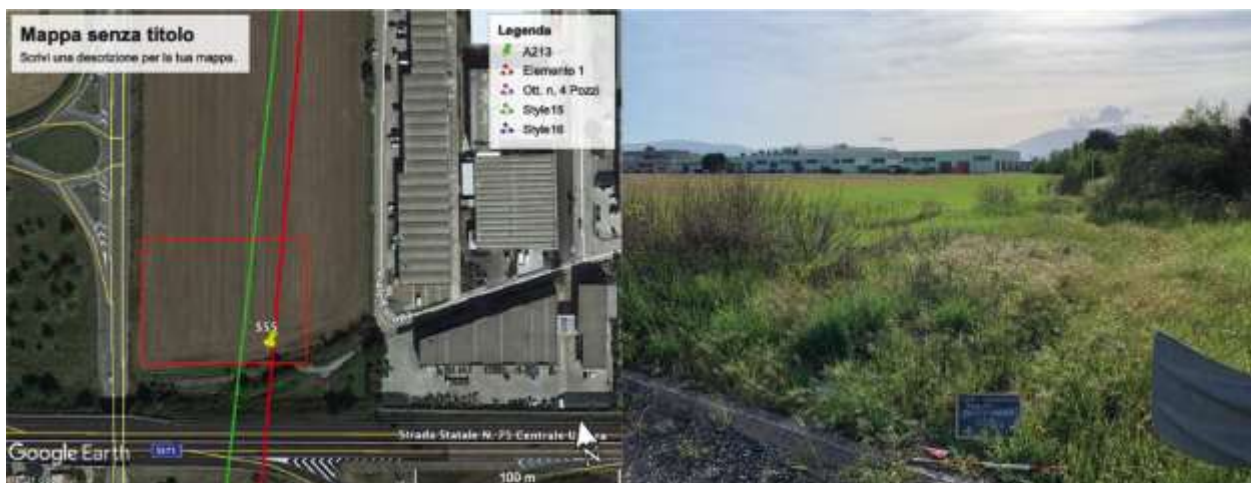
Figura 496 - S55: localizzazione area di ricognizione.

Survey di superficie: campo incolto con vegetazione alta e fitta – visibilità nulla. Assenza di evidenze archeologiche.
