**RIFACIMENTO METANODOTTO SANSEPOLCRO – FOLIGNO
E OPERE CONNESSE**

**VERIFICA PREVENTIVA
DELL'INTERESSE ARCHEOLOGICO
(ART. 25, D. LGS. 50/2016)**

**RICOGNIZIONE DI SUPERFICIE E LETTURA ARCHEOLOGICA
CAROTAGGI GEOGNOSTICI E AMBIENTALI**

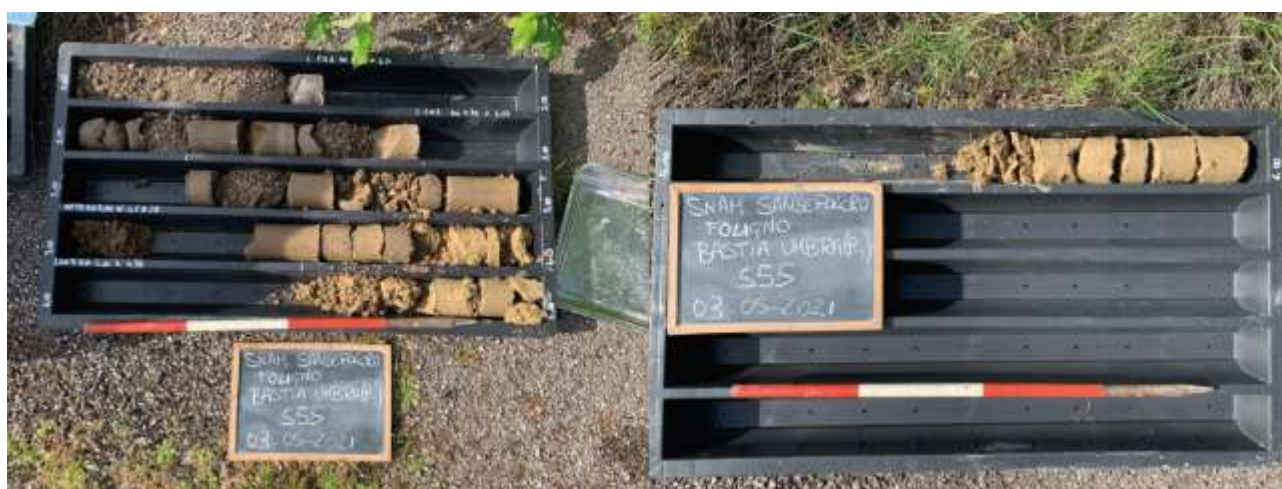
Figura 497 - S55: carotaggio.

PROFONDITÀ m	DEPOSITO
0-0,50	Terreno vegetale di color marrone, costituito da sabbie fini e limi sabbiosi.
0,50-4,50	Argille limose di colore marrone chiaro, mediamente addensate, con presenza sporadica di ciottoli di fiume.
4,50-6,00	Sabbie giallastre con granulometria medio-fine e addensate.

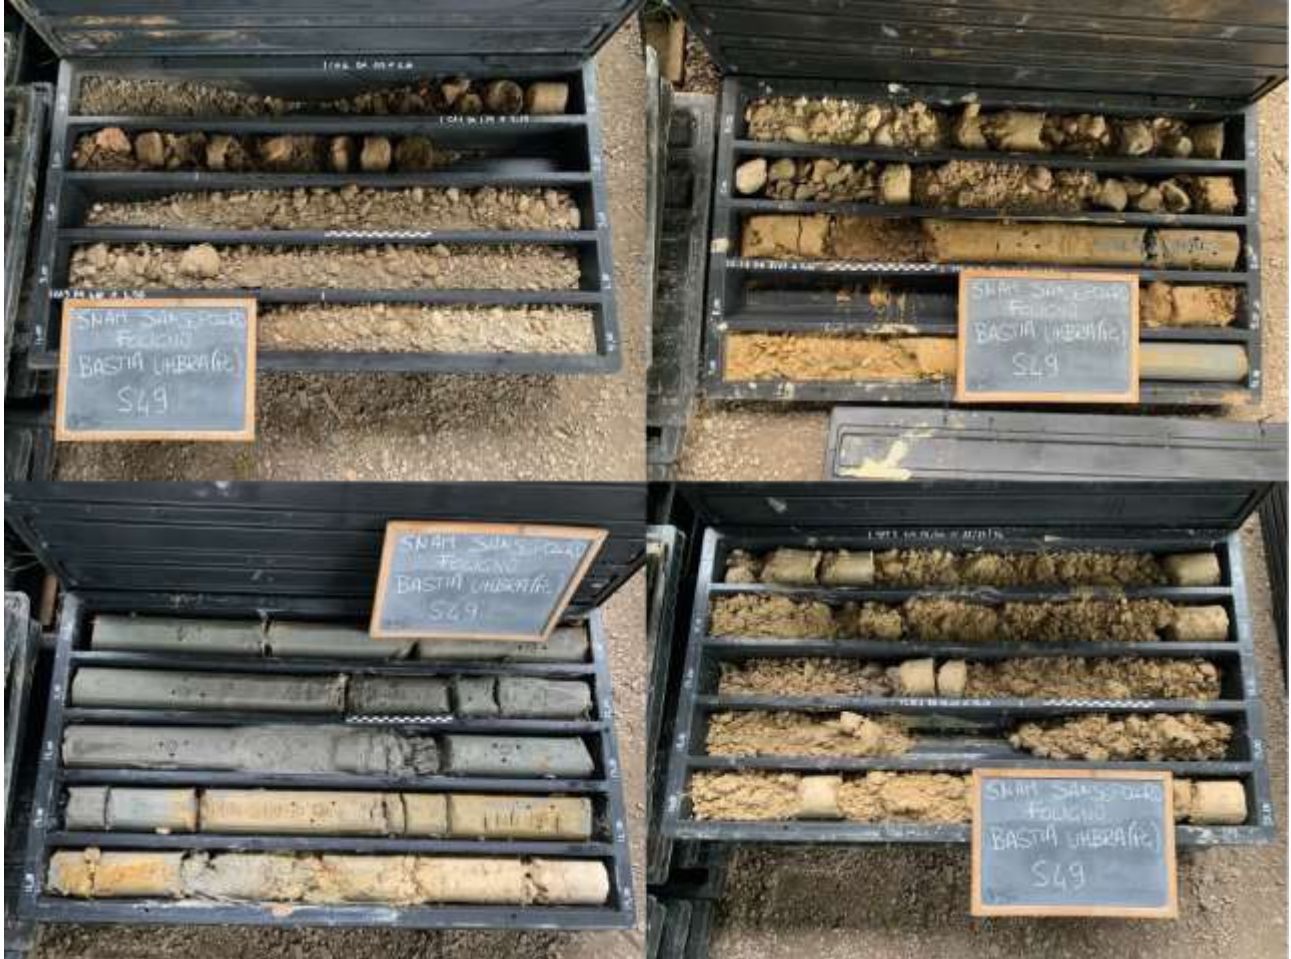
Figura 499 - S49: carotaggio.

PROFONDITÀ m	DEPOSITO
0-0,70	Terreno vegetale di color marrone, costituito da sabbie fini e limi sabbiosi.
0,70-2,00	Argille limose di colore marrone chiaro, addensate, con presenza sporadica di ciottoli di fiume.
2,00-6,00	Sabbie limose, debolmente addensate, di colore marrone chiaro, caratterizzate dalla presenza elevata di ghiaie e ciottoli di fiume.
6,00-6,40	Ghiaie e ciottoli di fiume.
6,40-9,00	Argille limose di colore marrone chiaro, mediamente addensate, con presenza sporadica di ciottoli di fiume.
9,00-9,70	Sabbie limose, debolmente addensate, di colore marrone chiaro, caratterizzate dalla presenza elevata di ghiaie e ciottoli di fiume.
9,70-15,00	Argille di colore grigio-verde, fortemente addensate.
15,00-20,00	Sabbie giallastre con granulometria medio-fine e addensate.

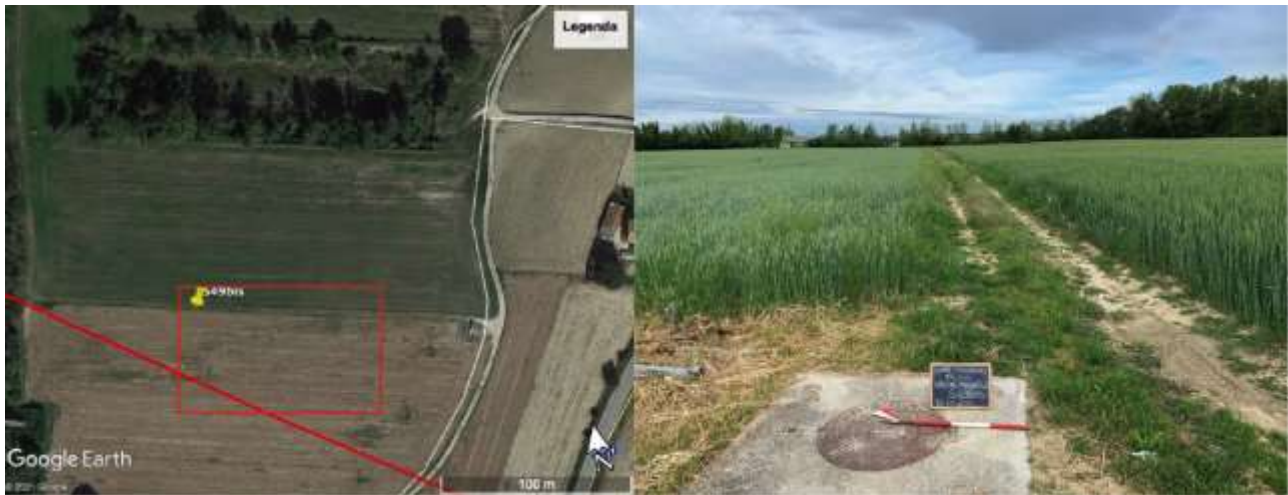
Figura 500 - S49Bis: localizzazione area di ricognizione.

Survey di superficie: campo in coltivazione con vegetazione alta e fitta – visibilità nulla. Assenza di evidenze archeologiche.

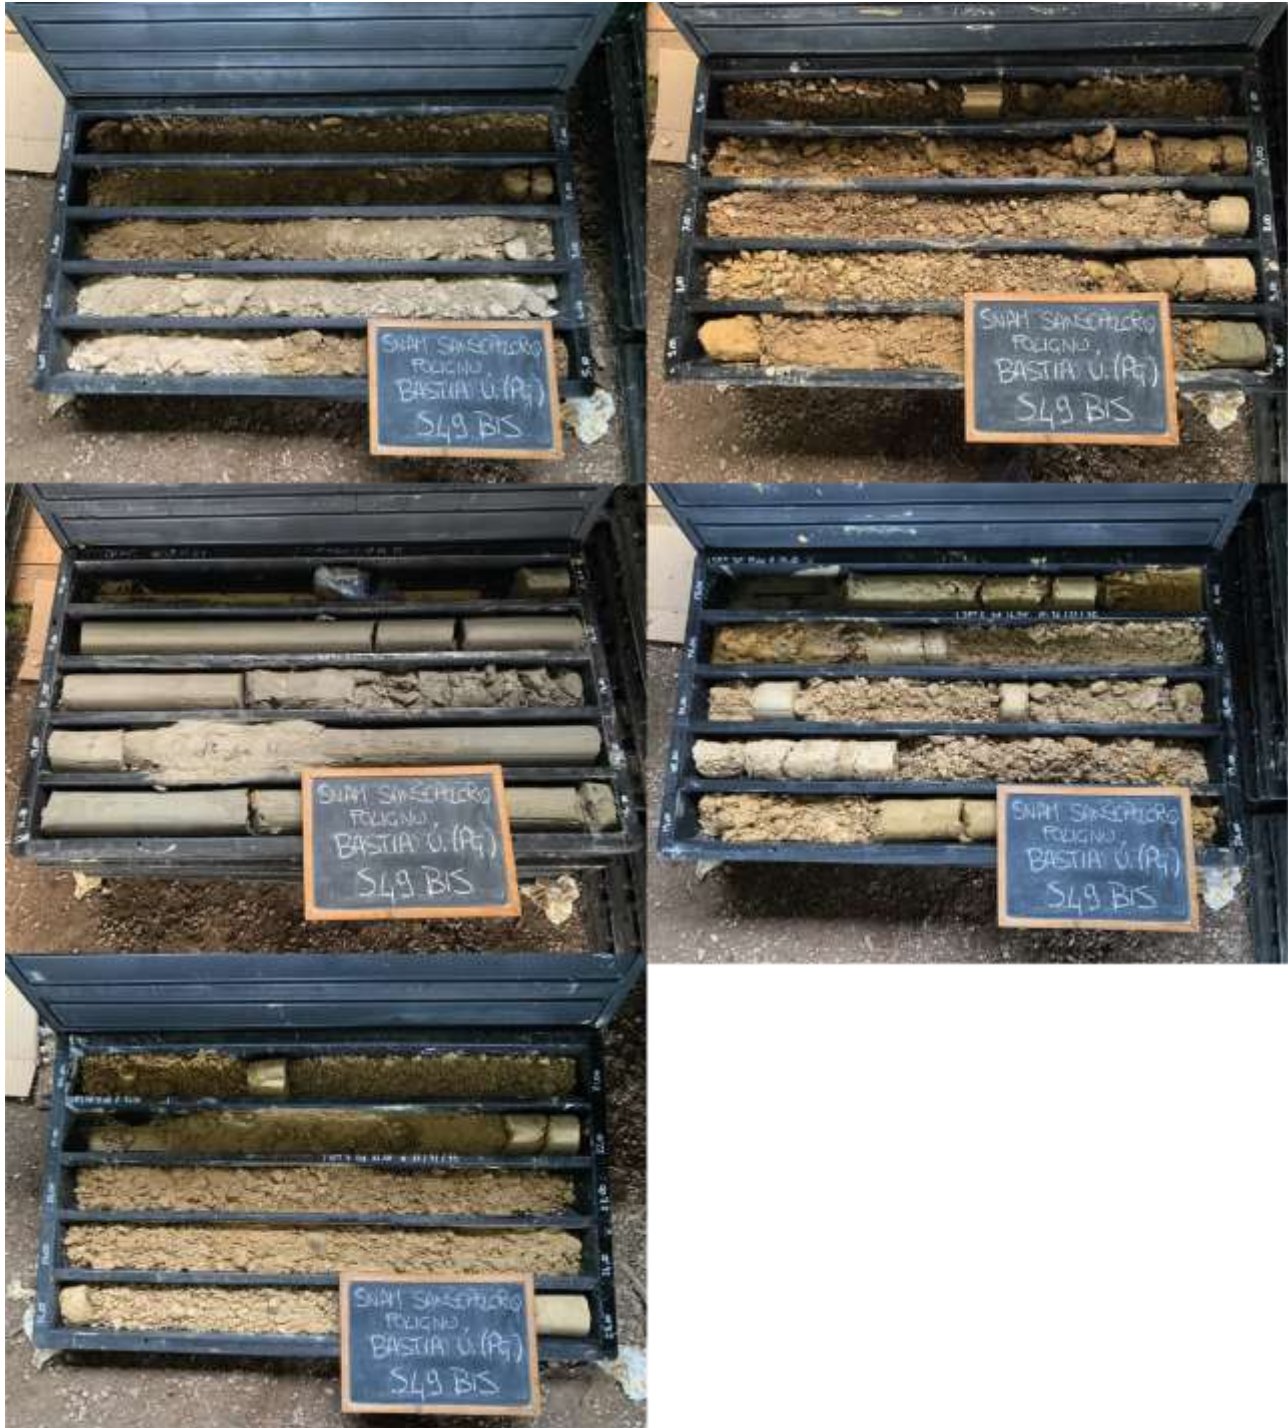
Figura 501 - S49Bis: carotaggio.

PROFONDITÀ m	DEPOSITO
0-2,50	Terreno vegetale composto da limo sabbioso con presenza di ghiaie. Presenza sporadica di ceramica.
2,50-5,00	Limi sabbiosi di colore grigio, con forte presenza di ghiaie e ciottoli di fiume.
5,00-10,00	Ghiaie e ciottoli di fiume.
10,00-15,00	Argille grigie fortemente addensate.
15,00-19,40	Ghiaie e ciottoli di fiume.
19,40-20,00	Argille marroni mediamente addensate.
20,00-25,00	Ghiaie e ciottoli di fiume.

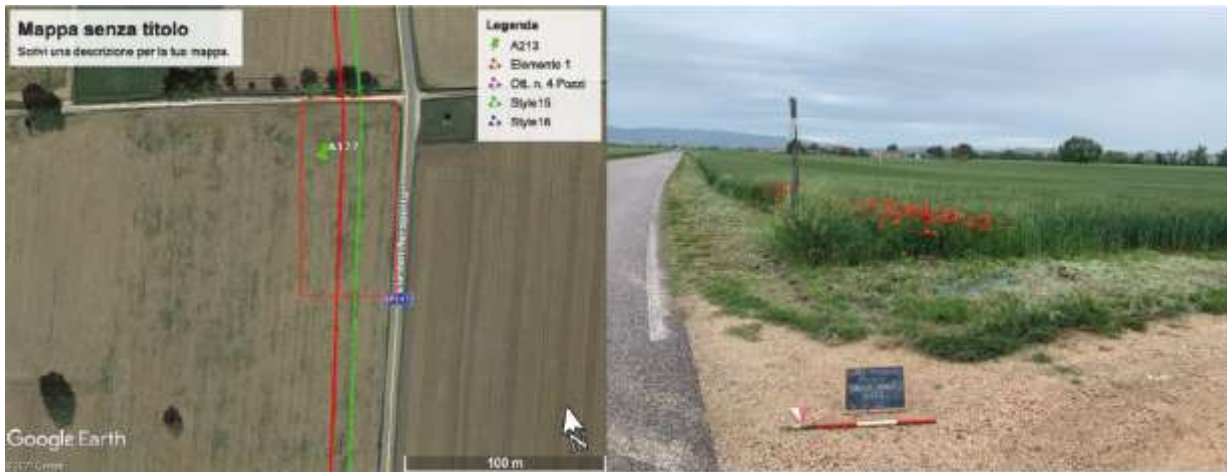
Figura 503 - A177: localizzazione area di ricognizione.

Survey di superficie: campo in coltivazione con vegetazione alta e fitta – visibilità nulla. Assenza di evidenze archeologiche.

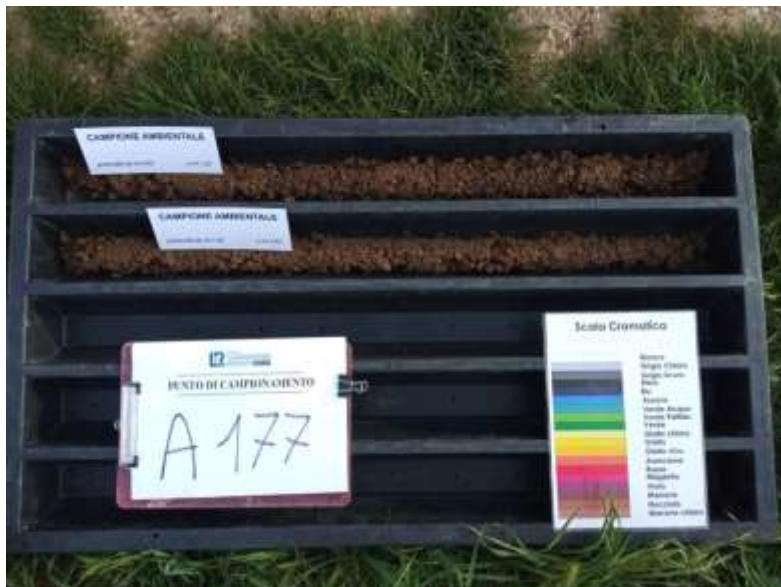
Figura 504 - A177: carotaggio.

PROFONDITÀ m	DEPOSITO
0-2,00	Deposito limo-sabbioso, prettamente sabbioso, di colore marrone-rossastro, di media consistenza.

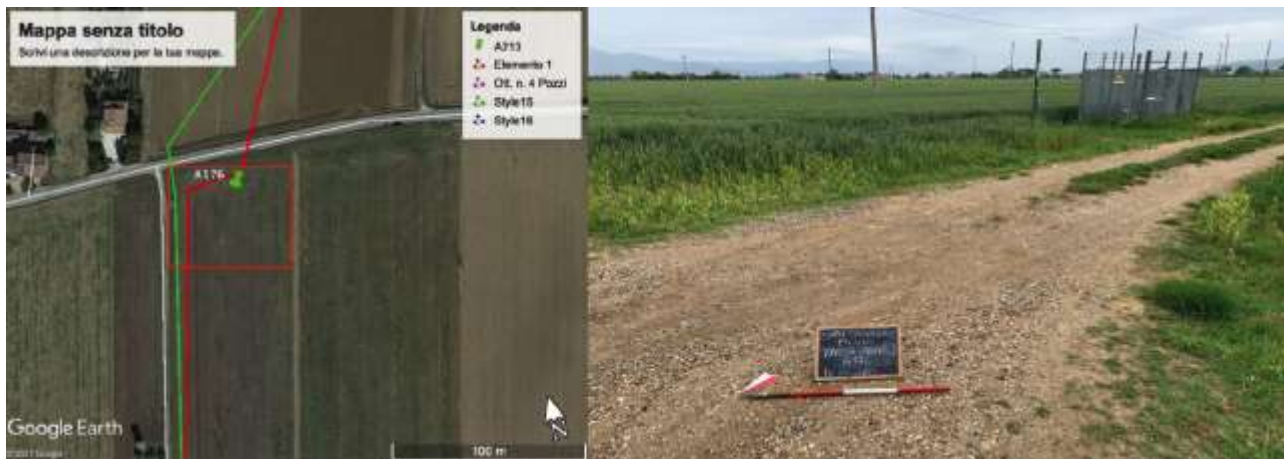
Figura 505 - A176: localizzazione area di ricognizione.

Survey di superficie: campo in coltivazione con vegetazione alta e fitta – visibilità nulla. Assenza di evidenze archeologiche.

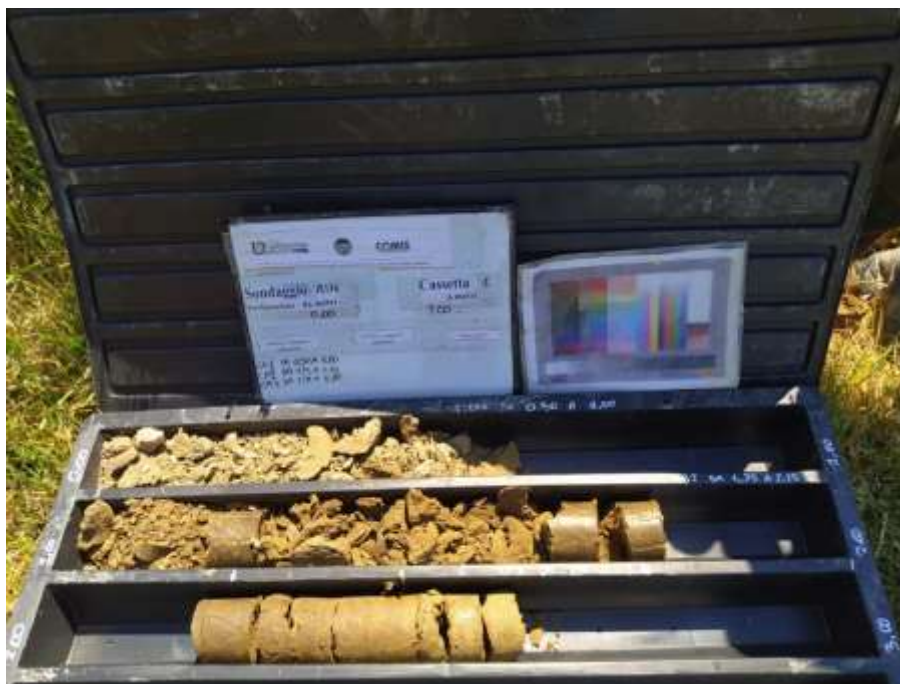
Figura 506 - A176: carotaggio.

PROFONDITÀ m	DEPOSITO
0-3,00	Argille limose, mediamente addensate, di colore marrone chiaro.

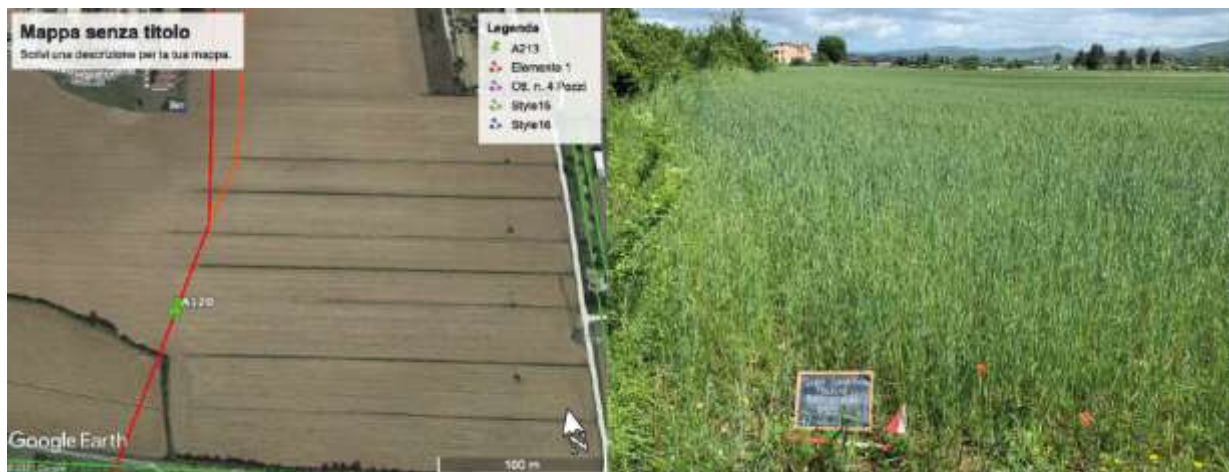
Figura 507 - A120: localizzazione area di ricognizione.

Survey di superficie: campo in coltivazione con vegetazione alta e fitta – visibilità nulla. Assenza di evidenze archeologiche.

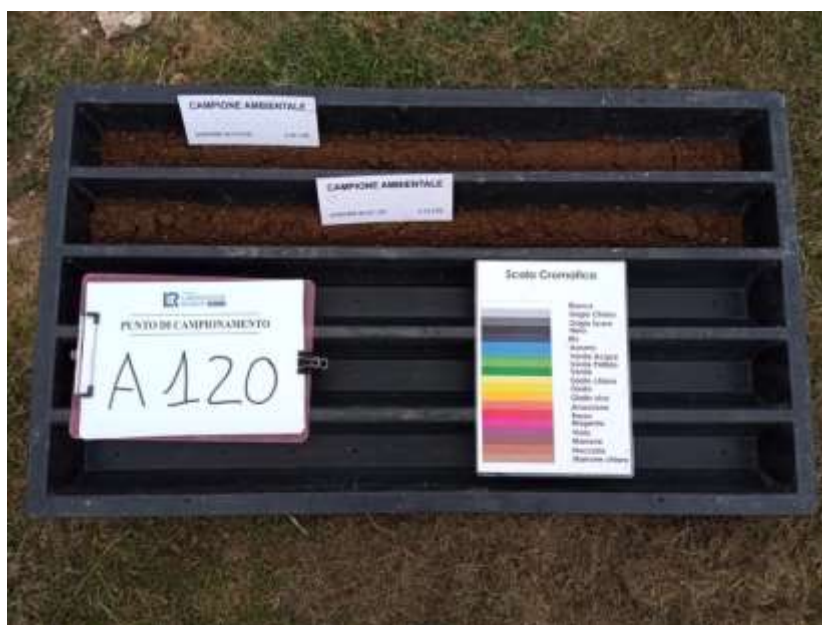
Figura 508 - A120: carotaggio.

PROFONDITÀ m	DEPOSITO
0-2,00	Deposito limo-sabbioso, prettamente sabbioso, di colore marrone-rossastro, di media consistenza.

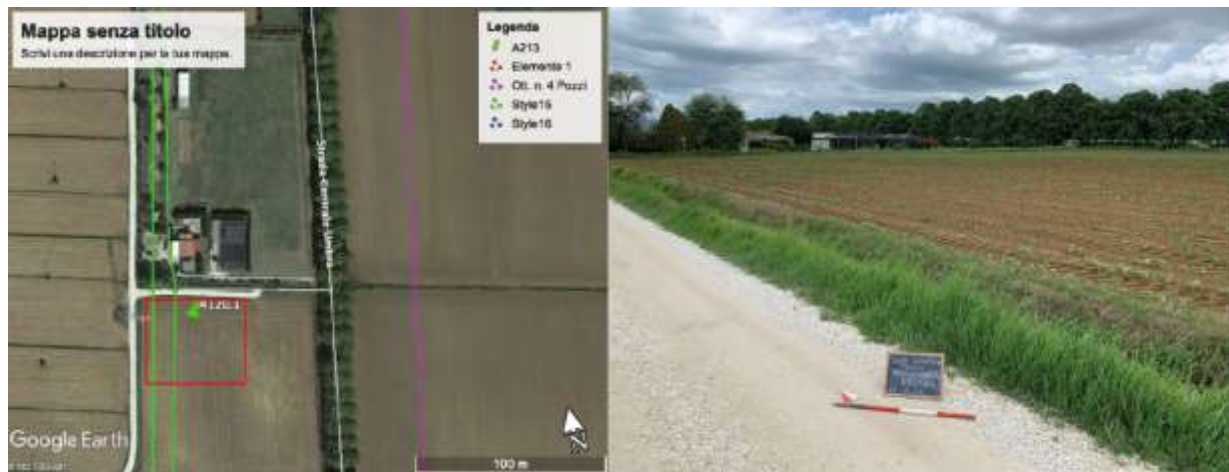
Figura 509 - A120.1Bis: localizzazione area di ricognizione.

Survey di superficie: campo in coltivazione con vegetazione rada – visibilità ottima. Assenza di evidenze archeologiche.

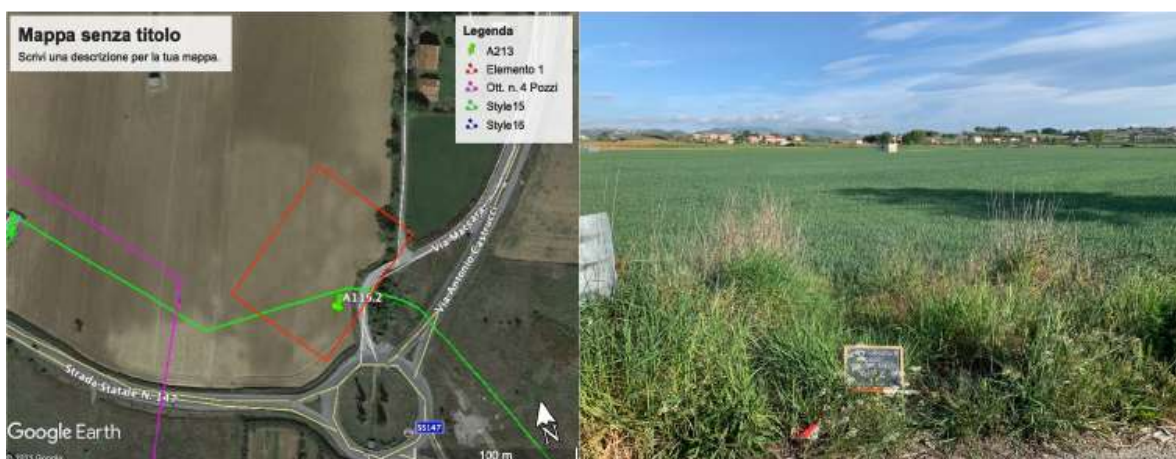
Figura 510 - A119.2: localizzazione area di ricognizione.

Survey di superficie: campo in coltivazione con vegetazione alta e fitta – visibilità nulla. Assenza di evidenze archeologiche.

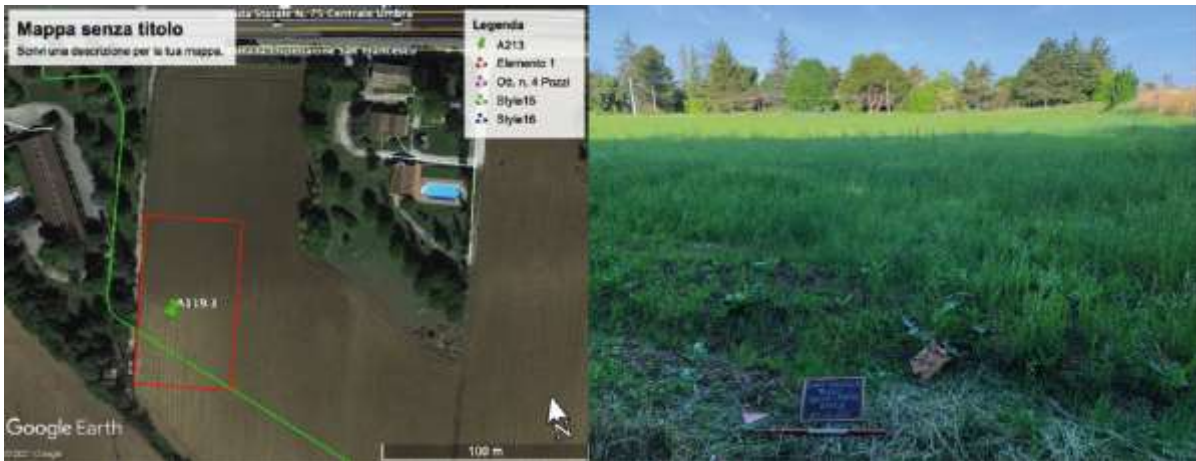
Figura 511 - A119.3: localizzazione area di ricognizione.

Survey di superficie: campo incolto con vegetazione fitta – visibilità molto scarsa. Assenza di evidenze archeologiche.

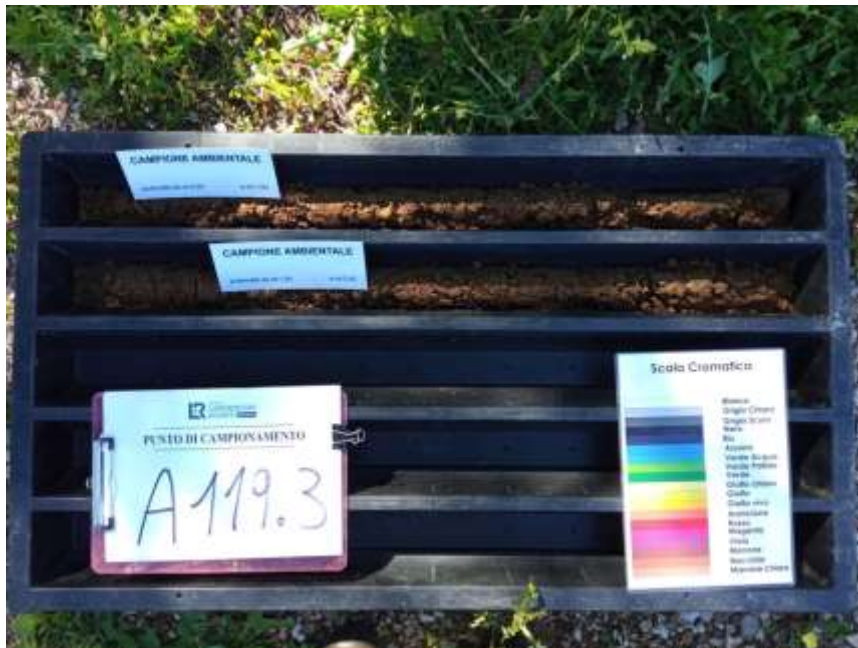
Figura 512 - A119.3: carotaggio.

PROFONDITÀ m	DEPOSITO
0-2,00	Deposito limo-sabbioso, prettamente sabbioso, di colore marrone-rossastro, di media consistenza.

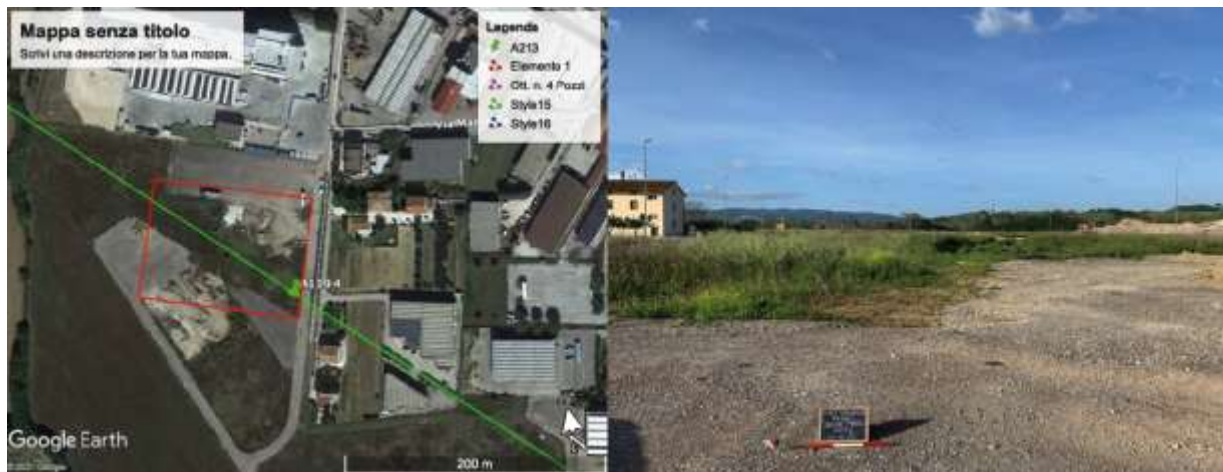
Figura 513 - A119.4: localizzazione area di ricognizione.

Survey di superficie: area di cantiere – visibilità ottima. Assenza di evidenze archeologiche.

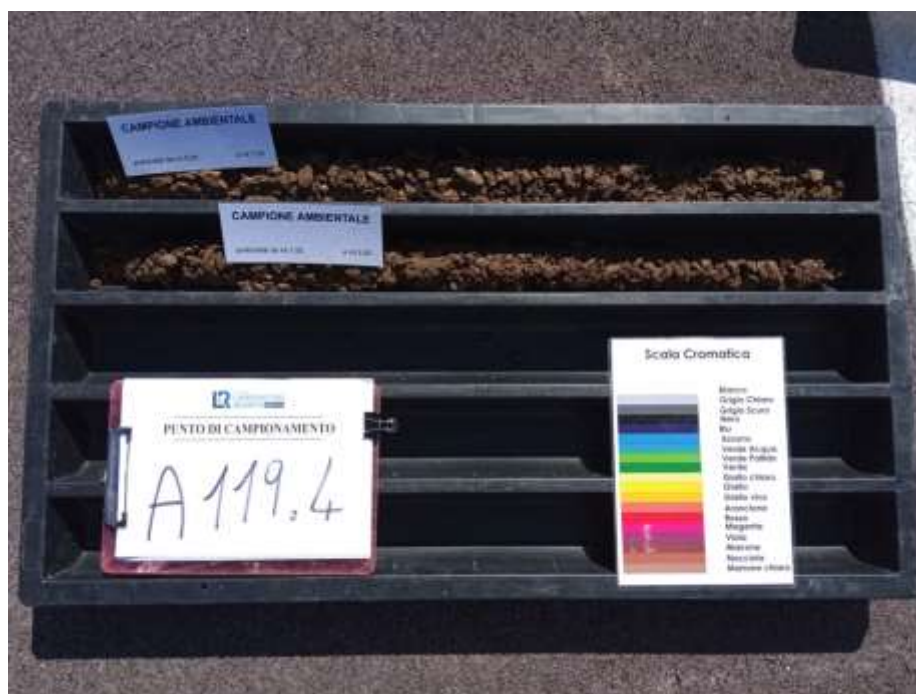
Figura 514 - A119.4: carotaggio.

PROFONDITÀ m	DEPOSITO
0-2,00	Deposito limo-sabbioso di colore marrone scuro, di media consistenza.

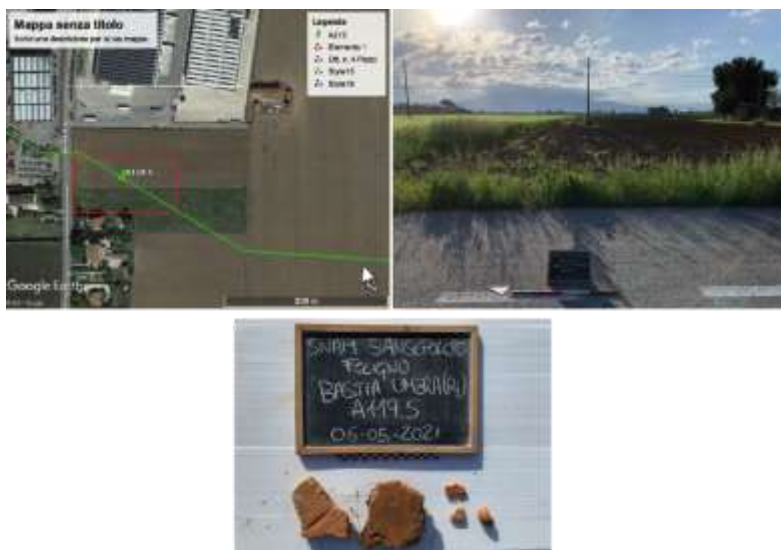
Figura 515 - A119.5: localizzazione area di ricognizione e reperti rinvenuti.

Survey di superficie: campo in aratura – visibilità ottima. Presenza sporadica di ceramica comune e più frequente di materiale edile.

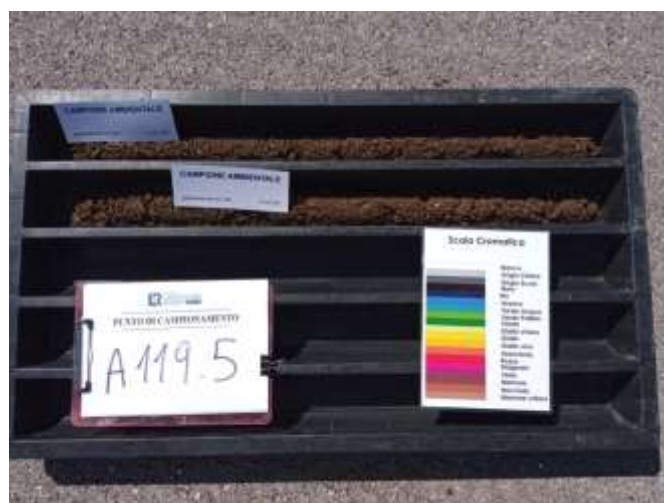
Figura 516 - A119.5: carotaggio.

PROFONDITÀ m	DEPOSITO
0-1,00	Deposito limo-sabbioso, prettamente sabbioso, di colore marrone-rossastro, di media consistenza.
1,00-2,00	Deposito sabbioso, di colore marrone-rossastro, di media consistenza.

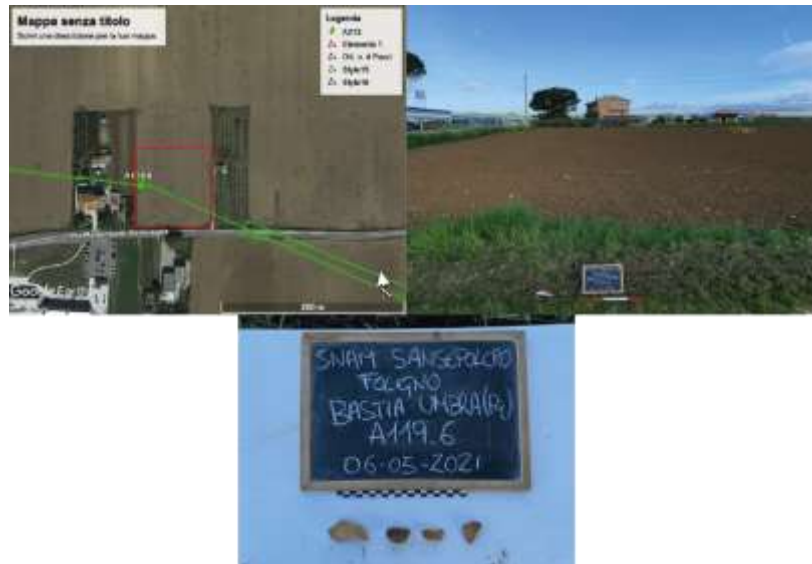
Figura 517 - A119.6: localizzazione area di ricognizione e reperti rinvenuti.

Survey di superficie: campo in aratura – visibilità ottima. Presenza sporadica di ceramica comune.

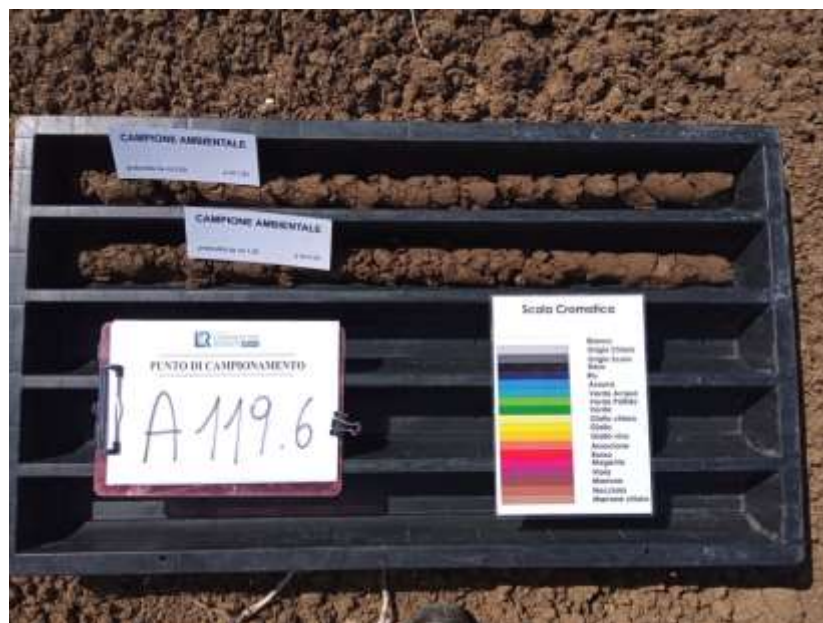
Figura 518 - A119.6: carotaggio.

PROFONDITÀ m	DEPOSITO
0-2,00	Deposito argilloso, di colore marrone-rossastro, piuttosto compatto.

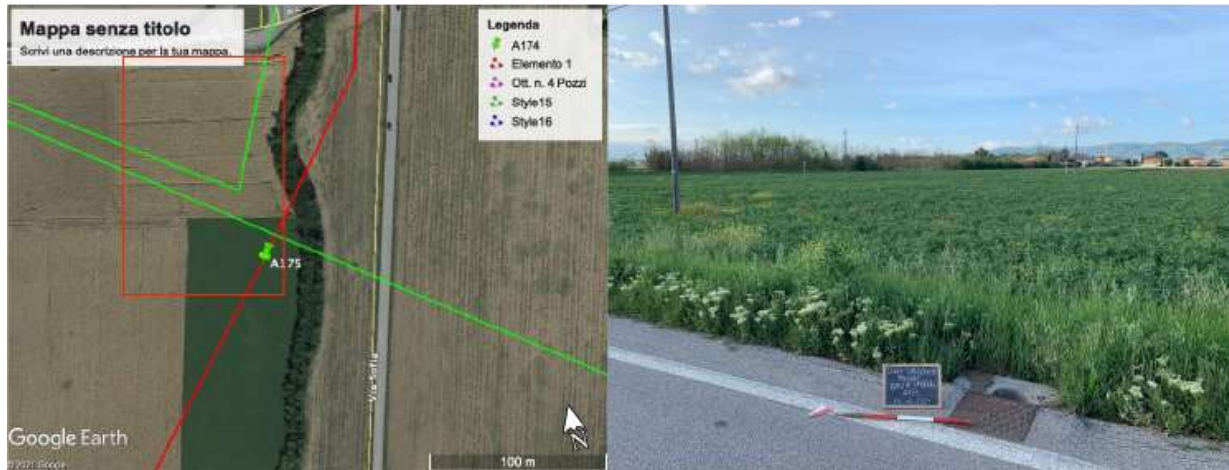
Figura 519 - A175: localizzazione area di ricognizione.

Survey di superficie: campo in coltivazione con vegetazione alta e fitta – visibilità nulla. Assenza di evidenze archeologiche.

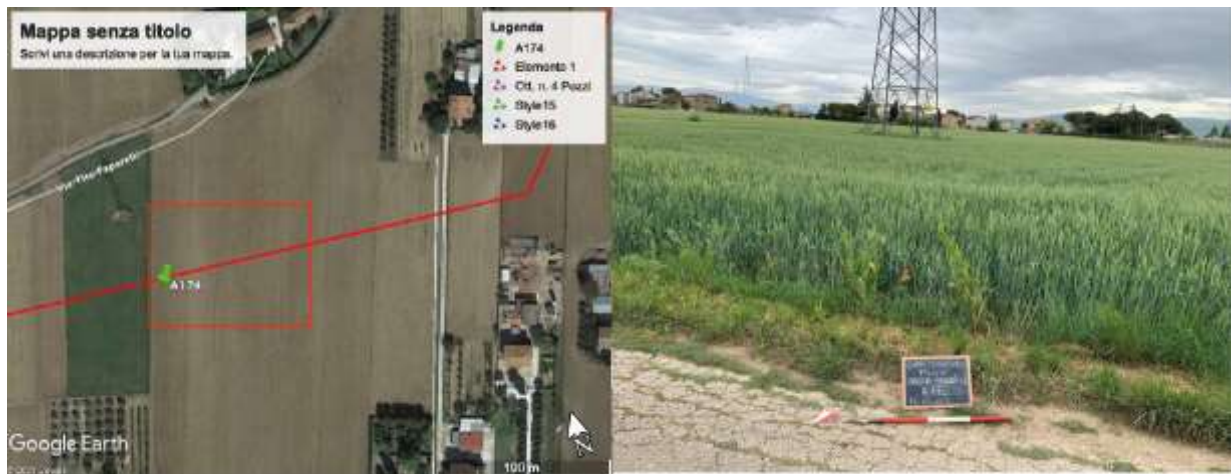
Figura 520 - A174: localizzazione area di ricognizione.

Survey di superficie: campo in coltivazione con vegetazione alta e fitta – visibilità nulla. Assenza di evidenze archeologiche.

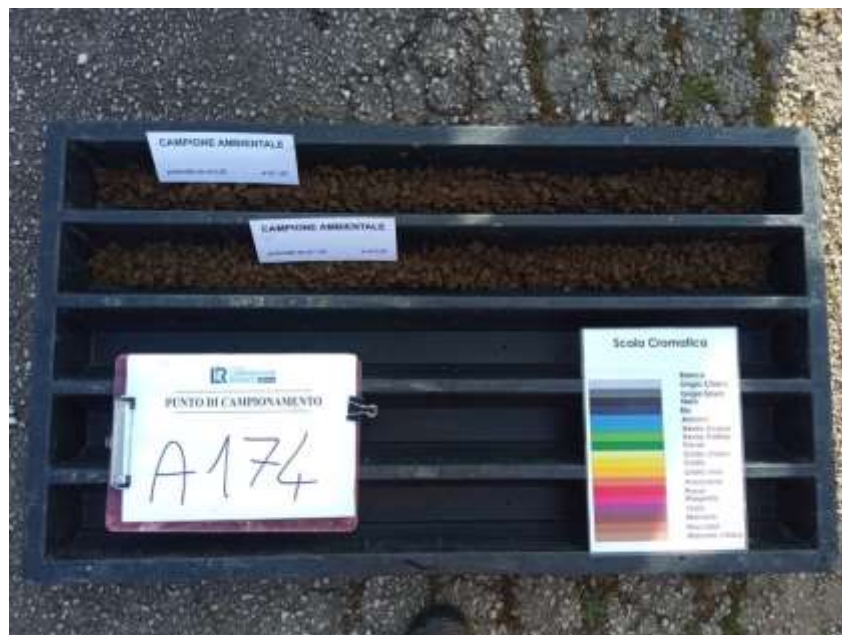
Figura 521 - A174: carotaggio.

PROFONDITÀ m	DEPOSITO
0-2,00	Deposito limo-sabbioso, prettamente sabbioso, di colore marrone-rossastro, di media consistenza.

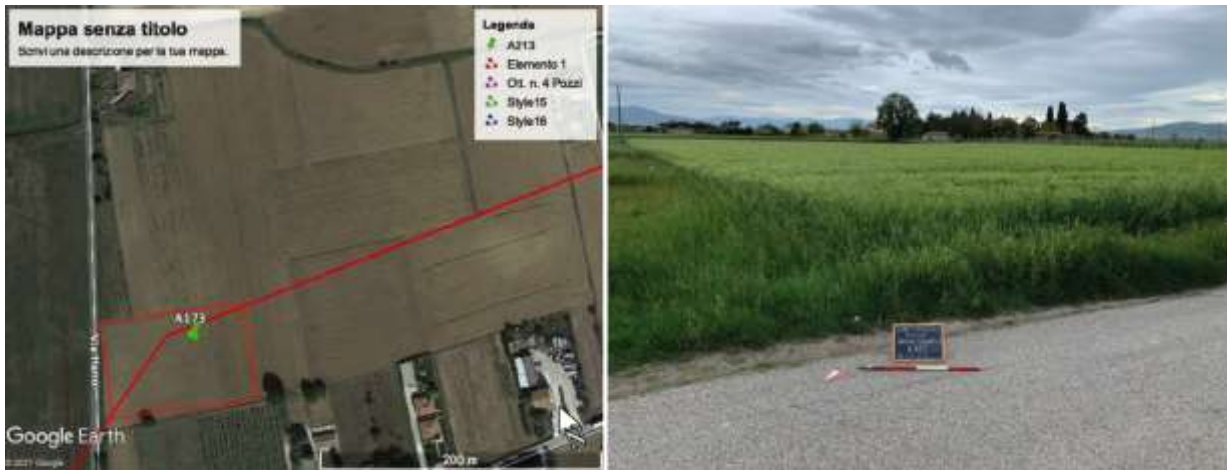
Figura 522 - A173: localizzazione area di ricognizione.

Survey di superficie: campo in coltivazione con vegetazione alta e fitta – visibilità nulla. Assenza di evidenze archeologiche.

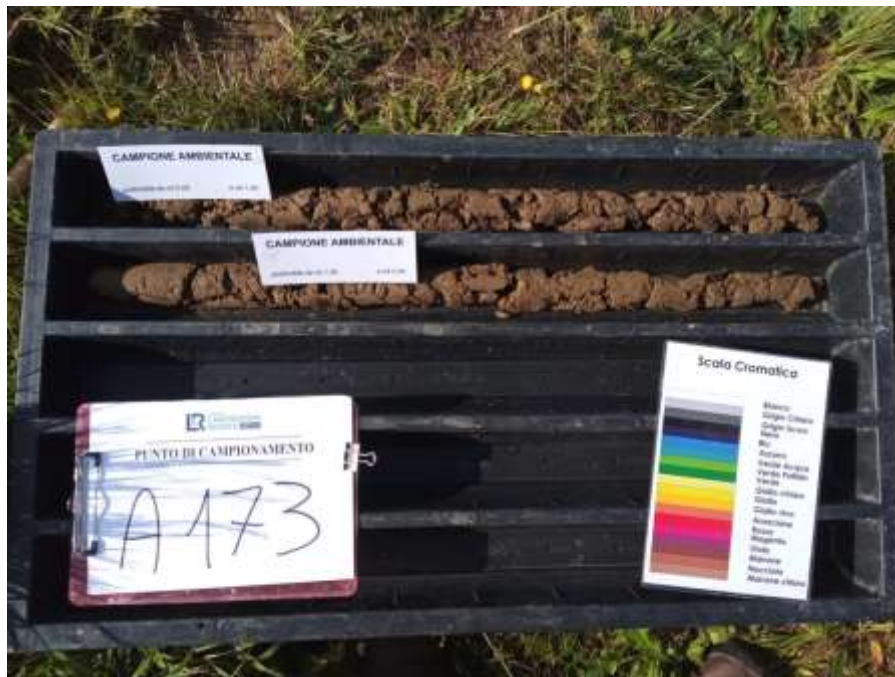
Figura 523 - A173: carotaggio.

PROFONDITÀ m	DEPOSITO
0-2,00	Deposito argilloso molto addensato, di colore marrone-giallastro.

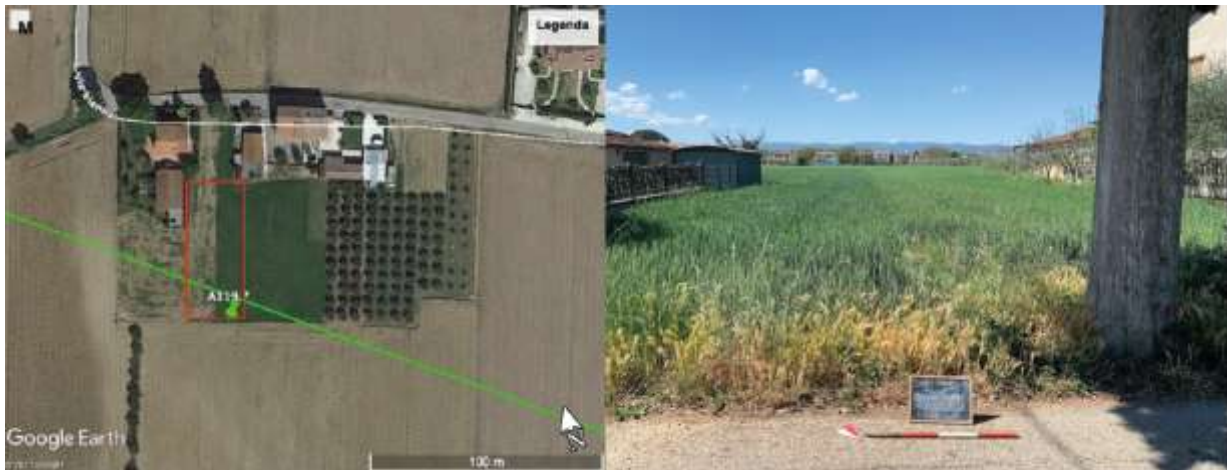
Figura 524 - A119.7: localizzazione area di ricognizione.

Survey di superficie: campo in coltivazione con vegetazione alta e fitta – visibilità nulla. Assenza di evidenze archeologiche.

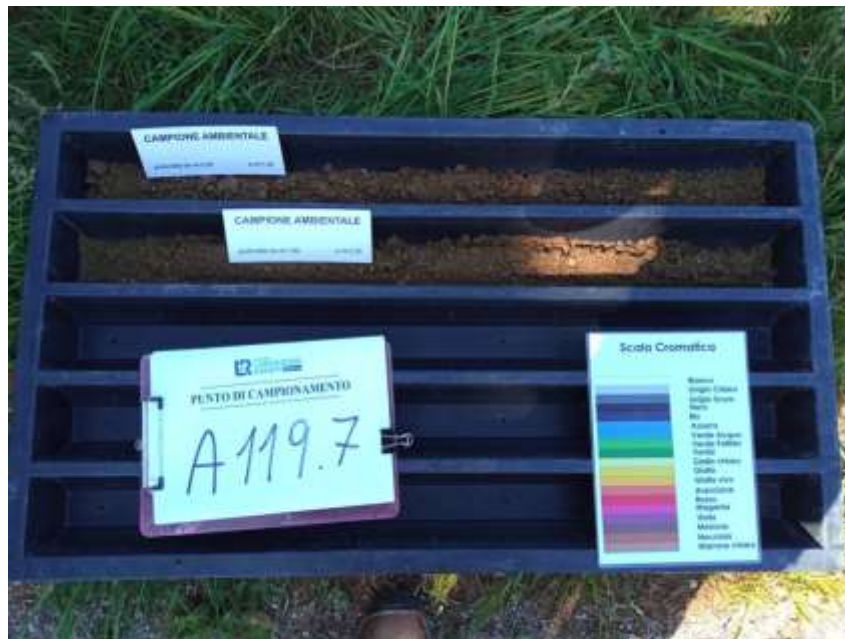
Figura 525 - A119.7: carotaggio.

PROFONDITÀ m	DEPOSITO
0-2,00	Deposito limo-sabbioso, prettamente sabbioso, di colore marrone-rossastro, di media consistenza.

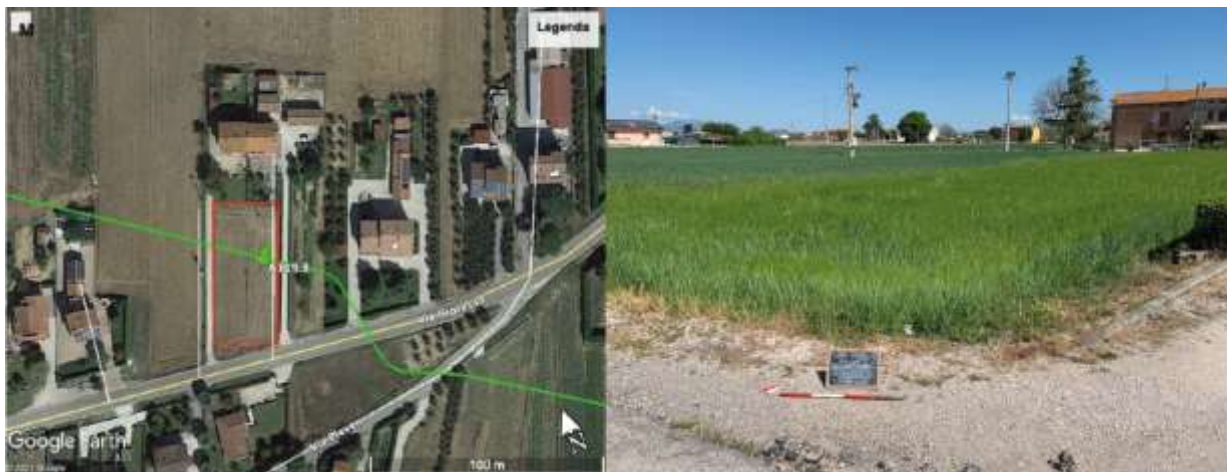
Figura 526 - A119.8: localizzazione area di ricognizione.

Survey di superficie: campo in coltivazione con vegetazione alta e fitta – visibilità nulla. Assenza di evidenze archeologiche.

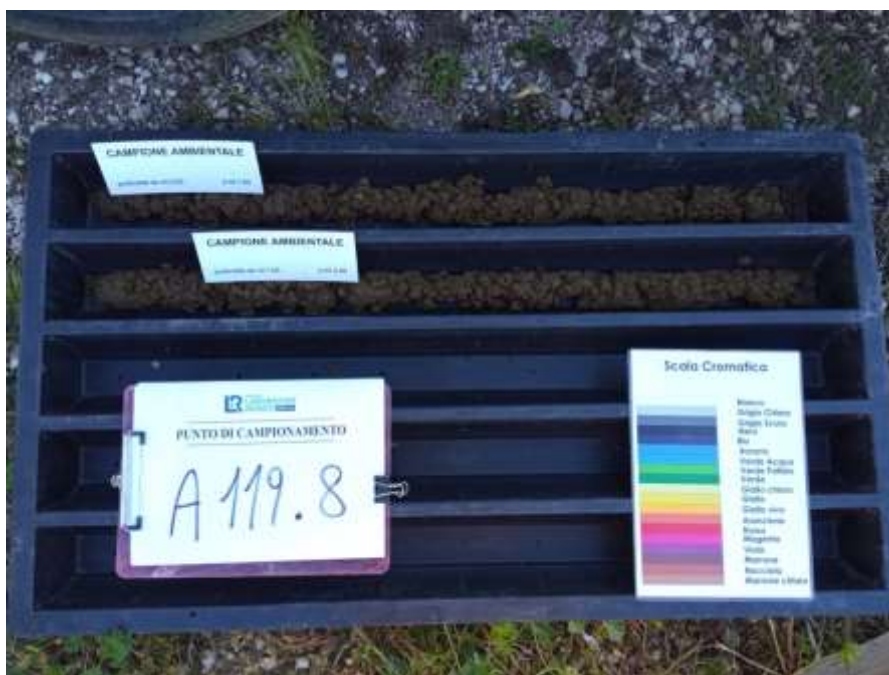
Figura 527 - A119.8: carotaggio.

PROFONDITÀ m	DEPOSITO
0-2,00	Deposito limo-sabbioso, piuttosto addensato, di colore marrone.

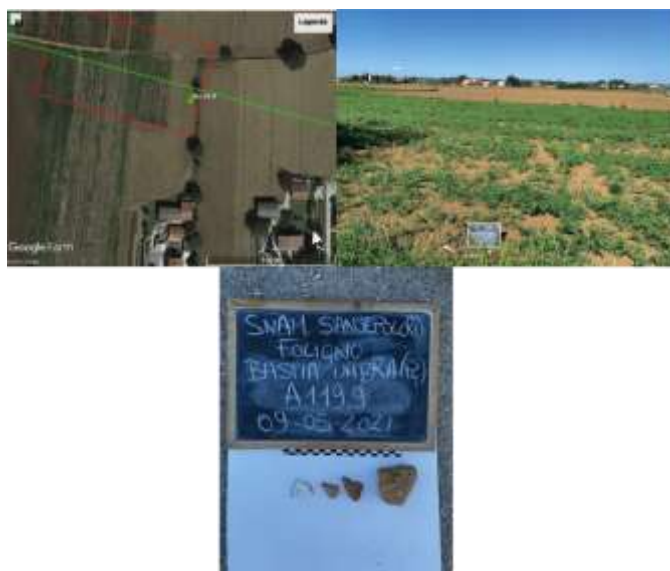
Figura 528 - A119.9: localizzazione area di ricognizione e reperti rinvenuti.

Survey di superficie: campo in coltivazione con vegetazione rada – visibilità molto buona. Presenza di materiale edile e più sporadica di ceramica invetriata e maiolica.

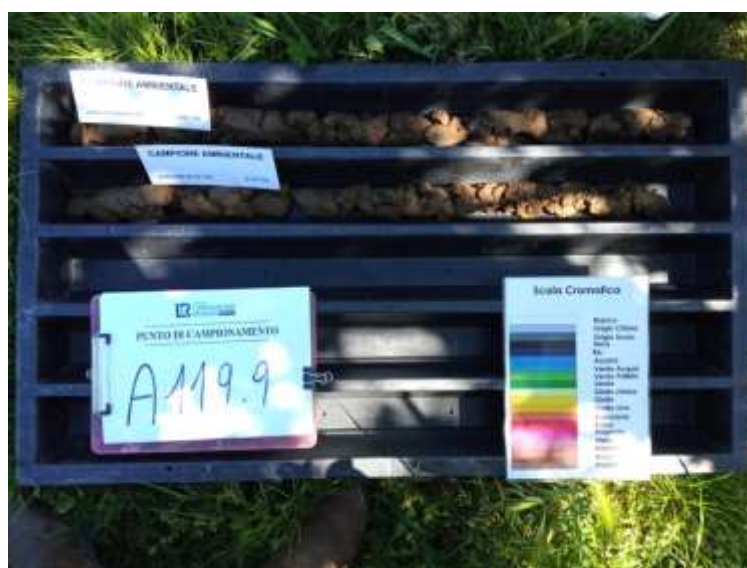
Figura 529 - A119.9: carotaggio.

PROFONDITÀ m	DEPOSITO
0-2,00	Deposito argilloso molto addensato, di colore marrone-giallastro.

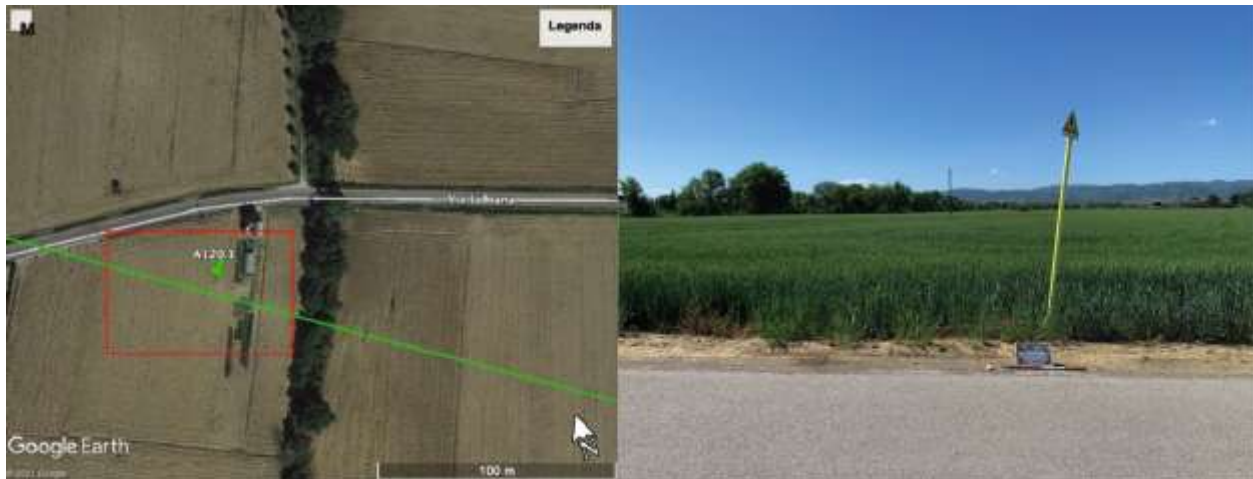
Figura 530 - A120.1: localizzazione area di ricognizione.

Survey di superficie: campo in coltivazione con vegetazione alta e fitta – visibilità nulla. Assenza di evidenze archeologiche.

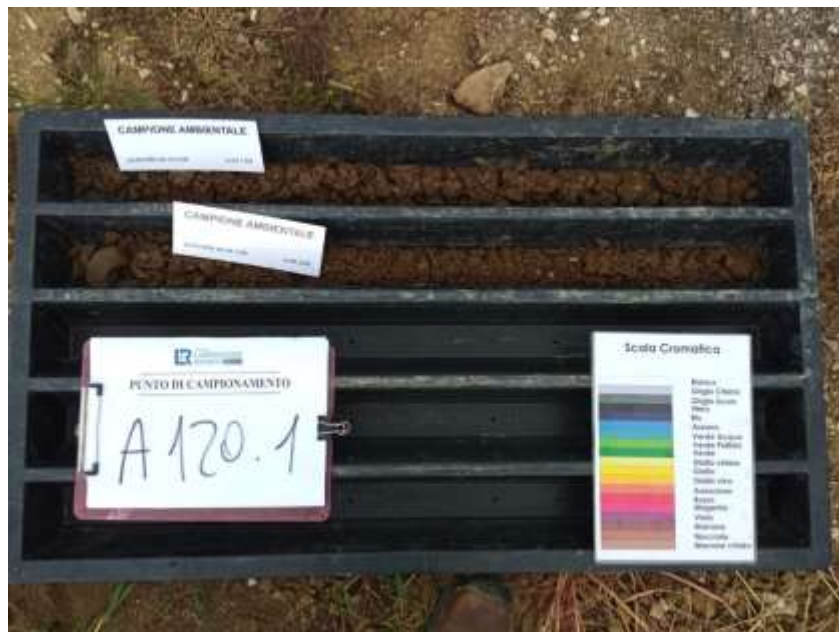
Figura 531 - A120.1: carotaggio.

PROFONDITÀ m	DEPOSITO
0-2,00	Deposito limo-sabbioso di colore bruno di media consistenza, ricco di ghiaie e ciottoli di fiume.

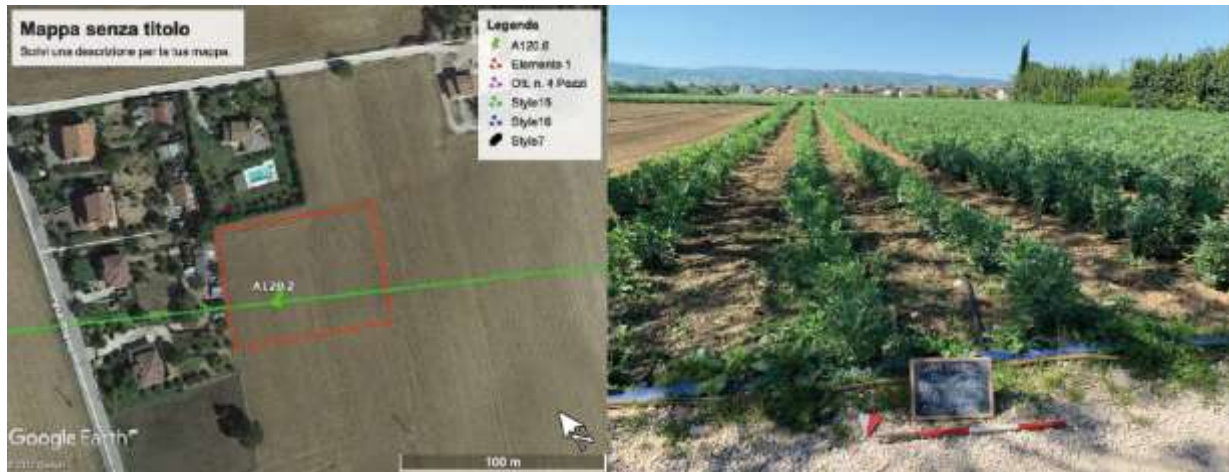
Figura 532 - A120.2: localizzazione area di ricognizione.

Survey di superficie: campo in coltivazione con vegetazione rada – visibilità buona. Assenza di evidenze archeologiche.

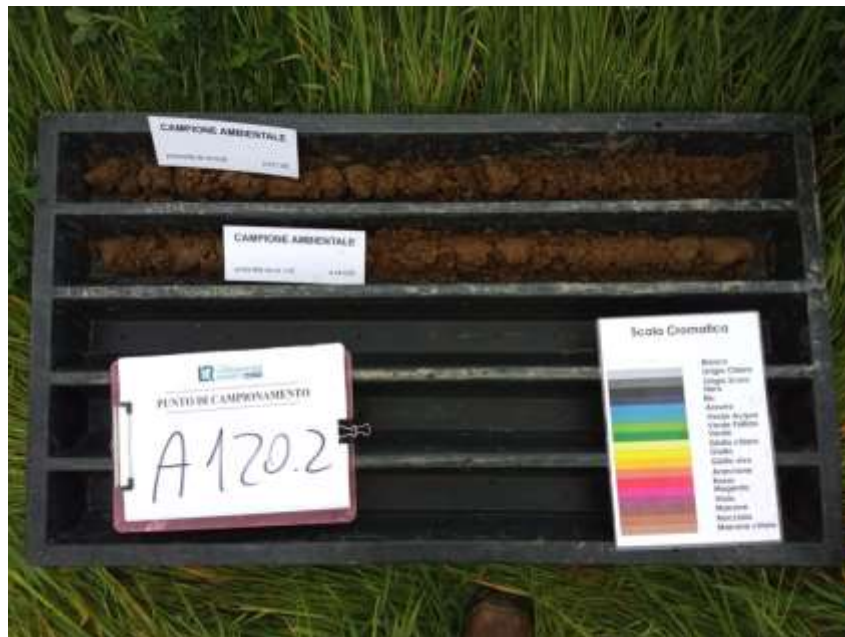
Figura 533 - A120.2: carotaggio.

PROFONDITÀ m	DEPOSITO
0-2,00	Deposito limo-sabbioso di colore bruno di media consistenza, ricco di ghiaie e ciottoli di fiume.
