**RIFACIMENTO METANODOTTO SANSEPOLCRO – FOLIGNO
E OPERE CONNESSE**

**VERIFICA PREVENTIVA
DELL'INTERESSE ARCHEOLOGICO
(ART. 25, D. LGS. 50/2016)**

**RICOGNIZIONE DI SUPERFICIE E LETTURA ARCHEOLOGICA
CAROTAGGI GEOGNOSTICI E AMBIENTALI**

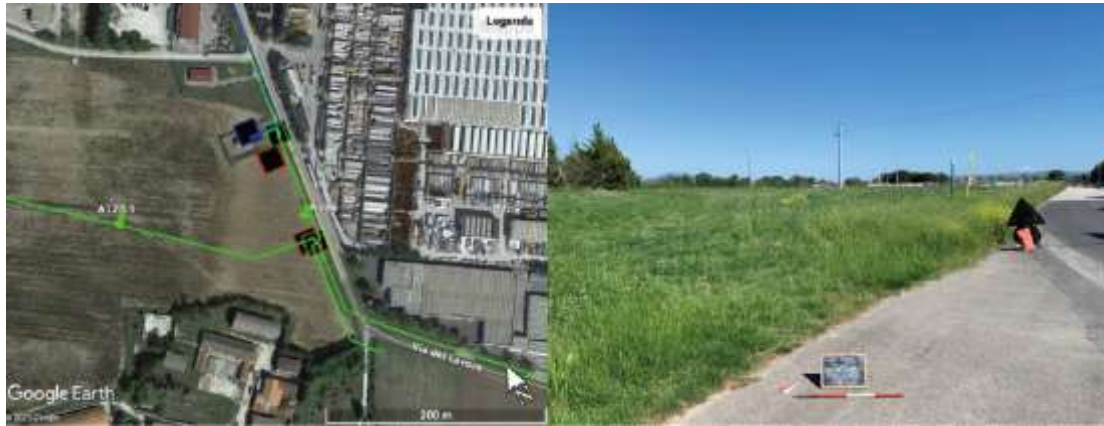
Figura 534 - A120.3: localizzazione area di ricognizione.

Survey di superficie: campo in coltivazione con vegetazione alta e fitta – visibilità nulla. Assenza di evidenze archeologiche.

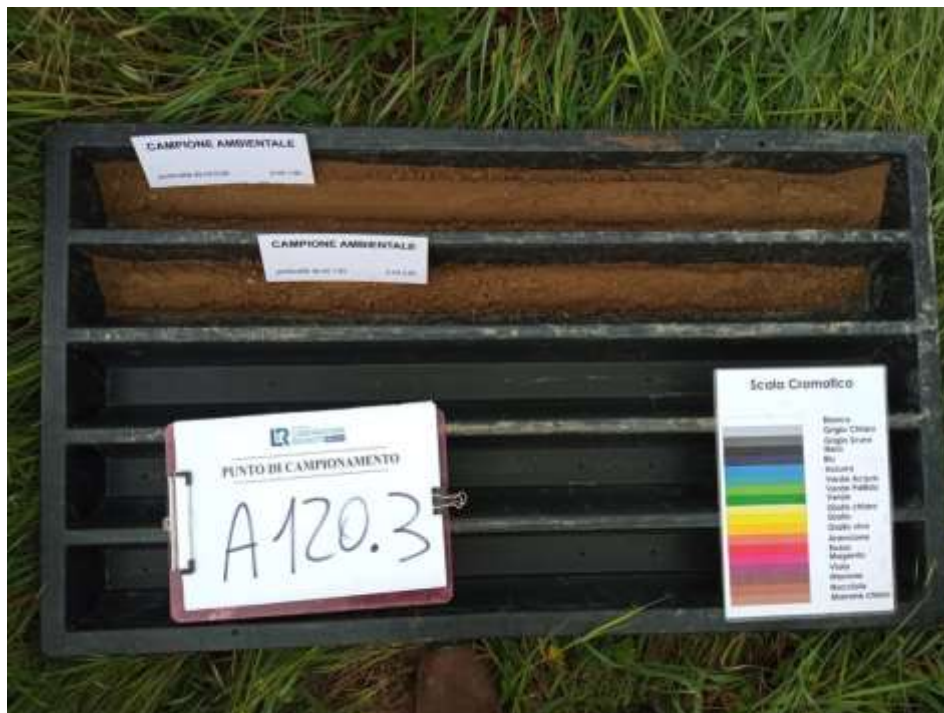
Figura 535 - A120.3: carotaggio.

PROFONDITÀ m	DEPOSITO
0-2,00	Deposito sabbioso, di colore marrone-giallastro.

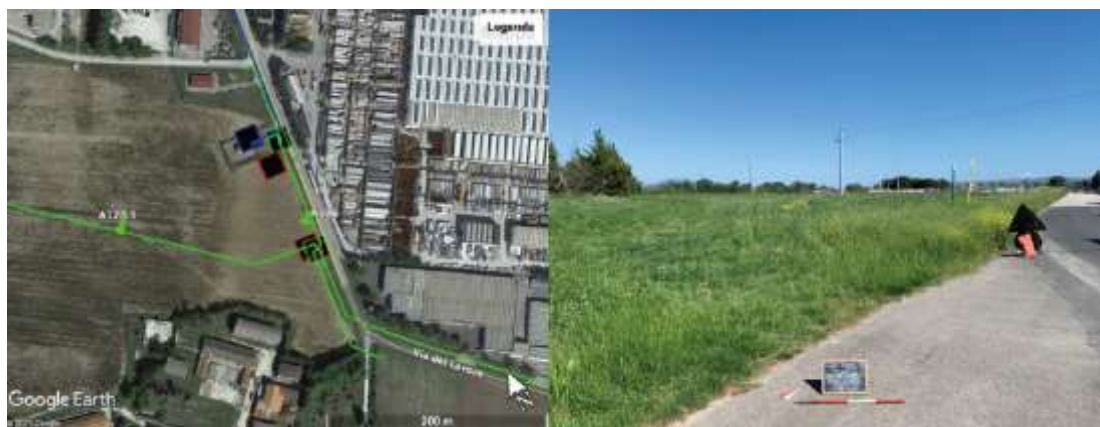
Figura 536 - A186: localizzazione area di ricognizione.

Survey di superficie: campo in coltivazione con vegetazione alta e fitta – visibilità nulla. Assenza di evidenze archeologiche.

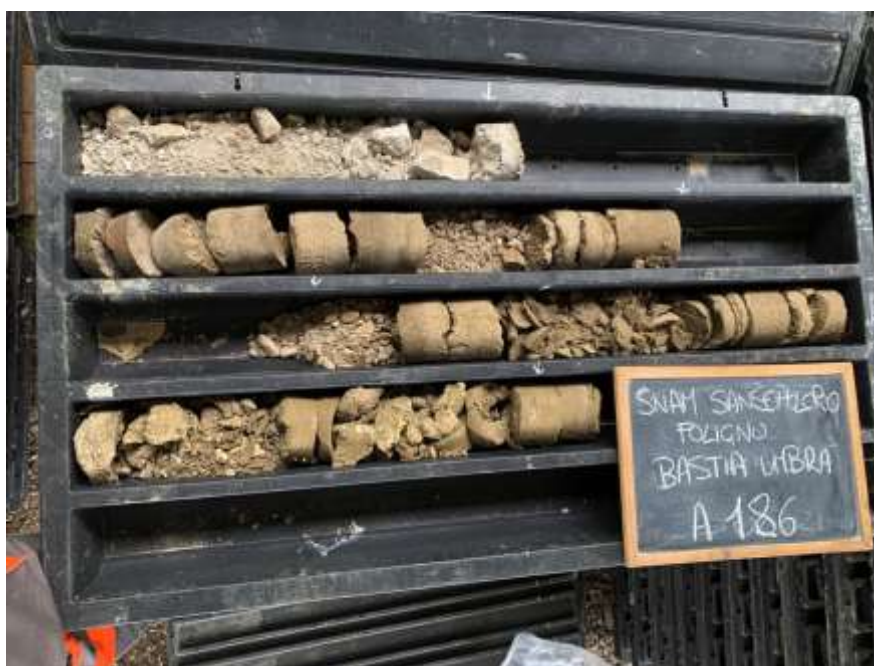
Figura 537 - A186: carotaggio.

PROFONDITÀ m	DEPOSITO
0-0,50	Terreno vegetale costituito da limi sabbiosi di colore grigio.
0,50-4,00	Argille color nocciola, fortemente addensate.

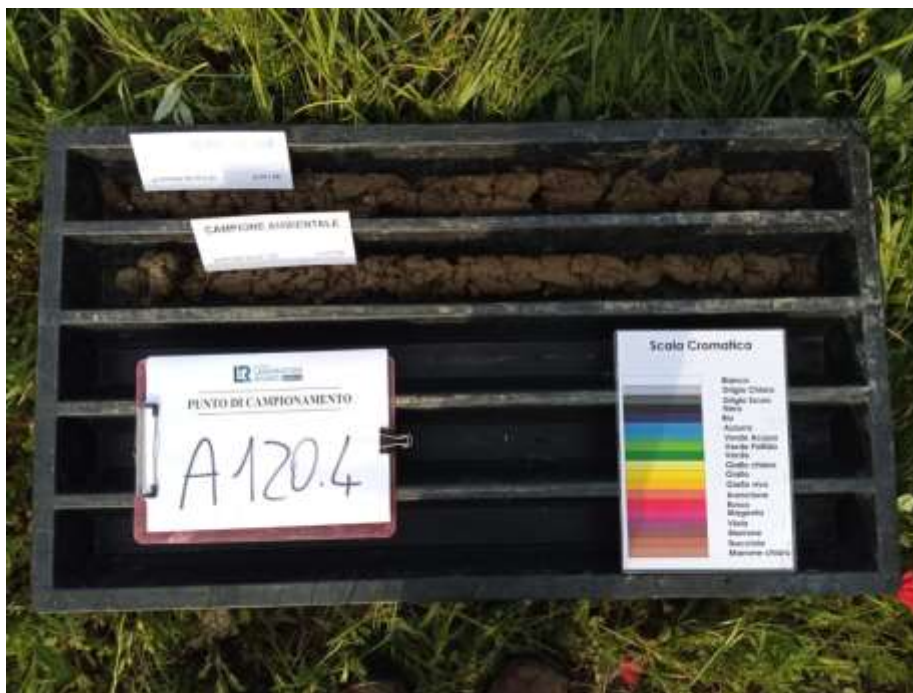
Figura 539 - A120.4: carotaggio.

PROFONDITÀ m	DEPOSITO
0-2,00	Deposito argilloso molto addensato, di colore marrone-giallastro.

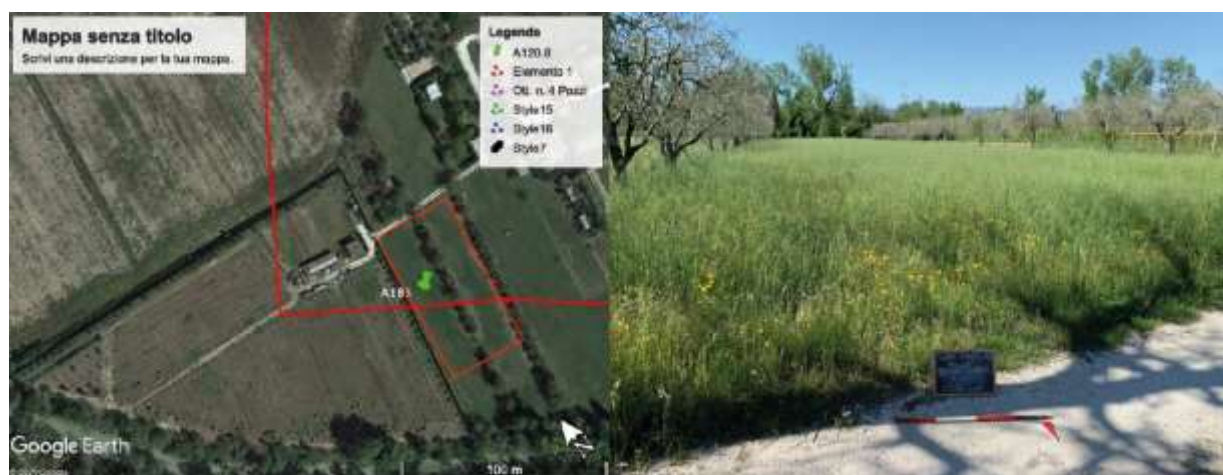
Figura 540 - A185: localizzazione area di ricognizione.

Survey di superficie: campo incolto con vegetazione alta e fitta ed alberi sparsi – visibilità nulla. Assenza di evidenze archeologiche.

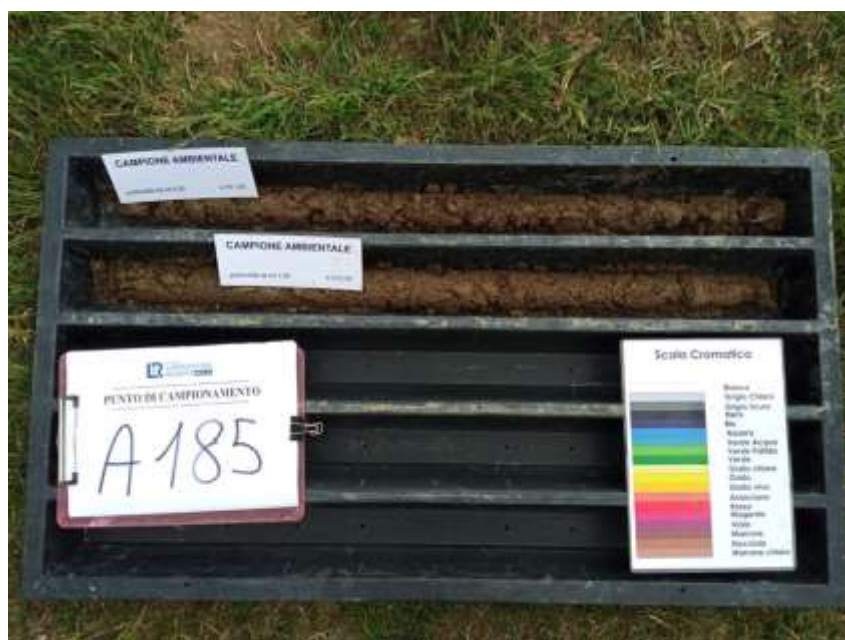
Figura 541 - A185: carotaggio.

PROFONDITÀ m	DEPOSITO
0-2,00	Deposito limo-sabbioso di colore marrone, di media consistenza. Presenza sporadica di piccoli frammenti ceramici.

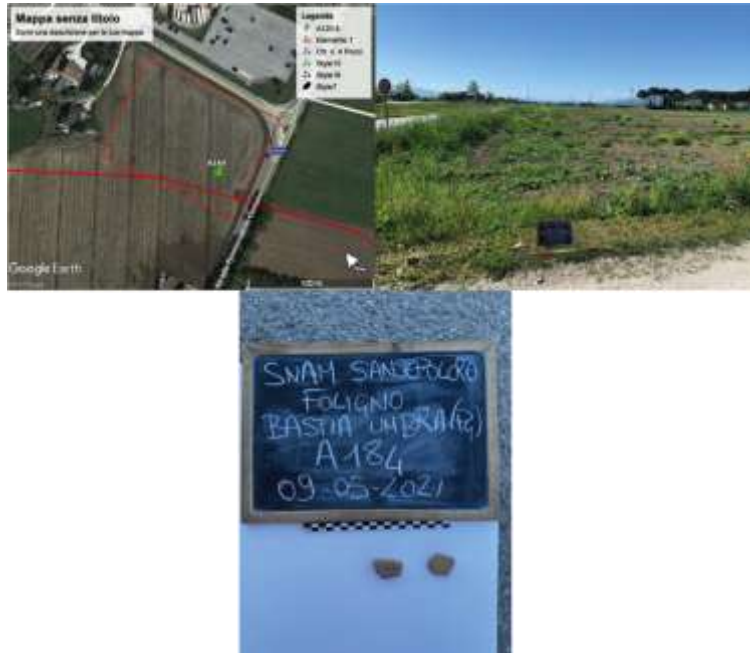
Survey di superficie: campo in coltivazione con vegetazione rada- visibilità molto buona. Presenza di materiale edile e maiolica.

Figura 542 - A184: localizzazione area di ricognizione e reperti rinvenuti.

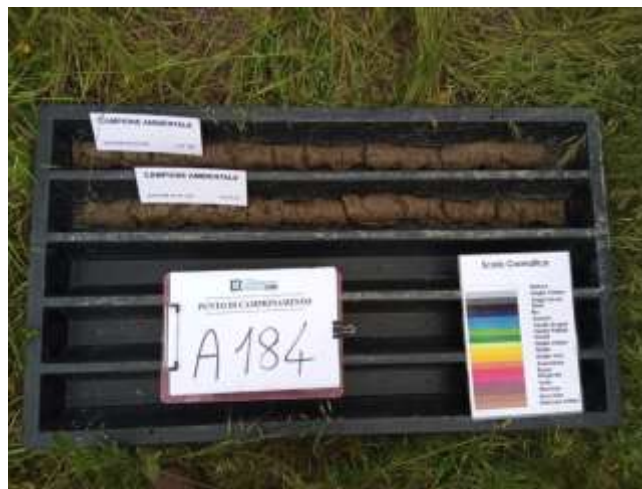
Figura 543 - A184: carotaggio.

PROFONDITÀ m	DEPOSITO
0-2,00	Deposito argilloso di colore bruno di media consistenza.

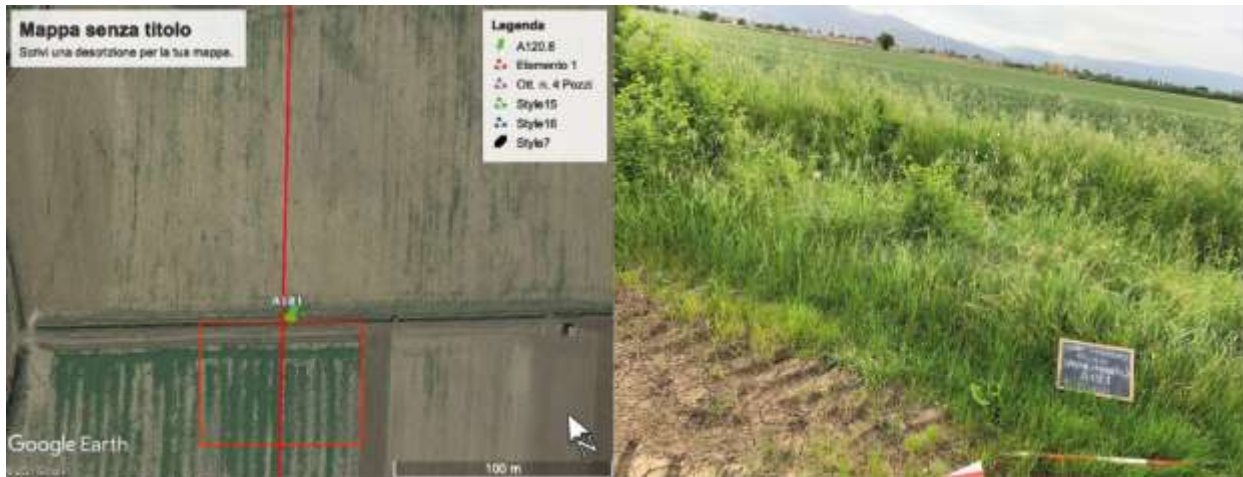
Figura 544 - A181: localizzazione area di ricognizione.

Survey di superficie: campo in coltivazione con vegetazione alta e fitta – visibilità nulla. Assenza di evidenze archeologiche.

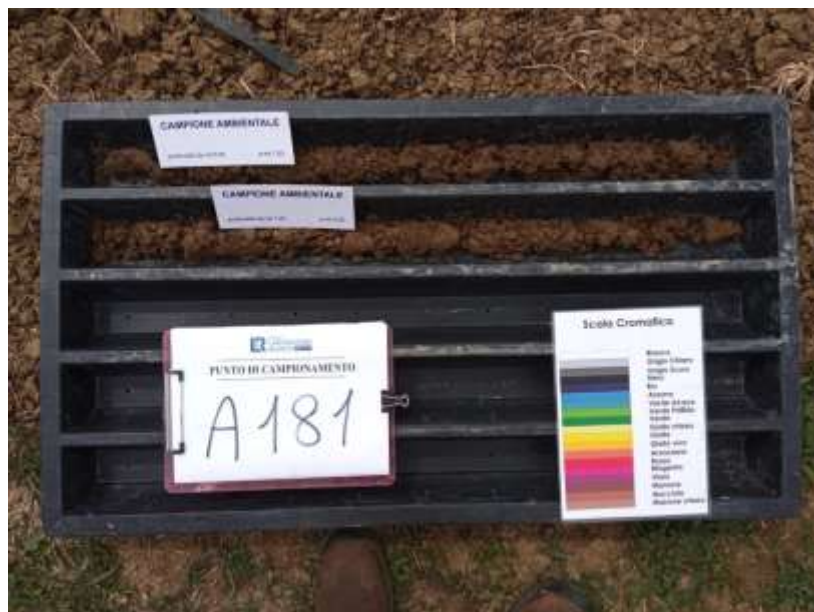
Figura 545 - A181: carotaggio.

PROFONDITÀ m	DEPOSITO
0-2,00	Deposito limo-sabbioso di colore bruno di media consistenza, con presenza di ghiaie e ciottoli di fiume.

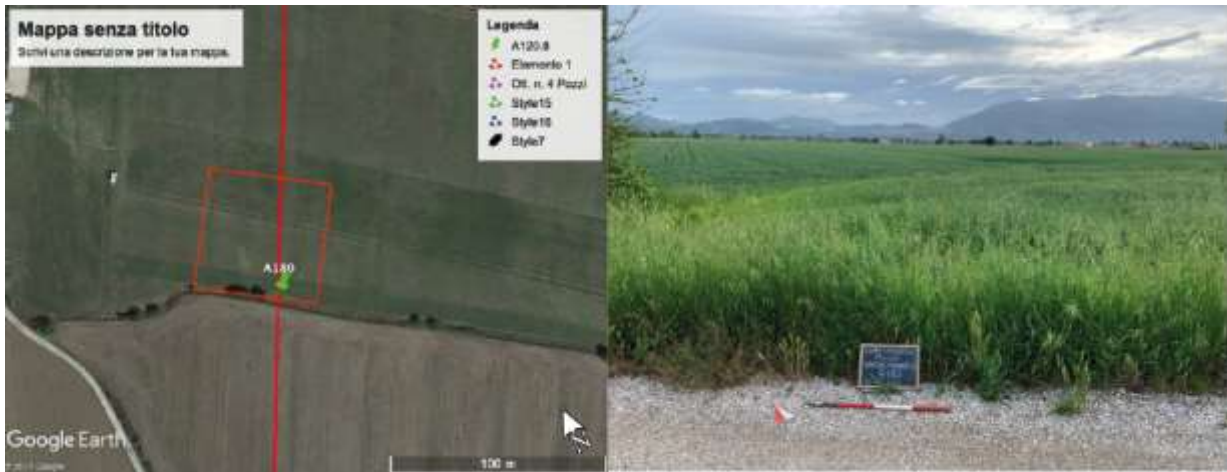
Figura 546 - A180: localizzazione area di ricognizione.

Survey di superficie: campo in coltivazione con vegetazione alta e fitta – visibilità nulla. Assenza di evidenze archeologiche.

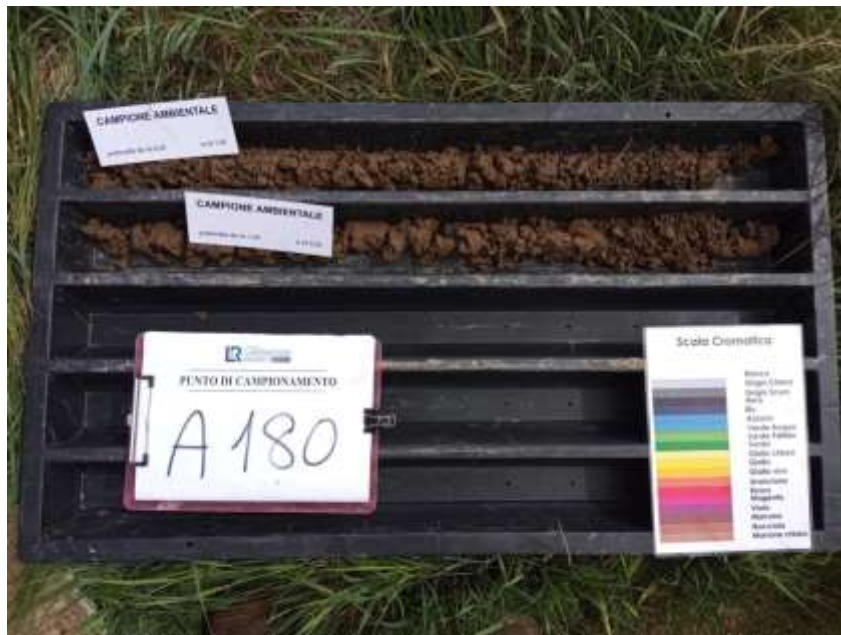
Figura 547 - A180: carotaggio.

PROFONDITÀ m	DEPOSITO
0-2,00	Deposito limo-sabbioso di colore bruno di media consistenza, con presenza di ghiaie e ciottoli di fiume.

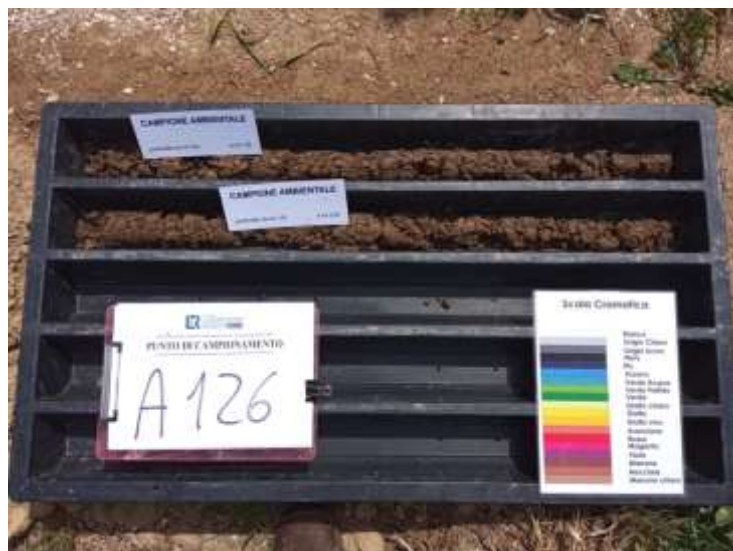
Figura 549 - A126: carotaggio.

PROFONDITÀ m	DEPOSITO
0-0,70	Deposito limo-sabbioso di colore bruno di media consistenza, con presenza di ghiaie e ciottoli di fiume.
0,70-1,00	Deposito argilloso di colore bruno di media consistenza.
1,00-2,00	Deposito limo-sabbioso di colore bruno di media consistenza, con presenza di ghiaie e ciottoli di fiume.

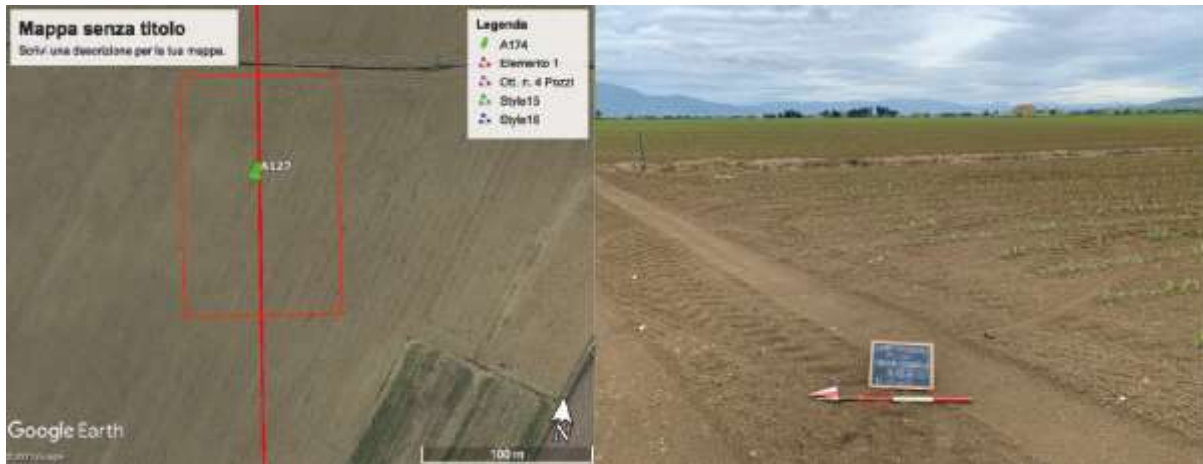
Figura 550 - A127: localizzazione area di ricognizione.

Survey di superficie: campo in coltivazione con vegetazione rada - visibilità ottima. Assenza di evidenze archeologiche.

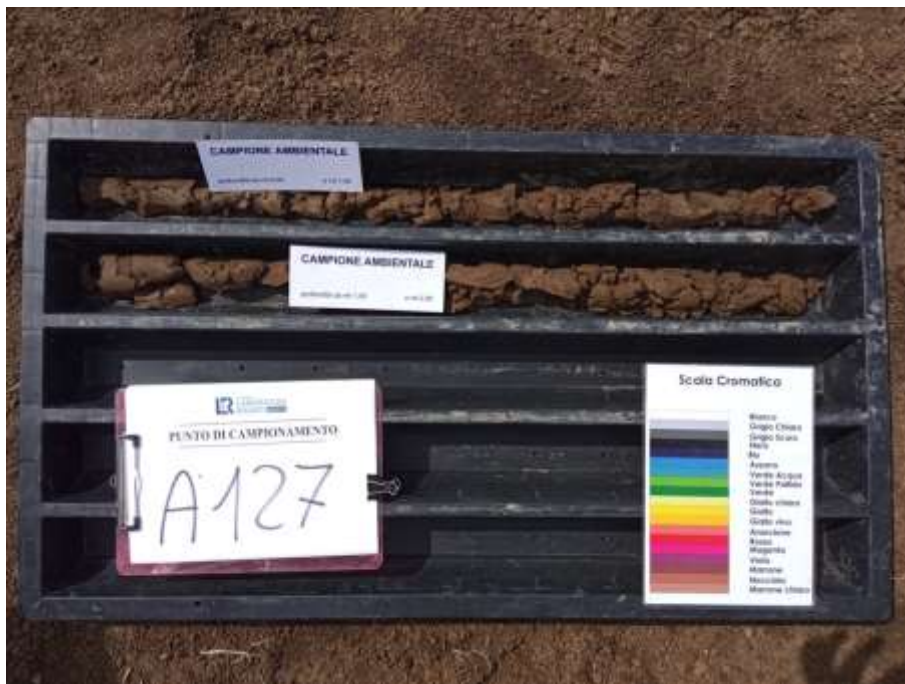
Figura 551 - A127: carotaggio.

PROFONDITÀ m	DEPOSITO
0-2,00	Deposito argilloso, molto compatto, di colore bruno.

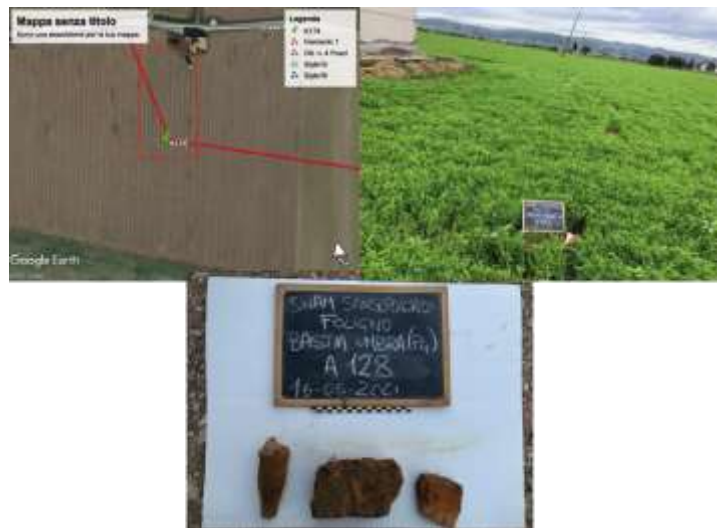
Survey di superficie: campo in coltivazione con vegetazione fitta – visibilità molto scarsa. Presenza di materiale edile, probabilmente proveniente dal rudere vicino, e frammenti di anfore.

Figura 552 - A128: localizzazione area di ricognizione e reperti rinvenuti.

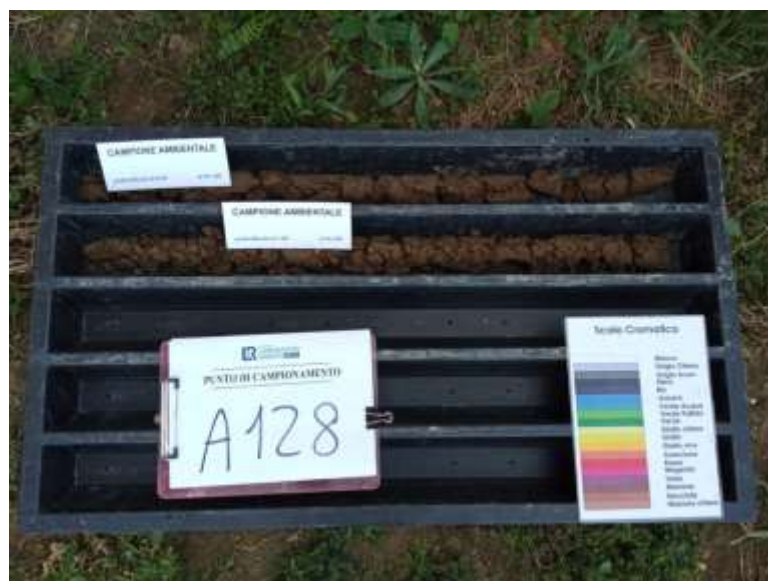
Figura 553 - A128: carotaggio.

PROFONDITÀ m	DEPOSITO
0-1,00	Deposito argilloso, molto compatto, di colore bruno.
1,00-2,00	Deposito limo-sabbioso, poco compatto, di colore bruno.

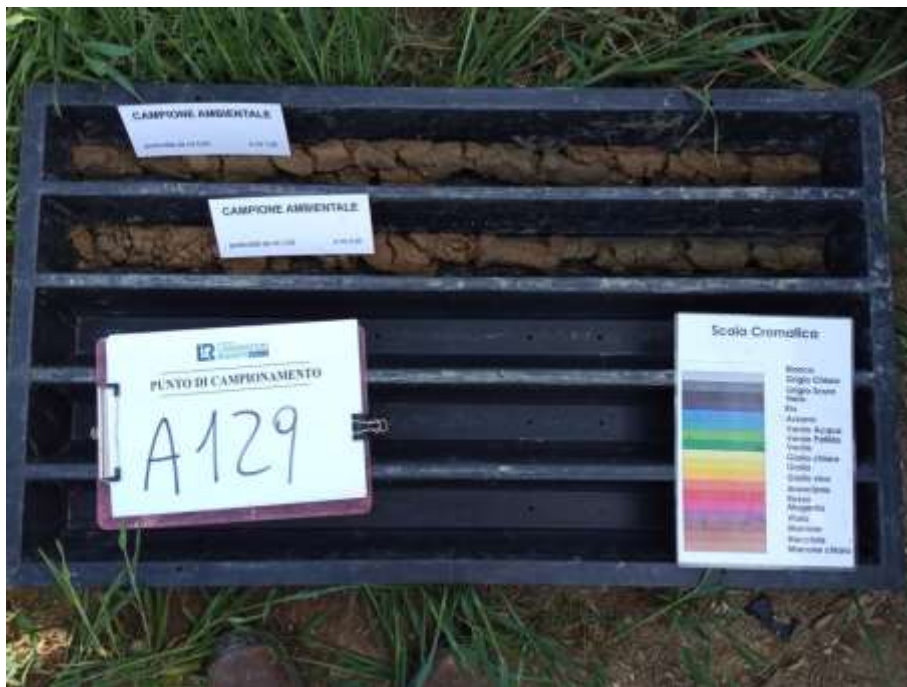
Figura 555 - A129: carotaggio.

PROFONDITÀ m	DEPOSITO
0-2,00	Deposito argilloso, molto compatto, di colore bruno.

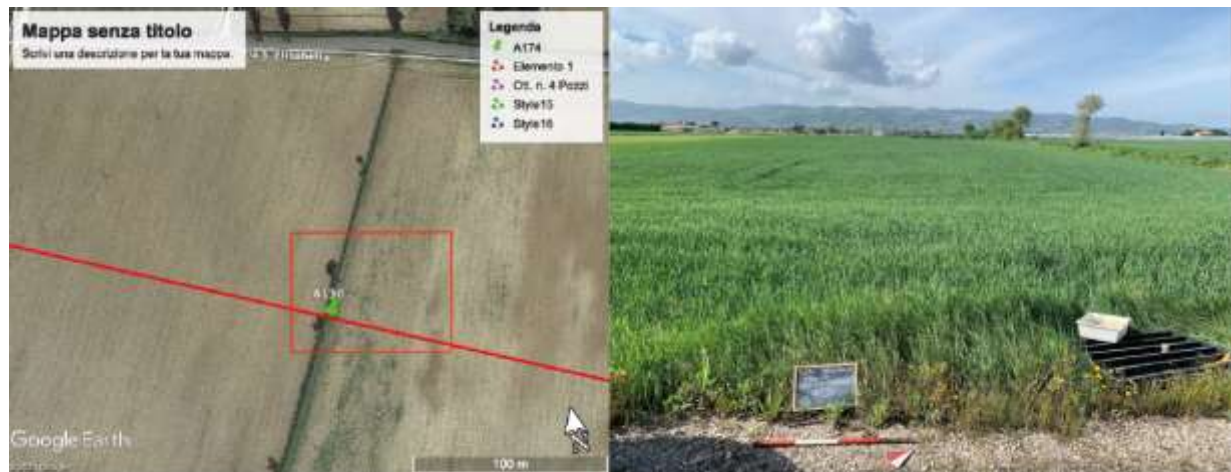
Figura 556 - A130: localizzazione area di ricognizione.

Survey di superficie: Campo in coltivazione con vegetazione alta nei pressi di una chiesa di campagna sconosciuta – visibilità nulla. Assenza di evidenze archeologiche.

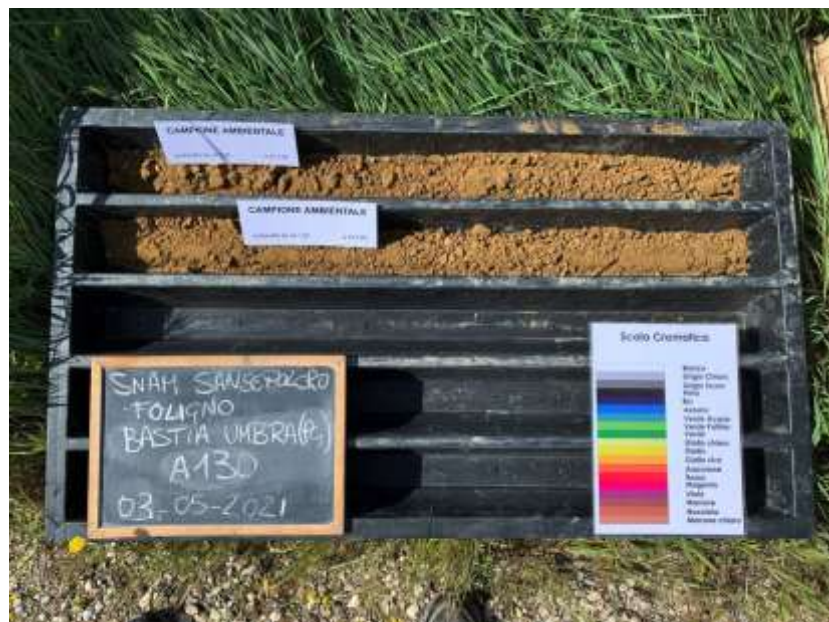
Figura 557 - A130: carotaggio.

PROFONDITÀ m	DEPOSITO
0-2,00	Deposito sabbioso, di colore marrone chiaro, poco compatto. Presenta una scarsa quantità di ciottoli di fiume e rari frammenti ceramici.

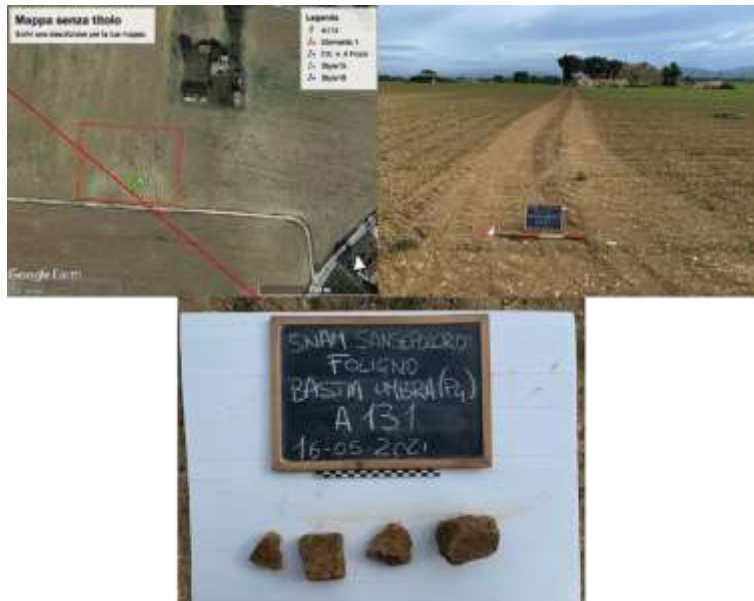
Survey di superficie: campo in coltivazione con vegetazione rada – visibilità ottima. Presenza consistente di materiale edile, molto probabilmente proveniente dal rudere in ristrutturazione.

Figura 558 - A131: localizzazione area di ricognizione e reperti rinvenuti.

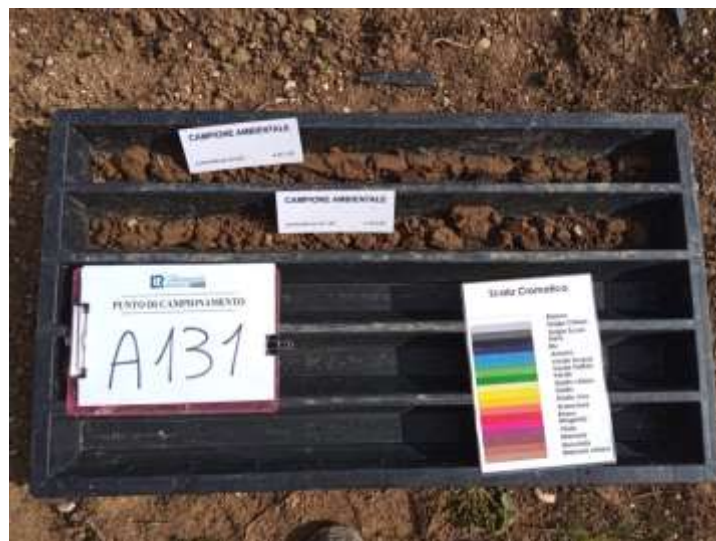
Figura 559 - A131: carotaggio.

PROFONDITÀ m	DEPOSITO
0-2,00	Deposito argilloso, piuttosto compatto, di colore marrone-rossastro.

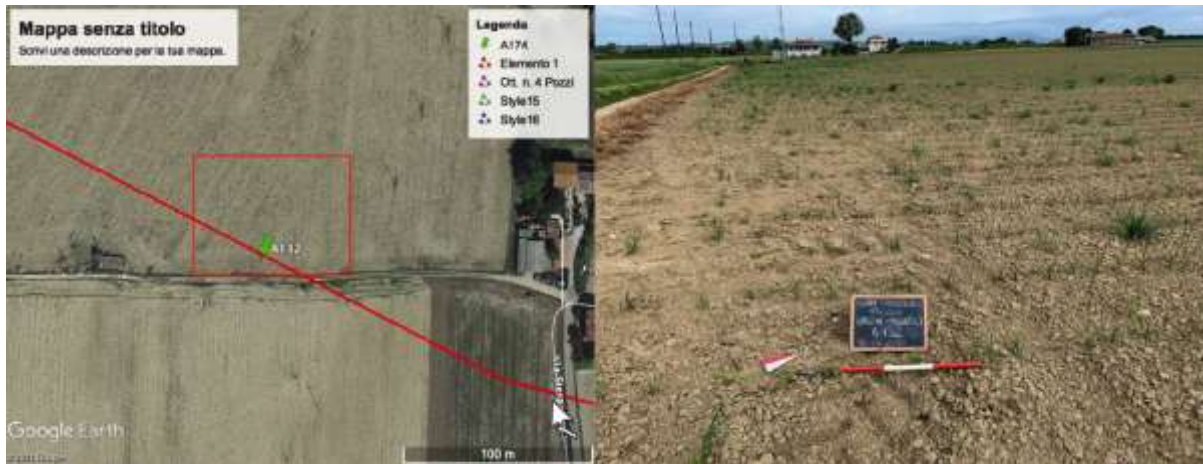
Figura 560 - A132: localizzazione area di ricognizione.

Survey di superficie: campo in coltivazione con vegetazione rada – visibilità ottima. Assenza di evidenze archeologiche.

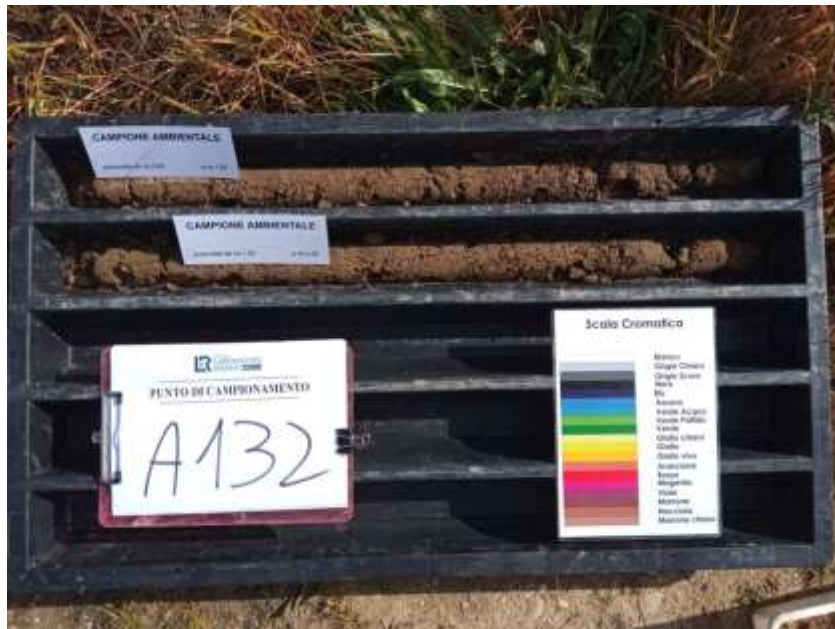
Figura 561 - A132: carotaggio.

PROFONDITÀ m	DEPOSITO
0-2,00	Deposito sabbioso, di colore marrone-rossastro, poco compatto. Presenta una scarsa quantità di ciottoli di fiume.

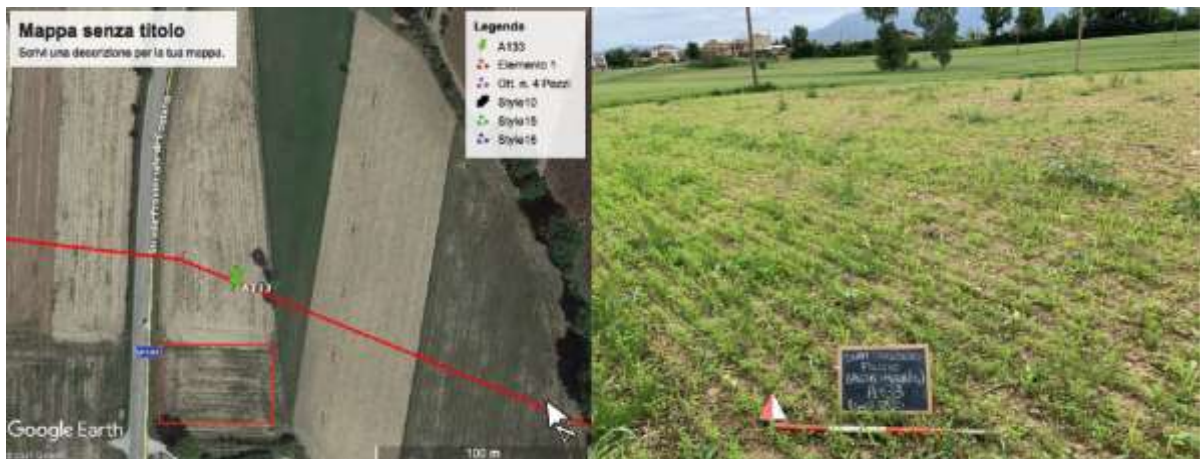
Figura 562 - A133: localizzazione area di ricognizione.

Survey di superficie: campo in coltivazione con vegetazione alta e fitta- visibilità nulla. Indagato il campo con coltivazione rada, adiacente a sud, che non ha restituito evidenze archeologiche.

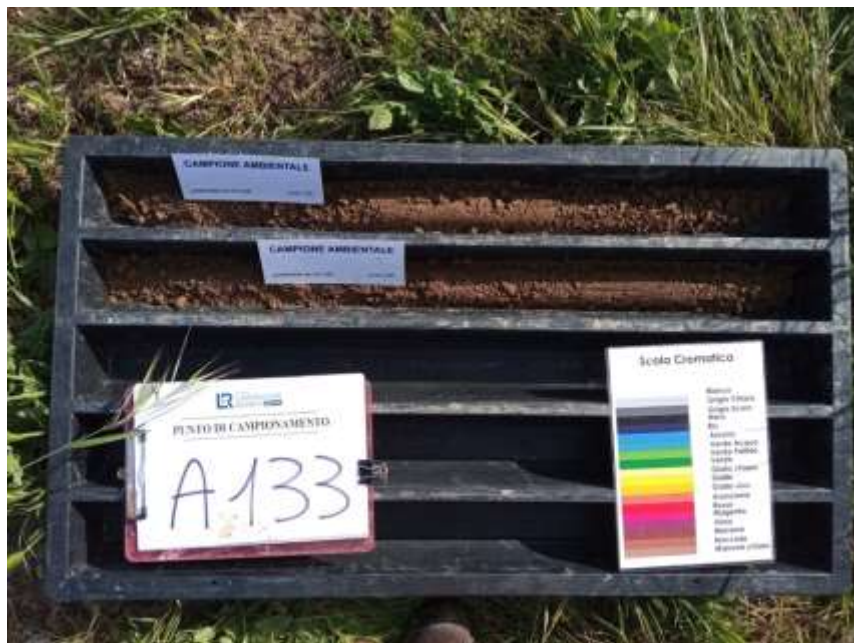
Figura 563 - A133: carotaggio.

PROFONDITÀ m	DEPOSITO
0-2,00	Deposito sabbioso, di colore marrone-rossastro, poco compatto. Presenta una scarsa quantità di ciottoli di fiume.

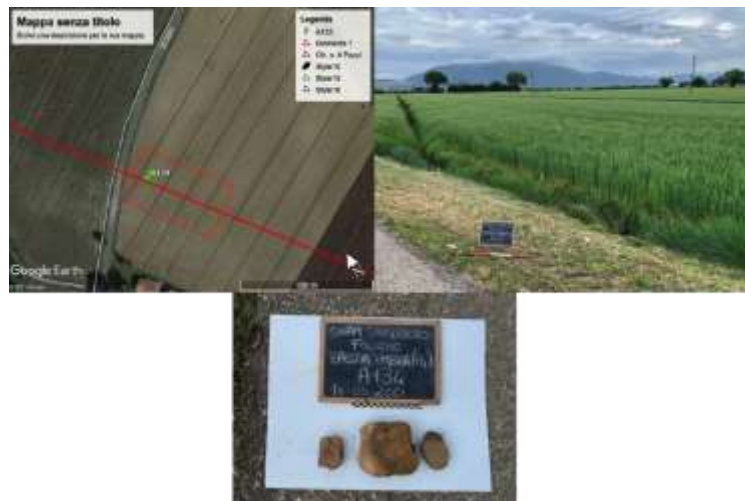
Survey di superficie: campo in coltivazione con vegetazione alta e fitta – visibilità nulla. Rinvenuto scarso materiale edile.

Figura 564 - A134: localizzazione area di ricognizione e reperti rinvenuti.

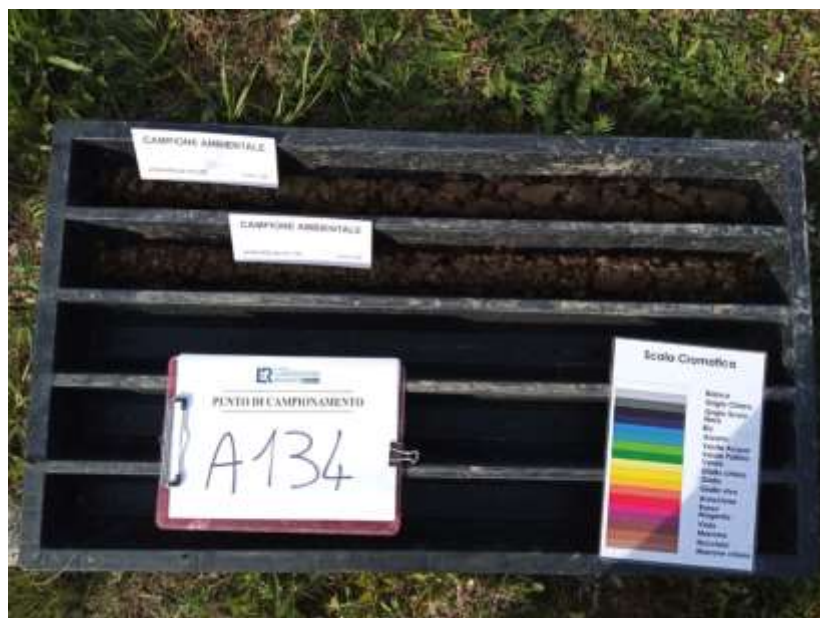
Figura 565 - A134: carotaggio.

PROFONDITÀ m	DEPOSITO
0-2,00	Deposito argilloso, di colore marrone scuro, molto compatto.

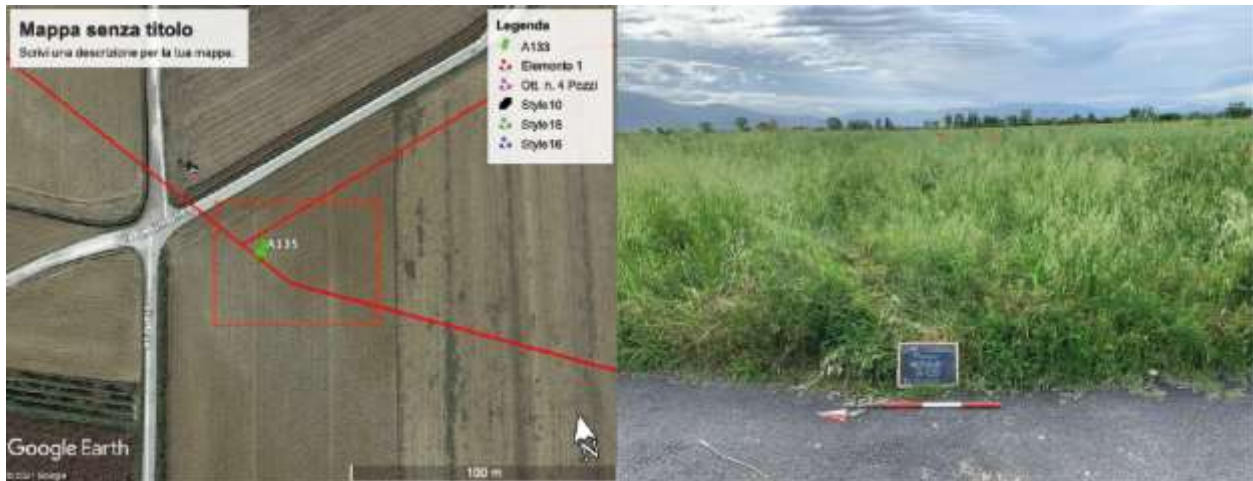
Figura 567 - A135: localizzazione area di ricognizione.

Survey di superficie: campo incolto con vegetazione alta e fitta- visibilità nulla. Assenza di evidenze archeologiche.

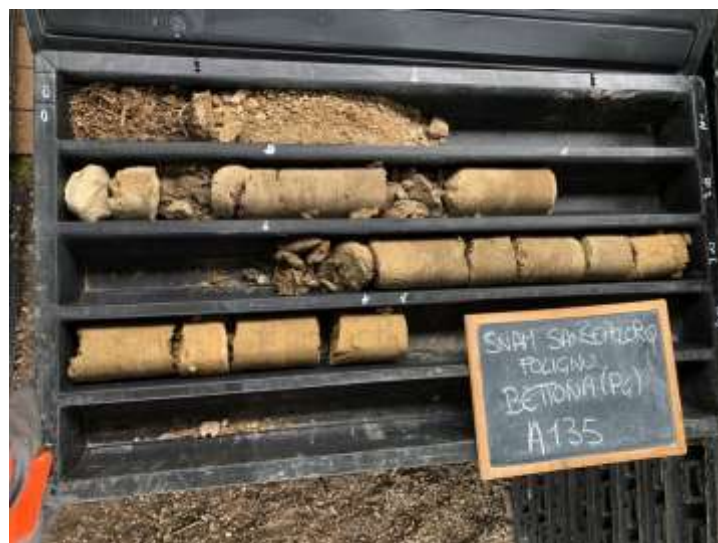
Figura 568 - A135: carotaggio.

PROFONDITÀ m	DEPOSITO
0-0,50	Terreno vegetali costituito da limi sabbiosi di colore grigio. Presenza di ghiaie.
0,50-4,00	Argille lievemente sabbiose, fortemente addensate, di colore marrone giallastro.

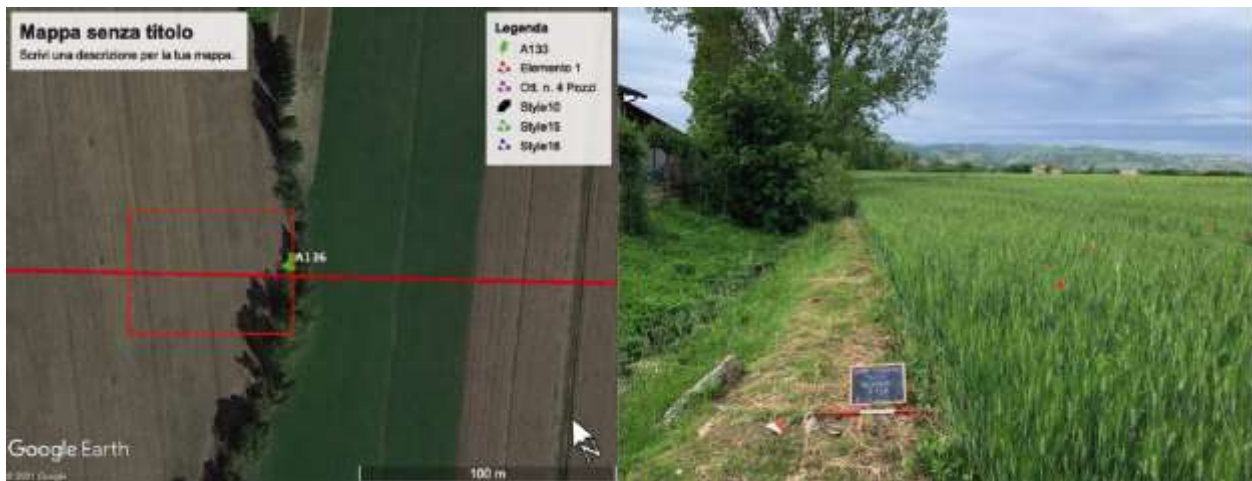
Figura 569 - A136: localizzazione area di ricognizione.

Survey di superficie: campo in coltivazione con vegetazione alta e fitta – visibilità nulla. Assenza di evidenze archeologiche.

PROFONDITÀ m	DEPOSITO
0-	Sondaggio non eseguito, per impossibilità del mezzo di raggiungere l'area.

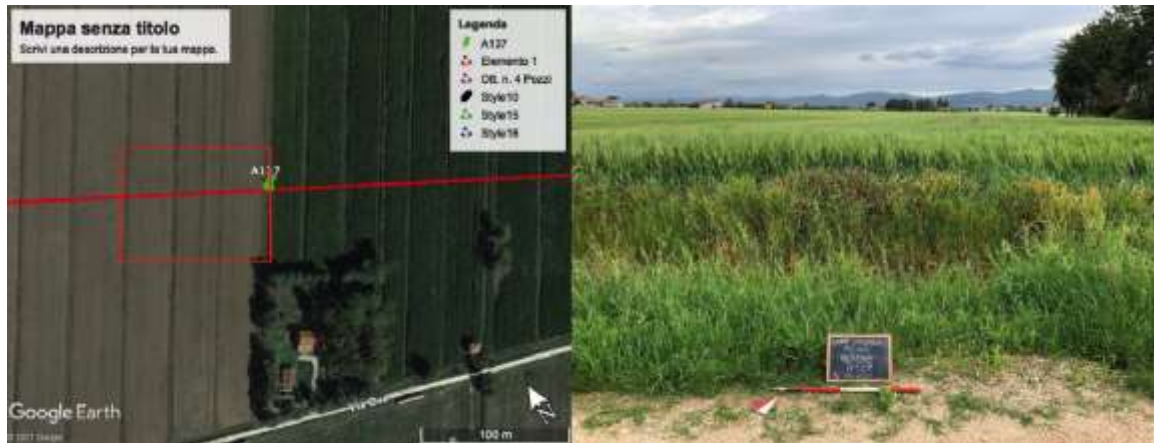
Figura 570 - A137: localizzazione area di ricognizione.

Survey di superficie: campo in coltivazione con vegetazione alta e fitta – visibilità nulla. Assenza di evidenze archeologiche.

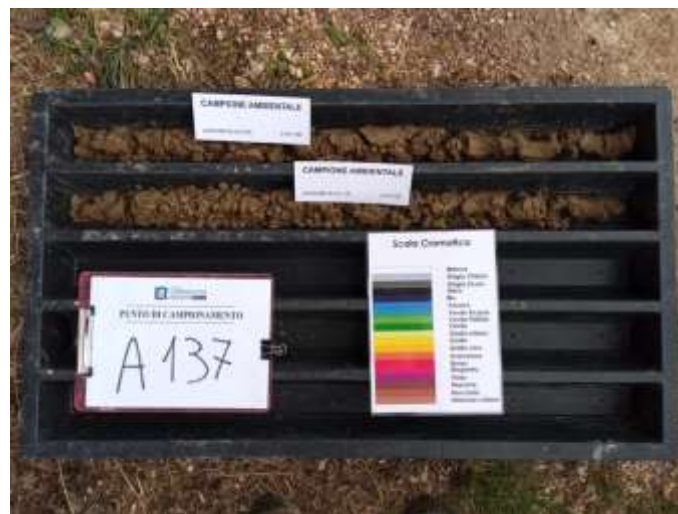
Figura 571 - A137: carotaggio.

PROFONDITÀ m	DEPOSITO
0-0,60	Deposito limo-sabbioso di colore bruno, piuttosto compatto, con presenza di ghiaie.
0,60-1	Deposito argilloso di colore bruno, piuttosto compatto.
1-1,60	Deposito limo-sabbioso di colore bruno, piuttosto compatto, con presenza di ghiaie.
1,60-2	Deposito argilloso di colore bruno, piuttosto compatto.

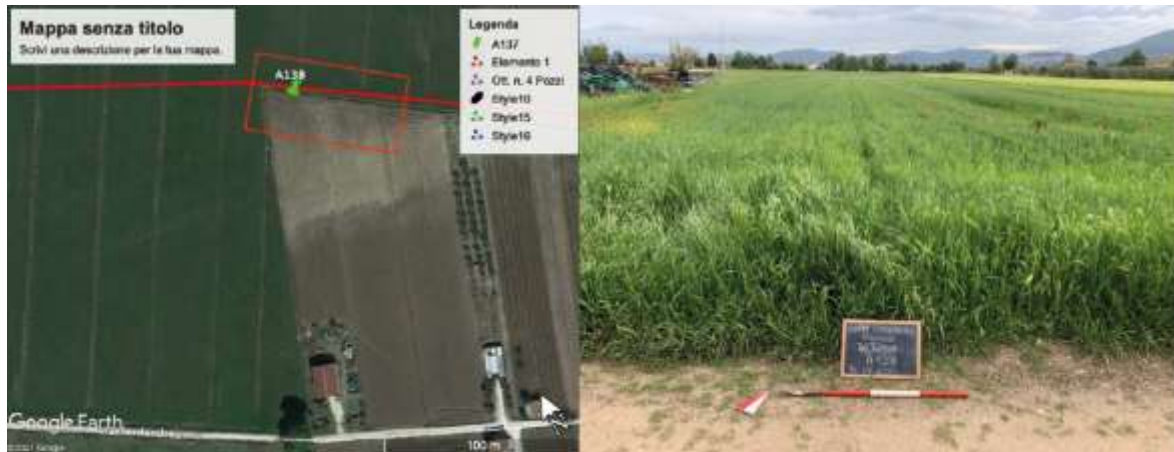
Figura 572 - A138: localizzazione area di ricognizione.

Survey di superficie: campo in coltivazione con vegetazione alta e fitta – visibilità nulla. Assenza di evidenze archeologiche.

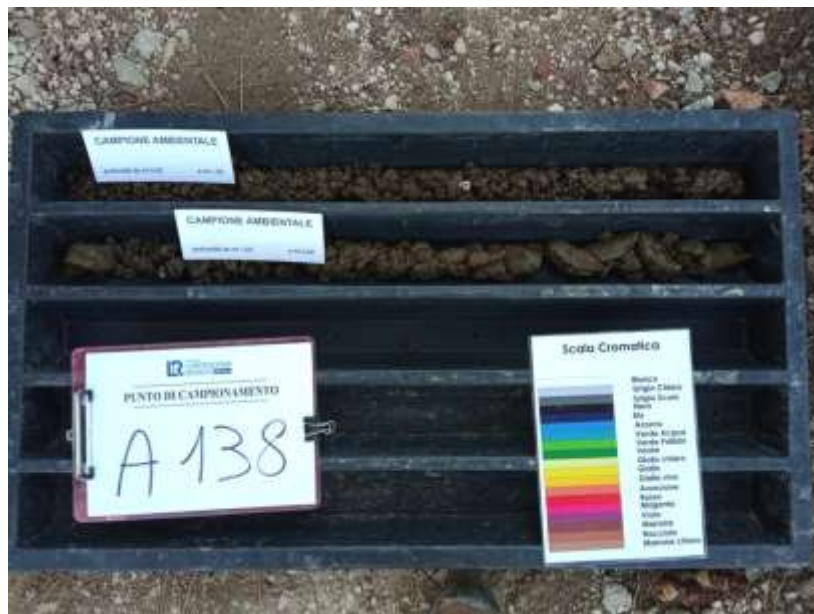
Figura 573 - A138: carotaggio.

PROFONDITÀ m	DEPOSITO
0-1,60	Deposito limo-sabbioso di colore bruno, piuttosto compatto, con presenza di ghiaie.
1,60-2	Deposito argilloso di colore bruno, piuttosto compatto.

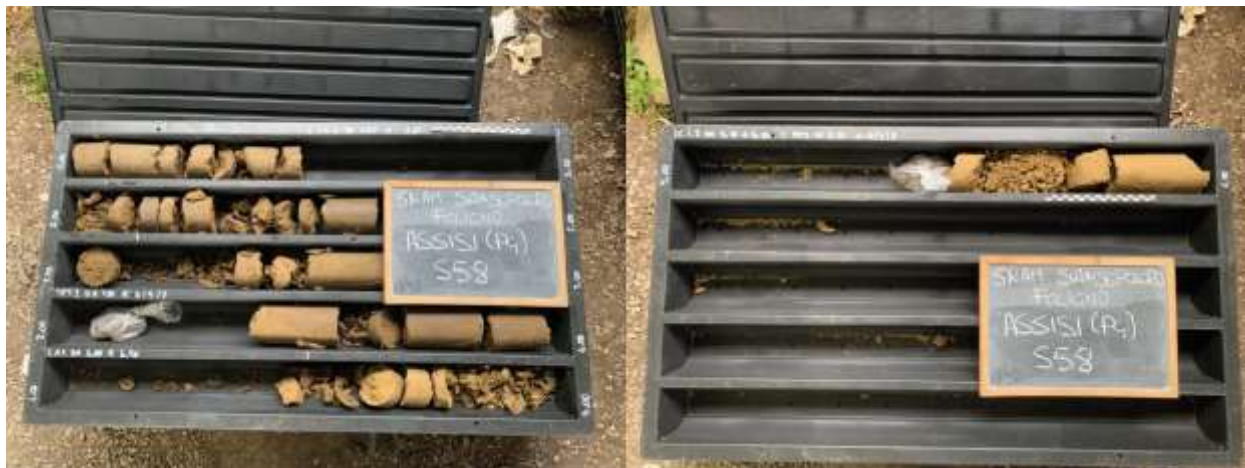
Figura 576 - S58: carotaggio.

PROFONDITÀ m	DEPOSITO
0-6,00	Argille fortemente addensate di colore marrone-giallastro.

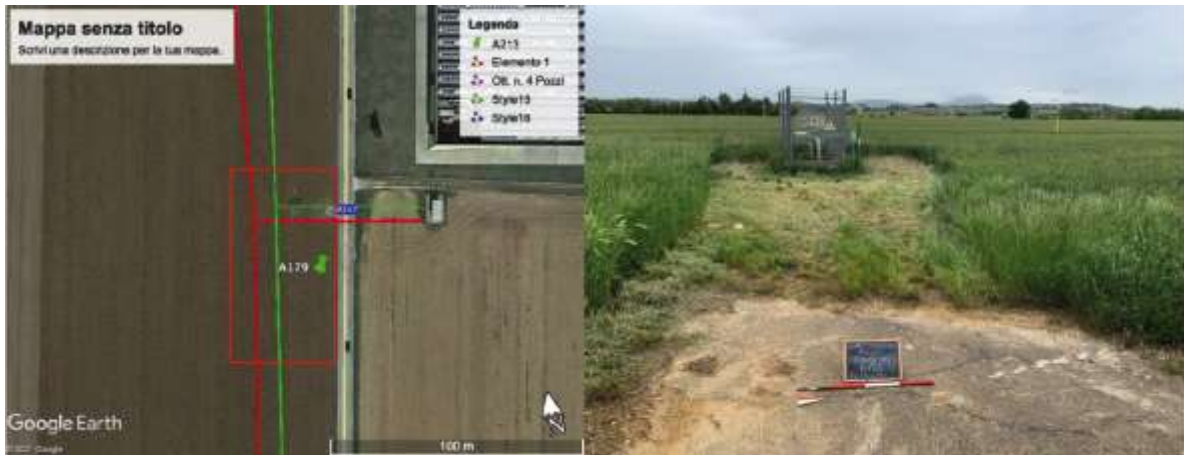
Figura 578 - A179: localizzazione area di ricognizione.

Survey di superficie: campo in coltivazione con vegetazione alta e fitta – visibilità nulla. Assenza di evidenze archeologiche.

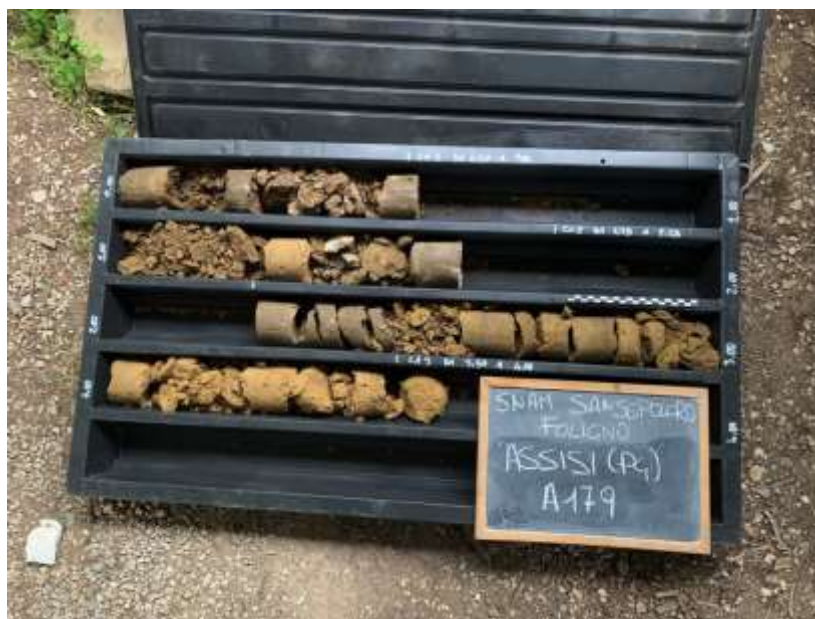
Figura 579 - A179: carotaggio.

PROFONDITÀ m	DEPOSITO
0-4,00	Deposito limo-sabbioso, prevalentemente argilloso, di colore marrone-rossastro, mediamente addensato. Sporadica presenza di ciottoli e ghiaie di fiume.

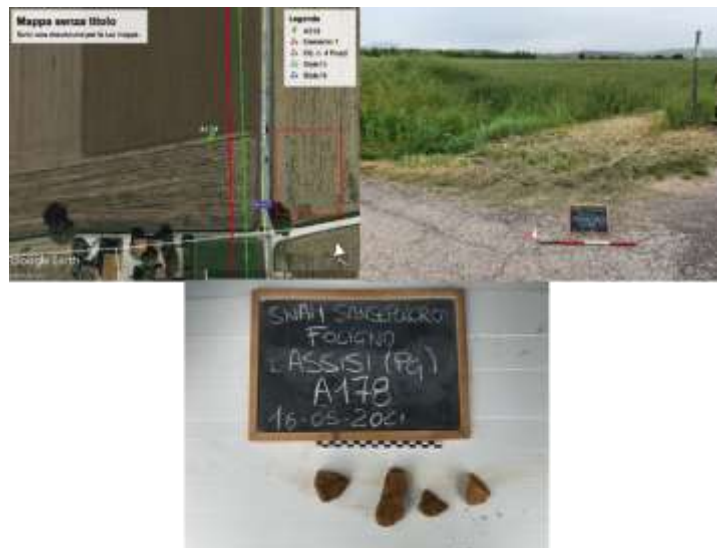
Figura 580 - A178: localizzazione area di ricognizione e reperti rinvenuti.

Survey di superficie: campo in coltivazione con vegetazione alta e fitta – visibilità nulla. Indagato campo adiacente ad Est, in cui si rintraccia materiale edile sparso.

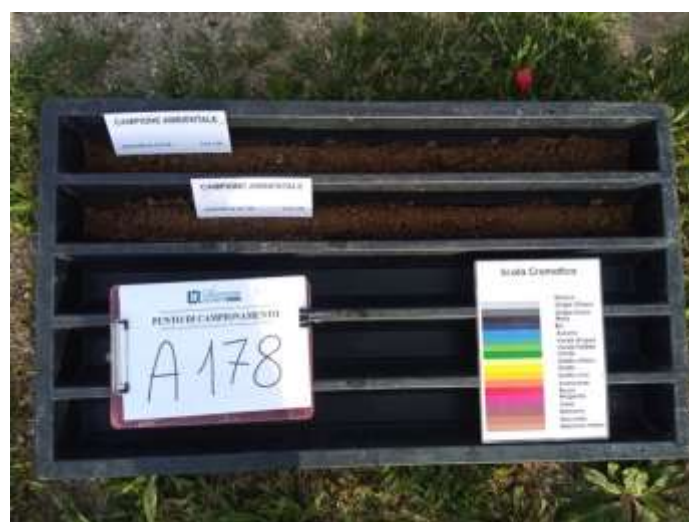
Figura 581 - A178: carotaggio.

PROFONDITÀ m	DEPOSITO
0-2,00	Deposito limo-sabbioso, prevalentemente argilloso, di colore marrone-rossastro, mediamente addensato. Sporadica presenza di ciottoli e ghiaie di fiume.
