**RIFACIMENTO METANODOTTO SANSEPOLCRO – FOLIGNO
E OPERE CONNESSE**

**VERIFICA PREVENTIVA
DELL'INTERESSE ARCHEOLOGICO
(ART. 25, D. LGS. 50/2016)**

**RICOGNIZIONE DI SUPERFICIE E LETTURA ARCHEOLOGICA
CAROTAGGI GEOGNOSTICI E AMBIENTALI**

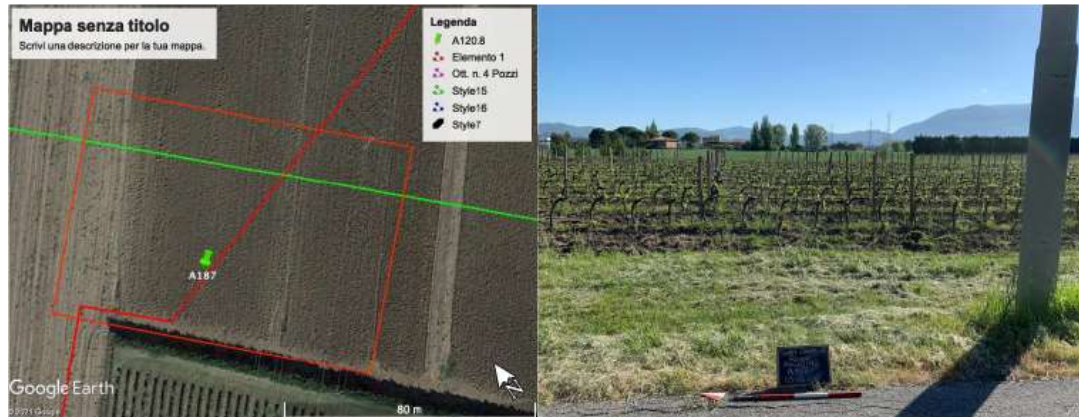
Figura 582 - A187: localizzazione area di ricognizione.

Survey di superficie: campo in viticoltura con filari di vite ed erba fitta – visibilità molto scarsa. Assenza di evidenze archeologiche.

PROFONDITÀ m	DEPOSITO
0-	Sondaggio non eseguito per impossibilità del mezzo di raggiungere l'area.

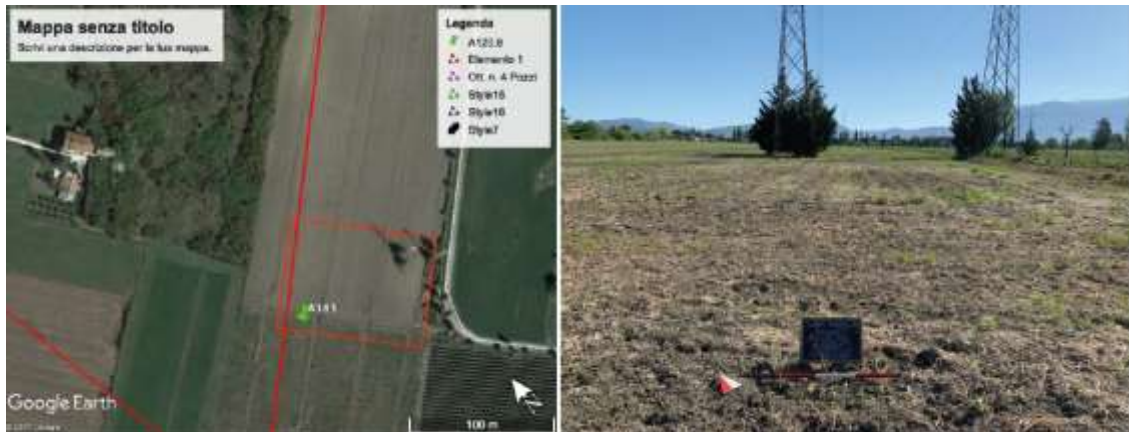
Figura 583 - A183: localizzazione area di ricognizione.

Survey di superficie: campo incolto con vegetazione sporadica – visibilità buona. Assenza di evidenze archeologiche.

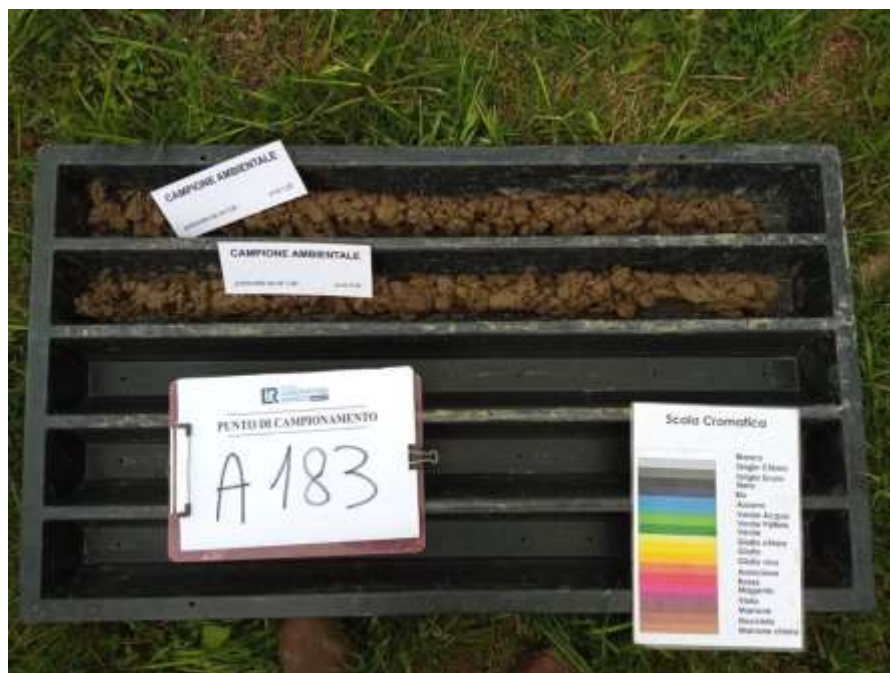
Figura 584 - A183: carotaggio.

PROFONDITÀ m	DEPOSITO
0-2,00	Deposito limo-sabbioso di colore marrone-giallastro di media consistenza, con presenza di ghiaie e ciottoli di fiume.

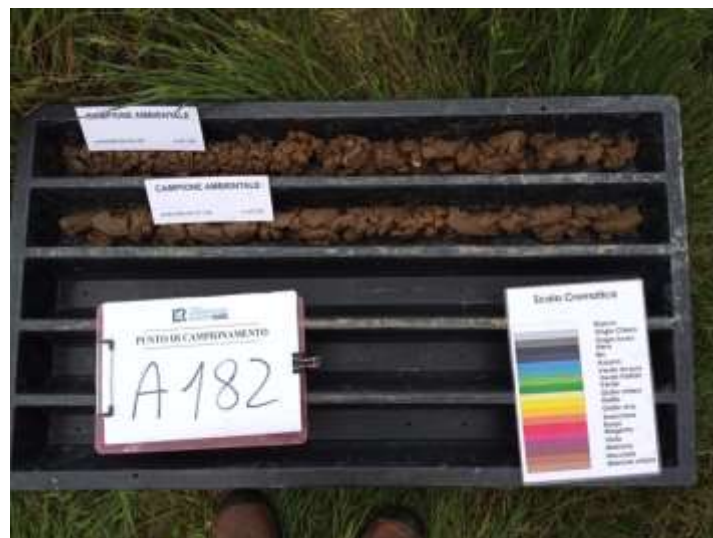
Figura 586 - A182: carotaggio.

PROFONDITÀ m	DEPOSITO
0-2,00	Deposito argilloso di colore marrone-rossastro di media consistenza.

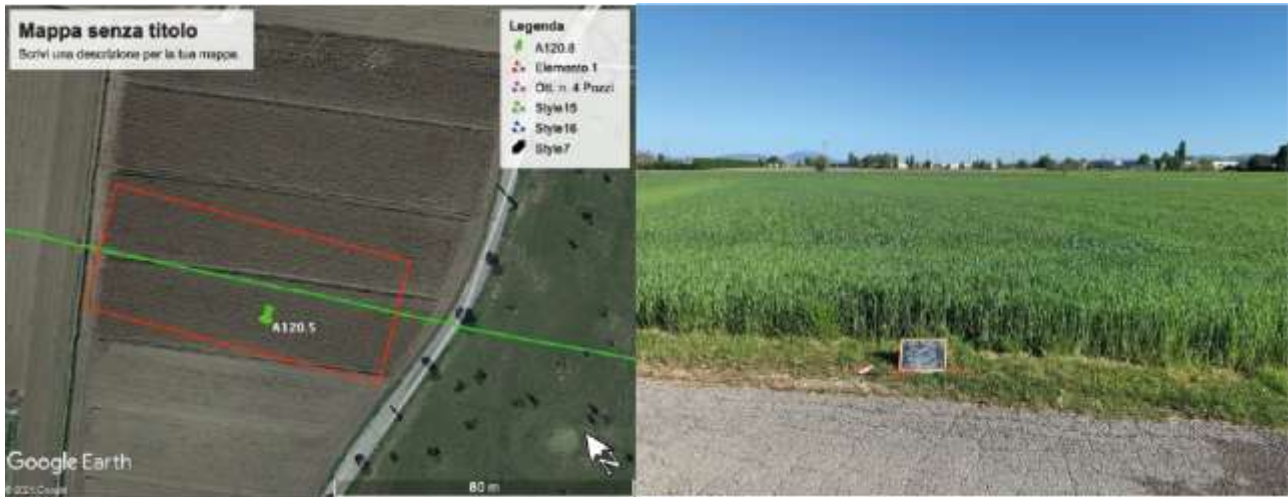
Figura 587 - A120.5: localizzazione area di ricognizione.

Survey di superficie: campo in coltivazione con vegetazione alta e fitta – visibilità nulla. Assenza di evidenze archeologiche.

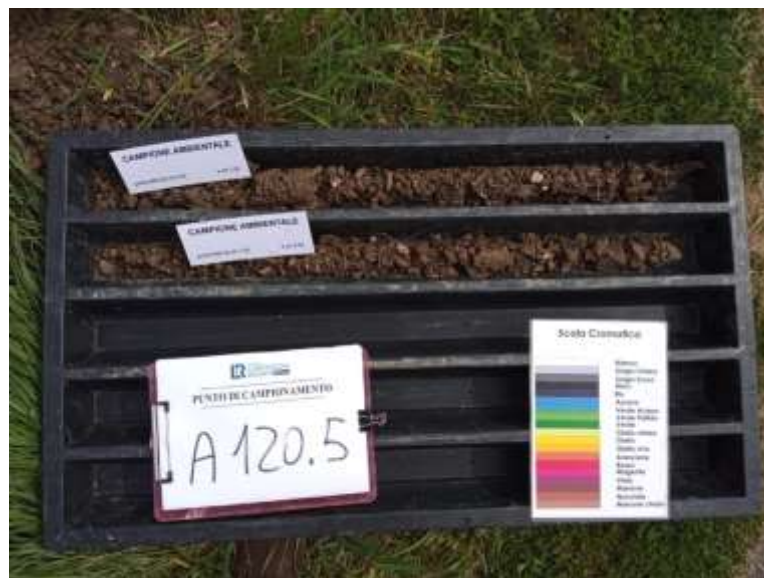
Figura 588 - A120.5: carotaggio.

PROFONDITÀ m	DEPOSITO
0-2,00	Deposito limo-sabbioso di colore bruno di media consistenza, con presenza di ghiaie e ciottoli di fiume.

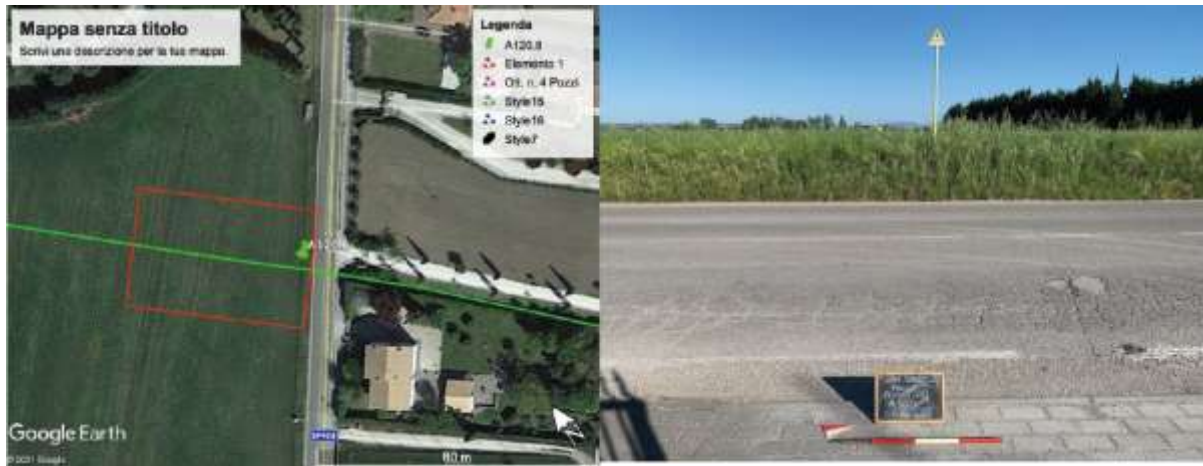
Figura 589 - A120.6: localizzazione area di ricognizione.

Survey di superficie: campo incolto con vegetazione alta e fitta – visibilità nulla. Assenza di evidenze archeologiche.

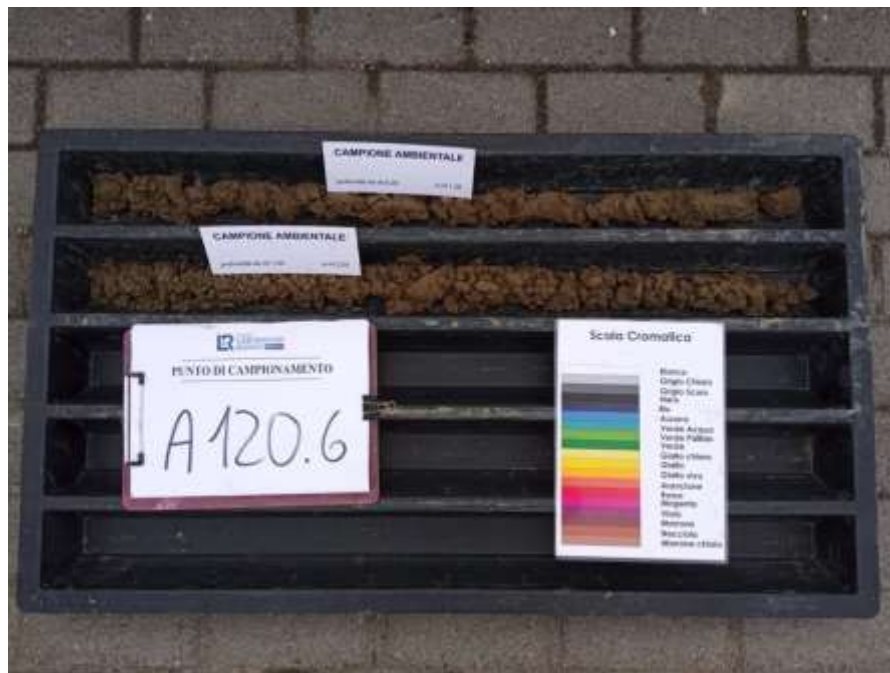
Figura 590 - A120.6: carotaggio.

PROFONDITÀ m	DEPOSITO
0-2,00	Deposito argilloso di colore bruno di media consistenza.

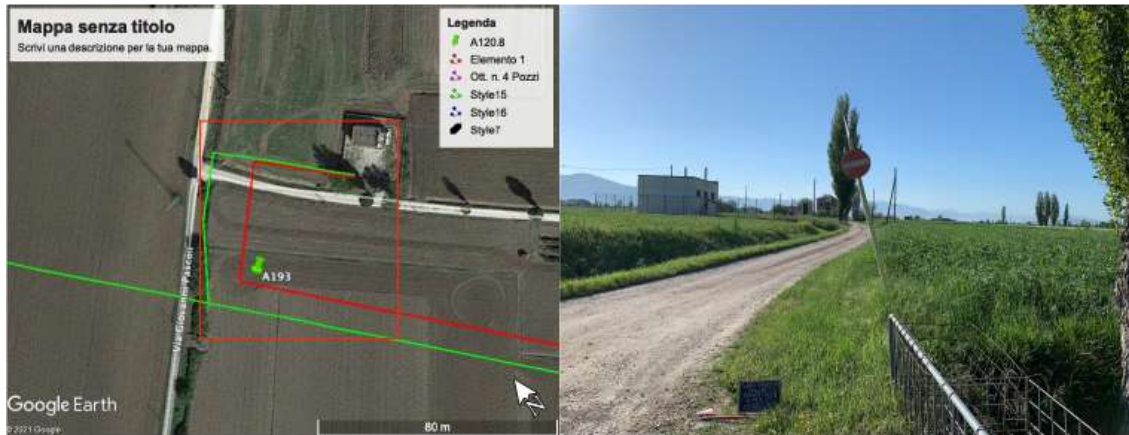
Figura 591 - A193: localizzazione area di ricognizione.

Survey di superficie: campo in coltivazione con vegetazione alta e fitta – visibilità nulla. Assenza di evidenze archeologiche.

PROFONDITÀ m	DEPOSITO
0-	Sondaggio non eseguito per impossibilità del mezzo di raggiungere l'area.

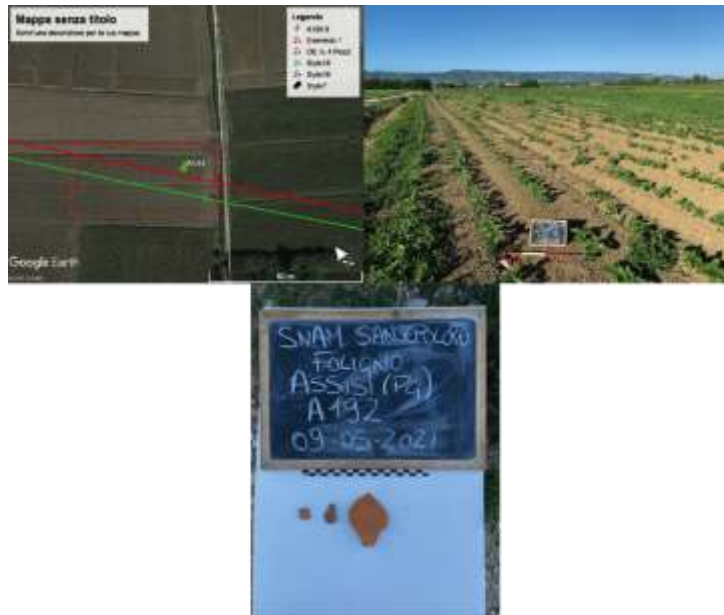
Figura 592 - A192: localizzazione area di ricognizione.

Survey di superficie: campo in coltivazione con vegetazione rada – visibilità ottima. Presenza di ceramica comune, lucerna e materiale edile.

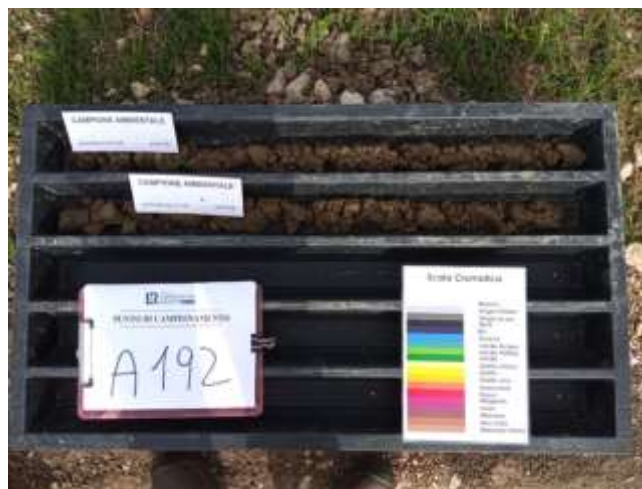
Figura 593 - A192: carotaggio.

PROFONDITÀ m	DEPOSITO
0-2,00	Deposito limo-sabbioso prevalentemente sabbioso, di colore marrone chiaro.

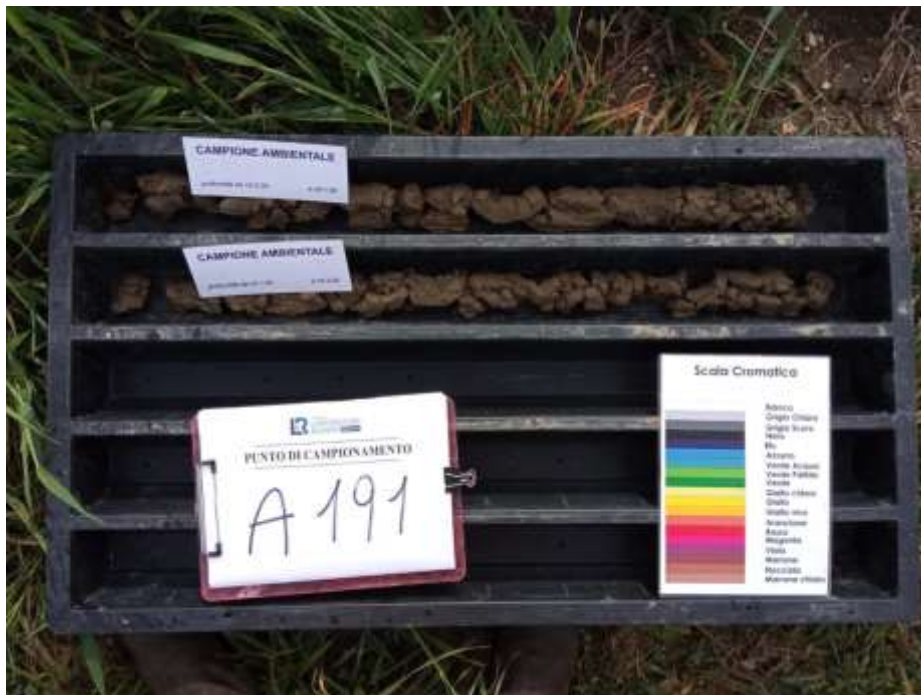
Figura 595 - A191: carotaggio.

PROFONDITÀ m	DEPOSITO
0-2,00	Deposito argilloso di colore bruno, piuttosto compatto.

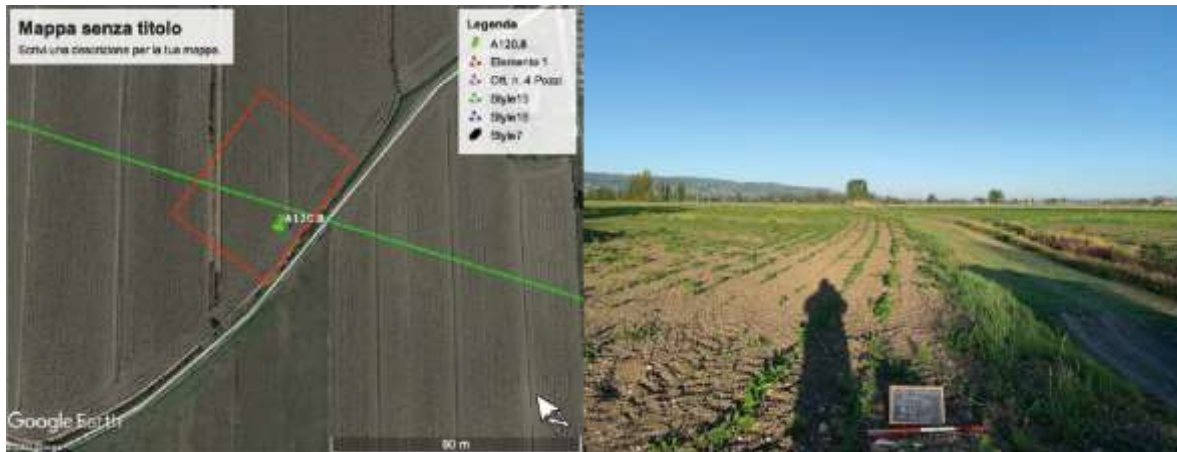
Figura 596 - A120.8: localizzazione area di ricognizione.

Survey di superficie: campo in coltivazione con vegetazione rada – visibilità ottima. Assenza di evidenze archeologiche.

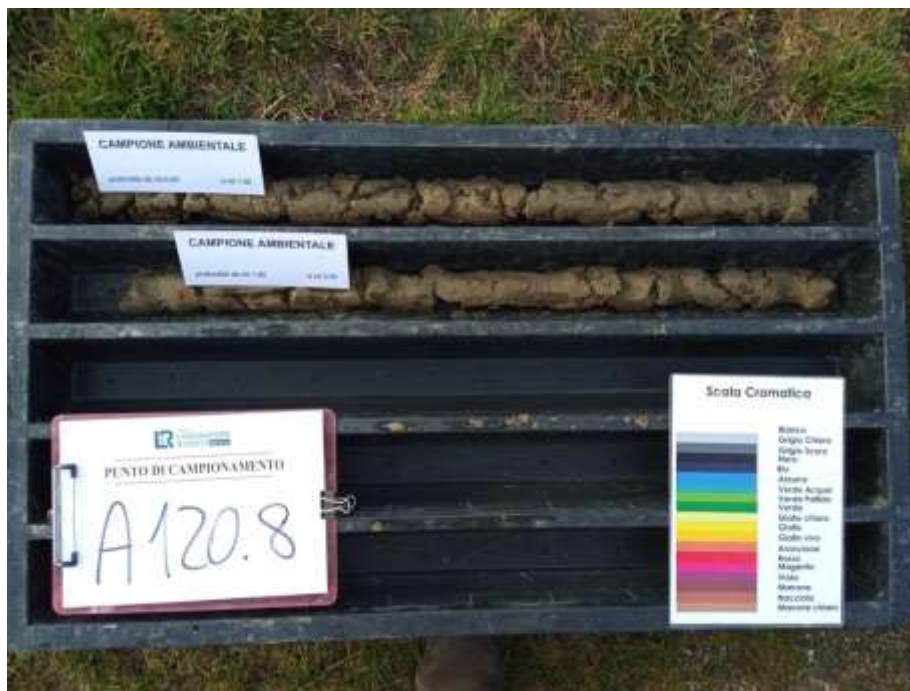
Figura 597 - A120.8: carotaggio.

PROFONDITÀ m	DEPOSITO
0-2,00	Deposito argilloso di colore marrone chiaro, molto compatto.

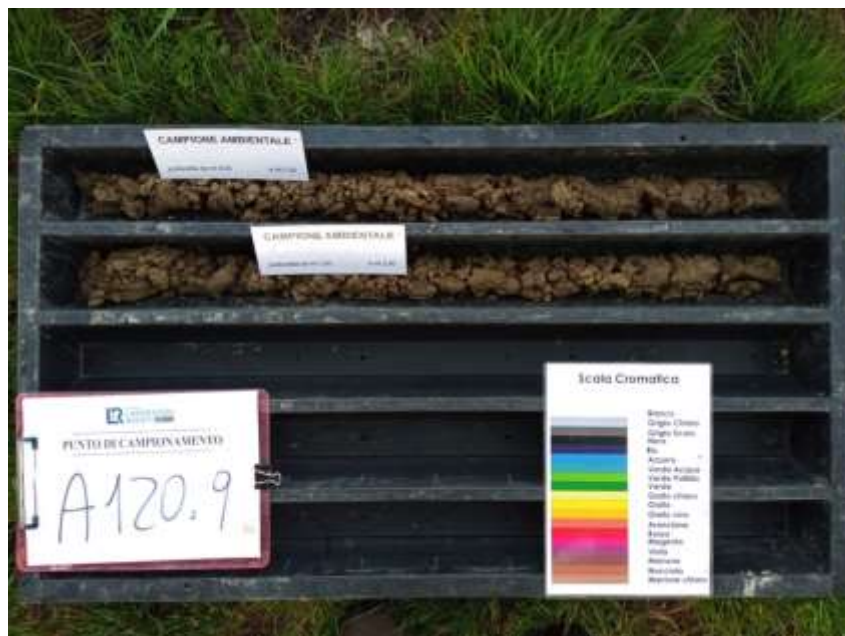
Figura 599 - A120.9: carotaggio.

PROFONDITÀ m	DEPOSITO
0,0,40	Deposito limo-sabbioso, prevalentemente sabbioso, di colore marrone chiaro.
0,40-2,00	Deposito limo-sabbioso di colore bruno, piuttosto compatto.

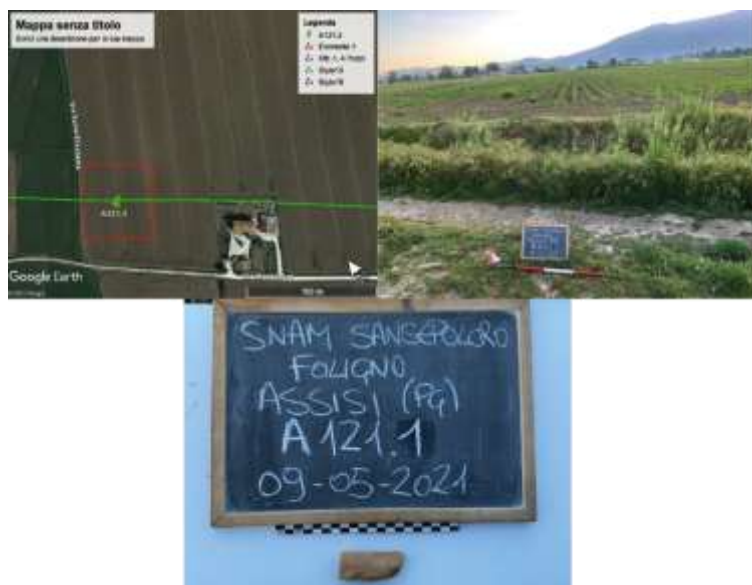
Figura 600 - A121.1: localizzazione area di ricognizione e reperti rinvenuti.

Survey di superficie: campo in coltivazione con vegetazione rada – visibilità ottima. Presenza sporadica di ceramica comune.

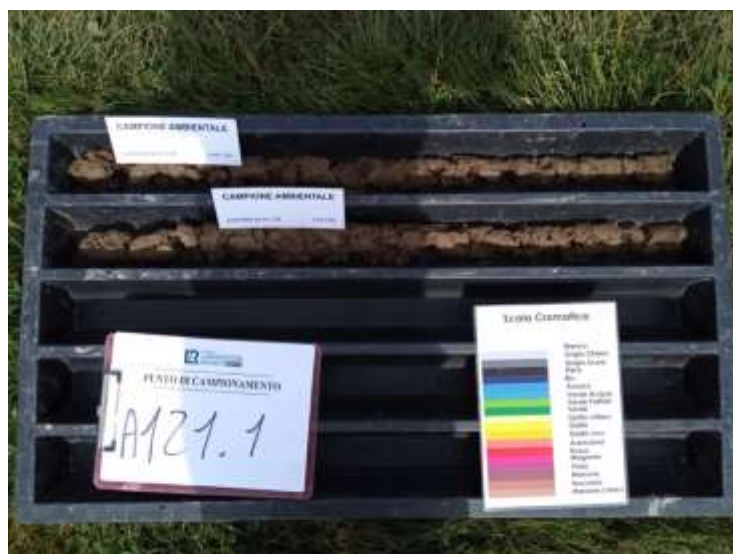
Figura 601 - A121.1: carotaggio.

PROFONDITÀ m	DEPOSITO
0-2,00	Deposito argilloso di colore bruno, piuttosto compatto.

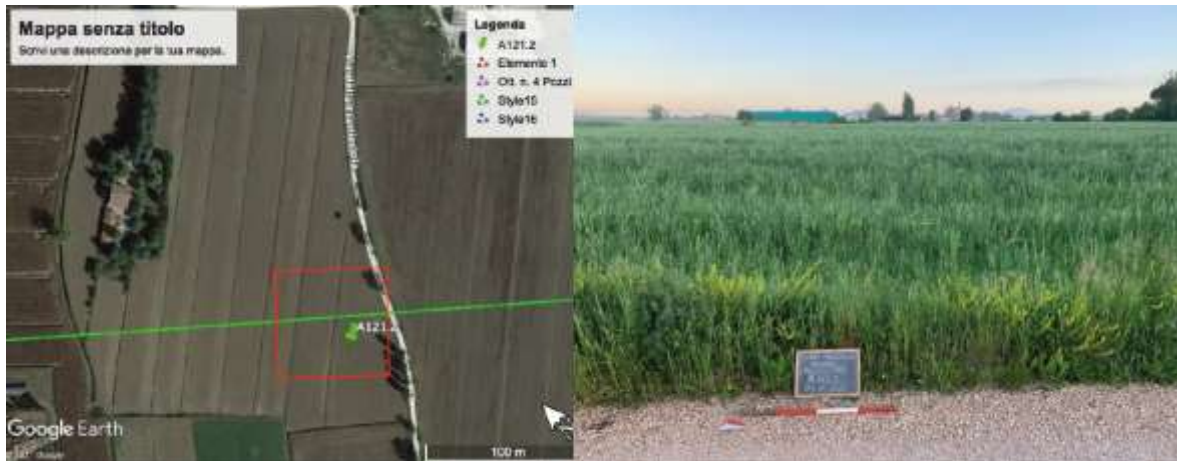
Figura 602 - A121.2: localizzazione area di ricognizione.

Survey di superficie: campo in coltivazione con vegetazione alta e fitta – visibilità nulla. Assenza di evidenze archeologiche.

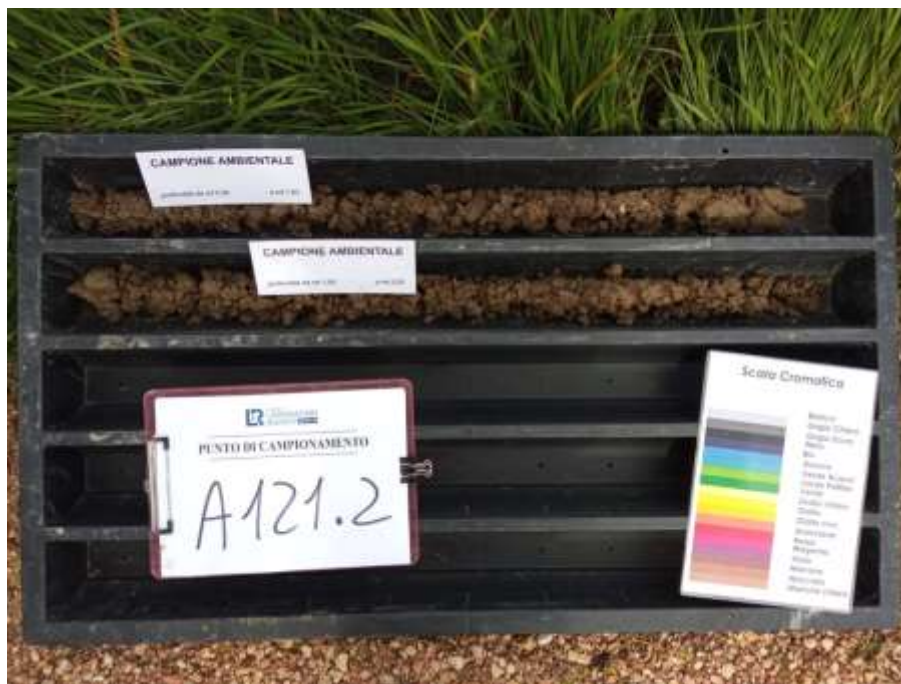
Figura 603 - A121.2: carotaggio.

PROFONDITÀ m	DEPOSITO
0-2,00	Deposito limo-sabbioso di colore bruno, piuttosto compatto.

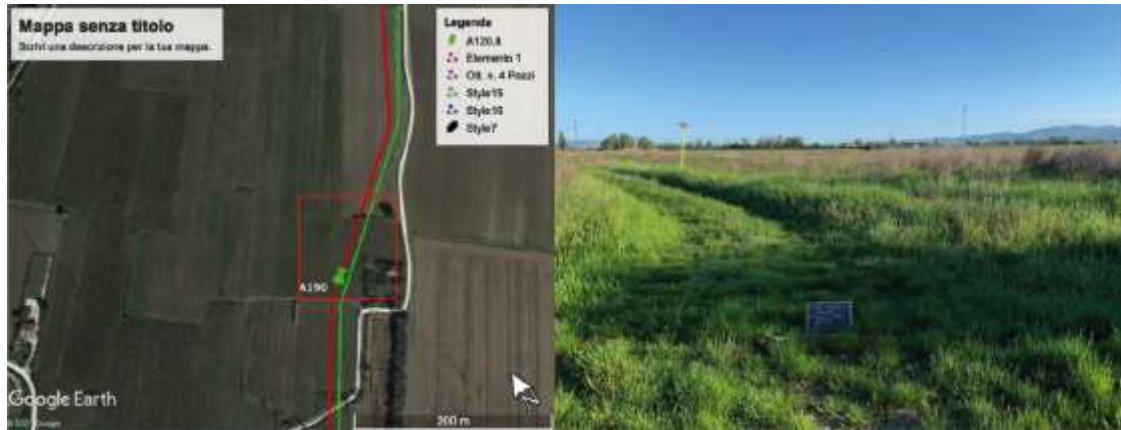
Figura 604 - A190: localizzazione area di ricognizione.

Survey di superficie: campo in coltivazione con vegetazione alta e fitta – visibilità nulla. Assenza di evidenze archeologiche.

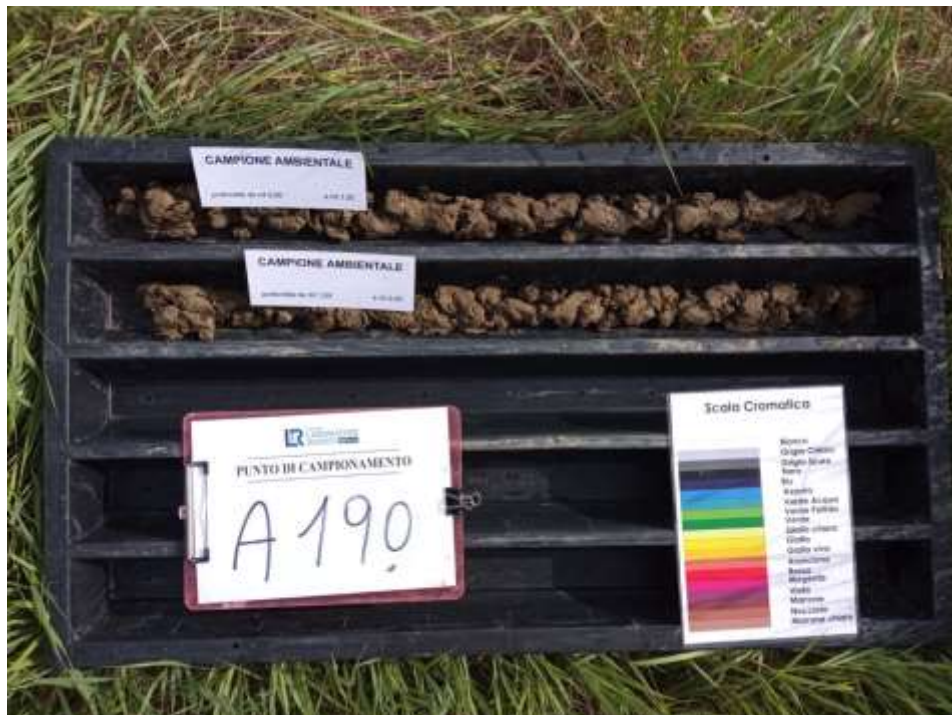
Figura 605 - A190: carotaggio.

PROFONDITÀ m	DEPOSITO
0-2,00	Deposito argilloso di colore bruno, piuttosto compatto.

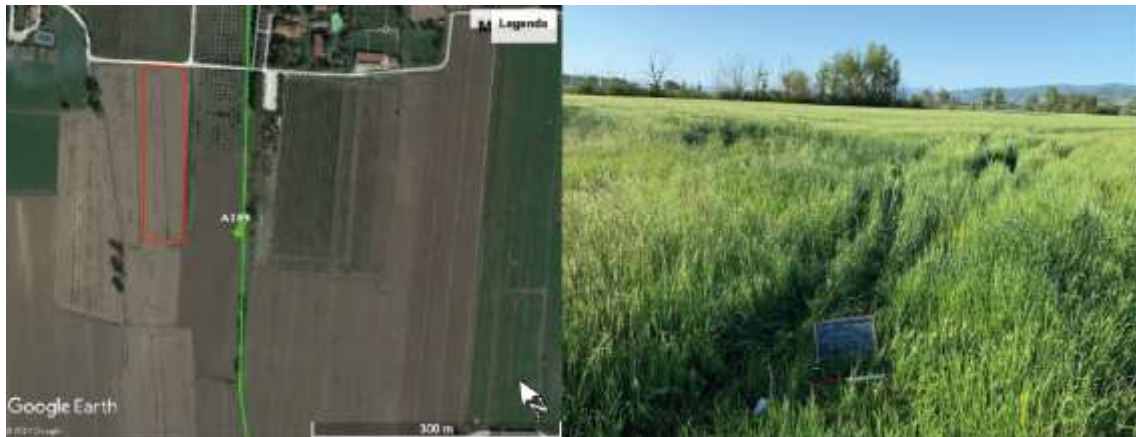
Figura 606 - A189: localizzazione area di ricognizione.

Survey di superficie: campo in coltivazione con vegetazione alta e fitta – visibilità nulla. Indagato il campo arato adiacente a Ovest. Assenza di evidenze archeologiche.

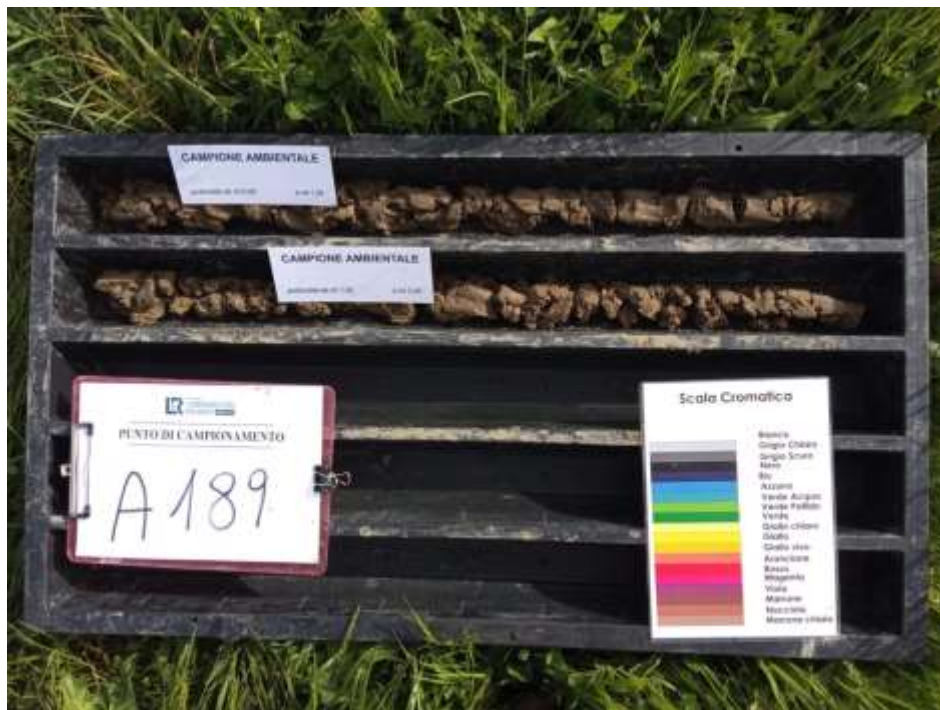
Figura 607 - A189: carotaggio.

PROFONDITÀ m	DEPOSITO
0-2,00	Deposito argilloso di colore bruno, piuttosto compatto.

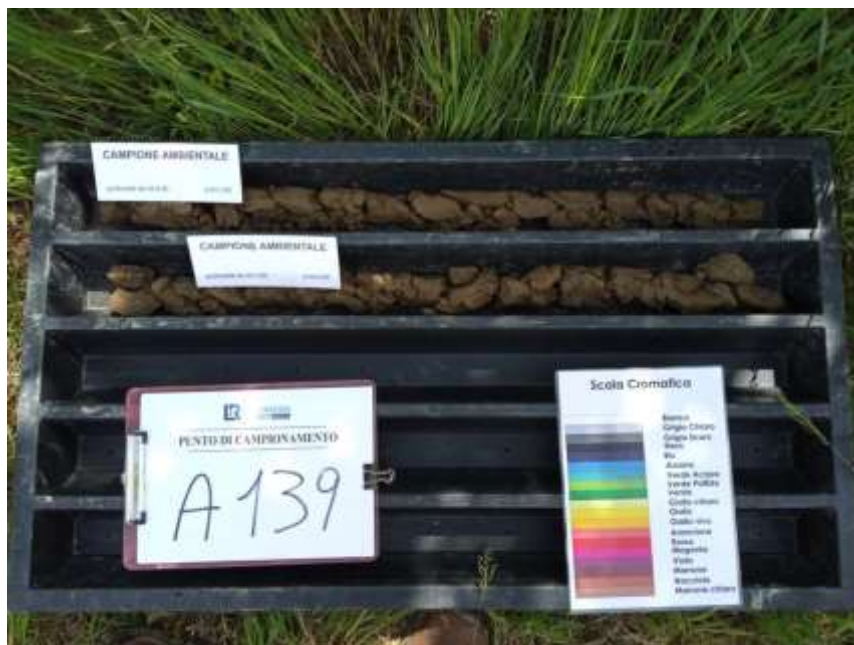
Figura 609 - A139: carotaggio.

PROFONDITÀ m	DEPOSITO
0-2,00	Deposito argilloso di colore bruno, molto compatto.

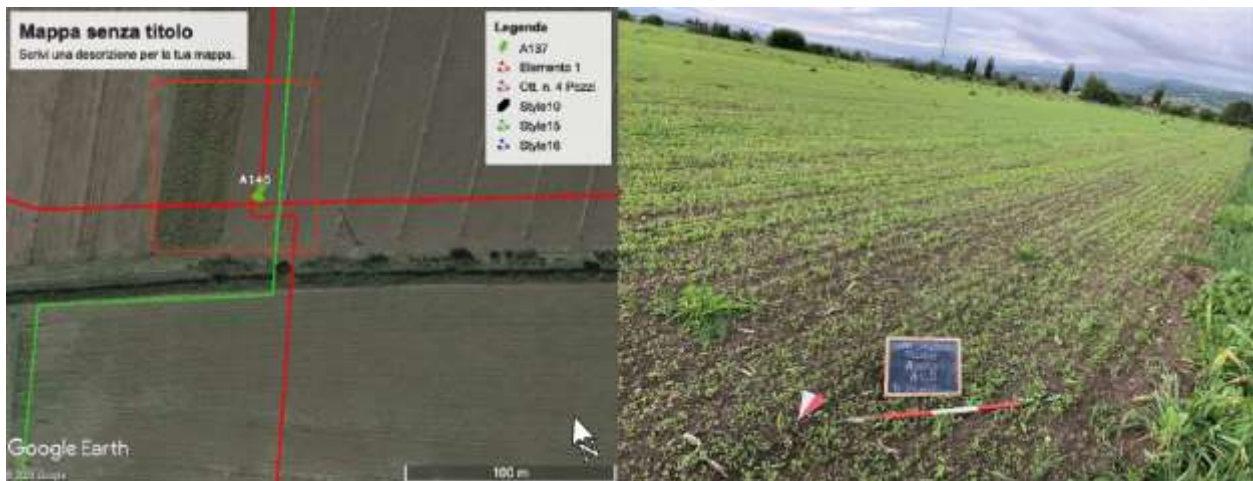
Figura 610 - A140: localizzazione area di ricognizione.

Survey di superficie: campo in coltivazione con vegetazione rada – visibilità discreta. Assenza di evidenze archeologiche.

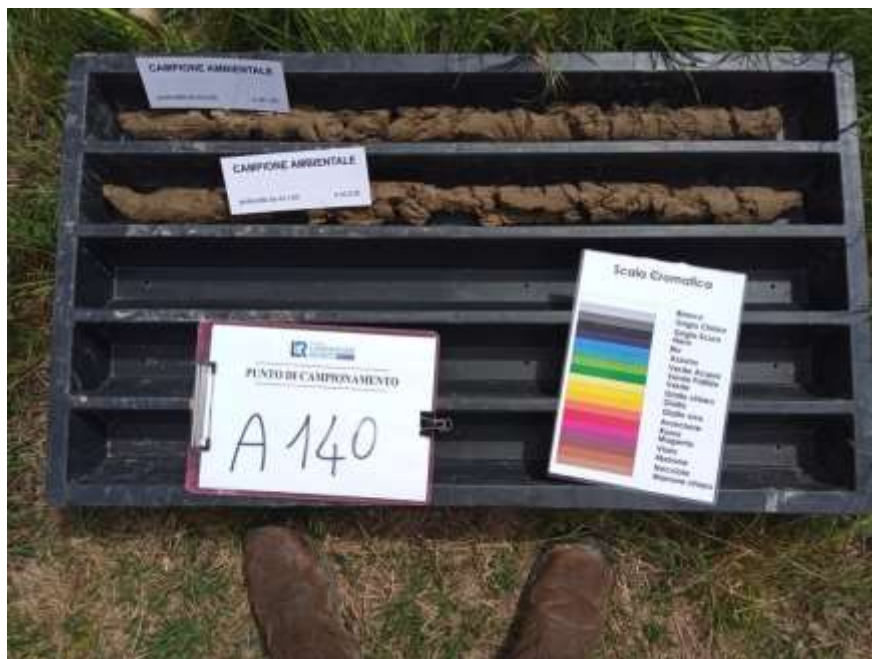
Figura 611 - A140: carotaggio.

PROFONDITÀ m	DEPOSITO
0-2,00	Deposito argilloso di colore bruno, molto compatto.

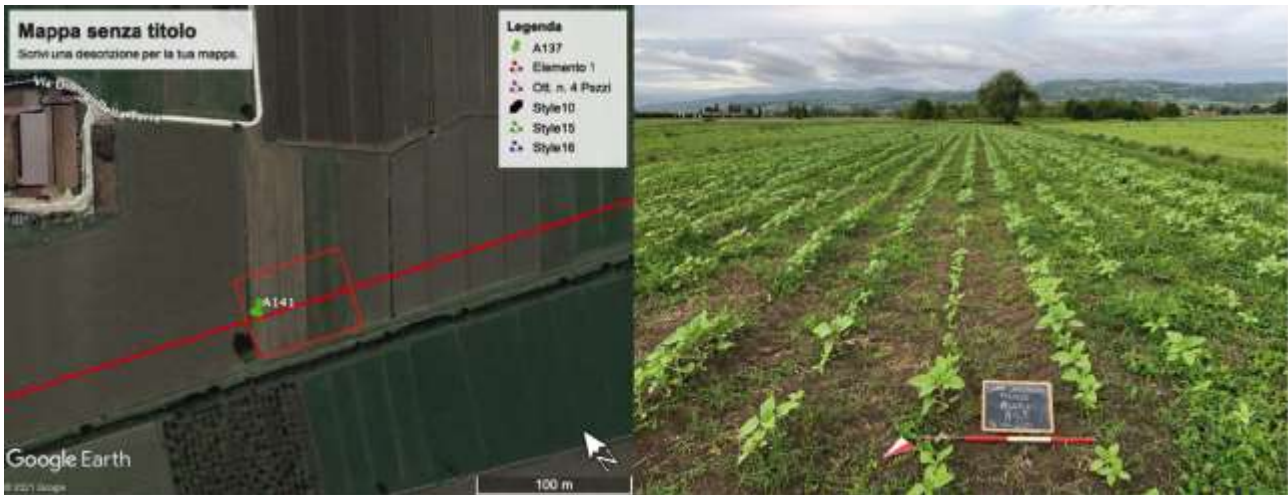
Figura 612 - A141: localizzazione area di ricognizione.

Survey di superficie: campo in coltivazione con vegetazione rada – visibilità discreta. Assenza di evidenze archeologiche.

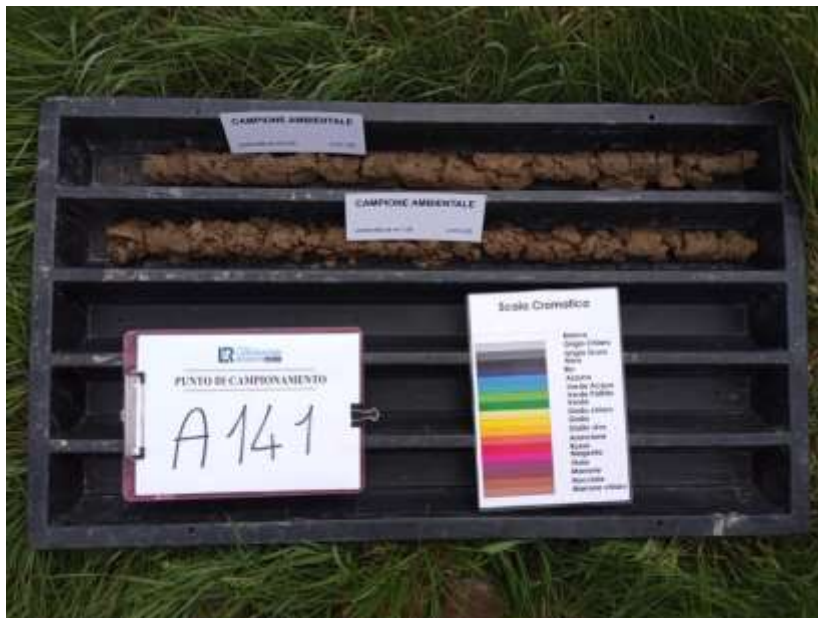
Figura 613 - A141: carotaggio.

PROFONDITÀ m	DEPOSITO
0-2,00	Deposito argilloso di colore bruno, molto compatto.

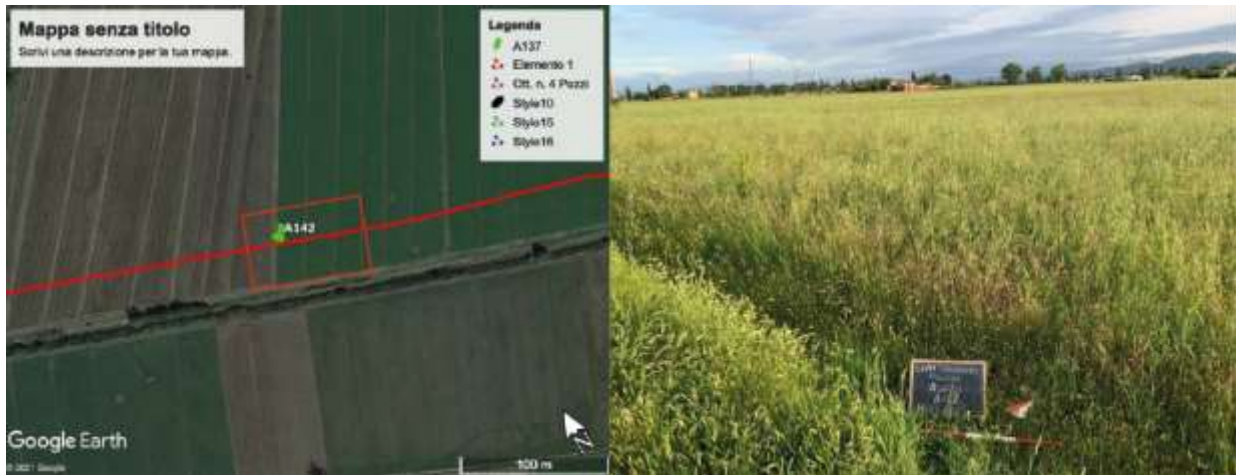
Figura 614 - A142: localizzazione area di ricognizione.

Survey di superficie: campo incolto con vegetazione alta e fitta – visibilità nulla. Assenza di evidenze archeologiche.

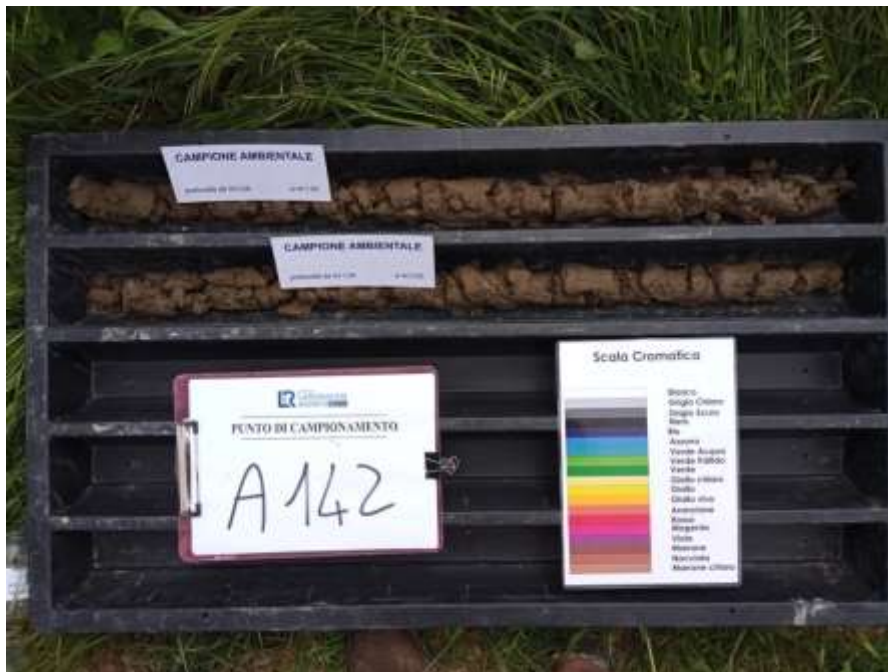
Figura 615 - A142: carotaggio.

PROFONDITÀ m	DEPOSITO
0-2,00	Deposito argilloso di colore bruno, molto compatto.

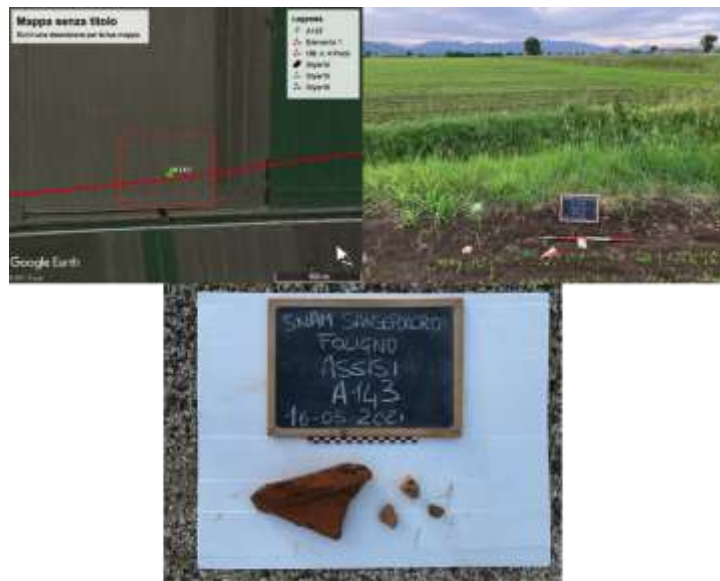
Figura 616 - A143: localizzazione area di ricognizione e reperti rinvenuti.

Survey di superficie: campo in coltivazione con vegetazione rada – visibilità discreta. Presenza di materiale edile.

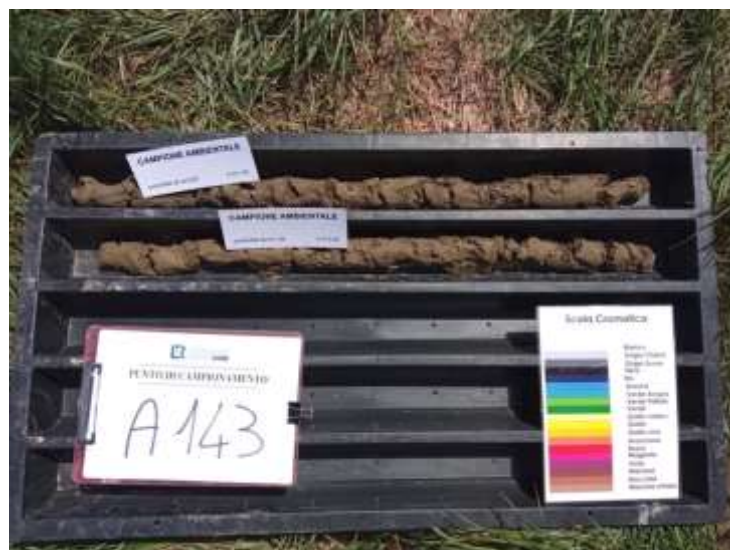
Figura 617 - A143: carotaggio.

PROFONDITÀ m	DEPOSITO
0-2,00	Deposito argilloso di colore bruno, molto compatto.

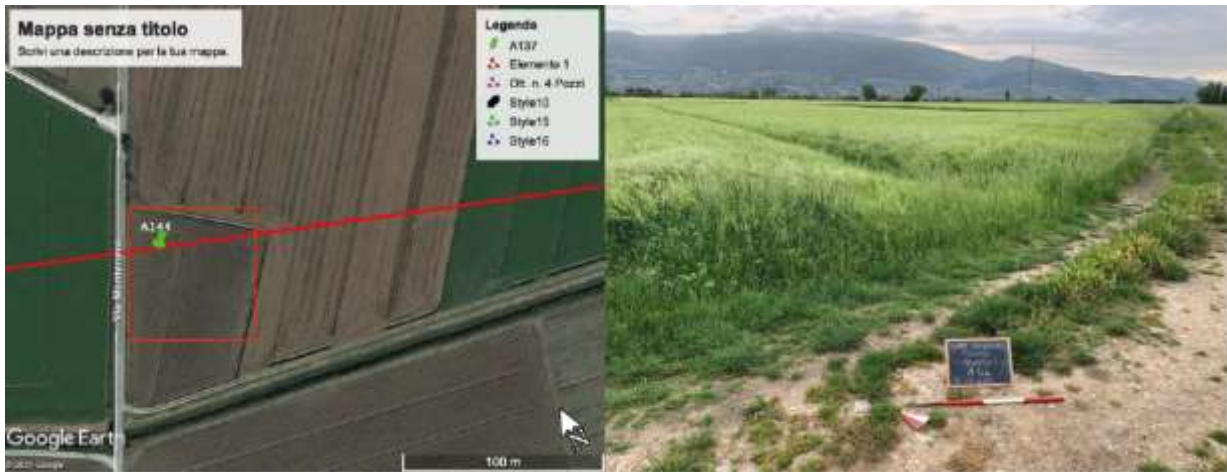
Figura 618 - A144: localizzazione area di ricognizione.

Survey di superficie: campo in coltivazione con vegetazione alta e fitta – visibilità nulla. Assenza di evidenze archeologiche.

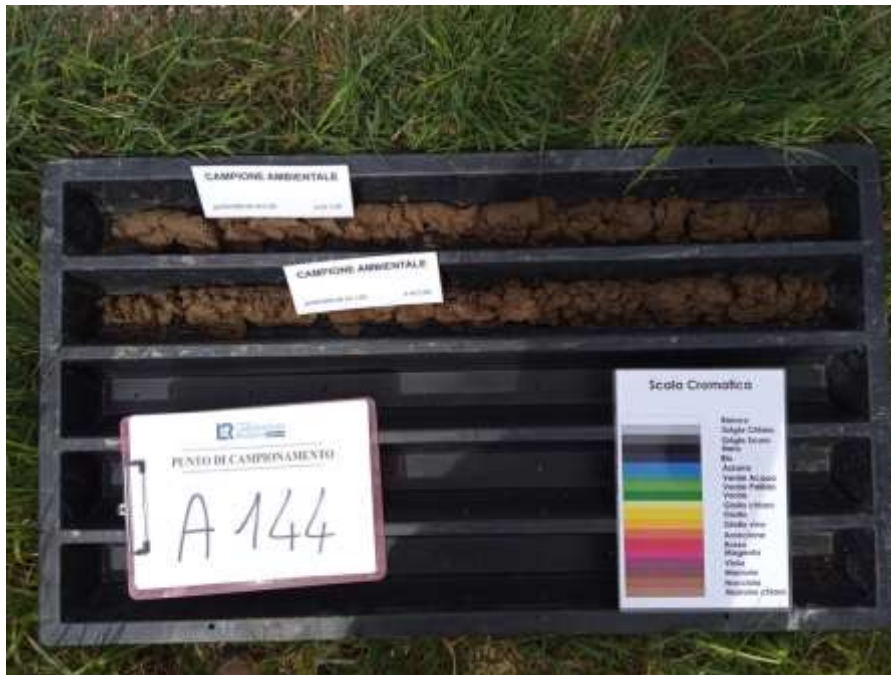
Figura 619 - A144: carotaggio.

PROFONDITÀ m	DEPOSITO
0-2,00	Deposito argilloso di colore marrone-rossastro, piuttosto compatto.

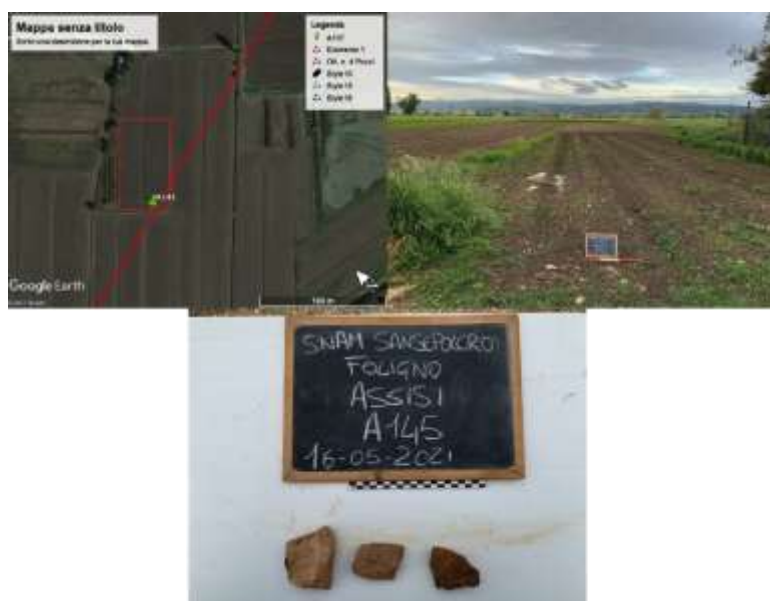
Figura 620 - A145: localizzazione area di ricognizione e reperti rinvenuti.

Survey di superficie: campo in coltivazione con vegetazione rada – visibilità ottima. Presenza sporadica di materiale edile.

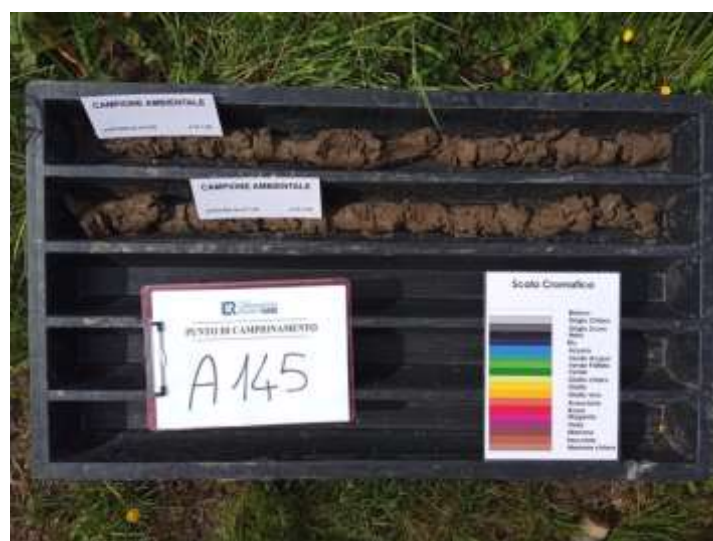
Figura 621 - A145: carotaggio.

PROFONDITÀ m	DEPOSITO
0-2,00	Deposito argilloso di colore bruno, piuttosto compatto.

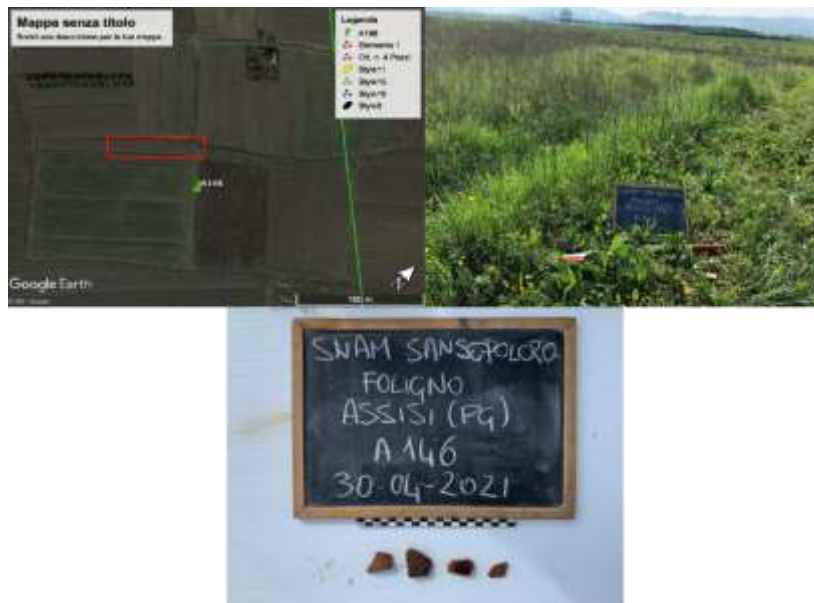
Figura 622 - A146: localizzazione area di ricognizione e reperti rinvenuti.

Survey di superficie: campo incolto con erba alta – visibilità nulla. S'indaga il campo arato adiacente a Est, che presenta sporadiche tracce di ceramica comune e ceramica invetriata.

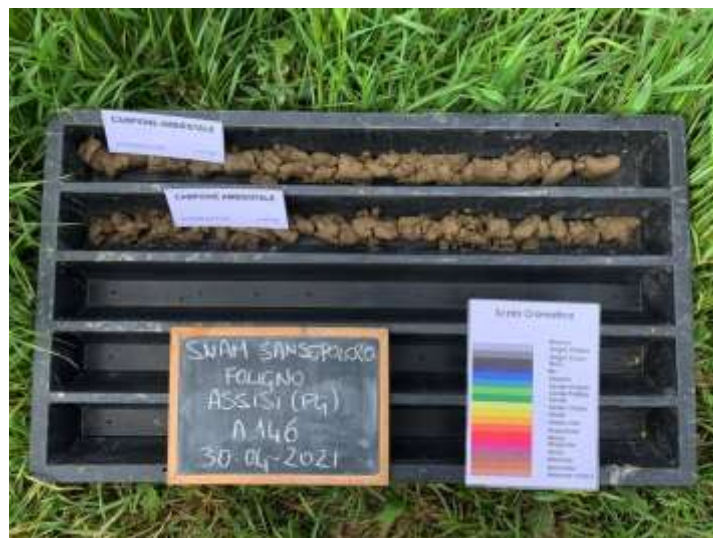
Figura 623 - A146: carotaggio.

PROFONDITÀ m	DEPOSITO
0-2,00	Deposito argilloso di colore marrone-giallastro, piuttosto compatto.

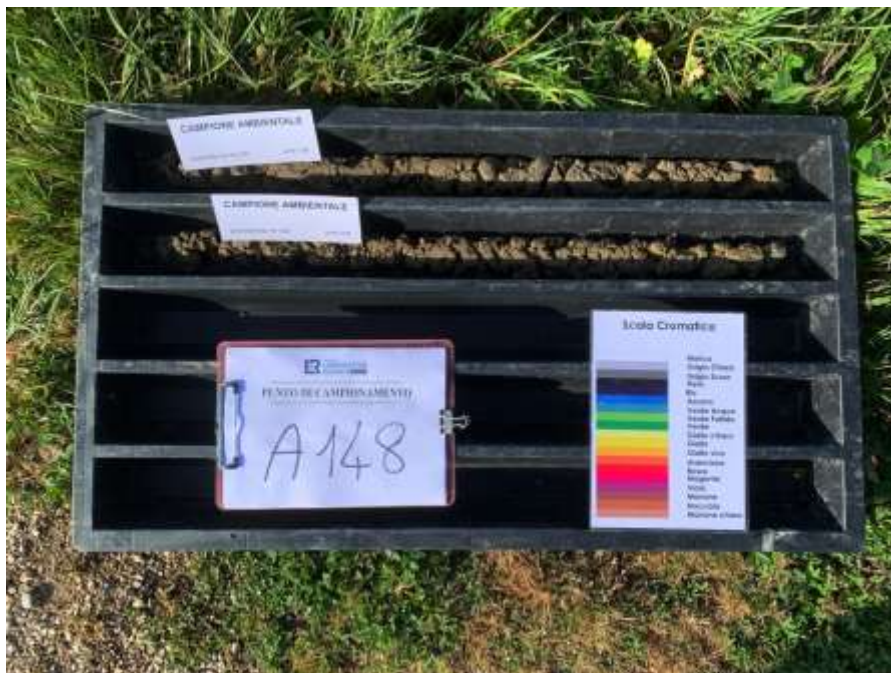
Figura 627 - A148: carotaggio.

PROFONDITÀ m	DEPOSITO
0-2,00	Deposito argilloso di colore marrone-giallastro, piuttosto compatto.

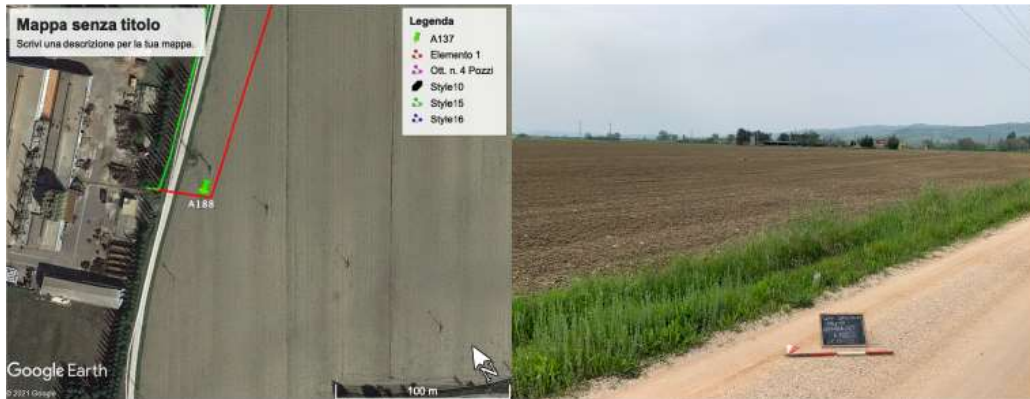
Figura 629 - A188: localizzazione area di ricognizione.

Survey di superficie: campo arato – visibilità ottima. Assenza di evidenze archeologiche.
