**RIFACIMENTO METANODOTTO SANSEPOLCRO – FOLIGNO
E OPERE CONNESSE**

**VERIFICA PREVENTIVA
DELL'INTERESSE ARCHEOLOGICO
(ART. 25, D. LGS. 50/2016)**

**RICOGNIZIONE DI SUPERFICIE E LETTURA ARCHEOLOGICA
CAROTAGGI GEOGNOSTICI E AMBIENTALI**

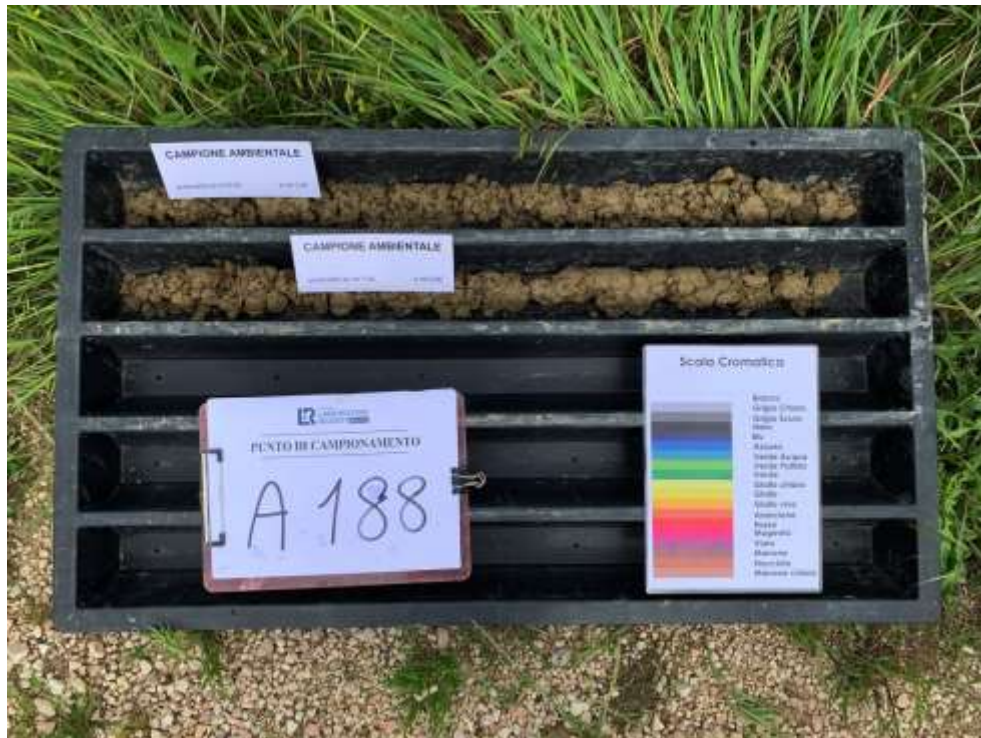
Figura 630 - A188: carotaggio.

PROFONDITÀ m	DEPOSITO
0-2,00	Deposito limo-sabbioso di colore bruno, piuttosto compatto, con presenza di ghiaie.

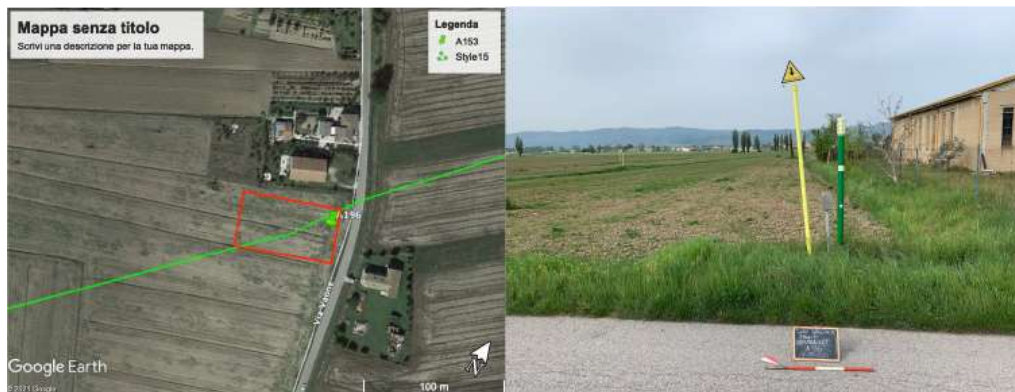
Figura 631 - A196: localizzazione area di ricognizione.

Survey di superficie: campo arato – visibilità ottima. Assenza di evidenze archeologiche.

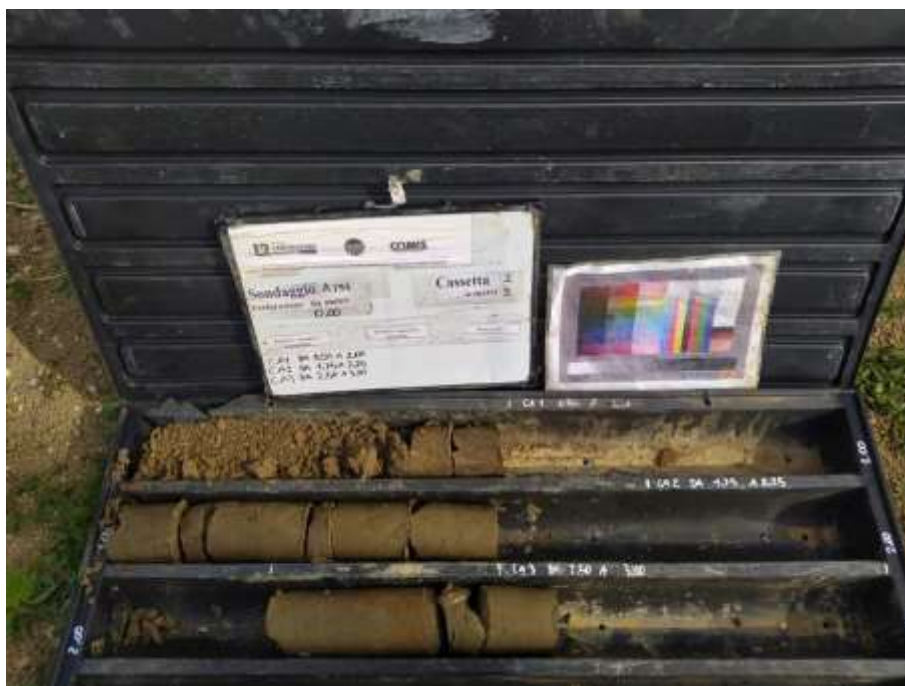
Figura 632 - A196: carotaggio.

PROFONDITÀ m	DEPOSITO
0-0,40	Terreno vegetale costituito da sabbie limose, debolmente addensate di colore marrone chiaro.
0,40-3,00	Argille limose, mediamente addensate, di colore marrone chiaro.

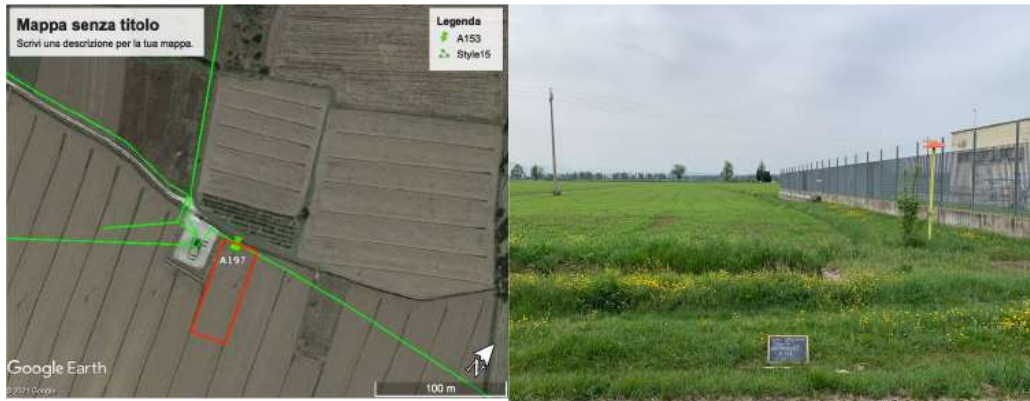
Figura 633 - A197: localizzazione area di ricognizione.

Survey di superficie: campo in coltivazione con vegetazione fitta – visibilità scarsa. Assenza di evidenze archeologiche.

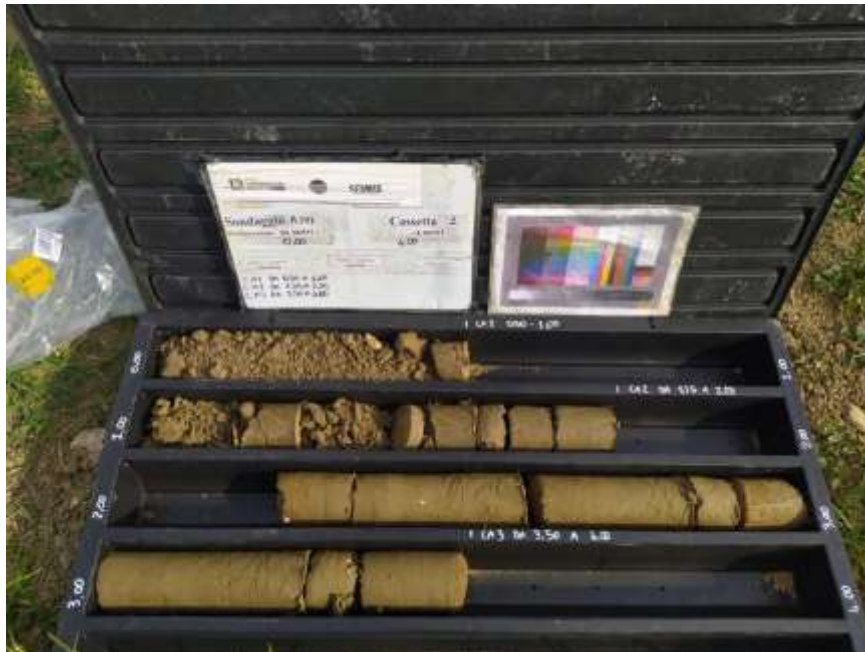
Figura 634 - A197: carotaggio.

PROFONDITÀ m	DEPOSITO
0-0,50	Terreno vegetale costituito da sabbie limose, debolmente addensate di colore marrone chiaro.
0,50-4,00	Argille limose, mediamente addensate, di colore marrone chiaro.

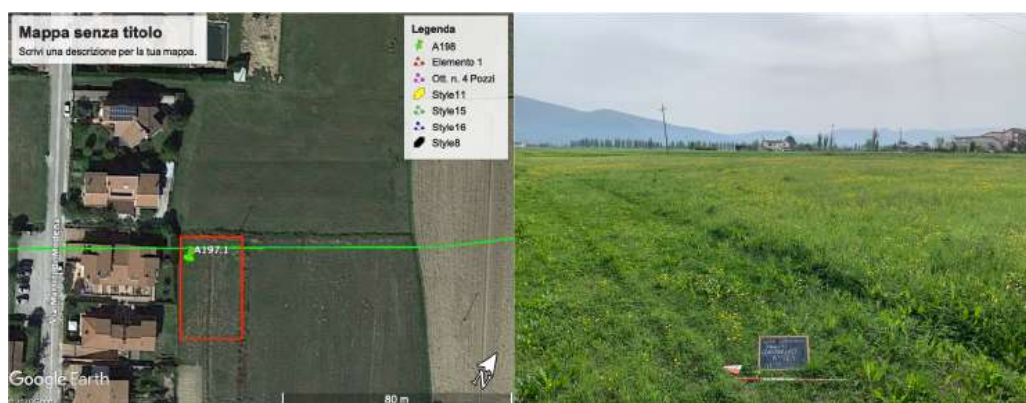
Figura 636 - A197.1: localizzazione area di ricognizione.

Survey di superficie: campo incolto con vegetazione fitta – visibilità nulla. Assenza di evidenze archeologiche.

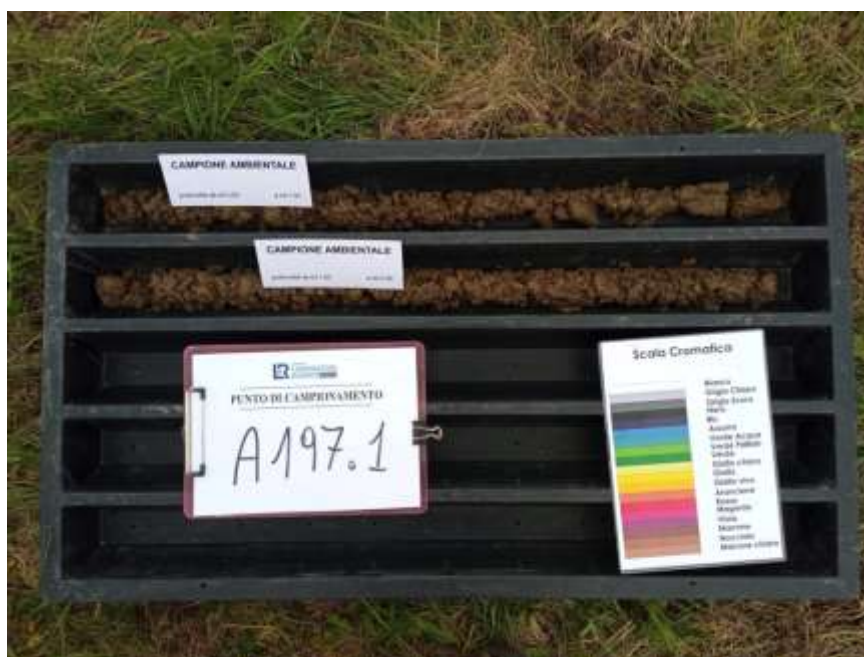
Figura 637 - A197.1: carotaggio.

PROFONDITÀ m	DEPOSITO
0-0,40	Deposito limoso di colore marrone, piuttosto addensato.
0,40-2,00	Deposito limo-sabbioso di colore marrone, con alta concentrazione di ghiaie e sporadico materiale ceramico.

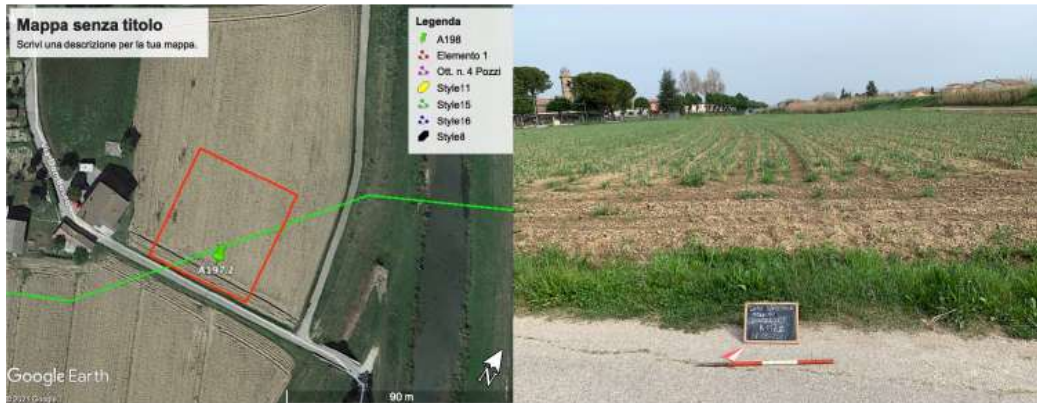
Figura 638 - A197.2: localizzazione area di ricognizione.

Survey di superficie: campo in coltivazione con vegetazione in filari – visibilità ottima. Assenza di evidenze archeologiche.

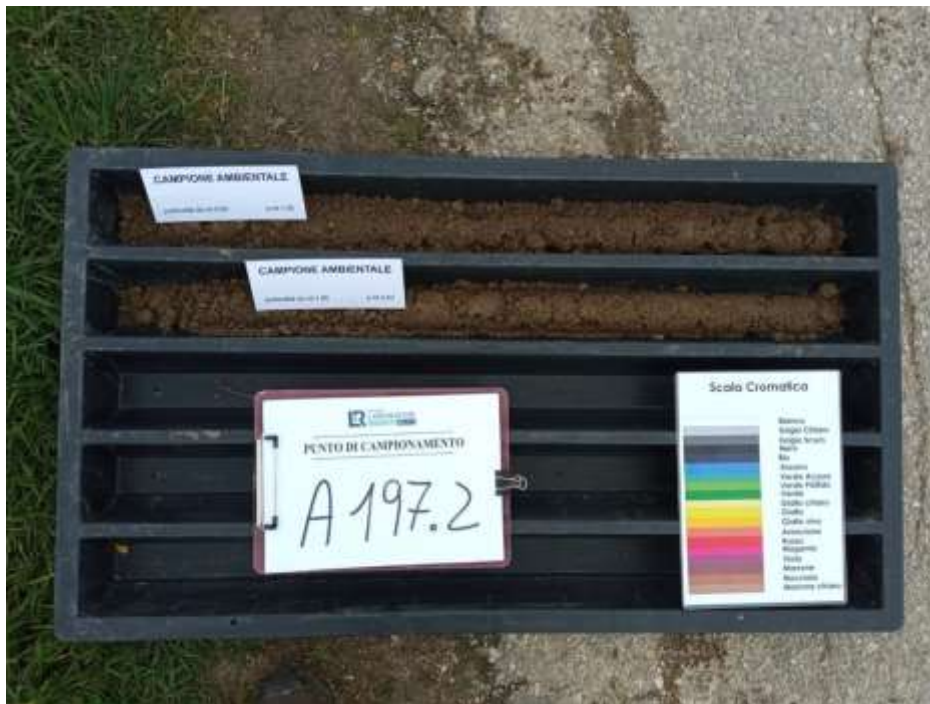
Figura 639 - A197.2: carotaggio.

PROFONDITÀ m	DEPOSITO
0-2,00	Deposito limo-sabbioso di colore marrone, con alta concentrazione di ghiaie e sporadico materiale ceramico.

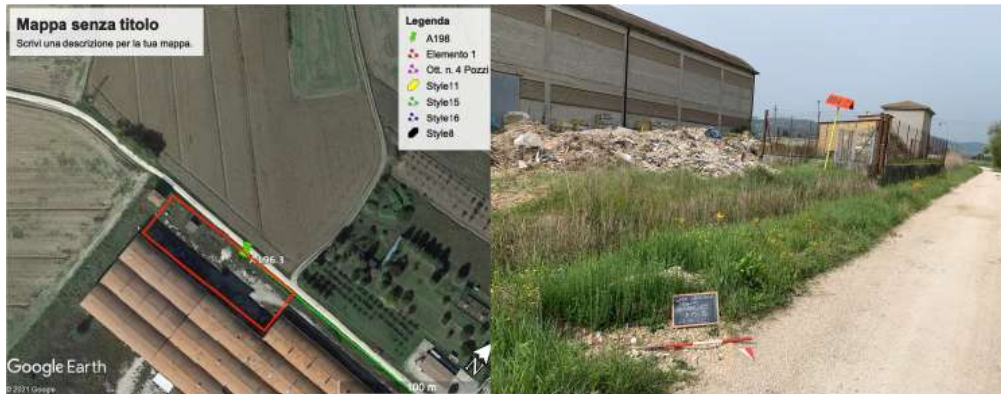
Figura 640 – A196.3: localizzazione area di ricognizione.

Survey di superficie: area industriale e campi circostanti in coltivazione con vegetazione fitta – visibilità nulla. Assenza di evidenze archeologiche.

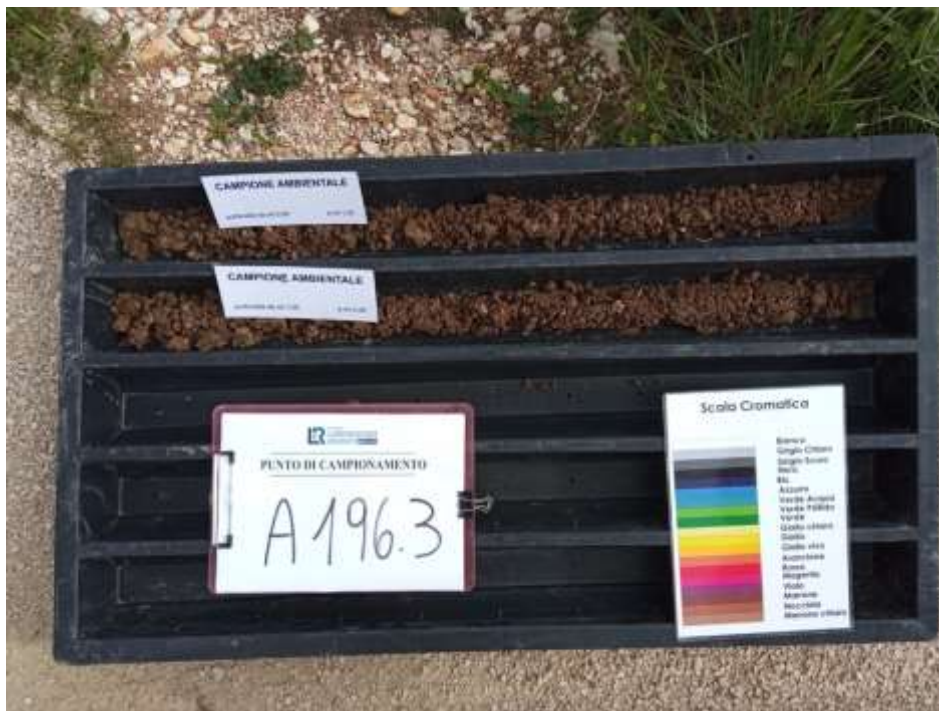
Figura 641 - A196.3: carotaggio.

PROFONDITÀ m	DEPOSITO
0-2,00	Deposito limo-sabbioso di colore marrone, con alta concentrazione di ghiaie e sporadico materiale ceramico.

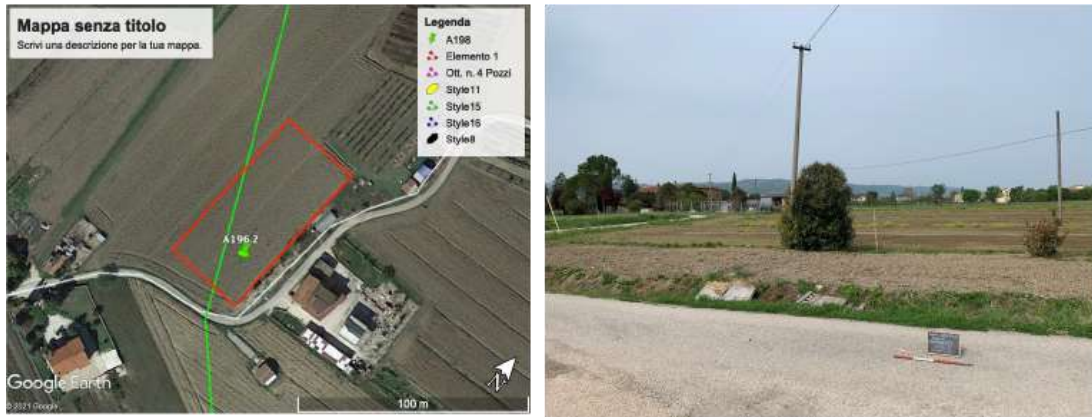
Figura 642 - A196.2: localizzazione area di ricognizione.

Survey di superficie: campo arato – visibilità ottima. Assenza di evidenze archeologiche.

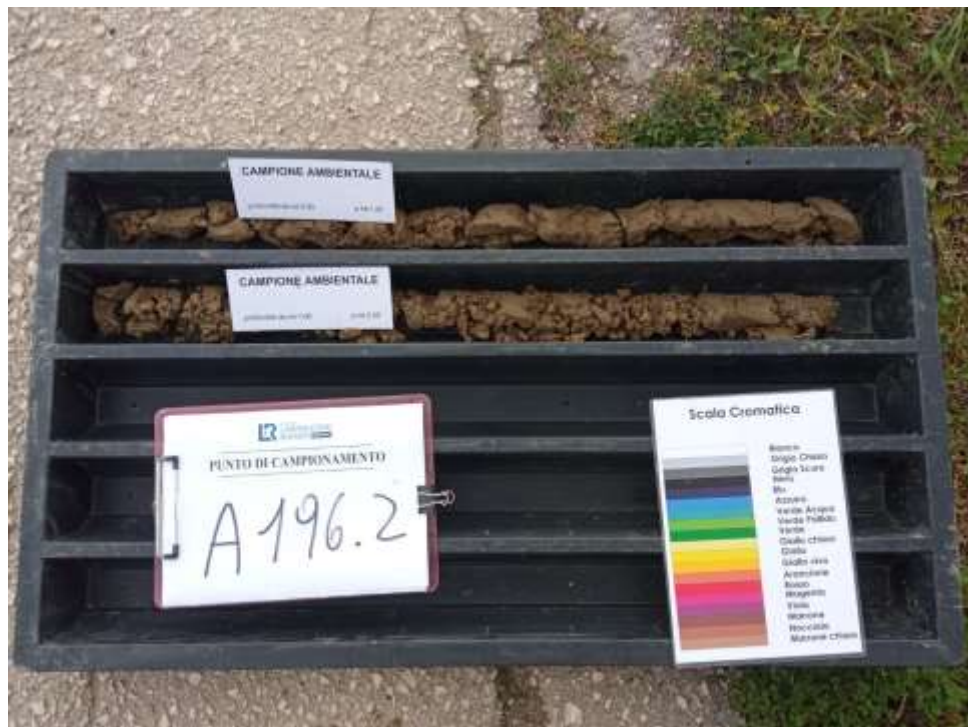
Figura 643 - A196.2: carotaggio.

PROFONDITÀ m	DEPOSITO
0-2,00	Deposito sabbioso di colore marrone-giallastro, con tracce di ghiaie e sporadico materiale ceramico.

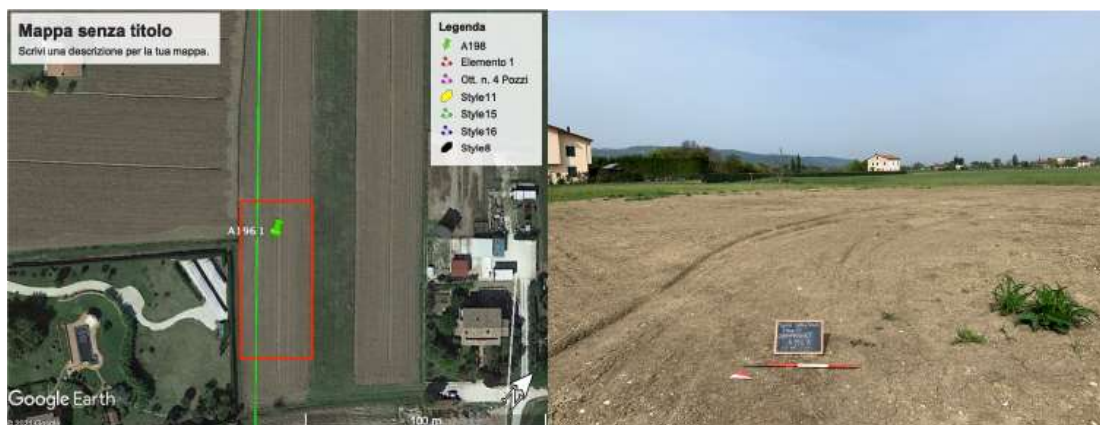
Figura 644 - A196.1: localizzazione area di ricognizione.

Survey di superficie: campo in coltivazione - visibilità scarsa. Assenza di evidenze archeologiche.

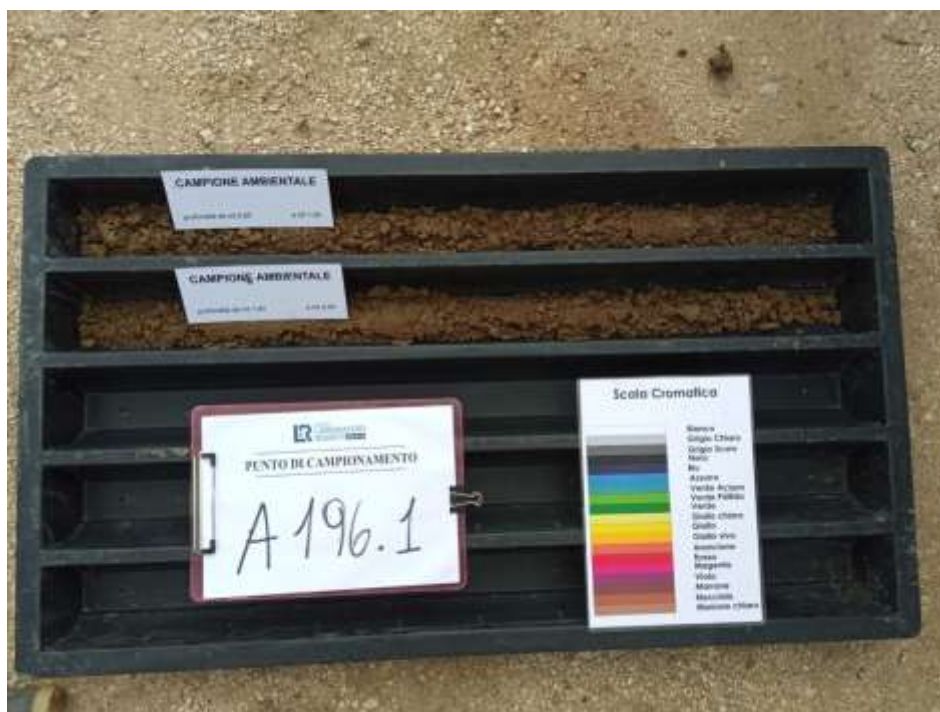
Figura 645 - A196.1: carotaggio.

PROFONDITÀ m	DEPOSITO
0-2,00	Deposito sabbioso di colore marrone chiaro, con presenza di ghiaia.

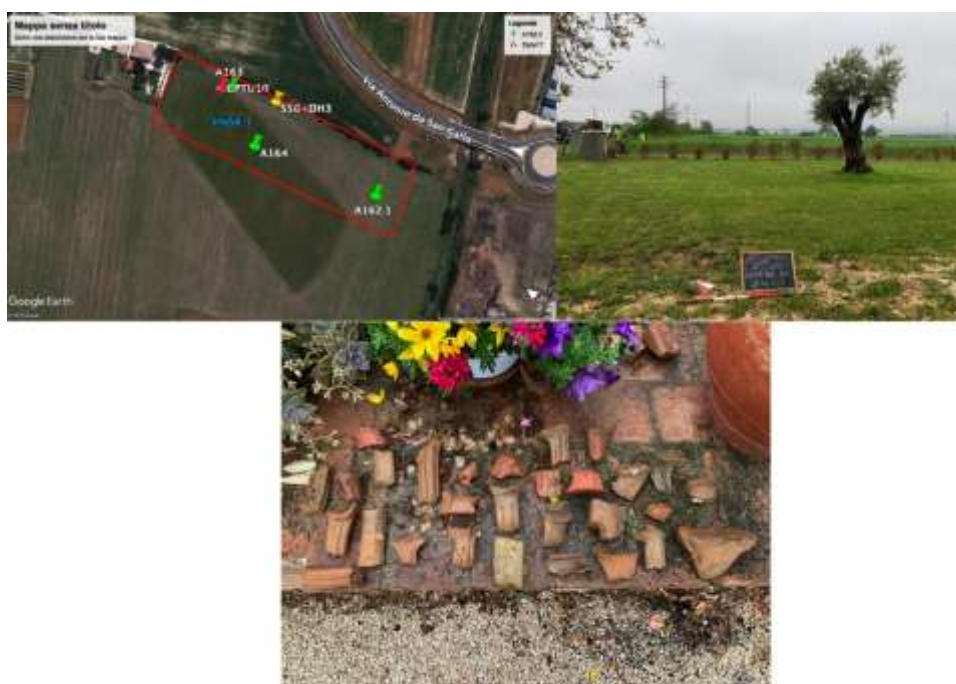
Figura 647 - S50: localizzazione area di ricognizione e reperti rinvenuti.

Survey di superficie: campo in coltivazione - visibilità nulla. In prossimità dell'area di scavo è stato rintracciato un cumulo di materiale ceramico (anse di anfore di epoca romana), probabilmente rintracciato e raccolto durante le fasi di aratura.

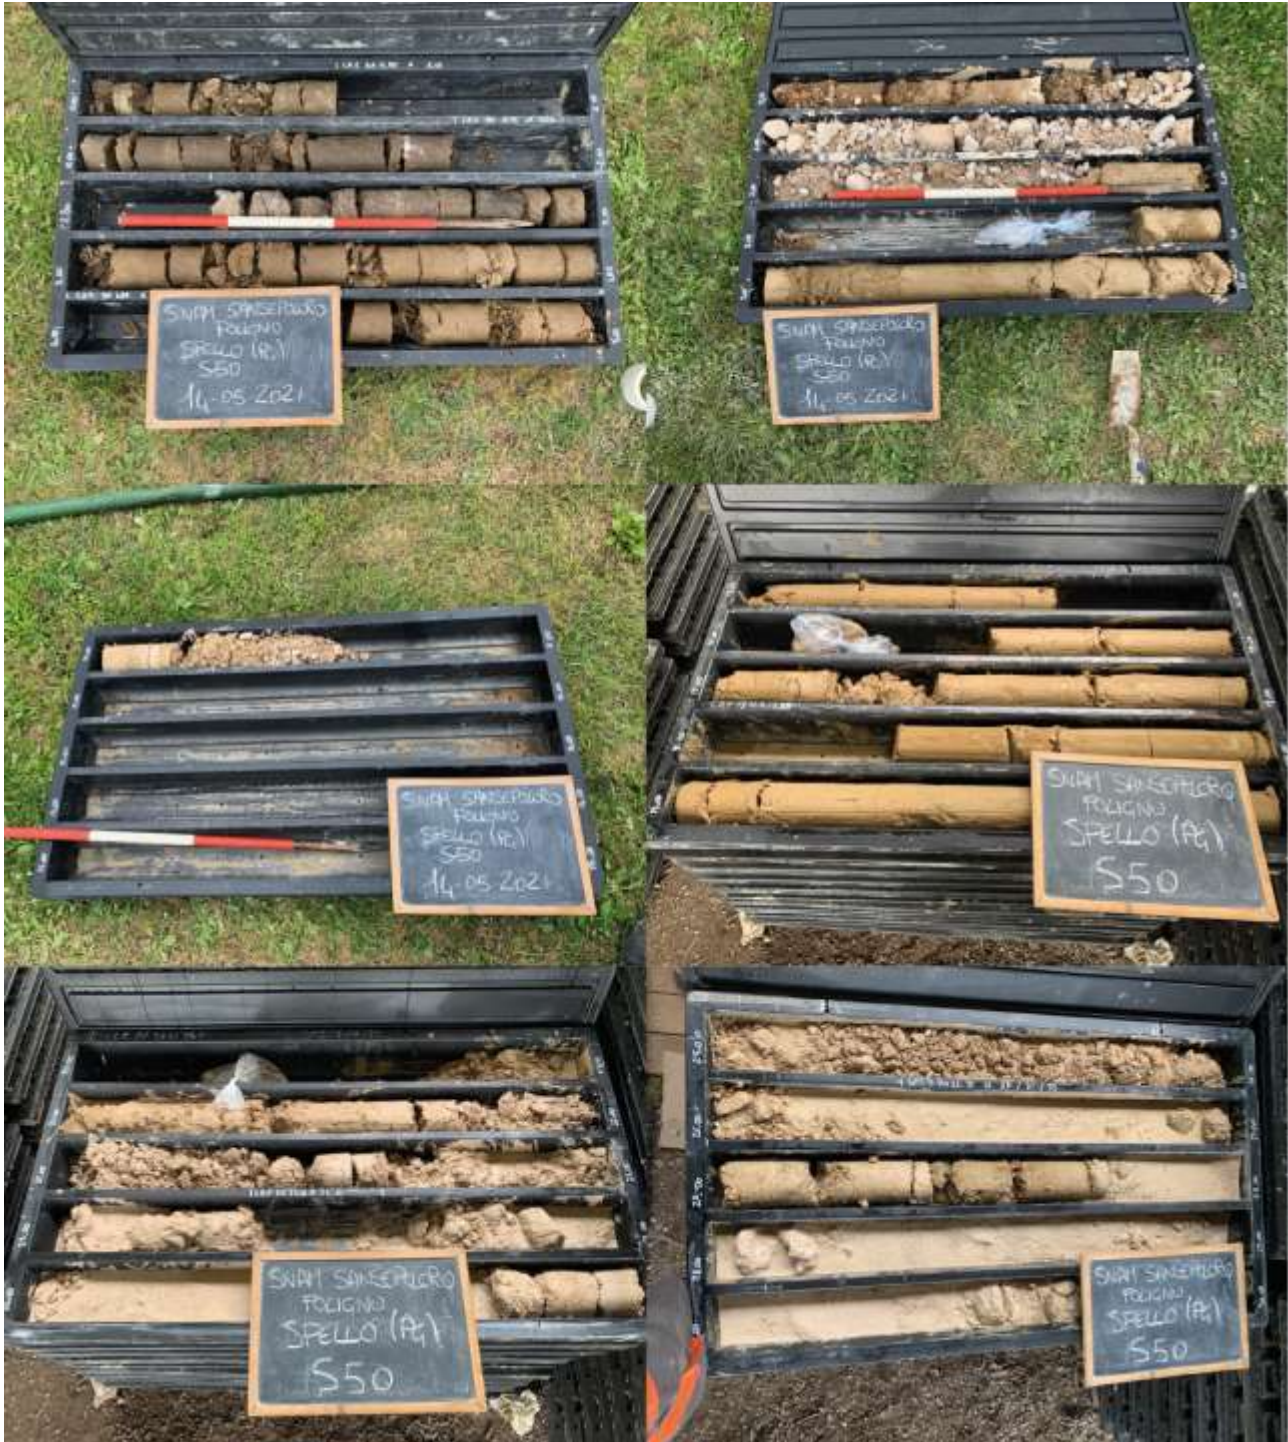
Figura 648 - S50: carotaggio.

PROFONDITÀ m	DEPOSITO
0-0,60	Terreno vegetale di color marrone, costituito da sabbie fini e limi sabbiosi. Presenza di frammenti ceramici.
0,60-2,20	Argille lievemente sabbiose, fortemente addensate, di colore marrone. Presenza di frammenti ceramici.
2,20-3,00	Argille consistenti e sabbiose di color marrone. Presenza di frammenti ceramici e resti carboniosi.
3,00-5,70	Argille consistenti e sabbiose di color nocciola. All'interno ciottoli sub-arrotondati e consistenti frammenti ceramici.
5,70-7,70	Ghiaie e ciottoli di fiume.
7,70-10,20	Sabbie limose, debolmente addensate, color nocciola.
10,20-15,00	Ghiaie e ciottoli di fiume.
15,00-20,00	Sabbie limose, debolmente addensate, color nocciola.
20,00-30,00	Ghiaie e ciottoli di fiume.

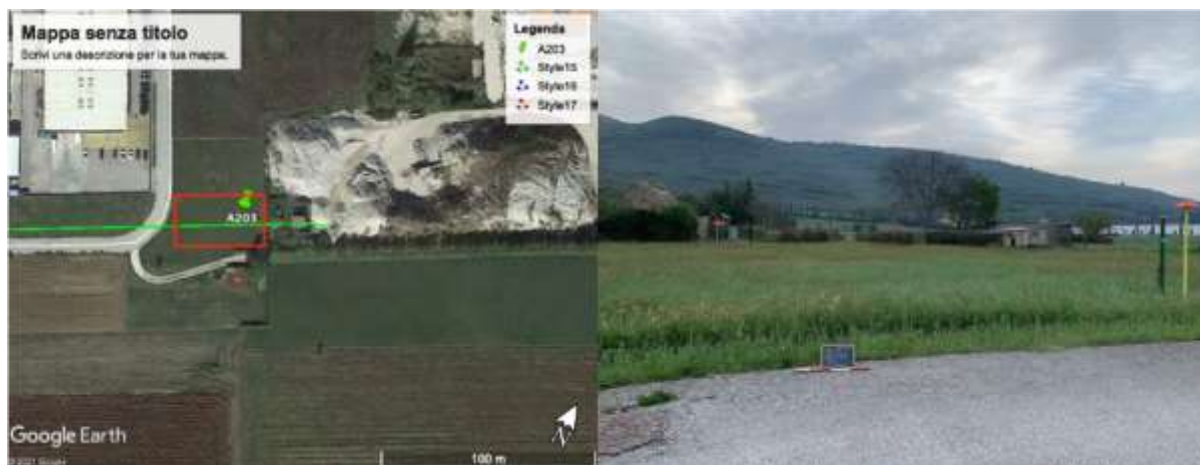
Figura 650 - A203: localizzazione area di ricognizione.

Survey di superficie: campo incolto con vegetazione fitta – visibilità nulla. Assenza di evidenze archeologiche.

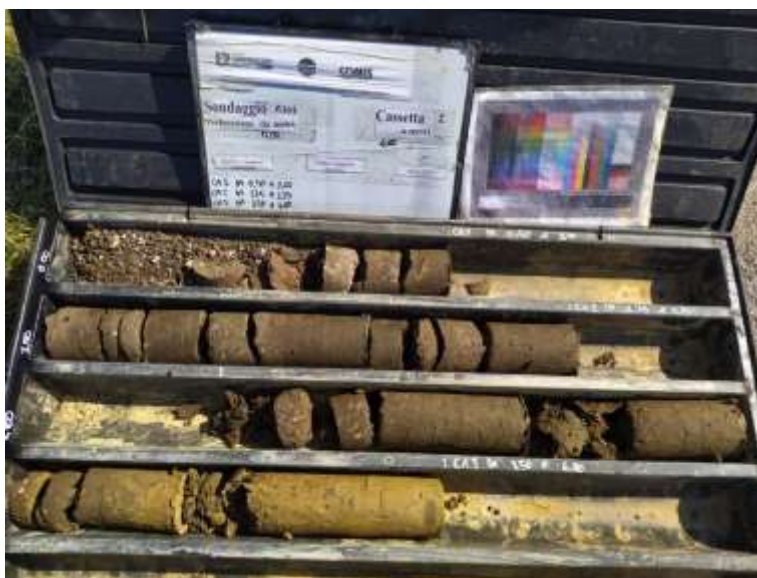
Figura 651 - A203: carotaggio.

PROFONDITÀ m	DEPOSITO
0-0,50	Terreno vegetale costituito da limi sabbiosi di colore grigio. Presenza di ghiaie.
0,50-3,00	Argille limose, mediamente addensate, di colore marrone.
3,00-4,00	Argille limose, mediamente addensate, di colore marrone giallastro.

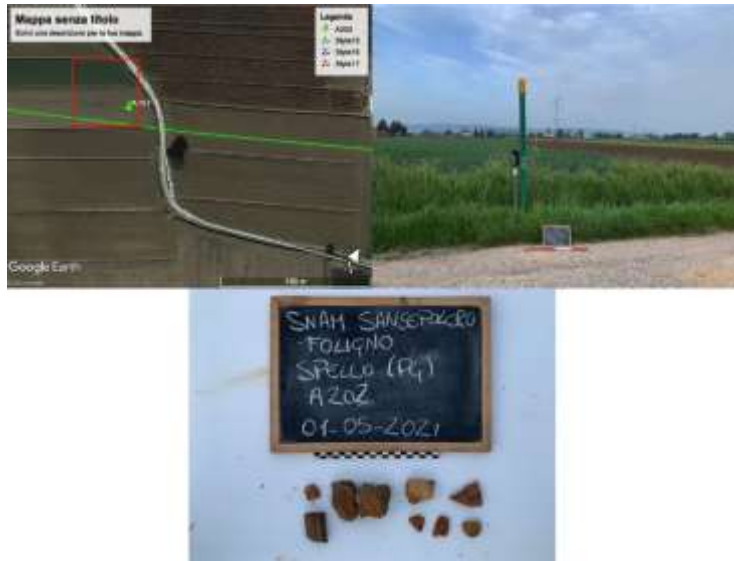
Figura 652 - A202: localizzazione area di ricognizione e reperti rinvenuti.

Survey di superficie: campo in coltivazione con vegetazione fitta – visibilità nulla. S'indaga nel campo adiacente a Nord, che restituisce uno scarso quantitativo di ceramica da cucina e ceramica invetriata.

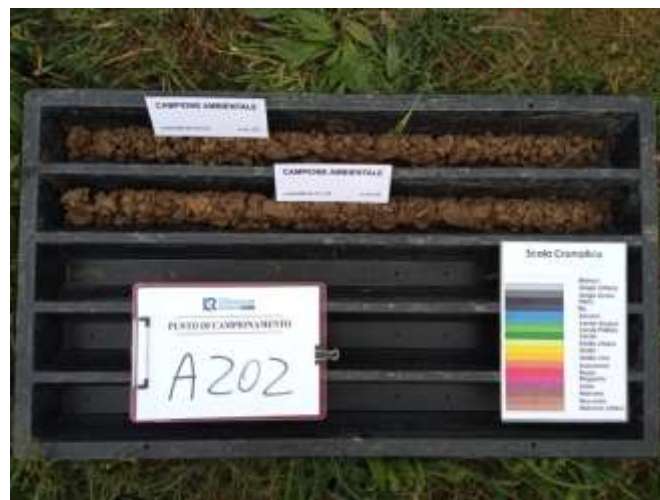
Figura 653 - A202, sondaggio.

PROFONDITÀ m	DEPOSITO
0-2,00	Deposito sabbioso di colore marrone, con alta concentrazione di ghiaie e sporadico materiale ceramico.

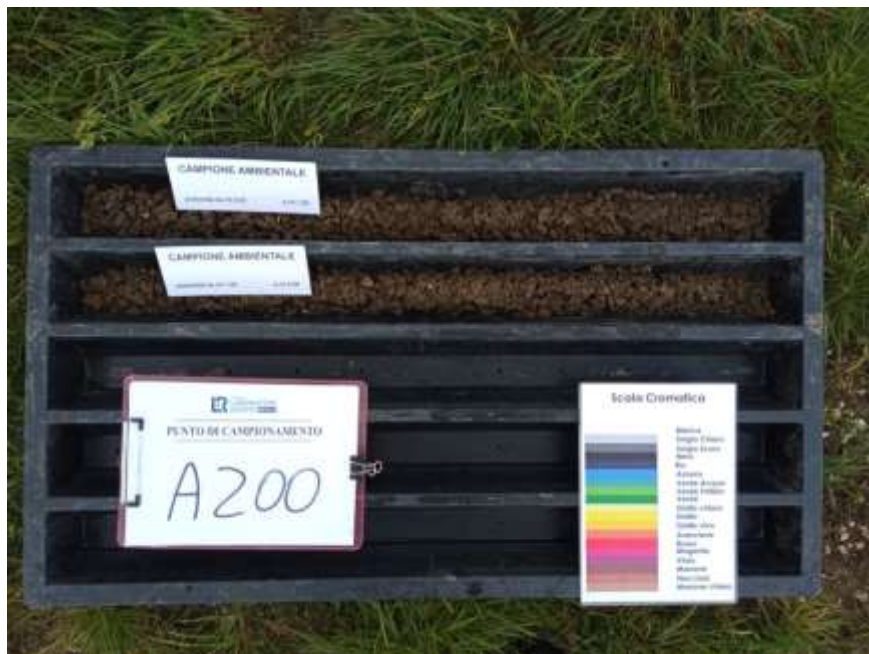
Figura 656 - A200: carotaggio.

PROFONDITÀ m	DEPOSITO
0-2,00	Deposito sabbioso di colore marrone, con alta concentrazione di ghiaie.

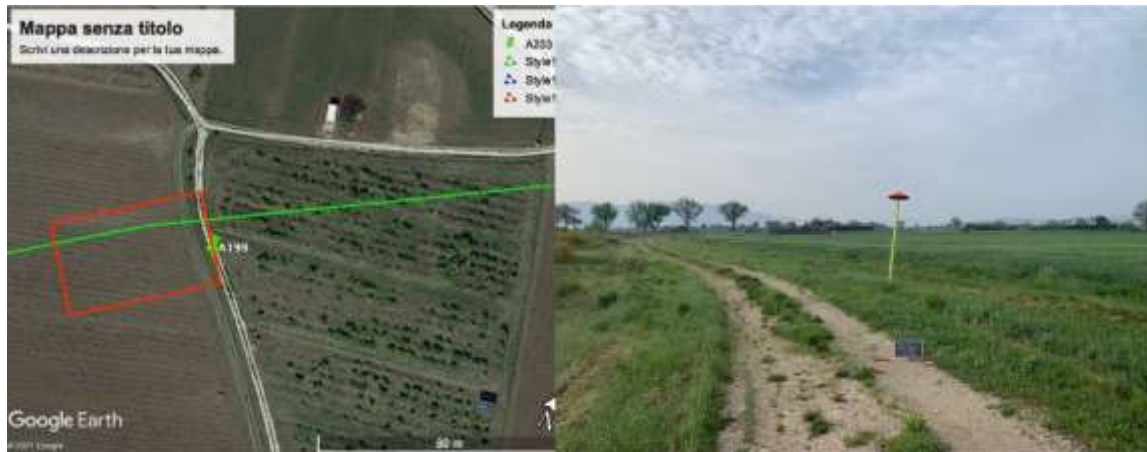
Figura 657 - A199: localizzazione area di ricognizione.

Survey di superficie: campo in coltivazione con vegetazione fitta – visibilità nulla. Nessuna evidenza archeologica.

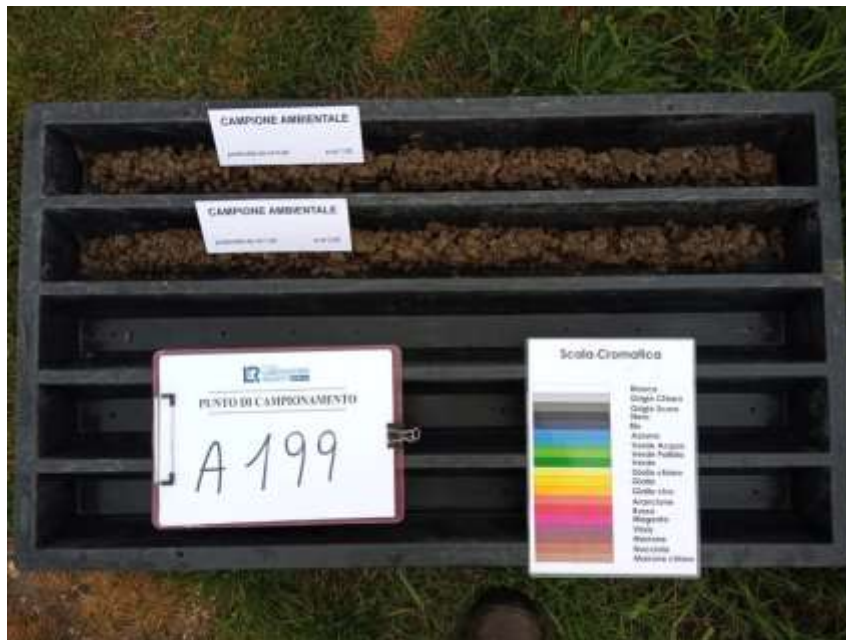
Figura 658 - A199: carotaggio.

PROFONDITÀ m	DEPOSITO
0-2,00	Deposito sabbioso di colore marrone-giallastro, con tracce di ghiaie e sporadico materiale ceramico.

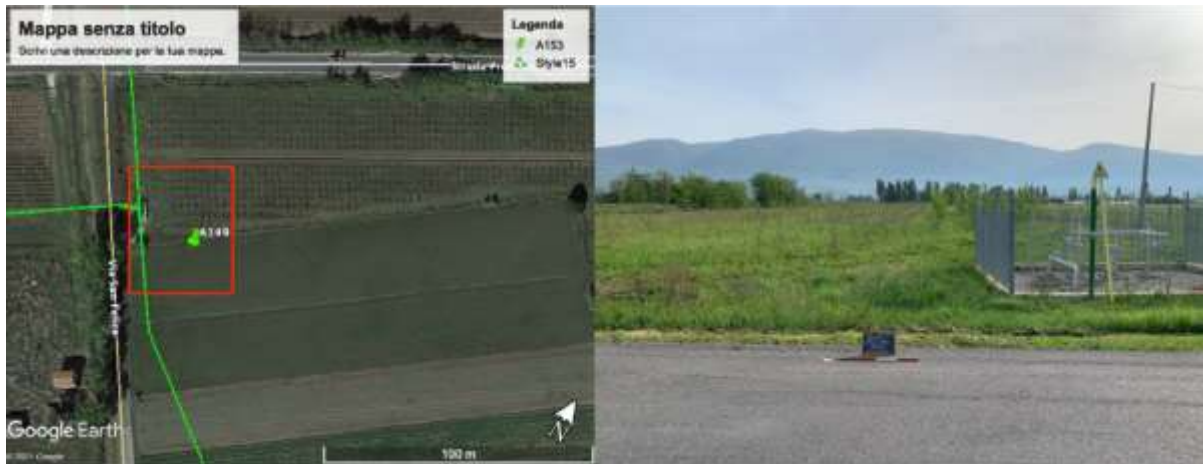
Figura 659 - A149: localizzazione area di ricognizione.

Survey di superficie: campo incolto con vegetazione fitta – visibilità nulla. Nessuna evidenza archeologica.

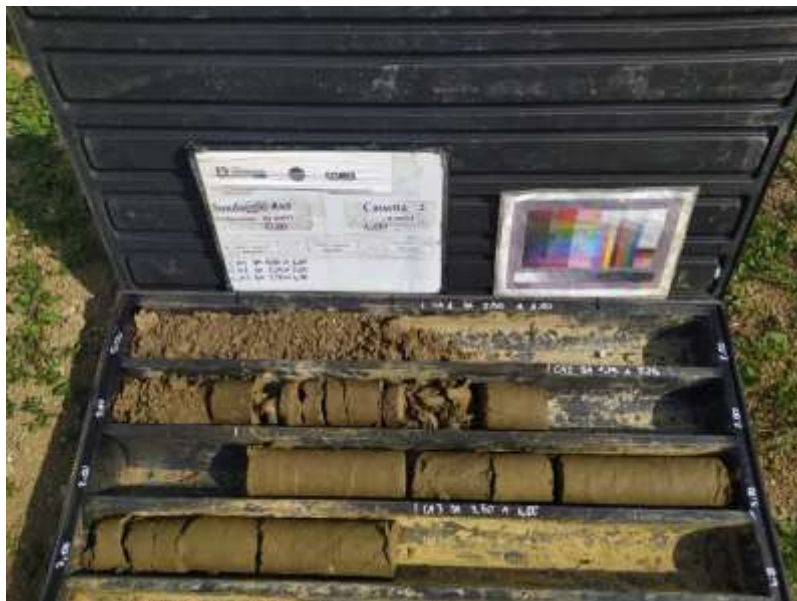
Figura 660 - A149: carotaggio.

PROFONDITÀ m	DEPOSITO
0-0,70	Terreno vegetale costituito da sabbie limose, debolmente addensate, di colore marrone chiaro.
0,70-4,00	Argille limose, di colore marrone giallastro, mediamente addensate.

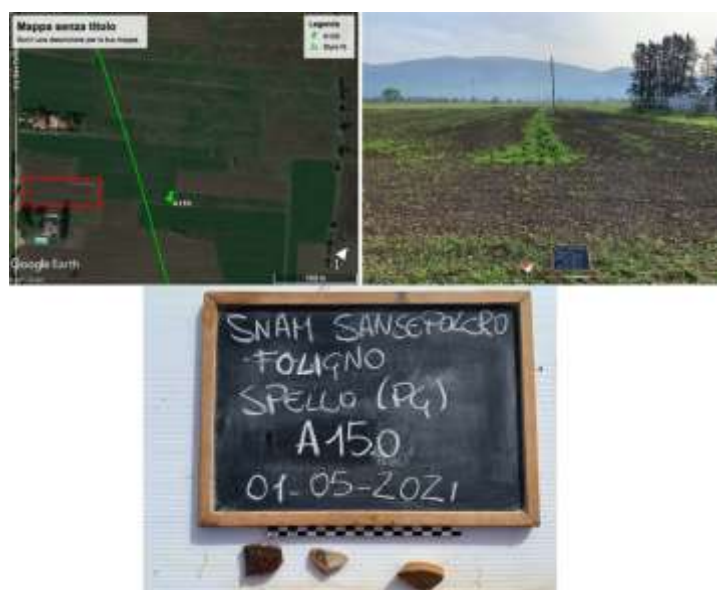
Figura 661 - A150: localizzazione area di ricognizione e reperti rinvenuti.

Survey di superficie: campo in coltivazione con vegetazione fitta – visibilità scarsa. Indagato il campo adiacente a Ovest, che restituisce scarsi frammenti ceramici d’invetriata e maiolica.

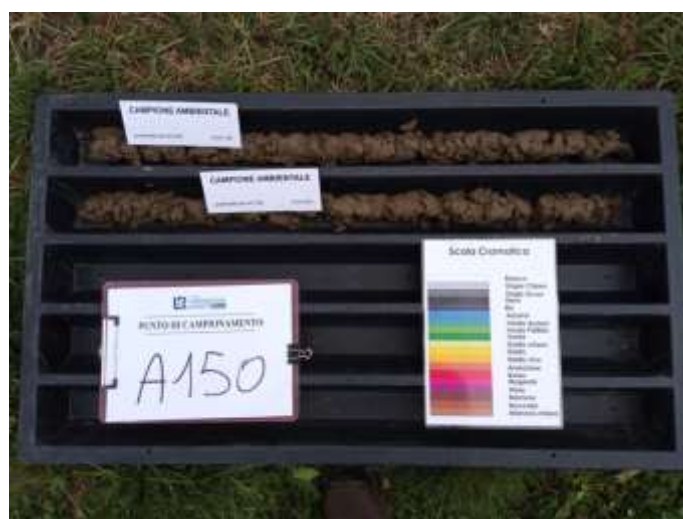
Figura 662 - A150: carotaggio.

PROFONDITÀ m	DEPOSITO
0-2,00	Deposito limo-sabbioso di colore bruno di media consistenza. Tracce sporadiche di materiale ceramico.

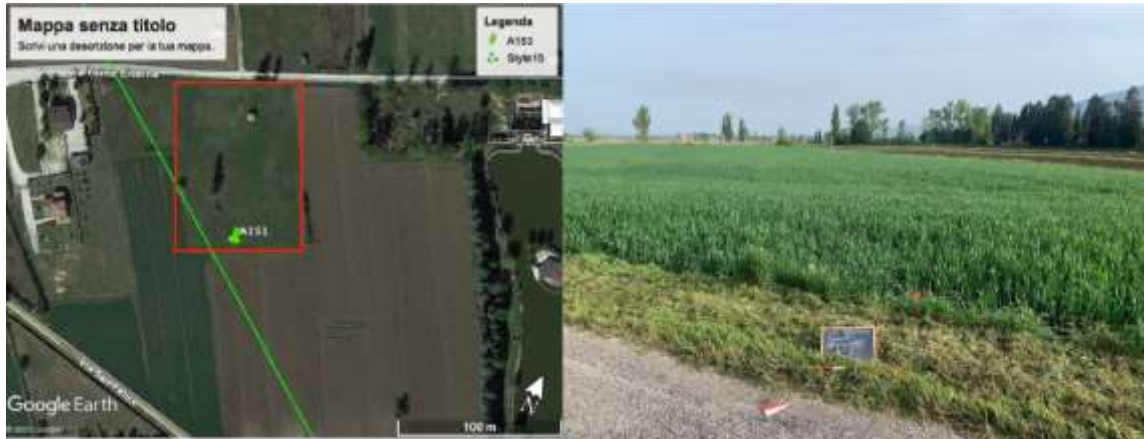
Figura 663 - A151: localizzazione area di ricognizione.

Survey di superficie: campo in coltivazione con vegetazione fitta – visibilità nulla. Assenza di evidenze archeologiche.

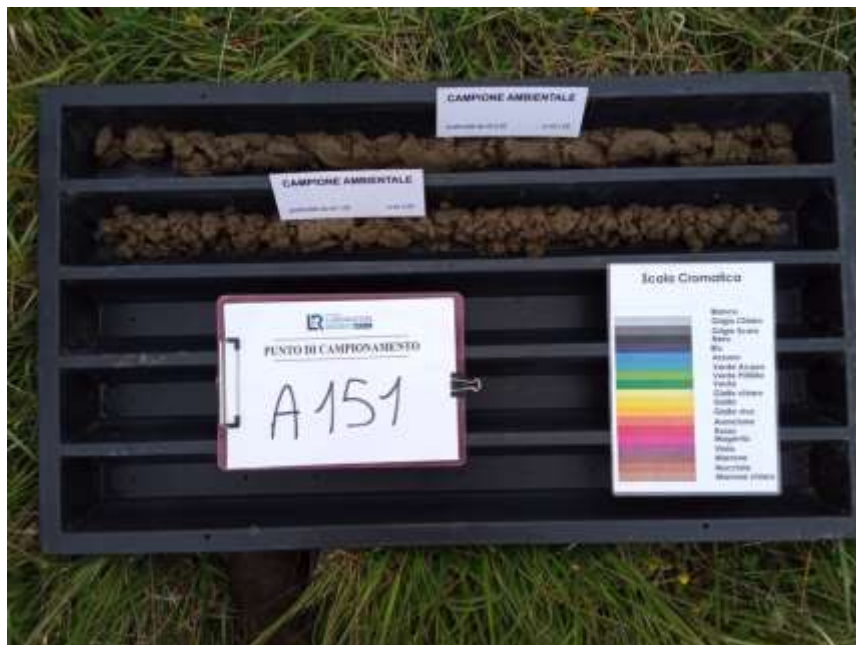
Figura 664 - A151: carotaggio.

PROFONDITÀ m	DEPOSITO
0-2,00	Deposito limo-sabbioso di colore bruno di media consistenza. Tracce sporadiche di materiale ceramico.

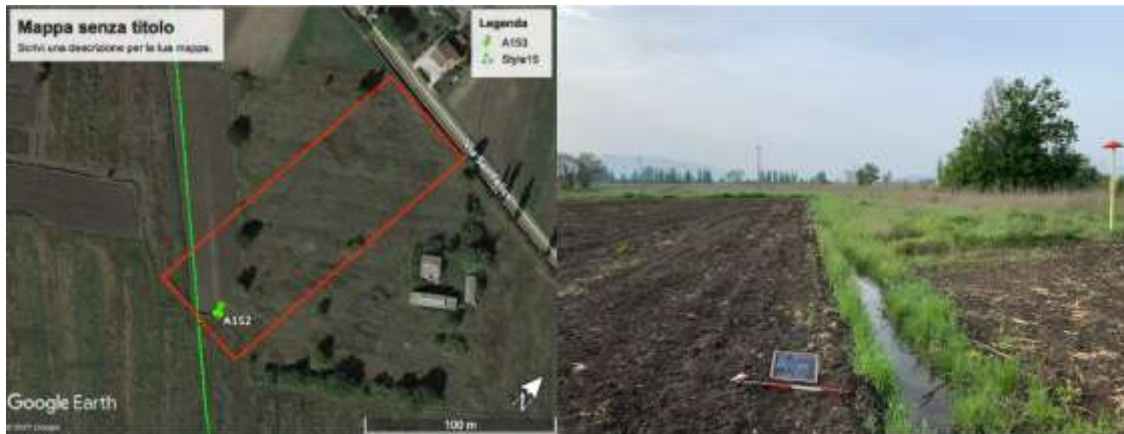
Figura 665 - A152: localizzazione area di ricognizione.

Survey di superficie: campo arato – visibilità ottima. Assenza di evidenze archeologiche.

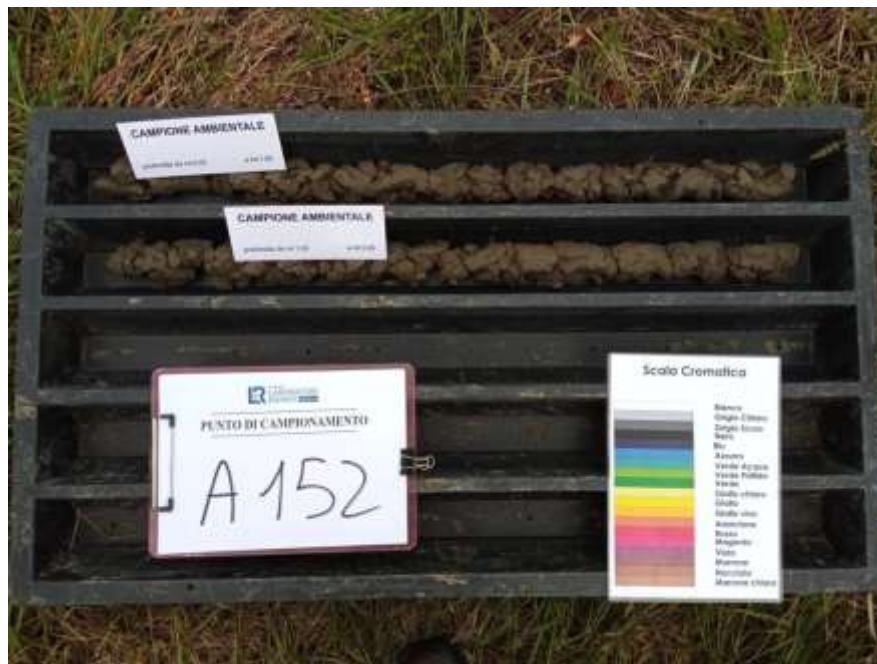
Figura 666 - A152: carotaggio.

PROFONDITÀ m	DEPOSITO
0-2,00	Deposito limo-sabbioso di colore bruno di media consistenza. Tracce sporadiche di materiale ceramico. Sporadica presenza di materiale ceramico.

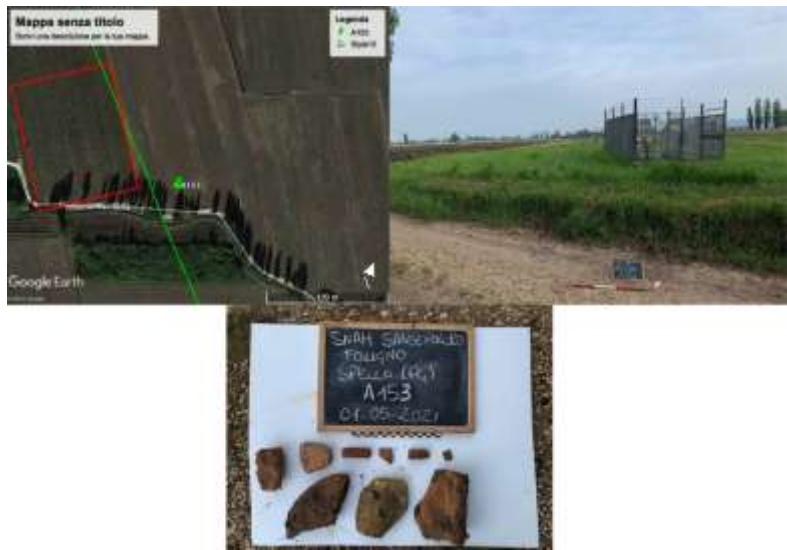
Figura 667 - A153: localizzazione area di ricognizione e reperti rinvenuti.

Survey di superficie: campo in coltivazione con vegetazione fitta – visibilità scarsa. Indagato il campo adiacente a Ovest, che restituisce numerosi frammenti di materiale fittile edile e frammenti di ceramica comune e invetriata.

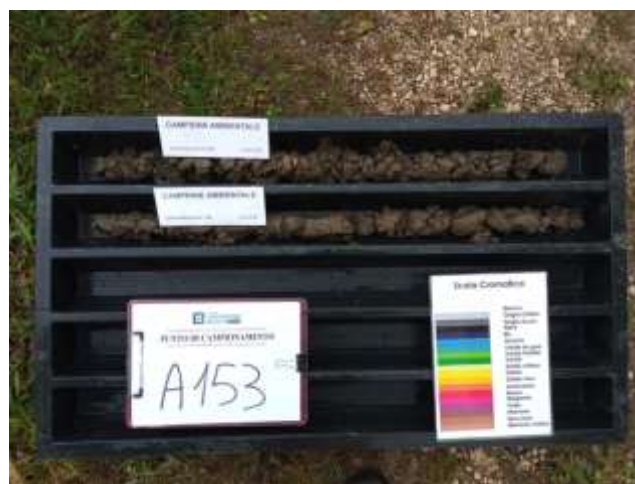
Figura 668 - A153: carotaggio.

PROFONDITÀ m	DEPOSITO
0-2,00	Deposito limo-sabbioso di colore marrone-giallastro di media consistenza. Tracce sporadiche di materiale ceramico. Sporadica presenza di materiale ceramico.

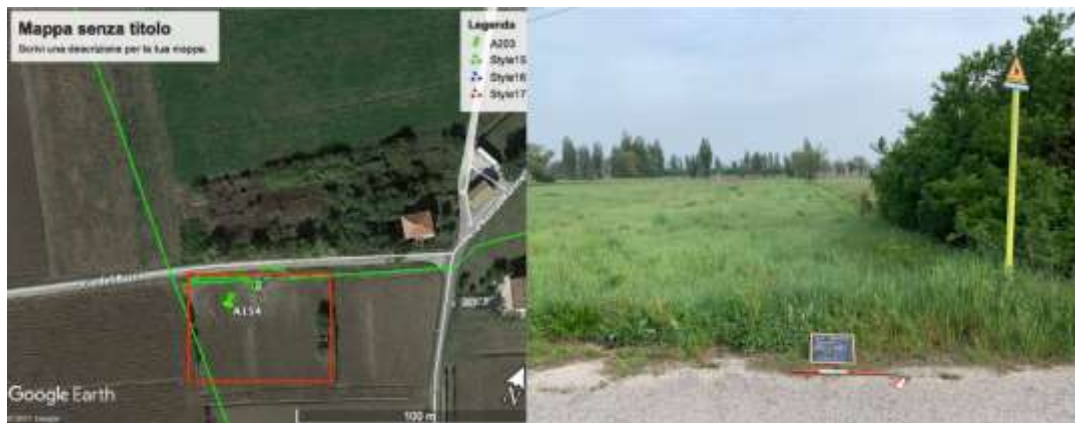
Figura 669 - A154: localizzazione area di ricognizione.

Survey di superficie: campo in coltivazione con vegetazione fitta – visibilità nulla. Assenza di evidenze archeologiche.

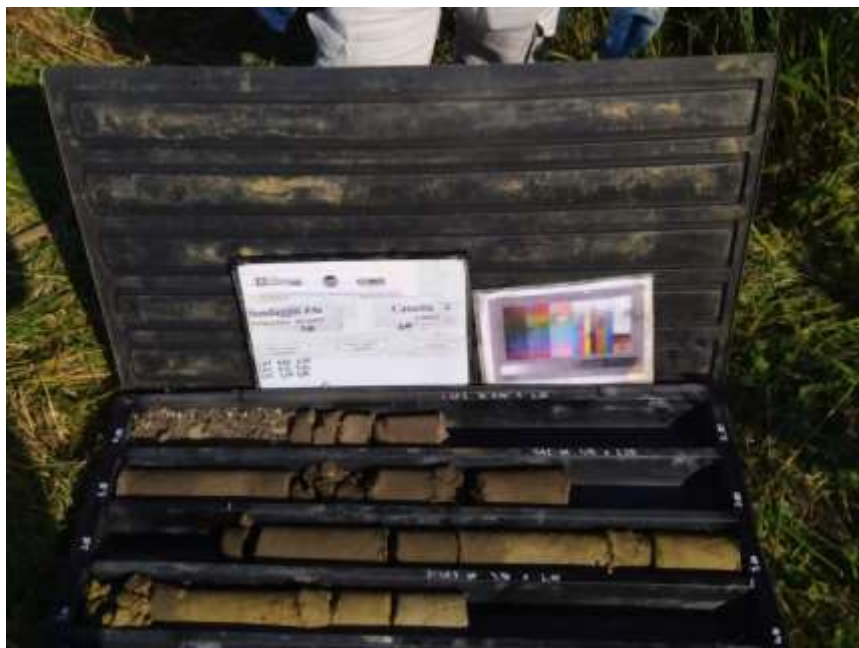
Figura 670 - A154: carotaggio.

PROFONDITÀ m	DEPOSITO
0-0,50	Terreno vegetale costituito da limi sabbiosi di colore grigio. Presenza di ghiaie.
0,50-4,00	Argille limose, mediamente addensate, di colore marrone.

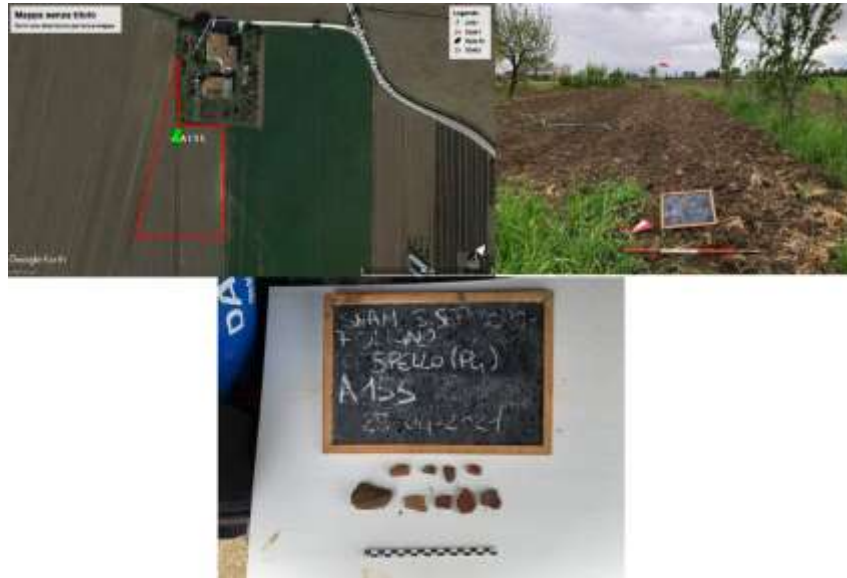
Figura 671 - A155: localizzazione area di ricognizione e reperti rinvenuti.

Survey di superficie: campo arato - visibilità ottima. Tracce sporadiche di ceramica medievale.

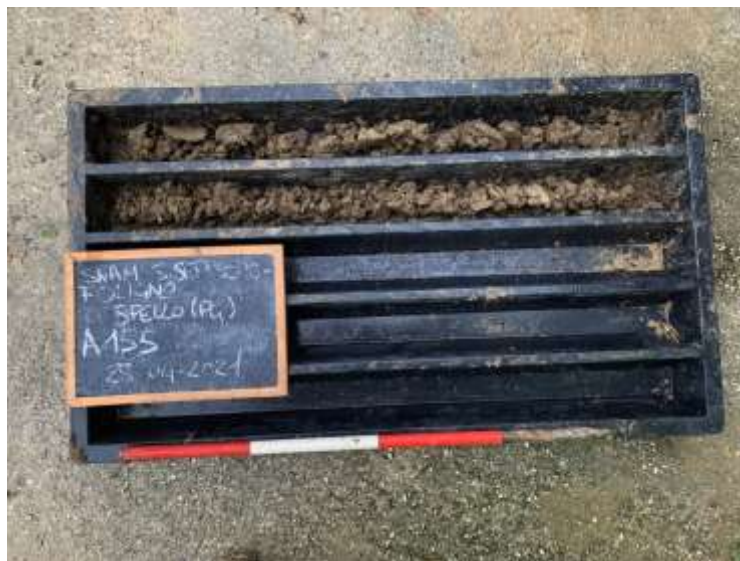
Figura 672 - A155: carotaggio.

PROFONDITÀ m	DEPOSITO
0-2,00	Deposito limo-sabbioso di colore bruno di media consistenza, con lievi tracce di materiale ceramico.
