**RIFACIMENTO METANODOTTO SANSEPOLCRO – FOLIGNO
E OPERE CONNESSE**

**VERIFICA PREVENTIVA
DELL'INTERESSE ARCHEOLOGICO
(ART. 25, D. LGS. 50/2016)**

**RICOGNIZIONE DI SUPERFICIE E LETTURA ARCHEOLOGICA
CAROTAGGI GEOGNOSTICI E AMBIENTALI**

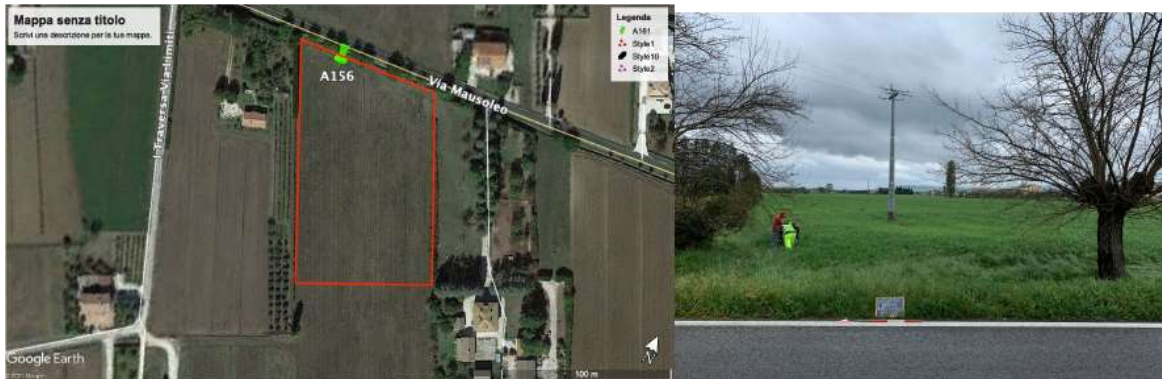
Figura 673 - A156: localizzazione area di ricognizione.

Survey di superficie: campo in coltivazione con vegetazione fitta – visibilità nulla. Assenza di evidenze archeologiche.

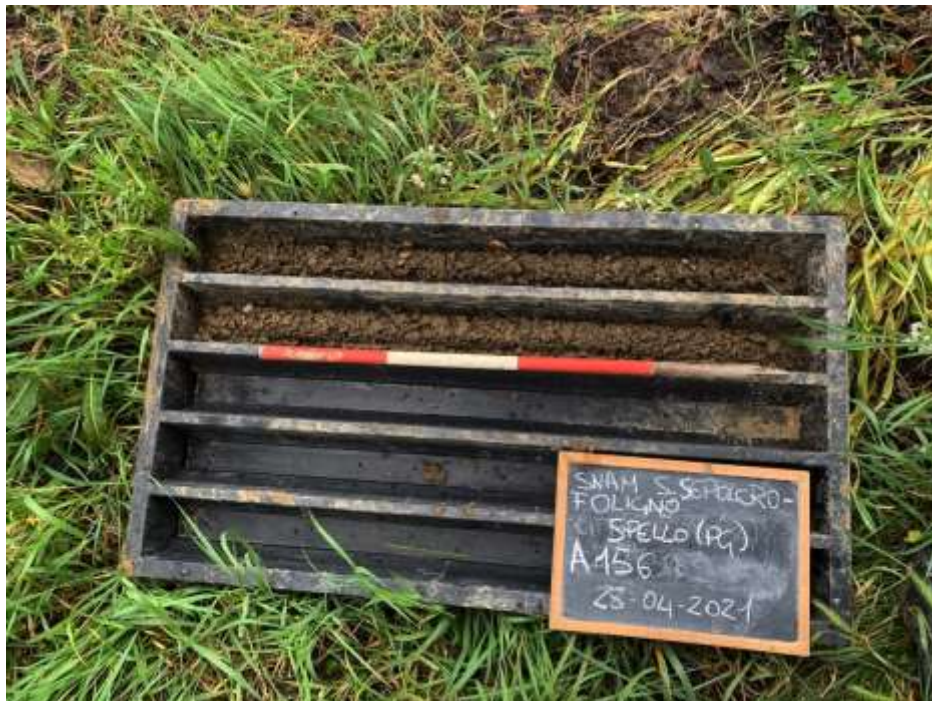
Figura 674 - A156: carotaggio.

PROFONDITÀ m	DEPOSITO
0-2,00	Deposito limo-sabbioso di colore marrone-giallastro di media consistenza, con lievi tracce di materiale ceramico.

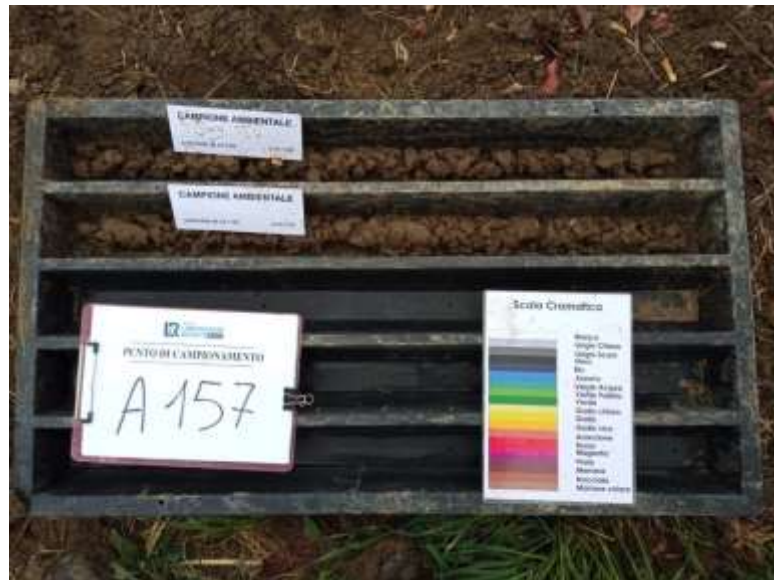
Figura 676 - A157: carotaggio.

PROFONDITÀ m	DEPOSITO
0-2,00	Deposito argilloso di colore marrone, addensato.

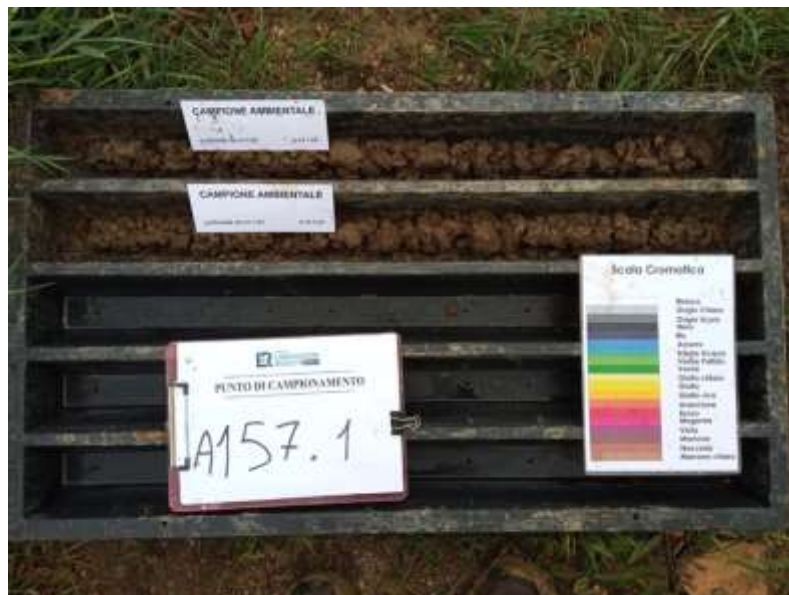
Figura 680 - A157.1: carotaggio.

PROFONDITÀ m	DEPOSITO
0-2,00	Deposito argilloso di colore marrone, addensato.

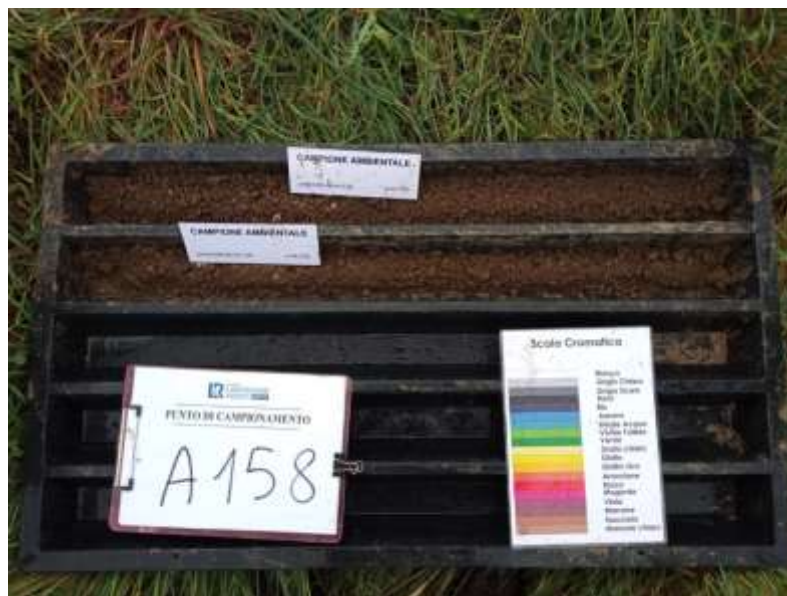
Figura 682 - A158: carotaggio.

PROFONDITÀ m	DEPOSITO
0-2,00	Deposito limo-sabbioso di colore marrone, di media consistenza.

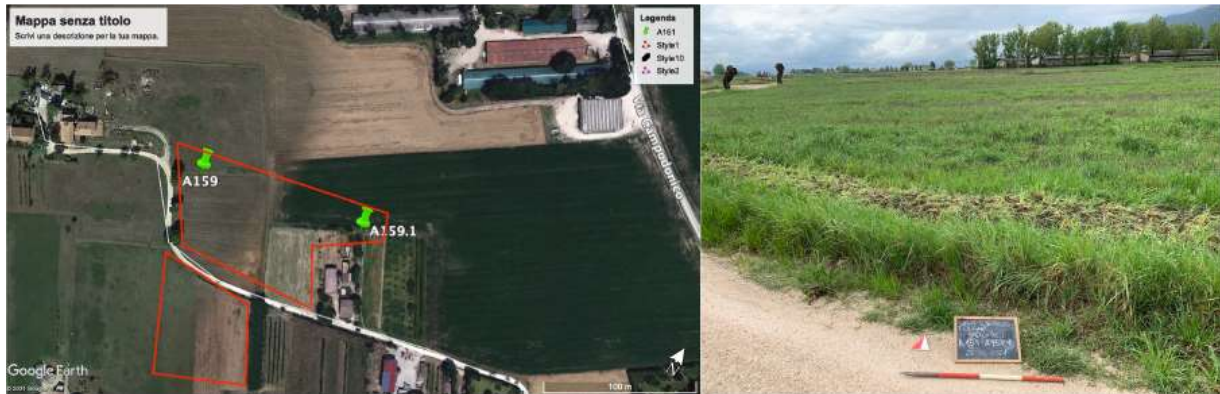
Figura 683 - A159: localizzazione area di ricognizione.

Survey di superficie: campo in coltivazione - visibilità nulla. Assenza di evidenze archeologiche.

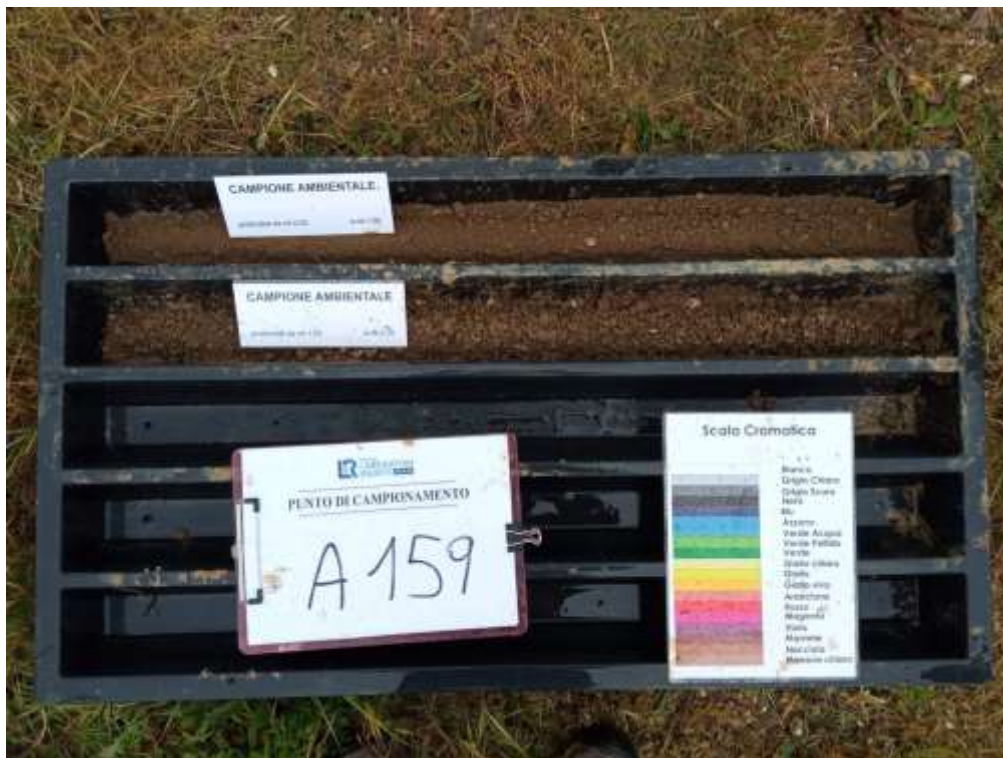
Figura 684 - A159: carotaggio.

PROFONDITÀ m	DEPOSITO
0-2,00	Deposito limo-sabbioso di colore marrone, di media consistenza.

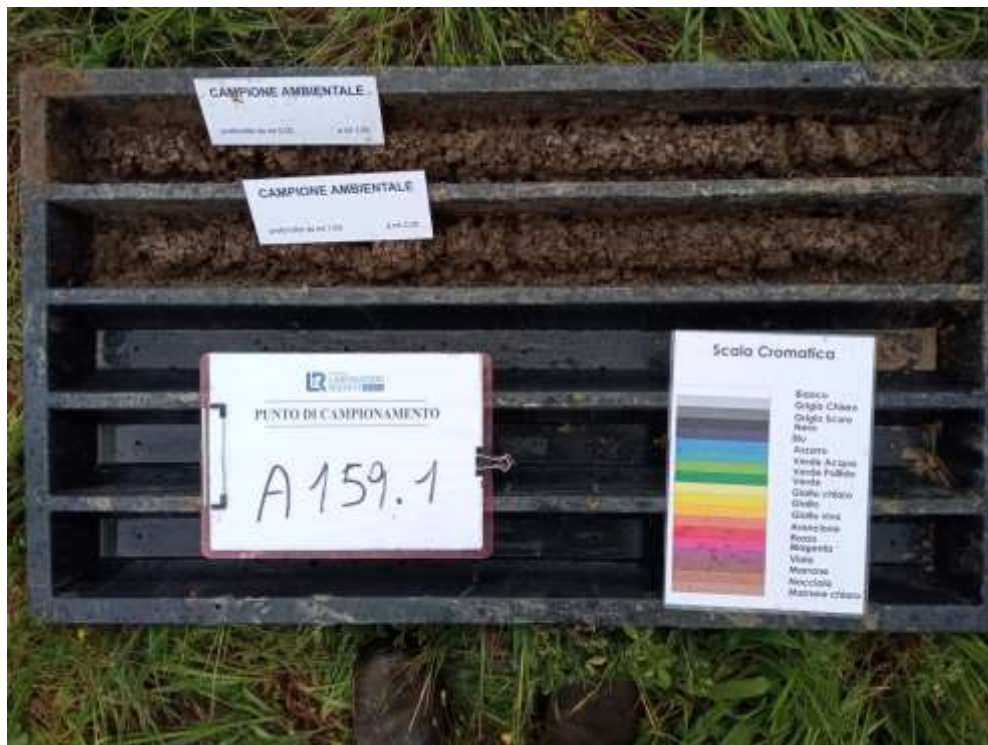
Figura 686 - A159.1: carotaggio.

PROFONDITÀ m	DEPOSITO
0-2,00	Deposito limo-sabbioso di colore marrone-grigiastro, di media consistenza.

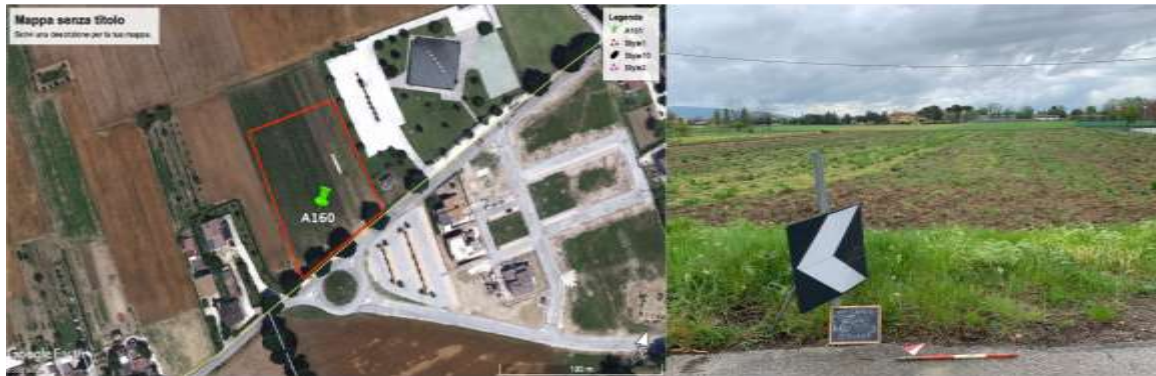
Figura 687 - A160: localizzazione area di ricognizione.

Survey di superficie: campo in coltivazione con vegetazione rada – visibilità buona. Assenza di evidenze archeologiche.

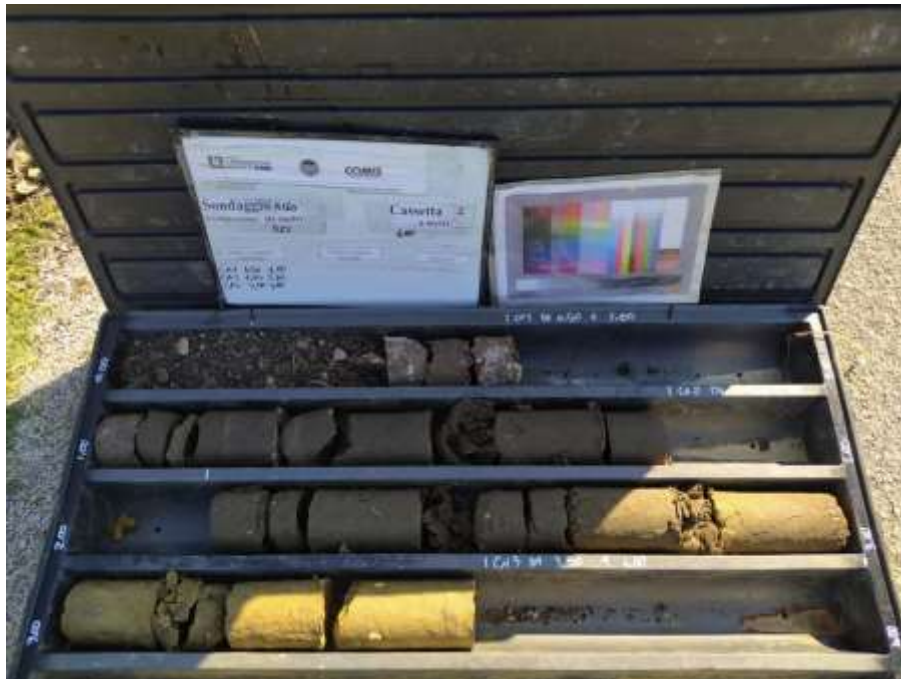
Figura 688 - A160: carotaggio.

PROFONDITÀ m	DEPOSITO
0-0,50	Terreno vegetale costituito da limi sabbiosi di colore grigio. Presenza di ghiaie.
0,50-4,00	Argille limose, mediamente addensate, di colore marrone.

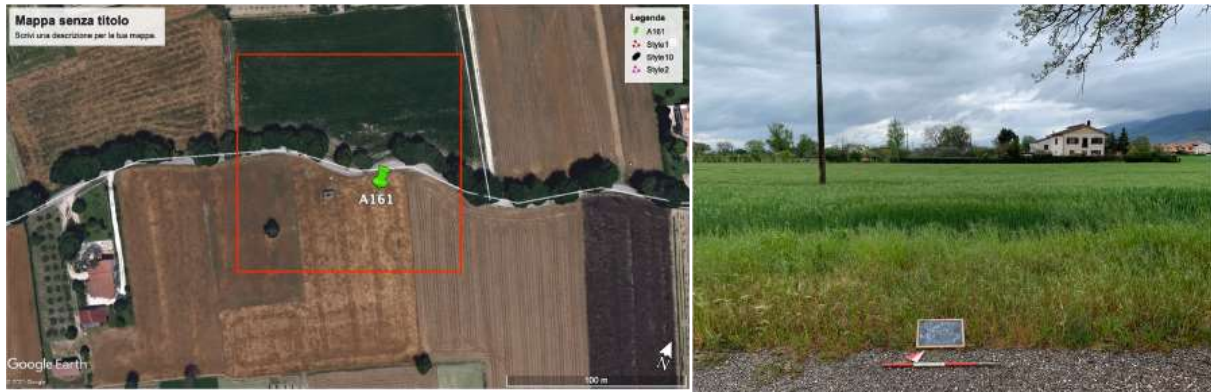
Figura 689 - A161: localizzazione area di ricognizione.

Survey di superficie: campo in coltivazione - visibilità nulla. Assenza di evidenze archeologiche.

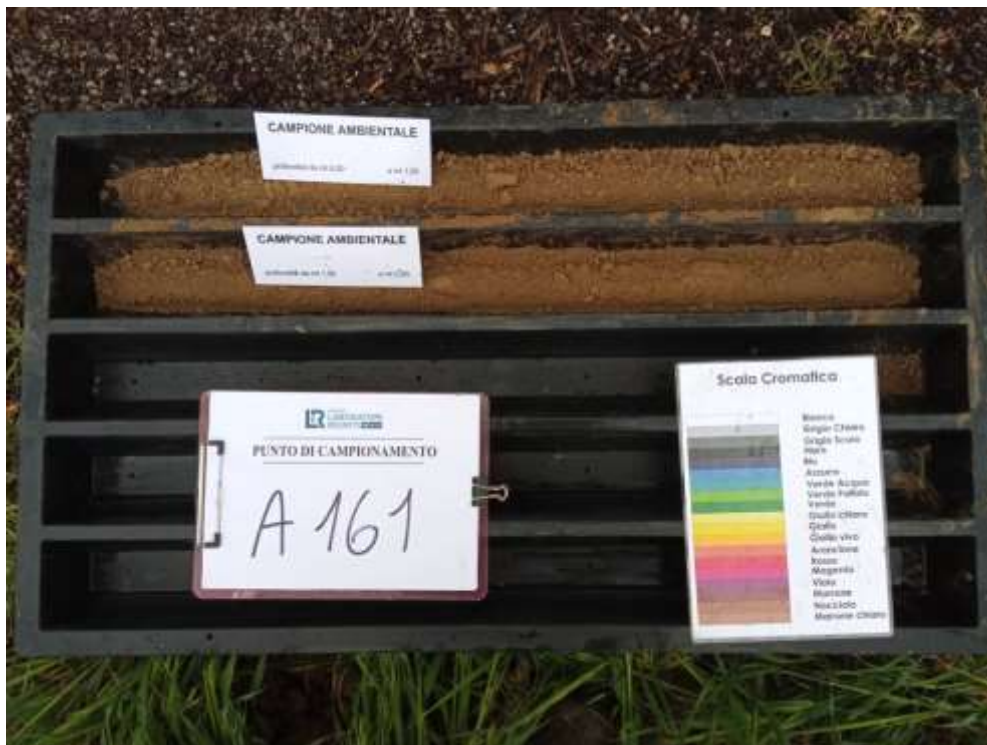
Figura 690 - A161: carotaggio.

PROFONDITÀ m	DEPOSITO
0-2,00	Deposito sabbioso di colore marrone-giallastro, con tracce di ghiaie.

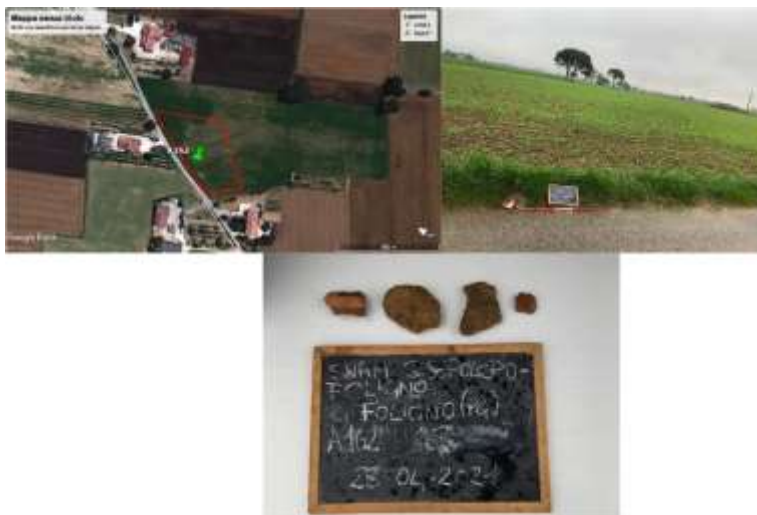
Figura 691 - A162: localizzazione area di ricognizione e reperti rinvenuti.

Survey di superficie: campo in coltivazione - visibilità buona. Sporadiche tracce di materiale di epoca romana.

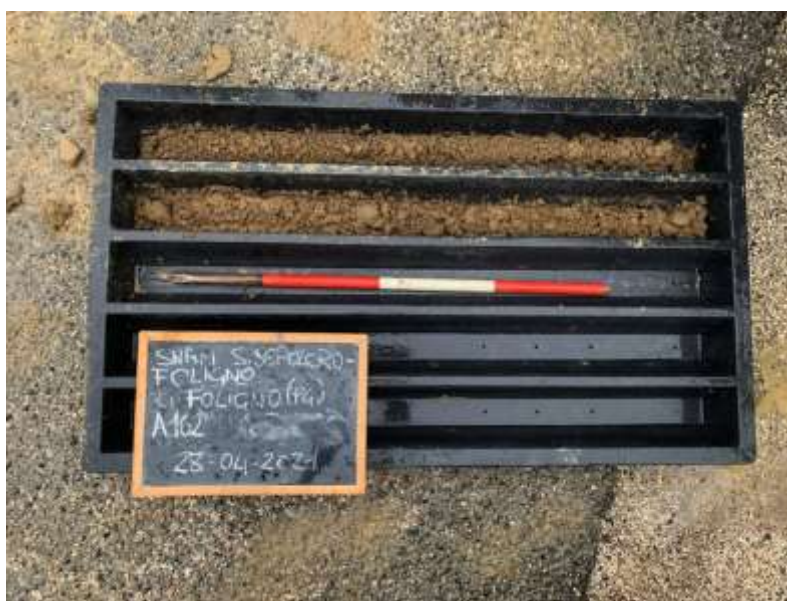
Figura 692 - A162: carotaggio.

PROFONDITÀ m	DEPOSITO
0-2,00	Deposito sabbioso di colore marrone-giallastro, con tracce di ghiaie e sporadico materiale ceramico.

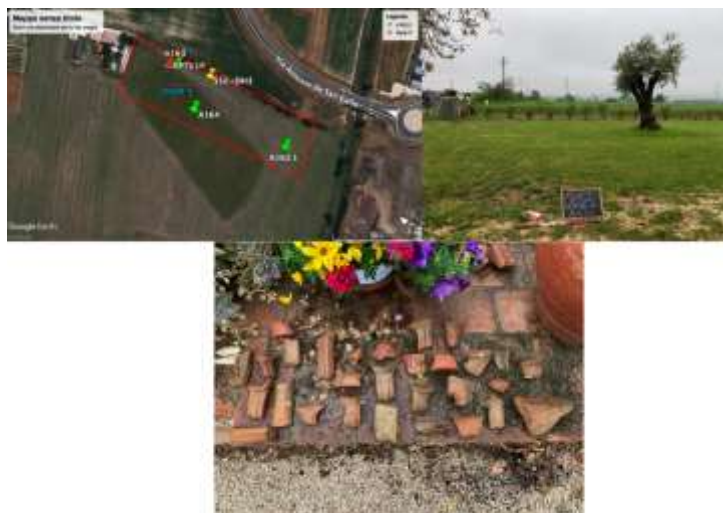
Figura 693 – A162.1: localizzazione area di ricognizione e reperti rinvenuti.

Survey di superficie: campo in coltivazione - visibilità nulla. In prossimità dell'area di scavo è stato rintracciato un cumulo di materiale ceramico (anse di anfore di epoca romana), probabilmente rintracciato e raccolto durante le fasi di aratura.

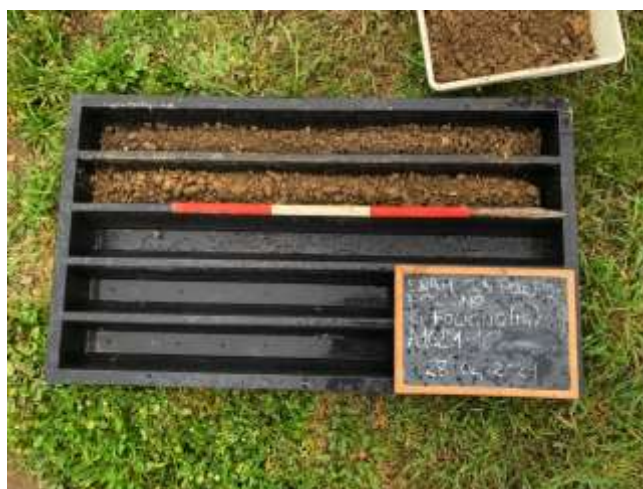
Figura 694 - A162.1: carotaggio.

PROFONDITÀ m	DEPOSITO
0-1,00	Deposito limo-sabbioso di colore bruno di media consistenza. Tracce sporadiche di materiale ceramico.
1,00-2,00	Deposito limo-sabbioso di colore marrone-giallastro di media consistenza. Tracce sporadiche di materiale ceramico.

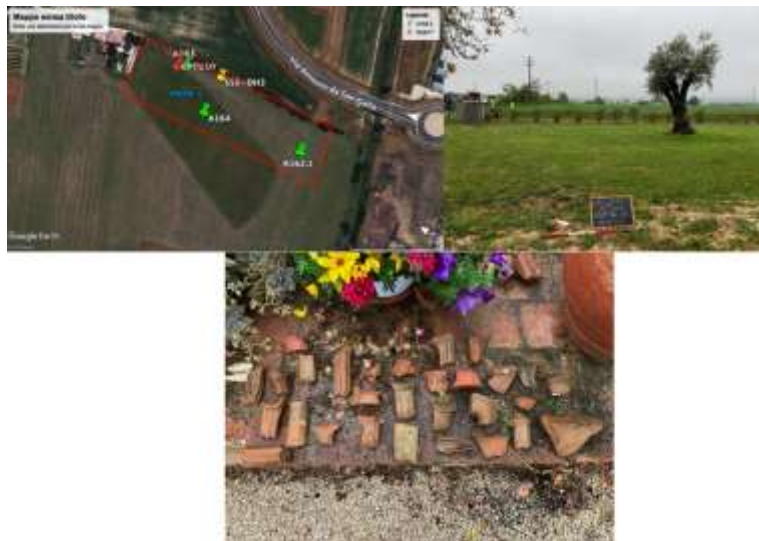
Figura 695 – A163: localizzazione area di ricognizione e reperti rinvenuti.

Survey di superficie: campo in coltivazione - visibilità nulla. In prossimità dell'area di scavo è stato rintracciato un cumulo di materiale ceramico (anse di anfore di epoca romana), probabilmente rintracciato e raccolto durante le fasi di aratura.

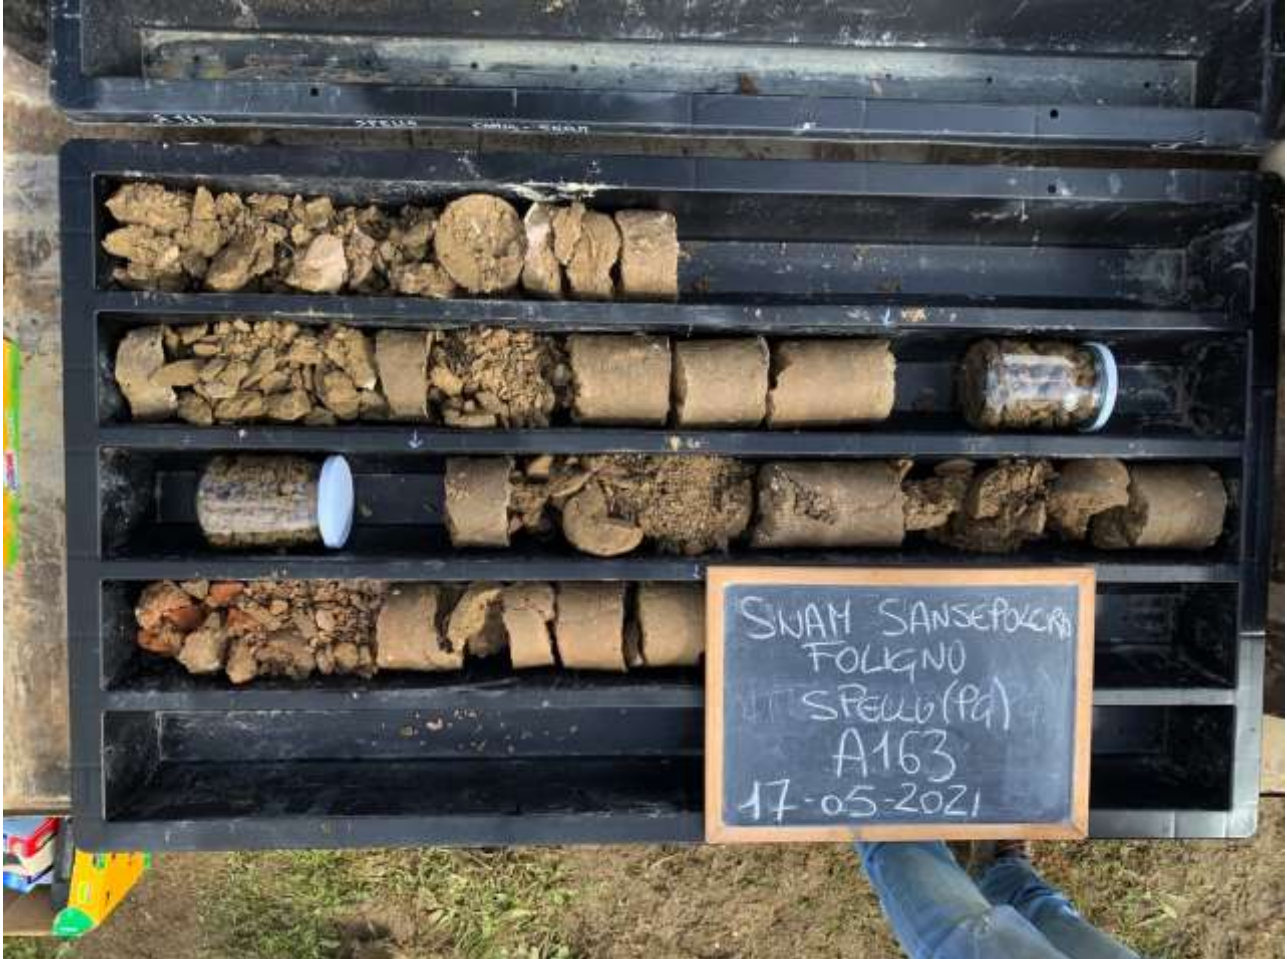
Figura 696 - A163: carotaggio.

PROFONDITÀ m	DEPOSITO
0-0,60	Terreno vegetale di color marrone, costituito da sabbie fini e limi sabbiosi. Presenza di frammenti ceramici.
0,60-2,20	Argille lievemente sabbiose, fortemente addensate, di colore marrone. Presenza di frammenti ceramici.
2,20-3,00	Argille consistenti e sabbiose di color marrone. Presenza di frammenti ceramici e resti carboniosi.
3,00-4,00	Argille consistenti e sabbiose di color nocciola. All'interno ciottoli sub-arrottondati e consistenti frammenti ceramici.

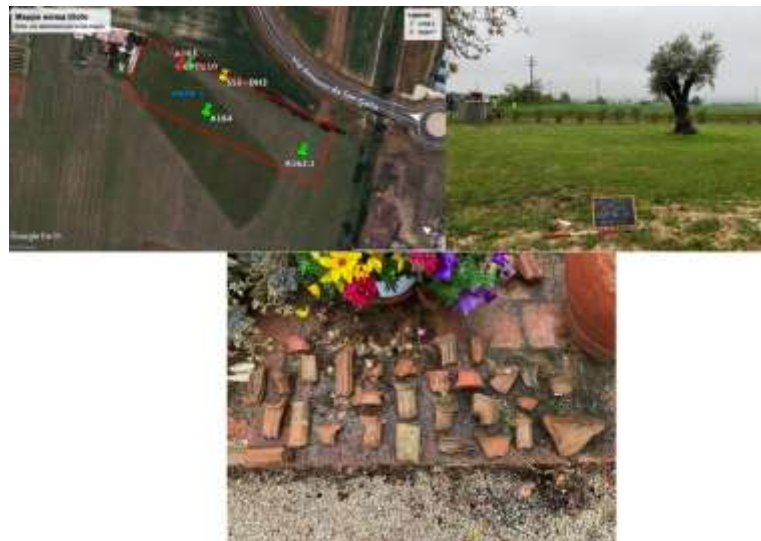
Figura 697 – A164: localizzazione area di ricognizione e reperti rinvenuti.

Survey di superficie: campo in coltivazione - visibilità nulla. In prossimità dell'area di scavo è stato rintracciato un cumulo di materiale ceramico (anse di anfore di epoca romana), probabilmente rintracciato e raccolto durante le fasi di aratura.

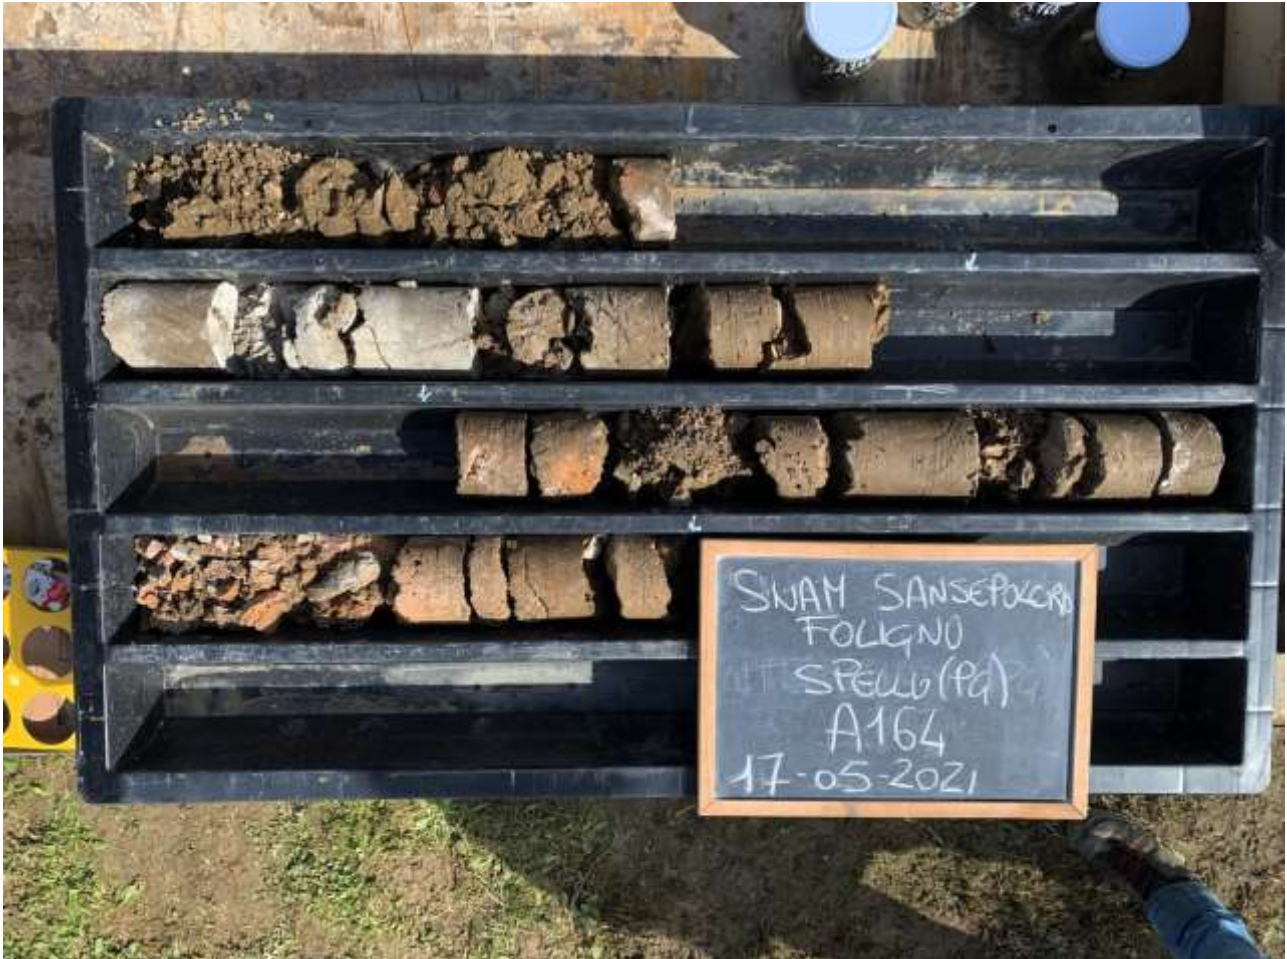
Figura 698 - A164: carotaggio.

PROFONDITÀ m	DEPOSITO
0-0,60	Terreno vegetale di color marrone, costituito da sabbie fini e limi sabbiosi. Presenza di frammenti ceramici.
0,60-2,20	Argille lievemente sabbiose, fortemente addensate, di colore marrone. Presenza di frammenti ceramici.
2,20-3,00	Argille consistenti e sabbiose di color marrone. Presenza di frammenti ceramici e resti carboniosi.
3,00-4,00	Argille consistenti e sabbiose di color nocciola. All'interno ciottoli sub-arrotondati e consistenti frammenti ceramici.

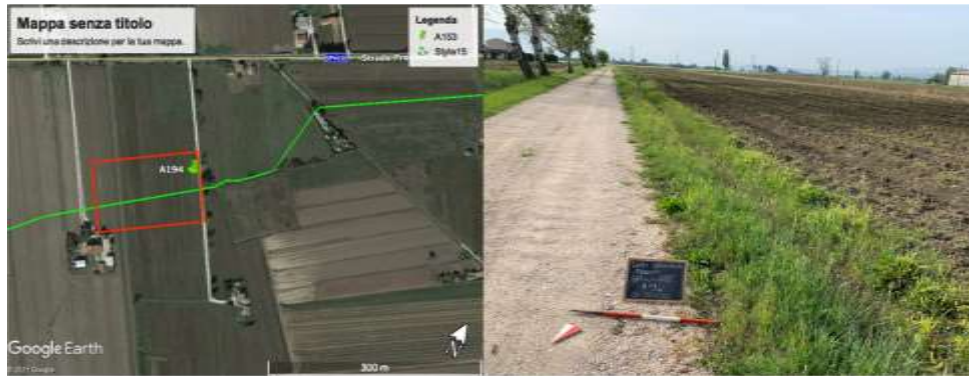
Figura 699 - A194: localizzazione area di ricognizione.

Survey di superficie: campo arato – visibilità ottima. Nessuna evidenza archeologica.

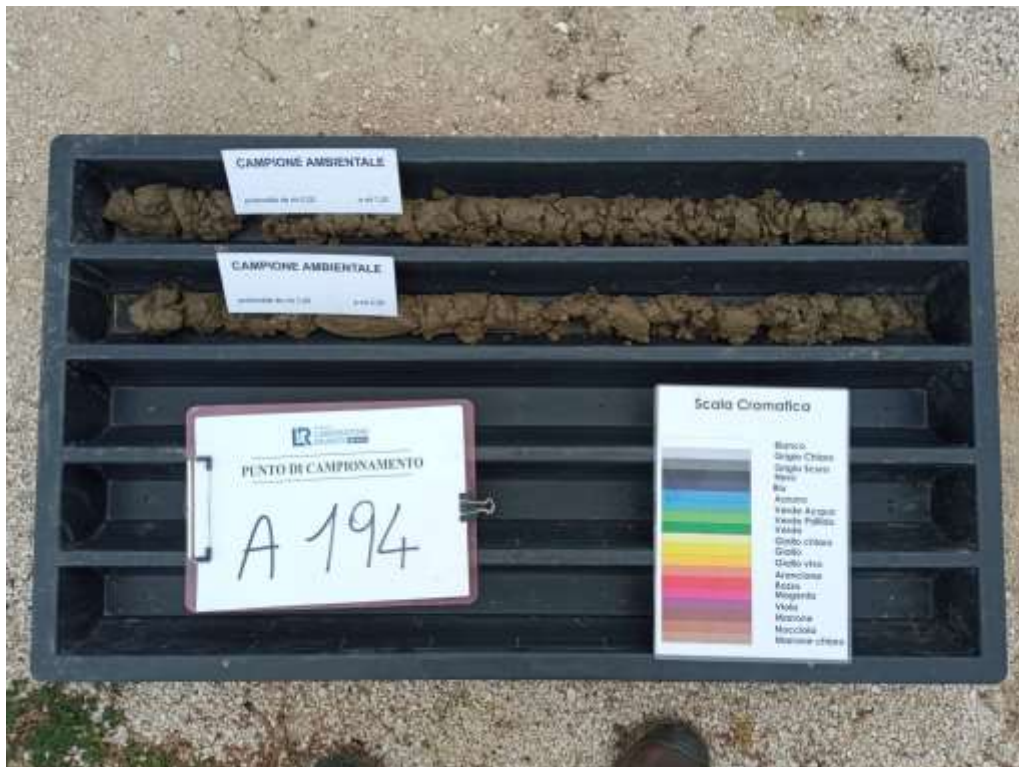
Figura 700 - A194: carotaggio.

PROFONDITÀ m	DEPOSITO
0-2,00	Deposito limo-sabbioso di colore marrone-giallastro di media consistenza. Tracce sporadiche di materiale ceramico.

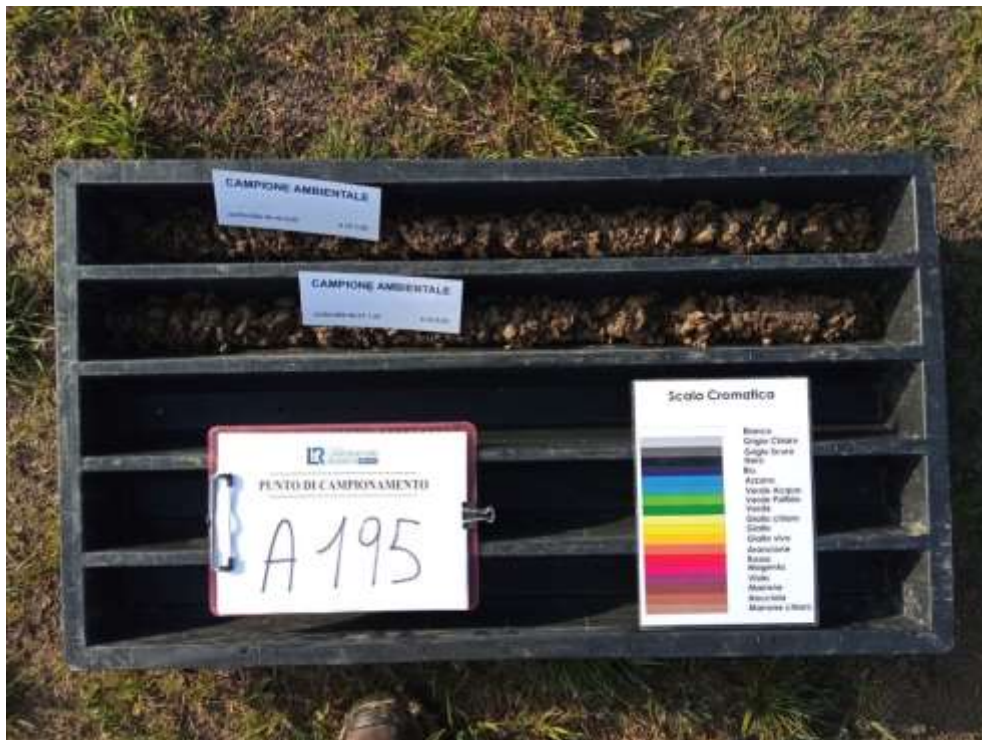
Figura 702 - A195: carotaggio.

PROFONDITÀ m	DEPOSITO
0-2,00	Deposito limo-sabbioso di colore bruno di media consistenza, ricco di ghiaie e ciottoli di fiume.

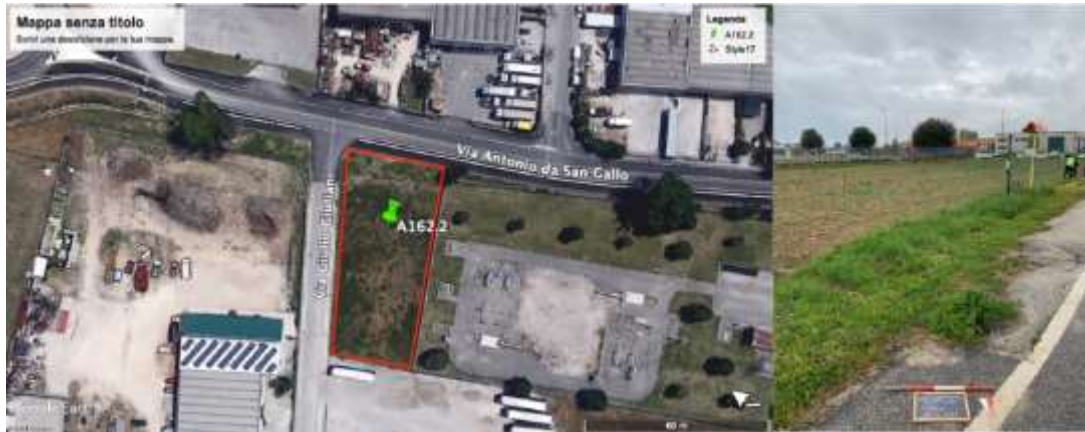
Figura 704 - A162.2: localizzazione area di ricognizione.

Survey di superficie: campo in coltivazione - visibilità buona. Assenza di evidenze archeologiche.

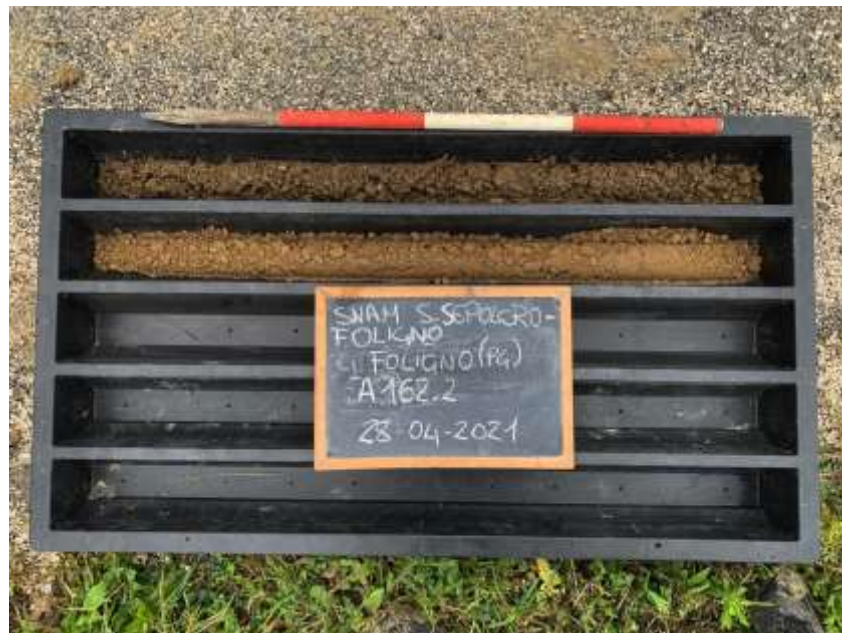
Figura 705 - A162.2: carotaggio.

PROFONDITÀ m	DEPOSITO
0-1,00	Deposito limo-sabbioso di colore bruno di media consistenza. Tracce sporadiche di materiale ceramico.
1,00-2,00	Deposito limo-sabbioso di colore marrone-giallastro di media consistenza. Tracce sporadiche di materiale ceramico.
