Comune di Cellino San Marco (Br)

Relazione archeologica - SE Terna e CP E-Distribuzione

Attività di survey

(marzo 2020)

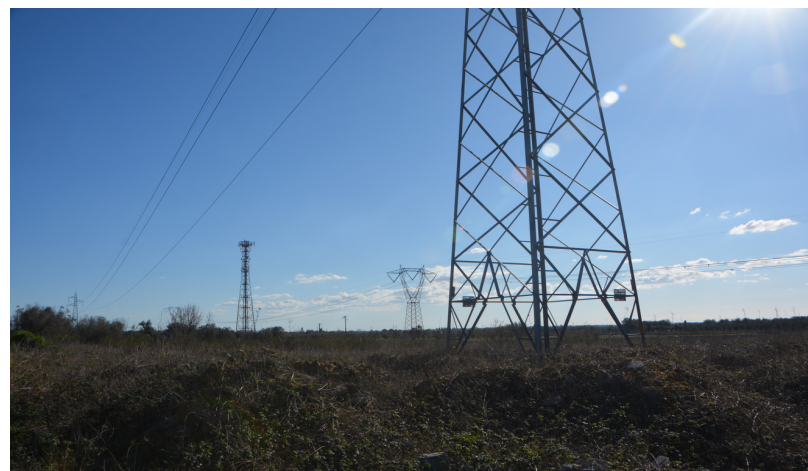
Fig. 4 L'area dell'impianto. Le linee e i tralicci dell'alta tensione. Vista da Sud

Linee elettriche, con tralicci che stanziano sul terreno, attraversano l'area (Fig. 4).

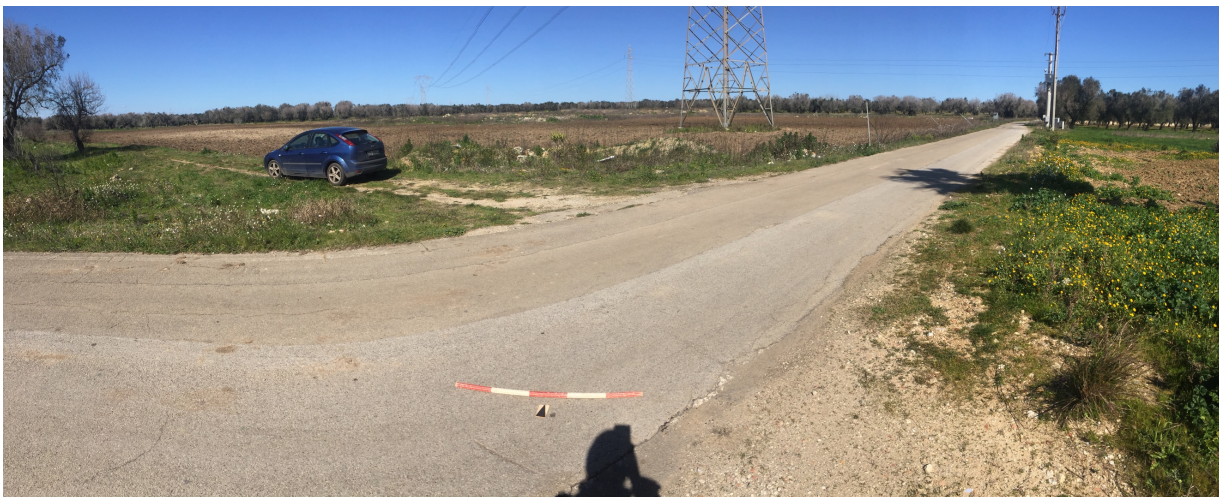
Fig. 10 L'area dell'impianto. La strada vecchia per San Donaci. E l'accesso all'area. Vista da SO

L'altimetria è compresa tra i 59 ed i 62 metri sul livello del mare. L'accesso alla proprietà è garantito da una stradina interpodereale che con andamento SE-NO SE divide l'area in due parti (Fig. 10).
