Tratto Valfabbrica-Schifanoia - Interventi di completamento dal Km 16+224 al Km 19+354 Lotto 5: 1 stralcio parte B: raddoppio galleria Picchiarella e viadotto Tre Vescovi 2 stralcio: raddoppio galleria Casacastalda e viadotto Calvario

# COMPONENTE AMBIENTE IDRICO SUPERFICIALE REPORT TRIMESTRALE

### REPORT TRIMESTRALE AMBIENTE IDRICO SUPERFICIALE Pag.1 di 46

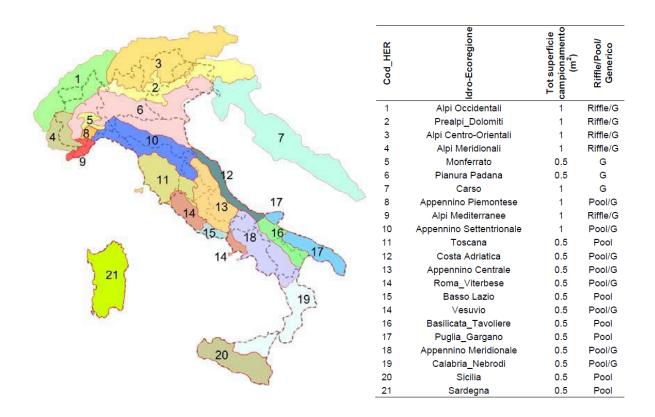
La figura seguente riporta la corrispondenza tra idroecoregioni, codici e aree geografiche e la superficie totale di campionamento e l'area fluviale in cui effettuare preferenzialmente il campionamento.

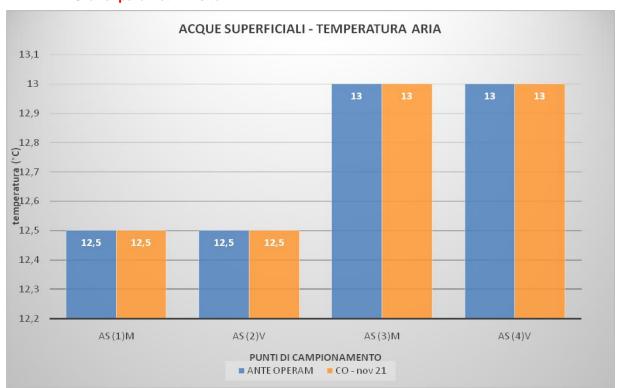
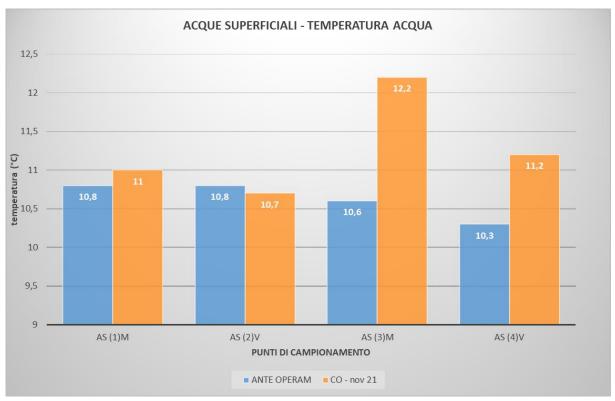
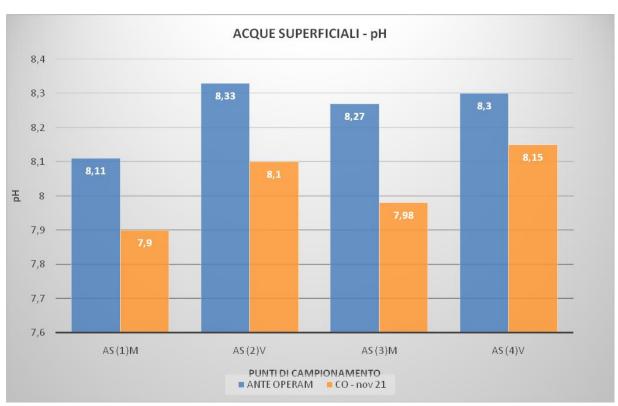
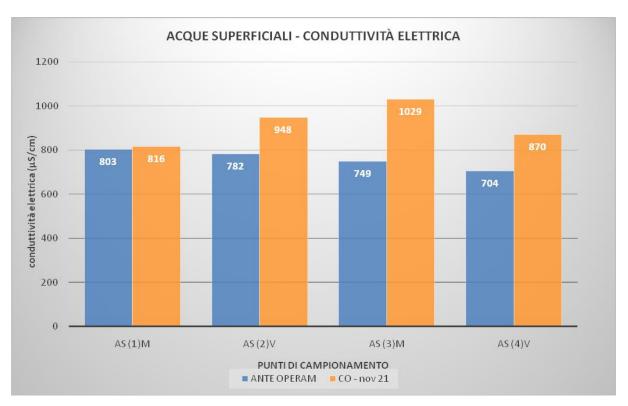
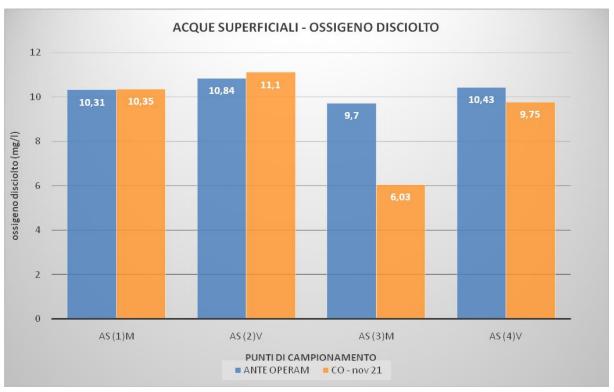
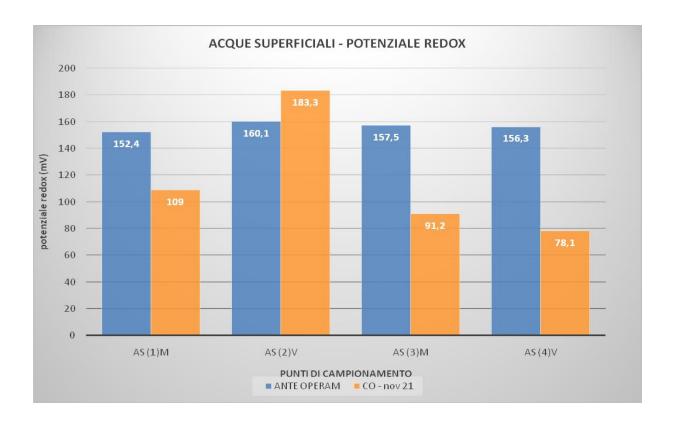
### • Grafici parametri in situ

PARAMETRI	Unità di Misura	AS (1)m	AS (2)v	AS (3)m	AS (4)v
TEMPERATURA ARIA	°C	12,5	12,5	13	13
TEMPERATURA ACQUA	°C	11	10,7	12,2	11,2
рН	unità pH	7,9	8,1	7,98	8,15
CONDUTTIVITÀ ELETTRICA	μs/cm	816	948	1029	870
OSSIGENO DISCIOLTO	mg/L	10,35	11,1	6,03	9,75
OSSIGENO DISCIDETO	%	100.2	101,2	58,6	92,4
POTENZIALE REDOX	mV	109	183,3	91,2	78,1
