**NOUVELLE LIGNE LYON TURIN – NUOVA LINEA TORINO LIONE  
PARTIE COMMUNE FRANCO-ITALIENNE – PARTE COMUNE ITALO-FRANCESE  
CUP C11J05000030001**

**ÉTUDES D'EXECUTION – PROGETTO ESECUTIVO**

**CHANTIERS - CO03 ET CO04 - MADDALENA /COLOMBERA - CO10 - SALBERTRAND-SUSA  
Gestion des Déblais - Plan général de gestion des Déblais**

**CANTIERIZZAZIONI - CO03 E CO04 - MADDALENA/COLOMBERA - CO10 - SALBERTRAND-SUSA  
Gestione delle Terre - Piano di gestione delle terre**

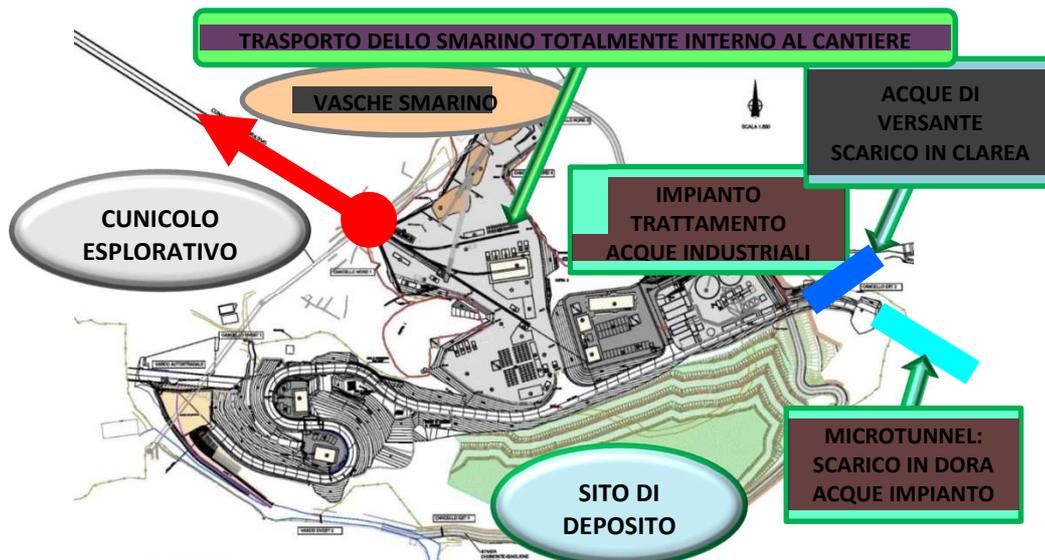
Nella figura seguente è riportata la planimetria generale del cantiere comprensiva, oltre che delle opere di imbocco cunicolo e del deposito dei materiali provenienti dagli scavi, di tutti gli apprestamenti necessari alla realizzazione delle opere.

Figura 2 - Le principali componenti del cantiere de La Maddalena

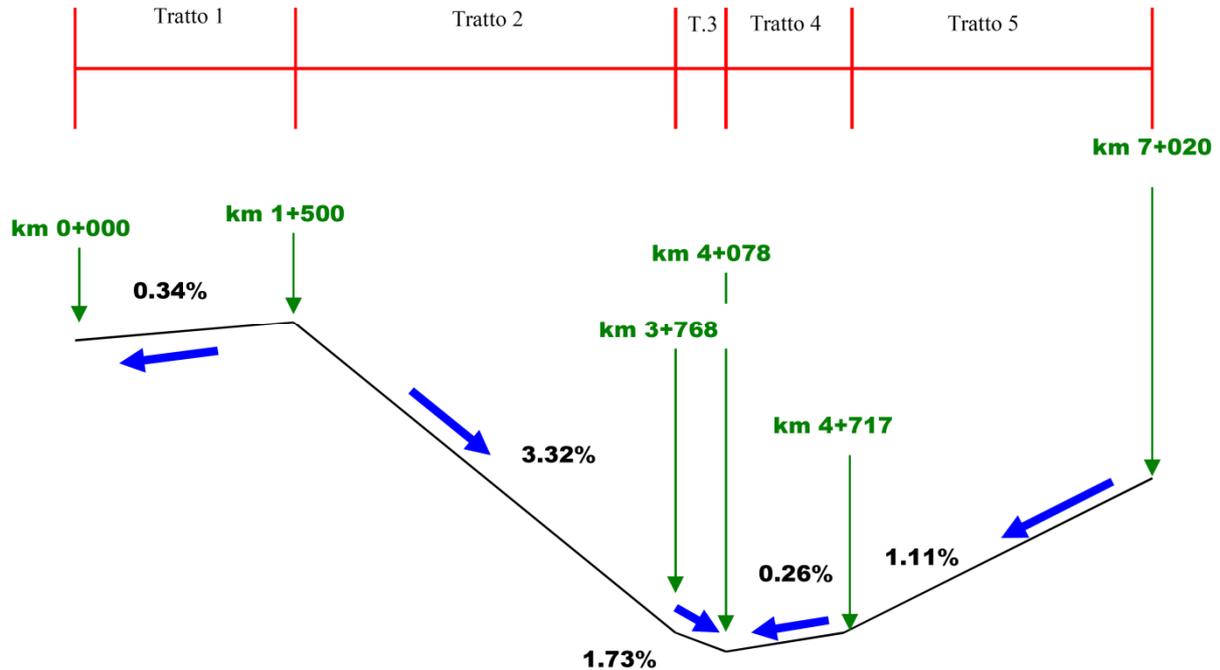
- **Sistema A** – A gravità per le acque captate nella prima parte di scavo in salita (tratto 1);
- **Sistema B** – Tramite un sistema di vasche di accumulo ed emungimento con i relativi punti di rilancio per le acque nella restante parte del cunicolo (tratte 2,3, 4 e 5).

Figura 3 – Andamento altimetrico del cunicolo de la Maddalena con indicazione dei punti di raccolta acque

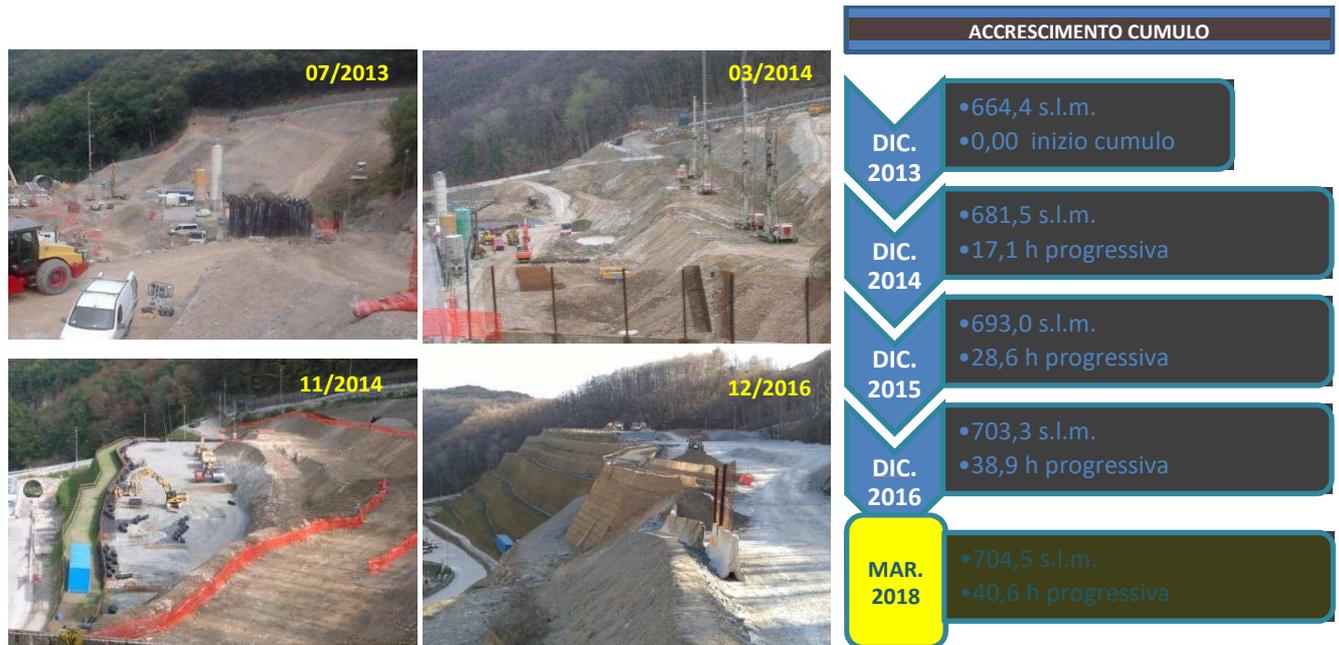
Nella figura seguente si mostrano alcune fasi della realizzazione.

Figura 4 - Alcune fasi della realizzazione deposito definitivo

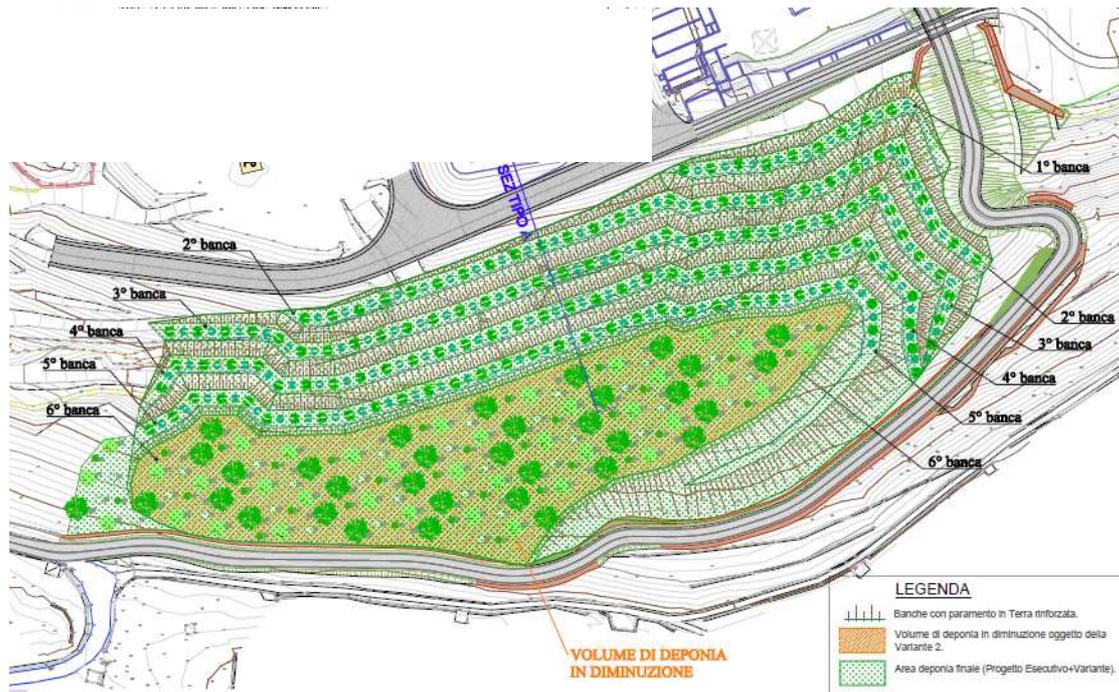
Come meglio dettagliato nel paragrafo 6.6.3 è stato invece realizzato, a conclusione delle attività di abbancamento, il ripristino del sito di deposito di cui nel seguito si riporta uno stralcio planimetrico.

Figura 5 – Planimetria di ripristino del sito di deposito.

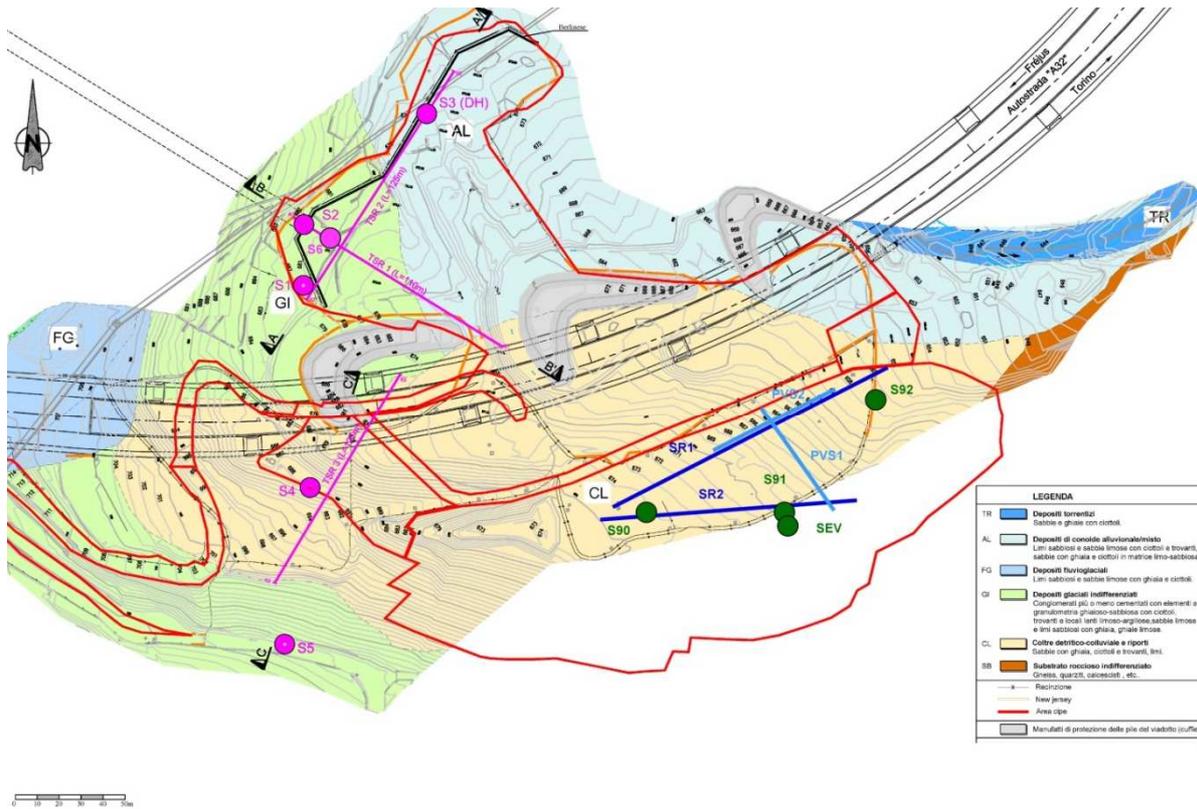
Figura 6 - Ubicazione delle indagini geognostiche realizzate ante-operam.

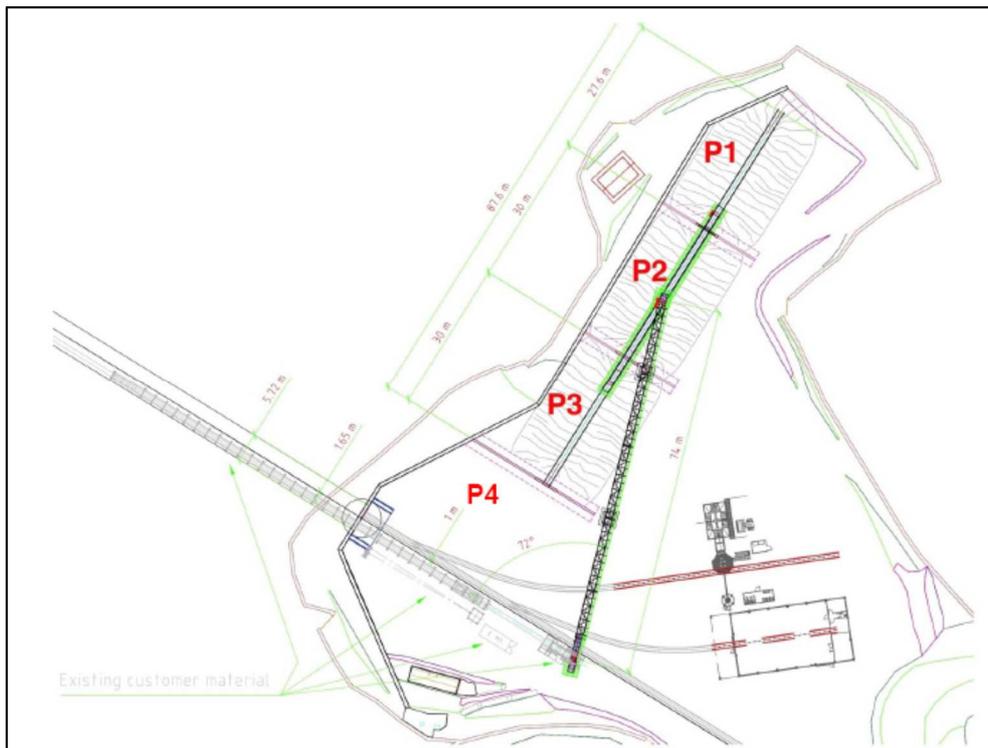
Successivamente a questa prima analisi tutti i materiali estratti dal cunicolo sono stati depositati sulle piattaforme di campionamento, situate in prossimità dell'imbocco denominate P1, P2, P3 e P4 nella figura seguente.

**Figura 7 - Piattaforme di campionamento, presenti nell'area di cantiere**

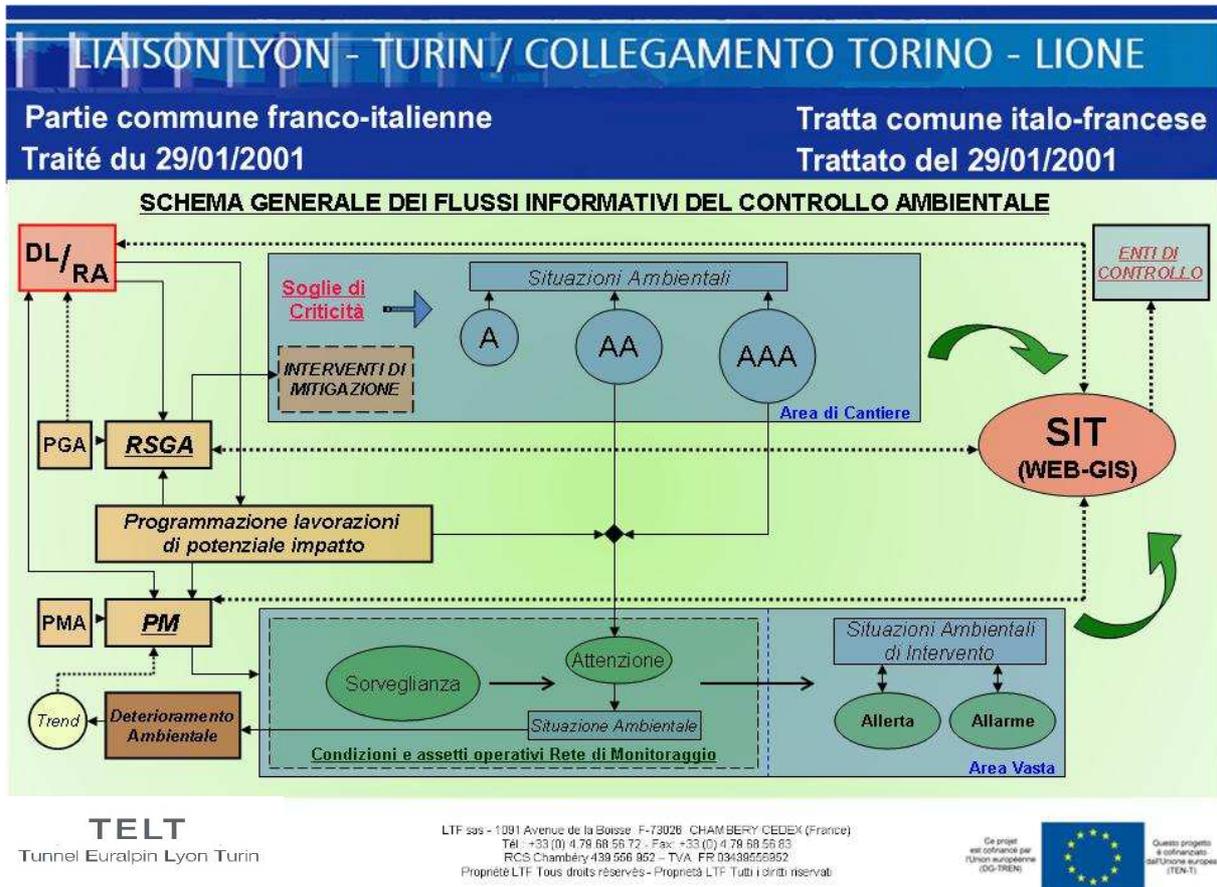
I flussi decisionali sono rappresentati con linea continua.

Figura 8 – Schema generale dei flussi informativi del controllo ambientale

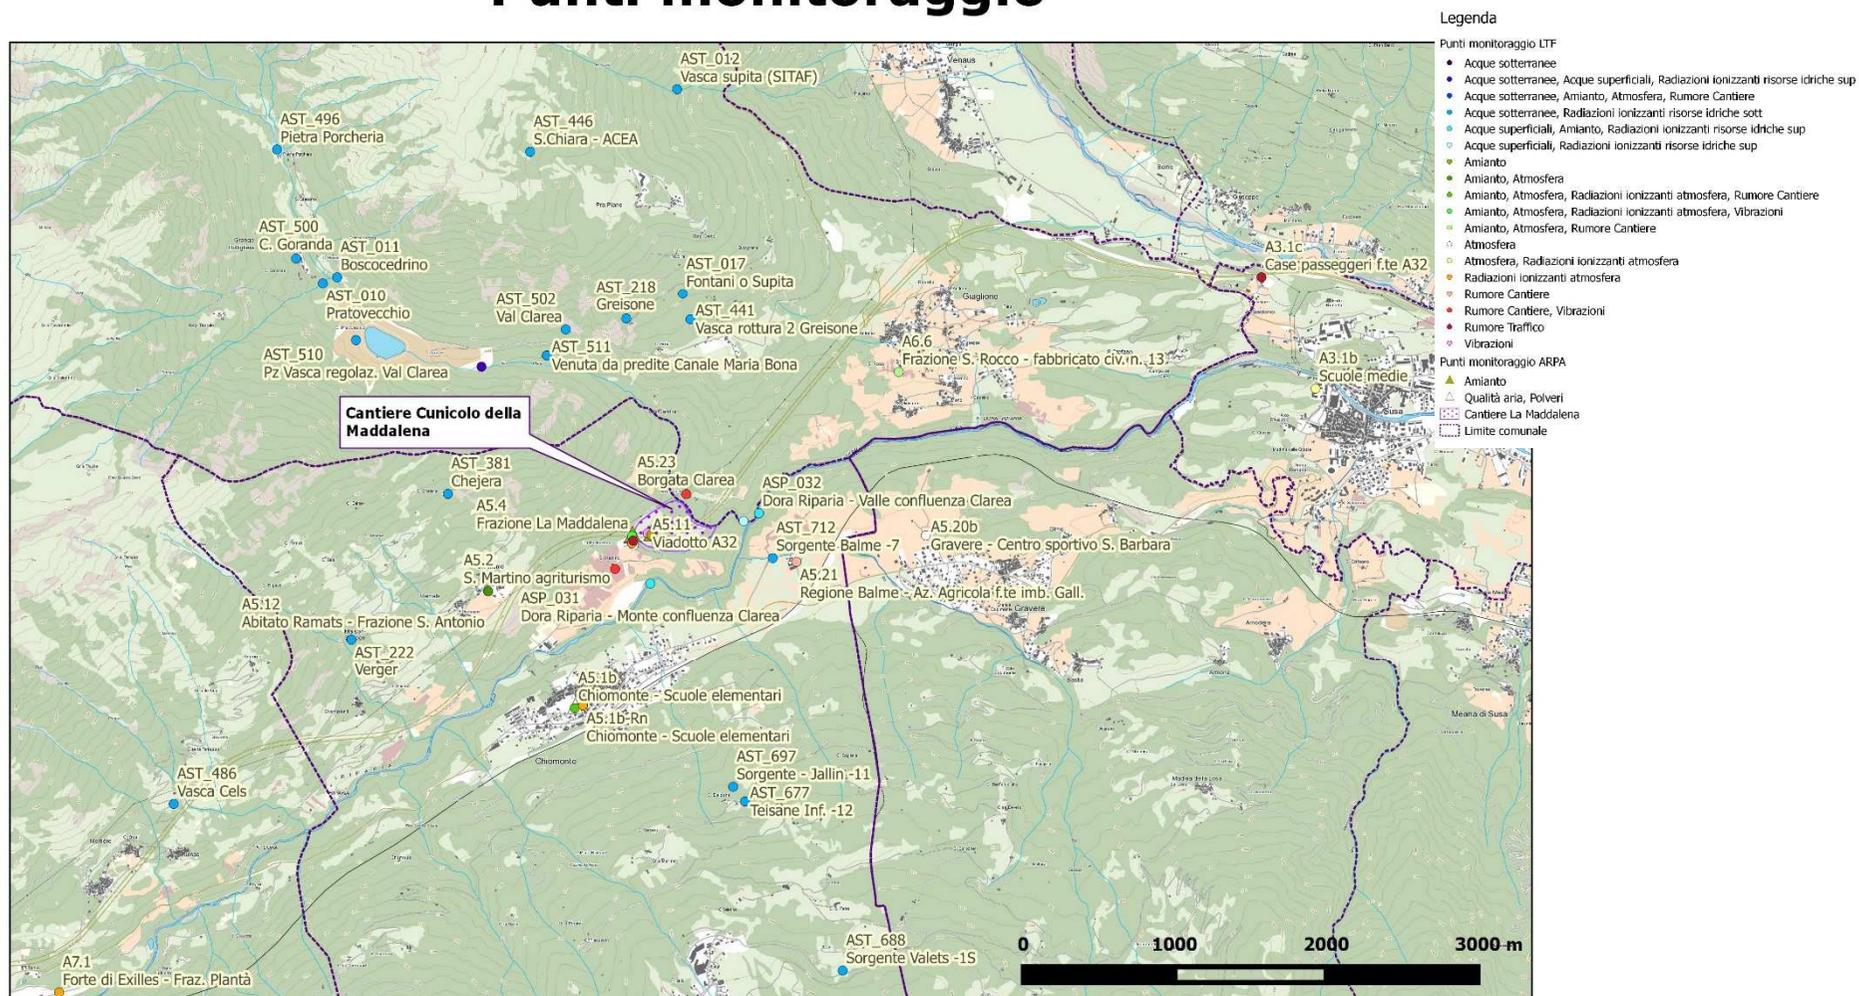
Figura 9 - Planimetria stazioni di monitoraggio esterno cantiere (Fonte ARPA Piemonte)

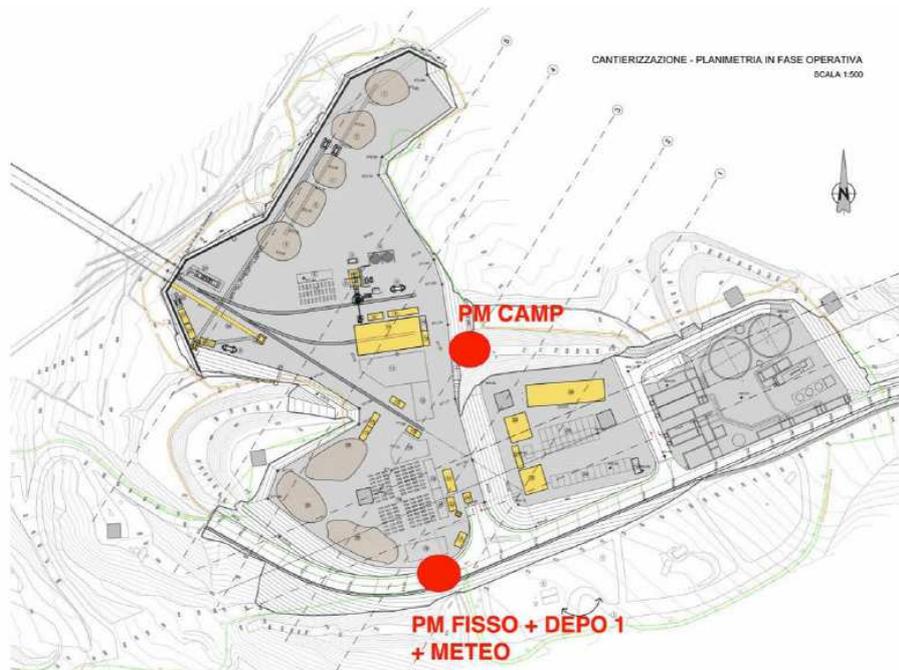
La localizzazione dei siti di monitoraggio per la qualità dell’aria nella Fase 1 è riportata nella figura seguente.

Figura 10 – Localizzazione dei siti di monitoraggio per la qualità dell’aria (Fase 1)

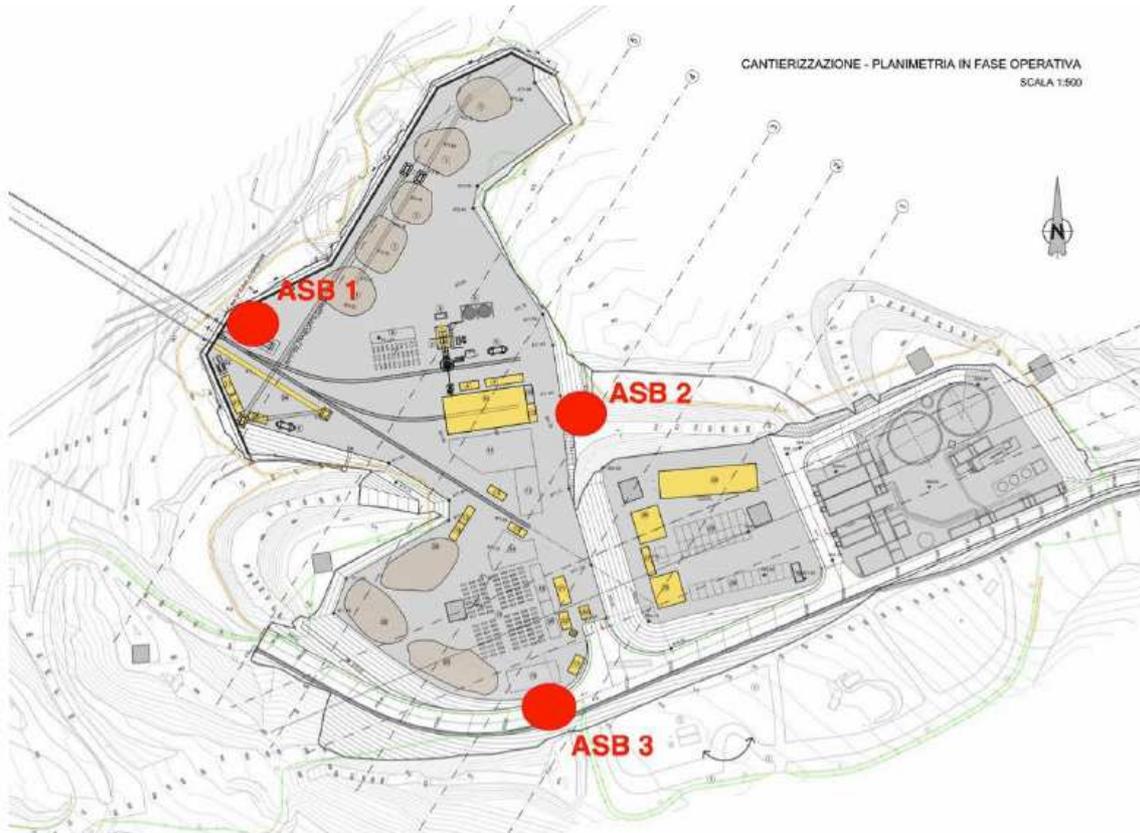
L'ubicazione delle postazioni ASB-1-2-3 è riportata in figura.

Figura 11 – Localizzazione delle postazioni per il monitoraggio delle fibre di asbesto (Fase 1)

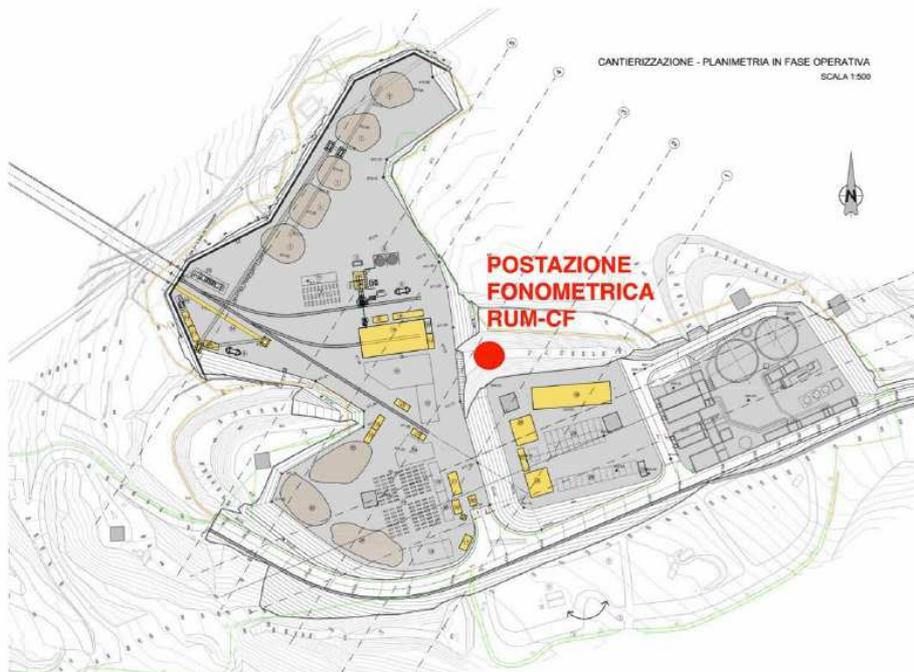
La localizzazione del punto di misura RUM-CF è riportata nella figura seguente:

**Figura 12 – Localizzazione della postazione fissa (RUM-CF) per il monitoraggio del rumore ambientale in continuo. La postazione discontinua (RUM-DS) verrà dislocata all'interno dell'area del cantiere in funzione dei macchinari utilizzati.**

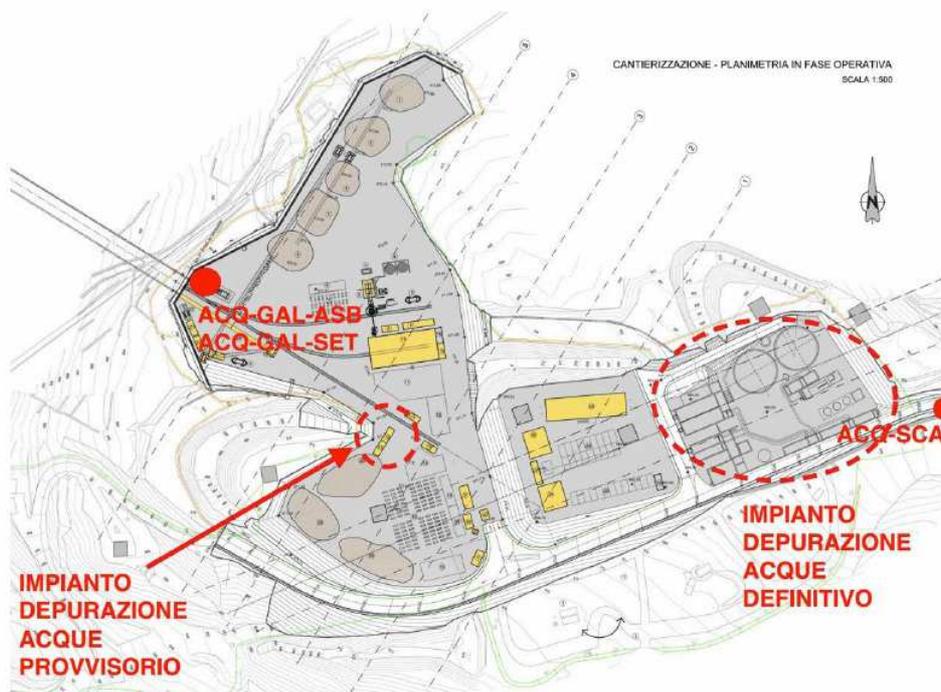
Le aree in cui sono stati allocati gli impianti (provvisorio e definitivo) e i punti di campionamento sono riportati nella figura seguente.

**Figura 13 – Localizzazione degli impianti di depurazione provvisorio e definitivo**

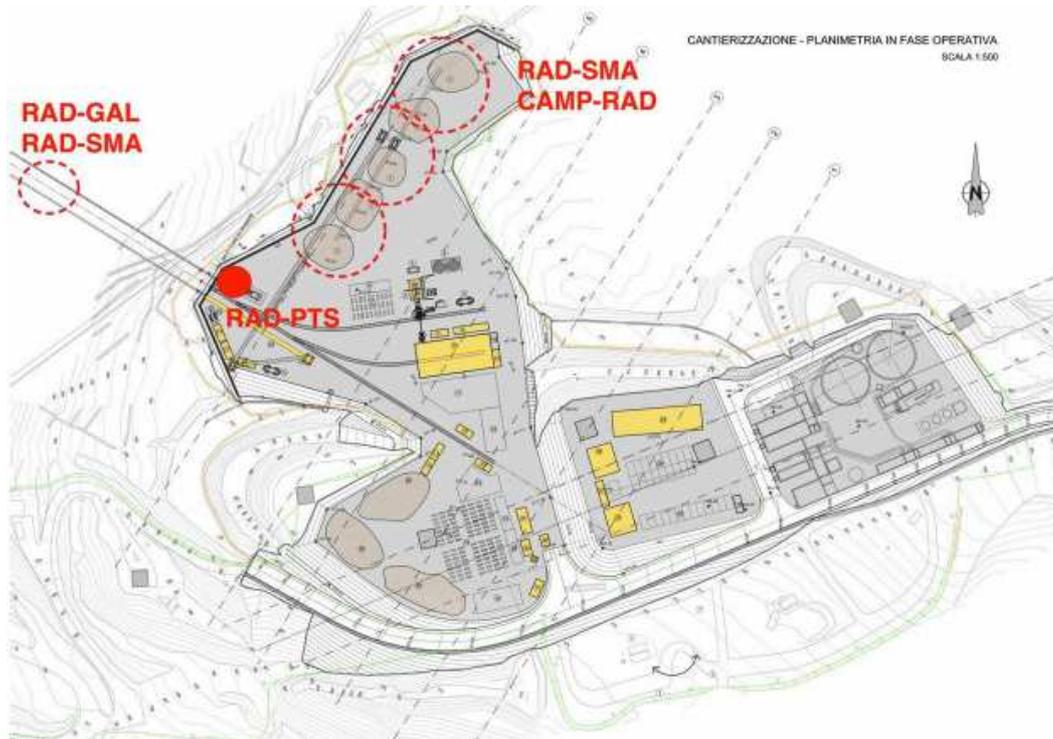
Nella figura seguente è riportata la configurazione del monitoraggio per la Fase 1.

Figura 15 – Configurazione del sistema di monitoraggio delle radiazioni ionizzanti per la fase 1

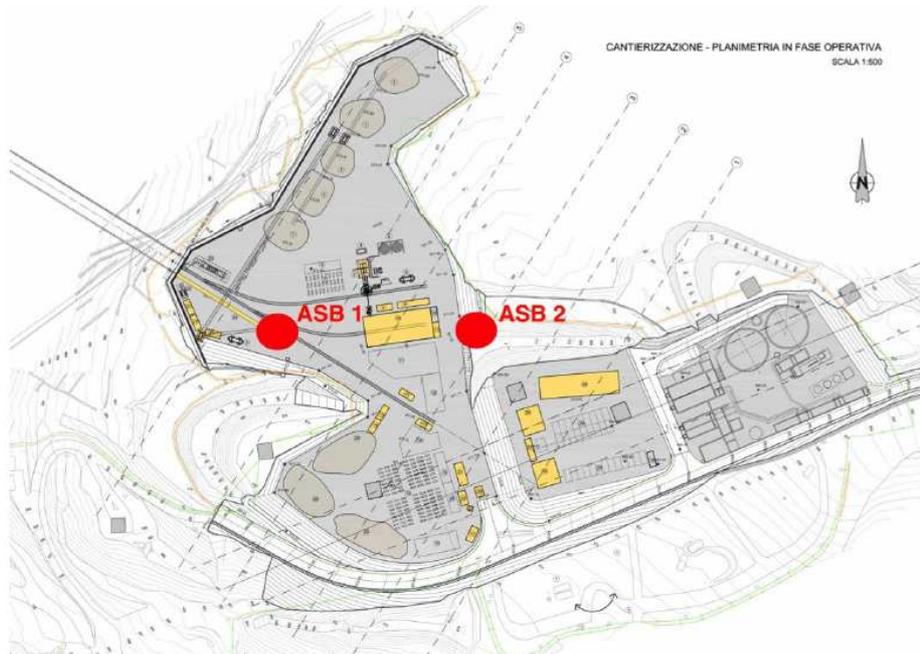
Di seguito è riportata l’ubicazione delle postazioni ASB 1-2.

Figura 17 – Postazioni per il monitoraggio delle fibre di asbesto

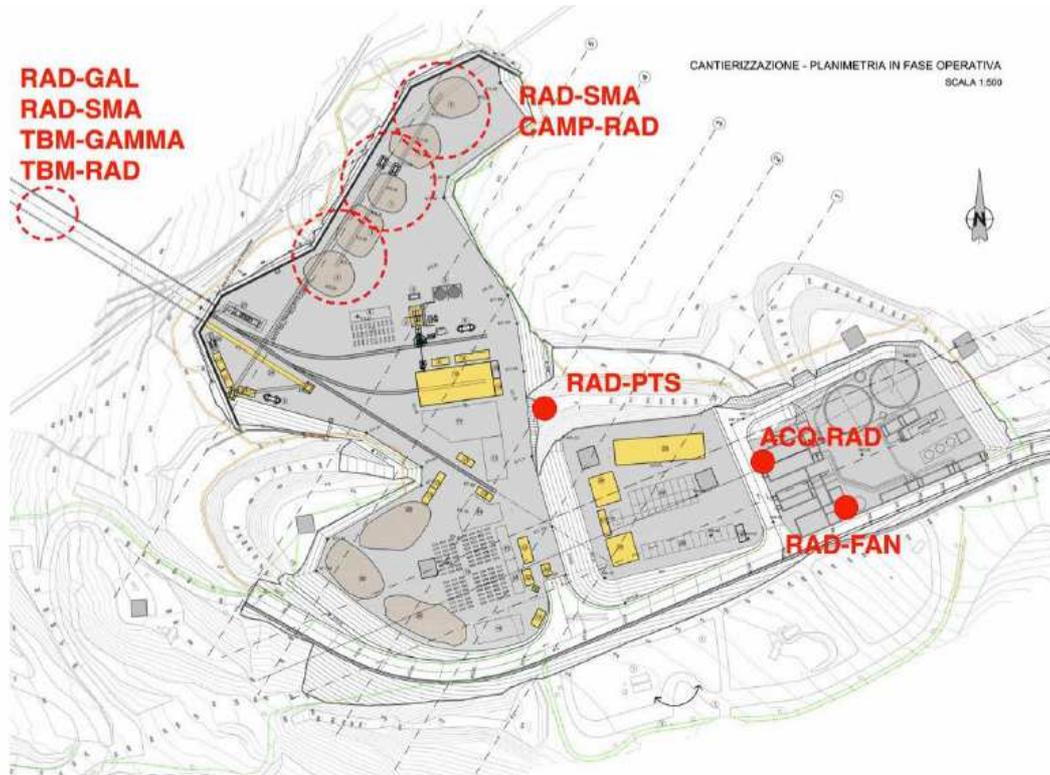
La configurazione del sistema di rilevamento per la fase 2 è risultata quindi la seguente:

Figura 18 – Configurazione del sistema di rilevamento per la fase 2

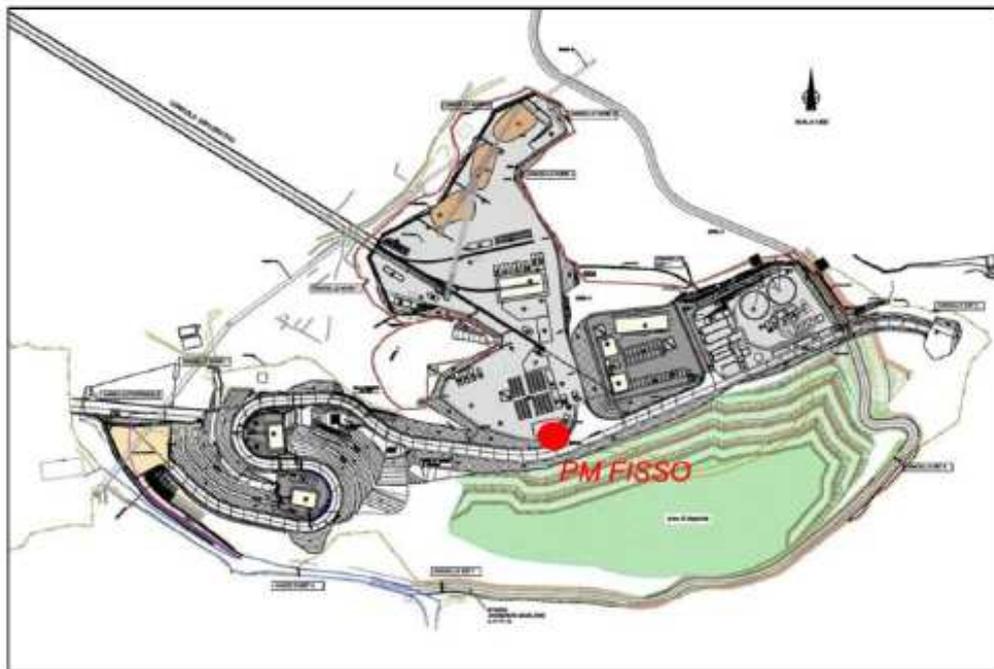
La localizzazione dei siti di monitoraggio per la qualità dell’aria nella fase in esame è riportata nella figura seguente.

**Figura 19 – Localizzazione dei siti di monitoraggio per la qualità dell’aria (Fase 3B)**

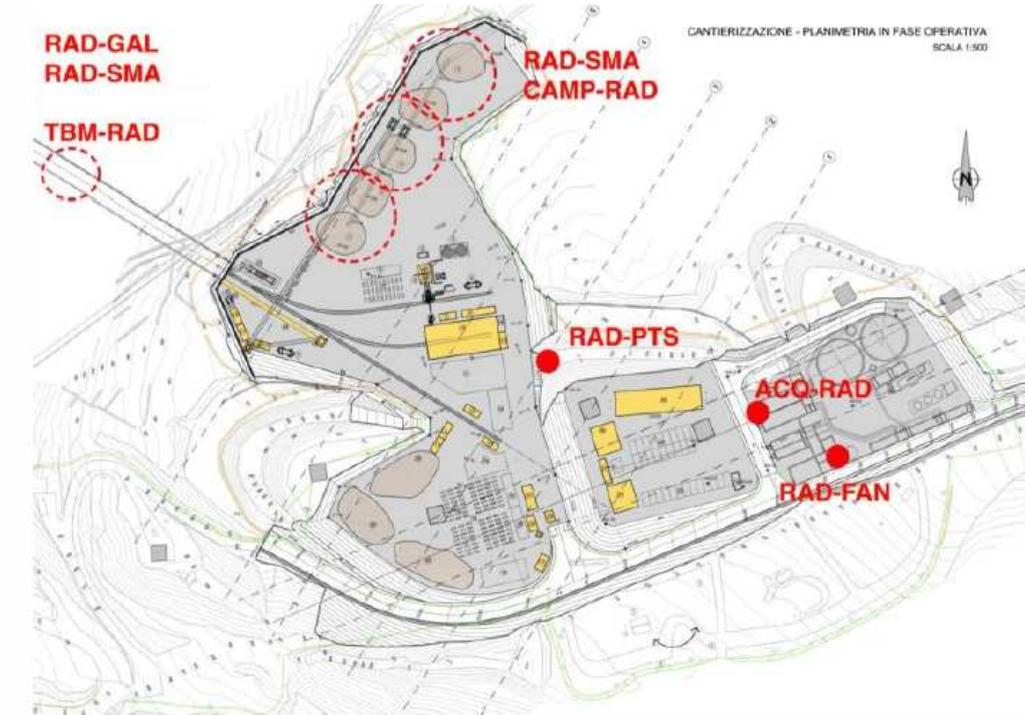
Anche la configurazione del sistema di rilevamento per la Fase 3B risulta sostanzialmente equivalente a quella della Fase 2, di cui si riporta un'immagine semplificativa.

Figura 20 – Configurazione del sistema di rilevamento per la fase 3B

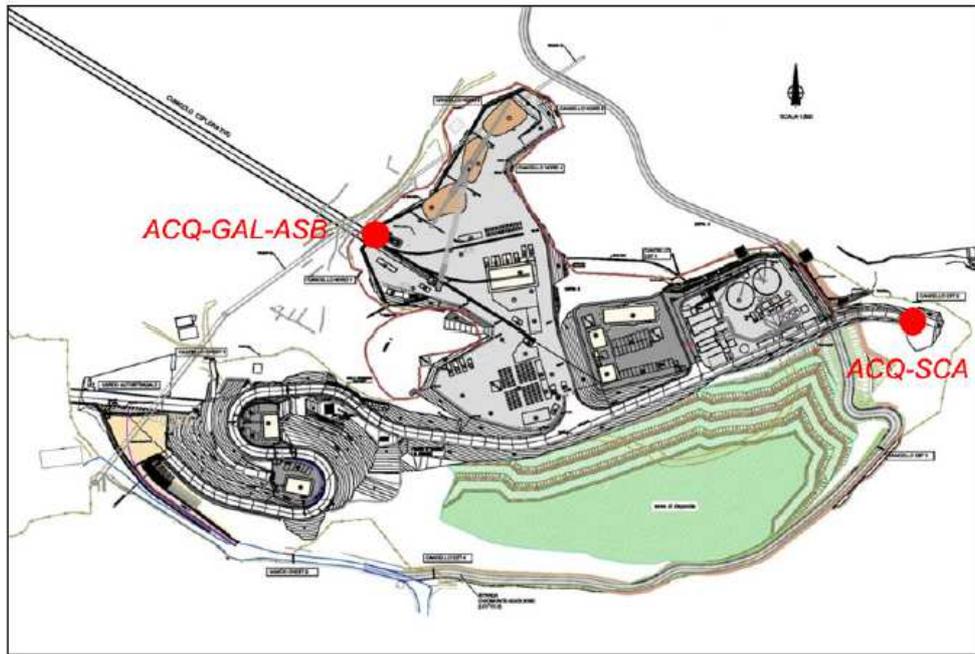
In figura si riporta l'ubicazione dei punti di prelievo delle acque.

Figura 21 – Ubicazione dei punti di prelievo delle acque

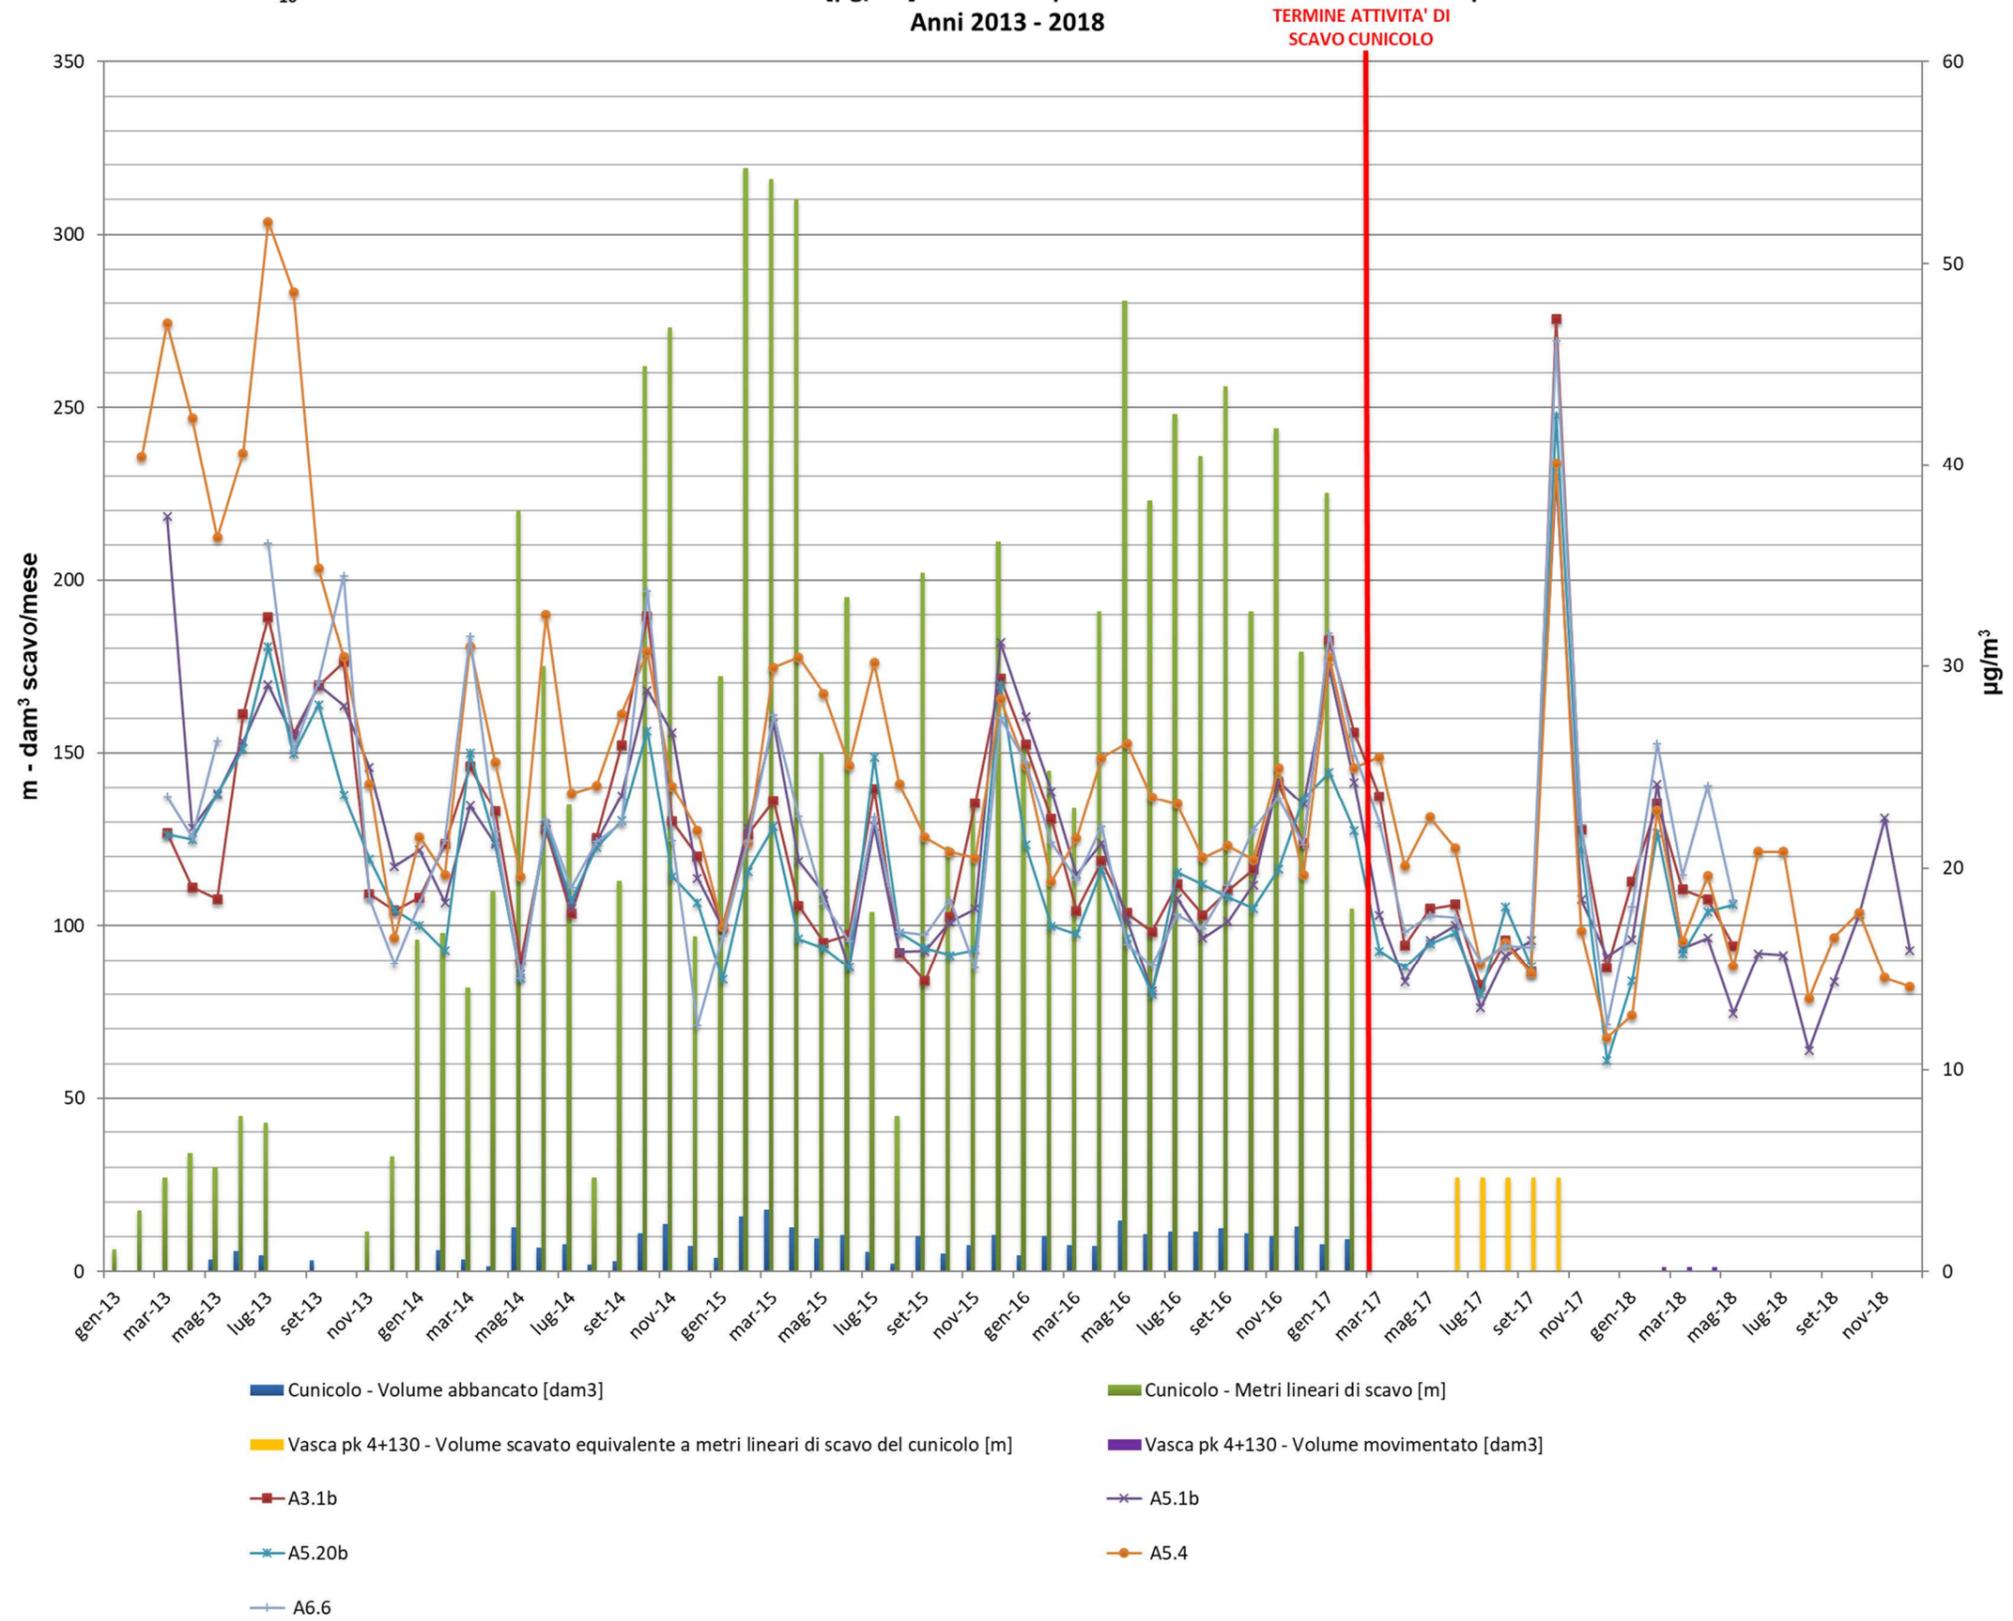
PM<sub>10</sub> - Confronto tra concentrazioni medie mensili [ $\mu\text{g}/\text{m}^3$ ] e i livelli di produttività del cantiere Cunicolo Esplorativo "La Maddalena"-  
Anni 2013 - 2018

Figura 23 – Anni 2013-2018 – PM<sub>10</sub> – Postazioni di monitoraggio esterne al cantiere

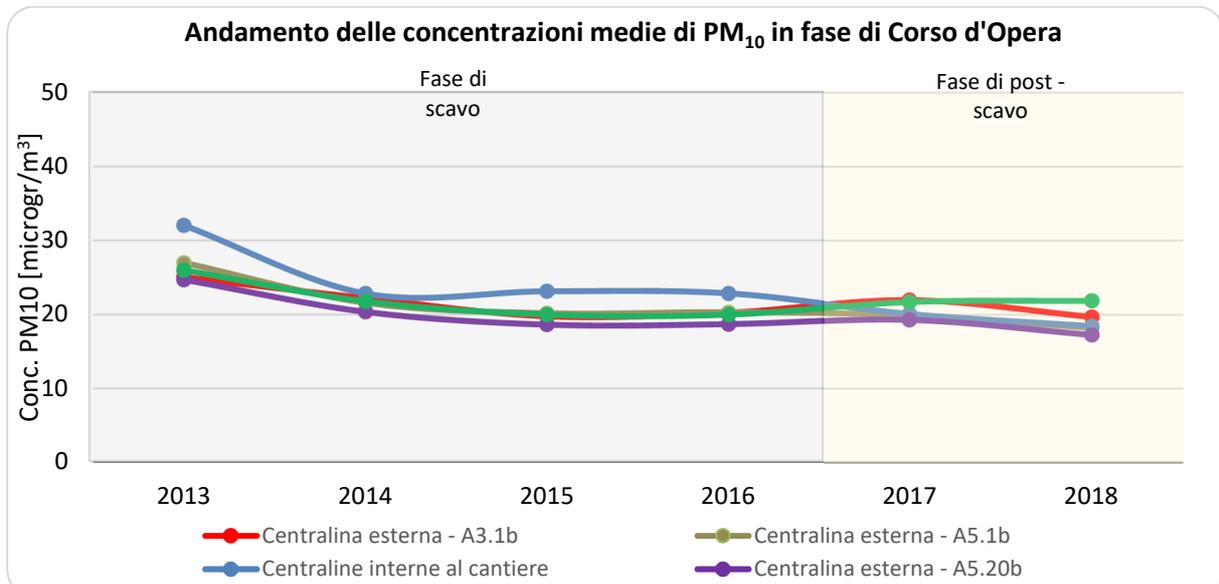
Tabella 51 – Valori di concentrazione di PM<sub>10</sub> misurati nelle centraline interne ed esterne al cantiere in fase di scavo (2013-2016) e post scavo (2017-2018). Per il 2018 i valori sono calcolati, per omogeneità tra interno ed esterno cantiere, sino a maggio 2018 (dopo tale termine sono state monitorate le sole centraline A5.4 e A5.1b).

Figura 24 – Valori di concentrazioni di PM<sub>10</sub> nelle postazioni di monitoraggio suddivisi tra la fase di scavo e quella di post scavo

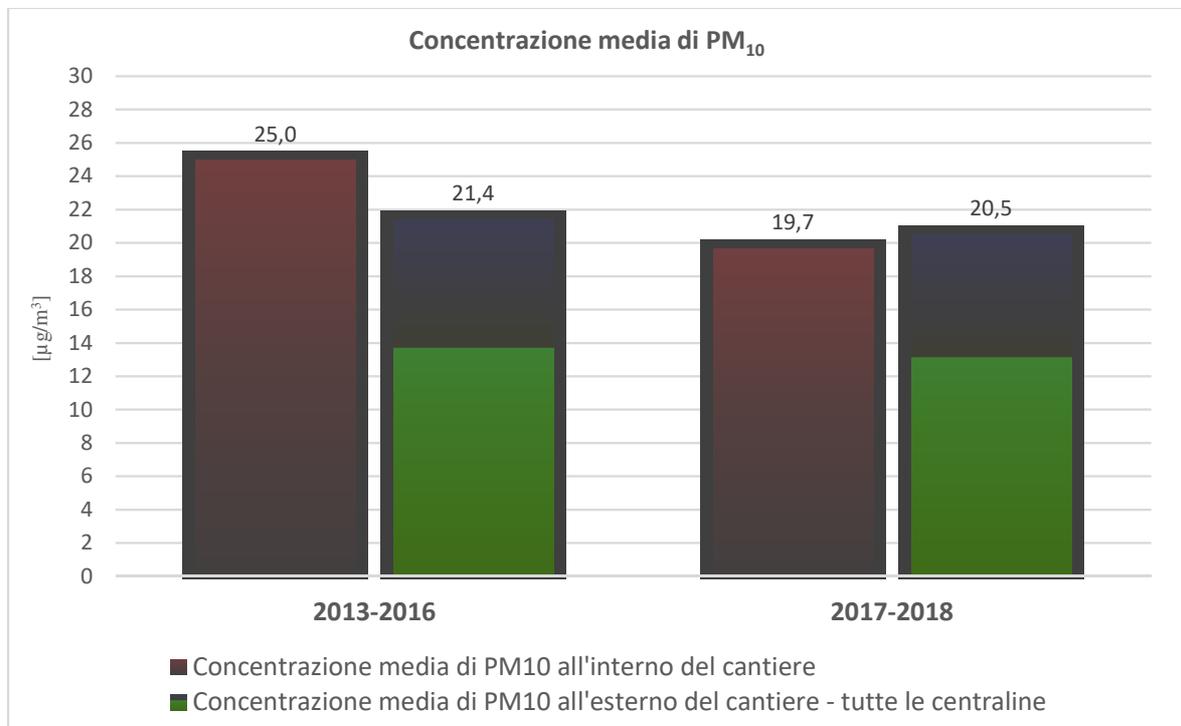
Nel confrontare la fase di scavo con quella di post scavo, come desumibile dal grafico seguente, emerge che, se nella fase di scavo l'incremento medio attribuibile all'attività di cantiere (rispetto alle centraline esterne) era stimabile nell'ordine di 3 µg/m<sup>3</sup>, tale incremento risulta annullato considerando gli anni 2017-2018.

**Figura 25 – Confronto tra i valori di concentrazione media [µg/m<sup>3</sup>] di PM<sub>10</sub> all'interno e all'esterno del cantiere**

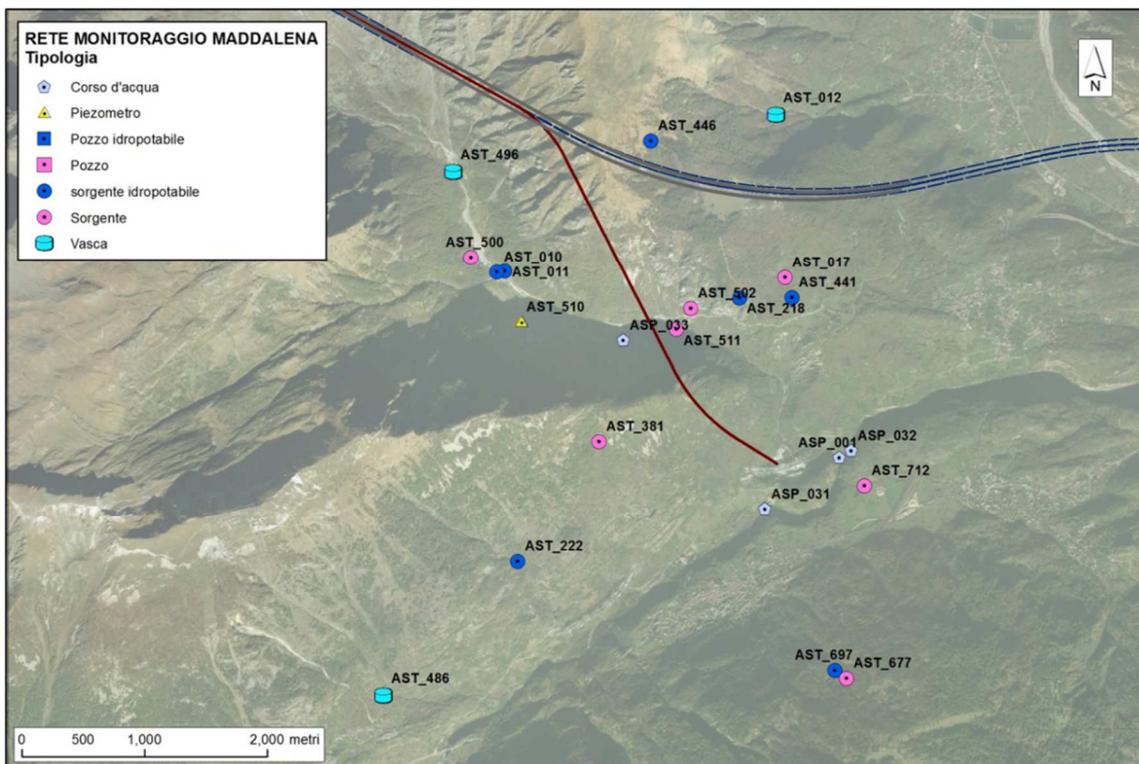
La planimetria riporta l'ubicazione dei punti d'acqua della rete di monitoraggio del PMA, insieme al tracciato del Cunicolo della Maddalena. I punti d'acqua sono suddivisi nelle varie tipologie.

Figura 27 - Planimetria della Rete monitoraggio della Maddalena – acque sotterranee
