**NOUVELLE LIGNE LYON TURIN – NUOVA LINEA TORINO LIONE  
PARTIE COMMUNE FRANCO-ITALIENNE – PARTE COMUNE ITALO-FRANCESE  
CUP C11J05000030001**

**ÉTUDES D'EXECUTION – PROGETTO ESECUTIVO**

**CHANTIERS - CO03 ET CO04 - MADDALENA /COLOMBERA - CO10 - SALBERTRAND-SUSA  
Gestion des Déblais - Plan général de gestion des Déblais**

**CANTIERIZZAZIONI - CO03 E CO04 - MADDALENA/COLOMBERA - CO10 - SALBERTRAND-SUSA  
Gestione delle Terre - Piano di gestione delle terre**

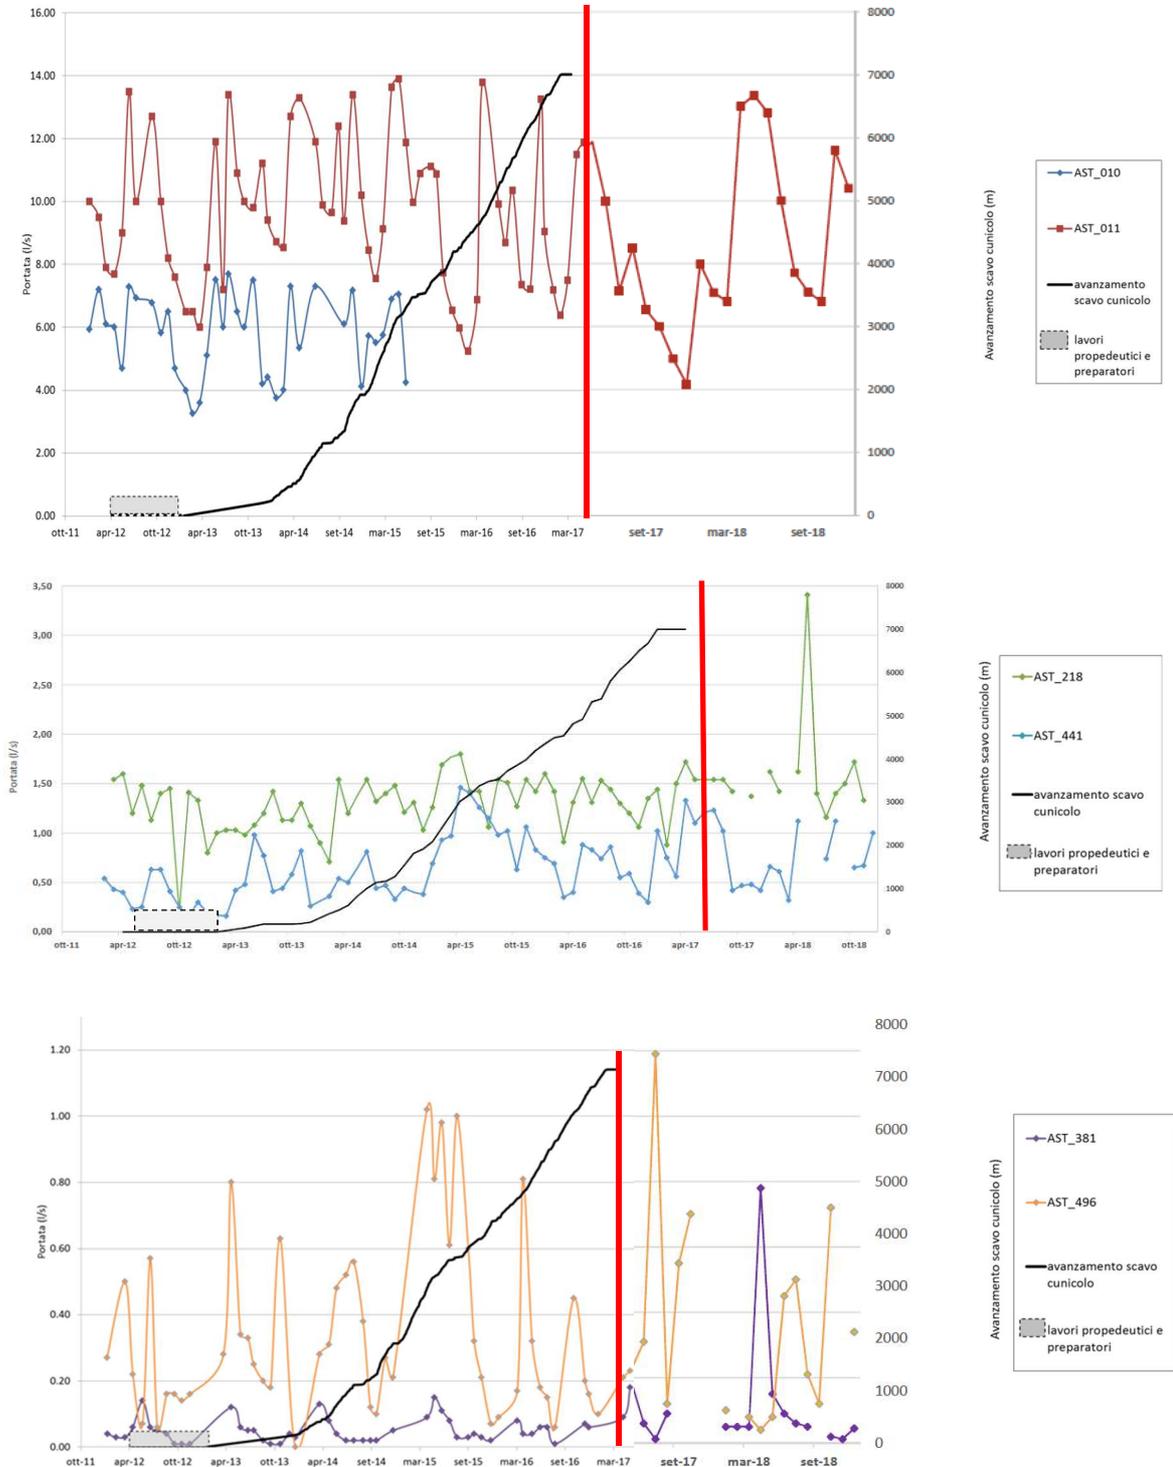
**Figura 28 - Andamento delle portate delle sorgenti dell'area Maddalena. In grafico sulle ordinate lato destro, l'avanzamento dello scavo del Cunicolo. La linea verticale rossa definisce il limite tra la fase di scavo e quella di post scavo.**

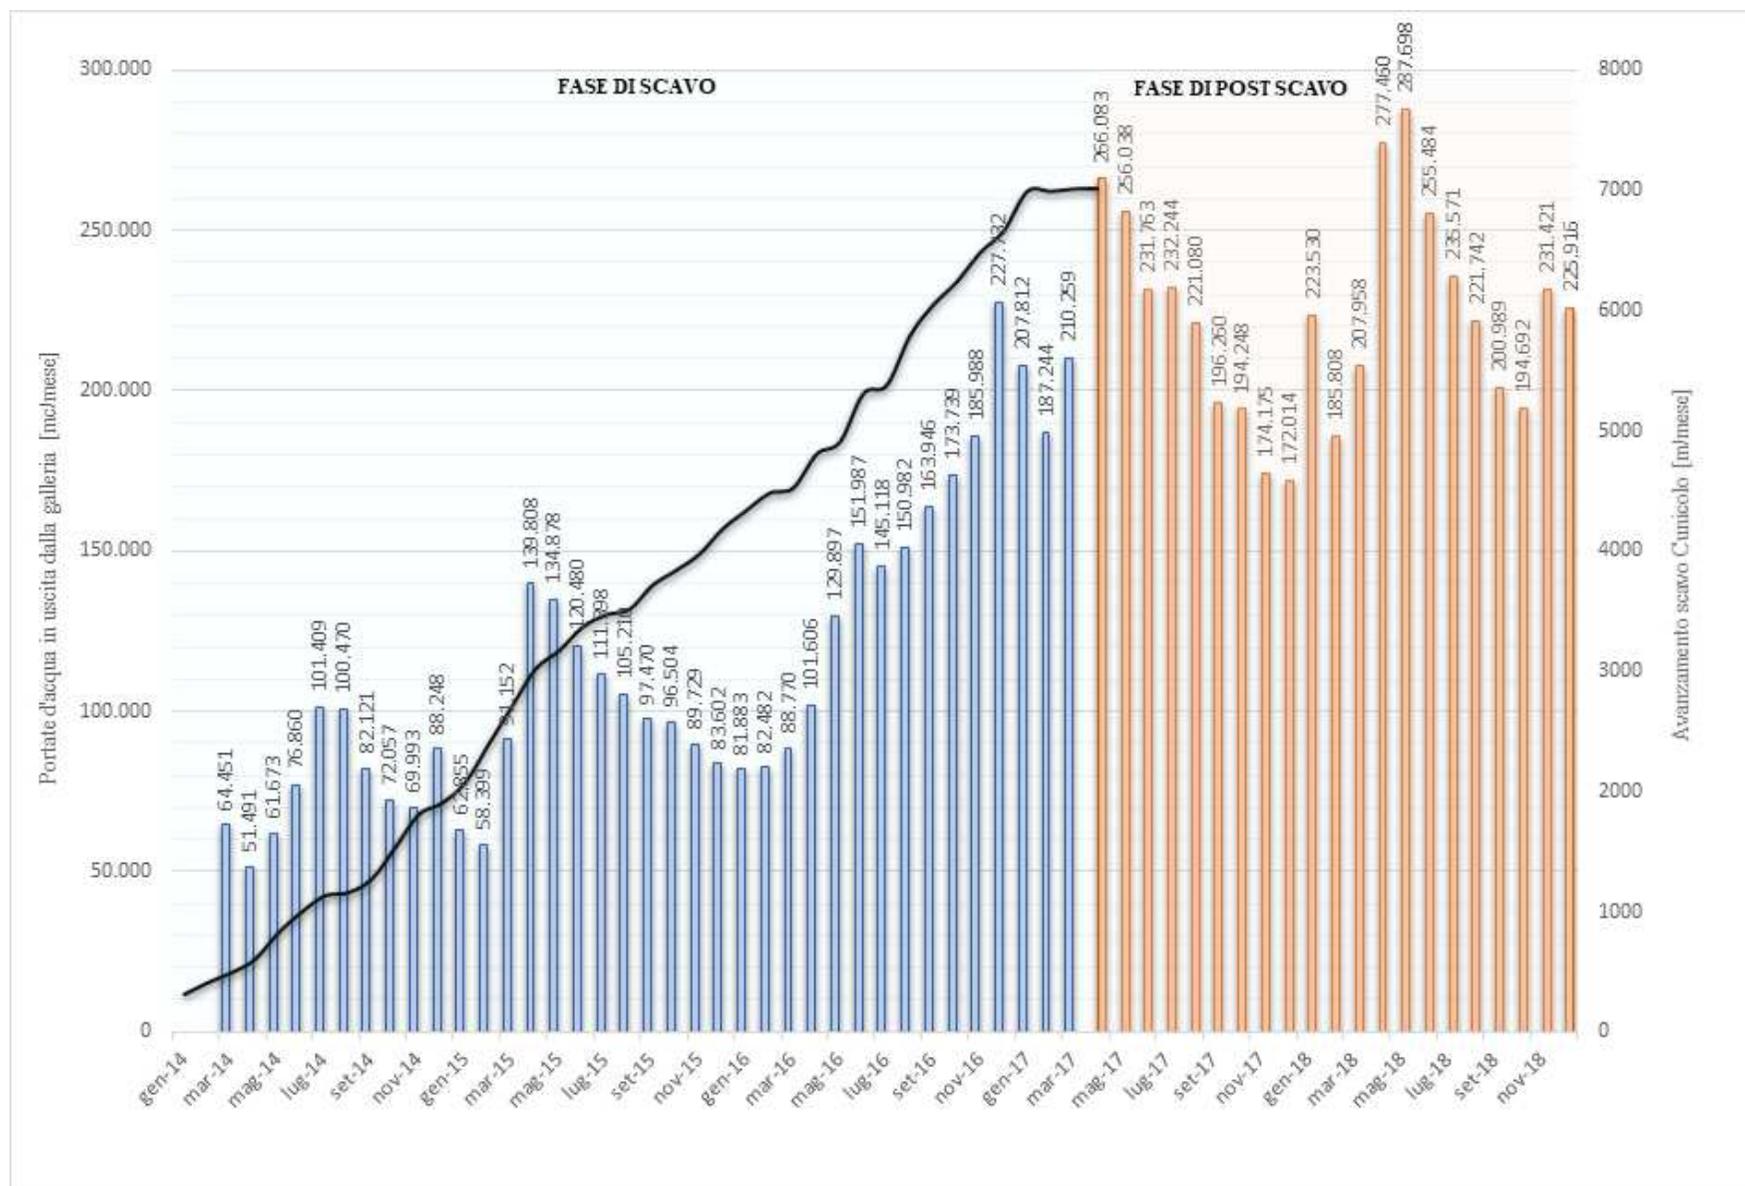
Figura 29 – Portate d’acqua mensili in uscita dal depuratore di cantiere [mc/mese] e avanzamento scavo cunicolo (in nero) – Anni 2014 - 2018.

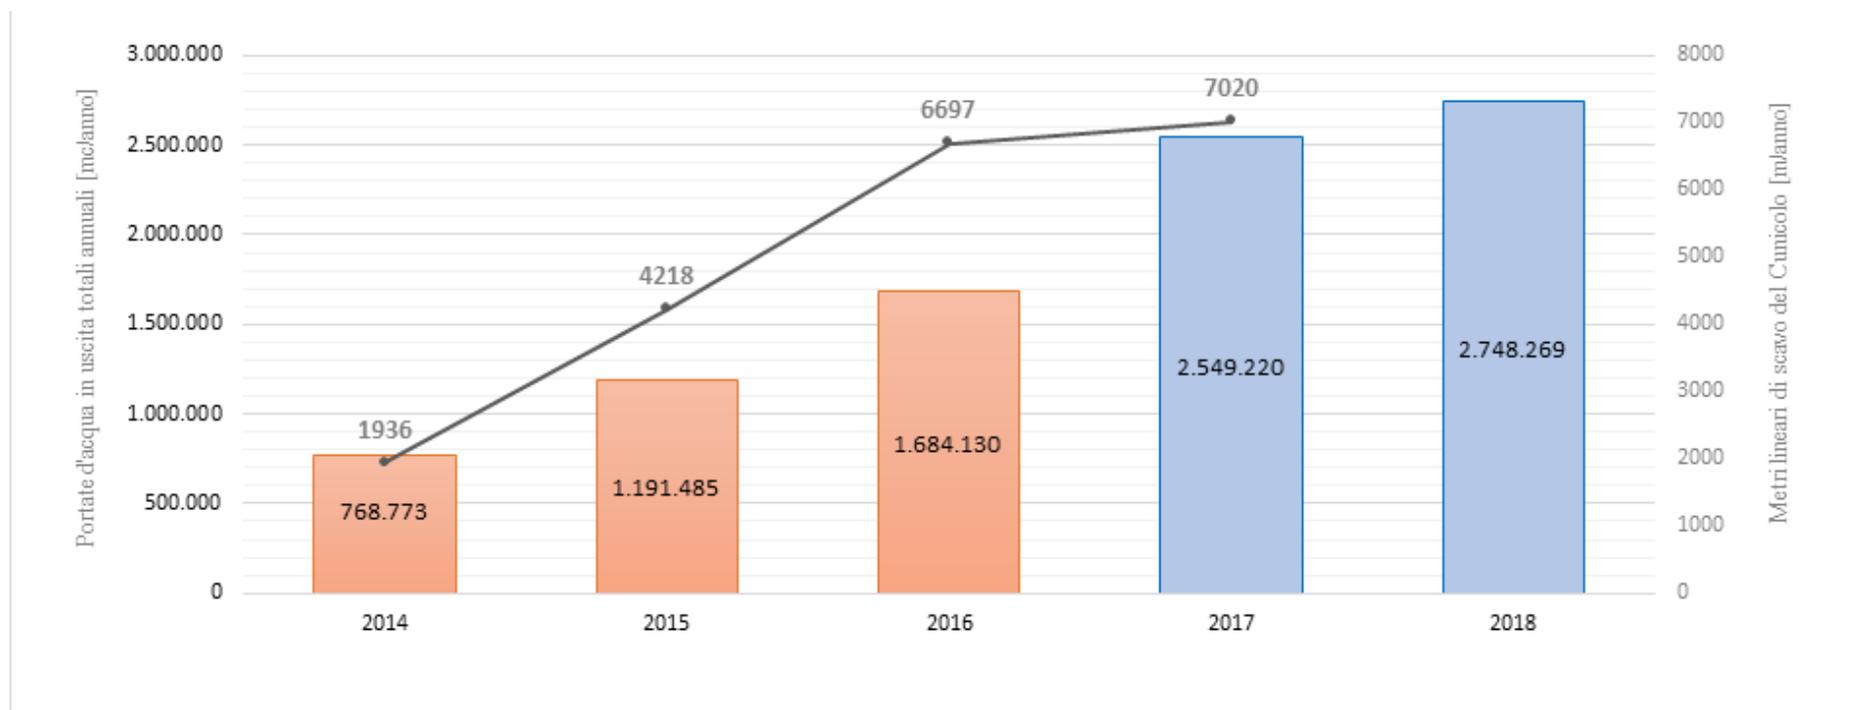
**Figura 30 – Portate d’acqua annuali in uscita dal depuratore di cantiere [mc/anno] e avanzamento scavo cunicolo (in nero) – Anni 2014 – 2018 (la pK 7+020 è stata raggiunta a marzo 2017)**

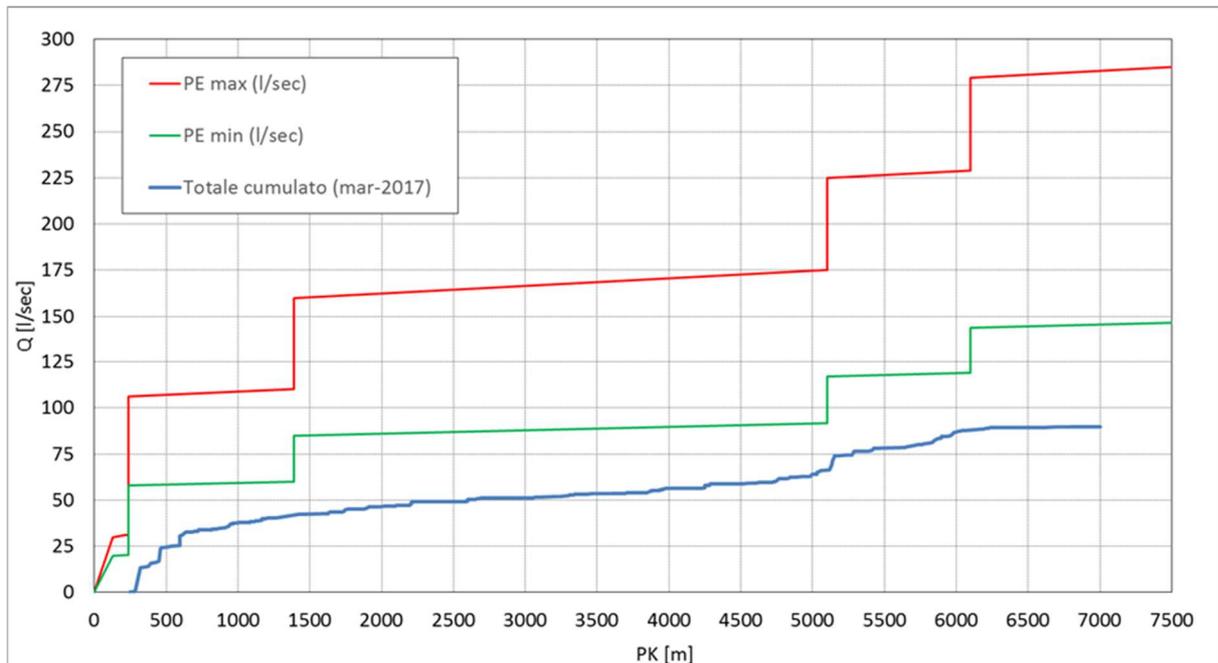
**Figura 31 - Confronto tra portate (cumulate) previste in PE e portate registrate dal monitoraggio al portale**

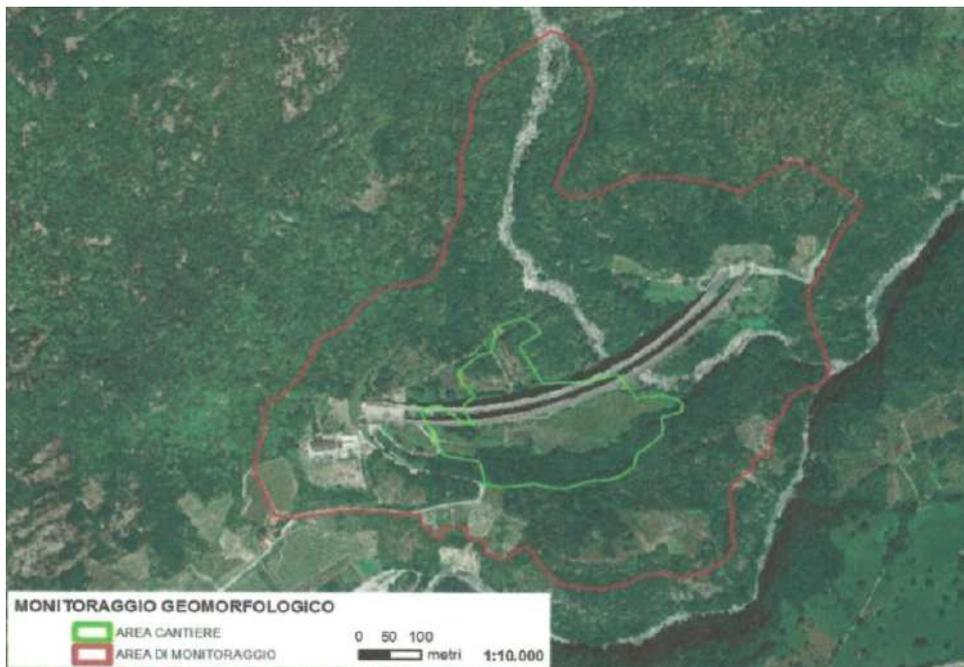
Figura 32 – Area di monitoraggio

Come visibile dallo stralcio planimetrico che segue, il monitoraggio della componente suolo, anche con riferimento agli aspetti geomorfologici, è stato condotto su un'area ristretta di approfondimento rappresentata nell'immagine che segue.

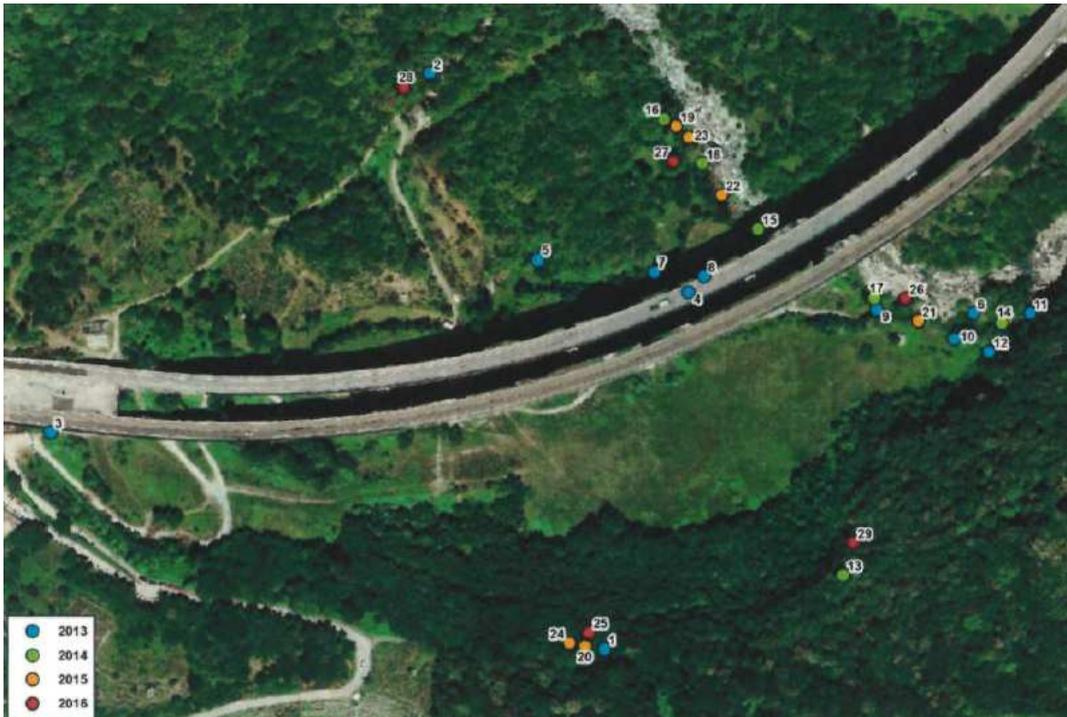
Di seguito sono rappresentati i punti di monitoraggio geomorfologico rilevati nel corso degli anni di cantiere.

Figura 33 – Punti di monitoraggio negli anni dal 2013 al 2016

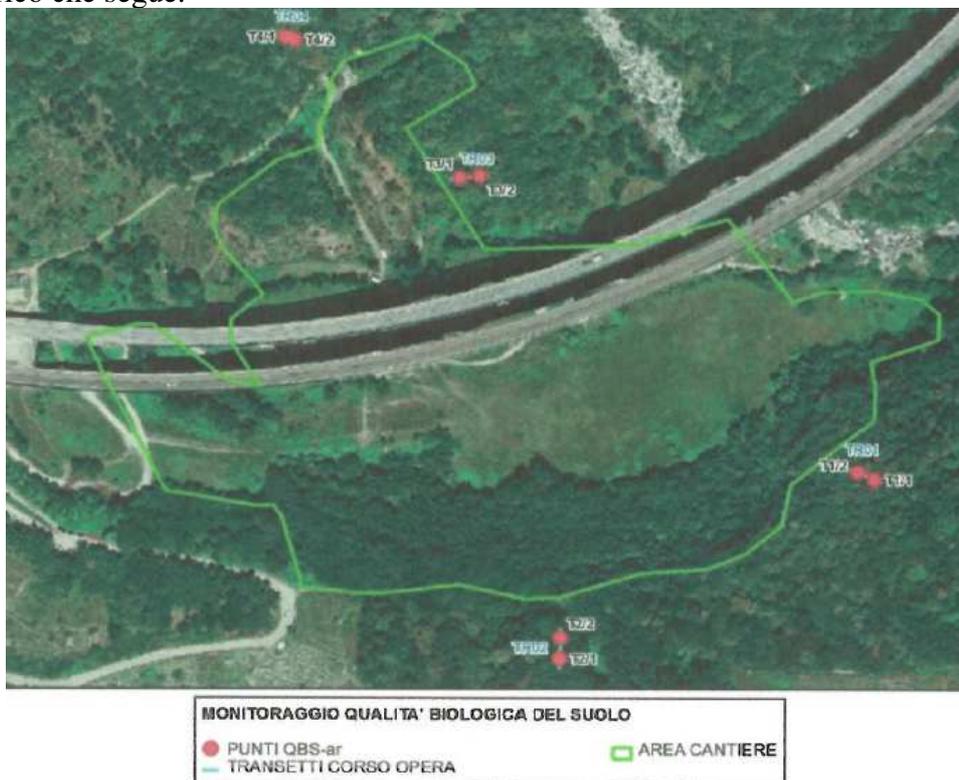
I punti monitorati, coincidenti con i transetti della vegetazione, sono rappresentati nello stralcio planimetrico che segue.

La sintesi degli esiti del monitoraggio sulla componente (ripresa dal documento *MAD-MA3-FEN-0286-A-PA-NOT*) nel corso degli anni (da **2013 a 2016**) mette in evidenza, sia per le aree interne al cantiere che per quelle esterne, un quadro di piena compatibilità per tutti i parametri analizzati e ripresi nel seguito. Il quadriennio 2013 – 2016 è rappresentativo della fase di scavo del cunicolo esplorativo.

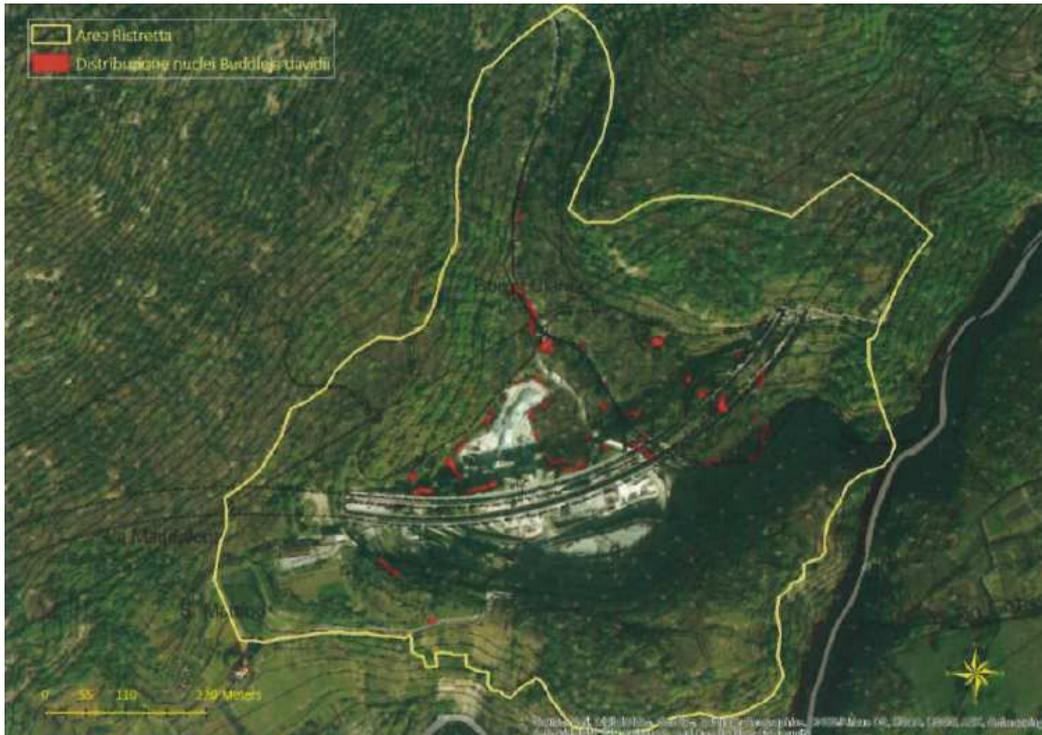
Figura 36– Monitoraggio ottobre 2016 in area ristretta - Distribuzione *Buddleja davidii*

Per quanto riguarda il monitoraggio in area ristretta, gli esiti del monitoraggio 2016 hanno rilevato la presenza di *Buddleja davidii*.

La *Buddleja* era osservabile in modo diffuso lungo il bordo settentrionale del cantiere; in tali contesti gli esemplari erano mescolati con altre specie pioniere e di invasione quali *Rubus* e *Clematis vitalba*. La *Buddleja* è stata anche rilevata lungo il corso del Torrente Clarea ed in particolare in prossimità del ponte esistente. Lungo i versanti che collegano la conca della Maddalena con l'imbocco orientale delle due gallerie autostradali la specie diventa più rada. Nuclei radi sono anche stati rinvenuti in prossimità della struttura museale.

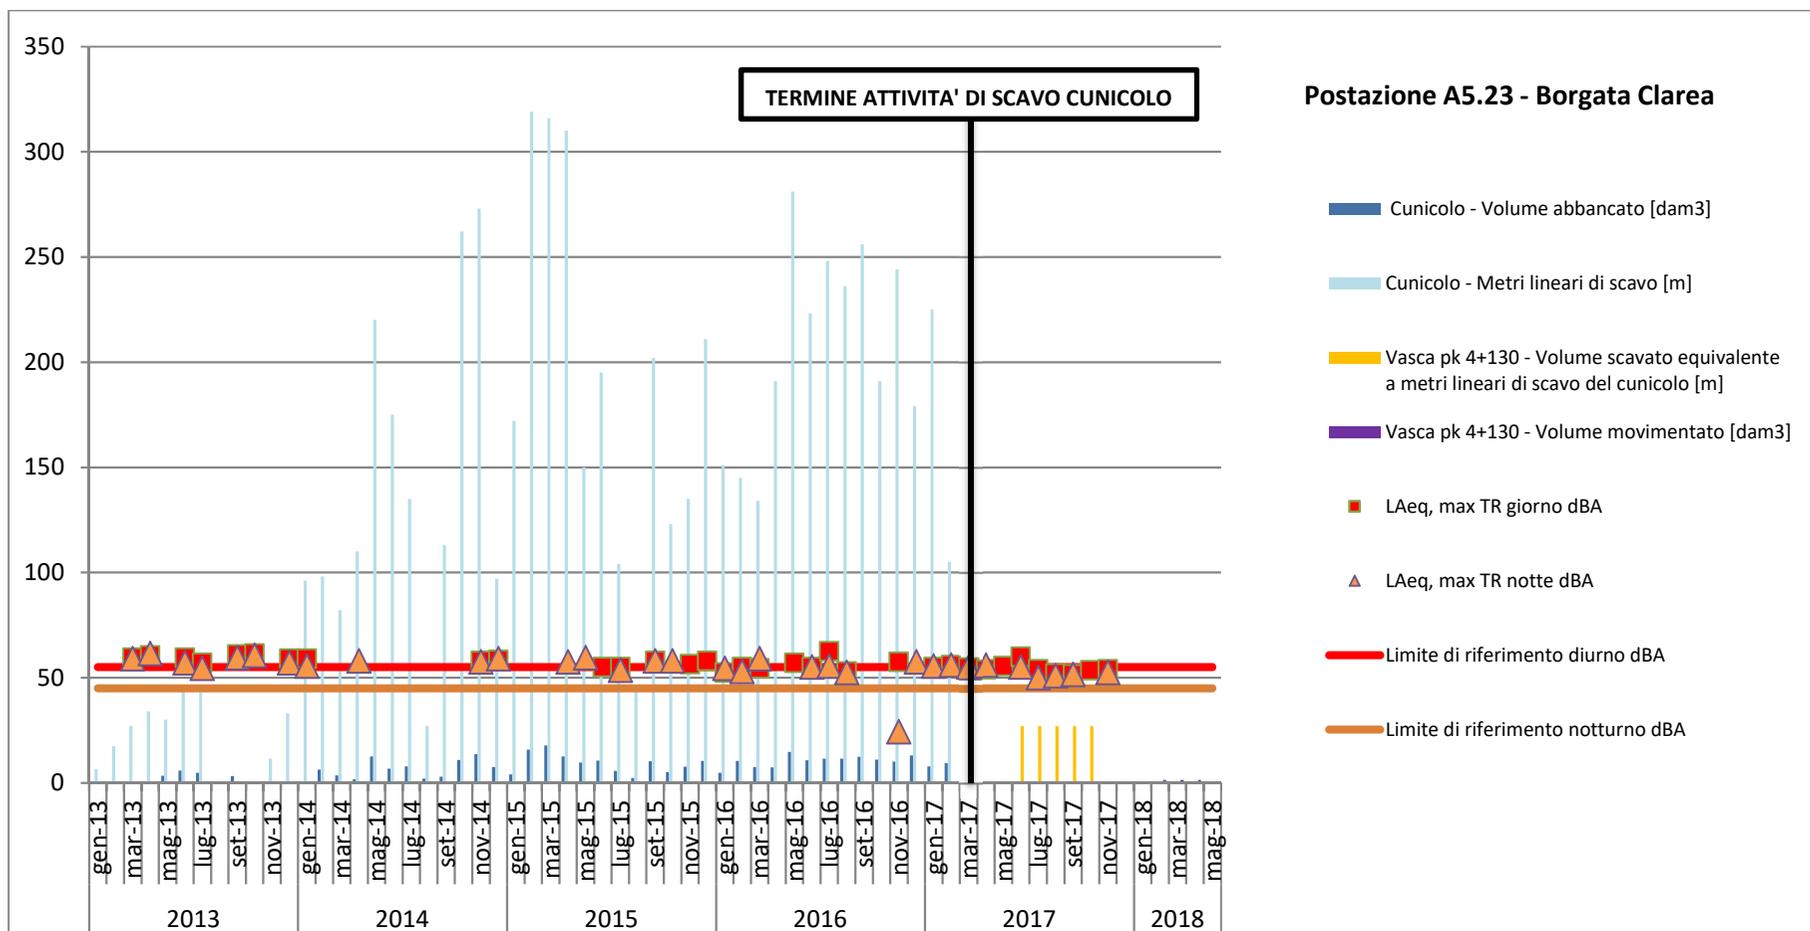
Figura 45 – Correlazione tra le misure effettuate nella postazione A5.23 e la produttività del cantiere a confronto con i valori limite.

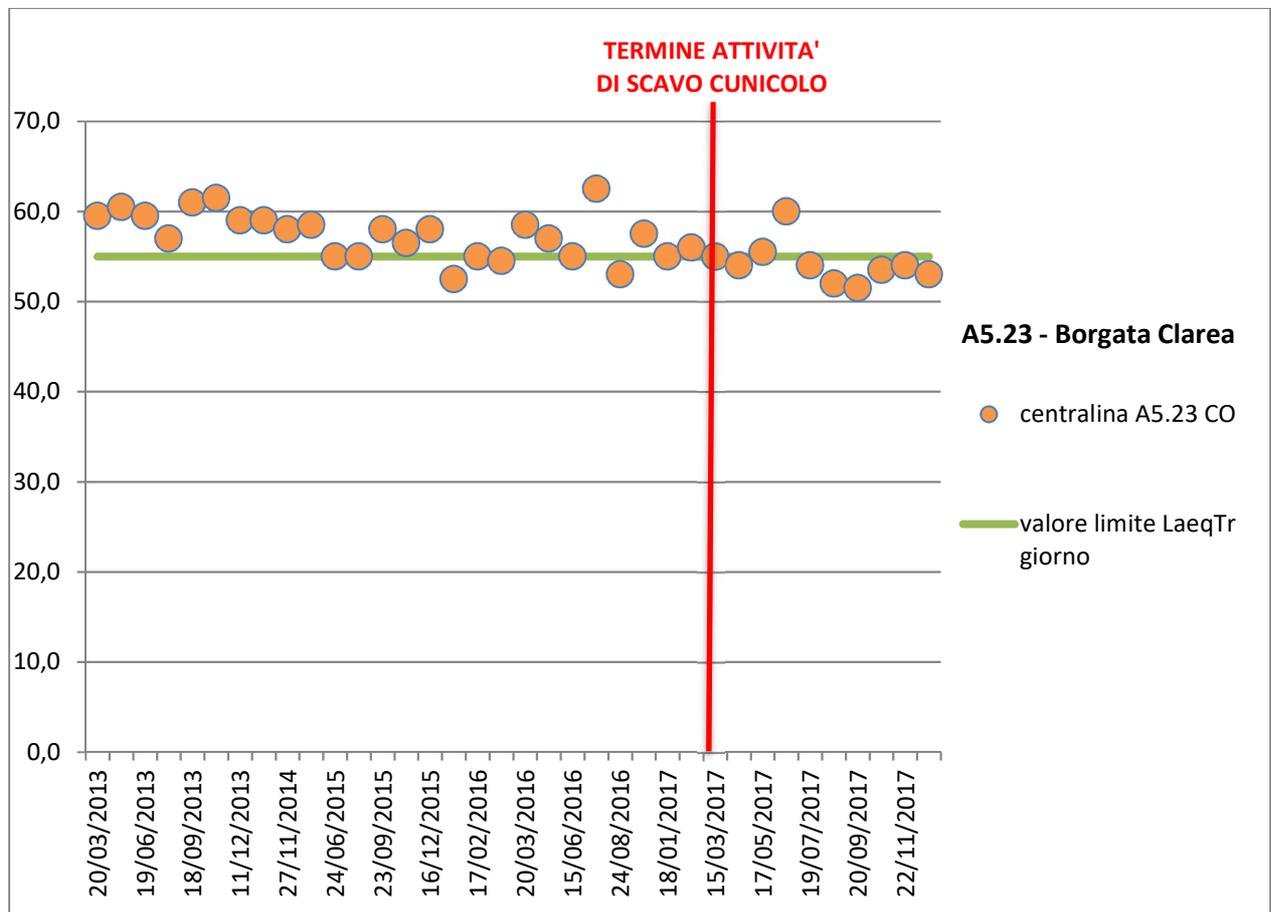
Figura 46 – Misure AO e CO postazione A5.23 periodo DIURNO a confronto con i limiti di riferimento

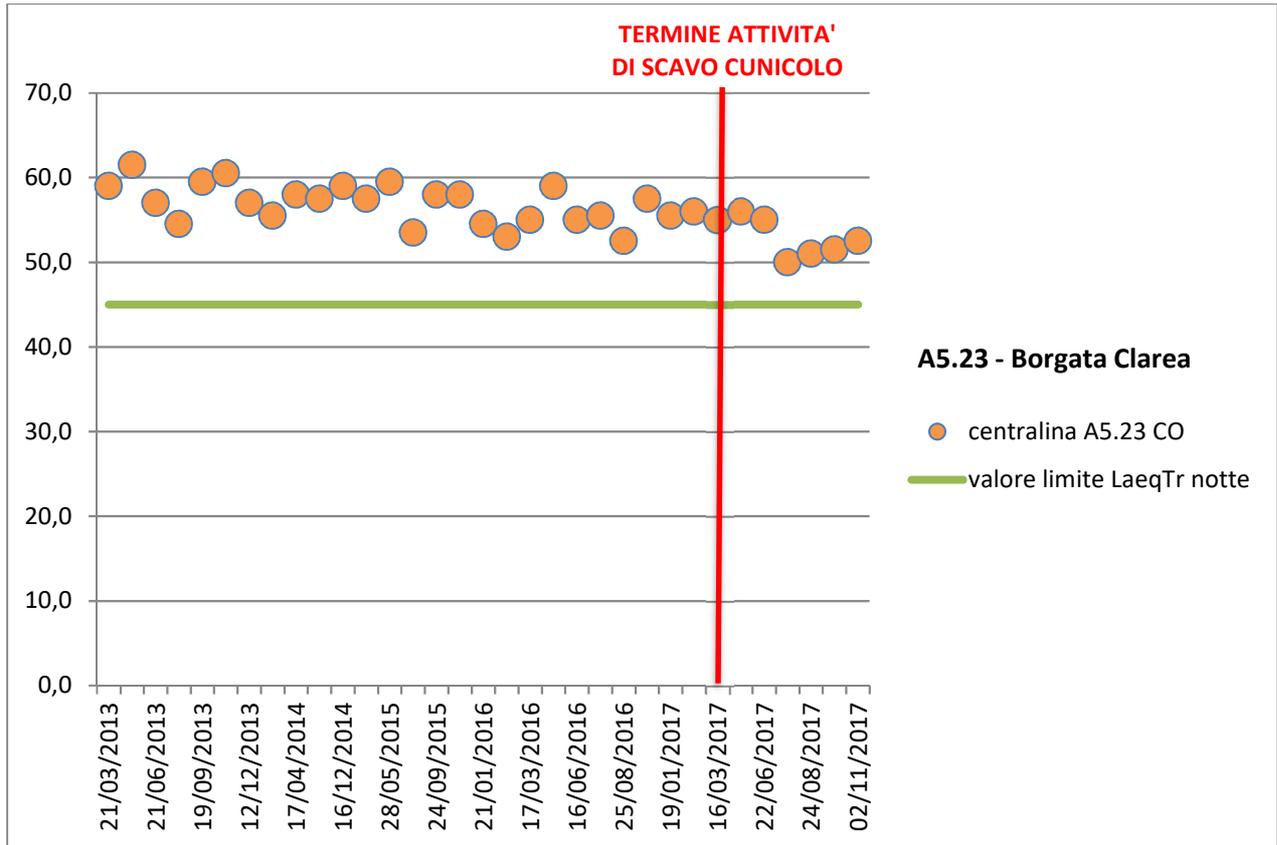
Figura 47 – Misure AO e CO postazione A5.23 periodo NOTTURNO a confronto con i limiti di riferimento

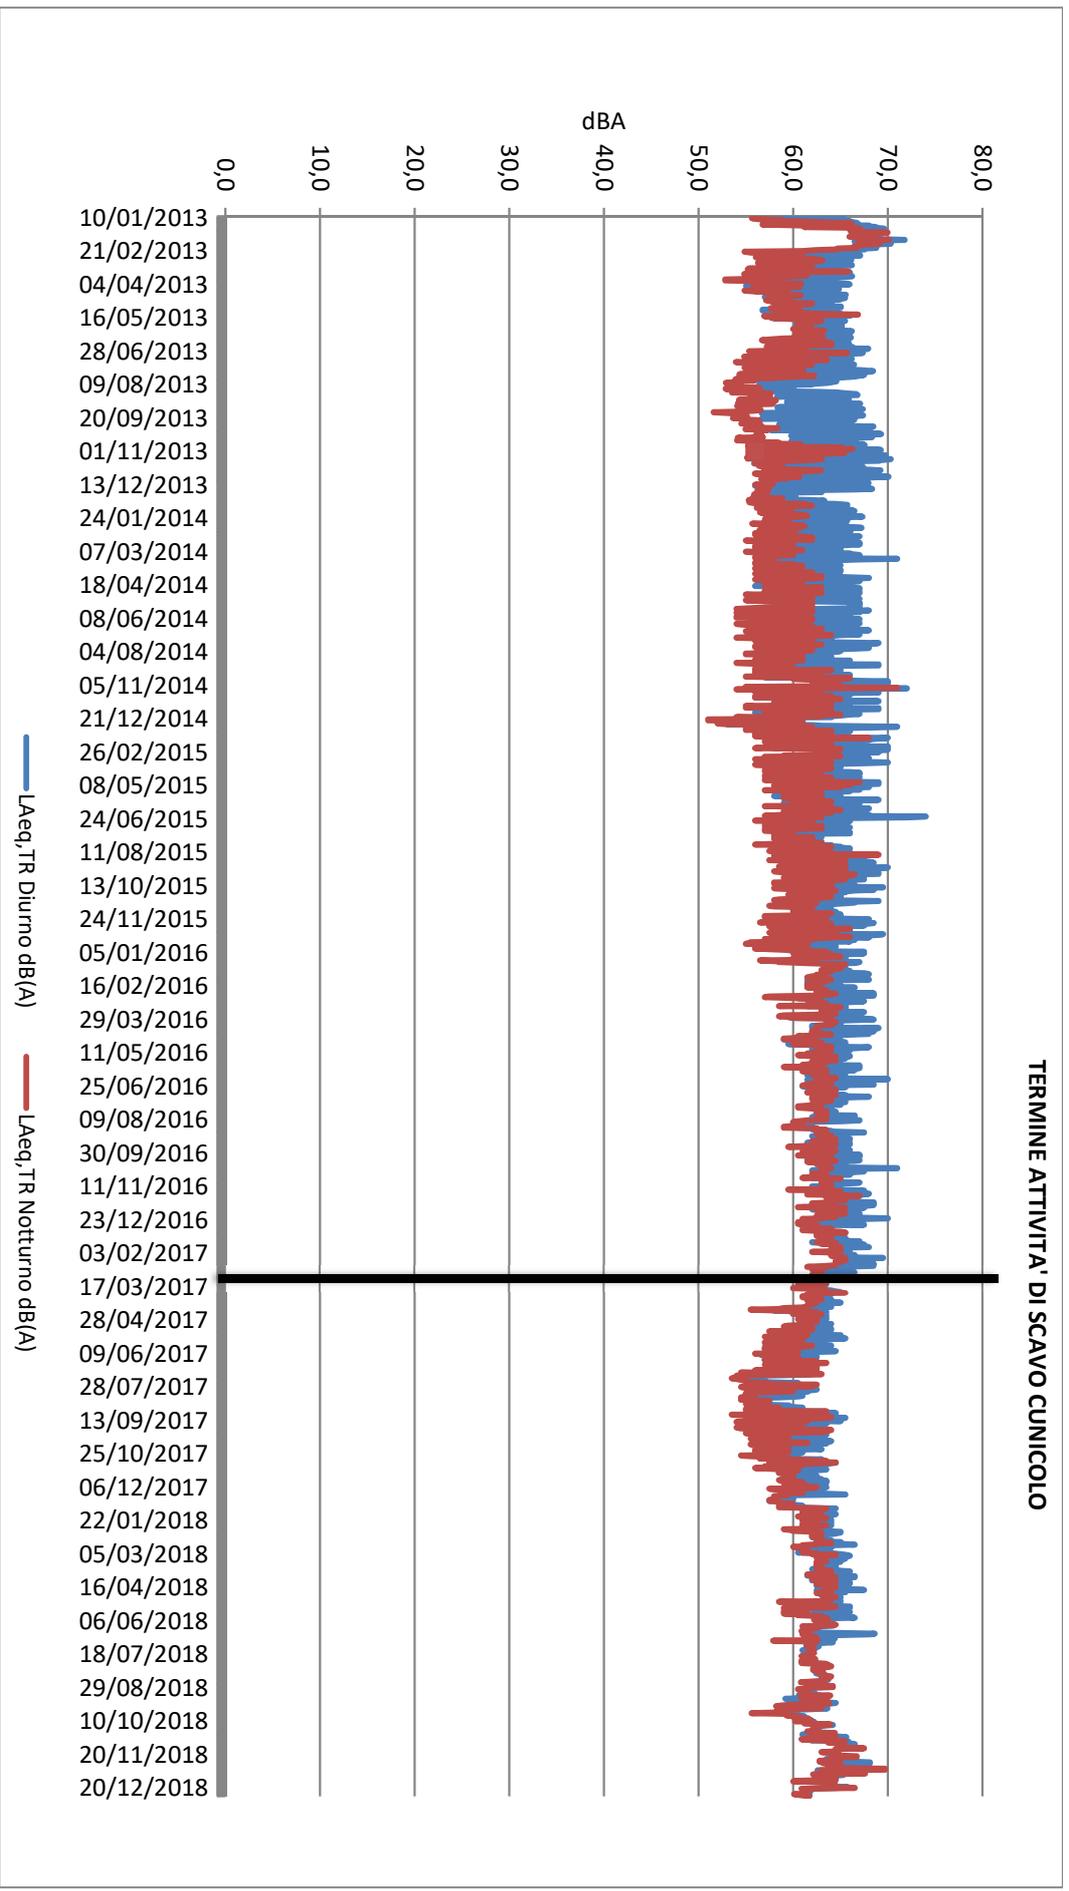
Figura 48 – Misure postazione RUM-CF periodo diurno e notturno

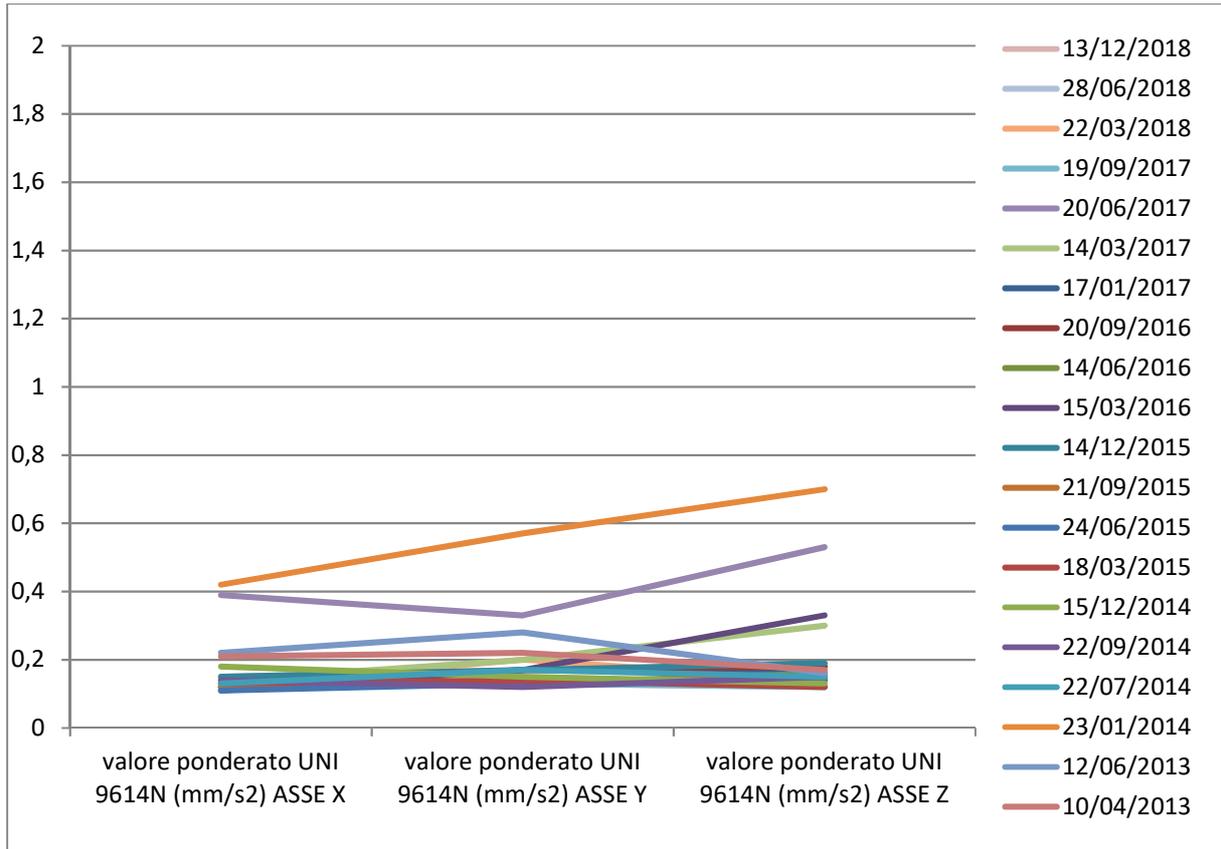
Figura 51 – POSTAZIONE A5.4; monitoraggio CO vibrazioni periodo diurno

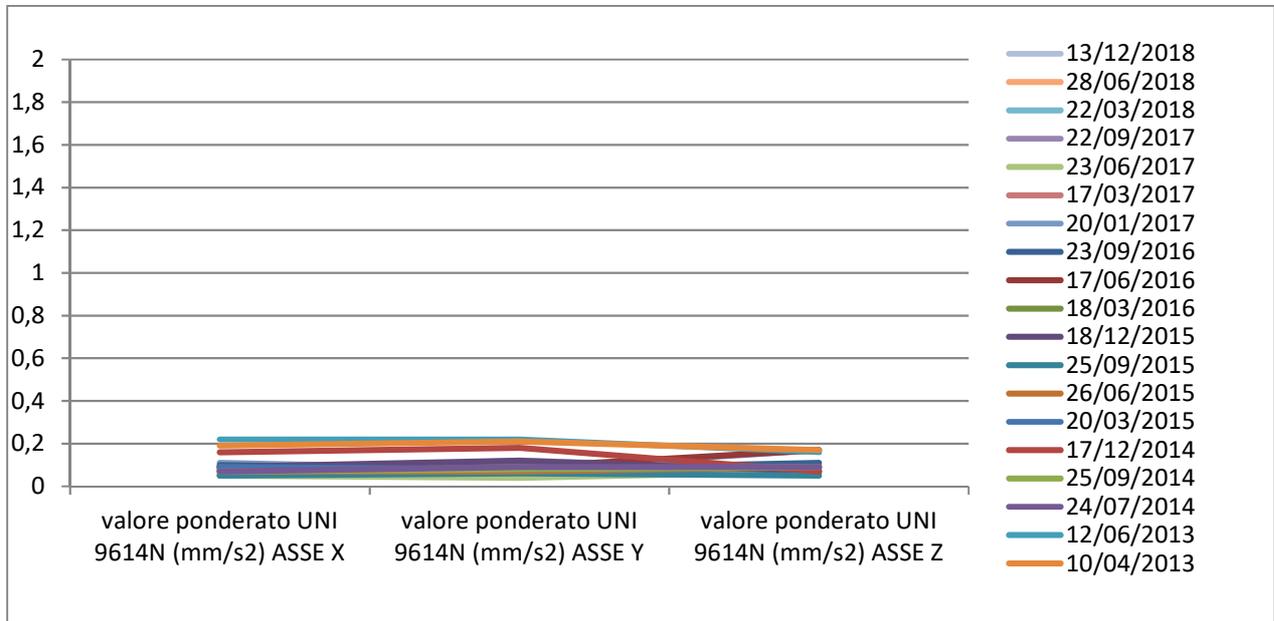
Figura 52 – POSTAZIONE A5.4; monitoraggio CO vibrazioni periodo notturno

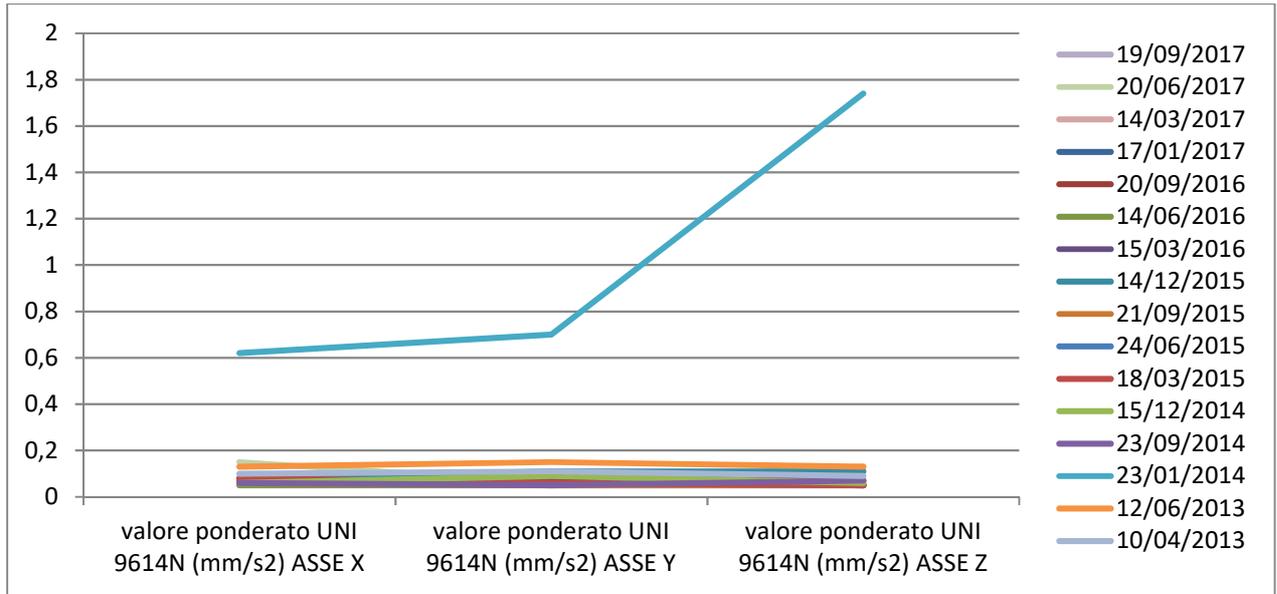
Figura 53 – POSTAZIONE A5.23; monitoraggio CO vibrazioni periodo diurno

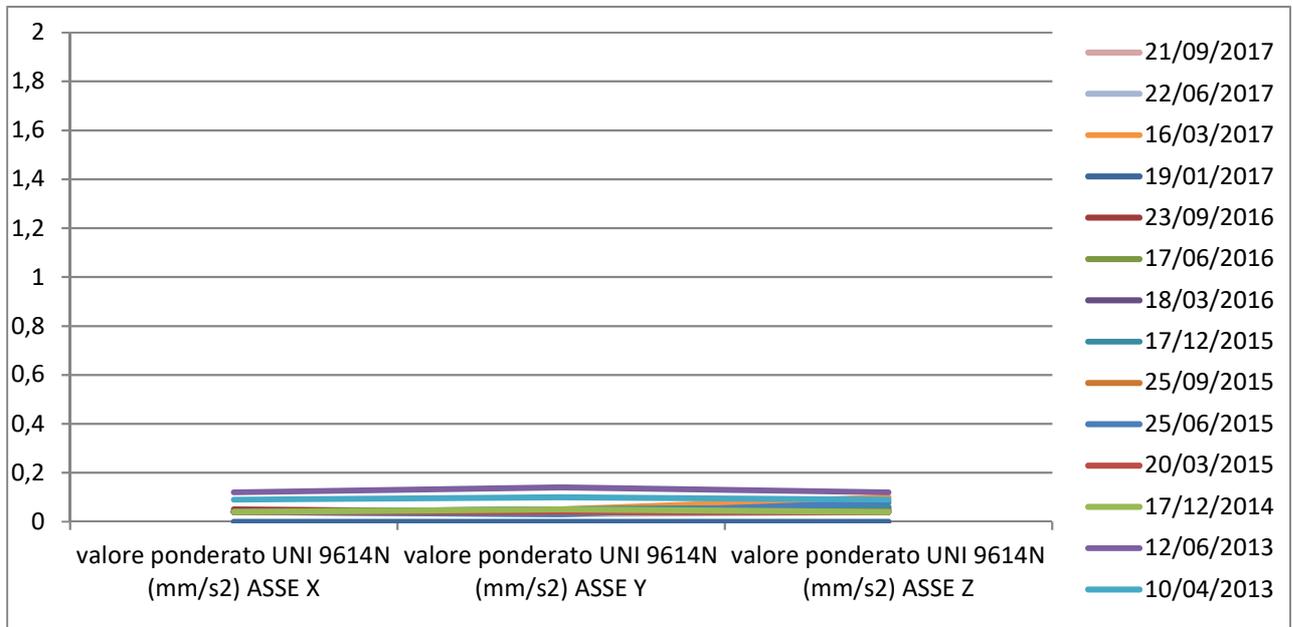
Figura 54 – POSTAZIONE A5.23; monitoraggio CO vibrazioni periodo notturno

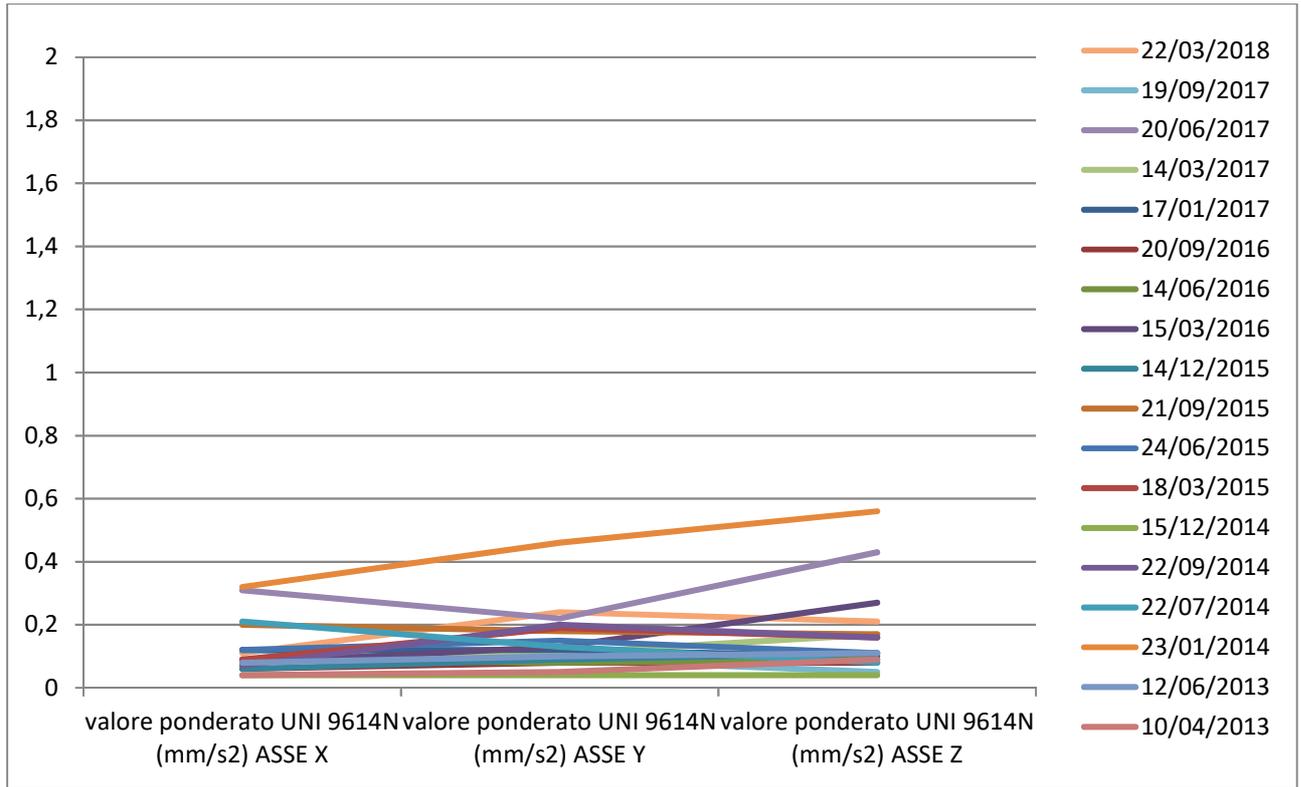
Figura 55 – POSTAZIONE A5.2; monitoraggio CO vibrazioni periodo diurno

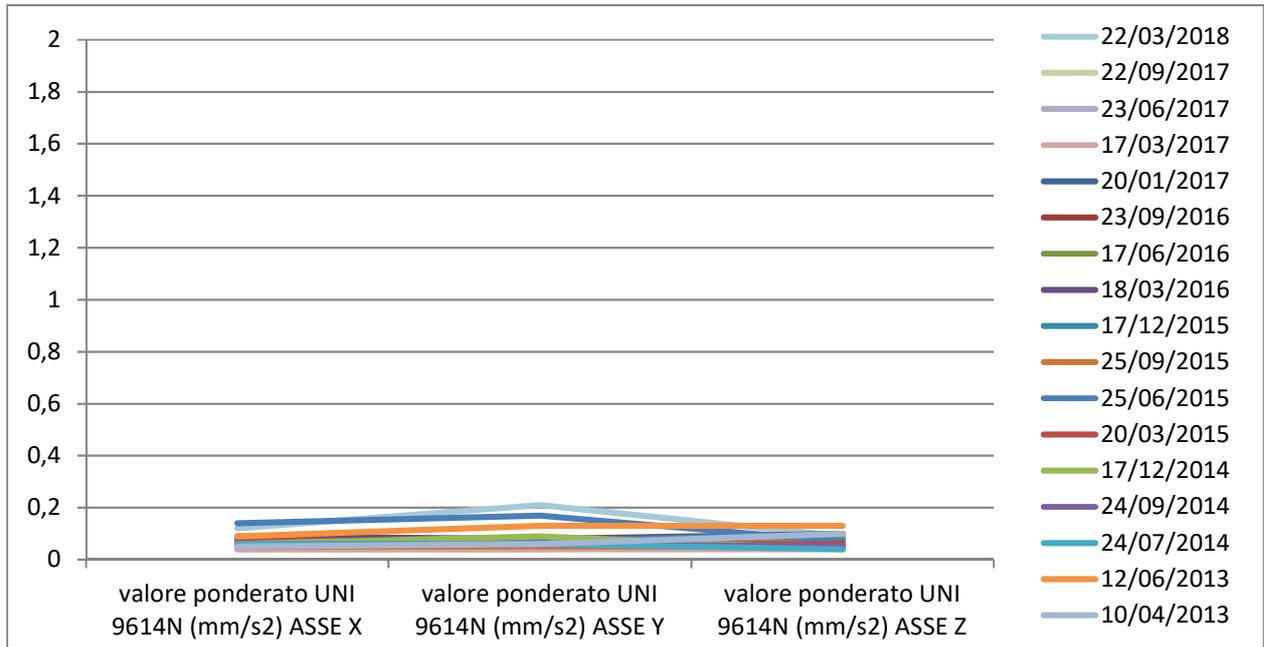
Figura 56 – POSTAZIONE A5.2; monitoraggio CO vibrazioni periodo notturno

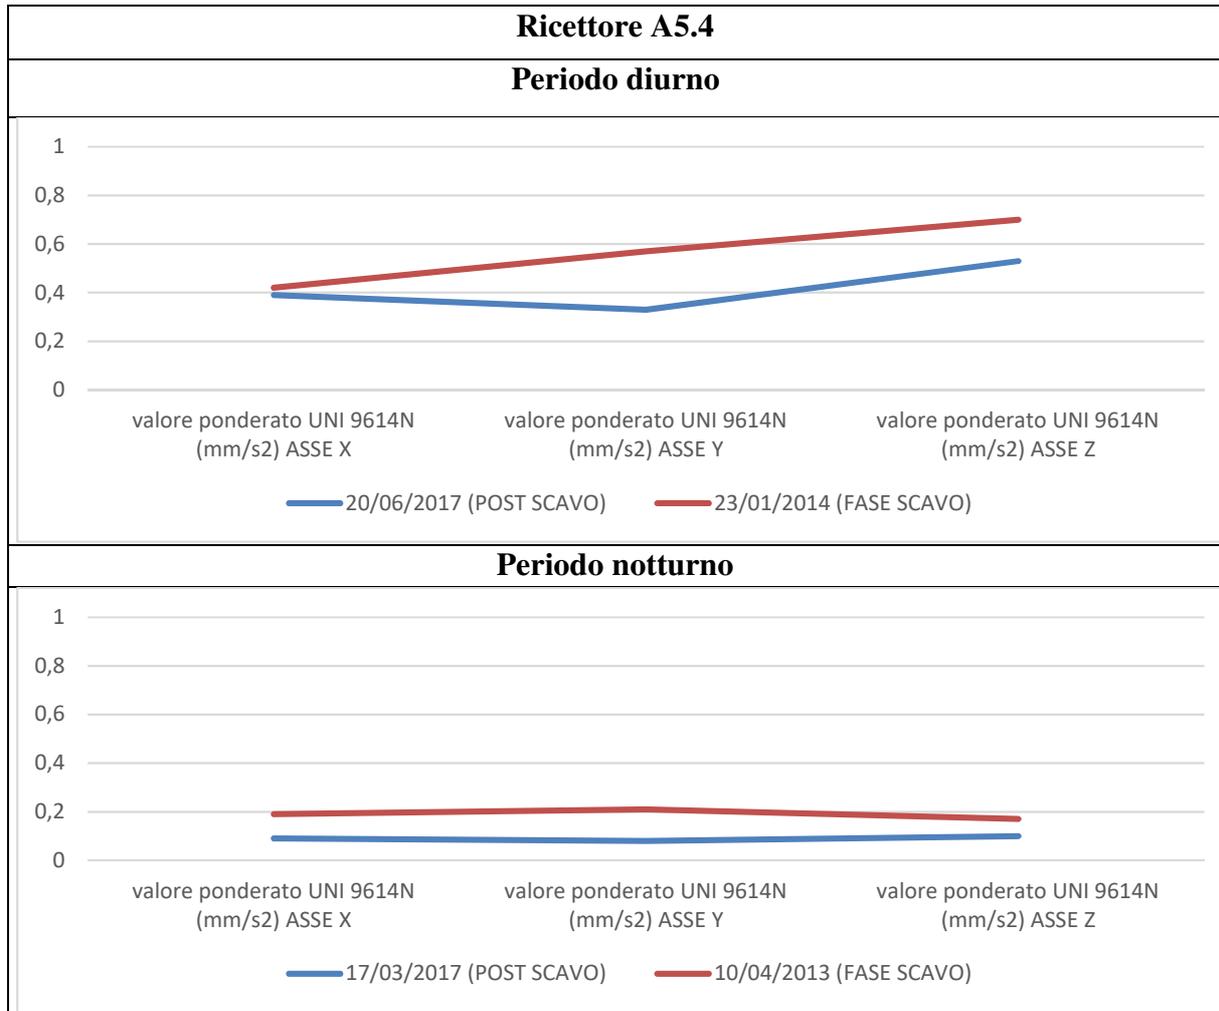
**Figura 57 – POSTAZIONE A5.4; Confronto tra i livelli massimi raggiunti nella fase di scavo e in quella di post scavo**
