**NOUVELLE LIGNE LYON TURIN – NUOVA LINEA TORINO LIONE  
PARTIE COMMUNE FRANCO-ITALIENNE – PARTE COMUNE ITALO-FRANCESE  
CUP C11J05000030001**

**ÉTUDES D'EXECUTION – PROGETTO ESECUTIVO**

**CHANTIERS - CO03 ET CO04 - MADDALENA /COLOMBERA - CO10 - SALBERTRAND-SUSA  
Gestion des Déblais - Plan général de gestion des Déblais**

**CANTIERIZZAZIONI - CO03 E CO04 - MADDALENA/COLOMBERA - CO10 - SALBERTRAND-SUSA  
Gestione delle Terre - Piano di gestione delle terre**

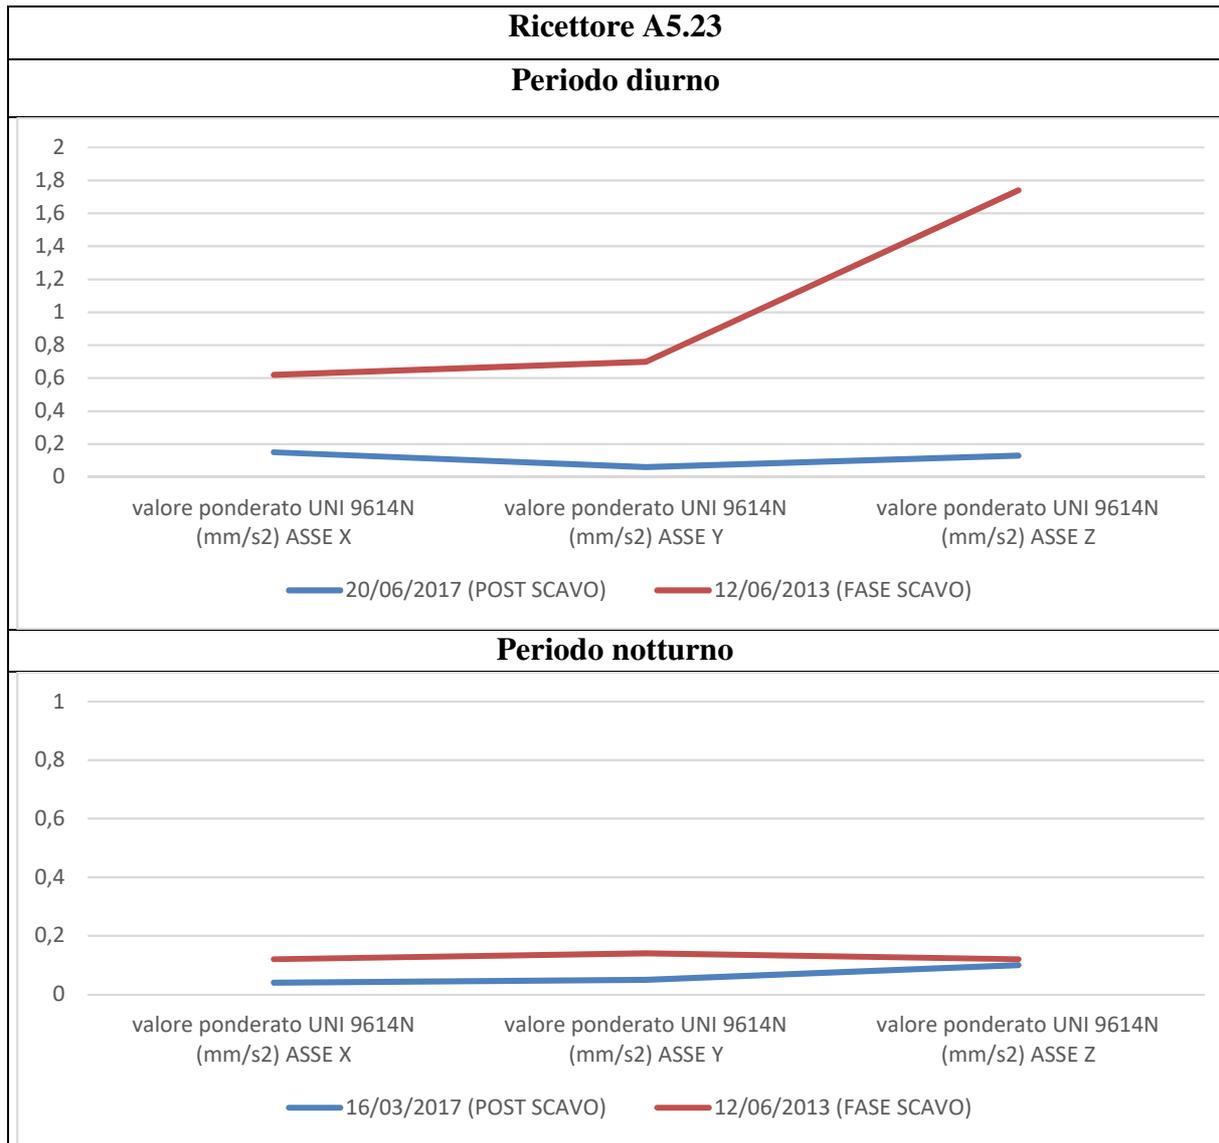
**Figura 58 – POSTAZIONE A5.23; Confronto tra i livelli massimi raggiunti nella fase di scavo e in quella di post scavo**

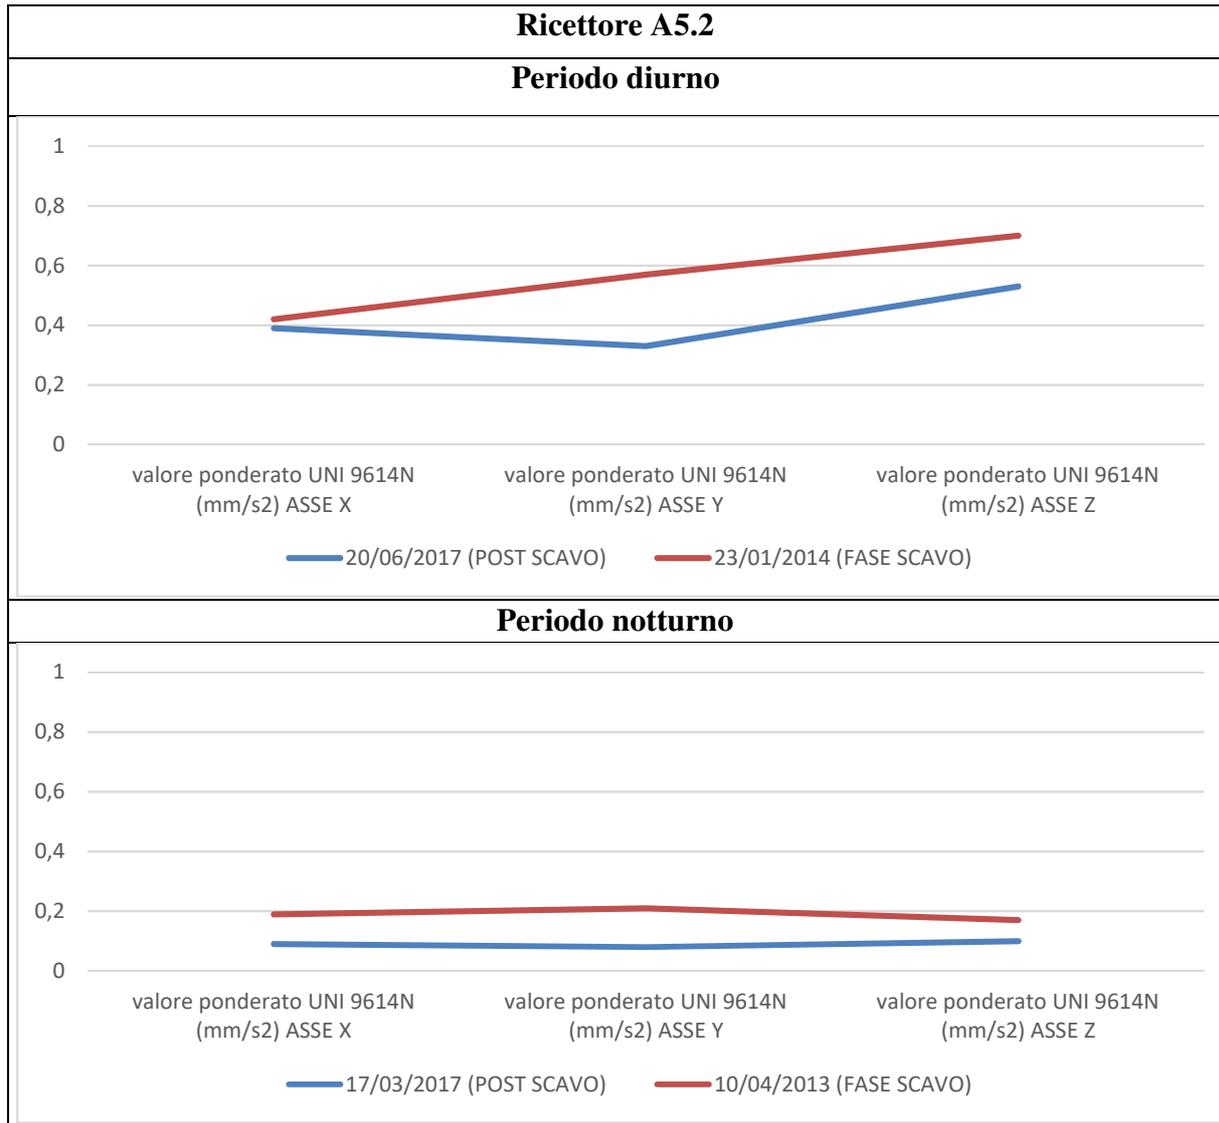
**Figura 59 – POSTAZIONE A5.2; Confronto tra i livelli massimi raggiunti nella fase di scavo e in quella di post scavo**

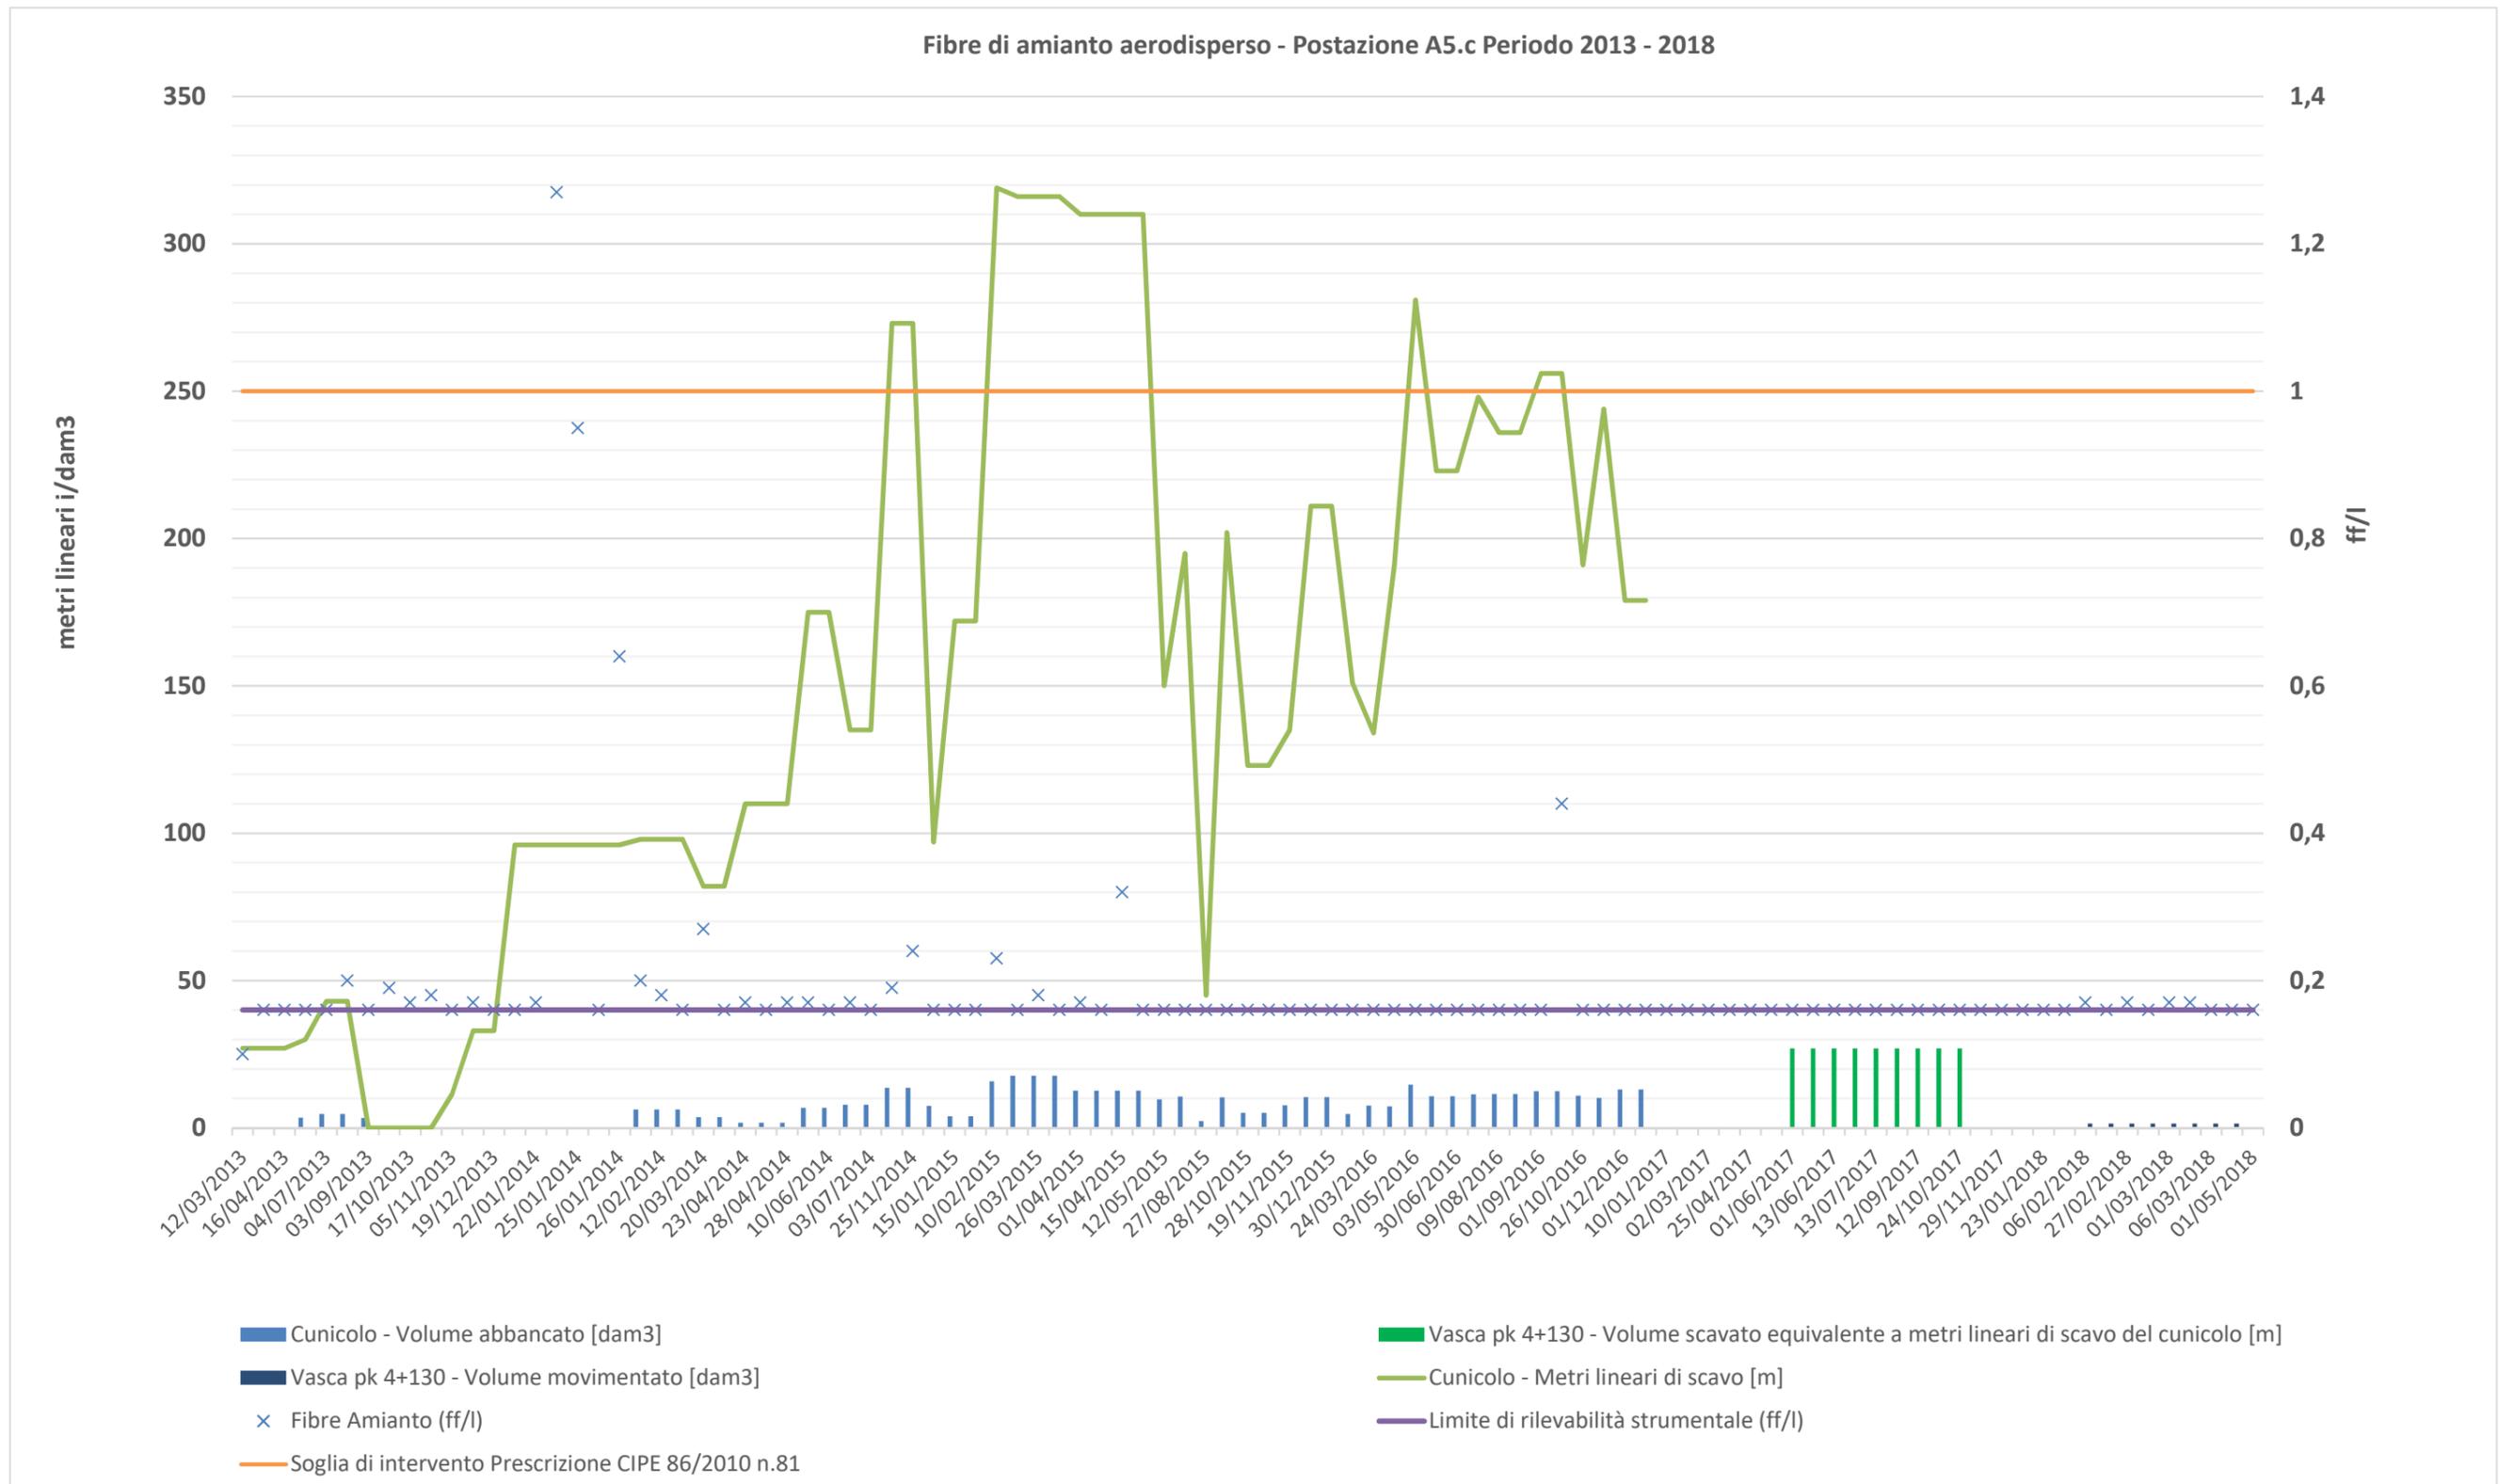
Figura 61 –Correlazione tra produttività del cantiere e fibre di amianto rilevate – postazione A5.c – Anni 2013 – 2018 (maggio).

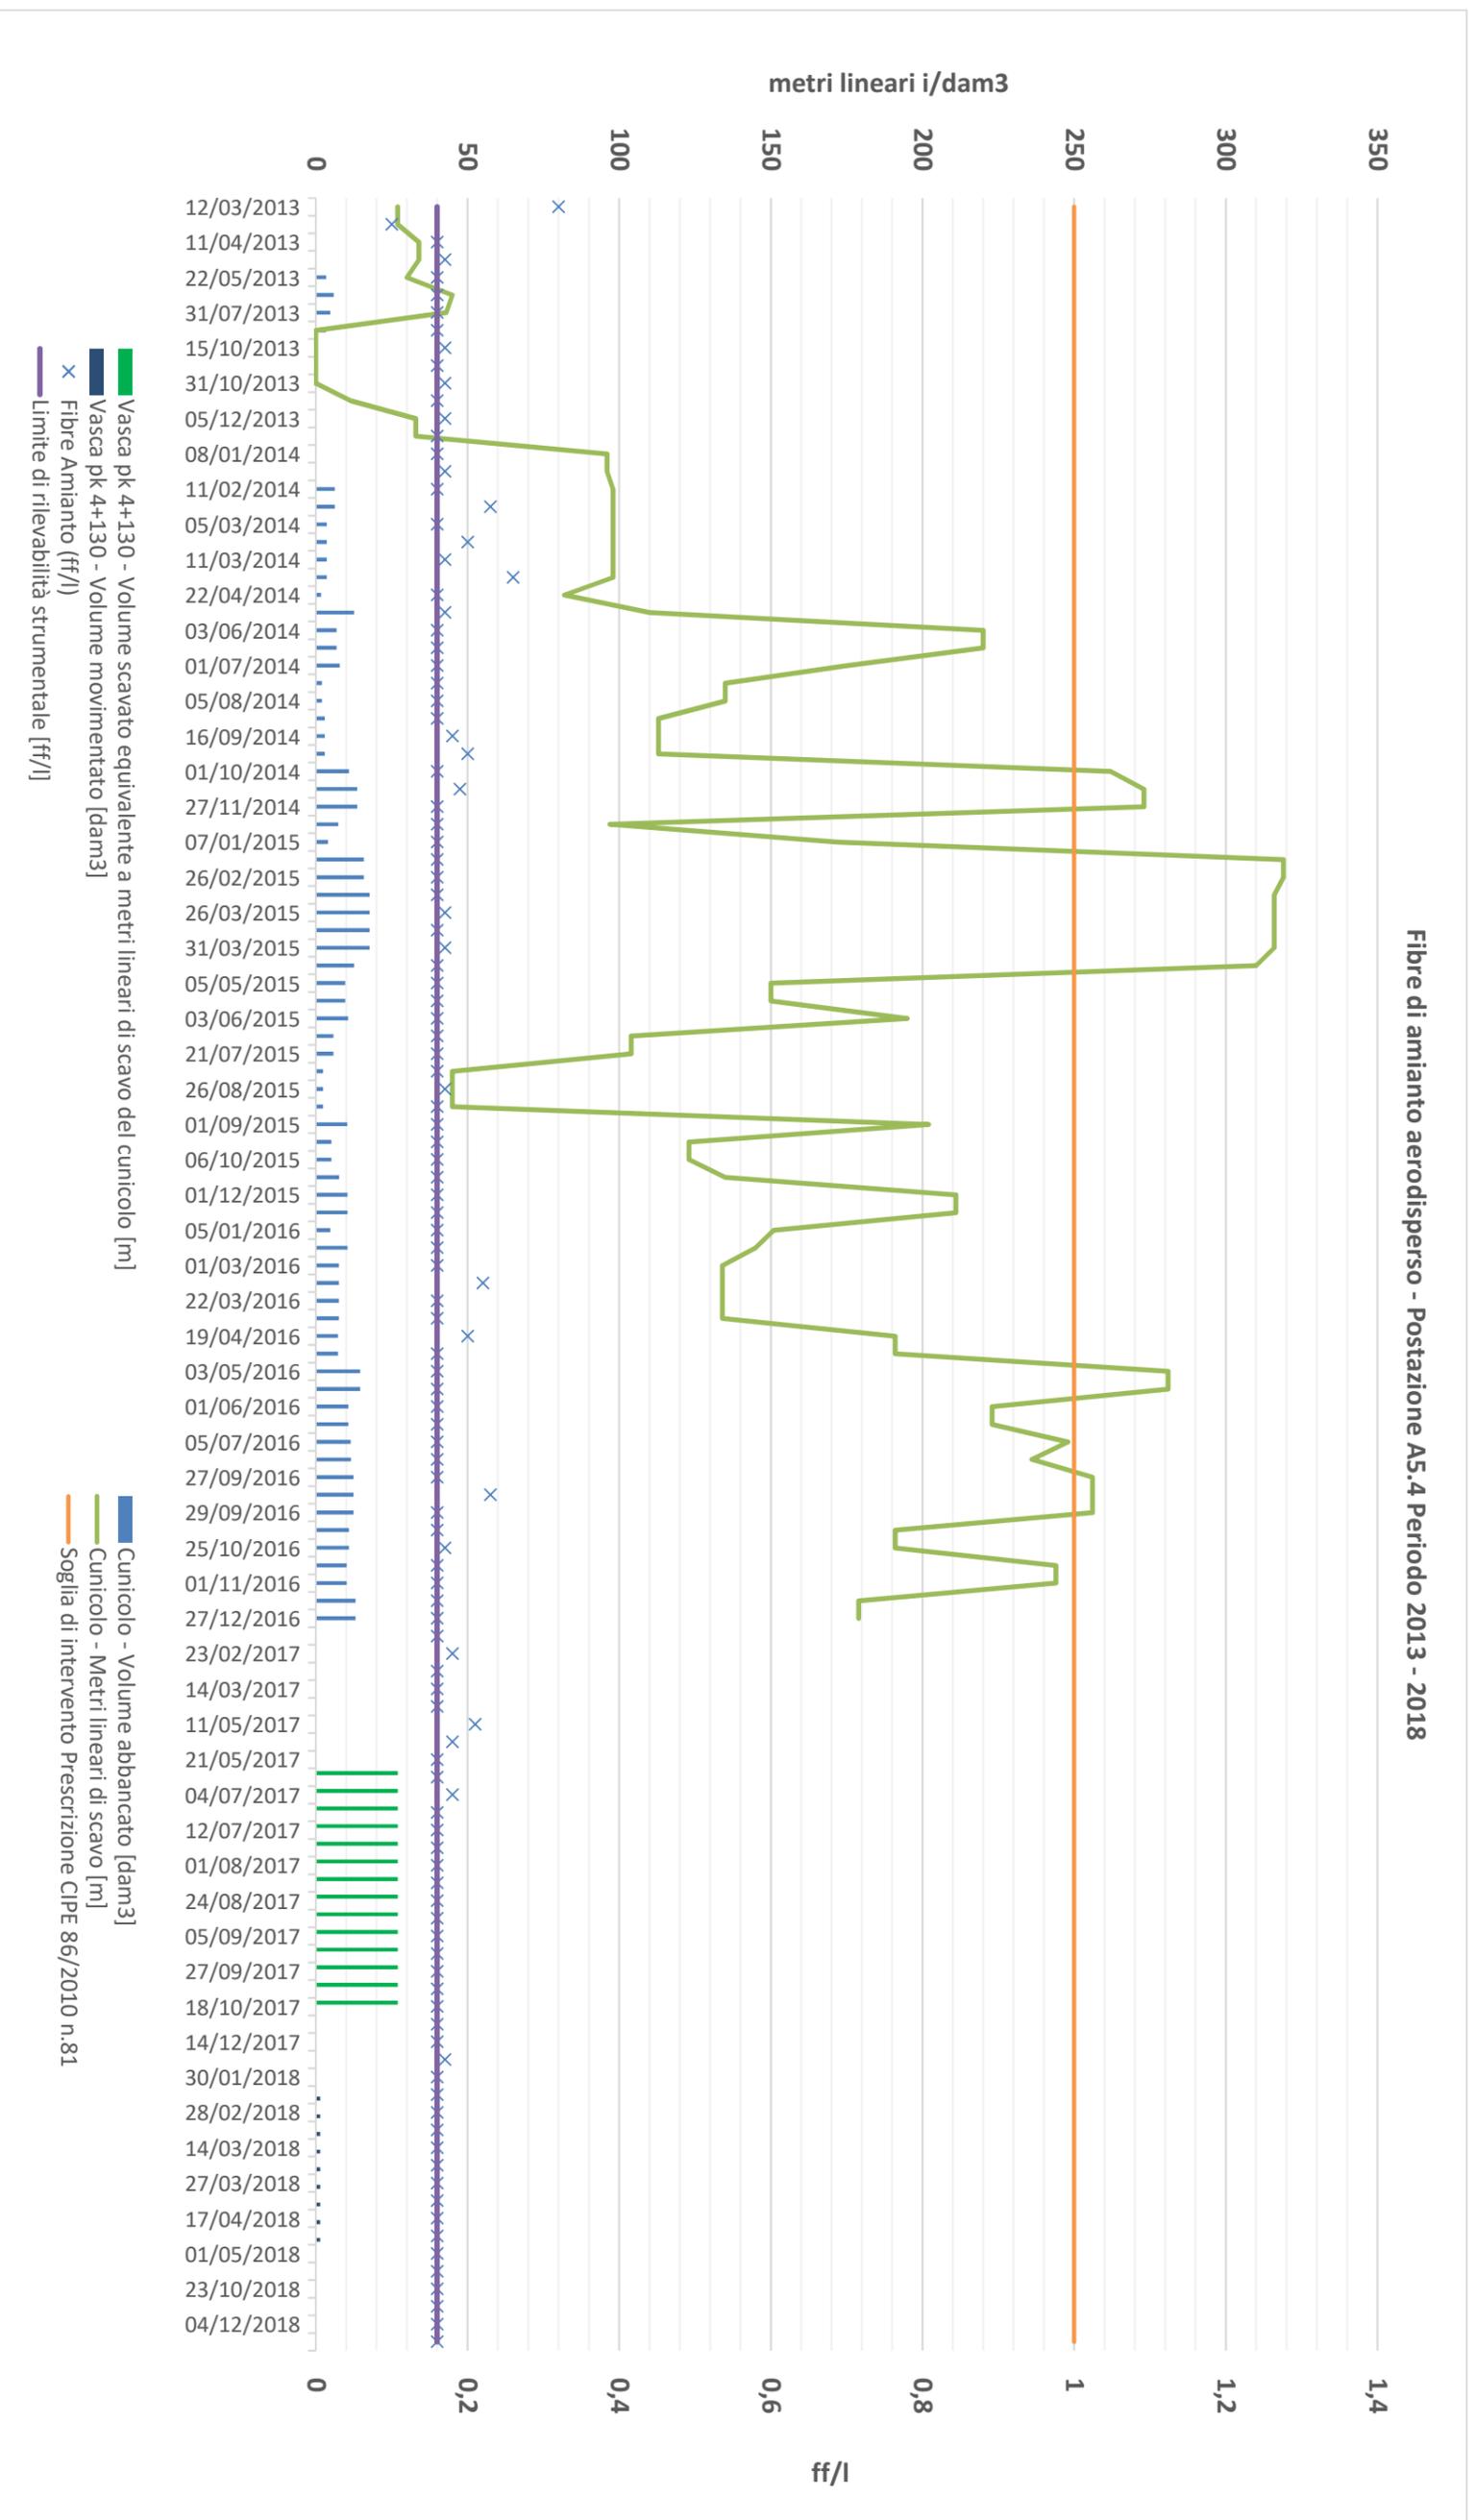
**Figura 62 – Correlazione tra produttività del cantiere e fibre di amianto rilevate – postazione A5.4 Anni 2013 - 2018**

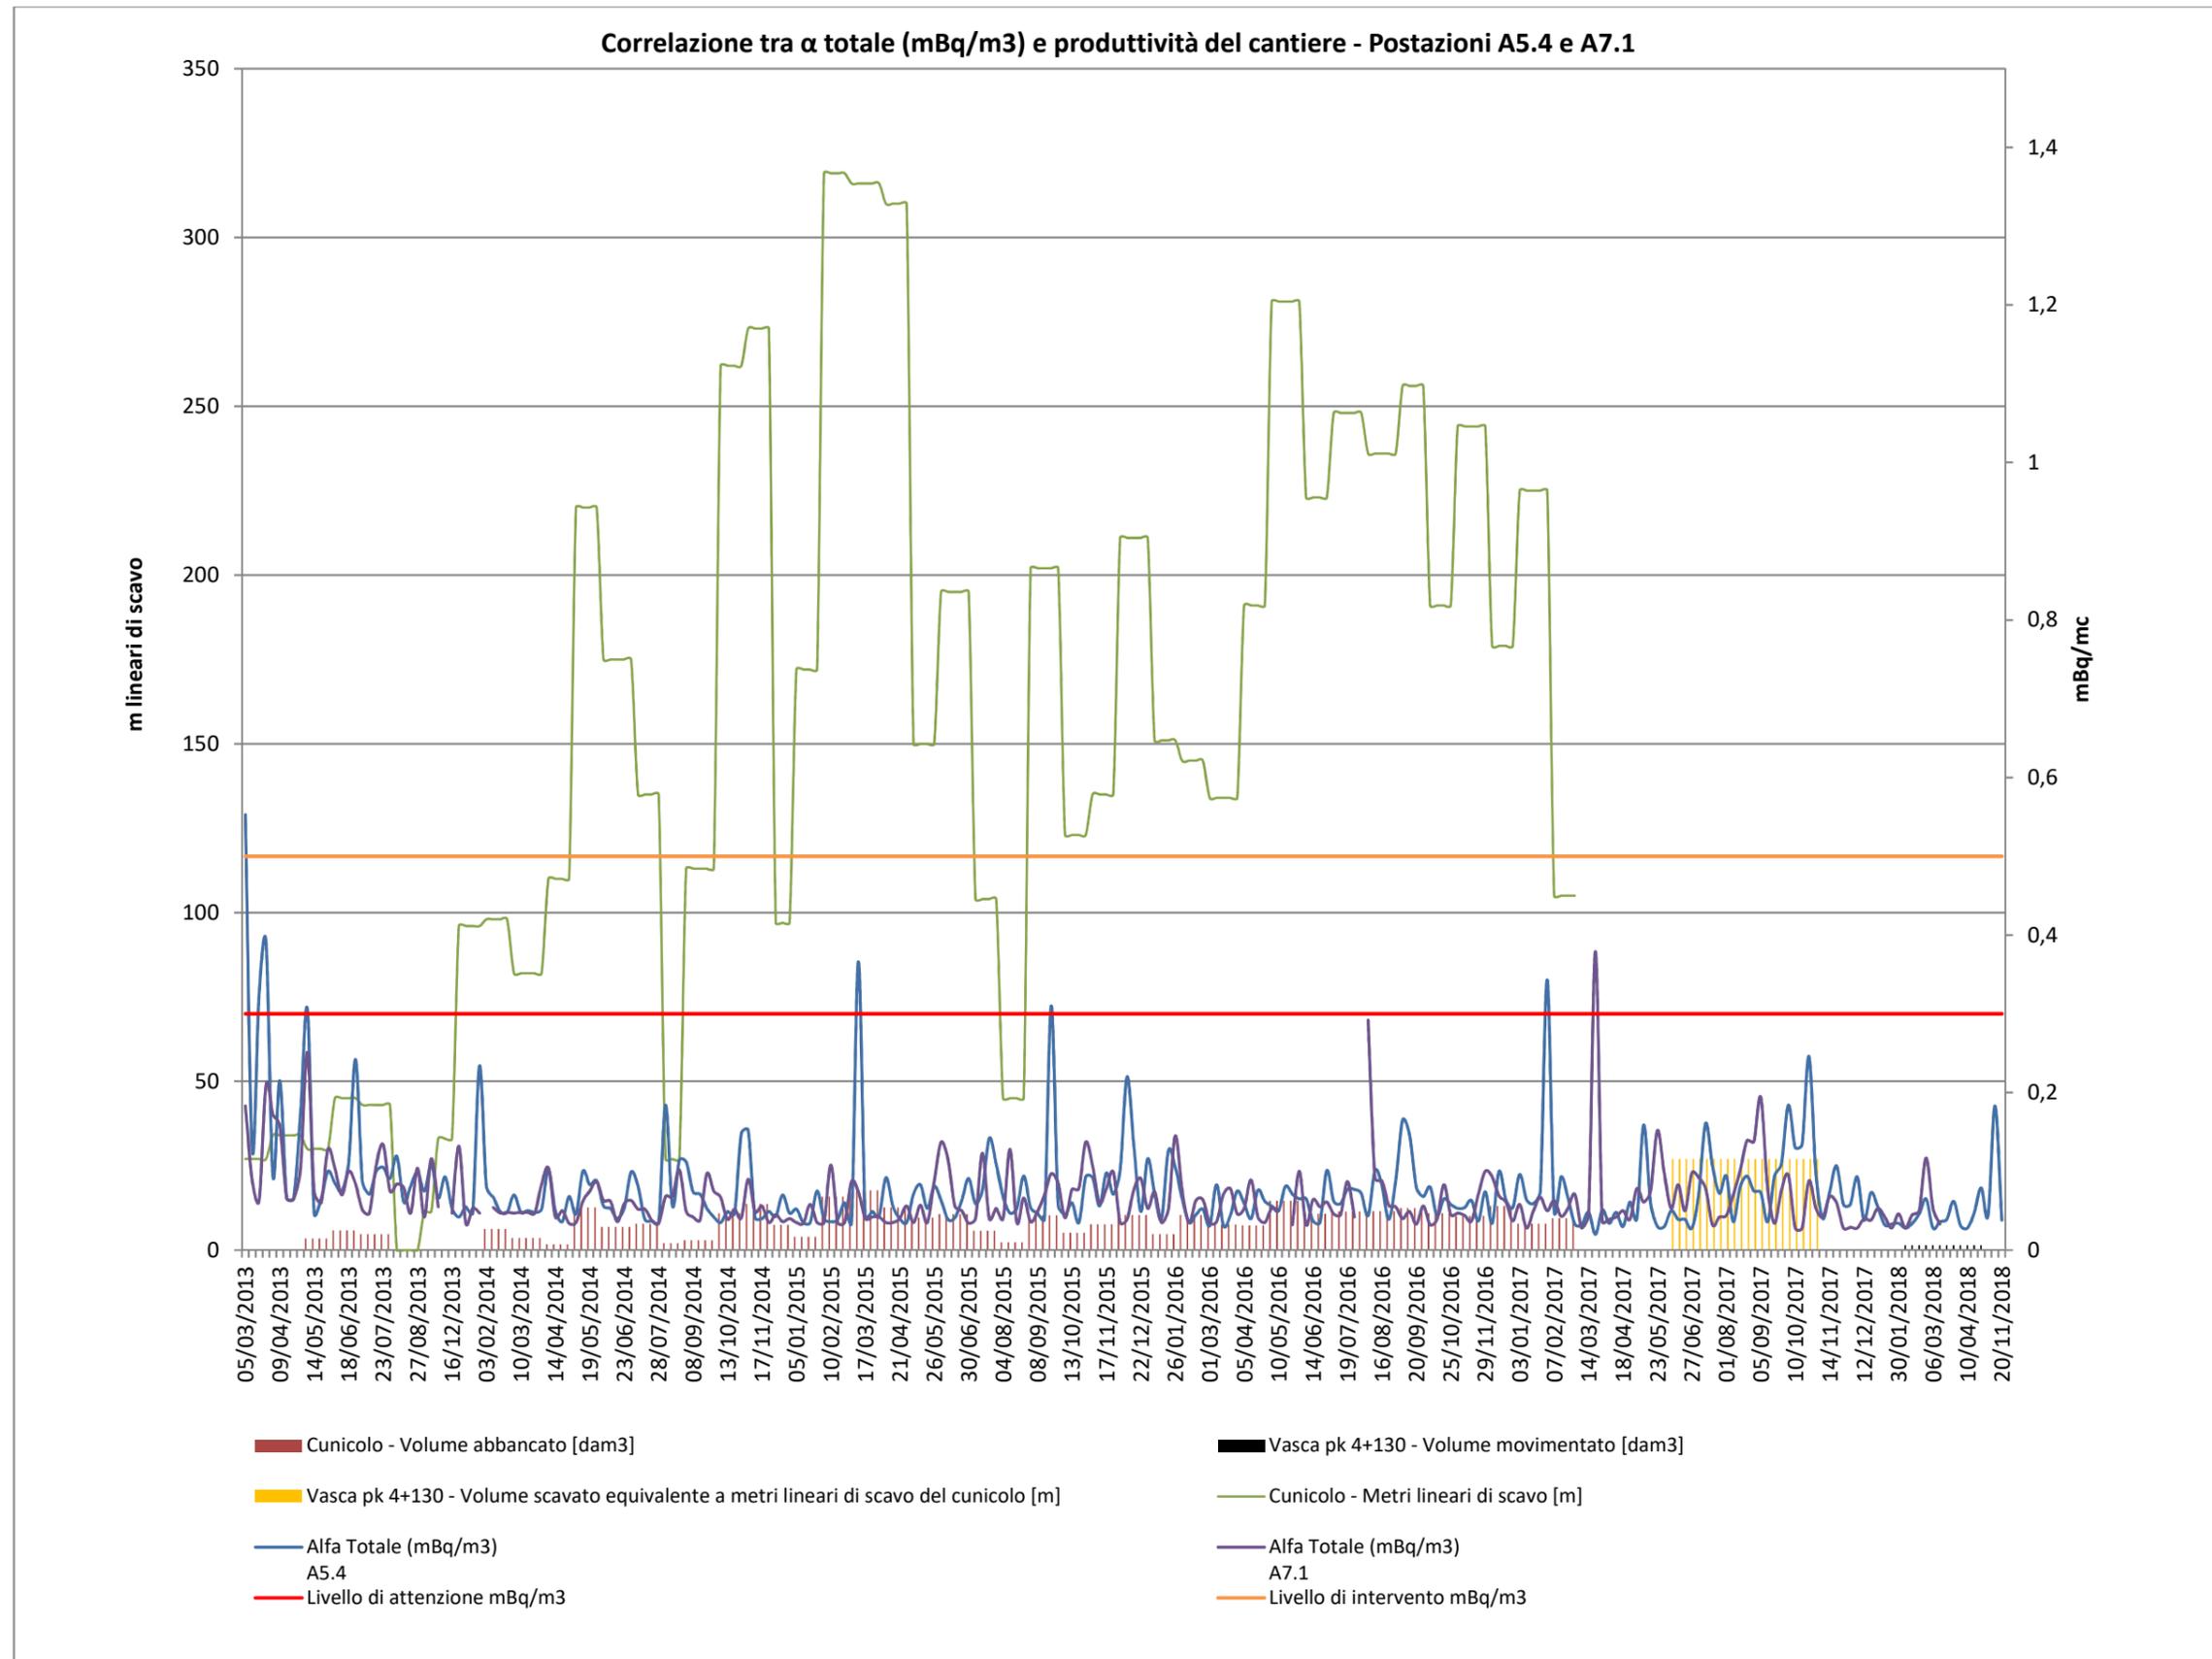
Figura 68 – Correlazione tra  $\alpha$  totali e produttività del cantiere

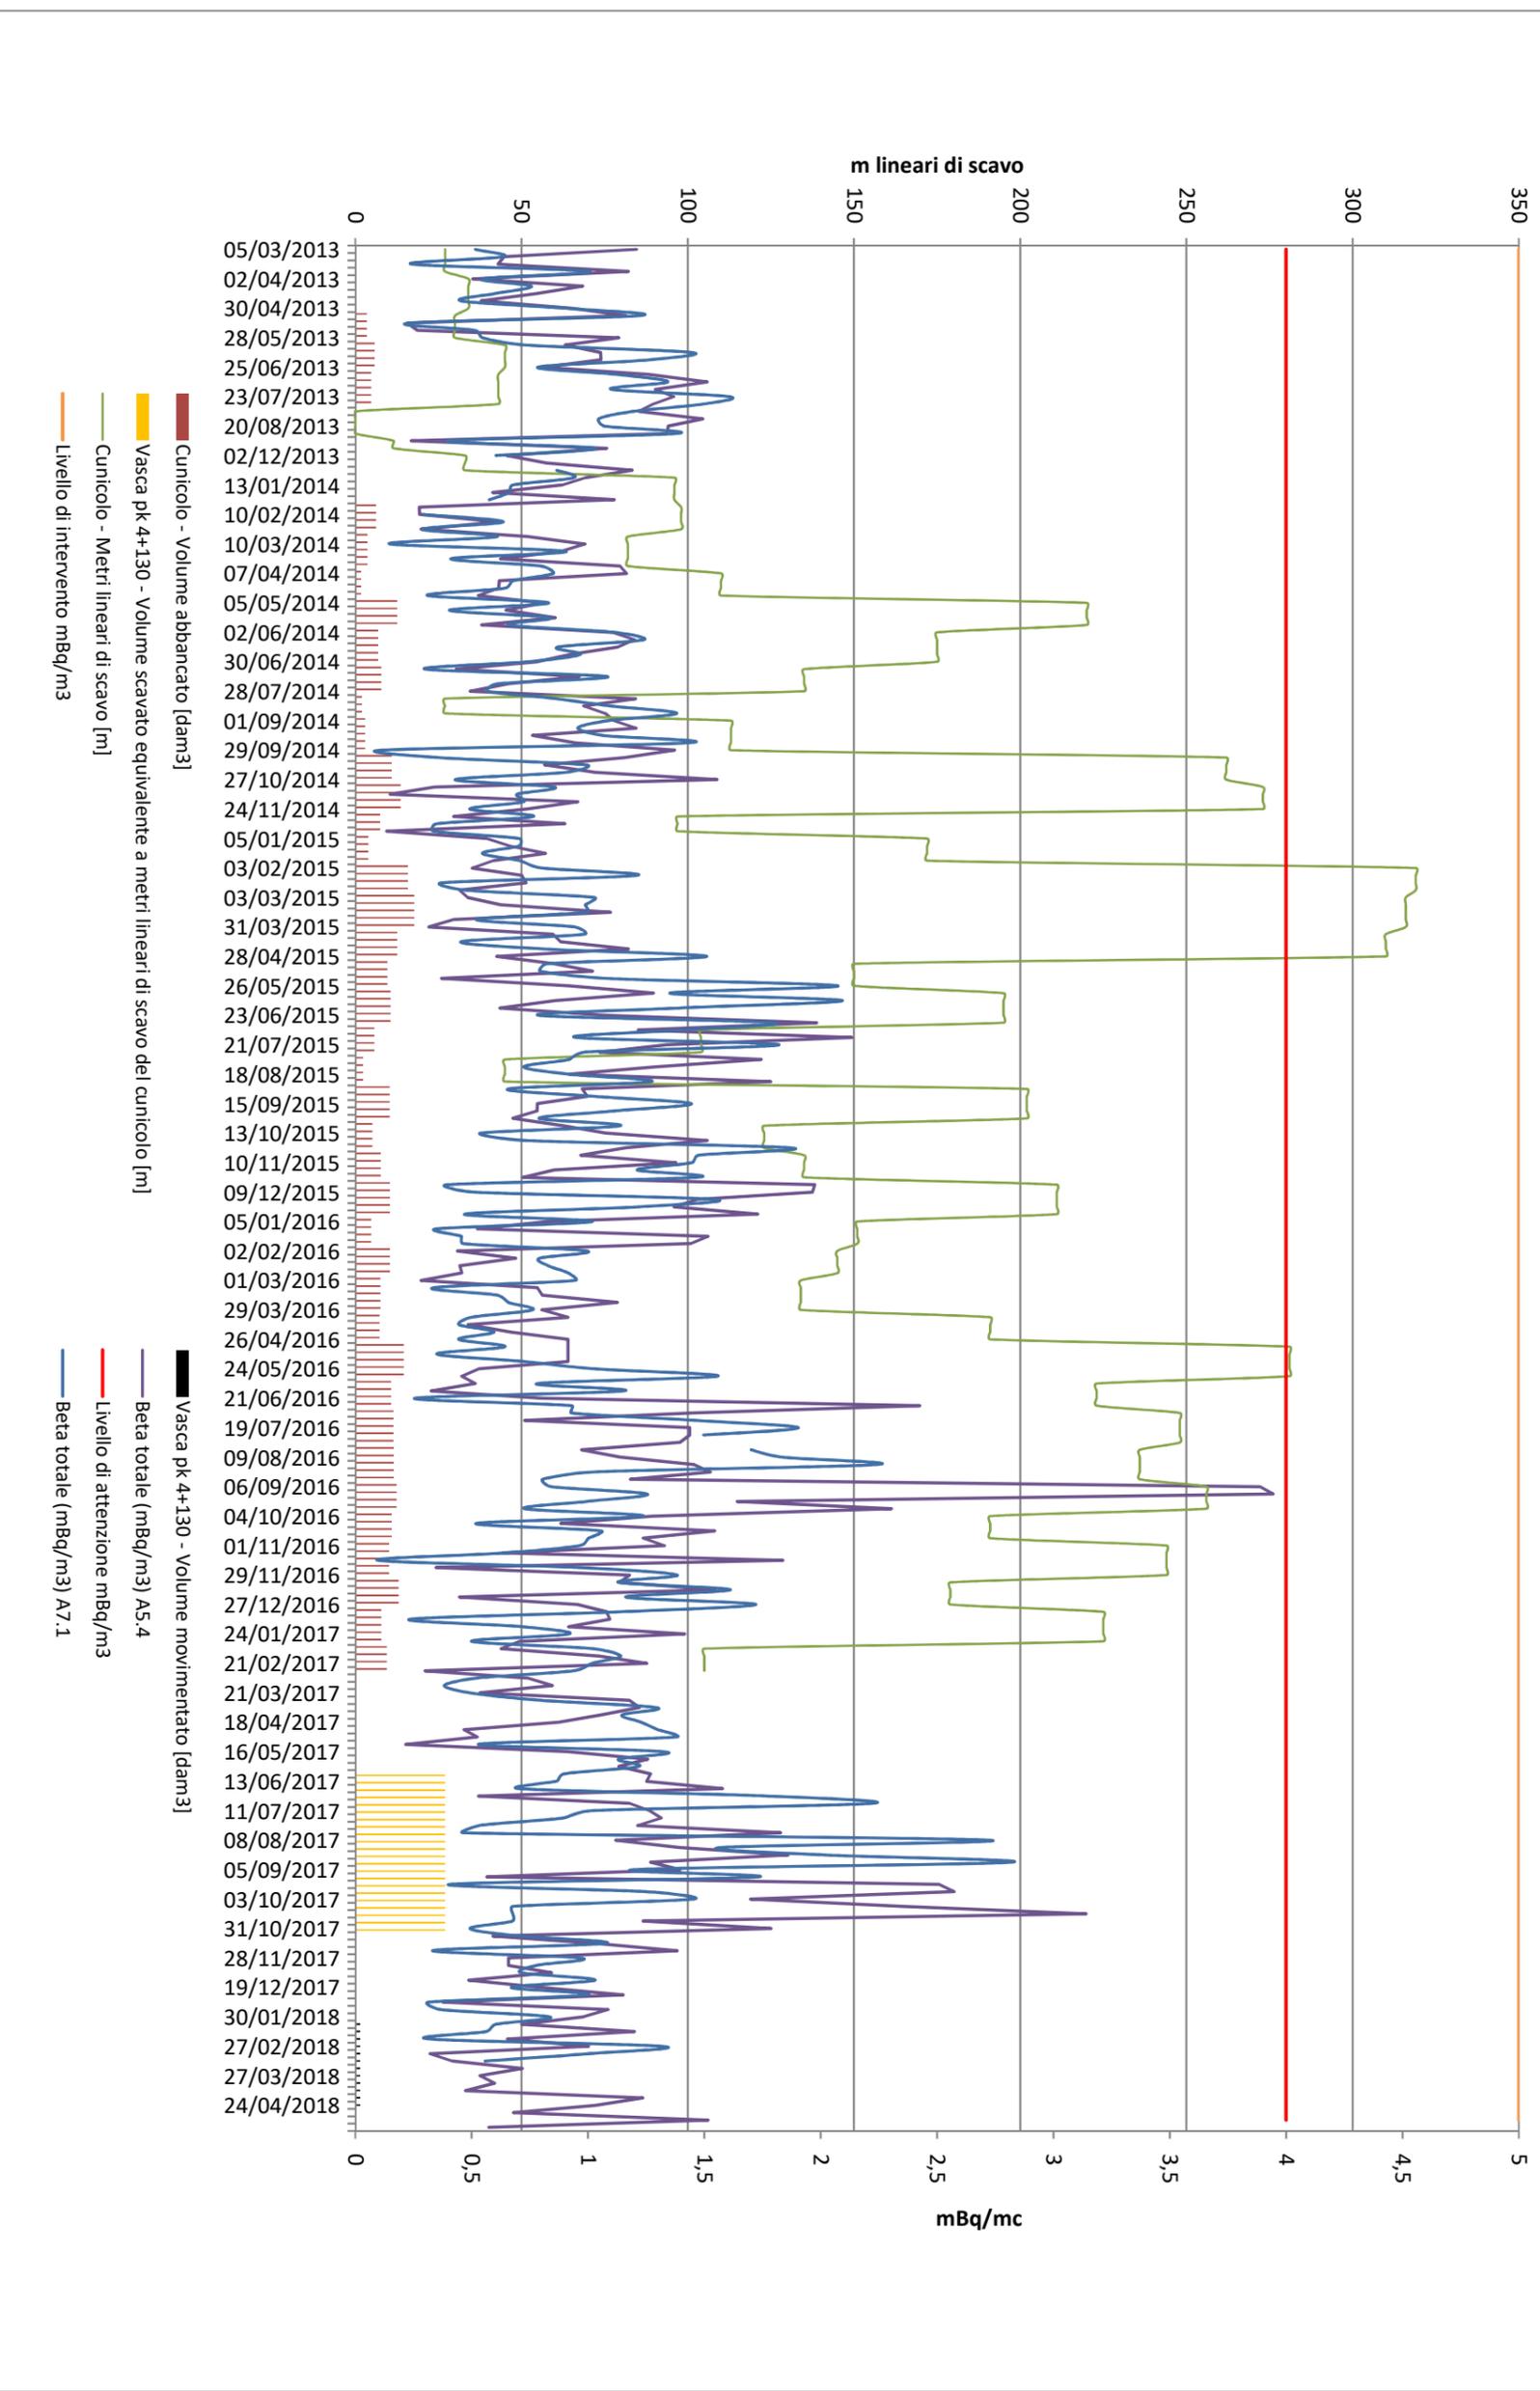
Figura 69 – Correlazione tra  $\beta$  totali e produttività del cantiere

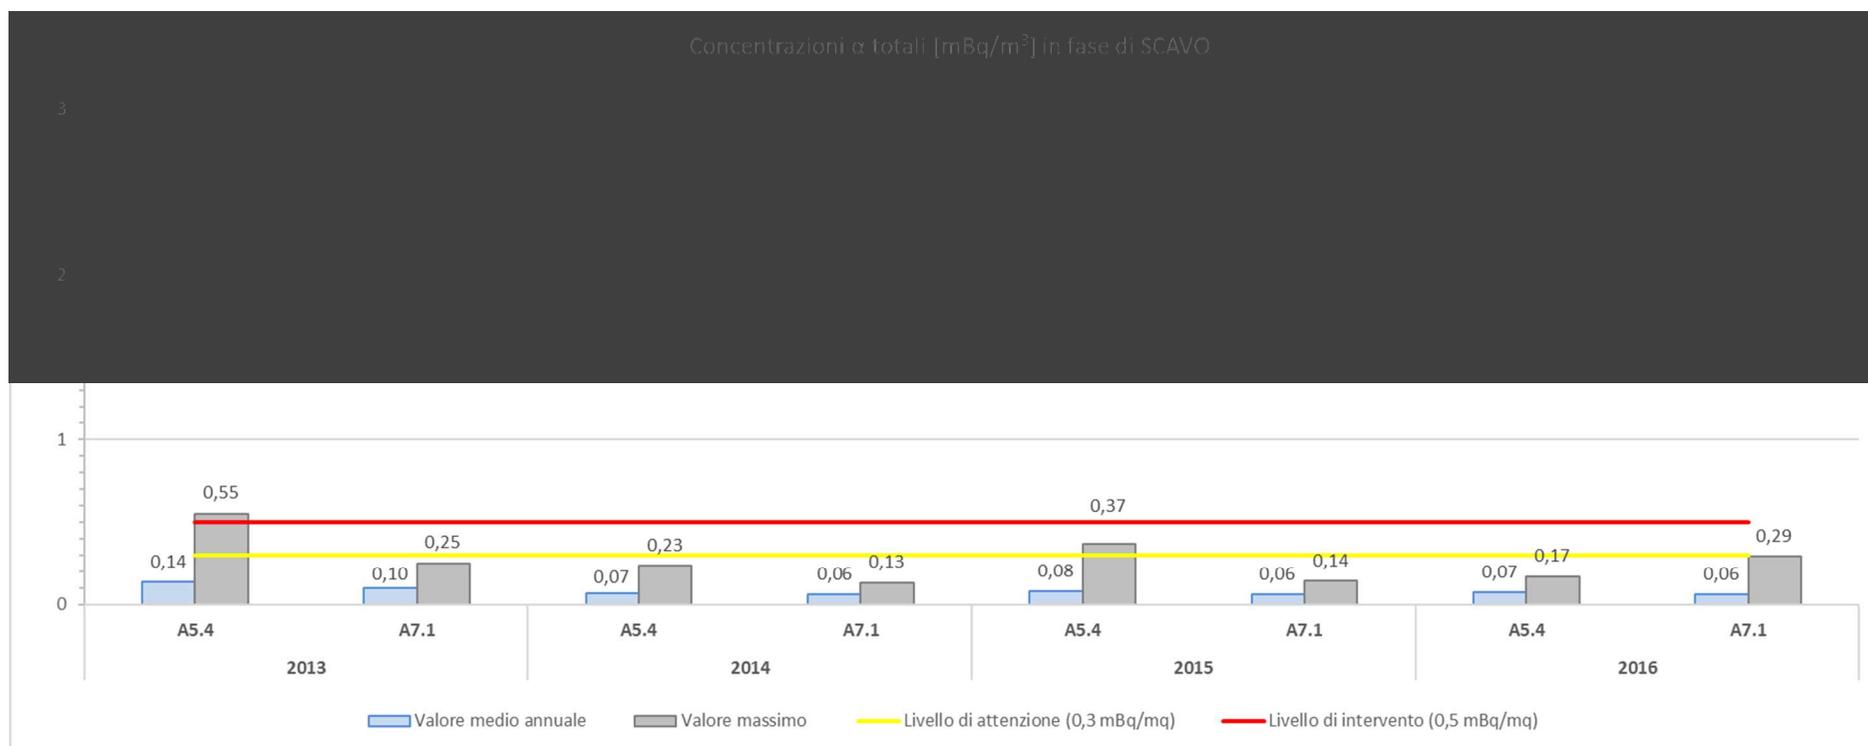
**Figura 70 - Confronto tra i valori medi e massimi annuali di concentrazione  $\alpha$  totale in fase di scavo per le due stazioni di monitoraggio A5.4 e A7.1.**

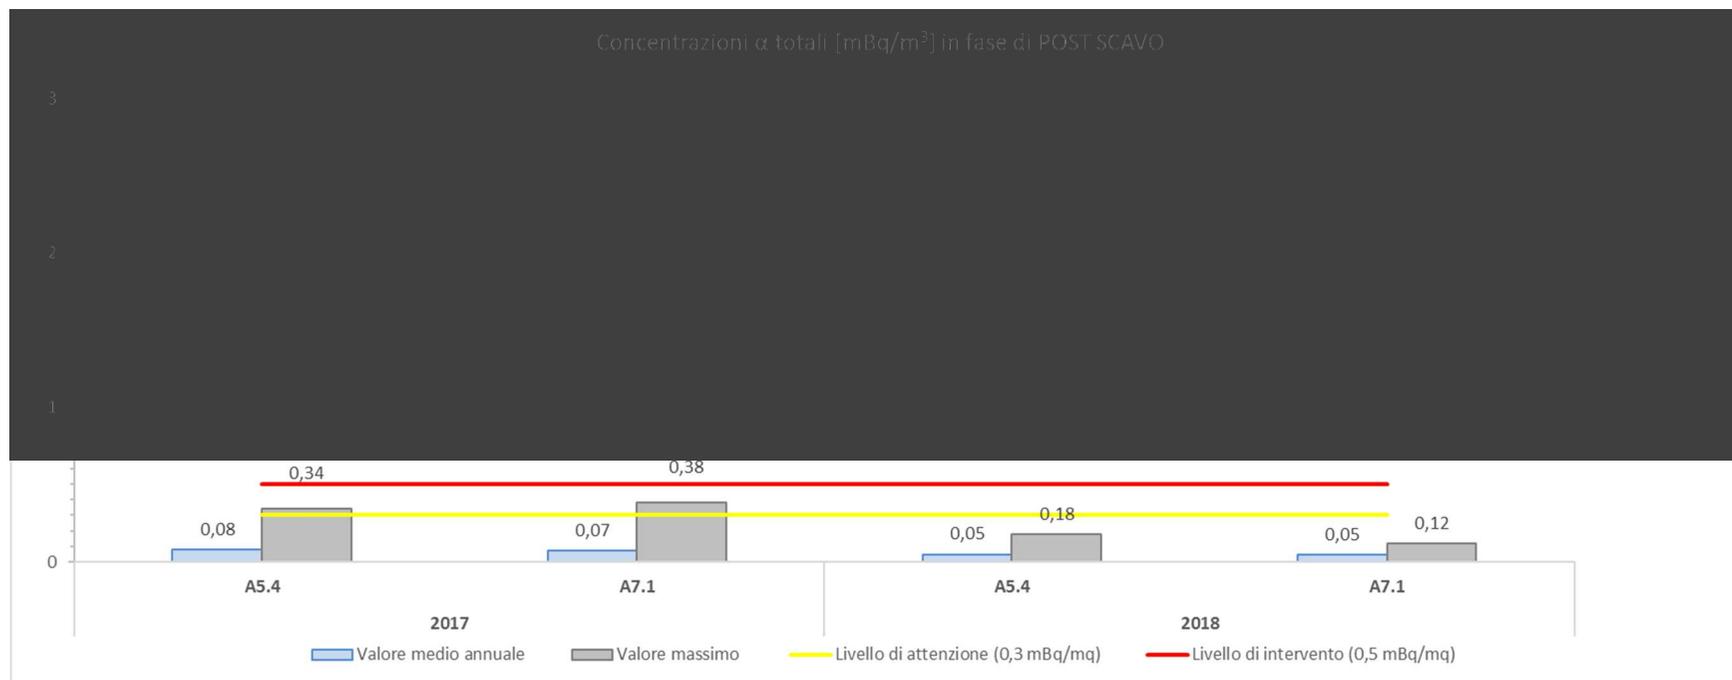
Figura 71 - Confronto tra i valori medi e massimi annuali di concentrazione  $\alpha$  totale in fase di post scavo per le due stazioni di monitoraggio A5.4 e A7.1.

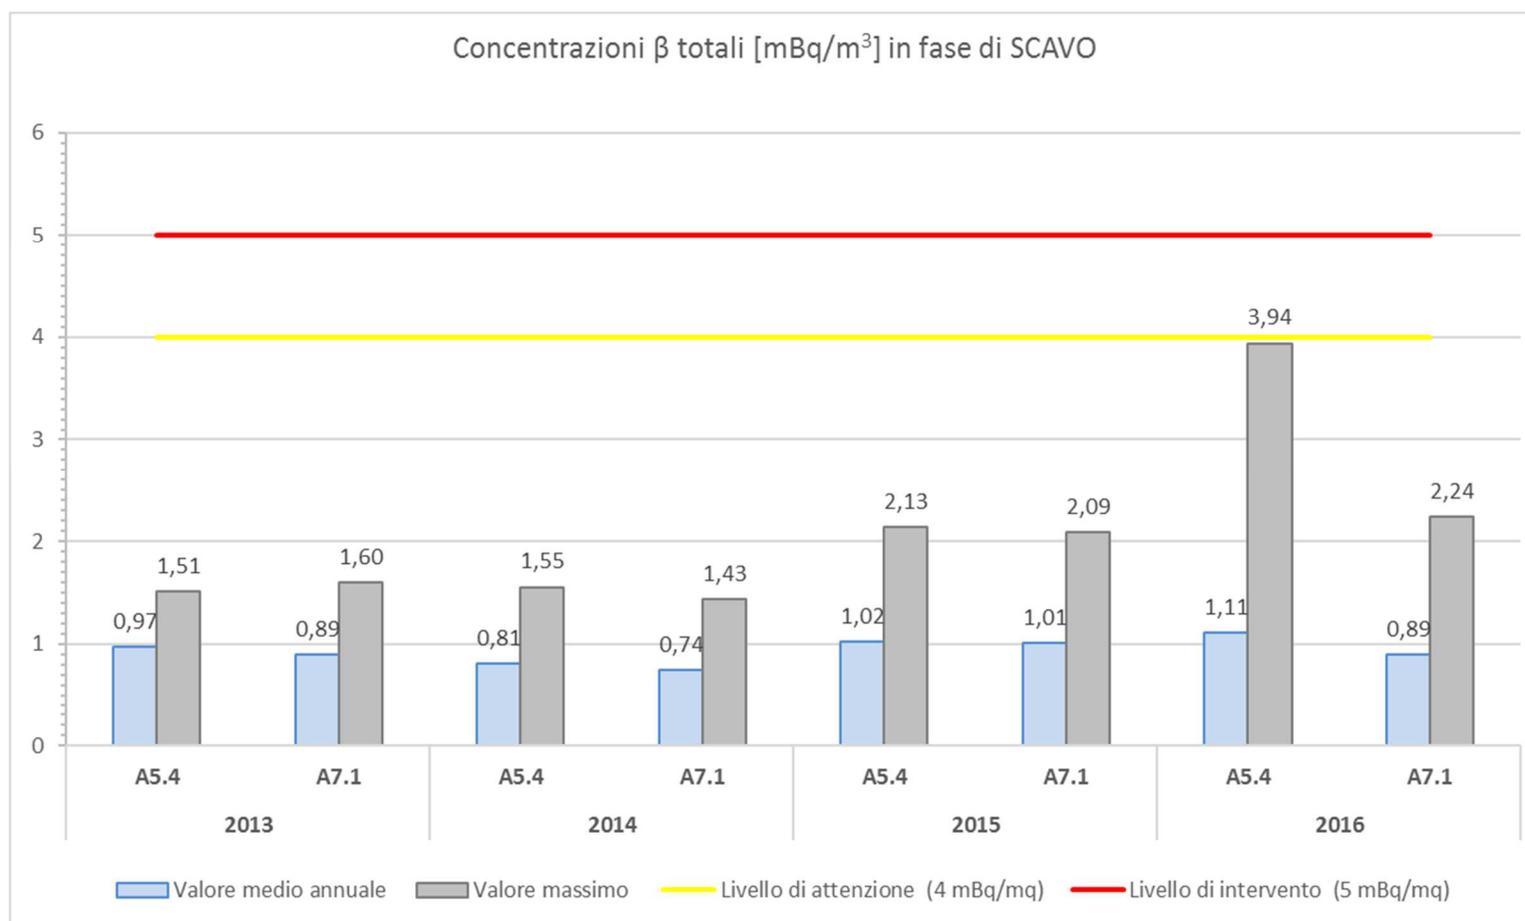
Figura 72 - Confronto tra i valori medi e massimi annuali di concentrazione  $\beta$  totale in fase di scavo per le due stazioni di monitoraggio A5.4 e A7.1.

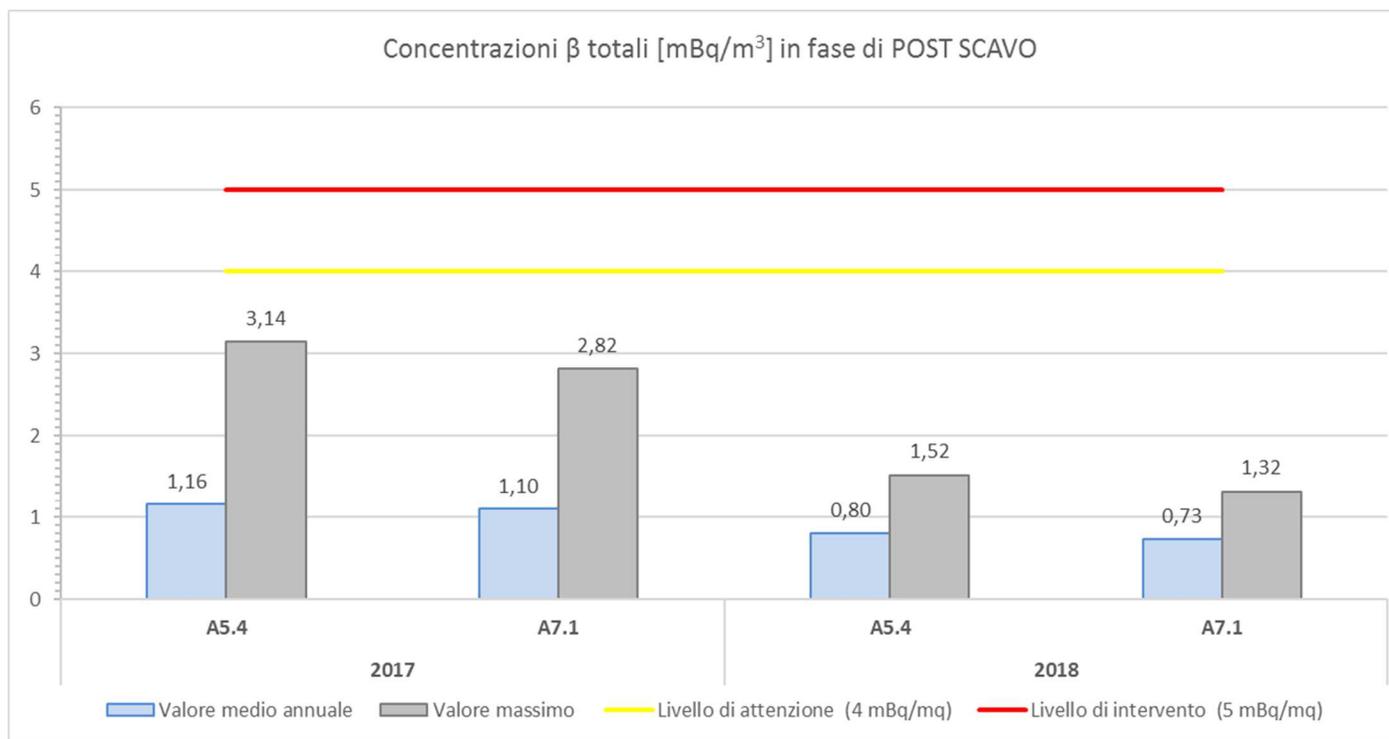
Figura 73 - Confronto tra i valori medi e massimi annuali di concentrazione  $\beta$  totale in fase di post scavo per le due stazioni di monitoraggio A5.4 e A7.1.
