**NOUVELLE LIGNE LYON TURIN – NUOVA LINEA TORINO LIONE  
PARTIE COMMUNE FRANCO-ITALIENNE – PARTE COMUNE ITALO-FRANCESE  
CUP C11J05000030001**

**ÉTUDES D'EXECUTION – PROGETTO ESECUTIVO**

**CHANTIERS - CO03 ET CO04 - MADDALENA /COLOMBERA - CO10 - SALBERTRAND-SUSA  
Gestion des Déblais - Plan général de gestion des Déblais**

**CANTIERIZZAZIONI - CO03 E CO04 - MADDALENA/COLOMBERA - CO10 - SALBERTRAND-SUSA  
Gestione delle Terre - Piano di gestione delle terre**

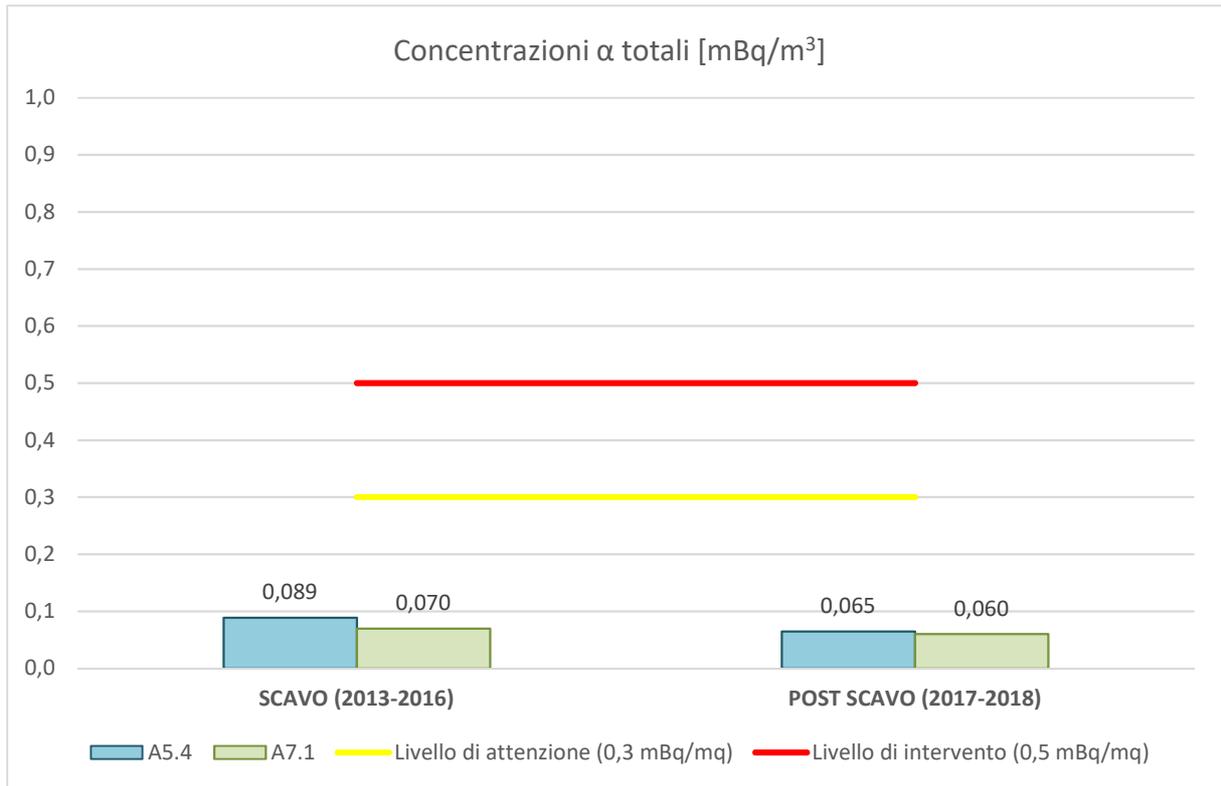
**Figura 74 - Confronto tra i valori medi e massimi di concentrazione  $\alpha$  totale nelle fasi di scavo e post scavo per le due stazioni di monitoraggio A5.4 e A7.1**

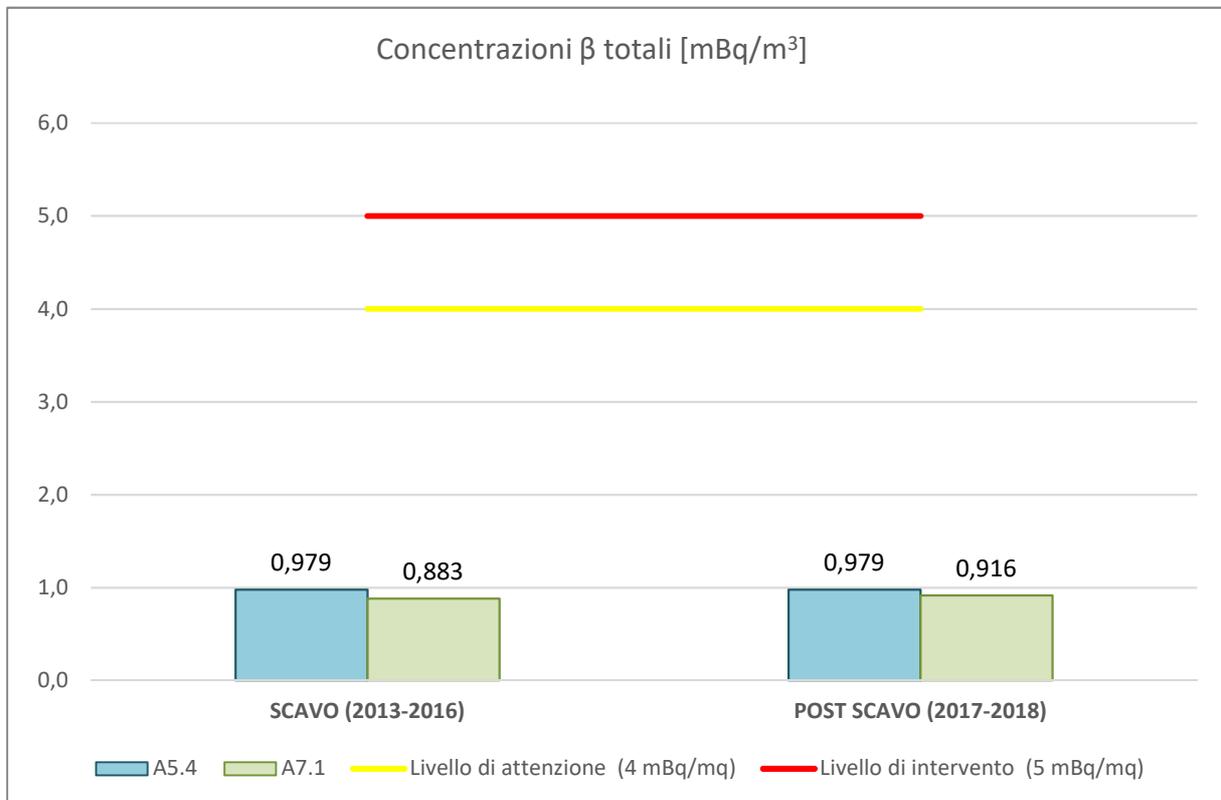
**Figura 75 - Confronto tra i valori medi e massimi di concentrazione  $\beta$  totale nelle fasi di scavo e post scavo per le due stazioni di monitoraggio A5.4 e A7.1**
