POINT LOAD TEST

Certificato n.	01292/1945	Data emissione:	21/03/16	Archivio n.:	1945
Committente:	GEODES s.r.l				
Lavoro:	Nuovo Collegamento Internazionale TORINO-LIONE. Cunicolo esplorativo de La Maddalena - Prove geomeccaniche di laboratorio

Riferimenti normativi:	ISRM-1985 - ASTM D5731-2008
------------------------	------------------------------------

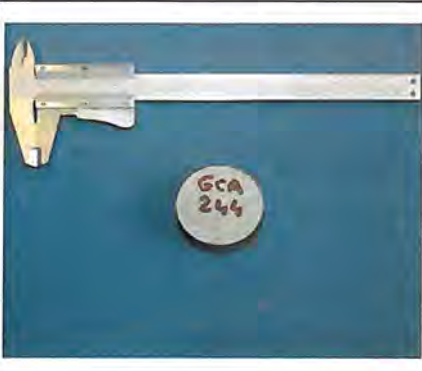
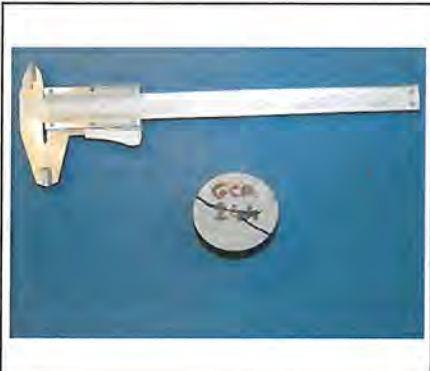
FOTO CAMPIONE PRE-TEST	DESCRIZIONE MACROSCOPICA	FOTO CAMPIONE POST-TEST

<p>Colore: grigio</p> <p>Struttura: roccia metamorfica di aspetto massiccio e tessitura scistosa</p> <p>Orientazione piani di anisotropia: I piani di scistosità risultano inclinati di circa 45° rispetto alla direzione del carico assiale</p> <p>Alterazione: \</p> <p>Rottura: improvvisa</p> <p>Comportamento: fragile</p> <p>Fratturazione: lungo un paio di piani principali sub-parallelì alla direzione di carico</p> <p>Note/Eventuali anomalie: \</p>

PROVA N°	CONDIZIONI	TIPO DI PROVA	Angolo tra carico/scistosità	Diametro/spessore D	Larghezza W	Carico di rottura P	Diametro equivalente D _e	Resistenza non corretta I _s	Fattore di correzione dimensioni F	Resistenza corretta I _s (50)
			(°)	(mm)	(mm)	(kN)	(mm)	(MPa)		(MPa)
1	A	A	45°	30,0	45,3	14,09	41,6	8,14	0,921	7,50

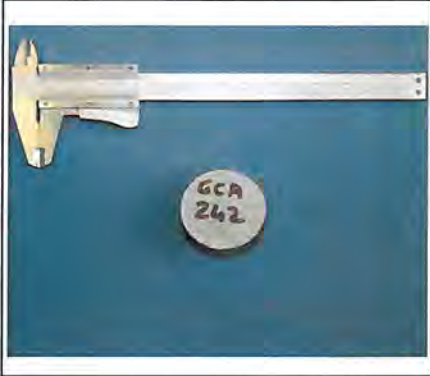
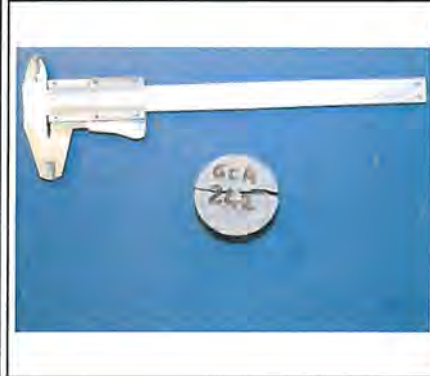
FOTO CAMPIONE PRE-TEST	DESCRIZIONE MACROSCOPICA	FOTO CAMPIONE POST-TEST

Colore: grigio Struttura: roccia metamorfica di aspetto massiccio e tessitura scistosa Orientazione piani di anisotropia: I piani di scistosità risultano inclinati di circa 45° rispetto alla direzione del carico assiale Alterazione: \ Rottura: improvvisa Comportamento: fragile Fratturazione: lungo un piano principale sub-parallelo alla direzione di carico Note/Eventuali anomalie: \

PROVA N°	CONDIZIONI	TIPO DI PROVA	Angolo tra carico/scistosità	Diametro/spessore D	Larghezza W	Carico di rottura P	Diametro equivalente D _e	Resistenza non corretta I _s	Fattore di correzione dimensioni F	Resistenza corretta I _s (50)
			(°)	(mm)	(mm)	(kN)	(mm)	(MPa)		(MPa)
1	A	A	45°	28,5	45,3	16,73	40,5	10,18	0,910	9,26

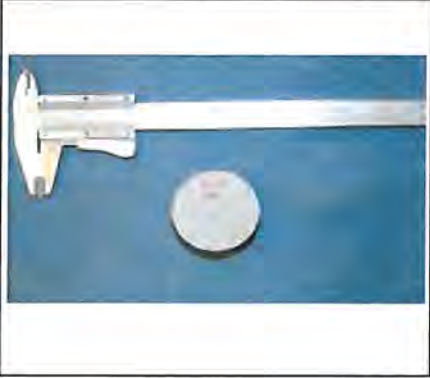
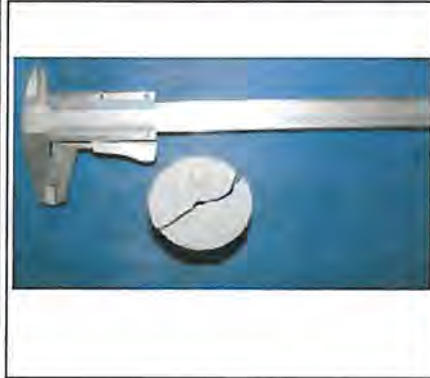
FOTO CAMPIONE PRE-TEST	DESCRIZIONE MACROSCOPICA	FOTO CAMPIONE POST-TEST

Colore: grigio Struttura: roccia metamorfica di aspetto massiccio e tessitura scistosa Orientazione piani di anisotropia: i piani di scistosità risultano inclinati di circa 45° rispetto alla direzione del carico assiale Alterazione: \ Rottura: improvvisa Comportamento: fragile Fratturazione: lungo un piano principale sub-parallelo alla direzione di carico Note/Eventuali anomalie: \

PROVA N°	CONDIZIONI	TIPO DI PROVA	Angolo tra carico/scistosità	Diametro/spessore D	Larghezza W	Carico di rottura P	Diametro equivalente D _e	Resistenza non corretta I _s	Fattore di correzione dimensioni F	Resistenza corretta I _s (50)
			(°)	(mm)	(mm)	(kN)	(mm)	(MPa)		(MPa)
1	A	A	45°	27,0	45,5	12,49	39,5	7,99	0,900	7,19

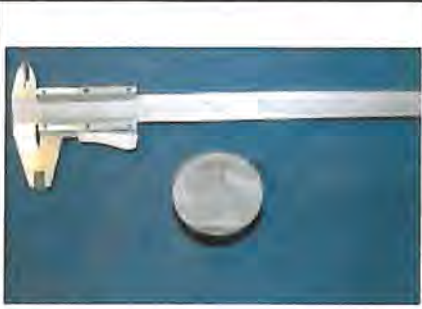
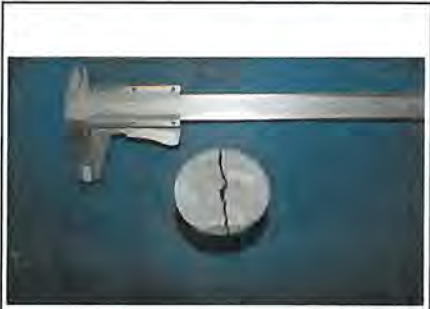
FOTO CAMPIONE PRE-TEST	DESCRIZIONE MACROSCOPICA	FOTO CAMPIONE POST-TEST

<p>Colore: grigio</p> <p>Struttura: roccia metamorfica di aspetto massiccio e tessitura scistosa</p> <p>Orientazione piani di anisotropia: i piani di scistosità risultano inclinati di circa 45° rispetto alla direzione del carico assiale</p> <p>Alterazione: \\</p> <p>Rottura: improvvisa</p> <p>Comportamento: fragile</p> <p>Fratturazione: lungo un piano principale sub-parallelo alla direzione di carico</p> <p>Note/Eventuali anomalie: \\</p>

PROVA N°	CONDIZIONI	TIPO DI PROVA	Angolo tra carico/ scistosità	Diametro/ spessore D	Larghezza W	Carico di rottura P	Diametro equivalente D _e	Resistenza non corretta I _s	Fattore di correzione dimensioni F	Resistenza corretta I _s (50)
			(°)	(mm)	(mm)	(kN)	(mm)	(MPa)	(MPa)	
1	A	A	45°	35,0	45,5	12,89	45,0	6,36	0,954	6,06

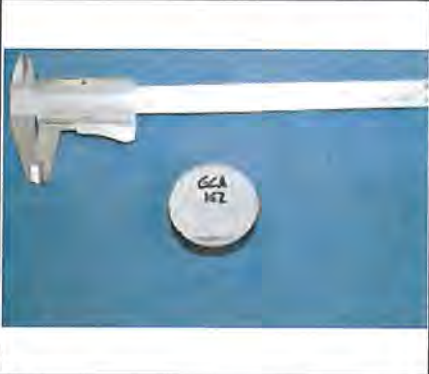
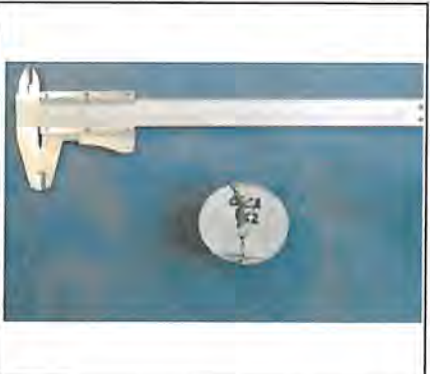
FOTO CAMPIONE PRE-TEST	DESCRIZIONE MACROSCOPICA	FOTO CAMPIONE POST-TEST

Colore: grigio Struttura: roccia metamorfica di aspetto massiccio e tessitura scistosa Orientazione piani di anisotropia: inclinati di circa 50° rispetto alla direzione del carico assiale Alterazione: \ Rottura: improvvisa Comportamento: fragile Fratturazione: lungo un piano piano parallelo alla direzione di carico Note/Eventuali anomalie: \

PROVA N°	CONDIZIONI	TIPO DI PROVA	Angolo tra carico/ scistosità	Diametro/ spessore D	Larghezza W	Carico di rottura P	Diametro equivalente D _e	Resistenza non corretta I _s	Fattore di correzione dimensioni F	Resistenza corretta I _s (50)
			(°)	(mm)	(mm)	(kN)	(mm)	(MPa)		(MPa)
1	A	A	50°	31,0	44,9	10,05	42,1	5,67	0,926	5,25

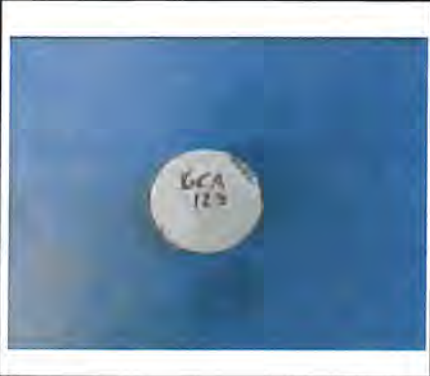
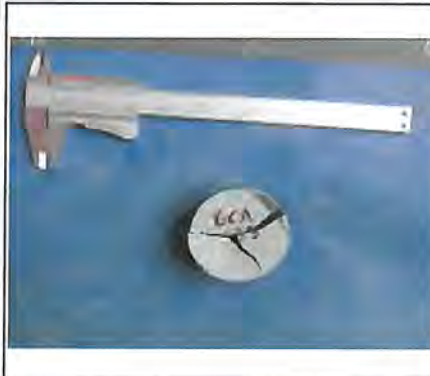
FOTO CAMPIONE PRE-TEST	DESCRIZIONE MACROSCOPICA	FOTO CAMPIONE POST-TEST

<p>Colore: grigio</p> <p>Struttura: roccia metamorfica di aspetto massiccio e tessitura gneissica</p> <p>Orientazione piani di anisotropia: orogonali rispetto alla direzione del carico assiale</p> <p>Alterazione: 1</p> <p>Rottura: improvvisa</p> <p>Comportamento: fragile</p> <p>Fratturazione: lungo un paio di piani paralleli alla direzione di carico</p> <p>Note/Eventuali anomalie: 1</p>

PROVA N°	CONDIZIONI	TIPO DI PROVA	Angolo tra carico/scistosità	Diametro/spessore D	Larghezza W	Carico di rottura P	Diametro equivalente D _e	Resistenza non corretta I _s	Fattore di correzione dimensioni F	Resistenza corretta I _s (50)
			(°)	(mm)	(mm)	(kN)	(mm)	(MPa)		(MPa)
1	A	A	70	29,2	54,6	20,36	45,1	10,03	0,954	9,57

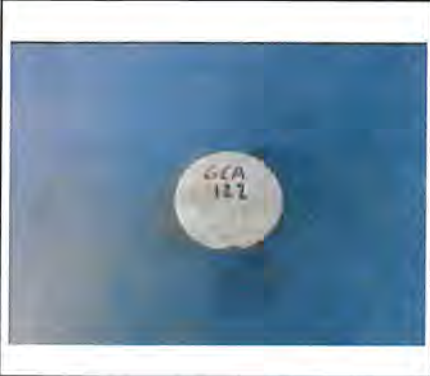
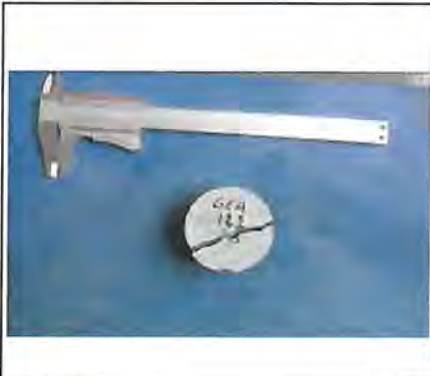
FOTO CAMPIONE PRE-TEST	DESCRIZIONE MACROSCOPICA	FOTO CAMPIONE POST-TEST

<p>Colore: grigio</p> <p>Struttura: roccia metamorfica di aspetto massiccio e tessitura gneissica</p> <p>Orientazione piani di anisotropia: orogonali rispetto alla direzione del carico assiale</p> <p>Alterazione: 1</p> <p>Rottura: improvvisa</p> <p>Comportamento: fragile</p> <p>Fratturazione: lungo un piano parallelo alla direzione di carico</p> <p>Note/Eventuali anomalie: 1</p>

PROVA N°	CONDIZIONI	TIPO DI PROVA	Angolo tra carico/scistosità	Diametro/spessore D	Larghezza W	Carico di rottura P	Diametro equivalente D _e	Resistenza non corretta I _s	Fattore di correzione dimensioni F	Resistenza corretta I _s (50)
			(°)	(mm)	(mm)	(kN)	(mm)	(MPa)		(MPa)
1	A	A	70	31,6	54,4	20,32	46,8	9,28	0,971	9,01

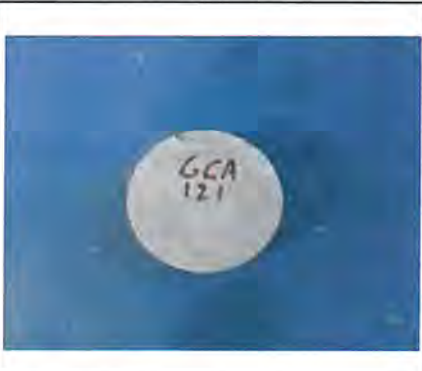
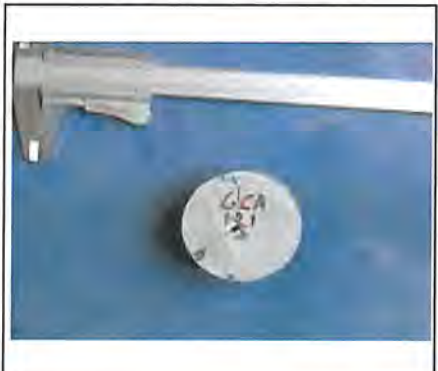
FOTO CAMPIONE PRE-TEST	DESCRIZIONE MACROSCOPICA	FOTO CAMPIONE POST-TEST

Colore: grigio Struttura: roccia metamorfica di aspetto massiccio e tessitura gneissica Orientazione piani di anisotropia: orogonali rispetto alla direzione del carico assiale Alterazione: 1 Rottura: improvvisa Comportamento: fragile Fratturazione: lungo un paio di piani paralleli alla direzione di carico Note/Eventuali anomalie: 1

PROVA N°	CONDIZIONI	TIPO DI PROVA	Angolo tra carico/scistosità	Diametro/spessore D	Larghezza W	Carico di rottura P	Diametro equivalente D _e	Resistenza non corretta I _s	Fattore di correzione dimensioni F	Resistenza corretta I _s (50)
			(°)	(mm)	(mm)	(kN)	(mm)	(MPa)		(MPa)
1	A	A	70	33,1	54,6	21,17	48,0	9,20	0,982	9,03

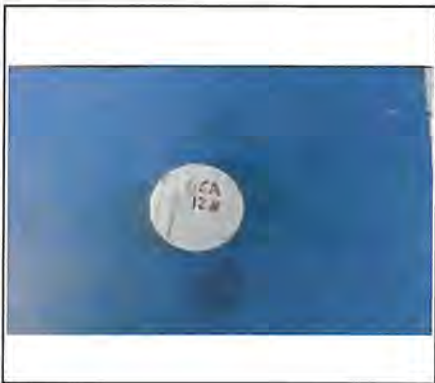
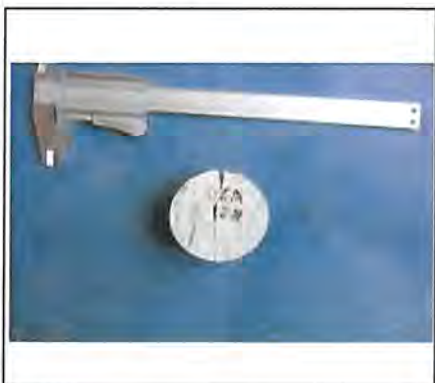
FOTO CAMPIONE PRE-TEST	DESCRIZIONE MACROSCOPICA	FOTO CAMPIONE POST-TEST

Colore: grigio Struttura: roccia metamorfica di aspetto scistoso Orientazione piani di anisotropia: orogonali rispetto alla direzione del carico assiale Alterazione: \ Rottura: improvvisa Comportamento: fragile Fratturazione: lungo un piano principale sub-parallelo rispetto alla direzione di carico Note/Eventuali anomalie: \

PROVA N°	CONDIZIONI	TIPO DI PROVA	Angolo tra carico/scistosità	Diametro/spessore D	Larghezza W	Carico di rottura P	Diametro equivalente D _e	Resistenza non corretta I _s	Fattore di correzione dimensioni F	Resistenza corretta I _{s(50)}
			(°)	(mm)	(mm)	(kN)	(mm)	(MPa)		(MPa)
1	A	A	90	31,4	54,3	12,37	46,6	5,70	0,969	5,52

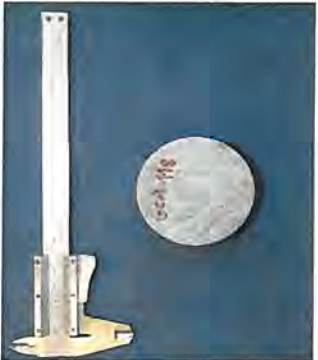
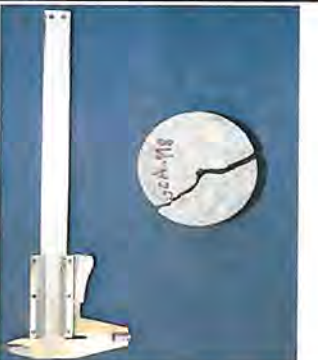
FOTO CAMPIONE PRE-TEST	DESCRIZIONE MACROSCOPICA	FOTO CAMPIONE POST-TEST

Colore: grigio chiaro Struttura: roccia metamorfica di aspetto massivo e tessitura scistosa Orientazione piani di anisotropia: 45° rispetto alla direzione del carico assiale Alterazione: \ Rottura: improvvisa Comportamento: fragile Fratturazione: lungo uno piano orientato sub-parallelamente rispetto al carico Note/Eventuali anomalie: \

PROVA N°	CONDIZIONI	TIPO DI PROVA	Angolo tra carico/scistosità	Diametro/spessore	Larghezza	Carico di rottura	Diametro equivalente	Resistenza non corretta	Fattore di correzione dimensioni	Resistenza corretta
			(°)	(mm)	(mm)	(kN)	(mm)	(MPa)	F	ls(50) (MPa)
1	A	A	45	31,0	68,1	12,36	51,8	4,60	1,016	4,67

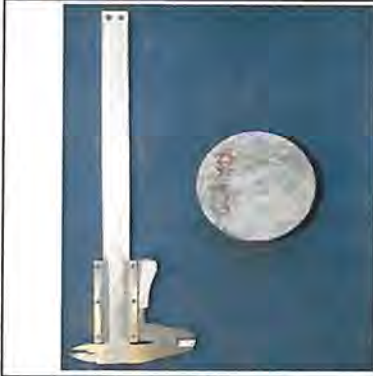
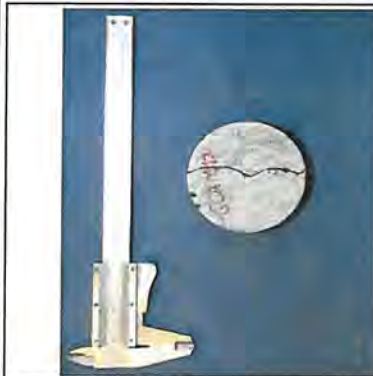
FOTO CAMPIONE PRE-TEST	DESCRIZIONE MACROSCOPICA	FOTO CAMPIONE POST-TEST

Colore: grigio chiaro Struttura: roccia metamorfica di aspetto massivo e tessitura scistosa Orientazione piani di anisotropia: 45° rispetto alla direzione del carico assiale Alterazione: \ Rottura: improvvisa Comportamento: fragile Fratturazione: lungo uno piano orientato sub-parallelaamente rispetto al carico Note/Eventuali anomalie: \

PROVA N°	CONDIZIONI	TIPO DI PROVA	Angolo tra carico/ scistosità	Diametro/ spessore D	Larghezza W	Carico di rottura P	Diametro equivalente D _e	Resistenza non corretta I _s	Fattore di correzione dimensioni F	Resistenza corretta I _s (50)
			(°)	(mm)	(mm)	(kN)	(mm)	(MPa)		(MPa)
1	A	A	45	27,0	68,1	9,43	48,4	4,03	0,985	3,97

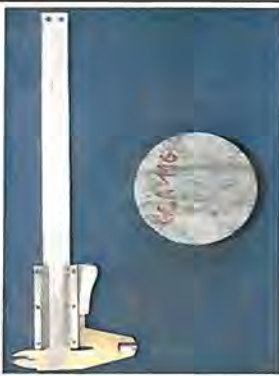
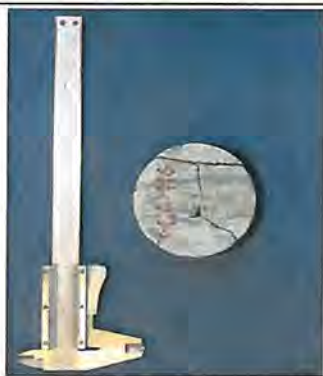
FOTO CAMPIONE PRE-TEST	DESCRIZIONE MACROSCOPICA	FOTO CAMPIONE POST-TEST

Colore: grigio chiaro Struttura: roccia metamorfica di aspetto massivo e tessitura scistosa Orientazione piani di anisotropia: 45° rispetto alla direzione del carico assiale Alterazione: \ Rottura: improvvisa Comportamento: fragile Fratturazione: lungo una serie di piani orientati sub-paralleliamente rispetto al carico Note/Eventuali anomalie: \

PROVA N°	CONDIZIONI	TIPO DI PROVA	Angolo tra carico/scistosità	Diametro/spessore D	Larghezza W	Carico di rottura P	Diametro equivalente D _e	Resistenza non corretta I _s	Fattore di correzione dimensioni F	Resistenza corretta I _s (50)
			(°)	(mm)	(mm)	(kN)	(mm)	(MPa)		(MPa)
1	A	A	45	31,0	68,1	15,48	51,8	5,76	1,016	5,85

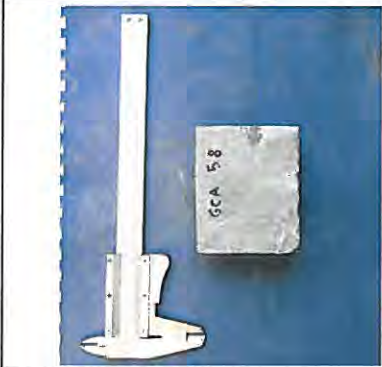
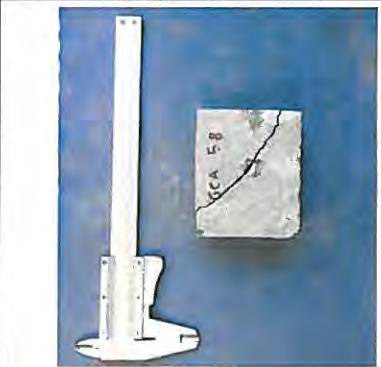
FOTO CAMPIONE PRE-TEST	DESCRIZIONE MACROSCOPICA	FOTO CAMPIONE POST-TEST

Colore: grigio verdastro Struttura: roccia metamorfica di aspetto massiccio e tessitura gneissica Orientazione piani di anisotropia: orogonali rispetto alla direzione del carico assiale Alterazione: \ Rottura: improvvisa Comportamento: fragile Fratturazione: lungo uno piano orientato sub-parallelamente rispetto al carico Note/Eventuali anomalie: \

PROVA N°	CONDIZIONI	TIPO DI PROVA	Angolo tra carico/scistosità	Diametro/spessore D	Larghezza W	Carico di rottura P	Diametro equivalente D _e	Resistenza non corretta I _s	Fattore di correzione dimensioni F	Resistenza corretta I _s (50)
			(°)	(mm)	(mm)	(kN)	(mm)	(MPa)		(MPa)
1	A	B	90	34,3	56,3	19,70	49,6	8,01	0,996	7,98

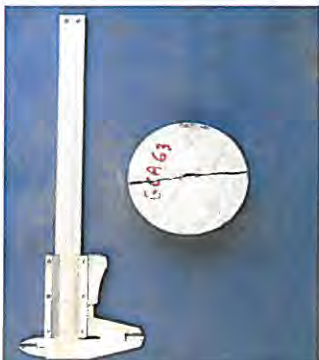
FOTO CAMPIONE PRE-TEST	DESCRIZIONE MACROSCOPICA	FOTO CAMPIONE POST-TEST
 	Colore: grigio chiaro Struttura: roccia metamorfica a grana fine con tessitura scistosa e aspetto massivo Orientazione piani di anisotropia: orogonali rispetto alla direzione del carico assiale Alterazione: \ Rottura: improvvisa Comportamento: fragile Fratturazione: lungo uno piano orientato sub- parallelamente rispetto al carico Note/Eventuali anomalie: \

PROVA N°	CONDIZIONI	TIPO DI PROVA	Angolo tra carico/ scistosità	Diametro/ spessore D	Larghezza W	Carico di rottura P	Diametro equivalente D _e	Resistenza non corretta I _s	Fattore di correzione dimensioni F	Resistenza corretta I _s (50)
			(°)	(mm)	(mm)	(kN)	(mm)	(MPa)		(MPa)
1	A	A	90	33,5	68,0	13,91	53,9	4,80	1,034	4,96

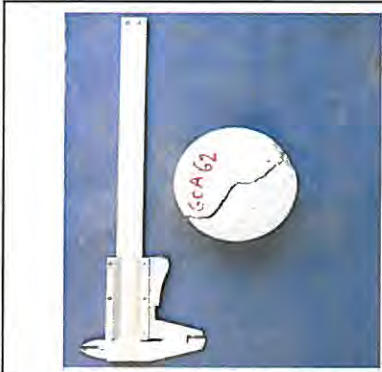
<p>Colore: grigio chiaro</p> <p>Struttura: roccia metamorfica a grana fine con tessitura scistosa e aspetto massivo</p> <p>Orientazione piani di anisotropia: orogonali rispetto alla direzione del carico assiale</p> <p>Alterazione: \</p> <p>Rottura: improvvisa</p> <p>Comportamento: fragile</p> <p>Fratturazione: lungo uno piano orientato sub-parallelaamente rispetto al carico</p> <p>Note/Eventuali anomalie: \</p>

PROVA N°	CONDIZIONI	TIPO DI PROVA	Angolo tra carico/scistosità	Diametro/spessore D	Larghezza W	Carico di rottura P	Diametro equivalente D _e	Resistenza non corretta I _s	Fattore di correzione dimensioni F	Resistenza corretta I _s (50)
			(°)	(mm)	(mm)	(kN)	(mm)	(MPa)		(MPa)
1	A	A	90	36,4	68,0	11,37	56,1	3,61	1,053	3,80

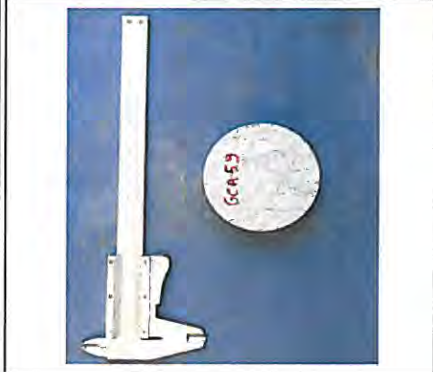
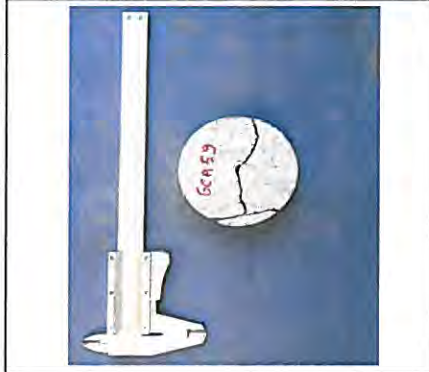
FOTO CAMPIONE PRE-TEST	DESCRIZIONE MACROSCOPICA	FOTO CAMPIONE POST-TEST

Colore: grigio chiaro Struttura: roccia metamorfica a grana fine con struttura gneissica e aspetto massivo Orientazione piani di anisotropia: orogonali rispetto alla direzione del carico assiale Alterazione: \ Rottura: improvvisa Comportamento: fragile Fratturazione: lungo uno piano orientato sub-parallelamente rispetto al carico Note/Eventuali anomalie: \

PROVA N°	CONDIZIONI	TIPO DI PROVA	Angolo tra carico/scistosità	Diametro/spessore D	Larghezza W	Carico di rottura P	Diametro equivalente D _e	Resistenza non corretta I _s	Fattore di correzione dimensioni F	Resistenza corretta I _s (50)
			(°)	(mm)	(mm)	(kN)	(mm)	(MPa)		(MPa)
1	A	A	90	25,5	68,0	8,87	47,0	4,02	0,972	3,91

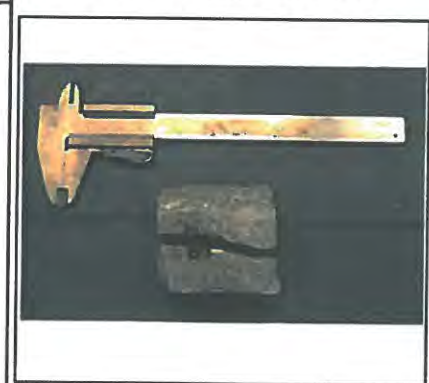
<p>Colore: grigio verdastro</p> <p>Struttura: roccia metamorfica scistosa, talora micacea.</p> <p>Orientazione piani di anisotropia: \</p> <p>Alterazione: \</p> <p>Rottura: improvvisa</p> <p>Comportamento: fragile</p> <p>Fratellurazione: lungo uno piano orientato sub-parallelamente rispetto al carico</p> <p>Note/Eventuali anomalie: \</p>

PROVA N°	CONDIZIONI	TIPO DI PROVA	Angolo tra carico/scistosità	Diametro/spessore D	Larghezza W	Carico di rottura P	Diametro equivalente D _e	Resistenza non corretta I _s	Fattore di correzione dimensioni F	Resistenza corretta I _s (50)
			(°)	(mm)	(mm)	(kN)	(mm)	(MPa)		(MPa)
1	A	B	90	41,0	52,0	19,68	52,1	7,25	1,019	7,39

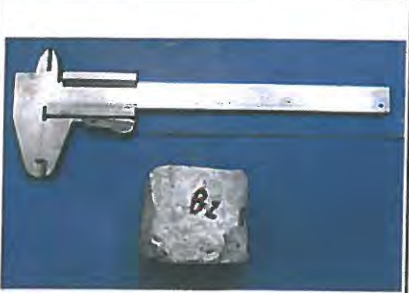
FOTO CAMPIONE PRE-TEST	DESCRIZIONE MACROSCOPICA	FOTO CAMPIONE POST-TEST

Colore: grigio verdastro Struttura: roccia metamorfica scistosa, talora micacea. Orientazione piani di anisotropia: I Alterazione: I Rottura: improvvisa Comportamento: fragile Fratturazione: lungo uno piano orientato sub-paralleliamente rispetto al carico Note/Eventuali anomalie: I

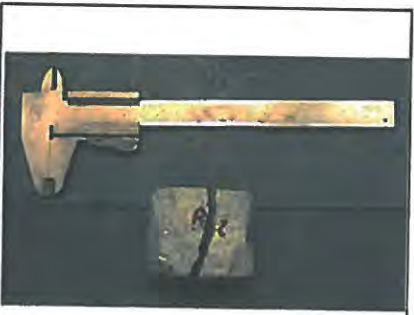
PROVA N°	CONDIZIONI	TIPO DI PROVA	Angolo tra carico/scistosità	Diametro/spessore D	Larghezza W	Carico di rottura P	Diametro equivalente D _e	Resistenza non corretta Is	Fattore di correzione dimensioni F	Resistenza corretta Is(50)
			(°)	(mm)	(mm)	(kN)	(mm)	(MPa)		(MPa)
1	A	B	90	34,0	46,0	10,90	44,6	5,47	0,950	5,20

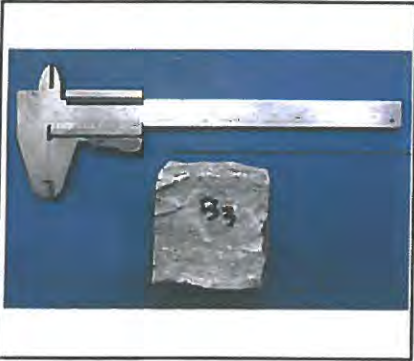
FOTO CAMPIONE PRE-TEST	DESCRIZIONE MACROSCOPICA	FOTO CAMPIONE POST-TEST

Colore: grigio verdastro Struttura: roccia metamorfica scistosa, talora micacea. Orientazione piani di anisotropia: I Alterazione: I Rottura: improvvisa Comportamento: fragile Fratturazione: lungo uno piano orientato sub-parallelamente rispetto al carico Note/Eventuali anomalie: I

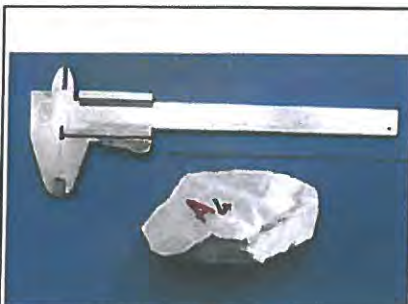
FOTO CAMPIONE PRE-TEST

Colore: **grigio chiaro**
 Struttura: **roccia metamorfica di aspetto piuttosto massivo e tessitura debolmente scistosità**
 Orientazione piani di anisotropia: **presenza di alcune vene di quarzo**
 Alterazione: **I**
 Rottura: **improvvisa**
 Comportamento: **fragile**
 Fratturazione: **lungo uno piano orientato sub-parallelaamente rispetto al carico**
 Note/Eventuali anomalie: **I**

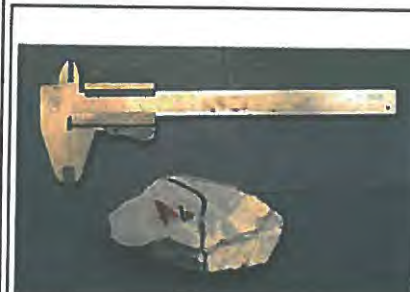
FOTO CAMPIONE POST-TEST

PROVA N°	CONDIZIONI	TIPO DI PROVA	Angolo tra carico/ scistosità	Diametro/ spessore D	Larghezza W	Carico di rottura P	Diametro equivalente D _e	Resistenza non corretta Is	Fattore di correzione dimensioni F	Resistenza corretta Is(50)
			(°)	(mm)	(mm)	(kN)	(mm)	(MPa)		(MPa)
1	A	B	0	37,0	52,0	8,70	49,5	3,55	0,995	3,54

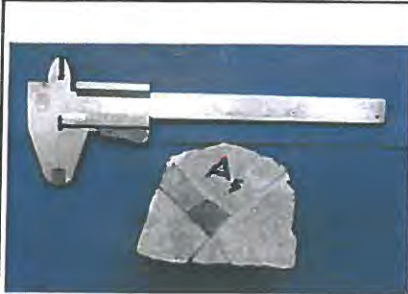
FOTO CAMPIONE PRE-TEST	DESCRIZIONE MACROSCOPICA	FOTO CAMPIONE POST-TEST

Colore: grigio chiaro Struttura: roccia metamorfica di aspetto piuttosto massivo e tessitura debolmente scistosa Orientazione piani di anisotropia: \ Alterazione: \ Rottura: improvvisa Comportamento: fragile Fratturazione: lungo uno piano orientato sub-parallelaamente rispetto al carico Note/Eventuali anomalie: \

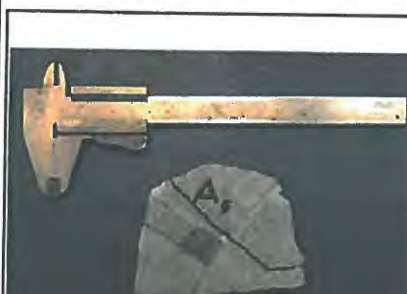
PROVA N°	CONDIZIONI	TIPO DI PROVA	Angolo tra carico/scistosità	Diametro/spessore D	Larghezza W	Carico di rottura P	Diametro equivalente D _e	Resistenza non corretta I _s	Fattore di correzione dimensioni F	Resistenza corretta I _s (50)
			(°)	(mm)	(mm)	(kN)	(mm)	(MPa)		(MPa)
1	A	B	0	33,0	68,0	8,29	53,5	2,90	1,031	2,99

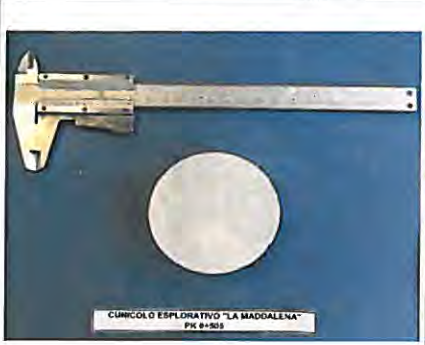
FOTO CAMPIONE PRE-TEST	DESCRIZIONE MACROSCOPICA	FOTO CAMPIONE POST-TEST

Colore: grigio chiaro Struttura: roccia metamorfica di aspetto estremamente massivo e tessitura debolmente scistosa Orientazione piani di anisotropia: \ Alterazione: \ Rottura: improvvisa Comportamento: fragile Fratturazione: lungo uno piano orientato sub-parallelamente rispetto al carico Note/Eventuali anomalie: \

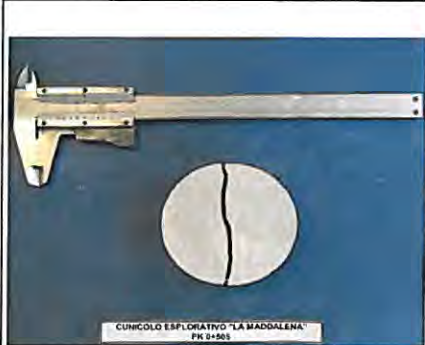
PROVA N°	CONDIZIONI	TIPO DI PROVA	Angolo tra carico/ scistosità	Diametro/ spessore D	Larghezza W	Carico di rottura P	Diametro equivalente D _e	Resistenza non corretta I _s	Fattore di correzione dimensioni F	Resistenza corretta I _s (50)
			(°)	(mm)	(mm)	(kN)	(mm)	(MPa)		(MPa)
1	A	A	\	21,5	67,9	10,09	43,1	5,43	0,935	5,08

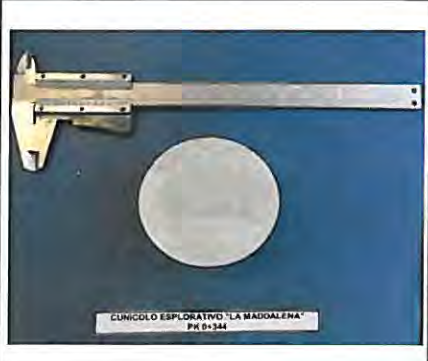
FOTO CAMPIONE PRE-TEST	DESCRIZIONE MACROSCOPICA	FOTO CAMPIONE POST-TEST

Colore: grigio chiaro Struttura: roccia metamorfica di aspetto estremamente massivo e tessitura debolmente scistosa Orientazione piani di anisotropia: \ Alterazione: \ Rottura: improvvisa Comportamento: fragile Fratturazione: lungo uno piano orientato sub-parallelaamente rispetto al carico Note/Eventuali anomalie: \

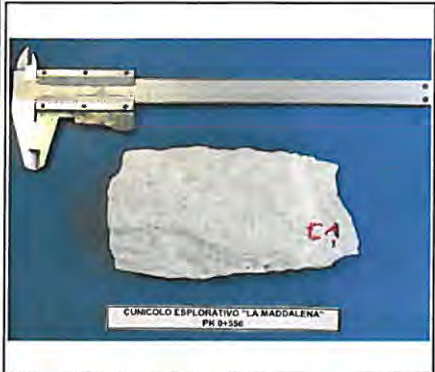
FOTO CAMPIONE PRE-TEST	DESCRIZIONE MACROSCOPICA	FOTO CAMPIONE POST-TEST

Colore: grigio chiaro Struttura: roccia metamorfica di aspetto piuttosto massivo e tessitura debolmente scistosa Orientazione piani di anisotropia: \ Alterazione: \ Rottura: improvvisa Comportamento: fragile Fratturazione: lungo uno piano orientato sub-parallelamente rispetto al carico Note/Eventuali anomalie: \

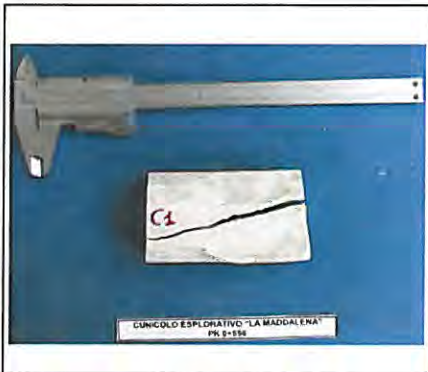
PROVA N°	CONDIZIONI	TIPO DI PROVA	Angolo tra carico/scistosità	Diametro/spessore D	Larghezza W	Carico di rottura P	Diametro equivalente D _e	Resistenza non corretta I _s	Fattore di correzione dimensioni F	Resistenza corretta I _s (50)
			(°)	(mm)	(mm)	(kN)	(mm)	(MPa)		(MPa)
1	A	B	\	20,5	50,4	7,56	36,3	5,75	0,865	4,97

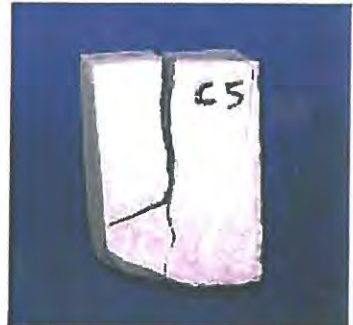
Colore: grigio chiaro Struttura: roccia metamorfica di aspetto piuttosto massivo e tessitura debolmente scistosa Orientazione piani di anisotropia: I Alterazione: I Rottura: improvvisa Comportamento: fragile Fratturazione: lungo tre piani orientati sub-parallelamente rispetto al carico Note/Eventuali anomalie: I

PROVA N°	CONDIZIONI	TIPO DI PROVA	Angolo tra carico/scistosità	Diametro/spessore D	Larghezza W	Carico di rottura P	Diametro equivalente D _e	Resistenza non corretta I _s	Fattore di correzione dimensioni F	Resistenza corretta I _s (50)
			(°)	(mm)	(mm)	(kN)	(mm)	(MPa)		(MPa)
C5	A	B	I	30,0	46,0	9,90	41,9	5,63	0,924	5,20

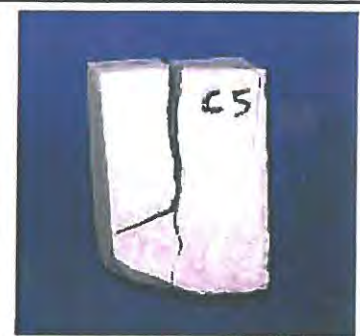
FOTO CAMPIONE POST-TEST

Colore: **grigio chiaro**
 Struttura: **roccia metamorfica di aspetto piuttosto massivo e tessitura debolmente scistosa**
 Orientazione piani di anisotropia: **I**
 Alterazione: **I**
 Rottura: **improvvisa**
 Comportamento: **fragile**
 Fratturazione: **lungo tre piani orientati sub-parallelamente rispetto al carico**
 Note/Eventuali anomalie: **I**

PROVA N°	CONDIZIONI	TIPO DI PROVA	Angolo tra carico/ scissosità	Diametro/ spessore D	Larghezza W	Carico di rottura P	Diametro equivalente D _e	Resistenza non corretta I _s	Fattore di correzione dimensioni F	Resistenza corretta I _s (50)
			(°)	(mm)	(mm)	(kN)	(mm)	(MPa)		(MPa)
C5	A	B	I	30,0	46,0	9,90	41,9	5,63	0,924	5,20

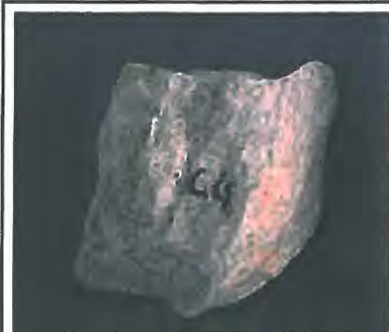
FOTO CAMPIONE PRE-TEST

Colore: grigio chiaro
Struttura: roccia metamorfica di aspetto piuttosto massivo e tessitura debolmente scistosa
Orientazione piani di anisotropia: I
Alterazione: I
Rottura: improvvisa
Comportamento: fragile
Fratturazione: lungo un piano orientato sub-parallelamente rispetto al carico
Note/Eventuali anomalie: I

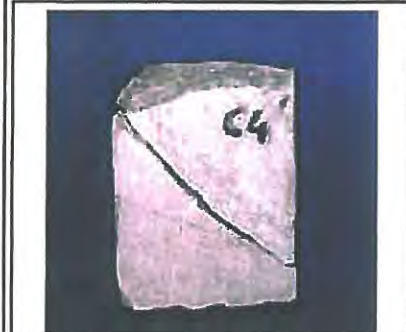
FOTO CAMPIONE POST-TEST

PROVA N°	CONDIZIONI	TIPO DI PROVA	Angolo tra carico/ecistosità	Diametro/spessore D	Larghezza W	Carico di rottura P	Diametro equivalente D _e	Resistenza non corretta Is	Fattore di correzione dimensioni F	Resistenza corretta Is(50)
			(°)	(mm)	(mm)	(kN)	(mm)	(MPa)		(MPa)
C4	A	B	I	28,5	47,5	10,71	41,5	6,21	0,920	5,71

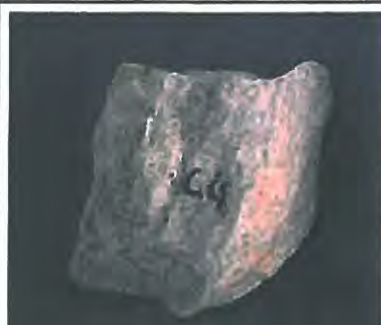
FOTO CAMPIONE PRE-TEST	DESCRIZIONE MACROSCOPICA	FOTO CAMPIONE POST-TEST

Colore: grigio chiaro Struttura: roccia metamorfica di aspetto piuttosto massivo e tessitura debolmente scistosa Orientazione piani di anisotropia: I Alterazione: I Rottura: improvvisa Comportamento: fragile Fratturazione: lungo un piano orientato sub-parallelamente rispetto al carico Note/Eventuali anomalie: I

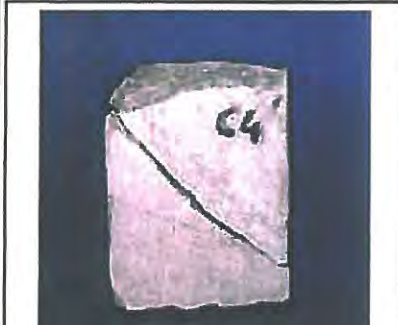
PROVA N°	CONDIZIONI	TIPO DI PROVA	Angolo tra carico/ecistosità	Diametro/spessore D	Larghezza W	Carico di rottura P	Diametro equivalente D _e	Resistenza non corretta Is	Fattore di correzione dimensioni F	Resistenza corretta Is(50)
			(°)	(mm)	(mm)	(kN)	(mm)	(MPa)		(MPa)
C4	A	B	I	28,5	47,5	10,71	41,5	6,21	0,920	5,71

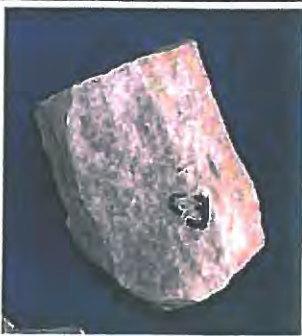
FOTO CAMPIONE PRE-TEST

Colore: **grigio chiaro**
 Struttura: **roccia metamorfica di aspetto piuttosto massivo a lussatura debolmente scistosa**
 Orientazione piani di anisotropia: **I**
 Alterazione: **I**
 Rottura: **improvvisa**
 Comportamento: **fragile**
 Fratturazione: **lungo un piano orientato sub-parallelo rispetto al carico**
 Note/Eventuali anomalie: **I**

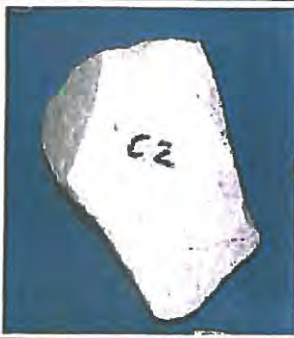
FOTO CAMPIONE PRE-TEST

Colore: **grigio chiaro**
 Struttura: **roccia metamorfica di aspetto piuttosto massivo e tessitura debolmente scistosa**
 Orientazione piani di anisotropia: **I**
 Alterazione: **I**
 Rottura: **improvvisa**
 Comportamento: **fragile**
 Fratturazione: **lungo tre piani orientati sub-parallelamente rispetto al carico**
 Note/Eventuali anomalie: **I**

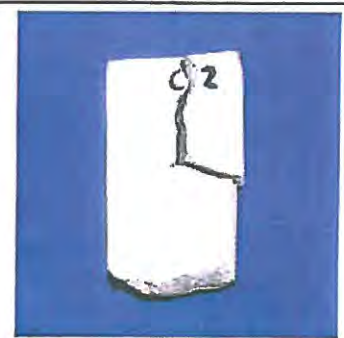
FOTO CAMPIONE POST-TEST

PROVA N°	CONDIZIONI	TIPO DI PROVA	Angolo tra carico/ scistosità	Diametro/ spessore D	Larghezza W	Carico di rottura P	Diametro equivalente D _e	Resistenza non corretta I _s	Fattore di correzione dimensioni F	Resistenza corretta I _{s(50)}
			(°)	(mm)	(mm)	(kN)	(mm)	(MPa)		(MPa)
C2	A	B	I	30,5	47,0	15,10	42,7	8,27	0,932	7,71

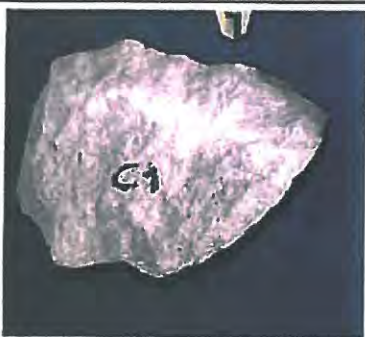
FOTO CAMPIONE PRE-TEST	DESCRIZIONE MACROSCOPICA	FOTO CAMPIONE POST-TEST

<p>Colore: grigio chiaro</p> <p>Struttura: roccia metamorfica di aspetto piuttosto massivo e tessitura debolmente scistosa</p> <p>Orientazione piani di anisotropia: I</p> <p>Alterazione: I</p> <p>Rottura: improvvisa</p> <p>Comportamento: fragile</p> <p>Fratturazione: lungo uno piano orientato sub-parallelamente rispetto al carico</p> <p>Note/Eventuali anomalie: I</p>

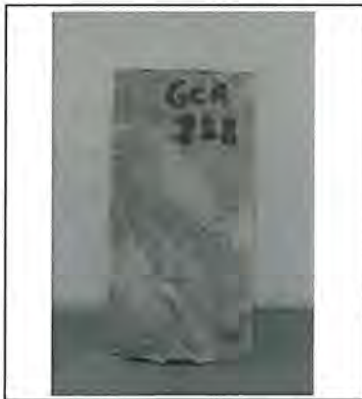
FOTO CAMPIONE PRE-TEST

Diametro (D) (mm):	45,30	Condizioni:	Secca	Ambiente	Satura
Lunghezza (L) (mm):	94,00	Peso (g)			
Volume (cm ³):	151,50	Peso di volume (kN/m ³)

Colore: **grigio**
 Struttura: **roccia metamorfica di aspetto massivo e tessitura scistosa (presenza di vene quarzifiche concordanti con la scistosità) piani di scistosità inclinati di circa 40-45° rispetto alla direzione di carico**
 Orientazione piani di discontinuità
 Alterazione: \
 Rottura: **improvvisa**
 Comportamento: **fragile**
 Fratturazione: **lungo alcuni piani variamente orientati rispetto alla direzione di carico**
 Note/Eventuali anomalie: \

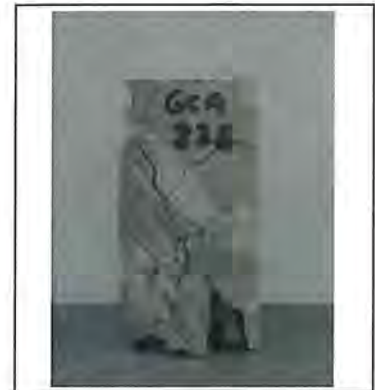
FOTO CAMPIONE POST-TEST

Rapporto L/D:		2,08
Carico di rottura (kN):	F	206,10
Area facce provino (cm ²):	A	16,12
Resistenza a compressione uniassiale (MPa):	Co'	127,88
Resistenza a compressione uniassiale corretta (D=50mm L/D=2) (MPa):	Co	126,27

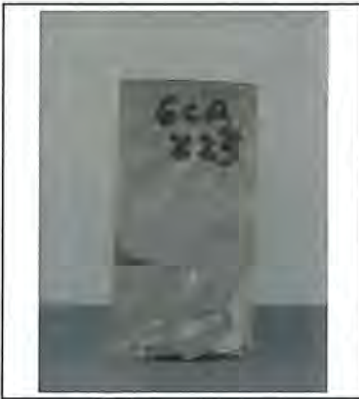
FOTO CAMPIONE PRE-TEST

Diametro (D) (mm):	45,80	Condizioni:	Secca	Ambiente	Satura
Lunghezza (L) (mm):	93,30	Peso (g)			
Volume (cm ³):	153,71	Peso di volume (kN/m ³)

Colore: **grigio**
 Struttura: **roccia metamorfica di aspetto massivo e tessitura scistosa (presenza di vene quarzitiche concordanti con la scistosità)**
 Orientazione piani di discontinuità: **piani di scistosità inclinati di circa 40-45° rispetto alla direzione di carico**
 Alterazione: \

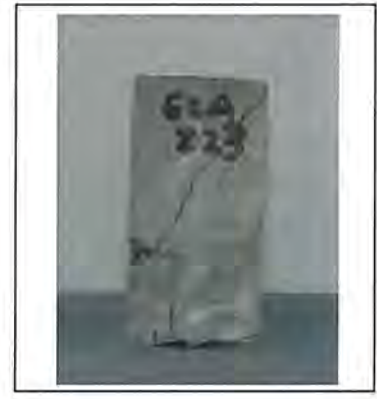
FOTO CAMPIONE POST-TEST

Rapporto L/D:		2,04
Carico di rottura (kN):	F	254,20
Area facce provino (cm ²):	A	16,47
Resistenza a compressione uniassiale (MPa):	Co'	154,30
Resistenza a compressione uniassiale corretta (D=50mm L/D=2) (MPa):	Co	152,29

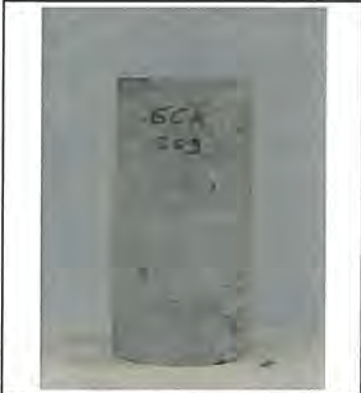
FOTO CAMPIONE PRE-TEST	DESCRIZIONE MACROSCOPICA	FOTO CAMPIONE POST-TEST

Colore: grigio Struttura: roccia metamorfica di aspetto massivo e tessitura scistosa Orientazione piani di discontinuità: piani di scistosità con orientazione di 45° rispetto alla direzione di carico Alterazione: \ Rottura: improvvisa Comportamento: fragile Fratturazione: lungo alcuni piani variamente orientati rispetto alla direzione di carico Note/Eventuali anomalie: \

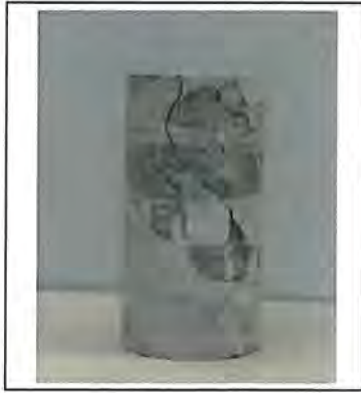
Rapporto L/D:		2,15
Carico di rottura (kN):	F	146,95
Area facce provino (cm ²):	A	16,26
Resistenza a compressione uniassiale (MPa):	Co'	90,38
Resistenza a compressione uniassiale corretta (D=50mm L/D=2) (MPa):	Co	89,72

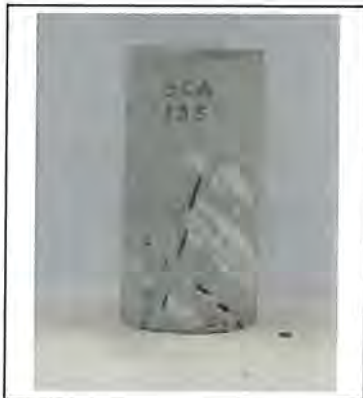
FOTO CAMPIONE PRE-TEST

Colore: **grigio**
 Struttura: **roccia metamorfica di aspetto massivo e tessitura scistosa**
 Orientazione piani di discontinuità: **piani di scistosità con inclinazione di circa 50° rispetto alla direzione di carico. Presenza di alcune vene quarzitiche parallele alla scistosità**
 Alterazione: ****
 Rottura: **improvvisa**
 Comportamento: **fragile**
 Fratturazione: **lungo alcuni piani all'incirca sub-verticali**
 Note/Eventuali anomalie: ****

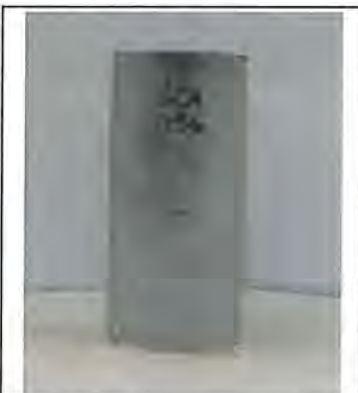
FOTO CAMPIONE PRE-TEST	DESCRIZIONE MACROSCOPICA	FOTO CAMPIONE POST-TEST

Colore: grigio Struttura: roccia metamorfica di aspetto massivo e tessitura scistosa Orientazione piani di discontinuità: piani di scistosità con inclinazione di circa 45-50° rispetto alla direzione di carico Alterazione: \ Rottura: improvvisa Comportamento: fragile Fratturazione: lungo alcuni piani coincidenti come orientazione con la scistosità Note/Eventuali anomalie: \

Rapporto L/D:		2,25
Carico di rottura (kN):	F	97,21
Area facce provino (cm ²):	A	16,12
Resistenza a compressione uniassiale (MPa):	Co'	60,32
Resistenza a compressione uniassiale corretta (D=50mm L/D=2) (MPa):	Co	60,16

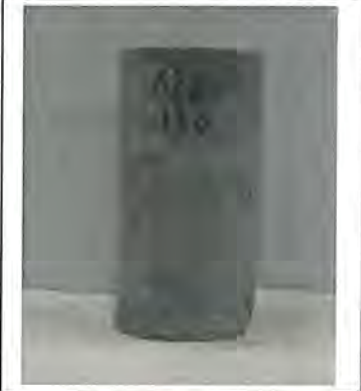
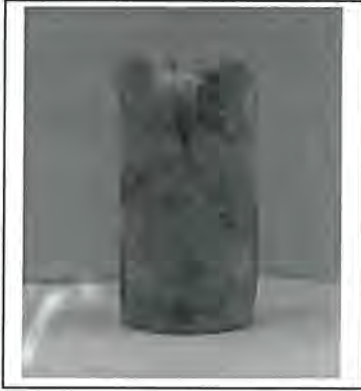
FOTO CAMPIONE PRE-TEST	DESCRIZIONE MACROSCOPICA	FOTO CAMPIONE POST-TEST

Colore: grigio scuro Struttura: roccia metamorfica di aspetto massivo e tessitura scistosa Orientazione piani di discontinuità: piani di scistosità con inclinazione di circa 75° rispetto alla direzione di carico Alterazione: \ Rottura: improvvisa Comportamento: fragile Fratturazione: lungo un piano principale inclinato di circa 35° rispetto alla direzione di carico Note/Eventuali anomalie: \

Rapporto L/D:		2,05
Carico di rottura (kN):	F	216,85
Area facce provino (cm ²):	A	23,33
Resistenza a compressione uniassiale (MPa):	Co'	92,95
Resistenza a compressione uniassiale corretta (D=50mm L/D=2) (MPa):	Co	94,72

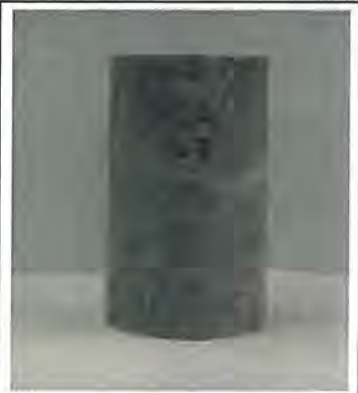
FOTO CAMPIONE PRE-TEST	DESCRIZIONE MACROSCOPICA	FOTO CAMPIONE POST-TEST

Colore: grigio scuro Struttura: roccia metamorfica di aspetto massivo e tessitura scistosa Orientazione piani di discontinuità: piani di scistosità con inclinazione di circa 80-90° rispetto alla direzione di carico Alterazione: presenza di sottili vene calcitiche Rottura: improvvisa Comportamento: fragile Fratturazione: lungo diversi piani variamente orientati (campione collassato) Note/Eventuali anomalie: \

Rapporto L/D:		2,05
Carico di rottura (kN):	F	132,61
Area facce provino (cm ²):	A	23,33
Resistenza a compressione uniassiale (MPa):	Co'	56,85
Resistenza a compressione uniassiale corretta (D=50mm L/D=2) (MPa):	Co	57,92

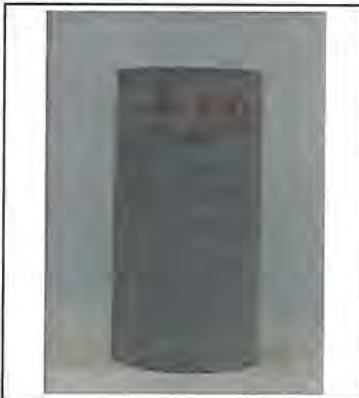
FOTO CAMPIONE PRE-TEST

Colore: **grigio scuro**
 Struttura: **roccia metamorfica di aspetto massivo e
 tessitura debolmente scistosa**
 Orientazione piani di discontinuità: **piani di scistosità sub-ortogonali
 rispetto alla direzione di carico (circa
 80°)**
 Alterazione: **I**
 Rottura: **improvvisa**
 Comportamento: **fragile**
 Fratturazione: **lungo un piano principale di forma
 irregolare inclinato di circa 40° rispetto alla
 direzione di carico**
 Note/Eventuali anomalie: **I**

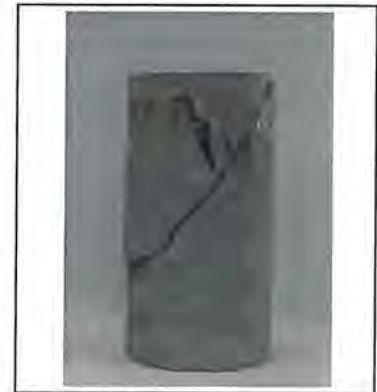
FOTO CAMPIONE POST-TEST

Rapporto L/D:		2,06
Carico di rottura (kN):	F	235,80
Area facce provino (cm ²):	A	23,16
Resistenza a compressione uniassiale (MPa):	Co'	101,83
Resistenza a compressione uniassiale corretta (D=50mm L/D=2) (MPa):	Co	103,81

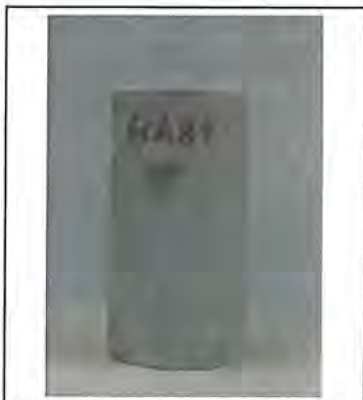
FOTO CAMPIONE PRE-TEST

Colore: **grigio chiaro**
 Struttura: **roccia metamorfica di aspetto massivo e tessitura debolmente scistosa**
 Orientazione piani di discontinuità: **piani di scistosità sub-ortogonali rispetto alla direzione di carico (circa 80°)**
 Alterazione: **I**
 Rottura: **improvvisa**
 Comportamento: **fragile**
 Fratturazione: **lungo 2-3 piani da sub-verticali a debolmente inclinati rispetto alla direzione di carico**
 Note/Eventuali anomalie: **I**

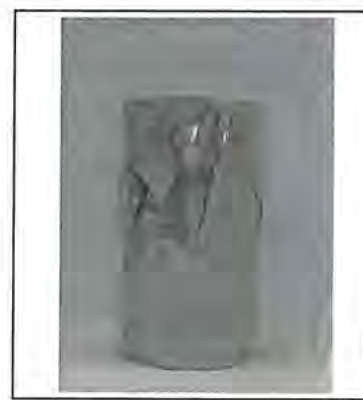
FOTO CAMPIONE POST-TEST

Rapporto L/D:		2,03
Carico di rottura (kN):	F	246,50
Area facce provino (cm ²):	A	23,16
Resistenza a compressione uniassiale (MPa):	Co'	106,45
Resistenza a compressione uniassiale corretta (D=50mm L/D=2) (MPa):	Co	108,27

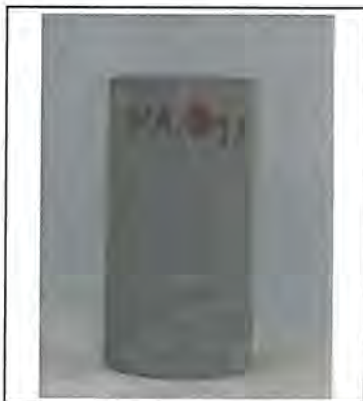
FOTO CAMPIONE PRE-TEST

Colore: **grigio scuro**
 Struttura: **roccia metamorfica di aspetto massivo e
 tessitura debolmente scistosa**
 Orientazione piani di discontinuità: **piani di scistosità con inclinazione di
 circa 50° rispetto alla direzione di
 carico**
 Alterazione: ****
 Rottura: **improvvisa**
 Comportamento: **fragile**
 Fratturazione: **lungo un paio di piani intersecanti di forma
 irregolare inclinati di circa 25°-40° rispetto
 alla direzione di carico**
 Note/Eventuali anomalie: ****

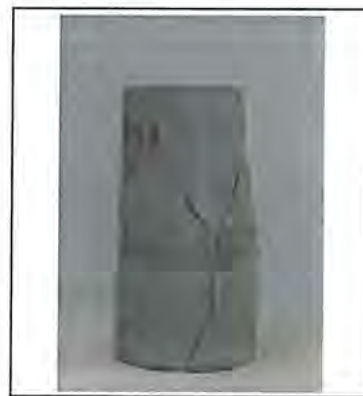
FOTO CAMPIONE POST-TEST

Rapporto L/D:		2,06
Carico di rottura (kN):	F	277,20
Area facce provino (cm ²):	A	23,16
Resistenza a compressione uniassiale (MPa):	Co'	119,70
Resistenza a compressione uniassiale corretta (D=50mm L/D=2) (MPa):	Co	122,00

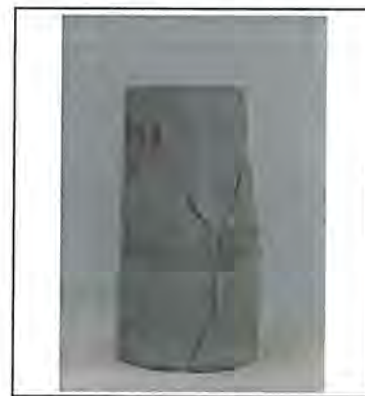
FOTO CAMPIONE POST-TEST

Colore: **grigio scuro**
 Struttura: **roccia metamorfica di aspetto massivo e
 tessitura debolmente scistosa**
 Orientazione piani di discontinuità: **piani di scistosità con inclinazione di
 circa 50° rispetto alla direzione di
 carico**
 Alterazione: ****
 Rottura: **improvvisa**
 Comportamento: **fragile**
 Fratturazione: **lungo un paio di piani intersecanti di forma
 irregolare inclinati di circa 25°-40° rispetto
 alla direzione di carico**
 Note/Eventuali anomalie: ****

Rapporto L/D:		2,06
Carico di rottura (kN):	F	277,20
Area facce provino (cm ²):	A	23,16
Resistenza a compressione uniassiale (MPa):	Co'	119,70
Resistenza a compressione uniassiale corretta (D=50mm L/D=2) (MPa):	Co	122,00

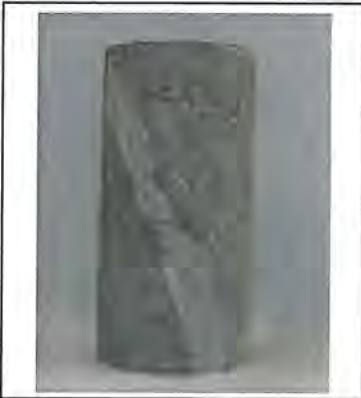
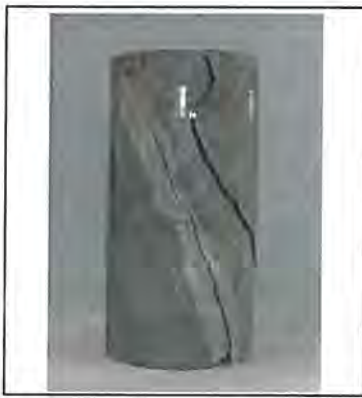
FOTO CAMPIONE PRE-TEST	DESCRIZIONE MACROSCOPICA	FOTO CAMPIONE POST-TEST

Colore: grigio chiaro Struttura: roccia metamorfica di aspetto massivo e tessitura scistosa Orientazione piani di discontinuità: piani di scistosità con inclinazione di circa 40° rispetto alla direzione di carico Alterazione: \ Rottura: improvvisa Comportamento: fragile Fratturazione: lungo un paio di piani all'incirca sub-paralleli alla direzione della scistosità Note/Eventuali anomalie: \

Rapporto L/D:		2,17
Carico di rottura (kN):	F	128,40
Area facce provino (cm ²):	A	36,42
Resistenza a compressione uniassiale (MPa):	Co'	35,25
Resistenza a compressione uniassiale corretta (D=50mm L/D=2) (MPa):	Co	37,66

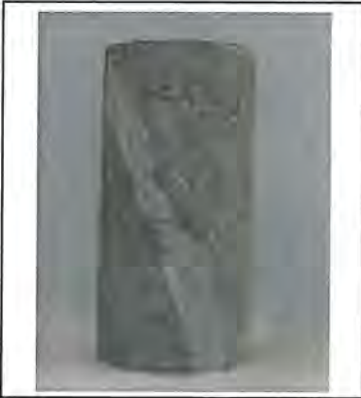
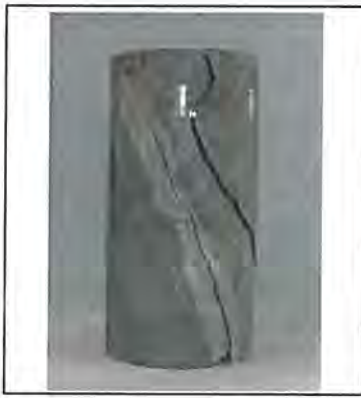
FOTO CAMPIONE PRE-TEST	DESCRIZIONE MACROSCOPICA	FOTO CAMPIONE POST-TEST

Colore: grigio chiaro Struttura: roccia metamorfica di aspetto massivo e tessitura scistosa Orientazione piani di discontinuità: piani di scistosità con inclinazione di circa 40° rispetto alla direzione di carico Alterazione: \ Rottura: improvvisa Comportamento: fragile Fratturazione: lungo un paio di piani all'incirca sub-paralleli alla direzione della scistosità Note/Eventuali anomalie: \

Rapporto L/D:		2,17
Carico di rottura (kN):	F	128,40
Area facce provino (cm ²):	A	36,42
Resistenza a compressione uniassiale (MPa):	Co'	35,25
Resistenza a compressione uniassiale corretta (D=50mm L/D=2) (MPa):	Co	37,66

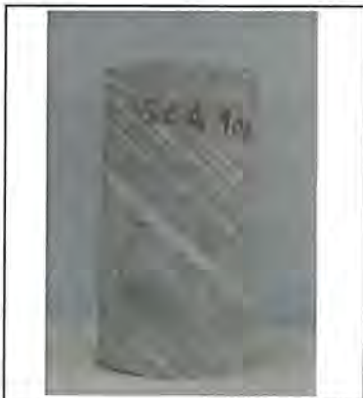
FOTO CAMPIONE PRE-TEST

Colore: **grigio chiaro**
 Struttura: **roccia metamorfica di aspetto massivo e tessitura scistosa**
 Orientazione piani di discontinuità: **piani di scistosità con inclinazione di circa 45° rispetto alla direzione di carico**
 Alterazione: **I**
 Rottura: **improvvisa**
 Comportamento: **fragile**
 Fratturazione: **lungo un paio di piani di forma irregolare e inclinati di circa 25° e 45° rispetto alla direzione di carico**
 Note/Eventuali anomalie: **I**

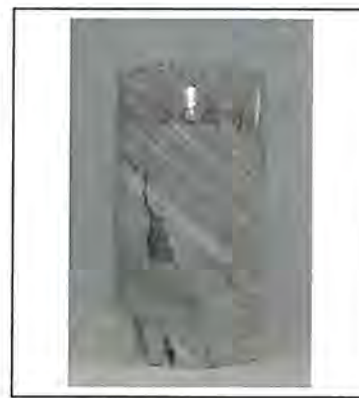
FOTO CAMPIONE POST-TEST

Rapporto L/D:		2,01
Carico di rottura (kN):	F	222,80
Area facce provino (cm ²):	A	36,42
Resistenza a compressione uniassiale (MPa):	Co'	61,17
Resistenza a compressione uniassiale corretta (D=50mm L/D=2) (MPa):	Co	64,75

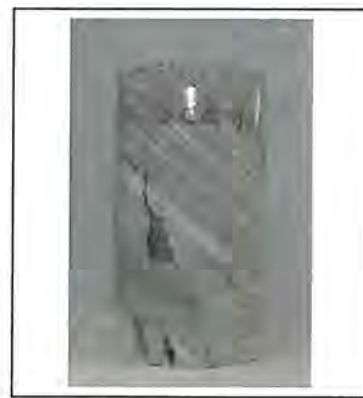
FOTO CAMPIONE POST-TEST

Colore: **grigio chiaro**
 Struttura: **roccia metamorfica di aspetto massivo e tessitura scistosa**
 Orientazione piani di discontinuità: **piani di scistosità con inclinazione di circa 45° rispetto alla direzione di carico**
 Alterazione: **I**
 Rottura: **improvvisa**
 Comportamento: **fragile**
 Fratturazione: **lungo un paio di piani di forma irregolare e inclinati di circa 25° e 45° rispetto alla direzione di carico**
 Note/Eventuali anomalie: **I**

Rapporto L/D:		2,01
Carico di rottura (kN):	F	222,80
Area facce provino (cm ²):	A	36,42
Resistenza a compressione uniassiale (MPa):	Co'	61,17
Resistenza a compressione uniassiale corretta (D=50mm L/D=2) (MPa):	Co	64,75

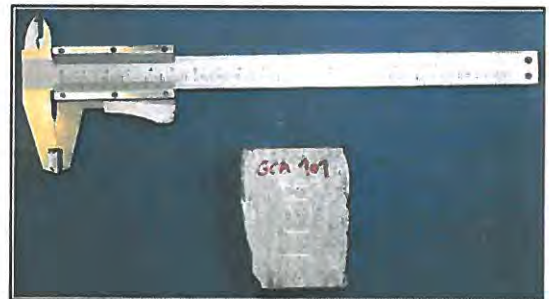
CAMPIONE POST-TEST

PROVA N°	CONDIZIONI	PUNTA N°	d a 0° (mm)	d a 90° (mm)	d "media" (mm)	CAI	CAI "medio"	CERCHAR "Classe di abrasività"	NOTE
1	A	17	0,40	0,35	0,38	3,75	3,56	molto abrasivo	
2	A	18	0,35	0,35	0,35	3,50			
3	A	19	0,35	0,40	0,38	3,75			
4	A	20	0,35	0,30	0,33	3,25

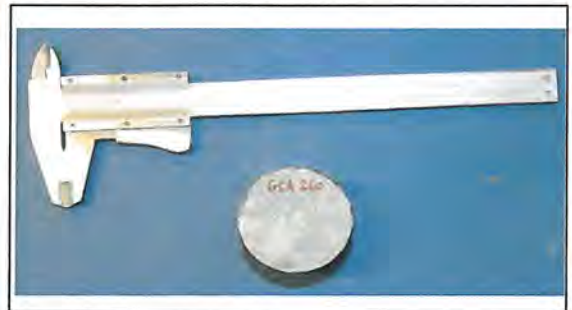
CAMPIONE POST-TEST

tempo (s)	penetrazione (mm)	tempo (s)	penetrazione (mm)
0	0,00	40	0,55
1	0,15	50	0,56
2	0,22	60	0,56
3	0,25		
4	0,29		
5	0,32		
6	0,35		
8	0,39		
10	0,42		
15	0,45		
20	0,49		
30	0,53

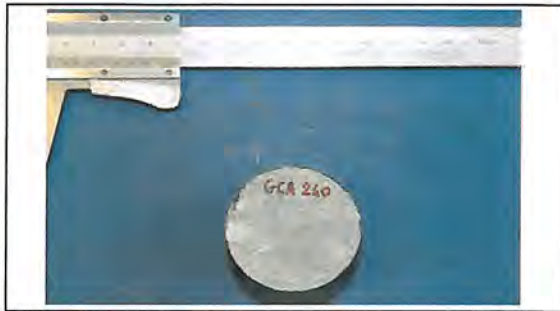
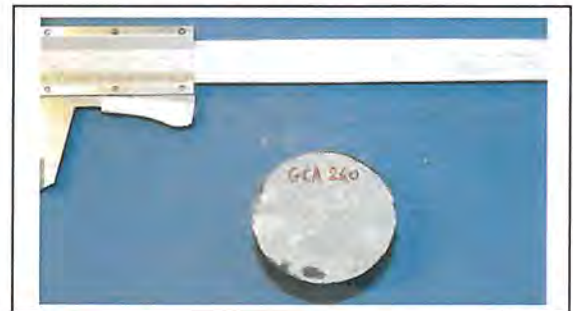
CAMPIONE POST-TEST

PROVA N°	CONDIZIONI	PUNTA N°	d a 0° (mm)	d a 90° (mm)	d "media" (mm)	CAI	CAI "medio"	CERCHAR "Classe di abrasività"	NOTE
1	A	5	0,45	0,50	0,48	4,75	4,31	estremamente abrasivo	
2	A	6	0,40	0,35	0,38	3,75			
3	A	7	0,50	0,45	0,48	4,75			
4	A	8	0,40	0,40	0,40	4,00

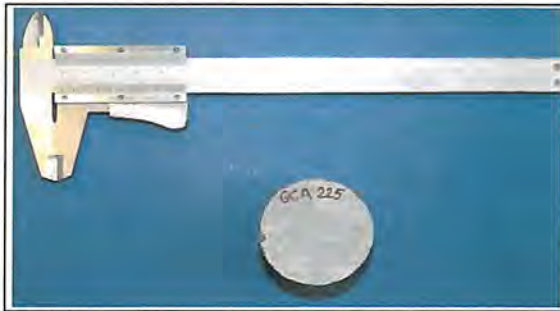
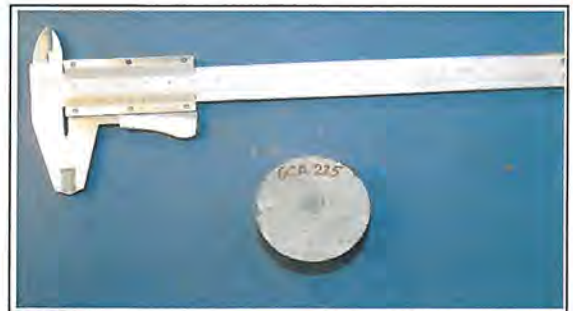
CAMPIONE POST-TEST

Risultati			
tempo (s)	penetrazione (mm)	tempo (s)	penetrazione (mm)
0	0,00	40	0,25
1	0,08	50	0,26
2	0,12	60	0,26
3	0,13		
4	0,14		
5	0,15		
6	0,16		
8	0,17		
10	0,19		
15	0,20		
20	0,22		
30	0,24

Equazione della tangente all'origine: **D = 0.0388 * T + 0.0542**

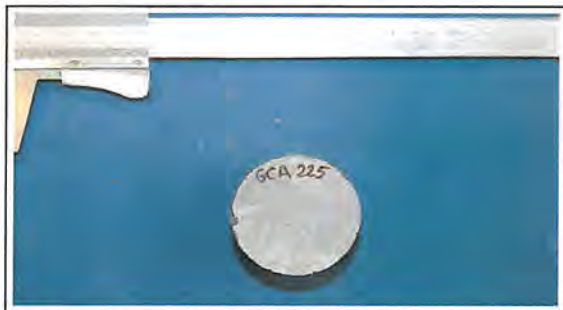
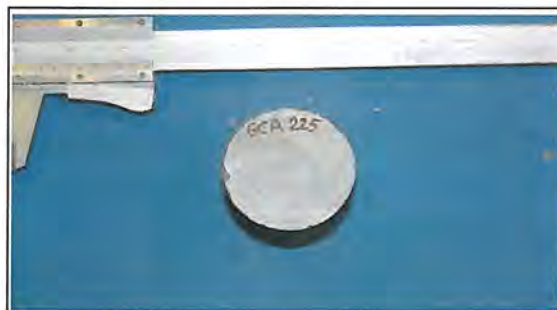
CAMPIONE POST-TEST

PROVA N°	CONDIZIONI	PUNTA N°	d a 0° (mm)	d a 90° (mm)	d "media" (mm)	CAI	CAI "medio"	CERCHAR "Classe di abrasività"	NOTE
1	A	1	0,40	0,40	0,40	4,00	4,06	estremamente abrasivo	
2	A	2	0,40	0,45	0,43	4,25			
3	A	3	0,45	0,40	0,43	4,25			
4	A	4	0,35	0,40	0,38	3,75

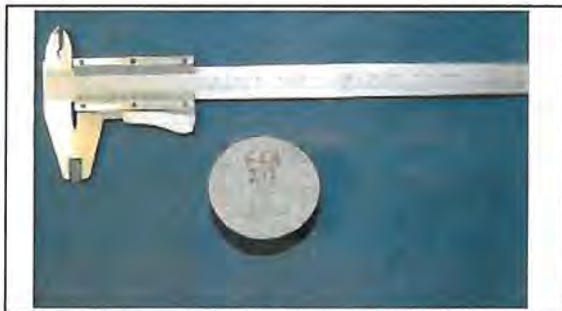
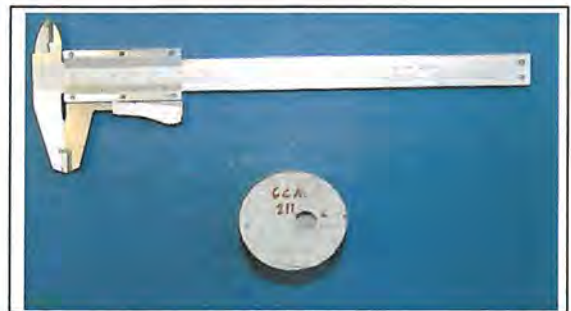
CAMPIONE POST-TEST

Risultati			
tempo (s)	penetrazione (mm)	tempo (s)	penetrazione (mm)
0	0,00	40	4,90
1	0,28	50	5,55
2	0,50	60	5,89
3	0,65	90	6,45
4	0,85		
5	1,06		
6	1,24		
8	1,58		
10	1,93		
15	2,55		
20	3,10		
30	4,10

Equazione della tangente all'origine: **$D = 0.1863 * T + 0.0931$**
