POINT LOAD TEST

Certificato n.	01292/1945	Data emissione:	21/03/16	Archivio n.:	1945
Committente:	GEODES s.r.l				
Lavoro:	Nuovo Collegamento Internazionale TORINO-LIONE. Cunicolo esplorativo de La Maddalena - Prove geomeccaniche di laboratorio

Riferimenti normativi:	ISRM-1985 - ASTM D5731-2008
------------------------	------------------------------------

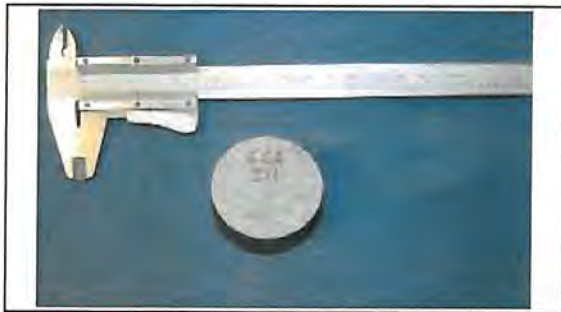
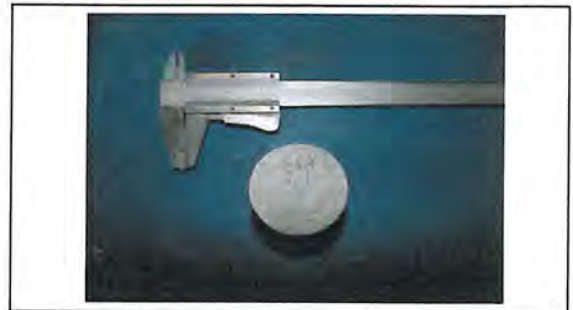
CAMPIONE POST-TEST

PROVA N°	CONDIZIONI	PUNTA N°	d a 0° (mm)	d a 90° (mm)	d "media" (mm)	CAI	CAI "medio"	CERCHAR "Classe di abrasività"	NOTE
1	A	5	0,25	0,25	0,25	2,50	2,81	molto abrasivo	
2	A	6	0,30	0,30	0,30	3,00			
3	A	7	0,30	0,30	0,30	3,00			
4	A	8	0,30	0,25	0,28	2,75

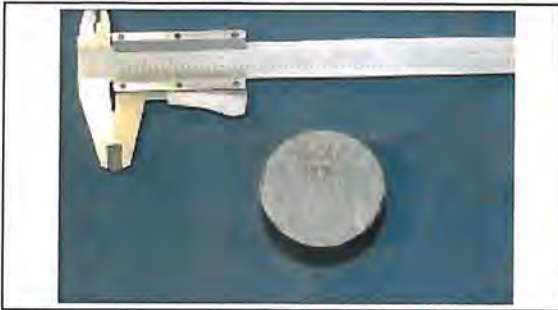
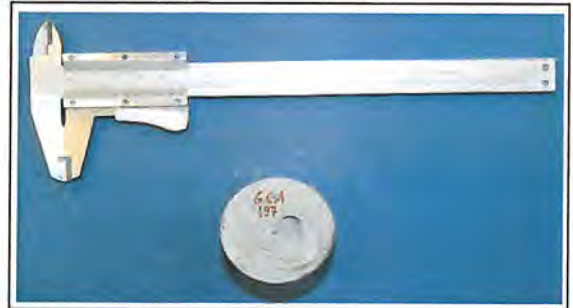
CAMPIONE POST-TEST

tempo (s)	penetrazione (mm)	tempo (s)	penetrazione (mm)
0	0,00	40	2,43
1	0,18	50	2,61
2	0,30	60	2,73
3	0,42	90	3,05
4	0,60		
5	0,73		
6	0,78		
8	1,01		
10	1,15		
15	1,49		
20	1,77		
30	2,15

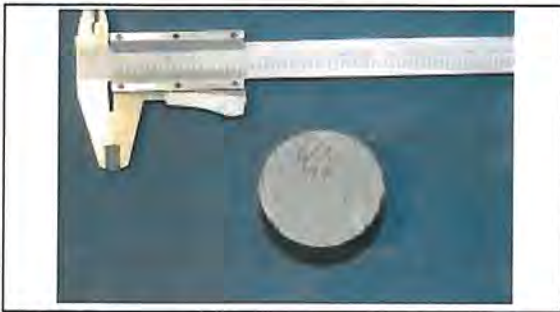
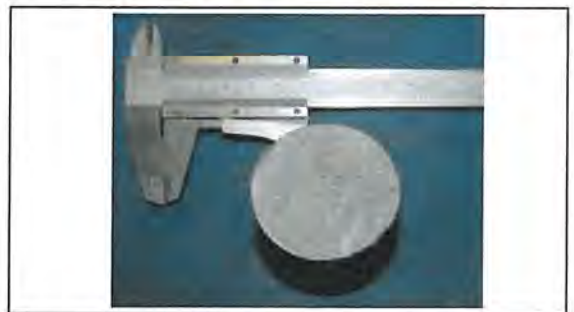
CAMPIONE POST-TEST

PROVA N°	CONDIZIONI	PUNTA N°	d a 0° (mm)	d a 90° (mm)	d "media" (mm)	CAI	CAI "medio"	CERCHAR "Classe di abrasività"	NOTE
1	A	1	0,30	0,35	0,33	3,25	3,50	molto abrasivo	
2	A	2	0,35	0,35	0,35	3,50			
3	A	3	0,35	0,40	0,38	3,75			
4	A	4	0,30	0,40	0,35	3,50

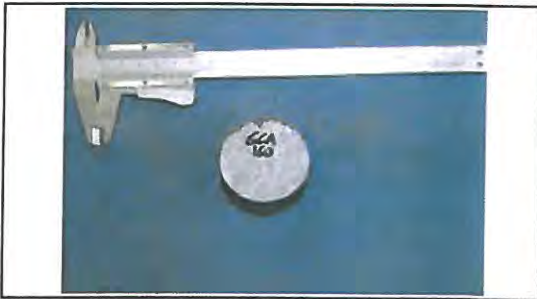
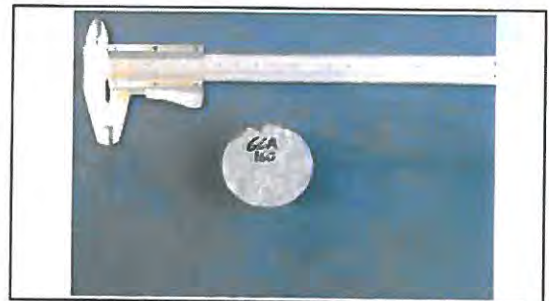
CAMPIONE PRE-TEST

PROVA N°	CONDIZIONI	PUNTA N°	d a 0° (mm)	d a 90° (mm)	d "media" (mm)	CAI	CAI "medio"	CERCHAR "Classe di abrasività"	NOTE
1	A	9	0,40	0,45	0,43	4,25	3,94	molto abrasivo	
2	A	10	0,40	0,35	0,38	3,75			
3	A	11	0,40	0,40	0,40	4,00			
4	A	12	0,35	0,40	0,38	3,75

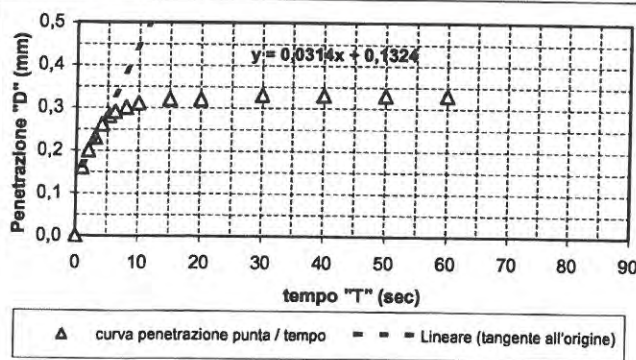
CAMPIONE POST-TEST

Risultati			
tempo (s)	penetrazione (mm)	tempo (s)	penetrazione (mm)
0	0,00	40	0,31
1	0,16	50	0,31
2	0,20	60	0,31
3	0,23		
4	0,26		
5	0,28		
6	0,29		
8	0,30		
10	0,31		
15	0,32		
20	0,32		
30	0,31

Equazione della tangente all'origine: **D = 0.0314 * T + 0.1324**

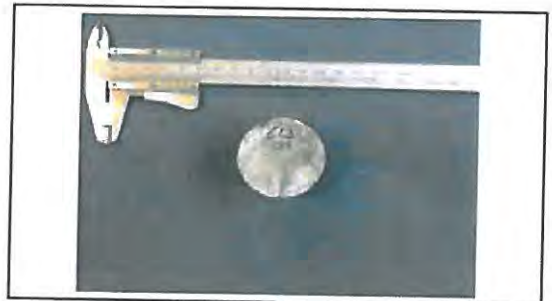
CAMPIONE POST-TEST

PROVA N°	CONDIZIONI	PUNTA N°	d a 0° (mm)	d a 90° (mm)	d "media" (mm)	CAI	CAI "medio"	CERCHAR "Classe di abrasività"	NOTE
1	A	5	0,45	0,50	0,48	4,75	4,19	estremamente abrasivo	
2	A	6	0,40	0,40	0,40	4,00			
3	A	7	0,45	0,40	0,43	4,25			
4	A	8	0,35	0,40	0,38	3,75

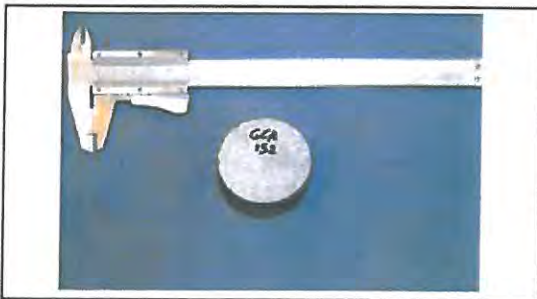
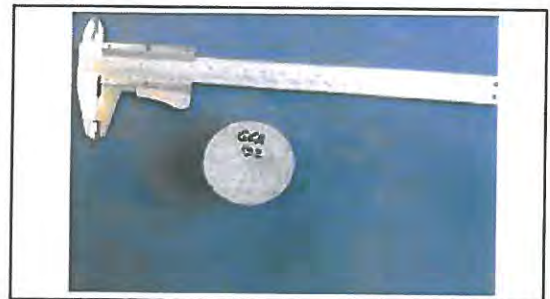
CAMPIONE PRE-TEST

PROVA N°	CONDIZIONI	PUNTA N°	d a 0° (mm)	d a 90° (mm)	d "media" (mm)	CAI	CAI "medio"	CERCHAR "Classe di abrasività"	NOTE
1	A	1	0,25	0,20	0,23	2,25	2,38	molto abrasivo	
2	A	2	0,25	0,25	0,25	2,50			
3	A	3	0,30	0,25	0,28	2,75			
4	A	4	0,20	0,20	0,20	2,00

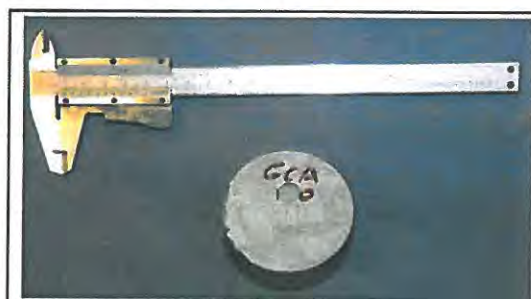
CAMPIONE POST-TEST

Durezza Cerchar = T (10mm): **95,0**

roccia molto dura

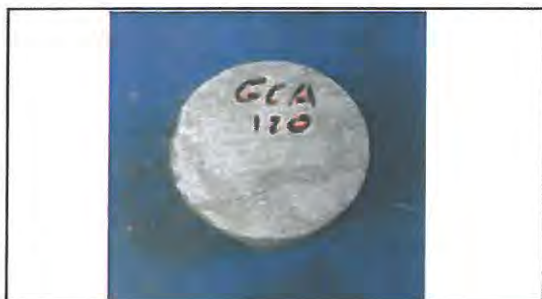
CAMPIONE PRE-TEST

Sondaggio: **I** Codice provino: **gca120**
 Campione: **C2** Ricevuto il: **20/03/15**
 Profondità (m): **pk 2+700** Aperto il: **20/03/15**
 Litotipo: **gneiss**
 Data esecuzione prova: **08/09/15**

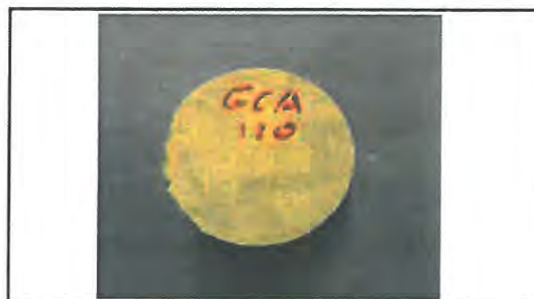
CAMPIONE POST-TEST

PROVA N°	CONDIZIONI	PUNTA N°	d a 0° (mm)	d a 90° (mm)	d "media" (mm)	CAI	CAI "medio"	CERCHAR "Classe di abrasività"	NOTE
1	A	1	0,25	0,10	0,18	1,75	2,25	molto abrasivo	
2	A	2	0,25	0,25	0,25	2,50			
3	A	3	0,30	0,20	0,25	2,50			
4	A	4	0,20	0,25	0,23	2,25

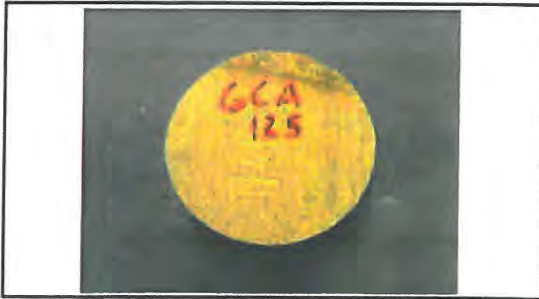
CAMPIONE PRE-TEST

Sondaggio: **I** Codice provino: **gca125**
 Campione: **B** Ricevuto il: **20/03/15**
 Profondità (m): **pk 1+900** Aperto il: **20/03/15**
 Litotipo: **calcescisto**
 Data esecuzione prova: **25/09/15**

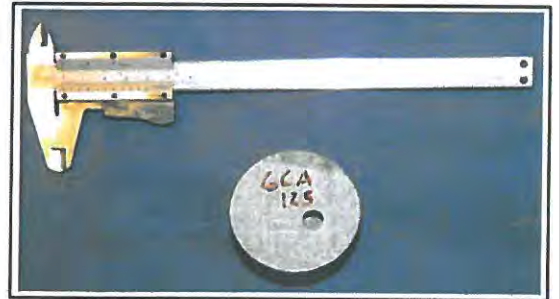
CAMPIONE POST-TEST

Risultati			
tempo (s)	penetrazione (mm)	tempo (s)	penetrazione (mm)
0	0,00	40	8,00
1	0,42	50	8,97
2	0,69	60	9,58
3	0,93	90	10,13
4	1,20		
5	1,41		
6	1,60		
8	2,04		
10	2,62		
15	3,63		
20	4,42		
30	6,20

Equazione della tangente all'origine: **D = 0.272 * T + 0.0796**

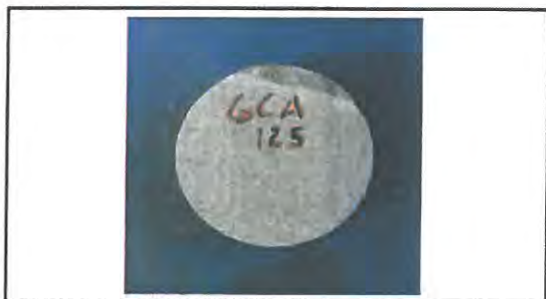
CAMPIONE PRE-TEST

IDENTIFICAZIONE DEL CAMPIONE				Apparecchiatura e strumentazione utilizzata	
Sondaggio:	I	Codice provino:	gca125	Abrasimetro CERCHAR	<input type="checkbox"/>
Campione:	B	Ricevuto il:	20/03/15	Set di punte coniche in acciaio	<input type="checkbox"/>
Profondità (m):	pk 1+900	Aperto il:	20/03/15	Microscopio ottico	<input type="checkbox"/>
Litotipo:	calcescisto				
Data esecuzione prova:	08/09/15

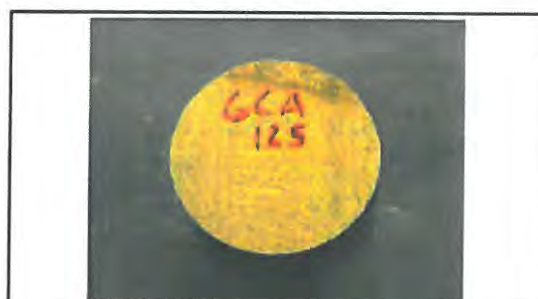
CAMPIONE POST-TEST

PROVA N°	CONDIZIONI	PUNTA N°	d a 0° (mm)	d a 90° (mm)	d "media" (mm)	CAI	CAI "medio"	CERCHAR "Classe di abrasività"	NOTE
1	A	5	0,35	0,40	0,38	3,75	3,50	molto abrasivo	
2	A	6	0,30	0,35	0,33	3,25			
3	A	7	0,35	0,35	0,35	3,50			
4	A	8	0,40	0,30	0,35	3,50

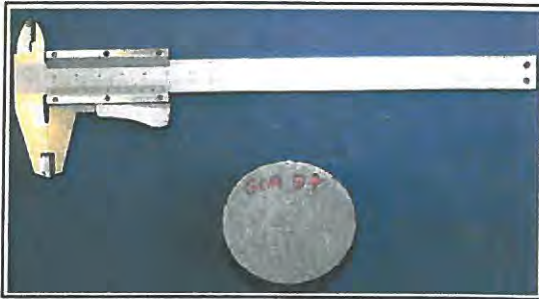
CAMPIONE PRE-TEST

Sondaggio: **I** Codice provino: **gca97**
 Campione: **C3** Ricevuto il: **20/03/15**
 Profondità (m): **pk 2+500** Aperto il: **20/03/15**
 Litotipo: **gneiss**
 Data esecuzione prova: **27/07/15**

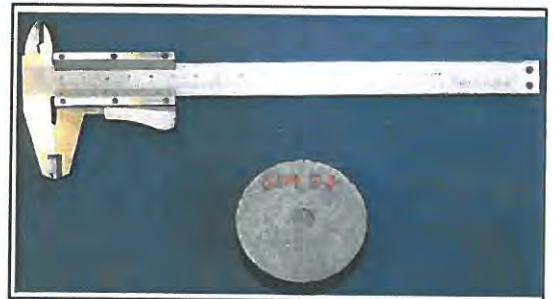
CAMPIONE POST-TEST

Durezza Cerchar = T (10mm): **118,9**

roccia molto dura

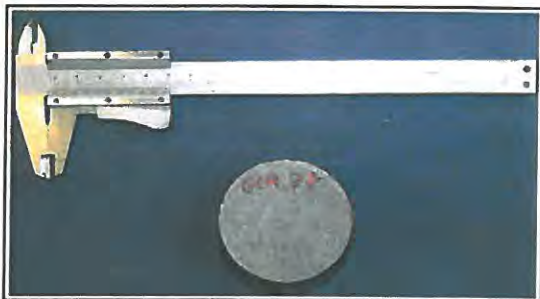
CAMPIONE PRE-TEST

IDENTIFICAZIONE DEL CAMPIONE				Apparecchiatura e strumentazione utilizzata	
Sondaggio:	I	Codice provino:	gca97	Abrasimetro CERCHAR	<input type="checkbox"/>
Campione:	C3	Ricevuto il:	20/03/15	Set di punte coniche in acciaio	<input type="checkbox"/>
Profondità (m):	pk 2+500	Aperto il:	20/03/15	Microscopio ottico	<input type="checkbox"/>
Litotipo:	gneiss				
Data esecuzione prova:	27/07/15

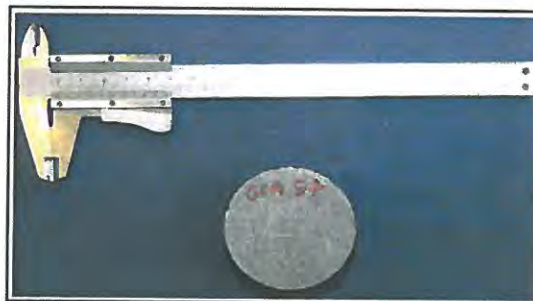
CAMPIONE POST-TEST

PROVA N°	CONDIZIONI	PUNTA N°	d a 0° (mm)	d a 90° (mm)	d "media" (mm)	CAI	CAI "medio"	CERCHAR "Classe di abrasività"	NOTE
1	A	1	0,30	0,30	0,30	3,00	3,19	molto abrasivo	
2	A	2	0,30	0,35	0,33	3,25			
3	A	3	0,25	0,30	0,28	2,75			
4	A	4	0,35	0,40	0,38	3,75

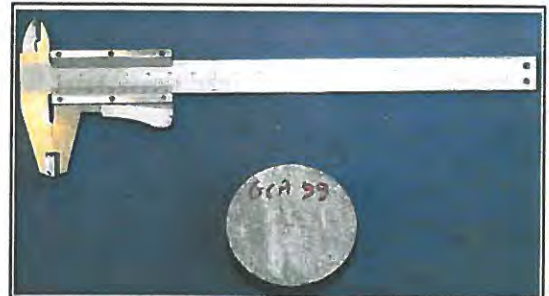
CAMPIONE POST-TEST

PROVA N°	CONDIZIONI	PUNTA N°	d a 0° (mm)	d a 90° (mm)	d "media" (mm)	CAI	CAI "medio"	CERCHAR "Classe di abrasività"	NOTE
1	A	9	0,40	0,40	0,40	4,00	4,19	estremamente abrasivo	
2	A	10	0,45	0,45	0,45	4,50			
3	A	11	0,40	0,40	0,40	4,00			
4	A	12	0,40	0,45	0,43	4,25

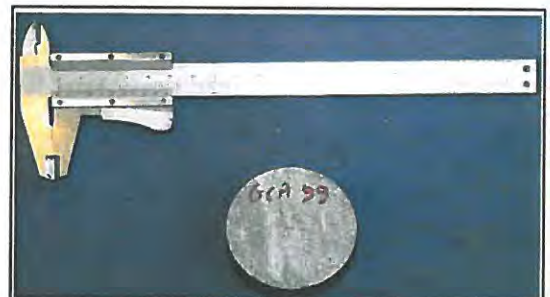
CAMPIONE POST-TEST

PROVA N°	CONDIZIONI	PUNTA N°	d a 0° (mm)	d a 90° (mm)	d "media" (mm)	CAI	CAI "medio"	CERCHAR "Classe di abrasività"	NOTE
1	A	9	0,40	0,40	0,40	4,00	4,19	estremamente abrasivo	
2	A	10	0,45	0,45	0,45	4,50			
3	A	11	0,40	0,40	0,40	4,00			
4	A	12	0,40	0,45	0,43	4,25

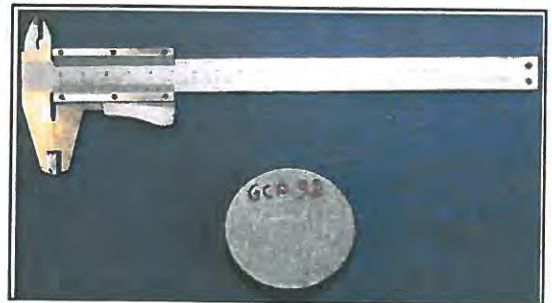
CAMPIONE POST-TEST

PROVA N°	CONDIZIONI	PUNTA N°	d a 0° (mm)	d a 90° (mm)	d "medio" (mm)	CAI	CAI "medio"	CERCHAR "Classe di abrasività"	NOTE
1	A	5	0,35	0,40	0,38	3,75	3,25	molto abrasivo	
2	A	6	0,25	0,30	0,28	2,75			
3	A	7	0,30	0,30	0,30	3,00			
4	A	8	0,35	0,35	0,35	3,50

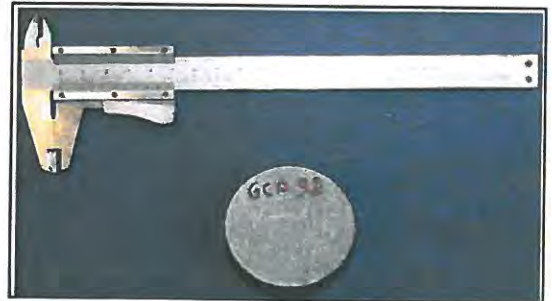
CAMPIONE POST-TEST

PROVA N°	CONDIZIONI	PUNTA N°	d a 0° (mm)	d a 90° (mm)	d "medio" (mm)	CAI	CAI "medio"	CERCHAR "Classe di abrasività"	NOTE
1	A	5	0,35	0,40	0,38	3,75	3,25	molto abrasivo	
2	A	6	0,25	0,30	0,28	2,75			
3	A	7	0,30	0,30	0,30	3,00			
4	A	8	0,35	0,35	0,35	3,50

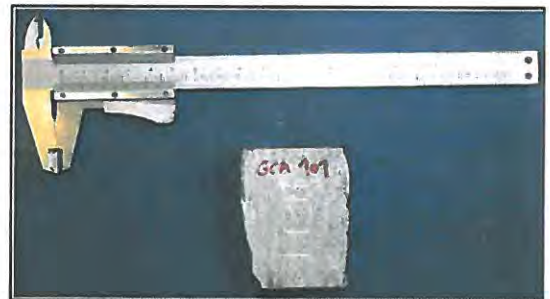
CAMPIONE POST-TEST

PROVA N°	CONDIZIONI	PUNTA N°	d a 0° (mm)	d a 90° (mm)	d "media" (mm)	CAI	CAI "medio"	CERCHAR "Classe di abrasività"	NOTE
1	A	17	0,40	0,35	0,38	3,75	3,56	molto abrasivo	
2	A	18	0,35	0,35	0,35	3,50			
3	A	19	0,35	0,40	0,38	3,75			
4	A	20	0,35	0,30	0,33	3,25

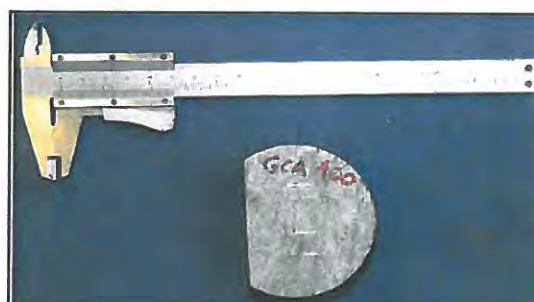
CAMPIONE POST-TEST

PROVA N°	CONDIZIONI	PUNTA N°	d a 0° (mm)	d a 90° (mm)	d "media" (mm)	CAI	CAI "medio"	CERCHAR "Classe di abrasività"	NOTE
1	A	13	0,45	0,50	0,48	4,75	4,25	estremamente abrasivo	
2	A	14	0,35	0,40	0,38	3,75			
3	A	15	0,40	0,45	0,43	4,25			
4	A	16	0,40	0,45	0,43	4,25

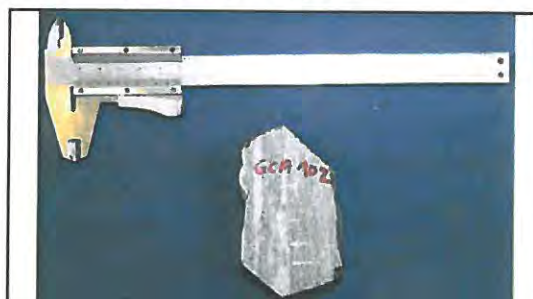
CAMPIONE POST-TEST

PROVA N°	CONDIZIONI	PUNTA N°	d a 0° (mm)	d a 90° (mm)	d "media" (mm)	CAI	CAI "medio"	CERCHAR "Classe di abrasività"	NOTE
1	A	21	0,25	0,30	0,28	2,75	3,00	molto abrasivo	
2	A	22	0,30	0,35	0,33	3,25			
3	A	23	0,30	0,30	0,30	3,00			
4	A	24	0,30	0,30	0,30	3,00

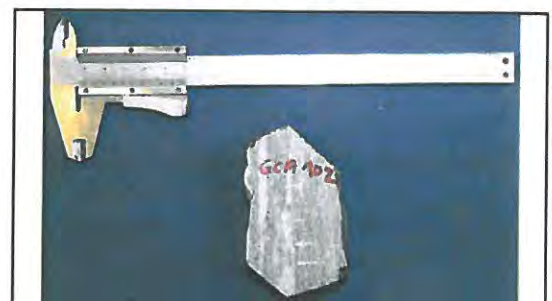
CAMPIONE POST-TEST

PROVA N°	CONDIZIONI	PUNTA N°	d a 0° (mm)	d a 90° (mm)	d "media" (mm)	CAI	CAI "medio"	CERCHAR "Classe di abrasività"	NOTE
1	A	21	0,25	0,30	0,28	2,75	3,00	molto abrasivo	
2	A	22	0,30	0,35	0,33	3,25			
3	A	23	0,30	0,30	0,30	3,00			
4	A	24	0,30	0,30	0,30	3,00

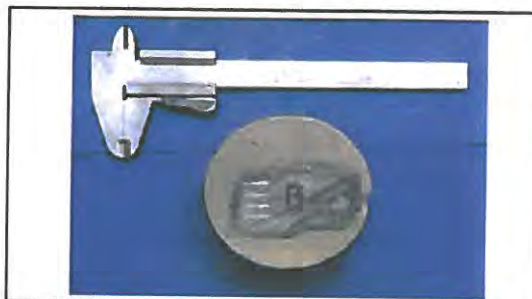
CAMPIONE POST-TEST

PROVA N°	CONDIZIONI	PUNTA N°	d a 0° (mm)	d a 90° (mm)	d "media" (mm)	CAI	CAI "medio"	CERCHAR "Classe di abrasività"	NOTE
1	A	5	0,35	0,40	0,38	3,75	3,50	molto abrasivo	
2	A	6	0,30	0,35	0,33	3,25			
3	A	7	0,35	0,30	0,33	3,25			
4	A	8	0,40	0,35	0,38	3,75

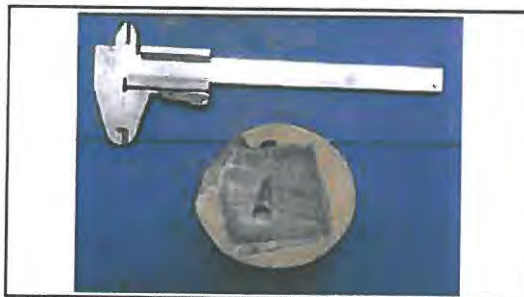
CAMPIONE POST-TEST

Equazione della tangente all'origine: **D = 0.1788 * T + 0.0864**

Durezza Cerchar =T (10mm): **55,4**

roccia dura

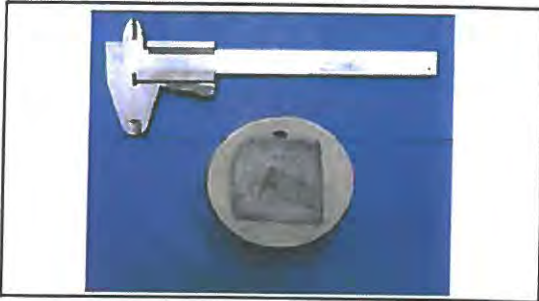
CAMPIONE PRE-TEST

IDENTIFICAZIONE DEL CAMPIONE				Apparecchiatura e strumentazione utilizzata	
Sondaggio:	I	Codice provino:	gca41	Abrasimetro CERCHAR	<input type="checkbox"/>
Campione:	A	Ricevuto il:	11/07/14	Set di punte coniche in acciaio	<input type="checkbox"/>
Profondità (m):	pk 1+000_1+011	Aperto il:	11/07/14	Microscopio ottico	<input type="checkbox"/>
Litotipo:	gneiss				
Data esecuzione prova:			16/07/14

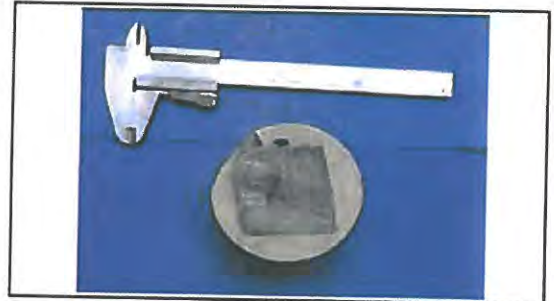
CAMPIONE POST-TEST

PROVA N°	CONDIZIONI	PUNTA N°	d a 0° (mm)	d a 90° (mm)	d "media" (mm)	CAI	CAI "medio"	CERCHAR "Classe di abrasività"	NOTE
1	A	1	0,35	0,45	0,40	4,00	3,88	molto abrasivo	
2	A	2	0,35	0,40	0,38	3,75			
3	A	3	0,35	0,40	0,38	3,75			
4	A	4	0,45	0,35	0,40	4,00

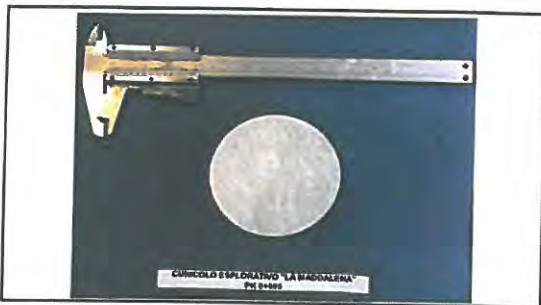
CAMPIONE PRE-TEST

Sondaggio: **1** Codice provino: **gca22**
 Campione: **C2** Ricevuto il: **24/04/14**
 Profondità (m): **pk 0+505** Aperto il: **28/04/14**
 Litotipo: **gneiss aplitico**
 Data esecuzione prova: **29/04/14**

Durezza Cerchar =T (10mm): **286,4**

roccia estremamente dura

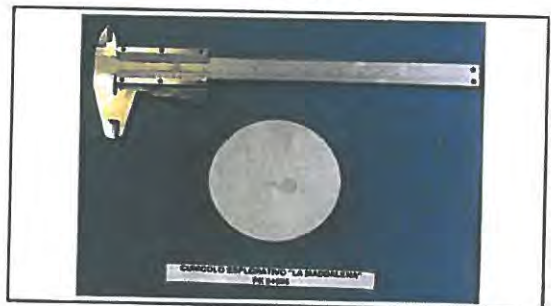
CAMPIONE POST-TEST

Risultati			
tempo (s)	penetrazione (mm)	tempo (s)	penetrazione (mm)
0	0,00	40	0,30
1	0,11	50	0,32
2	0,17	60	0,33
3	0,20		
4	0,21		
5	0,22		
6	0,23		
8	0,25		
10	0,26		
15	0,27		
20	0,28		
30	0,29

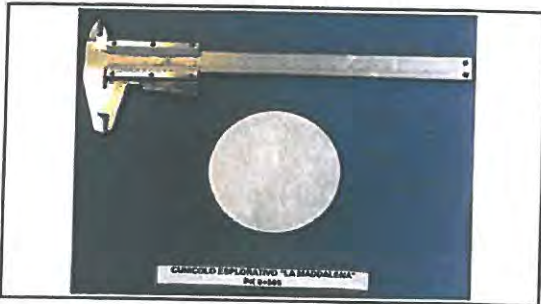
CAMPIONE PRE-TEST

Sondaggio: **I** Codice provino: **gca21**
 Campione: **C2** Ricevuto il: **24/04/14**
 Profondità (m): **pk 0+505** Aperto il: **28/04/14**
 Litotipo: **gneiss aplítico**
 Data esecuzione prova: **29/04/14**

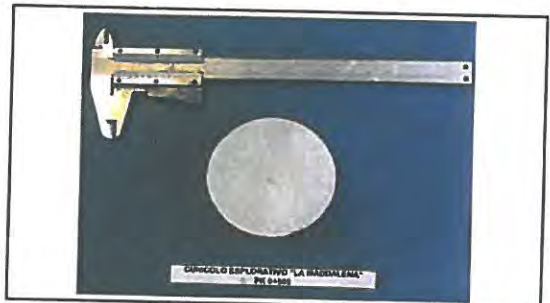
CAMPIONE POST-TEST

PROVA N°	CONDIZIONI	PUNTA N°	d a 0° (mm)	d a 90° (mm)	d "media" (mm)	CAI	CAI "medio"	CERCHAR "Classe di abrasività"	NOTE
1	A	1	0,40	0,45	0,43	4,25	4,19	estremamente abrasivo	
2	A	2	0,40	0,45	0,43	4,25			
3	A	3	0,40	0,40	0,40	4,00			
4	A	4	0,40	0,45	0,43	4,25

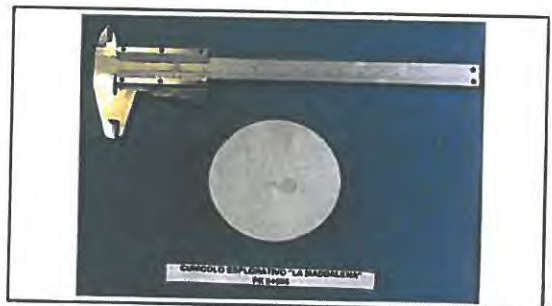
CAMPIONE POST-TEST

Risultati			
tempo (s)	penetrazione (mm)	tempo (s)	penetrazione (mm)
0	0,00	40	0,30
1	0,11	50	0,32
2	0,17	60	0,33
3	0,20		
4	0,21		
5	0,22		
6	0,23		
8	0,25		
10	0,26		
15	0,27		
20	0,28		
30	0,29

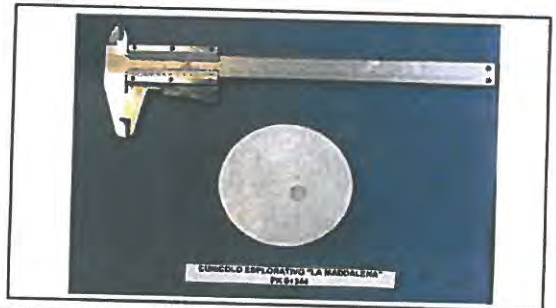
CAMPIONE POST-TEST

▲ curva penetrazione punta / tempo - - - Lineare (tangente all'origine)

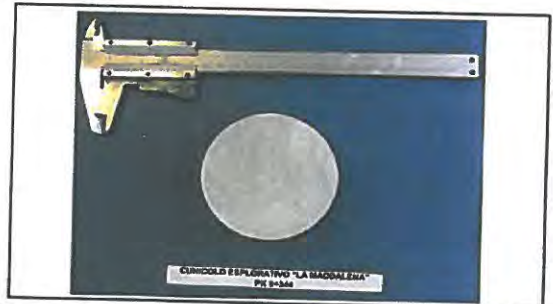
CAMPIONE POST-TEST

PROVA N°	CONDIZIONI	PUNTA N°	d a 0° (mm)	d a 90° (mm)	d "media" (mm)	CAI	CAI "medio"	CERCHAR "Classe di abrasività"	NOTE
1	A	5	0,40	0,35	0,38	3,75	4,13	estremamente abrasivo	
2	A	6	0,45	0,45	0,45	4,50			
3	A	7	0,40	0,45	0,43	4,25			
4	A	8	0,40	0,40	0,40	4,00

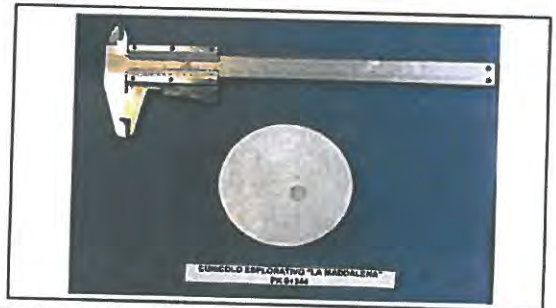
CAMPIONE POST-TEST

Risultati			
tempo (s)	penetrazione (mm)	tempo (s)	penetrazione (mm)
0	0,00	40	0,27
1	0,13	50	0,28
2	0,17	60	0,29
3	0,18		
4	0,19		
5	0,19		
6	0,20		
8	0,20		
10	0,21		
15	0,22		
20	0,24		
30	0,25

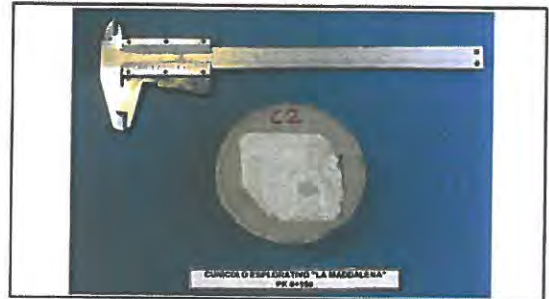
CAMPIONE POST-TEST

Risultati			
tempo (s)	penetrazione (mm)	tempo (s)	penetrazione (mm)
0	0,00	20	0,27
1	0,12	30	0,29
2	0,15	40	0,30
3	0,18		
4	0,19		
5	0,20		
6	0,21		
7	0,22		
8	0,22		
9	0,23		
10	0,23		
15	0,25

Equazione della tangente all'origine: **D = 0.0226 * T + 0.1022**

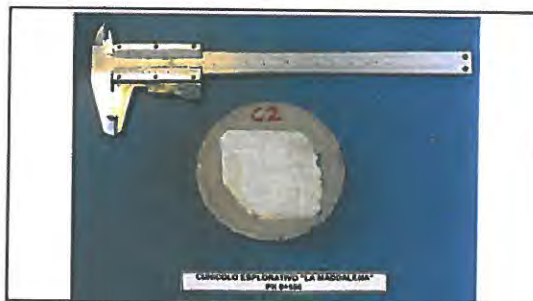
CAMPIONE POST-TEST

PROVA N°	CONDIZIONI	PUNTA N°	d a 0° (mm)	d a 90° (mm)	d "media" (mm)	CAI	CAI "medio"	CERCHAR "Classe di abrasività"	NOTE
1	A	1	0,40	0,45	0,43	4,25	4,06	estremamente abrasivo	
2	A	2	0,40	0,40	0,40	4,00			
3	A	3	0,35	0,40	0,38	3,75			
4	A	4	0,40	0,45	0,43	4,25

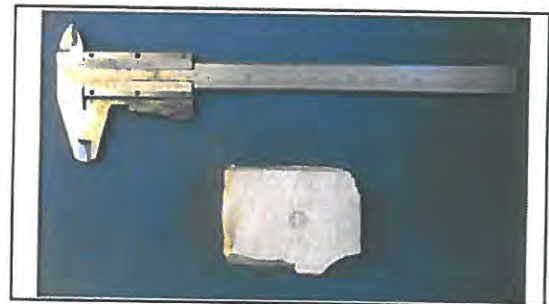
CAMPIONE POST-TEST

Risultati			
tempo (s)	penetrazione (mm)	tempo (s)	penetrazione (mm)
0	0,00	12	0,99
1	0,25	14	1,01
2	0,32	16	1,03
3	0,41	18	1,05
4	0,47	20	1,07
5	0,49		
6	0,65		
7	0,67		
8	0,77		
9	0,85		
10	0,91		
11	0,95

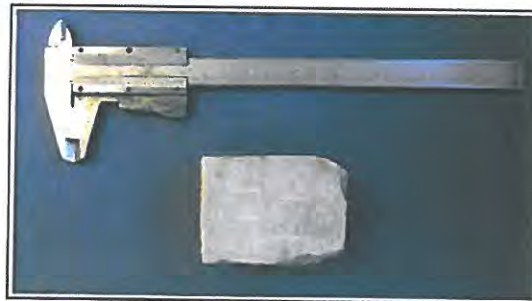
CAMPIONE POST-TEST

PROVA N°	CONDIZIONI	PUNTA N°	d a 0° (mm)	d a 90° (mm)	d "media" (mm)	CAI	CAI "medio"	CERCHAR "Classe di abrasività"	NOTE
1	A	1	0,35	0,30	0,33	3,25	3,38	molto abrasivo	
2	A	2	0,35	0,30	0,33	3,25			
3	A	3	0,40	0,35	0,38	3,75			
4	A	4	0,30	0,35	0,33	3,25

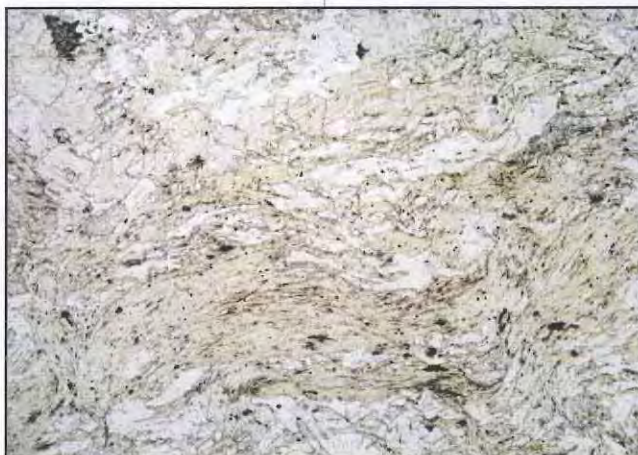
Microfotografie della sezione sottile (sn. nicols // ds. nicols +)

Le fotografie mostrano l'aspetto generale della roccia.
