TRAFORO AUTOSTRADALE DEL FREJUS

Lotto 2° Imbocco lato Italia

RILEVAMENTO GEOLOGICO

da progr. 3225,00 a progr. 3244,00

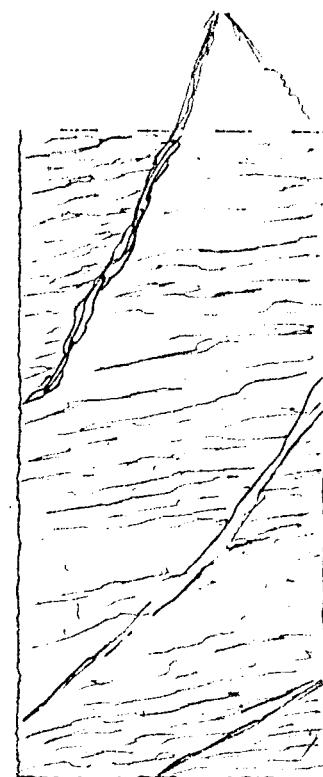
570

- Contatto per faglia (con fascia milonitizzata) tra calcescisto carbonatico nella parte inferiore e calcescisto filladico nella parte superiore.

inclusioni calcite e quarzo $\approx 15\%$

rilascio da progr. 3108 a progr. 3112

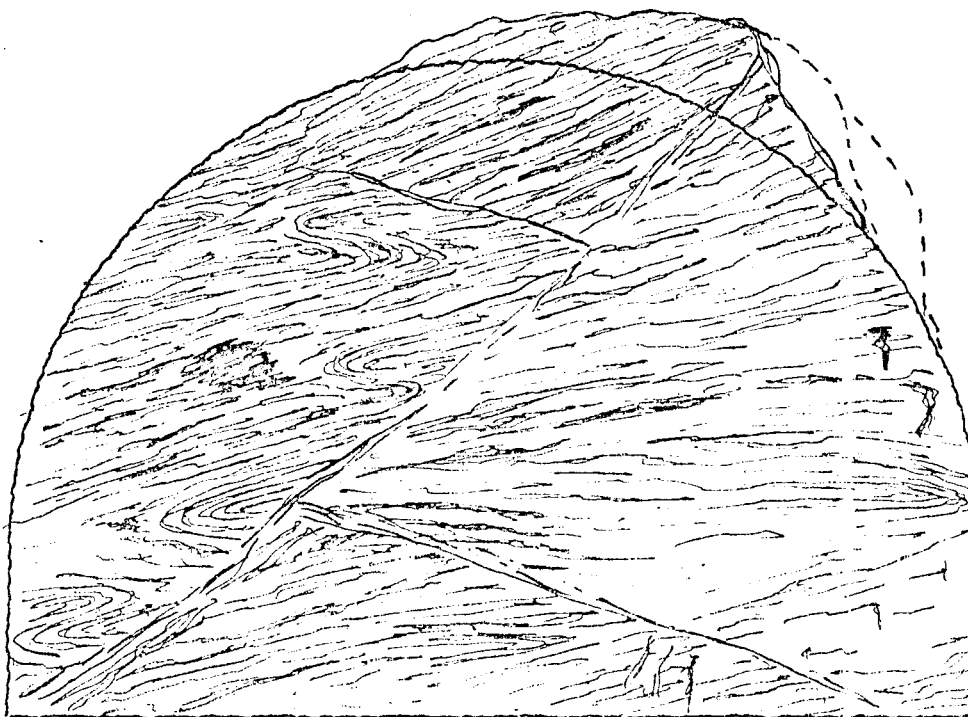
-Alternanza di livelli di calceseisto listato
 con livelli di materiale filladico fogliet-
 tato con scistosità marcata e minerali
 grafitici lungo i giunti.
