TRAFORO AUTOSTRADALE DEL FREJUS

Lotto 2° Imbocco lato Italia

RILEVAMENTO GEOLOGICO

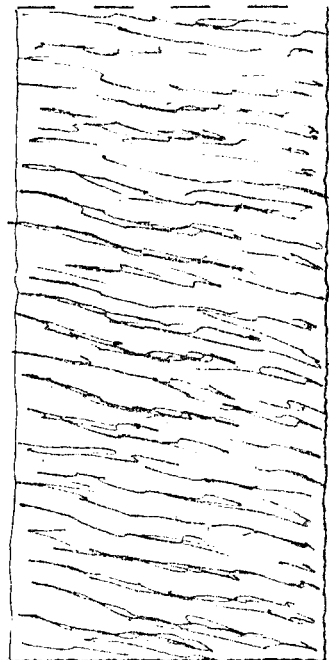
caratteristiche litologiche e strutturali

- Calcescisto listato con frequenti pieghe evidenziate da calcite e quarzo.
- Livelli di calcescisto fildedico -

inclusioni calcite e quarzo \approx 15%

venute d'acqua * concentrate

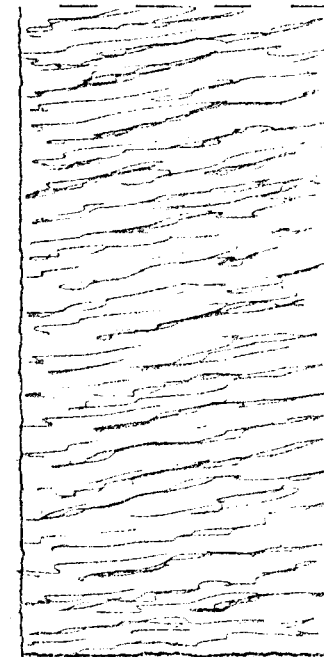
caratteristiche litologiche e strutturali

- Calcescisto listato con pieghe prevalente, mente nella parte superiore del fronte.
- Livelli di calcescisto filladico a scistosità marcata.

inclusioni calcite e quarzo \approx 15%

venute d'acqua umidità par. ovest
