TRAFORO AUTOSTRADALE DEL TREJUS

Lotto 2° Imbocco lato Italia

RILEVAMENTO GEOLOGICO

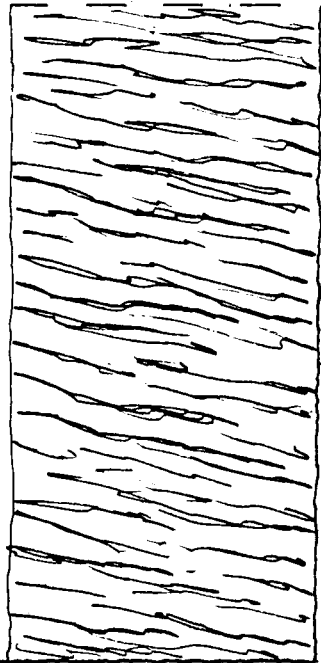
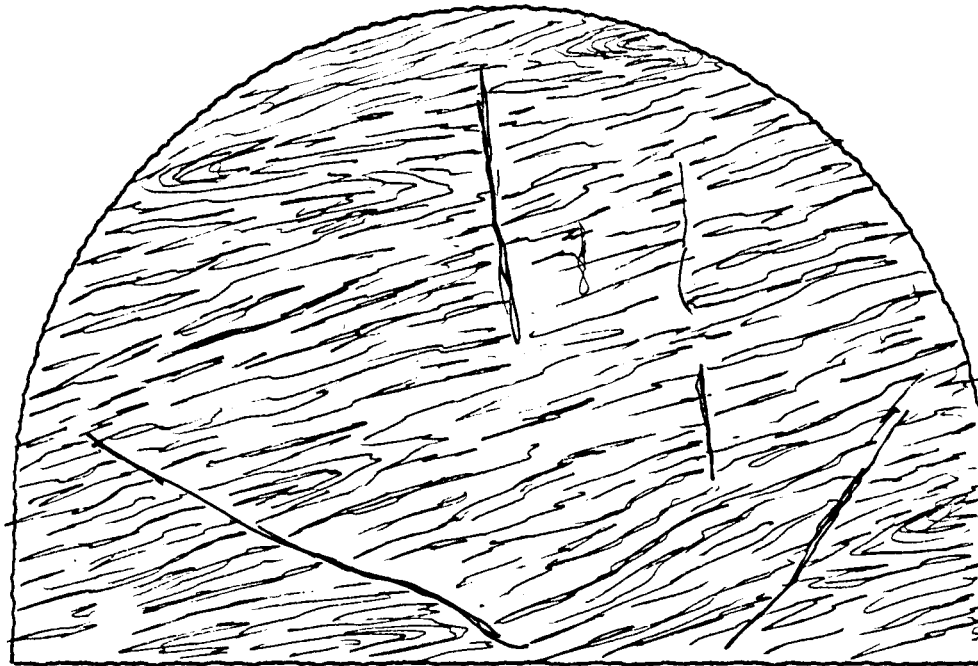
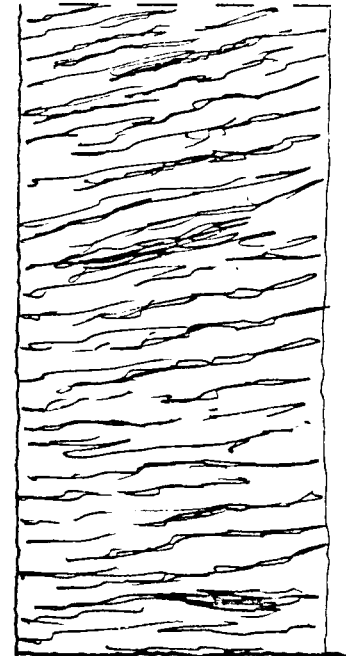
caratteristiche litologiche e strutturali

- Caratteristiche litologico-strutturali analoghe a quelle della sezione precedente.

inclusioni calcite e quarzo < 15%

venute d'acqua stillicidio

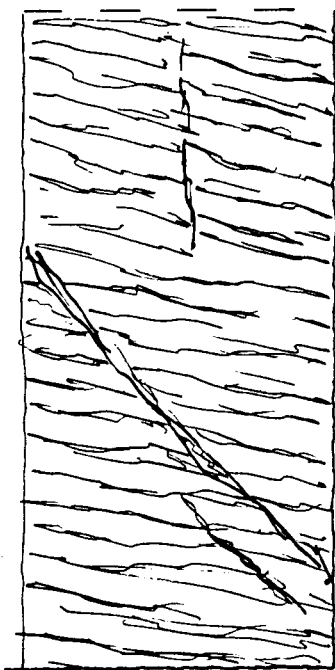
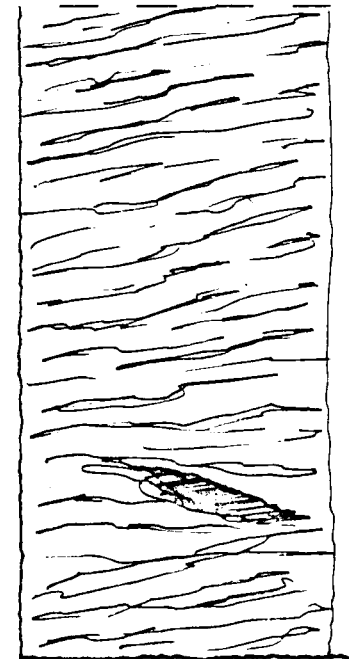
N° progressivo

caratteristiche litologiche e strutturali

- Prevalenza di calcescisto listato con pieghe prevalentemente nella parte superiore del fronte.
- fratture aperte in calotta.

inclusioni calcite e quarzo \approx 15%

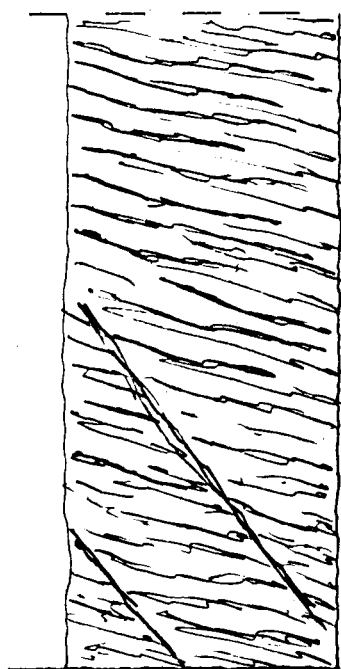
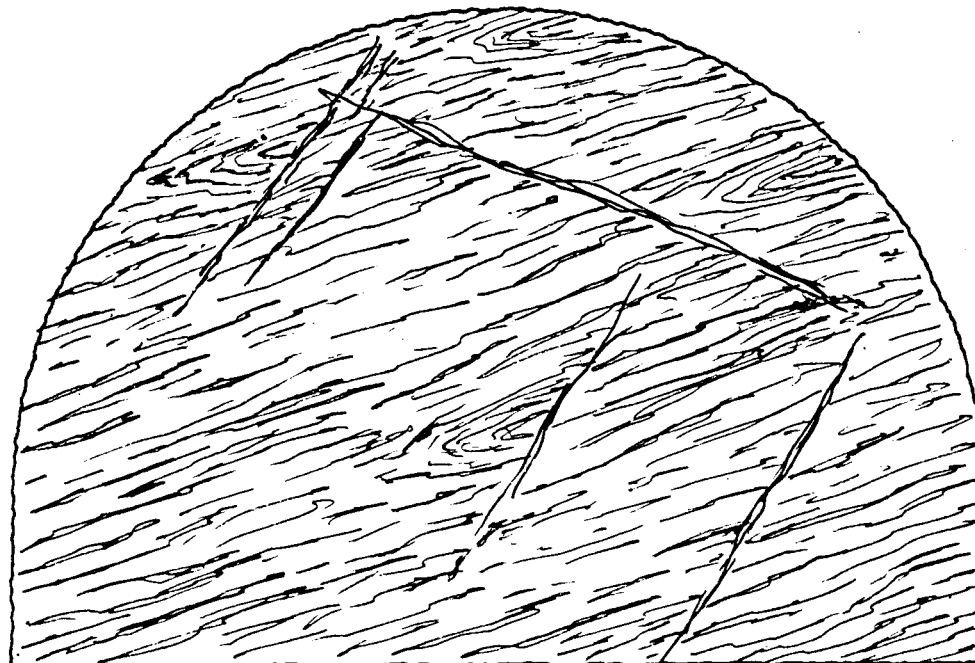
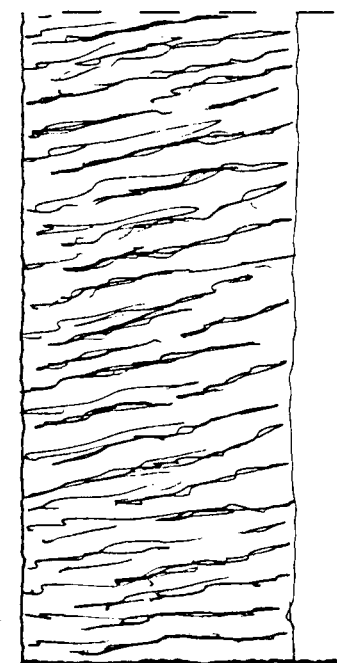
N° progressivo
696

caratteristiche litologiche e strutturali

- Per quanto le caratteristiche litologiche e strutturali evidenziate per le sezioni precedenti -

inclusioni calcite e quarzo ~ 15%

venute d'acqua stillicidio

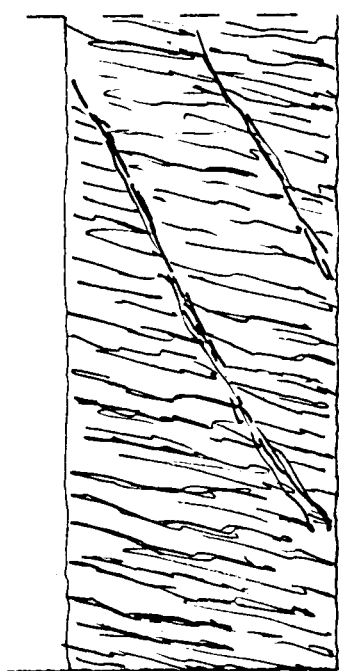
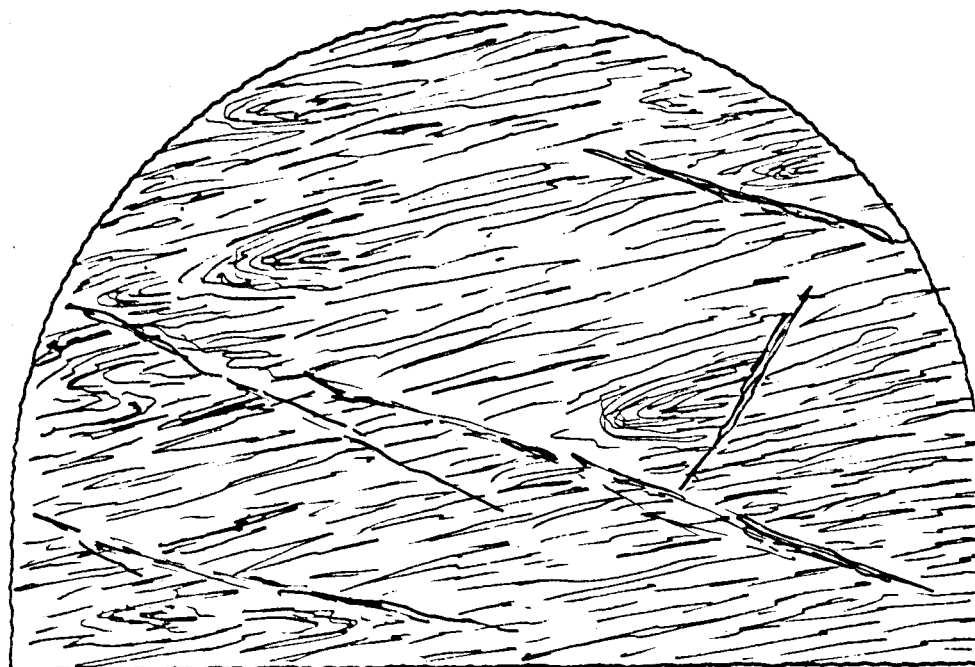
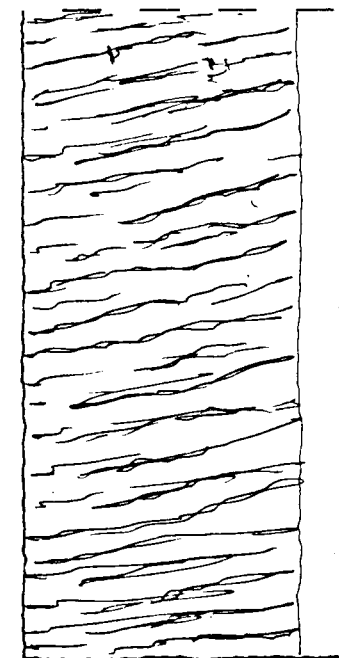
N° progressivo

caratteristiche litologiche e strutturali

- Caratteristiche analoghe a quelle della sezione precedente.

inclusioni calcite e quarzo \approx 15%

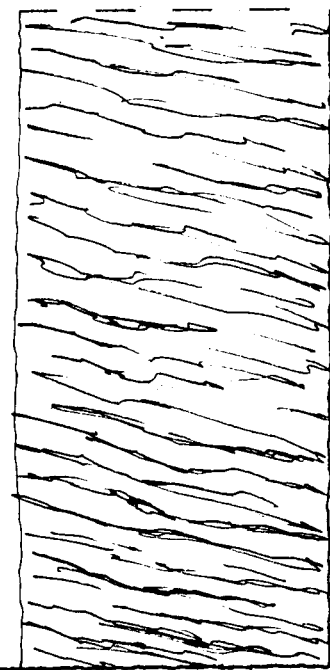
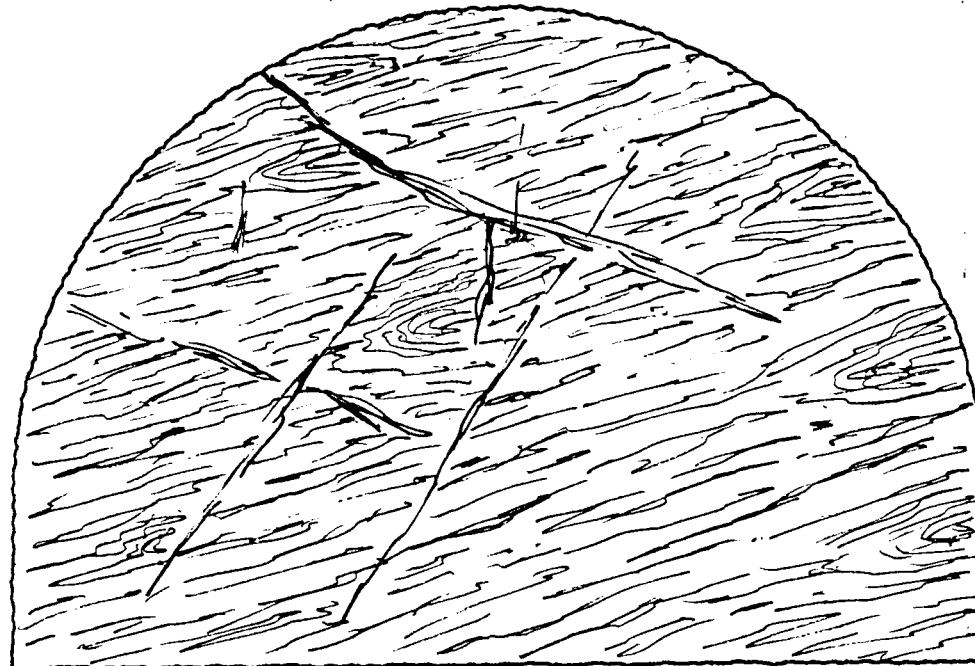
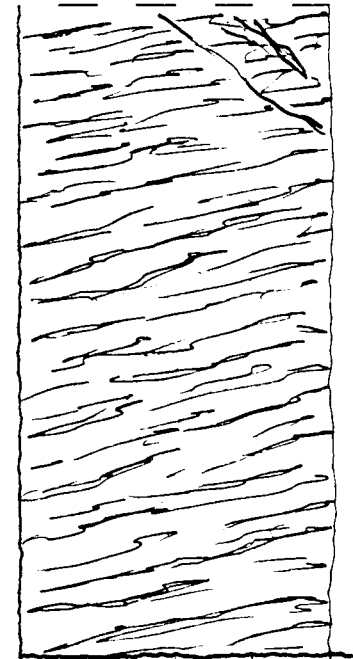
caratteristiche litologiche e strutturali

- Calcescisto listato con pieghe evidenziate da calcite e quarzo -
- Livelli di calcescisto filladico fogliettato con grafite -

inclusioni calcite e quarzo $\approx 15\%$

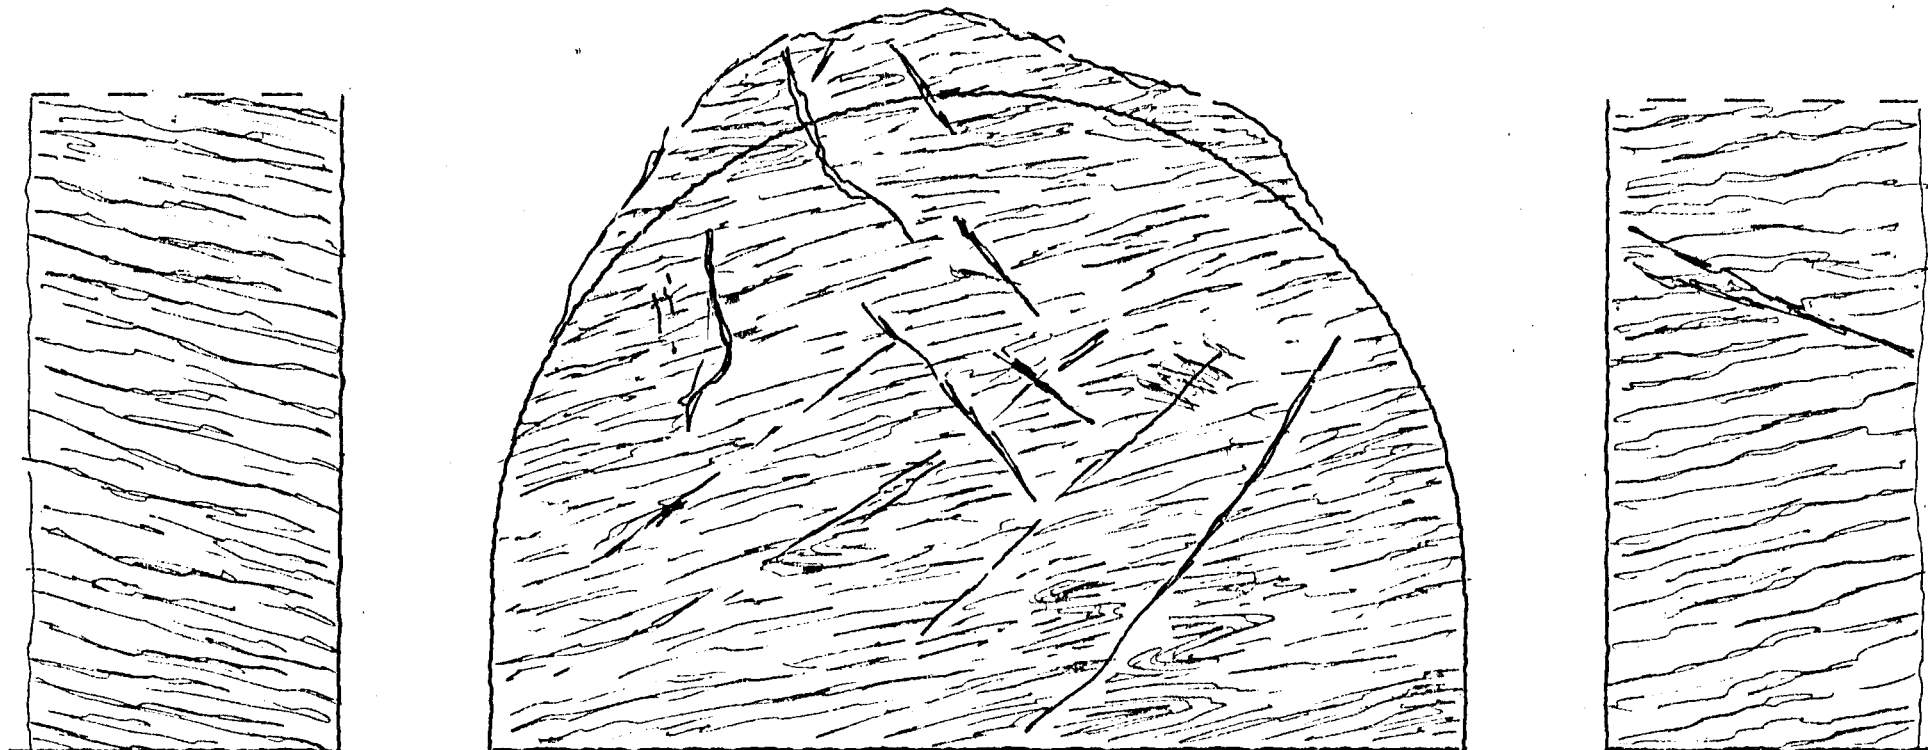
- Calcescisto listato con pieghe e livelli di calcescisto filadico.
- Numerose fratture.

inclusioni calcite e quarzo \approx 15%

Fratture

rilascio da progr. 3612 a progr. 3616

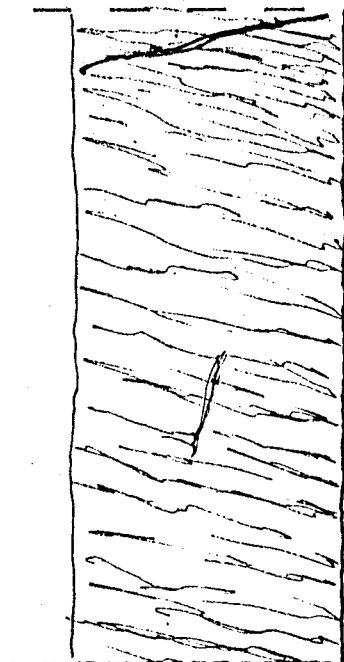
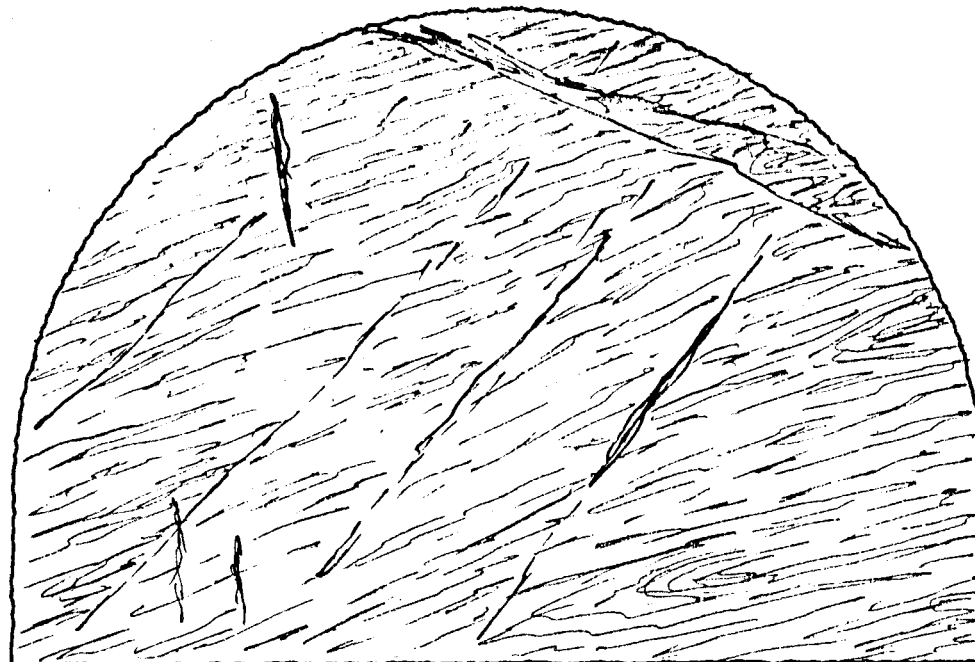
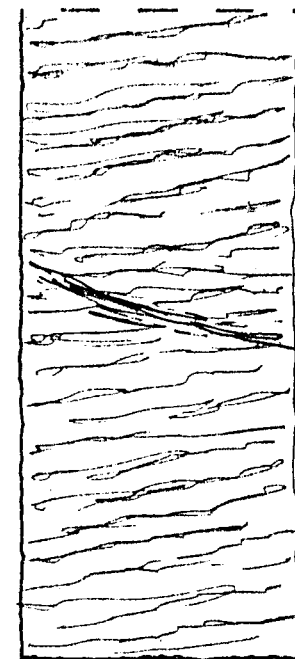
caratteristiche litologiche e strutturali

- Caratteristiche litologiche e strutturali analoghe a quelle della sezione precedente -

inclusioni calcite e quarzo $\approx 15\%$

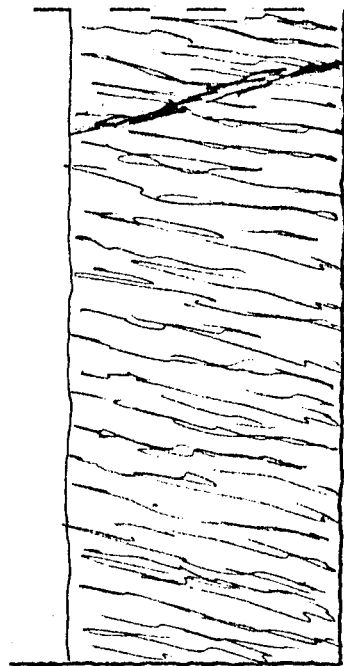
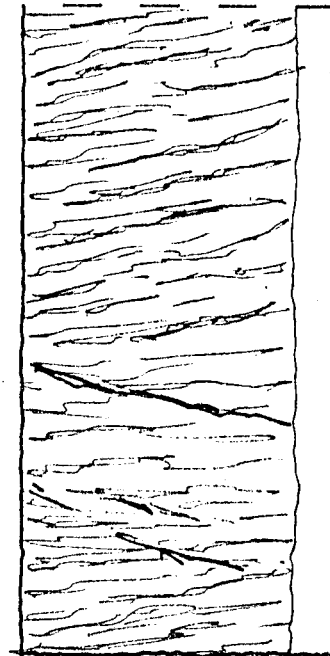
caratteristiche litologiche e strutturali

- Calcescisto listato con pieghe soprattutto nella parte superiore del fronte.
- Livelli di calcescisto filladico fogliettato.

inclusioni calcite e quarzo $\approx 15\%$

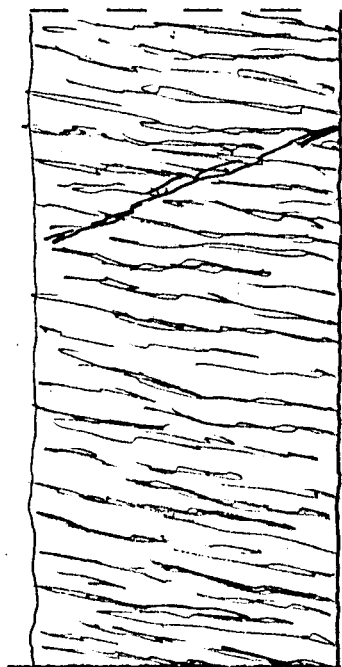
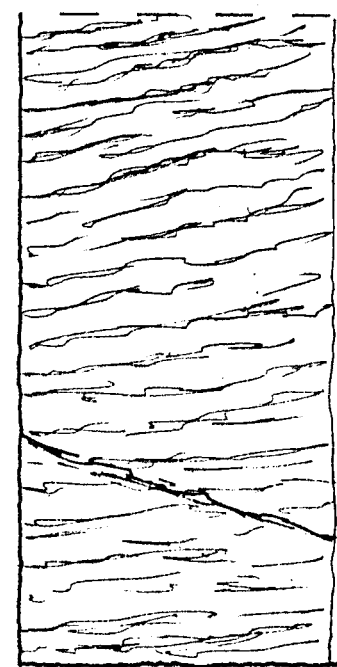
N° progressivo

caratteristiche litologiche e strutturali

- Calcescisto listato con pieghe nella parte ovest del fronte.
- Livelli di calcescisto fogliettato con grafite lungo i giunti di scistosità.

inclusioni calcite e quarzo ~ 15%

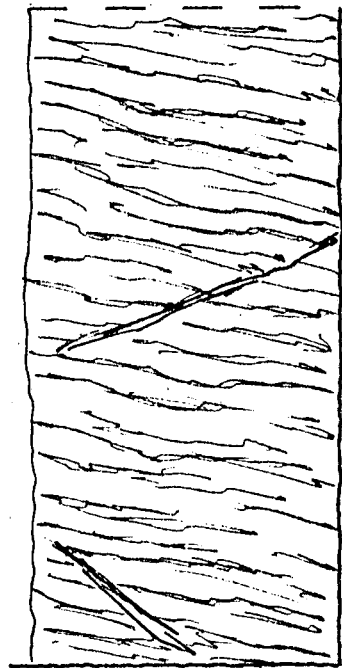
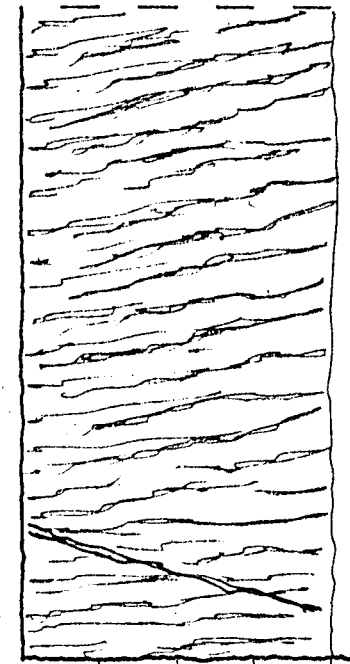
caratteristiche litologiche e strutturali

- Prevalenza di calcescisto listato a luoghi intensamente piegato.
- Livelli di calcescisto fogliettato.

inclusioni calcite e quarzo $\approx 12\%$

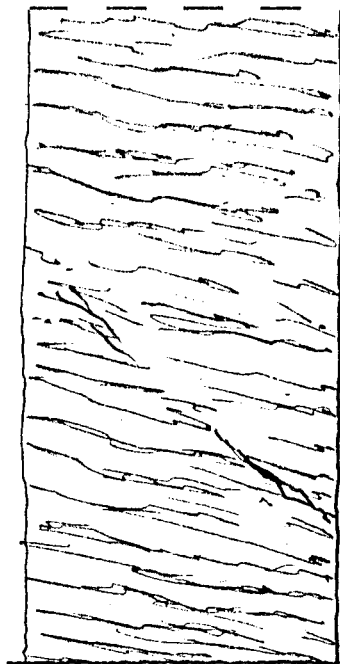
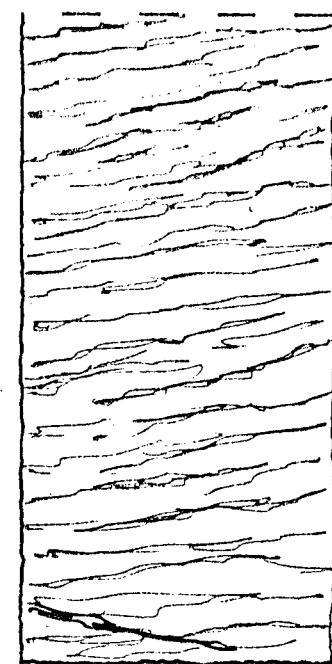
caratteristiche litologiche e strutturali

- Calcescisto listato con livelli di calcescisto filladico fogliettato.
- Numerose fratture isorientate di modesta entità.

inclusioni calcite e quarzo \approx 12%

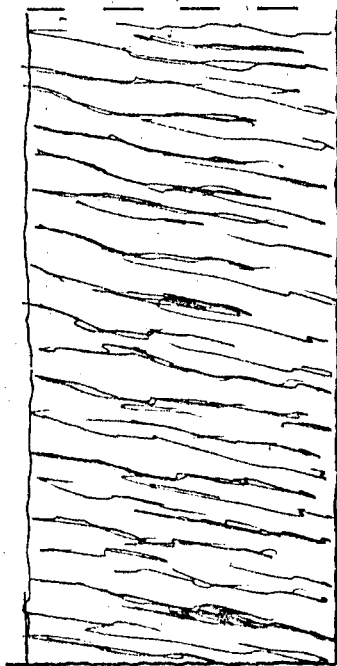
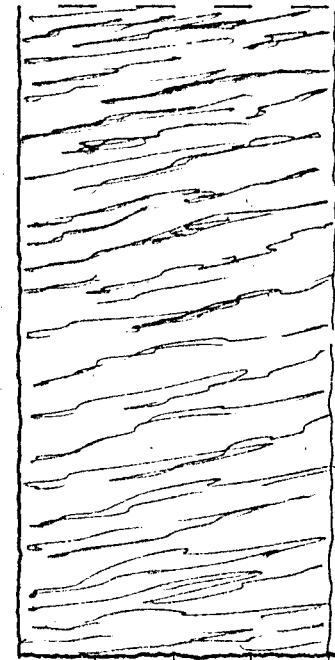
N° progressivo

caratteristiche litologiche e strutturali

- Calcescisto listato con frequenti pie.
che evidenziate da calcite e quarzo.
Livelli di calcescisto filladico.

inclusioni calcite e quarzo $\approx 10\%$

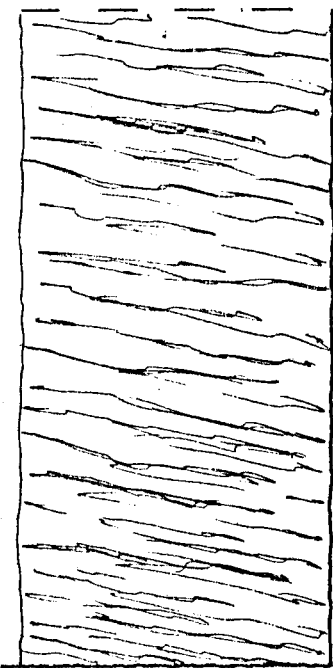
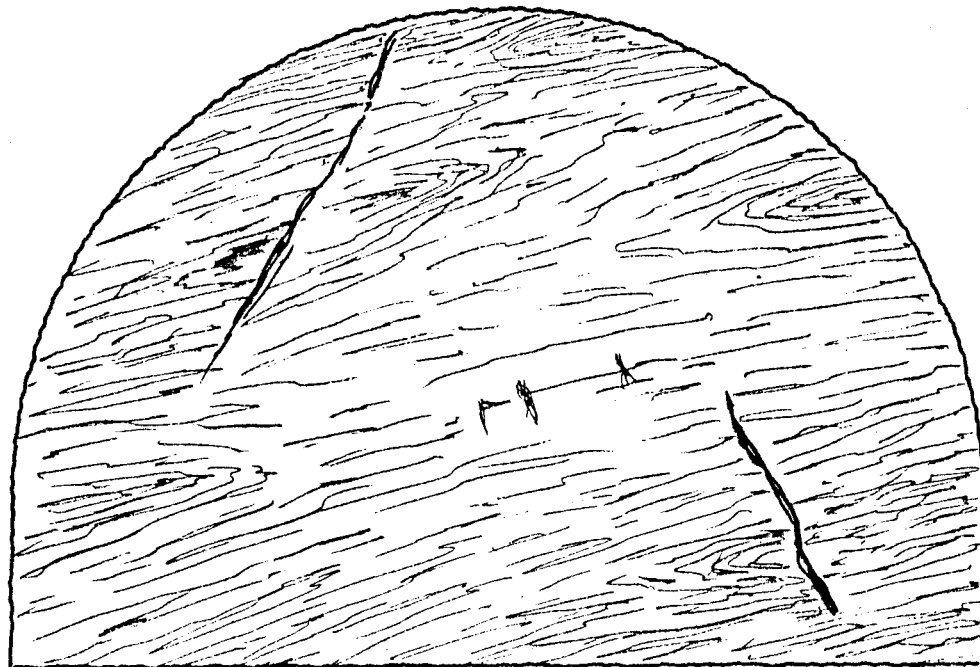
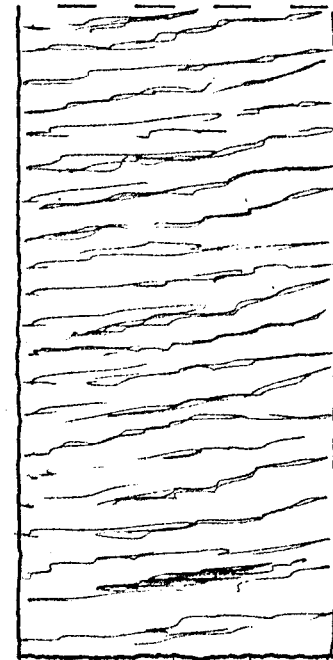
N° progressivo
686

caratteristiche litologiche e strutturali

- Permangono le caratteristiche lito-
logico-strutturali rilevate per le
sezioni precedenti.

inclusioni calcite e quarzo $\approx 10\%$

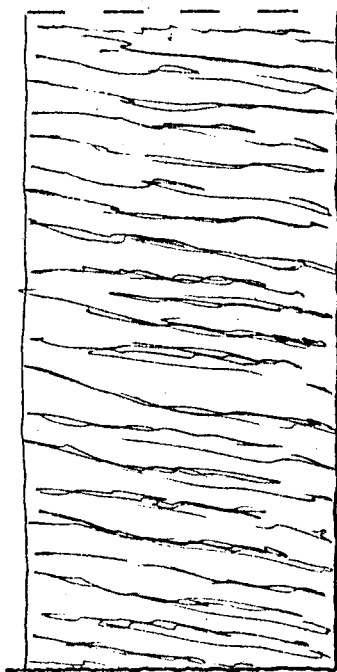
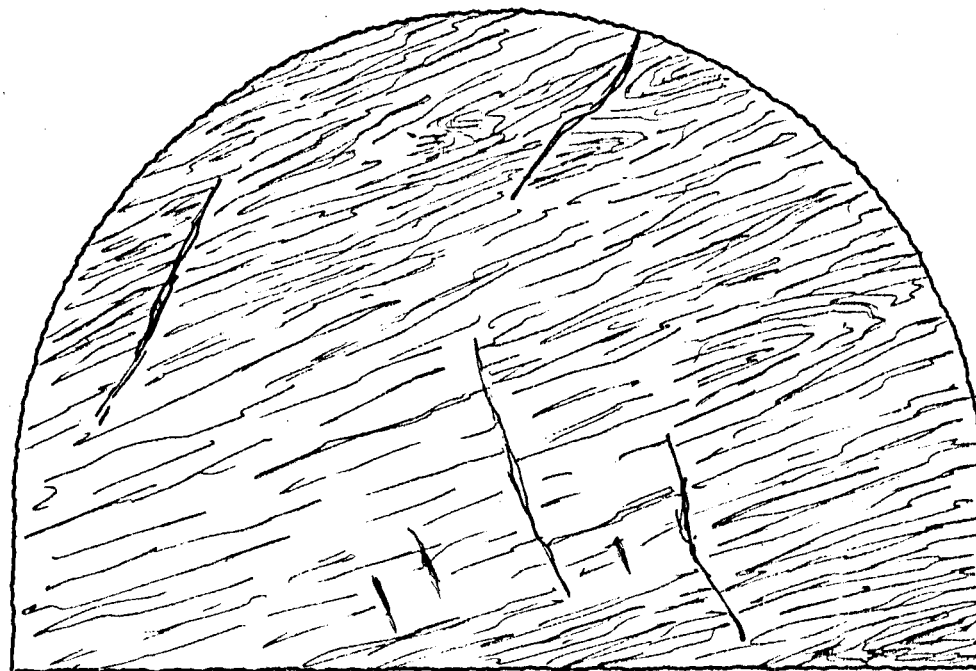
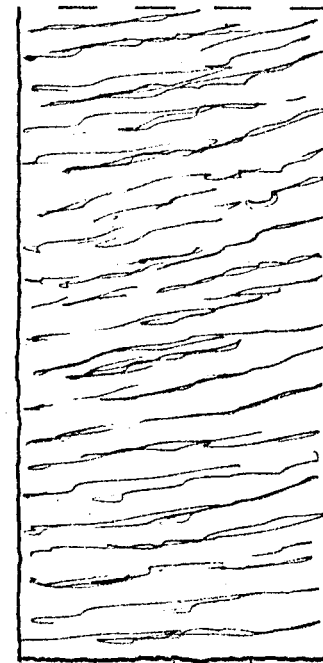
caratteristiche litologiche e strutturali

-Caratteristiche litologiche e strut.
turali analoghe a quelle della se-
zione precedente-

inclusioni calcite e quarzo \approx 10%

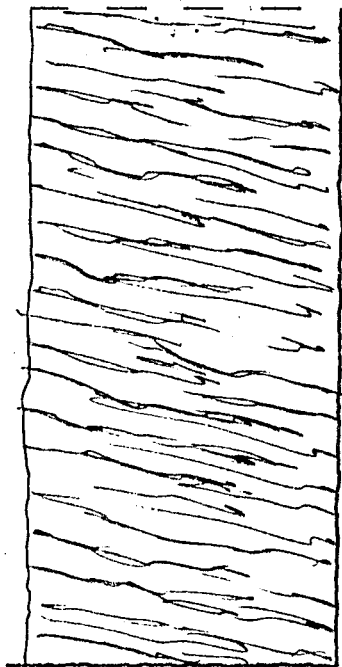
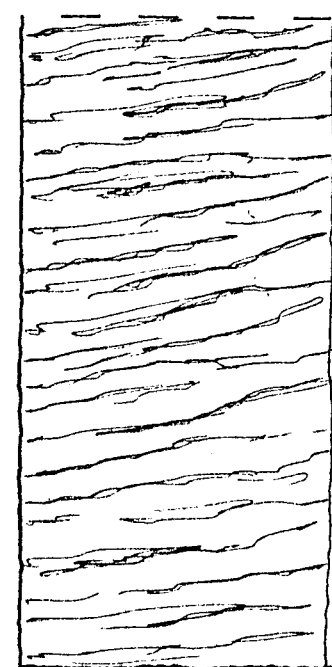
caratteristiche litologiche e strutturali

-Alternanza di livelli di calcescisto listato, con pieghe evidenziate da calcite e quarzo, con livelli di calcescisto fildico.

inclusioni calcite e quarzo $\approx 10\%$

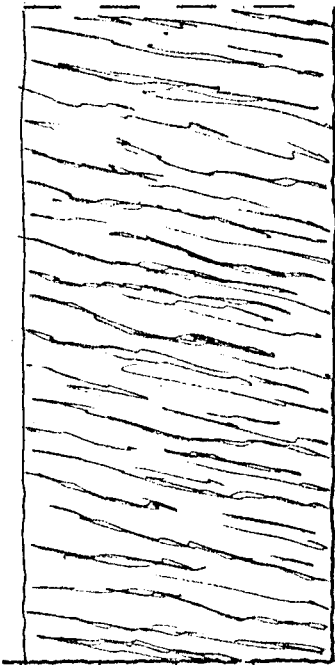
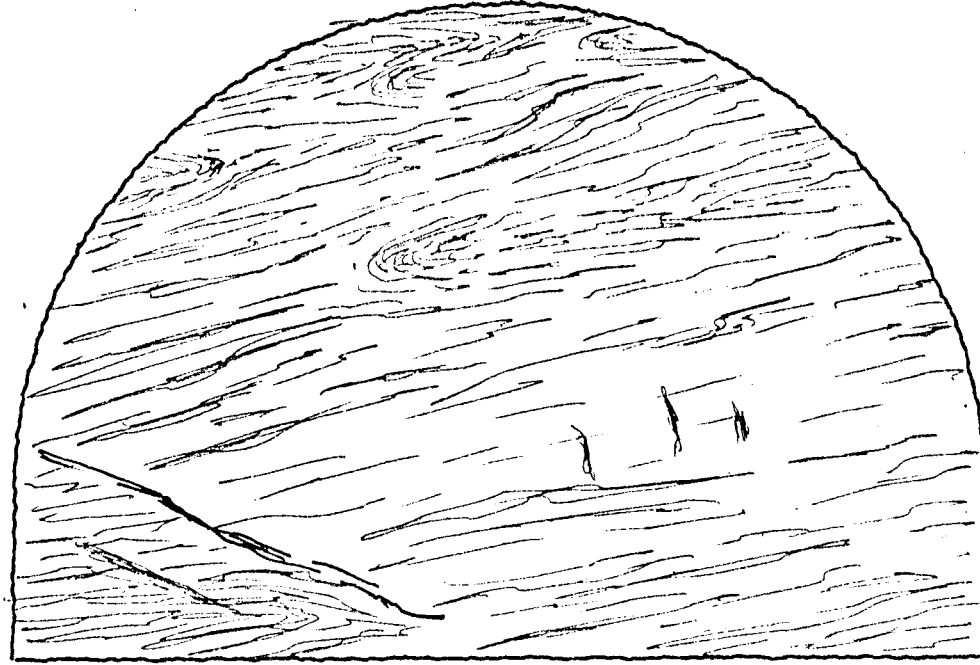
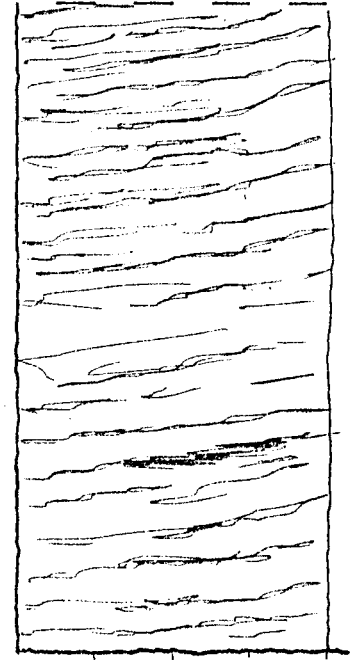
N° progressivo

caratteristiche litologiche e strutturali

- Caratteristiche analoghe a quelle della sezione precedente.

inclusioni calcite e quarzo $\approx 10\%$

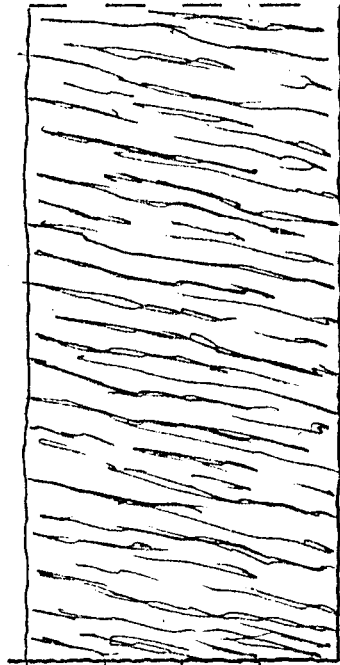
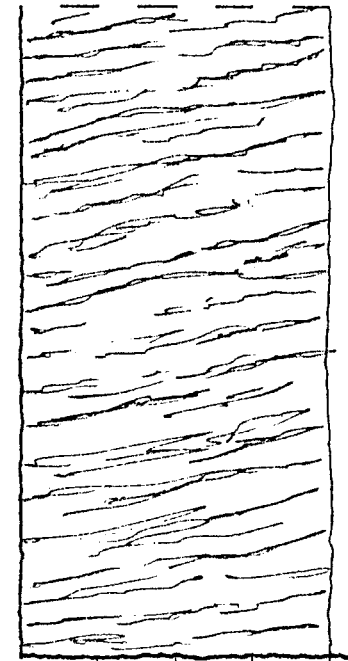
caratteristiche litologiche e strutturali

- Calcescisto filadico, a luoghi intensamente fogliettato con livelli di calcescisto listato.

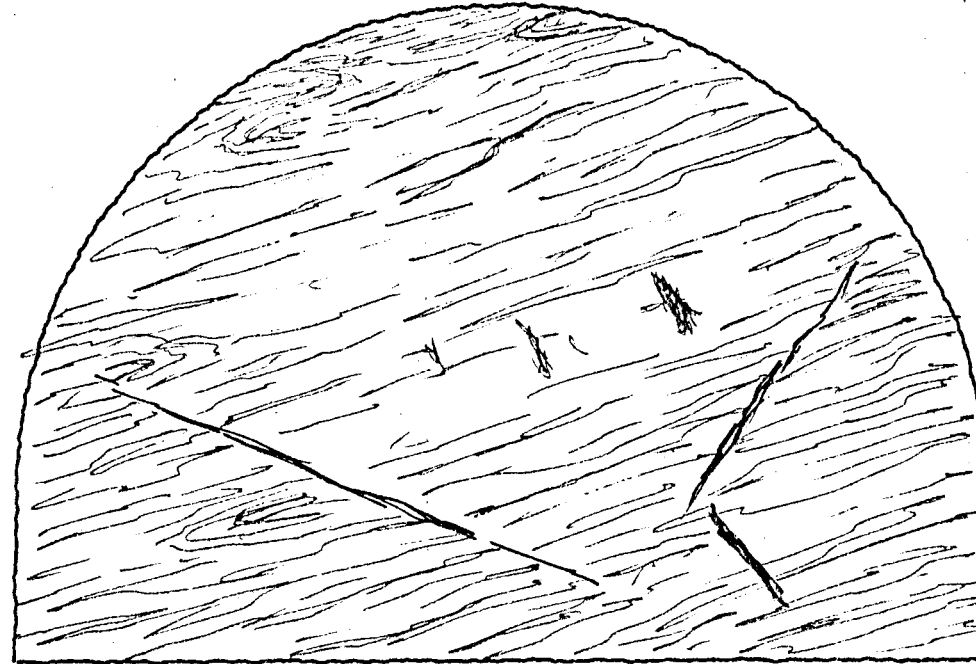
inclusioni calcite e quarzo $\approx 10\%$

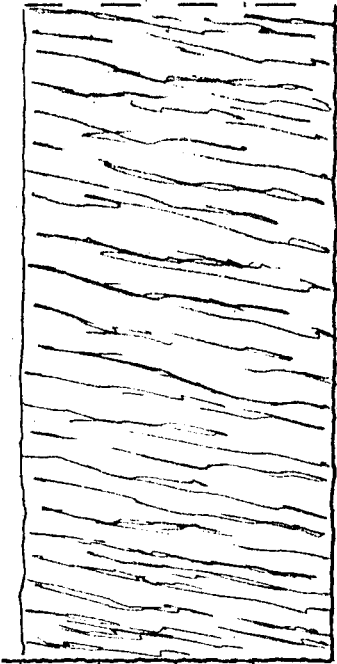
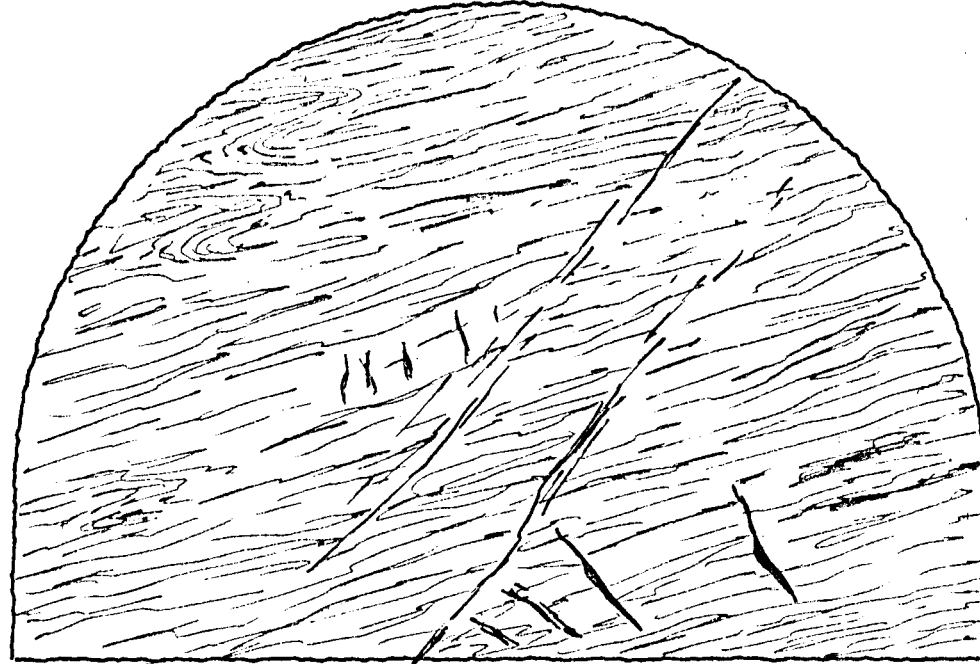
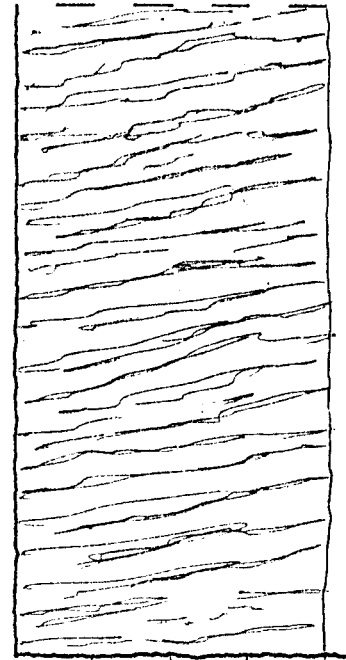
- Permangono le caratteristiche litologiche e strutturali evidenziate per la sezione precedente -

inclusioni _____

venute d'acqua _____

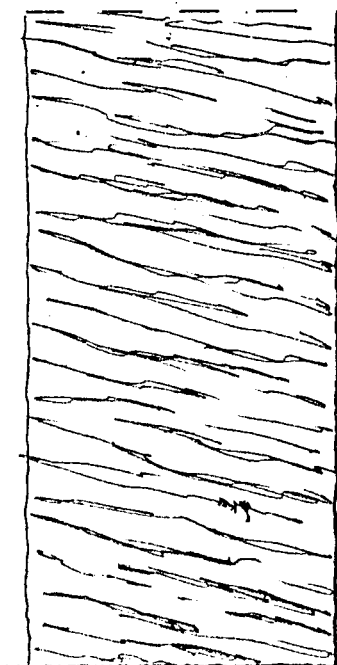
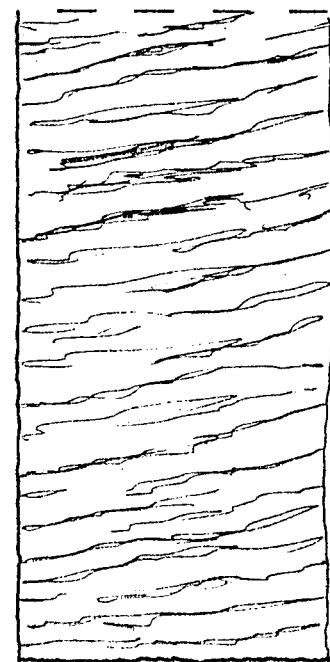
- Calcescisto listato con pieghe nella parte superiore del fronte.
- Prevalenza di calcescisto filler dico nella parte inferiore.

inclusioni calcite e quarzo $\approx 15\%$

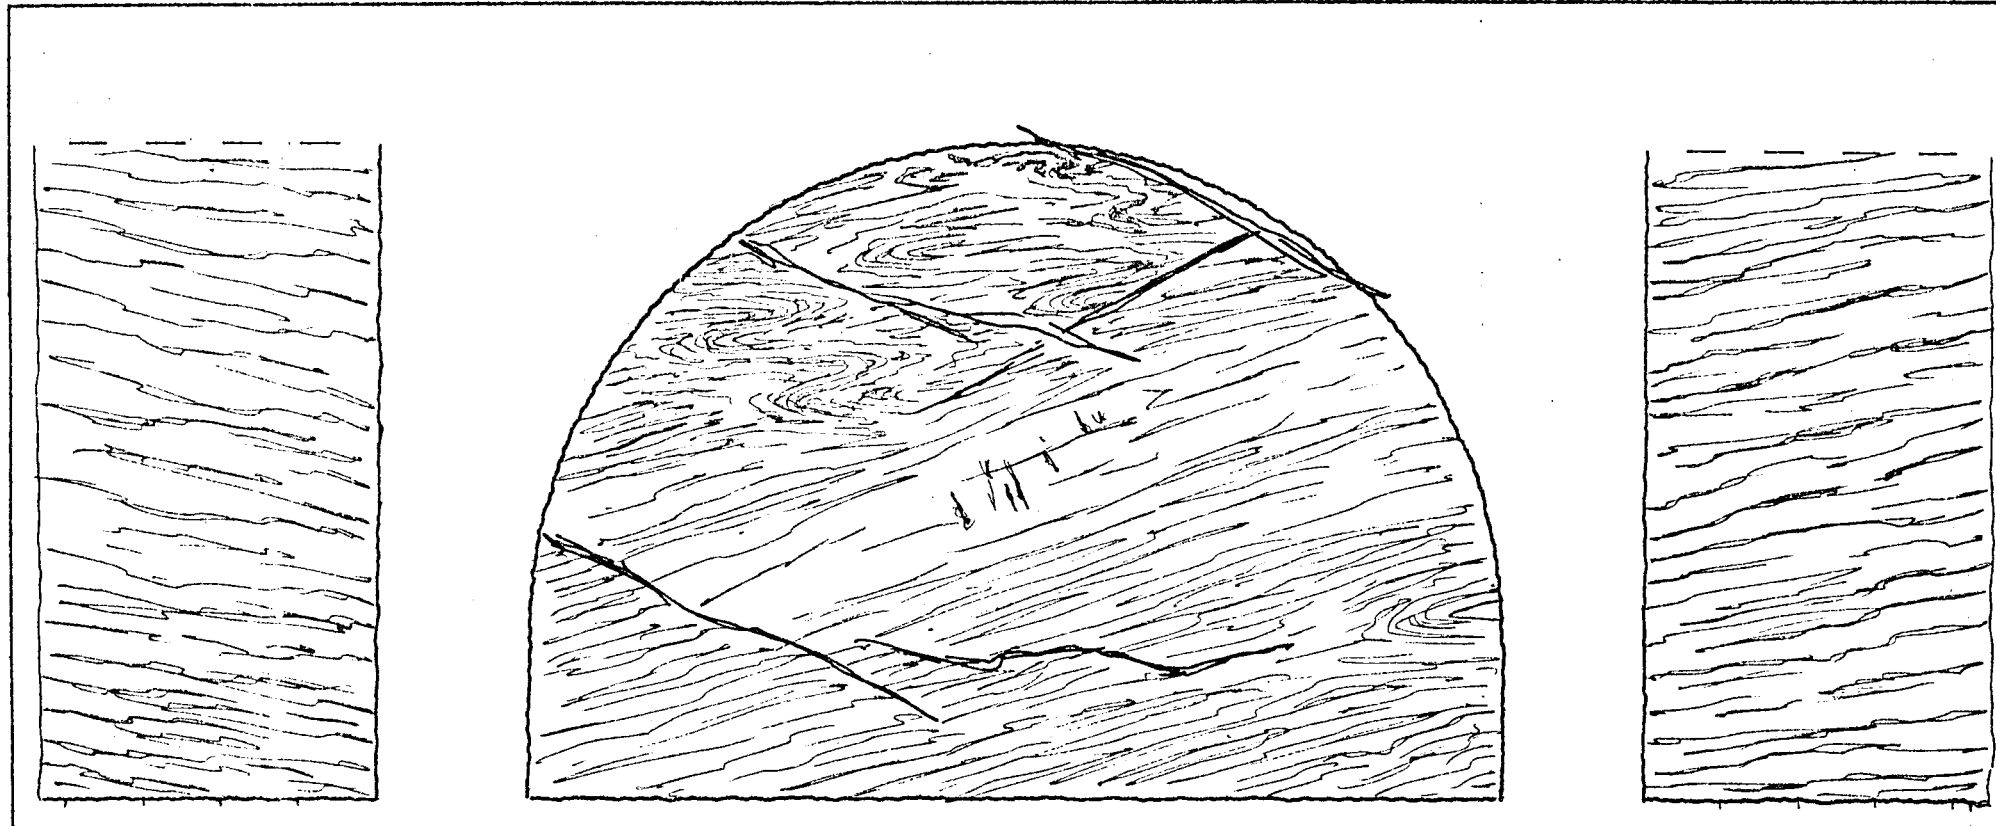
-Caratteristiche litologiche e strutturali analoghe a quelle della sezione precedente.

inclusioni calcite e quarzo \approx 15%

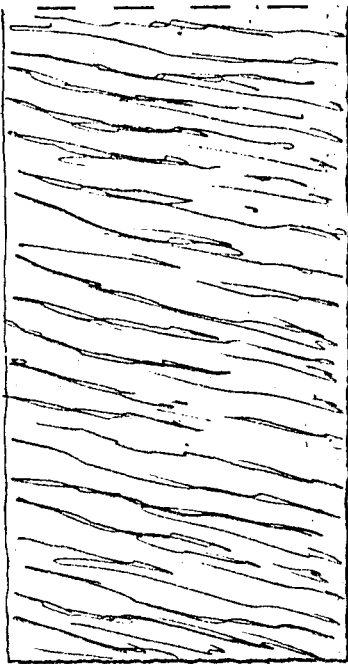
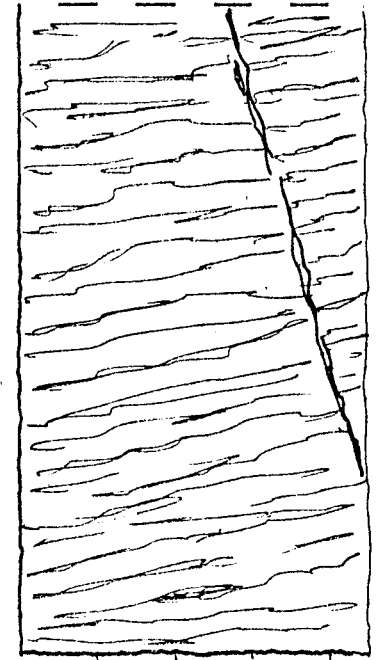
- Alternanza di livelli di calcescisto listato con livelli di calcescisto filladico -

inclusioni calcite e quarzo ~ 15%

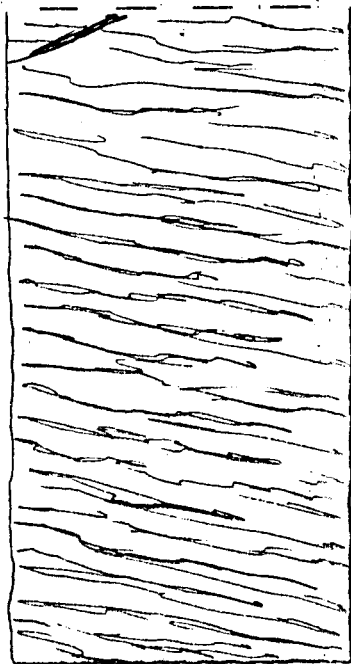
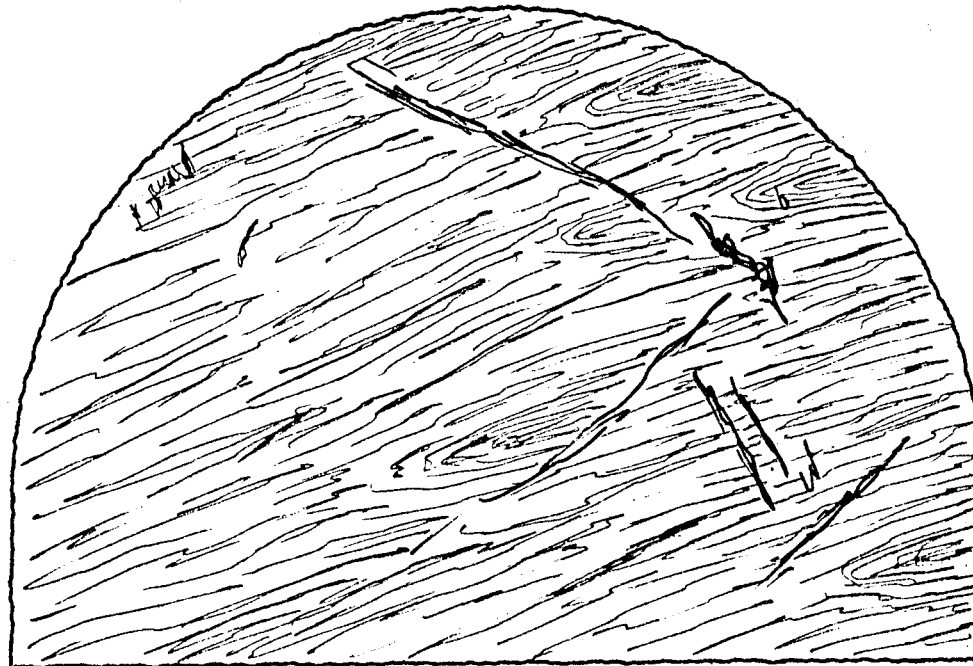
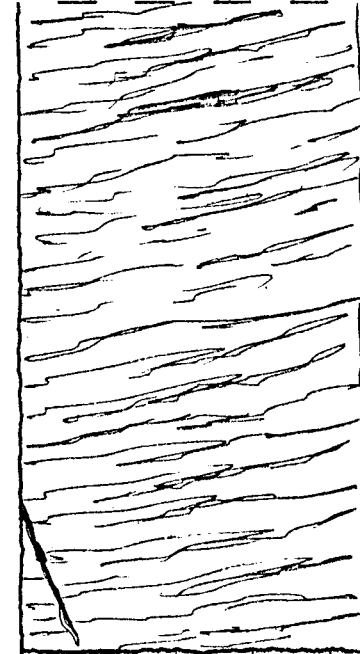
-Caratteristiche litologiche e strutturali analoghe a quelle della sezione precedente

inclusioni calcite e quarzo $\approx 15\%$

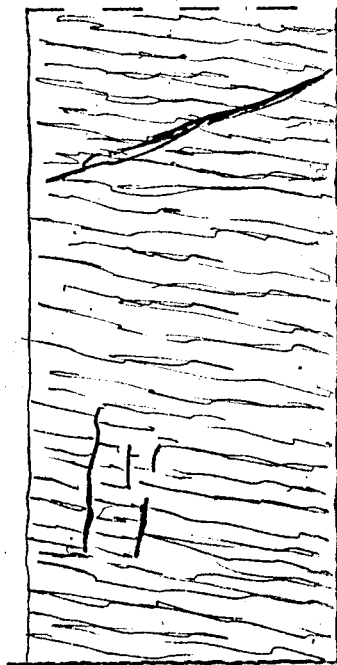
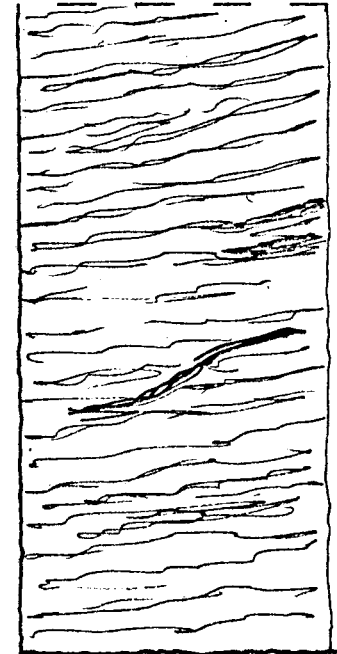
- Alternanza di livelli di calcescisto listato, con pieghe, con livelli di calcescisto folla-dico, a luoghi intensamente fogliettato

inclusioni calcite e quarzo $\approx 15\%$

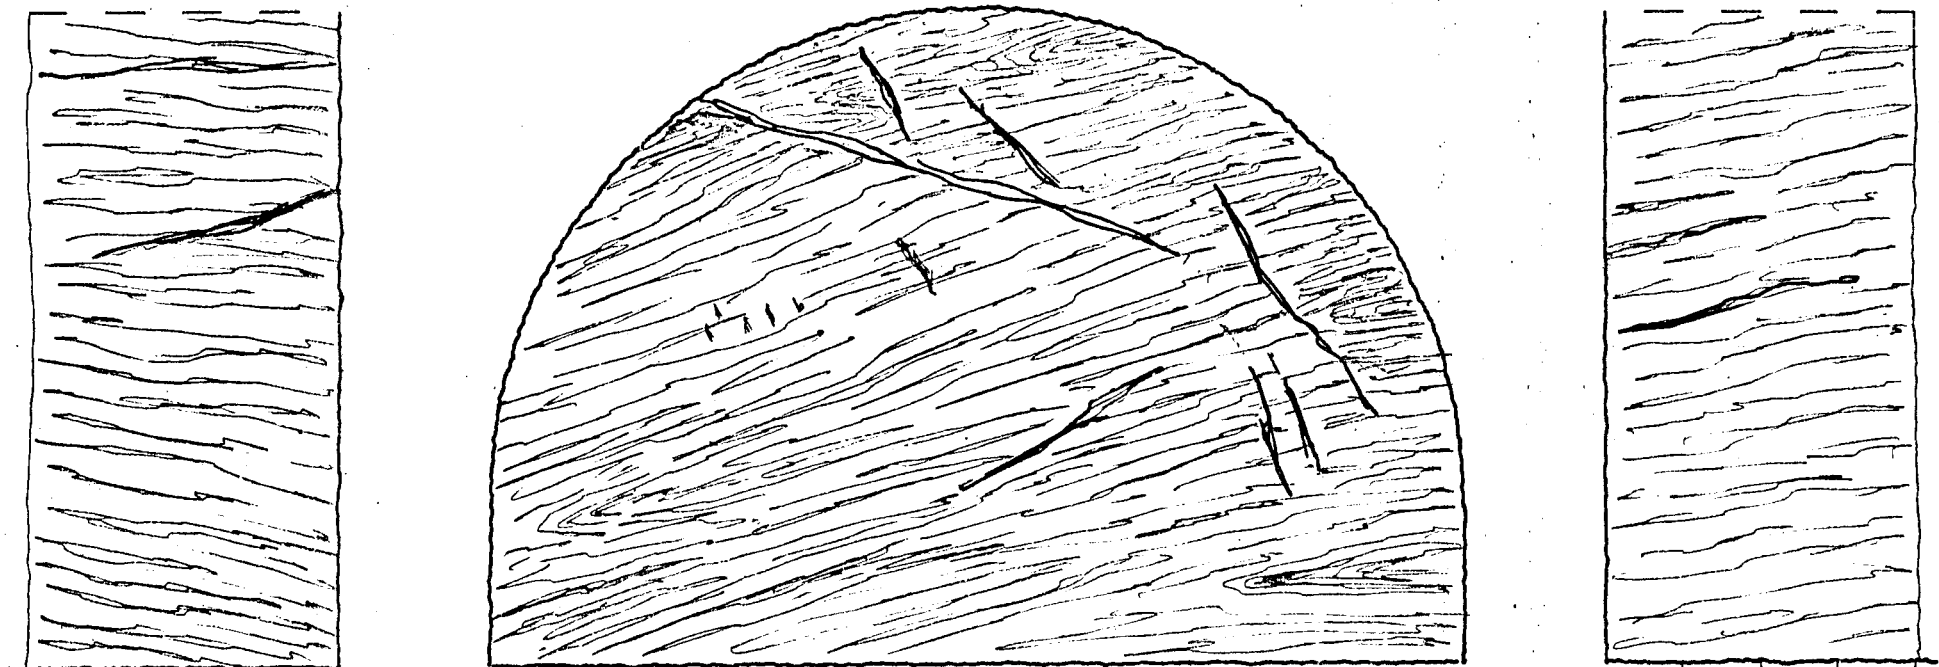
- Caratteristiche litologiche e strutturali analoghe a quelle della sezione precedente.

inclusioni calcite e quarzo $\approx 15\%$

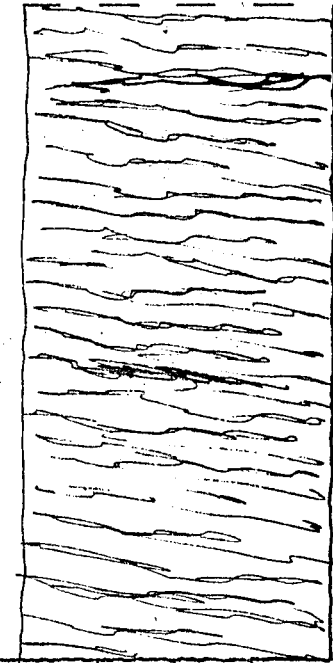
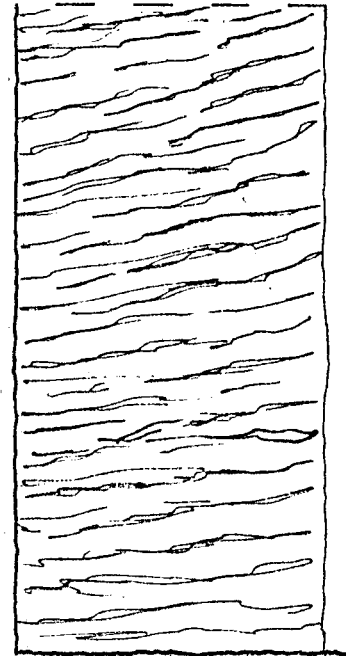
- Calceseisto listato con livelli di calceseisto
filladico fogliettato.
- Numerose fratture di modesta entità
con inclusioni di calcite (prevalente) e
quarzo.

inclusioni calcite e quarzo \approx 18%
