TRAFORO AUTOSTRADALE DEL TREJUS

Lotto 2° Imbocco lato Italia

RILEVAMENTO GEOLOGICO

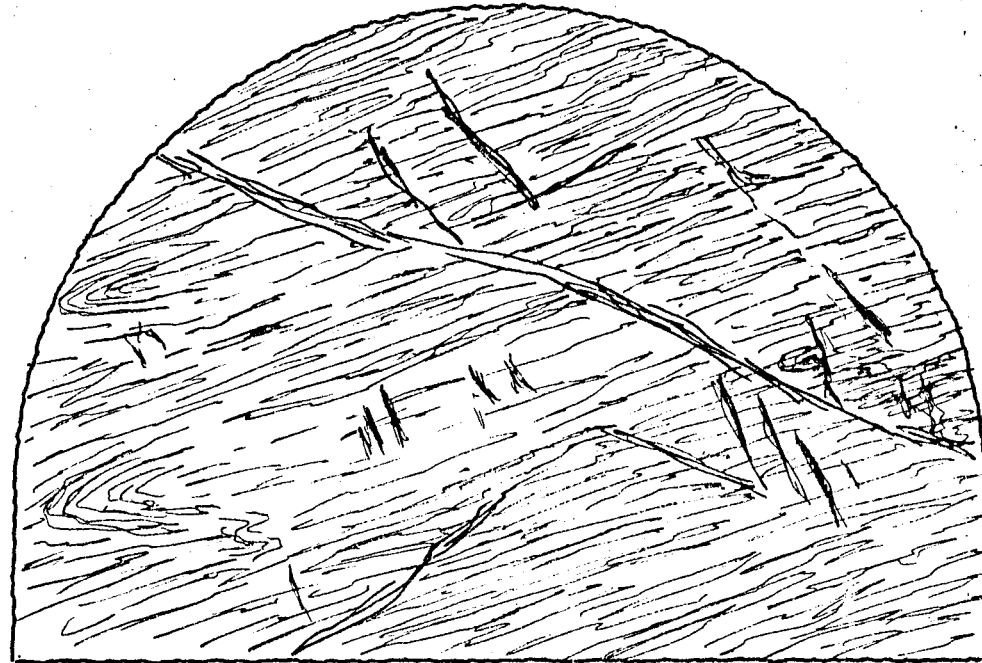
- Calceseisto listato con livelli di calceseisto
filladico fogliettato.
- Numerose fratture di modesta entità
con inclusioni di calcite (prevalente) e
quarzo.

inclusioni calcite e quarzo \approx 18%

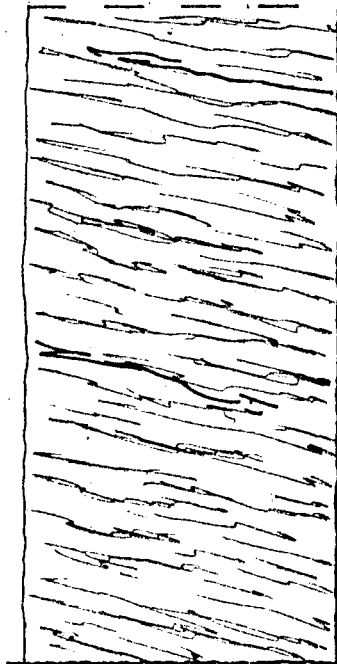
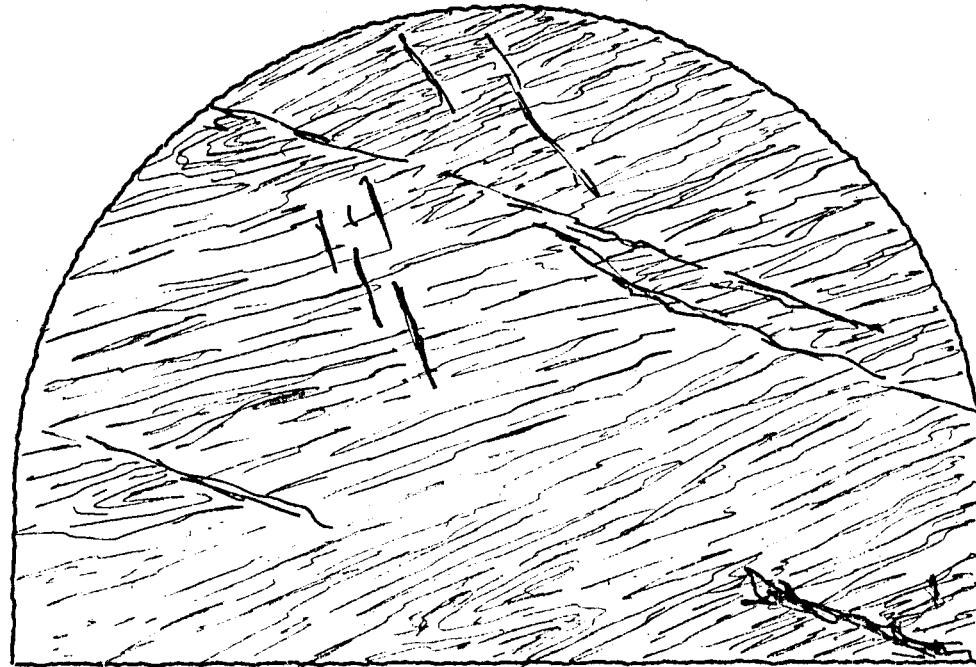
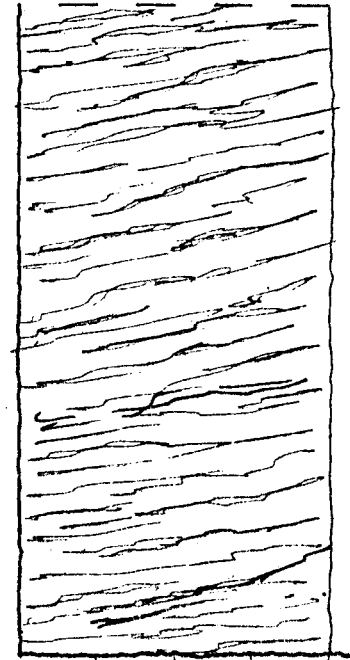
- Permangono le caratteristiche litologiche e strutturali rilevate per le sezioni precedenti.

inclusioni calcite e quarzo $\approx 15\%$

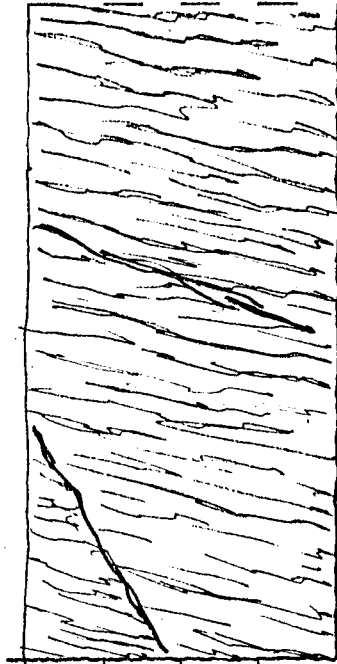
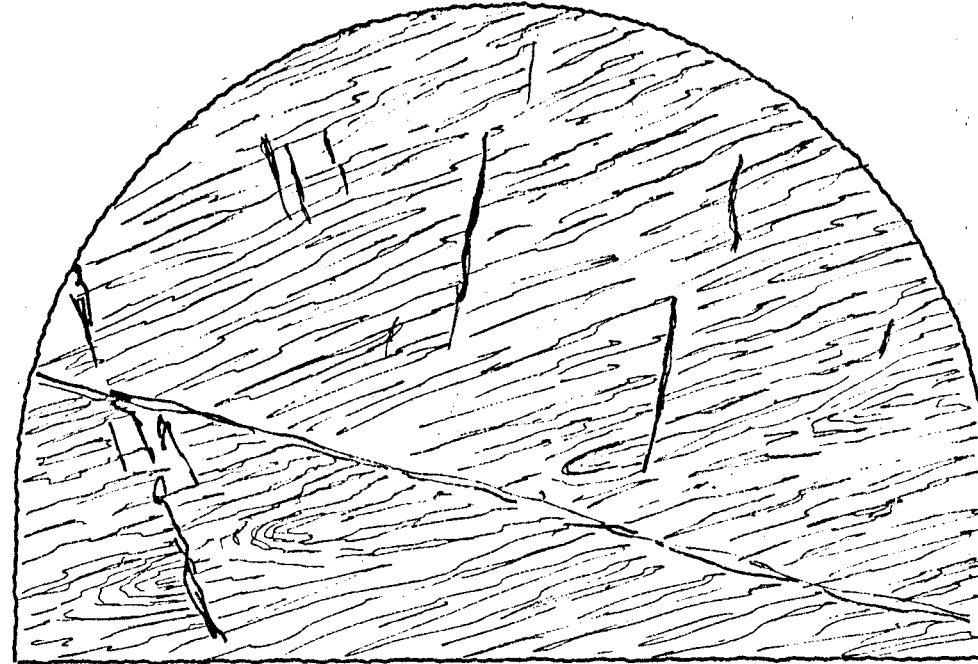
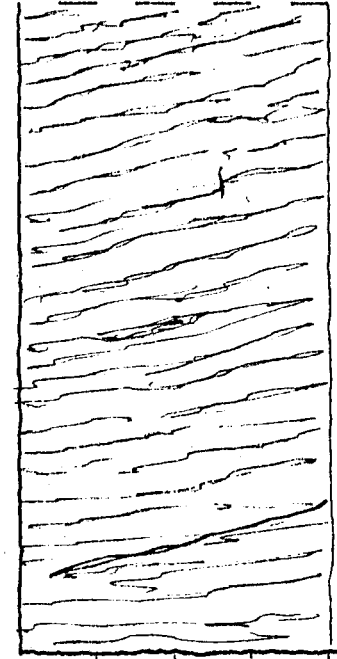
-Caratteristiche analoghe a quelle della sezione precedente-

inclusioni calcite e quarzo \approx 15%

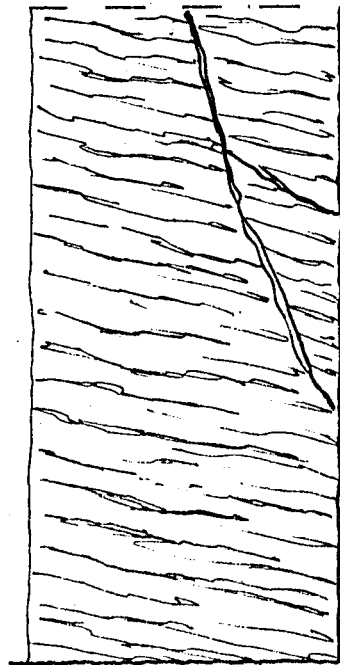
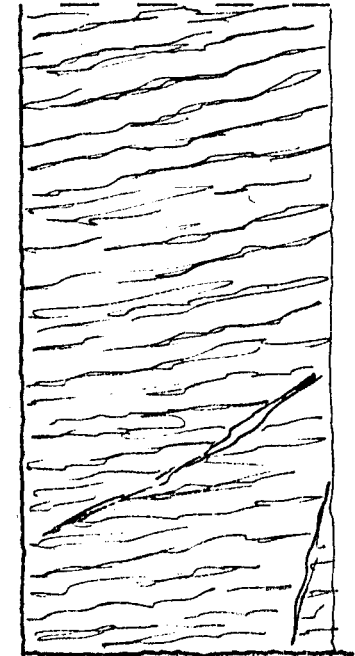
- Calcescisto listato con pieghe soprattutto nella parte inferiore del fronte.
- Livelli di calcescisto filadico.

inclusioni calcite e quarzo $\approx 15\%$

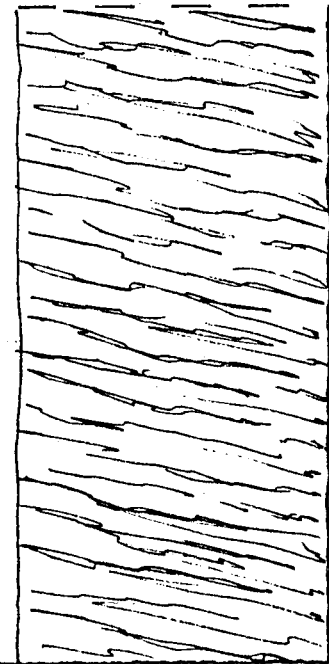
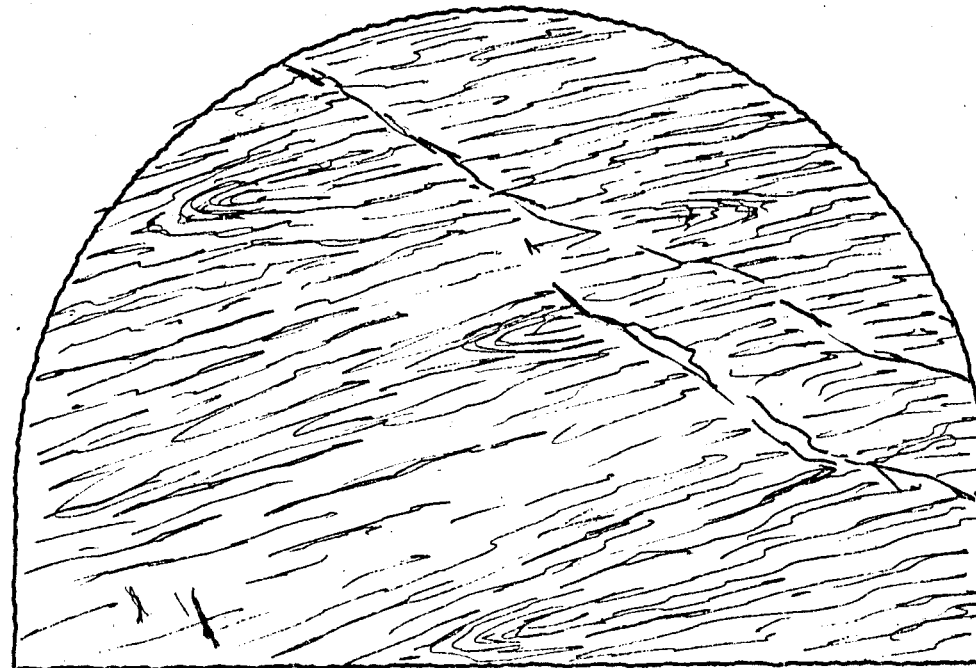
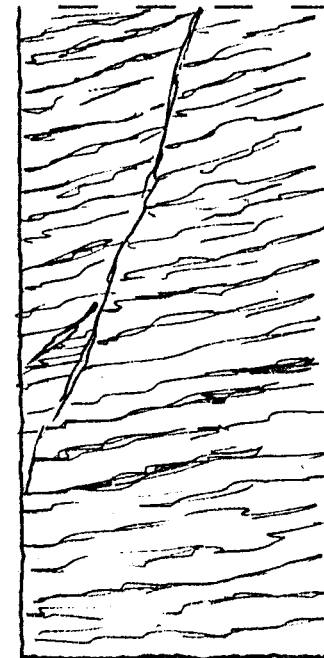
-Caratteristiche litologiche e strutturali analoghe a quelle rilevate per la precedente sezione-

inclusioni calcite e quarzo ~ 15%

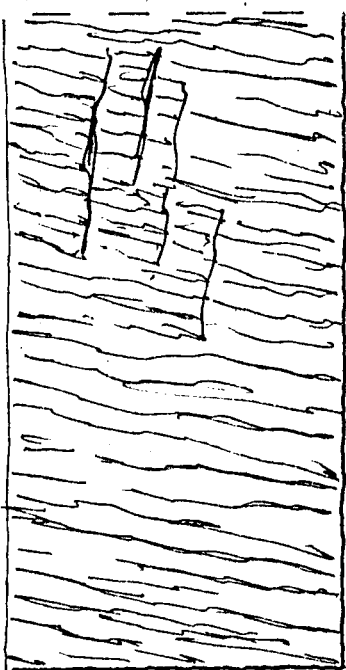
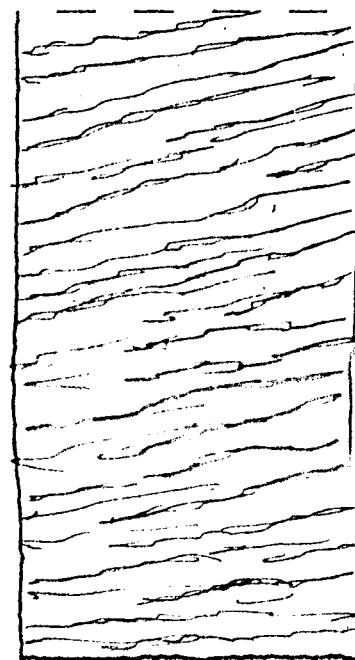
- Calcescisto listato con pieghe evidenziate da calcite e quarzo -
- Livelli di calcescisto filladico a luchi intensamente fogliettato -

inclusioni calcite e quarzo $\approx 15\%$

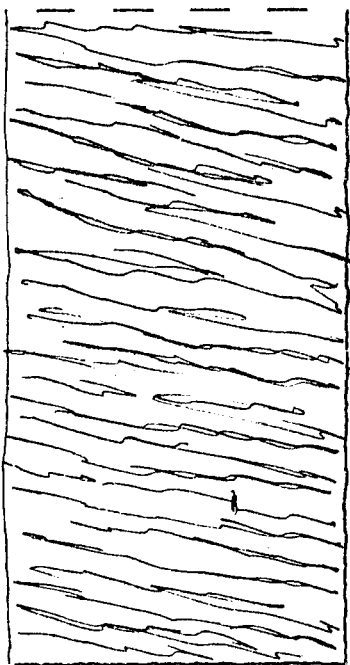
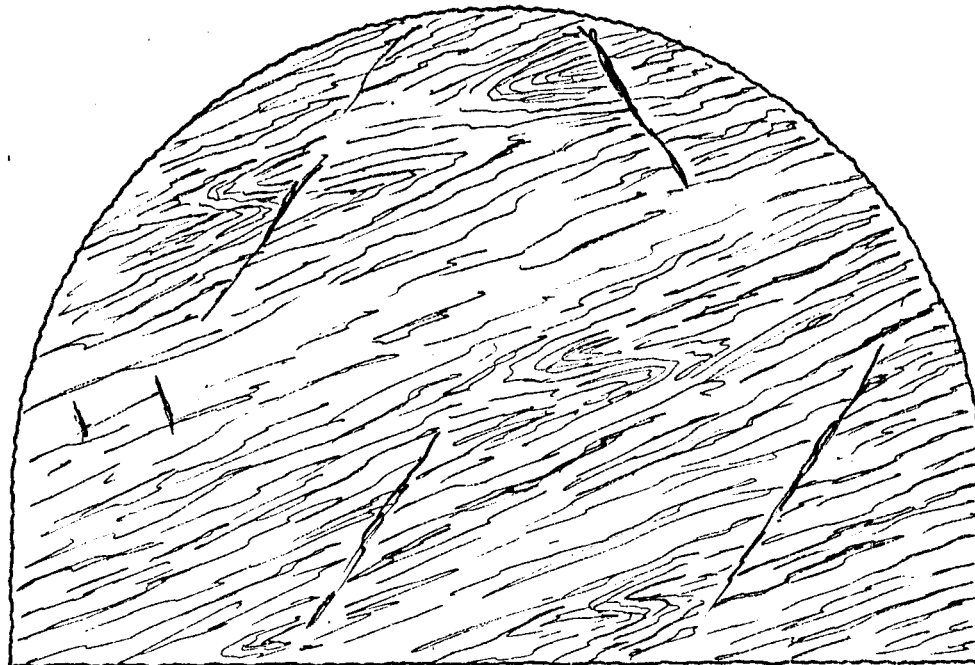
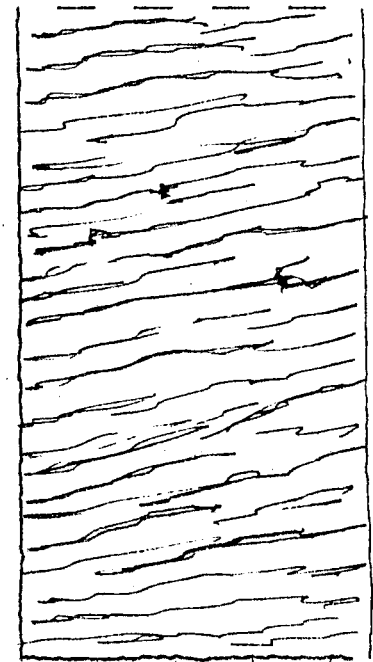
-Caratteristiche litologico-strutturali analoghe a quelle della sezione precedente-

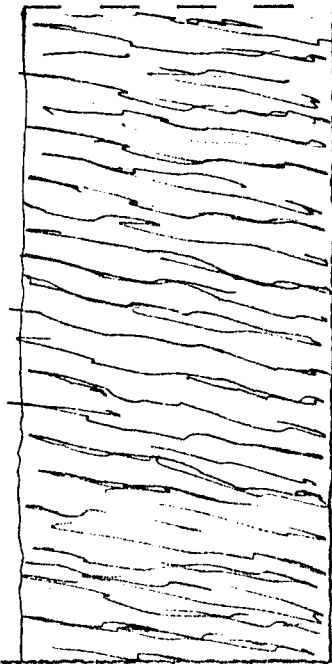
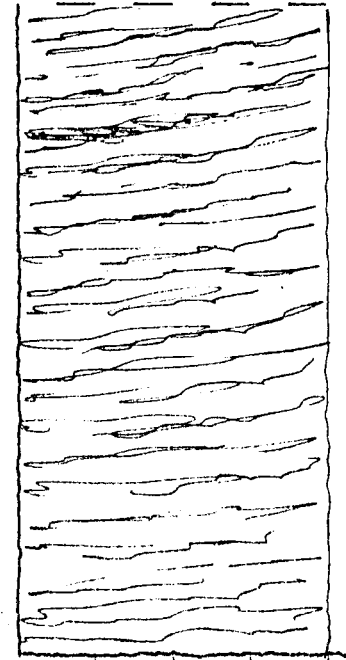
- Prevalenza di calceseisto listato con frequenti pieghe
- Livelli di calceseisto fogliettato

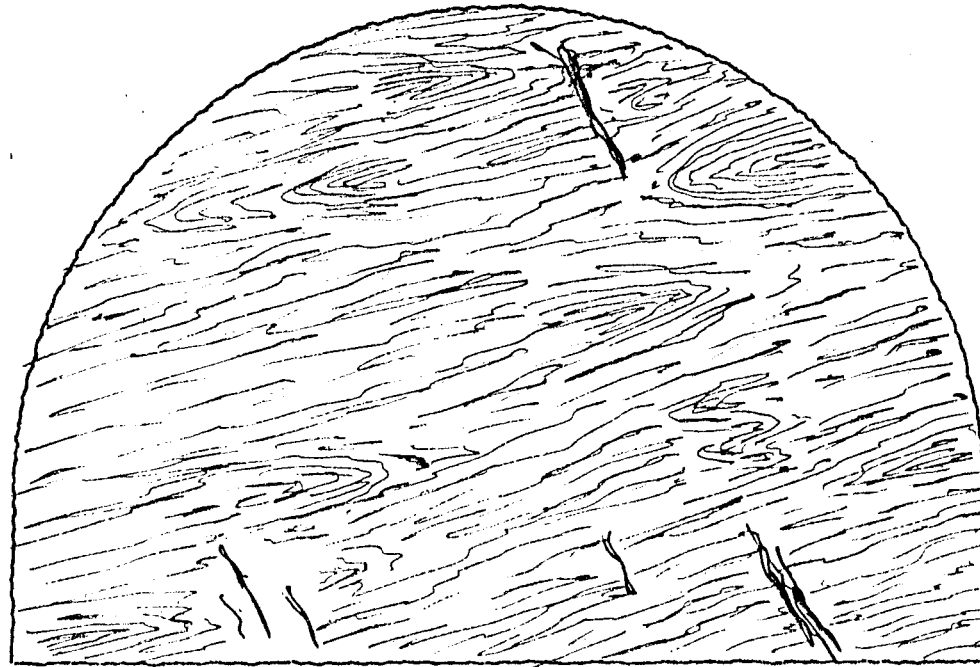
667

inclusioni calcite e quarzo \approx 15%

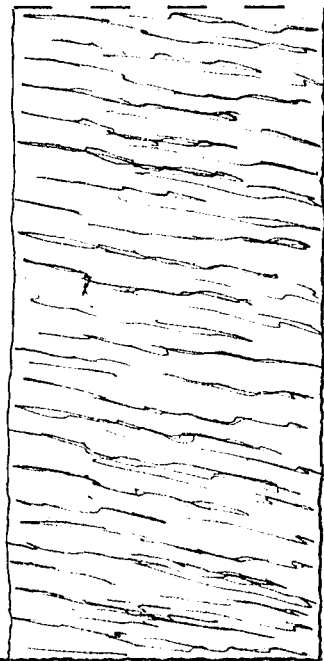
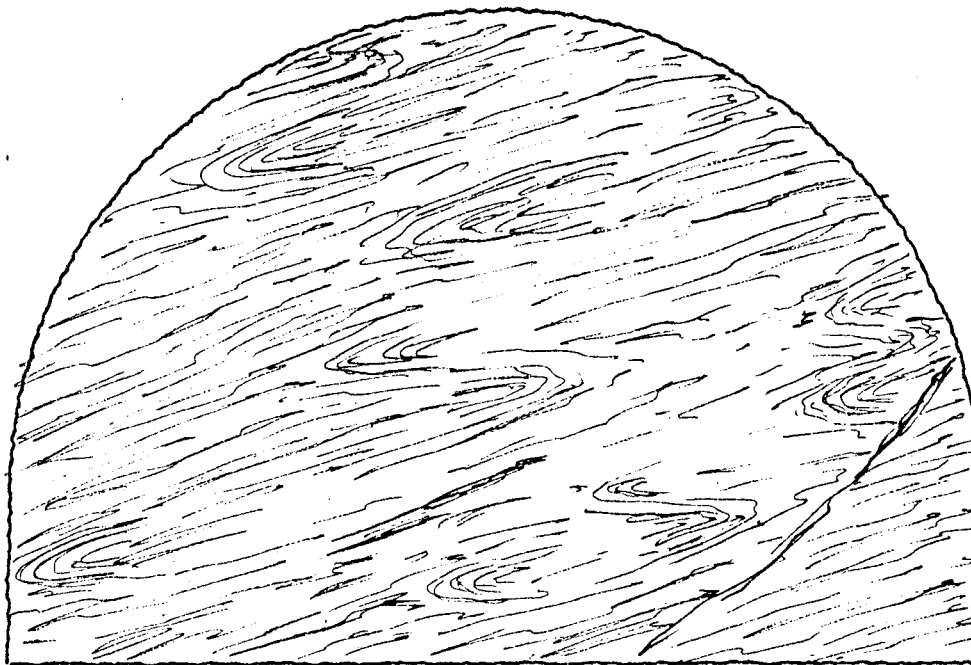
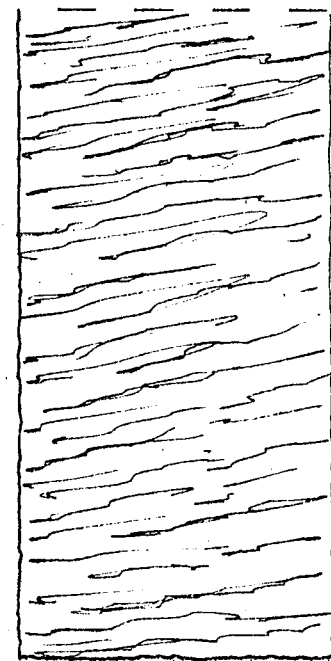
- Caratteristiche analoghe a quelle della sezione precedente -

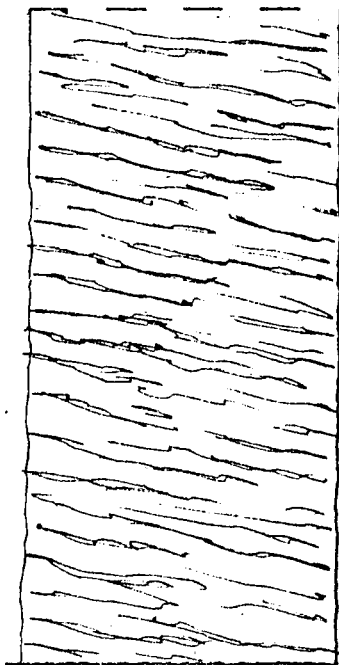
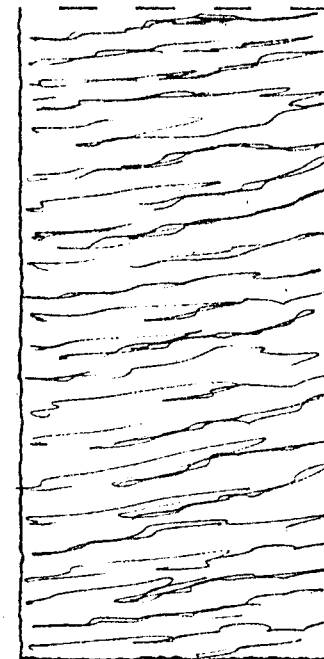
-Calcescisto listato con livelli di calce.
scisto filadideo fogliettato-

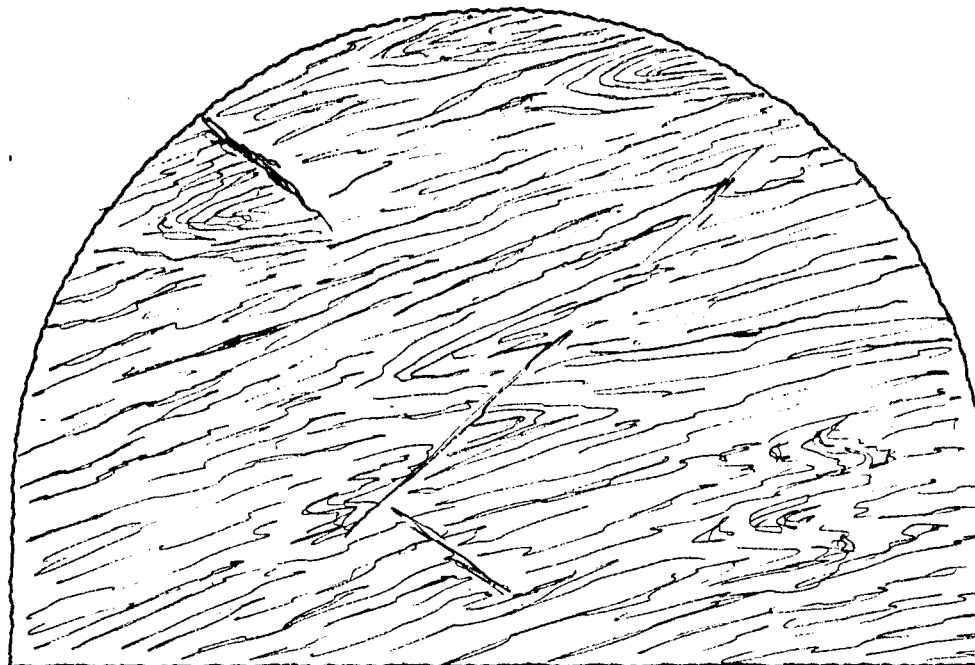
665

inclusioni calcite e quarzo \approx 15%

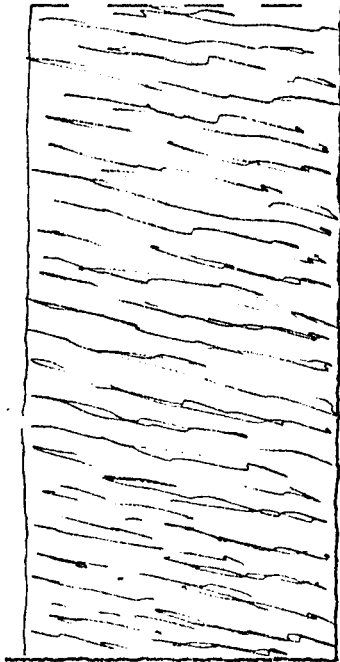
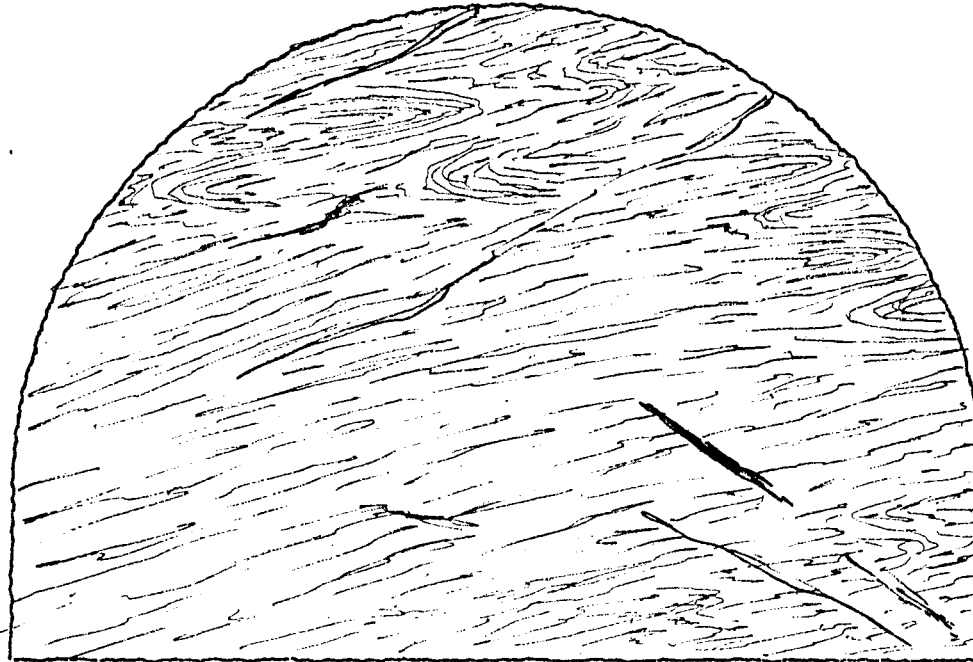
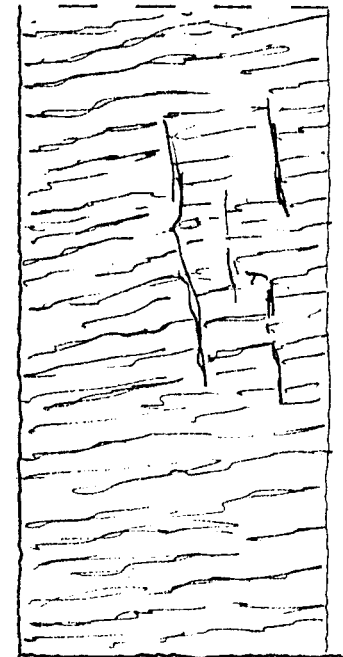
- Caratteristiche analoghe a quelle della sezione precedente

inclusioni calcite e quarzo \approx 15%

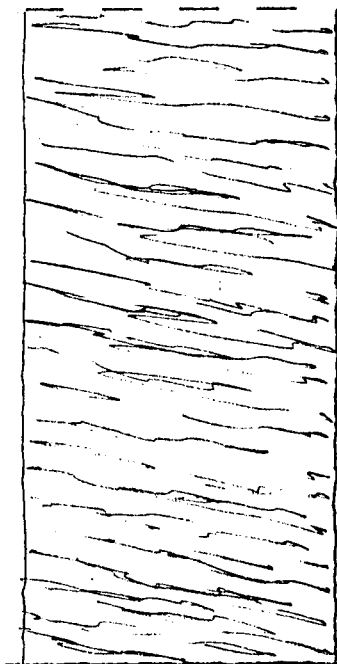
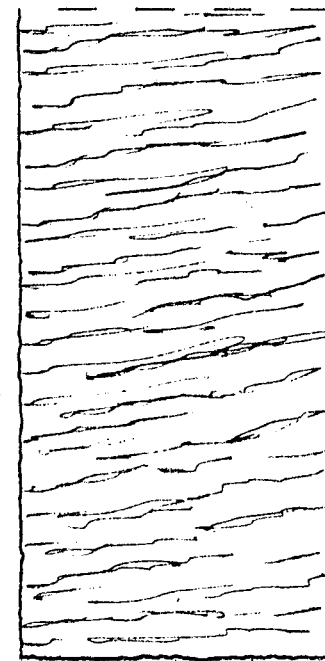
- Alternanza di livelli di calcescisto listato con livelli di calcescisto fogliettato.

inclusioni calcite e quarzo ≈ 15%

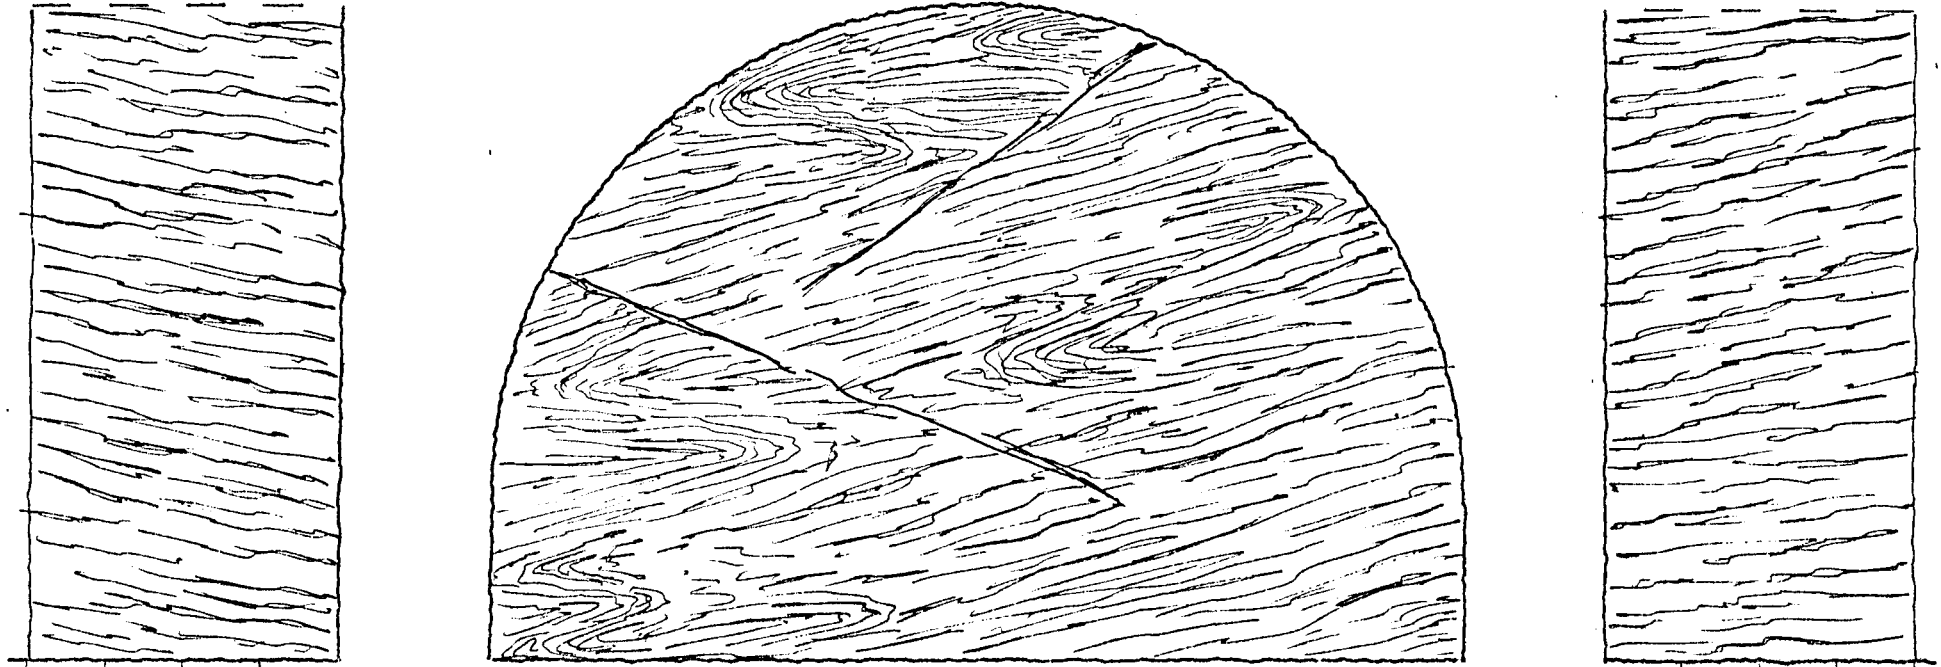
Permangono le caratteristiche litologiche e strutturali rilevate per le sezioni precedenti.

inclusioni calcite e quarzo ~ 15%

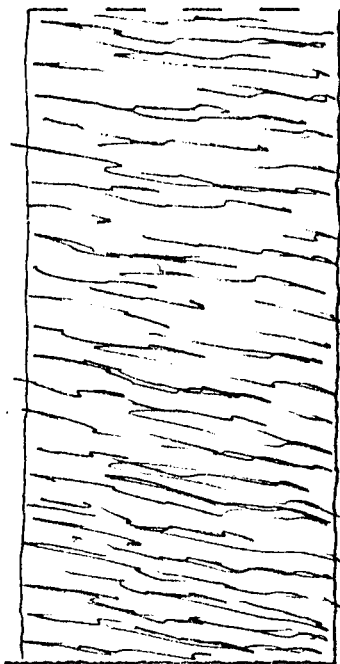
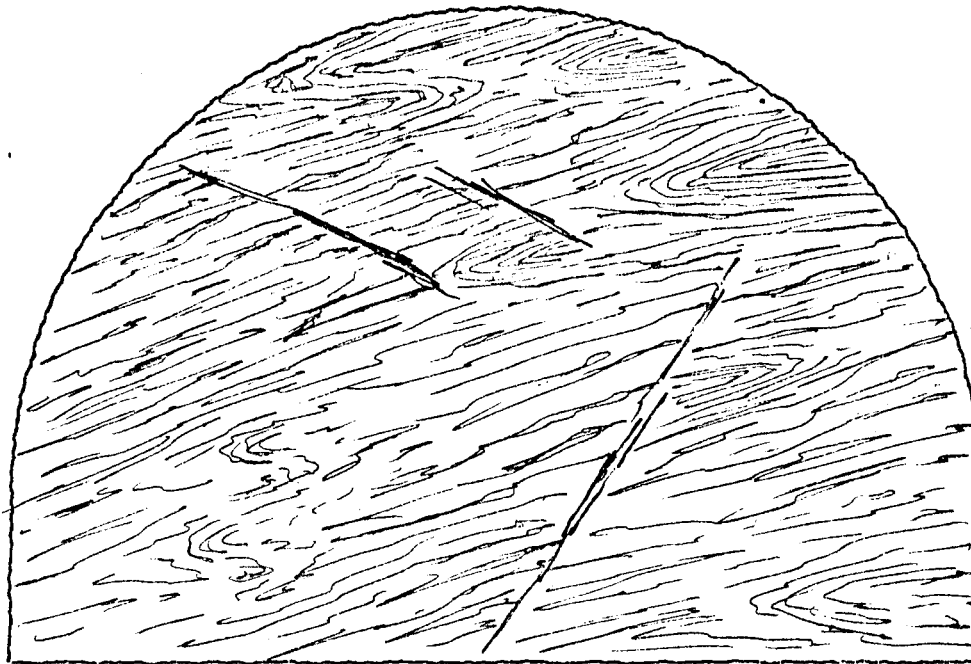
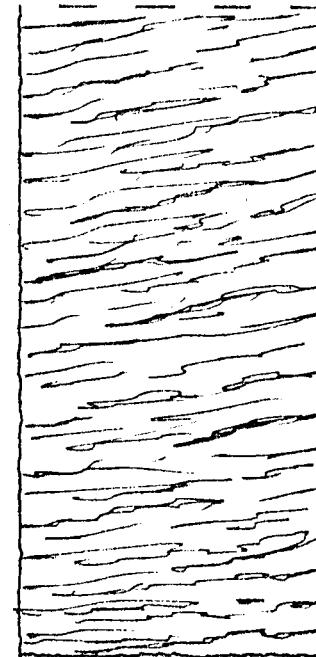
-Caratteristiche analoghe a quelle della precedente sezione-

inclusioni calcite e quarzo ≈ 15%

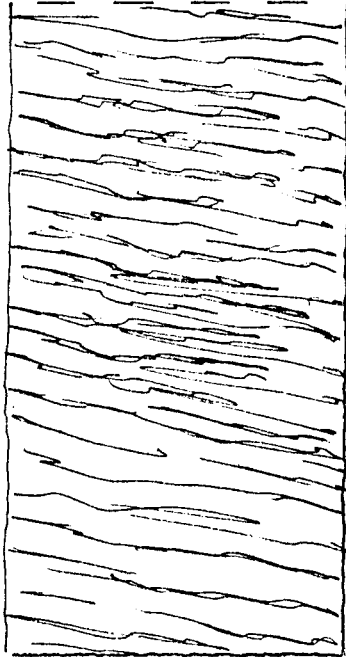
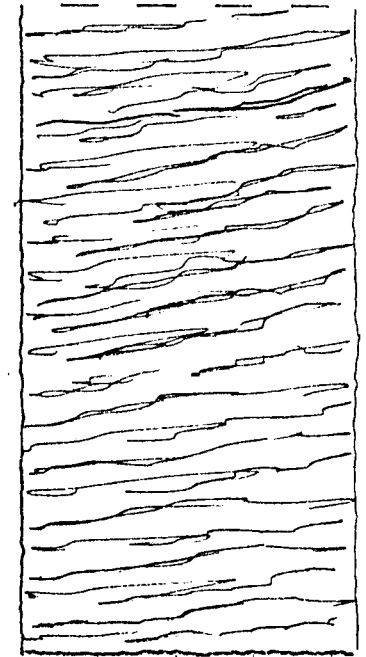
-Calcescisto listato con frequenti pieghe evidenziate da calcite e quarzo.

inclusioni calcite e quarzo $\approx 18\%$

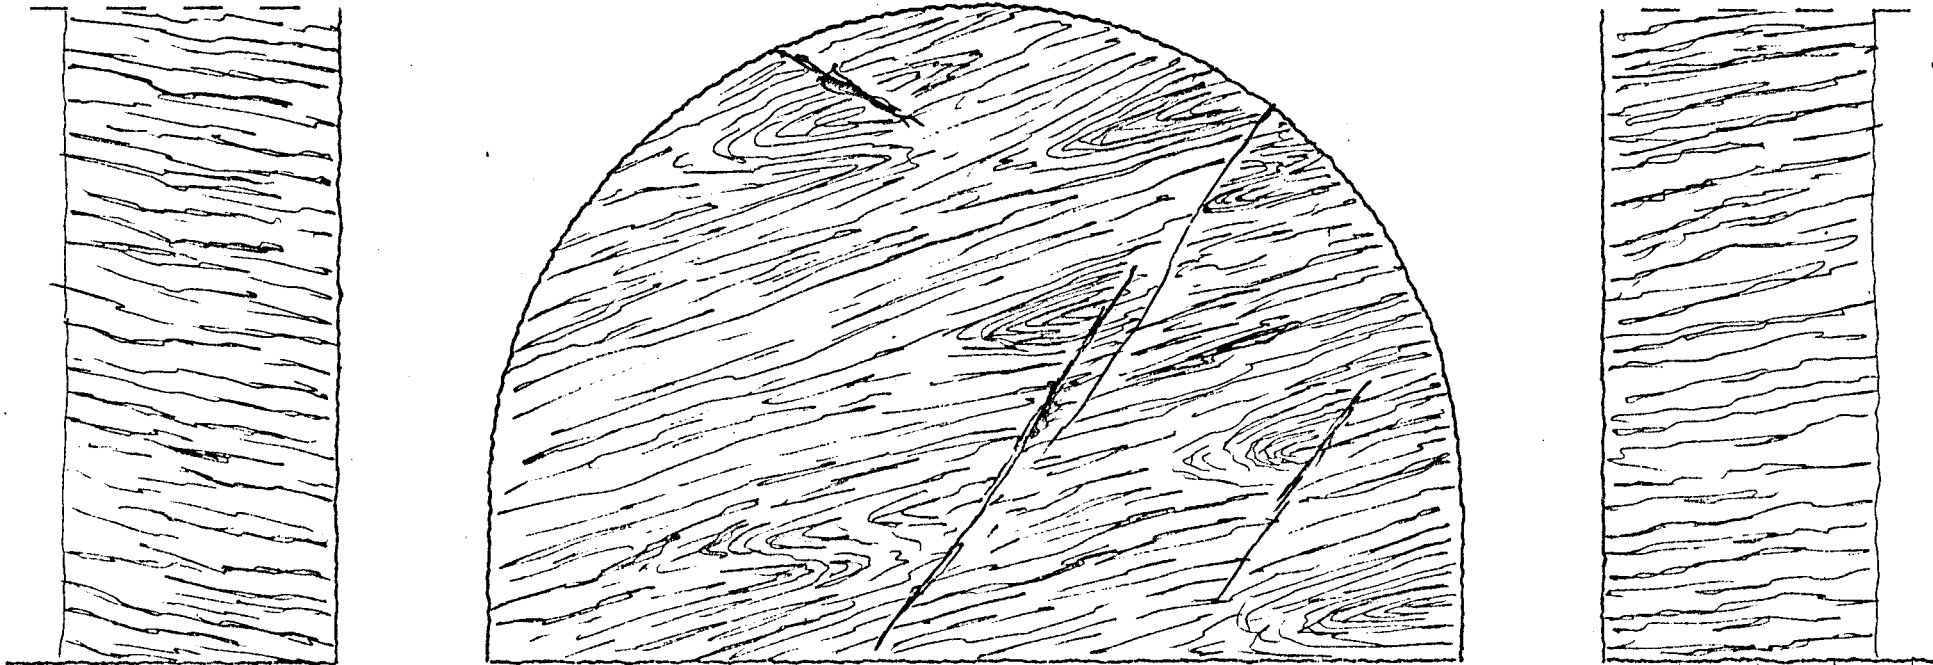
- Caratteristiche litologiche e strutturali analoghe a quelle della sezione precedente.

inclusioni calcite e quarzo ~ 18%

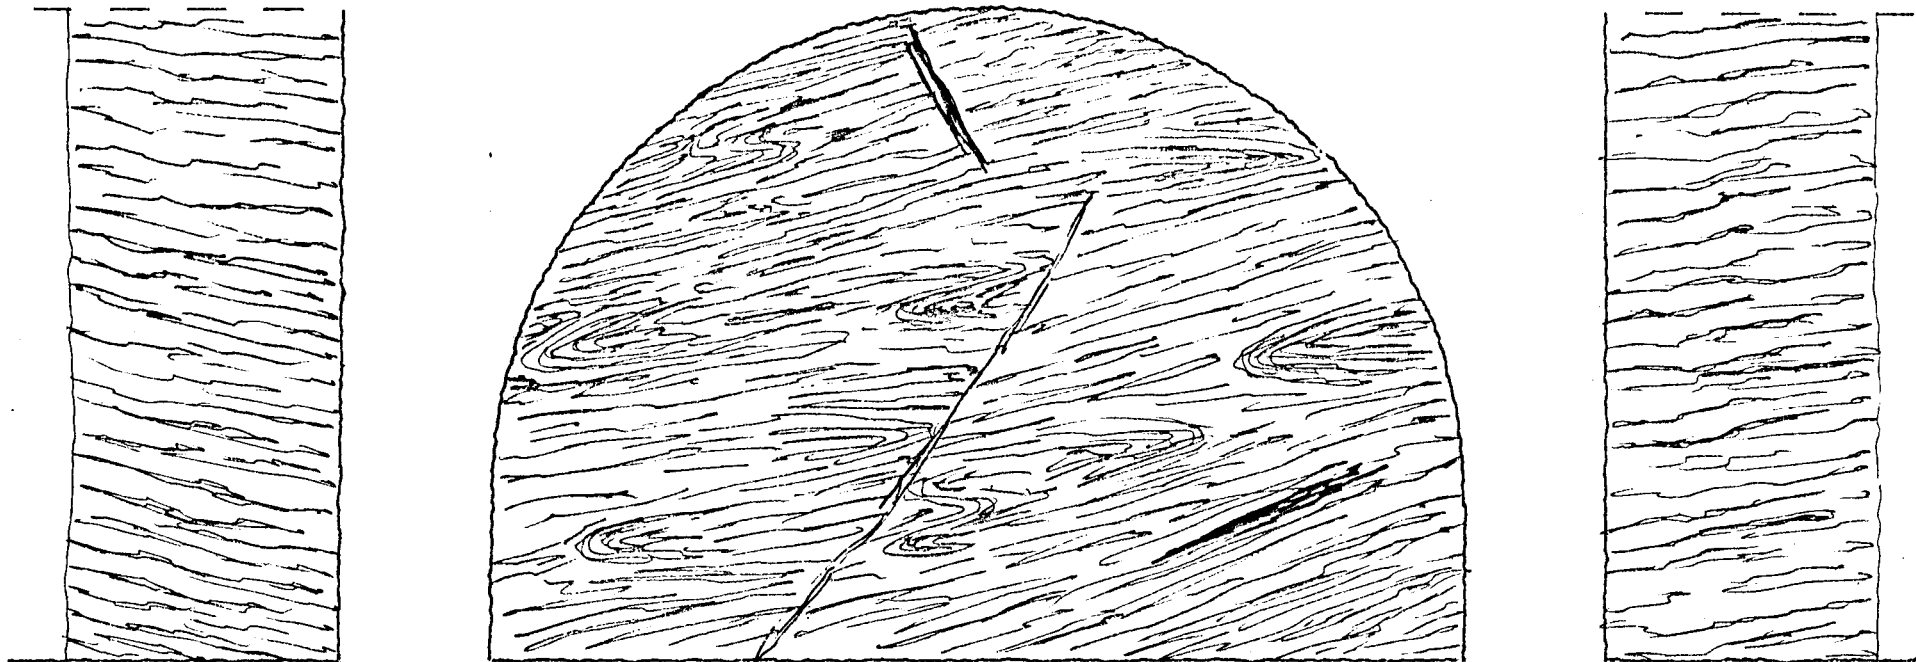
658

-Prevalenza di calcescisto listato con frequen-
ti pieghe evidenziate da calcite e quar-
zo

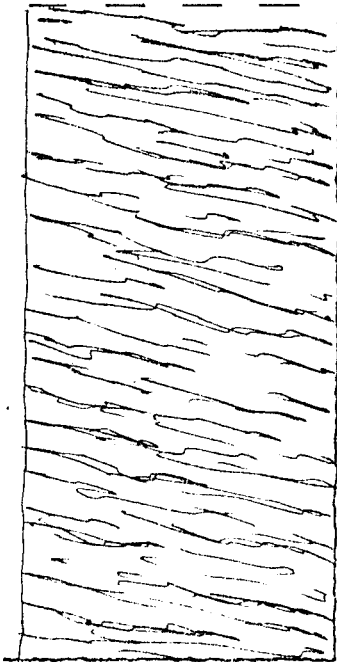
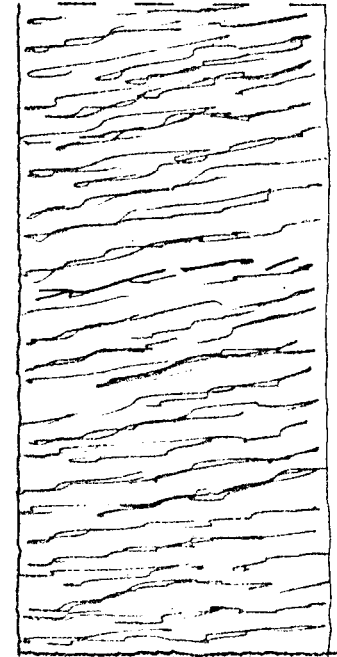
- Calcescisto listato con abbondanti inclusioni di calcite e quarzo -
- Livelli di calcescisto fogliettato

inclusioni calcite e quarzo \approx 18%

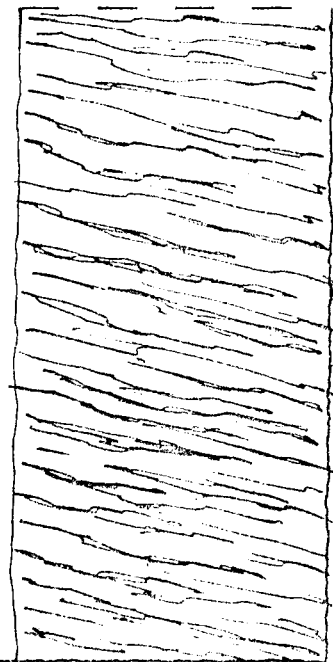
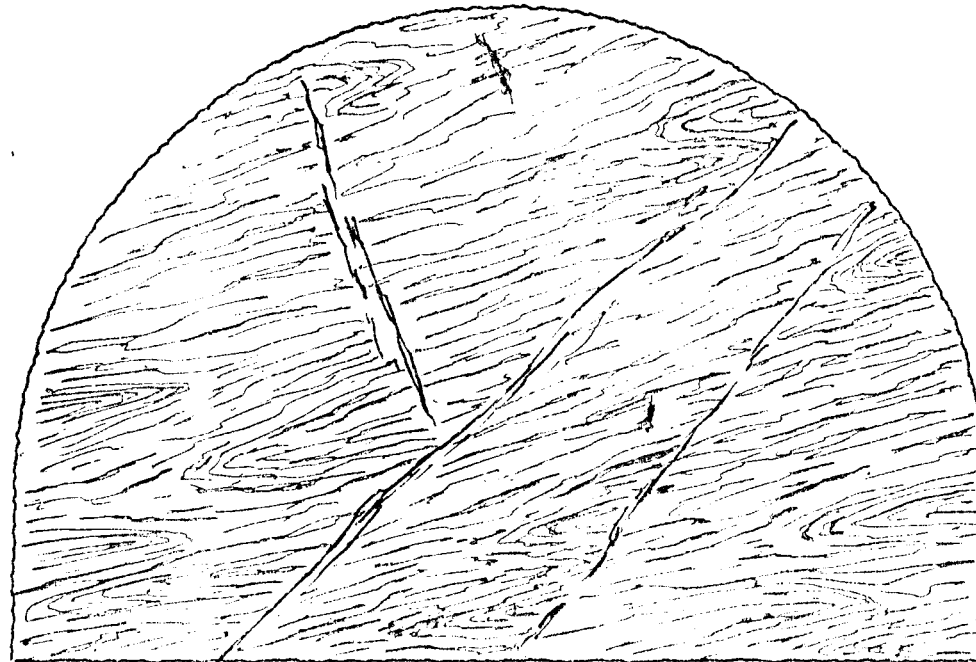
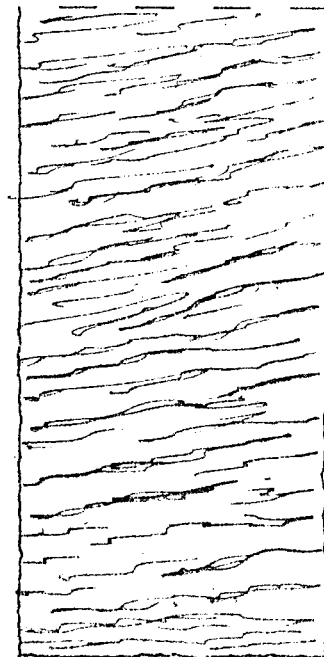
- Caratteristiche litologiche e strutturali analoghe a quelle della sezione precedente -

inclusioni calcite e quarzo ≈ 20%

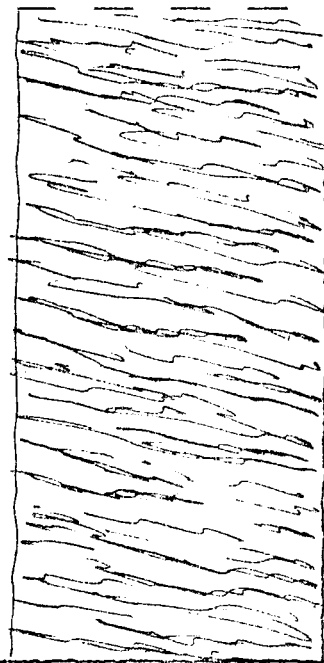
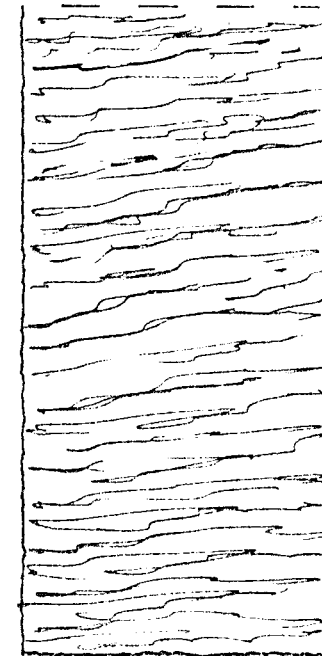
- Prevalenza di calcescisto intensamente pietrificato con abbondanti inclusioni di calcite e quarzo.
- Livelli di calcescisto fogliettato

inclusioni calcite e quarzo \approx 20%

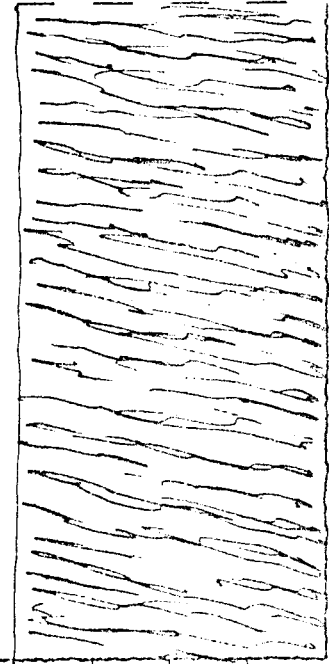
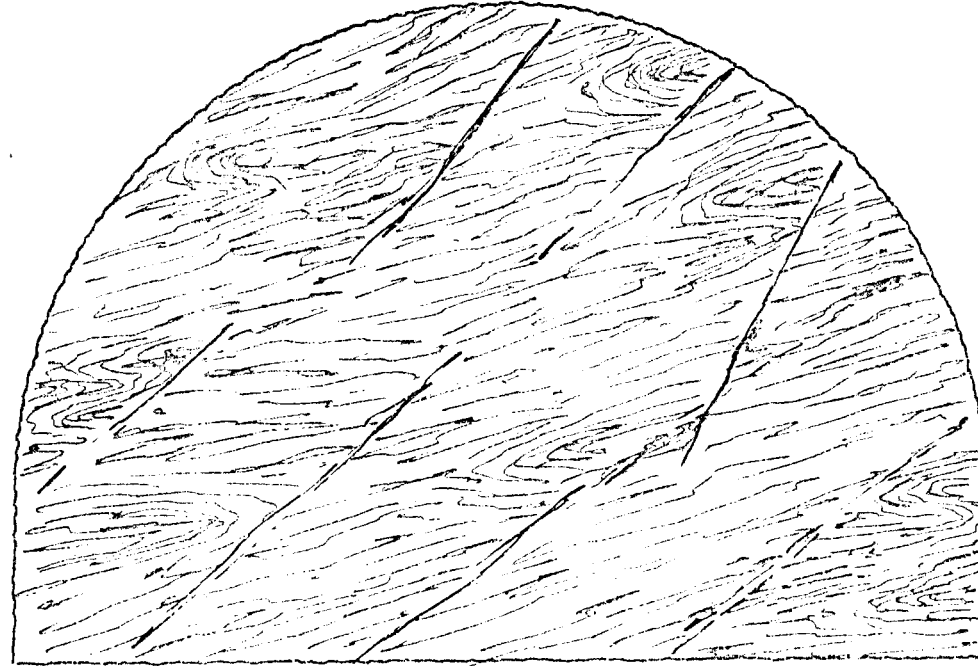
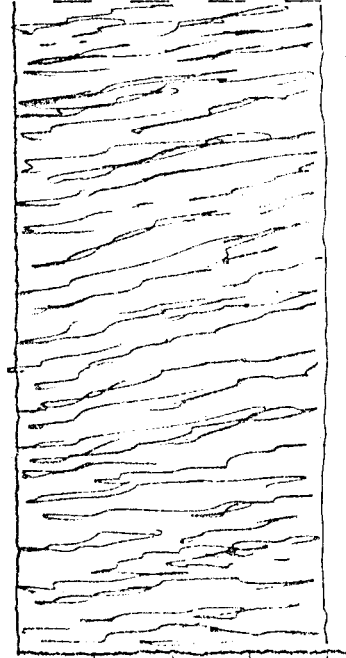
-Caratteristiche analoghe a quelle rilevate per la sezione precedente.

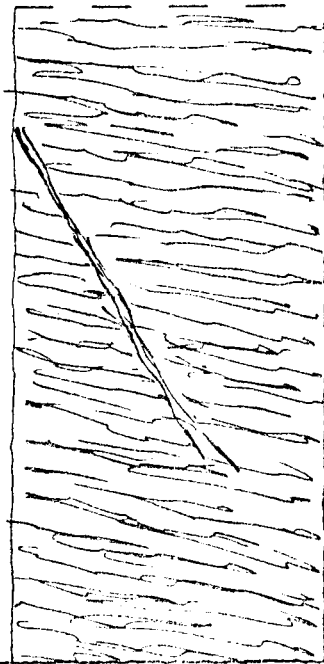
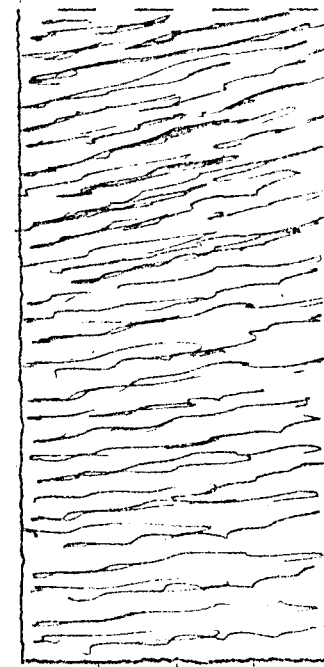
- Calcescisto listato a pieghe con frequenti inclusioni di calcite e quarzo.
- Livelli di calcescisto filladico fogliettato.

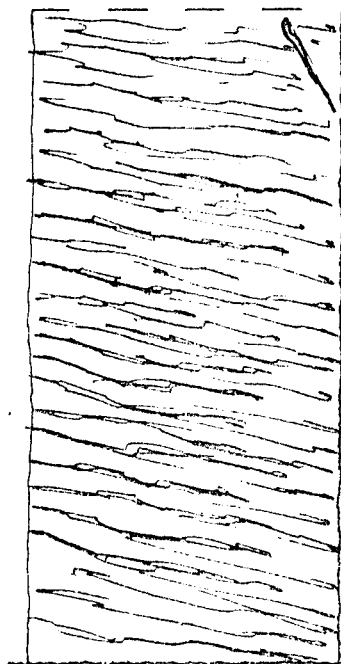
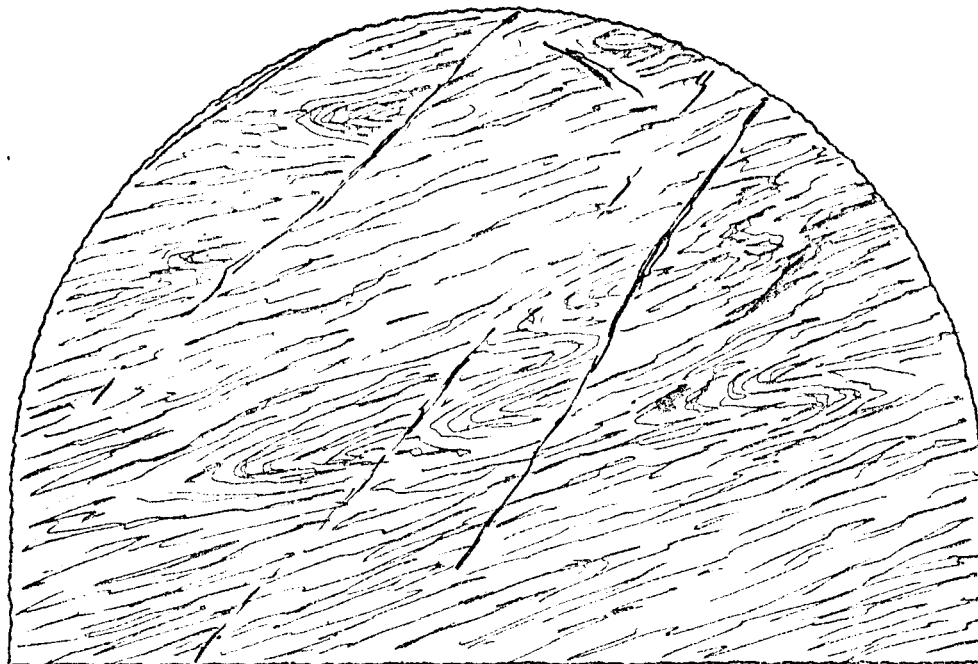
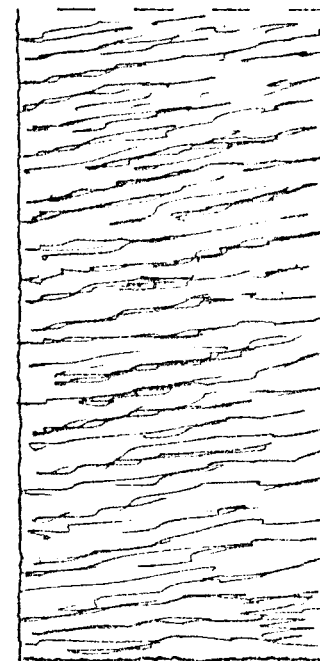
-Caratteristiche litologiche e strutturali analoghe a quelle delle sezioni precedenti.

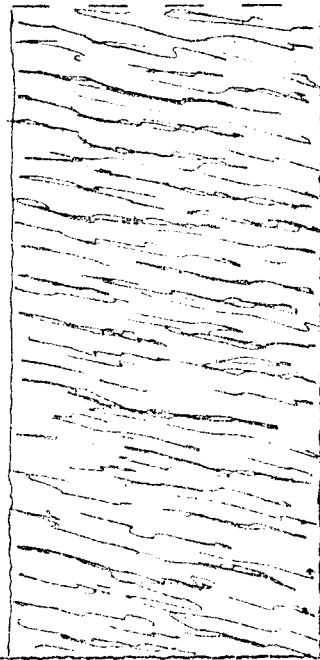
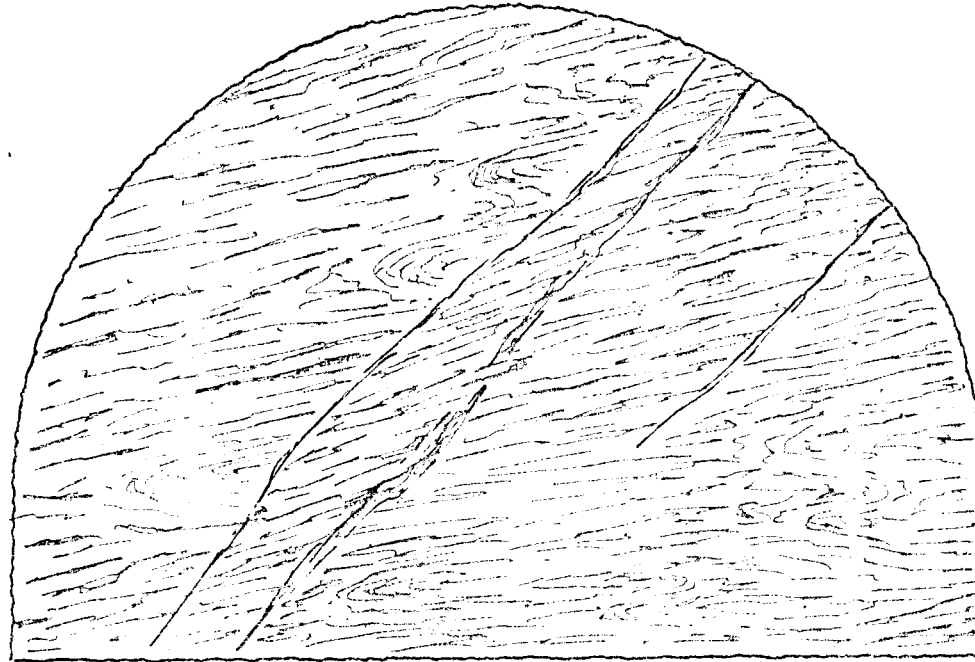
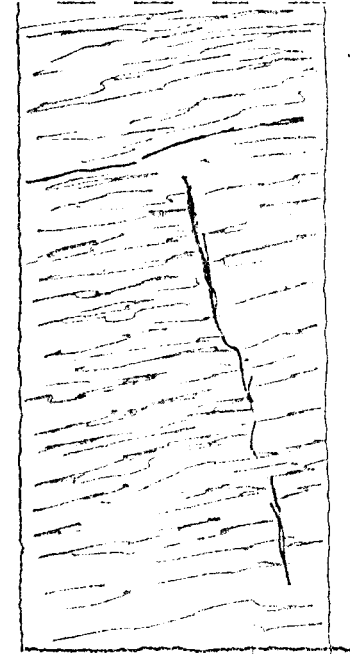
-Permangono le caratteristiche litologico-strutturali evidenziate per la sezione precedente-

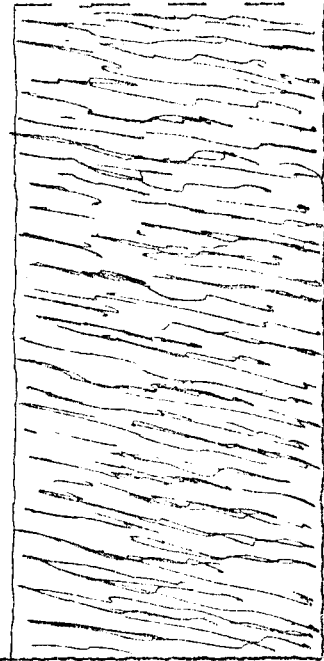
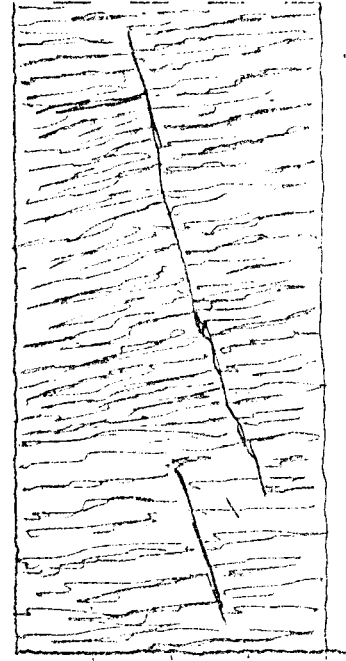
-Prevalenza di calceseisto listato a pieghe
con frequenti inclusioni di calcite e
quarzo
