TRAFORO AUTOSTRADALE DEL TREJUS

Lotto 2° Imbocco lato Italia

RILEVAMENTO GEOLOGICO

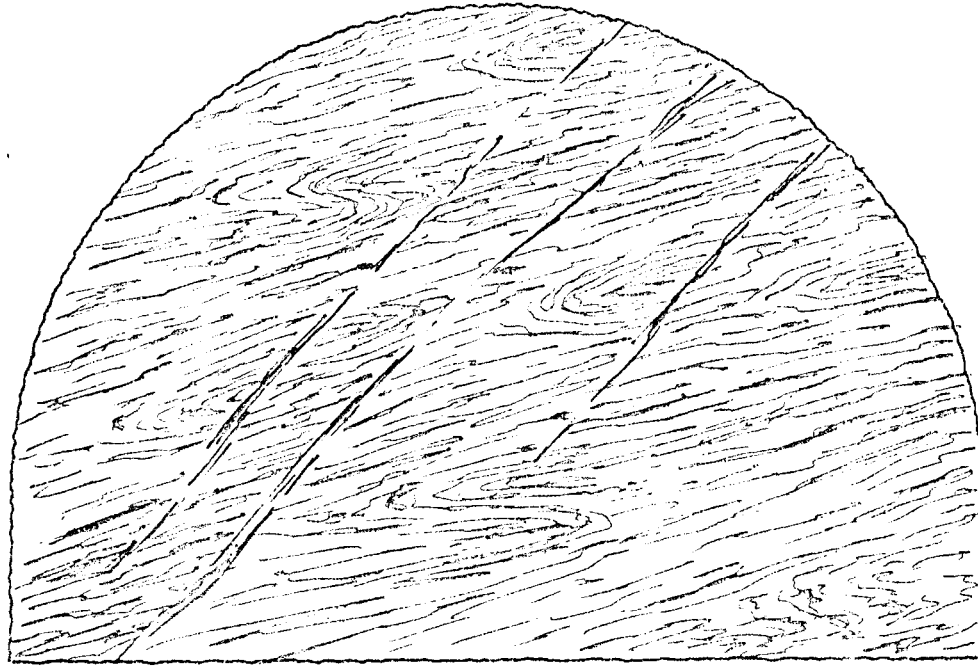
N° progressivo
650

-Prevalenza di calceseisto listato a pieghe
con frequenti inclusioni di calcite e
quarzo

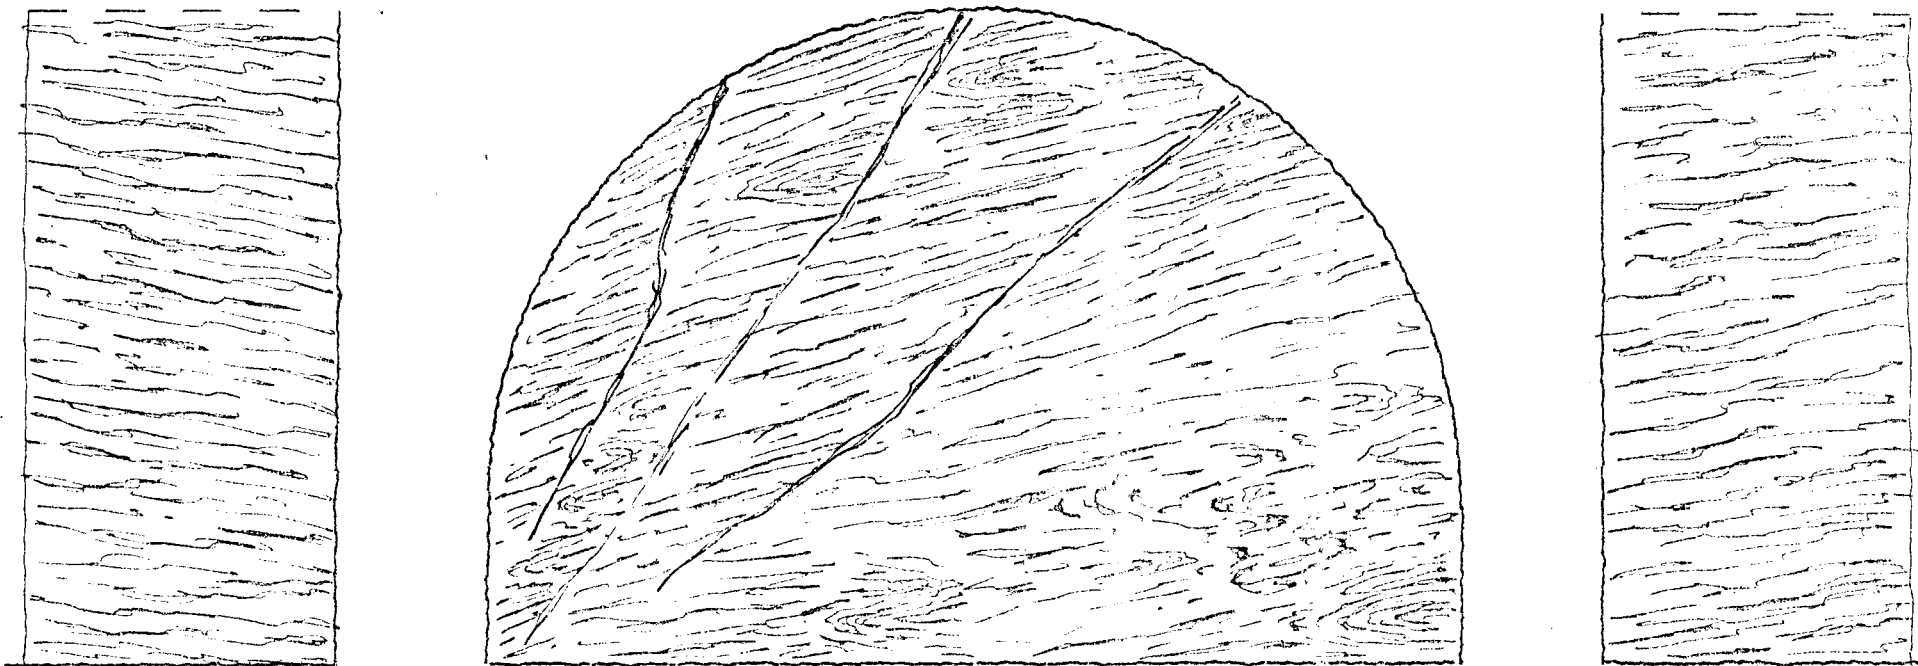
- Caratteristiche litologico-strutturali analoghe a quelle della sezione precedente -
