TRAFORO AUTOSTRADALE DEL F. E. JUS

Lotto 2° Imbocco lato Italia

RILEVAMENTO GEOLOGICO

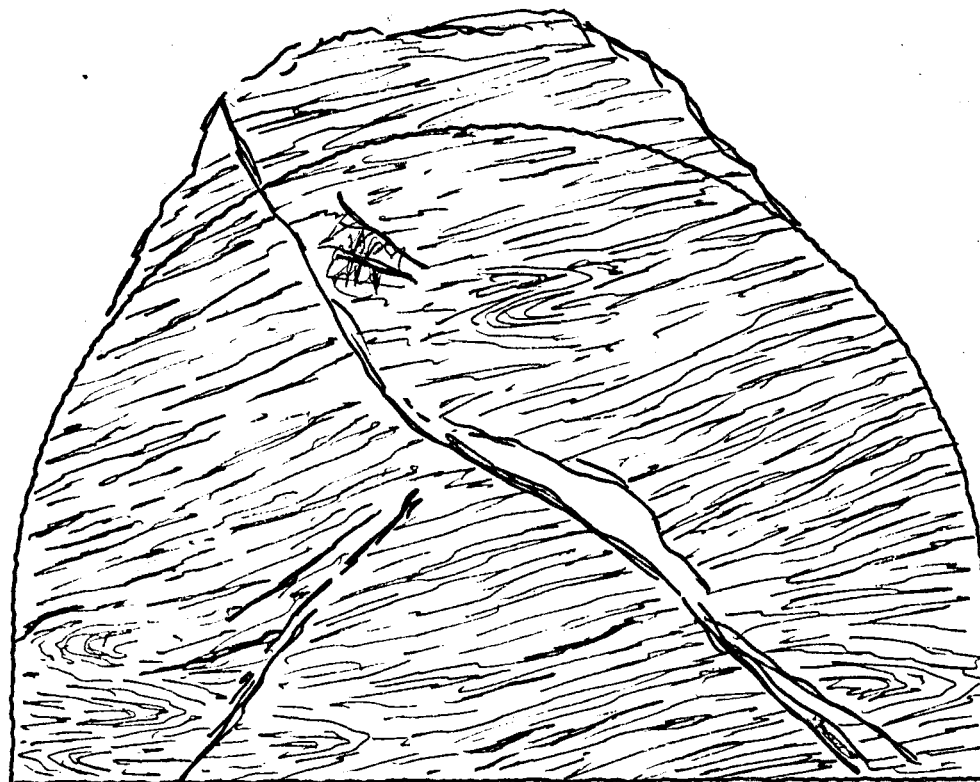
- Calcescisto listato con livelli di calce-scisto filladico fogliettato.
- Faglia con milonite (già rilevata per la sezione precedente)

inclusioni calcite e quarzo $\approx 15\%$

rilascio da progr. 3799 a progr. 3803

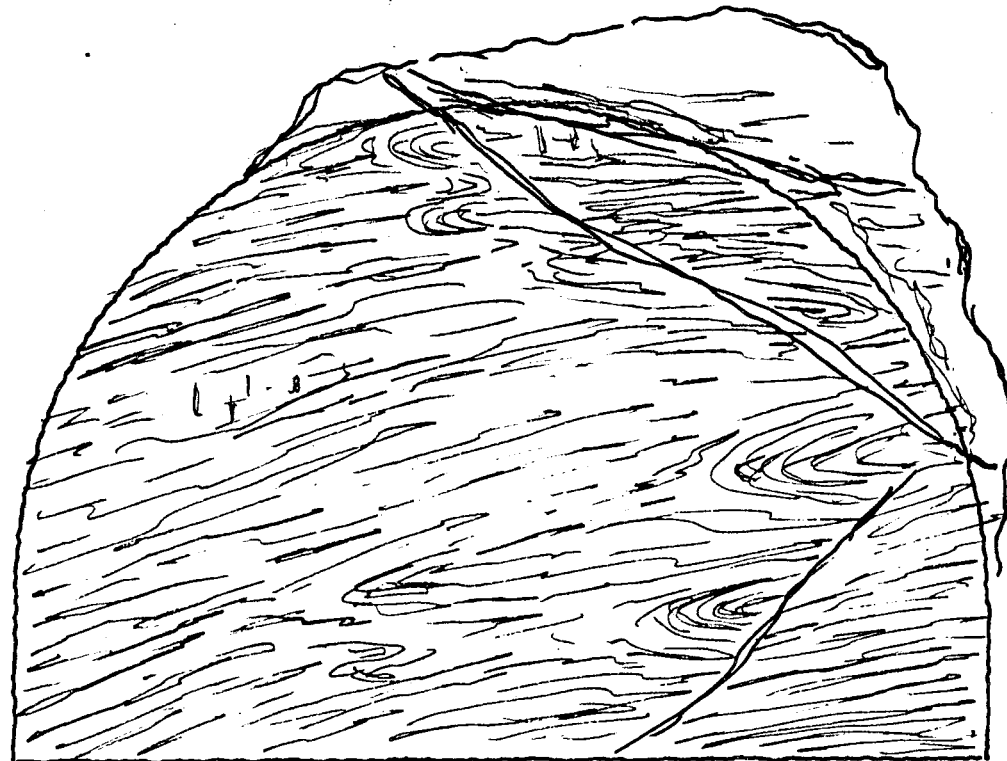
740

- Calcescisto listato con evidenti pieghe e livelli di materiale fogliettato.
- Faglia con milonite immergente verso est.

inclusioni calcite e quarzo \approx 15%

rilascio da progr. 3795 a progr. 3799

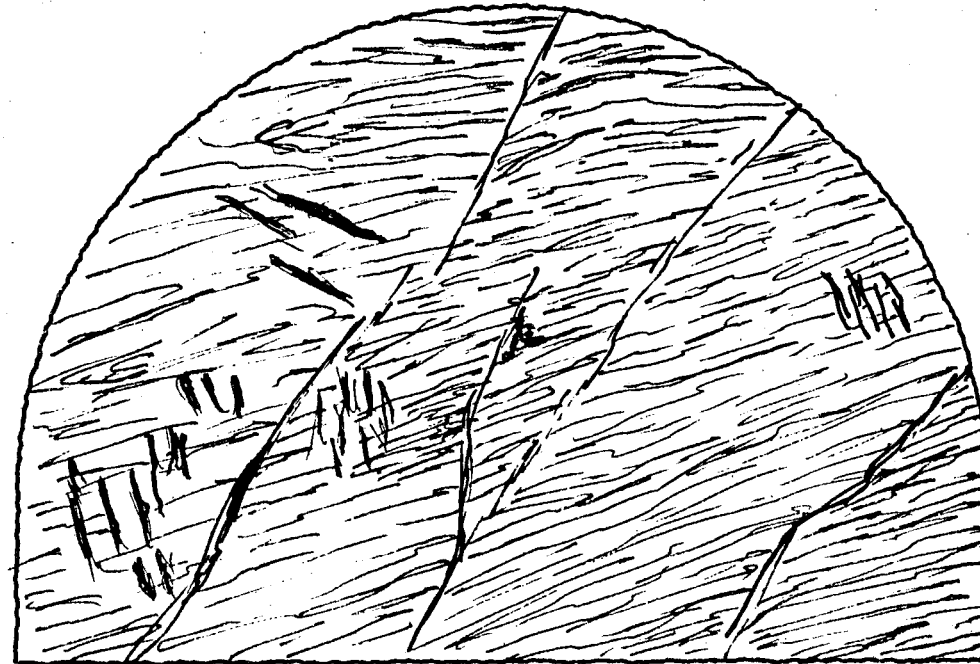
723

- Calcescisto listato con livelli di materiale fogliettato e di calcescisto carbonati.

inclusioni calcite e quarzo \approx 15%
