TRAFORO AUTOSTRADALE DEL FREJUS

Lotto 2' Imbocco lato Italia

RILEVAMENTO GEOLOGICO

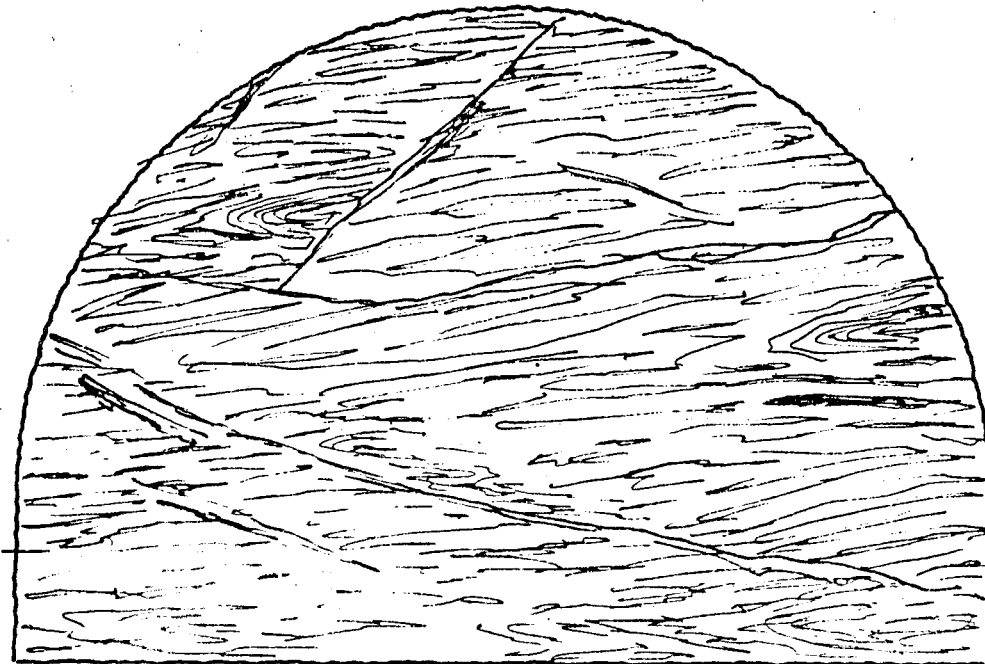
-Caratteristiche litologiche e strutturali analoghe a quelle della sezione precedente-

inclusioni calcite e quarzo ~ 15%

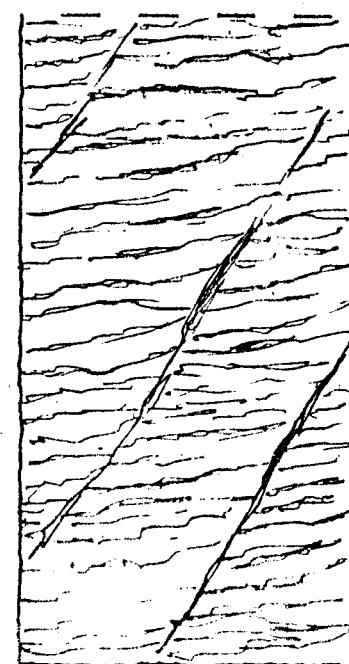
caratteristiche litologiche e strutturali

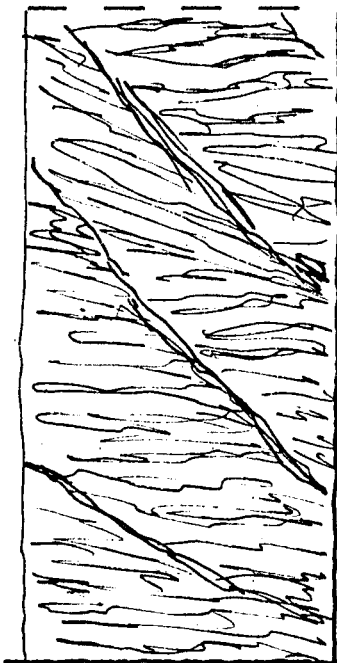
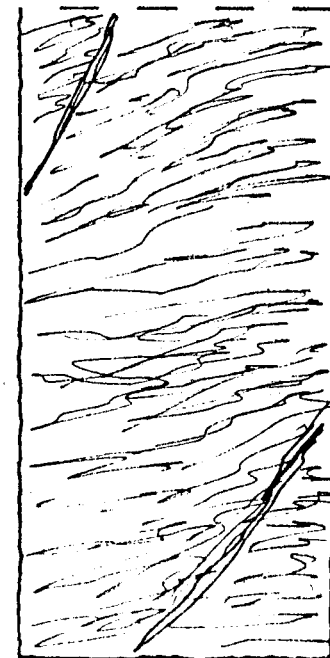
caratteristiche litologiche e strutturali

- Calceseisto intensamente fratturato.
- Scistosità irregolare
- Livelli di calceseisto fogliettato.

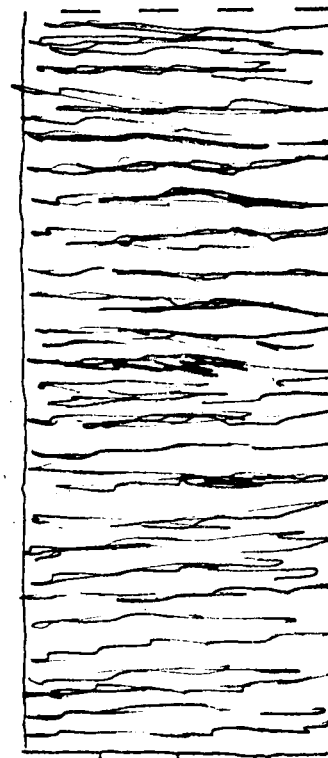
809

- Caratteristiche analoghe a quelle della sezione precedente -
