TRAFORO AUTOSTRADALE DEL FREJUS

Lotto 2° Imbocco lato Italia

RILEVAMENTO GEOLOGICO

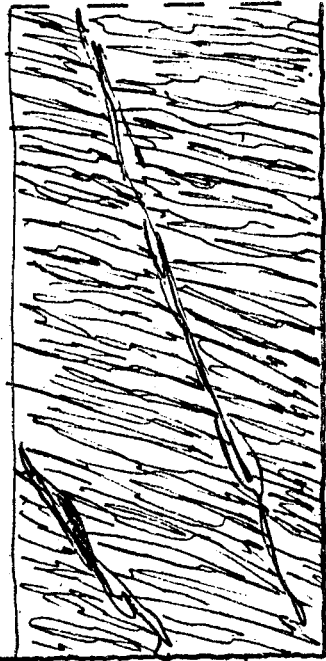
891

caratteristiche litologiche e strutturali

- Calceseisto listato con livelli di calce-scisto filladico fogliettato.
- Numerose fratture e faglie, talora con milonite.

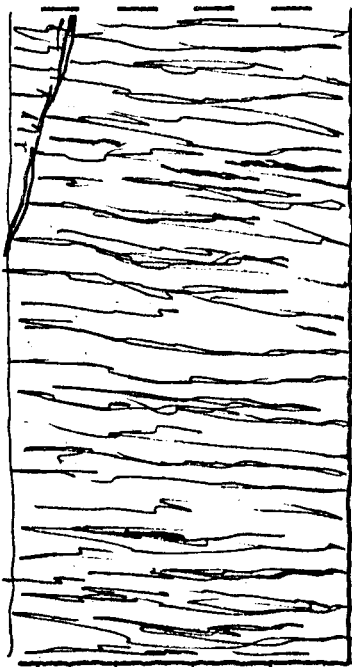
861

- Calcescisto filladico con livelli di calcescisto listato - Fratture longitudinali in calotta
