TRAFORO AUTOSTRADALE DEL REJUS

Lotto 2' Imbocco lato Italia

RILEVAMENTO GEOLOGICO

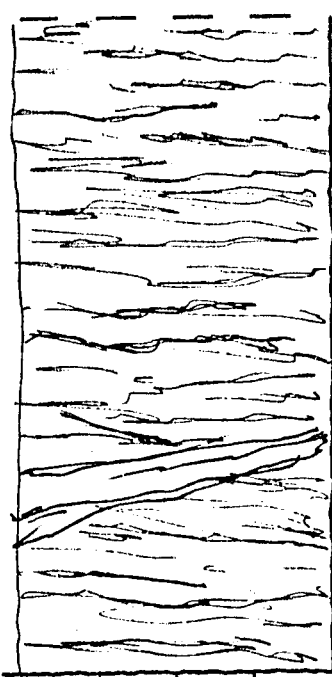
N° progressivo  
936

- Calcescisto listato con livelli di mate-  
riale fogliettato - Fratture chiuse.

inclusioni calcite e quarzo ~ 15%

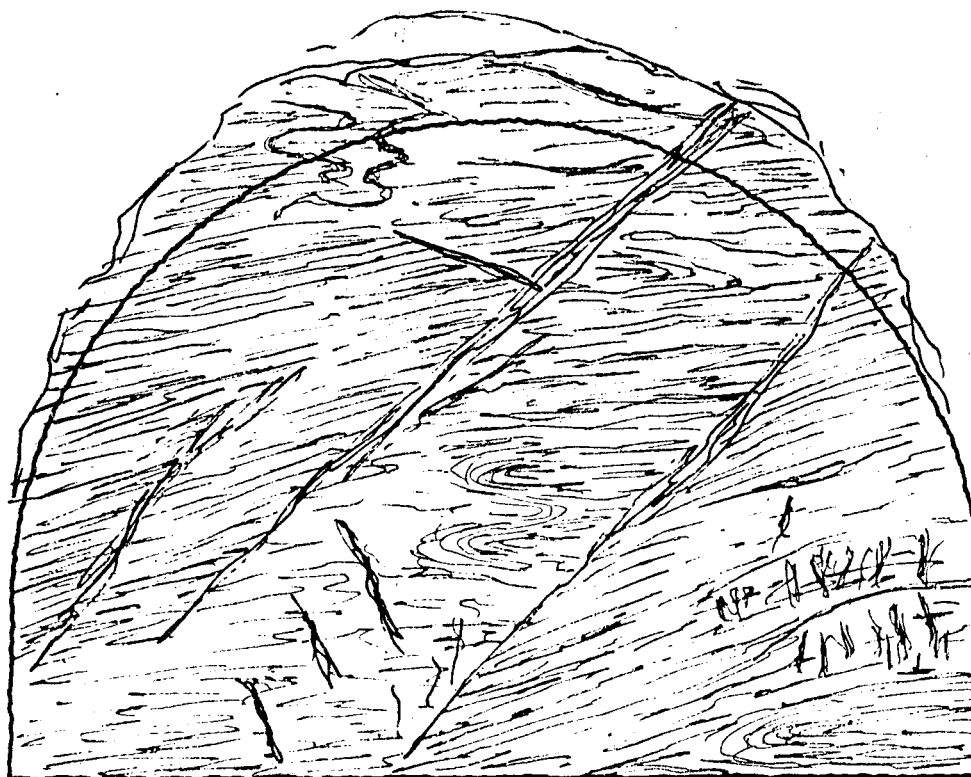
905

- Caratteristiche litologiche e strutturali analoghe a quelle della sezione precedente

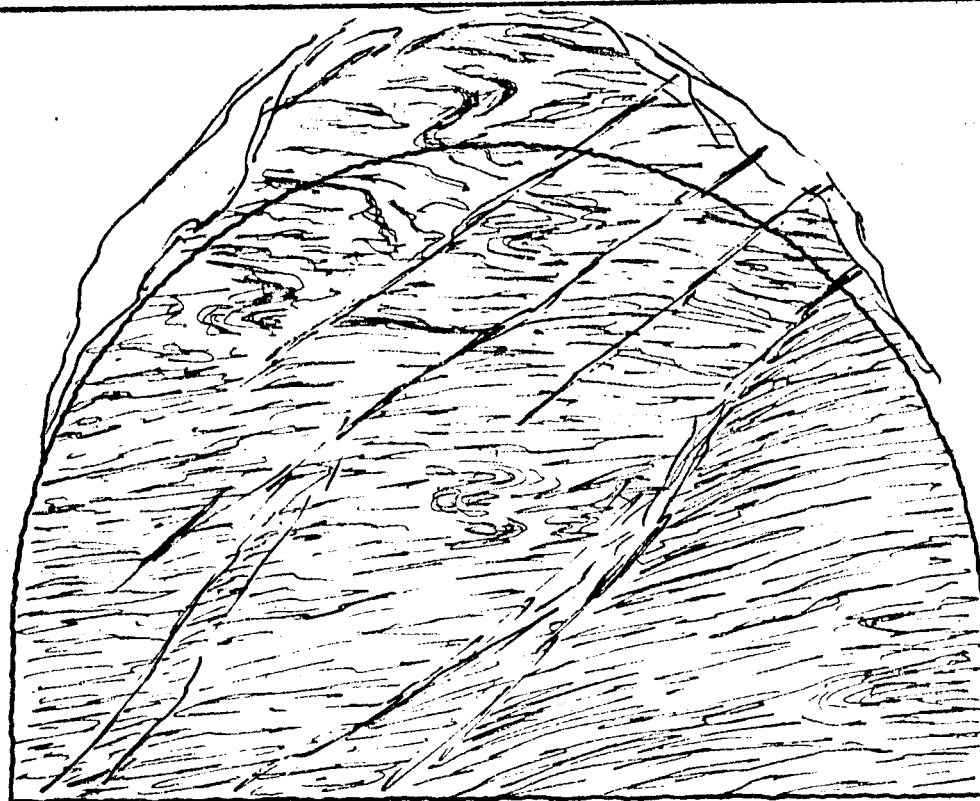
901

- Caratteristiche litologiche e strutturali analoghe a quelle della sezione precedente.
