TRAFORO AUTOSTRADALE DEL FP^CJUS

Lotto 2' Imbocco lato Italia

RILEVAMENTO GEOLOGICO

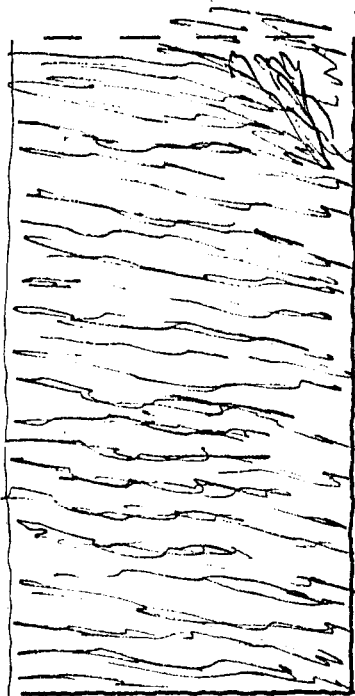
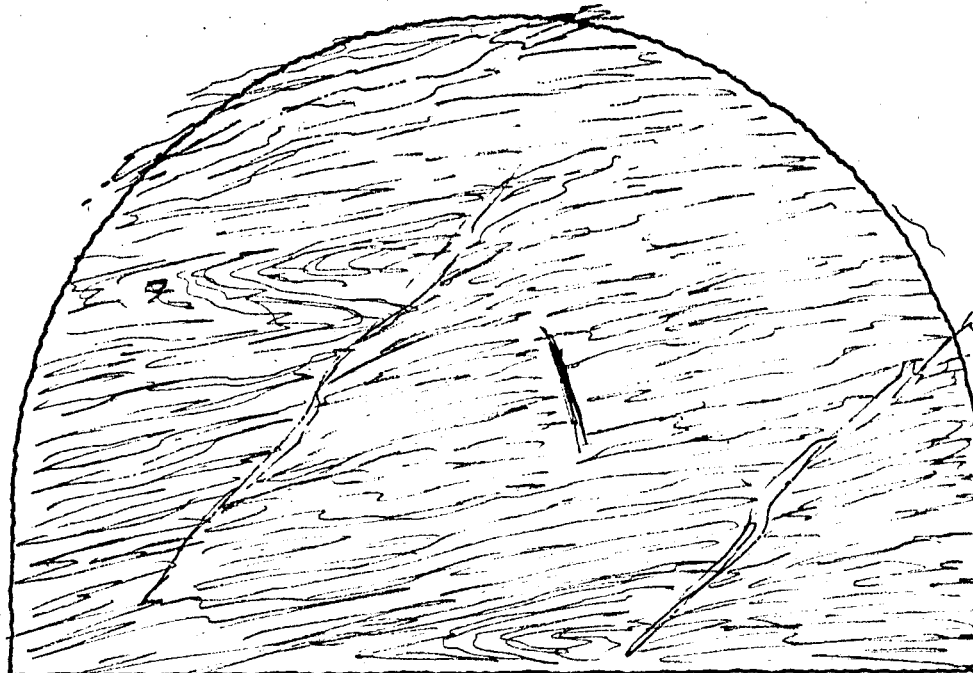
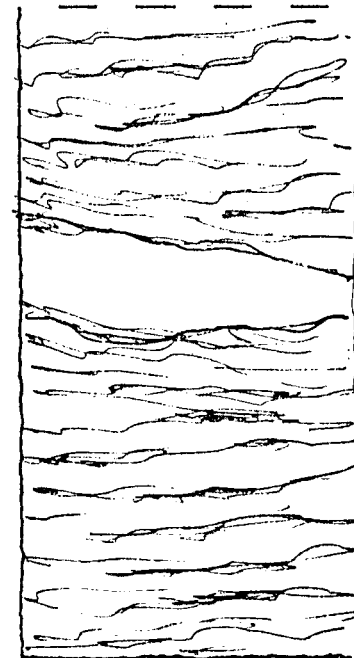
da progr. 4813⁵⁰ a progr. 4816²⁰

- Calcescisto filladico a luoghi foglietta-
to con livelli di calcescisto listato.

inclusioni calcite e quarzo ≈ 15%

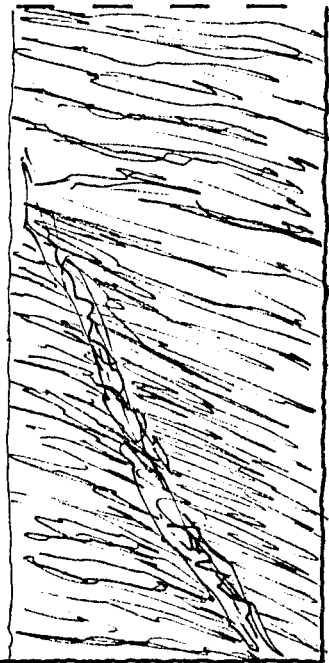
1001

- Prevalenza di calcescisto filladico fogliettato per tettonizzazione.
- Faglia chiusa con milonite.

rilascio da progr. 4818 a progr. 4822

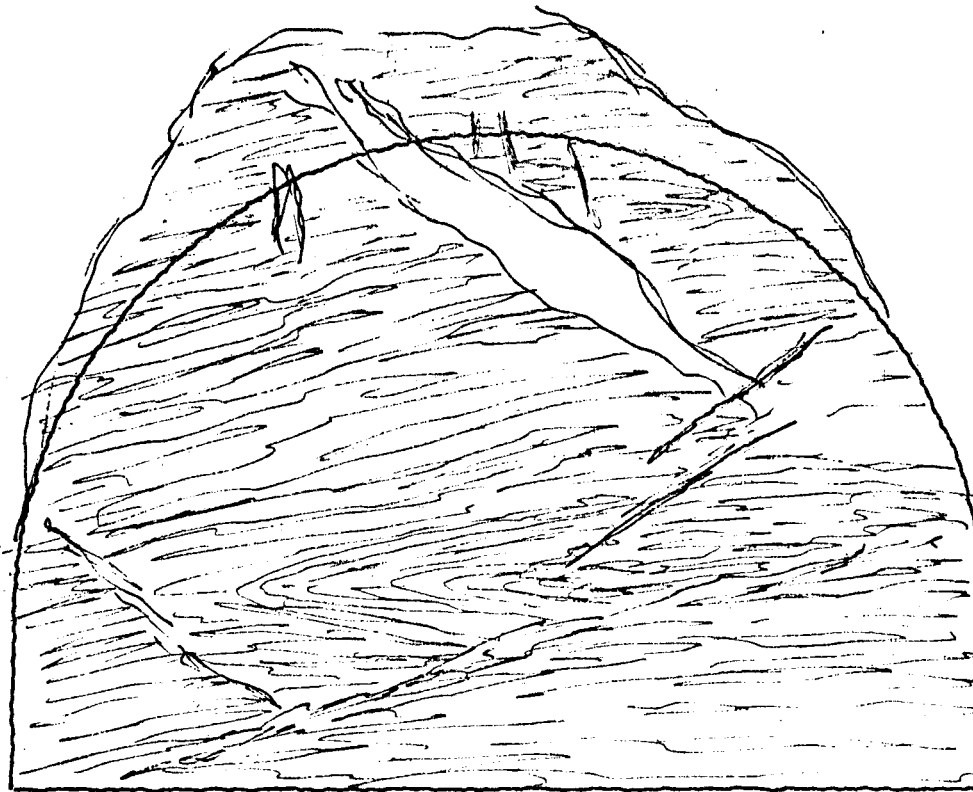
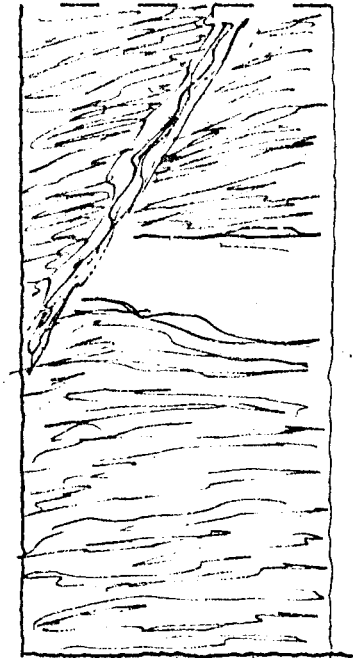
da progr. 4818,00 a progr. 4822,00

inclusioni calcite e quarzo \approx 15%

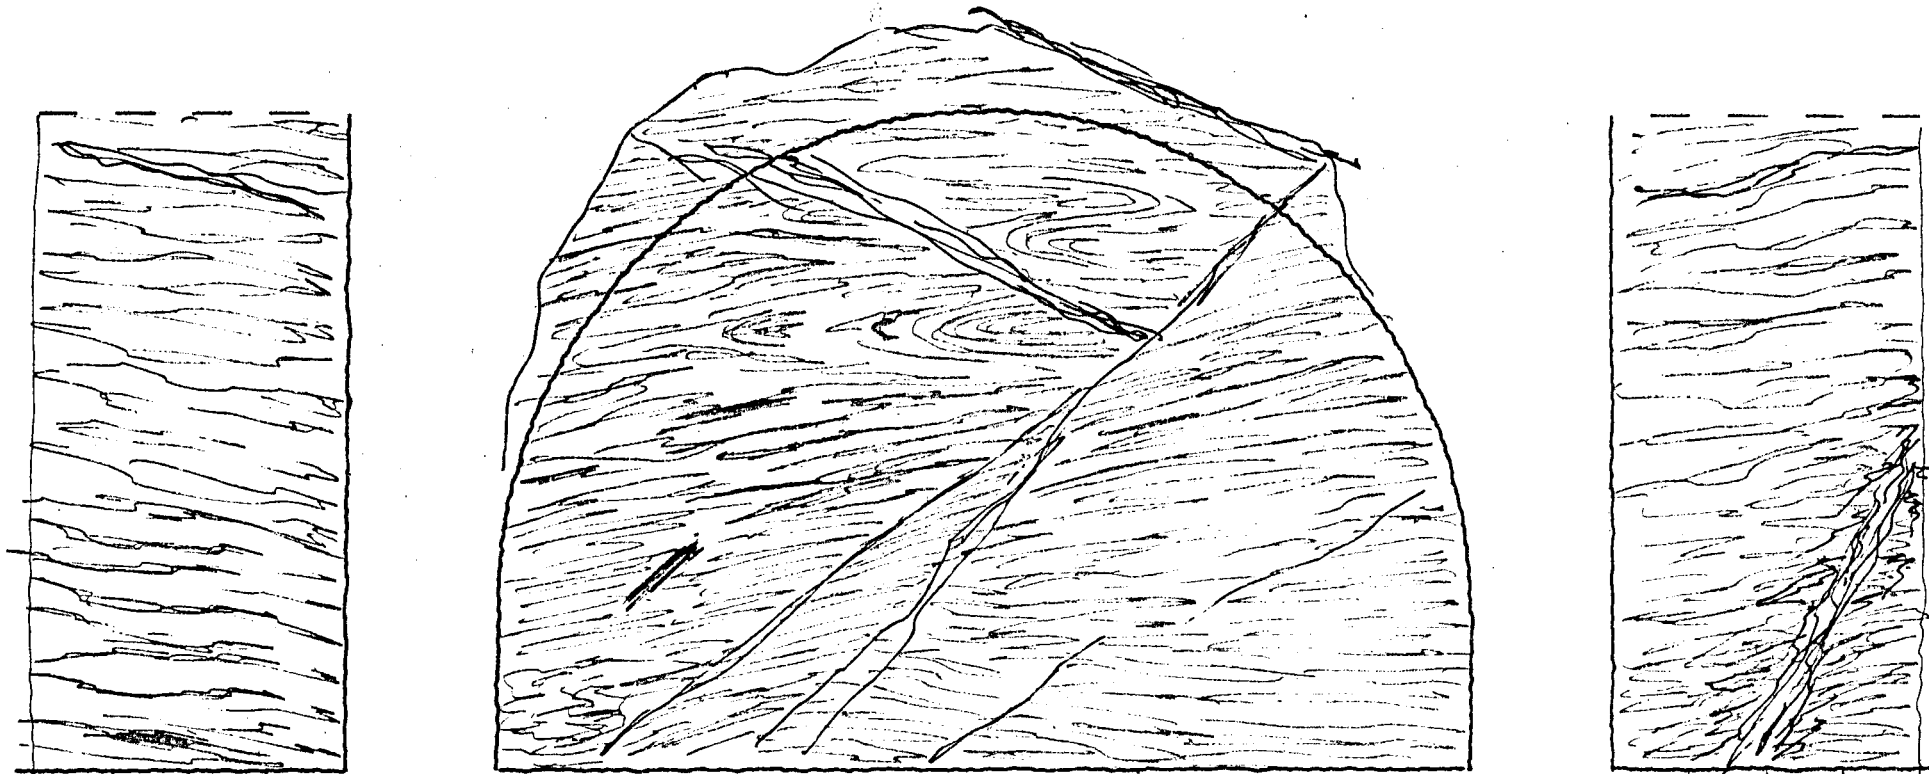
- Calcescisto filladico fogliettato con livelli di materiale listato.
- Faglia con milonite nel paramento est.
- Continua il rilasccio già rilevato per la precedente sezione.

inclusioni calcite e quarzo \approx 15%

rilascio da progr. 4822 a progr. 4826

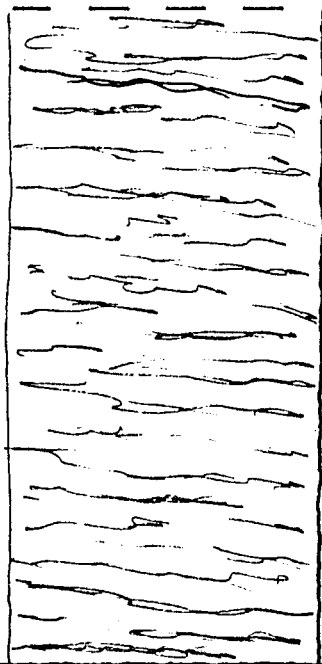
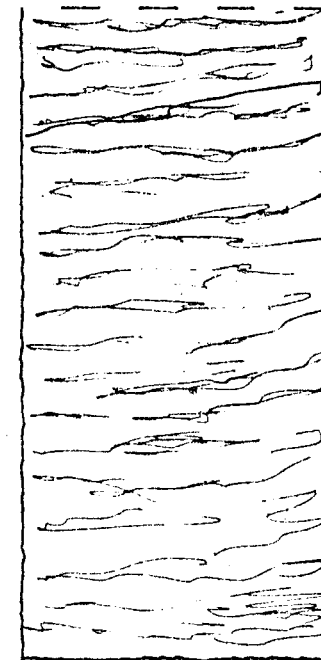
1003

- Caratteristiche litologiche e strutturali analoghe a quelle della sezione precedente.

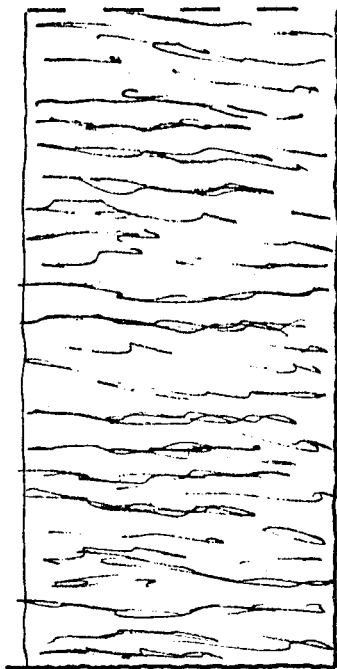
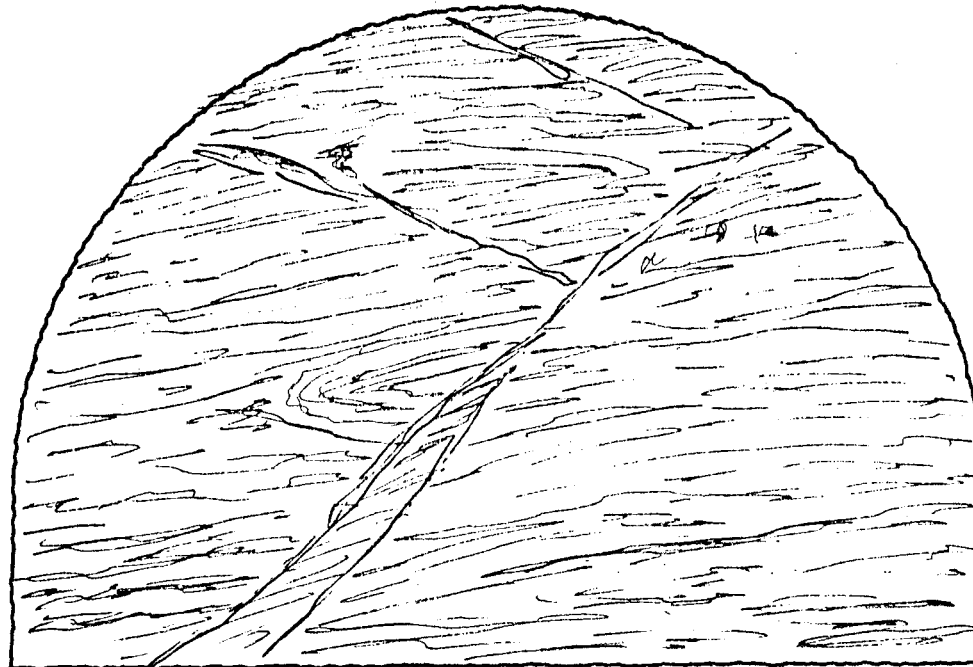
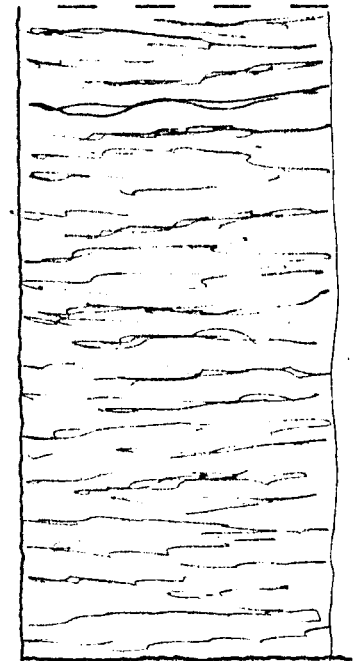
da progr. 4030,00 a progr. 4034,00

- Alternanza di livelli di calcescisto filladico e listato.

- Scistosità irregolare

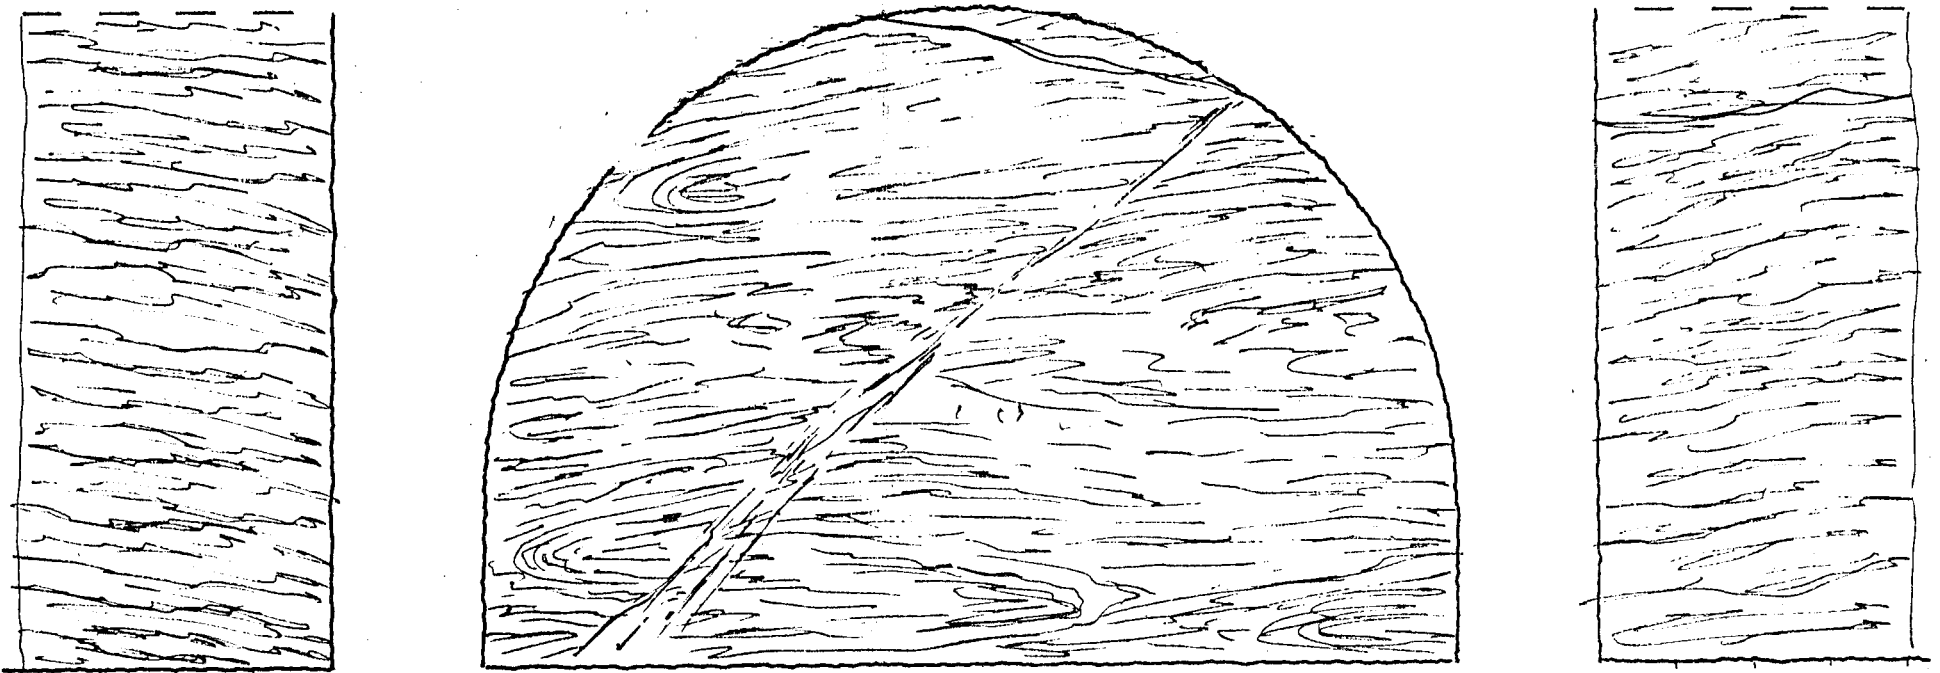
da progr. 4834,00 a progr. 4858,00

- Calcescisto fillosedico fogliettato con grafite lungo i giunti di scistosità.
- Livelli di calcescisto listato.
- Scistosità irregolare.

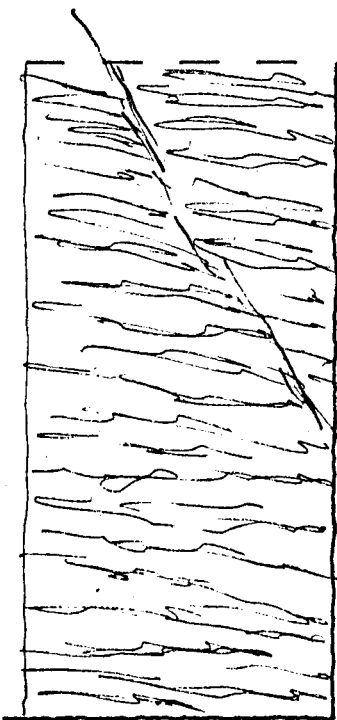
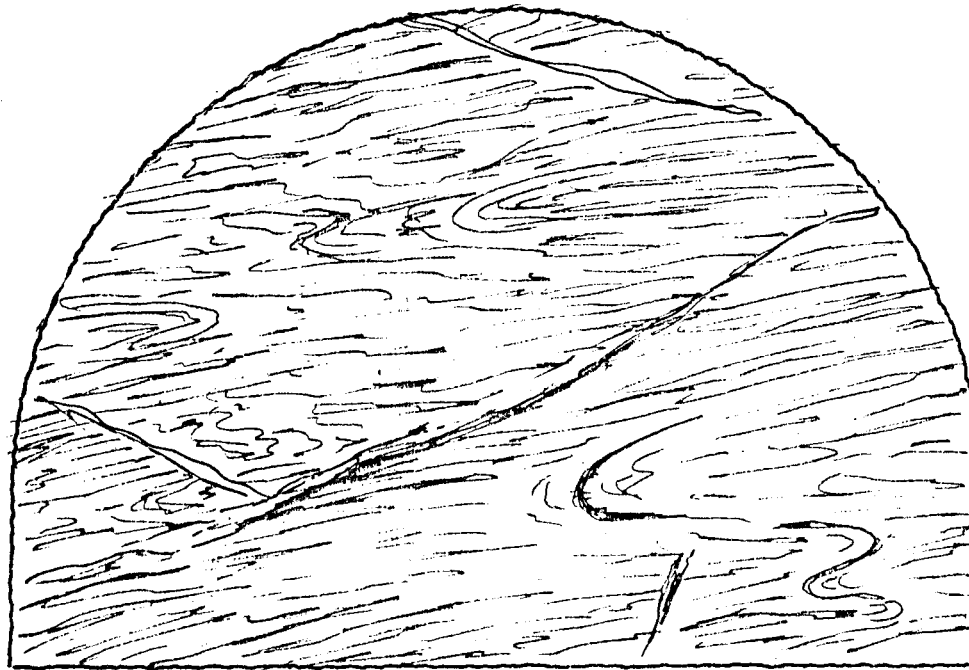
da progr. 4838⁰⁰ a progr. 4842⁰⁰

- Caratteristiche analoghe a quelle della sezione precedente.

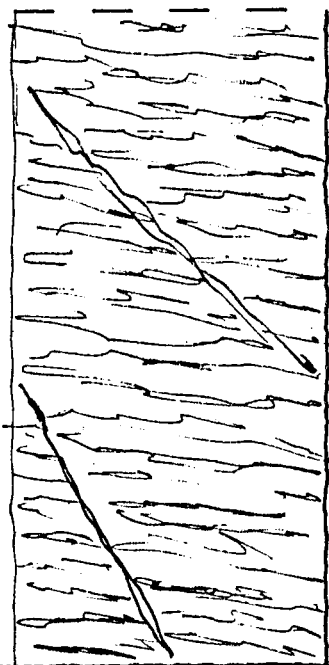
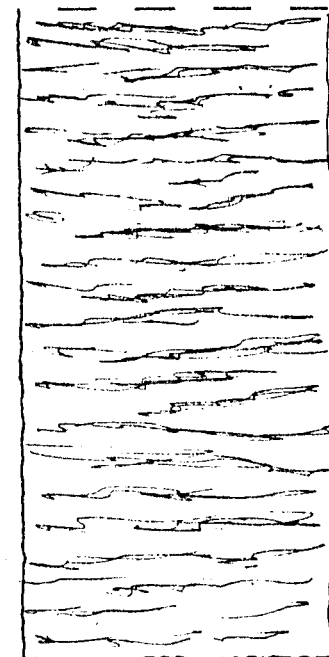
1007

- Calcescisto filladico prevalente nella parte superiore del fronte.
- Livelli di calcescisto listato.
- Scistosità irregolare.

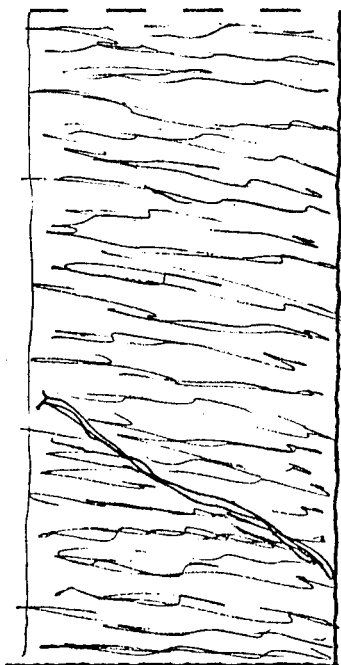
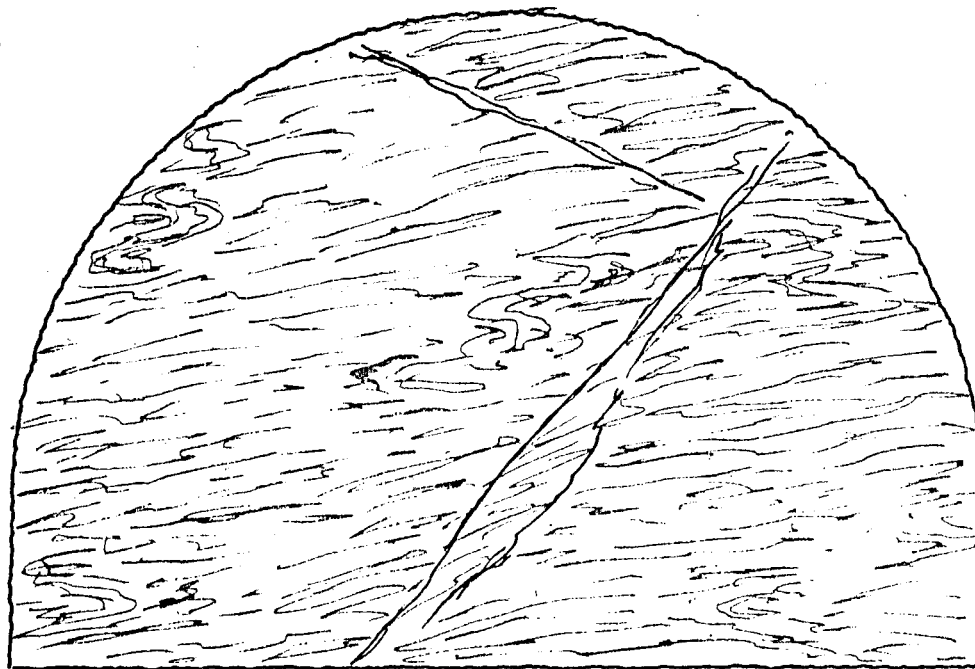
da progr. 4846,00 a progr. 4850,00

- Alternanza di calceseisto listato e filla-
dico.

- Scistosità irregolare

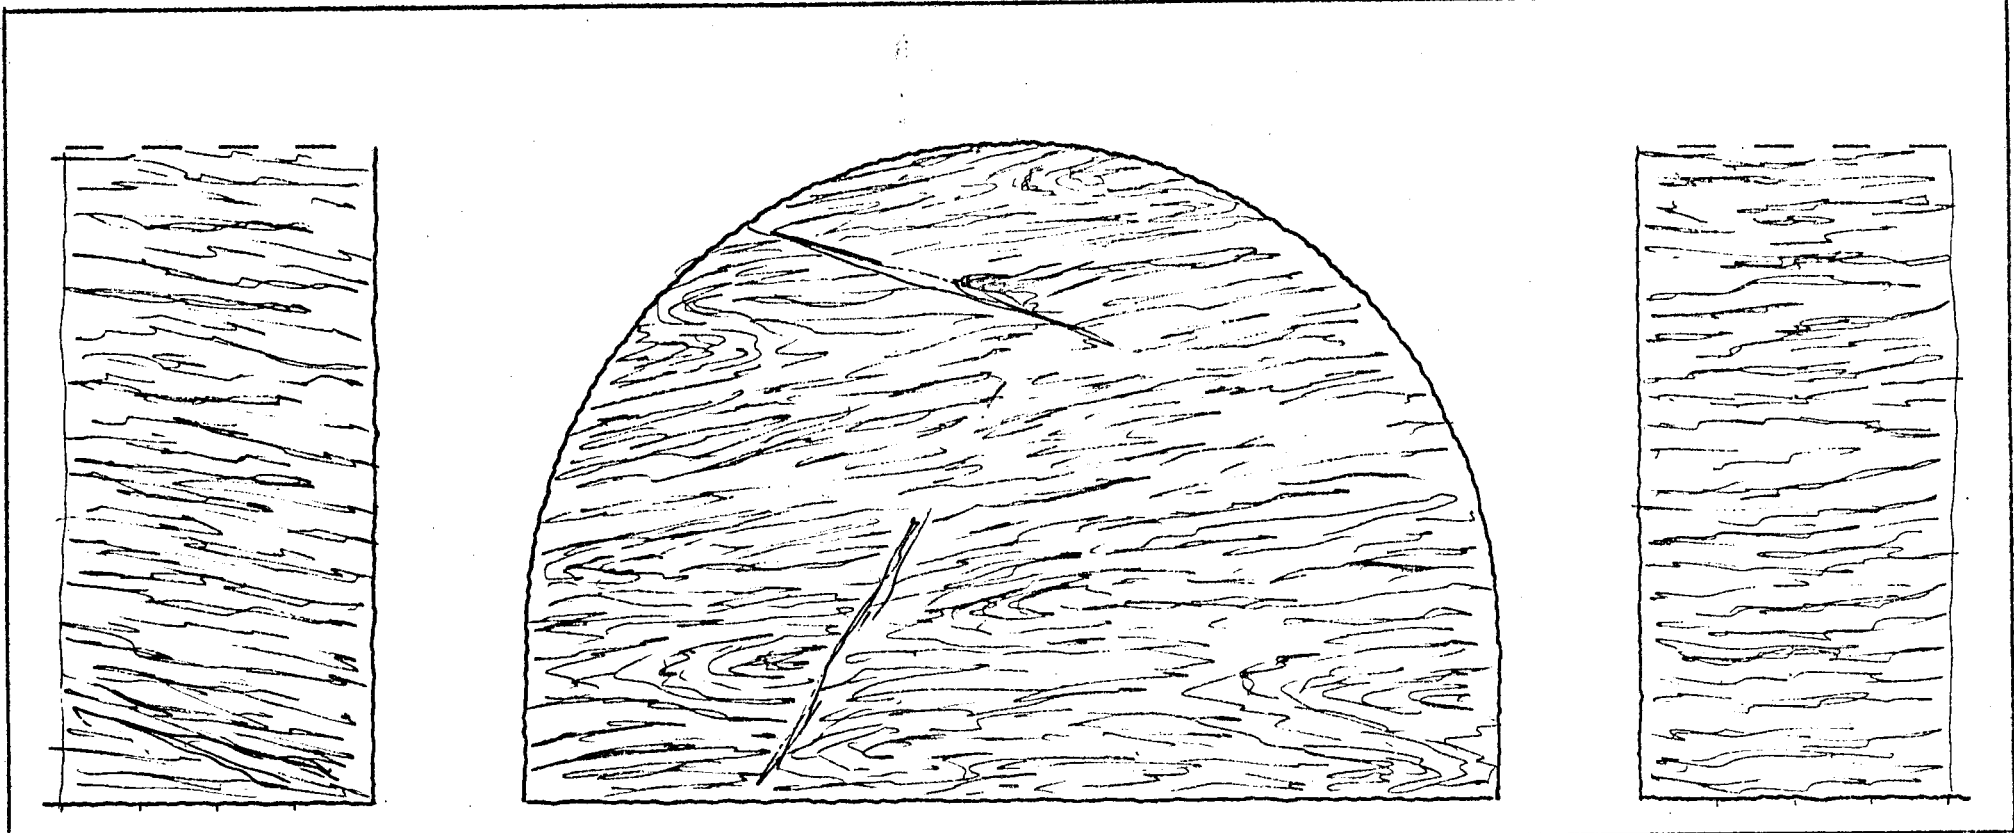
da progr. 4050⁰⁰ a progr. 4054⁰⁰

-Caratteristiche litologiche e strutturali analoghe a quelle della sezione precedente.

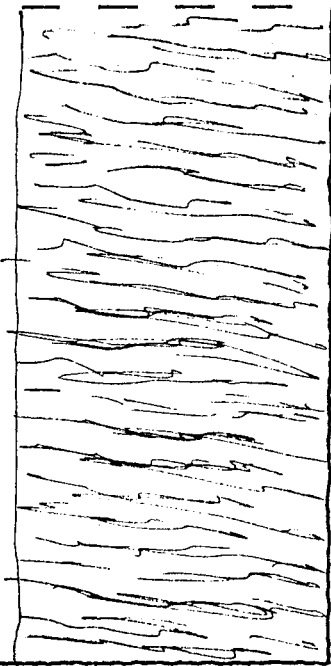
1010

- Alternezza di livelli di calceseisto filadico e listato.
- Scistosità irregolare.

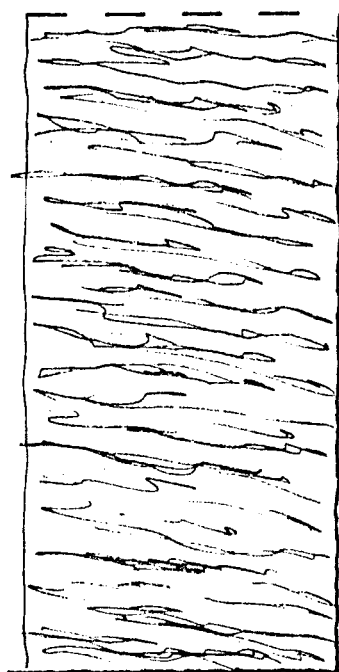
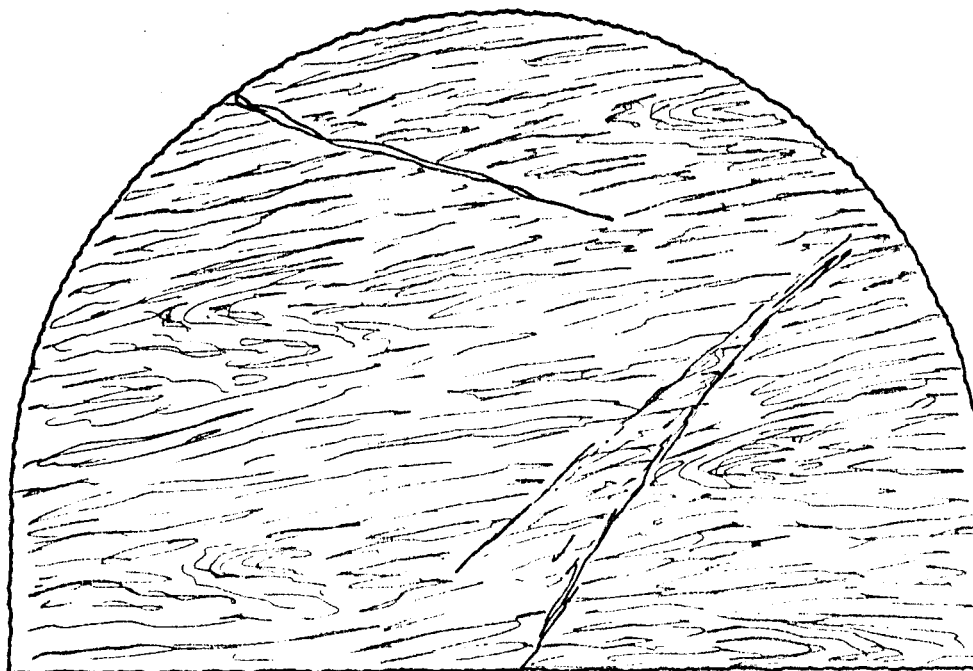
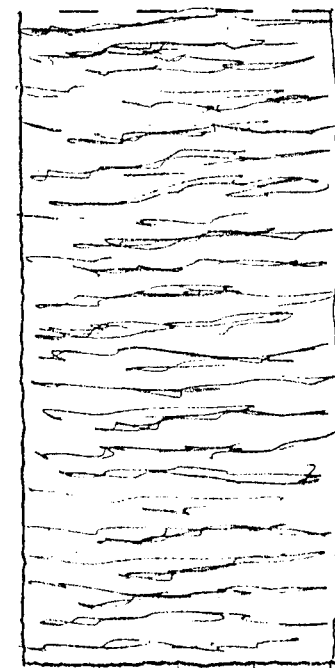
da progr. 4858⁰⁰ a progr. 4862⁰⁰

- Caratteristiche analoghe a quelle della sezione precedente -

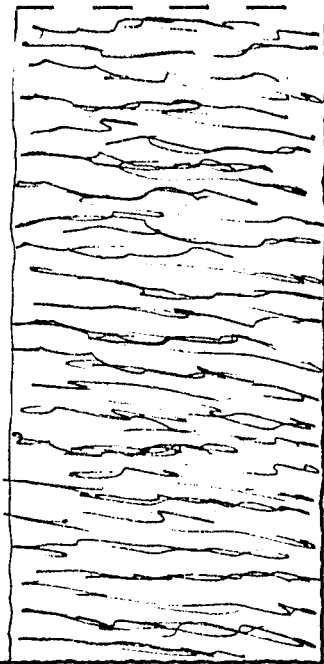
1012

- Calceseisto listato con livelli di calceseisto fogliettato
- Scistosità irregolare

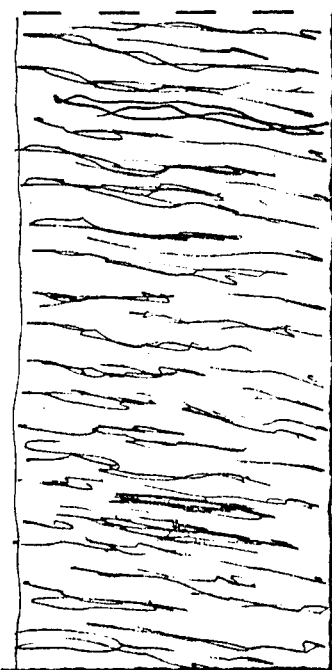
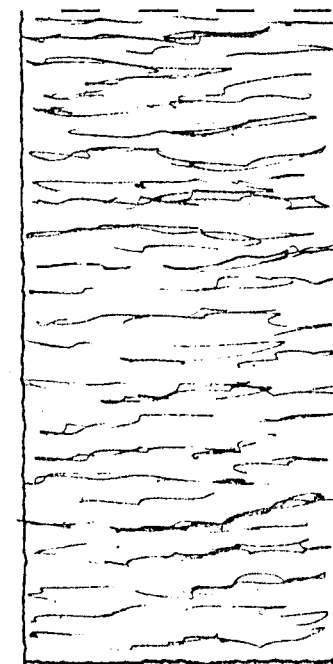
1013

- Calceseisto listato con livelli di calce, seisto filladico fogliettato caratterizzato da un'alta percentuale di grafite.

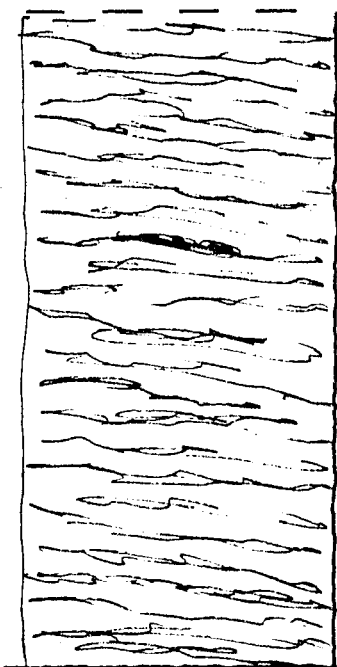
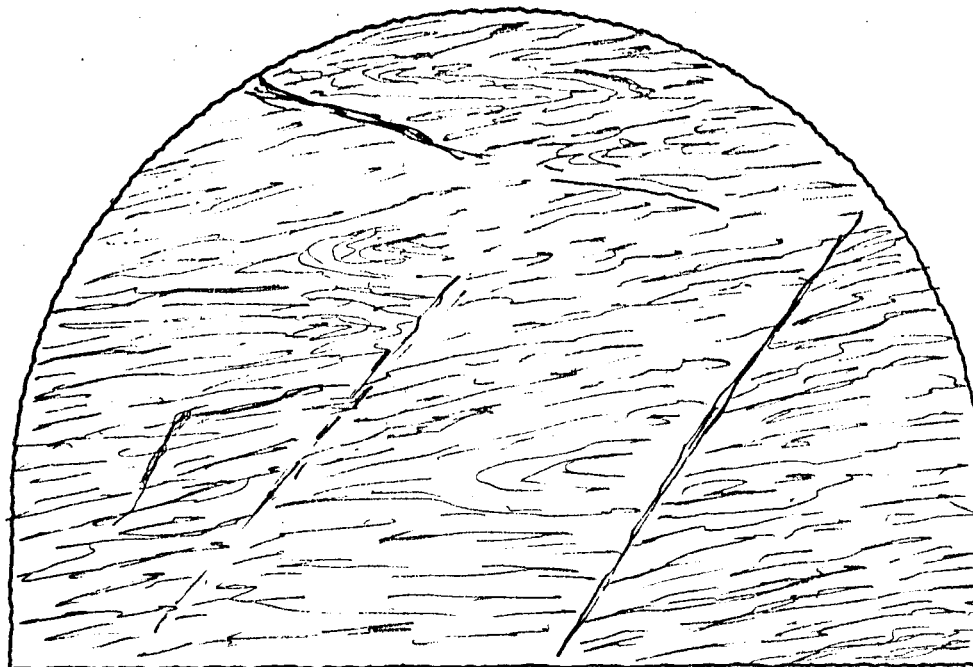
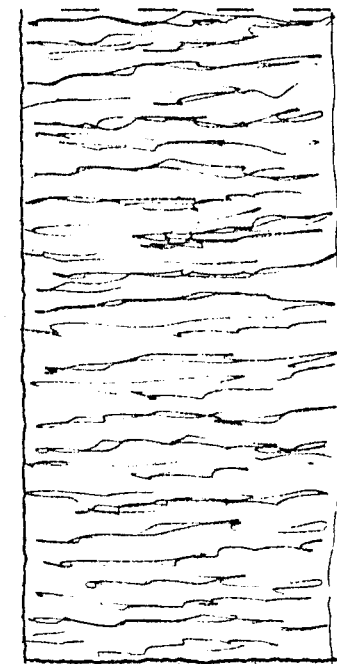
da progr. 4870,00 a progr. 4874,00

- caratteristiche litologiche e strutturali analoghe a quelle della sezione precedente.

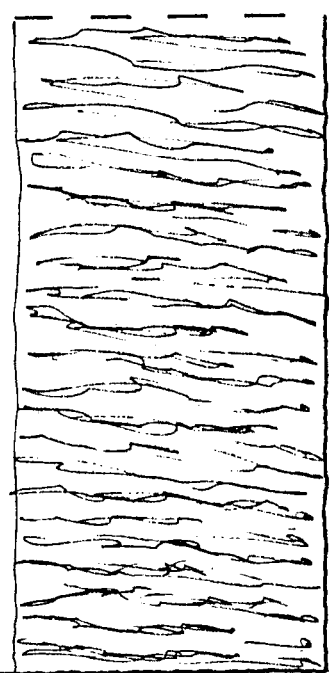
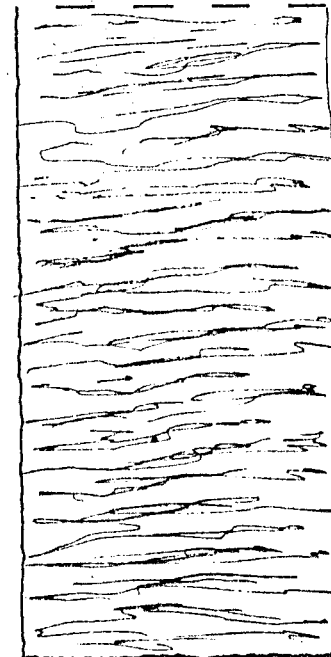
N° progressivo
1015

- Alternanza di livelli di calcescisto listato
con livelli di calcescisto fogliettato con
grafite lungo i giunti di scistosità.
- Scistosità irregolare.

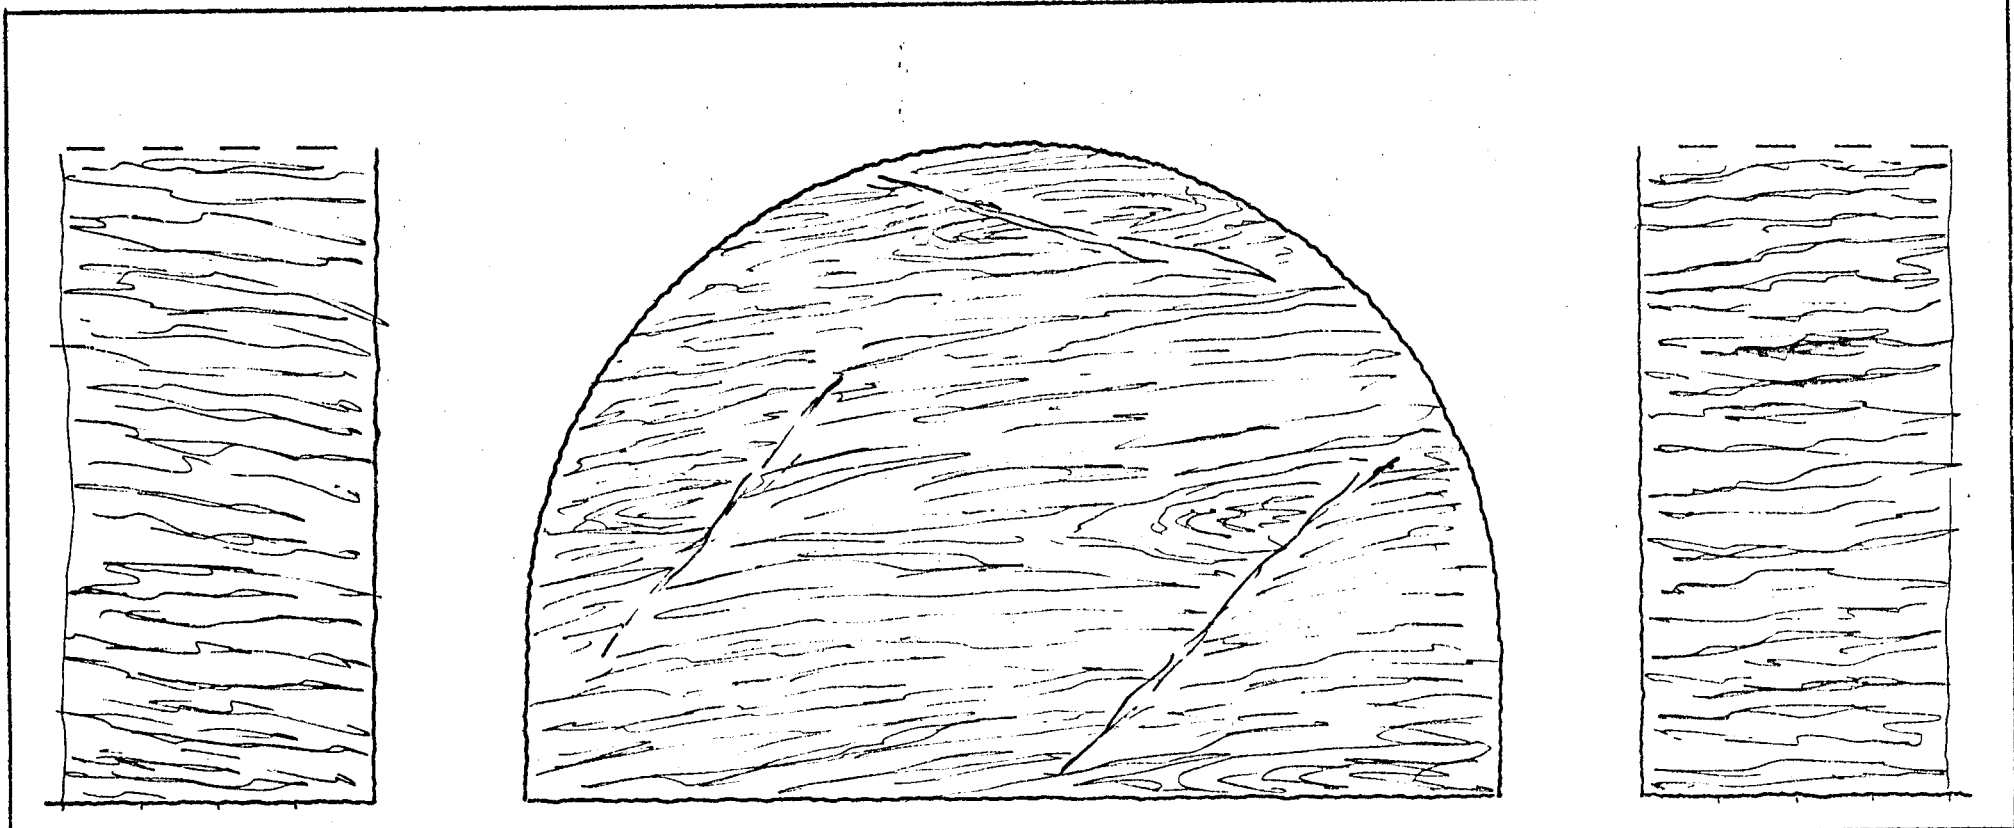
da progr. 4878,00 a progr. 4881,00

- Calcescisto listato con livelli di calce
- scisto fogliettato
- Scistosità irregolare

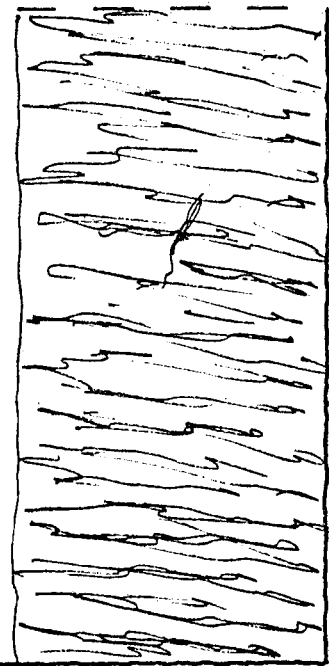
1017

- caratteristiche analoghe a quelle della sezione precedente.

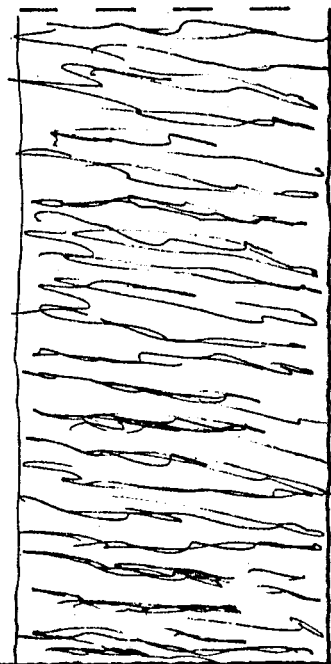
1018

- Alternanza di livelli di calcescisto listato e filladico con scistosità irregolare -
- Tracce di scorrimento lungo il piano di faglia.

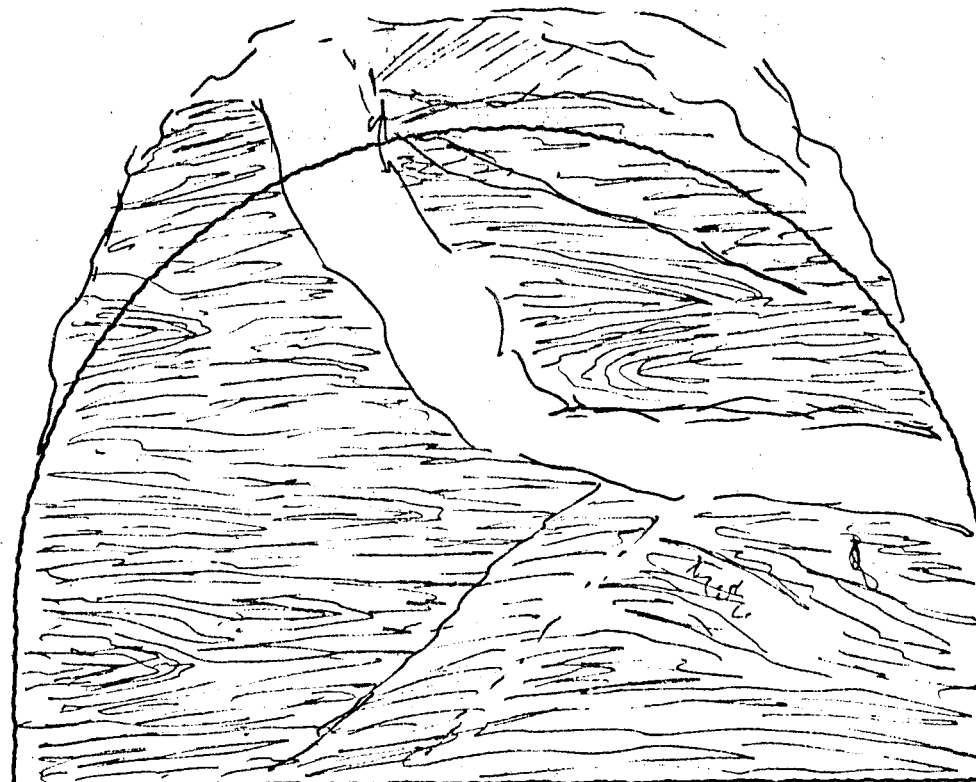
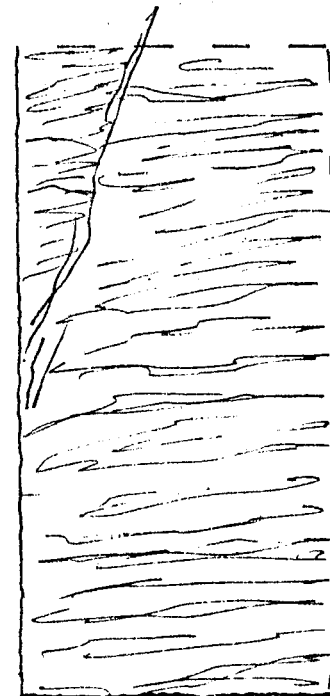
da progr. 4886,00 a progr. 4890,00

rilascio da progr. 4886,00 a progr. 4890

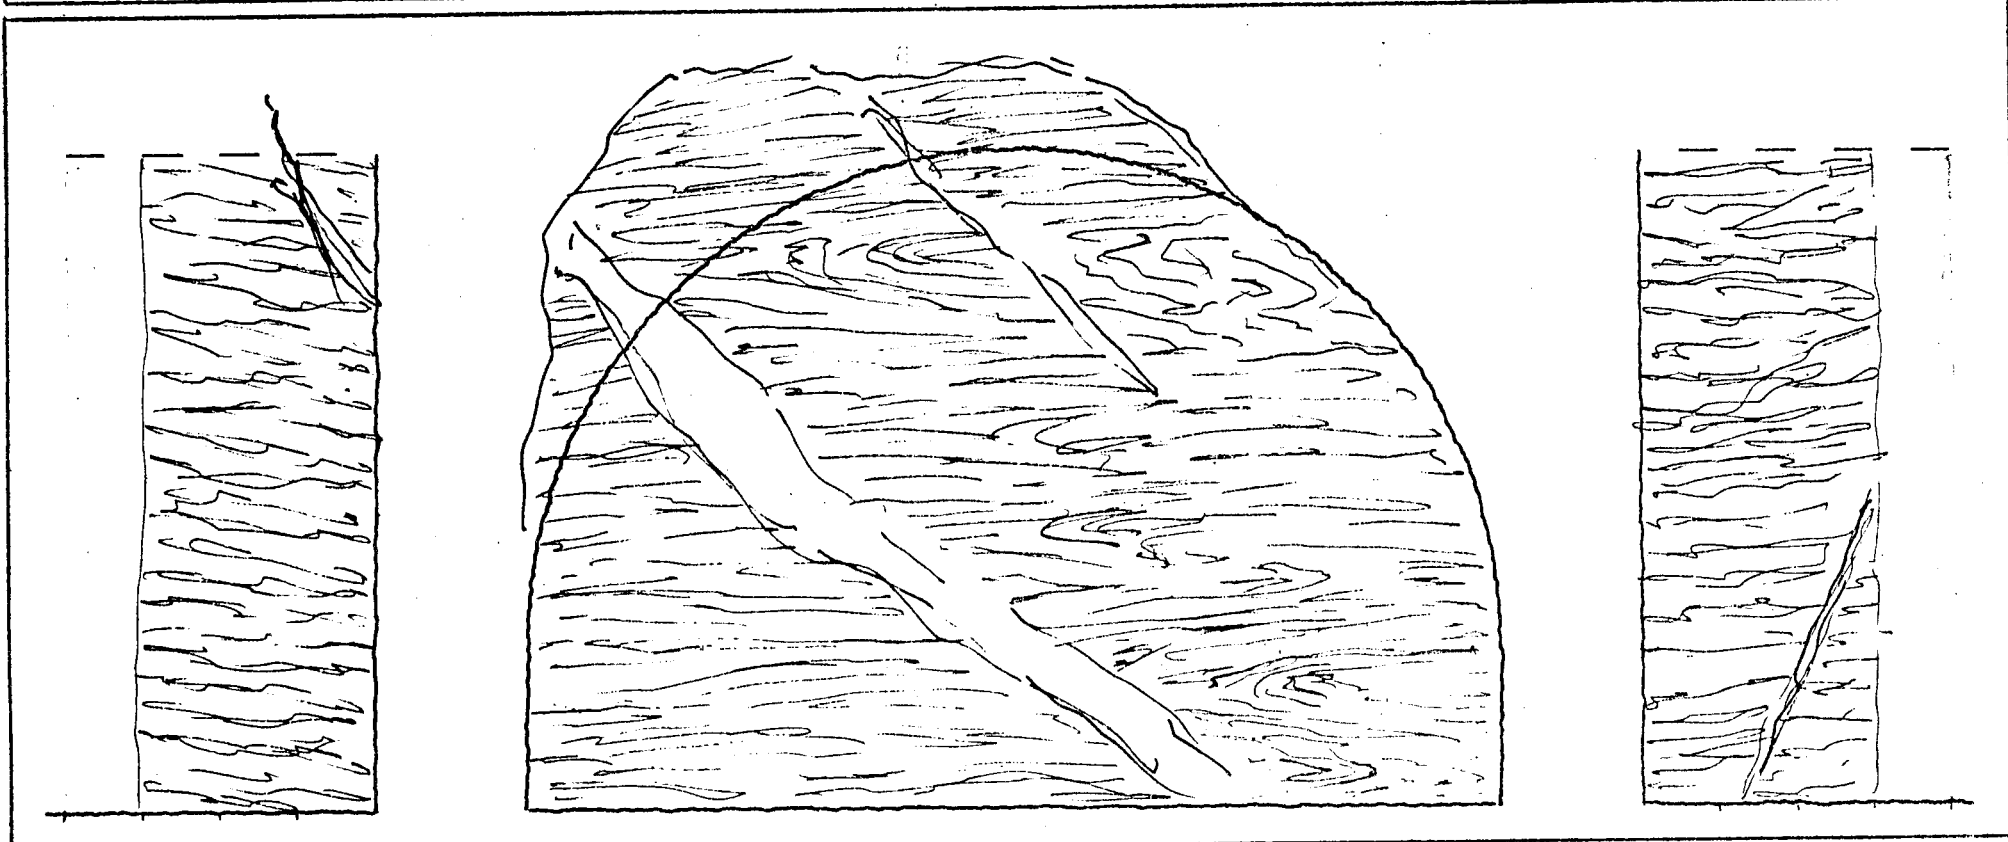
da progr. 4890,00 a progr. 4893,00

- Alternanza irregolare di livelli di calc. scisto listato con livelli di calceseisto filladico fogliettato
- Faglia con tracce di scorrimento (già rilevata nella precedente sezione)

rilascio da progr. 4890 a progr. 4893

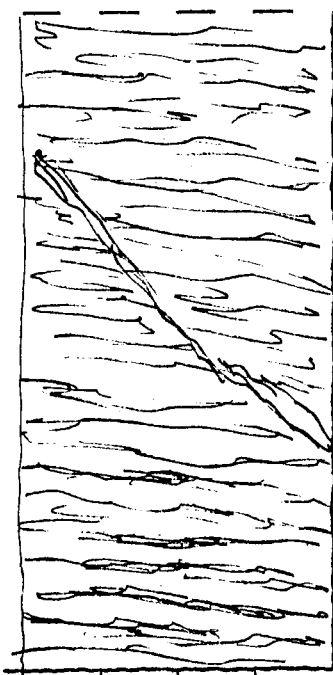
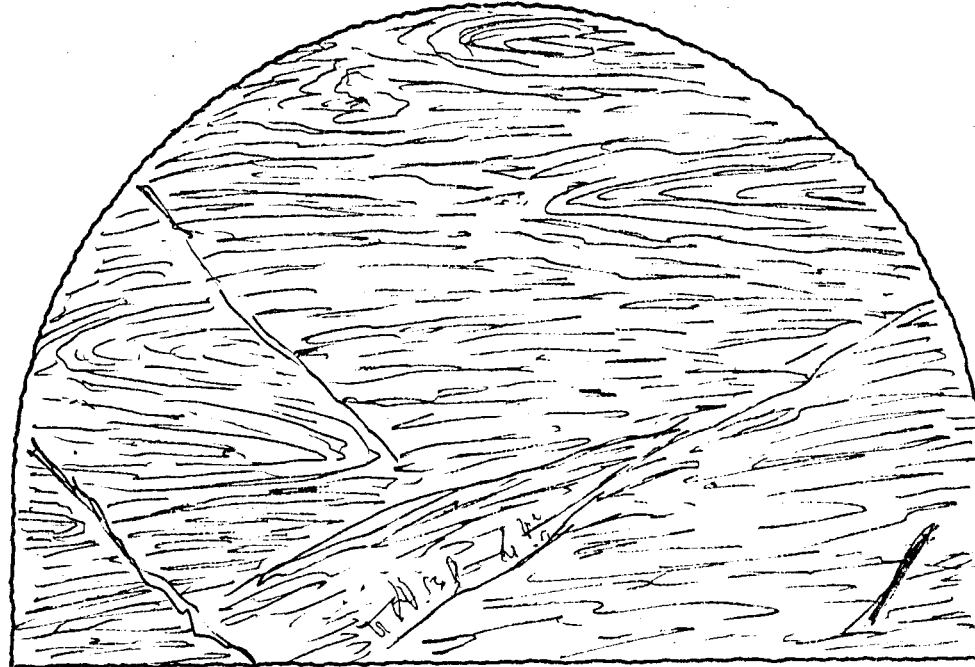
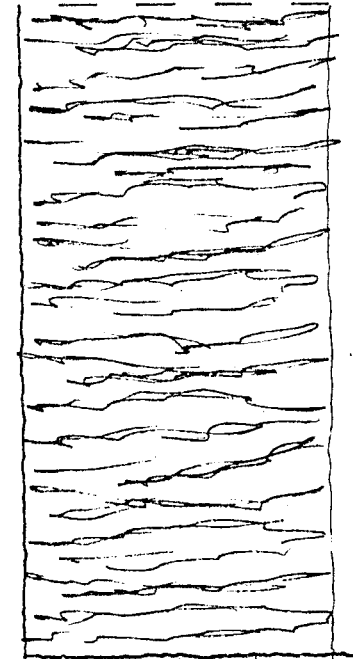
da progr. 4893⁰⁰ a progr. 4897⁰⁰

- Caratteristiche litologiche e strutturali analoghe a quelle della sezione precedente.

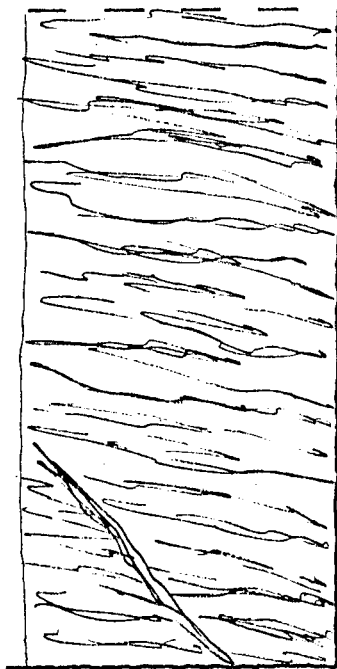
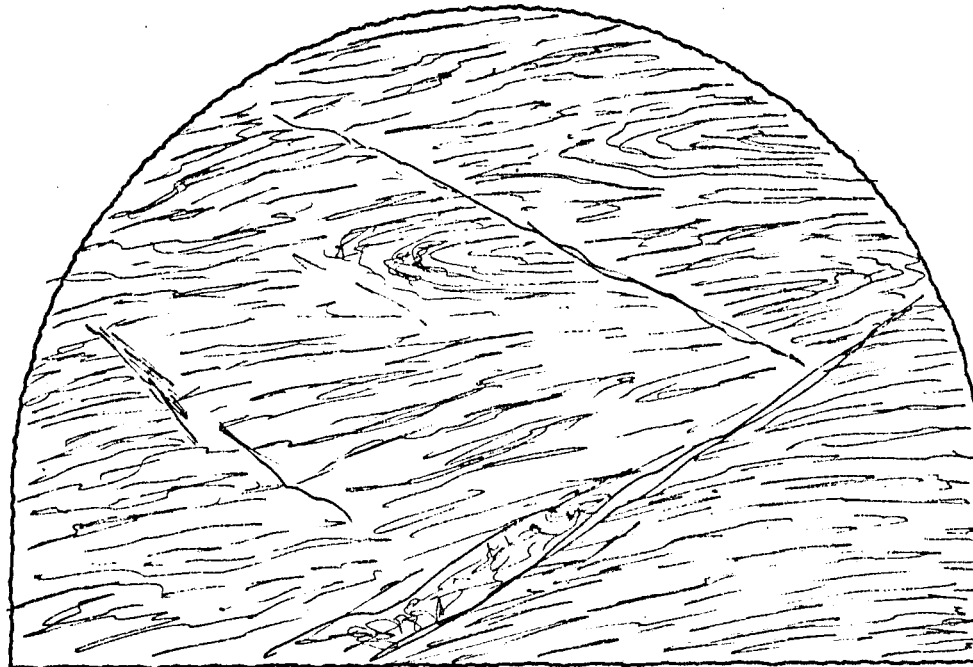
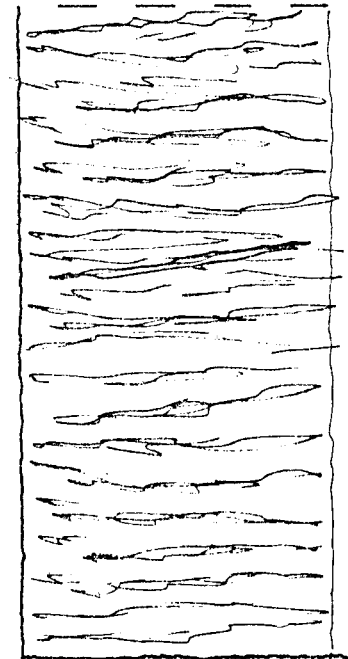
da progr. 4897⁰⁰ a progr. 4901⁰⁰

- Alternanza irregolare di livelli di calc. scisto listato e filladico.
- Grafite lungo giunti di scistosità

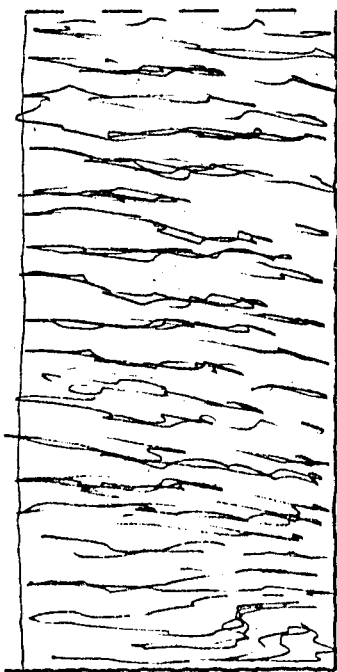
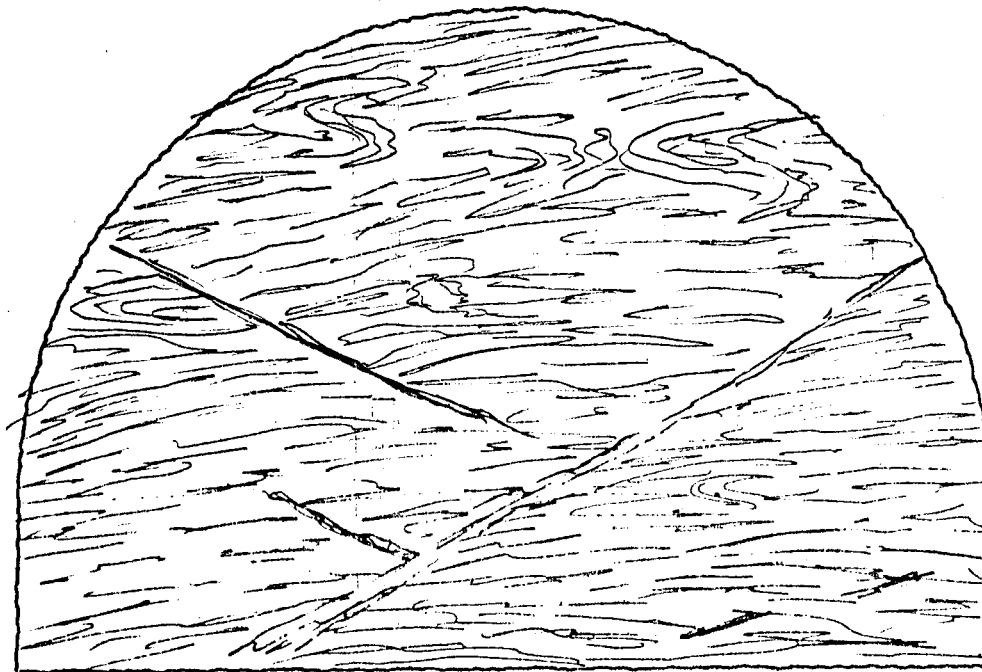
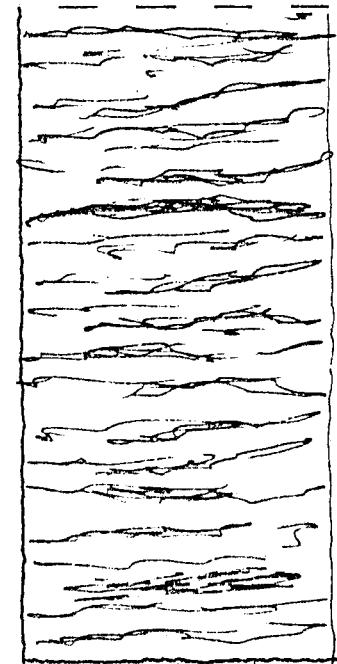
da progr. 4904⁰⁰ a progr. 4915⁰⁰

- Caratteristiche analoghe a quelle della sezione precedente.
