TRAFORO AUTOSTRADALE DEL FP^CJUS

Lotto 2' Imbocco lato Italia

RILEVAMENTO GEOLOGICO

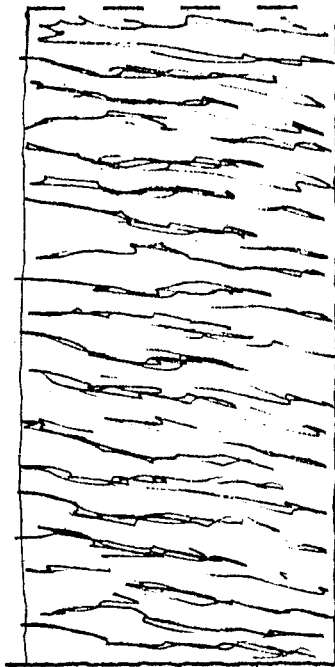
1023

- Permane lo stato di tettonizzazione della roccia già riscontrato in precedenti
- Scistosità irregolare con frequenti livelli di materiale fogliettato.
- Presenza di tracce di scorrimento, particolarmente lungo i livelli a più alta percentuale di grafite.

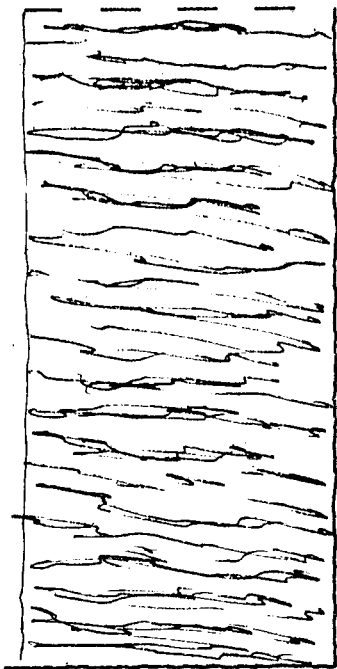
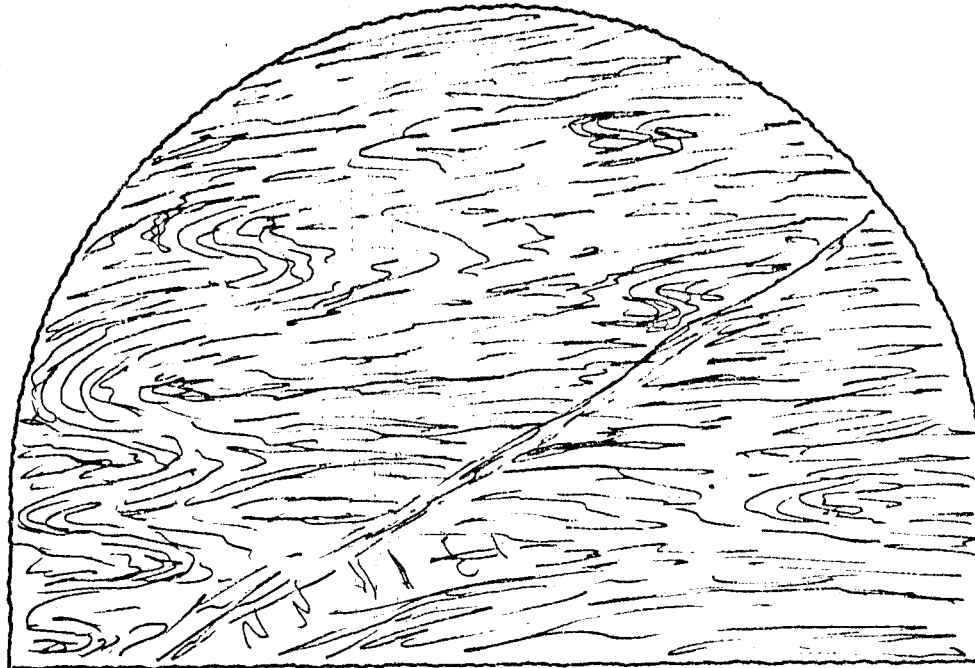
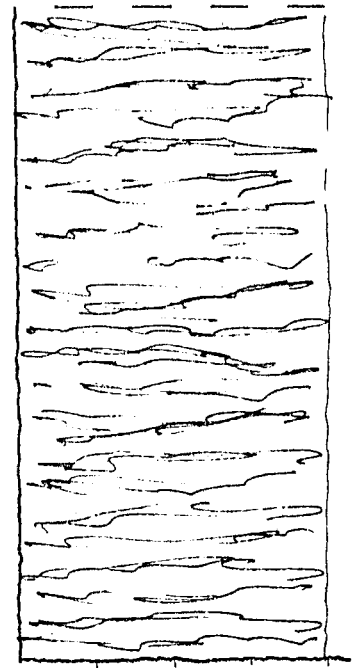
da progr. 4.909,00 a progr. 4.13,00

- Calcescisto listato con pieghe ben evidenti -
- Livelli di calcescisto fogliettato -
- Scistosità irregolare -

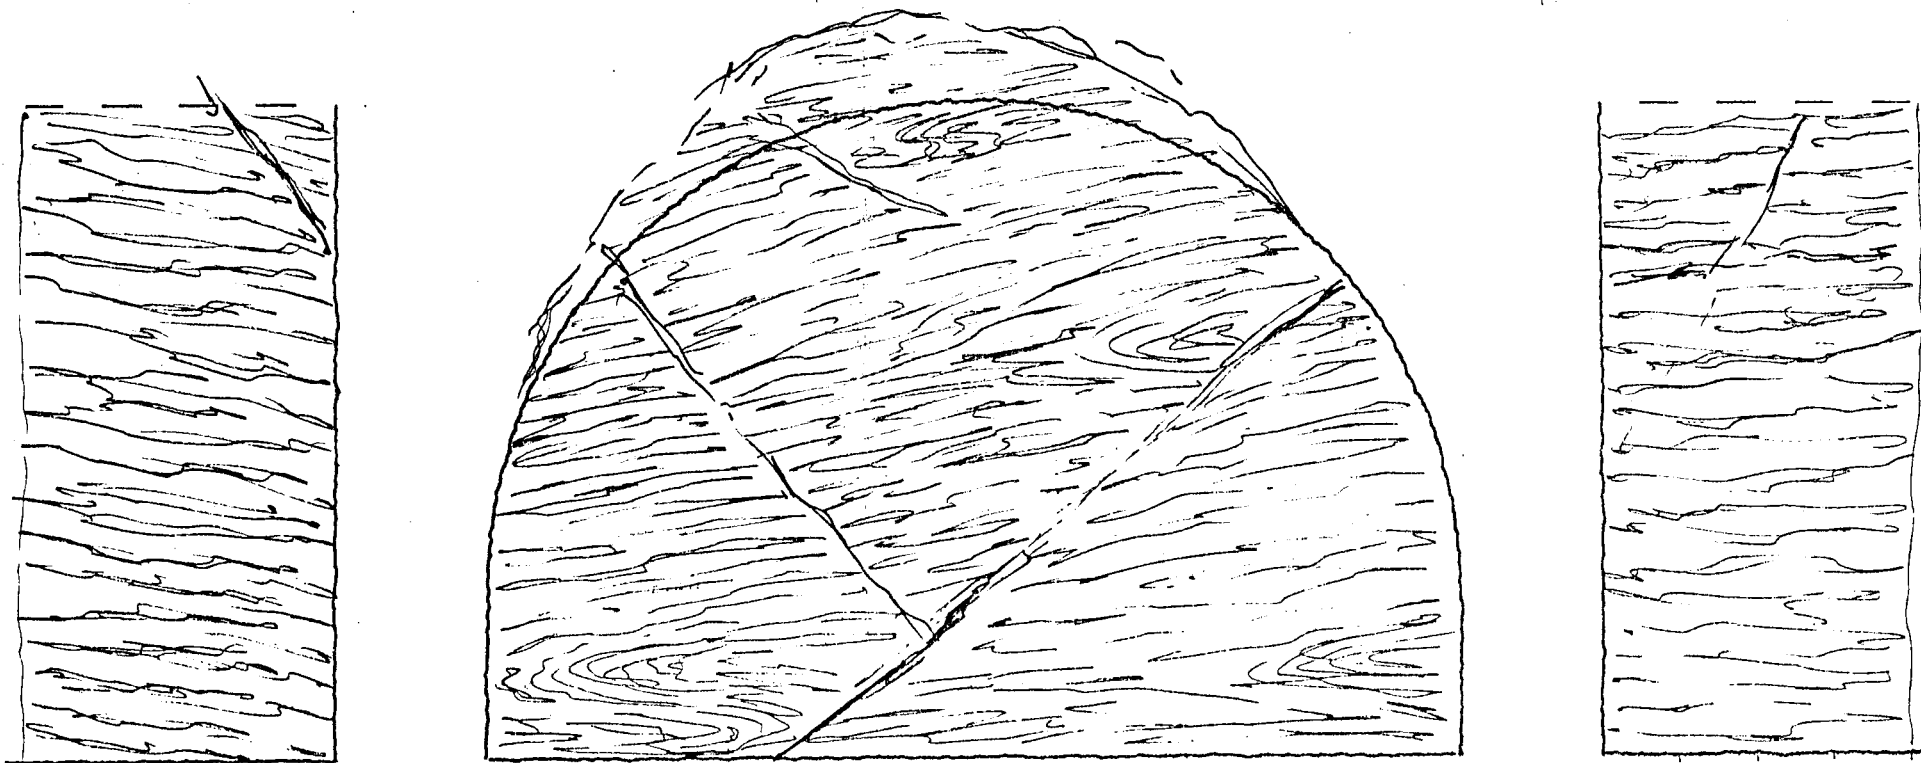
da progr. 4913,00 a progr. 4917,00

- Alternanza di livelli di calceseisto listato con livelli di calceseisto filladico fogliettafo.

- Scistosità irregolare; evidenti tracce di fessurazione.

rilascio da progr. 4913 a progr. 4917

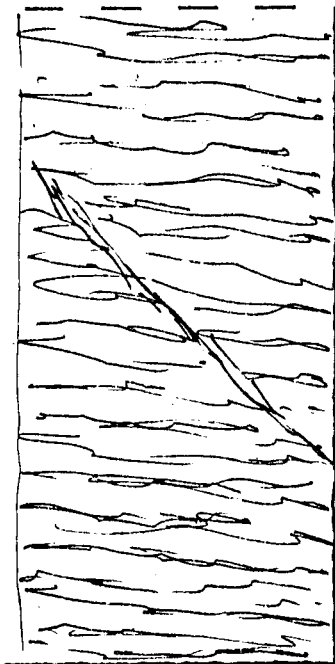
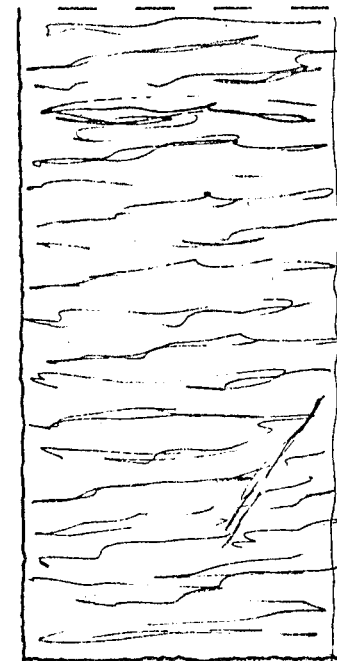
1026

- Permane lo stato di tettonizzazione della roccia, con scistosità irregolare e tracce di scorrimento (particolarmente evidenti lungo i livelli quarzifici)

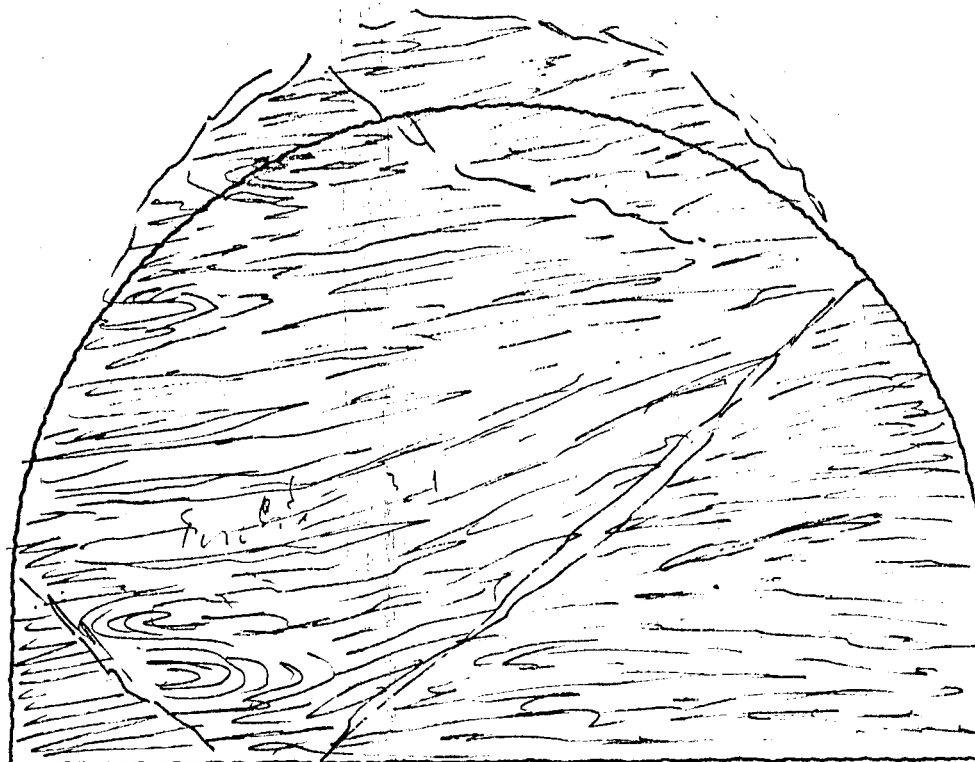
da progr. 4917,00 a progr. 4921,00

rilascio da progr. 4917 a progr. 4921

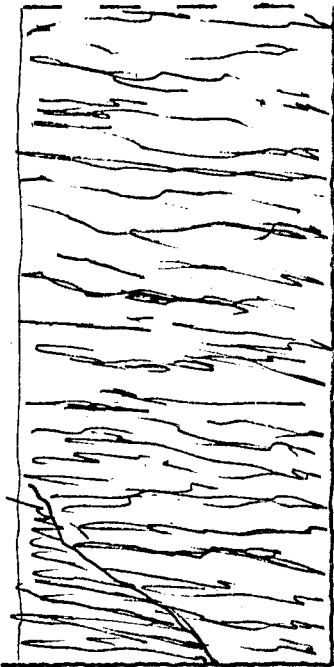
1027

-Caratteristiche litologiche e strutturali analoghe a quelle della sezione precedente.

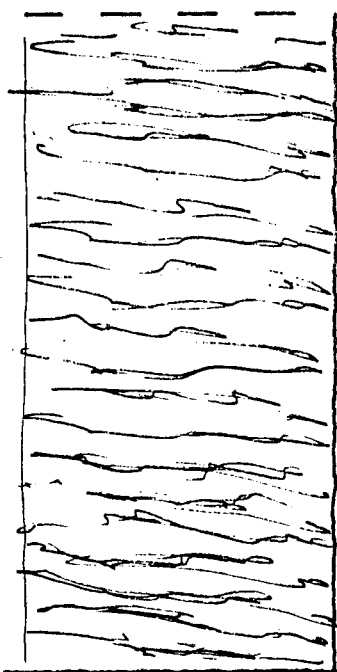
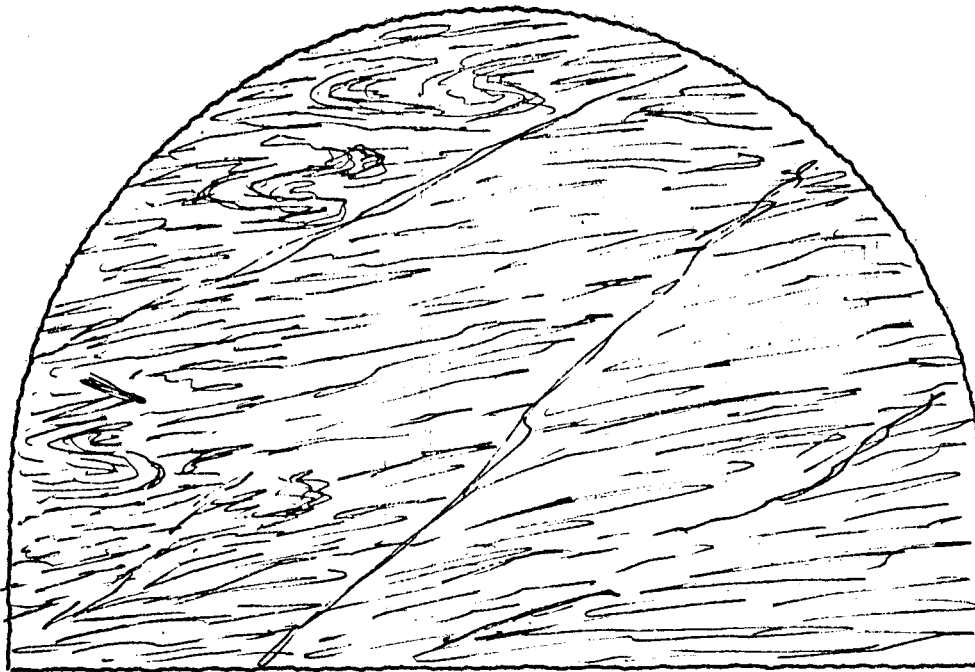
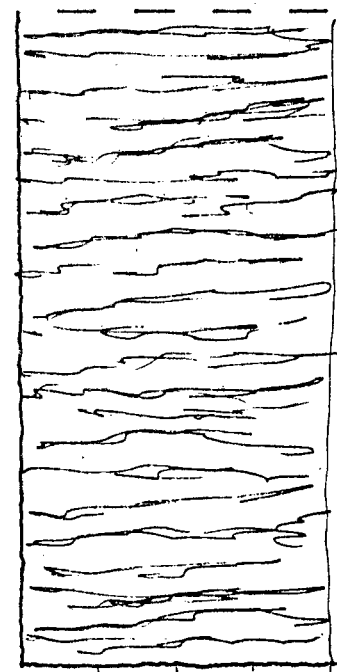
da progr. 4925,00 a progr. 4929,00

- Calcescisto listato con livelli di materiale filladico fogliettato.
- Scistosità irregolare.

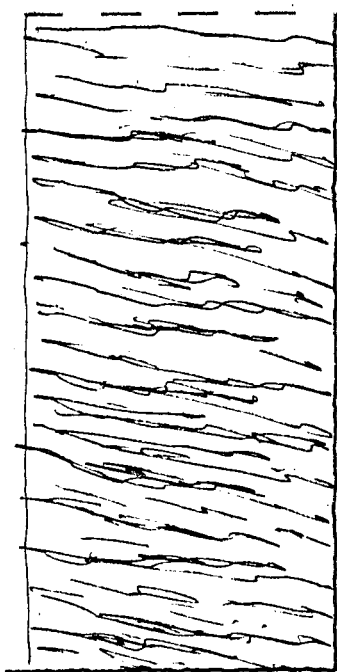
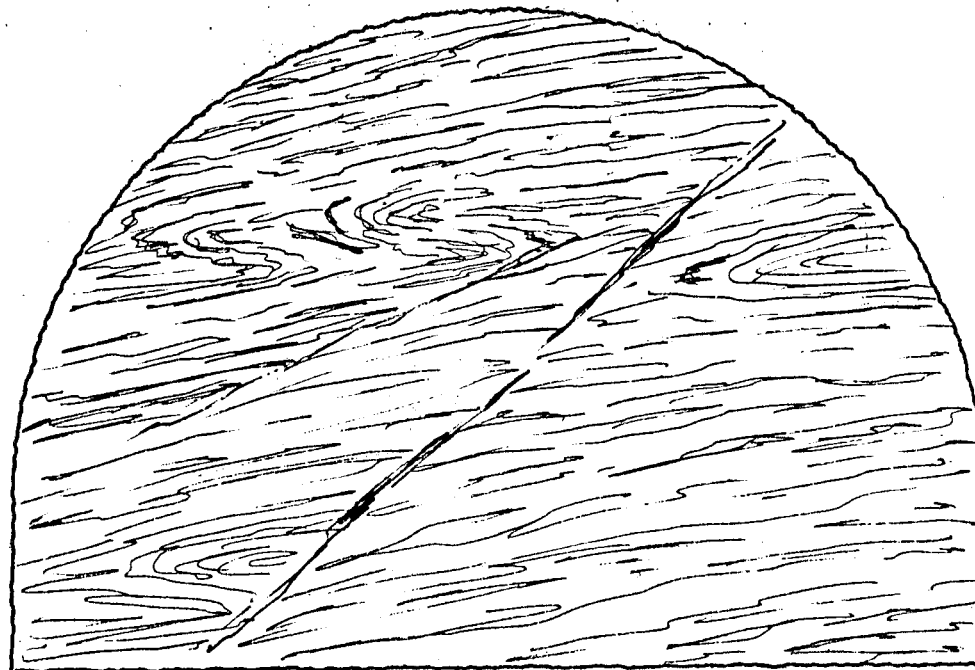
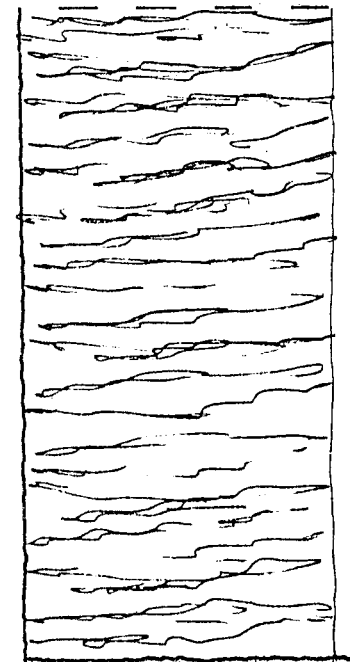
da progr. 4929⁰⁰ a progr. 4953⁰⁰

-Caratteristiche analoghe a quelle della sezione precedente.

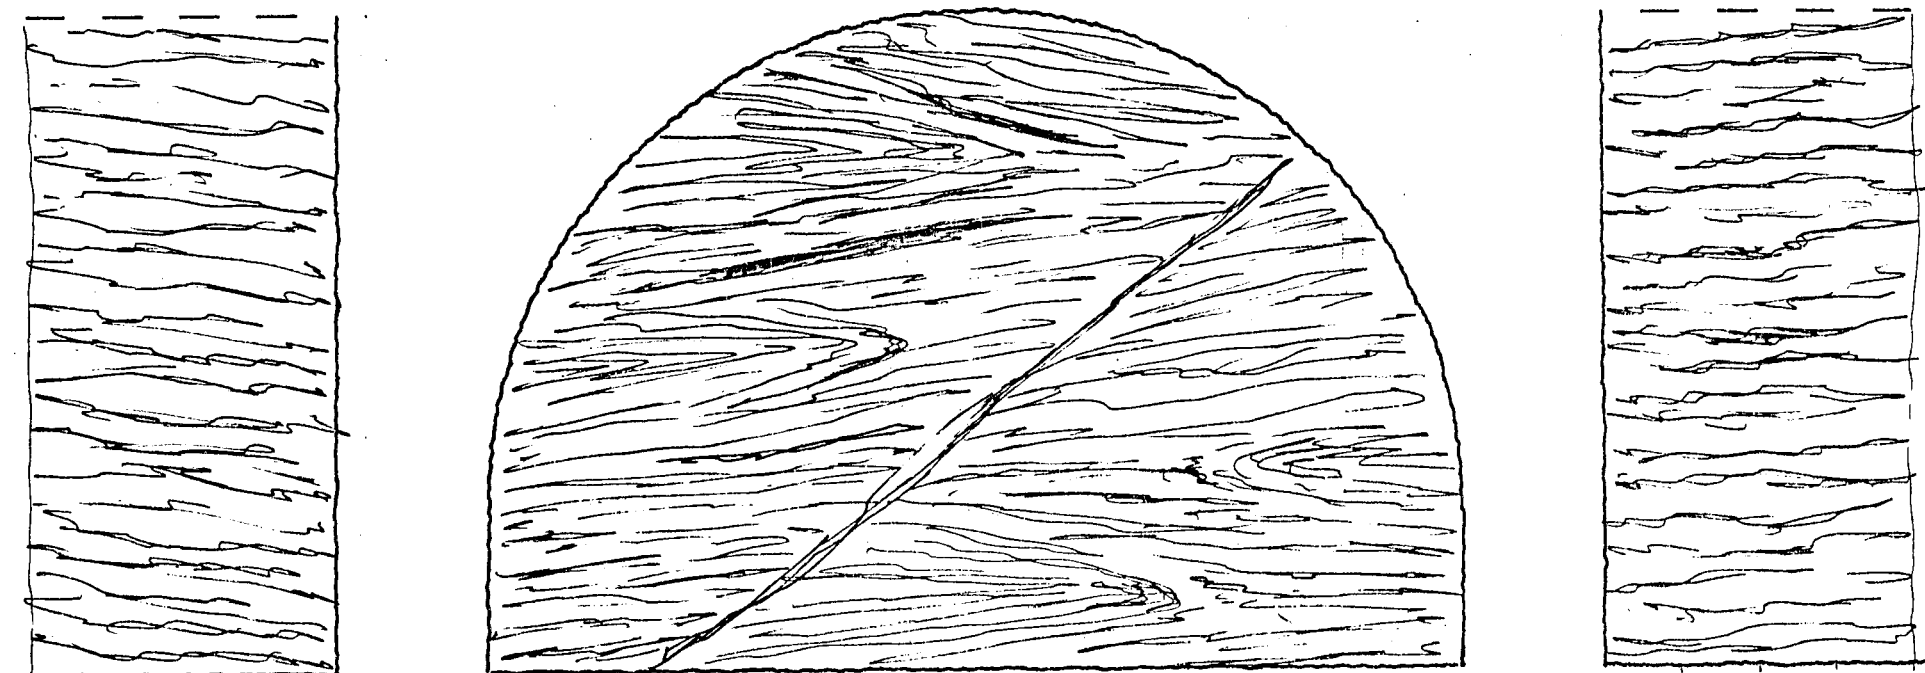
da progr. 4933⁰⁰ a progr. 4228⁰⁰

- Prevalenza di calceseisto listato con cavi denti pieghie.
- Livelli di materiale fogliettato.
- Scistosità irregolare.

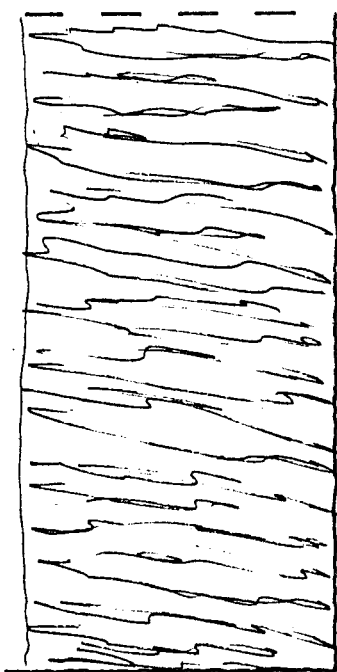
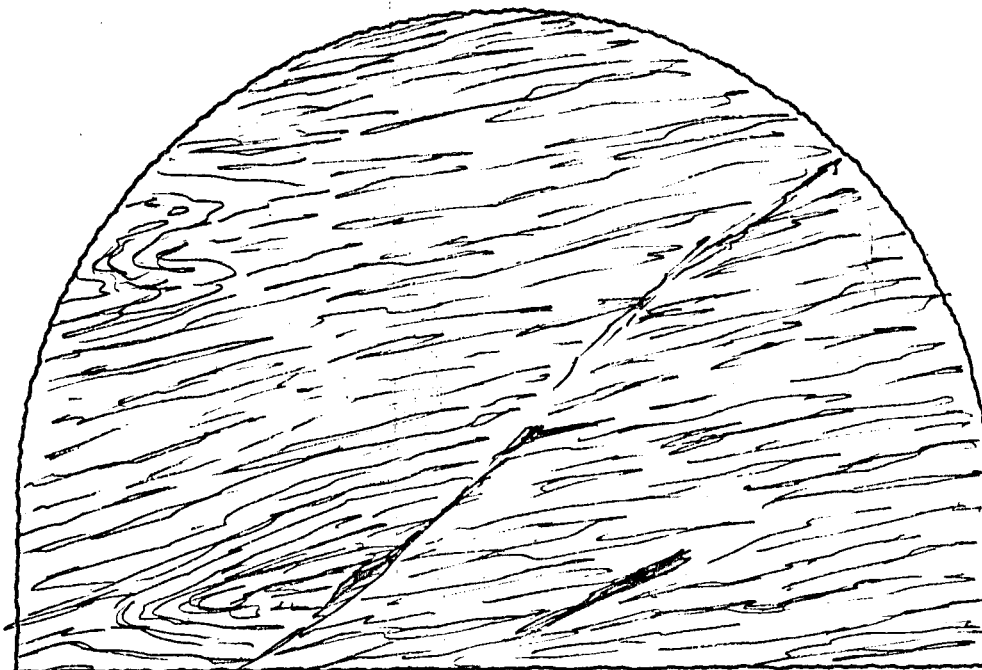
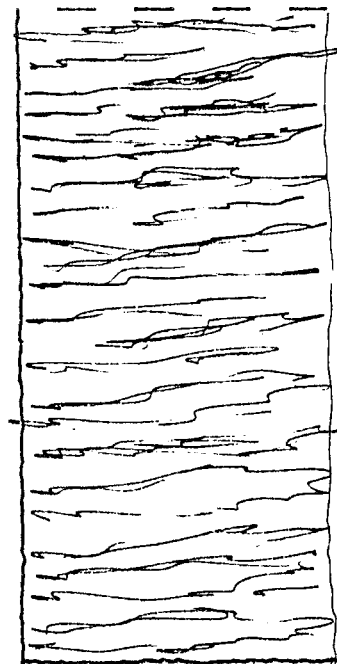
da progr. 493700 a progr. 494100

-Caratteristiche litologiche e strutturali analoghe a quelle rilevate per le precedenti sezioni.

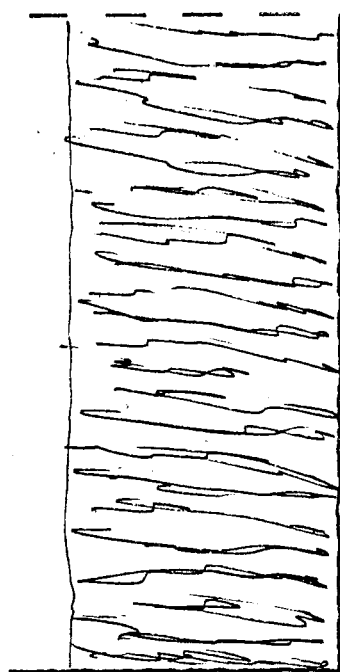
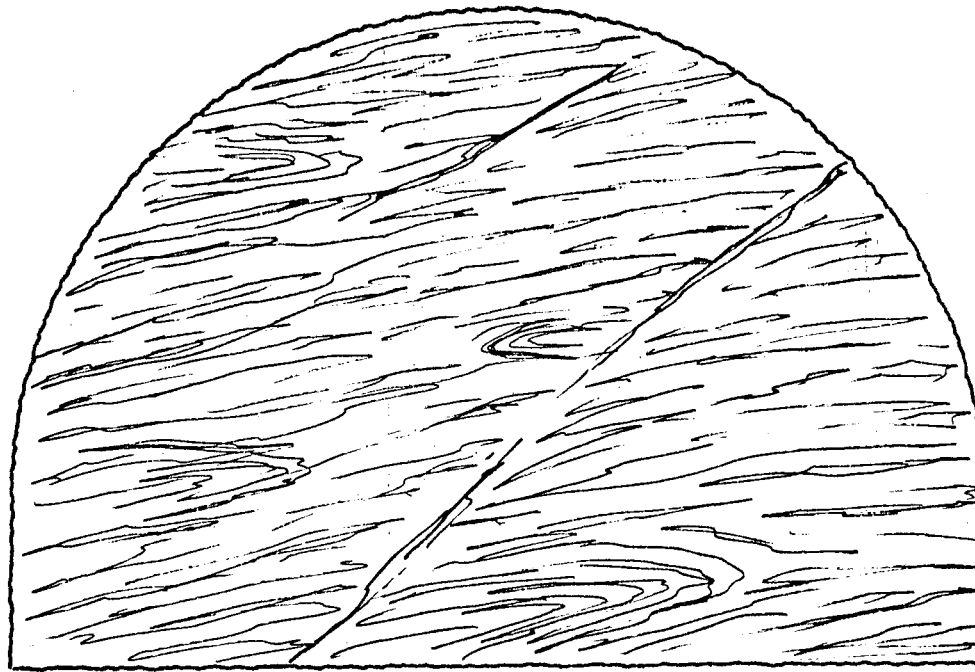
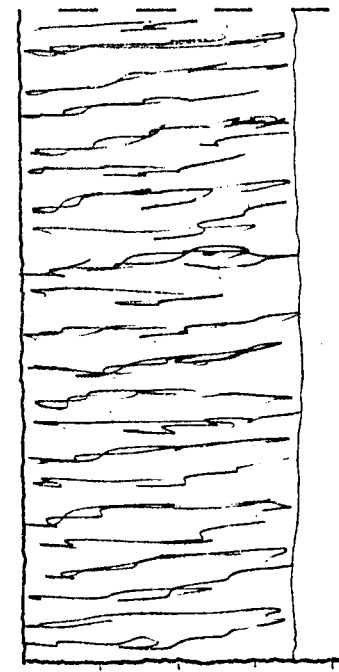
da progr. 4941,00 a progr. 4944,50

- Caratteristiche analoghe a quelle delle sezioni precedenti -

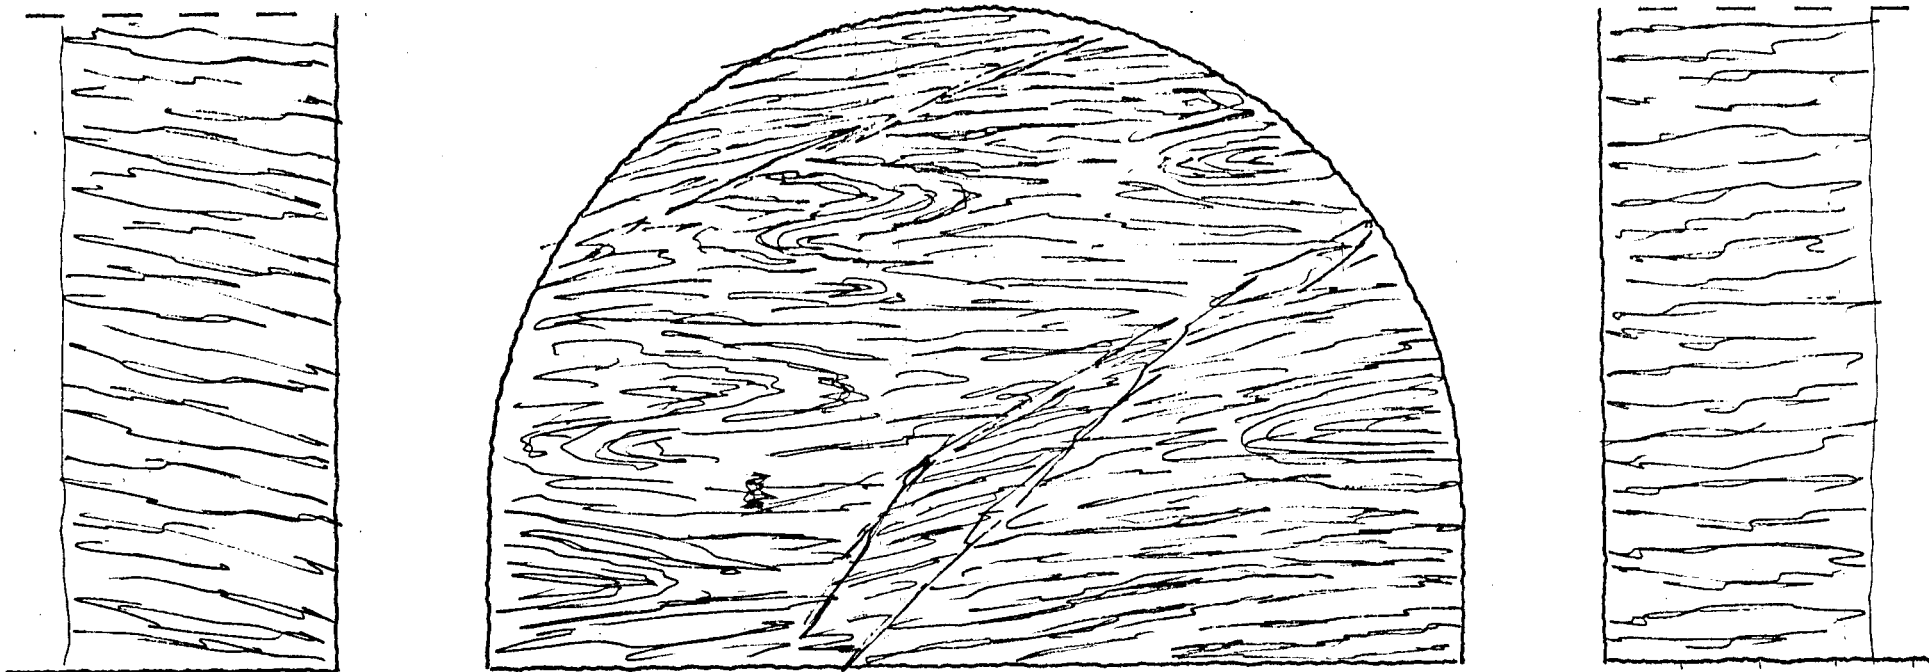
da progr. 4944⁵⁰ a progr. 4248⁰⁰

- Calcescisto listato con livelli di calce:
scisto filadico fogliettato
- Scistosità irregolare -

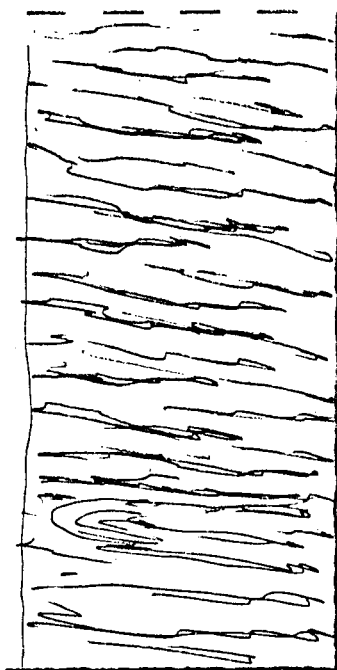
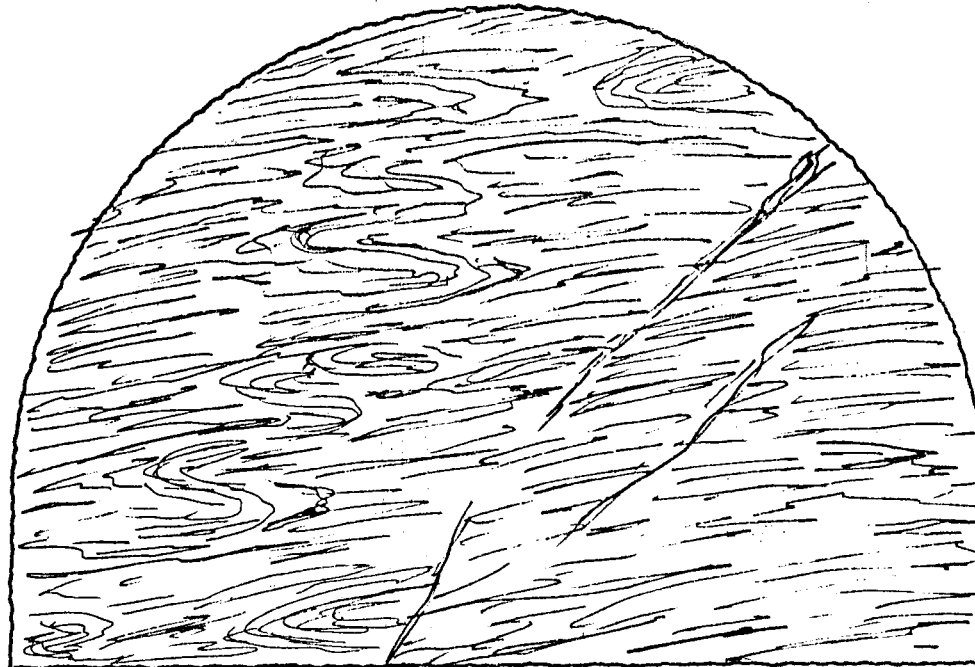
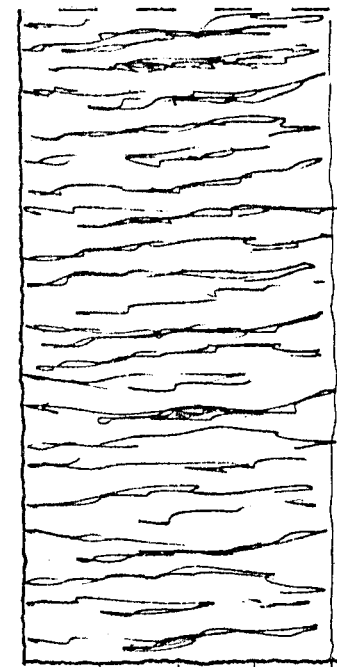
da progr. 4948,00 a progr. 4952,00

- Prevalenza di calcescisto listato intensamente piegato, con scistosità estremamente irregolare.
- Sempre presenti livelli di calcescisto folgiettato con inclusioni grafitiche.
