TRAFORO AUTOSTRADALE DEL FREJUS

Lotto 2' Imbocco lato Italia

RILEVAMENTO GEOLOGICO

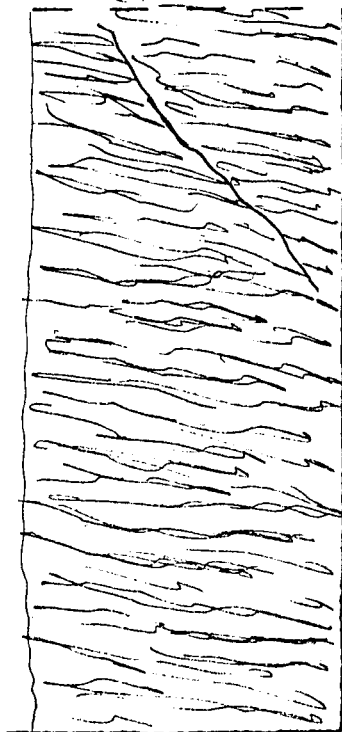
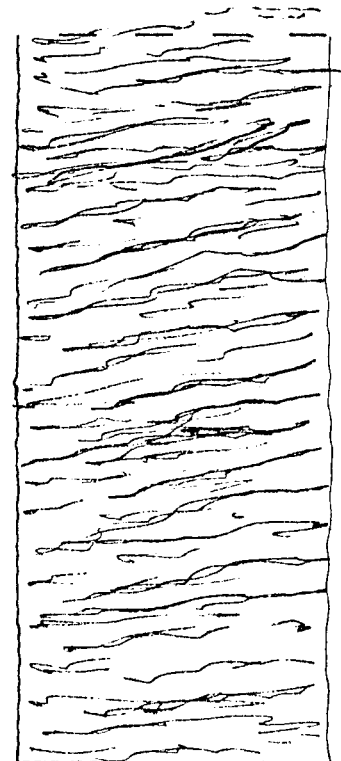
1100

- Alternanza di livelli di calcescisto listato con livelli di calcescisto fogliettato.
- Scistosità irregolare.

inclusioni calcite e quarzo ~ 10%

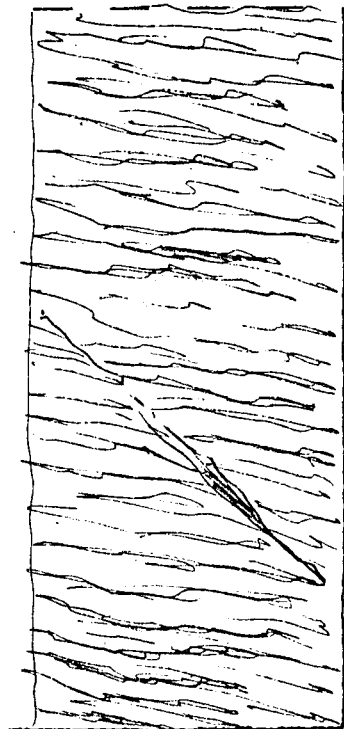
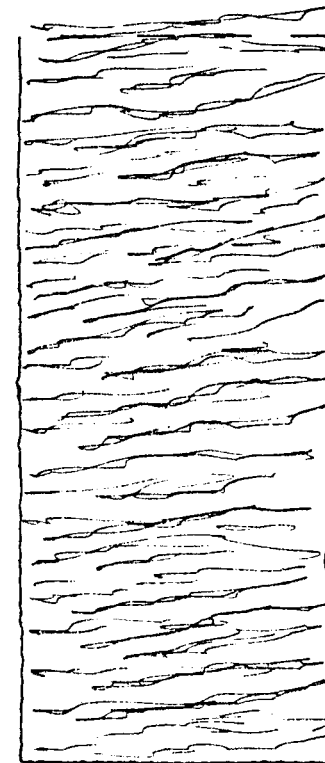
1101

- Caratteristiche analoghe a quelle della
sezione precedente -

inclusioni calcite e quarzo ≈ 15%

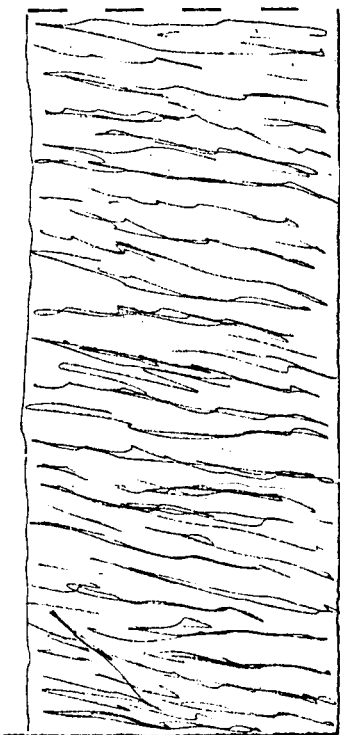
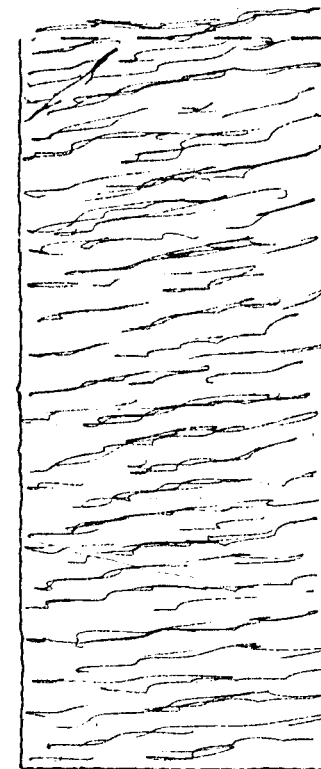
N° progressivo
1102

- Prevalenza di calcescisto listato a scisto, siti irregolare.
- Livelli di calcescisto filareo fogliettato.

inclusioni calcite e quarzo $\approx 15\%$

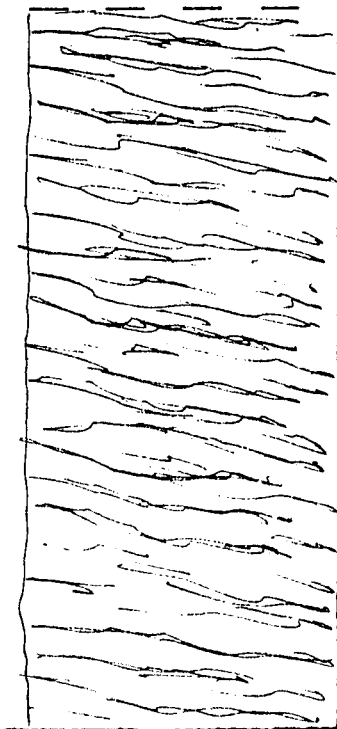
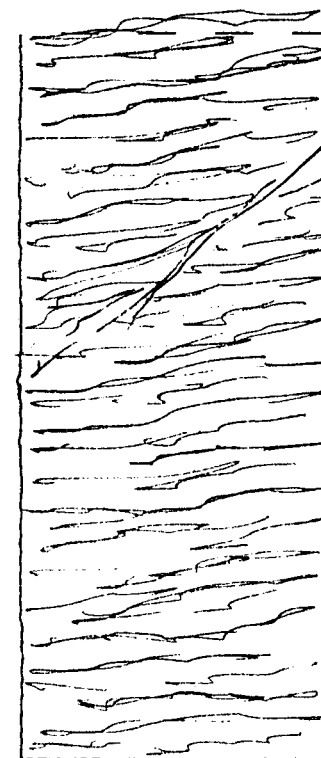
1103

- Calcescisto listato con frequenti pieghe evidenziate da inclusioni di calcite e quarzo.
- Scistosità irregolare -

inclusioni calcite e quarzo ≈ 15%

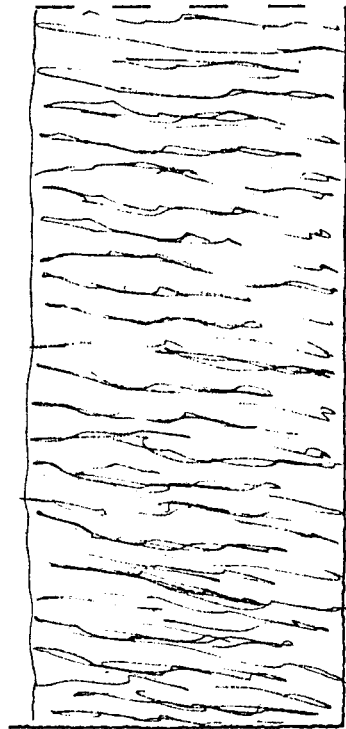
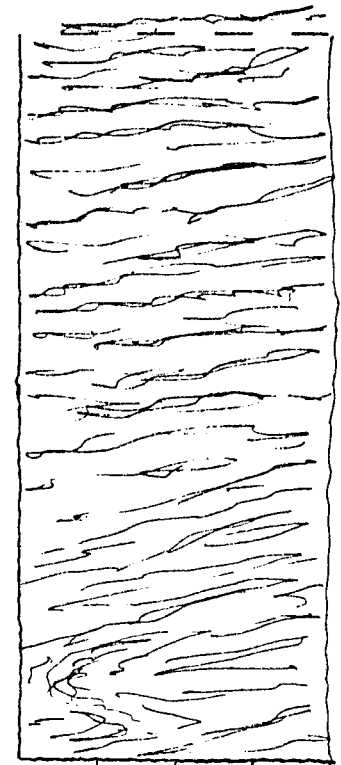
1104

- caratteristiche analoghe a quelle della sezione precedente -

inclusioni calcite e quarzo $\approx 15\%$

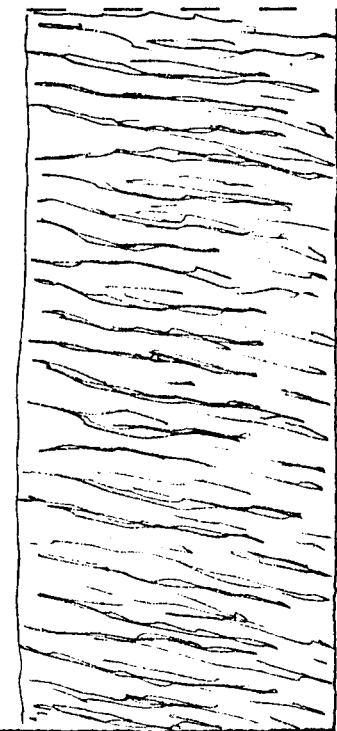
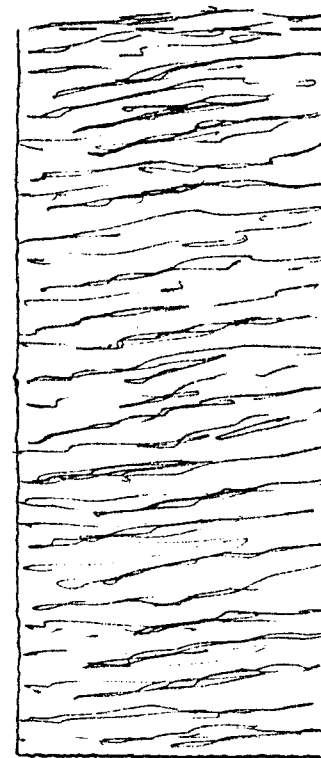
1105

- Prevalenza di calcescisto listato con scistosità più regolare rispetto alle sezioni precedenti -

inclusioni calcite e quarzo \approx 15%

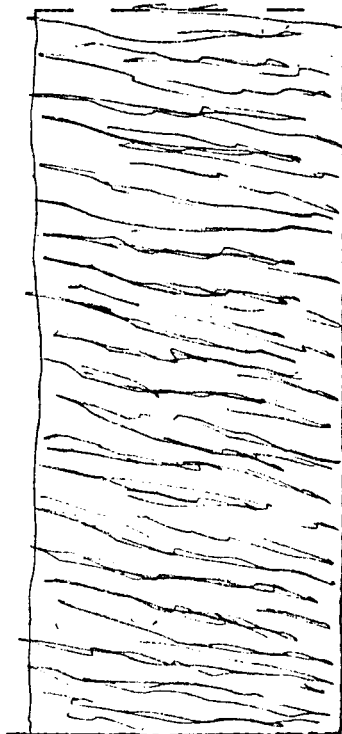
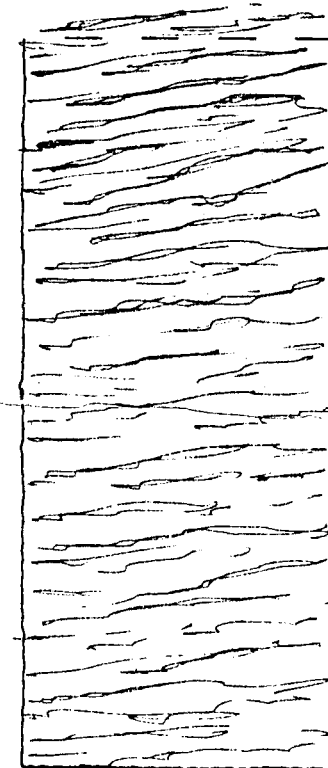
- Caratteristiche analoghe a quelle della sezione precedente

inclusioni calcite e quarzo ≈ 15%

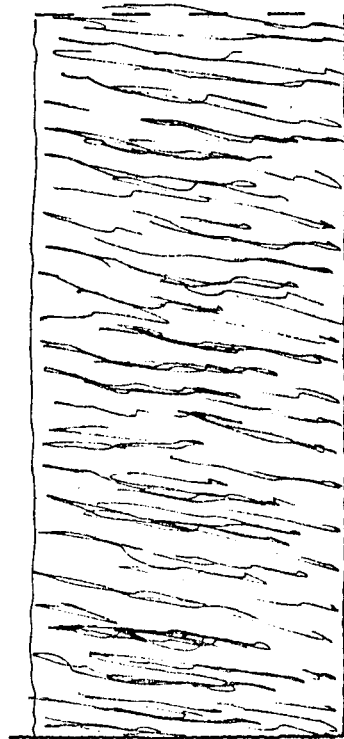
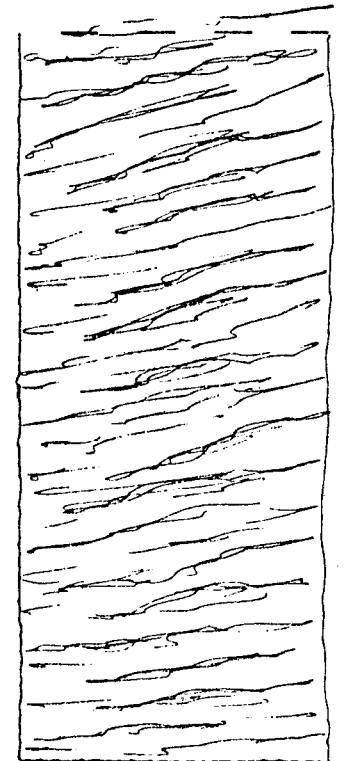
1107

- Calcescisto listato con scistosità mediamente regolare.
- Livelli di calcescisto filladico.
- Assenza di fratture.

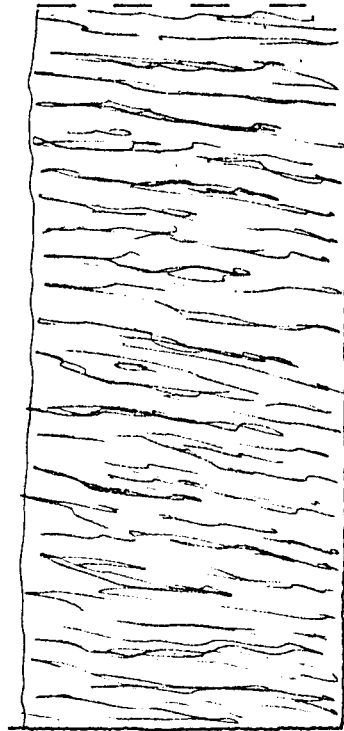
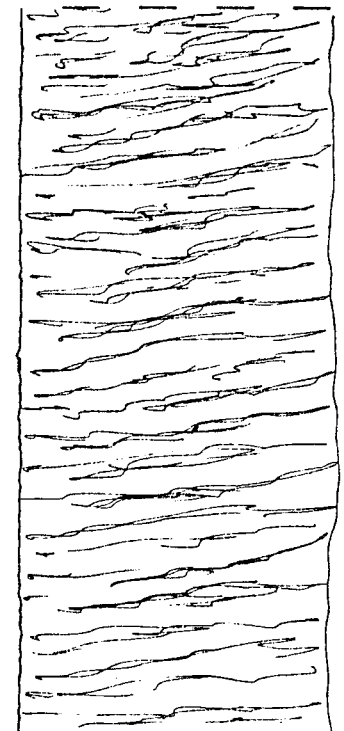
- Calceseisto listato con livelli di calceseisto filladico.

- Seistosità regolare.

inclusioni calcite e quarzo \approx 15%

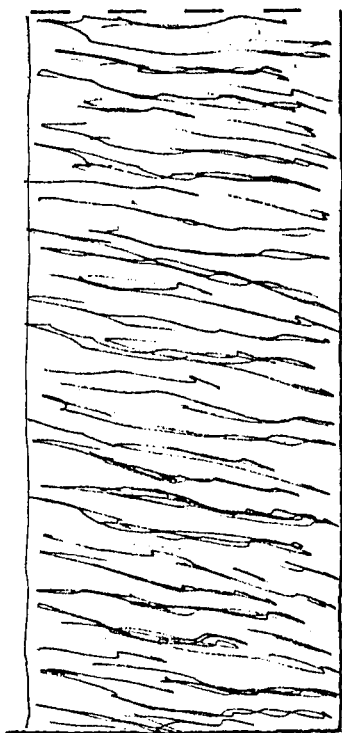
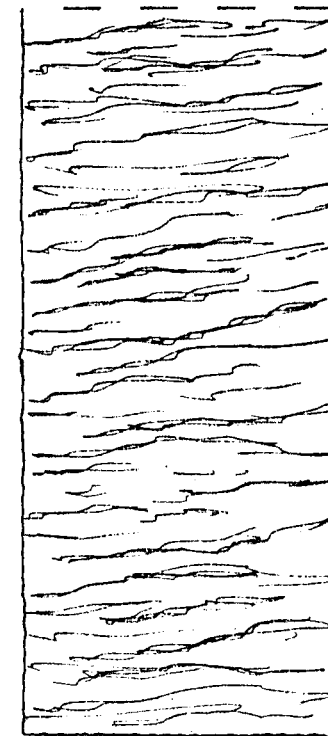
- Caratteristiche litologiche e strutturali analoghe a quelle della sezione precedente.

inclusioni calcite e quarzo ≈ 15%

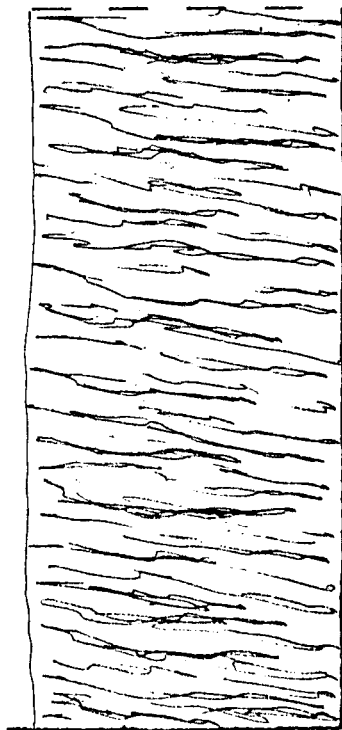
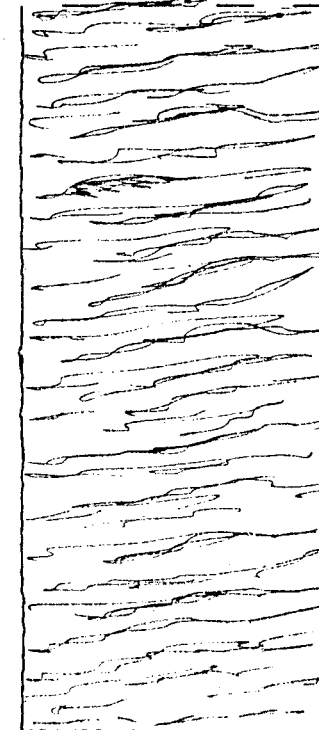
1110

- Calceseisto listato con livelli di calceseisto
filladico.
- Scistosità regolare.

inclusioni calcite e quarzo a 12%

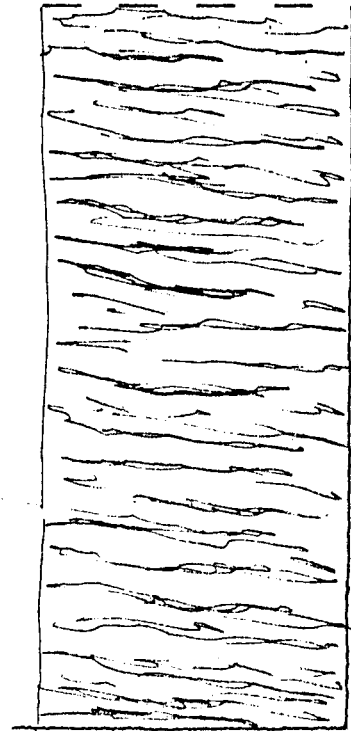
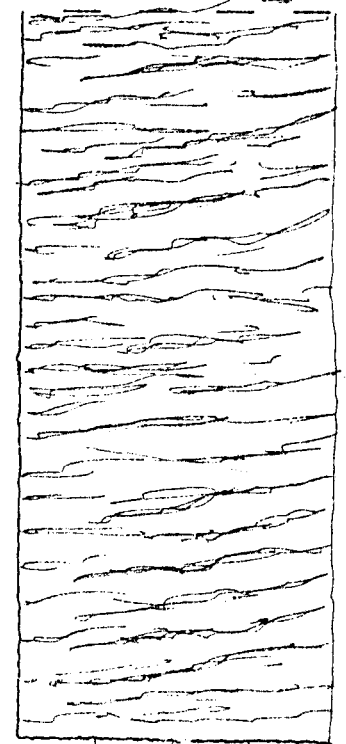
- Prevalenza di calceseisto listato con pieghe.
- Scistosità mediamente regolare -

inclusioni calcite e quarzo ~ 15%

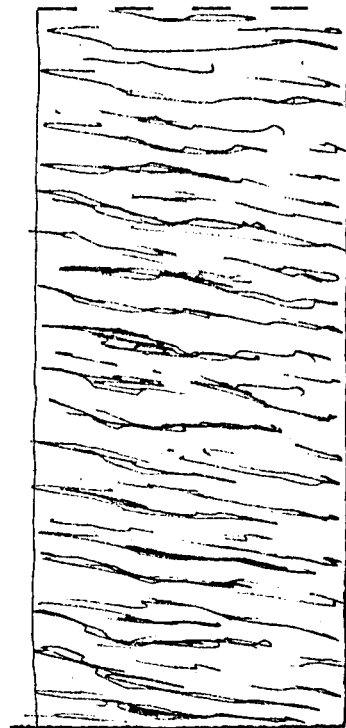
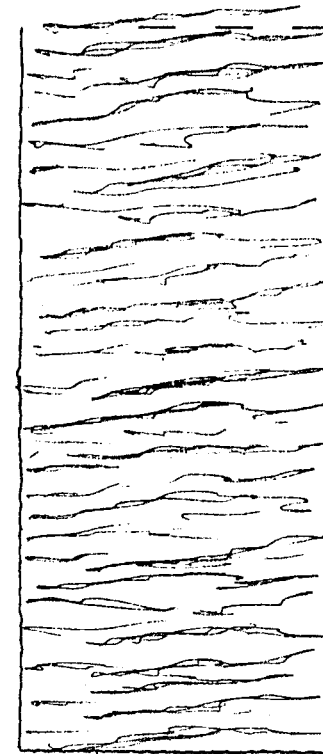
1112

- Caratteristiche analoghe a quelle della sezione precedente.

inclusioni calcite e quarzo \approx 15%

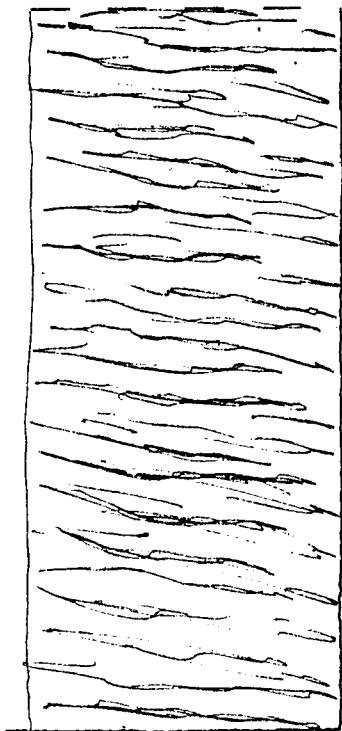
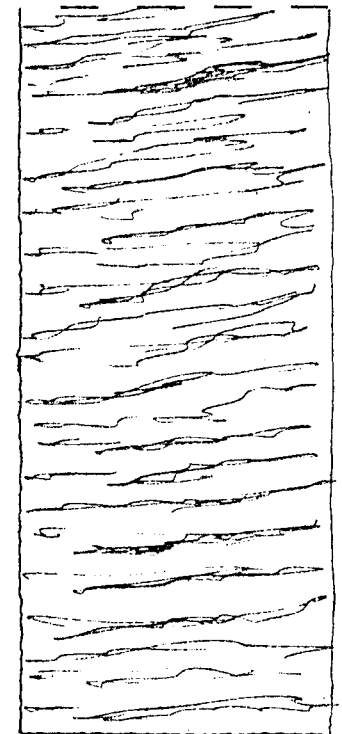
1113

- Permangono le caratteristiche rilevate per le sezioni precedenti

inclusioni calcite e quarzo $\approx 12\%$

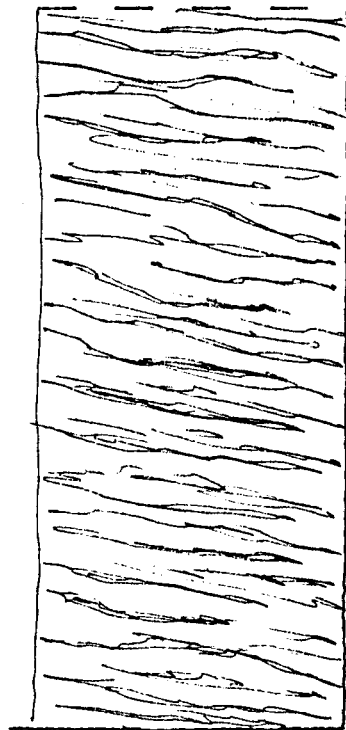
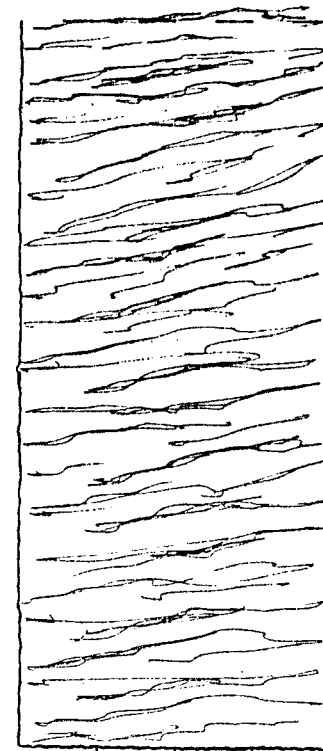
1114

- Prevalenza di calcescisto listato con pieghe.
- Sestosità regolare
- Fratturazione irrilevante.

inclusioni calcite e quarzo ~ 12%

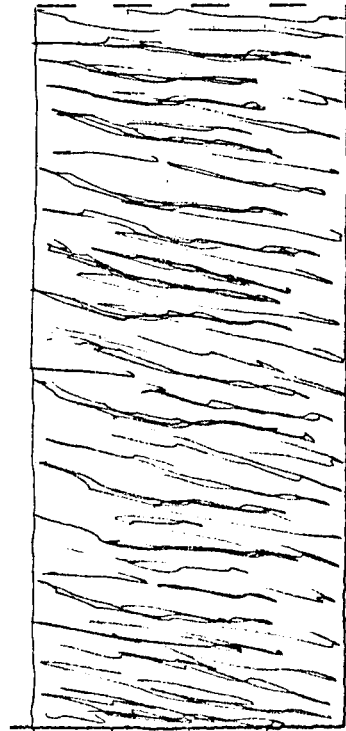
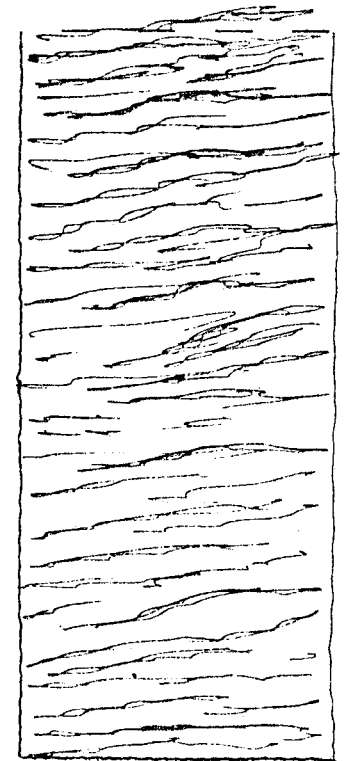
- caratteristiche litologiche e strutturali analoghe a quelle della sezione precedente -

inclusioni calcite e quarzo \approx 12%

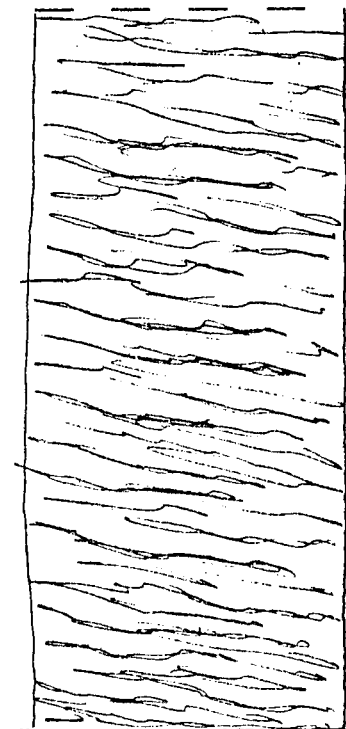
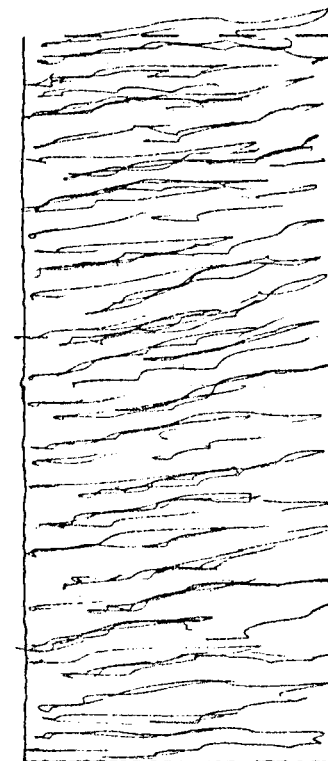
1116

- Calcescisto listato con frequenti pieghe e scistosità irregolare.
- Livelli di calcescisto fogliettato.

inclusioni calcite e quarzo \approx 15%

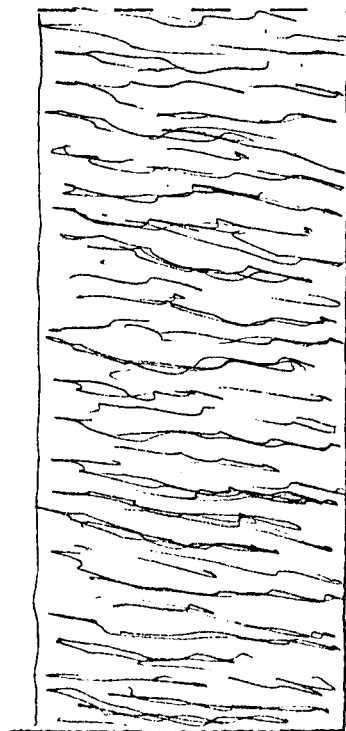
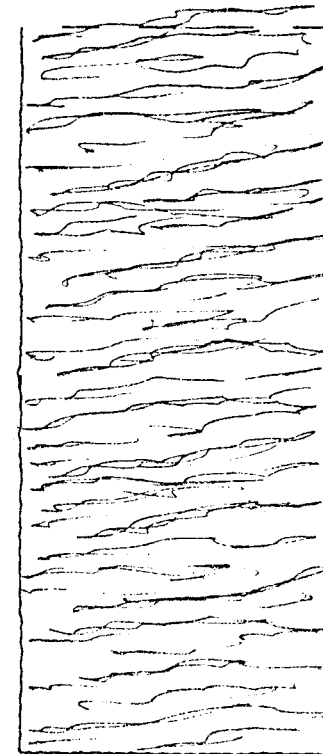
1117

- Calcescisto listato intensamente piecato.
- Scistosità estremamente irregolare.

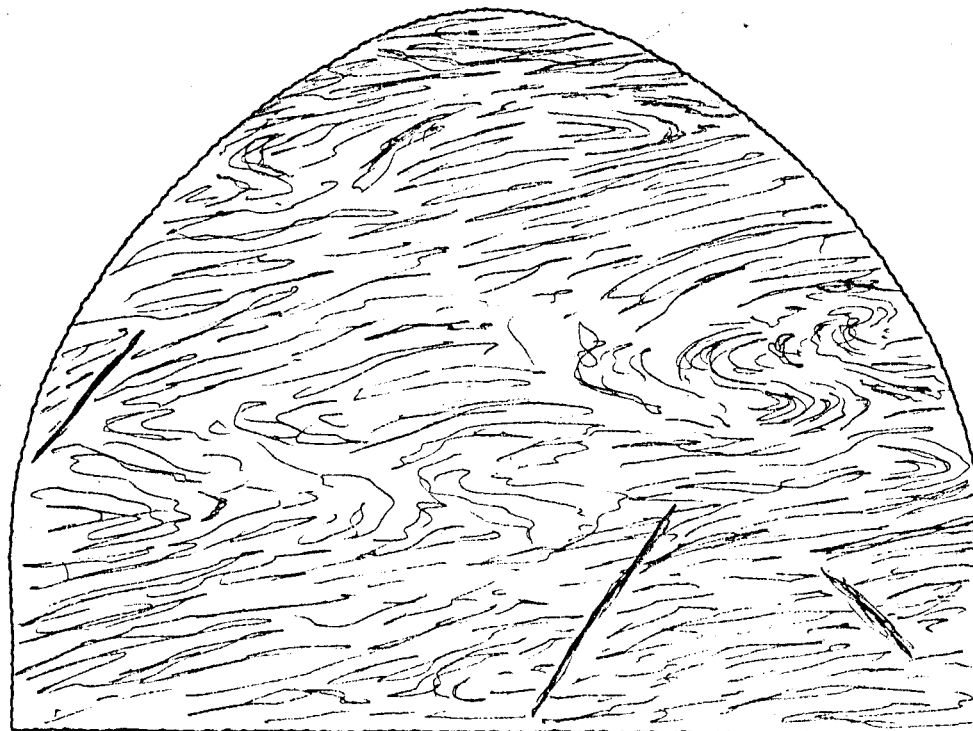
inclusioni calcite e quarzo > 15%

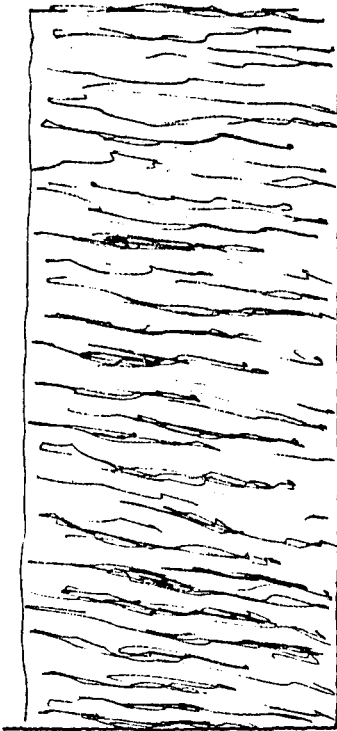
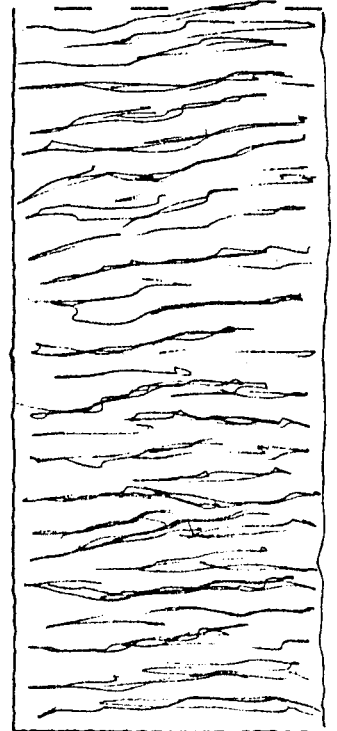
-Caratteristiche analoghe a quelle della sezione precedente.

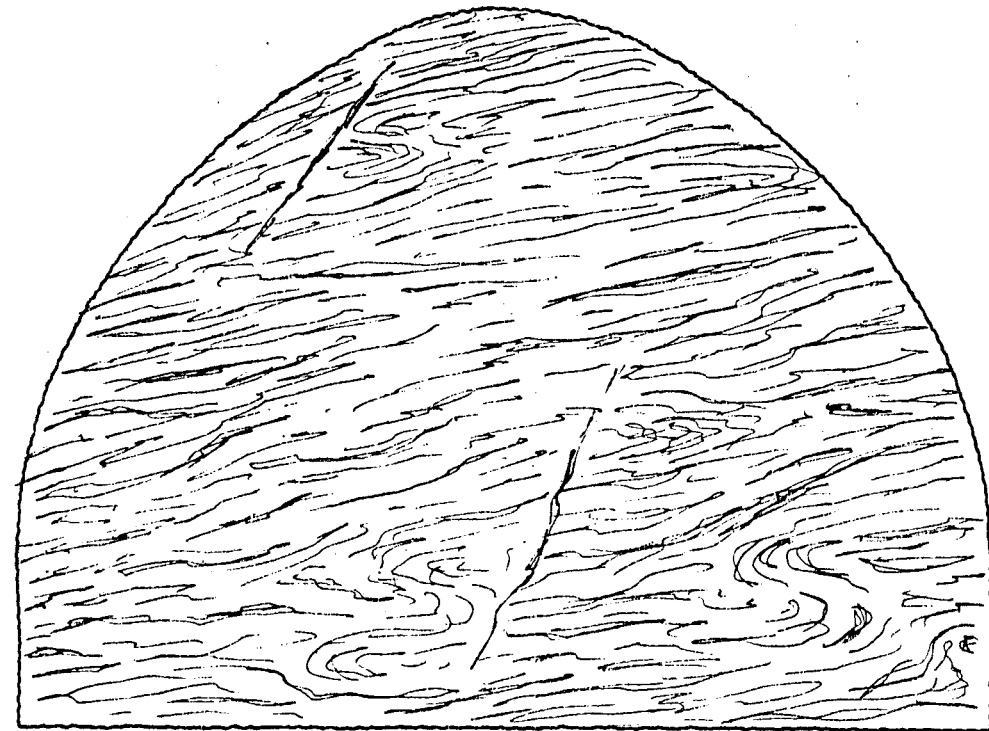
inclusioni calcite e quarzo $\approx 15\%$

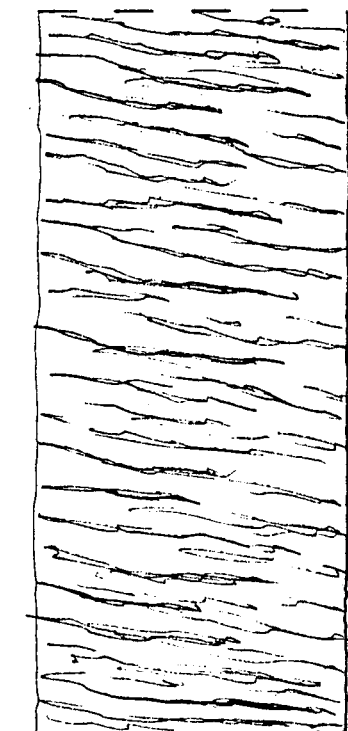
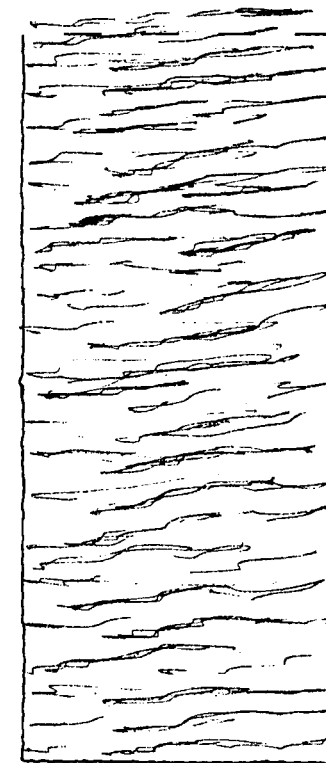
-Permangono le caratteristiche litologiche e strutturali analoghe a quelle della sezione precedente.

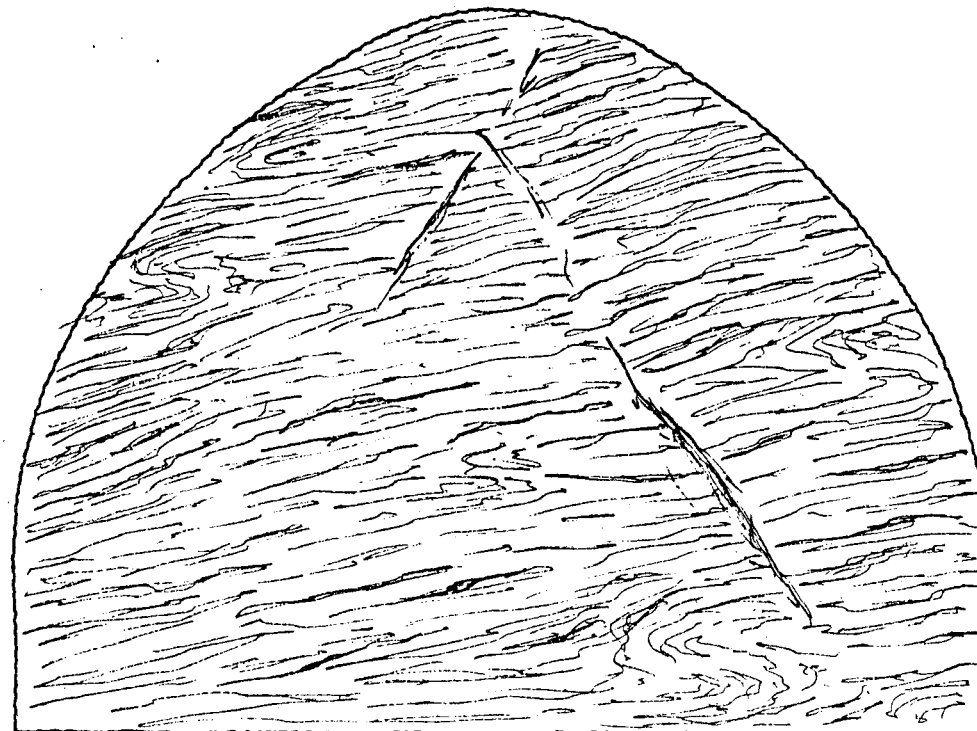
inclusioni calcite e quarzo $\approx 15\%$

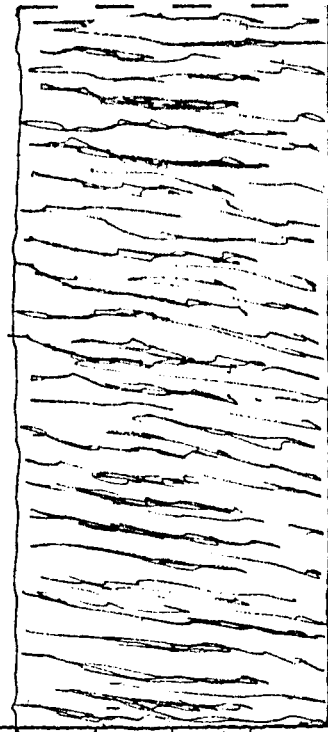
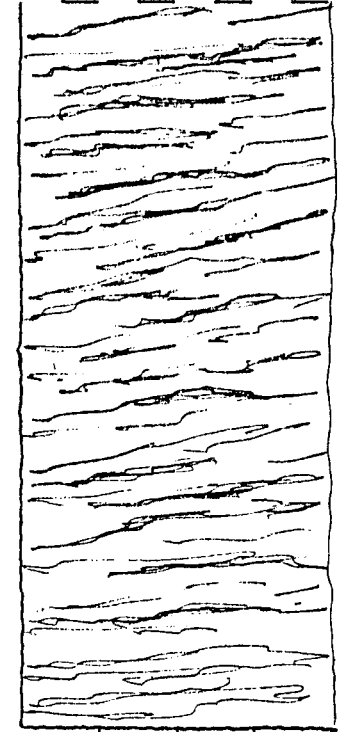
- Alternanza di calcescisto listato con livelli di calcescisto fogliettato.
- Scistosità irregolare.

inclusioni calcite e quarzo ~ 15%

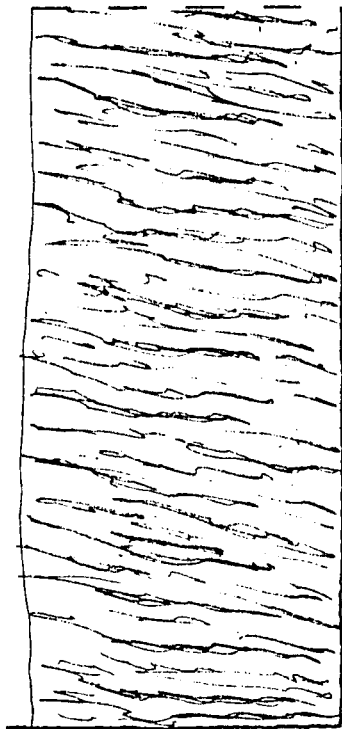
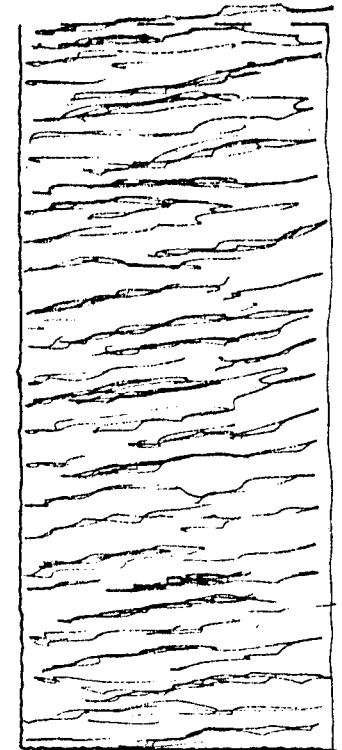
- Caratteristiche analoghe a quelle della sezione precedente -

inclusioni calcite e quarzo $\approx 15\%$

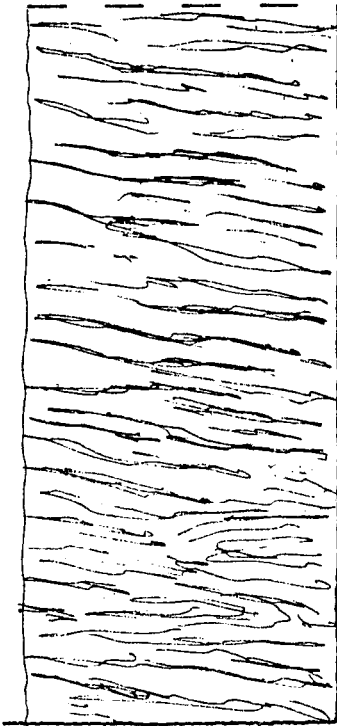
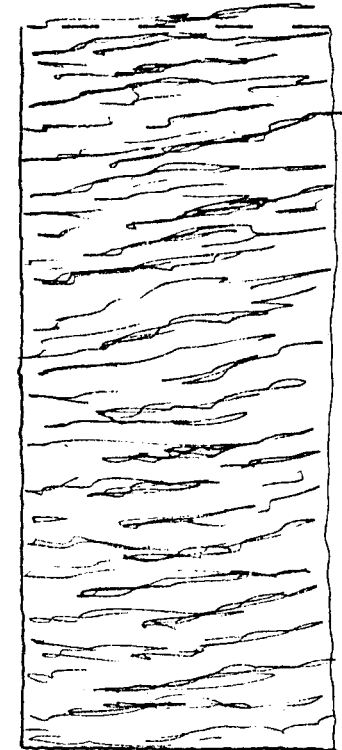
- Calceosisto listato con livelli di materiale fogliettato.
- Fratture chiuse con inclusioni di calcite prevalente.
- Scistosità irregolare.

inclusioni calcite e quarzo $\approx 15\%$

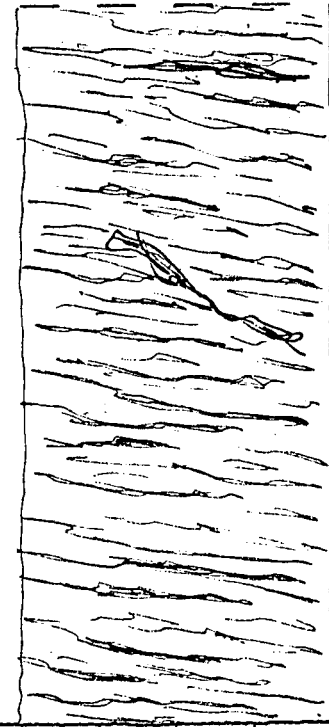
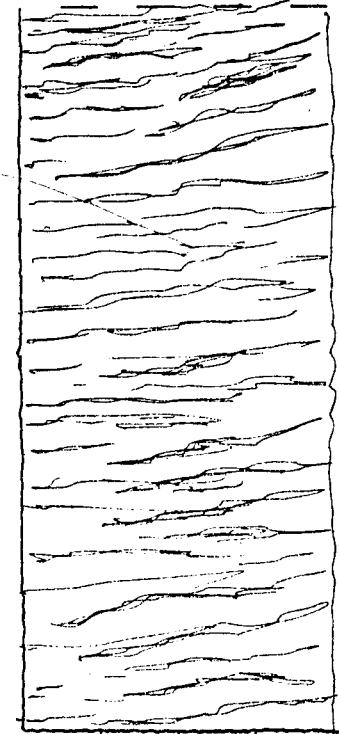
- Caratteristiche analoghe a quelle della sezione precedente -

inclusioni calcite e quarzo \approx 15%

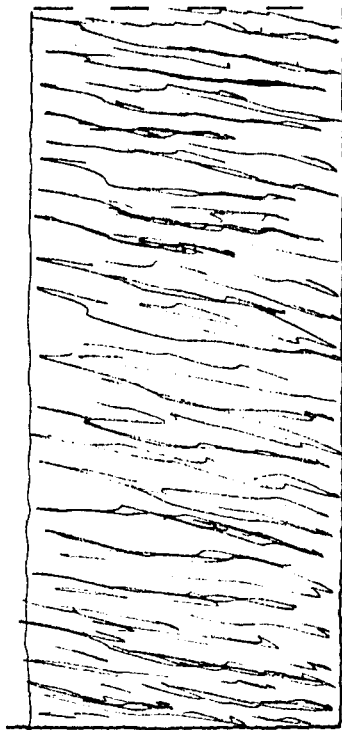
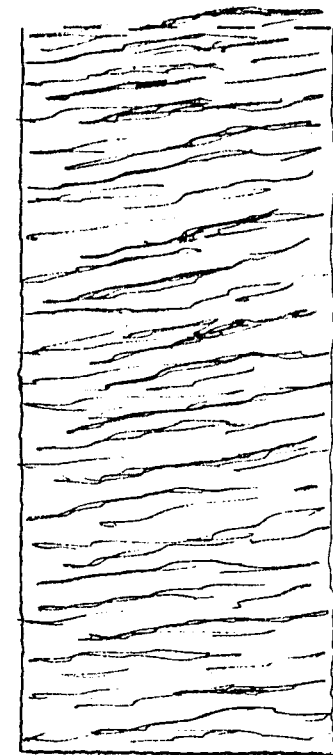
- Prevalenza di calcescisto listato a piegh.
- Livelli di calcescisto filladico fogliettato
- Scistosità irregolare.

inclusioni calcite e quarzo \approx 15%

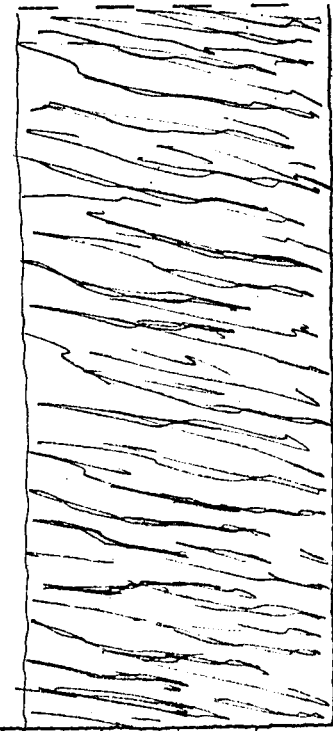
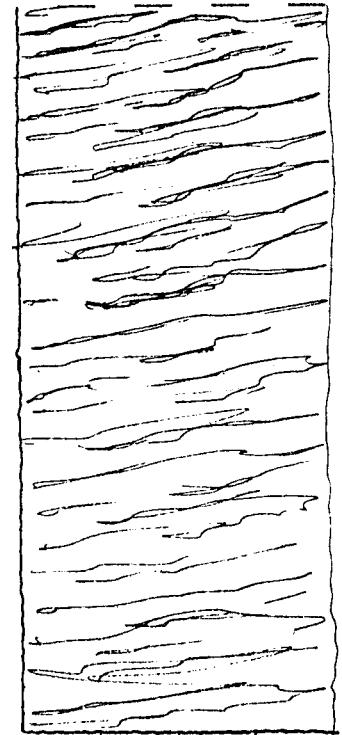
1125

- Caratteristiche litologiche e strutturali analoghe a quelle della sezione precedente.

inclusioni calcite e quarzo \approx 15%

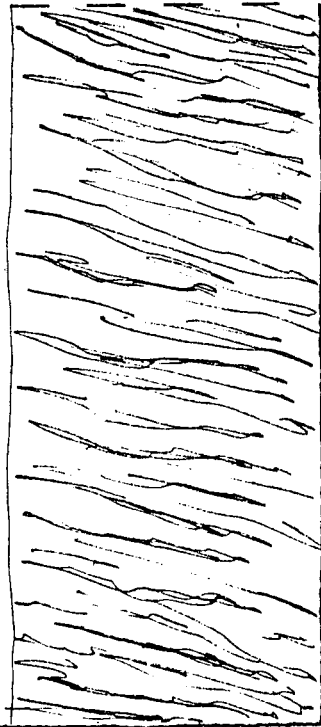
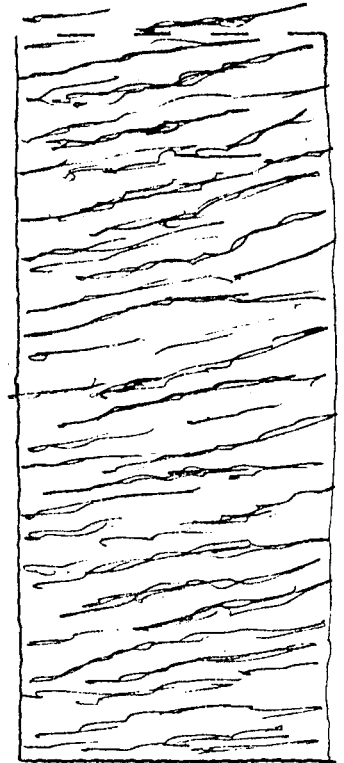
1126

- Calceseisto listato in alteruanza con li.
- velli di calceseisto filladico.
- Seistosita irregolare.

inclusioni calcite e quarzo $\approx 15\%$

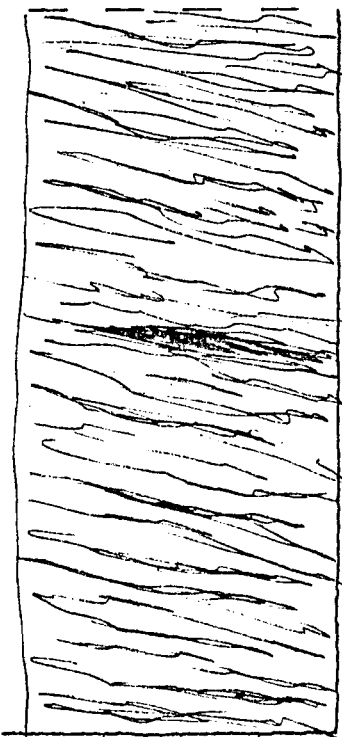
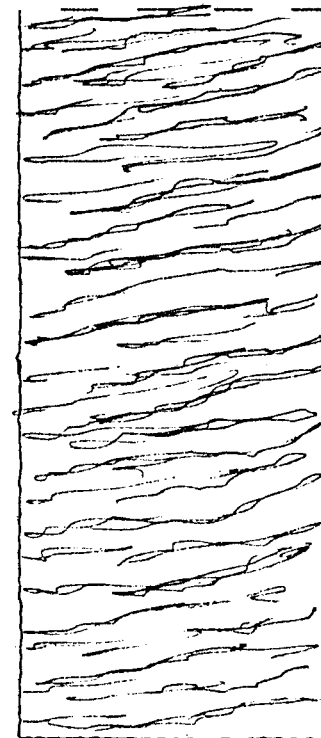
- Calceseisto listato con livelli di calceseisto filladico fogliettato.
- Seistosità irregolare
- Fratture chiuse con inclusioni di calcite.

inclusioni calcite e quarzo ≈ 15%

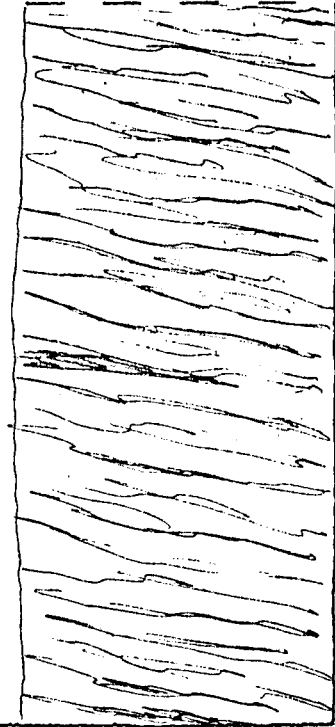
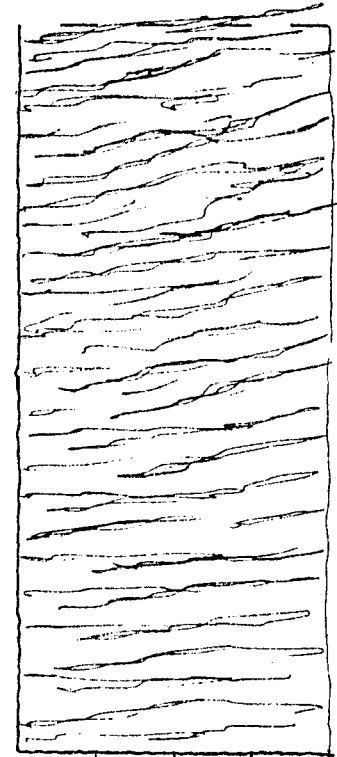
1128

- Prevalenza di calcescisto listato con scissosità irregolare -
- Livelli di calcescisto filladico -

inclusioni calcite e quarzo ~ 15%

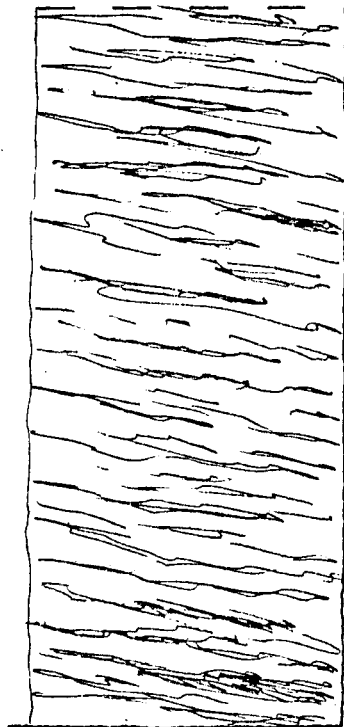
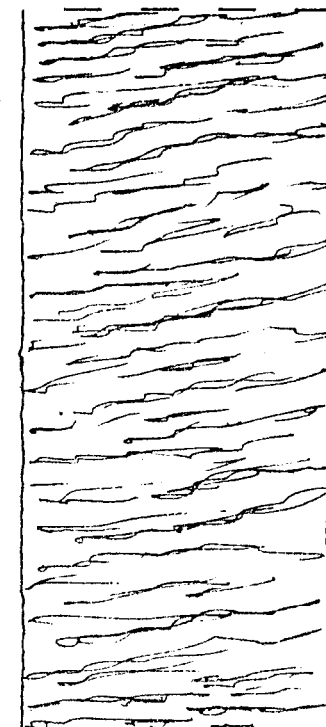
- Caratteristiche analoghe a quelle della sezione precedente -

inclusioni calcite e quarzo \approx 15%

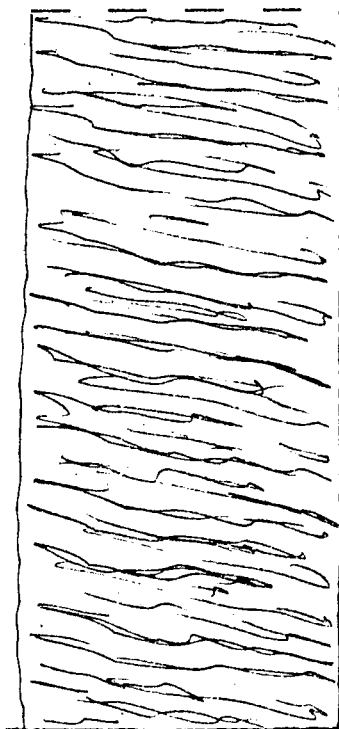
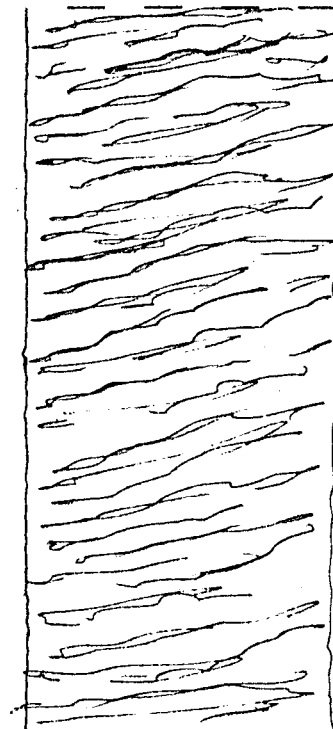
1130

- Calcescisto listato con pieghe più frequenti nella parte superiore del fronte -
- Livelli di calcescisto filiceo -
- Scistosità irregolare -

inclusioni calcite e quarzo \approx 15%

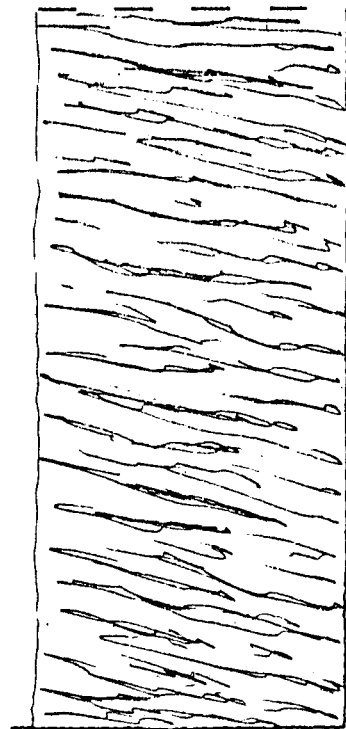
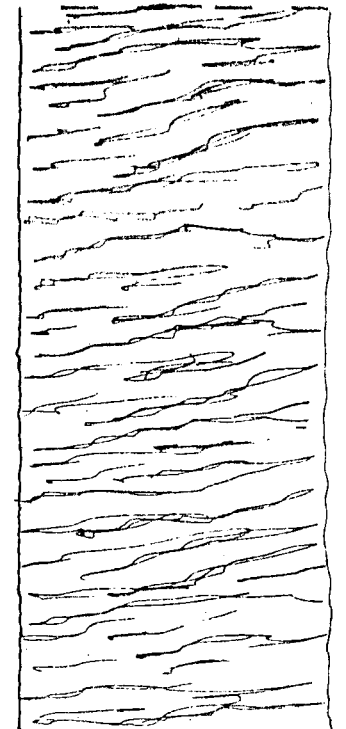
1131

- Permangono le caratteristiche evidenziate per le sezioni precedenti.

inclusioni calcite e quarzo $\approx 15\%$

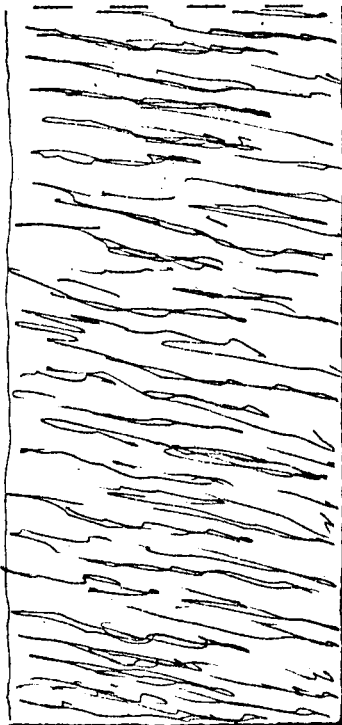
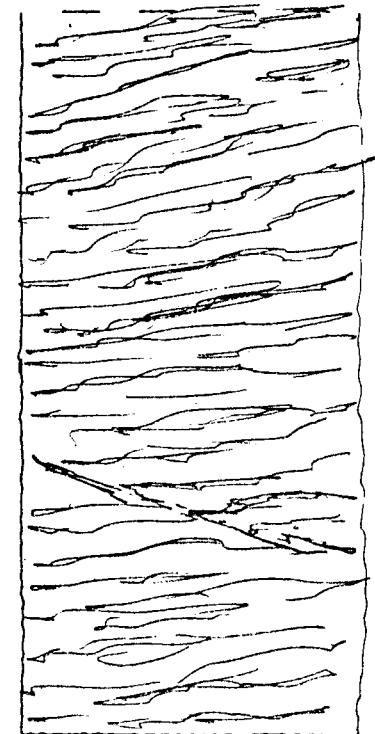
1132

- Calcescisto listato con scistosità irregolare e intensamente piegato -
- Fratture chiuse -

inclusioni calcite e quarzo ~ 15%

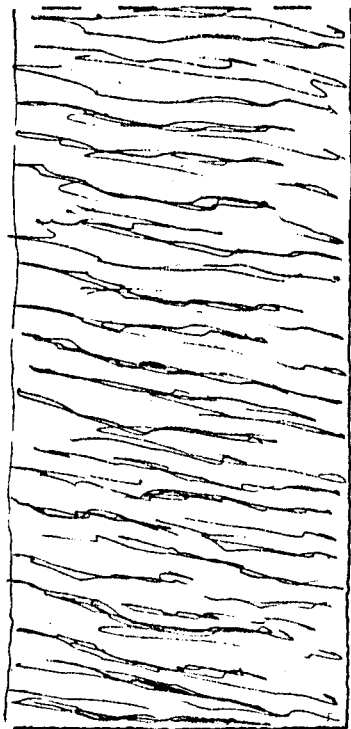
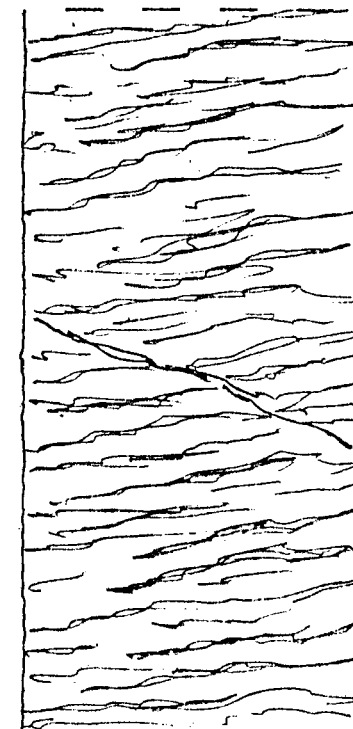
- Caratteristiche analoghe a quelle della sezione precedente.
- Faglie longitudinali.

inclusioni calcite e quarzo ~ 15%

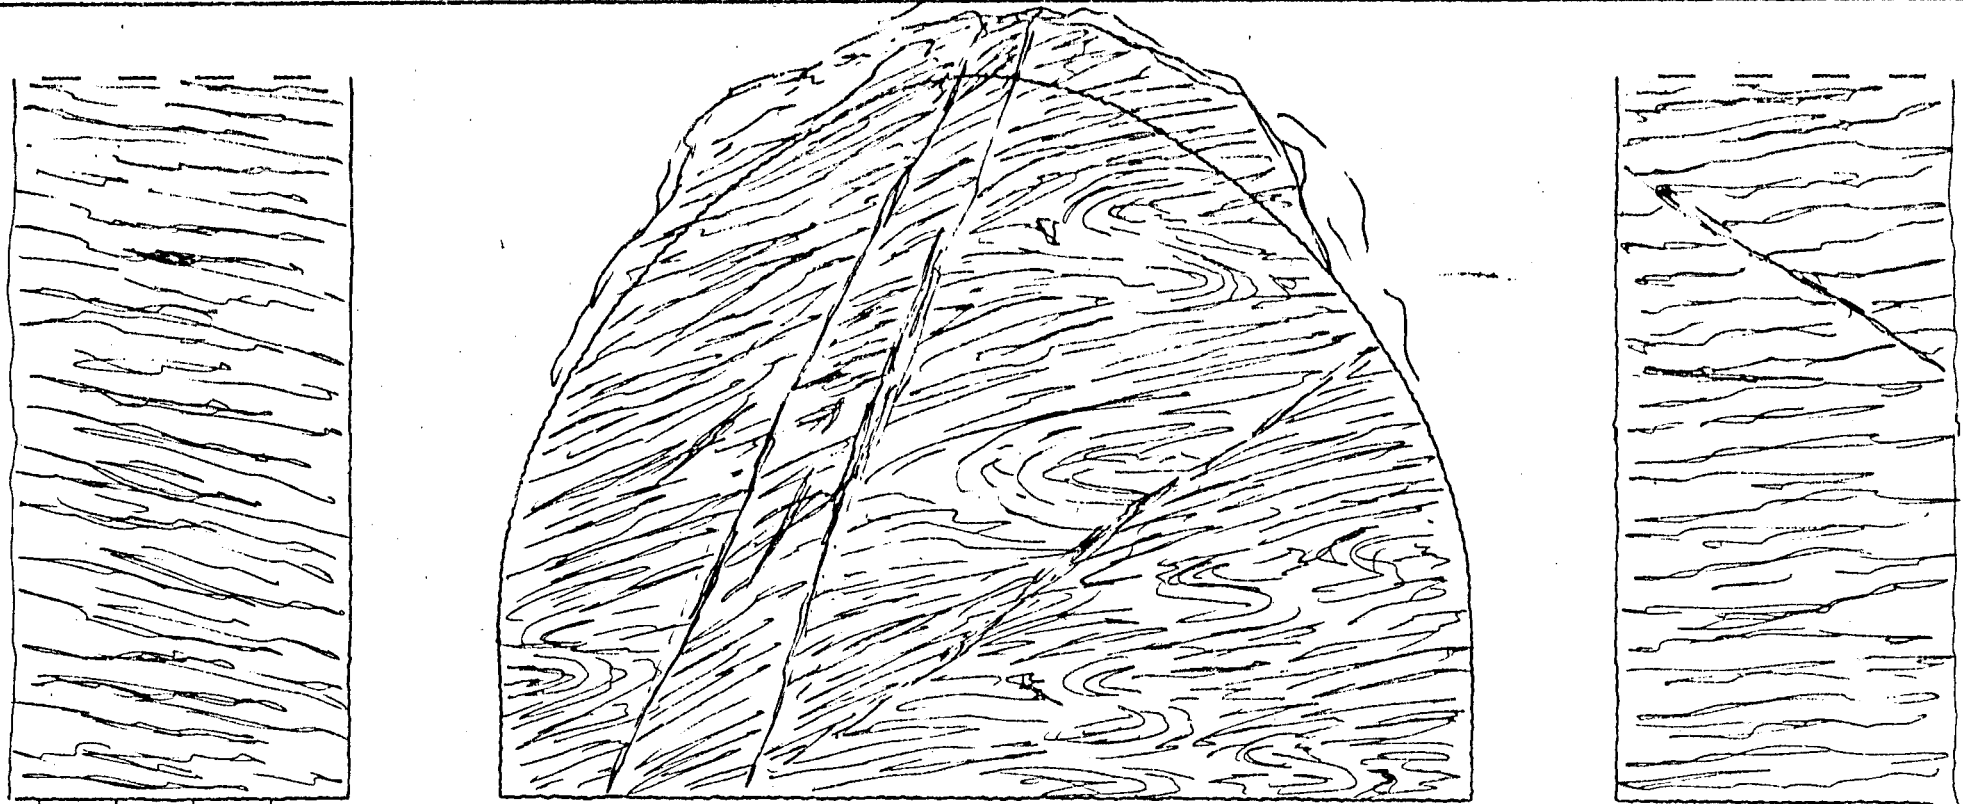
1134

- Calcescisto listato con pieghe e scistosità irregolare
- Continuano foglie longitudinali

inclusioni calcite e quarzo ~ 15%
