TRAFORO AUTOSTRADALE DEL FREJUS

Lotto 2' Imbocco lato Italia

RILEVAMENTO GEOLOGICO

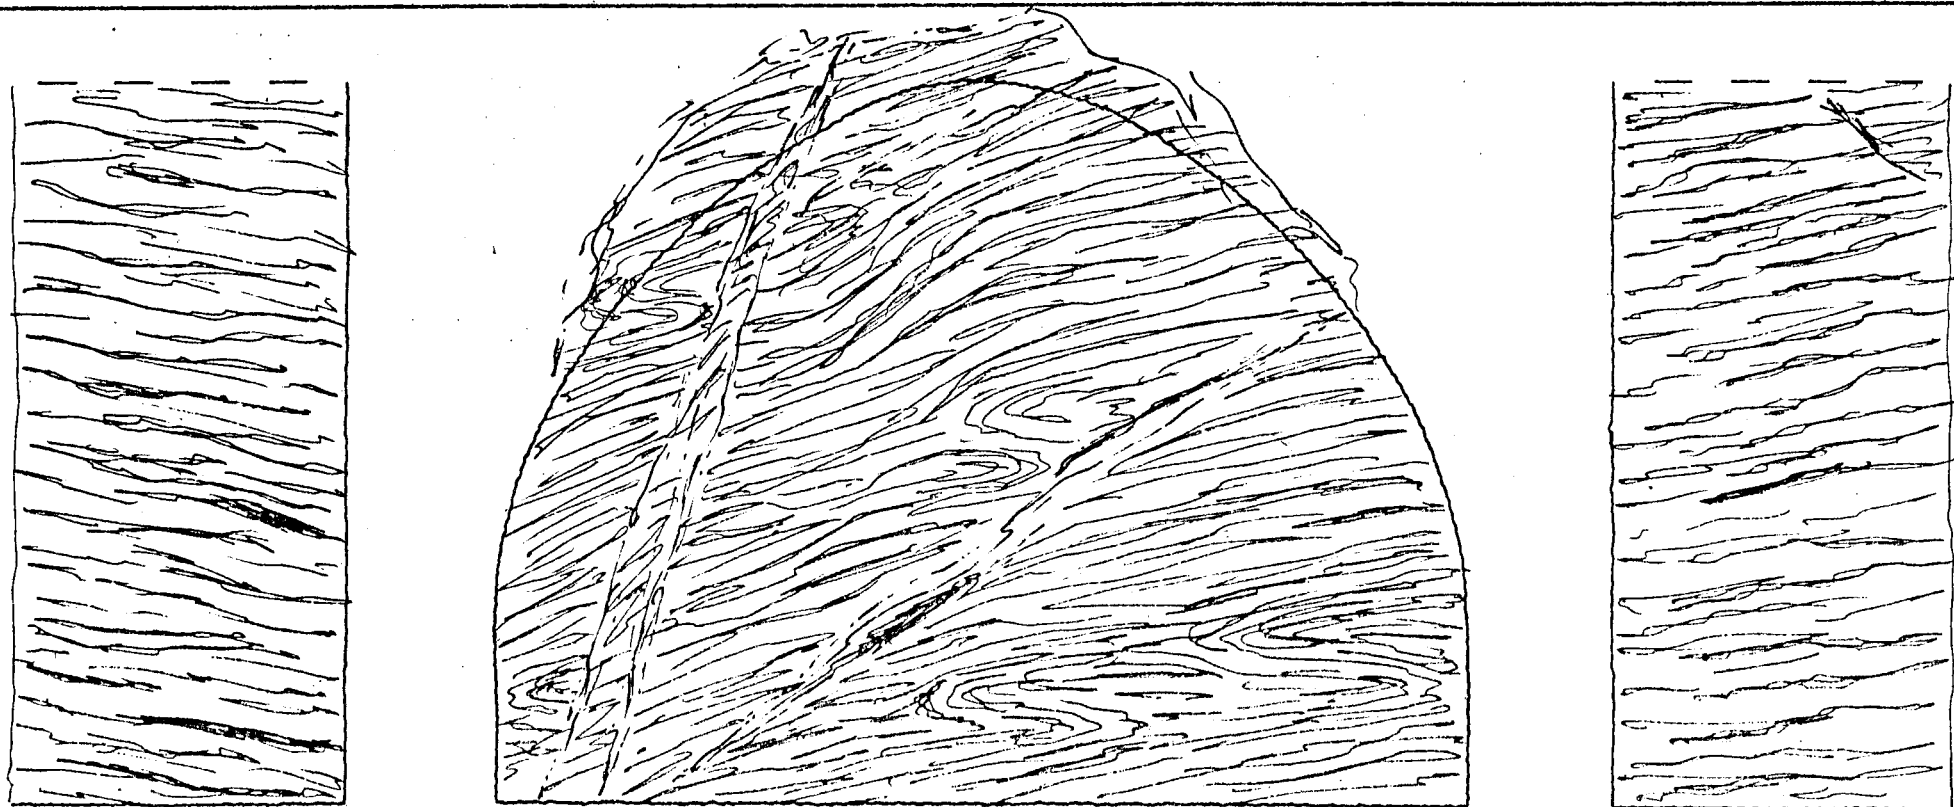
1135

- Calceseisto listato con livelli di calce.
 - seisto filladico - Seistosità irregolare.
 - Continuano taglie rilevate in precedenza.

inclusioni calcite e quarzo $\approx 15\%$

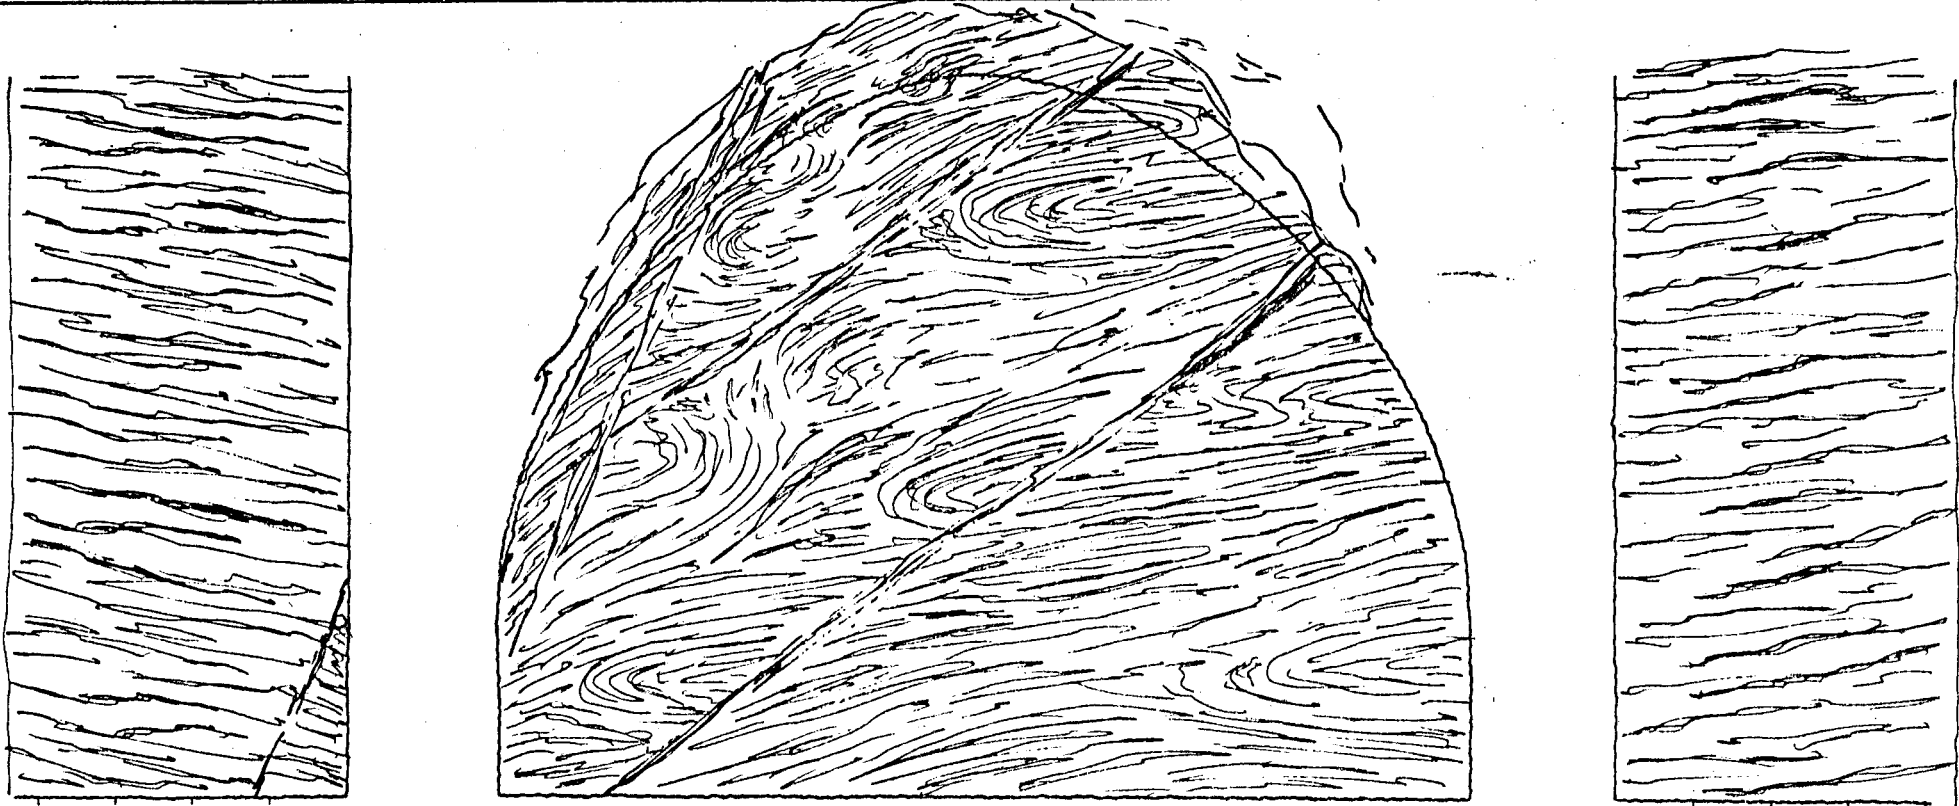
1136

- Prevalenza di calcescisto listato intensamente piegato e fratturato.
- Scistosità irregolare.

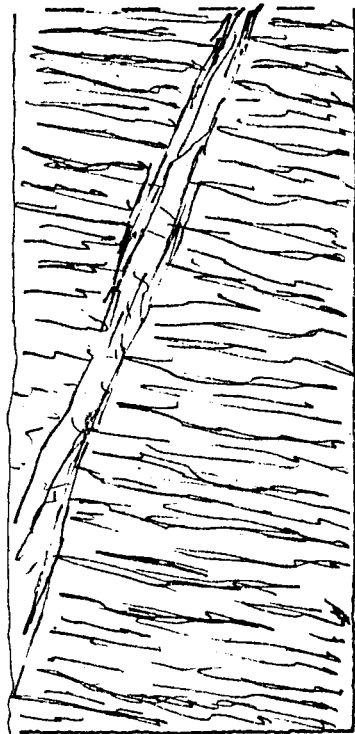
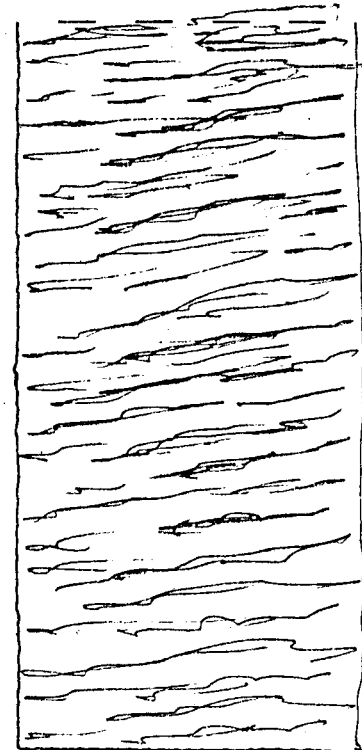
1137

- Caratteristiche litologiche e strutturali analoghe a quelle della sezione precedente

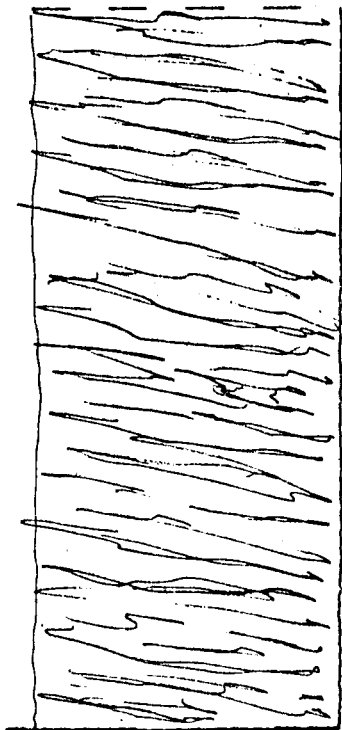
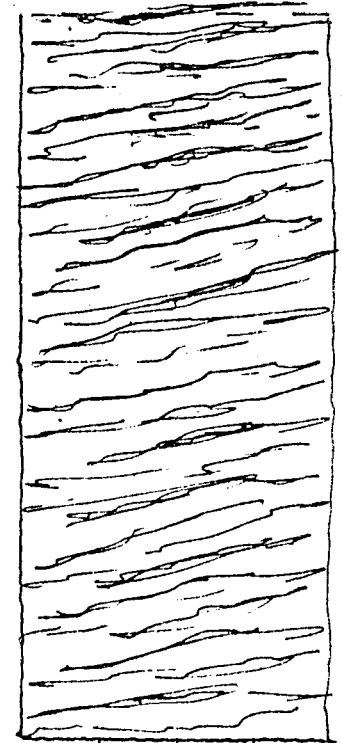
1138

-Prevalenza di calcescisto listato con scistosità irregolare e livelli di calcescisto filladico.

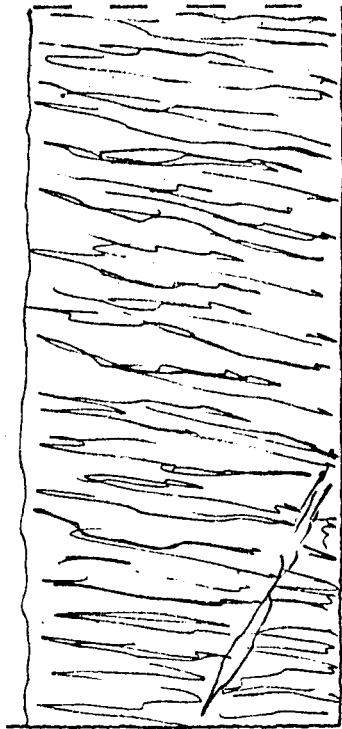
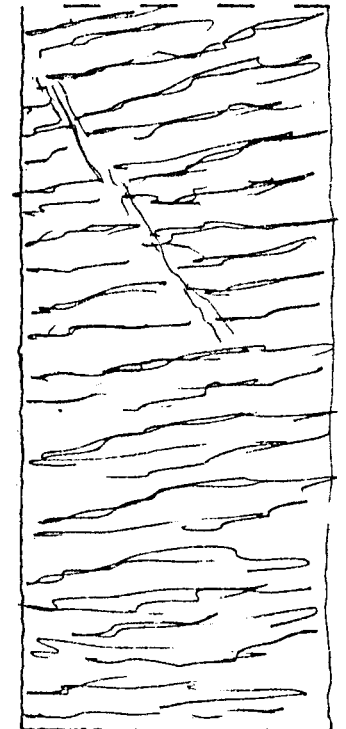
1139

- Caratteristiche analoghe a quelle della
sezione precedente -

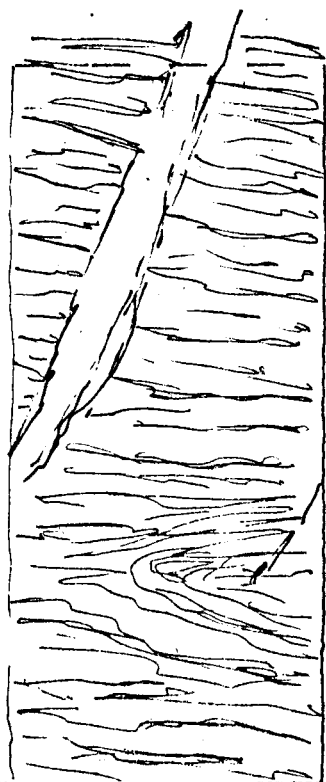
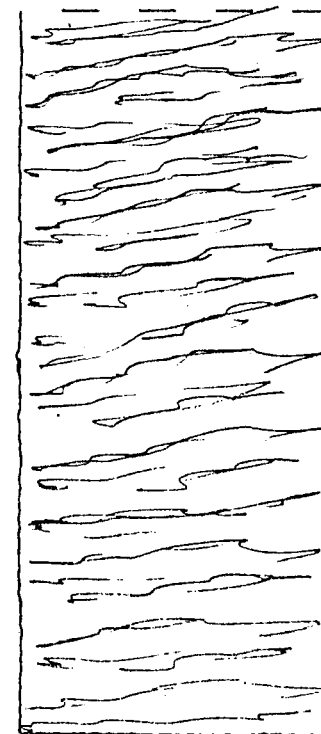
1140

- Calcescisto listato con scistosità irregolare per tettonizzazione.
- Faglia in calotta.

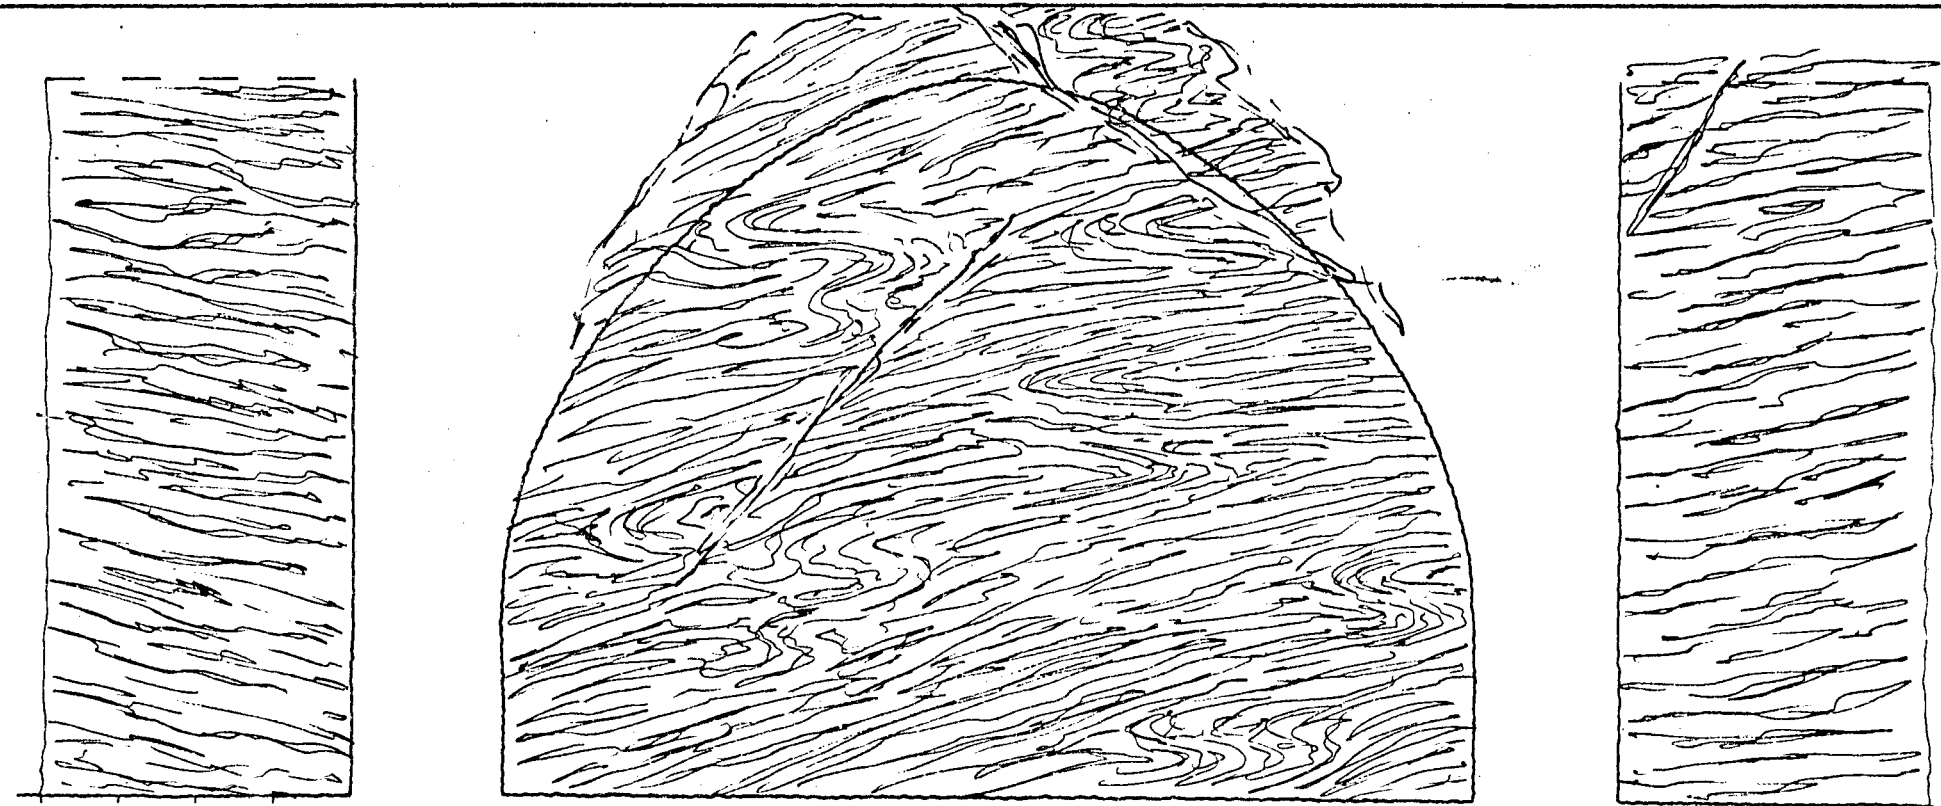
1141

- Calcescisto listato con livelli di calcescisto
filadico.

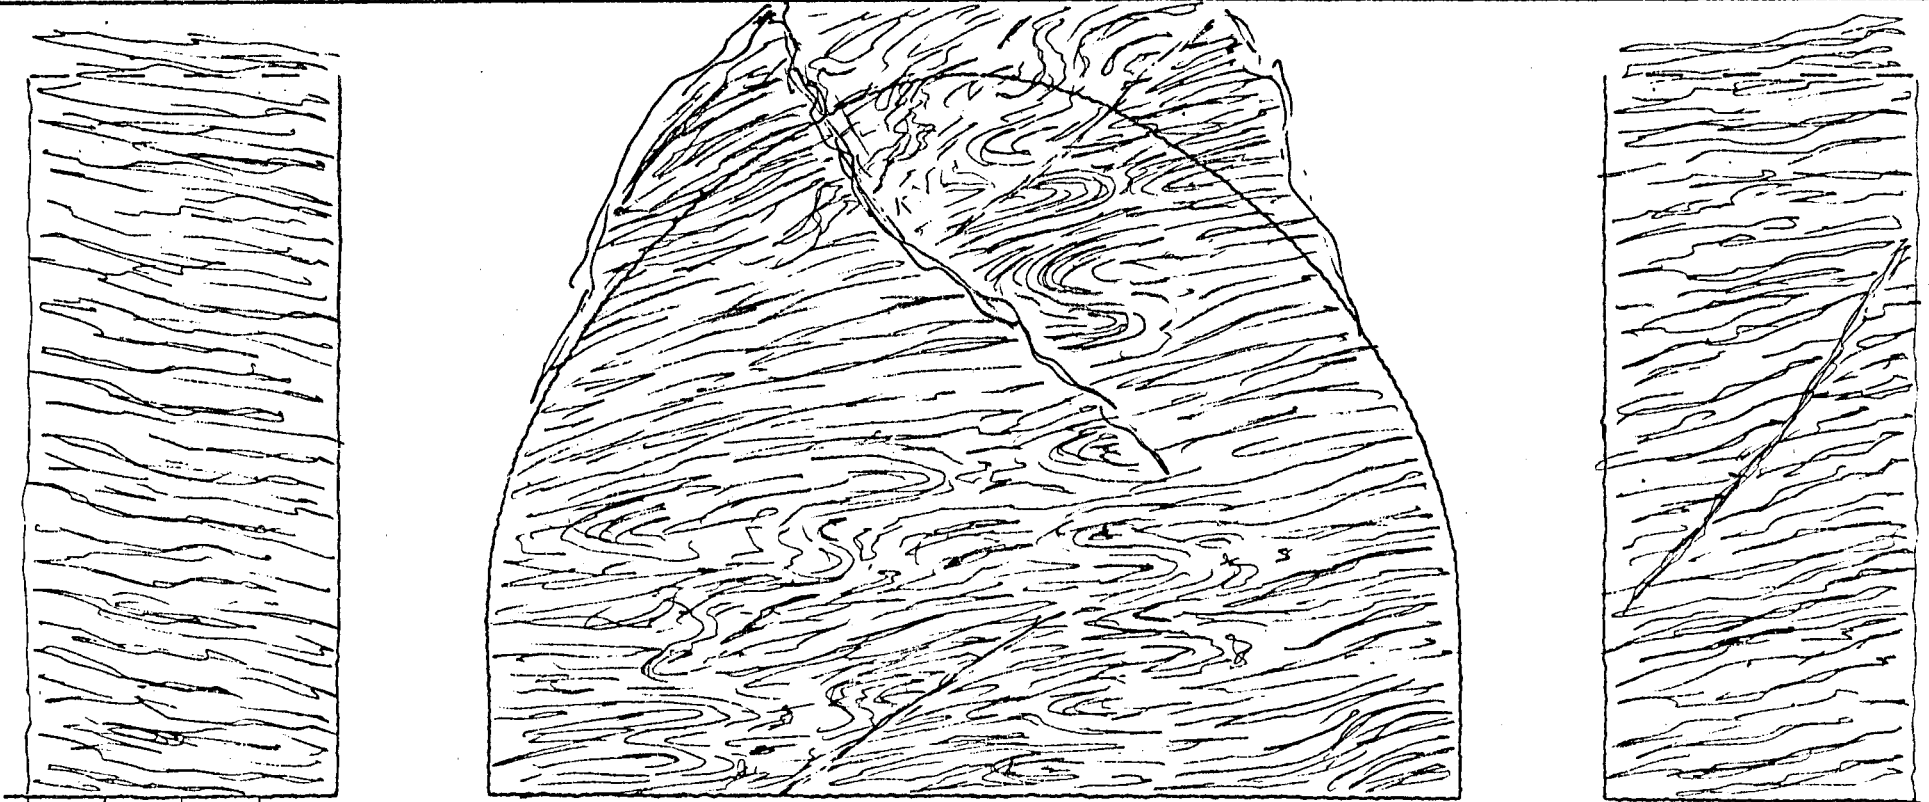
1142

- Permane lo stato di tettonizzazione della roccia rilevato per le sezioni precedenti.

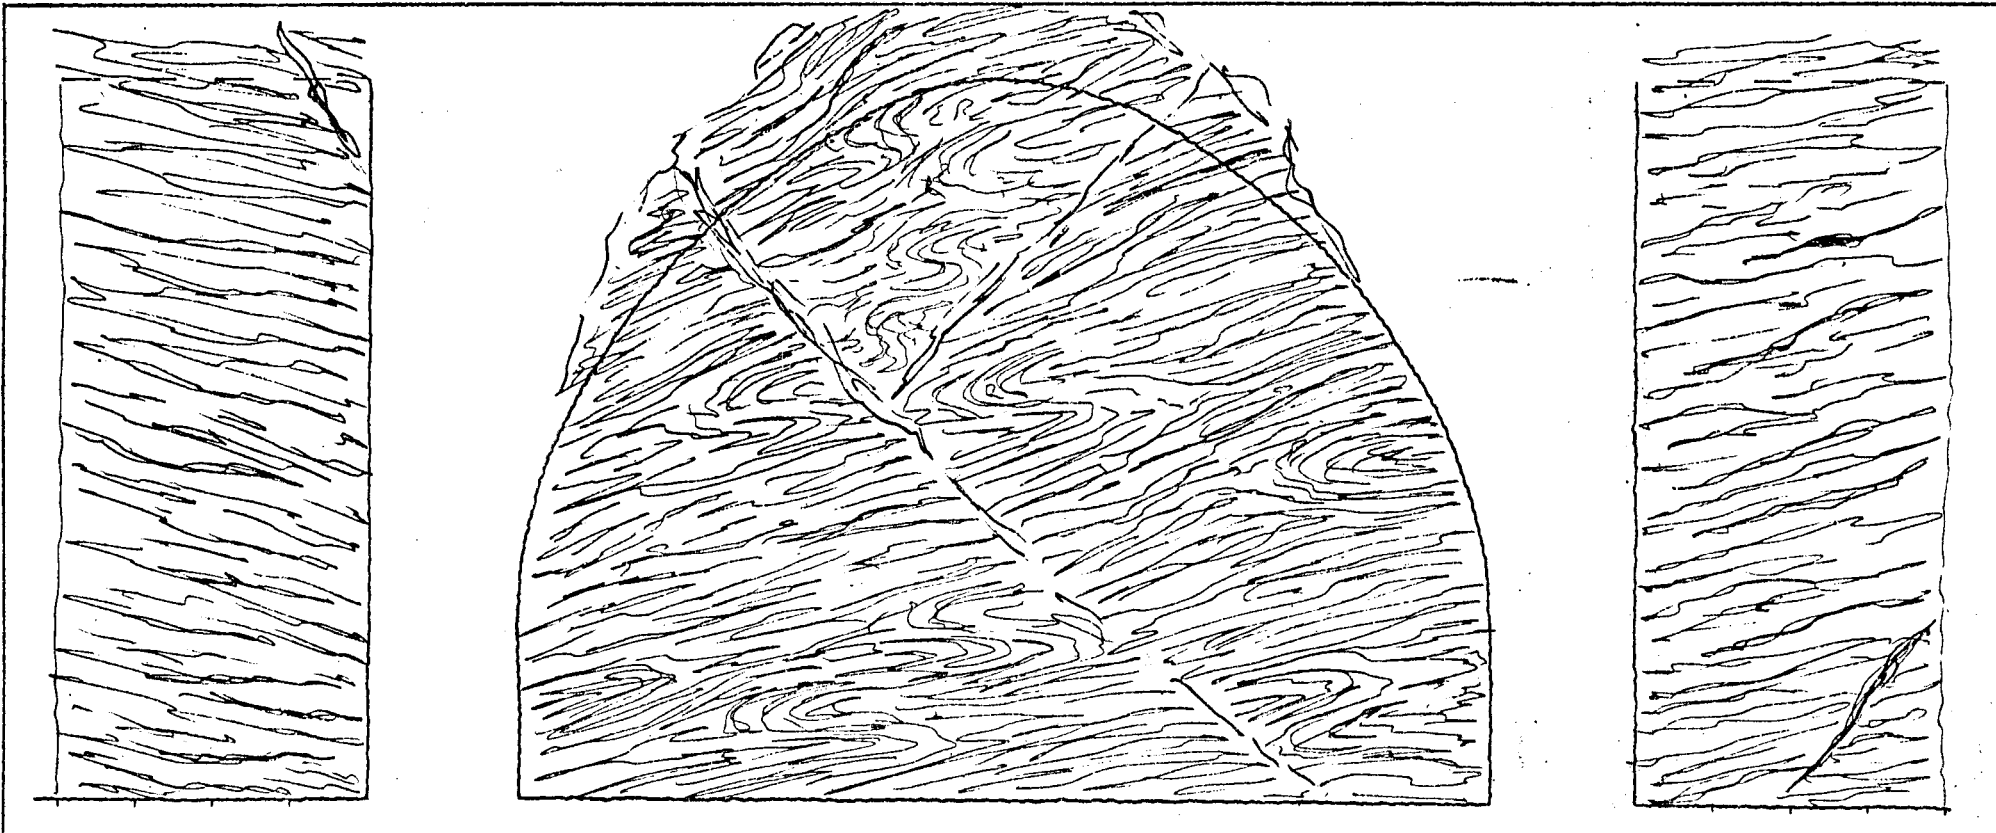
- Prevalenza di calcescisto listato con frequenti pieghe
- Faglia in continuità con quella già rilevata (immersione verso NNE)

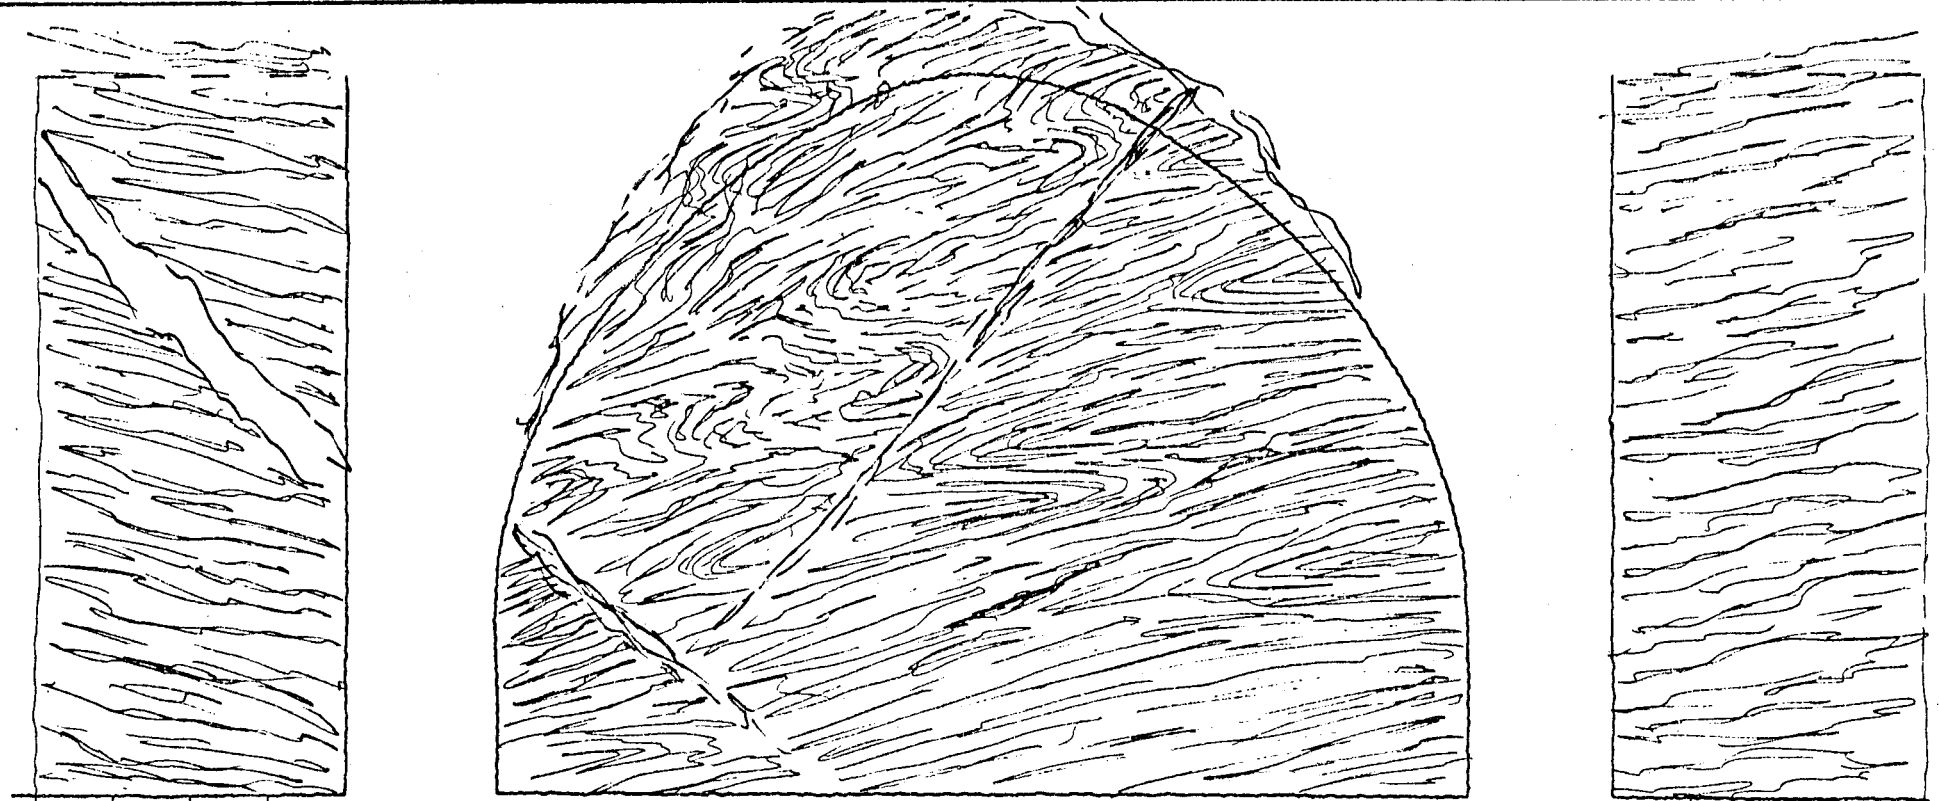
1144

- Caratteristiche litologiche e strutturali analoghe a quelle delle sezioni precedenti.

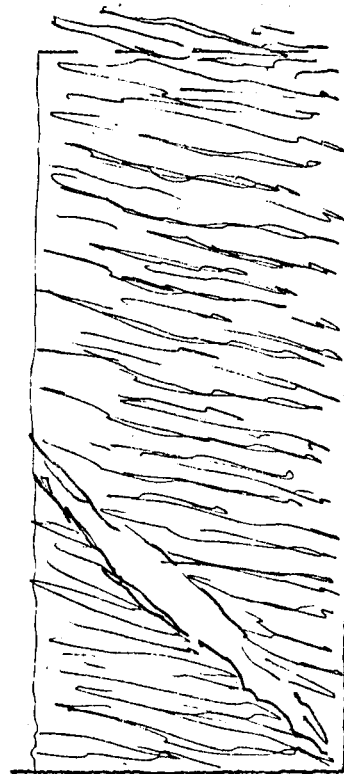
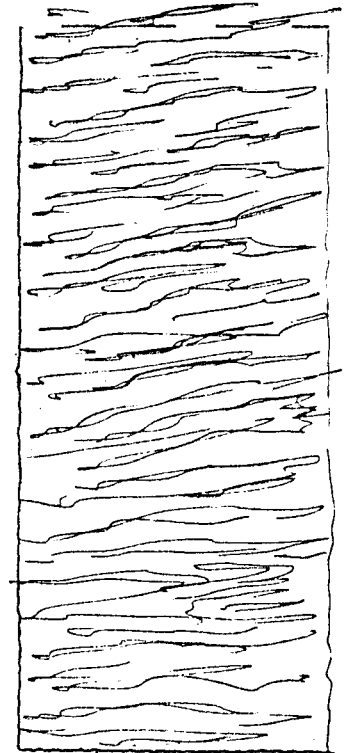
1145

- Calceseisto listato con frequenti pieghe -
- Scistosità irregolare -

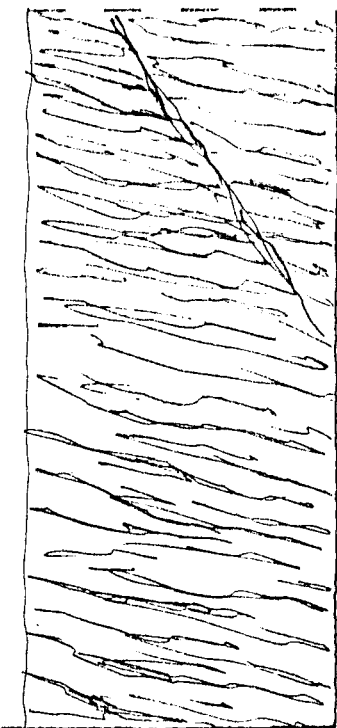
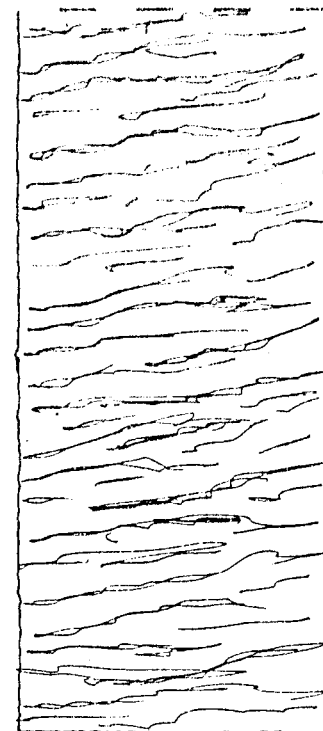
1146

-Caratteristiche litologiche e strutturali analoghe a quelle della sezione precedente-

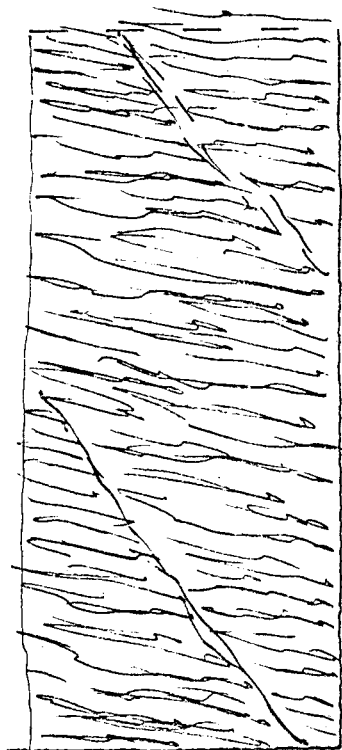
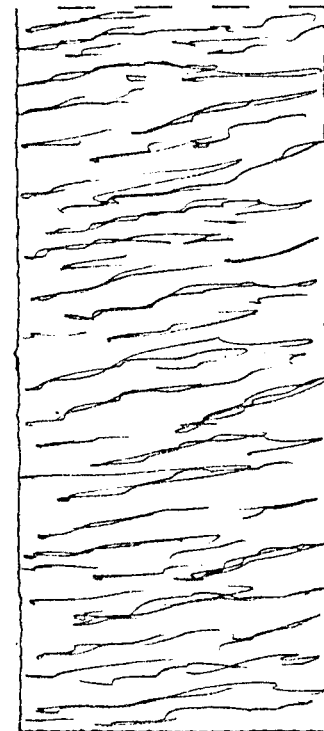
1147

- Permangono le caratteristiche litologiche e strutturali rilevate per le sezioni precedenti.

inclusioni calcite e quarzo ~ 15%

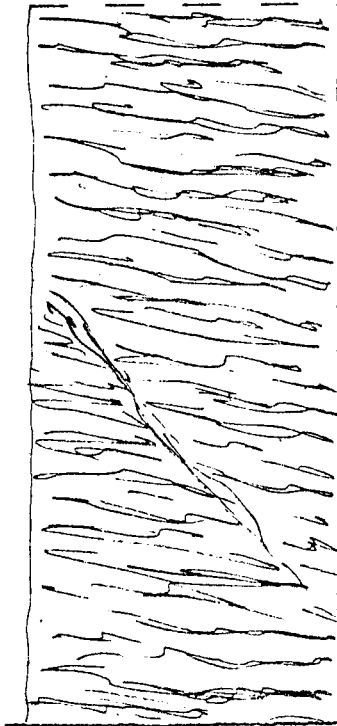
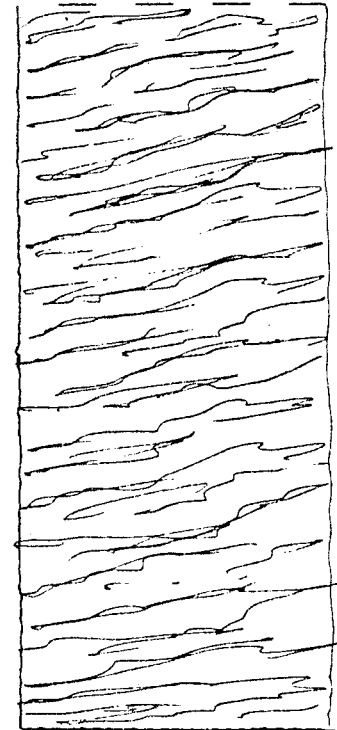
1148

- Prevalenza di calceseisto listato con scistosità mediamente regolare.
- Fratture chiuse con inclusioni di calcite e quarzo

inclusioni calcite e quarzo \approx 15%

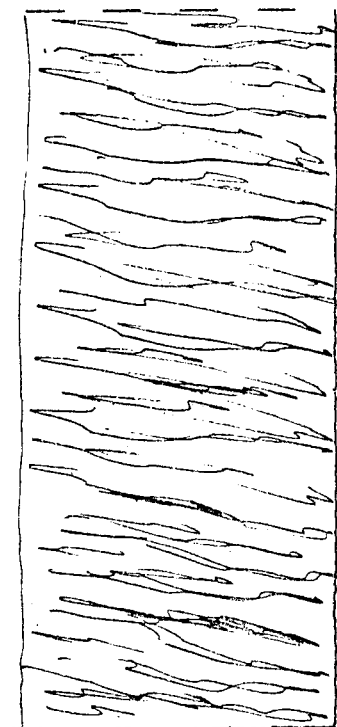
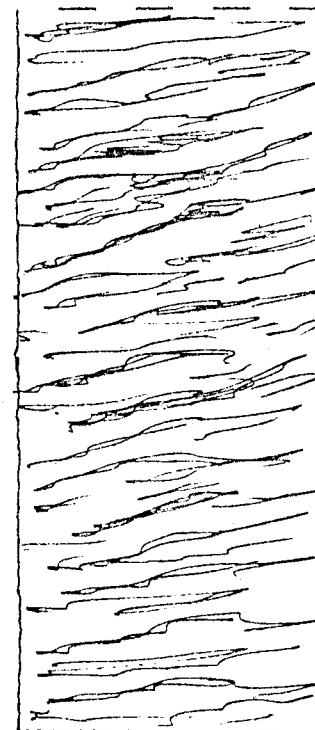
1149

- caratteristiche analoghe a quelle della sezione precedente -

inclusioni calcite e quarzo ≈ 12%

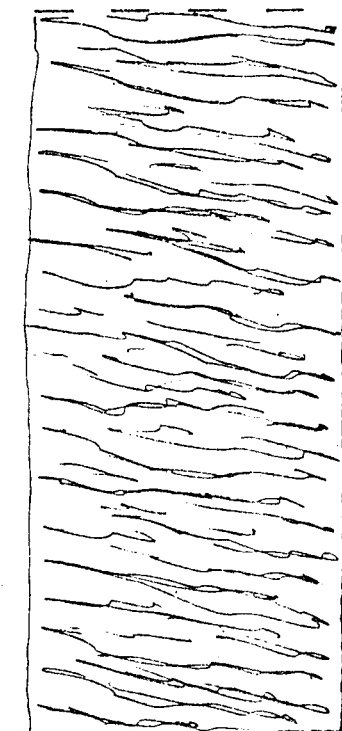
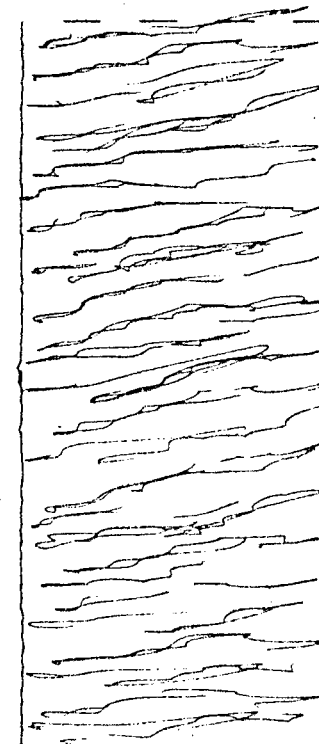
- Calceseisto listato con livelli di calceseisto feldidico.
- Fratture chiuse.
- Scistosità regolare.
