PROGETTO DEFINITIVO

LINEA BOLZANO - MERANO

REALIZZAZIONE NUOVO TUNNEL DEL VIRGOLO A 3 BINARI SPOSTAMENTO BIVIO LINEA MERANESE

SONDAGGI GEOGNOSTICI PROFONDI (BHG7)

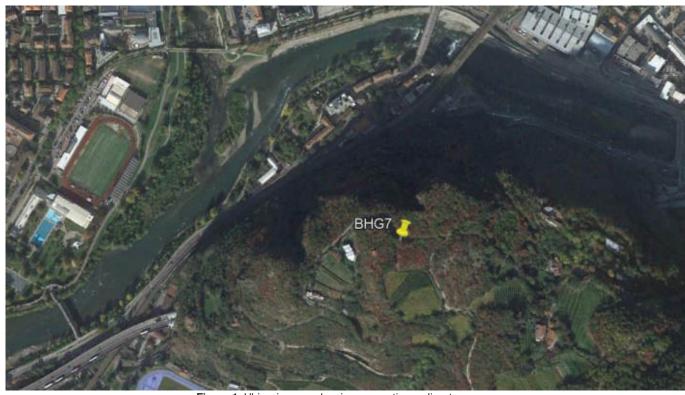
Figura 1: Ubicazione sondaggio geognostico realizzato

L'ubicazione del sondaggio eseguito è riportata in Fig.1.

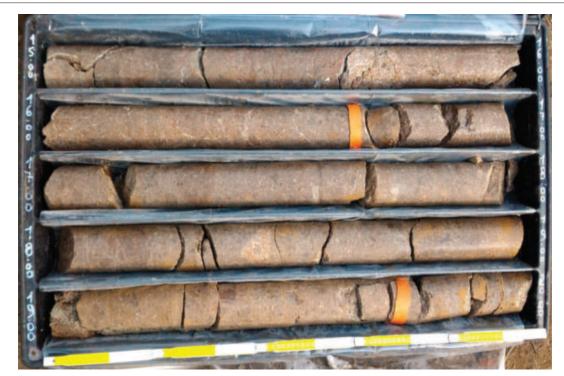
BOX 4 (15-20 mt)

N°	Profondità metri	Tipo	Inclinazione	Forma	Rugosità classe JRC	Resistenza Ind. Schmidt	Alterazione	Apertura	Riempimento
1	15,10	FRT	36	Irregolare	14		Assente	Chiusa	Assente
2	15,33	FRT	170	Irregolare	12		Assente	Chiusa	Assente
3	15,62	FRT	23	Irregolare	18		Media	Chiusa	Limo
4	16,67	FRT	165	Piana	10		Assente	Chiusa	Assente
5	16,74	FRT	13	Irregolare	14		Assente	Chiusa	Assente
6	16,83	FRT	13	Irregolare	14		Assente	Chiusa	Assente
7	17,15	FRT	159	Irregolare	14		Assente	Chiusa	Assente
8	17,66	FRT	22	Irregolare	14		Assente	Chiusa	Assente
9	18,27	FRT	15	Irregolare	12		Debole	Chiusa	Assente
10	18,34	FRT	160	Irregolare	14		Assente	Chiusa	Assente
11	18,58	FRT	22	Irregolare	16		Debole	Chiusa	Assente
12	18,76	FRT	174	Irregolare	16		Assente	Chiusa	Assente
13	19,06	FRT	170	Irregolare	18		Media	Chiusa	Limo
14	19,88	FRT	175	Irregolare	16		Elevata	Chiusa	Limo
15	19,94	FRT	11	Irregolare	14		Elevata	Chiusa	Limo

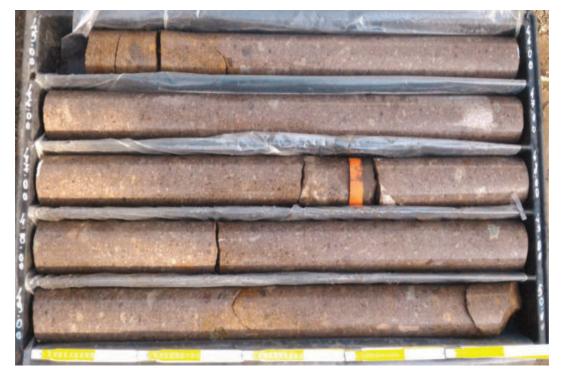
BOX 10 (45-50 mt)

N°	Profondità metri	Tipo	Inclinazione	Forma	Rugosità classe JRC	Resistenza Ind. Schmidt	Alterazione	Apertura	Riempimento
1	45,36	FRT	130	Irregolare	12		Assente	Chiusa	Assente
2	49,42	FRT	147	Irregolare	14		Assente	Chiusa	Assente
3	49,88	FRT	152	Irregolare	12		Assente	Chiusa	Assente

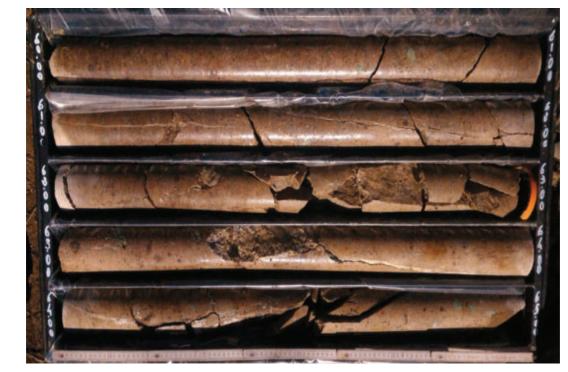
BOX 13 (60-65 mt)

17	64,53	FRT	167	Irregolare	16		Assente	Chiusa	Assente

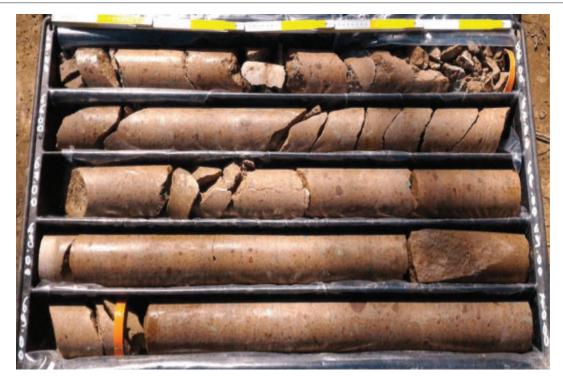
BOX 14 (65-70 mt)

16	67,25	FRT	22	Irregolare	16		Media	Chiusa	Assente
17	67,41	FRT	18	Irregolare	16		Moderata	Chiusa	Assente
18	67,54	FRT	162	Irregolare	16		Assente	Chiusa	Assente
19	67,77	FRT	163	Irregolare	14		Assente	Chiusa	Assente
20	68,05	FRT	23	Irregolare	10		Assente	Chiusa	Assente
21	68,76	FRT	8	Irregolare	16		Assente	Chiusa	Assente
22	69,11	FRT	161	Irregolare	14		Assente	Chiusa	Assente

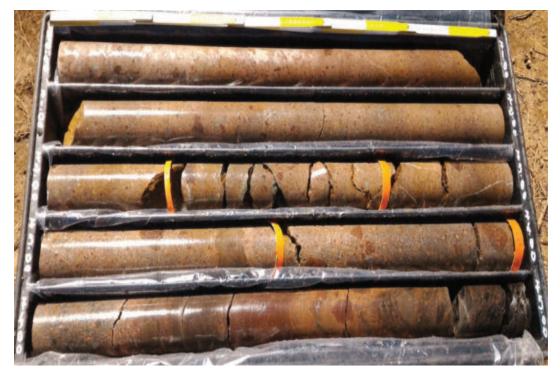
BOX 15 (70-75 mt)

N°	Profondità metri	Tipo	Inclinazione	Forma	Rugosità classe JRC	Resistenza Ind. Schmidt	Alterazione	Apertura	Riempimento
1	72,25	FRT	52	Ondulata	8		Assente	Chiusa	Assente
2	72,38	FRT	10	Irregolare	16		Assente	Chiusa	Assente
3	72,43	FRT	8	Irregolare	16		Media	Chiusa	Assente
4	72,48	FRT	161	Irregolare	16		Moderata	Chiusa	Assente
5	72,55	FRT	8	Irregolare	16		Assente	Chiusa	Assente
6	72,60	FRT	3	Irregolare	14		Assente	Chiusa	Assente
7	72,71	FRT	34	Irregolare	18		Moderata	Chiusa	Assente
8	73,52	FRT	153	Irregolare	18		Intensa	Chiusa	Assente
9	74,86	FRT	172	Irregolare	10		Assente	Chiusa	Assente
10	74,97	FRT	173	Irregolare	12		Assente	Chiusa	Assente

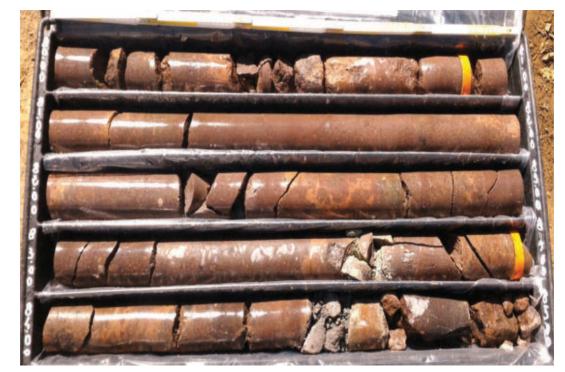
BOX 17 (80-85 mt)

N°	Profondità metri	Tipo	Inclinazione	Forma	Rugosità classe JRC	Resistenza Ind. Schmidt	Alterazione	Apertura	Riempimento
1	75,08	FRT	173	Irregolare	14		Moderata	Chiusa	Assente
2	75,25	FRT	172	Irregolare	14		Moderata	Chiusa	Assente
3	75,41	FRT	170	Irregolare	14		Media	Chiusa	Assente
4	75,54	FRT	15	Irregolare	14		Assente	Chiusa	Assente
5	75,68	FRT	14	Irregolare	12		Assente	Chiusa	Assente
6	75,77	FRT	13	Irregolare	14		Assente	Chiusa	Assente
7	76,73	FRT	141	Irregolare	18		Assente	Chiusa	Assente
8	78,52	FRT	156	Irregolare	14		Assente	Chiusa	Assente
9	79,11	FRT	171	Irregolare	14		Assente	Chiusa	Assente

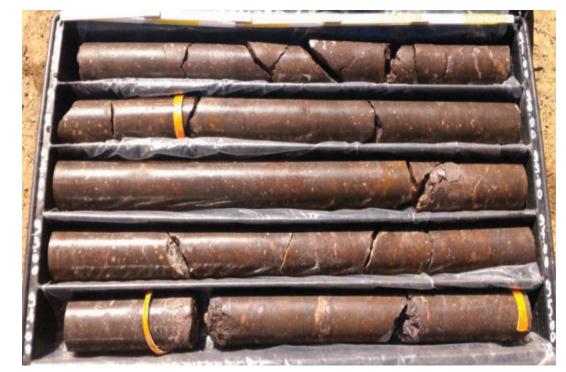
BOX 19 (90-95 mt)

N°	Profondità metri	Tipo	Inclinazione	Forma	Rugosità classe JRC	Resistenza Ind. Schmidt	Alterazione	Apertura	Riempimento
1	85,18	FRT	159	Irregolare	14		Media	Chiusa	Limo
2	85,37	FRT	170	Irregolare	16		Media	Chiusa	Assente
3	85,48	FRT	173	Irregolare	16		Assente	Chiusa	Assente
4	85,66	FRT	174	Irregolare	16		Assente	Chiusa	Assente
5	86,16	FRT	162	Irregolare	12		Assente	Chiusa	Assente
6	86,79	FRT	16	Irregolare	14		Assente	Chiusa	Assente
7	87,29	FRT	175	Irregolare	12		Assente	Chiusa	Assente
8	89,20	FRT	175	Irregolare	12		Assente	Chiusa	Assente
9	89,58	FRT	17	Irregolare	14		Media	Chiusa	Limo

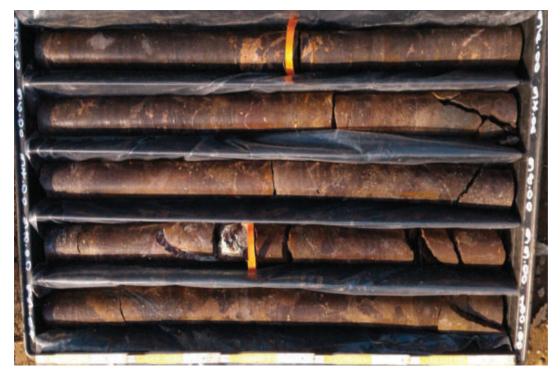
BOX 20 (95-100 mt)

N°	Profondità metri	Tipo	Inclinazione	Forma	Rugosità classe JRC	Resistenza Ind. Schmidt	Alterazione	Apertura	Riempimento
1	90,43	FRT	139	Irregolare	18		Media	Chiusa	Assente
2	90,48	FRT	31	Irregolare	16		Elevata	Chiusa	Assente
3	90,56	FRT	135	Irregolare	16		Moderata	Chiusa	Limo
4	90,71	FRT	13	Irregolare	16		Elevata	Chiusa	Limo
5	90,77	FRT	170	Irregolare	14		Assente	Chiusa	Assente
6	91,12	FRT	177	Irregolare	14		Assente	Chiusa	Assente
7	91,68	FRT	172	Irregolare	14		Media	Chiusa	Limo
8	92,78	FRT	28	Irregolare	16		Elevata	Chiusa	Limo
9	93,27	FRT	149	Irregolare	14		Media	Chiusa	Limo
10	93,49	FRT	18	Piana	10		Assente	Chiusa	Assente
11	93,67	FRT	16	Irregolare	14		Debole	Chiusa	Assente
12	94,74	FRT	16	Irregolare	16		Elevata	Chiusa	Limo

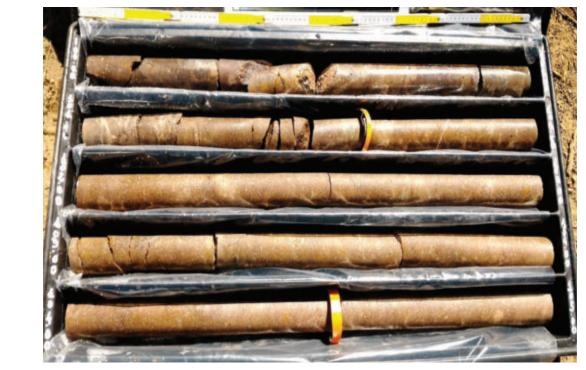
BOX 21 (100-105 mt)

N°	Profondità metri	Tipo	Inclinazione	Forma	Rugosità classe JRC	Resistenza Ind. Schmidt	Alterazione	Apertura	Riempimento
1	96,96	FRT	120	Irregolare	16		Elevata	Chiusa	Limo
2	97,89	FRT	37	Irregolare	14		Moderata	Chiusa	Assente
3	98,30	FRT	121	Irregolare	14		Elevata	Chiusa	Limo
4	98,82	FRT	153	Irregolare	16		Assente	Chiusa	Assente
5	98,88	FRT	157	Irregolare	16		Assente	Chiusa	Assente
6	99,83	FRT	7	Irregolare	16		Assente	Chiusa	Assente
7	99,92	FRT	119	Irregolare	12		Assente	Chiusa	Assente

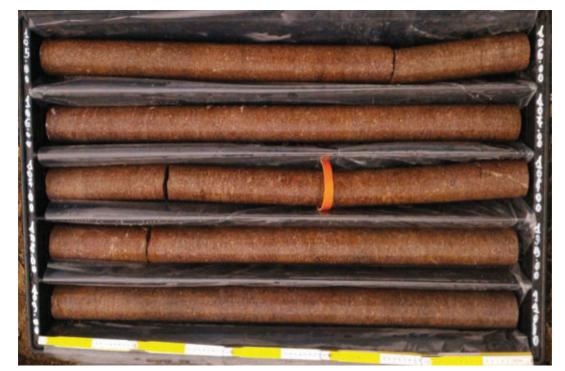
BOX 22 (105-110 mt)

N°	Profondità metri	Tipo	Inclinazione	Forma	Rugosità classe JRC	Resistenza Ind. Schmidt	Alterazione	Apertura	Riempimento
1	100,14	FRT	29	Irregolare	12		Moderata	Chiusa	Limo
2	100,30	FRT	169	Irregolare	14		Moderata	Chiusa	Limo
3	100,36	FRT	139	Irregolare	12		Media	Chiusa	Limo
4	100,54	FRT	17	Irregolare	14		Assente	Chiusa	Assente
5	101,14	FRT	7	Irregolare	12		Assente	Chiusa	Assente
6	101,22	FRT	15	Irregolare	14		Assente	Chiusa	Assente
7	101,41	FRT	16	Irregolare	14		Assente	Chiusa	Assente
8	101,50	FRT	8	Irregolare	14		Assente	Chiusa	Assente
9	103,03	FRT	168	Irregolare	14		Assente	Chiusa	Assente
10	103,08	FRT	158	Irregolare	14		Moderata	Chiusa	Limo

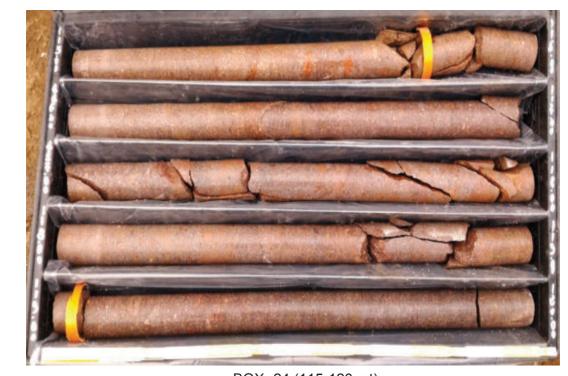
BOX 24 (115-120 mt)

N°	Profondità metri	Tipo	Inclinazione	Forma	Rugosità classe JRC	Resistenza Ind. Schmidt	Alterazione	Apertura	Riempimento
1	110,43	FRT	128	Irregolare	14		Media	Chiusa	Limo
2	111,05	FRT	139	Irregolare	10		Assente	Chiusa	Assente
3	111,23	FRT	132	Irregolare	10		Assente	Chiusa	Assente
4	111,29	FRT	33	Irregolare	14		Assente	Chiusa	Assente
5	111,42	FRT	167	Irregolare	14		Elevata	Chiusa	Limo
6	111,69	FRT	162	Irregolare	14		Elevata	Chiusa	Limo
7	112,09	FRT	131	Irregolare	14		Media	Chiusa	Limo
8	112,12	FRT	143	Irregolare	14		Assente	Chiusa	Assente
9	112,25	FRT	23	Irregolare	14		Assente	Chiusa	Assente
10	112,36	FRT	168	Irregolare	14		Assente	Chiusa	Assente
11	112,58	FRT	102	Irregolare	14		Elevata	Chiusa	Limo
12	113,18	FRT	23	Irregolare	14		Media	Chiusa	Assente
13	113,27	FRT	17	Irregolare	14		Media	Chiusa	Assente
14	113,41	FRT	13	Irregolare	14		Assente	Chiusa	Assente
15	113,79	FRT	12	Irregolare	14		Assente	Chiusa	Assente

16	114,07	FRT	29	Irregolare	14		Assente	Chiusa	Assente
17	114,18	FRT	121	Irregolare	14		Media	Chiusa	Limo
18	114,24	FRT	15	Irregolare	14		Assente	Chiusa	Assente
19	114,36	FRT	20	Irregolare	14		Assente	Chiusa	Assente
20	114,63	FRT	70	Irregolare	14		Elevata	Chiusa	Limo
21	114,79	FRT	173	Irregolare	12		Assente	Chiusa	Assente
22	114,88	FRT	16	Irregolare	14		Assente	Chiusa	Assente

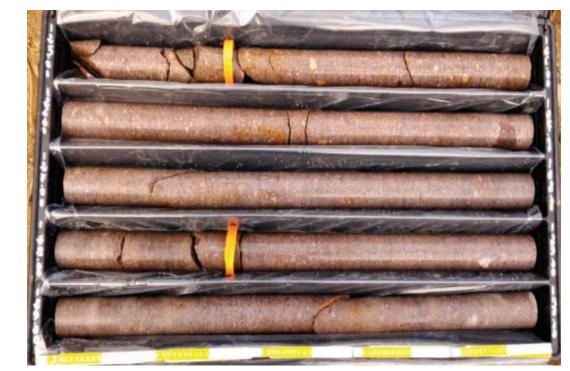
BOX 26 (125 -130 m)

N°	Profondità metri	Tipo	Inclinazione	Forma	Rugosità classe JRC	Resistenza Ind. Schmidt	Alterazione	Apertura	Riempimento
1	120,03	FRT	137	Irregolare	10		Assente	Chiusa	Assente
2	120,14	FRT	160	Irregolare	10		Assente	Chiusa	Assente
3	120,51	FRT	170	Irregolare	14		Assente	Chiusa	Assente
4	120,52	FRT	169	Irregolare	12		Assente	Chiusa	Assente
5	120,54	FRT	169	Irregolare	12		Assente	Chiusa	Assente
6	121,34	FRT	58	Irregolare	16		Elevata	Chiusa	Limo
7	121,77	FRT	149	Irregolare	16		Elevata	Chiusa	Limo
8	121,87	FRT	147	Irregolare	14		Elevata	Chiusa	Limo
9	122,18	FRT	155	Irregolare	14		Assente	Chiusa	Assente
10	122,38	FRT	69	Irregolare	14		Intensa	Chiusa	Limo
11	124,30	FRT	161	Irregolare	12		Assente	Chiusa	Assente
12	124,42	FRT	126	Irregolare	12		Assente	Chiusa	Assente
13	124,79	FRT	130	Irregolare	14		Assente	Chiusa	Assente

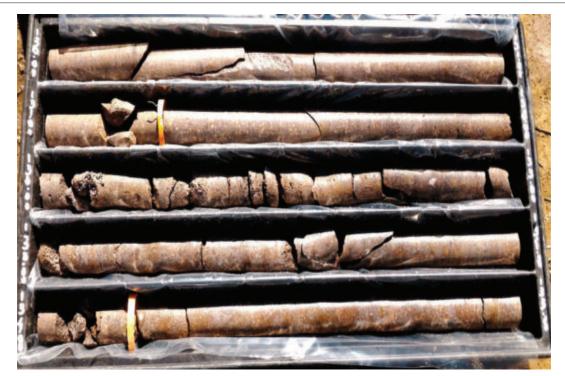
BOX 27 (130 -135 m)

N°	Profondità metri	Tipo	Inclinazione	Forma	Rugosità classe JRC	Resistenza Ind. Schmidt	Alterazione	Apertura	Riempimento
1	125,06	FRT	134	Irregolare	10		Assente	Chiusa	Assente
2	125,26	FRT	141	Irregolare	14		Assente	Chiusa	Assente
3	125,37	FRT	145	Irregolare	12		Assente	Chiusa	Assente
4	125,73	FRT	157	Irregolare	14		Assente	Chiusa	Assente
5	127,19	FRT	67	Irregolare	14		Assente	Chiusa	Assente
6	128,28	FRT	159	Irregolare	12		Assente	Chiusa	Assente
7	129,56	FRT	60	Irregolare	12		Assente	Chiusa	Assente

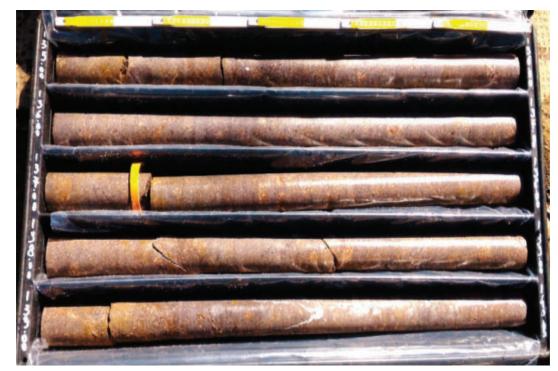
BOX 28 (135 -140 m)

N°	Profondità metri	Tipo	Inclinazione	Forma	Rugosità classe JRC	Resistenza Ind. Schmidt	Alterazione	Apertura	Riempimento
1	130,19	FRT	33	Irregolare	14		Assente	Chiusa	Assente
2	130,37	FRT	78	Irregolare	16		Assente	Chiusa	Assente
3	131,11	FRT	164	Irregolare	10		Assente	Chiusa	Assente
4	131,18	FRT	25	Irregolare	12		Assente	Chiusa	Assente
5	131,57	FRT	144	Irregolare	14		Assente	Chiusa	Assente
6	132,04	FRT	171	Irregolare	14		Assente	Chiusa	Assente
7	132,22	FRT	170	Irregolare	14		Elevata	Chiusa	Limo
8	132,38	FRT	170	Irregolare	14		Elevata	Chiusa	Limo
9	132,42	FRT	172	Irregolare	14		Intensa	Chiusa	Limo
10	132,46	FRT	172	Irregolare	14		Elevata	Chiusa	Limo
11	132,49	FRT	173	Irregolare	14		Elevata	Chiusa	Limo
12	132,56	FRT	171	Irregolare	14		Elevata	Chiusa	Limo
13	132,64	FRT	171	Irregolare	14		Elevata	Chiusa	Limo
14	132,70	FRT	169	Irregolare	14		Elevata	Chiusa	Limo
15	133,02	FRT	169	Irregolare	14		Elevata	Chiusa	Limo

16	133,15	FRT	167	Irregolare	14		Media	Chiusa	Limo
17	133,23	FRT	0	Irregolare	14		Media	Chiusa	Limo
18	133,51	FRT	160	Irregolare	14		Moderata	Chiusa	Assente
19	133,55	FRT	125	Irregolare	16		Elevata	Chiusa	Limo
20	133,67	FRT	57	Irregolare	16		Elevata	Chiusa	Assente
21	134,06	FRT	142	Irregolare	18		Elevata	Chiusa	Limo

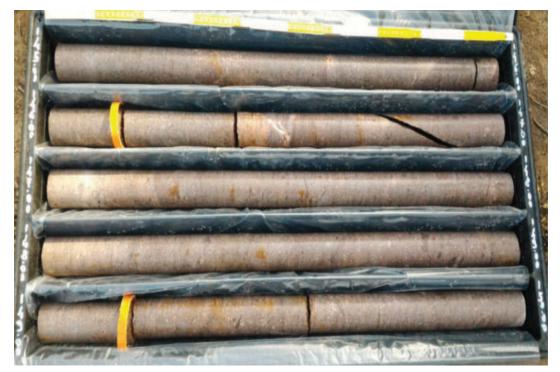
BOX 30 (145 -150 m)

N°	Profondità metri	Tipo	Inclinazione	Forma	Rugosità classe JRC	Resistenza Ind. Schmidt	Alterazione	Apertura	Riempimento
1	140,16	FRT	174	Irregolare	10		Assente	Chiusa	Assente

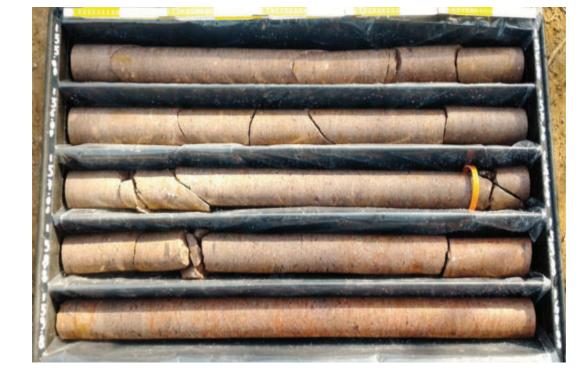
BOX 32 (155 -160 m)

N°	Profondità metri	Tipo	Inclinazione	Forma	Rugosità classe JRC	Resistenza Ind. Schmidt	Alterazione	Apertura	Riempimento
1	151,27	FRT	151	Irregolare	12		Moderata	Chiusa	Limo
2	152,32	FRT	133	Irregolare	14		Moderata	Chiusa	Limo
3	154,02	FRT	34	Irregolare	12		Assente	Chiusa	Assente
4	154,16	FRT	38	Irregolare	12		Assente	Chiusa	Assente
5	154,48	FRT	112	Irregolare	12		Assente	Chiusa	Assente

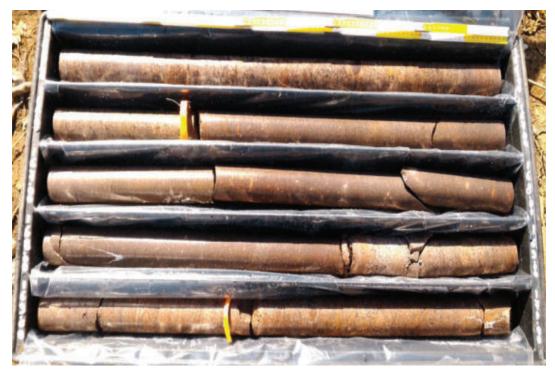
BOX 33 (165 -170 m)

N°	Profondità metri	Tipo	Inclinazione	Forma	Rugosità classe JRC	Resistenza Ind. Schmidt	Alterazione	Apertura	Riempimento
1	155,10	FRT	147	Irregolare	12		Assente	Chiusa	Assente
2	155,48	FRT	155	Irregolare	12		Assente	Chiusa	Assente
3	155,82	FRT	167	Irregolare	12		Assente	Chiusa	Assente
4	156,24	FRT	153	Irregolare	12		Assente	Chiusa	Assente
5	156,40	FRT	16	Irregolare	10		Assente	Chiusa	Assente
6	156,52	FRT	147	Irregolare	12		Assente	Chiusa	Assente
7	157,15	FRT	145	Irregolare	14		Media	Chiusa	Limo
8	157,25	FRT	131	Irregolare	14		Media	Chiusa	Limo
9	157,90	FRT	120	Irregolare	12		Media	Chiusa	Limo
10	158,81	FRT	9	Irregolare	14		Moderata	Chiusa	Limo

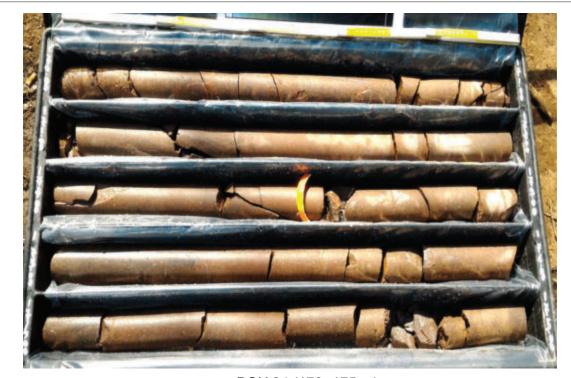
BOX 34 (170 -175 m)

N°	Profondità metri	Tipo	Inclinazione	Forma	Rugosità classe JRC	Resistenza Ind. Schmidt	Alterazione	Apertura	Riempimento
1	167,76	FRT	129	Irregolare	14		Moderata	Chiusa	Assente
2	168,03	FRT	149	Irregolare	10		Assente	Chiusa	Assente
3	168,79	FRT	37	Irregolare	14		Intensa	Chiusa	Limo
4	169,92	FRT	171	Irregolare	14		Assente	Chiusa	Assente

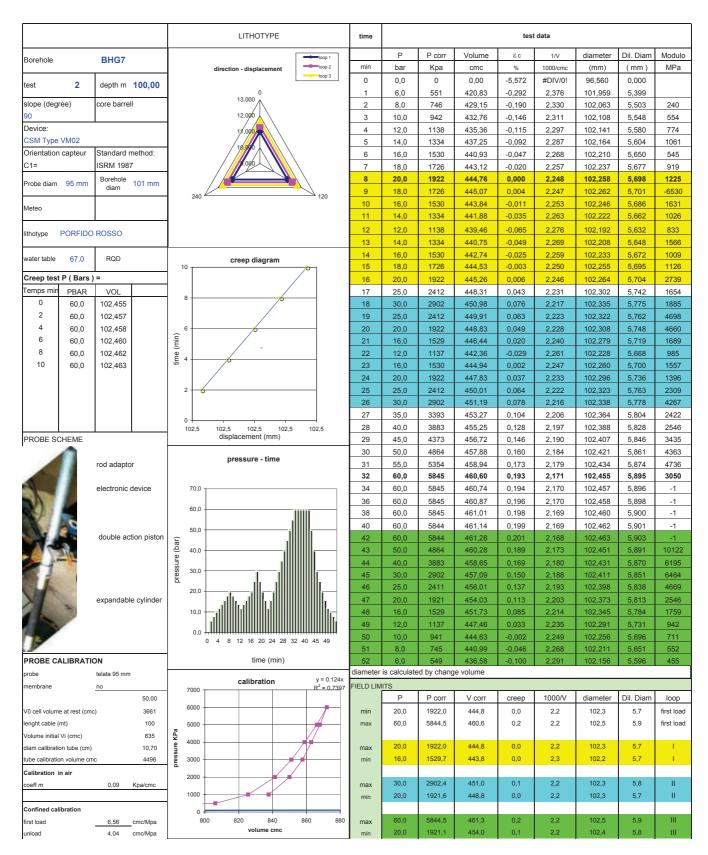
DILATOMETRIC ROCK TEST DRT						mod DVT	Γ rev. 1	
b	borehole	,	BHG7	probe	depth m	100,	0		code		2
CECTEC CDA											
GEUIEL SPA	Client:	job						1903	v. accept.	1903SIT	
alone of h											
P	Project	INDAGIN	E GEOGNOSTICA	- SONDAGGIO	A CAROTA	AGGIO CO	OUNITN	report	1903SIT	07	DRT
SOIL INVESTIGATIONS & LAND SURVEYING				coordinates			EAST				
s	site	BOLZANO	O- Localita Virgolo		<u> </u>	_	NORTH	date	08.02.19	pag	1/3
						<u>.</u>				<u>-</u> '

DILATOMETER TEST WITH VOLUME CHANGE MEASUREMENTS - ISRM 1987

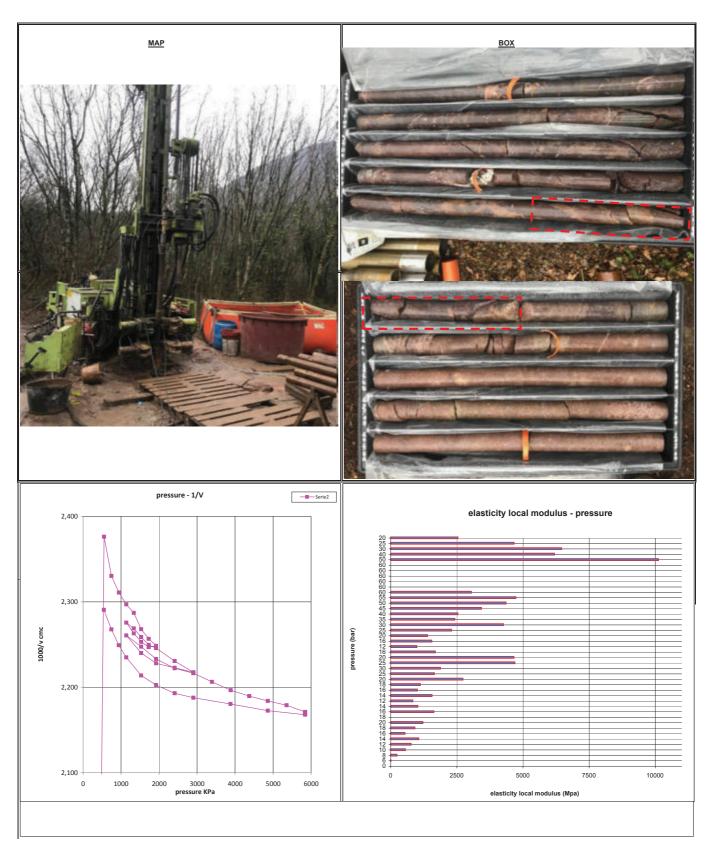
ĺ			DILATOMETRIC ROCK TEST DRT				mod DVT	rev. 1	
l		boreho	e BHG7 probe depth m 100,0				code		2
١	OFOTEO CDA								
l	GEUIEG SPA	Client:	ITALFERR SPA		job	1903	v. accept.	1903SIT	
l	desired of h			_					
l	CON THE PERSON OF THE PERSON O	Project	INDAGINE GEOGNOSTICA - SONDAGGIO A CAROTAGGIO CONTI	OU		report	1903SIT	07	DRT
١	SOIL INVESTIGATIONS & LAND SURVEYING		coordinates	EAS	Т			_	
١		site	BOLZANO- Localita Virgolo	NOR	TH	date	08.02.19	pag	3/3
١						•		-

DILATOMETER TEST WITH VOLUME CHANGE MEASUREMENTS - ISRM 1987

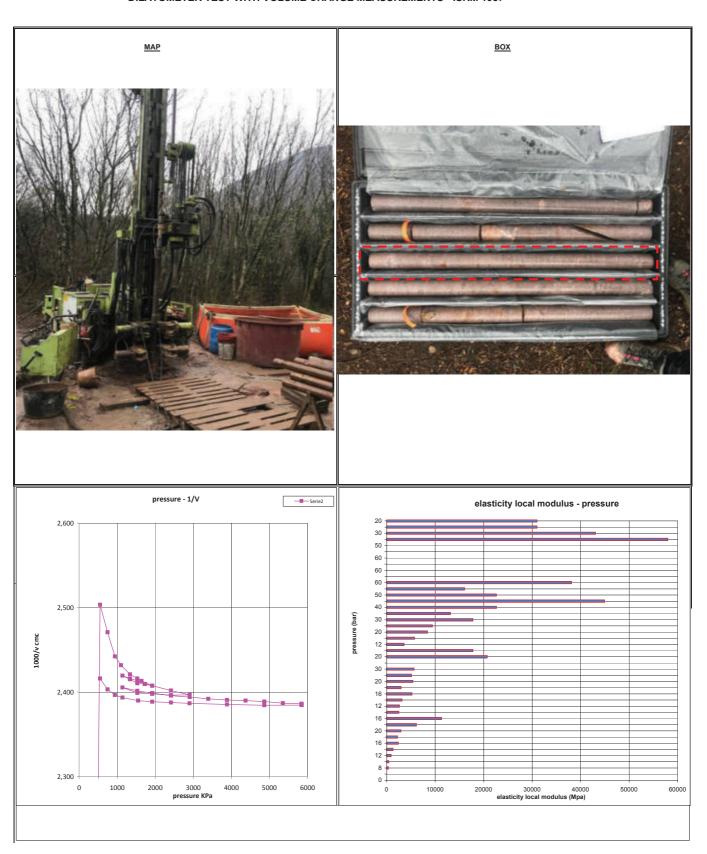
ĺ			DILATOMETRIC ROCK TEST DRT		_	mod DVT	rev. 1	
l		boreho	e BHG7 probe depth m 147,5			code		4
١	OFOTEO CDA							
l	GEUIEG SPA	Client:	ITALFERR SPA	job	1903	v. accept.	1903SIT	
l	deoie oin					-		
l		Project	INDAGINE GEOGNOSTICA - SONDAGGIO A CAROTAGGIO CONTIN	UO	report	1903SIT	09	DRT
١	SOIL INVESTIGATIONS & LAND SURVEYING		coordinates	EAST				
١		site	BOLZANO- Localita Virgolo	NORTH	date	07.02.19	pag	3/3
١							-

DILATOMETER TEST WITH VOLUME CHANGE MEASUREMENTS - ISRM 1987

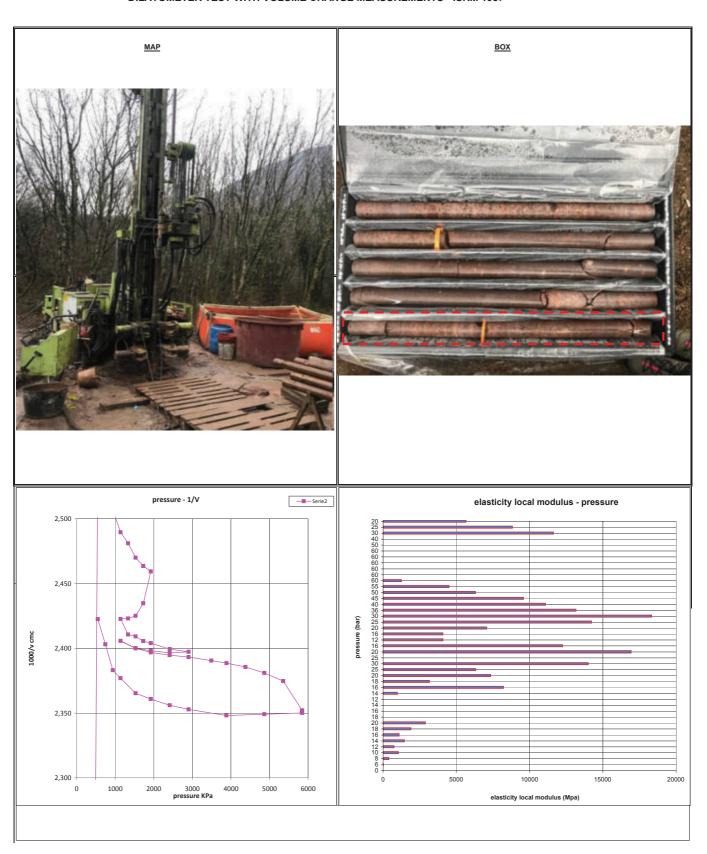
ſ			DILATOMETRIC ROCK TEST DRT			mod DVT	rev. 1	
l		boreho	e BHG7 probe depth m 169,5			code		7
l	OFOTEO CDA							
l	GEUIEL SPA	Client:	ITALFERR SPA	jo	b 1903	v. accept.	1903SIT	
l								
l	CON INDESTIGATIONS OF AND STIPLETUNG	Project	INDAGINE GEOGNOSTICA - SONDAGGIO A CAROTAGGIO CONTIN	UO	report	1903SIT	12	DRT
l	SOIL INVESTIGATIONS & LAND SURVEYING		coordinates	EAST			_	
l		site	BOLZANO- Localita Virgolo	NORTH	-l date	08.02.19	pag	3/3
l							-

DILATOMETER TEST WITH VOLUME CHANGE MEASUREMENTS - ISRM 1987

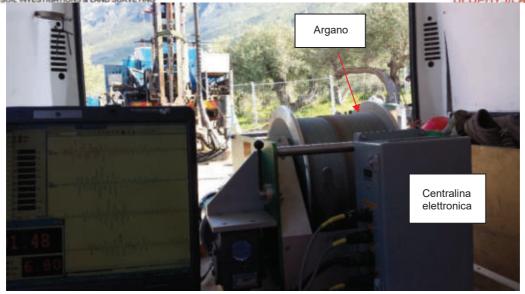
tad pole: giunto o fessura con direzione ca. N80 (ca. est) e inclinazione ca. 62°.

La sonda esegue una scansione ad ultrasuoni della parete del foro. Viene misurato il tempo di percorrenza di un segnale ad ultrasuoni dalla trasmittente alla parete del foro e viceversa e l'ampiezza del segnale riflesso. L'ampiezza dipende dalla geometria del foro e dal coefficiente di riflessione al passaggio tra fluido di circolazione e roccia (o calcestruzzo). Le ampiezze sono riprodotte a colori su uno sviluppo planare della parete del foro. Colorazioni scure indicano riflessioni ridotte (fratture, fessure e materiale tenero come per esempio argilla o materiale degradato), colorazioni gialle indicano forti riflessioni (materiale competente). La graduazione della scala di colori viene adattata in relazione alle unità di misura. Giunti, fessure o faglie vengono rappresentate mediante strutture sinusoidali. Per rappresentare con un simbolo la posizione tridimensionale di queste strutture e al fine di poterle classificare in modo semplice, vengono utilizzati i cosiddetti "Tad poles". La posizione sull'asse orizzontale indica l'inclinazione della struttura (0 – 90 gradi) e la linea sul simbolo indica la direzione dell'immersione della struttura.

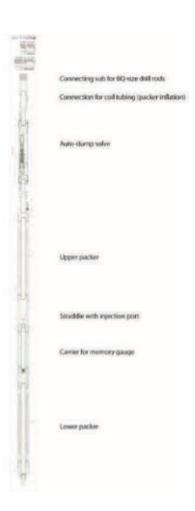
Sistema a doppio packer utilizzato per fratturazione idraulica

L'acqua per gonfiare i packer e per l'esecuzione della fratturazione idraulica viene pompata attraverso una pompa pneumatica ad alta pressione e controllata da un circuito dotato di manometri in grado di sopportare pressioni di 40MPa.
