TRAFORO AUTOSTRADALE DE' FREJUS

Lotto 2' Imbocco lato Italia

RILEVAMENTO GEOLOGICO

da progr. 5812,00 a progr. 5816,50

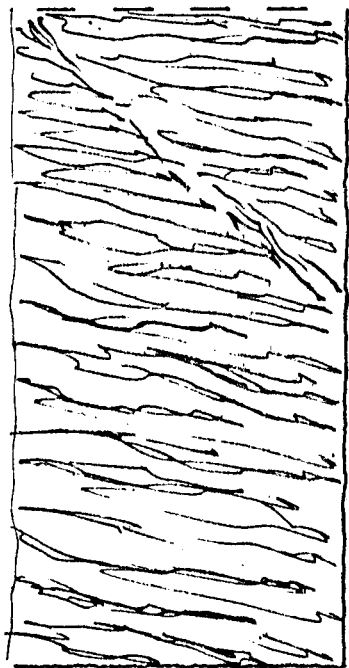
1248

caratteristiche litologiche e strutturali

- Scistosità irregolare, particolarmente verso il paramento ovest.
- Faglia con immersione nord.

inclusioni calcite e quarzo ~ 15%

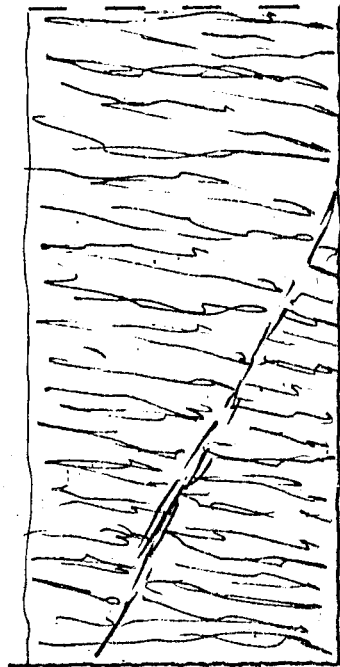
caratteristiche litologiche e strutturali

- Calcescisto filladico, fogliettato per tettonizzazione con livelli di calcescisto filladico
- Faglia immergente NNE in calotta verso il paramento est.

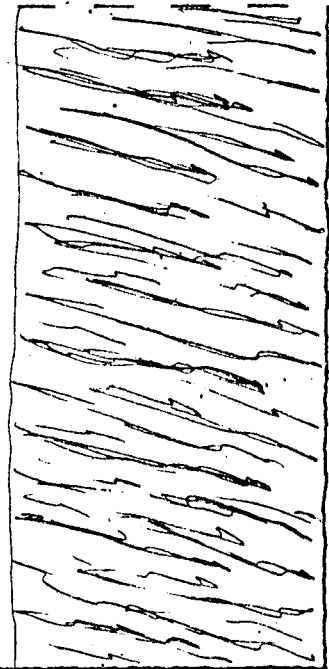
caratteristiche litologiche e strutturali

- Caratteristiche analoghe a quelle delle precedenti sezioni
