# PONTE SULLO STRETTO DI MESSINA

## INTEGRAZIONI AL PROGETTO DEFINITIVO

*Area tematica* STUDIO D'IMPATTO AMBIENTALE (Legge Obiettivo)  
*Ente emittente* MINISTERO DELL'AMBIENTE E DELLA TUTELA DEL TERRITORIO E DEL MARE  
*Autore dell'osservazione* COMMISSIONE TECNICA VIA - VAS  
*Riferimento richiesta* INTEGRAZIONI ALLA RICHIESTA PROT. CTVA-2011-0004534 DEL 22/12/2011  
*Titolo del documento* RISPOSTA INTEGRAZIONE VERSANTE CALABRIA ID 085

<b>Ponte sullo Stretto di Messina</b> <b>PROGETTO DEFINITIVO</b>		
<i>Titolo del documento :</i> <b>RISPOSTA INTEGRAZIONE VERSANTE CALABRIA ID 085</b>		<i>Codice documento:</i> <b>VIAC085_F1_PMC</b>	<i>Rev</i> <b>F1</b>	<i>Data</i> <b>28/06/2012</b>

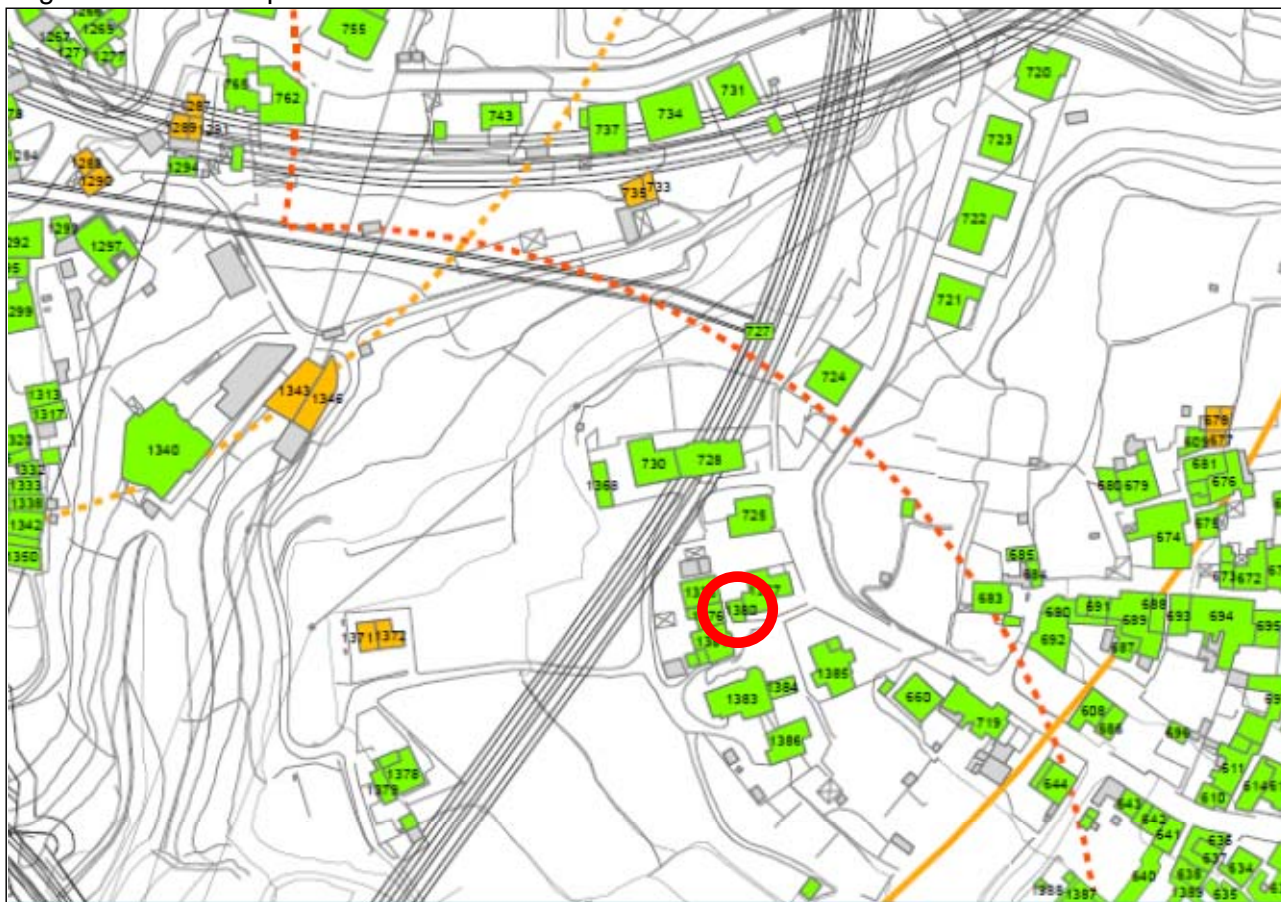
Segue stralcio della planimetria con indicazione del ricettore n° 1380.

- ricettore lungo la galleria stradale della Rampa D, evidenziato come edifici caratterizzati da presenza di lesioni, VSG714, identificato con il codice 1380, oggetto di monitoraggio della componente vibrazioni da aggiungere come punto di monitoraggio;
- ricettore lungo la galleria stradale della Rampa D, evidenziato come edifici caratterizzati da presenza di lesioni, VSG716, identificato con il codice 725, oggetto di monitoraggio della componente vibrazioni con codice C\_VI\_PA/PB\_C\_007.

Da quanto sopra si evidenzia che il solo punto che erroneamente non è stato inserito nel PMATSU è il punto VSG714 identificato con il n° 1380, si provvederà pertanto ad aggiornare il PMATSU con l'integrazione del suddetto punto.
