# BRENNER BASISTUNNEL

**Baulos Mauls 2 - 3**

<b>Fachbereich</b>	<b>Settore</b>
Umwelttechnik	Tecnica ambientale
<b>Dokumentenart</b>	<b>Tipo documento</b>
Technischer Bericht	Rapporto tecnico
<b>Titel</b>	<b>Titolo</b>
<b>Monats Bericht Juli – Dezember 2020</b>	<b>Relazione semestrale Luglio – Dicembre 2020</b>

Fachbereich: Baulos Mauts 2-3  
Thema: Umweltbeweissicherung  
Dokumenteninhalt: Juli – Dezember 2020

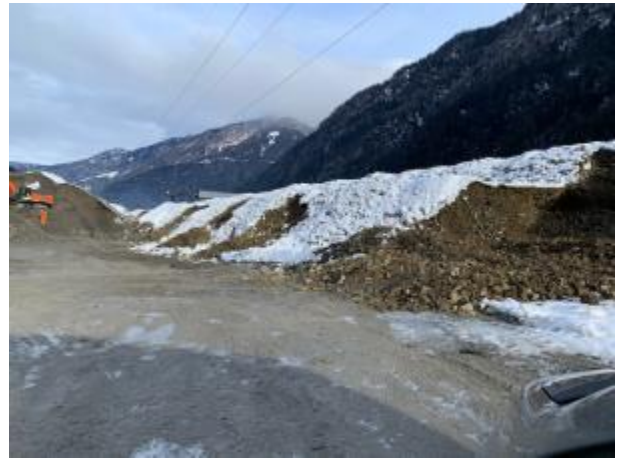
Sono proseguite nel semestre in esame le attività di sbancamento propedeutico all'estrazione di inerti nel margine meridionale del cantiere, non di pertinenza BBT.

*Aushub und Anhäufung von Material auf dem südlichen Teil der Baustelle  
Attività di sbancamento ed accumulo materiale nella parte meridionale del cantiere*

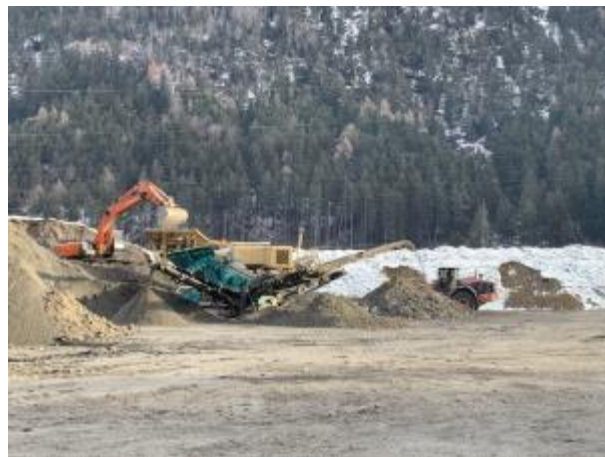
Es wurde auch eine Brecheranlage in Betrieb genommen.

E' stato anche predisposto un impianto di frantumazione.

*Brecheranlage  
Impianto frantumazione inerti*

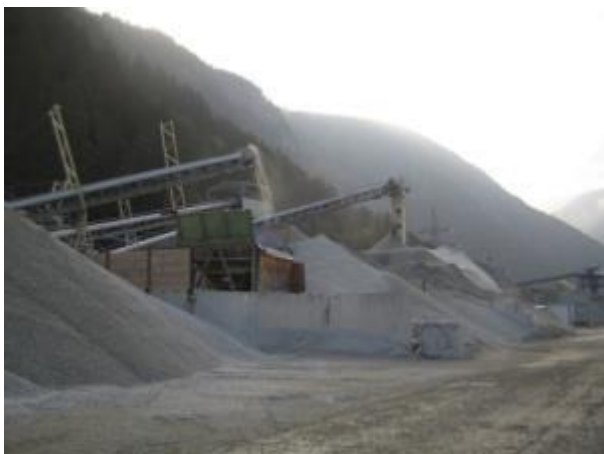
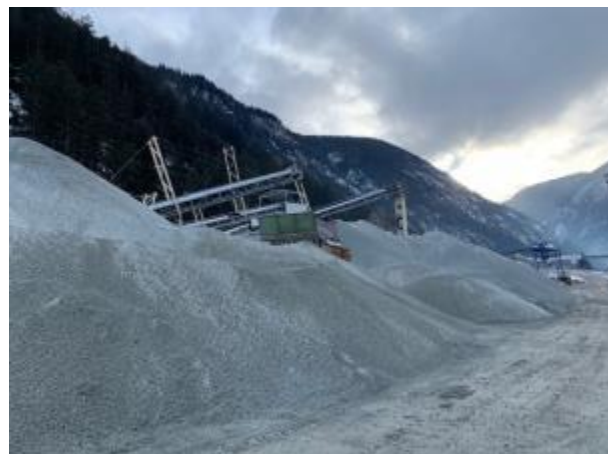
Prosegue l'attività dell'impianto di frantumazione secondaria e produzione di inerti per calcestruzzo.

*Anlage für Zuschlagstoffe  
Impianto inerti*

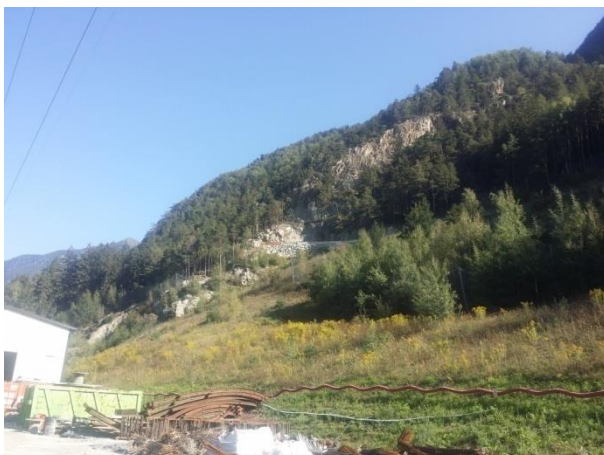
Die Abgrenzungen werden weiterhin berücksichtigt.

Permane il rispetto delle delimitazioni.

*Baustelle Muls 1 - Cantiere Muls 1  
Base del versante*

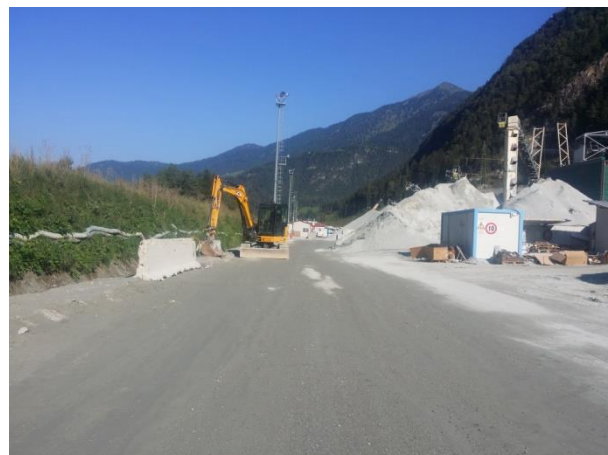
*Baustelle Muls 1 - Cantiere Muls 1  
Sichtschutzdamm - Argine coprivista*

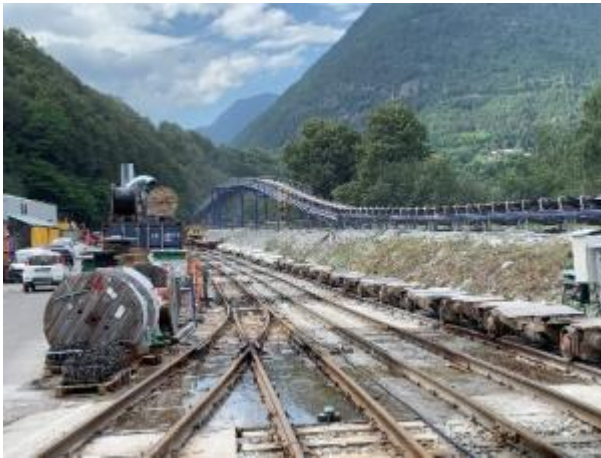
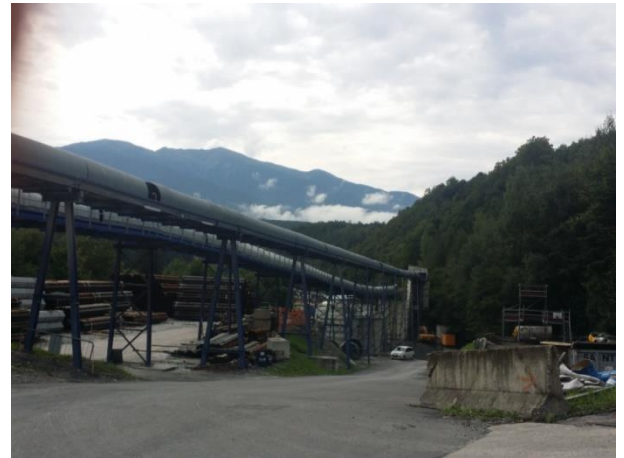
*Geleise und Förderband  
Binario e nastro trasportatore*

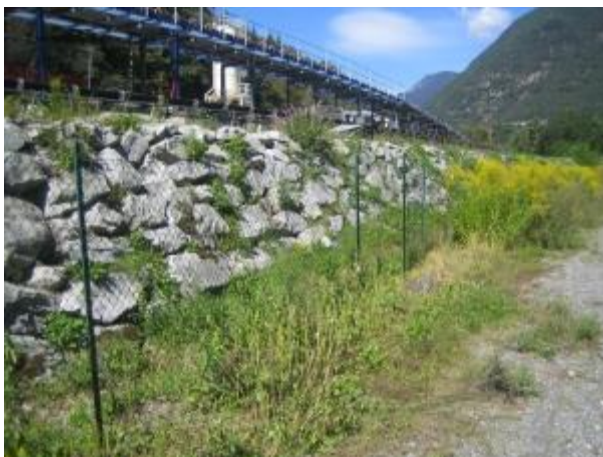
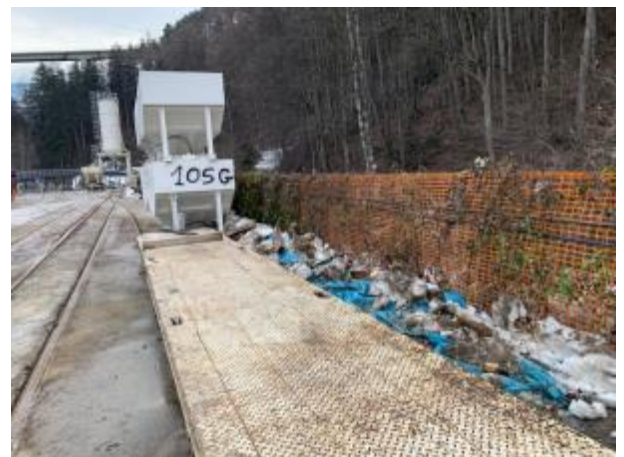
Unversehrtheit der Eingrenzungen sensibler Areale.

Rispetto delle delimitazioni delle aree sensibili.

*Uferzone  
Fascia ripariale*

*Begrenzungen an der Basis der Böschung  
Delimitazione alla base del versante*

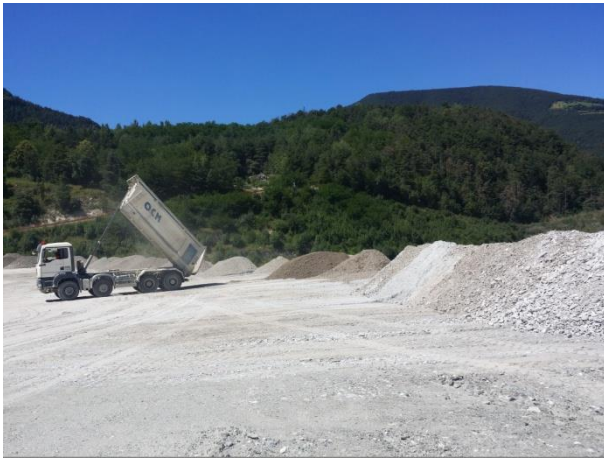
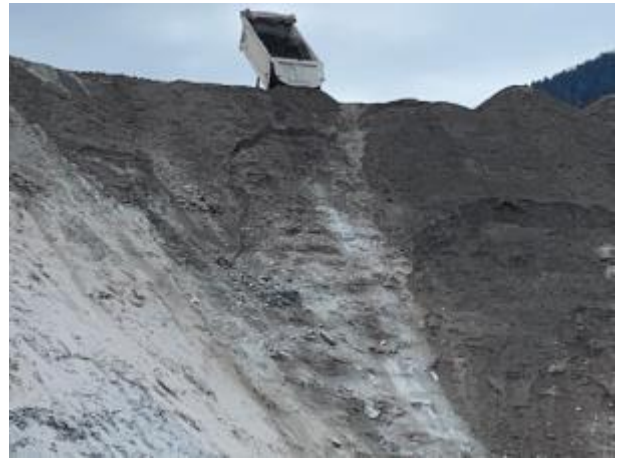
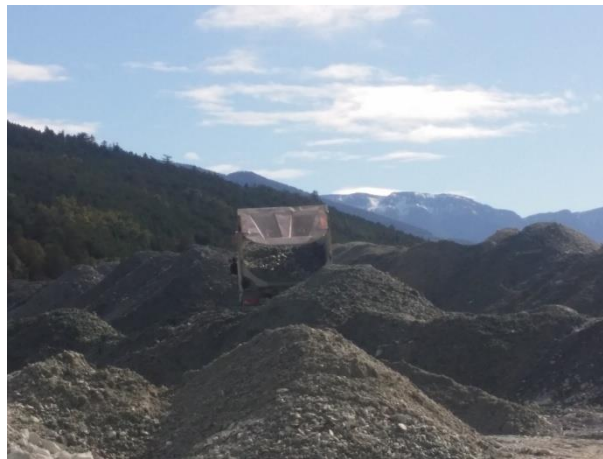
Prosegue a pieno ritmo l'accumulo del materiale di scavo della galleria.

Il materiale di scavo viene depositato sul cumulo principale le cui dimensioni aumentano secondo le previsioni di progetto.

*Ausbruchmaterial / Materiale di scavo*

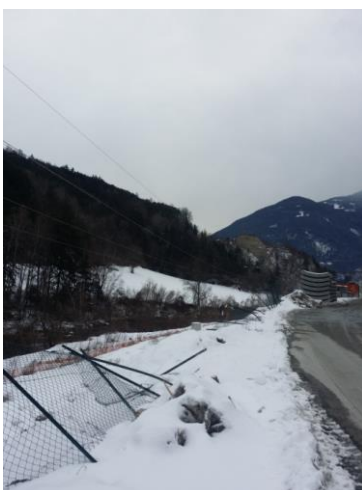
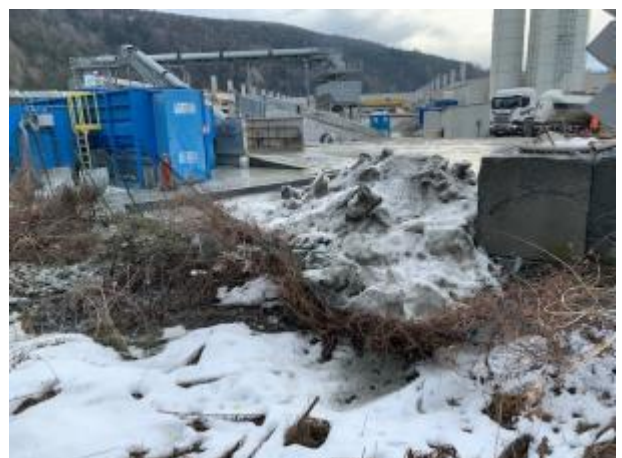
In den Wintermonaten kommt es entlang der Übergangszone zum Uferbereich aufgrund der Schneedecke zu begrenzten Schäden.

Nei mesi invernali si rilevano circoscritti danni da neve al confine lungo la fascia ripariale

*Schäden am Begrenzungsnetz / Danni alla rete di confine*

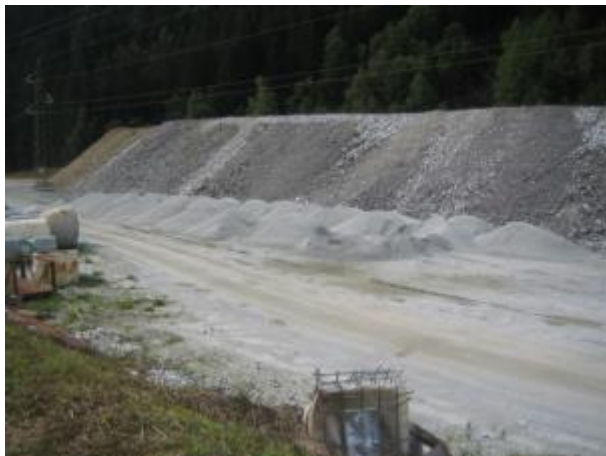
Auf dem Baustellengelände beschränken sich potentielle Instabilitätsprobleme auf den Zustand der Haldenböschungen.

*Ausbruchmaterial*  
*Materiale di scavo*

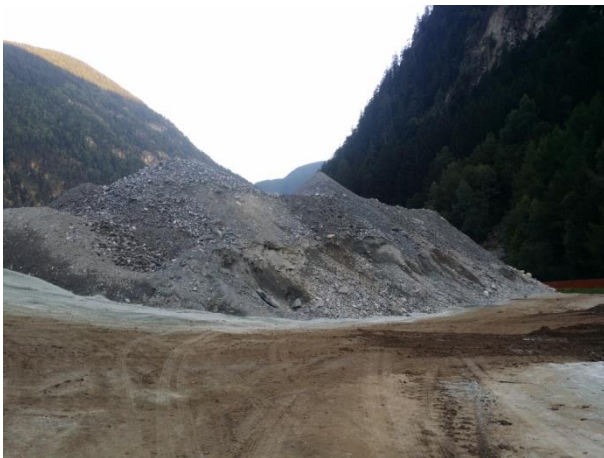
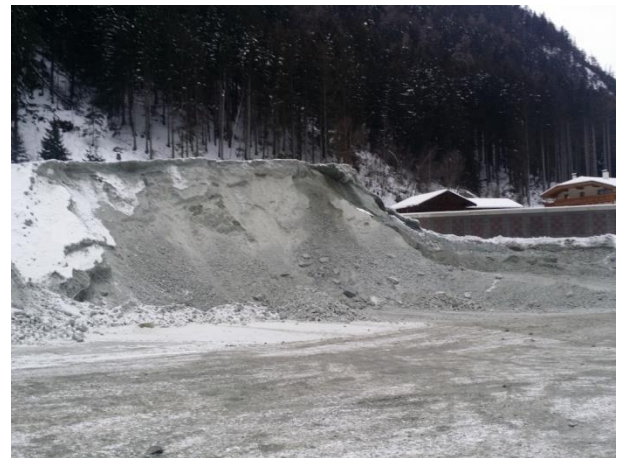
Nel semestre è proseguita la rimozione degli alti cumuli pregressi che ha in parte diminuito questo aspetto.

Le operazioni di rimozione e trasporto del materiale avvengono, in ogni caso, secondo le disposizioni del Coordinatore per la Sicurezza in fase Esecutiva.

*Vorherige Gaufen  
Cumuli pregressi*

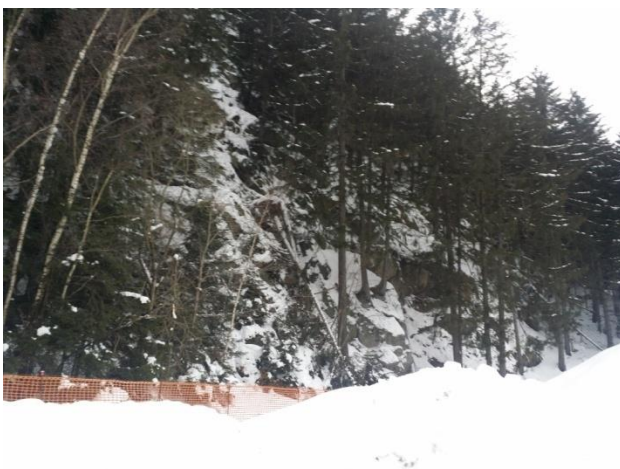
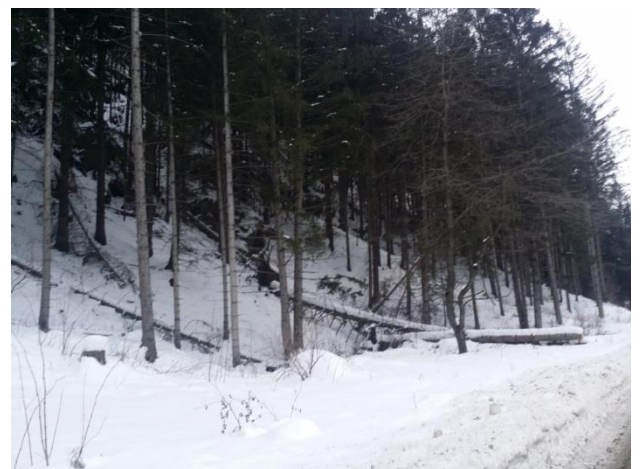
Durch die starken Schneefälle im Dezember stürzten Bäume auf den den Radweg säumenden Hang und beschädigten stellenweise sogar die Steinschlag-schutznetze.

Le forti nevicate del mese di dicembre hanno provocato la caduta di alberi sul versante che costeggia la pista ciclabile, andando anche a danneggiare, in alcuni casi, le reti paramassi.

*Stürzten Bäume auf den den Radweg  
Caduta di alberi lungo il versante*

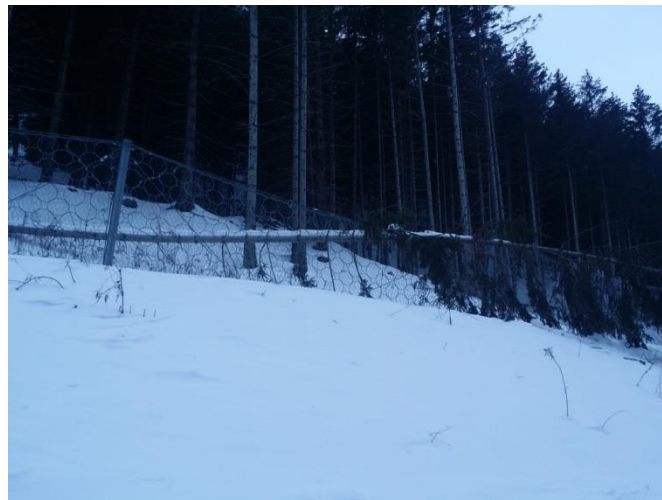
*Rete paramassi danneggiata*

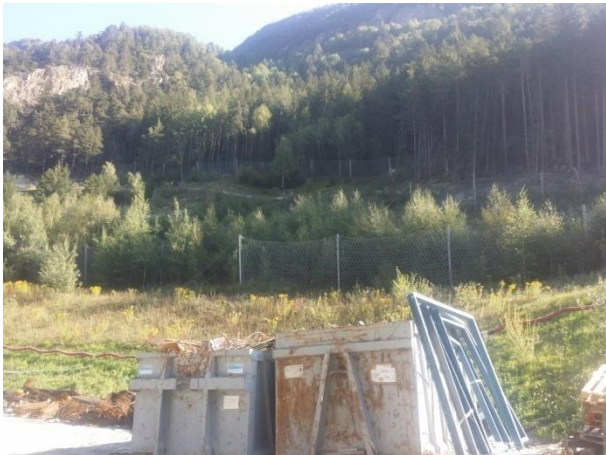
Die im Rahmen der vorhergehenden Baulose ergriffenen Maßnahmen wie z.B. Stützmauern, Steinschlagnetze und Begrünungen (Biovlies) scheinen äußerst effizient zu sein.

*Steinschlagnetze auf dem Hang oberhalb der Baustelle*

*Reti paramassi sul versante che sovrasta il cantiere*

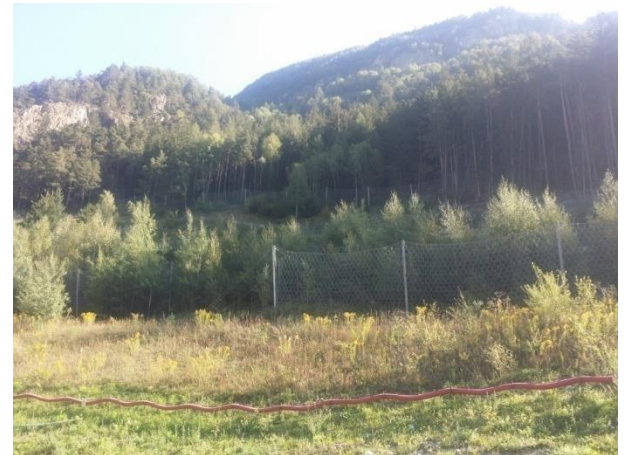
Ausmaß der Baustellentätigkeiten ist nicht so hoch, als dass dadurch Instabilitätsprobleme auf dem Hang verursacht werden könnten.

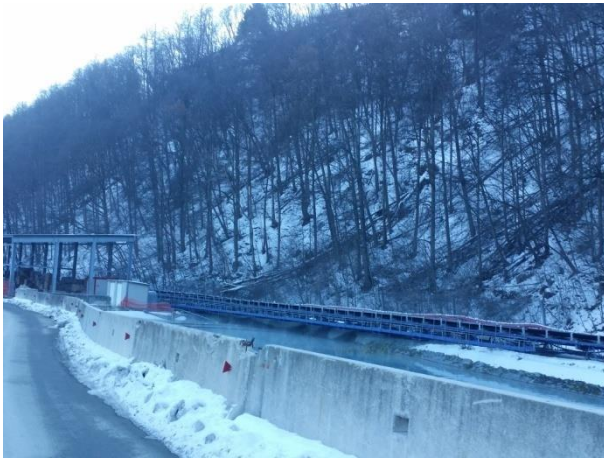
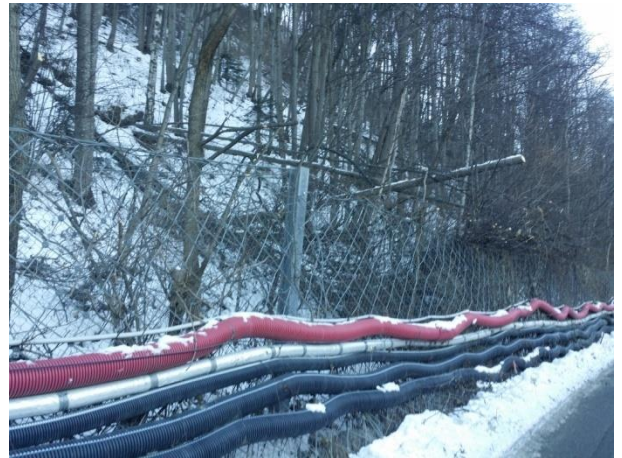
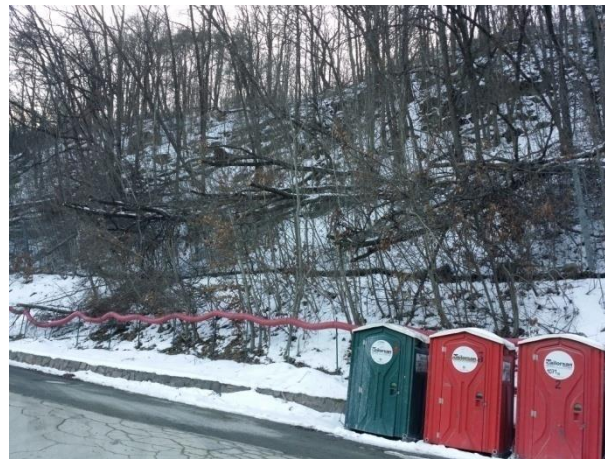
*Vegetationsschäden entlang des Hangs  
Danni alla vegetazione lungo il versante*

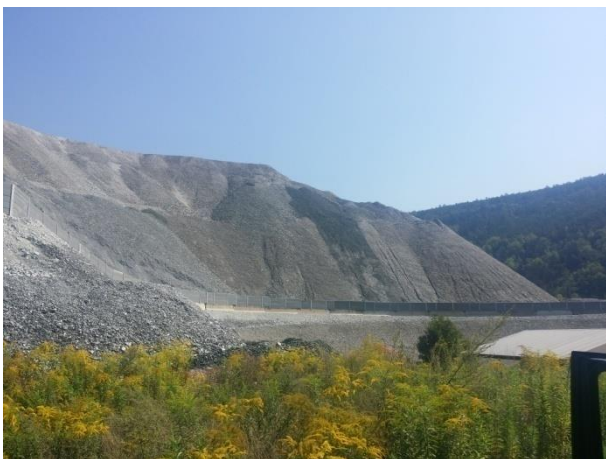
Eventuelle Stabilitätsprobleme betreffen die Böschungen der Schutthalden zu beziehen.

*Böschungen der Schutthalden  
Scarpate cumuli di materiale*

Die Ablagerung des Materials wird unter der Aufsicht des CSE durchgeführt.

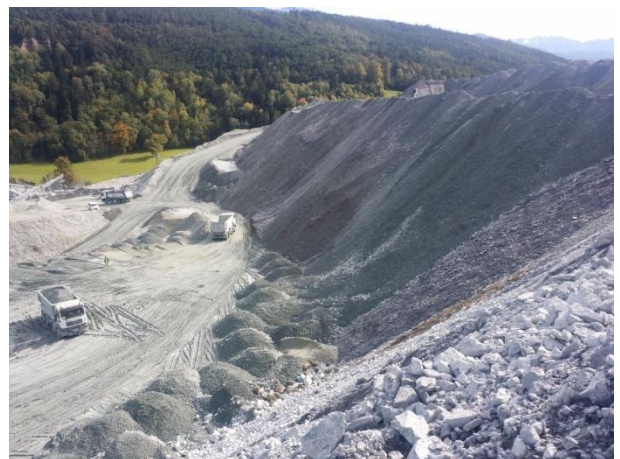
Eventuali potenziali problemi di stabilità sono da riferirsi alle scarpate dei cumuli di detrito.

Lungo le scarpate sono state osservate colate superficiali di detrito.

Le operazioni di messa a dimora del materiale vengono svolte sotto le direttive del CSE.

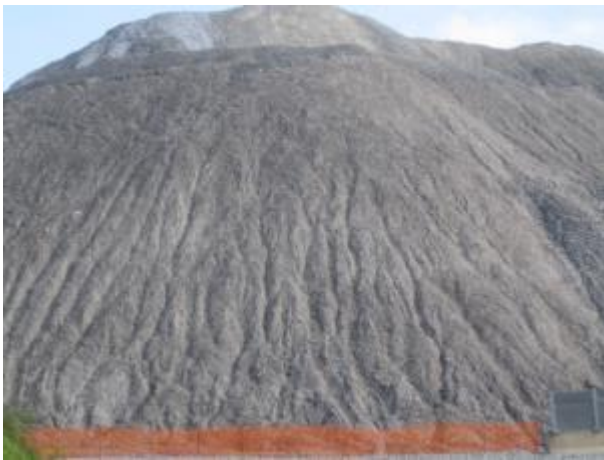
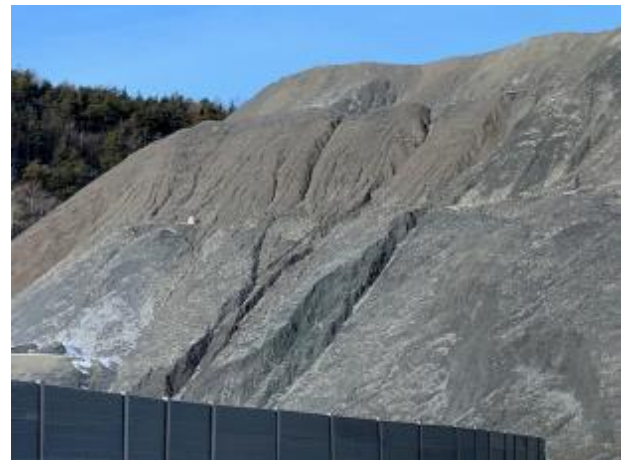
*Erosionen an den südlichen Böschungen  
Processi erosivi sulle scarpate meridionali*

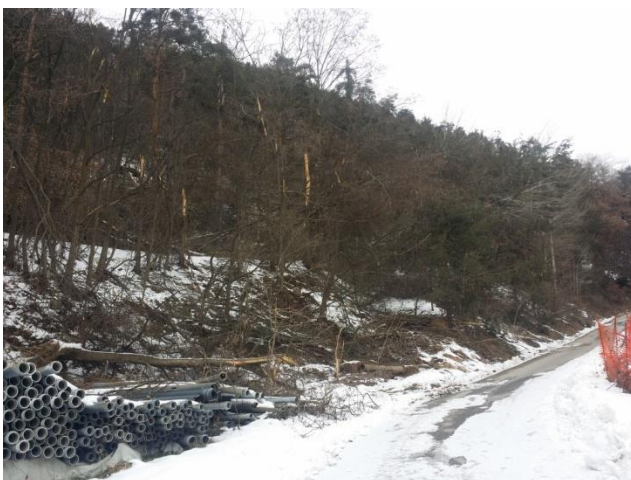
Durch die starken Schneefälle im Dezember kam es im westlichen Sektordes Hangs rund um die Baustelle Hinterriger zum Sturz von Bäumen und Ästen.

Le forti neviccate del mese di dicembre hanno causato la caduta di alberi e rami lungo il versante circostante l'area di Hinterriger sul lato ovest.

*Durch die starken Schneefälle verursachte Vegetationsschäden  
Vegetazione danneggiata dalla neve*

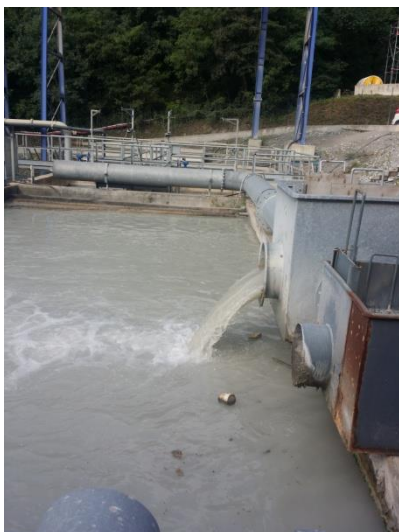
*I-NN-Ai-ASQ-020/14*

*Sammelpunkt des Dränagewassers des Stollens  
Punto di raccolta delle acque drenate dalla galleria*

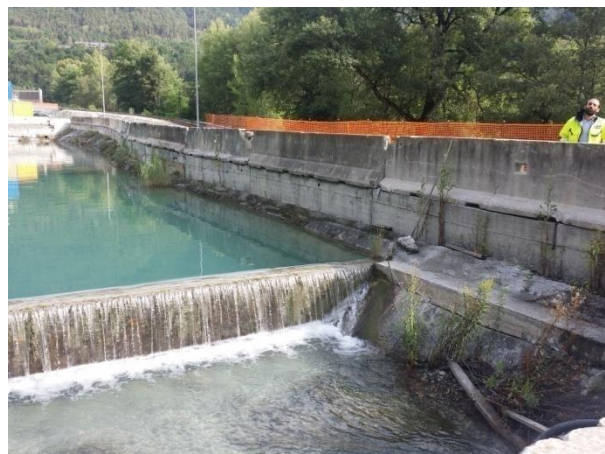
*I-VV-Up-ASQ-03/07*

*Abfluss der Kläranlage  
Scarico impianto depurazione acque*

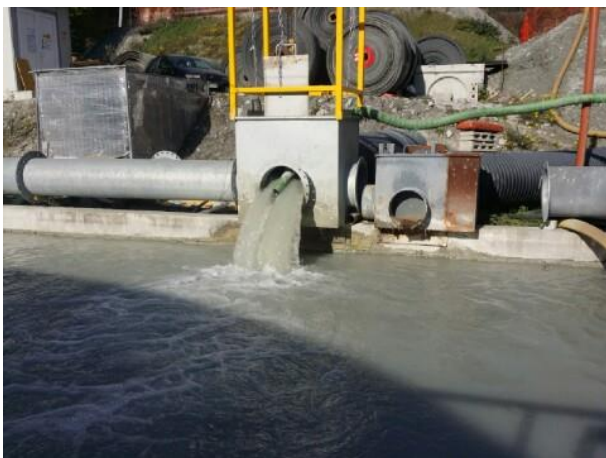
*I-NN-Ai-ASQ-020/14*

*Sammelpunkt des Dränagewassers des Stollens  
Punto di raccolta delle acque drenate dalla galleria*

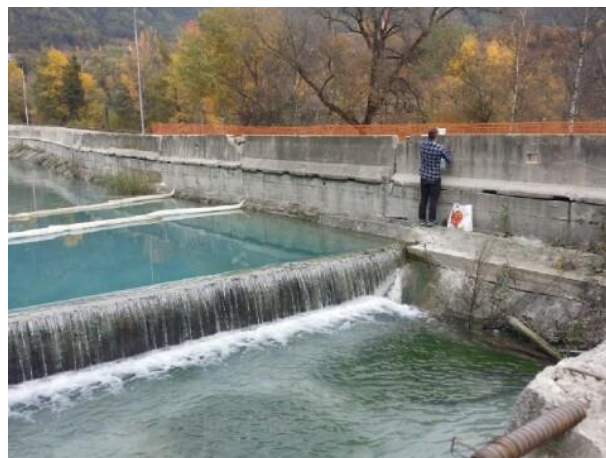
*I-VV-Up-ASQ-03/07*

*Abfluss der Kläranlage  
Scarico impianto depurazione acque*

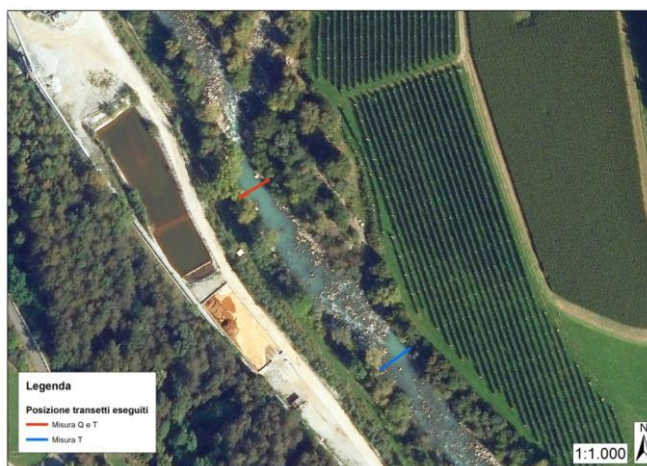
In data 06/11/2020 si è svolta una campagna di misure della portata e delle temperature del fiume Isarco nelle posizioni concordate con la direzione lavori.

*Verlauf der Transekte / Posizione dei transetti*

Es wurde eine durchschnittliche Durchflussmenge von 2.4 m<sup>3</sup>/s gemessen.

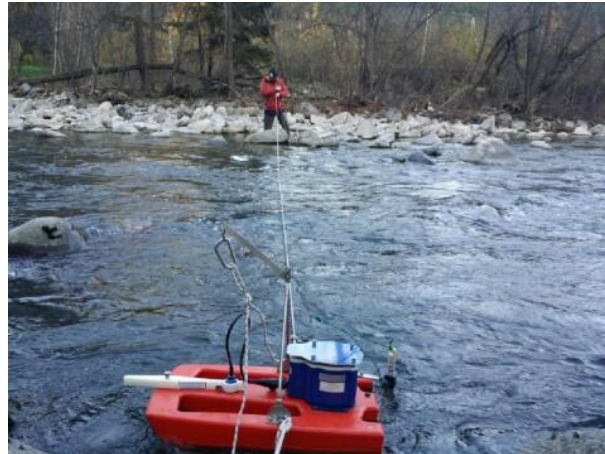
Zudem wurden in zwei Abschnitten Temperaturmessungen durchgeführt; die mittlere Temperatur vor der Entwässerung in den Eisack beträgt 6,7°C, stromabwärts 7,8°C. Die Ergebnisse sind in Kürze in einem detaillierten Bericht einsehbar

Sono state inoltre eseguite misure di temperatura in 2 sezioni; la temperatura media a monte dello scarico nell'Isarco è di 6,7°C, a valle 7,8°C. I risultati sono consultabili in un apposito report dettagliato.

*Messabschnitt vor der Abflussstelle  
Sezione a monte dello scarico*

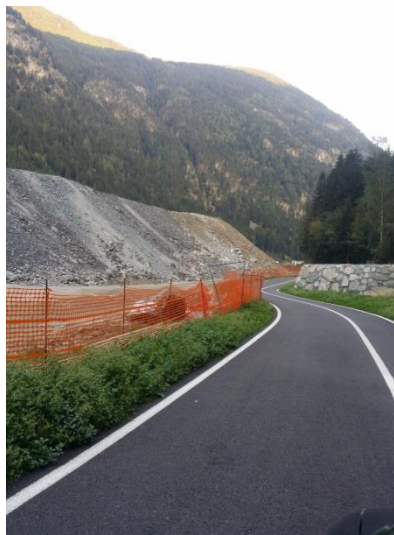
Die größten visuellen Beeinträchtigungen gehen von den Materialhalden aus, die von den Hauptverkehrswegen aus immer gut sichtbar sind.

*Ansicht der Hügel von der Fahrradweg ausgesehen*

*Visibilità dei cumuli dalla pista ciclabile*

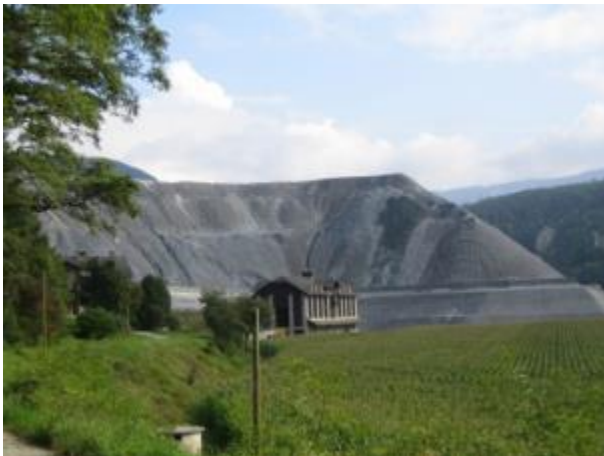
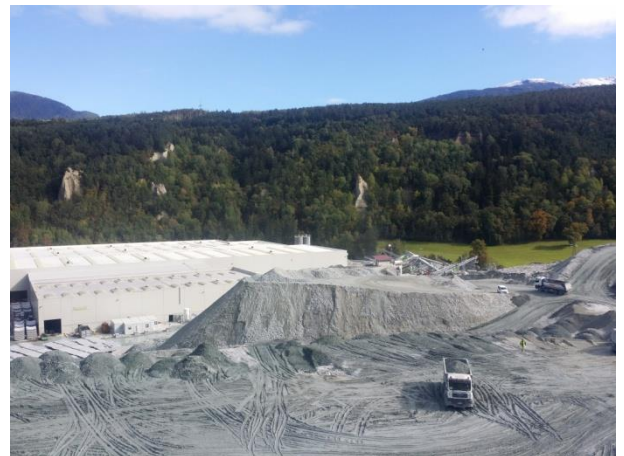
Hohe Beeinträchtigung des Landschaftsbildes aufgrund der ständig anwachsenden Materialhügel.

Elevato l'impatto dovuto ai cumulo di materiale sempre più elevati.

*Teilansicht der Baustelle  
Scorcio di cantiere*

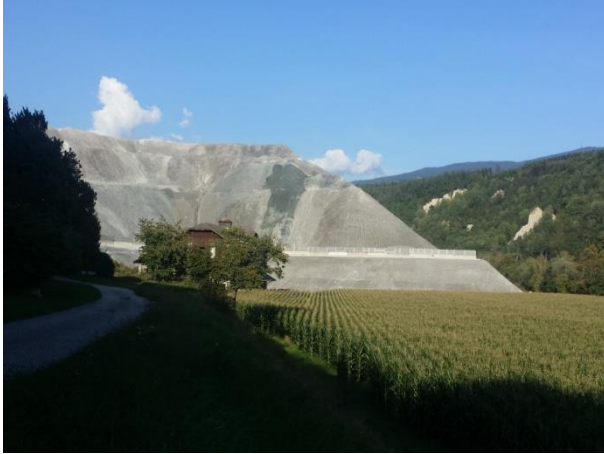
Deutlicher farblicher Kontrast zwischen der Baustelle und dem umliegenden Gelände.

Netto contrasto cromatico tra cantiere e le aree limitrofe.

*Farblicher Kontrast  
Contrasto cromatico*

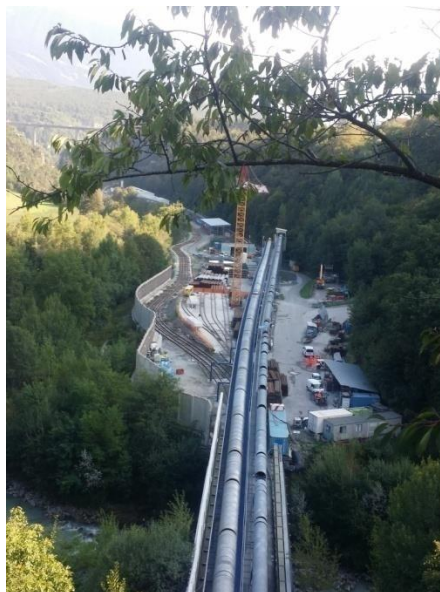
Im Baustellenareal ist die Vegetation annähernd fehlend.

Nell'ambito del cantiere la vegetazione è praticamente assente.

*Ansicht der Baustelle / Vista area di cantiere*

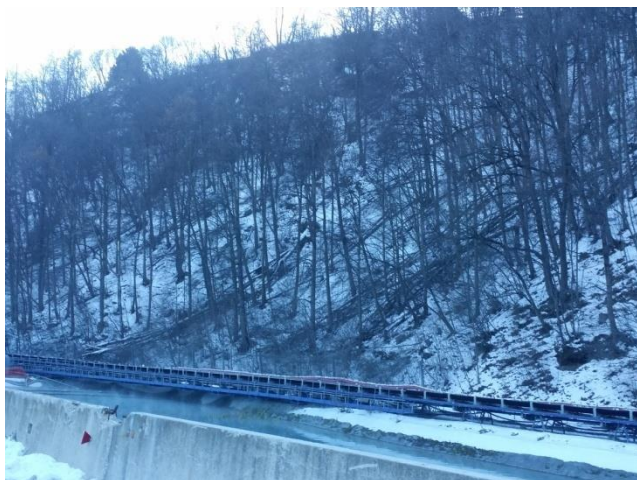
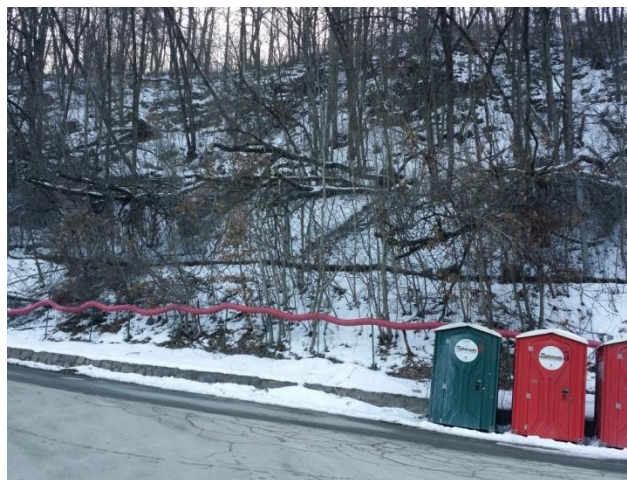
*Schäden an der angrenzenden Vegetation  
Danni alla vegetazione lungo il versante*

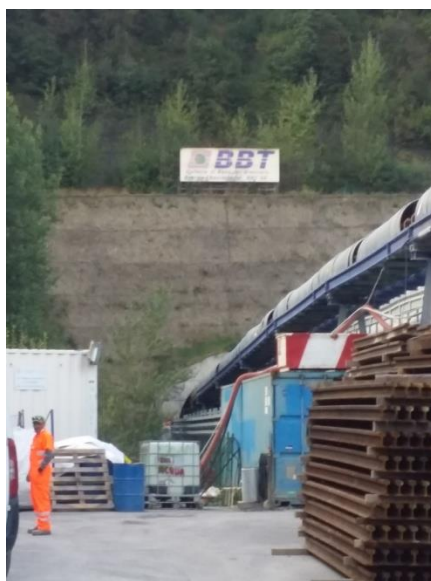
Die Vegetationsbedeckung oberhalb des Portals  
Mauls-Aicha ist weiterhin spärlich.

Permane scarsa la vegetazione sopra il portale  
Mules-Aica.

*Portal Aicha – Mauls  
Portale Aica – Mules*

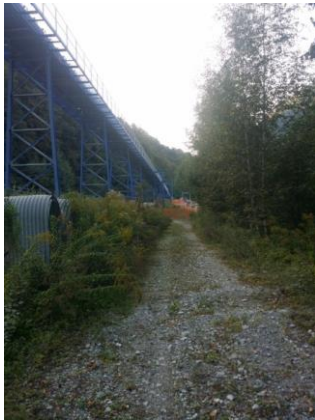
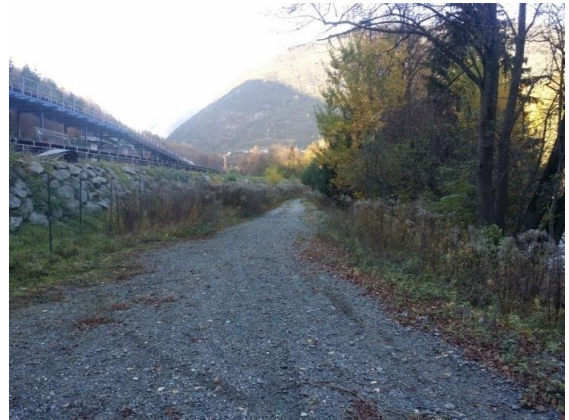
Die Uferzone wird respektiert.

Permane il rispetto della fascia ripariale.

*Uferzone / Fascia ripariale*

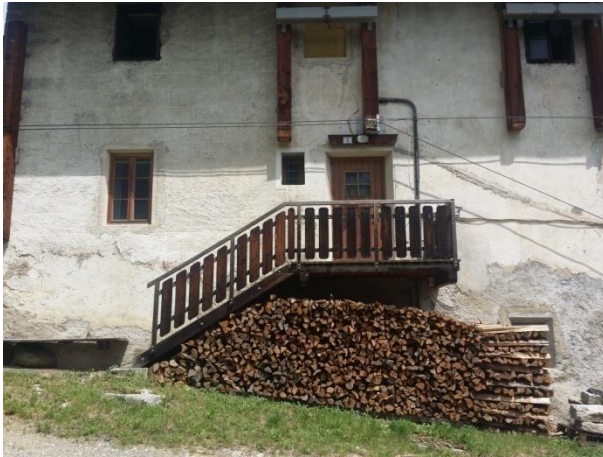
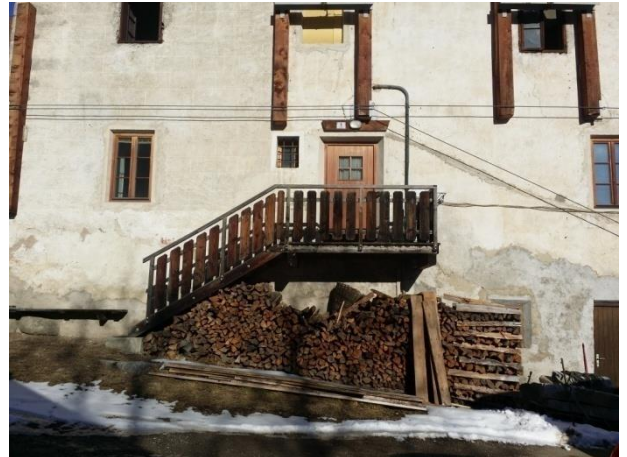
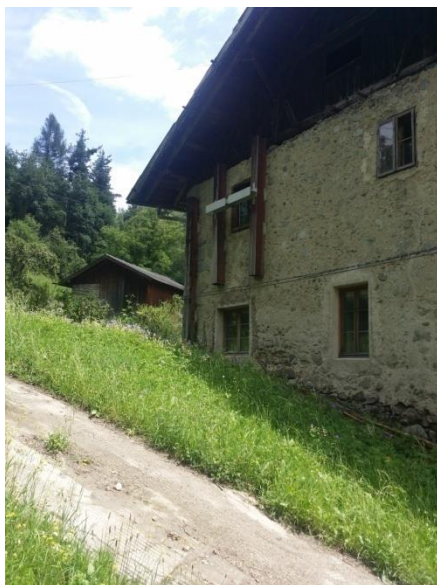
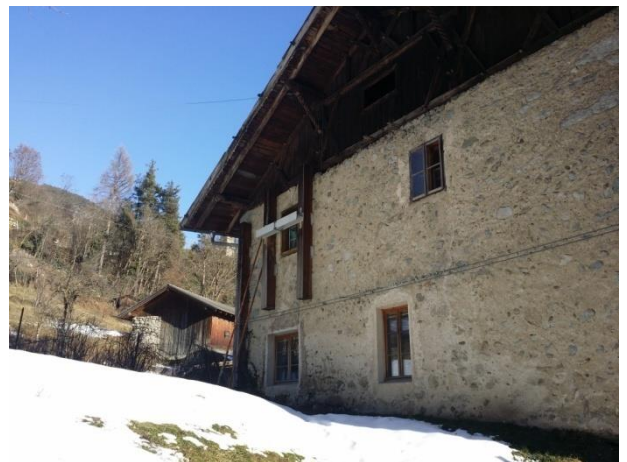
I-NN-Ai-ARC-010/06

Bei keiner der Inspektionen wurde das Auftreten von Phänomenen wie Rissen, Senkungen usw beobachtet von einiger Bedeutung, verglichen mit den Daten im vorherigen Semester.

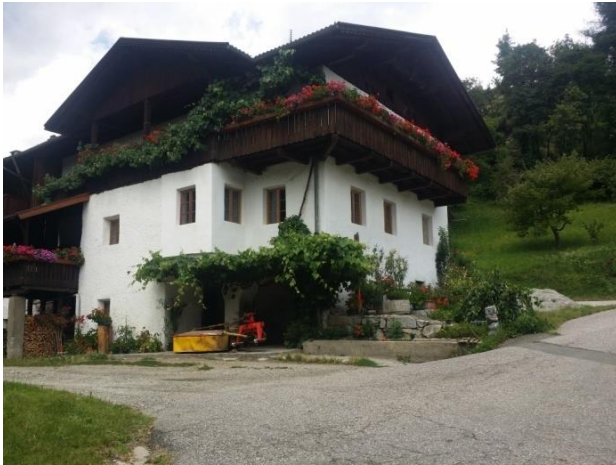
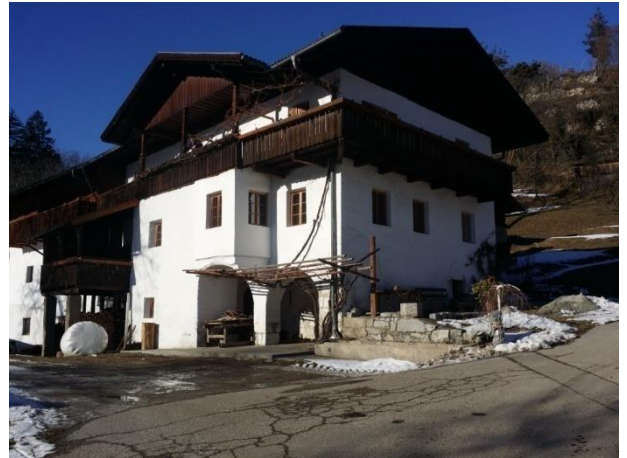
**Wohngebäude des Hofes und Kellerei Oberhofer**

Auch am Oberhoferhof hat sich nichts verändert.

Situazione immutata anche per il maso Oberhofer.

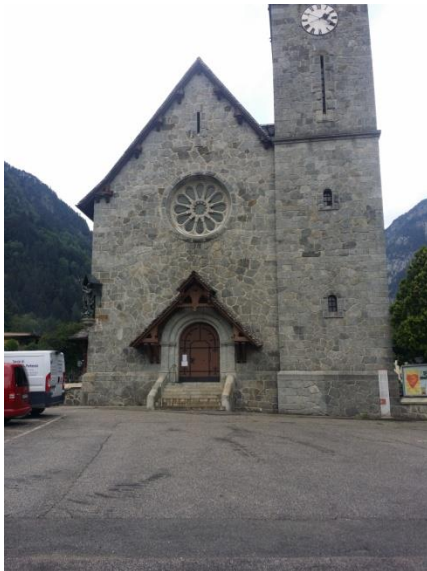
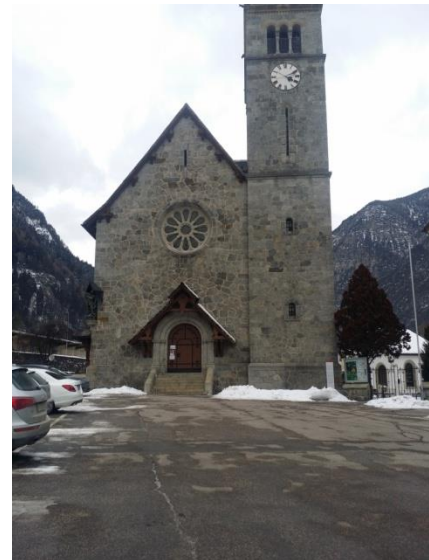
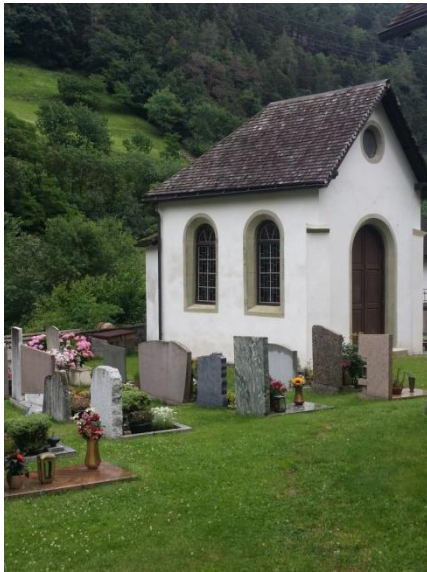
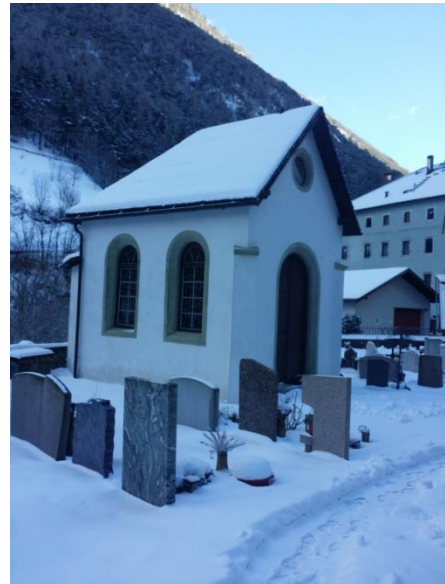
Außerhalb und innerhalb des Kirchleins sind keine nennenswerten Veränderungen zu verzeichnen.

Nessuna variazione apprezzabile sia all'esterno che all'interno della chiesetta.

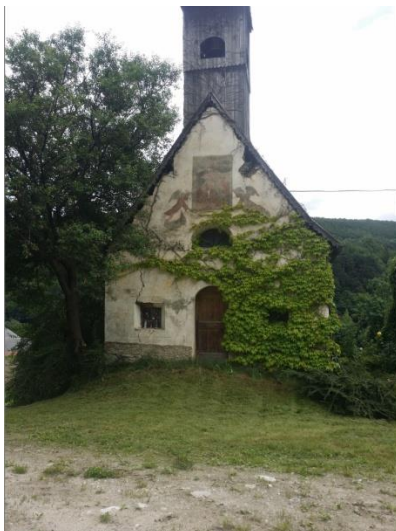
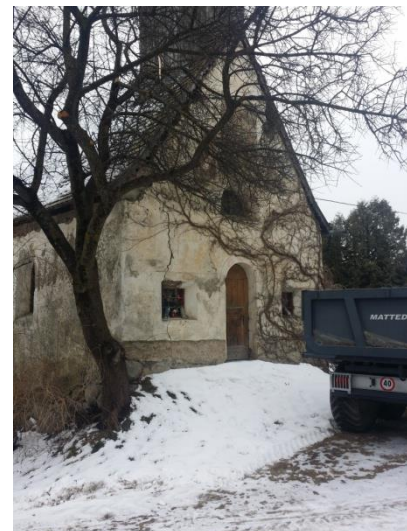
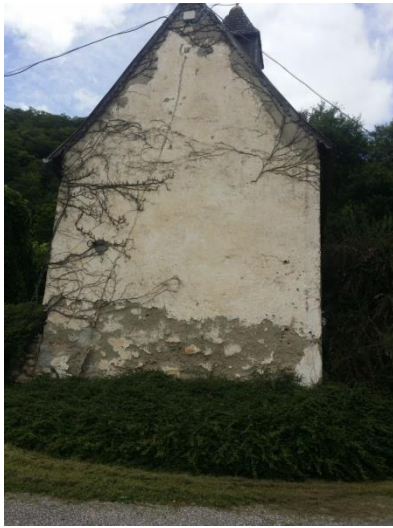
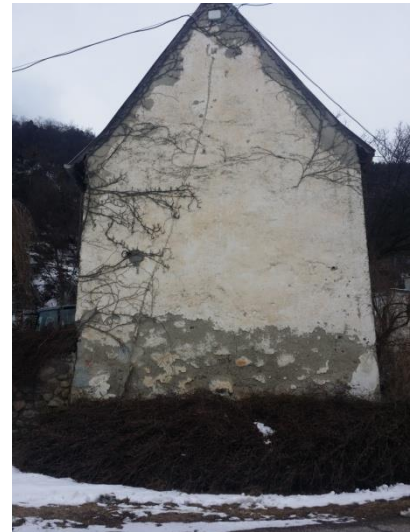
### 17.3. Kirche Sossai (Hinterrigger)

Keine nennenswerten Veränderungen zu verzeichnen.

Nessuna variazione di rilievo apprezzabile.

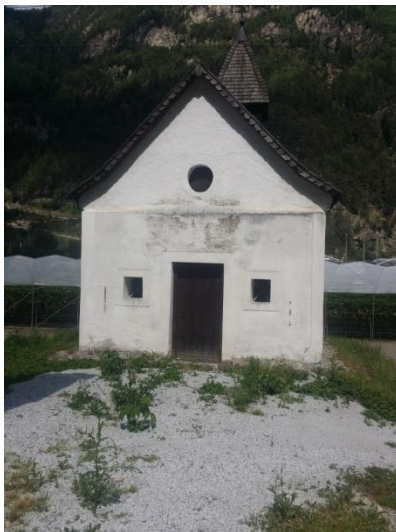
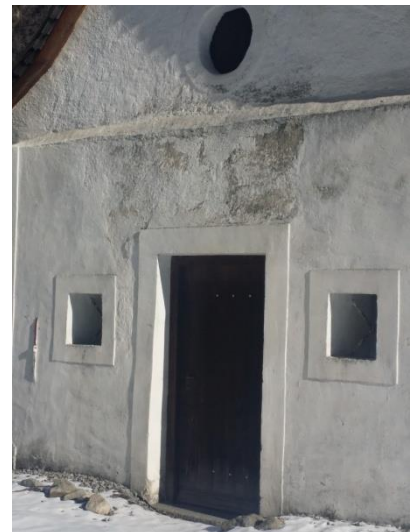
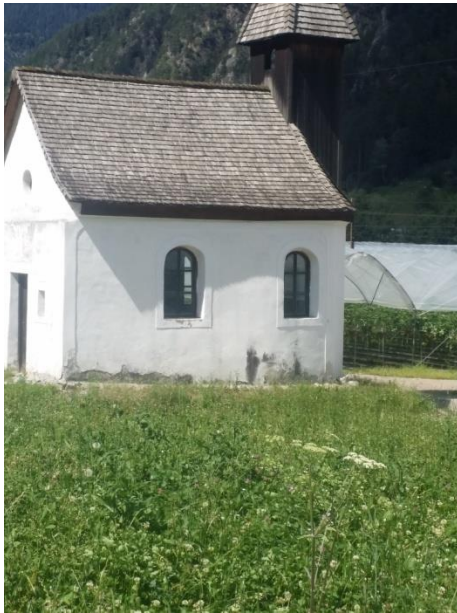
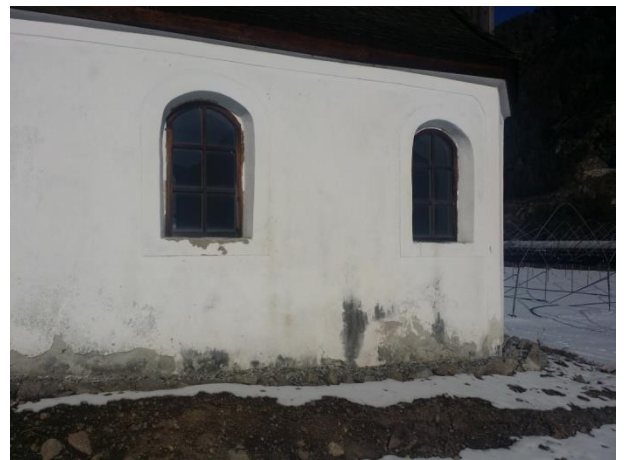
**17.4. Kappelle beim Obergenuer Hof  
(Genauen)**

Keine nennenswerten Veränderungen zu verzeichnen.

Nessuna variazione di rilievo apprezzabile.

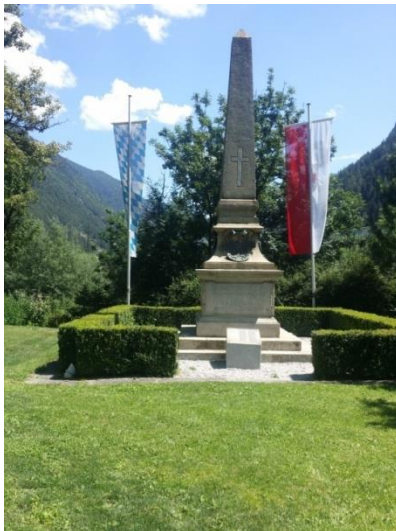
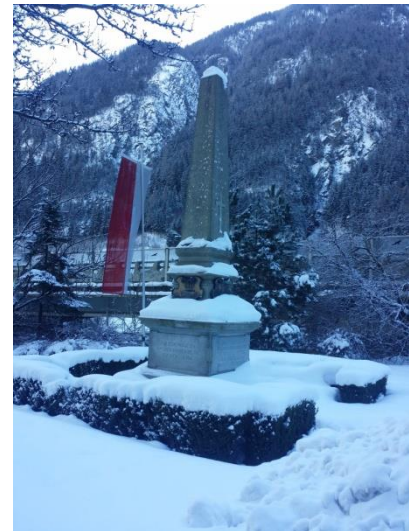
**17.5. Obelisk auf steinernem Unterbau  
(Sachsenklemme)**

Keine nennenswerten Veränderungen zu verzeichnen.

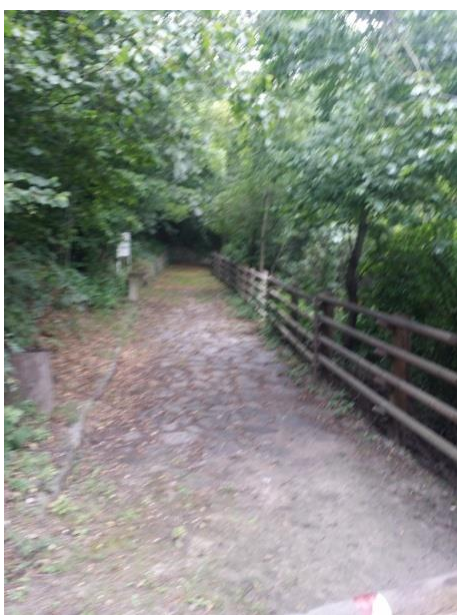
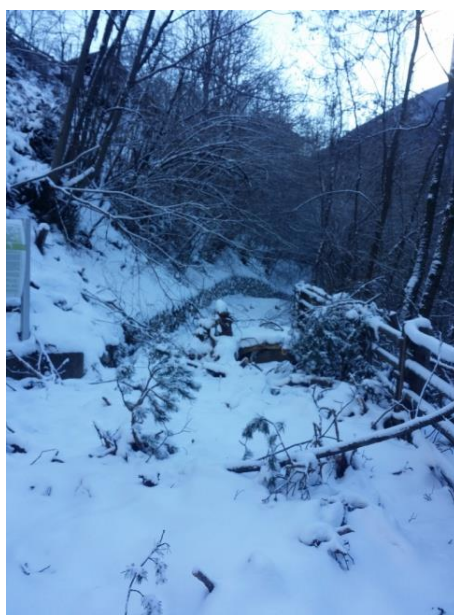
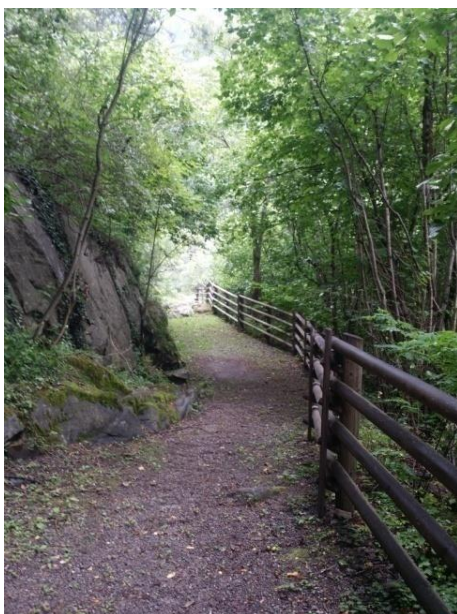
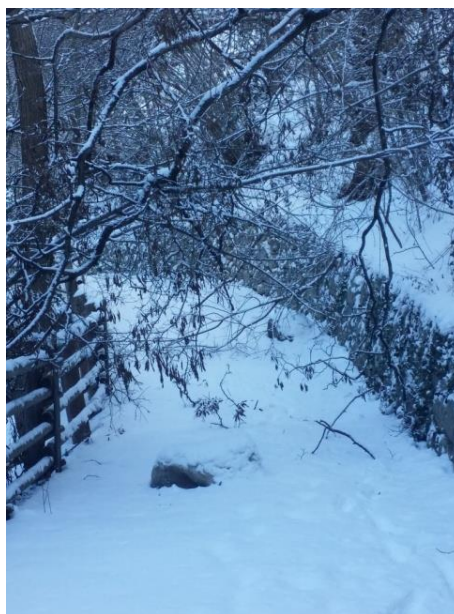
Le forti neviccate del mese di Dicembre hanno causato la caduta di litoidi, anche di notevoli dimensioni e rami sul sentiero.
