BRENNER BASISTUNNEL

Umweltbeweissicherung

Baulos Mauls 2 - 3

Monats Bericht Januar – Juni 2021

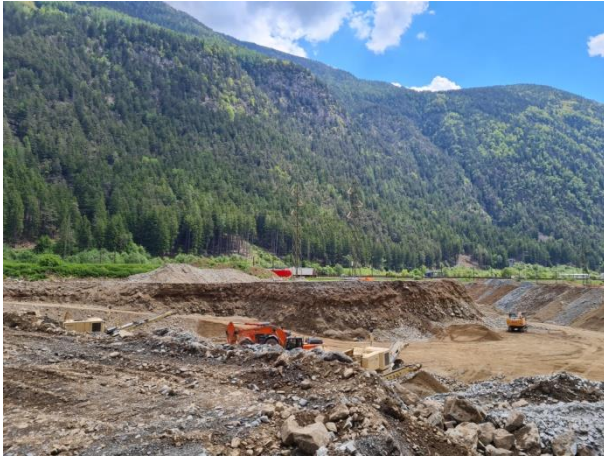
Im Berichtszeitraums wurden die Aushubarbeiten zur Vorbereitung der Gewinnung von Zuschlagstoffen am südlichen Rand des Geländes fortgesetzt.

Diese Tätigkeiten unterliegen nicht der direkten Kontrolle der Bauleitung des Bauloses Muls 2-3 des Brennerbasistunnels.

*Aushub und Anhäufung von Material auf dem südlichen Teil der Baustelle
Attività di sbancamento ed accumulo materiale nella parte meridionale del cantiere*

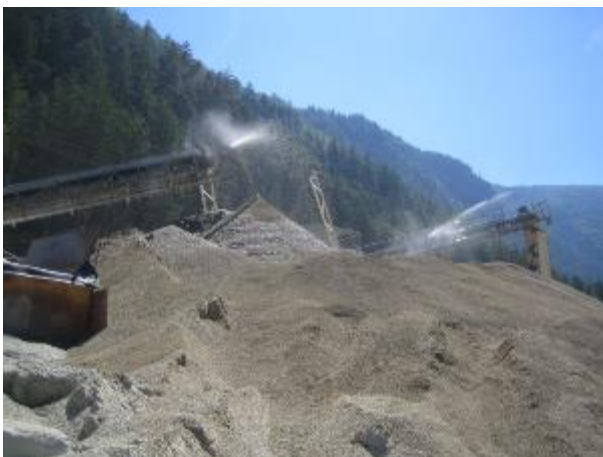
Die Sekundärzerkleinerung und die Herstellung von Zuschlagstoffen für Beton wurden fortgesetzt.

Prosegue l'attività dell'impianto di frantumazione secondaria e produzione di inerti per calcestruzzo.

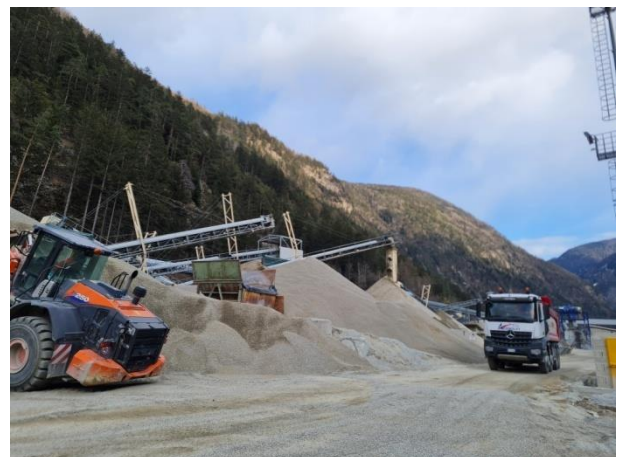
*Anlage für Zuschlagstoffe
Impianto inerti*

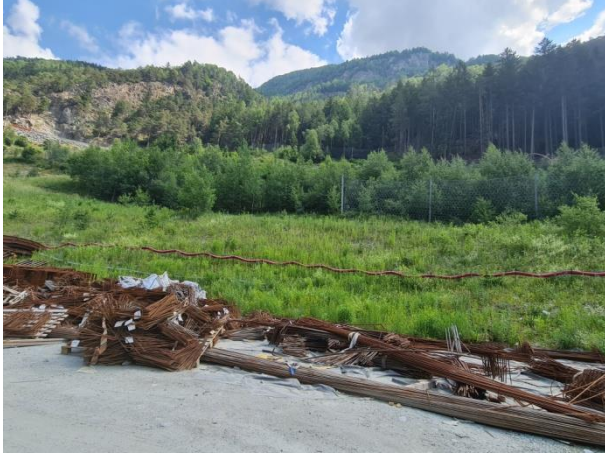
Die Abgrenzungen werden weiterhin berücksichtig.

*Baustelle Muls 1 - Cantiere Muls 1
Base del versante*

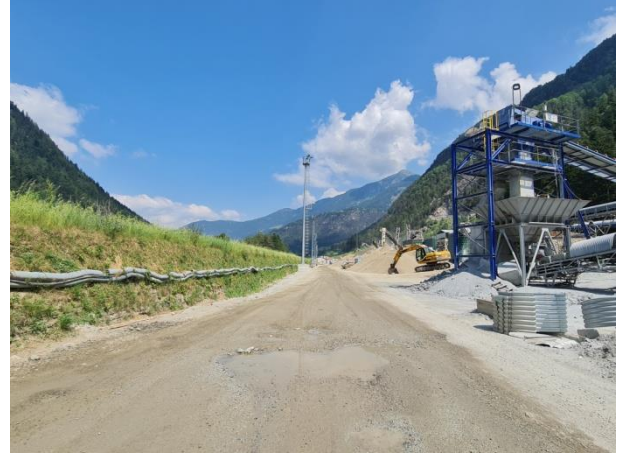
Die Sichtschutzwaelle sind immer funktionell.

*Baustelle Muls 1 - Cantiere Muls 1
Sichtschutzdamm - Argine coprivista*

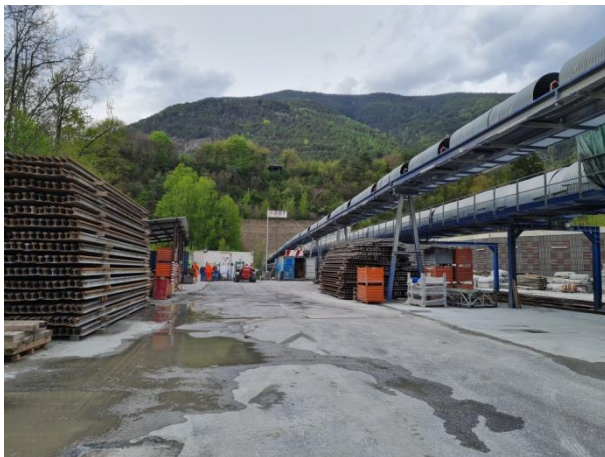
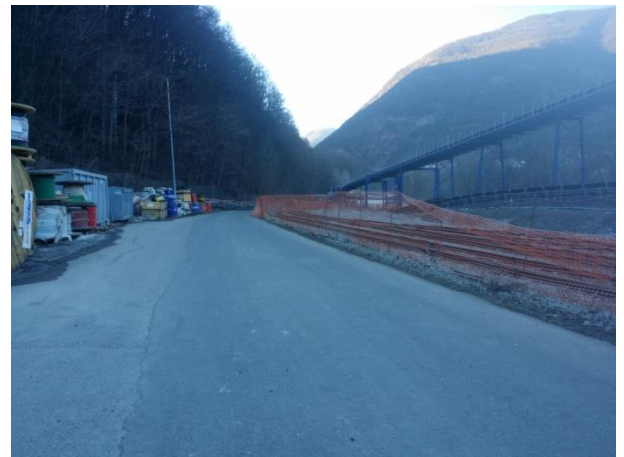
Anche in questo semestre non risultano nuove attività di cantiere che rimangono sostanzialmente limitate al trasporto di materiale di scavo su nastro e all'approvvigionamento di materiale per lo scavo meccanizzato per mezzo della ferrovia di cantiere e alle attività ordinarie presso l'impianto trattamento acque e presso i magazzini.

*Geleise und Förderband
Binario e nastro trasportatore*

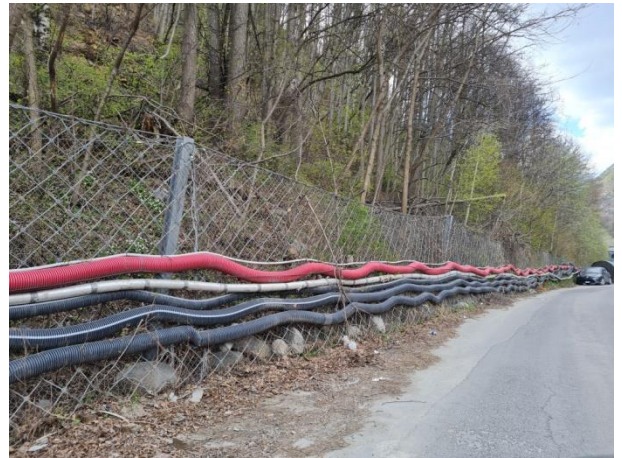
Begrenzungen an der Basis der Böschung

Delimitazione alla base del versante

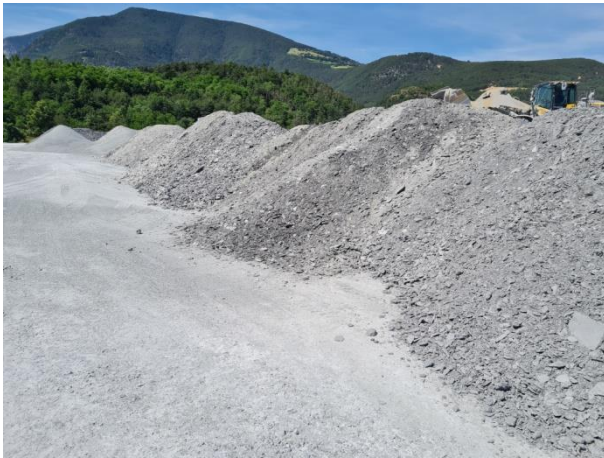
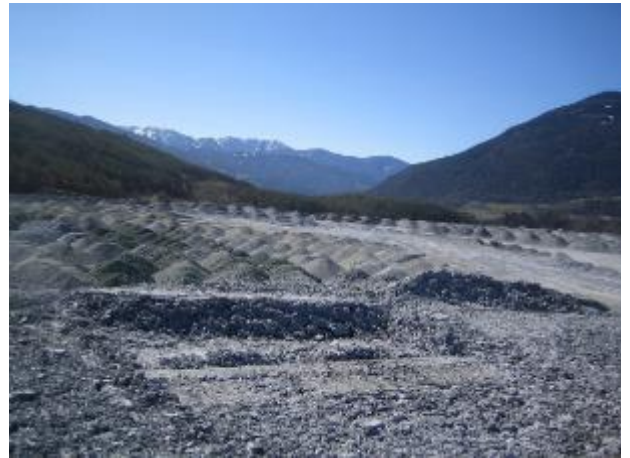
Il materiale di scavo viene depositato sul cumulo principale le cui dimensioni aumentano secondo le previsioni di progetto.

Cumuli di materiale di scavo della galleria di Muls

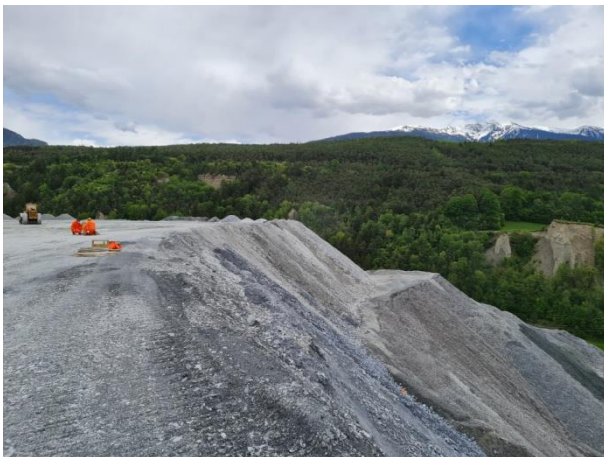
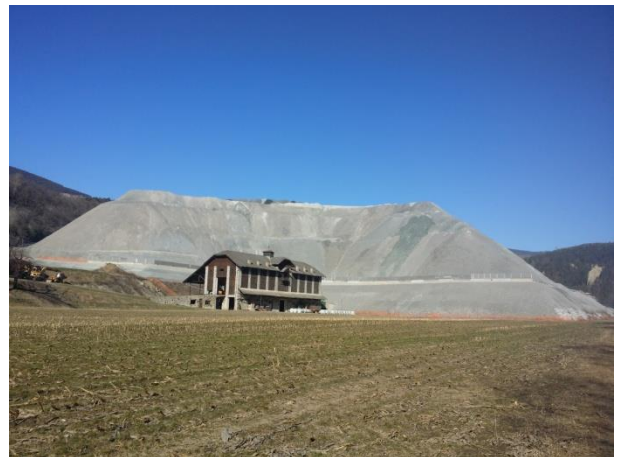
Die Materialablagerung ueberschreitet mittlerweile die Quote der Erdpyramiden.

Il cumulo di detrito supera ormai la quota delle piramidi di terra.

*Ausbruchmaterial
Materiale di scavo*

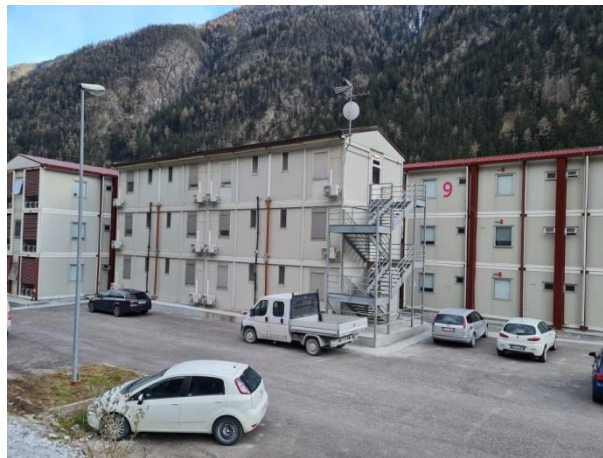
Nessuna osservazione di rilievo.

*Ansicht der Baustelle
Vista area di cantiere*

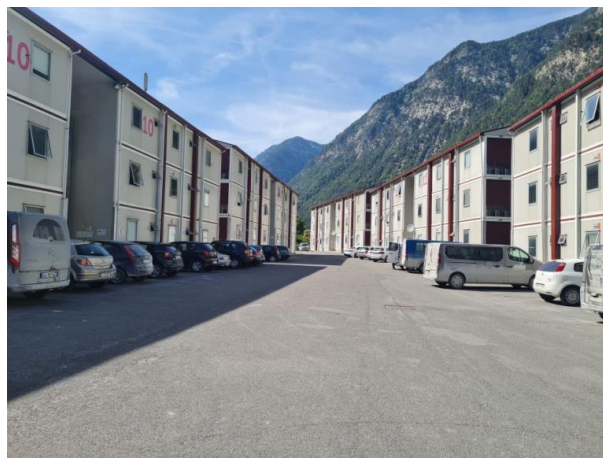
Nessuna osservazione di rilievo.

*Ansicht der Baustelle
Vista area di cantiere*

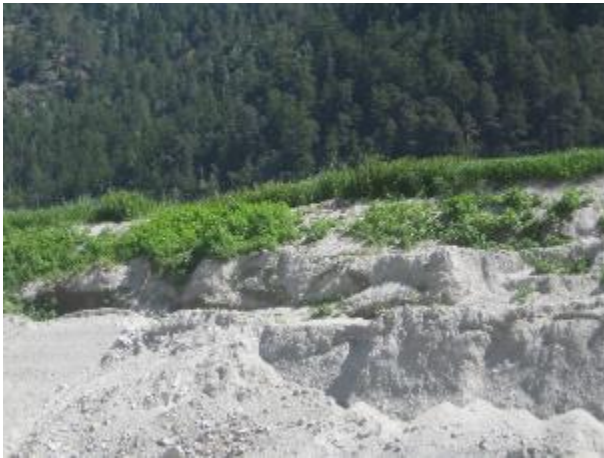
*Böschung zur Baustelle ,Seite Bahn
Scarpata rivolta verso il cantiere, lato ferrovia*

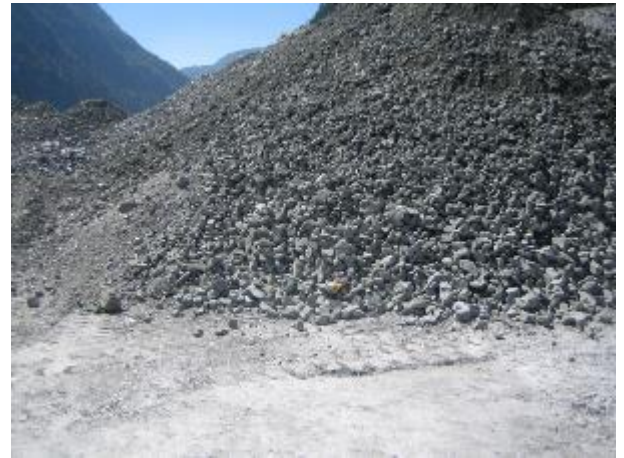
*Ablagerungshuegel
Cumuli di deposito*

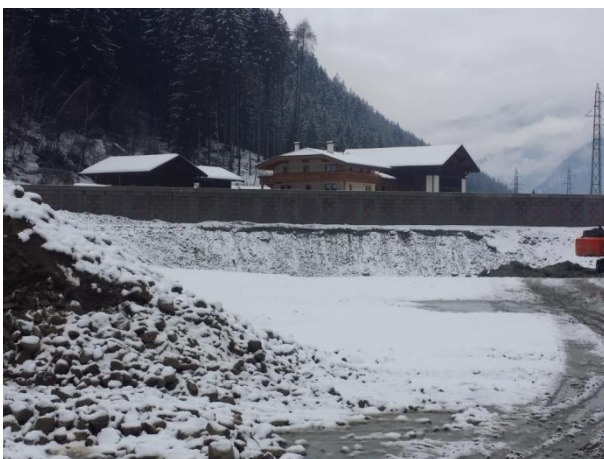
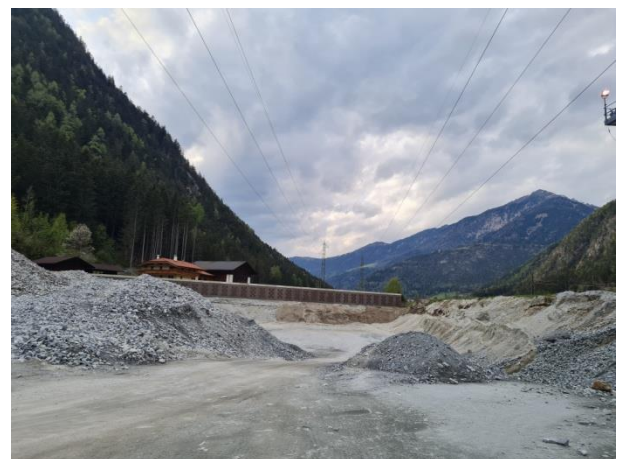
Im Verlauf des Halbjahres wurden die Abtragungsarbeiten der hohen Materialhalden, die im Verlauf früherer Baustellentätigkeiten aufgehäuft wurden, fortgesetzt, was zu einer maßgeblichen Verbesserung des Problems geführt hat.

Rimozione cumuli pregressi

Die für die Abtragung und den Abtransport des Haldenmaterials notwendigen Arbeiten werden gemäß den Anweisungen des Koordinators für die Sicherheit während der Ausführungsphase durchgeführt.

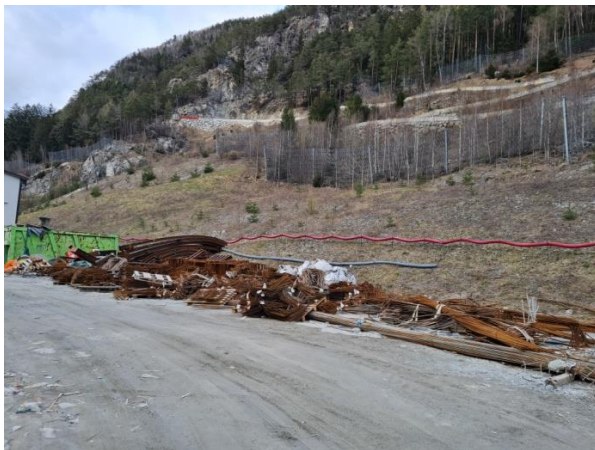
Die im Rahmen der vorhergehenden Bauwerke ergriffenen Maßnahmen wie z.B. Stützmauern, Steinschlagnetze und Begrünungen (Biovlies) scheinen äußerst effizient zu sein. Ausmaß der Baustellentätigkeiten ist nicht so hoch, als dass dadurch Instabilitätsprobleme auf dem Hang verursacht werden könnten.

Steinschlagnetze auf dem Hang oberhalb der Baustelle / Reti paramassi sul versante che sovrasta il cantiere

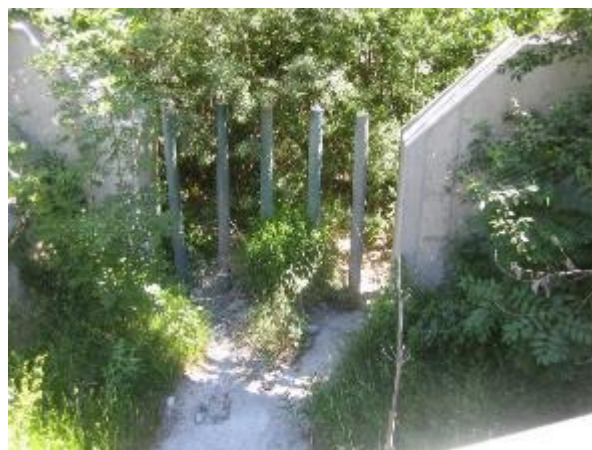
Die üppige Vegetation im Bereich der Sperre schränkt ihre Funktionalität ein.

Briglia di ritenuta

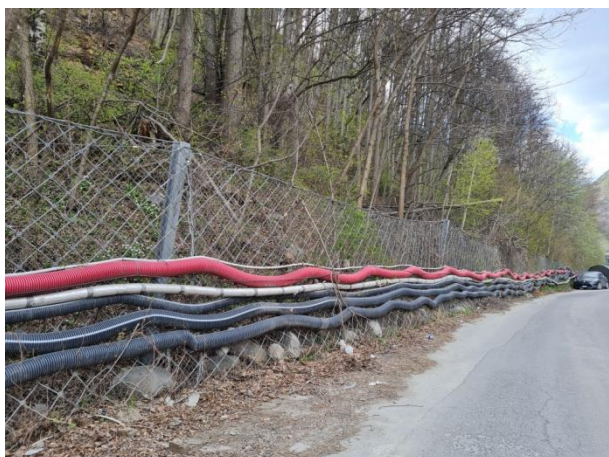
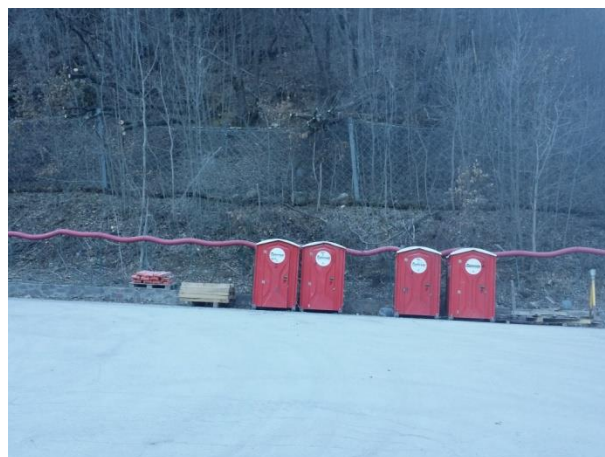
Die am Fuße des Hangs und entlang der Zufahrtsstraße errichteten Steinschlagschutz bauten haben sich stets als effizient und zweckdienlich erwiesen.

Le opere paramassi posizionate alla base del versante e lungo la strada di accesso sono risultate sempre efficienti e funzionali.

Opere paramassi ai piedi del versante

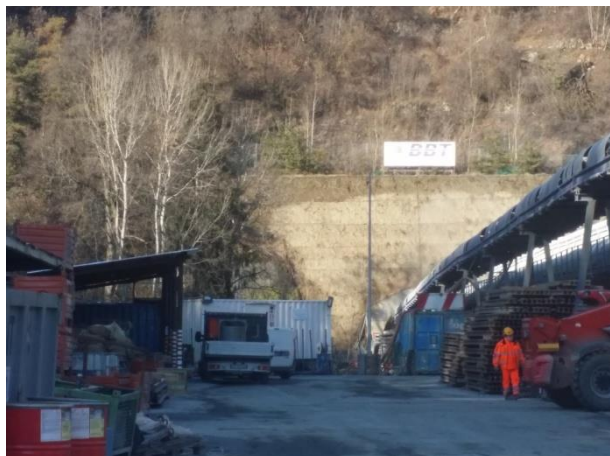
Stabile Verhältnisse oberhalb der beiden Tunnelportale südlich und nördlich der Baustelle Unterplattner.

*Portal Aicha-Mauls
Portale Aica-Mules*

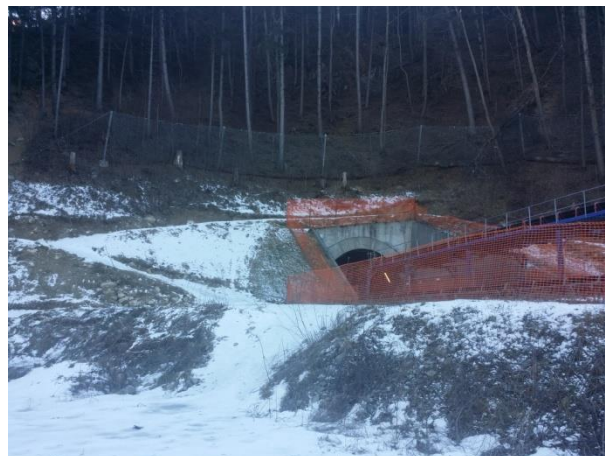
*Portal Aicha-Hinterrigger
Portale Aica-Hinterrigger*

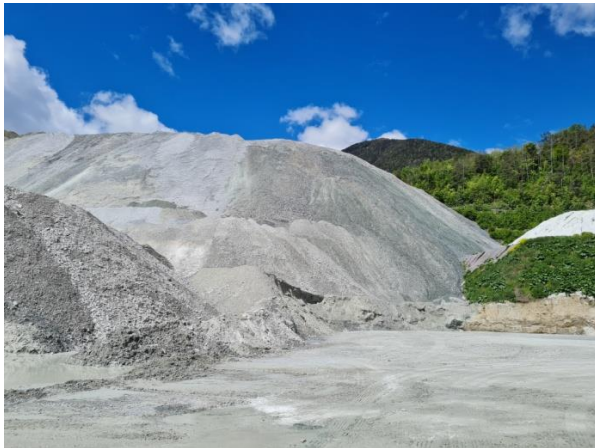
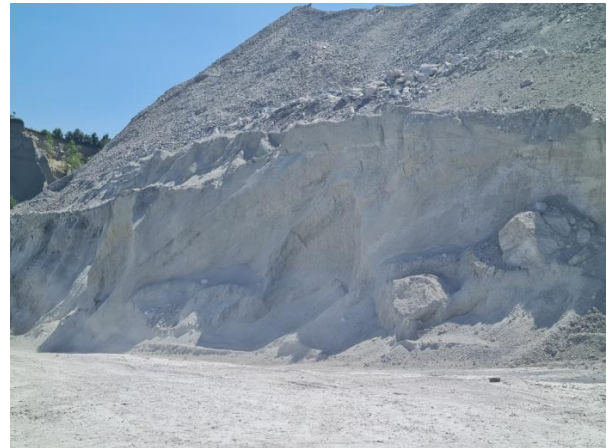
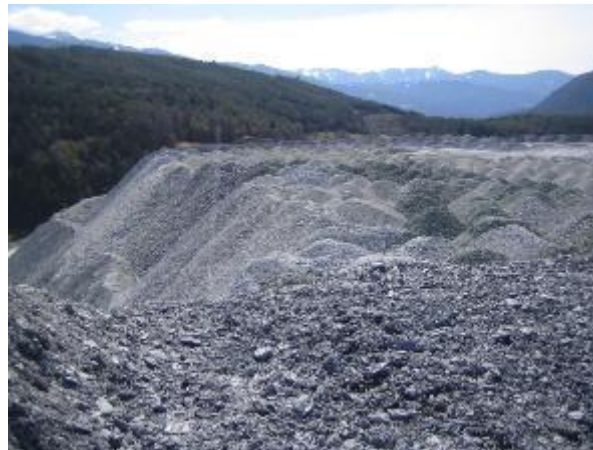
Eventuali problemi di stabilità sono da riferirsi alle scarpate dei cumuli di detrito.

Böschungen der Schutthalden / Scarpate cumuli di materiale

Die Ablagerung des Materials wird unter der Aufsicht des CSE durchgeführt.

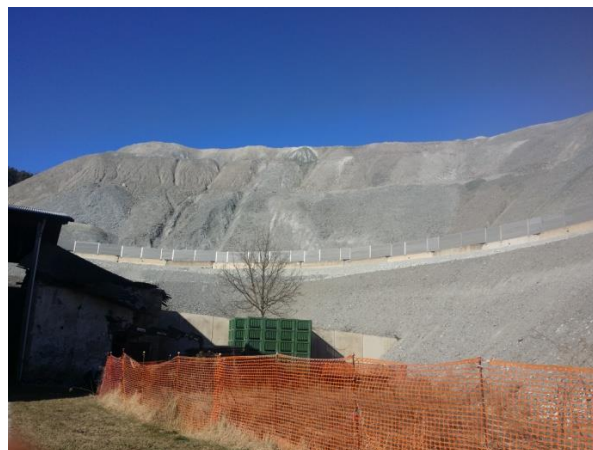
An den Südhängen gibt es noch oberflächliche Schuttströme.

Permangono lungo le scarpate meridionali colate superficiali di detrito.

Erosionen an den südlichen Böschungen / Processi erosivi sulle scarpate meridionali

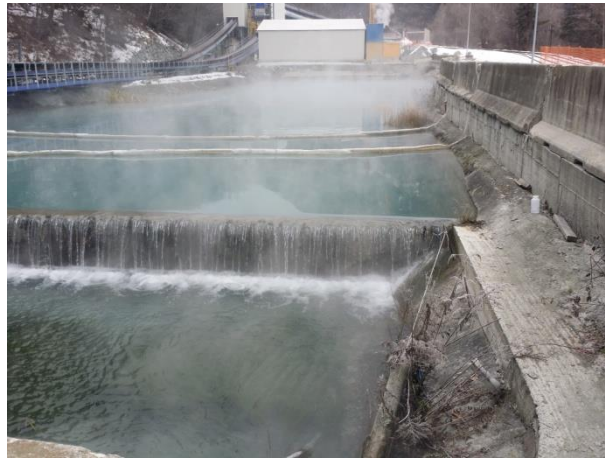
I-VV-Up-ASQ-03/07

In data 26/01/2021 è stato effettuato un prelievo (campione medio sulle 3 ore) di acque, in corrispondenza dello scarico delle acque nel fiume Isarco.

Abfluss der Kläranlage

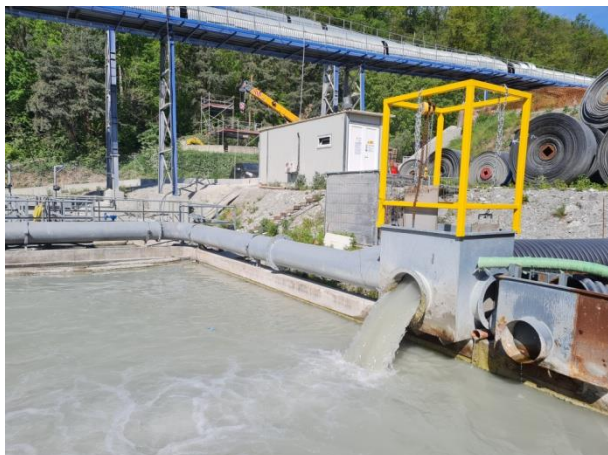
I-NN-Ai-ASQ-020/14

*Sammelpunkt des Dränagewassers des Stollens
Punto di raccolta delle acque drenate dalla galleria*

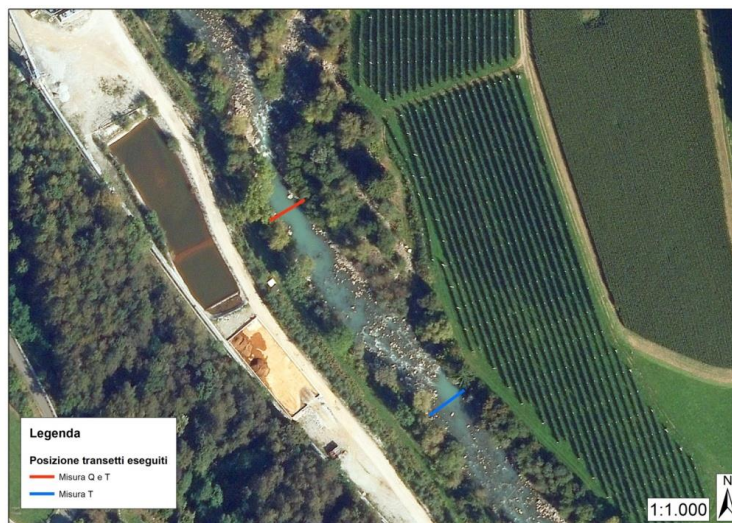
Am 23/02/2021 wurde eine Erhebung zur Messung der Wasserführung und der Temperaturen des Eisacks an den mit der Bauleitung abgesprochenen Standorten durchgeführt.

*Verlauf der Transekte
Posizione dei transetti*

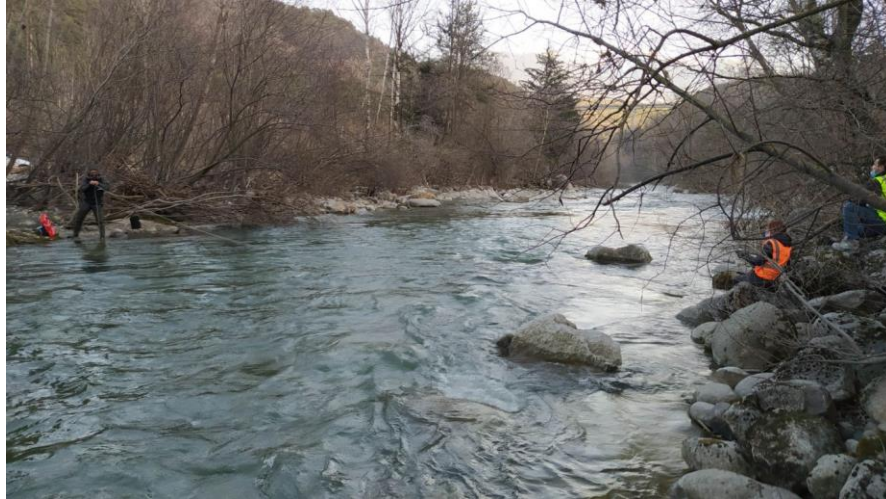
Messabschnitt vor der Abflussstelle

Sezione a monte dello scarico

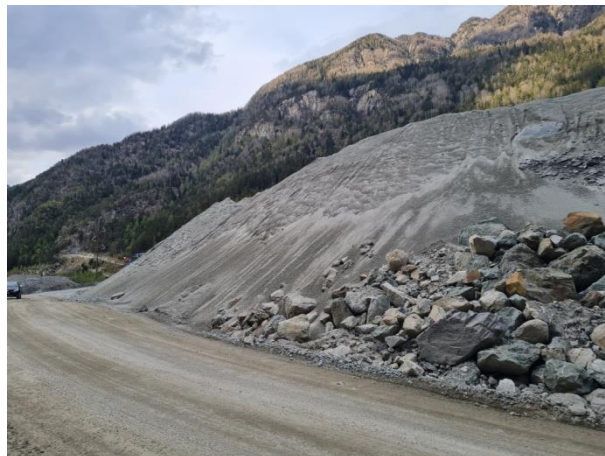
Im Verlauf des Halbjahres wurden die Abtragungsarbeiten der hohen Materialhügel, die im Verlauf früherer Baustellentätigkeiten aufgehäuft wurden, fortgesetzt, was zu einer maßgeblichen Verbesserung des Problems geführt hat.

Cumuli di materiale

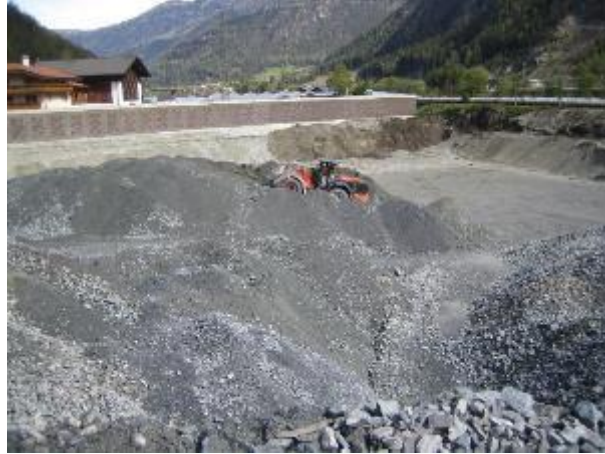
Wenig Einsehbarkeit in die Aushübe, da dies unterhalb der Landschaftsbene abläuft.

*Sektor Nord der Baustelle
Settore nord del cantiere*

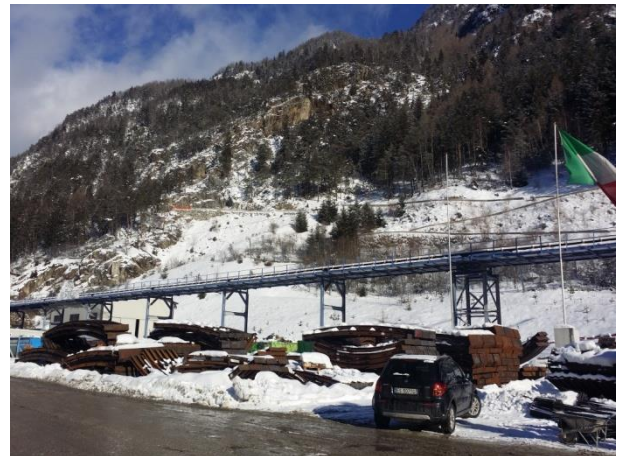
*Scneedecke
Copertura nevosa*

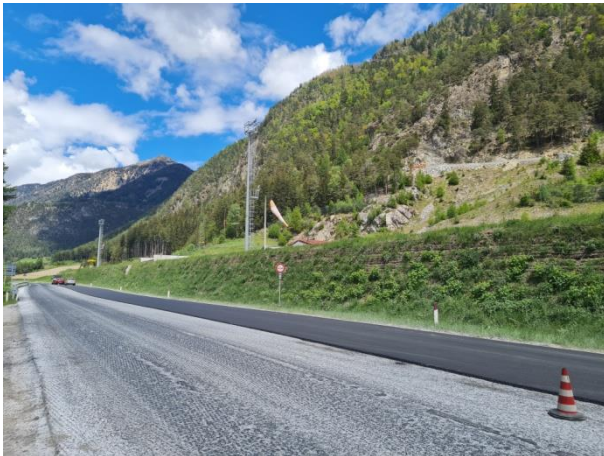
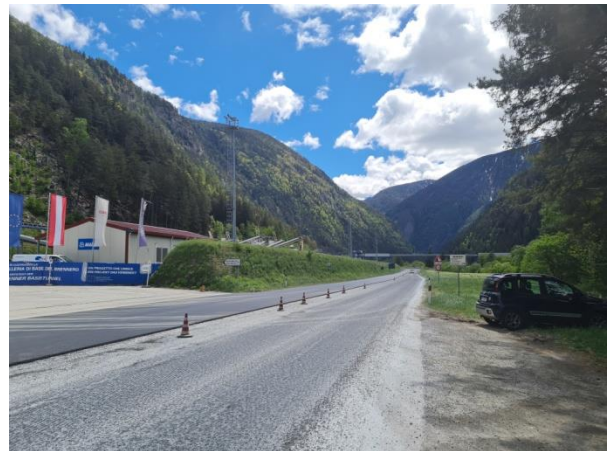
Der Sichtschutzdamm ist immer noch zweckdienlich.

Vista dalla strada statale

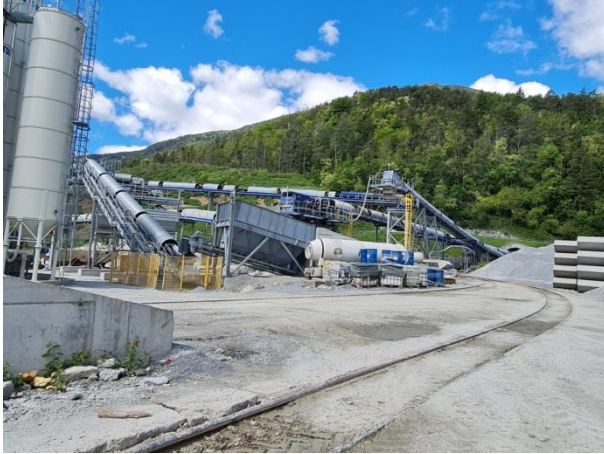
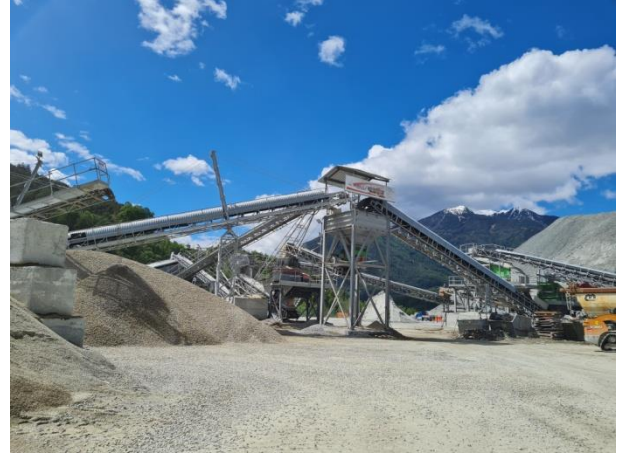
Das Landschaftsbild wird durch die geplanten Arbeiten weiterhin beeinträchtigt.

Attività di cantiere

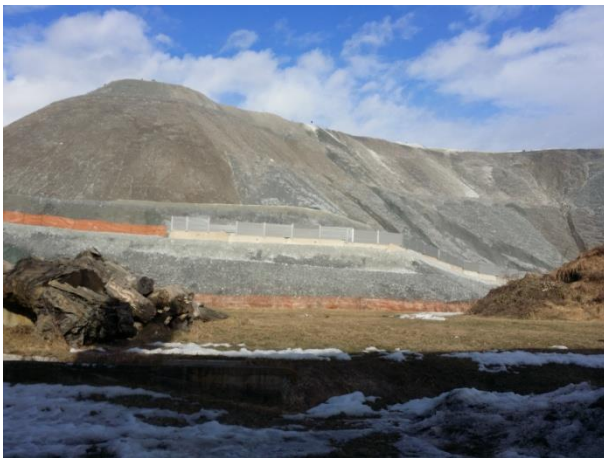
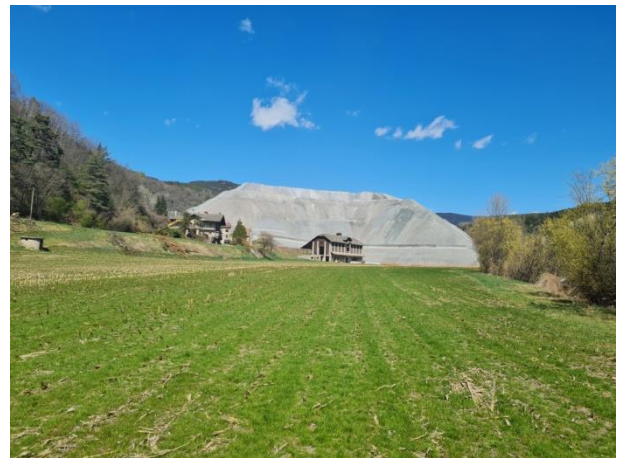
Zwischen der Baustelle und dem umliegenden Gelände besteht ein deutlicher Farbkontrast.

*Farblicher Kontrast
Contrasto cromatico*

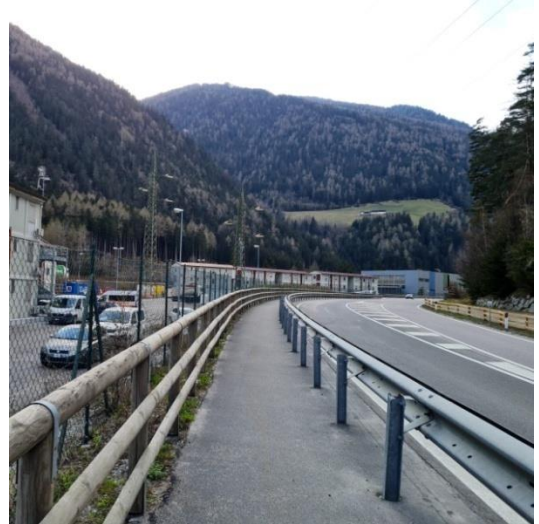
Ansicht von der Staatsstraße

Mit dem Fortschreiten der Jahreszeit steigt der Effekt des Sichtschutzes durch die Dichte der Bäume

Con l'arrivo della stagione primaverile aumenta l'effetto coprivista dello schermo alberato.

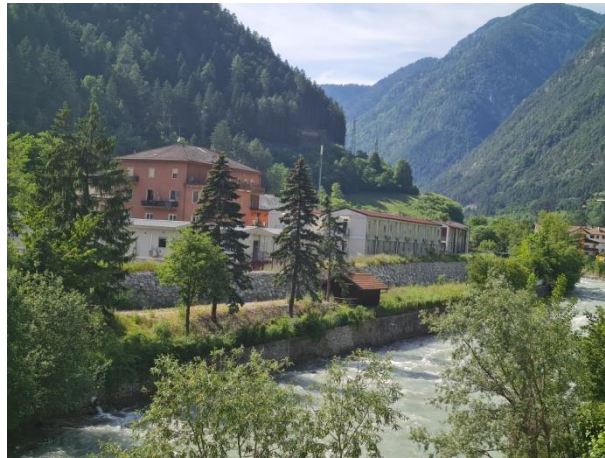
Vista del cantiere dalla strada statale

Mit dem Beginn des Frühjahrs nimmt die Deckungswirkung der Ufervegetation zu.

Con l'arrivo della stagione primaverile aumenta l'effetto coprivista della vegetazione ripariale.

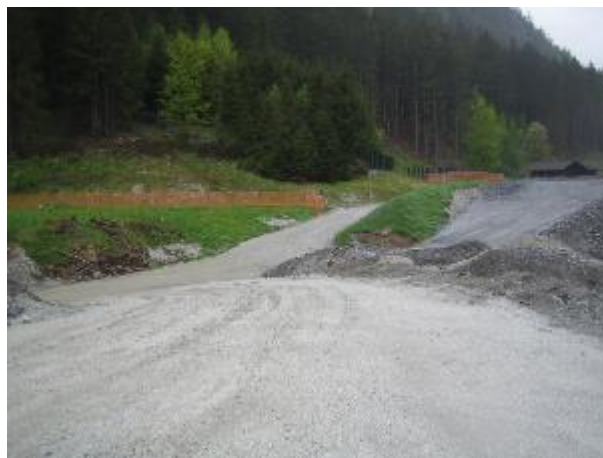
Im Rahmen der Baustelle sind die einzigen Zeichen einer Vegetation, im Uebrigen nicht durchgehend, jenseitig am Rande derselben Baustelle.

Nell'ambito del cantiere le uniche tracce di vegetazione, sono apprezzabili solo ai bordi del cantiere stesso.

Vegetazione infestante sui cumuli di materiale

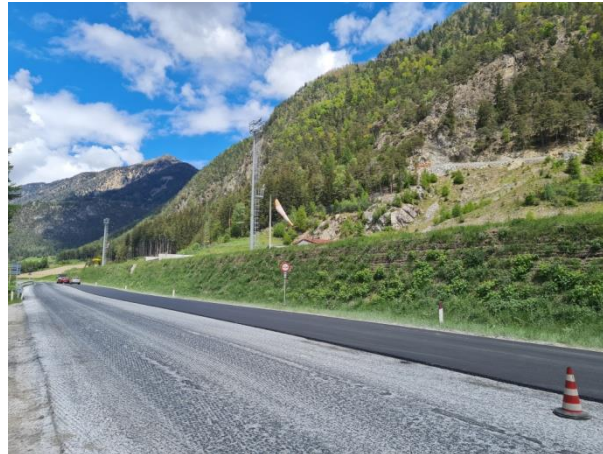
Im Bereich der Baustelle findet man praktisch keine Vegetation, die Ausnahme macht der begruente Sichtschutzwall.

La vegetazione in ambito di cantiere è praticamente assente, fatto salvo per la copertura erbacea degli argini coprivista.

Argini coprivista

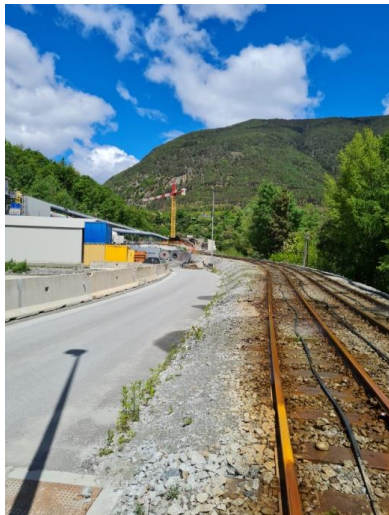
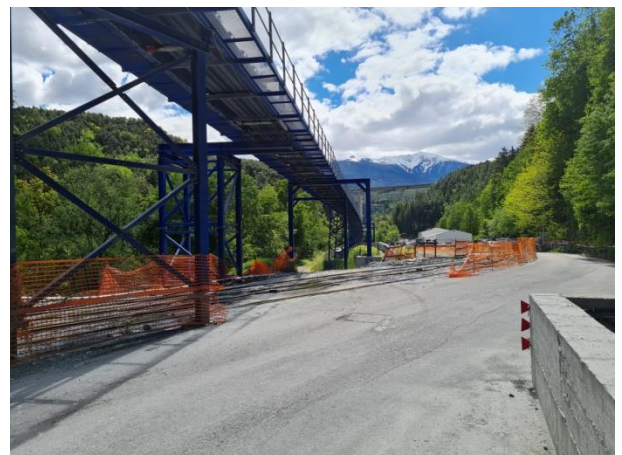
Ansicht der Baustelle

Im Baustellenareal ist die Vegetation annähernd fehlend.

Nell'ambito del cantiere la vegetazione è praticamente assente.

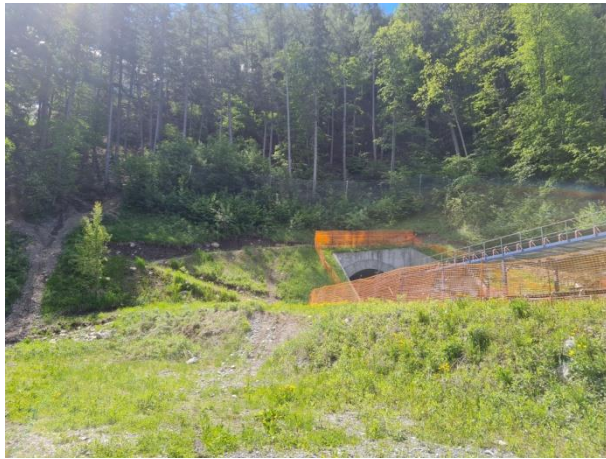
Guter Zustand der Begrünung am Tunnelportal Aicha-Hinterrigger, fast keine Begrünung am Tunnelportal Aicha-Mauls.

*Portal Aicha-Hinterrigger
Portale Aica-Hinterrigger*

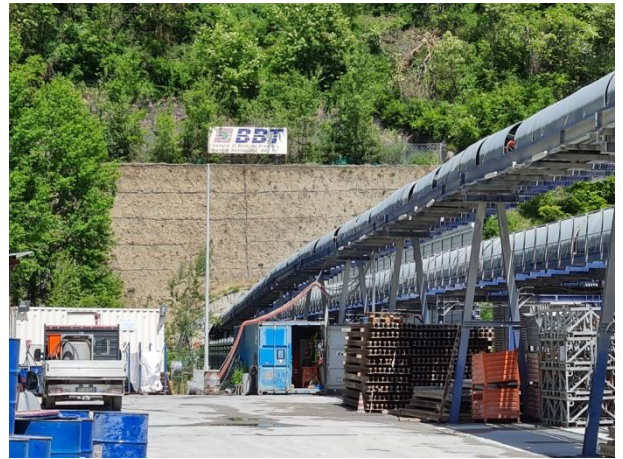
*Portal Aicha-Mauls
Portale Aicha-Mules*

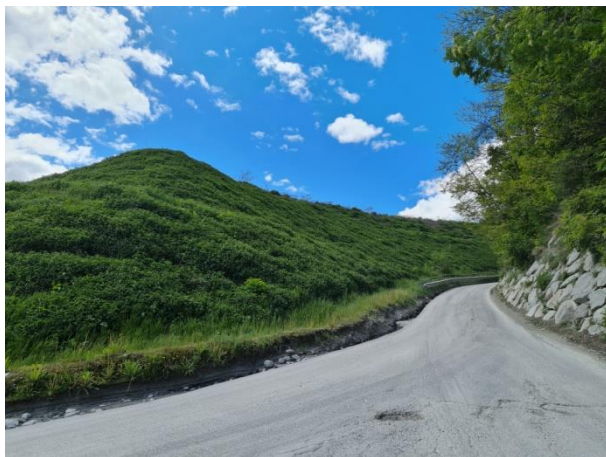
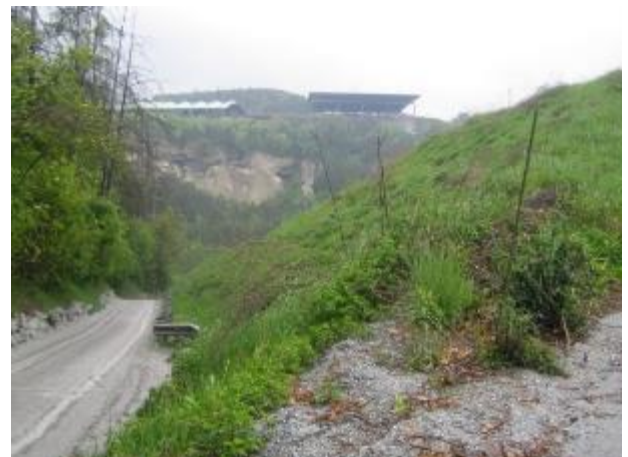
Begrünung auf dem Mutterbodenhügel

Rinverdimento sul cumulo di terreno vegetale

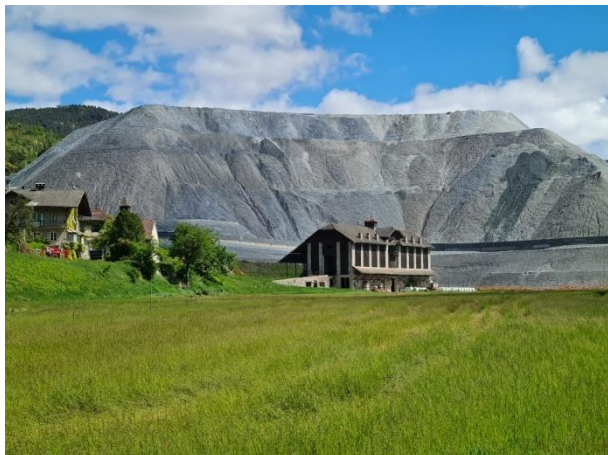
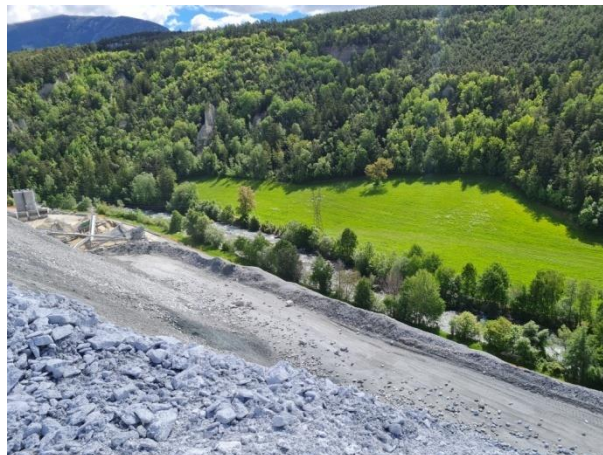
Es besteht ein starker Kontrast zu den Gebieten außerhalb des Baustellengeländes.

Netto il contrasto con le aree esterne al cantiere.

Contrasto visivo con le aree limitrofe

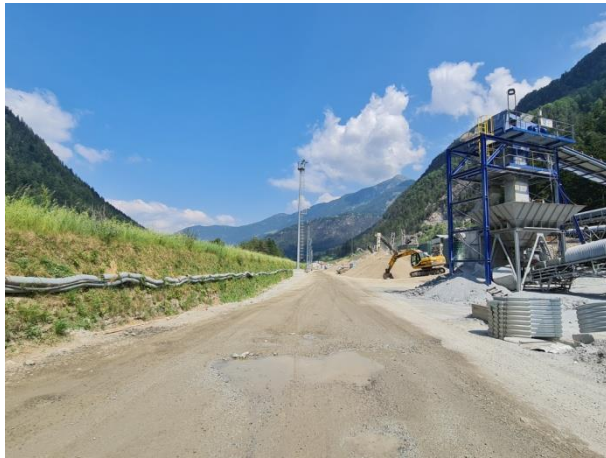
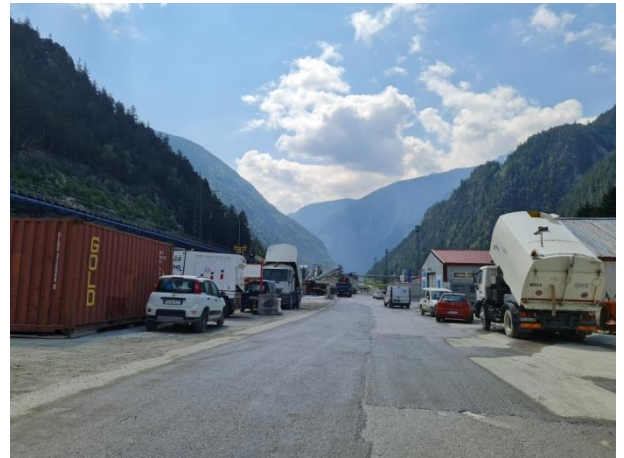
*Baustelle Muls 1
Cantiere Muls 1*

Permangono, nelle aree di cantiere, condizioni sfavorevoli all'insediamento faunistico.

Während des Semesters keine Besonderheiten der Fauna.

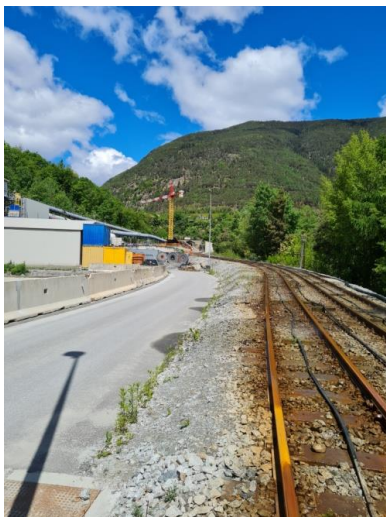
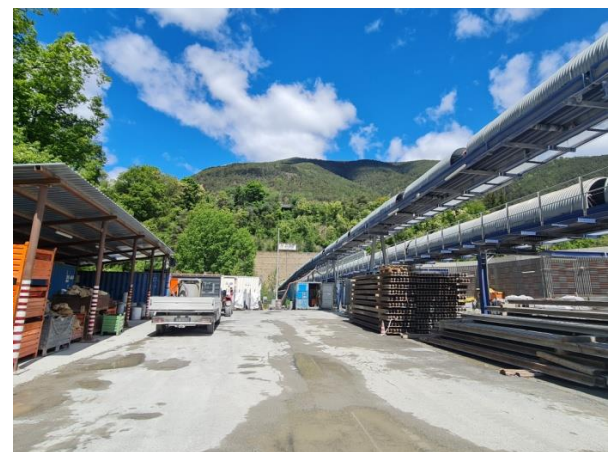
*Baustelle
Area di cantiere*

Permangono, nelle aree di cantiere, condizioni sfavorevoli all'insediamento faunistico.

Sporadische Sicht von Zugvögeln.

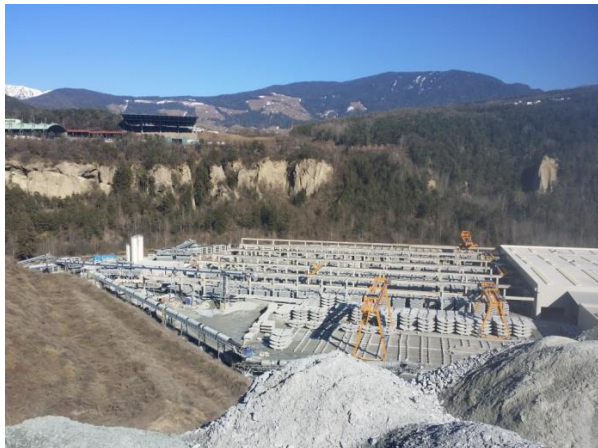
Baustellen

Auf dem Baustellengelände sind die Bedingungen für die Wiederbesiedlung durch Tiere weiterhin ungünstig.

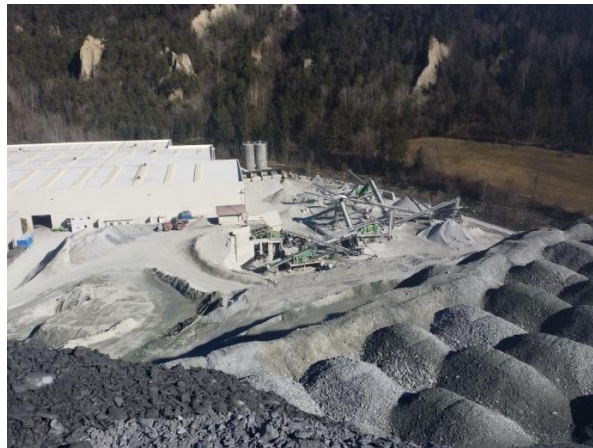
Aree di cantiere

Permangono, nelle aree di cantiere, condizioni sfavorevoli all'insediamento faunistico.

In diesem Zeitraum werden keinerlei Beobachtungen bezüglich der Fauna festgestellt, mit Ausnahme einzelner Zugvögel.

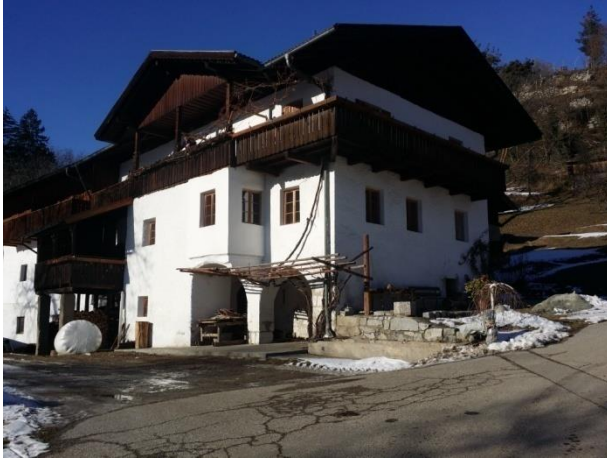
Dezember 2020 / Dicembre 2020

Auch am Oberhoferhof hat sich nichts verändert.

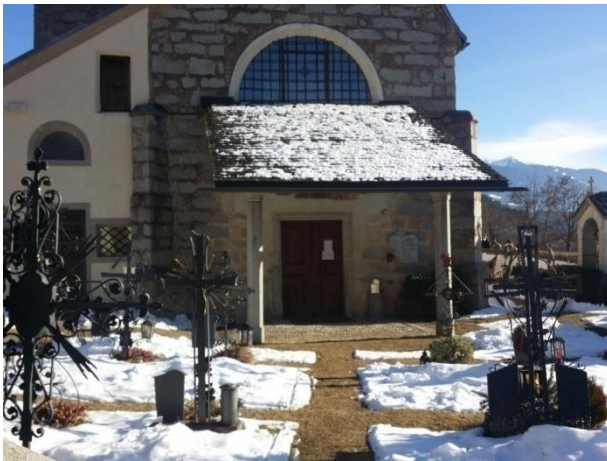
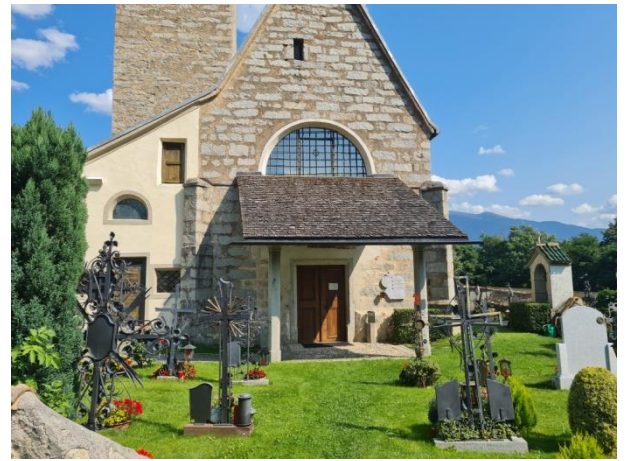
Außerhalb und innerhalb des Kirchleins sind keine nennenswerten Veränderungen zu verzeichnen.

Nessuna variazione apprezzabile sia all'esterno che all'interno della chiesetta.

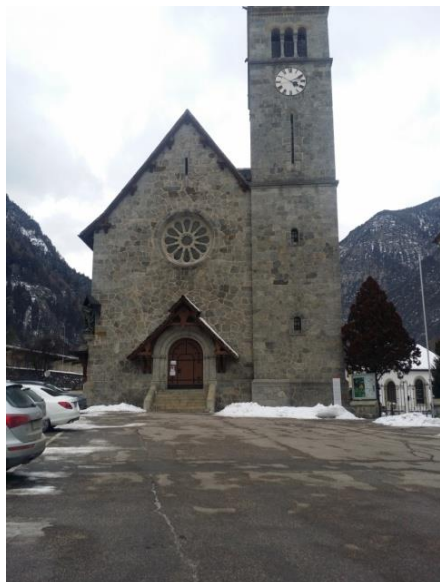
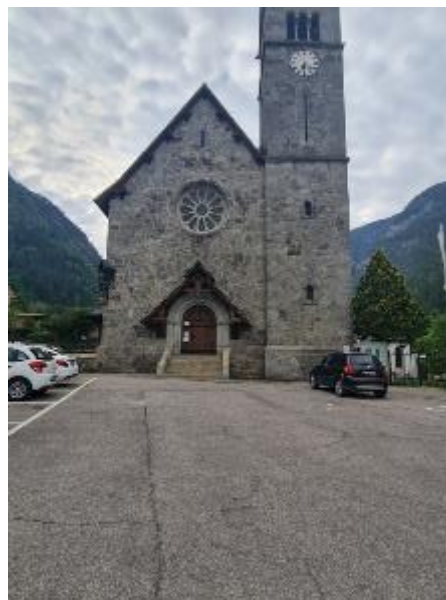
Außerhalb und innerhalb des Kirchleins sind keine nennenswerten Veränderungen zu verzeichnen.

Nessuna variazione apprezzabile sia all'esterno che all'interno della chiesetta.

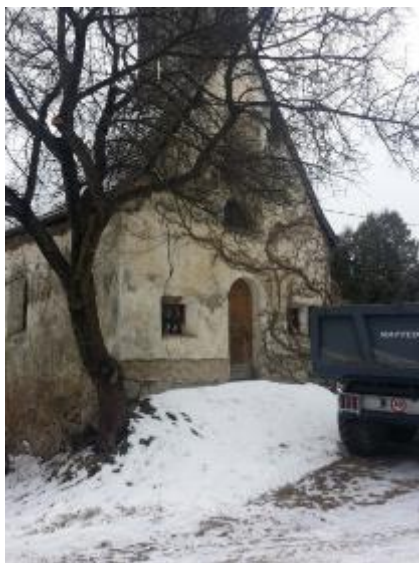
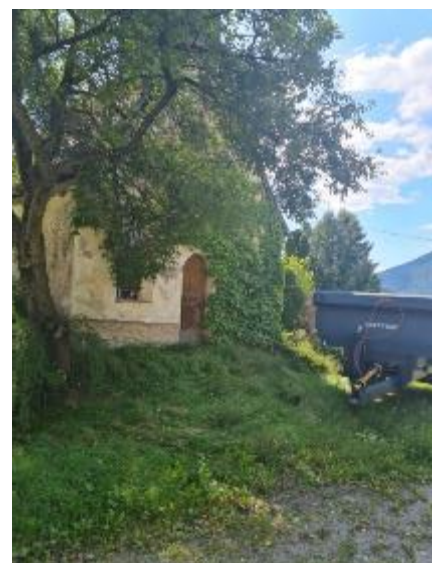
Keine nennenswerten Veränderungen zu verzeichnen.

Nessuna variazione di rilievo apprezzabile.

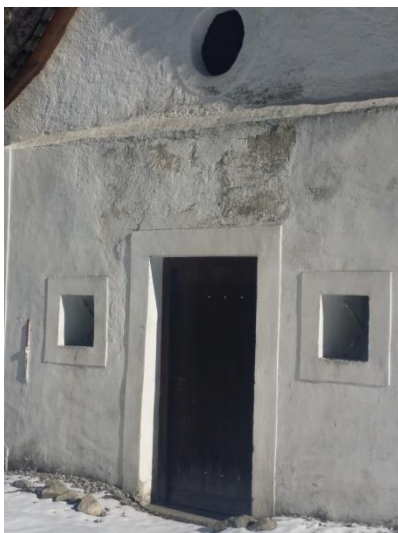
Dezember 2020 / Dicembre 2020

Keine nennenswerten Veränderungen zu verzeichnen.

Nessuna variazione di rilievo apprezzabile.

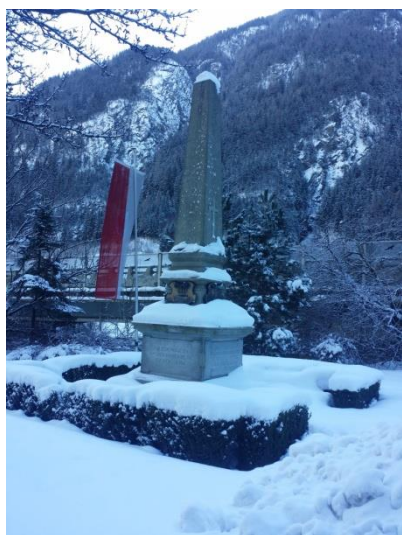
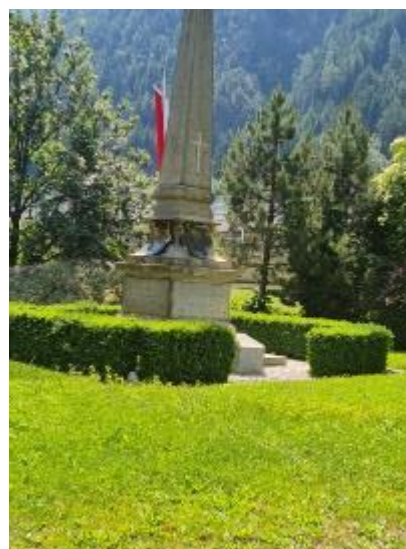
.6. Obelisk auf steinernem Unterbau (Sachsenklemme)

Keine nennenswerten Veränderungen zu verzeichnen.

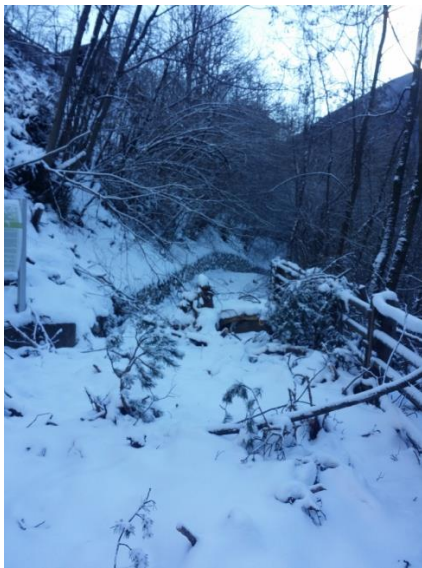
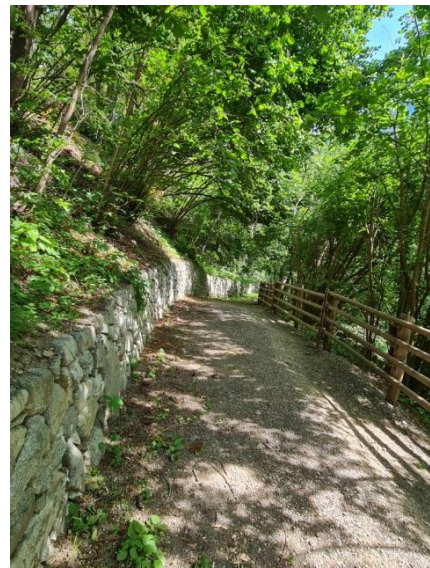
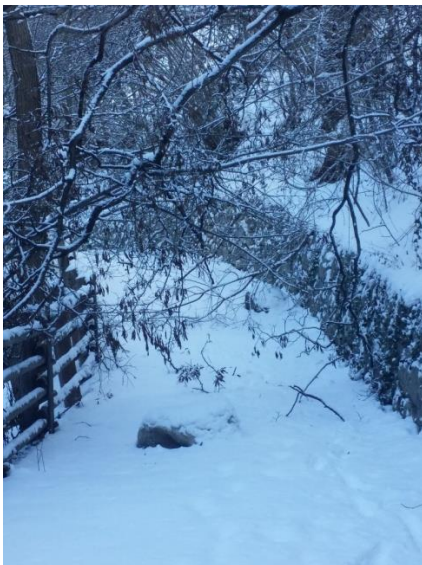
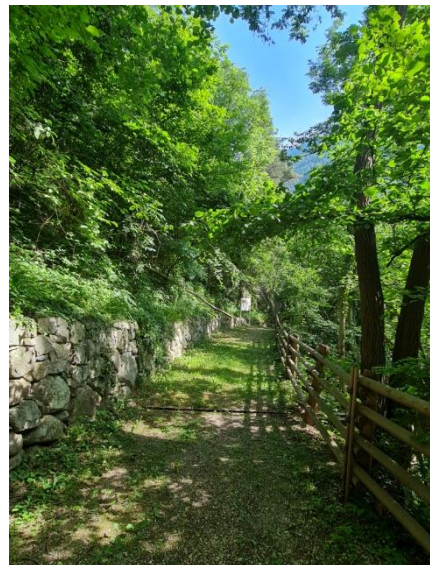
Denkmalgeschützter Bereich mit Überresten von alten Festungen, der orographisch links vom Eisack und im Bereich des Eisenbahnareals von Franzensfeste liegt.
