S.S. 51 "di Alemagna" Provincia di Belluno

Attraversamento dell'abitato di Tai di Cadore

Relazione tecnico-scientifica: esiti delle indagini archeologiche preventive

**Realizzazione nuova rotatoria. Documentazione delle indagini
archeologiche preventive.**

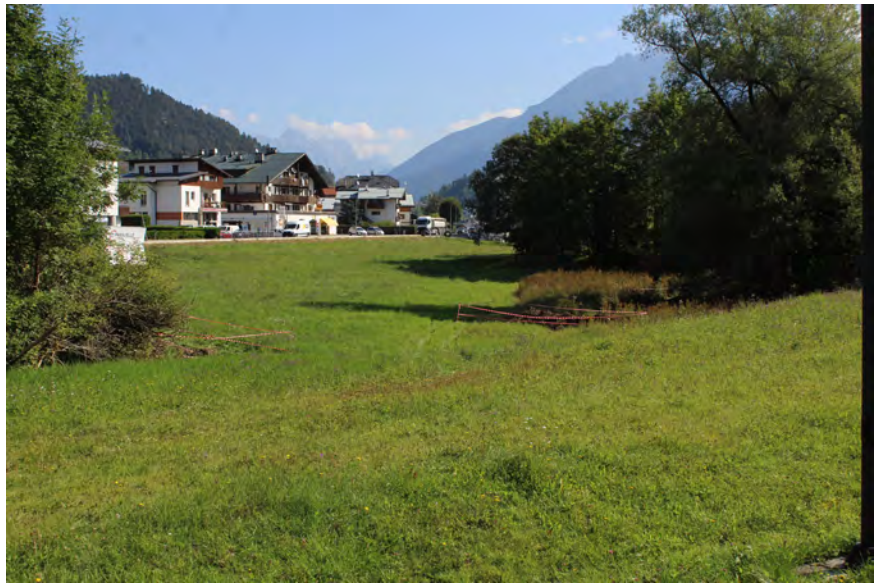
Fig. 4 – L'area ad ovest del paese dove sono stati scavati i sondaggi n°1-4

Nella parte ad ovest del paese sono state scavate quattro trincee d'indagine.

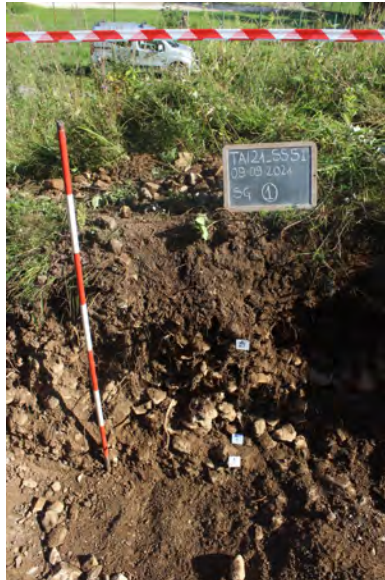
Fig. 5 – Stratigrafia del sondaggio n°1

Sondaggio n°1, negativo (fig. 5)

Misure: m 6,00x1,50, profondità m 0,40 ad est, m 0,80 ad ovest

Nella parte inferiore di US 0 presente un accumulo di pietre e breccia, probabile esito d'accumulo da spietramento. Al di sotto dell'abrasione US -1 è presente la falda di versante US 2

Lo sterile è rappresentato dai livelli naturali USS 2-3. US 2 è lo strato di falde di versante, che si è visto nei sondaggi n°1 e 5. Si tratta di uno strato che si presenta al tetto a matrice sabbiosa, debolmente limosa, di colore ocra rossiccio, con scarso scheletro di breccia calcarea di dimensioni pluridecimetriche, mentre nella parte inferiore la matrice si fa sabbiosa, grossolana, con breccia di dimensioni da decimetriche a pluridecimetriche (sono presenti anche dei grossi blocchi). Nei sondaggi 2-4 non si vede, perché probabilmente è ad una quota inferiore, coperto dal livello US 3, strato a matrice franco-sabbiosa, di colore ocra, piuttosto pulito, con al piede tracce di marcescenze di erbe e tife. Mentre US 2 è appunto la falda di versante scesa da monte, US 3 è un'alluvione naturale, che va a colmare la zona depressa delimitata a sud dal versante montano e a nord dalla piana ai piedi del versante.

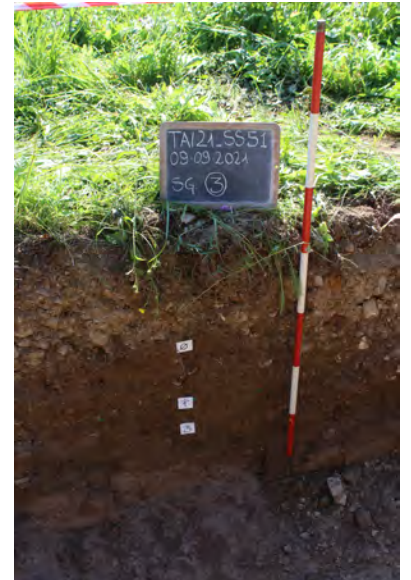
Fig. 6 – Stratigrafia del sondaggio n°2

Sondaggio n°2, negativo (fig. 6)

Misure: m 6,00x1,40 , profondità massima m 0,80. Al centro della trincea si vede lo scasso per la posa della condotta fognaria

Sul tetto di US 0 è presente un riporto di ghiaia e breccia. Al di sotto dell'abrasione US -1 è presente il livello US 3, strato franco-sabbioso con marcescenze, livello di deposito alluvionale sterile.

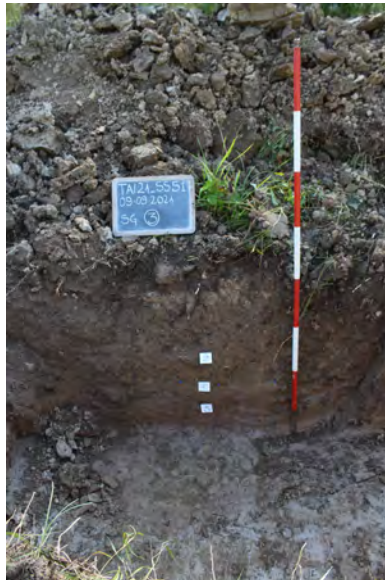
Fig. 7 – Stratigrafia del sondaggio n°3

Sondaggio n°3, negativo (fig. 7)

Misure: m 6,00x1,40, profondità m 0,80

Al di sotto dell'abrasione US -1 è presente il livello US 3, strato franco-sabbioso con marcescenze, livello di deposito alluvionale sterile.

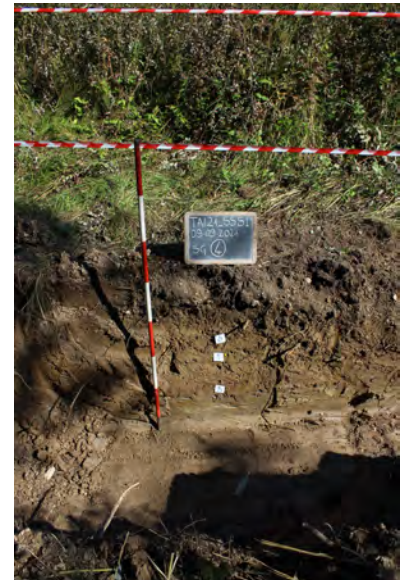
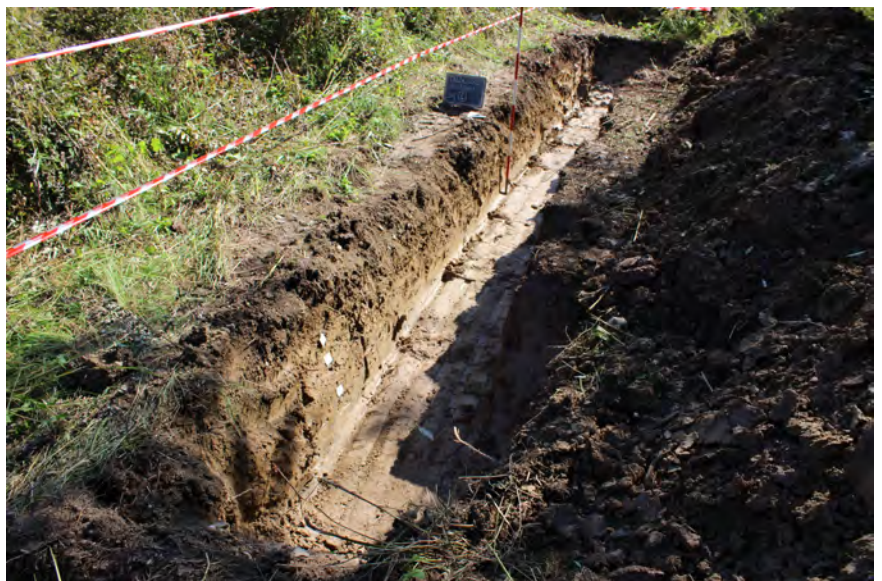
Fig. 8 – Stratigrafia del sondaggio n°4

Sondaggio n°4, negativo (figg. 8-9)

Misure: m 6,00x1,40, profondità massima 0,70

Si nota la stessa situazione leggibile nel sondaggio n° 3, con la presenza del livello alluvionale US 3 al di sotto dello strato contemporaneo US 0

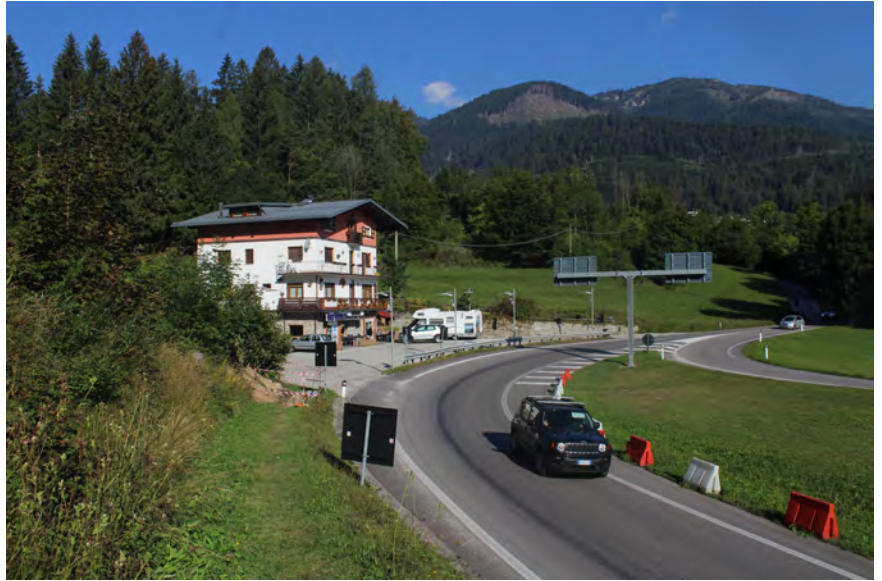
Fig. 10 – L'area ad est del paese dove sono stati scavati i sondaggi n°5-6

Nella parte ad est del paese sono state scavate le altre trincee, sondaggi n°5 e 6.

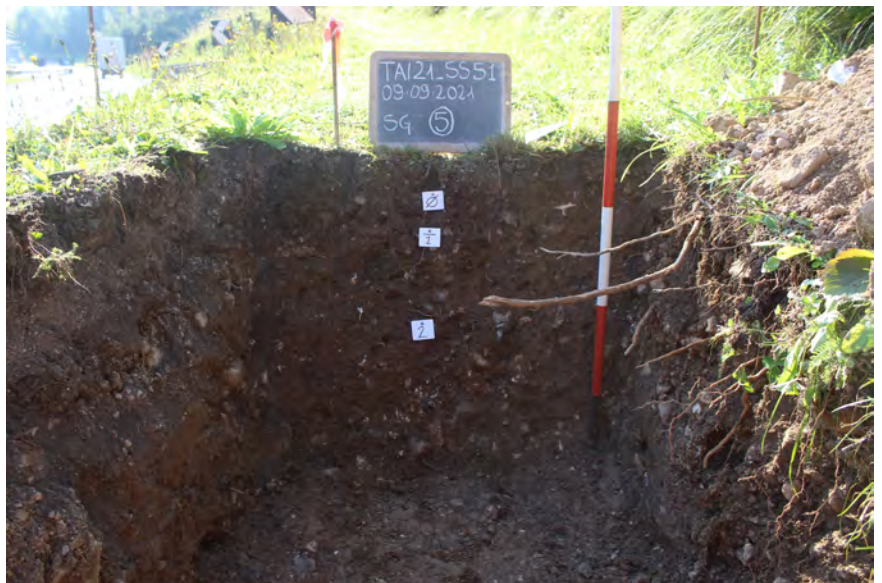
Fig. 11 – Stratigrafia del sondaggio n°5

Sondaggio n°5, negativo (fig. 11)

Misure: m6,00x1,10 (leggermente più stretta di quanto previsto perché a bordo strada), profondità m 0,60

Al di sotto del livello US 0 è presente la falda di versante US 2

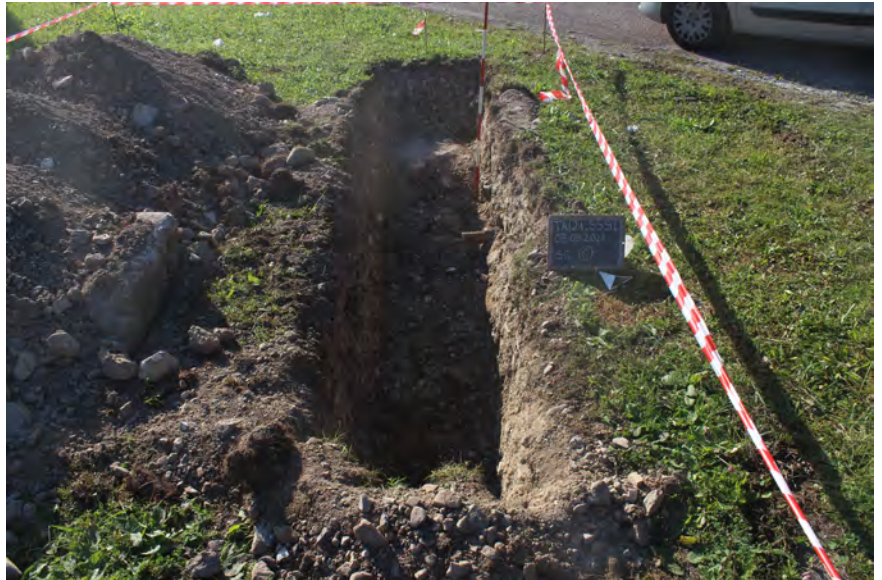
Fig. 12 – Sondaggio n°6

Sondaggio n°6, negativo

Misure: m 5,00x1,30, profondità m 0,90 (fig. 12)

In questo sondaggio, scavato all'interno dell'aiuola stradale, è presente esclusivamente un riporto macerioso contemporaneo.
