Affidamento a Contraente Generale dei "Lavori di ammodernamento del tratto Palermo - Lercara Friddi, lotto funzionale dal km 14,4 (km. 0,0 del Lotto 2) compreso il tratto di raccordo della rotatoria Bolognetta, al km 48,0 (km. 33,6 del Lotto 2 - Svincolo Manganaro incluso) compresi i raccordi con le attuali SS n.189 e SS n.121

Bolognetta S.c.p.a.

- PERIZIA DI VARIANTE N.3 -

ELABORATI GENERALI INQUADRAMENTO GENERALE Relazione d'inquadramento tecnico economico della Variante

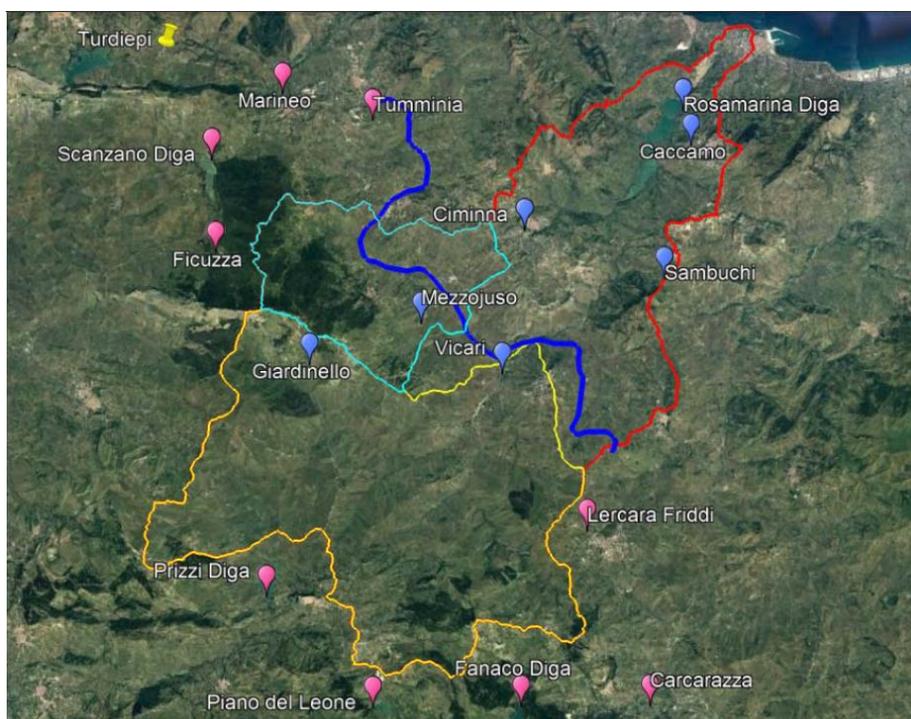
Figura 1 - Distribuzione delle stazioni pluviometriche. In azzurro le stazioni interne al bacino idrografico del fiume San Leonardo, in fucsia le stazioni esterne allo stesso. In blu è rappresentato il tracciato stradale in ammodernamento.

Considerate come le stazioni più significative, sono state reperite dagli annali idrologici le precipitazioni di massima intensità registrate presso la stazione di Mezzojuso tra gli anni 1928 e 2001 (ultimo anno disponibile per la specifica stazione) e di Vicari tra gli anni 1929 e 2015.

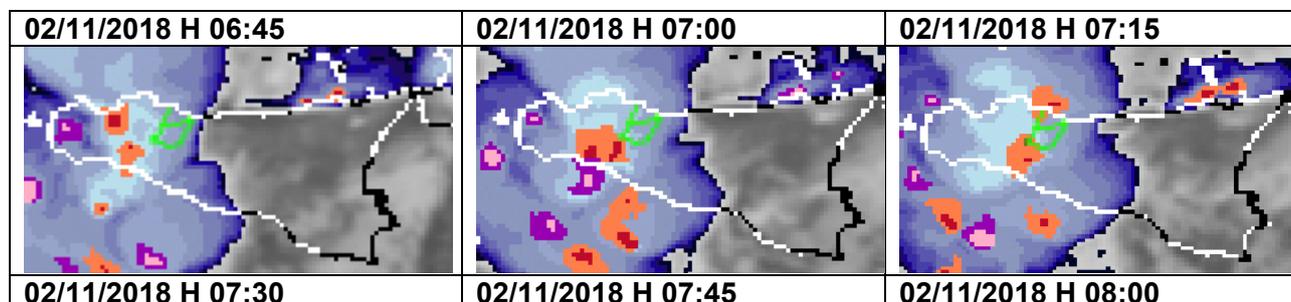
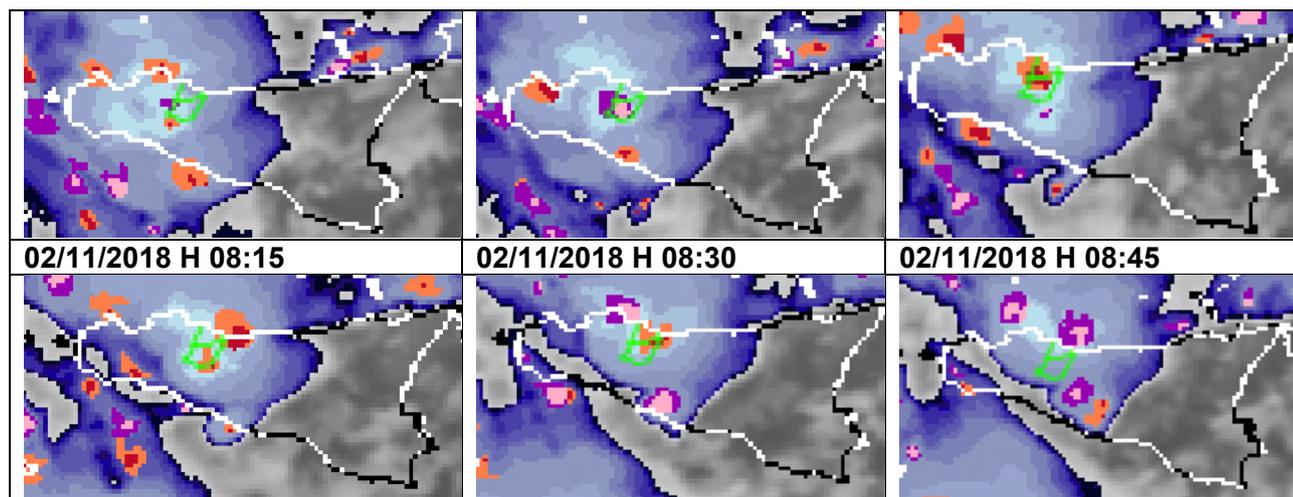
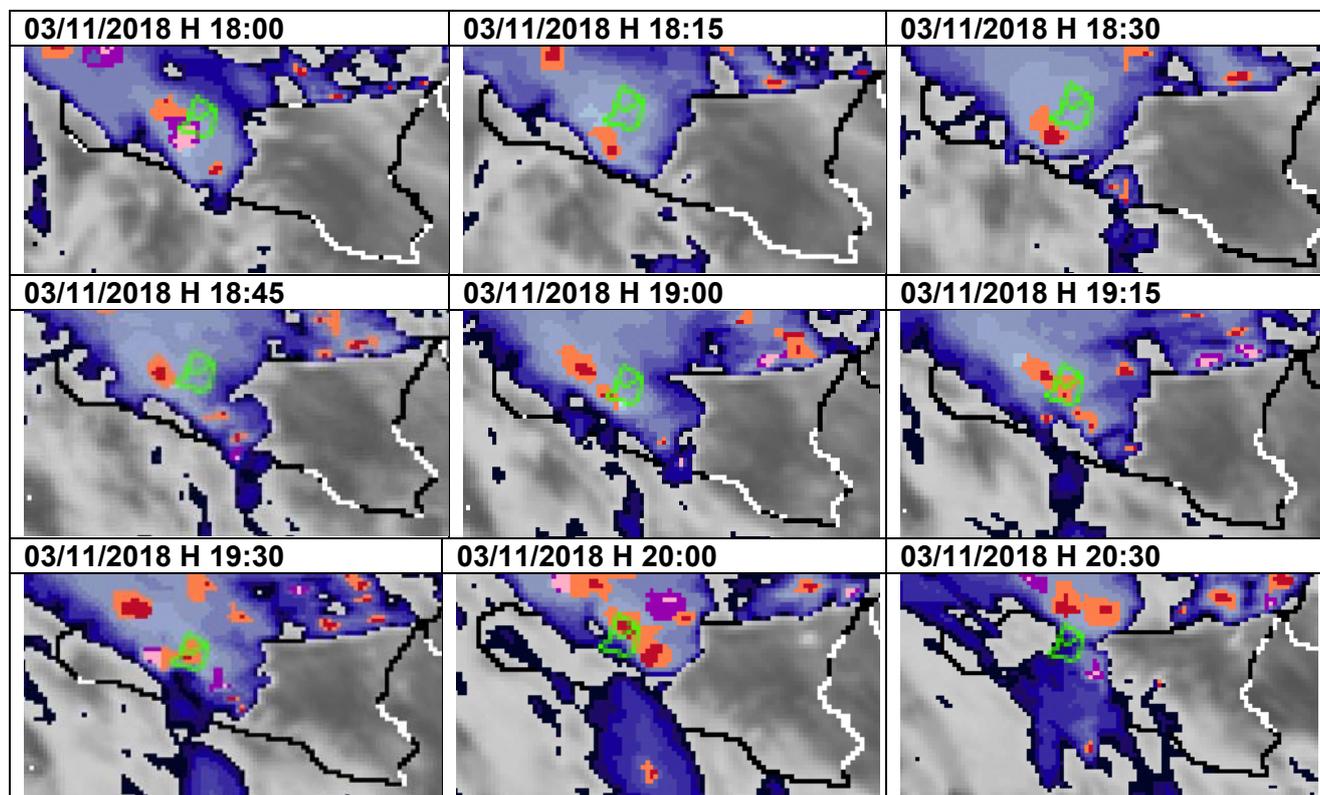
Si riportano nel seguito le immagini relative agli intervalli temporali del 02/11/2019 dalle ore 06:45 alle ore 08:45, e del 03/11/2019 dalle ore 18:00 alle ore 20:30. In verde l'area del bacino del San Leonardo.

In particolare, dalle immagini è possibile vedere l'evoluzione dei fronti temporaleschi. La colorazione dei fronti (gradazioni di blu) evidenzia inoltre la maggiore intensità dell'evento del 03/11 rispetto a quello del 02/11, come confermato dall'esito dei sopralluoghi e dei rilievi, nonché dagli eventi di cronaca.

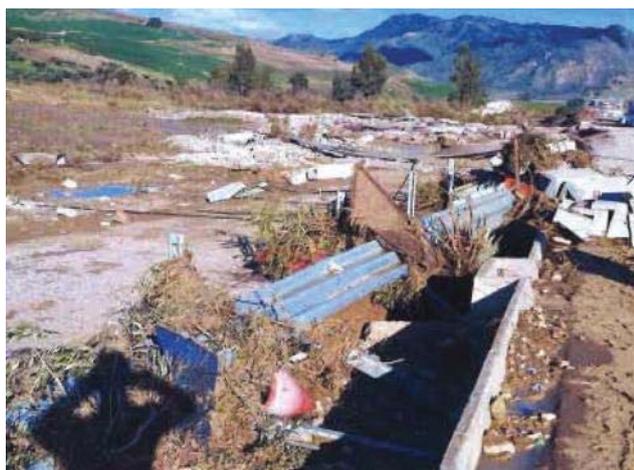
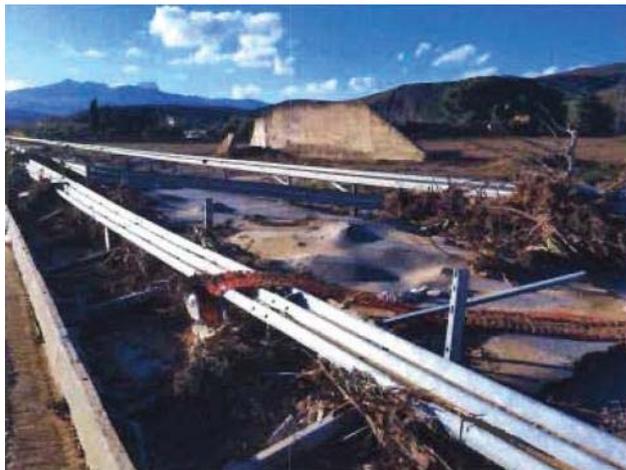
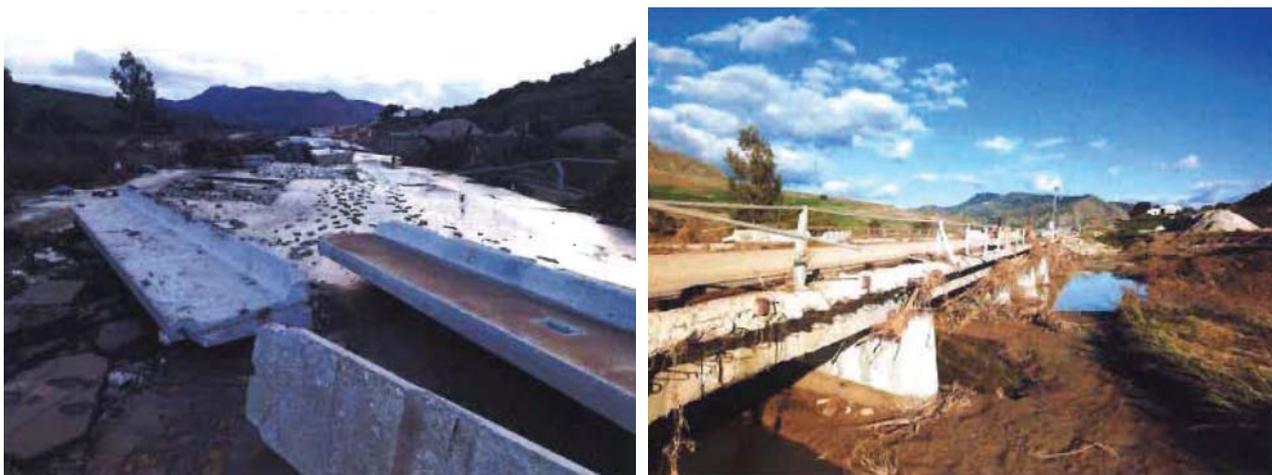
Figura 2 - Danni all'infrastruttura in coincidenza del Viadotto San Leonardo in seguito agli eventi di Novembre 2018

La potenza con la quale l'acqua è defluita sull'infrastruttura in esercizio ha causato il completo danneggiamento della piattaforma stradale realizzata (sia in corrispondenza dell'asse principale che della adiacente viabilità secondaria) ed una importante erosione del rilevato di approccio al viadotto sul Fiume San Leonardo per un lungo tratto a partire dallo stesso viadotto verso la direzione Palermo.

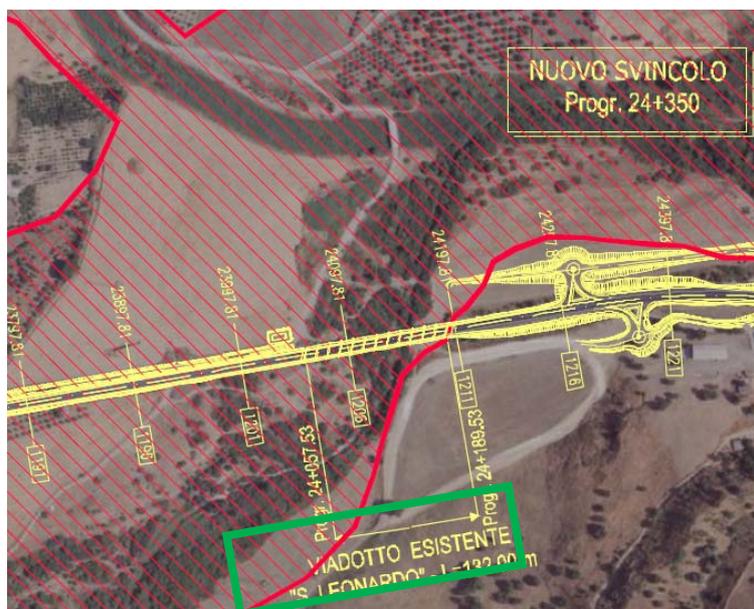
Figura 3 - Localizzazione viadotto esistente San Leonardo (in verde) ed area di esondazione nov-2018 (tratteggio rosso)

La mancanza di manutenzione e l'ingente trasporto solido verificatosi durante la piena hanno comportato un incremento del volume dovuto alla sola portata idraulica ed una maggiore viscosità dell'acqua stessa con conseguente aumento del battente efficace, rendendo la sezione di deflusso in corrispondenza del viadotto non sufficiente al transito della portata di piena.

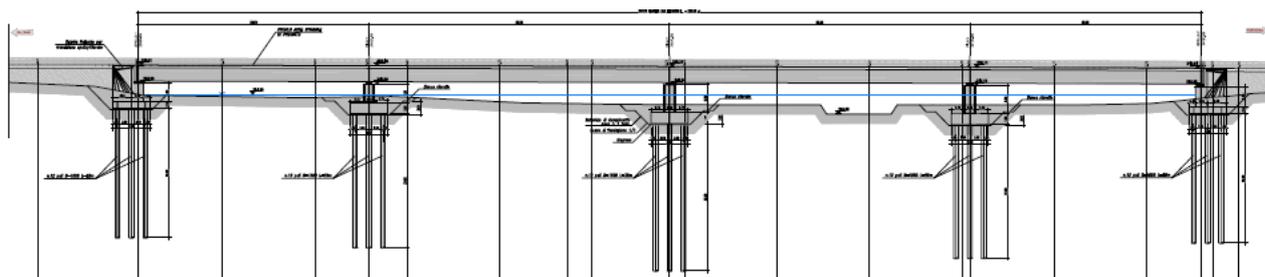
Si riporta di seguito il profilo longitudinale del nuovo viadotto, costituito da un impalcato realizzato in sistema misto acciaio-calcestruzzo di lunghezza totale pari a 231 m poggiato su due spalle laterali e su tre pile centrali, tutte ubicate su fondazioni costituite da plinti su pali di lunghezza variabile tra i 28 e 32 m.

Figura 4 - Profilo longitudinale nuovo Viadotto San Leonardo

Le strutture in elevazione (pile e spalle) sono previste in calcestruzzo realizzato in opera.

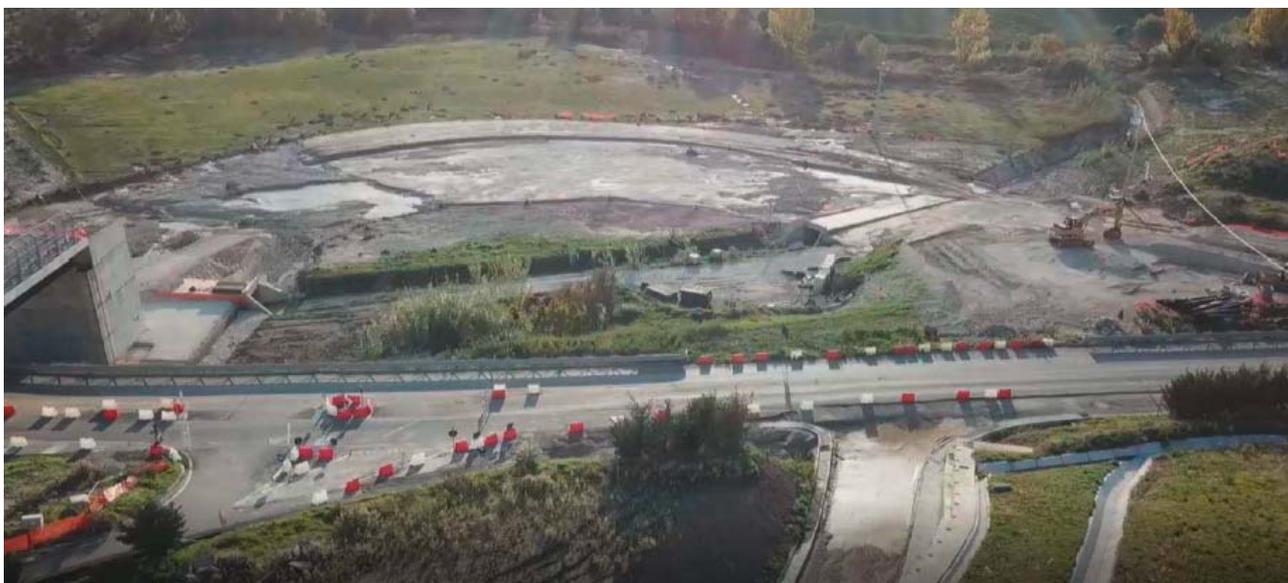
Figura 5 - Foto da drone dell'area in esame a seguito dell'evento alluvionale di Novembre 2018

Al momento dell'alluvione risultavano parzialmente completate, ed hanno subito danni, le inalveazioni a valle della viabilità di svincolo e la maggior parte delle bonifiche di imposta delle terre rinforzate che sarebbero andate a costituire la Rampa 1 dello svincolo nonché rilevato di approccio al cavalcavia CV01.

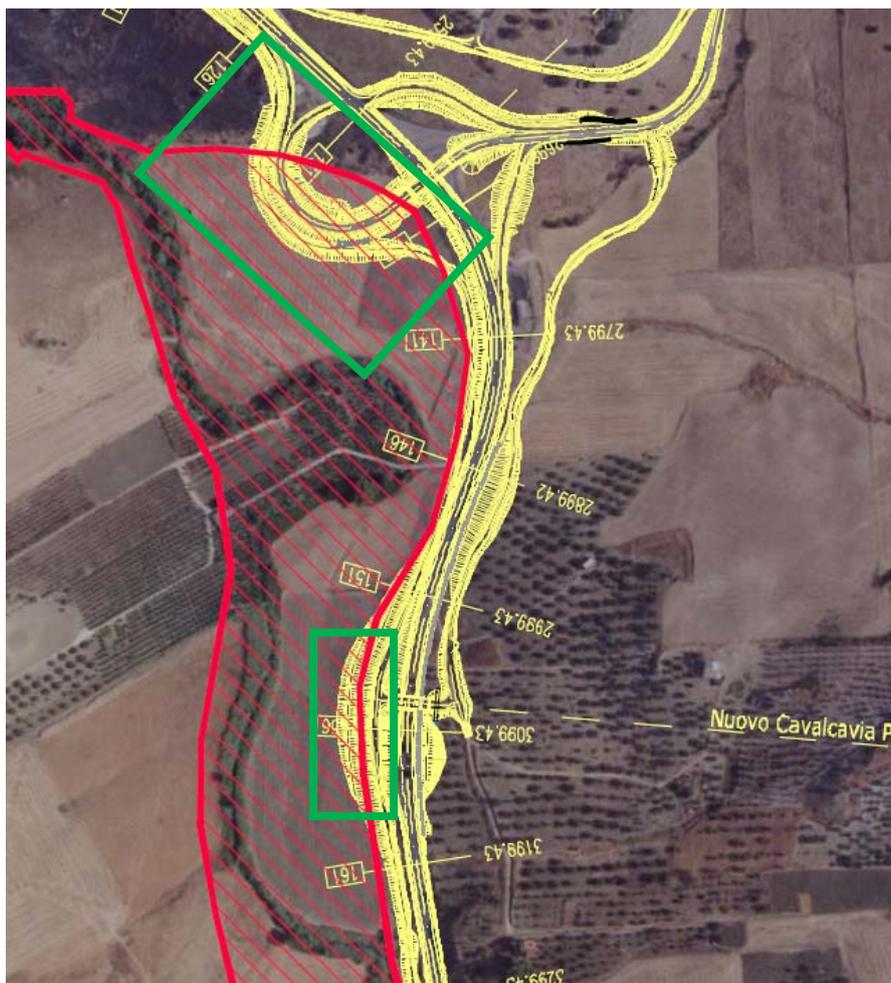
Figura 6 - Localizzazione opera OS82 (in verde in alto) e OS 144 (in verde in basso) ed area esondazione nov-2018 (tratteggio in rosso)

L'esondazione ha raggiunto l'impronta della viabilità secondaria VS10 e della Rampa 1 in corrispondenza dello Svincolo Tumminia ed ha lambito la viabilità secondaria per tutto il suo sviluppo in affiancamento alla viabilità principale fino ad interferire con l'area dove è prevista la realizzazione del rilevato stradale di sostegno della VS10 in corrispondenza del cavalcavia CV02.

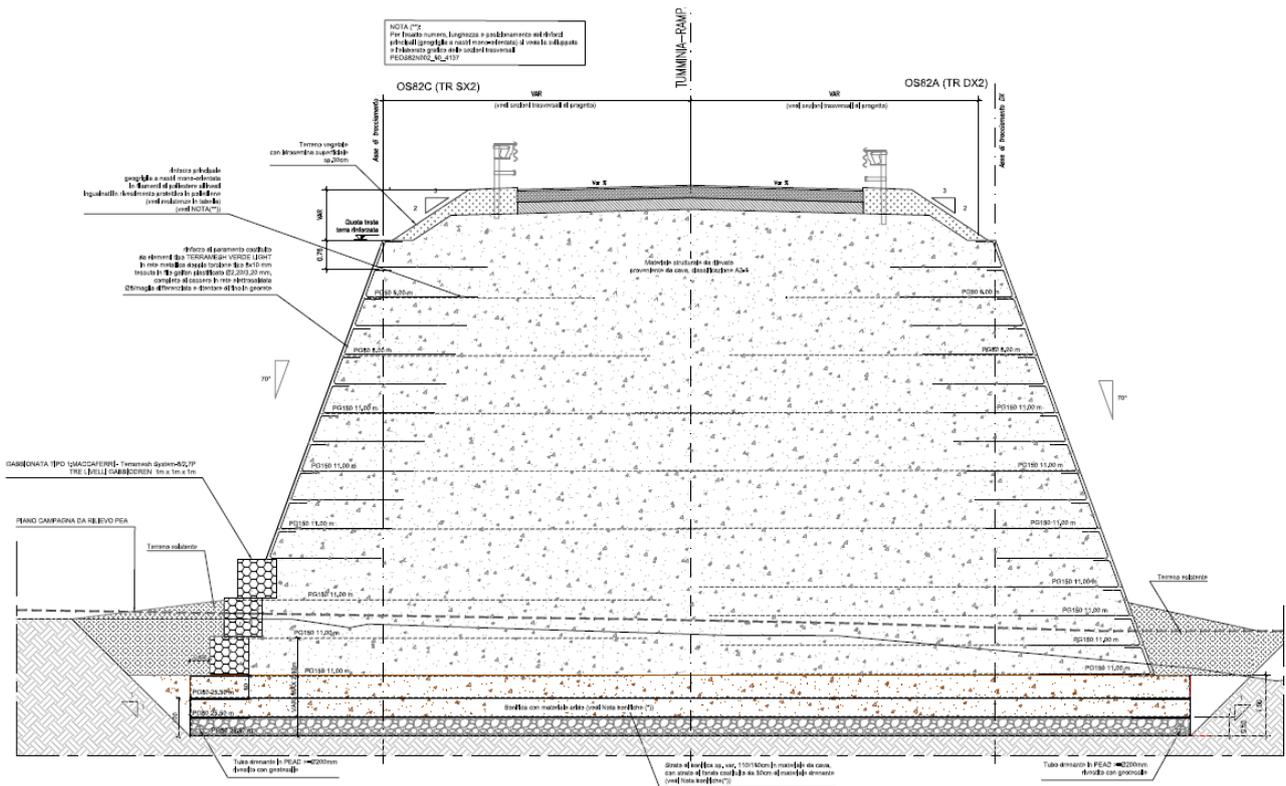
Figura 7 - Sezione tipologica con protezione sulla Rampa 1

L'intervento in variante n.3 prevede l'inserimento di una protezione alla base del rilevato lato fiume, tra le sezioni 20-SP2 e 22, della Rampa 1. Di seguito si riportano le sezioni tipo di intervento mentre per i dettagli geometrici e costruttivi si rimanda agli specifici elaborati grafici dell'opera in esame.

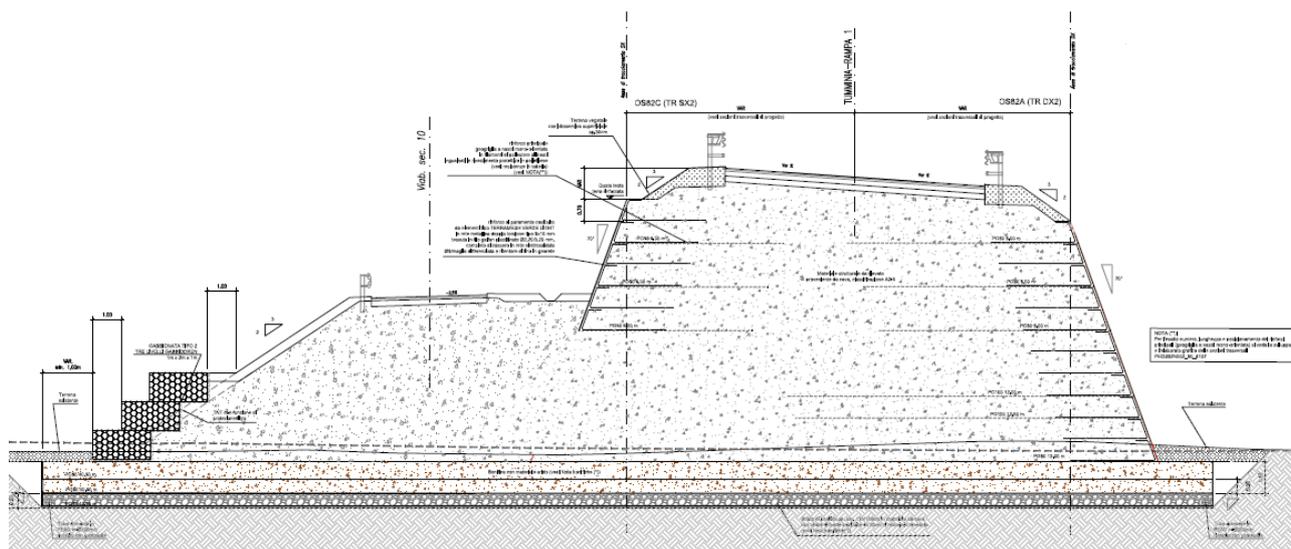
Figura 8 - Sezione tipologica con protezione sulla VS10

L'intervento in variante n.3 prevede la realizzazione di un rivestimento in gabbioni a protezione della VS10 tra le sezioni 23A e 30A (sez. 50A e sez 43B della VS10). Di seguito si riportano le sezioni tipo di intervento mentre per i dettagli geometrici e costruttivi si rimanda agli specifici elaborati grafici dell'opera in esame.

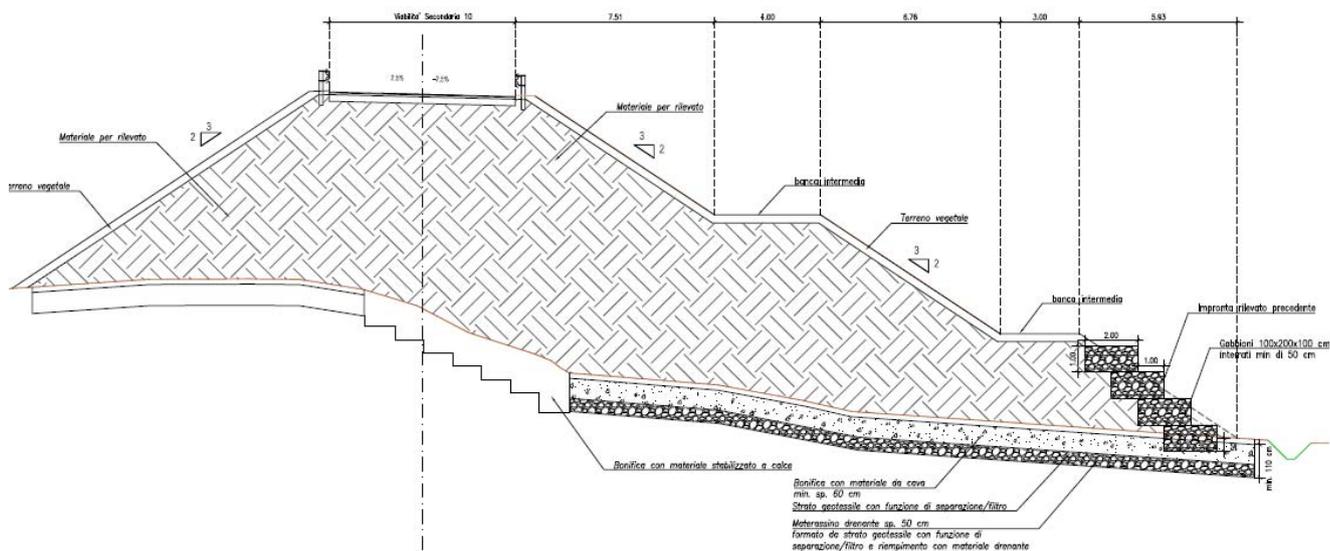
Figura 9 - Sezione tipologica

L'intervento in variante prevede la messa in opera di gabbioni metallici di dimensioni 2x1x1 m al piede del rilevato per un'altezza massima di 4.0 m. Nelle figure a seguire si riporta uno stralcio planimetrico ed una sezione tipologica dell'intervento mentre per i dettagli geometrici e costruttivi si rimanda agli specifici elaborati grafici dell'opera in esame.

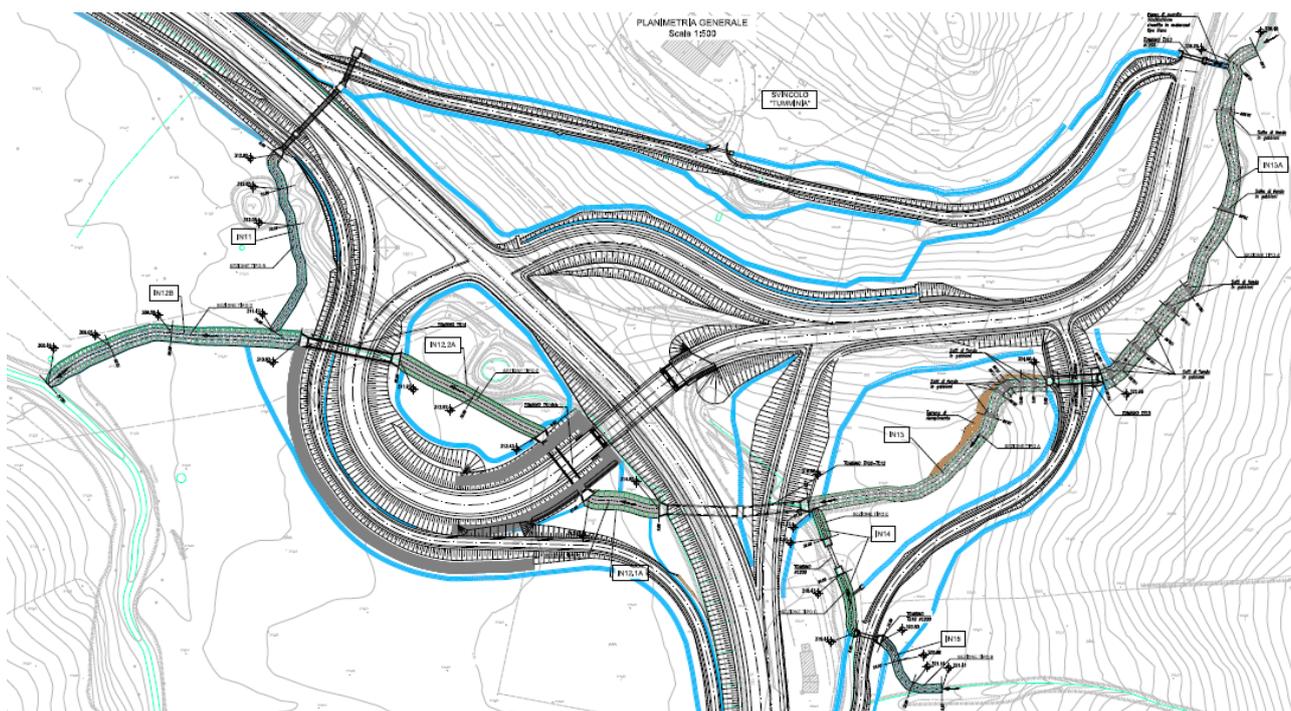
Figura 10 - Planimetria dell'intervento

L'intervento previsto in variante, come detto in precedenza, consiste nella modifica di alcuni tratti dell'opera sostituendo principalmente nelle sezioni trapezie di inalveazione i materassi tipo Reno di spessore pari a 0,23 m, che hanno subito i danni maggiori, con gabbioni di spessore pari a 0,5 m. La revisione progettuale attuata, a causa delle nuove portate transitanti, ha reso necessario aumentare il diametro del tombino circolare sotto la strada esistente in coincidenza della IN14 e del tombino subito a monte denominato TS16 (da $\phi 1000$ a $\phi 1200$, utilizzando una tubazione in PEAD). Pertanto è risultato necessario innalzare il manufatto di sbocco del tombino stesso.

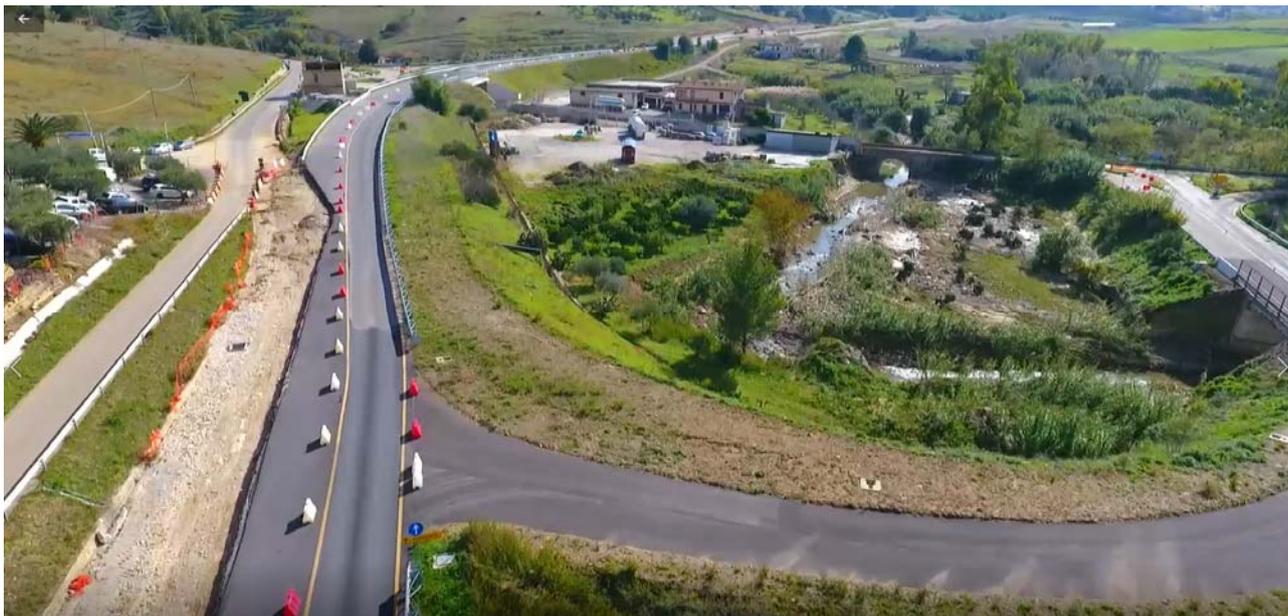
Figura 11 - Planimetria dell'intervento

Durante l'alluvione del nov-2018 il fiume Mulinazzo ha trasportato una grande quantità di materiale detritico ed arboreo che ha provocato danneggiamenti alle opere di sistemazione fluviale già quasi totalmente realizzate e all'aree adiacenti la SF05.

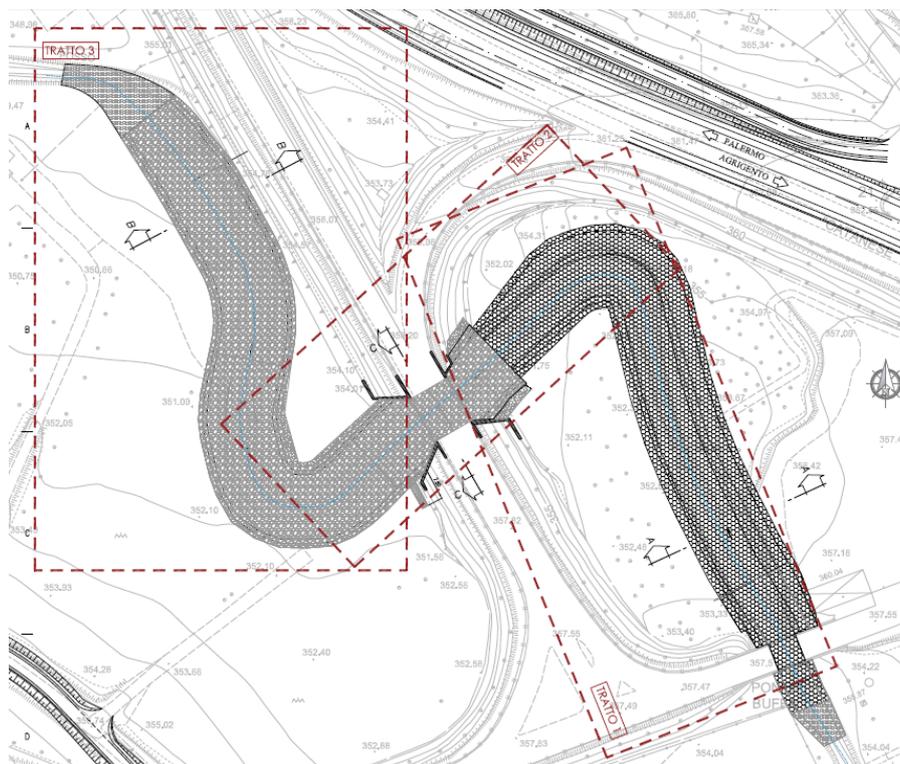
Figura 12 - Planimetria generale

Il progetto di variante propone l'estensione della sistemazione fluviale in oggetto a valle dell'interferenza principale, dal km 4+920 al km 5+240, per circa 150 m. La soluzione progettuale proposta prevede la riprofilatura delle sezioni e la protezione delle stesse con rivestimenti in materassi tipo Reno e gabbioni. Le verifiche sono state eseguite considerando una piena con periodo di ritorno a 300 anni.

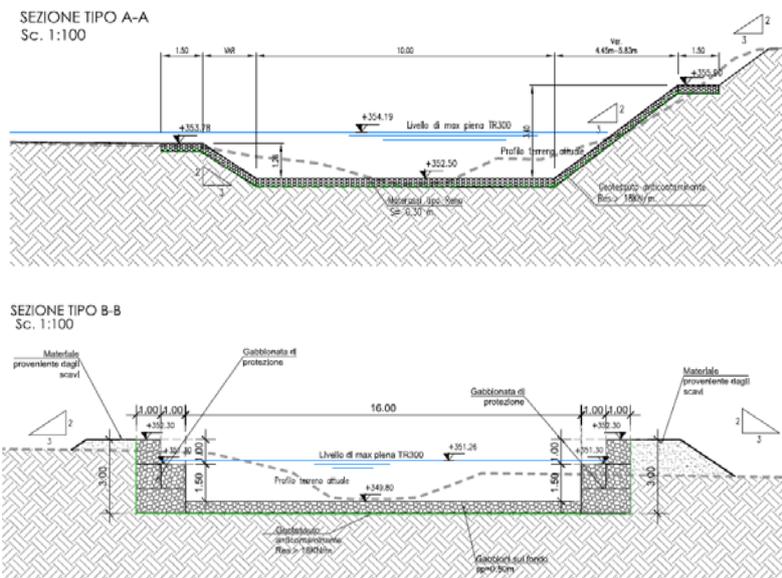
Figura 13 - Sezioni tipologiche A-B

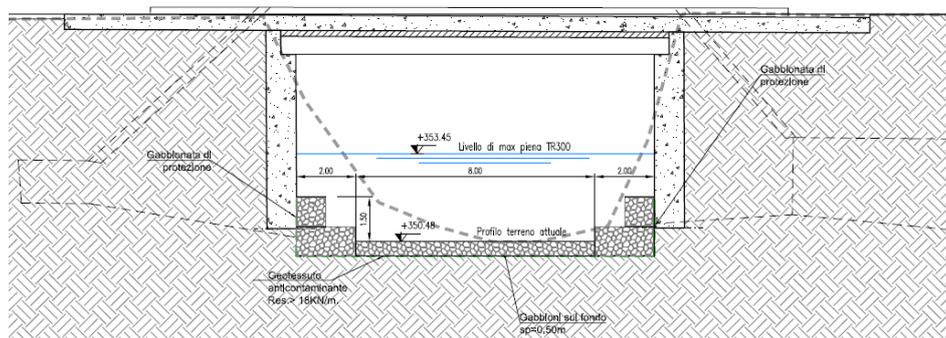
SEZIONE TIPO C-C
Sc. 1:100

Figura 14 - Sezione tipologica C

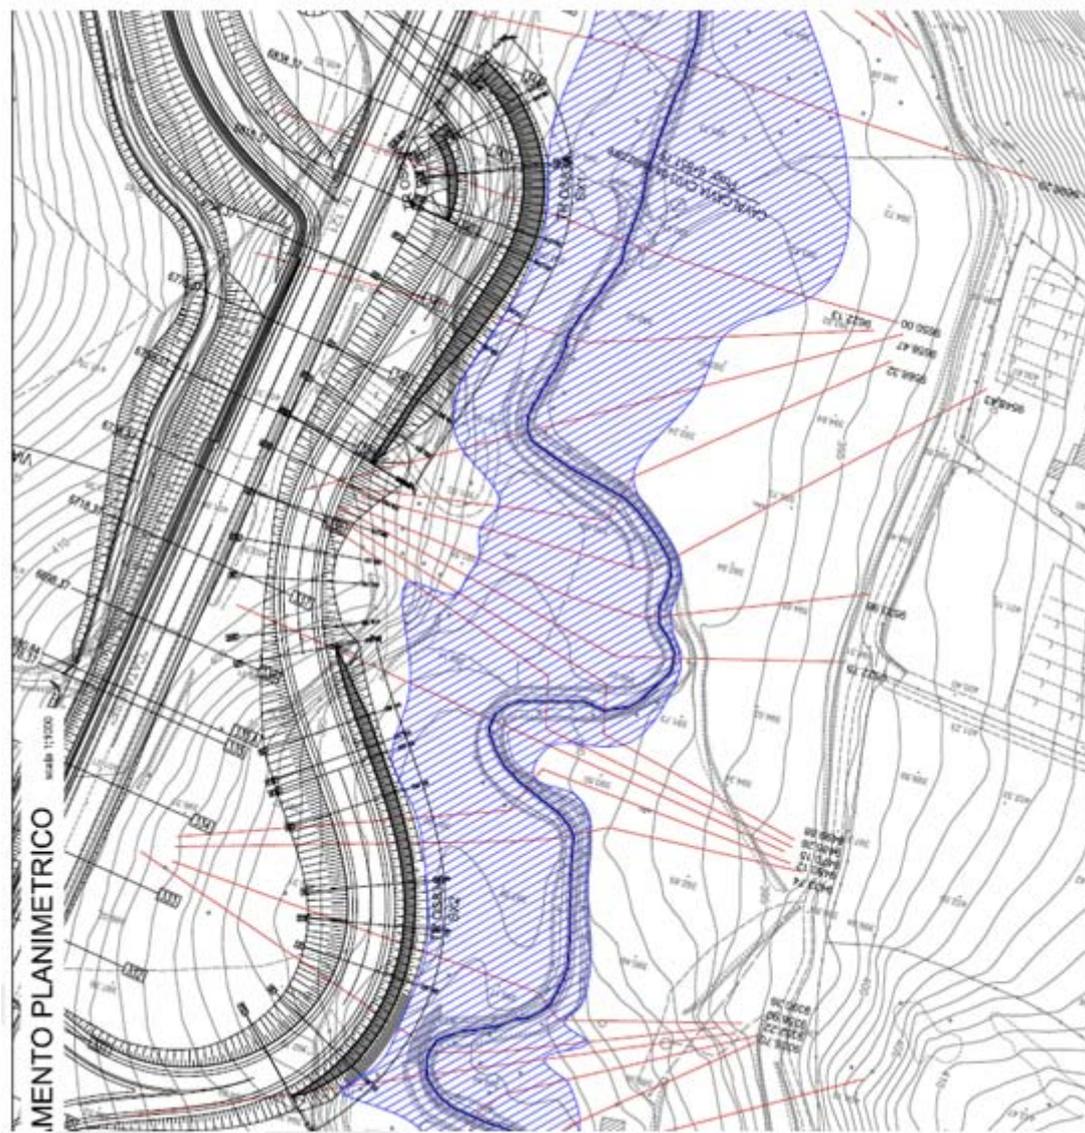
Figura 15 - Area di esondazione –Tr 300 anni

Infatti, la simulazione dell'idraulica del torrente, nelle condizioni di massima piena trecentennale, ha mostrato che le opere previste in PE non risultavano più compatibili con i nuovi livelli di falda non solo perché il piede dell'opera in terra rinforzata è, in parte, sommerso dal livello di piena ma soprattutto perché, sotto tale condizione, non risultavano più verificati i coefficienti di sicurezza minimi sulla stabilità globale imposti dall'attuale normativa (NTC2018).

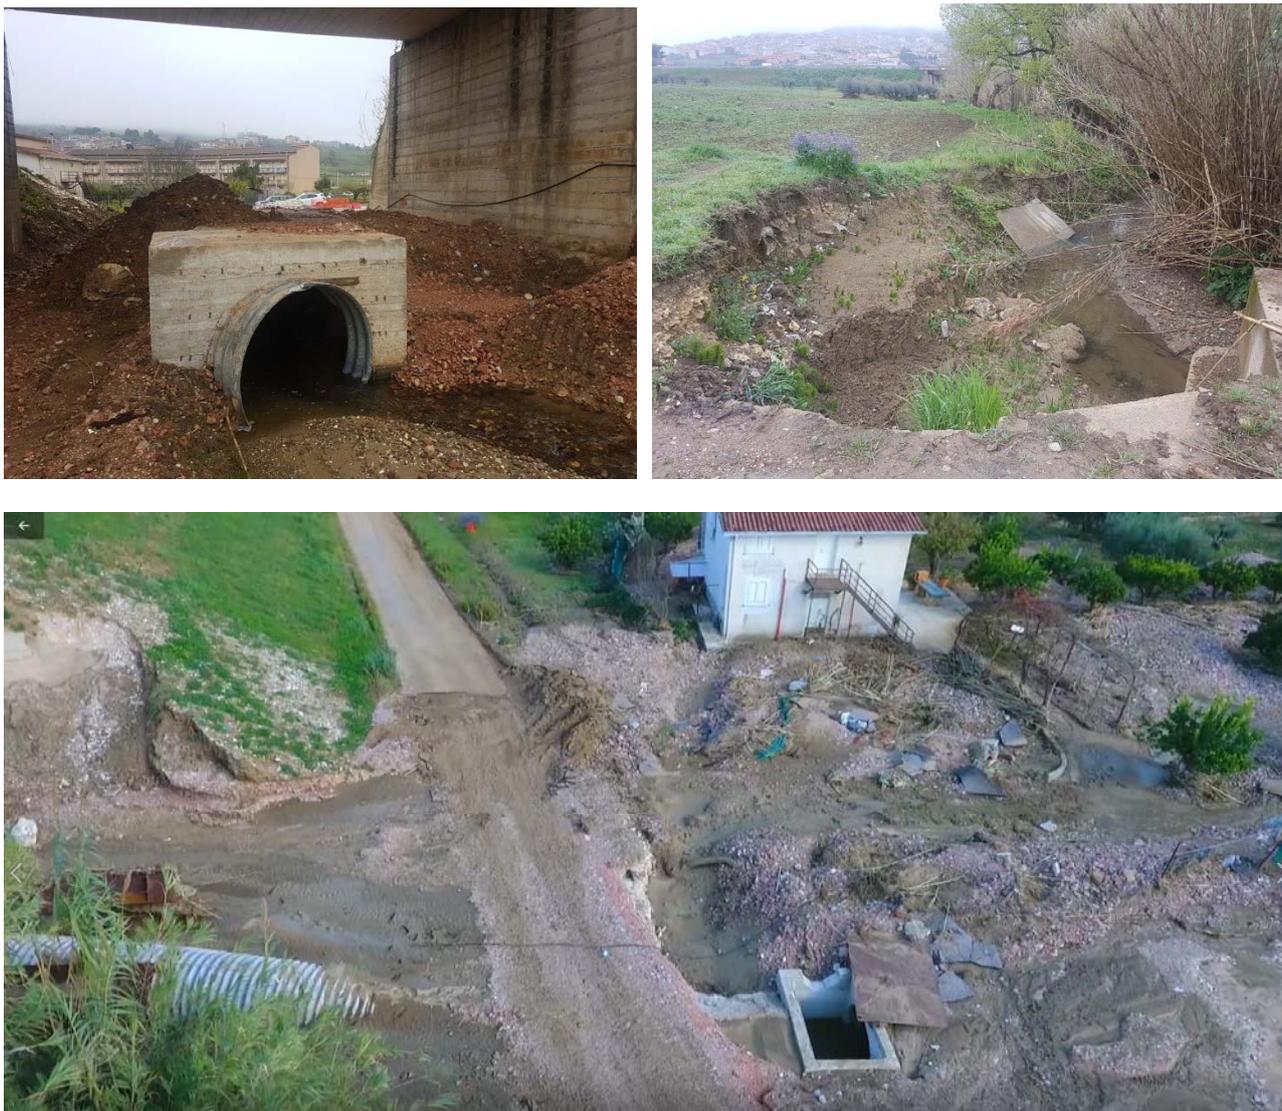
Figura 16 – Danni al tombino ed alle inalveazioni

A seguito degli eventi alluvionali del Novembre 2018, l'area in esame è stata sede di fenomeni di dissesto ed esondazioni che hanno portato al danneggiamento delle inalveazioni già realizzate ed all'ostruzione del tombino esistente con fango e detriti causandone un sollevamento dalla sua posizione interrata.

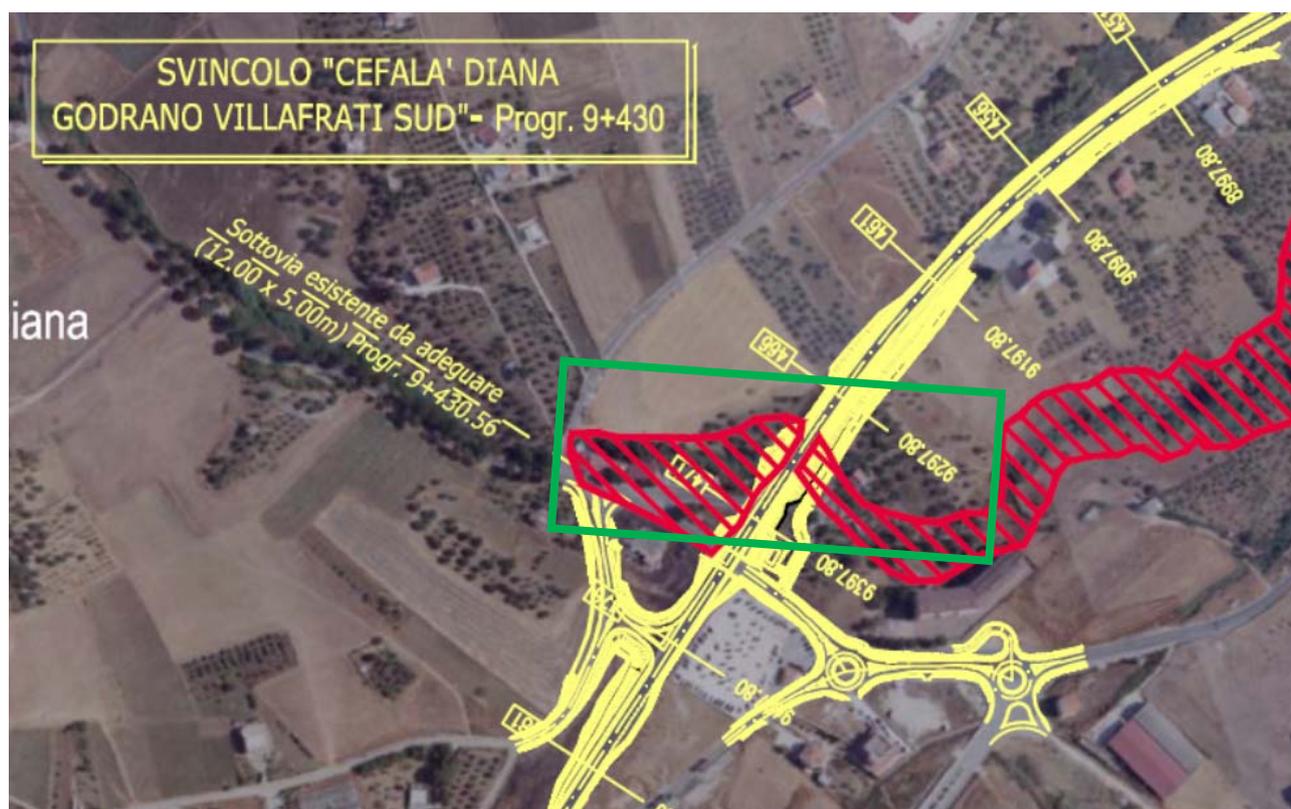
Figura 17 - Localizzazione del TP25 (in verde) ed esondazione Novembre 2018 (tratteggio in rosso)

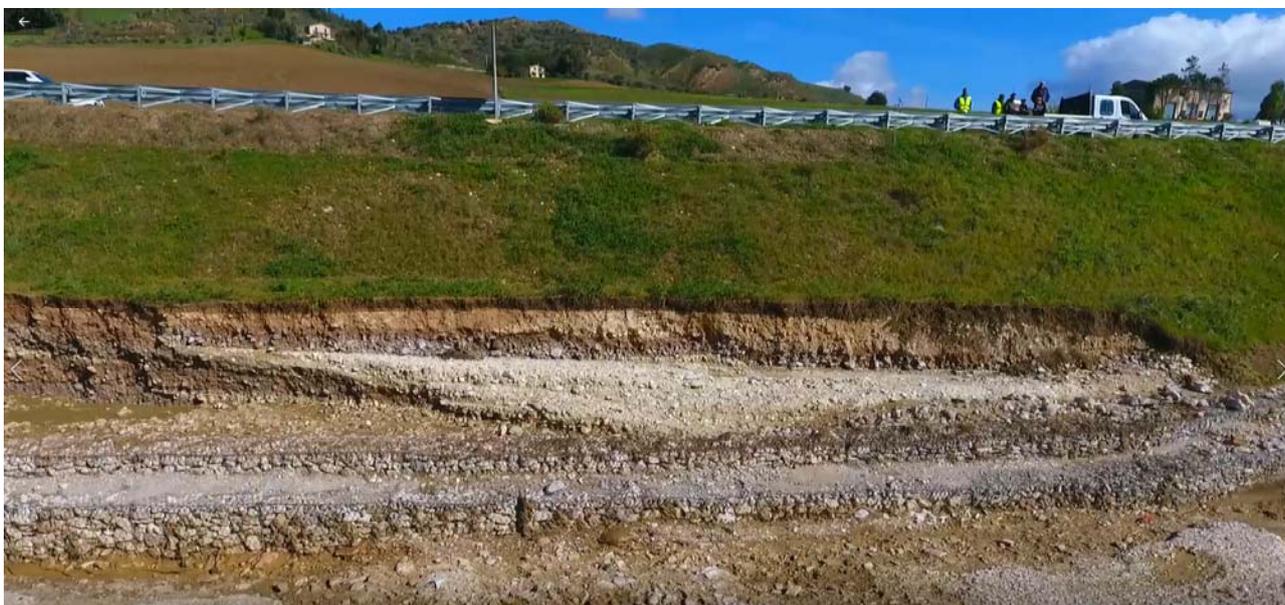
Figura 20 - Danni alle gabbionate ed al piede del rilevato

- erosione del piede del rilevato stradale esistente, già ammodernato, tra le progressive 12+418 e 12+682 della SS121;

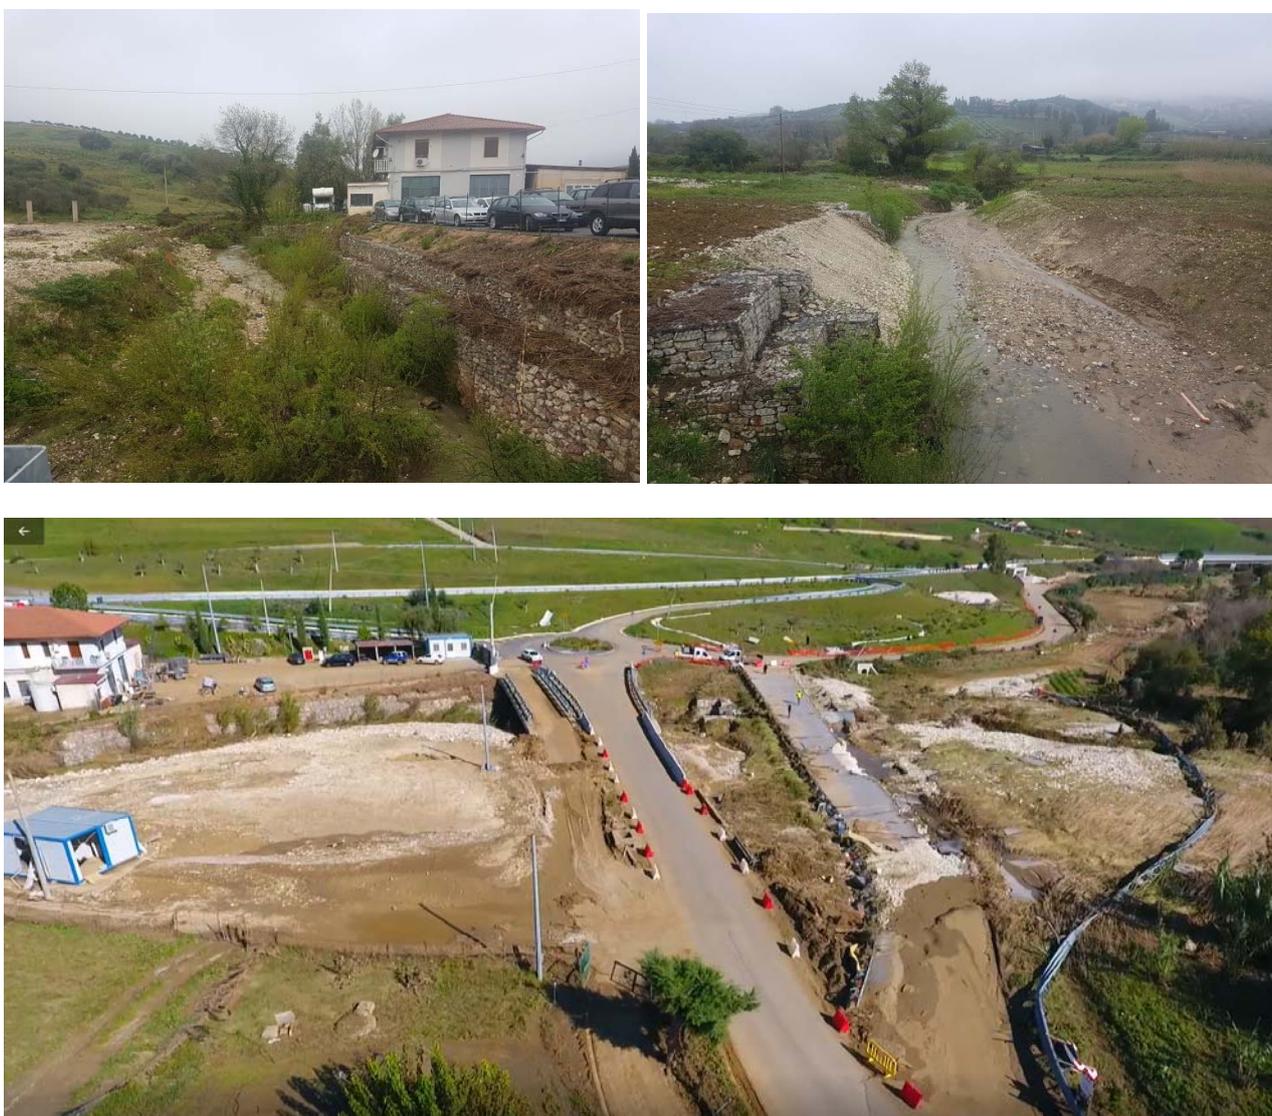
Figura 21 - Danni alla sistemazione fluviale già realizzata ed alle viabilità secondarie e provvisorie

- danni alla sistemazione fluviale del fiume in corrispondenza della viabilità dello svincolo Mezzojuso;
- ostruzione della sezione idraulica della SF09 in corrispondenza del PO01 a causa di detriti e vegetazione trasportata;
- danni alle viabilità già realizzate: la VS30 e la viabilità di svincolo sono state invase dai detriti e la viabilità provvisoria in utilizzo al momento dell'alluvione è stata definitivamente compromessa.

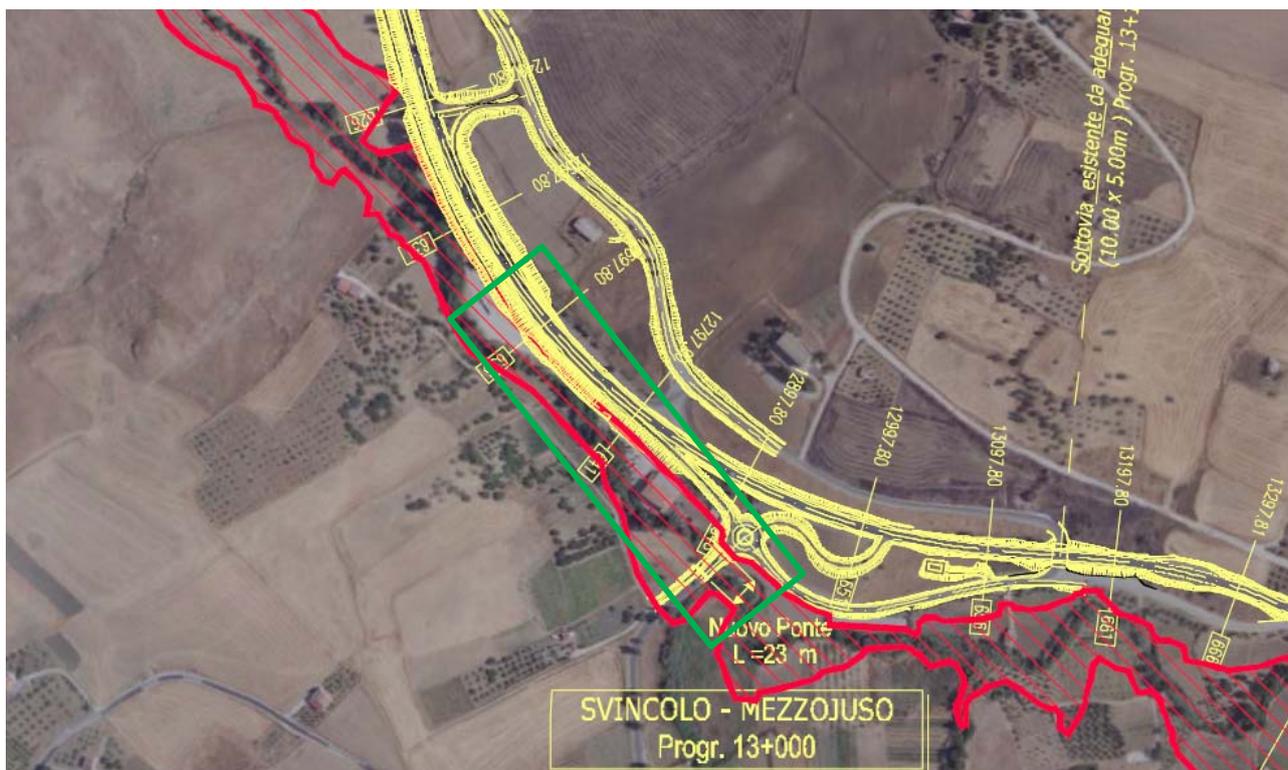
Figura 22 - Localizzazione area danneggiata (in verde) ed esondazione Novembre 2018 (tratteggiato in rosso)

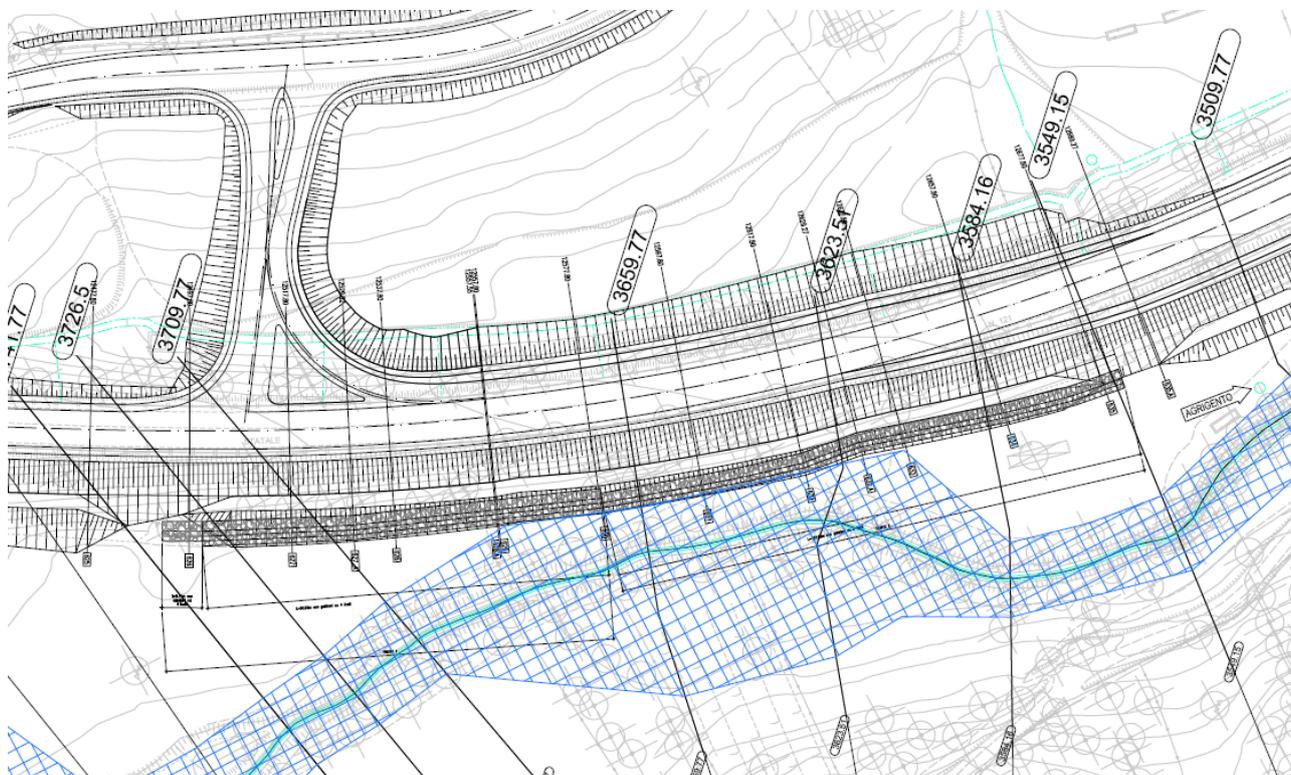
Figura 23 - Stralcio di planimetria con gabbionata

1. Rimozione gabbioni previsti con la P.V.T.1;
2. Verifica dei requisiti di C.S.A. della bonifica prevista con la P.V.T.1; qualora tali requisiti non dovessero essere soddisfatti procedere ad una maggiore bonifica con materiale di cava per step di 50 cm;
3. Realizzazione di gradoni per l'ammorsamento tra il nuovo rilevato ed il rilevato esistente;
4. Realizzazione della nuova gabbionata introducendo un TNT come filtro separatore;
5. Realizzazione del nuovo rilevato.

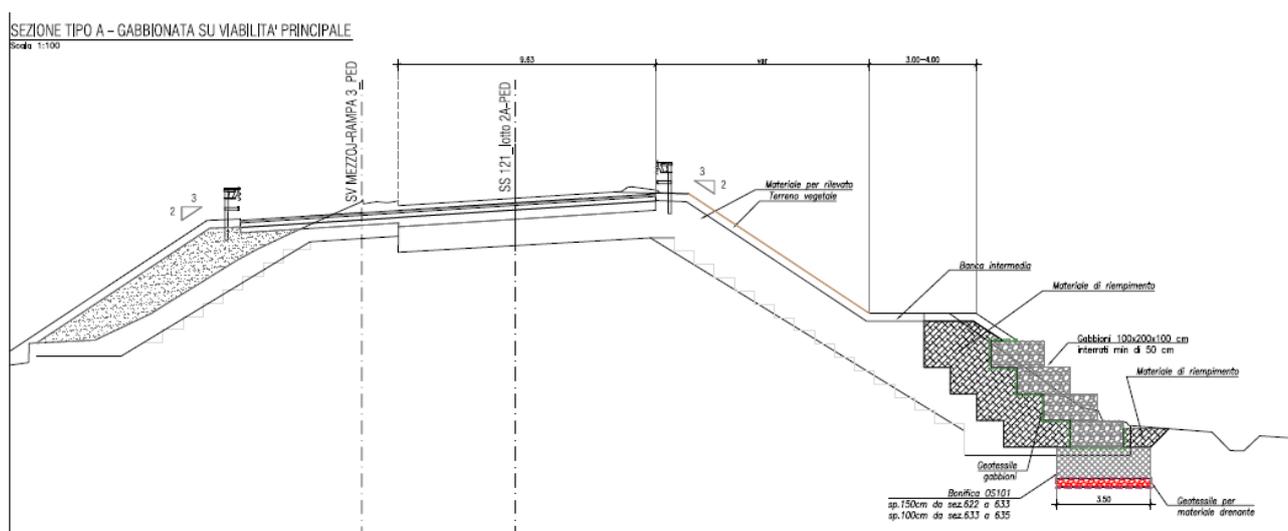
Figura 24 - Sezione tipologica
